“Cristo Ressuscitado”

A redescoberta de uma pintura

Ana Bidarra, Carla Roçado, Pedro Antunes, João Coroado

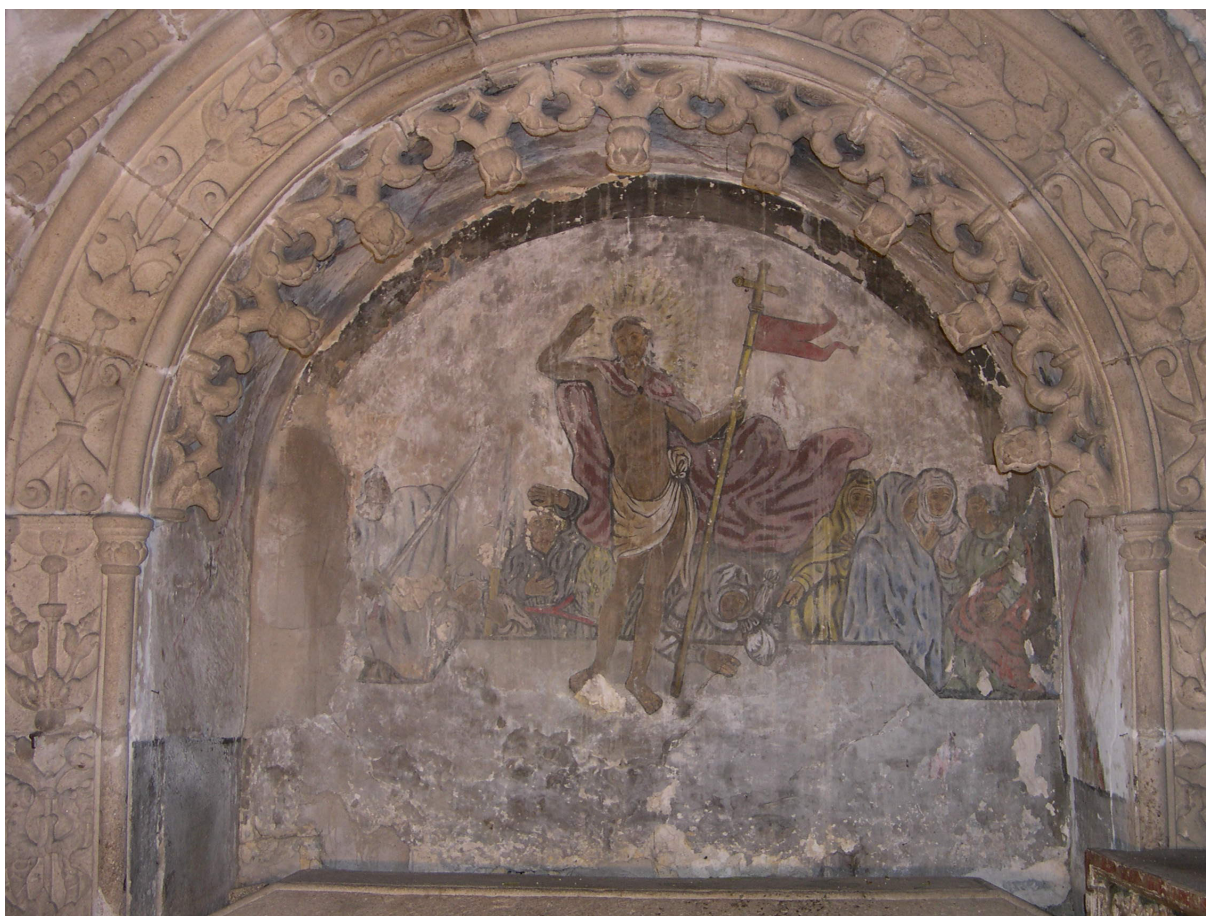
Figura 1 - Pintura mural antes da intervenção

obra encontra-se enquadrada superiormente por um arco de cor preta que acompanha interiormente o arcossólio. A qualidade plástica da representação possui um carácter bastante ingénuo, onde as figuras se encontram delimitadas por linhas de cor preta; a noção de profundidade é praticamente inexistente, estando a composição representada num único plano perspéctico. A representação de volumes, nomeadamente nas vestes, é bastante simples e resume-se à aplicação de linhas de cor preta e de manchas de cor. Em resumo, trata-se de uma representação bastante simples de um episódio bíblico, que revela uma qualidade técnica e pictórica medíocre.

A intervenção de conservação e restauro assumiu como propósito inicial a preservação do suporte, que se encontrava bastante fragilizado devido à presença de vazios e perda de resistência, bem como a fixação e limpeza da camada cromática, que para além da acumulação de sujidade, apresentava escorrências causadas por anteriores problemas na cobertura e risco pontual de destacamento. Durante a intervenção tornou-se incontornável a necessidade de efectuar um estudo mais aprofundado da obra, nomeadamente ao nível dos materiais e da contextualização histórica da pintura, uma vez que a presença de

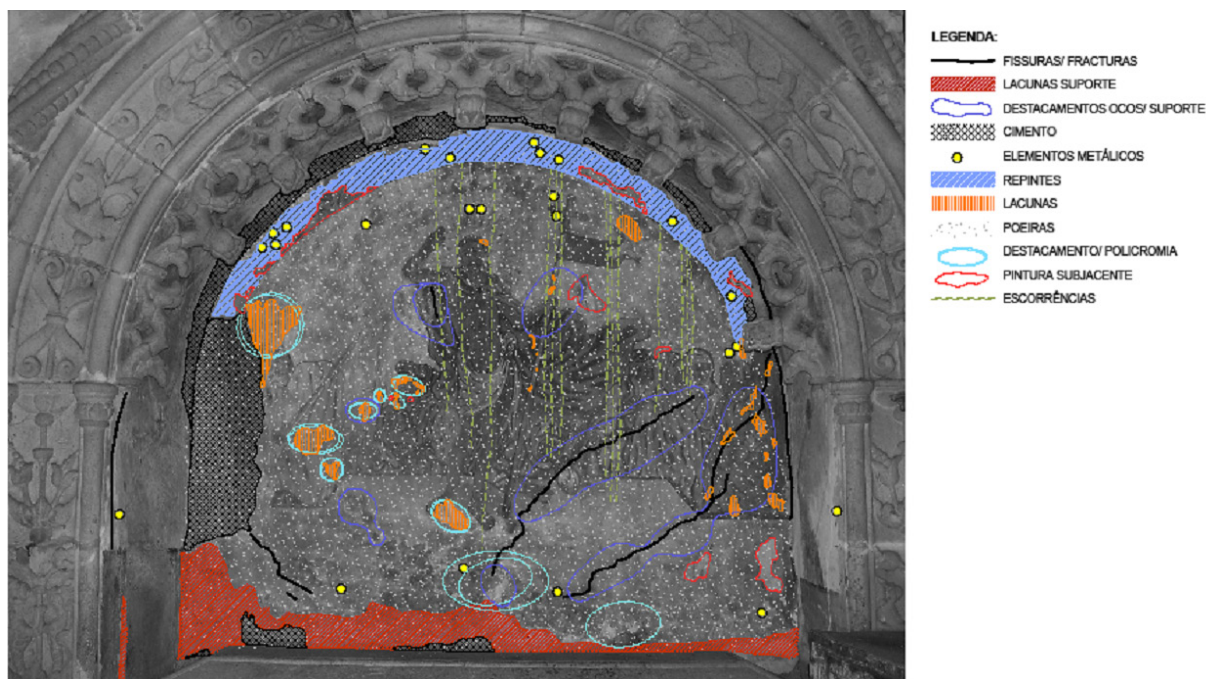
Figura 2 - Levantamento gráfico de patologias, danos e pintura subjacente

De um modo geral, a principal questão relativa ao estado de conservação da pintura era a presença pontual de ocós entre a argamassa e a alvenaria, coincidentes em muitos dos locais com a existência de fracturas e fissuras de diferentes dimensões. Esta situação colocava em causa a estabilidade da obra e a sua permanência. Parte da pintura encontrava-se perdida, principalmente nas zonas limite junto ao arco e no intradorso [Figura 2], tendo sido aplicado cimento para preenchimento. Para além da questão de estabilização da obra e correcção de intervenções anteriores inadequadas, levantava-se a questão da existência de um repinte total sobre a pintura.

A presença de pintura subjacente era visível em zonas pontuais, no entanto e como acontece em muitos casos, a extensão de pintura original não era perceptível. Como forma

de ultrapassar esta questão e com os riscos inerentes a um levantamento de repintes, procedeu-se à recolha de amostras para análise de pigmentos bem como à abertura de janelas de sondagem. De ressaltar que na Figura 2 apenas se assinalou como repinte a zona superior da pintura, por ser nitidamente perceptível tratar-se de um repinte total, enquanto que na restante área não era possível uma correcta percepção, não sendo discernível se o repinte coexistiria a um mesmo nível com a pintura original. Pontualmente a policromia apresentava risco de destacamento. Toda a pintura se encontrava coberta por sujidade. Devido a anteriores problemas na cobertura, a entrada de água originou escorrências e arrastamento de pigmento.

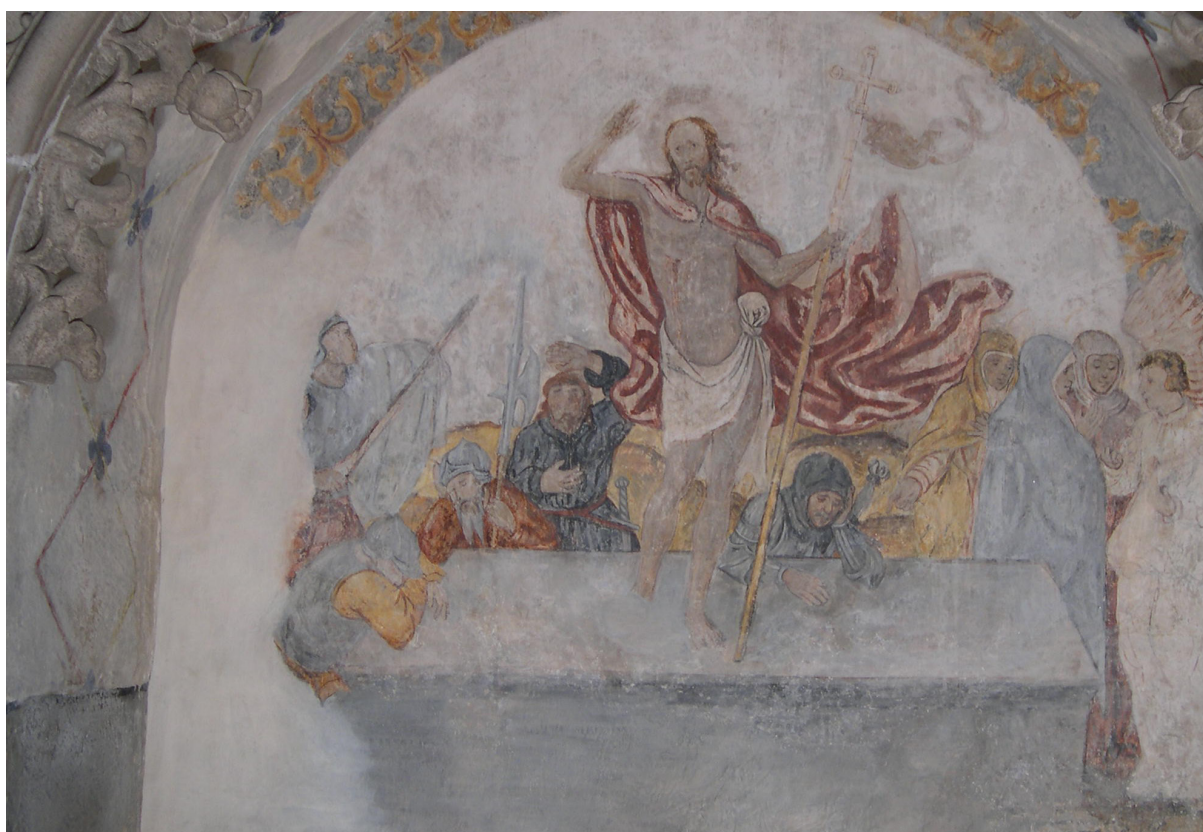
Figura 12 - Pintura após a intervenção

Após a conclusão da intervenção foi possível deixar a descoberto uma pintura de boa qualidade, tanto a nível estilístico como técnico, para além de se tratar de uma forma de representação artística bastante rara neste ponto do País [Figura 12]. Por norma e segundo a tradição bíblica, as representações figurativas da "Ressurreição" retratam Jesus Cristo que ressuscita, saindo do túmulo, perante o espanto e a confusão dos soldados [9]. Nesta pintura isso não se verifica, uma vez que os soldados estão alternadamente retratados com

expressões e atitudes diferenciadas, uns adormecidos, outros fascinados ou espantados diante do fenómeno que observam. Aqui, Cristo Ressuscitado aparece sobre o túmulo fechado, mostrando assim, de forma mais contundente, a grandeza deste milagre. Encontra-se envolto num manto, que possibilita a percepção das formas corporais que ficam ocultas sob o tecido. O manto, esvoaçando de uma forma rebuscada, desenvolve-se com várias pregas, corporizadas através da cor disposta com tonalidades diferenciadas e realçadas pela disposição da luz. O cabelo de Cristo, encaracolado, finamente tratado e esvoaçando, envolve o rosto, remetendo a sua forma de representação para a sintaxe maneirista [10, 11]. Cristo segura uma cruz finamente lavrada. Do seu lado direito, encostados ao túmulo, dispõem-se os guardas, vestidos com trajes semelhantes aos do Norte da Europa. A cena desenrola-se numa ambiência de muita serenidade, reforçada pela tranquilidade do rosto de Cristo. Do lado esquerdo posiciona-se um anjo, com panejamentos amarelos em forma de caracol, que comunica com três mulheres: Maria de Magdália, Maria e a mãe de Tiago e Joana, cujas vestes caem de forma pesada, sem denunciar as formas corporais. Os rostos femininos reflectem surpresa, pois encontram-se de olhos baixos, atentos á mensagem divina. O alongamento corporal das figuras remete para a sintaxe figurativa característica do maneirismo [10, 11]. O fundo da cena é composto por um arco de volta perfeita com decoração entrelaçada.

A análise estilística e iconográfica da obra sofreu alterações após a intervenção de conservação e restauro, revelando uma obra de boa qualidade técnica e iconograficamente correcta, com um elevado pendor maneirista, que coloca a pintura em finais de seiscentos, início de setecentos. A “redescoberta” da figura do soldado adormecido ou da figura do anjo que anuncia a ressurreição às três mulheres, resultam num enriquecimento da obra e denotam o conhecimento do tema por parte do artista. Procurou-se, através da análise de pigmentos, situar cronologicamente a pintura num intervalo de tempo mais limitado. Os resultados obtidos permitiram identificar a presença de amarelo de chumbo e antimónio (amarelo de Nápoles), que teve o seu auge de utilização em meados de setecentos, no entanto este resultado não é eliminatório da proposta inicial de datação, pois o pigmento já havia sido utilizado anteriormente em outros países, apesar da sua utilização em pintura de cavalete de produção nacional não ter sido ainda identificada. Questões relativas à autoria da obra continuam por resolver; a organização compositiva e o cromatismo moderado permitem estabelecer paralelismos com o conjunto pictórico da igreja de São Pedro de Tarouca, ainda que com diferenças significativas na utilização da luz e na intensidade das cores decorrentes da diferença do suporte e da técnica da pintura. Poderão ainda ser estabelecidos alguns paralelismos com a pintura sobre madeira, que se encontra no convento de Ferreirim, geograficamente próxima, nomeadamente na temática representada, “A Ressurreição”, datada de 1533/1534, fruto dos pincéis dos denominados Mestres de Ferreirim. Outras questões ainda se encontram por estudar tais como a análise do ligante utilizado na pintura e a argamassa utilizada.
