# Marmoreados da Igreja São Luís dos Franceses (Lisboa): Estado de conservação, caracterização das argamassas e da camada pictórica

Este estudo refere-se ao trabalho de investigação do revestimento das paredes interiores da Igreja São Luís dos Franceses, pintura de fingidos sobre estuque, os marmoreados, que terão sido executados entre 1766 a 1769.

O estudo caracteriza os marmoreados, executados pela técnica *Stucco Lustrato*. Neste contexto, foi analisado o seu estado de conservação e procedeu-se à caracterização deste revestimento, com recurso a diversas técnicas laboratoriais.

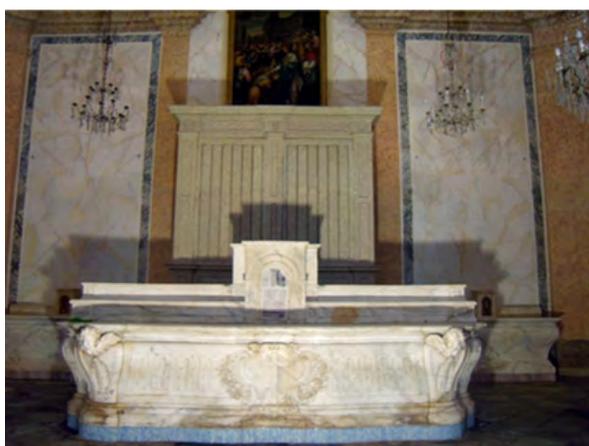
Na Igreja identificam-se três tipos diferentes de pintura de fingidos (figs. 4 e 5) e com os quais se pretendia imitar diferentes tipos de pedras naturais: 1) nas paredes, observam-se marmoreados com fundo branco e azul, veios vermelhos e manchas amarelas; 2) nas molduras das paredes, marmoreados com fundo branco e laivos negros; 3) nas colunas, brecha rosa, em tons arroxeados com manchas amarelas.

Fig. 4 – Parede da Capela-mor, lado noroeste, onde se observa os três tipos diferentes de pintura de fingidos.

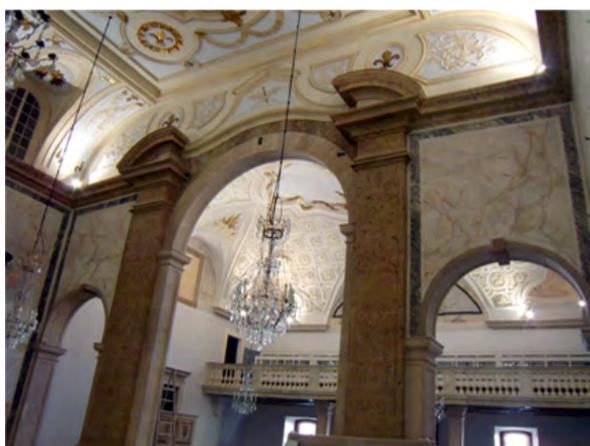
Fig. 5 – Parede da Capela-mor, lado sudoeste, onde se observa os três tipos diferentes de pintura de fingidos.

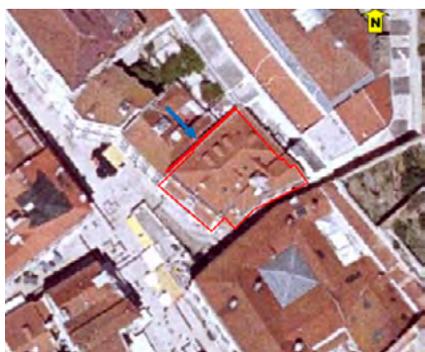
No que se refere às condições locais do edifício, deve salientar-se o facto de que a Igreja confina com edificações a noroeste e nordeste (fig. 6), e que as paredes exteriores noroeste, NE e SE são de contenção de terras (figs. 7 e 8). A parede a noroeste, enterrada, tem um diferencial de cotas de 8,6m em relação à cota do pavimento interior da Capela-mor. Estas paredes estão sujeitas às humidades do terreno, ou seja "*per descensum*" (pluvial) e "*per ascensum*" (terreno de fundação).

Fig. 6 – Planta Localização – Ortofotomapa, Extracto da C.M. Lisboa, 2011. Assinala-se na figura a parede noroeste

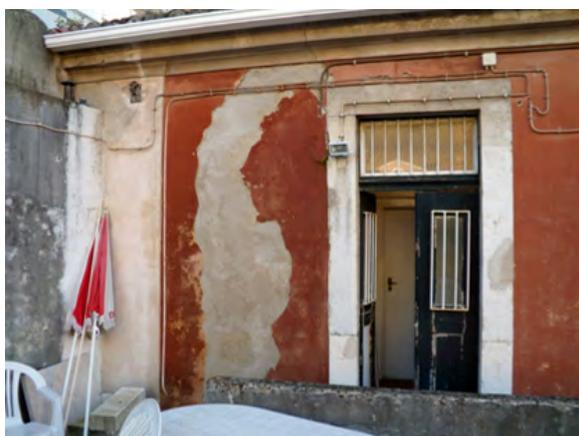
- Presença de humidade;
- Eflorescências e criptoflorescências salinas;
- Presença de agentes biológicos degradativos;
- Perda de aderência do revestimento ao suporte;
- Perda de coesão ou desagregação do revestimento;
- Sujidade;

Fig. 9 – Degradação do revestimento exterior, fachada noroeste (Piso 3, a 12,2m em relação pav. Capela-mor)

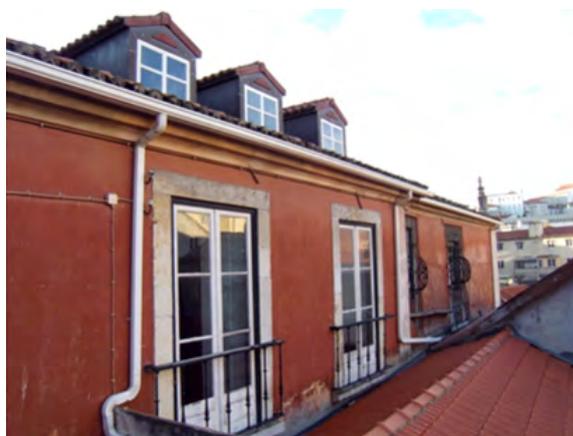
Fig. 10 – Deficientes sistemas de drenagem, caleiras, algerozes e tubos de queda, fachada noroeste

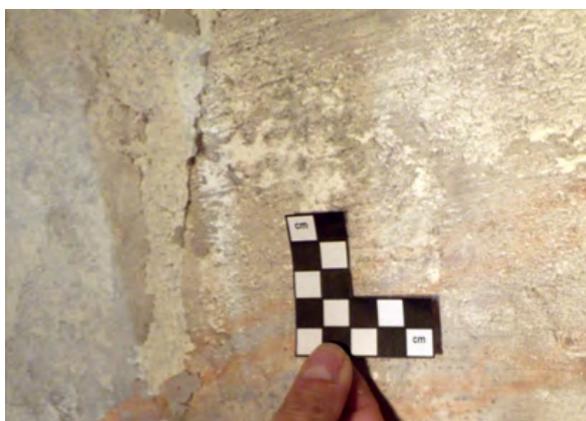
Fig. 11 - Manchas do escoamento de água por infiltração.

<b>Sujidade</b>	<ul style="list-style-type: none"><li>• Acção da água de infiltração e/ou condensação, e posterior deposição de poeiras formando pátina (fig. 13).</li><li>• Escorrimento da água, infiltração (figs. 11 e 12).</li><li>• Falta de manutenção, limpeza.</li></ul>

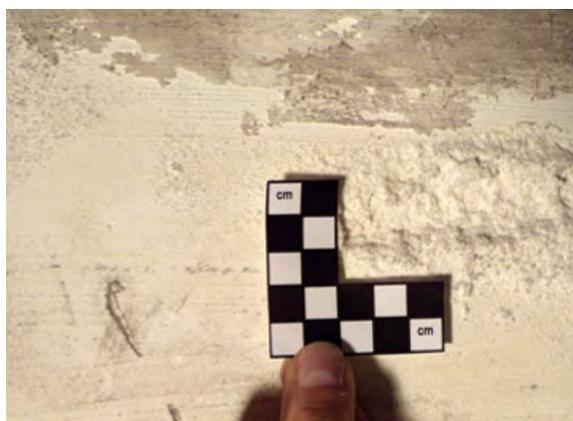
Fig. 12 – Eflorescências salinas

<b>Eflorescências e criptoflorescências</b>	<ul style="list-style-type: none"><li>• A presença prolongada de humidade.</li><li>• Sais solúveis presentes no reboco, no suporte ou na água infiltrada através do terreno (Fig. 12).</li></ul>
<b>Presença de agentes biológicos degradativos</b>	<ul style="list-style-type: none"><li>• Presença prolongada de humidade. Variação sazonal da humidade.</li><li>• Deficiente ventilação interior.</li><li>• Acumulação de pó, sujidade na superfície do revestimento.</li></ul>
<b>Perda de aderência</b>	<ul style="list-style-type: none"><li>• Presença de humidade.</li><li>• Presença de sais.</li><li>• Movimento do suporte.</li><li>• Insuficiente permeabilidade ao vapor de água do revestimento, em obras de restauro recentes.</li></ul>
<b>Perda de coesão ou desagregação</b>	<ul style="list-style-type: none"><li>• Humidade seguida de cristalização de sais (fig. 12).</li><li>• Reboco fraco, sem dureza superficial (fig. 14).</li></ul>

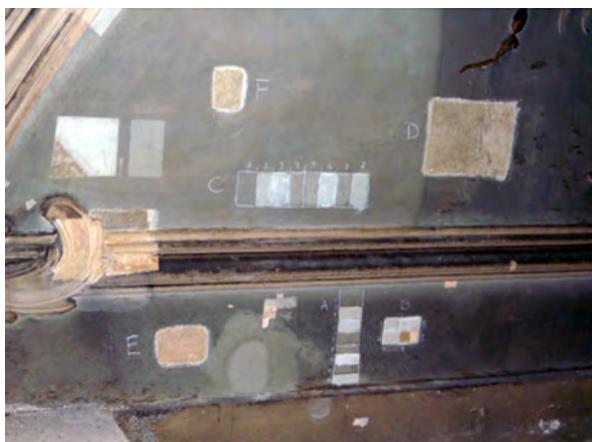
Fig. 13 – Sujeidade na parede, junto ao tecto decorativo da Capela-mor (altura de 8,7m)

*Observação: Na fig. 13, pode observar-se um estudo cromático, in situ, realizado em 2007, para identificação das camadas pictóricas.*

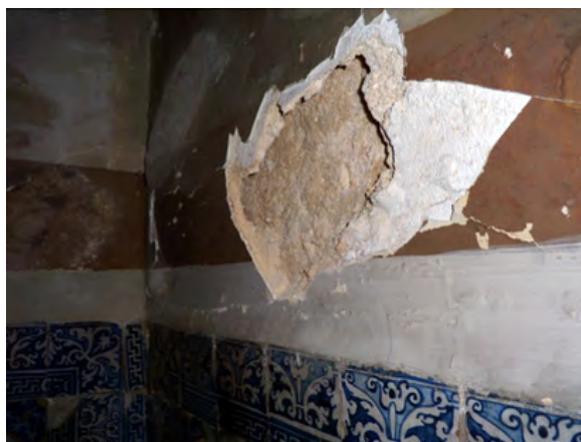
Fig. 14 – Desagregação e falta de aderência do revestimento

A parede lateral esquerda (noroeste) da Capela-mor, e também da nave, apresenta uma maior degradação do reboco interior, o que conduz inclusivamente à dessolidarização e à queda de alguns azulejos nela aplicados.

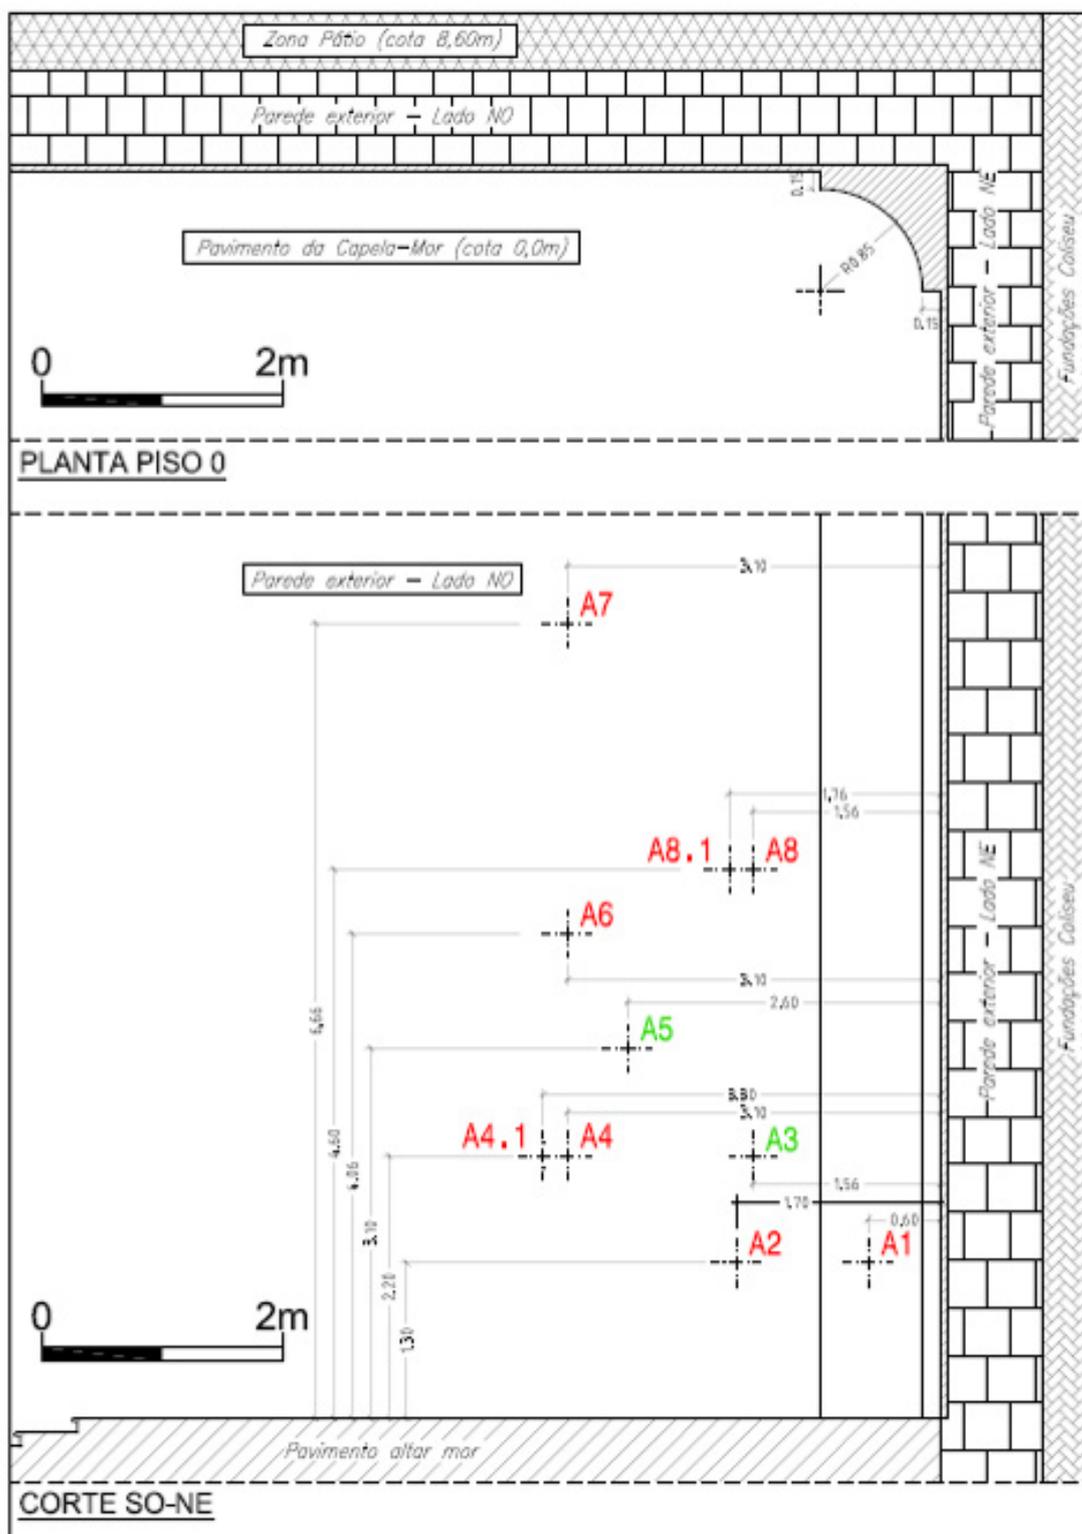
Fig. 15 – Localização das amostras coligidas em 24.02.2010. Locais identificados a vermelho referem-se a amostras de revestimento e a verde a amostras de eflorações salinas  
Observação: A amostra A2 ficou totalmente destruída, devido à elevada humidade na parede

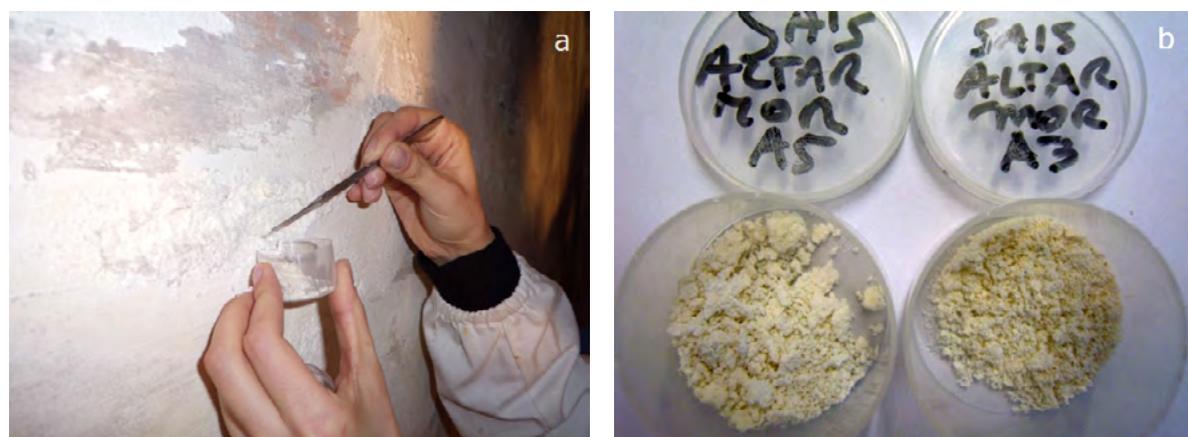
Fig. 17 – Amostras coligidas, das eflorescências salinas.

Apresenta-se na figs. 16 e 17 o aspecto geral das amostras coligidas, de revestimento de eflorescências salinas, respectivamente.

a) recolha de sais à superfície, b) amostras A3 e A5 da parede NW da capela-mor

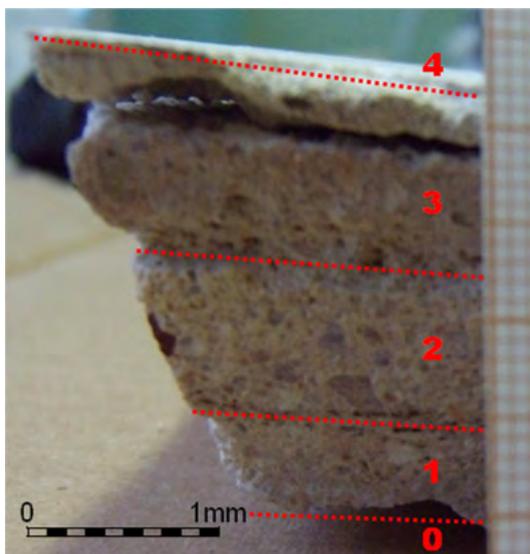
Fig. 18 – Amostra representativa do revestimento da Igreja São Luís dos Franceses, Refª A6, observada à lupa binocular

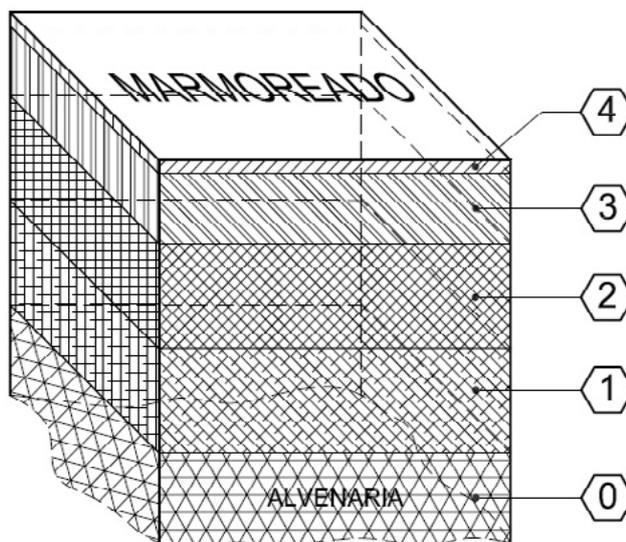
Trata-se de um sistema multi-camadas de utilização frequente em revestimentos antigos, concordante com o referido por Segurado (s.d.:136 e 141), Pinho (2000:194 e 5) e Mateus (2002:213).

Fig. 19 - Corte esquemático das amostras coligadas

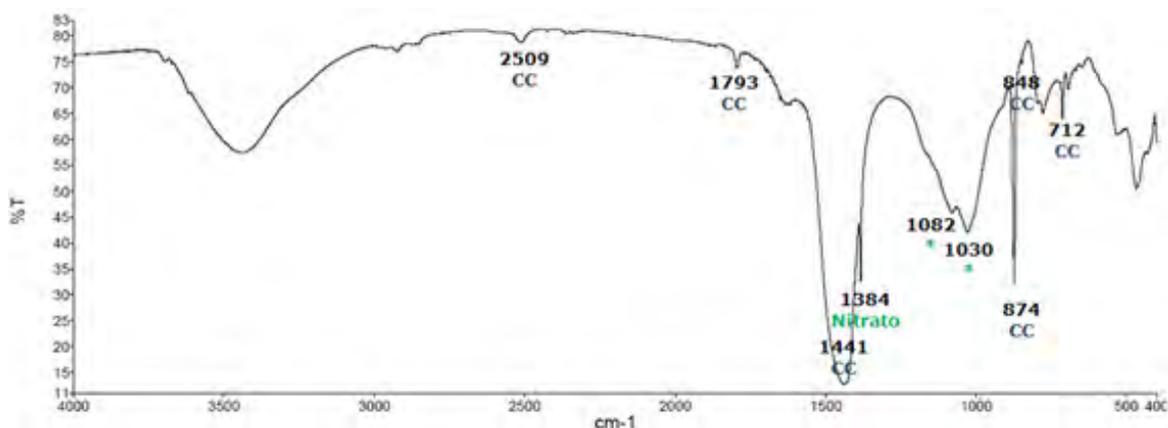
Através da análise do espectro de FTIR (Derrick, 1999:194) identificaram-se a calcite e o gesso na argamassa de estuque, assinalados nos picos respectivos (figs. 20 e 21); acresce a presença de nitrato resultante de processos de contaminação natural ou antrópica.

Fig. 20 – Espectro de FTIR, amostra A4.1, Ref<sup>a</sup> A4.1ER-2, correspondente ao ligante. A Ref<sup>a</sup> CC, refere-se aos picos da calcite (CaCO<sub>3</sub>). Ref<sup>a</sup> \*, refere-se aos picos do agregado silicioso.

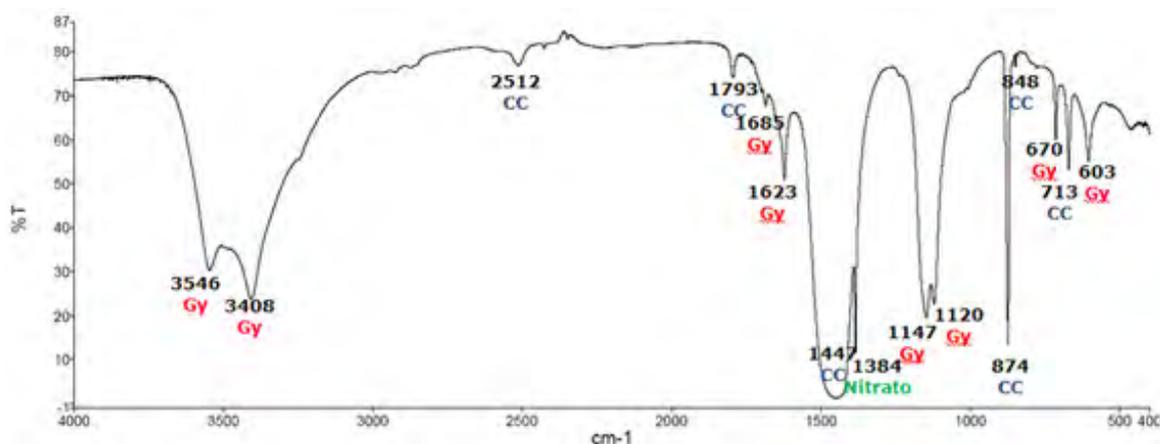
Fig. 21 – Espectro de FTIR, amostra A6, Ref<sup>a</sup> A6ED-4a. Ref<sup>a</sup> CC, refere-se aos picos da calcite (CaCO<sub>3</sub>). Ref<sup>a</sup> Gy, refere-se aos picos do gesso (CaSO<sub>4</sub>·2H<sub>2</sub>O).

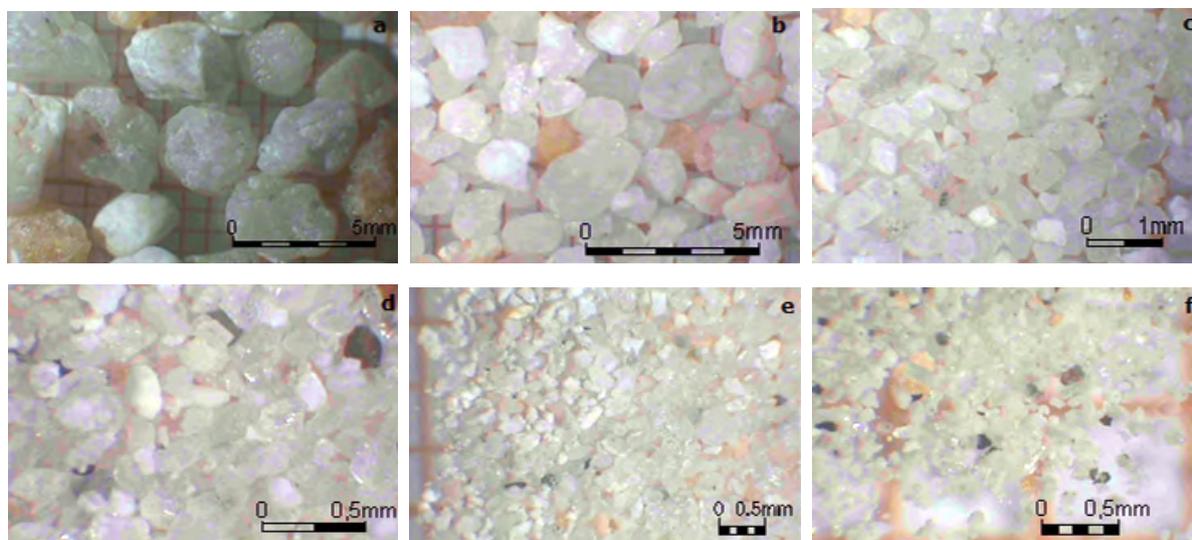
Fig. 22 – Observação à lupa binocular da amostra A6 após ataque químico. Material retido nos peneiros: a) fracção 2,36mm, b) fracção 1,0mm, c) fracção 600µm, d) fracção 250µm, e) fracção 125µm, f) fracção 60µm.

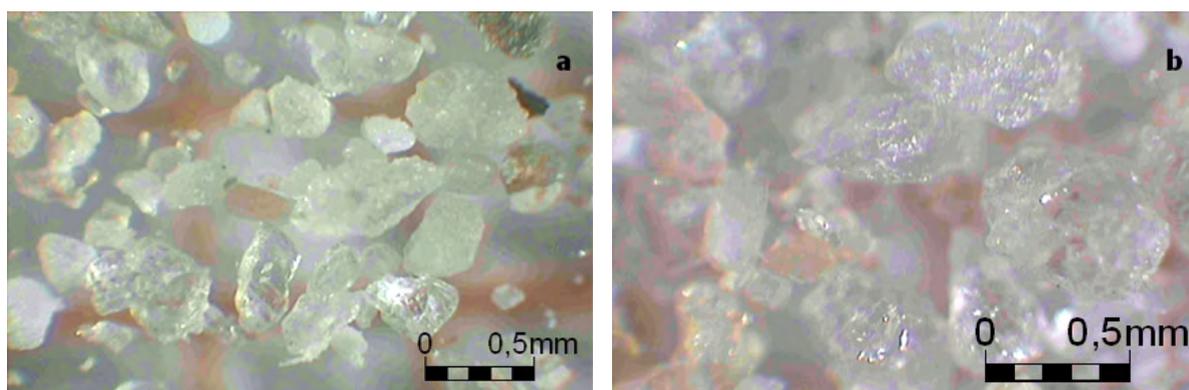
Fig. 23 – Observação à lupa binocular da amostra total, após ataque químico. Amostras da camada de estuque: a) amostras A4 e b) amostras A6.

Os agregados da camada de acabamento são constituídos por grãos finos, com dimensões que variam de 0,1 a 0,5mm (fig. 23).

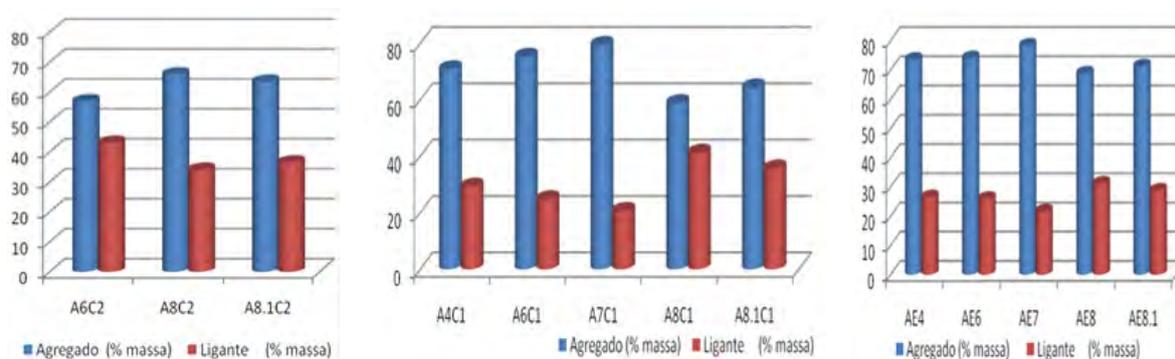
Fig. 24 – Valores das percentagens mássicas médias de agregado e ligante. a) na camada de regularização, b) na camada de protecção e c) na camada de preparação.

As argamassas utilizadas para camadas de emboço e rebocos, têm traço mais rico em ligante, que reduz gradualmente para as camadas seguintes, verificando a regra da degressividade do ligante do interior para exterior, conforme referido em Mateus, 2002:19 e Pinho, 2000:196.

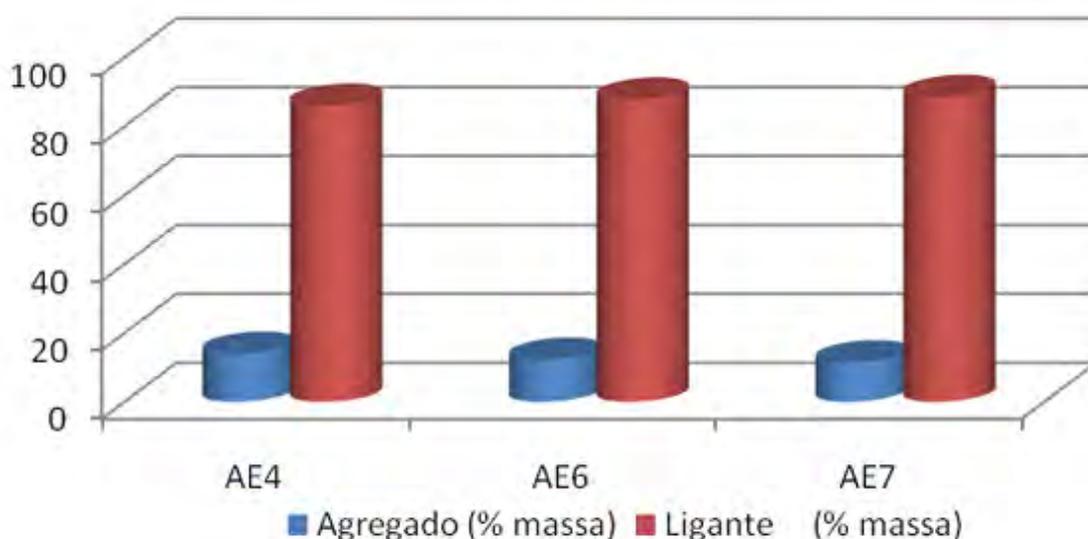
Na camada de acabamento, a relação ponderal de ligante (cal e gesso):areia é aproximadamente 1:0,14 (fig. 25). Tendo por base os espectros de FTIR do ligante desta camada (figs. 30 e 31) e utilizando a intensidade relativa das bandas de calcite ( $\sim 1440 \text{ cm}^{-1}$ ) e do gesso ( $\sim 1120$  e  $1147 \text{ cm}^{-1}$ ), é possível estimar que terá sido usado uma relação aproximada de 60% cal e 40% de gesso, o que se traduz num traço em massa de cal: gesso: areia fina, de 1:0,65:0,27. Trata-se de um traço aproximado ao referido por Pinheiro, s/d, para revestimentos de estuque que considera um traço em volume 1:1/3:1/9 e por Leitão, 1896, para revestimentos de escaiola, de traço em volume 1:1:1 (Mateus, 2002:213).

Fig. 25 – Valores das percentagens mássicas médias de agregado e ligante da camada de acabamento

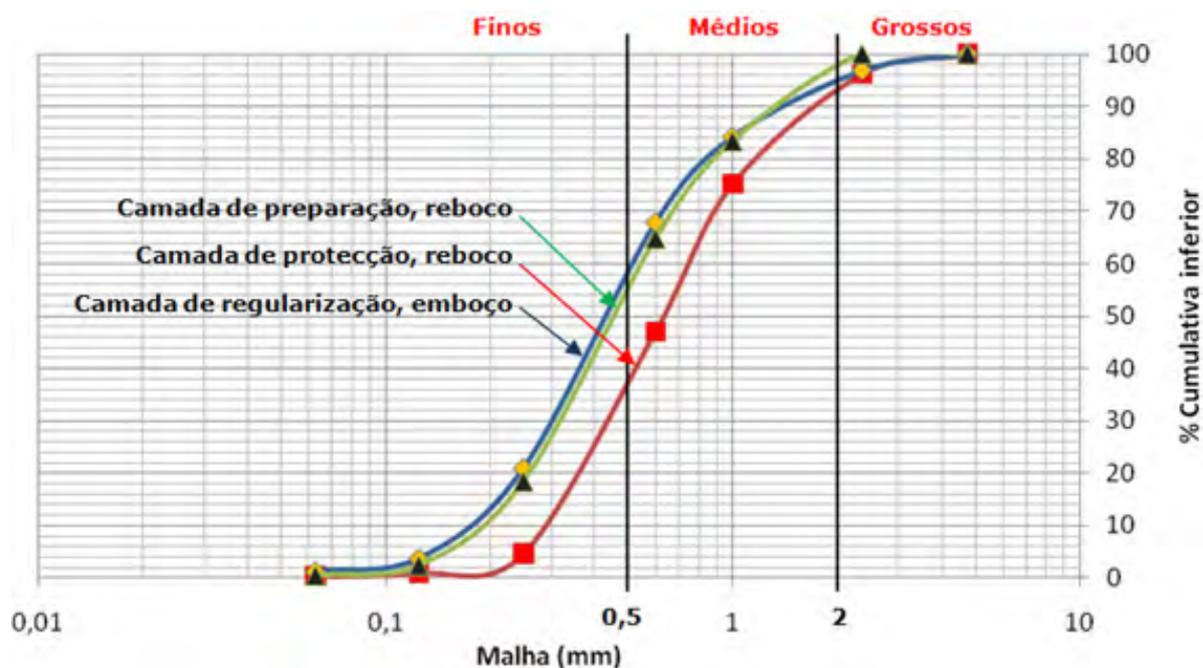
No que se refere à distribuição granulométrica dos agregados constitutivos da camada de emboço e das camadas de reboco (fig. 27) verifica-se que estes agregados podem ser classificados como areia na medida em que apresentam dimensões inferiores a 4,75mm. As três camadas distinguem-se fundamentalmente a nível da fracção de grãos médios (granulometria entre 500  $\mu\text{m}$  e 2 mm) e de grãos finos (inferior a 500  $\mu\text{m}$ ).

Fig. 26 – Curvas granulométricas da média das amostras da camada de regularização e de protecção

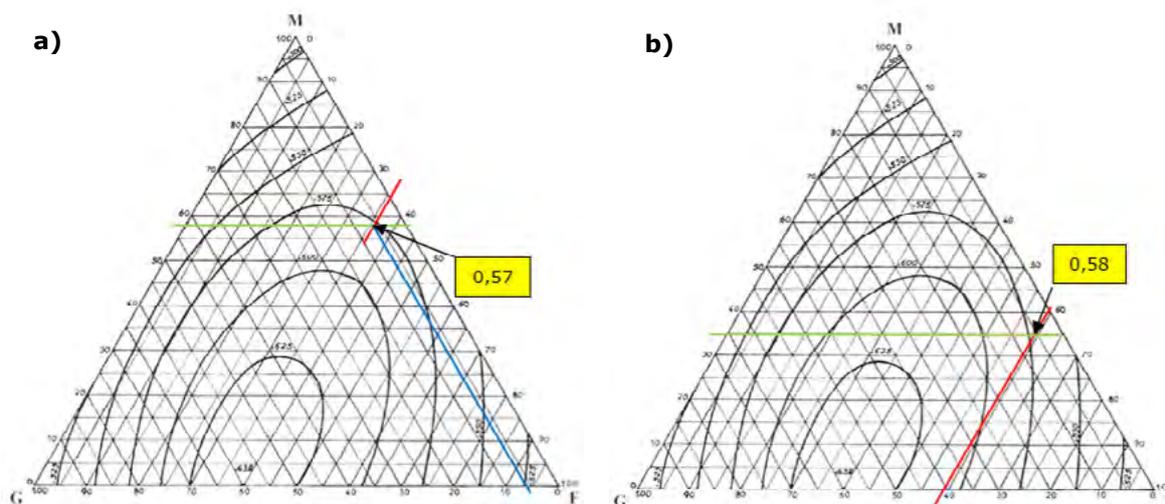
Tendo por base a representação triangular de Feret (fig. 27), verifica-se que ambas as camadas apresentam compacidades semelhantes: na camada de emboço 0,57 e em ambas camadas de reboco 0,58.

Fig. 27 – Triângulo de Feret e curva de igual compacidade, da média das amostras. a) camada de regularização e b) camada de protecção e preparação

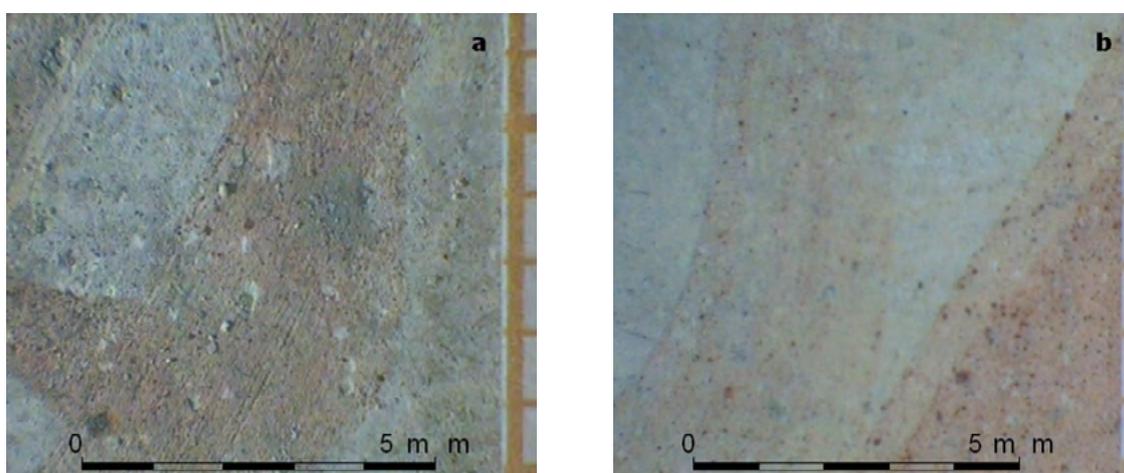
- A pintura terá sido executada imediatamente após a aplicação do estuque de acabamento, ou seja, durante o processo da presa, pois as pinceladas encontram-se impressas na superfície do estuque (fig. 28a).
- Os traços a vermelho que simulam os veios da pedra mármore possuem tonalidades diferentes (fig. 28b), podendo este facto dever-se a: i) sobreposição de várias pinceladas ii) variação na concentração dos pigmentos.
- Os pigmentos não formam um filme à superfície (fig. 29). Todavia, os pigmentos podem ser encontrados a sensivelmente a 250  $\mu$ m de profundidade, tal facto, estará associado ao processo de carbonatação da cal.

Fig. 28 - Observação da superfície da camada pictórica à lupa binocular:  
a) amostra A4, b) amostra A6

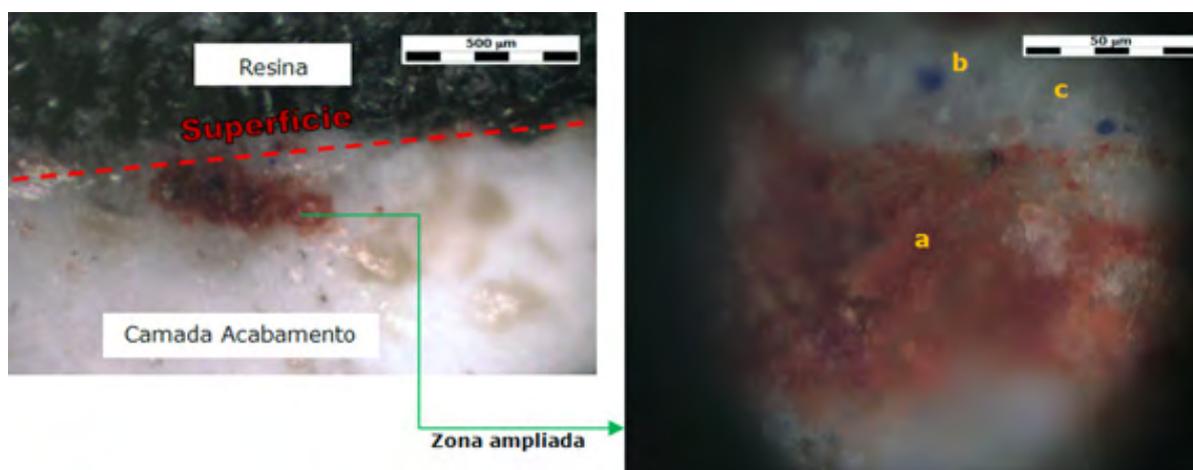
Fig. 29 – Observação do corte transversal da amostra A6, à lupa binocular:  
 a) zona vermelha, b) zona azul, c) zona do estuque

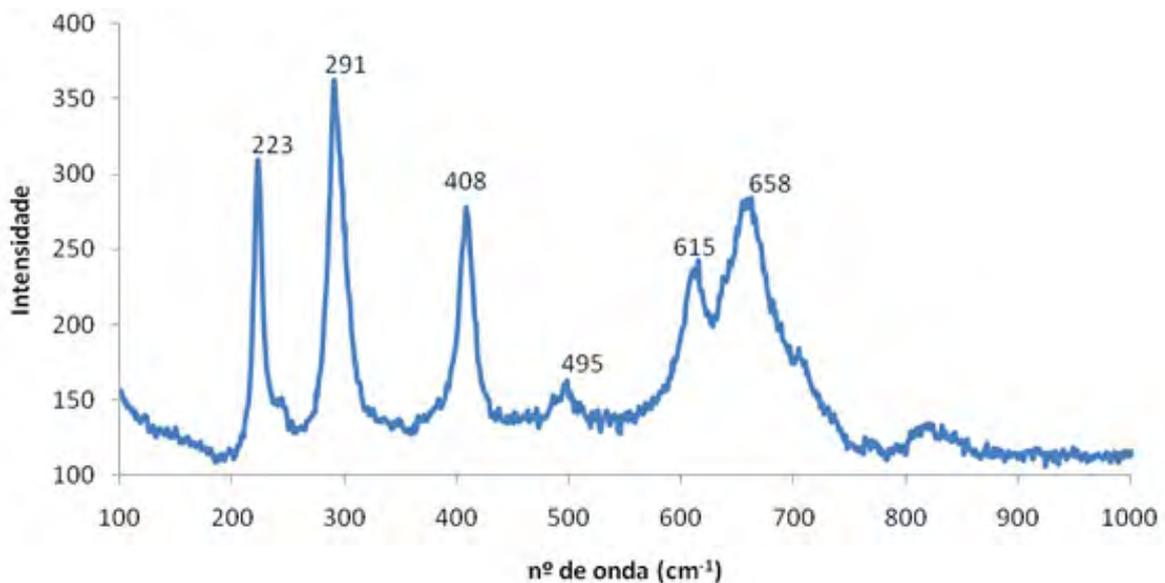
Através da análise da camada pictórica por  $\mu$ -Raman foi possível identificar o pigmento vermelho como sendo hematite ( $\mu\text{Fe}_2\text{O}_3$ ). Destacam-se no espectro (fig. 30) os picos característicos deste óxido férrico: picos intensos a 223 e 291  $\text{cm}^{-1}$ , pico de menor intensidade a 408  $\text{cm}^{-1}$ , pico de baixa intensidade a 495  $\text{cm}^{-1}$  e picos intensos a 615 e 658  $\text{cm}^{-1}$ . Comparando com a literatura (Edwards, 2005:495), concluiu-se que se trata do mineral hematite. Parâmetros de análise ( $\mu=632,8\text{nm}$ , 0,1 mW, 15 seg.).

Fig. 30 – Espectro de  $\mu$ -Raman da amostra A6-ED18 onde se indicam os picos correspondentes à hematite

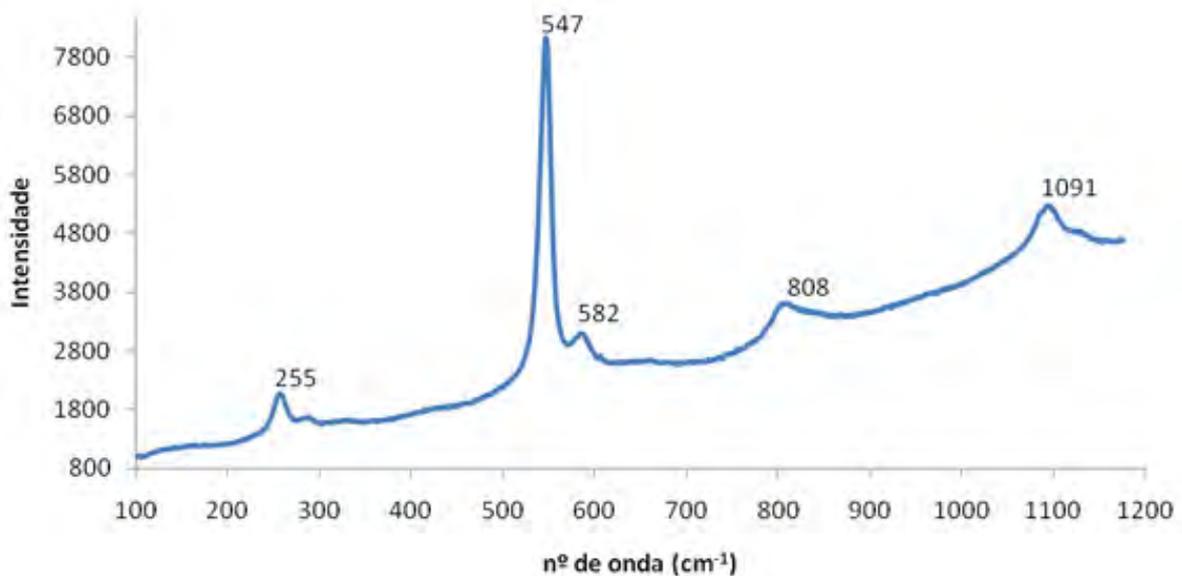
Fig. 31 – Espectro de  $\square$ -Raman da amostra A6-ED20 onde se indicam os picos correspondentes à lazurite

Para a obtenção das tonalidades azuladas foi utilizado o pigmento lazurite, identificado através dos seus picos característicos (fig. 31): pico de baixa intensidade a  $255\text{ cm}^{-1}$ , pico de grande intensidade a  $547\text{ cm}^{-1}$  e picos de baixa intensidade a  $808$  e  $1091\text{ cm}^{-1}$ . Comparando com a literatura (Bell, 1997:2171), concluiu-se que se trata do mineral Lazurite  $(\text{Na,Ca})_8(\text{Al}_6\text{Si}_6\text{O}_{24})(\text{S},\text{SO}_4,\text{Cl}_2)$ . Parâmetros de análise ( $\lambda=632,8\text{nm}$ ,  $0,1\text{ mW}$ ,  $15\text{ seg.}$ ).

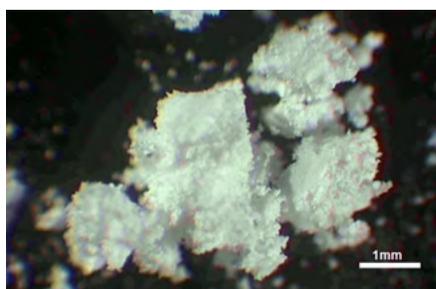
A observação destas eflorescências salinas à lupa binocular permitiu verificar a predominância de agregados de cristais hialinos e brancos de forma tabular (fig. 32). Estes agregados são constituídos essencialmente por gesso e nitrato (fig. 33).

Fig. 32 – Agregados de cristais hialinos e brancos de forma tabular

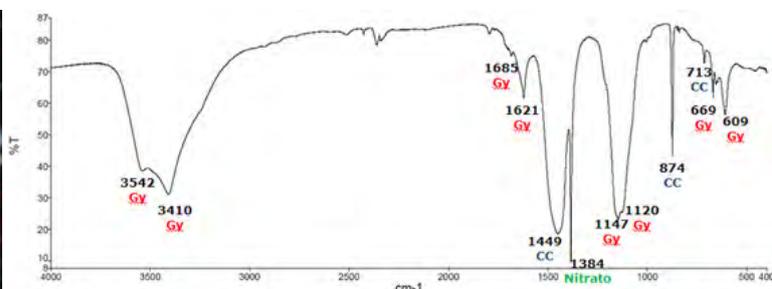
Fig. 33 – Espectro de FTIR, amostra A5, Ref<sup>a</sup> AM5c. Ref<sup>a</sup> CC, refere-se aos picos da calcite ( $\text{CaCO}_3$ ). Ref<sup>a</sup> Gy, refere-se aos picos da gesso ( $\text{CaSO}_4 \cdot 2\text{H}_2\text{O}$ ).

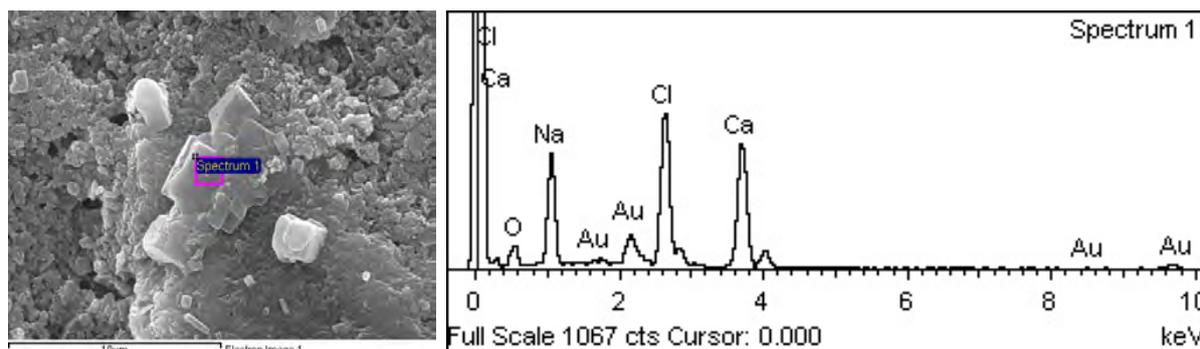
Foi igualmente detectada grande abundância de cloreto de sódio, halite (NaCl), aquando de observação do revestimento coligido por SEM-FEG (fig. 34). Salienta-se, todavia, que nestas amostras não se observou a existência de degradação física decorrente da cristalização deste sal.

Fig. 34 – Imagem de SEM-FEG da amostra A4-SEM.5b e respectivo espectro de EDS (a presença de Au deve-se ao revestimento utilizado na preparação das amostras)
