**ANÁLISIS DE ALTERNATIVAS PARA EL PASO PEATONAL EN LA
INTERSECCIÓN DE LA VIA FONTIBON - FACATATIVA - LOS ALPES CON LA
CALLE PRIMERA EN EL MUNICIPIO DE FACATATIVÁ.**

**UNIVERSIDAD CATÓLICA DE COLOMBIA.
FACULTAD DE INGENIERÍA
PROGRAMA CIVIL
BOGOTÁ D.C.
2021**

**Proyecto de investigación para optar el título de
INGENIERO CIVIL**

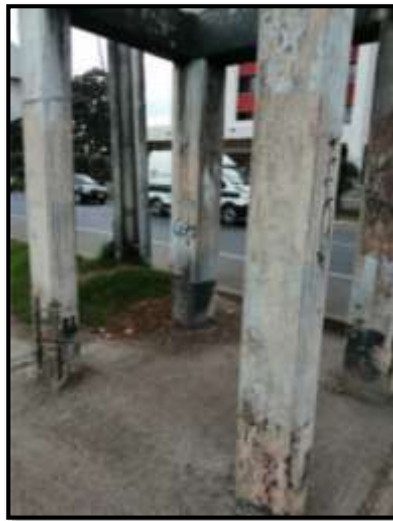
Imagen 1: Estado actual del puente peatonal

El municipio de Facatativá en la calle primera con carrera primera actualmente cuenta con un puente peatonal en un estado de deterioro avanzado, como consecuencia de esto la administración municipal decidió restringir el paso de los peatones por esta estructura debido al inminente riesgo que representa, lo anterior llevó al gran flujo peatonal a hacer su tránsito por la vía que no cuenta con ningún tipo de señalización horizontal dispuesta para dicha actividad, esto, además de generar inconformidad en la comunidad aumenta el riesgo de accidentes de tránsito.

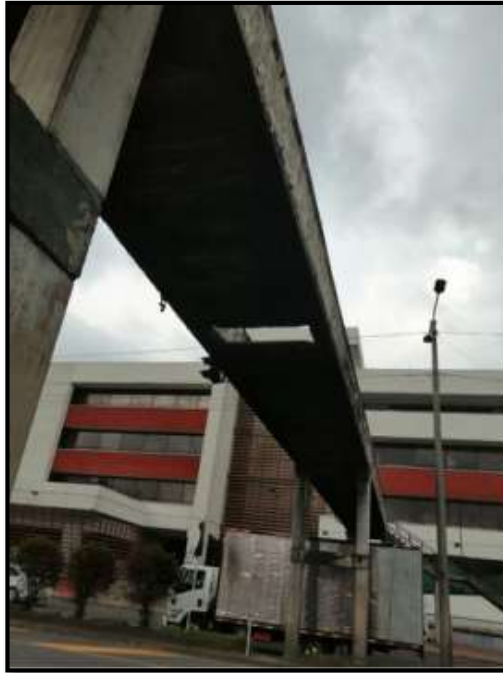
Imagen 5: Placa desplomada en el puente peatonal

Por condiciones estructurales el puente está muy deteriorado, al punto donde ya se está desplomando, corroborando así una falla. Por razones de seguridad al peatón, solo se le permite el paso a nivel usando el semáforo instalado metros más adelante considerando que es una vía por donde transitan vehículos de carga pesada en gran cantidad, vehículos particulares, motos, bicicletas y otros.

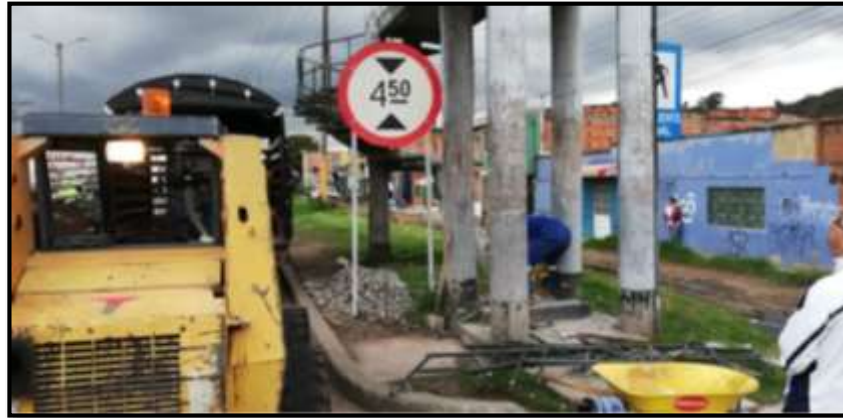
Imagen 8: Implementación de medidas de seguridad en puentes peatonales.

Las secretarías de Obras Públicas y de Tránsito y Transporte de Facatativá indican que se está concretando con la concesión CCFC, la demolición definitiva de estas viejas estructuras que ya cumplieron con su vida útil. [10]

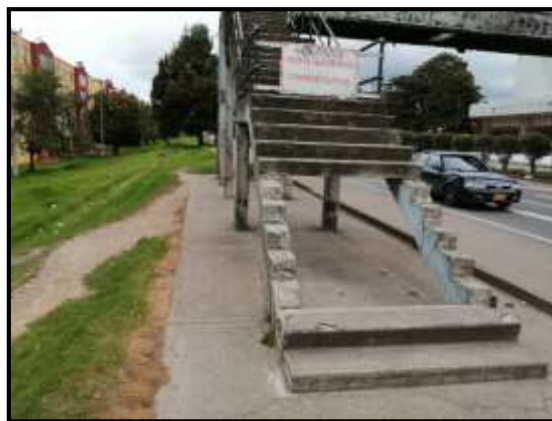
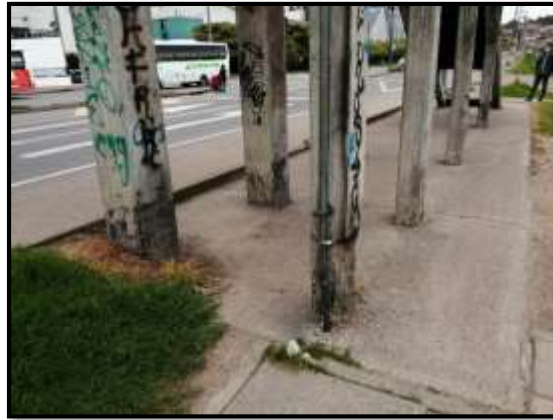
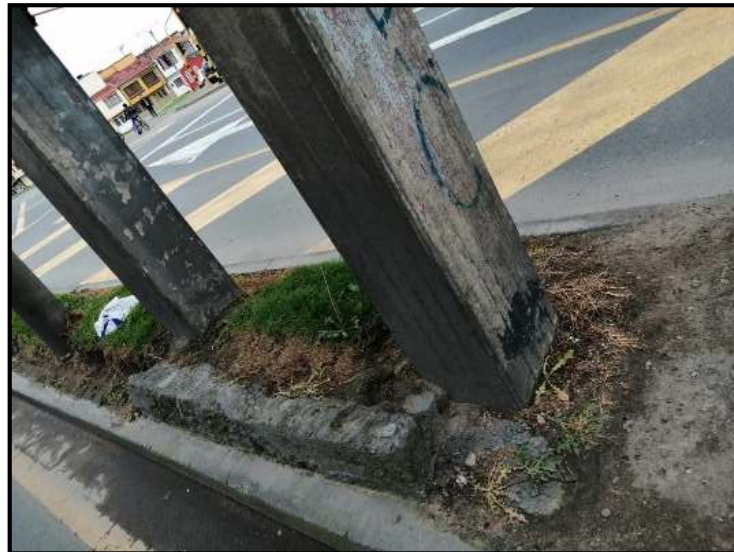
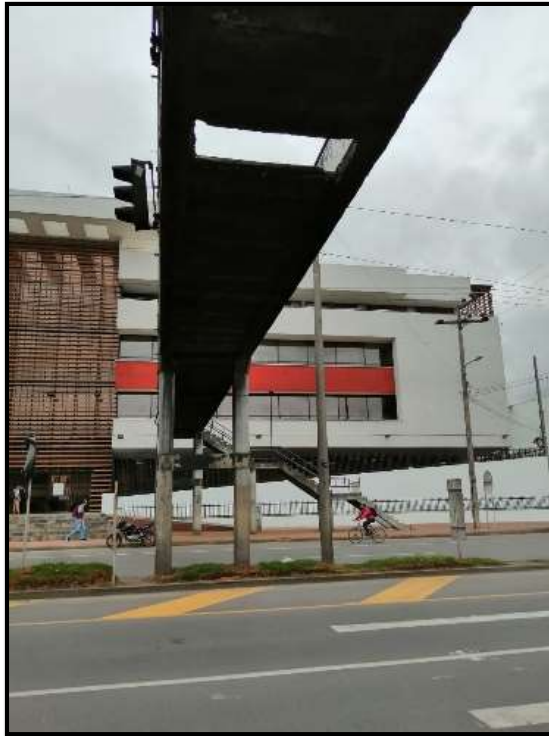
Imagen 12: Estado actual del puente peatonal

Luego de la visita es posible evidenciar el avanzado estado de deterioro en el que se encuentra el puente peatonal ubicado en la intersección de estudio, lo cual resalta la relevancia de una pronta intervención dada la creciente probabilidad de ocurrencia de accidentes.

Para la actual estructura y considerando todo lo anterior es necesario un proceso de demolición total, el cual se debe basar en identificar los puntos débiles de la estructura, con la intención de anticiparse a posibles fallas catastróficas durante el proceso controlado de demolición. Teniendo en cuenta que es una estructura ya desgastada y estructuralmente ineficiente, se recomienda un proceso de demolición manual con el uso asistido de algunas herramientas mecánicas (taladro, martillo hidráulico, maquinaria de carga) por lo cual es indispensable que las personas encargadas tengan suficiente experiencia en este tipo de procesos. Al ser la intersección de la vía Fontibón - Facatativá - los Alpes con la calle primera en el municipio de Facatativá una vía con gran tránsito de vehículos privados, de carga, de servicio público, ciclistas, motociclistas y peatones es necesario realizar un proceso de aislamiento completo de la estructura con el objetivo de restringir el paso de cualquier persona no autorizada y evitar por completo cualquier tipo de accidente o siniestro.

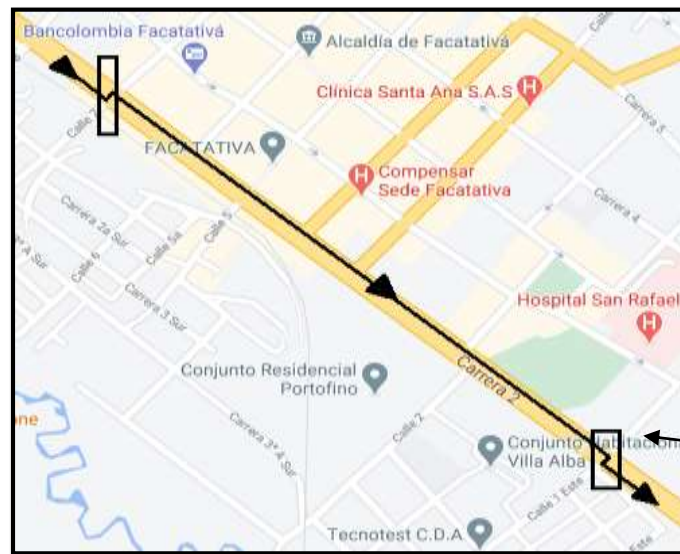
Imagen 17: Manejo para vehículos que se desplazan en sentido occidente- oriente

Para la posterior jornada, se realiza el mismo lineamiento para el sentido occidente-oriental iniciando el contra flujo vehicular en la intersección de calle séptima con la vía Fontibón, Facatativá, Los Alpes para su posterior reincorporación en la calle primera.

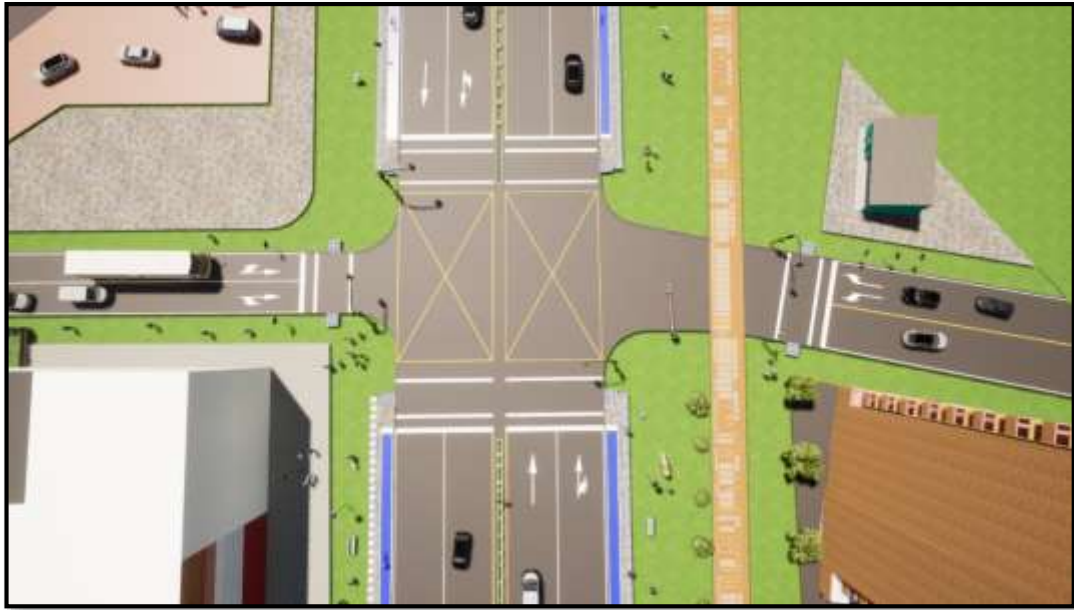
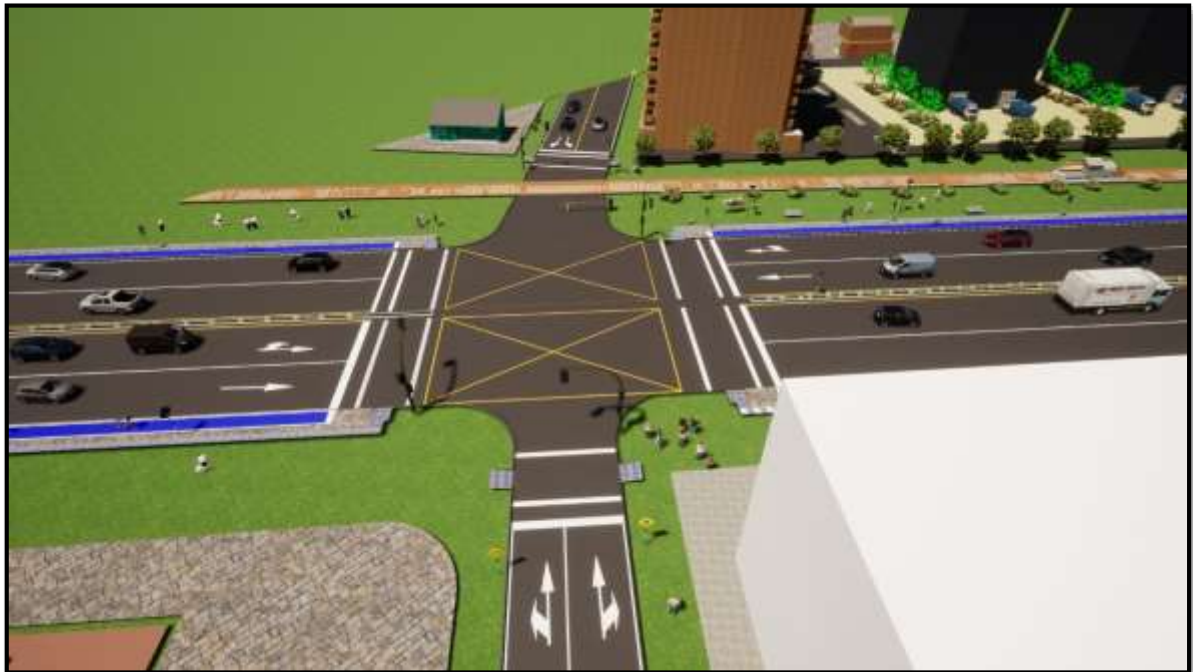
Imagen 31: Propuesta para la intersección

Imagen 32: Propuesta para la intersección

Para la implementación del paso peatonal semaforizado es precisa la utilización de la semaforización existente, así como la adecuación de la señalización vertical existente, además del continuo mantenimiento de la señalización horizontal, todo esto con la intención de mantener la intersección como un espacio seguro para todos los peatones viales.

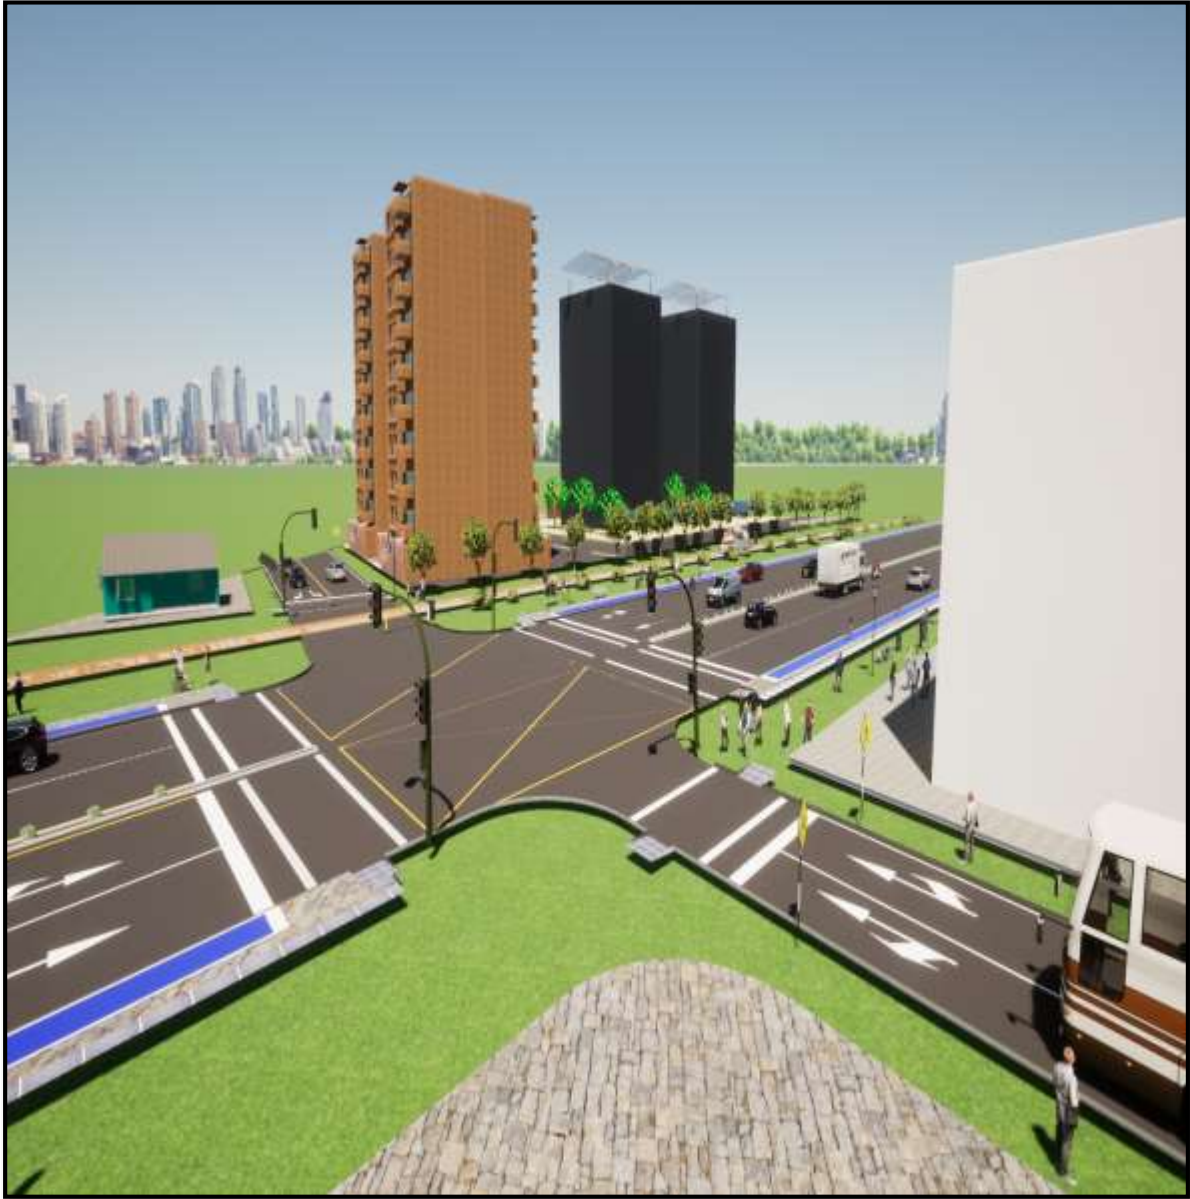
Imagen 33: Sefamoros peatonales

Es indispensable para el paso peatonal la instalación de semáforos peatonales que guíen el proceso de paso e indiquen los momentos adecuados para cruzar.

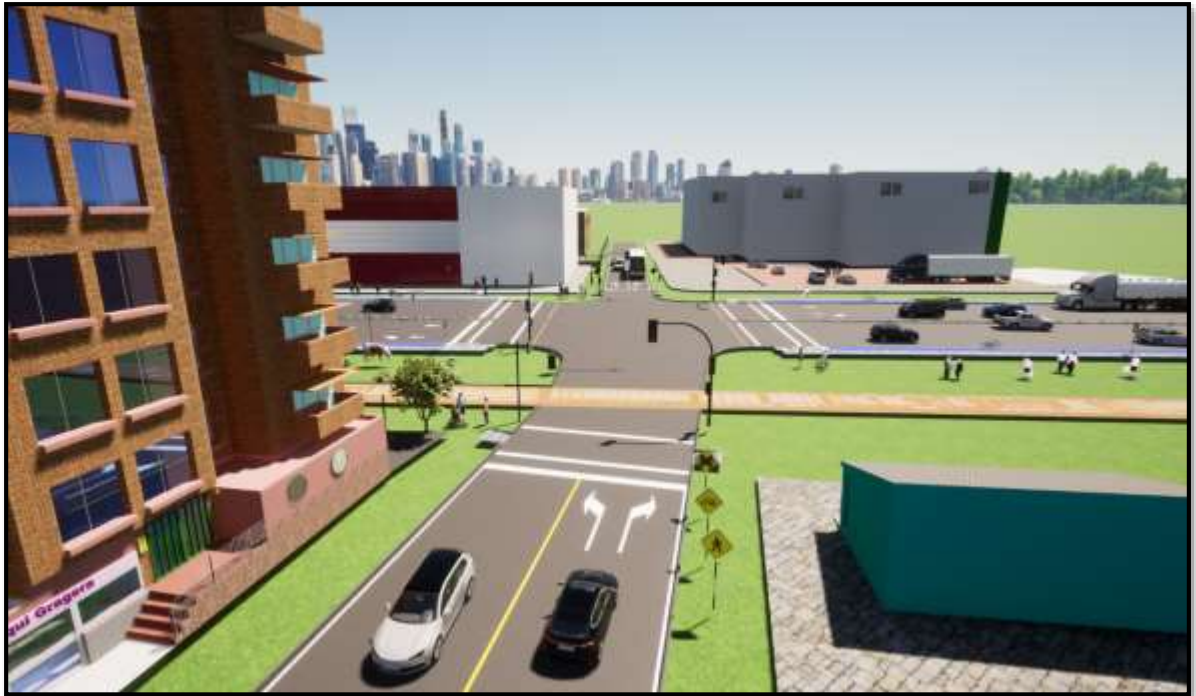
Imagen 34: Señalización vertical y horizontal

La señalización tanto vertical como horizontal es una herramienta importante en el paso peatonal, y permite a los conductores de vehículos identificar todos los posibles actores viales, así como las direcciones o sentidos permitidos en la vía.

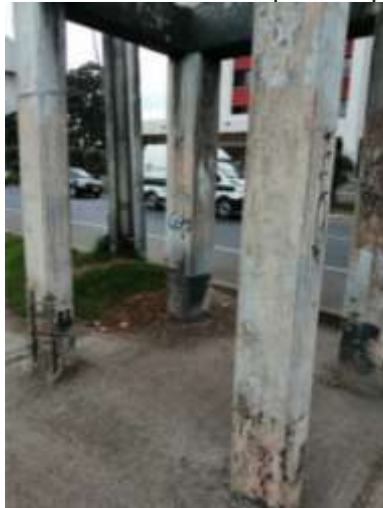
Imagen 1: Estado actual del puente peatonal

El municipio de Facatativá en la calle primera con carrera primera actualmente cuenta con un puente peatonal en un estado de deterioro avanzado, como consecuencia de esto la administración municipal decidió restringir el paso de los peatones por esta estructura debido al inminente riesgo que representa, lo anterior llevó al gran flujo peatonal a hacer su tránsito por la vía que no cuenta con ningún tipo de señalización horizontal dispuesto para dicha actividad, esto, además de generar inconformidad en la comunidad aumenta el riesgo de accidentes de tránsito.

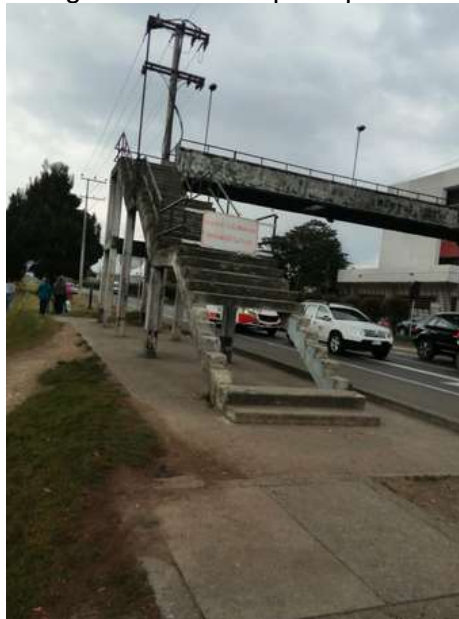
Imagen 4: Cierre al paso peatonal

Por condiciones estructurales el puente está muy deteriorado, al punto donde ya se está desplomando, corroborando así una falla. Por razones de seguridad al peatón, solo se le permite el paso a nivel usando el semáforo instalado metros más adelante considerando que es una vía por donde transitan vehículos de carga pesada en gran cantidad, vehículos particulares, motos, bicicletas y otros.

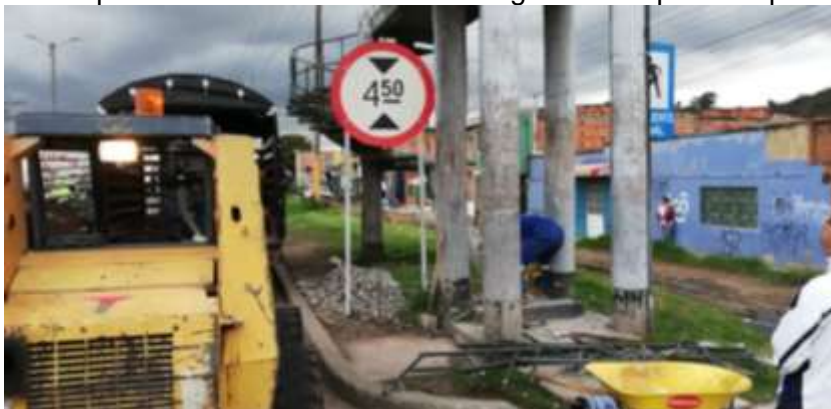
Imagen 8: Implementación de medidas de seguridad en puentes peatonales.

Según (Alcaldía Municipal de Facatativa en Cundinamarca, 2018) Estas labores se realizan con el fin de evitar accidentes de personas que intentan utilizar los puentes, a los cuales ya se había cerrado el paso con cintas como medida preventiva. Las secretarías de Obras Públicas y de Tránsito y Transporte de Facatativá indican que se está concretando con la concesión CCFC, la demolición definitiva de estas viejas estructuras que ya cumplieron con su vida útil. [10]
