EVOLUȚIA ECOCARDIOGRAFICĂ A OBSTRUCȚIEI VALVEI PROTEZATE PRIN FORMAȚIUNE DE TROMB SAU PANUS

Nelea Ghicavii, Oxana Malîga, Vitalie Moscalu, dr. în medicină,
IMSP Centrul de Chirurgie a Inimii

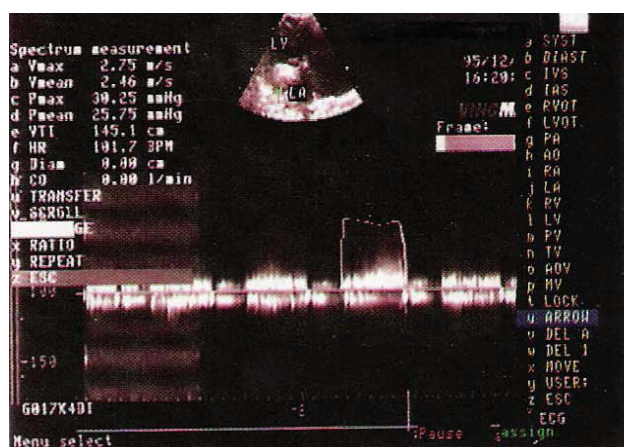
Se determină un jet diastolic excentric turbulent din ventriculul stâng, iar aspectul protezei în ecografia 2D apare ecodensă și cu umbra protezei mult modificată.

Figura 1. Imaginea ecocardiografică a trombozei proteză mitrală

Orice masă cu ecogenitate sporită vizualizată pe proteza valvulară trebuie tratată ca tromb. Prezentăm un caz clinic, unde pe imaginea obținută prin Ecocardiografie Doppler continuu din poziție apicală 4 camere se confirmă ocluzia trombotică a protezei în poziție mitrală, iar pe imaginea 2D se vizualizează un tromb mare pe fața atrială a protezei mitrale, gradientul maxim transprotețic fiind de 30,25 mmHg (fig. 1). Lungimea și aria formațiunii au fost calculate în funcție de vizualizarea lor ecocardiografică. Prezența sau absența părților mobile de mase suspecte în aria protezei valvulare, de asemenea, este un semn distinctiv important în aprecierea diagnosticului de tromb.

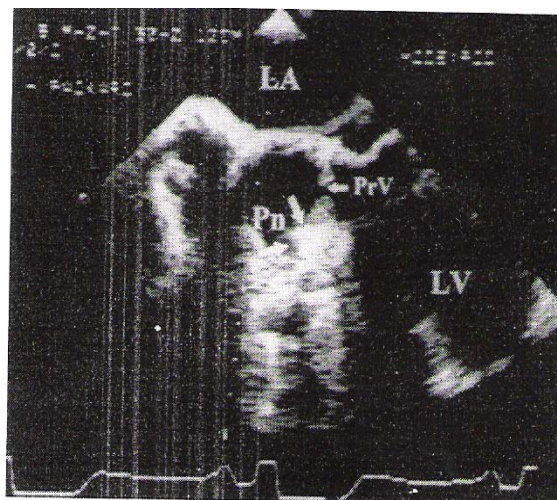
În *figurile 4 și 5* avem imagini obținute prin aceeași metodă, unde se vede formarea panusului la proteza valvulară în poziție aortică.

Figura 5. Panus la proteză valvulară aortică
