# **Entwicklung und Evaluation eines Mess- und Auswerteverfahrens zur Bestimmung einer Sanddünenverformung unter Wind- und Welleneinfluss**

Dissertation

der Universität Rostock

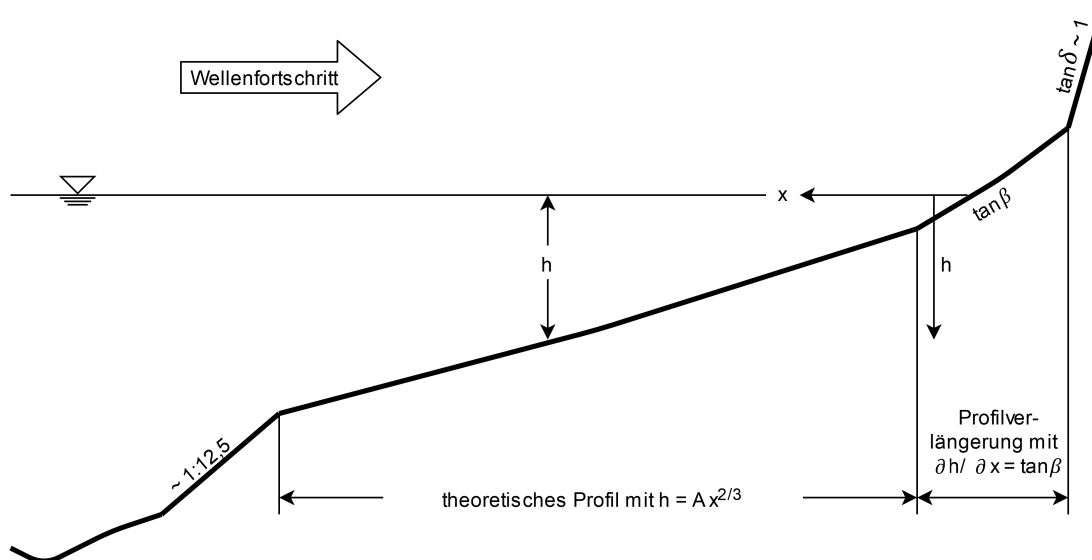
ABBILDUNG 1.1: Gleichgewichtsprofil nach Bruun (1954) bzw. Dean (1977).

Newe (2013) erstellte ein Dünenabbruchmodell, welches auf den Abschätzungen der Abbruchmengen der Theorien von Bruun (1954) bzw. Dean (1977) basiert, wonach sich ein Strandprofil bei konstantem Wasserstand und gleichbleibenden Seegangbedingungen im Laufe der Zeit einem Gleichgewichtsprofil der Form  $h = Ax^{2/3}$  annähert (Abbildung 1.1). Dabei bezeichnet  $h$  die Wassertiefe im Abstand  $x$  von der Küstenlinie.  $A$  ist der Gleichgewichtsprofilparameter, dessen Wert von den Korngrößenverteilung des vorhandenen Sediments abhängig ist.

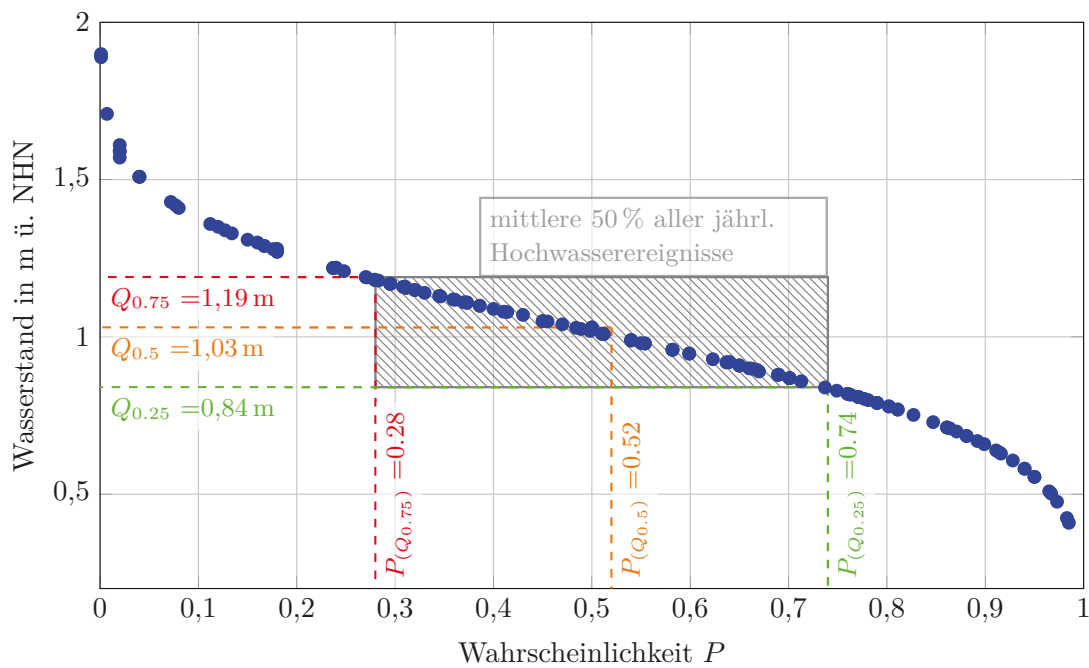
ABBILDUNG 2.5: Empirische Eintrittswahrscheinlichkeiten für die mittleren 50% aller maxi-malen jährlichen Ereignisse von 1855 bis 2019 (modifiziert nach Saathoff und Kaehler (2018), Datengrundlage: (WSV, 2019)).

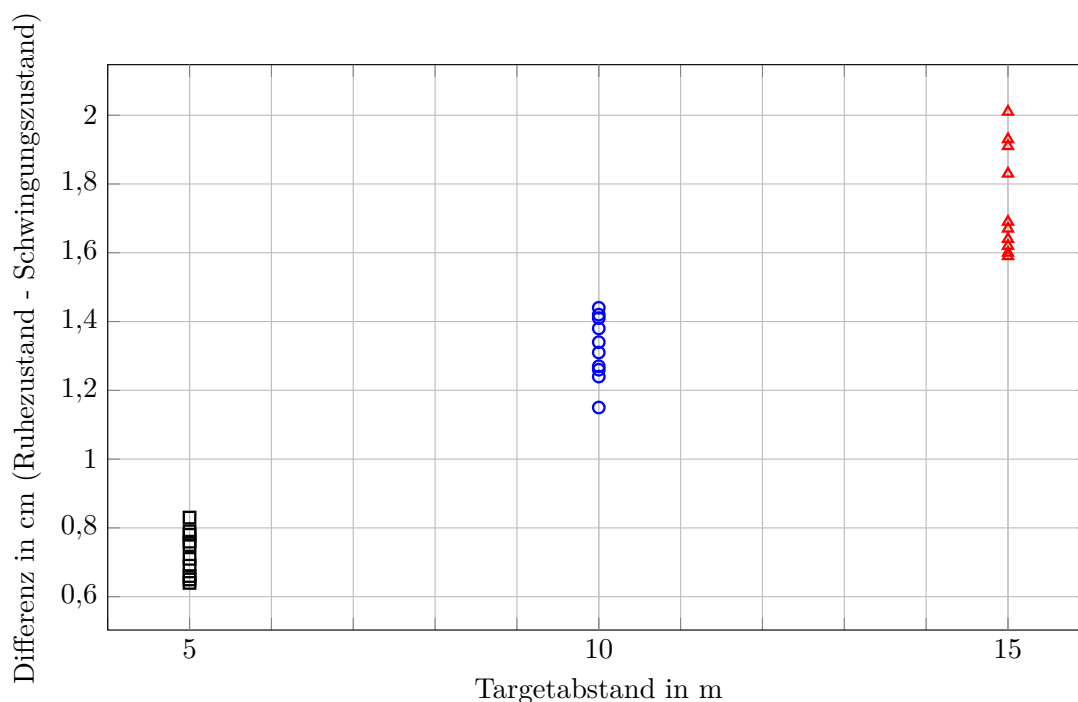
ABBILDUNG 3.4: Differenz der Messungen zwischen Ruhe- und Schwingungszustand.

Da der TLS zur Düne einen Mindestabstand von 15 m besitzt, kann es somit bei starken Schwingungen des Messpfahls zu Ungenauigkeiten von wenigen Zentimetern in den Laserscans kommen. Eine absolute Abweichung von 1,8 cm bei dieser prototypischen Machbarkeitsstudie bei einem 150 m langen und 1 m hohen Bauwerk ist jedoch hinreichend genau. Jedoch ist es von großer Bedeutung, den Pfahl so unempfindlich wie möglich gegenüber Erschütterungen zu installieren (Abschnitt 3.3).

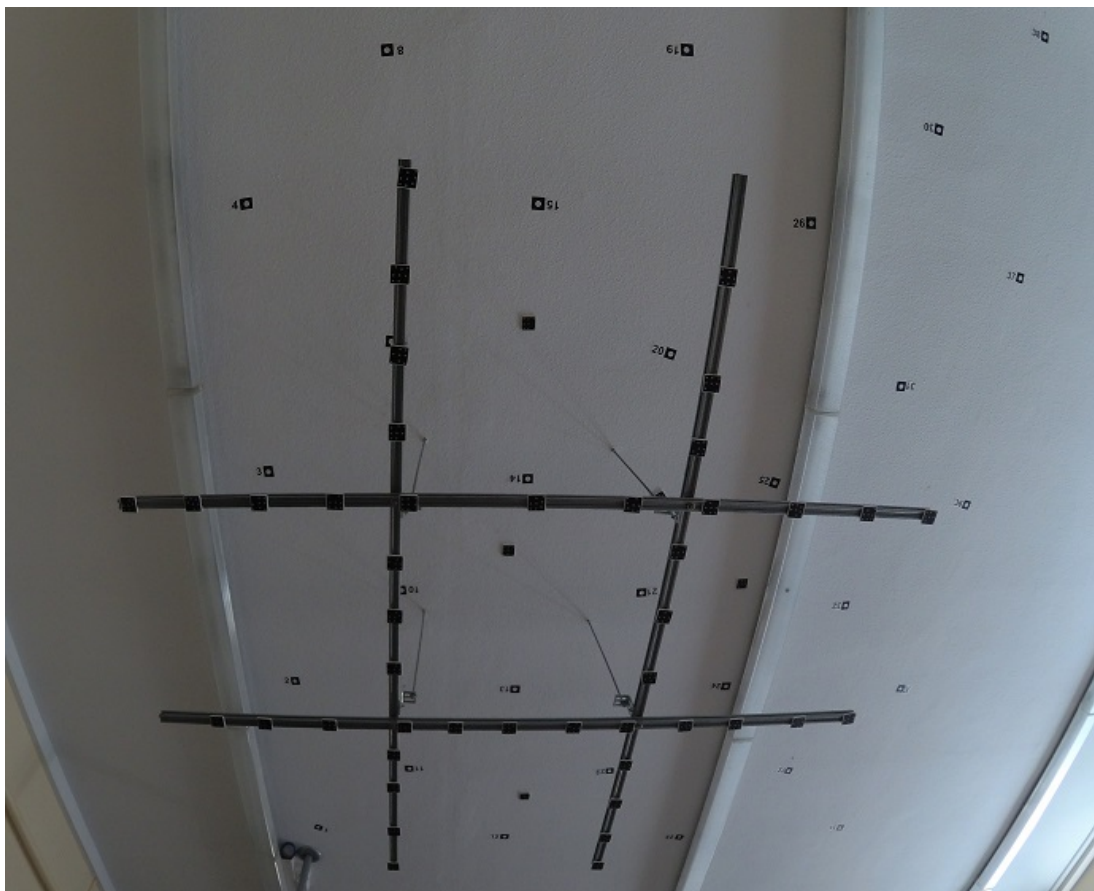
ABBILDUNG 3.5: Kalibrierstand der Professur für Geodäsie und Geoinformatik.

Da das Sturmflutereignis mittels Videophotogrammetrie aufgezeichnet werden soll, wurden die Kameras vorab kalibriert. Die Ermittlung der Kalibrierwerte wurde jeweils mit der maximalen Bildauflösung von 12 Megapixeln ( $4000 \times 3000$ ) sowie für die UHD- ( $3840 \times 2160$  Pixel) und 1080p-Videoauflösung ( $1920 \times 1080$  Pixel) durchgeführt. Hierzu wurden mit beiden Kamera-Objektiv-Kombinationen Aufnahmen auf einem Kalibrierstand der Professur für Geodäsie und Geoinformatik der Universität Rostock erstellt. Dieser an einer Raumdecke angebrachte Stand verfügt über 50 codierte Targets, bestehend aus acht retroreflektierenden Punkten mit einem Durchmesser von 6 mm (Abbildung 3.5). Mit einem Abstand von zwei Metern wurden für jede Kamerakonfiguration vom Stand 14 Aufnahmen erstellt. Ebenso wurden mit beiden Systemen Feldaufnahmen ohne Targets mit einem Motivabstand von 20 m ausgewertet.

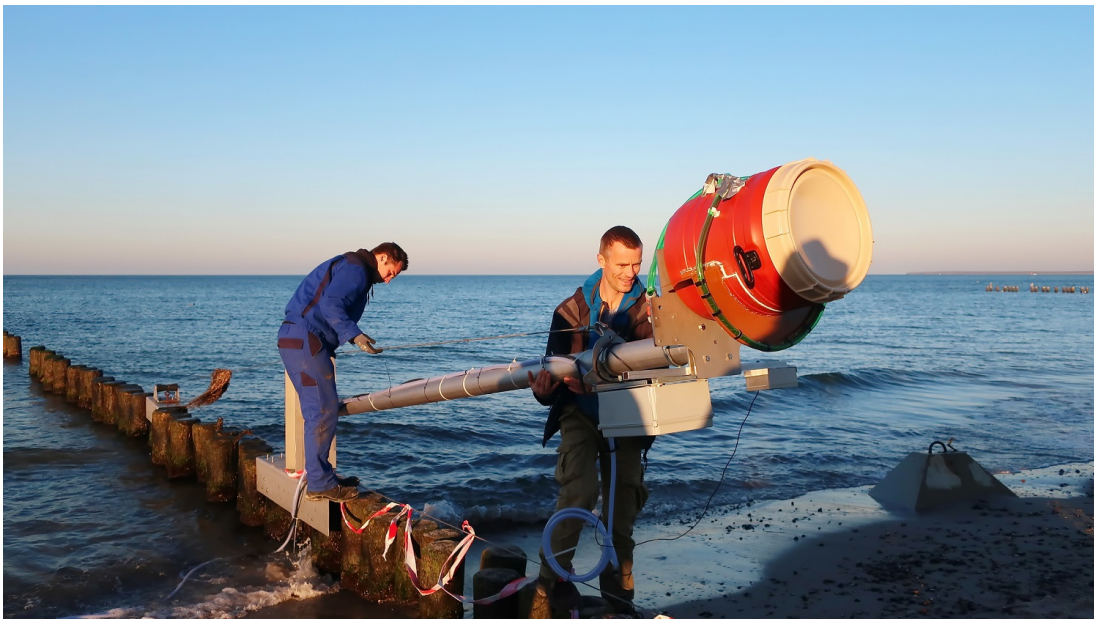
ABBILDUNG 3.6: Installation der Messtechnik am geklappten Messpfahl (Foto: Christian Kaehler).

Unter Berücksichtigung dieser Kriterien, entwickelte die GK eine klappbare Messpfahl-Konstruktion, welche auf der im Strandbereich vorhandenen Bühnenreihe aufgesetzt wird. Durch die Möglichkeit, den Pfahl zu klappen, wird die Installation der Messtechnik, die auf der am oberen Ende des Messpfahls befindlichen Plattform angebracht wird, deutlich erleichtert (Abbildung 3.6, 3.7).

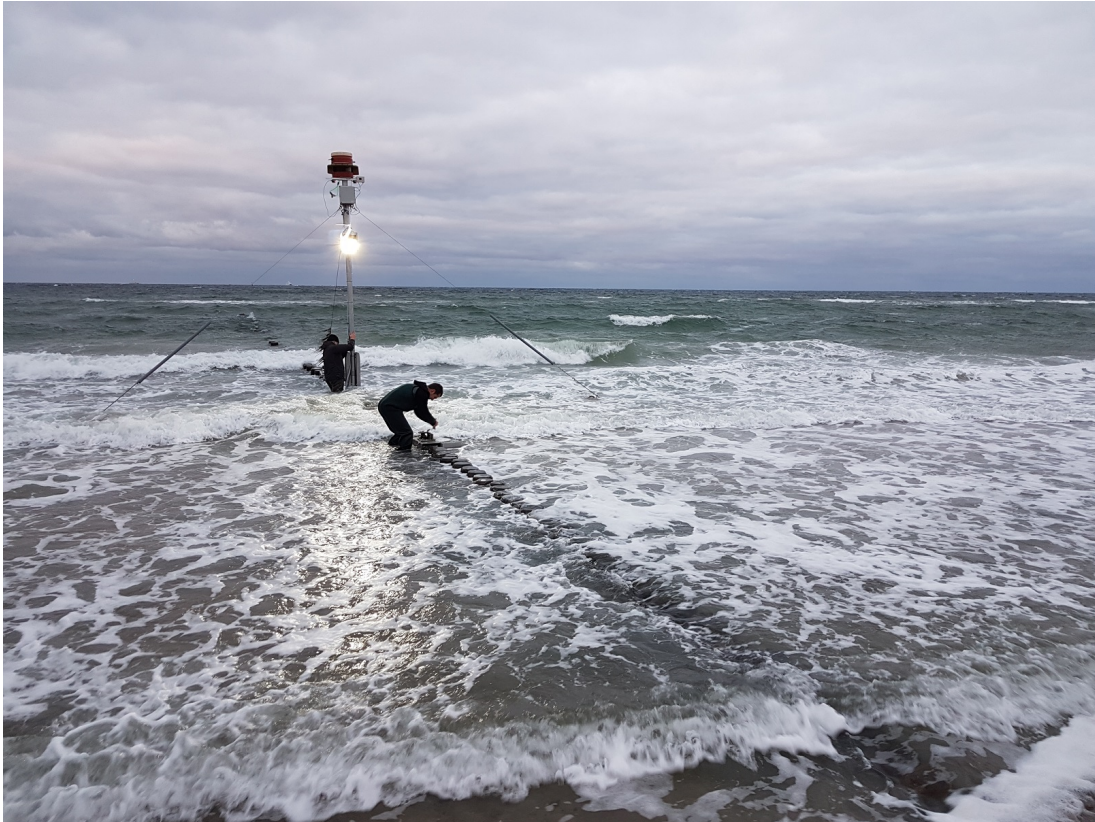
ABBILDUNG 3.7: Aufbau der Messtechnik während der Sturmflut (Foto: Christian Kaehler).

Der Pfahl wurde hinsichtlich der möglichen Belastungen durch Wind und Wellen durch die Professur GK bemessen und anschließend durch die Rosoma GmbH gefertigt. Zur Minimierung der Schwingungen wird der Pfahl im Einsatzfall durch drei Stahlseile, die an der Bühne bzw. an zwei 500 kg schweren Betongewichten befestigt sind, abgespannt (Abbildung A.1). Damit die geforderten videophotogrammetrischen Daten auch ohne Tageslicht erhoben werden können, ist der Messpfahl mit zwei Scheinwerfern ausgerüstet. Um hinreichende Bedingungen für die Beleuchtung, die Messgeräte und die Erreichbarkeit zu schaffen, wurde ein Abstand von 15 m zur Forschungsdüne gewählt. Die dauerhafte Anbringung der Konstruktion im Strandbereich wurde durch die Hansestadt Rostock und das Wasserstraßen- und Schifffahrtsamt Stralsund in den Wintermonaten außerhalb der touristischen Saison genehmigt. Detaillierte Angaben zur Konstruktion sind in Tabelle 3.4 zusammengefasst.

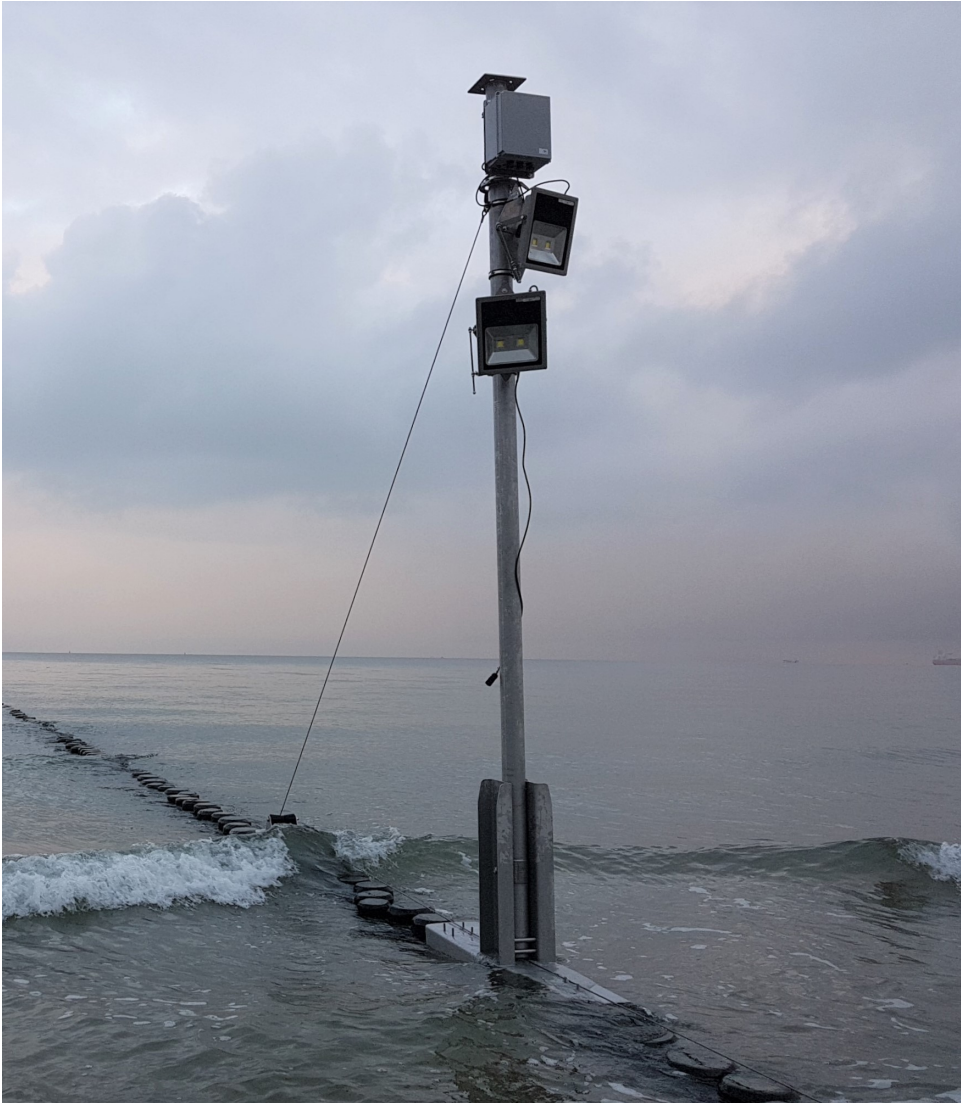
ABBILDUNG 3.8: Aufgerichteter Messpfahl ohne seitliche Abspannung und ohne Messvorrichtung.

Abbildung 3.8 zeigt den aufgebauten Messpfahl bei erhöhtem Wasserstand ohne installierte Messtechnik. Nachdem der Pfahl aufgerichtet und seitlich zu Betongewichten abgespannt ist, wird dieser durch einen Edelstahlbolzen gesichert. Die eingehauste Messtechnik ist auf einer Stahlkonsole vormontiert und wird am oberen Ende des Messpfahls durch Schrauben befestigt. Detaillierte Erläuterungen zur Funktionsweise und zum Schutz der Messtechnik gegen Umwelteinflüsse können Abschnitt 3.4 entnommen werden.

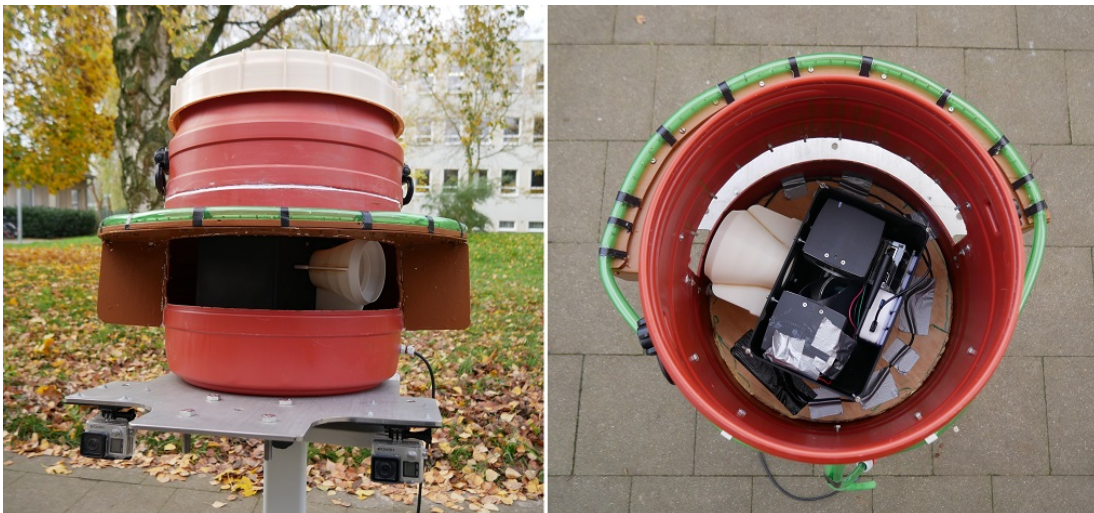
ABBILDUNG 3.11: Messvorrichtung, Weithalsfass mit eingesetzter TLS-Schutzhülle.

Strandabschnitt vergraben wurde, mit dem Messsystem verbunden. Verschraubt wurde die äußere Schutzhülle auf einer Stahl-Plattform, die auf den Messpfahl gesetzt wurde, kurz bevor die Sturmflut eintrat. An der Unterseite der Plattform wurden zusätzlich die beiden *GoPro*-Kameras angebracht, die das Ereignis mittels Videophotogrammetrie aufzeichneten.

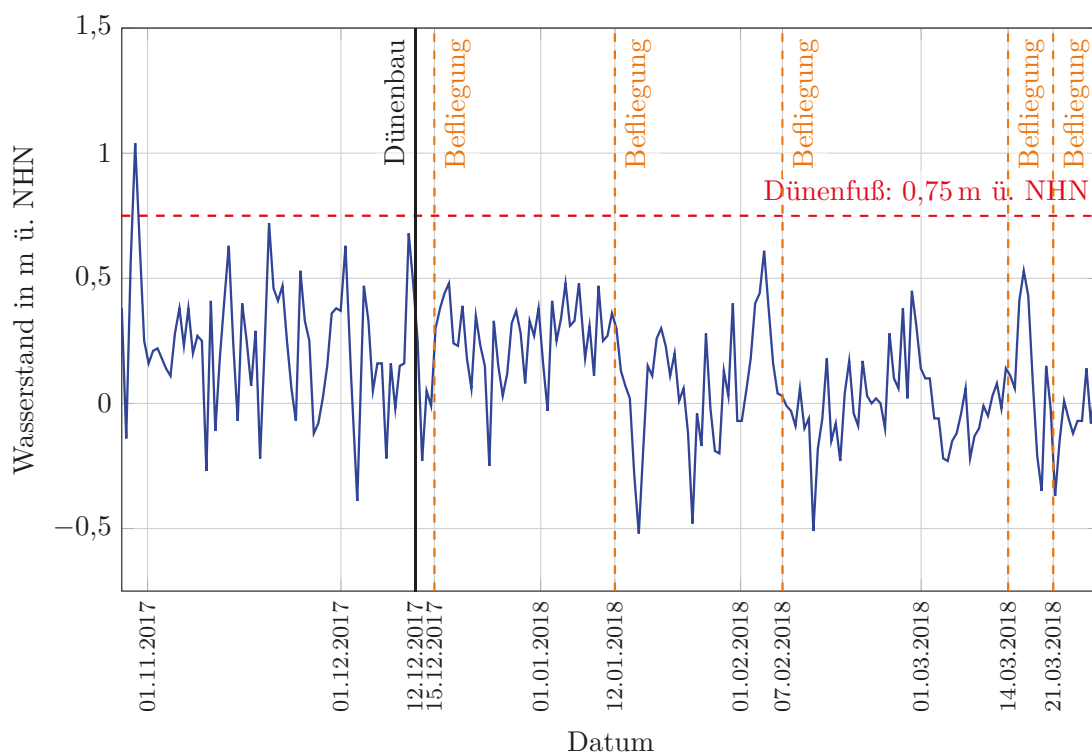
ABBILDUNG 5.1: Verlauf der Wasserstände und hierdurch induzierte Belastungen der Versuchsdüne in der Saison 2017/18 (modifiziert nach Kaehler (2018), Datengrundlage: (WSV, 2019)).

Im ersten Feldversuch kam es zu keiner Breschenbildung im Dünenkörper. Dafür konnten drei wesentliche Gründe identifiziert werden: Zunächst wurde die Düne von den Hochwasserereignissen im ersten Zeitraum nur ungenügend belastet. Die Scheitelwerte der Ereignisse lagen unter den statistischen Pegelwerten für ein einjähriges Hochwasser bzw. erreichten diese nur knapp (Abbildung 5.1). Durch regelmäßige photogrammetrische Vermessungen des Untersuchungsgebietes konnte eine Erhöhung des Strandprofils durch den äolischen Sandtransport zwischen Dünenbauwerk und Uferlinie im Verlauf der Wintermonate um ca. 0,25 m nachgewiesen werden (Koldrack et al., 2019b). Durch diese Erhöhung kam es zu keinen nennenswerten Belastungen des Bauwerks durch Wasser und Wellen. Auf Grund des erhöhten Profils dissipierte ein Großteil der Seegangsenergie bereits im Vorfeld der Versuchsdüne.

Die Volumenberechnung der Düne zeigt eine Gesamtabtragung von  $243 \text{ m}^3$ , was 20,3% des gesamten Volumens entspricht. Wird die Häufigkeit der Windrichtungen und -stärken über den gesamten Untersuchungszeitraum betrachtet, wird deutlich, dass vor allem aus nördlicher Richtung kaum Winde über einen längeren Zeitraum mit hoher Geschwindigkeit wehten (Abbildung 5.12). Dies trug womöglich auch zum Ausbleiben der für das Projekt relevanten Sturmflut bei (Abbildung 5.1).

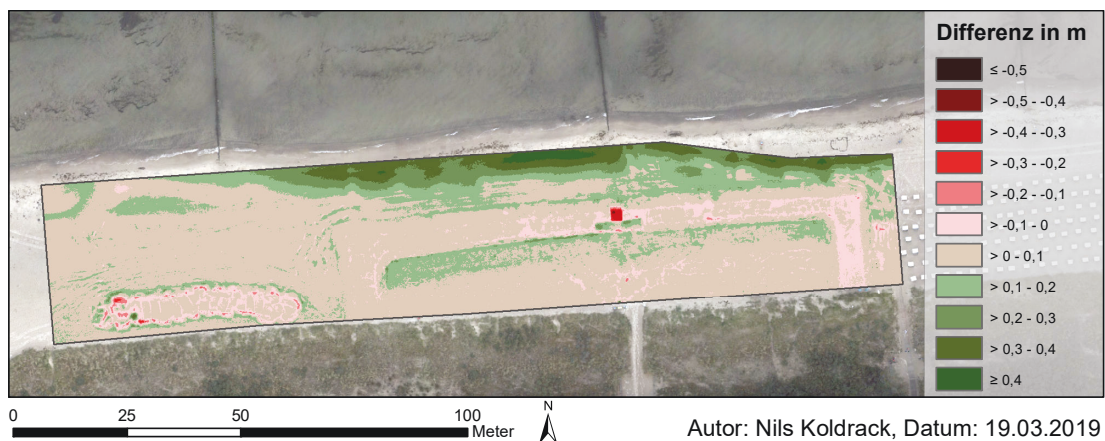
ABBILDUNG 5.3: Differenzmodell des Untersuchungsgebiets, zwischen 15. Dezember 2017 und 12. Januar 2018.

Der Zeitraum zwischen der ersten und zweiten Befliegung nach Fertigstellung der Versuchsdüne zeigt nur eine geringfügige Erosion des Körpers (Abbildung 5.3). Deutlich in der Dünenmitte an der quadratischen Form in rot erkennbar ist die manuelle Nachbearbeitung der in der Dünenmitte vorgesehenen Sollbruchstelle für den geplanten Dünenbruch.

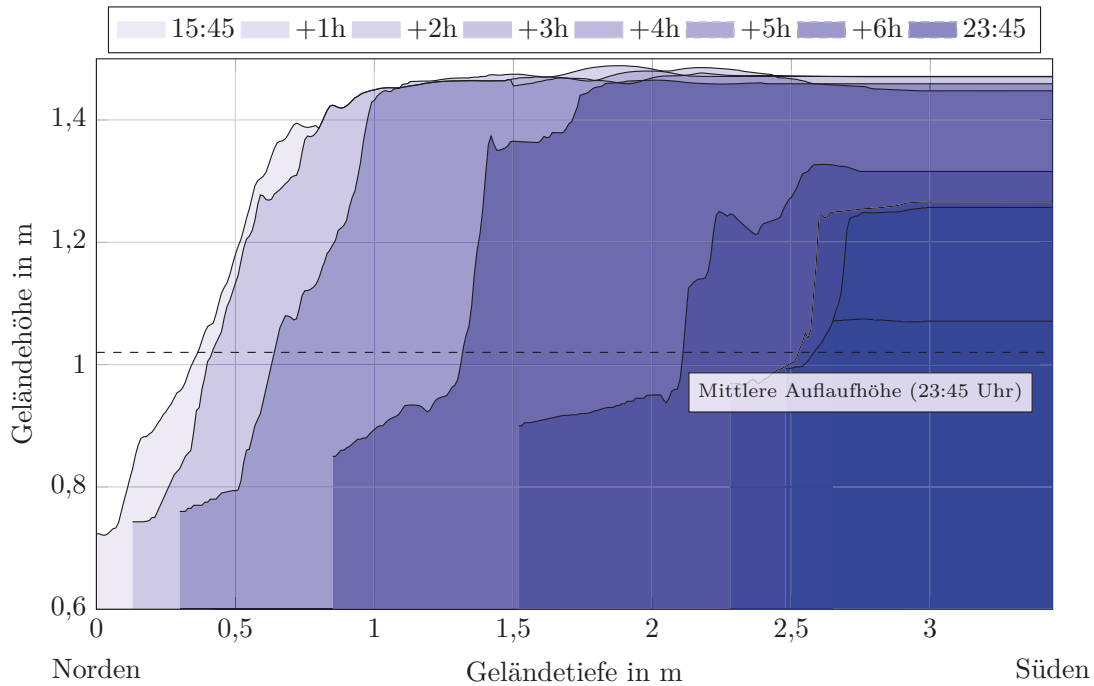
ABBILDUNG 5.18: Querprofil Ost-Mitte in Normalhöhe.

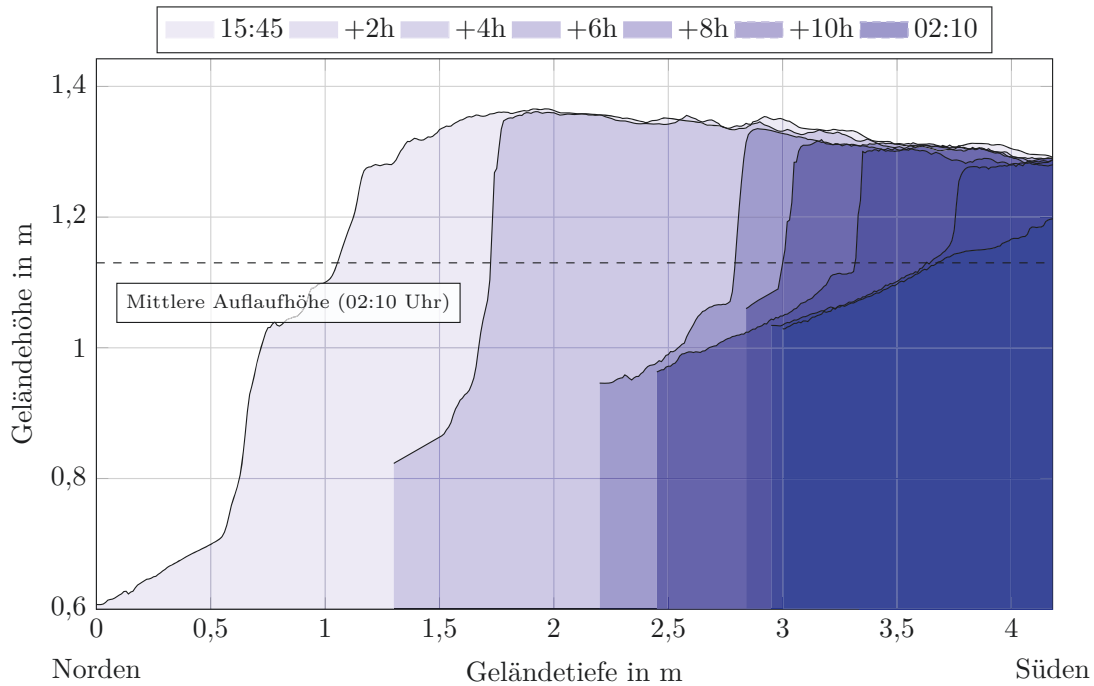
ABBILDUNG 5.26: Querprofil Mitte-Mitte.

Im Vergleich zu den Querprofilen am östlichen Standort erodierte die Düne im Bereich der Sollbruchstelle in den ersten zwei Stunden deutlich stärker (Abbildung 5.26). Im Querprofil „Mitte-Mitte“ wurden in diesem Zeitraum am Dünenfuß 1,02 m Sand weggespült. Dieses Material hat sich vor der Düne abgelagert und der Fuß erhob sich um 16 cm. Nach vier Stunden verringerte sich die Dünentiefe um weitere 1,17 m und die Geländehöhe des Dünenfußes stieg deutlich um weitere 21 cm auf 1,07 m. In den nächsten Zeitabschnitten wurde vergleichsweise wenig Material vom Dünenkörper abgetragen. Nach 10 Stunden hatte sich die Düne an diesem Standort um 3,15 m in der Tiefe verkleinert und es hatte sich deutlich mehr Material vor dem Dünenfuß angesammelt. Bei der Messung um 2:10 Uhr verringerte sich die Dünenkronenhöhe auf eine Geländehöhe von 1,19 m. Die mittlere Wellenaufbauhöhe betrug zu diesem Zeitpunkt 1,14 m ü. NHN. Die Wellen überströmten die Düne und die Bresche in der Sollbruchstelle entstand.

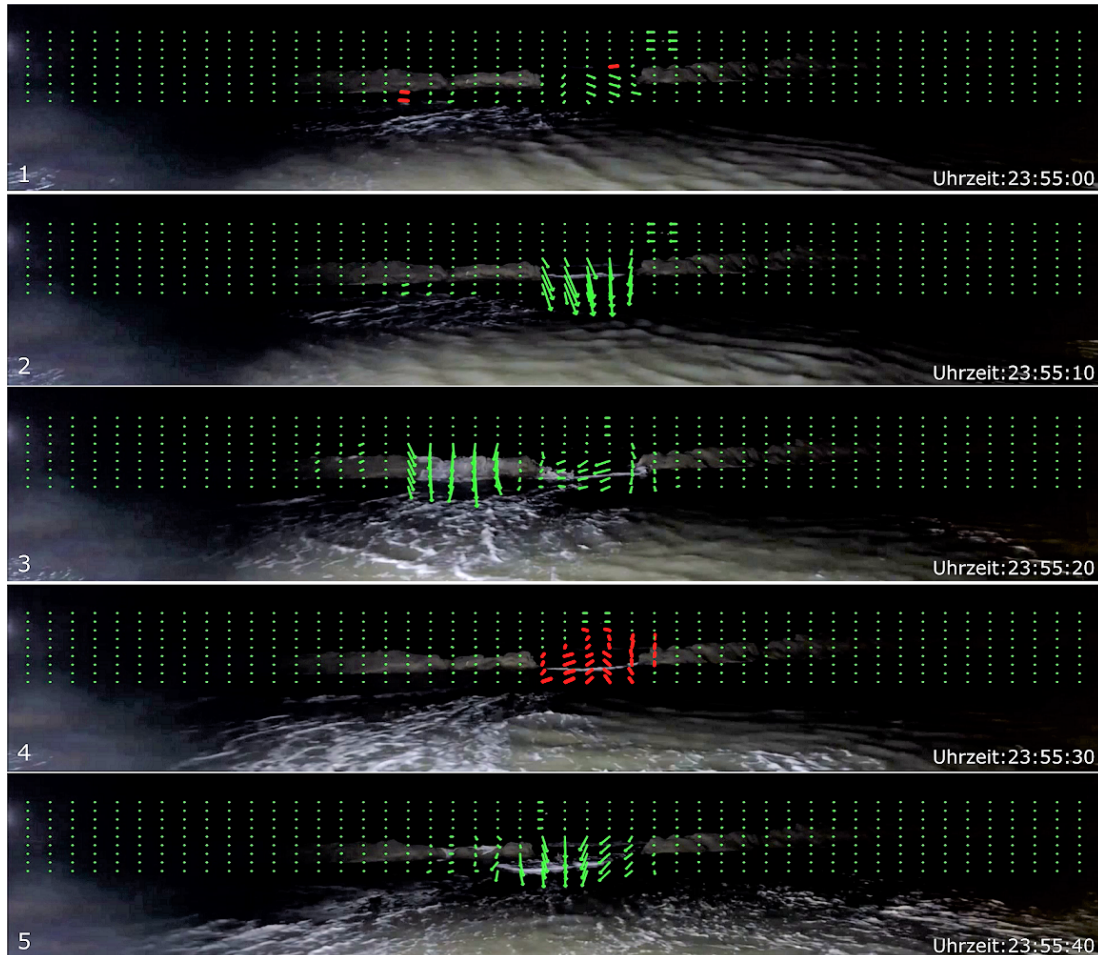
ABBILDUNG 5.40: Darstellung der Wellenbewegung in der östlichen Bresche, auf Basis des optischen Flusses.

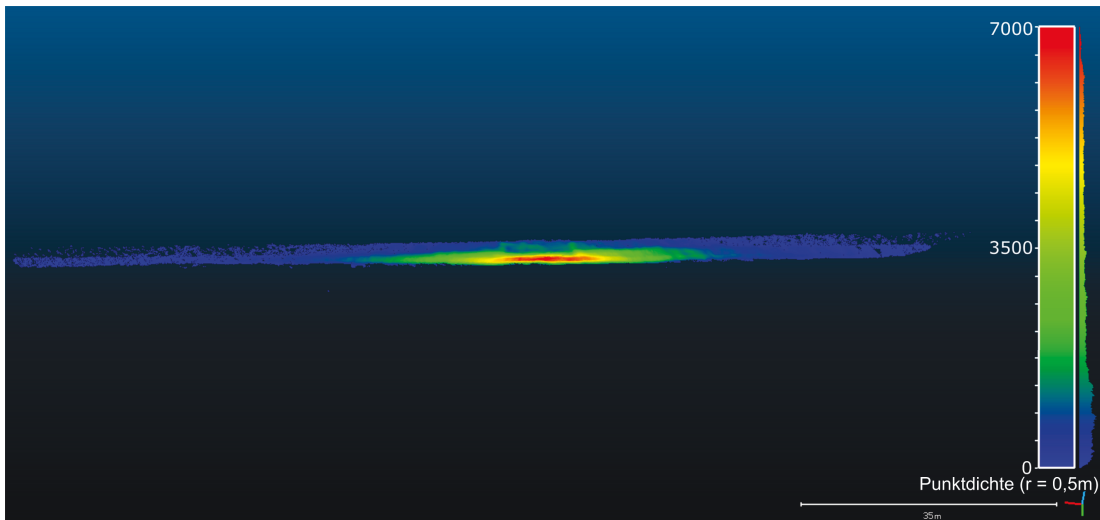
ABBILDUNG 6.3: Dichte der Punktwolke der Versuchsdüne.

Aufgrund der größeren Entfernung ist die Punktdichte an den östlichen und westlichen Flanken (ca. 77 m) deutlich geringer als an der Sollbruchstelle, die sich lotrecht

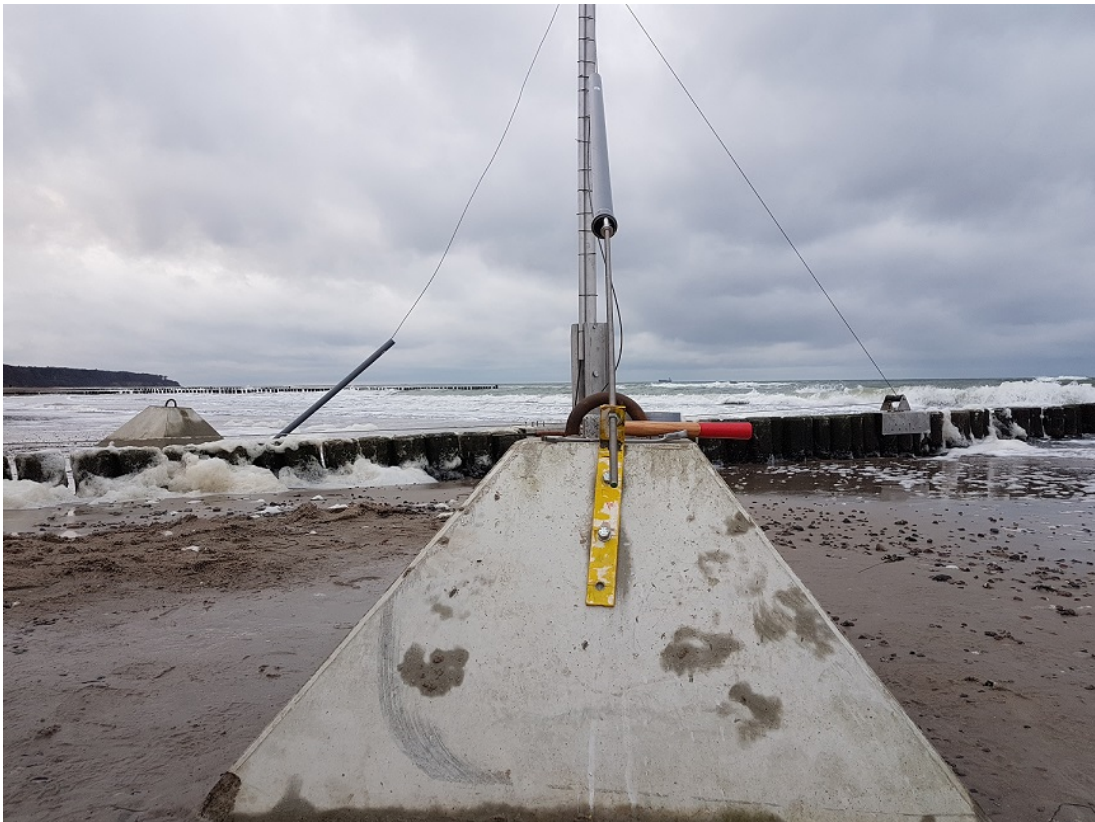
ABBILDUNG A.1: Betongewichte zur seitlichen Abspannung (Foto: Christian Kaehler).

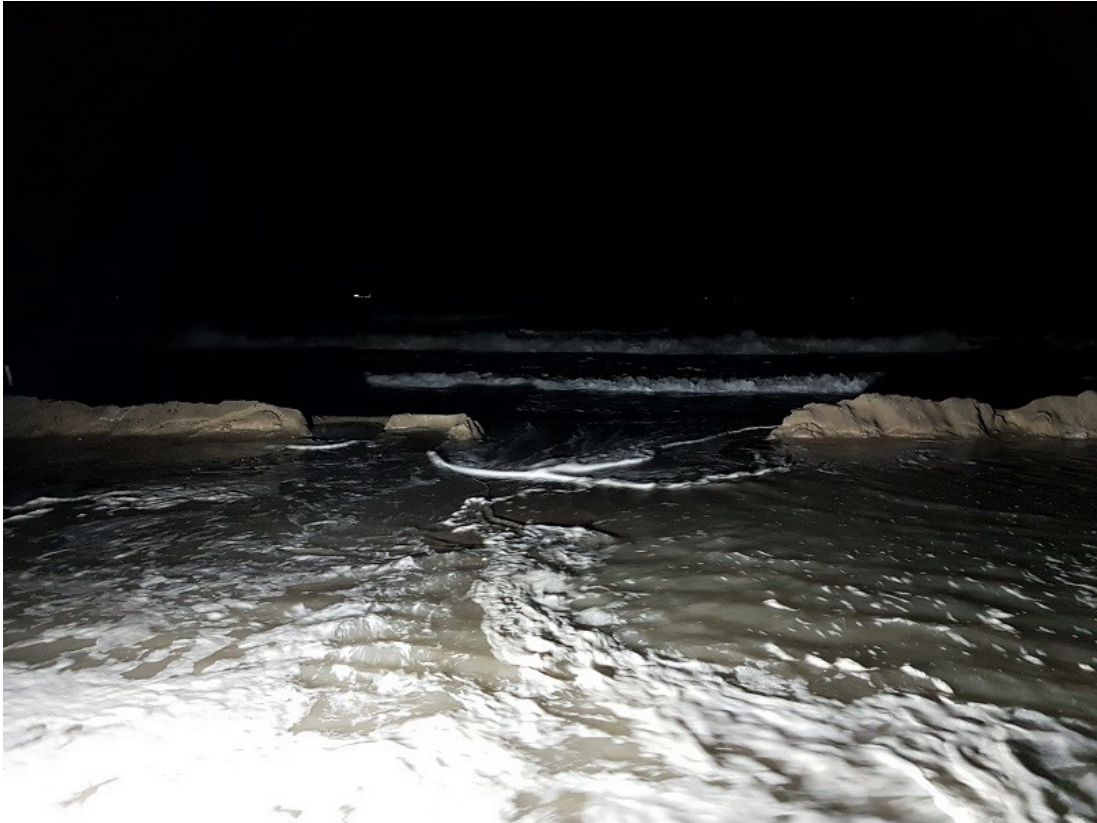
ABBILDUNG A.4: Bresche im östlichen Bereich der Düne (Foto: Christian Kaehler).

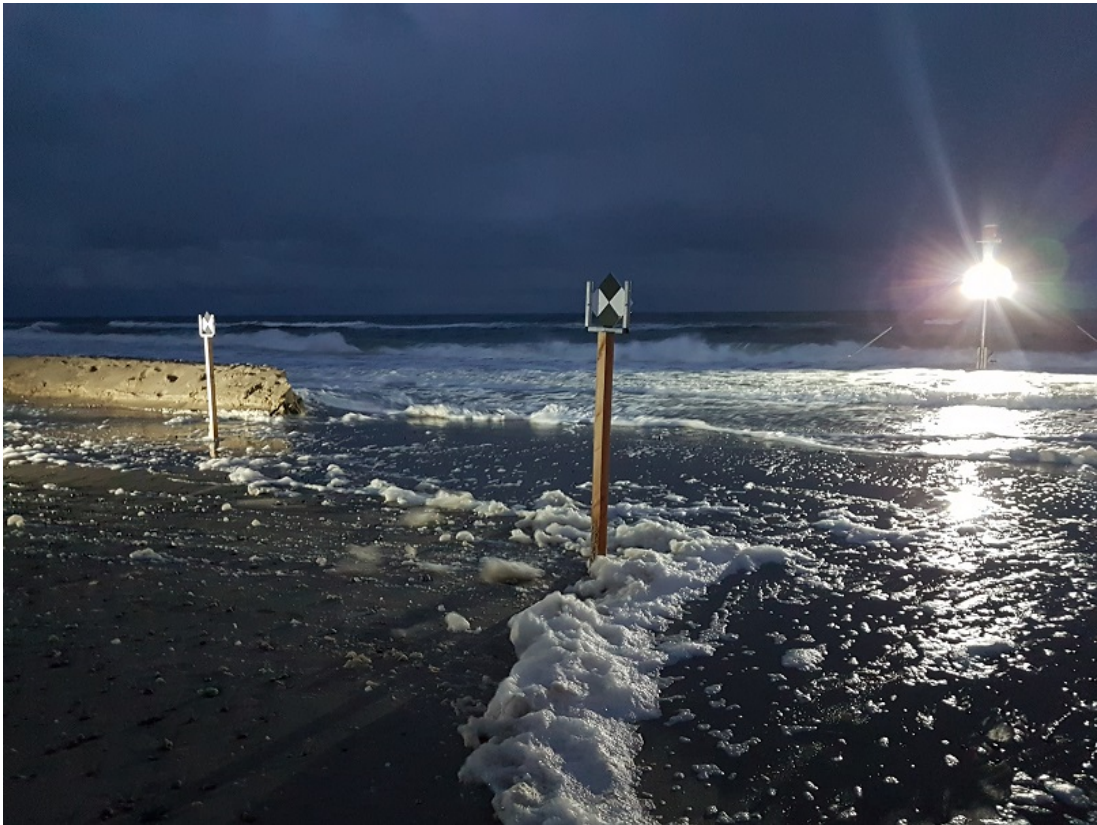
ABBILDUNG A.6: Erodierte Sollbruchstelle (Foto: Christian Kaehler).
