TOPKAPI SARAYI'NDA SUR-İ SULTANI

YÜKSEK LİSANS TEZİ

MİMARLIK ANABİLİM DALI

EDİRNE – 2021

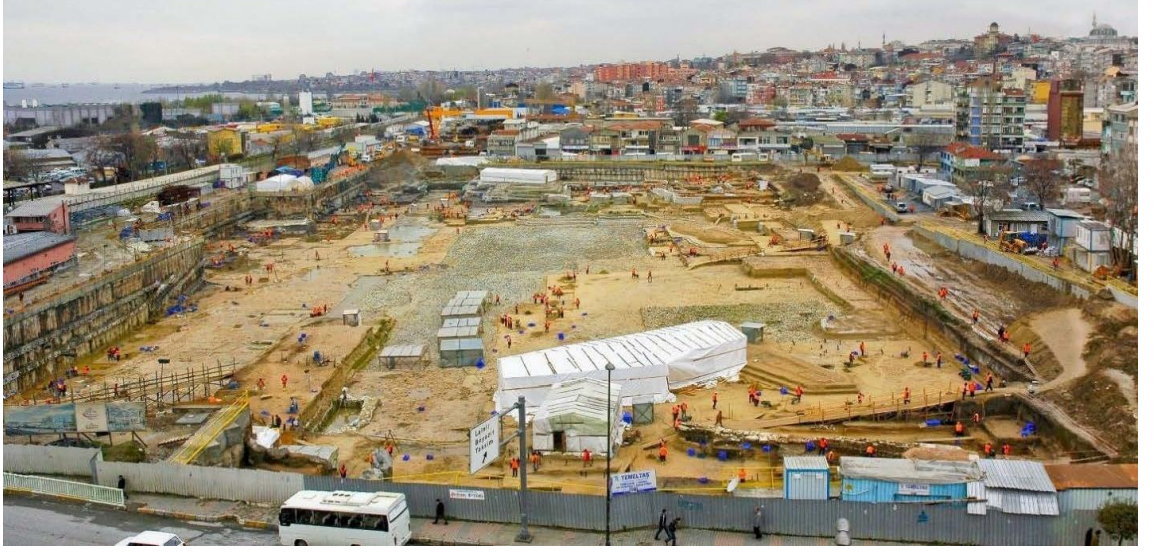
Şekil 2.6 Yenikapı'daki arkeolojik kazı alanından genel görünüm (URL-51).

2004-2013 yılları arasında 60.000 metrekarelik bir alanda sürdürülen arkeolojik kazılarla (Şekil 2.6) İstanbul'un bilinen tarihi MÖ. 6200'lere götürülmüştür.

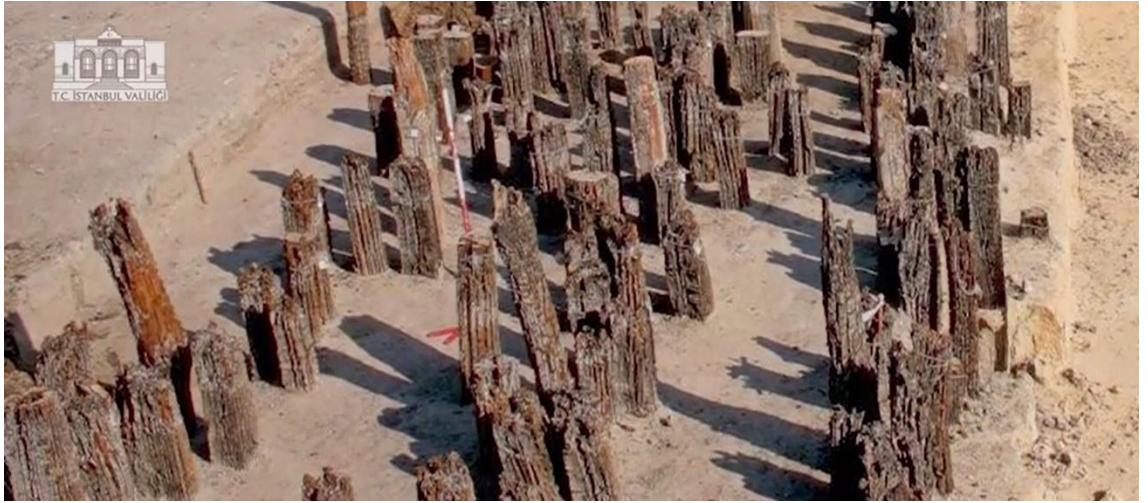
Şekil 2.8 Yenikapı kazı alanında bulunan Theodosius Limanı kalıntıları (URL-52).

Bu kazılarda, aslında Bizans dönemine ait bir liman alanı kazılmış olup günümüzden 8000-8200 yıl öncesine ait bir neolitik yerleşim alanı ve Theodosius Limanı'nın kalıntıları (içerisindeki bazıları yüklü olan batık gemi kalıntılarıyla birlikte) ortaya çıkarılmıştır (Şekil 2.7, Şekil 2.8, Şekil 2.9). Bu bağlamda, Tarihi Yarımada içerisinde bulunmuş en eski yerleşim yeri olma özelliği kazanan Yenikapı mevkiinde, İstanbul'un bilinen tarihinin MÖ. 3000'li yılların daha ötesinde olduğu ve günümüzden önce 8500 (MÖ. 6500, Şekil 2.5; Dönmez, 2014) yıllık geçmişinin var olduğu bulgularıyla ortaya çıkarılmıştır (Kocabaş, 2020).⁵

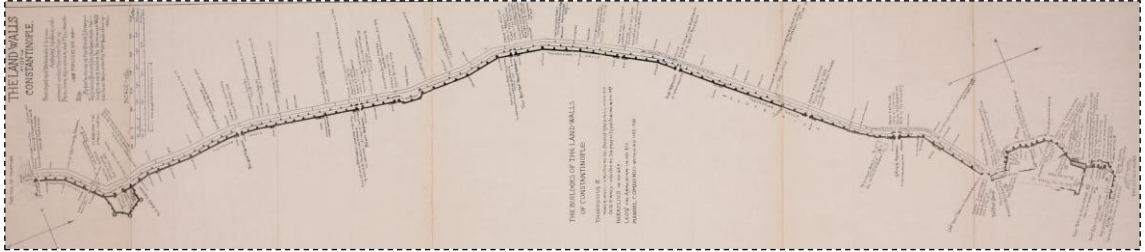
Şekil 2.19 Tarihi Yarımada kara surlarına ilişkin detaylar (Millingen, 1899)

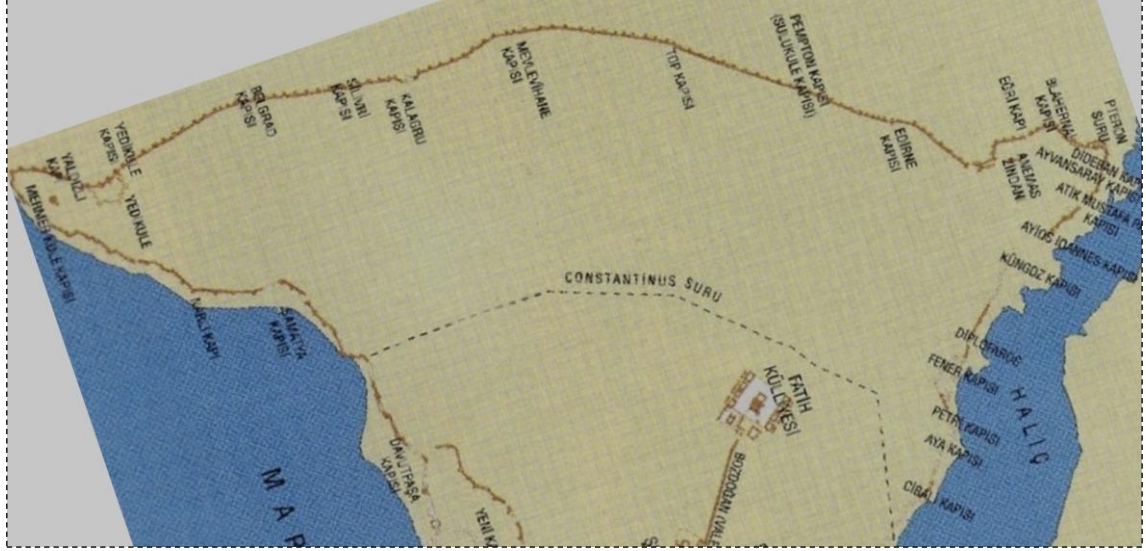
Şekil 2.20 Tarihi Yarımada kara surları (Theodosius Surları) (Ahunbay, 1994)

hallerde ve savaş durumlarında tamamıyla askeri idarelere bırakılacaktır. Kara surlarında günümüzde 96 kule tespit edilebilmiştir (Şekil 2.20) (Ahunbay, 1994).

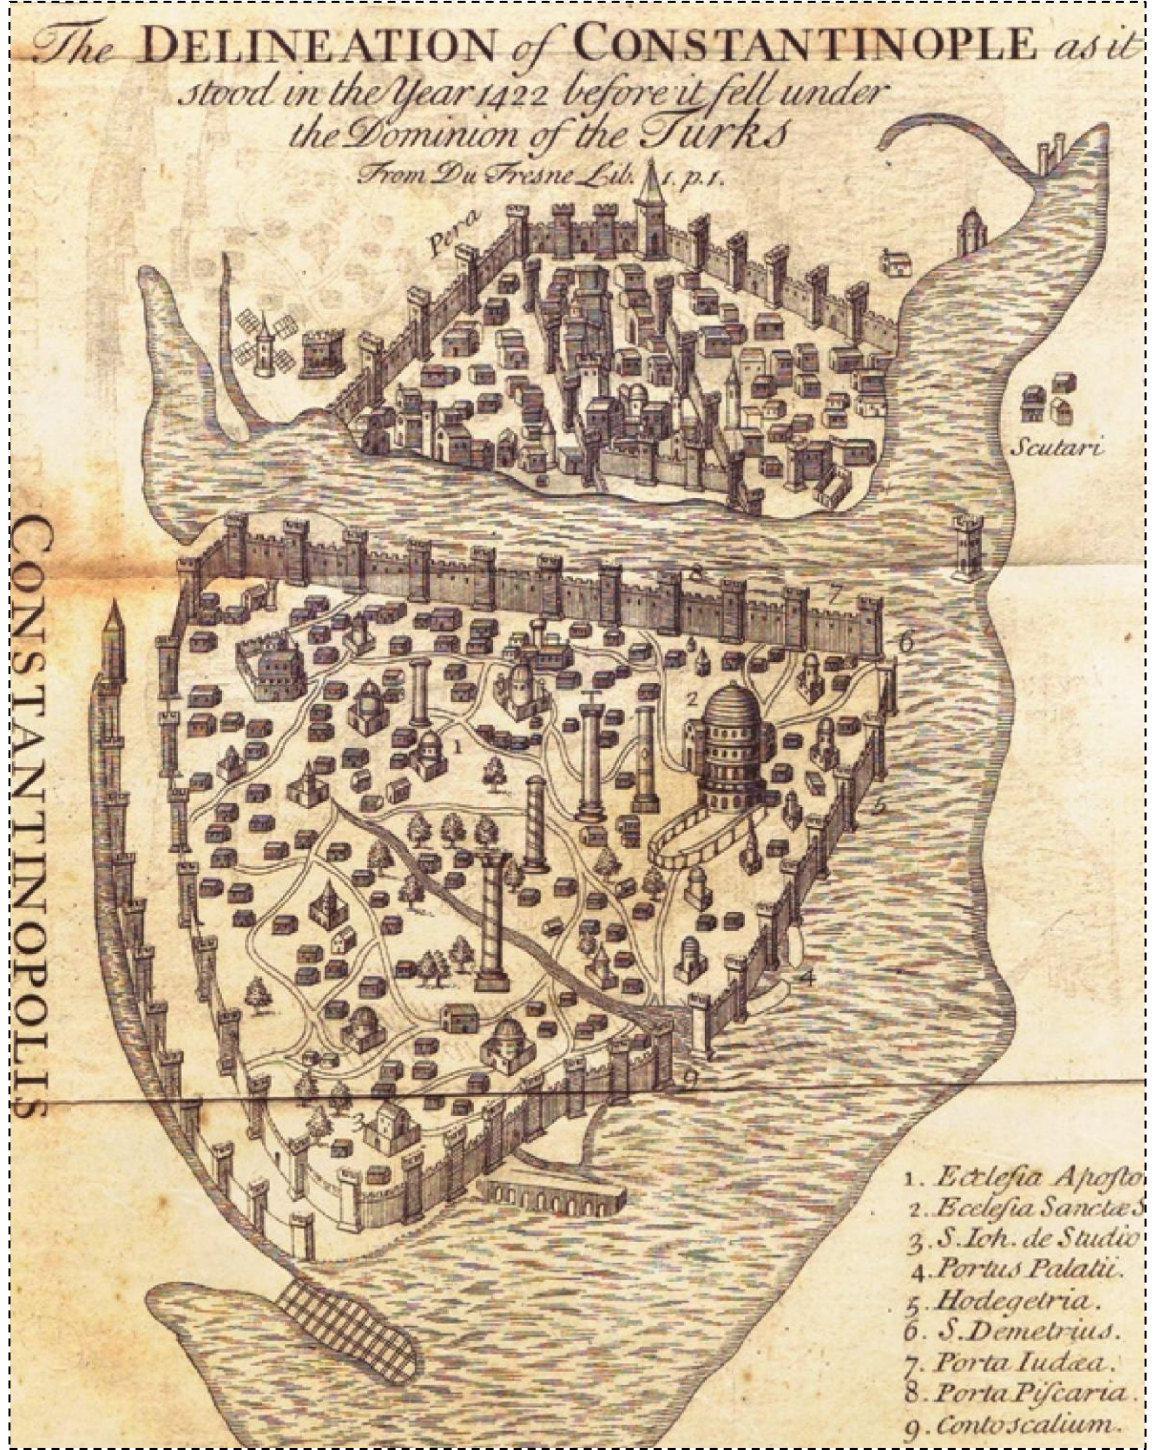
Şekil 2.22 Buondelmonti'nin 1422 tarihli İstanbul Haritası (Eyice, 2012).¹⁴

¹⁴ Haritanın Kaynağı: Petrus Gyllius (16.yy), *The Antiquities of Constantinople*, London 1729 (Eyice, 2012, ss.33). Bu haritada, Tarihi Yarımada'nın kara surları ile deniz surlarının (Haliç ve Marmara surları) günümüze değin kısmen ulaşabilmiş olan hatlarının geçmiş dönemdeki bütünlük hali şematik olarak görülebilmektedir.

Bu konuya ilişkin olarak Dirimtekin'in ifadesine göre de tarihi kentin Haliç tarafına bakan surları, Constantinius dönemi surlarının uzandığı Petrion ile Blahernai'yi çevreleyen 14. bölge (günümüzdeki Ayvansaray semti, Şekil 2.25) surlarının Haliç kıyısına ulaşan doğu ucu arasında uzatılmıştır (Dirimtekin, 1956). Kentin Marmara tarafına bakan surlar ise Constantinus dönemi surlarının Marmara kıyısında "Theotokos ta Triantafillu-Rabdos Kilisesi" civarındaki tahmini son noktasından başlayarak II. Theodosius'un kara surlarının Marmara kıyısına ulaşan güney ucuyla birleştirilmiştir. Söz konusu deniz surlarının kıyıda oluşan sert dalgalara maruz kalan temelleri iri taş bloklardan örülmüş ve bazı noktalarda duvarın içine yerleştirilen mermer sütun gövdelerle de temeller sağlamlaştırılmıştır (Şekil 2.22, Şekil 2.23, Şekil 2.24) (Millingen, 1899).

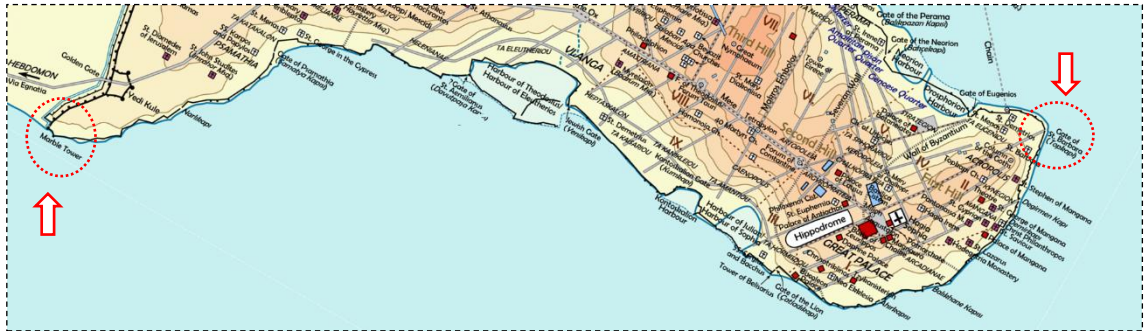
Şekil 2.28 Tarihi Yarımada'nın 11-12.yy. Marmara Surları (URL-6).²⁰

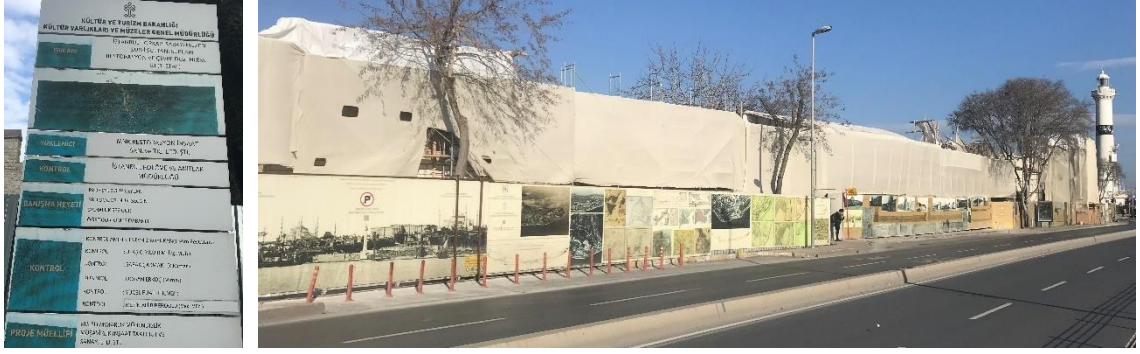
Şekil 2.40 Sur-i Sultani'nin Marmara deniz surları kısmındaki güncel restorasyon çalışmalarından genel görünüm (Soyal, 2019).²⁷

Ayrıca, yakın geçmiş zamanlardaki çeşitli restorasyon uygulamaları ile ayakta tutulmaya çalışılmış olan Marmara deniz surlarının, Sur-i Sultani surlarını oluşturan bölümü olan Ahırkapı mevki ile Sarayburnu arasındaki kısımlarında projelendirme ve restorasyon uygulama çalışmaları Kültür ve Turizm Bakanlığı bünyesinde İRAM tarafından yürütülmektedir (Şekil 2.40).

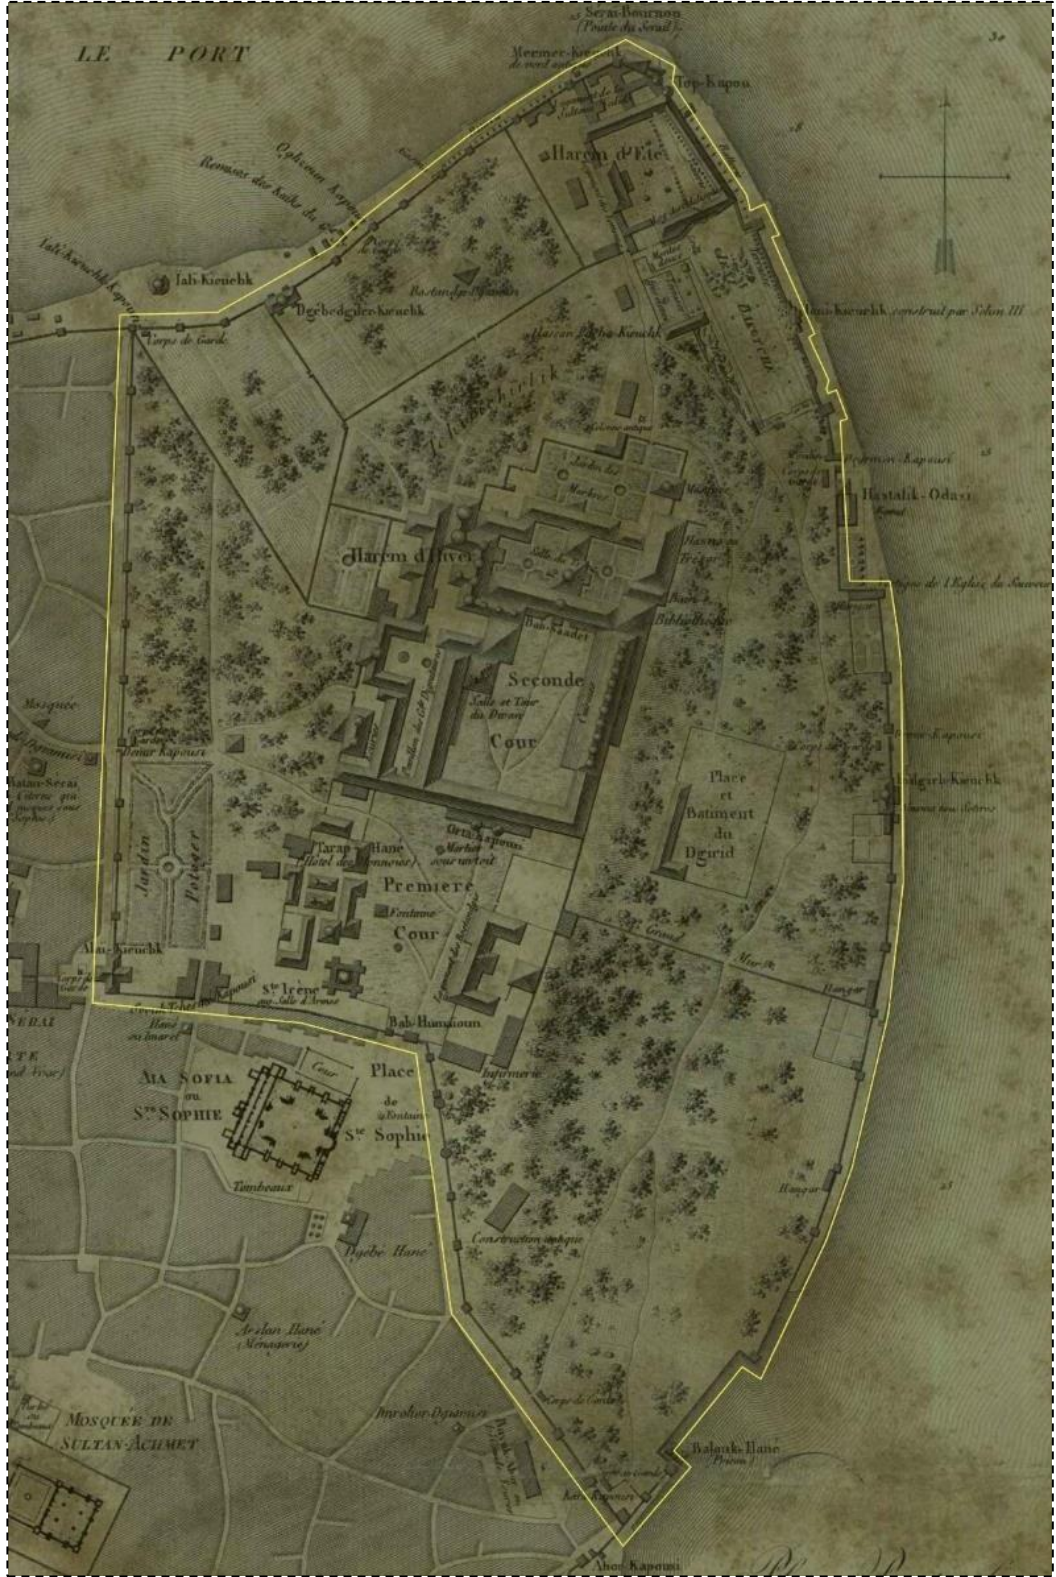
Şekil 3.4. 1819 tarihli Melling haritasında Sur-i Sultani (Melling, 1819).³¹

³¹ Şekilde Sur-i Sultani'nin yer aldığı alana ilişkin kara ve deniz surları bütüncül olarak görülmektedir. Buradaki çizimde kara tarafındaki II. Mehmed surlarının Haliç kıyısında Yalı Köşkü civarındaki birleşim kısmı ve Haliç ile Marmara sahilleri kısmındaki sur hattı da bütüncül olarak görülmektedir.

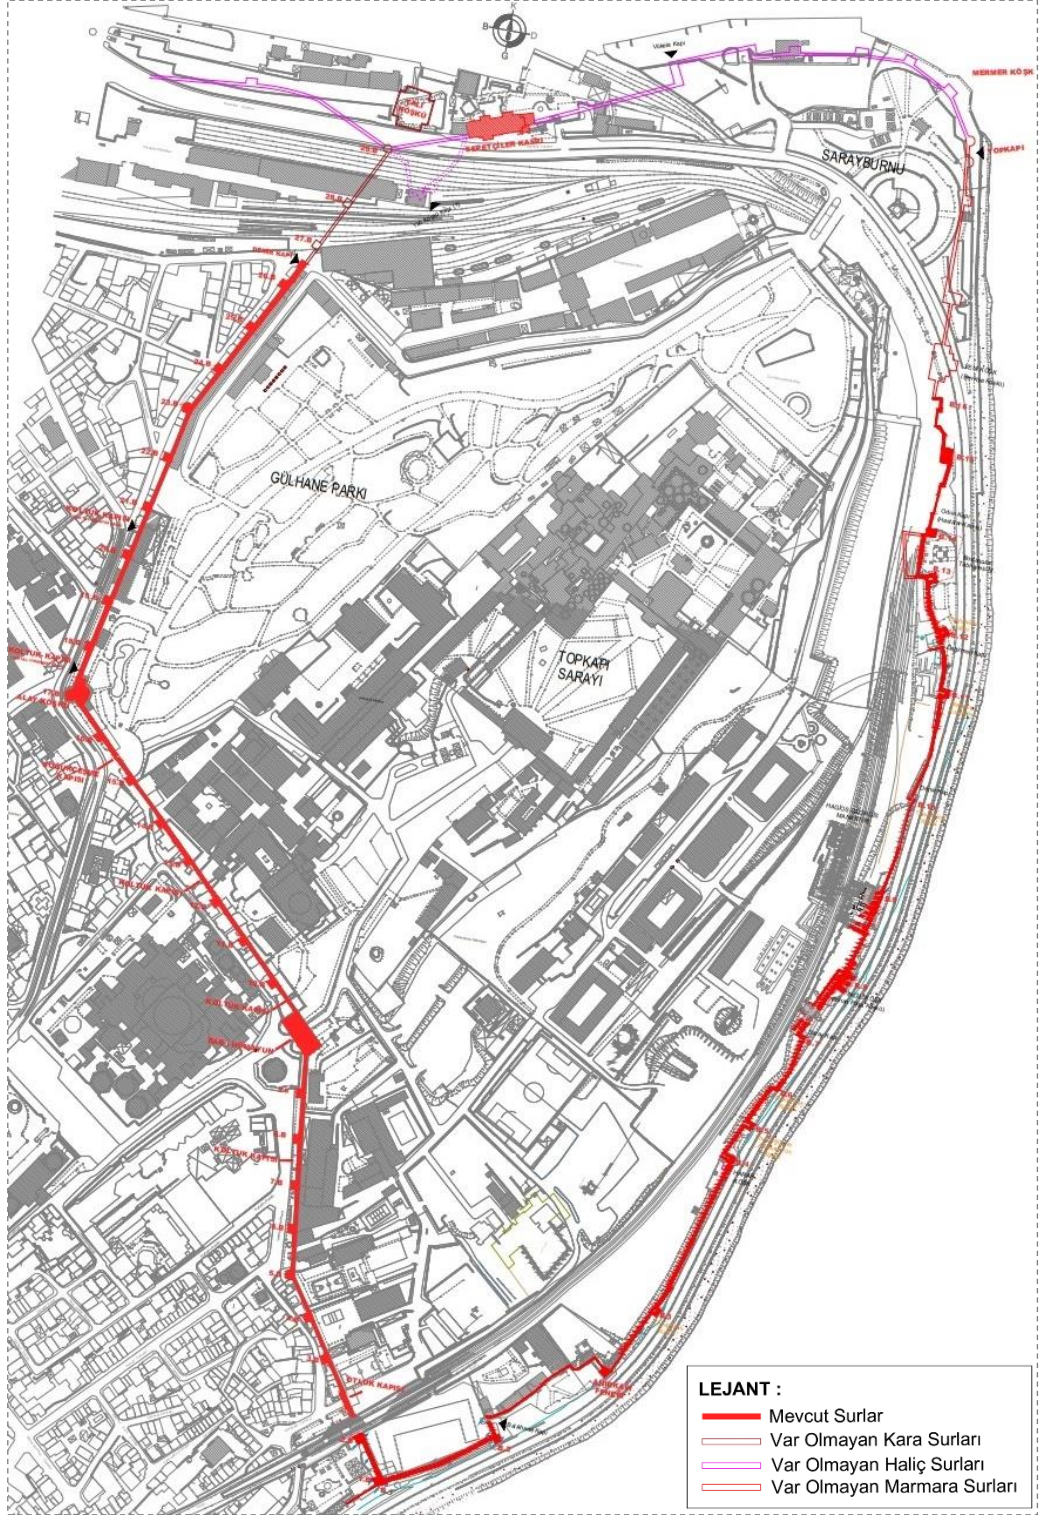
Şekil 3.6. Sur-i Sultani'nin günümüz halihazır durumuna ilişkin vaziyet planı rölövesi (İRAM; Soyal).³³

Aynı istikamette devam edince sur hattının kırılma yaptığı bir köşe burcu ve devamında da günümüzdeki sur hattının son bulduğu Demirkapı bulunmaktadır. Bu kapıdan Gülhane Park alanına giriş-çıkış sağlanmakta olup kapının bitişiğinde sahil istikametinde demiryolu yapıları ve rayları bulunmaktadır. Kapıya yakın bir mesafede Sirkeci Tren İstasyonu yer almaktadır. Bu bağlamda Sur-i Sultani yerleşim alanının etrafı kara, deniz ve demiryolu ulaşım ağıyla çevrelenmiş durumdadır (Şekil 3.6, Şekil 3.9).

³⁵ Şekildeki harita çalışması, Sur-i Sultani'nin Şekil 3.6'deki rölövesi ile Müller-Wiener'in alana ilişkin yayınlamış olduğu restitüsyon denemesinin altlık olarak kullanılması sonucunda oluşturulmuştur (Harita kaynağı: Müller-Wiener, 2002, ss.497).

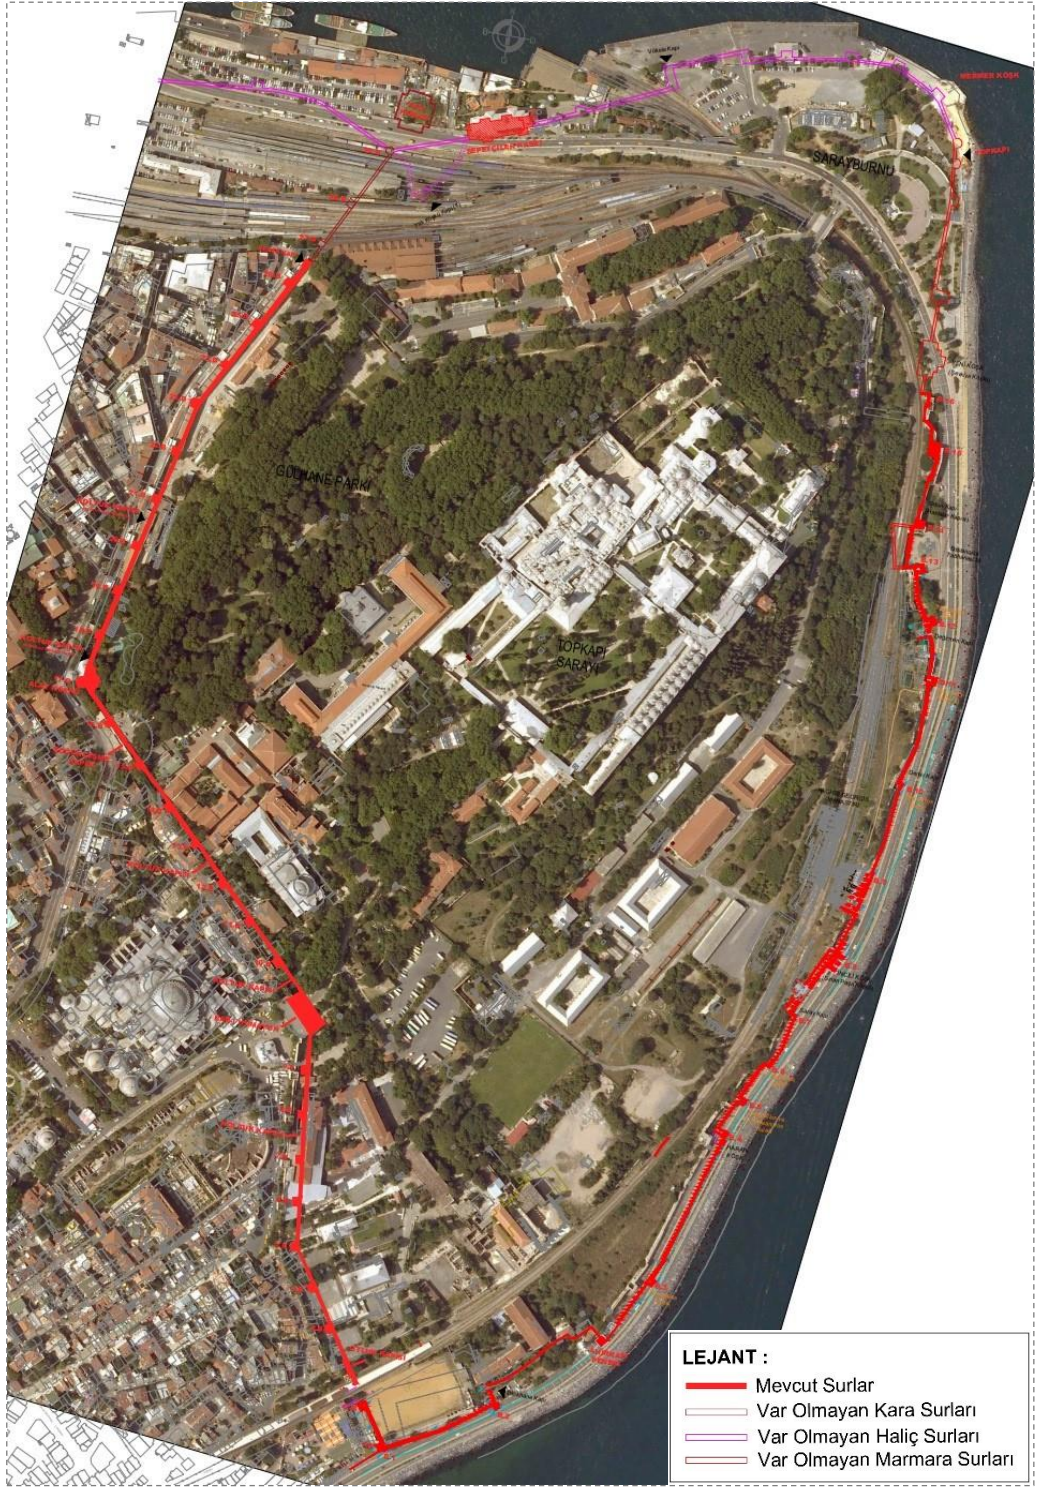
Şekil 3.9. Sur-i Sultani'nin yer aldığı alana ilişkin günümüz hava fotoğrafında surların halihazırdaki durumuna ilişkin görünüm (URL-3; Soyal).³⁶

³⁶ Şekildeki hava fotoğrafında, Sur-i Sultani kara ve deniz surlarının Sarayburnu ucundaki kısımları günümüzde var olmadığından, bütüncül bir sur hattı görülememektedir. Şekildeki görüntü, hava fotoğrafının Şekil 3.6 ile birleştirilmesi sonucunda oluşturulmuştur.

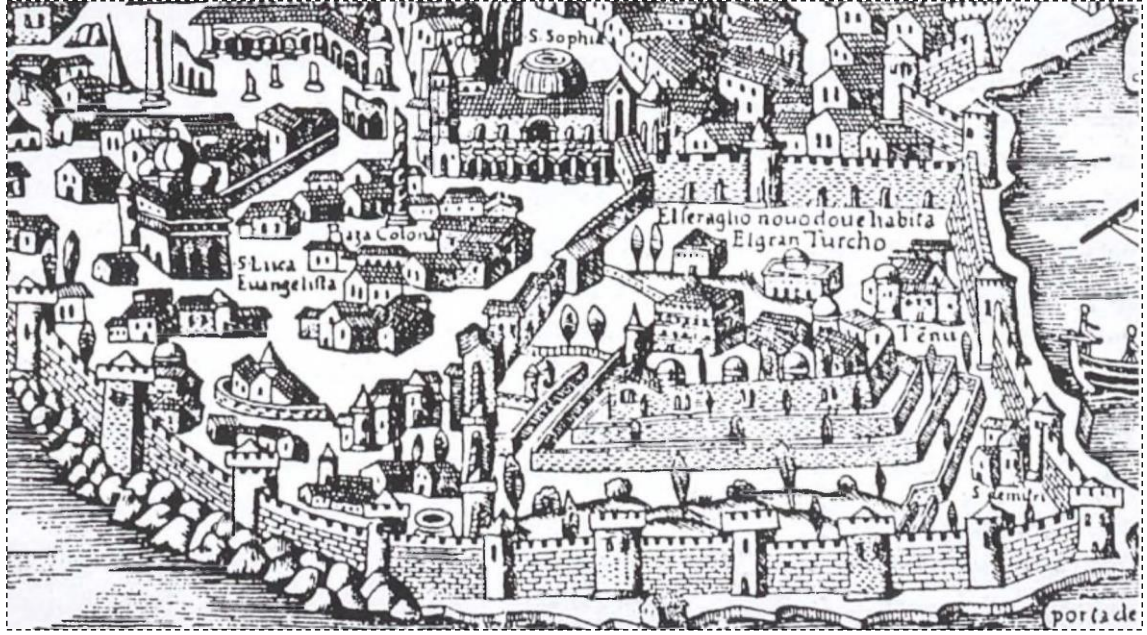
Şekil 3.11. Vavassore'nin 1520'de yayınladığı çizimlerde Yeni Saray ve Sur-i Sultani (Necipoğlu, 2007).⁴²

⁴² Giovanni Andrea Vavassore'nin yaklaşık 1479 tarihli kayıp bir çizime dayanarak 1520'de yayınladığı İstanbul haritasından detay görünümüdür. Şekildeki çizimde, Topkapı Sarayı'nın kademeli bahçe setleri ile Sur-i Sultani kara ve deniz surları da görülmektedir. Çizimde saray alanı için “El Seraglio nouo dove habita El Gran Turcho” (Büyük Türk'ün yaşadığı Yeni Saray) ifadesi yer almaktadır.

Sarayburnu'ndaki bu katlı teraslar ve sarayı çevreleyen Sur-i Sultani surları A.Vavassore, S.Münster, Hogenberg ve W.Dilich'in yayınladığı İstanbul haritalarında (çizimlerinde) çok net bir şekilde görülmektedir. Necipoğlu'nun da konuya ilişkin ifadelerinden yola çıkarak bu çizimlerde görülen teraslamaların, alandaki eski akropolün istinat duvarlarının kısmen veya bütünüyle korunarak ve güçlendirilerek Yeni Saray alanının inşasında yer aldığı anlaşılmaktadır. Ancak bu görseller karşılaştırmalı olarak incelendiğinde, ifade edilen yapılar ve alanlar arasındaki oransal farklılıklarının dikkat çekici (oranlarda) olmasının sebebi de muhtemelen her sanatçının betimlemesini kendi stili doğrultusunda yapmış olmasındandır.

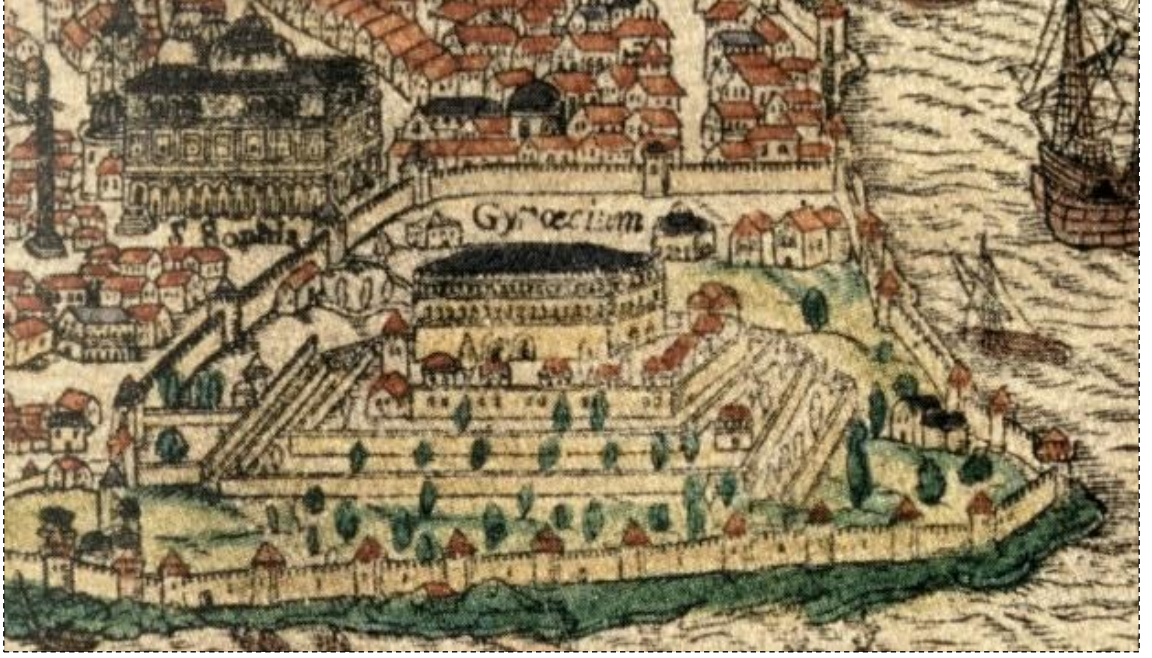
Şekil 3.12. S.Münster'in 1544 yılında yayınlanan çiziminde Yeni Saray alanı ve kademeli terasları (Kubilay, 2010).

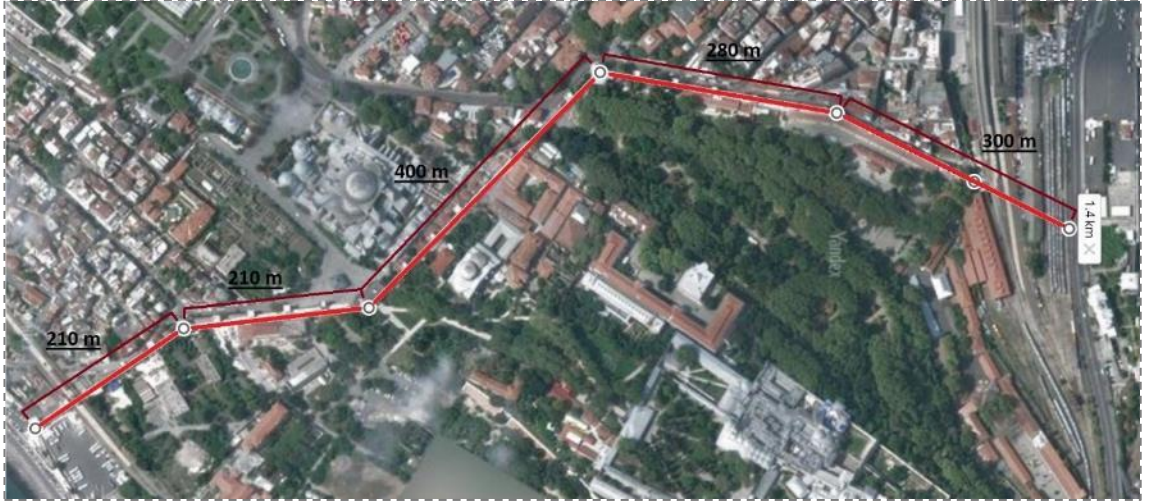
Şekil 3.19. Sur-i Sultani kara surunun köşe burçları ve doğrusal hatları ile uzunlukları (URL-12).⁴⁹

⁴⁹ Sur-i Sultani kara surunun hava fotoğrafı üzerinden yapılan ölçümde, günümüzde mevcut olmayan Demirkapı-Yalı Köşkü Kapısı arasındaki kısım Müller-Wiener, Eldem-Aksoyan ve Mühendishane'nin haritalarından yararlanılarak tamamlanmış ve sur hattındaki genel mesafe ölçümleri Google Maps uygulaması üzerinden yapılmıştır.

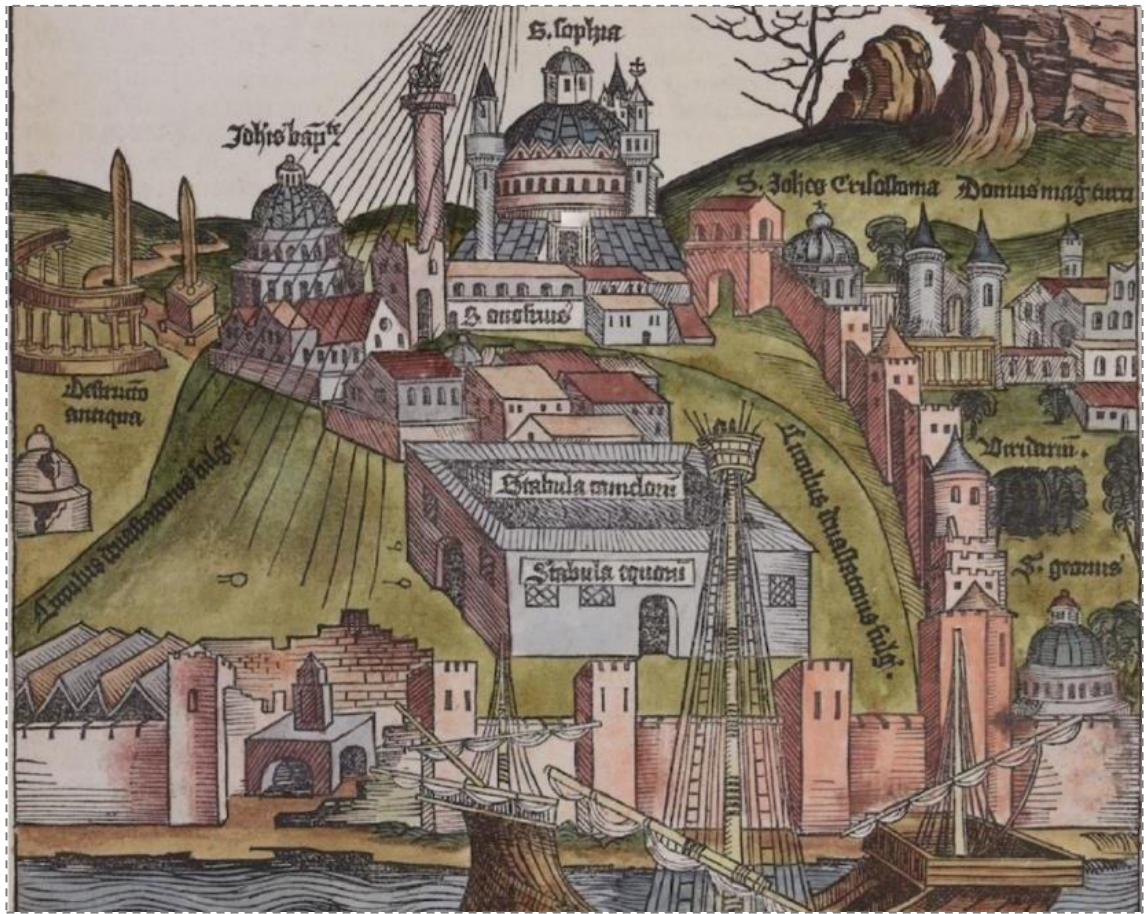
Şekil 3.20 H.Schedel'in çiziminde Sur-i Sultani kara suru görünümü (Bornovalı, 2019).⁵¹

⁵⁰ Şekil 3.20 ve Şekil 3.22'da bulunan harita ve gravürlerde Sur-i Sultani sur hattındaki külahlı çatılarla örtülü burçlar görülmektedir.

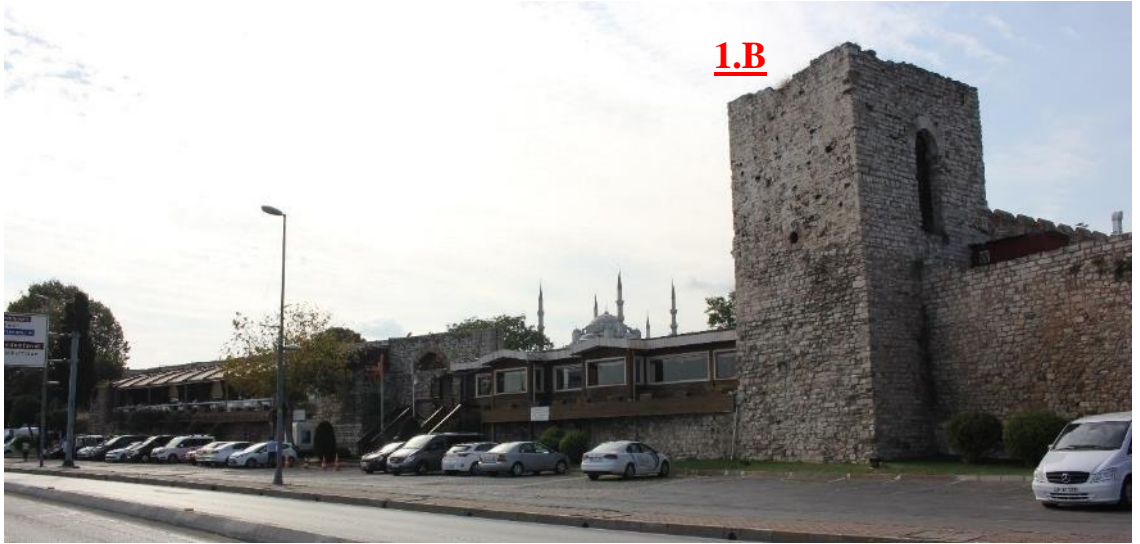
Şekil 3.32. Sur-i Sultani kara surunun deniz suru ile birleştiği noktada yer alan 1 nolu burç ve sol tarafında Ahırkapı istikametindeki sosyal tesisler (Soyal, 2016).

Günümüzde, söz konusu kara sur hattının 1 nolu dörtgen burcu ile Otluk Kapısı arasındaki kısmın sur dışında yer alan bölümünde⁶³ demiryolu hattının deniz tarafında kalan kısmında Fatih Belediyesi Sosyal Tesisleri mevcuttur (Şekil 3.32, Şekil 3.33). Bu kısımdan sonra gelen 2 nolu burç ile Otluk Kapısı arasında demiryolu yapıları ve ray sistemi bulunmaktadır. Demiryolunun üst tarafındaki geriye kalan kısım da kamusal park alanı (yeşil alan) olarak düzenlenmiştir (Şekil 3.36).

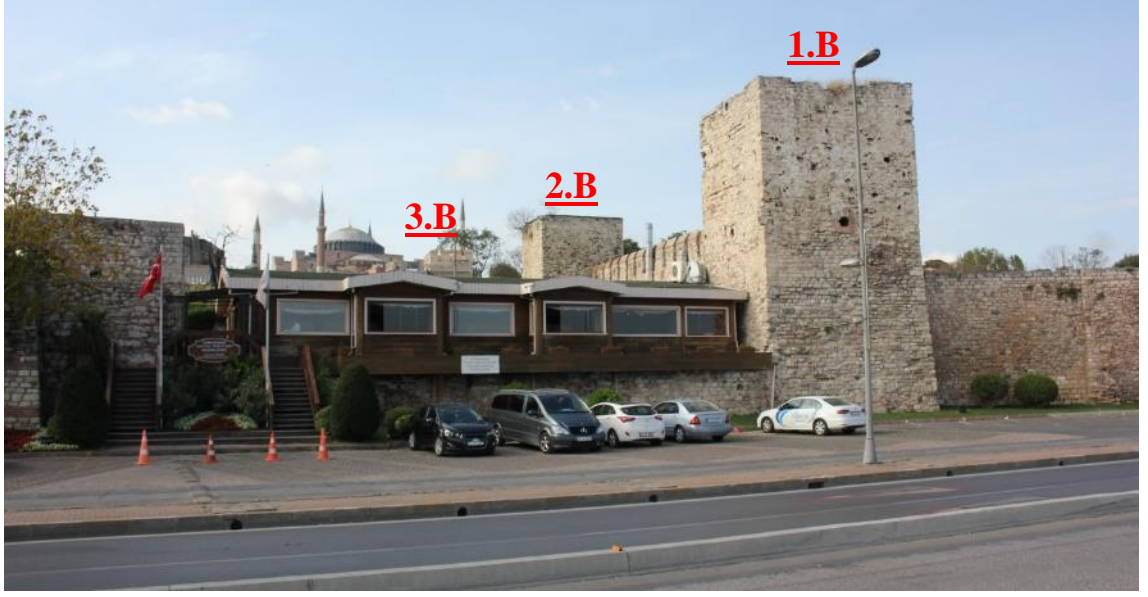
Şekil 3.33 Kara surunun 1 ve 2 nolu burçları (restorasyon öncesi) ile sol tarafında Ahırkapı istikametindeki sosyal tesisler, (Soyal, 2016).

⁶² Şekildeki fotoğraflarda görüldüğü üzere, Şekil 3.33'den farklı olarak burç yapılarının üst kotları kısmi olarak yükseltilmiş ve tuğla harpuştalı mazgal siperleri eklenmiştir.

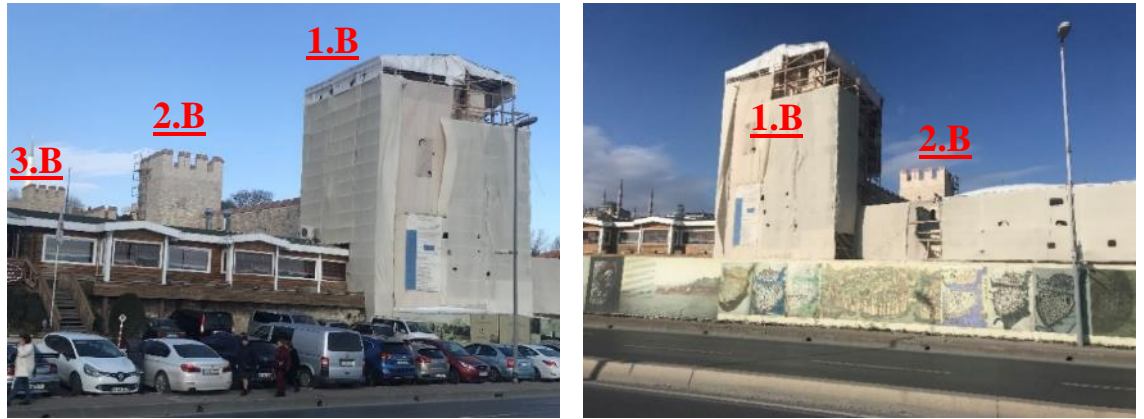
Şekil 3.34 Kara surunun 1 ve 2 nolu burçları (restorasyon aşamasında) ile sol tarafında Ahırkapı istikametindeki belediye sosyal tesislerine ait yapılar (Soyal, 2019).⁶²

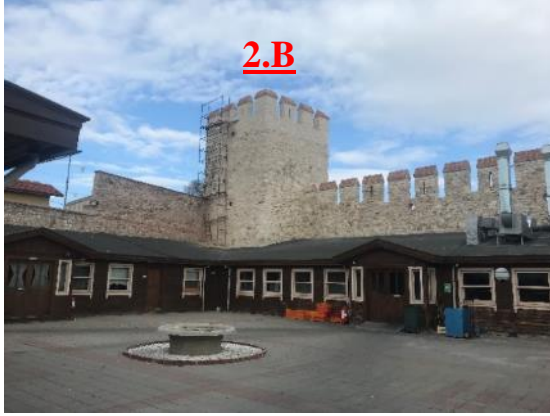
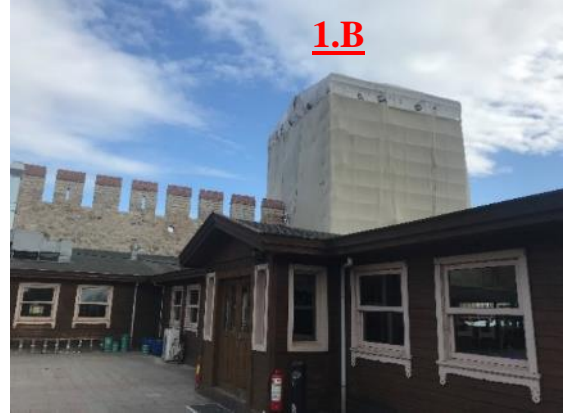
Şekil 3.35 Kara surunun 1 ve 2 nolu burçlar ile arasında kalan kısımdaki sur duvarına bitişik konumda yer alan belediye sosyal tesislerine ait yapıların genel görünümü (Soyal, 2019).

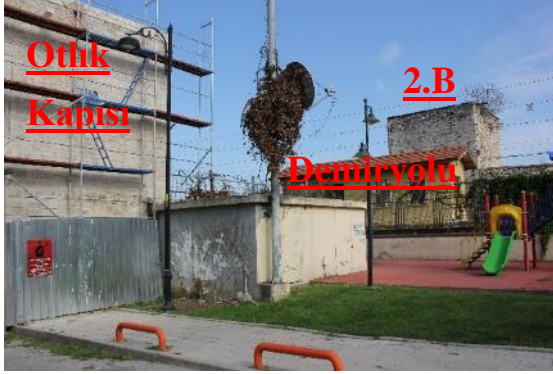
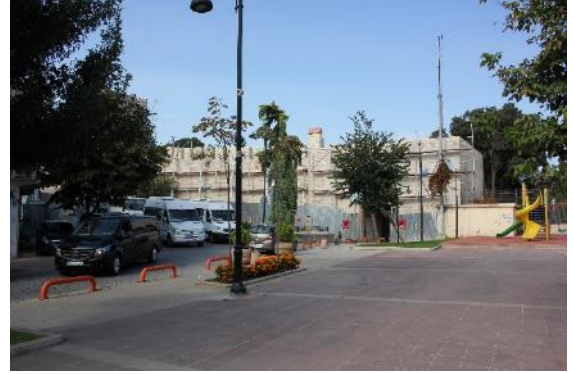
Şekil 3.36. Demiryolunun üst tarafındaki geriye kalan kısım, kamusal park alanı (Soyal,2019).⁶⁴

⁶⁴ Şekilde, Otluk Kapısı ile 2 nolu dörtgen burç arasındaki kısımdan geçirilen tren yolu ve ara istasyon durağı sebebiyle yok edilmiş olan sur duvarı görülmektedir.

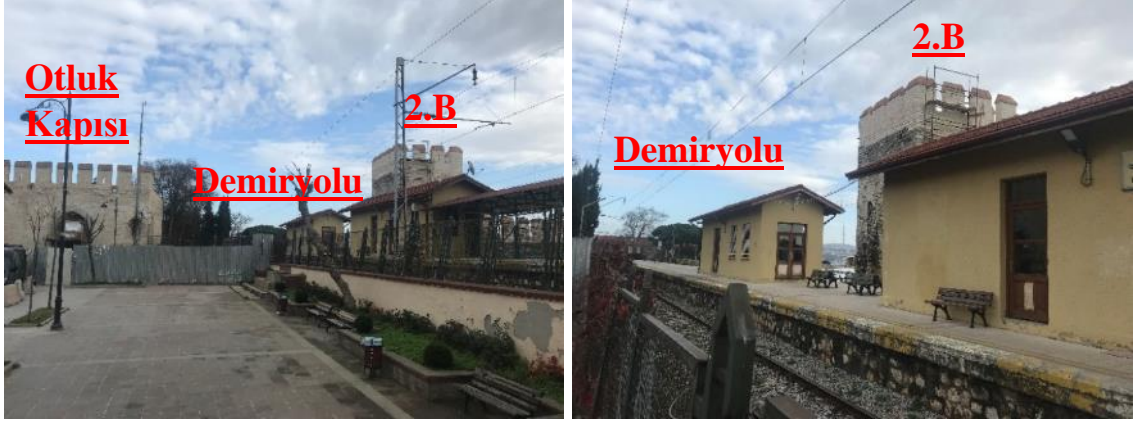
Şekil 3.37 Demiryolunun üst tarafındaki geriye kalan kısım, kamusal park alanı ve demiryolu hattı ve durağı sebebiyle yok edilmiş olan sur duvarı⁶⁵ (Soyal, 2016).

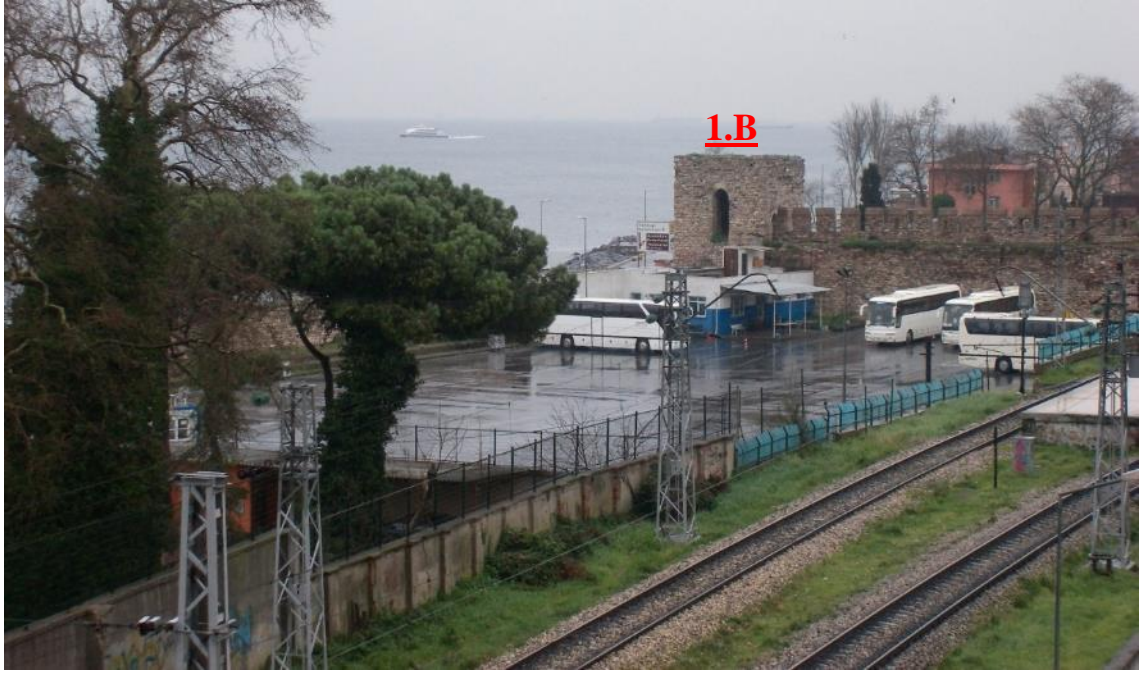
Şekil 3.39 Otobüs park alanı olarak kullanılan betonarme platform, (İRAM)⁶⁹

⁶⁹ Fotoğrafta da görüldüğü üzere, geçmiş dönemlerde kilise ve Sanayi İdadisi (sonrasında dikimhane) yer aldığı alanda otobüs park yeri vardır (Şekil 3.20, Şekil 3.38, Şekil 3.41).

Aynı zamanda söz konusu kara sur hattının 1. dörtgen burcu ile Otluk Kapısı arasındaki kısmın sur içindeki bölümünde⁶⁶ demiryolu hattının deniz tarafında kalan kısmında da günümüzde tur otobüslerinin park alanı olarak kullanılan betonarme platform yer almaktadır (Şekil 3.39, Şekil 3.40). Bu kısma ilişkin geçmiş tarihli belgelerde (gravür ve haritalarda) bir kilise yapısının varlığı işaret edilmekte olup sonrasında da bir dikimhanenin (Şekil 3.38) (Ayverdi'nin haritasında Sanayi İdadisi denmiştir) inşa edilmiş olduğu ifade edilmektedir (Şekil 3.30).⁶⁷

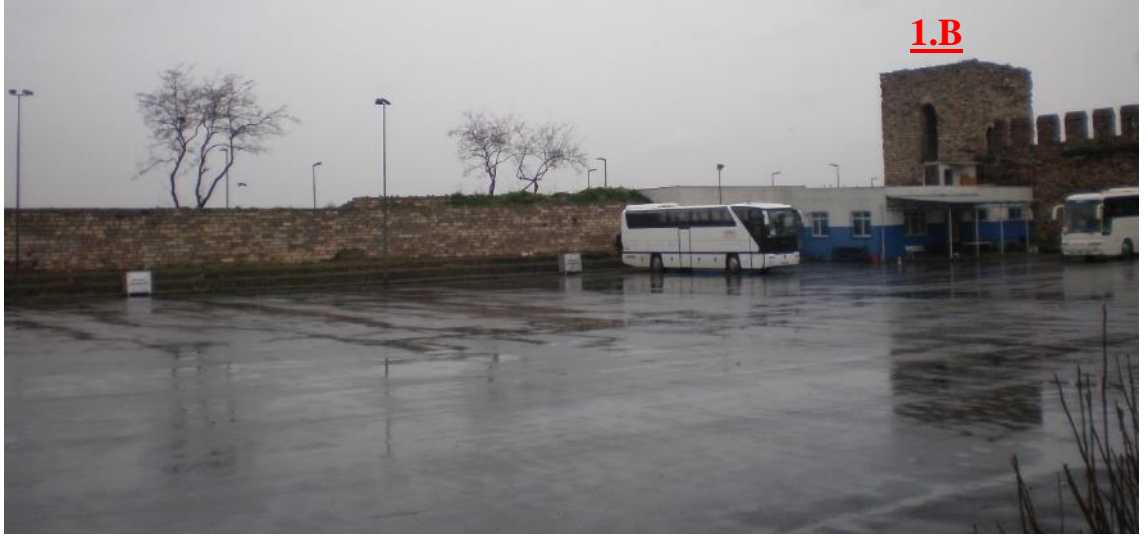
Şekil 3.40. Otobüs park alanı olarak kullanılan betonarme platform, (İRAM)

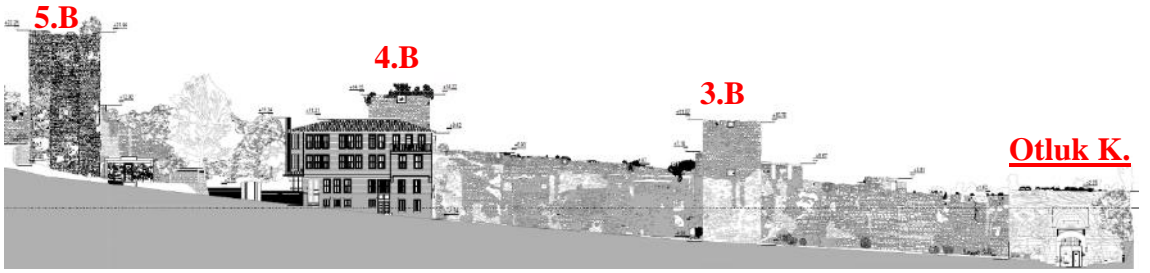
řekil 3.43. Otluk Kapısı ile 5 nolu sekizgen bur arasındaki kısımların sur dıřından silueti, 2015 (İRAM).

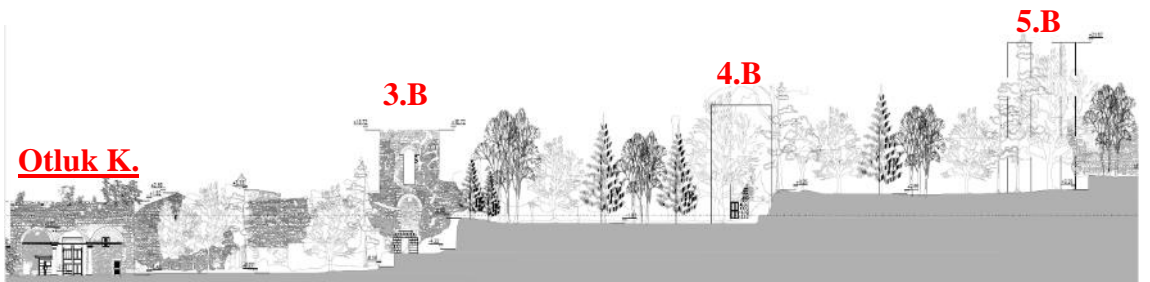
řekil 3.44. Otluk Kapısı ile 5 nolu sekizgen bur arasındaki kısımların sur iinden silueti, 2015 (İRAM).⁷¹

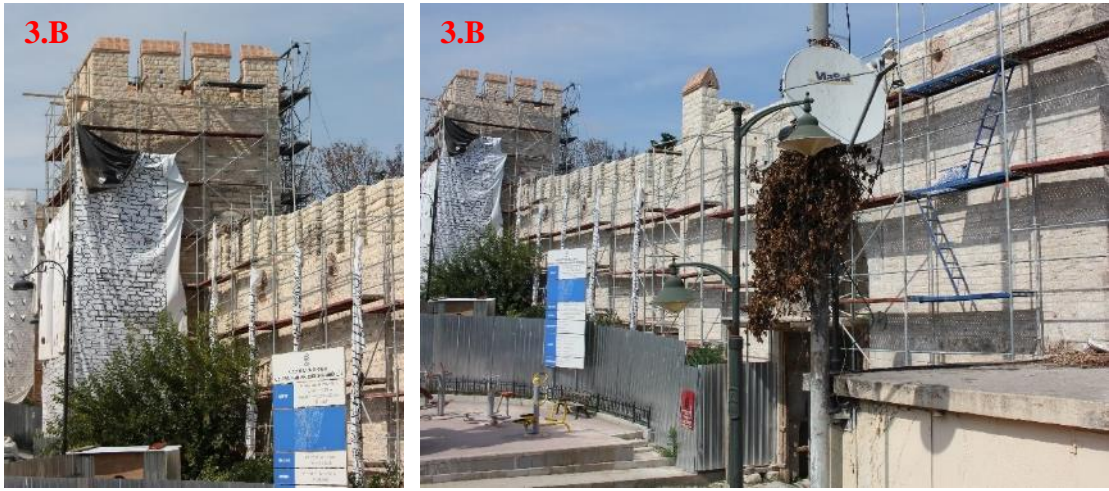
Şekil 3.46. Otluk Kapısından İshak Paşa Yokuşu istikametindeki kara suruna restorasyon çalışmaları aşamasındaki genel görünümü (Soyal, 2016)⁷³

⁷³ Fotoğraflarda da görüldüğü üzere geçmiş dönemlerde sur dibine bitişik olarak inşa edilmiş olan yapıların çoğu günümüzde mevcut değildir. Ancak restorasyon çalışmalarında sur duvarının dış tarafında yapılan araştırma ve açma kazılarında temel kalıntılarının mevcut olduğu görülmüştür (Şekil 3.47).

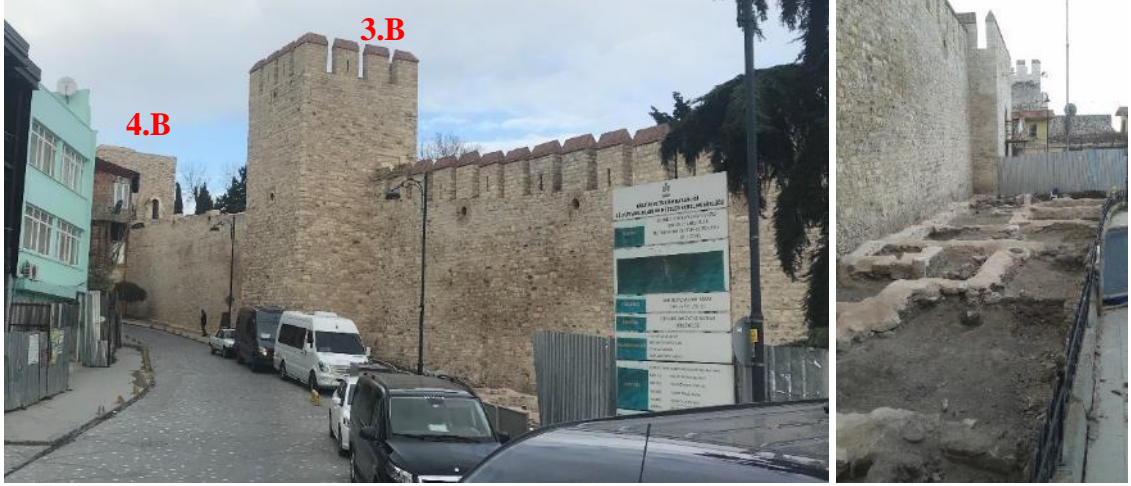
Şekil 3.47. Otluk Kapısından İshak Paşa Yokuşu istikametindeki kara suruna bitişik nizamda inşa edilmiş olan konutların günümüzdeki konumu ve kalıntıları (Soyal, 2019).⁷⁴

⁷⁴ Sur-i Sultaniye ilişkin yapılan restorasyon çalışmaları kapsamında, geçmiş dönemlerde var olduğu bilinen sur dibindeki bitişik nizam konut yapılarının temel kalıntıları yapılan kazı çalışmaları sonrasında ortaya çıkarılmıştır.

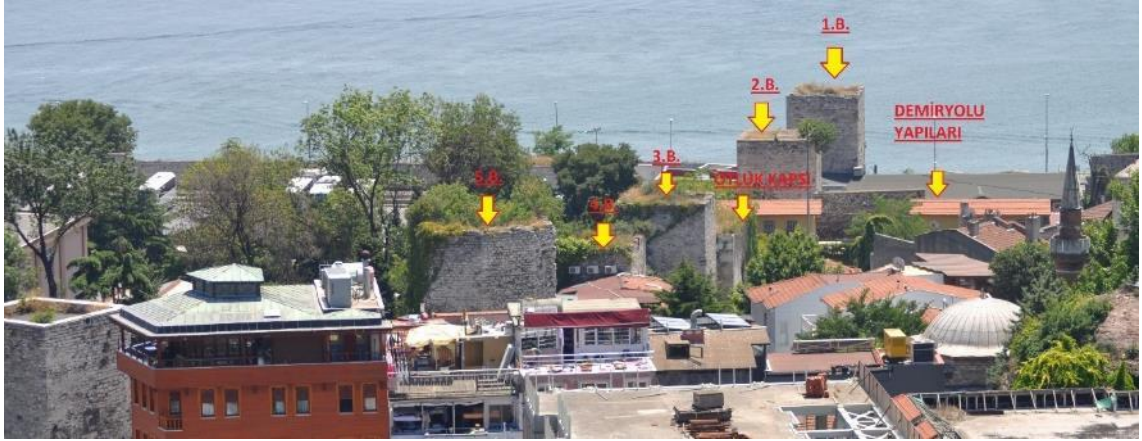
Şekil 3.48. Kara surunun 1 ve 5 nolu burçlar arasındaki kısmına ilişkin restorasyon çalışmaları öncesi genel görünüm (Soyal, 2015).

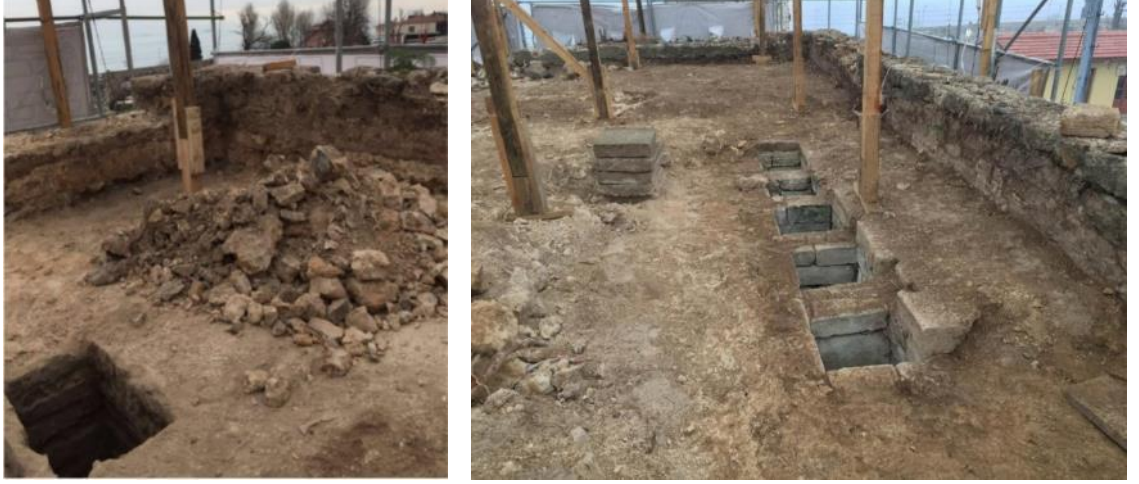
Şekil 3.50. Otluk Kapısının restorasyon çalışmaları sırasında ortaya çıkarılan ocak bacası ve yağ mazgallarına ilişkin genel görünüm (İRAM, 2015).

Ayverdi, Otluk Kapısını anlatırken kapı üstünde mazgal olmadığını belirtir. Ayrıca konuya ilişkin olarak Ayverdi, Abdurrahman Şeref Efendi'nin, kapının ve sahil burcunun üstlerinde birer köşk bulunduğunu rivayetlere göre yazdığını ve kendisinin de buna ihtimal verdiğini belirtmiştir. (Ayverdi, 1989). Ayverdi'nin ifadelerinde sahil burcu olarak bahsettiği burcun, 1 nolu dörtgen burç olması muhtemeldir ve burada köşk olduğuna dair herhangi bir belgeye rastlanmamıştır. Aynı durum Otluk Kapısı için de geçerlidir ve sur hattına ilişkin yapılan restorasyon çalışmaları sırasında kapı üzerinde ortaya çıkarılan mazgal delikleri de (Şekil 3.50) bu yapı üzerinde özgün halinde köşk bulunması ihtimalini zayıflatmaktadır. Ancak diğer taraftan da bu mazgal deliklerinin

üstünün dolgu malzemesi ile kapatılmış olması durumu, burada bir dönem için köşk bulunmuş olması ihtimalini de düşündürmektedir.
