TOPKAPI SARAYI'NDA SUR-İ SULTANI

YÜKSEK LİSANS TEZİ

MİMARLIK ANABİLİM DALI

EDİRNE – 2021

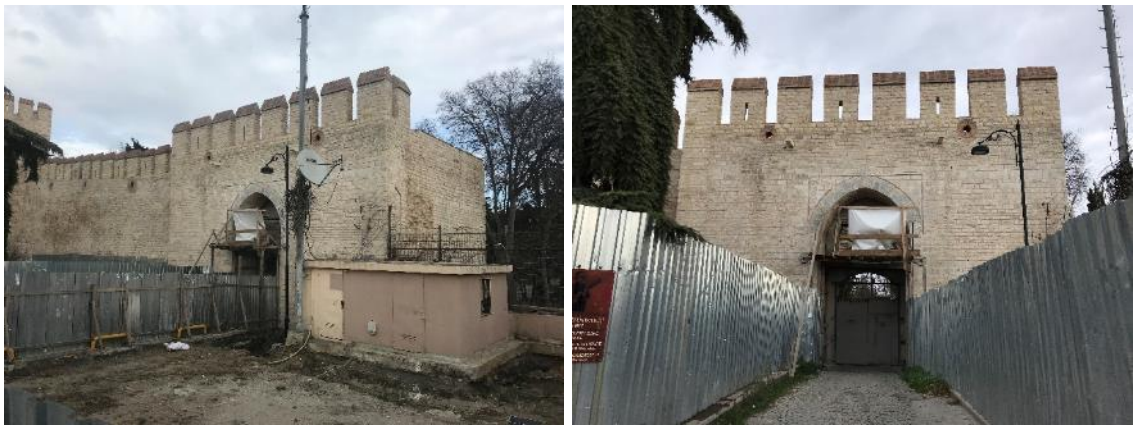
Şekil 3.52. Otluk Kapısının Genel Görünümü, Dış Cephe (Soyal, 2019).

Otluk Kapısı'nın (Güneydoğu) sağ yan cephesinde, günümüzdeki halinde duvar birleşim izi bulunmaktadır. Bu yapısal izin, 20. yy başında Ludwigsohn Kardeşler tarafından çekilen fotoğrafta Otluk Kapısı'nın sağında devam eden duvara ait olduğu net bir şekilde görülebilmektedir (Şekil 3.51, Şekil 3.52, Şekil 3.53).

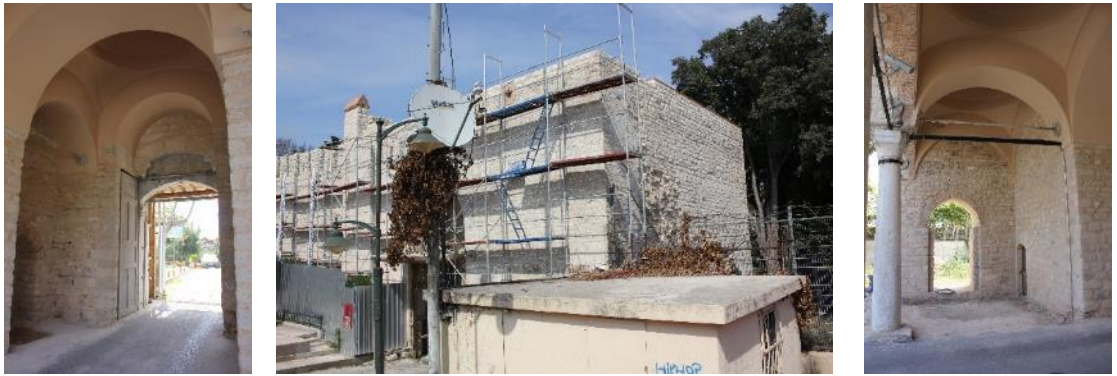
Şekil 3.55. Otluk Kapısı Girişi ve Arka Cephe Revakları Genel Görünüm (Soyal, 2016).

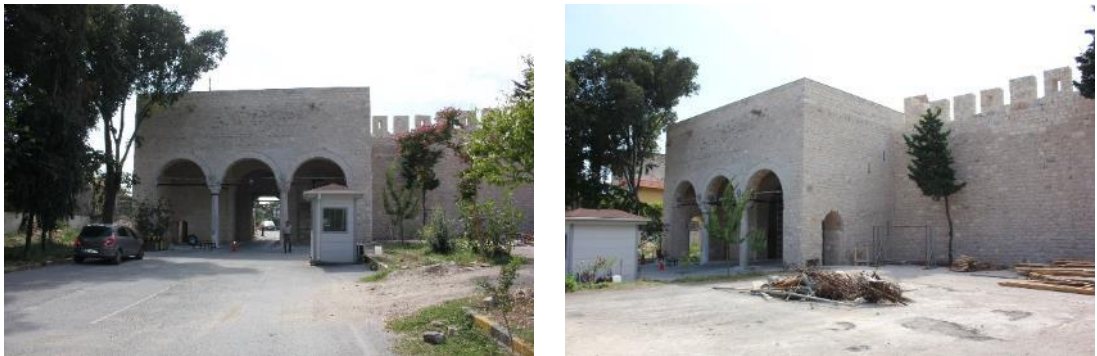
Şekil 3.56. Otluk Kapısının Genel Görünümü, Arka Cephe (sur içi) (Soyal, 2016).⁷⁸

⁷⁸ Sur-i Sultani'nin ve dolayısıyla Otluk Kapısı'nın 2015 yılında yapılan projelendirme çalışmaları (Şekil 3.54) sonrasında restorasyon uygulamalarına başlanmış (Şekil 3.55) ve 2019 yılında da kısmen tamamlanmış durumdadır. Otluk kapısının 2015 yılındaki halihazır durumu Şekil 3.51 deki cephe detaylarının Şekil 3.52 de restitüe edilerek kısmen uygulanmış olduğu görülmektedir.

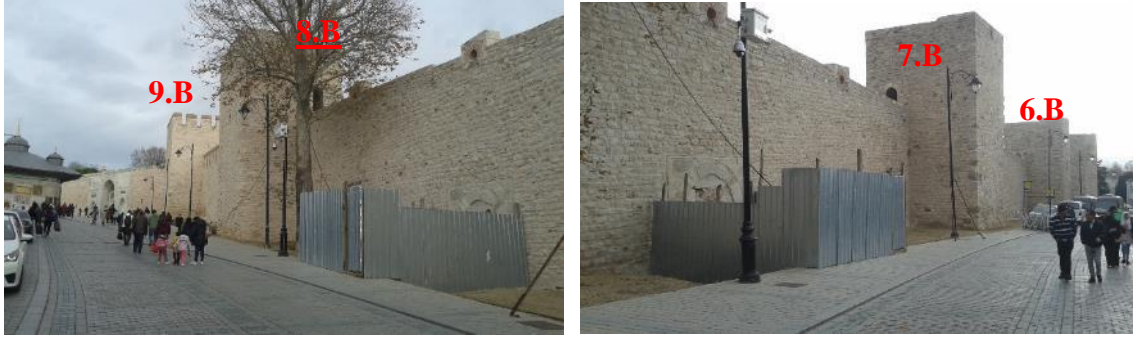
Şekil 3.62. 7 ve 8 nolu burçlar arasındaki koltuk kapısının görünümü (Soyal, 2019).⁸¹

⁸¹ Söz konusu koltuk kapısının 2019 yılındaki görünümüdür. Şekil 3.63 deki 2016 yılına ait görselinden farklı olarak sur kapısının etrafındaki muhdes sıva kaplaması kaldırılmış olduğu görülmektedir (Şekil 3.63).

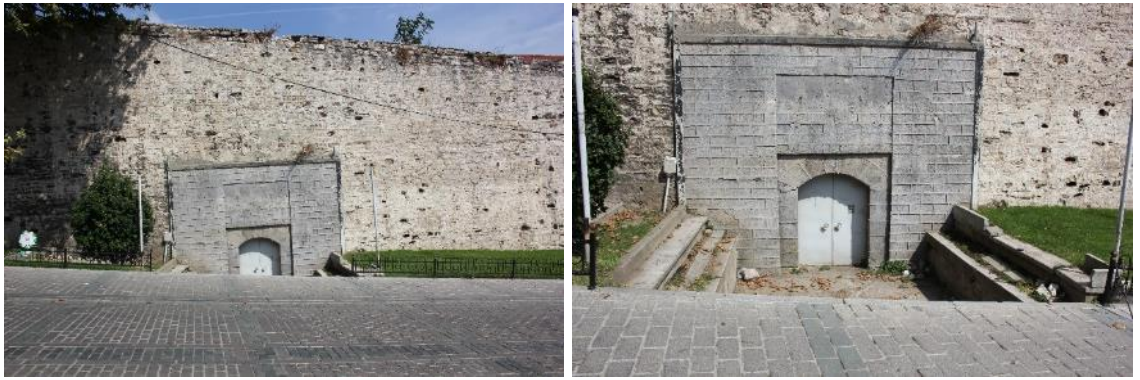
Şekil 3.63. 7 ve 8 nolu burçlar arasındaki koltuk kapısının görünümü (Soyal, 2016).⁸²

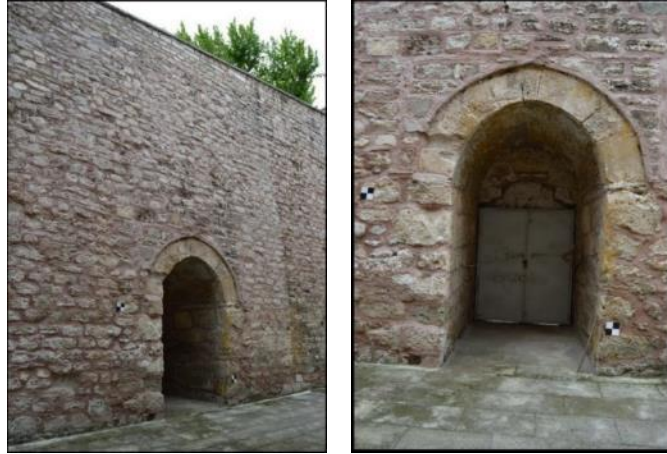
Şekil 3.64. 7 ve 8 nolu burçlar arasındaki kısım ve kullanılmayan koltuk kapısının sur içinden görünümü, 2015 (İRAM).⁸³

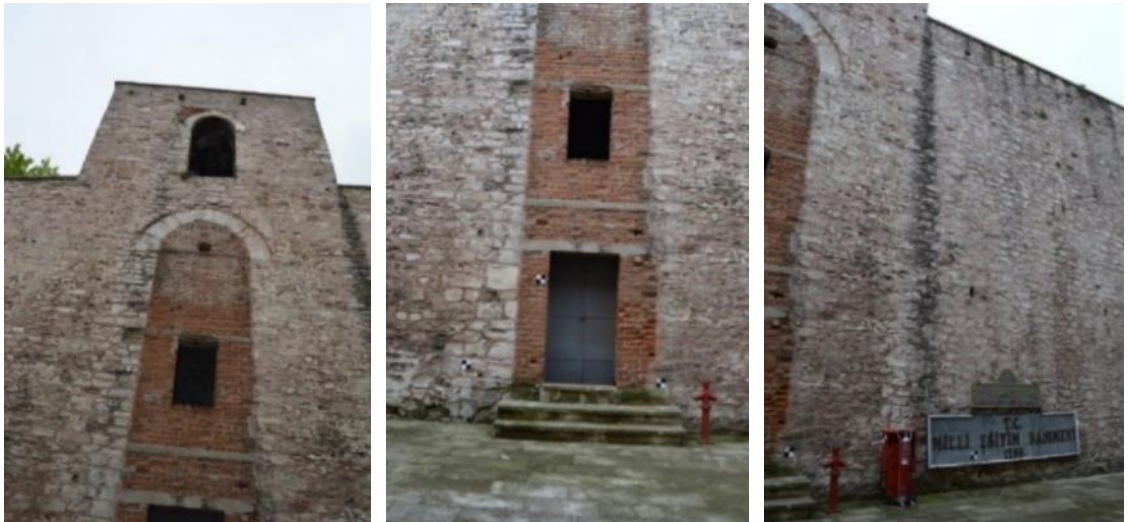
Şekil 3.66. 8 nolu burç ile 9 nolu burç istikametindeki sur duvarı ve üzerinde bulunan kitabe detayının sur içinden görünümü, 2015 (İRAM).

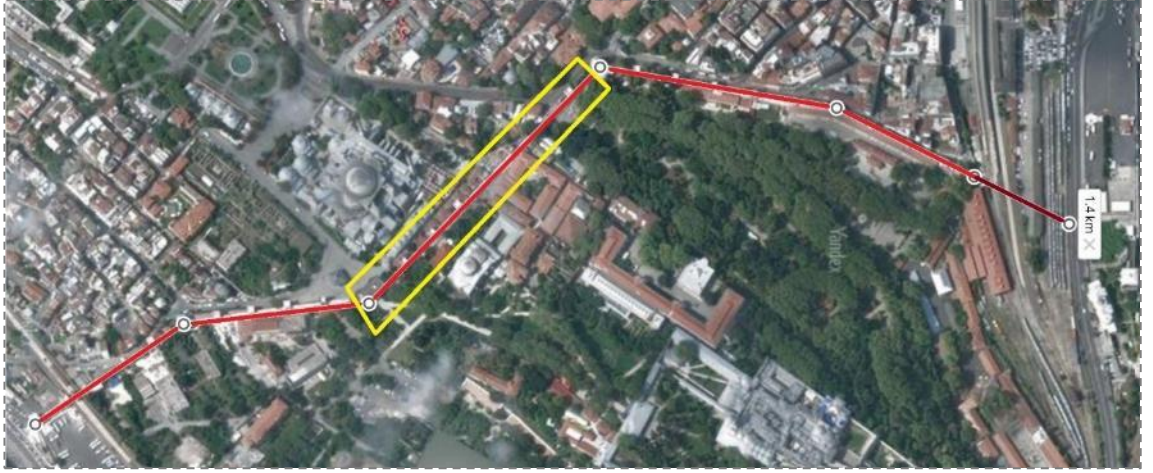
Şekil 3.67. Kara sur hattı üzerinde Babı- Hümayun ile Alay Köşkü arasındaki bölüm (URL-12).⁸⁵

⁸⁵ Şekilde görüldüğü üzere sarı renkli çerçeve içerisinde kalan kısım Bab-ı Hümayun ile Alay Köşkü arasında kalan sur hattı kara surunun ortasında kalan bölümüdür.

Sur-i Sultani'nin, Marmara kıyılarında Ahırkapı mevkiindeki 1 nolu dörtgen burç ile Haliç kıyısında geçmişte var olmuş olan Yalı Köşkü arasında, kara tarafında uzanan ve topoğrafyaya bağlı olarak 4 köşede hafif açılarla kırılma yaparak 5 doğrusal sur hattından oluşan kara surunun orta konumunda bulunan ve yaklaşık 400 metrelik uzunluğu ile kara suru hattındaki en uzun doğrusal kısımdır (Şekil 3.19, Şekil 3.67, Şekil 3.68).

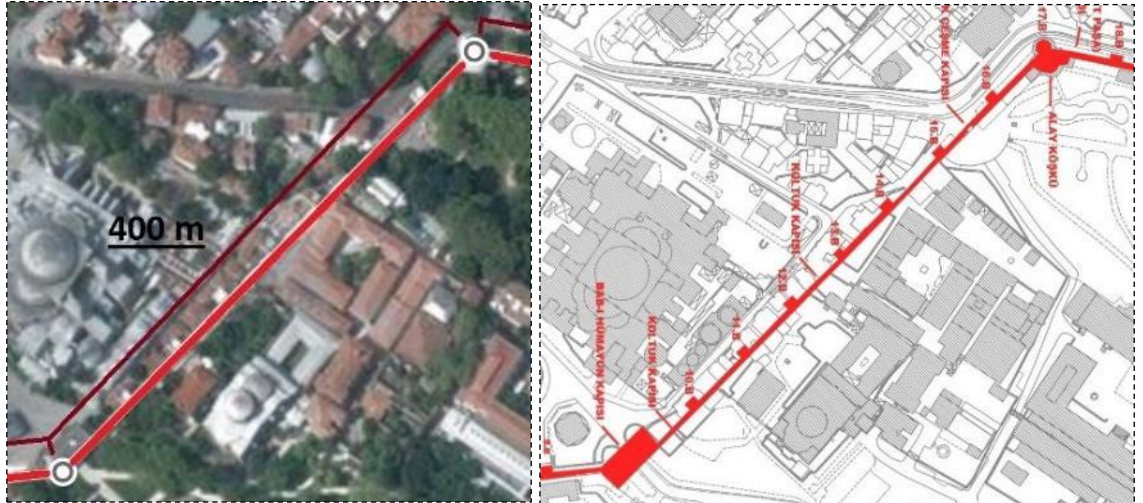
Şekil 3.68. Babı- Hümayun ile Alay Köşkü arasındaki sur hattı detay hava görüntüsü (URL-12).

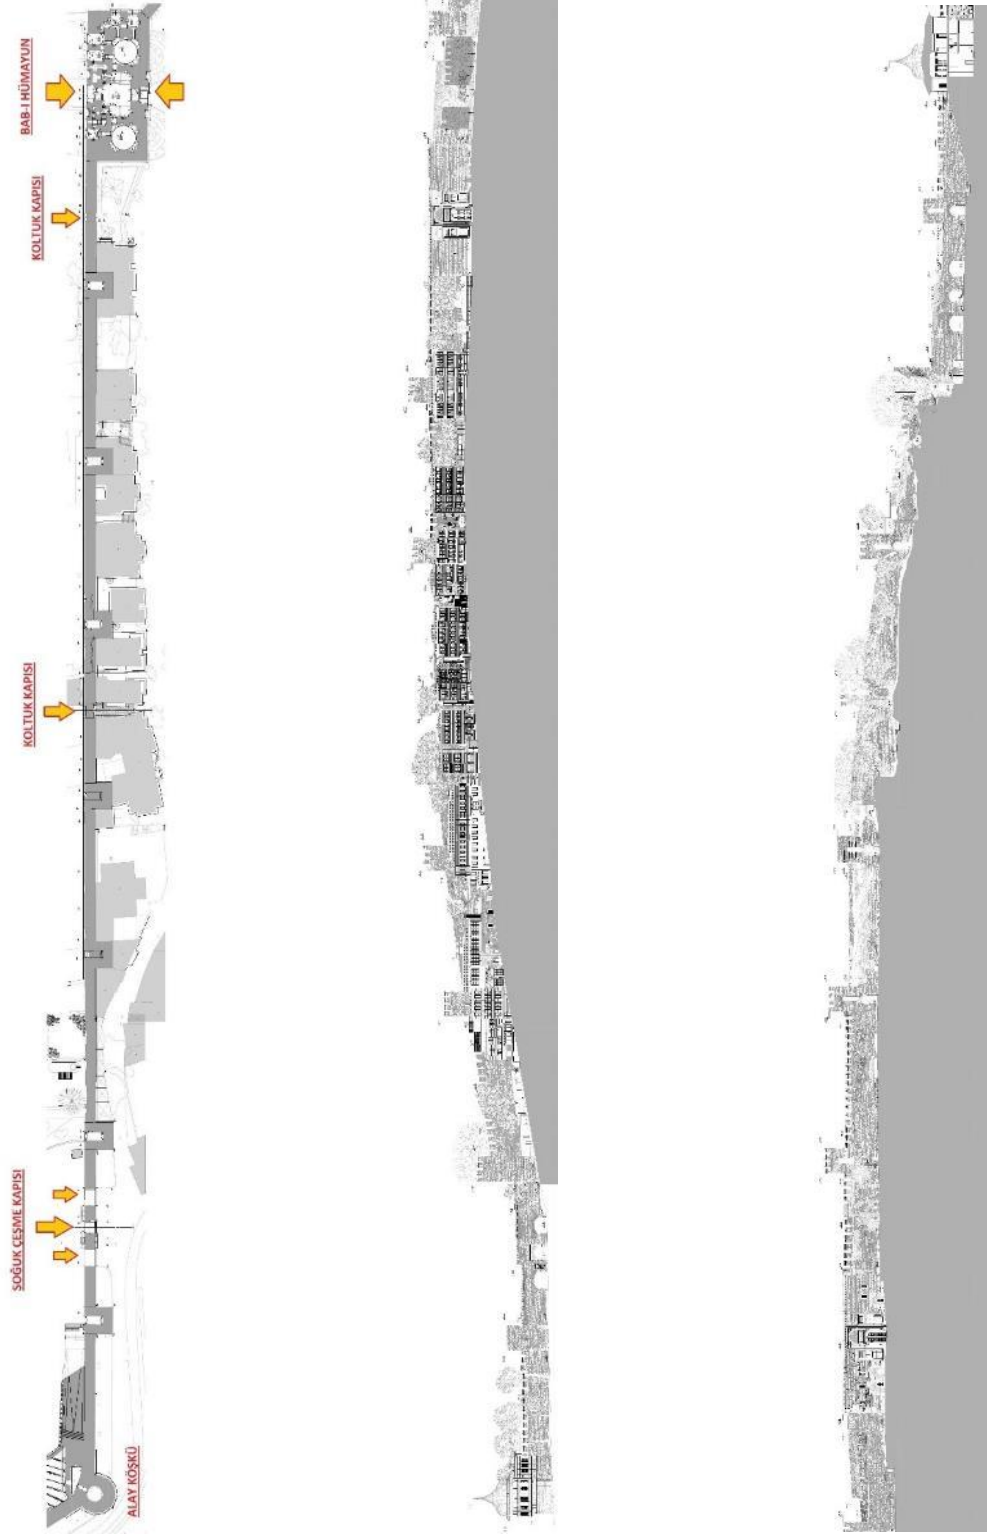
Şekil 3.69. Bab-1 Hümayun ile Alay Köşkü arasındaki sur hattının plan ve siluet görüntüleri (İRAM).⁸⁸

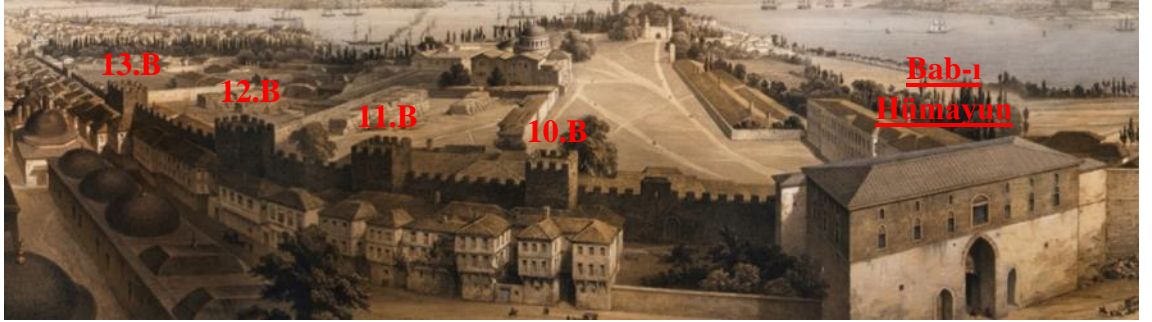
Şekil 3.70. Fossati'nin çizimiyle Sur-i Sultani'nin Bab-1 Hümayundan Alay Köşkü kısmına kadar olan kara surları kısmı, 1852 (Eyice, 2012, ss.37)⁸⁹

⁸⁹ Caspard Fossati, Ayasofya Constantinople as recently restored by order of H.M. Thfe Abdülmedjid, Londra, 1852, Lev.22-23 (Bulunduğu yer: TSM Kütüphanesi, Y.B.2670) (Aydın, 2013). Bu çizimde söz konusu kara surlarının Bab-1 Hümayun'dan Soğuk Çeşme Sokak istikametinde Alay Köşkü'ne kadar olan sur hattı ve sur dışındaki sur duvarına bitişik inşa edilmiş olan konut yapıları görülmektedir.

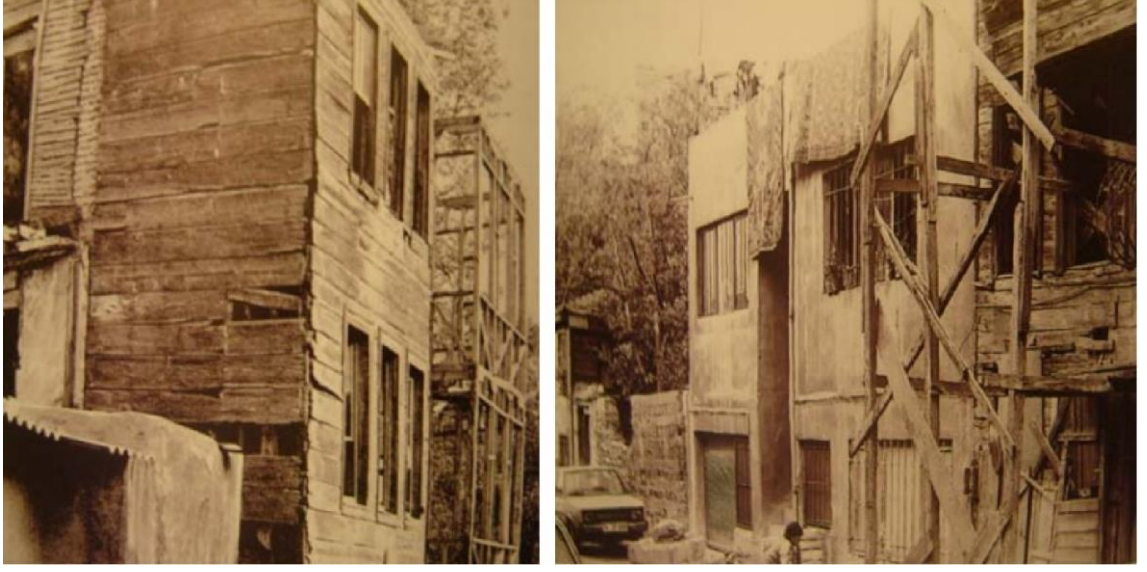
Şekil 3.73 Soğuk Çeşme Sokağı evleri restorasyon öncesi görünüm, 1984 (Durgu, 2010).

Söz konusu sokaktaki evler, Türkiye Turing ve Otomobil Kurumu (TTOK) tarafından 1983-1986 yılları arasında restore edilerek günümüz halihazır durumuna getirilmiştir. Sekiz evden oluşan sokaktaki yapılar, 1 Eylül 1986 yılında Vali Nevzat AYZA tarafından açılarak kamusal kullanıma açılmıştır. Yapıların hepsine ayrı bir çiçek ismi verilmiştir: Yaseminli Ev, Hanımeli Ev, Boru Çiçekli Ev, Leylaklı Ev, Mor Salkımlı Ev (Şekil 3.73, Şekil 3.74) (Çuhadar, 2010, ss.716).

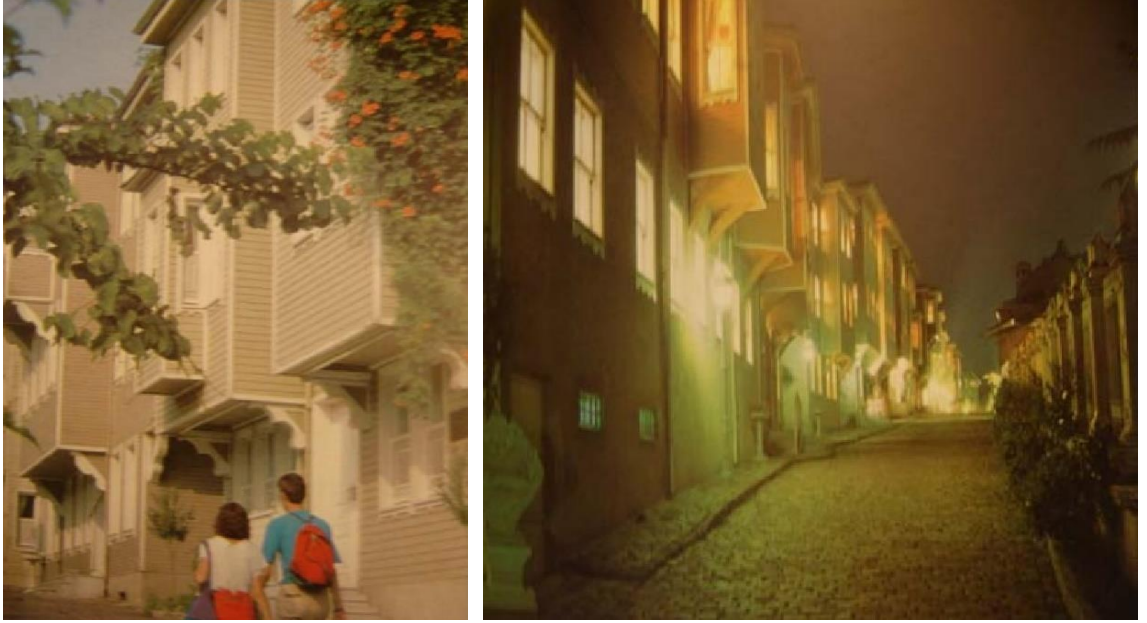
Şekil 3.74 Soğuk Çeşme Sokağı evleri restorasyon sonrası görünüm, 1986 (Durgu, 2010).

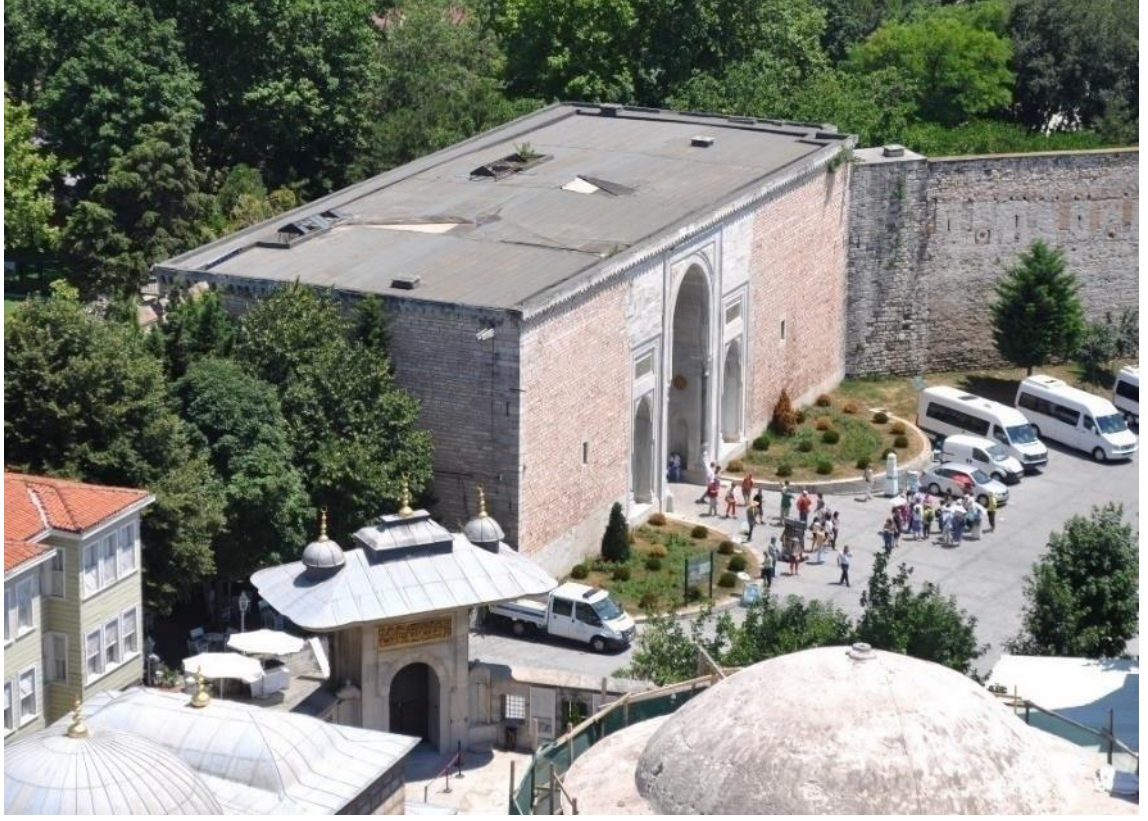
Şekil 3.79. Bab-ı Hümayun'un sur dışından genel görünümü, 2015 (İRAM).

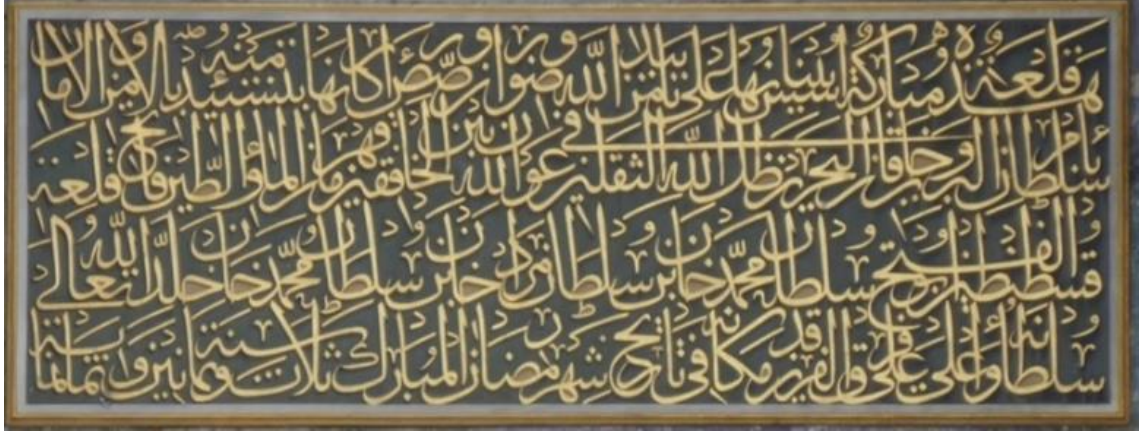
Şekil 3.89. Bab-ı Hümayun'un inşa kitabesi (İRAM).⁹⁷

Bab-1 Hümayun'un günümüze ulaşan en erken tarihli kitabesi H.883 (M.1478) yılına aittir. Ali bin Yahya Sufi'ye ait Arapça ve celi sülüs hatla yazılan kitabe günümüz Türkçesine şu şekilde çevrilmiştir: "*Bu mübarek kale, Allah'ın yardım ve izni üzerine, emniyeti kuvvetlendirmek muradıyla iki karanın sultanı ve iki denizin hakanı, insanlar ve cinler üzerinde Allah'ın gölgesi, doğu ve batıda Allah'ın yardımında kavuşan, su ve karanın kahramanı, Konstantiniyye kalesi fatihi Ebu'l-feth Sultan Mehmed Han bin Sultan Murad Han bin Sultan Mehmed Han'ın emriyle yapıldı. Allah saltanatını ebedi eylesin. Onu kutup yıldızından yüce kılsın. 883 senesi mübarek Ramazan ayında yapıldı.*" (Şekil 3.89) (Ayverdi, 1989, ss.700; Sakaoğlu, 2002, ss.30; Şimşirgil, 2005, ss.27).

Bu ayet kitabesinin (Şekil 3.91) altında; yukarıda içeriği ve hat özellikleri belirtilen inşa kitabesi (Şekil 3.89) yer alır ve bu inşa kitabesinin hemen altında da basık kemerli kapı kemerinin kilit ve koltuk taşlarının üzerine denk gelen noktada ise Hattat Rakım'ın eseri olan Sultan II. Mahmud'a ait H.1230 (M.1814-15) tarihli tuğra yer alır (Şekil 3.92). Üst noktasında kurdeleli, yatay beyzi bir madalyon içerisinde yer alan tuğra şu şekilde okunmuştur: “*Maḥmud Ḥan bin ‘Abdülḥamid el-muẓaffer da’ima ‘Adli, 1230, Ketebehu Raḳım*” (Cimilli, 2007, ss.110; URL-20).

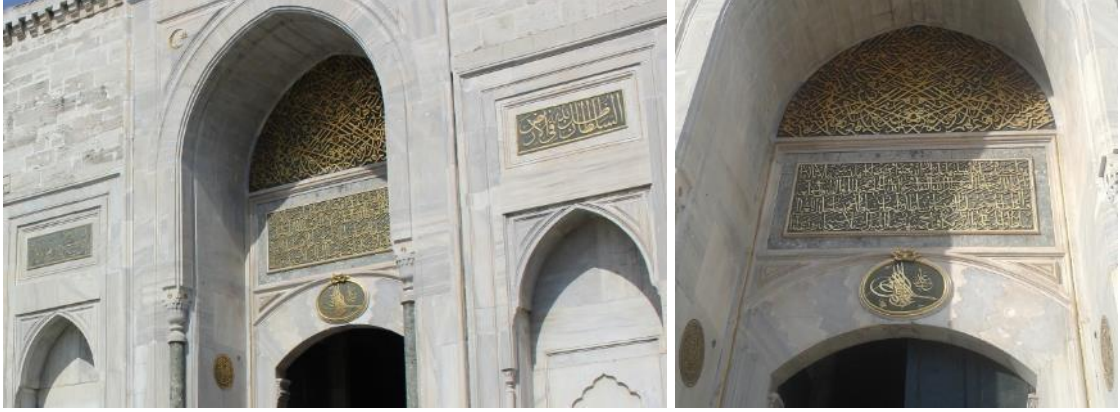
Şekil 3.90. Bab-ı Hümayun, güneybatı cephesinde (ön cephe) yer alan kitabelerin genel görünümü (Soyal, 2016)

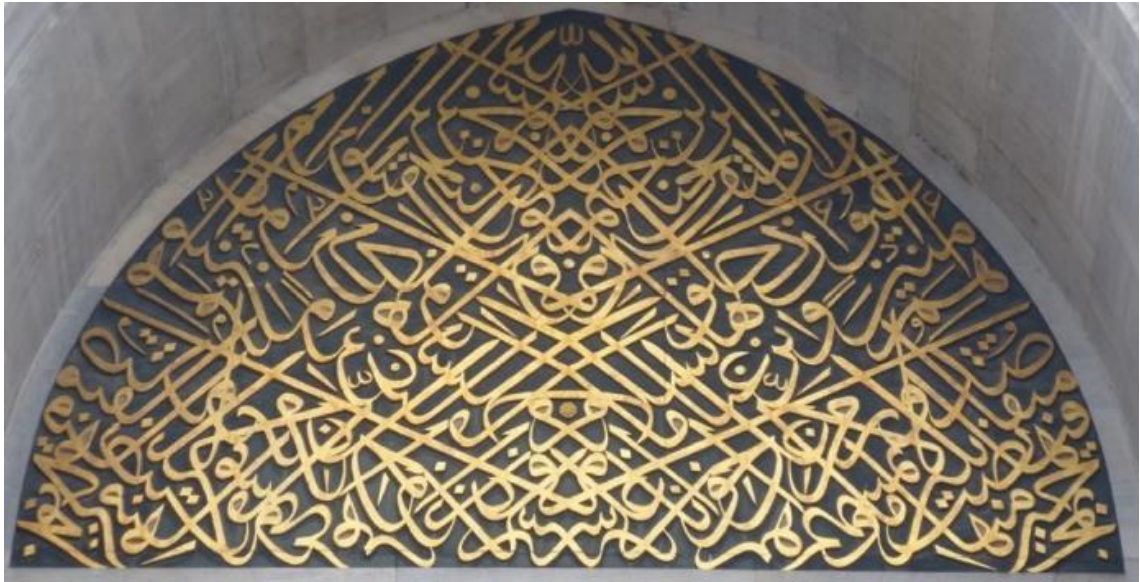
Şekil 3.91. Bâb-ı Hümayun'un ön cephe kemer kavsarasındaki ayet kitabesi (İRAM).⁹⁸

⁹⁸ III.Ahmed çeşmesi tarafına bakan güneybatı tarafındaki cephede (ön cephe) yer almaktadır.

Bab-ı Hümayun'un güneybatı tarafındaki cephesinde sivri kemerin kavsarasında Ali bin Yahya Sufi'ye ait, müsenna ve istifli olarak celi sülüs hat ile yazılan ayet kitabesinde, Kur'an-ı Kerim'in 15. suresi olan Hicr Suresi'nin 45-48. ayetleri yazılmıştır: *"Şüphesiz Allah'a karşı gelmekten sakınanlar, cennetler içinde ve pınarlar başındadır. Onlara, "Girin oraya esenlikle, güven içinde" denilir. Biz, onların gönüllerindeki kını söküp attık; onlar artık köşkler üzerinde karşı karşıya oturan kardeşler olacaklar. Onlara orada hiçbir yorgunluk gelmeyecek ve onlar, oradan çıkarılmayacaklardır."* (Şekil 3.91) (Ayverdi, 1989, ss. 695; Sakaoğlu, 2002, ss. 30; Şimşirgil, 2005, ss.28).

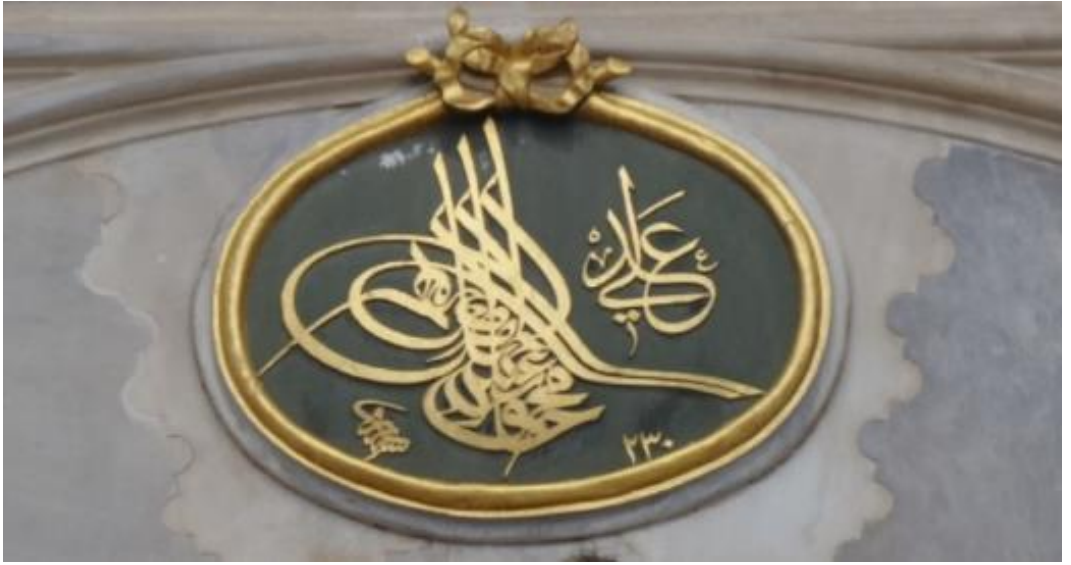
Şekil 3.92. H.1230 (M.1814-15) tarihli II. Mahmud tuğrası (İRAM).

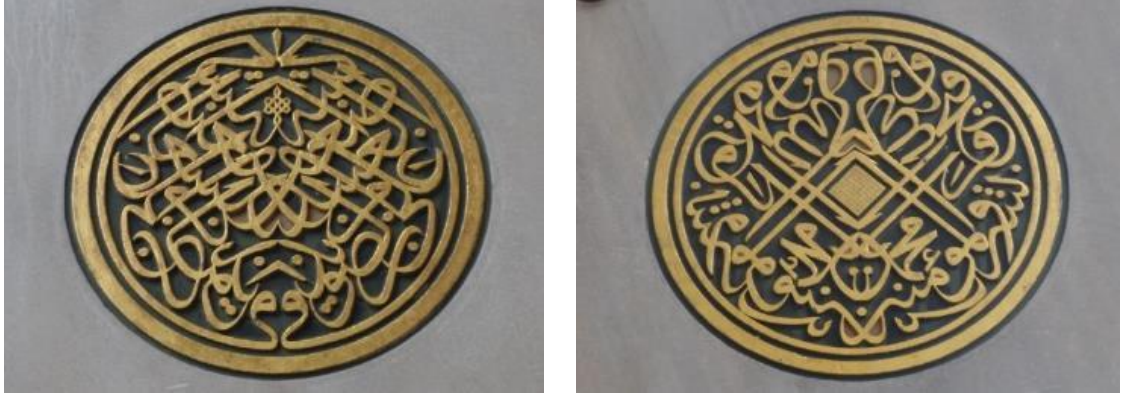
Şekil 3.93. Kapının iç kısmındaki sanatçı kitabesi (soldaki) ve ayet kitabesi (sağdaki), (İRAM).

Kapının iç tarafındaki nişler üzerinde, karşılıklı olarak madalyon içerisinde müsenna ve istifli olarak celi sülüs kitabelerden güneydoğudaki (sağ taraftaki) ayet, kuzeybatıdaki (sol taraftaki) ise sanatçı kitabesidir. İki kitabe de Ali bin Yahya Sufi'ye aittir. Sağdaki kitabede Kur'an-ı Kerim'in 61. suresi olan Saff Suresinin 13. ayetinden bir bölüm “...*Allah'tan bir yardım ve yakın bir fetih. (Ey Muhammed!) Mü'minleri müjdele!*” ve soldaki kitabede ise “*Ketebehu ez'afü'l-ibad Ali bin Müridi's-Sufi*” yazılıdır (Şekil 3.93) (Sakaoğlu, 2002, ss.30; Ayverdi, 1989, ss. 695; Cimilli, 2007, ss.110).

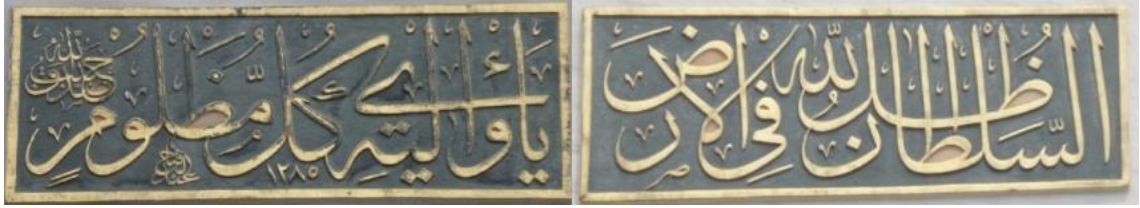
Şekil 3.94. H.1285 (M.1868-69) tarihli Abdülfettah'a ait dua kitabeleri (İRAM).

Girişin iki yanında bulunan çeşmelerden sağ taraftakinin celi sülüs hatla yazılan kitabesinde "*Sultan, Allah'ın yeryüzündeki gölgesidir*" Yazmakta olup, sol taraftakininde de "*Bütün mazlumlar ona sığınurlar. Abdülfettah 1285*" (M.1868-69) yazmaktadır (Şekil 3.94) (URL-20).

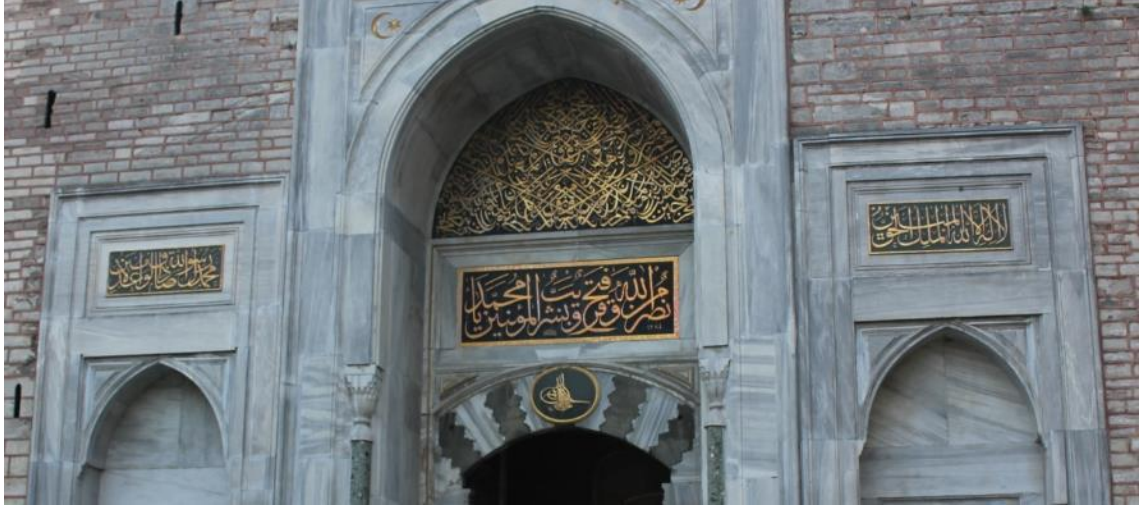
Şekil 3.95. Bab-ı Hümayun'da arka cephe tarafındaki kitabelere ilişkin genel görünüm (Soyal, 2014).

Bab-ı Hümayun'un sarayın I. avlusuna bakan, kuzeydoğu cephesinde (arka cephe) de ön cephedeki kitabelerle aynı konumda olan dört kitabe ve bir tuğra yer alır. Kapının bu cephesindeki sivri kemerin kavsarasında Kur'an-ı Kerim'in 15. suresi olan Hicr Suresi'nin 45-48. ayetleri yazılmıştır. Kemer kavsarası altındaki, dikdörtgen kitabede ise Kur'an-ı Kerim'in Saff Suresinin 13. ayetinden bir bölüm yazılı olup H.1284 (M.1867-68) tarihlidir. Kapının basık kemeri üzerinde, kemer kilit ve koltuk taşlarının bulunduğu noktada, beyzi bir madalyon içerisinde, Sultan Abdülaziz Han'a ait tuğra (Şekil 3.95) bulunmaktadır. (Ayverdi, 1989, ss.700; Sakaoğlu, 2002, ss.30; Şimşirgil, 2005, ss.28; URL-20).

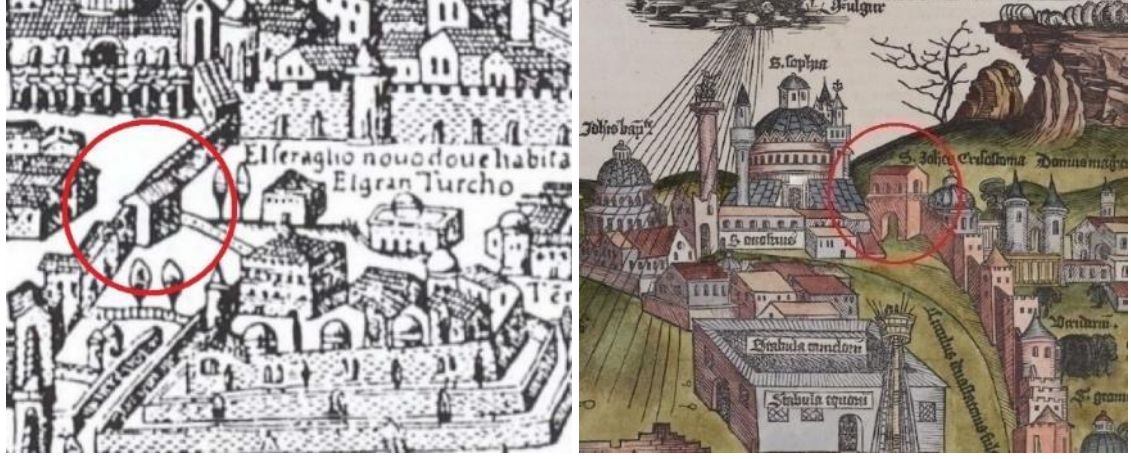
Şekil 3.96. Vavassore'nin (soldaki) ve H.Schedel'in (sağdaki) gravürlerinde Bab-ı Hümayun.

Bab-ı Hümayun'u tasvir eden çeşitli minyatür, gravür ve fotoğrafların yanı sıra seyyahların metinlerinden edinilen bilgilere göre günümüzden farklı olarak yapının üzerinde bir köşkün var olduğu anlaşılmaktadır. Bu kaynaklar içerisinde görsel olarak bilgi edindiğimiz en eski tarihli kaynakların başında yer alan Vavassore'nin 1479 tarihli çizimini esas alan 1520 basım tarihli İstanbul gravüründe ve H.Schedel'in 1490 yılındaki yıldırım çarpmasının anlatıldığı 1493 basım tarihli gravüründe Bab-ı Hümayun'un üzerindeki köşk yapısı ile birlikte çizildiği görülmektedir (Şekil 3.96).

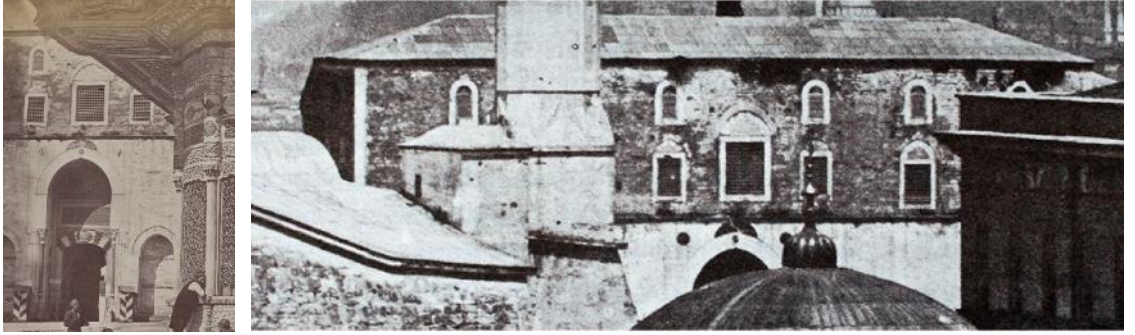
Şekil 3.100. James Robertson'un fotoğraflarında Bab-ı Hümayun (Eldem, 1979; URL-21).

Yapıya ilişkin gravür şeklindeki görseller 19. yüzyılın ikinci yarısından sonra yerini fotoğraflara bırakmaktadır. Bu bağlamda, yapının üzerindeki köşkün mevcut hali ve sonrasında geçirmiş olduğu onarımlar birkaç fotoğrafta adım adım takip edilebilmektedir. James Robertson'a ait 1860 yılı civarına tarihlendirilen fotoğraflarda daha önce minyatür ve gravürlerde tasvir edilen Bab-ı Hümayun Köşkü'nün, Ayasofya Meydanı'na bakan cephesi (ön cephe) büyük oranda görülebilmektedir ve genel olarak geçmiş dönem gravürleriyle paralellikler göstermektedir (Şekil 3.99, Şekil 3.100).

Bab-ı Hümayun'u farklı dönemlerde gören gezginlerin ve tarih yazarlarının tanımları ile minyatür, gravür ve fotoğrafların sunduğu görseller doğrultusunda söz konusu yapının zemin, ara kat ve günümüze ulaşmayan köşküyle birlikte üç katlı olduğu ortaya çıkmaktadır (Şekil 3.100, Şekil 3.101). Yapının iki yanında, kapıcılara ayrılmış küçük odalar vardır. Mevcut halindeki iki katlı yapıda koğuş, nöbetçi odaları, beyt-ül mal hazinesi (kapı arası hazinesi) mahzeni ile abdesthane ve gusülhane bölümleri

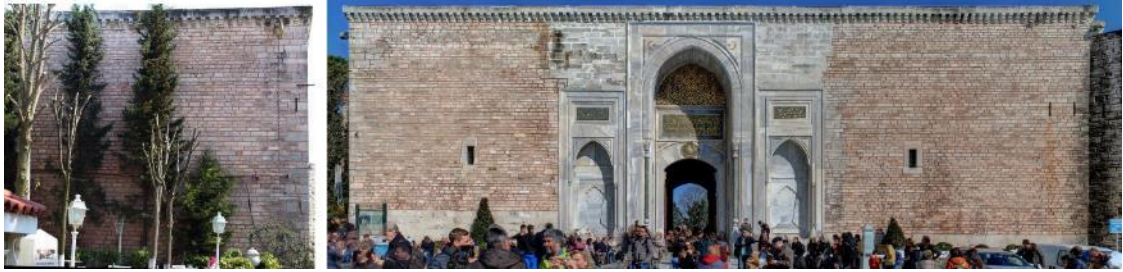
Şekil 3.104. Bab-ı Hümayun'un sol yan ve Ayasofya Meydanı'na bakan ön cephesi (sur dışı).

yerine getirmektedir. Cephenin en sađında üst katta yer alan tuvaletin aynı karakterdeki ışıklığı görülebilir (Şekil 3.104, Şekil 3.105).

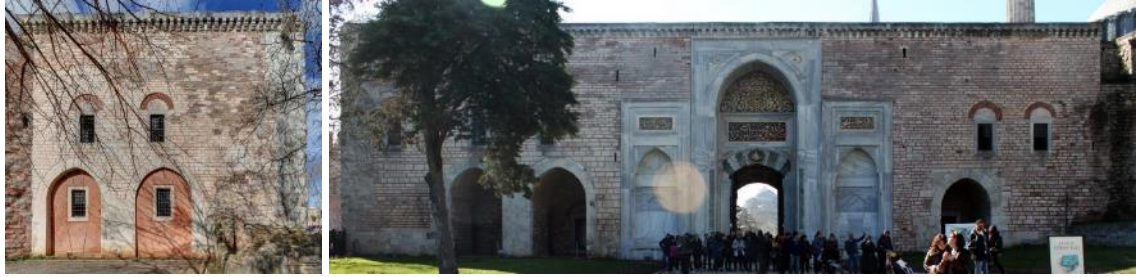
Şekil 3.105. Bab-ı Hümayun'un, sağ yan ve sarayın I. avlusuna bakan arka cephesi (sur içi).

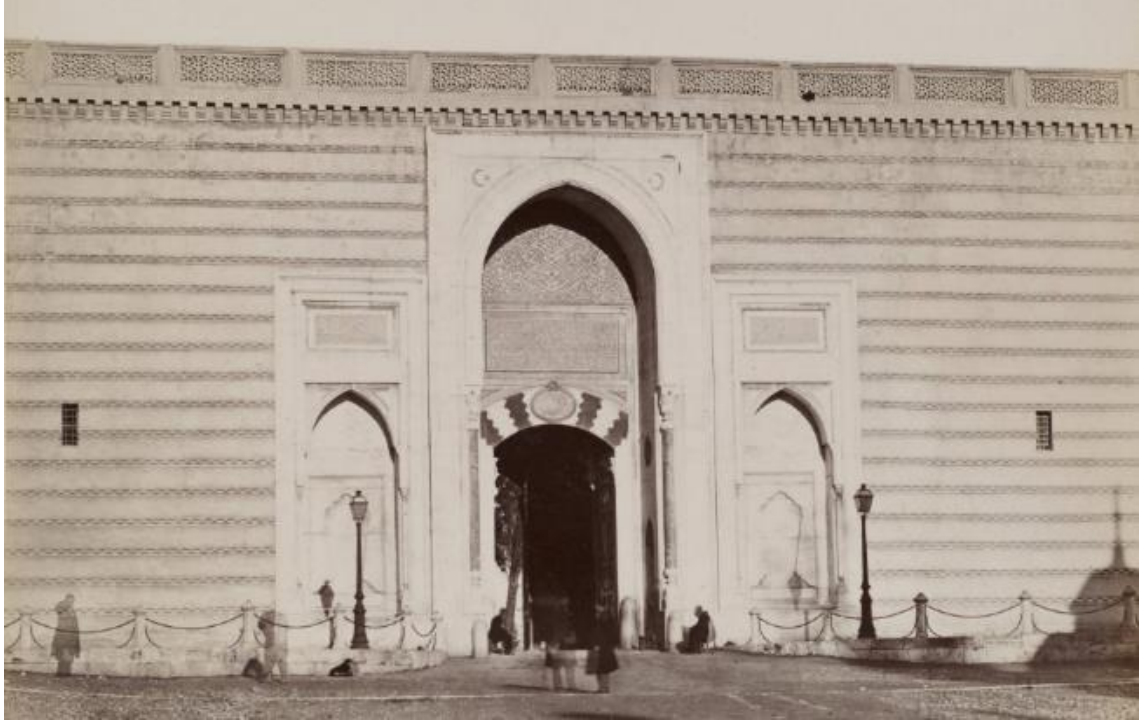
Bab-ı Hümayun'un 1880 yılına ait fotoğrafında yapının sonraki bir başka evresinde gerçekleşen uygulamalar açıkça görülür. İlk olarak Bab-ı Hümayun girişinin iki yanında yer alan nişlerin yeniden düzenlendiği ve nişlerin üst kısımlarına Abdülfettah'a ait kitabelerin yerleştirildiği, ayrıca cephelerinin sıvanarak, almasıık duvar görüntüsü verecek hale getirildiği görülmektedir (Şekil 3.108).

Şekil 3.108. Bab-ı Hümayun'un 1880 yılına tarihlendirilen fotoğrafında genel görünümü (URL-28).

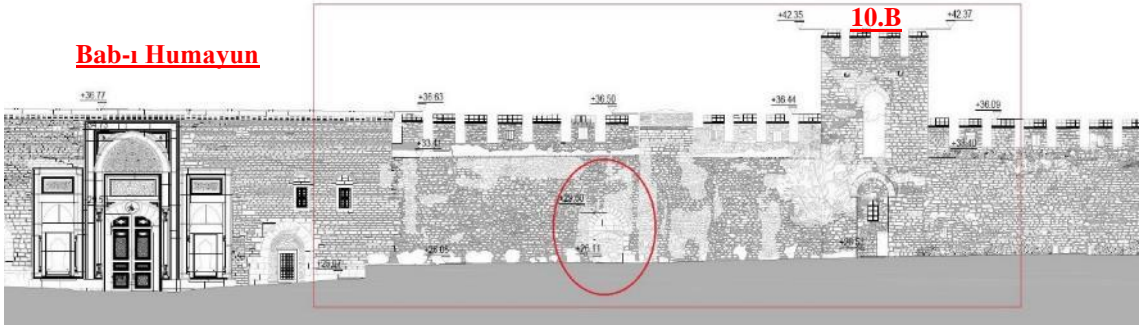
Şekil 3.112. Bab-ı Hümayun ile 10 nolu burç arasındaki kısmın sur içinden cephe görünümü (İRAM).¹¹²

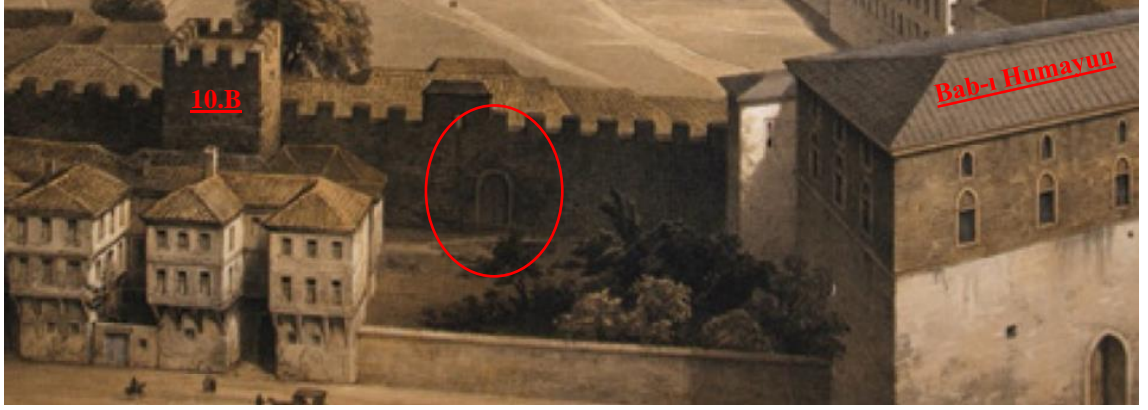
Şekil 3.113. Fossati'nin 1852 tarihli çiziminde Bab-ı Hümayun ile 10 nolu dörtgen burç arası detay görünüm.¹¹³

¹¹³ Fossati'nin bu çiziminde Bab-ı Hümayun ile 10 nolu dörtgen burç ve arasındaki sur duvarı açık bir şekilde resmedilmiştir. Su duvarı üzerindeki koltuk kapısının 1852 yılında da var olduğu görülmektedir.

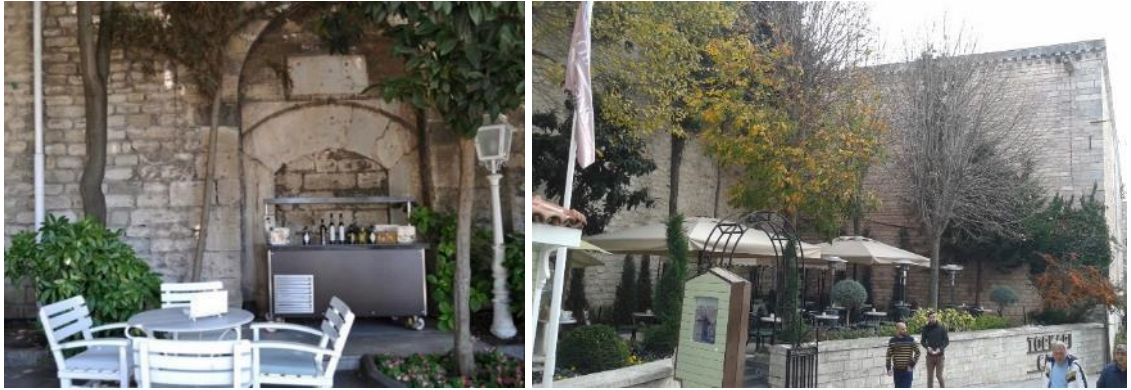
Şekil 3.117 Bab-ı Humayun ile 10 nolu burç arasındaki kısımda yer alan koltuk kapısı, 2015 (İRAM).¹¹⁶

¹¹⁶ Bab-ı Hümayun'un hemen sol tarafındaki sur duvarı üzerinde yer alan koltuk kapısının sur dışındaki kısmı günümüzde söve içinden taş malzeme ile örülerek kapatılmıştır ve söz konusu kapı önündeki alan kafe şeklinde kullanılmaktadır.

¹¹¹ Şekildeki plan şemasında da görüldüğü üzere 10 nolu burcun etrafında bitişik olarak konut yapısı yer almaktadır. Bab-ı Hümayun ile burç arasındaki sur duvarında koltuk kapısı ve konumu görülmektedir. Söz konusu kısmın önündeki alan halihazırda kafe şeklinde kullanılmaktadır (Şekil 3.115, Şekil 3.117).

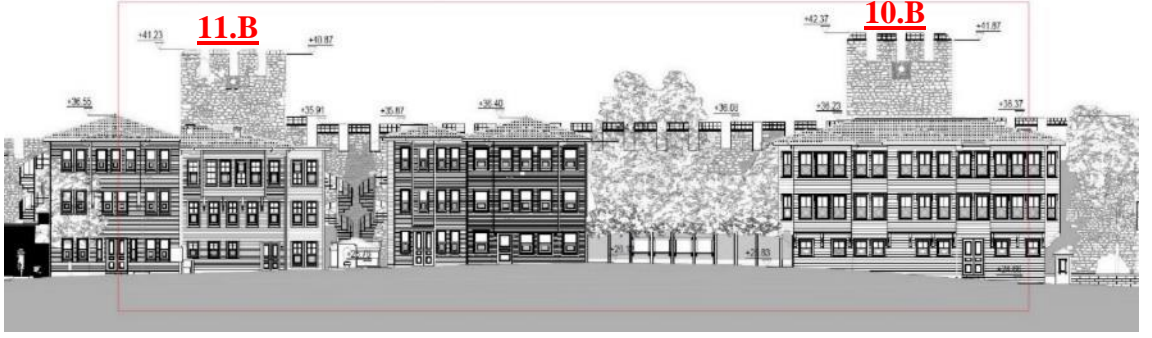
Şekil 3.122. 10 nolu burç ile 11 nolu burç arasındaki kısmın sur dışından siluet görünümü (İRAM).

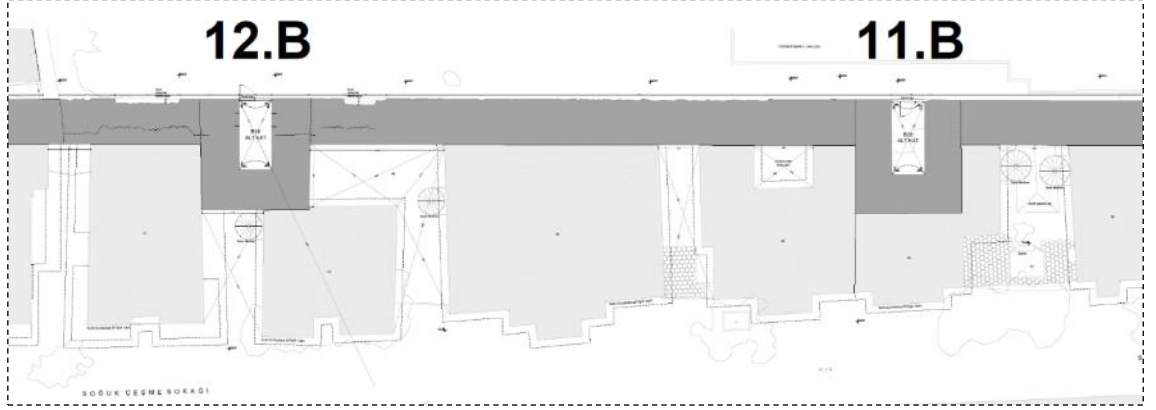
Şekil 3.127. 11 Nolu Burç ile 12 Nolu Burç Arasına İlişkin Rölöve (İRAM).

ve bağlantı sağlayacak şekilde süreklilik göstererek devam etmektedir. Duvarın Soğuk Çeşme Sokağına bakan sur dışı kısmında sura bitişik olarak inşa edilmiş iki adet konut yapısı yer almaktadır. Sur duvarı Alay Köşkü istikametinde 12 nolu dörtgen burç ile birleşmekte olup söz konusu dörtgen burcun çevresi 11 nolu burç gibi yaklaşık olarak 7,4 x 7,5 m ölçülerindedir (Şekil 3.127, Şekil 3.128, Şekil 3.129).

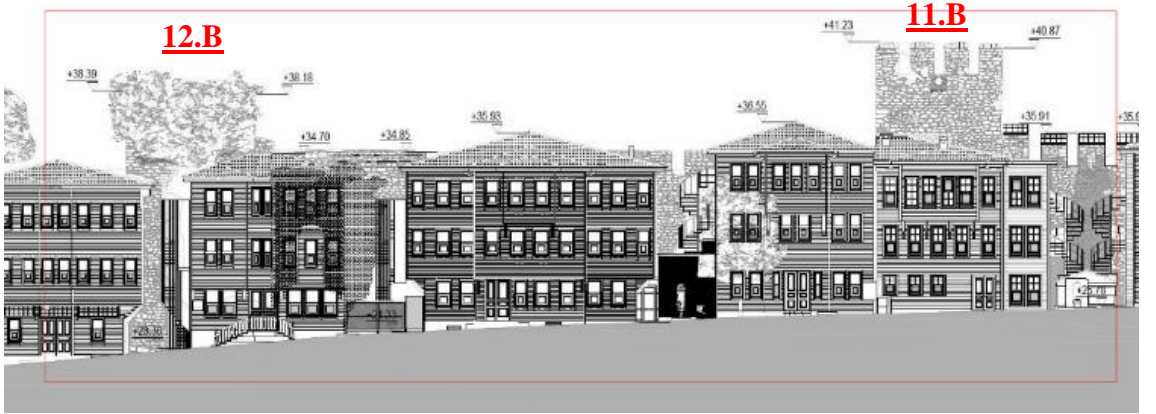
Şekil 3.128. 11 nolu burç ile 12 nolu burç arasındaki kısmın sur dışından siluet görünümü (İRAM).

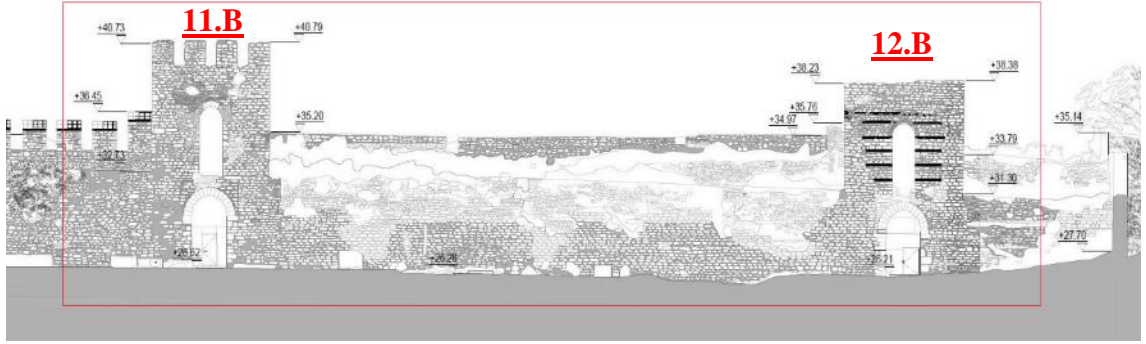
Şekil 3.129. 11 nolu burç ile 12 nolu burç arasındaki kısmın sur içinden silüet görünümü (İRAM).

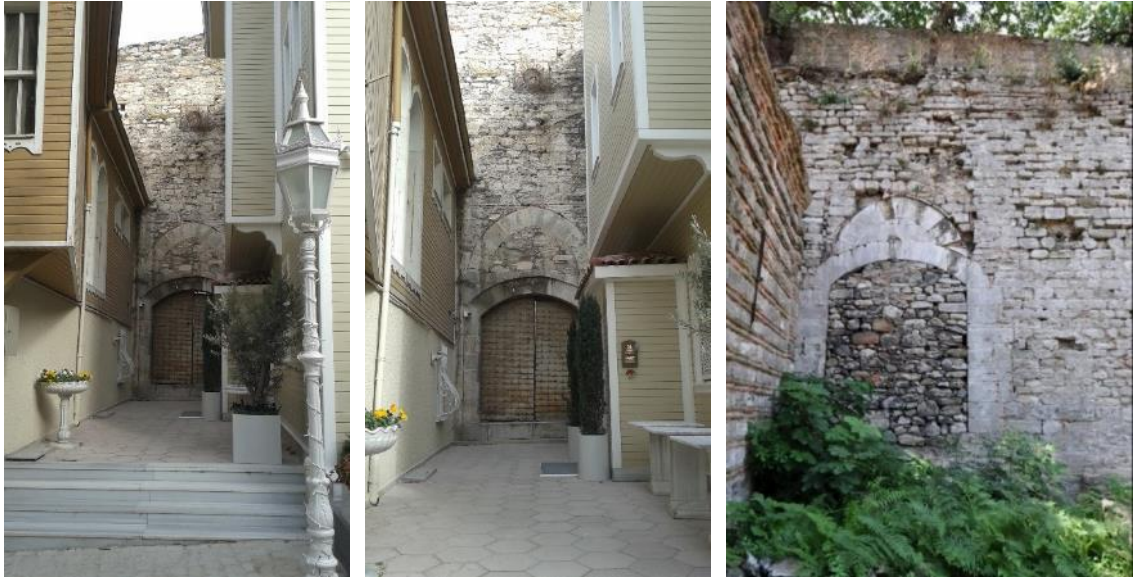
Şekil 3.134. 12 nolu burç ile 13 nolu burç arasındaki koltuk kapısının sur dışı ve sur içinden genel görünümü (Soyal, 2019).¹²²

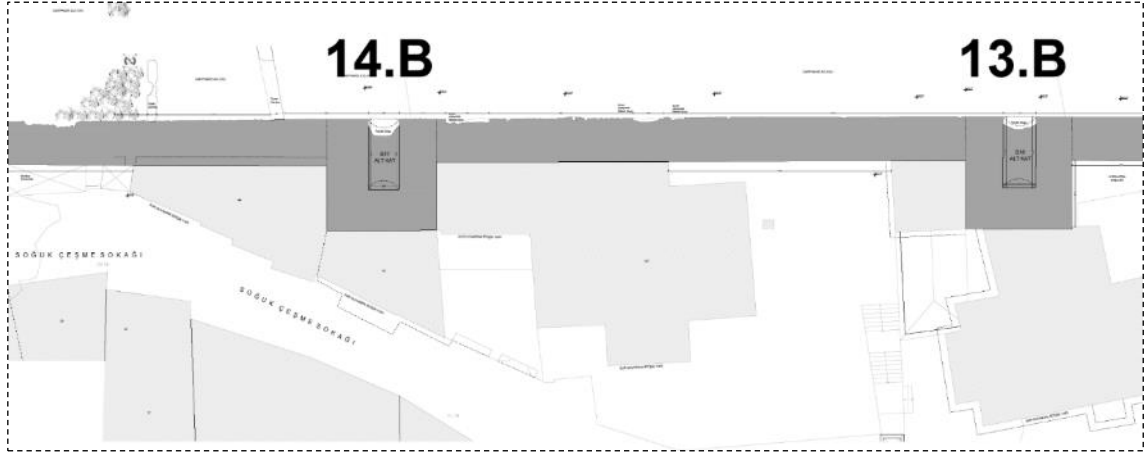
Şekil 3.136. 13 nolu burç ile 14 nolu burç arasındaki kısmın rölövesi (İRAM).

Bab-1 Hümayun ile Alay Köşkü arasındaki kısımda kalan 13 nolu dörtgen burç ile 14 nolu dörtgen burçlar arasında doğrusal olarak uzanan ve kuzey batı- güney doğu hattında devam eden sur duvarı bir önceki kısımda olduğu gibi yaklaşık 35,4 m uzunluğundadır. Üst kısımlarında da yine diğer kısımlarda olduğu gibi sur duvarları ve burçlar arasındaki yaya sirkülasyonunda bütünlük sağlayan seğirdim yolu mevcuttur. Sur duvarı kuzey batı yönünde sur içinde kalan sarayın 1.Avlusundaki Darphane yapılarına sınır teşkil etmektedir. Bir önceki kısımda olduğu gibi zeminde birikmiş olan yoğun toprak dolgu sebebiyle sur duvarı sınırlarının izlenmesi güçleşmiştir ve sur duvarı kalınlığının da aynı şekilde 2,9 m ile 2 m arasında değişmektedir.

Sur duvarının Soğuk Çeşme Sokağına bakan cephesinde önceki kısımlarda olduğu gibi sur duvarına bitişik olarak inşa edilmiş konut tipi yapılardan 2 adet bulunmaktadır. Sur duvarı üzerindeki mazgal siperleri tamamen yıkılmış ve beton harpuşa ile sonlandırılmıştır. Sur duvarı Alay Köşkü istikametinde 14 nolu dörtgen burca dayanmakta olup söz konusu dörtgen burcun çevresi yaklaşık olarak 7,3 x 7,4 m ölçülerindedir. Burç, her yönde üzerleri tuğla harpuştalı mazgal siperleri ile çevrilmiştir. Burç üzerindeki mazgal siperleri önceki kısımlarda olduğu gibi yaklaşık olarak 0,60 ile 0,70 m civarındadır (Şekil 3.136, Şekil 3.137, Şekil 3.138, Şekil 3.139).

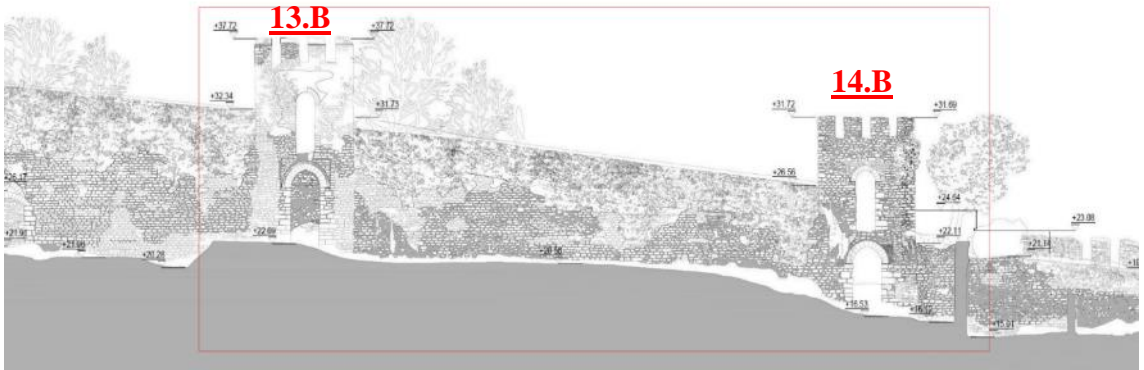
Şekil 3.138. 13 nolu burç ile 14 nolu burç arasındaki kısmın sur içinden siluet görünümü (İRAM).
