TOPKAPI SARAYI'NDA SUR-İ SULTANI

YÜKSEK LİSANS TEZİ

MİMARLIK ANABİLİM DALI

EDİRNE – 2021

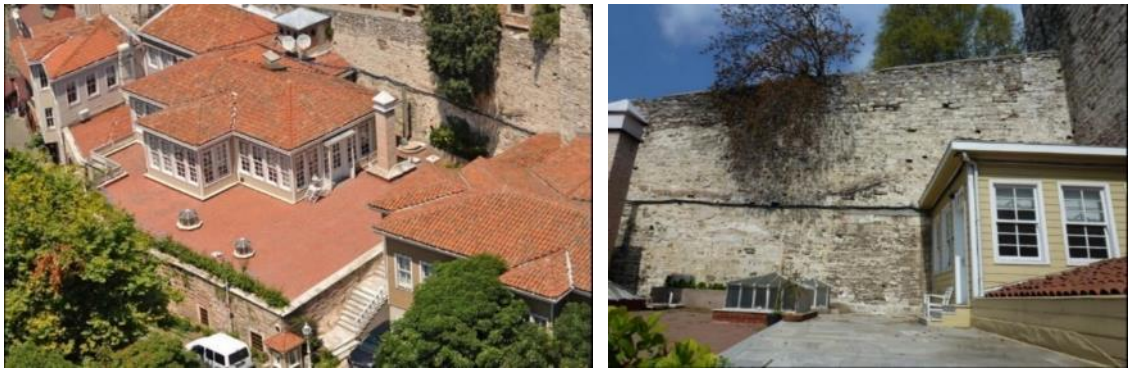
Şekil 3.140. Sarnıç yapısının bulunduğu konumdaki sur ilişkisi ve ilave konut yapıları genel görünümü, 2015 (İRAM)

Söz konusu 13 nolu dörtgen burç ile 14 nolu dörtgen burç arasında sur dışı bölümünde Soğuk Çeşme Sokağı Sarnıcı olarak adlandırılan ve Roma döneminde su sarnıcı olarak yapılmış, 6 adet masif taş sütunun taşıdığı, yüksek kubbeli tarihi bir yapı mevcuttur. Bir dönem oto tamirhanesi olarak kullanılan Sarnıç, 1980’li yıllarda Türkiye Turing ve Otomobil Kurumu tarafından restore edilip bir Roma Tavernası haline getirilmiştir. Sarnıç, günümüzde restoran olarak varlığını sürdürmektedir. 6 sütunlu ve 3 sahanlı sarnıcın üst örtüsü çapraz tonozludur (Şekil 3.140, Şekil 3.141) (Çuhadar, 2010, ss.716-717).

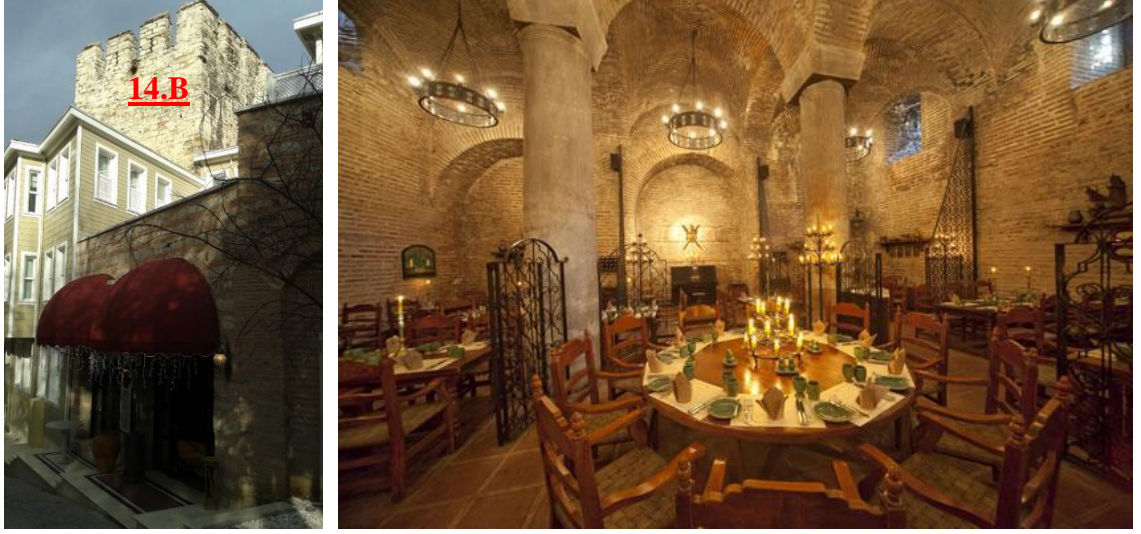
Şekil 3.141. Sarnıç yapısının giriş kısmı (Soyal, 2019) ve iç mekân görünümü (URL-55).

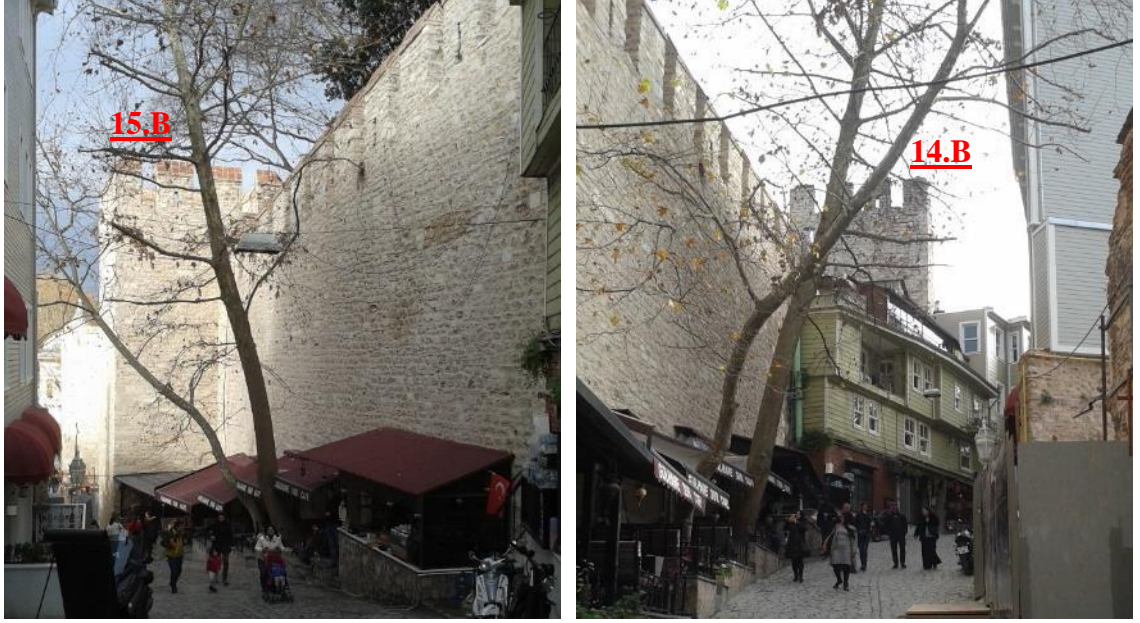
Şekil 3.148. 14 nolu burç ile 15 nolu burç arasındaki kısmın Soğuk Çeşme Sokak üzerinden restorasyon çalışmaları sonrasındaki genel görünümü (Soyal, 2019).

¹²⁴ Bu şekildeki fotoğraflarda 14 nolu ve 15 nolu dörtgen burçlar ile sur duvarının yakın geçmiş dönemleri görülebilmektedir. Burada sur duvarına ve 14 nolu burca dayalı yapının varlığı da görülmekte olup günümüz halinden daha küçük olduğu anlaşılmaktadır. Ayrıca tente altı kafe tarzı oturma mekanlarının da yakın geçmiş dönemde yer almadığı da görülmektedir (Şekil 3.147, Şekil 3.148).

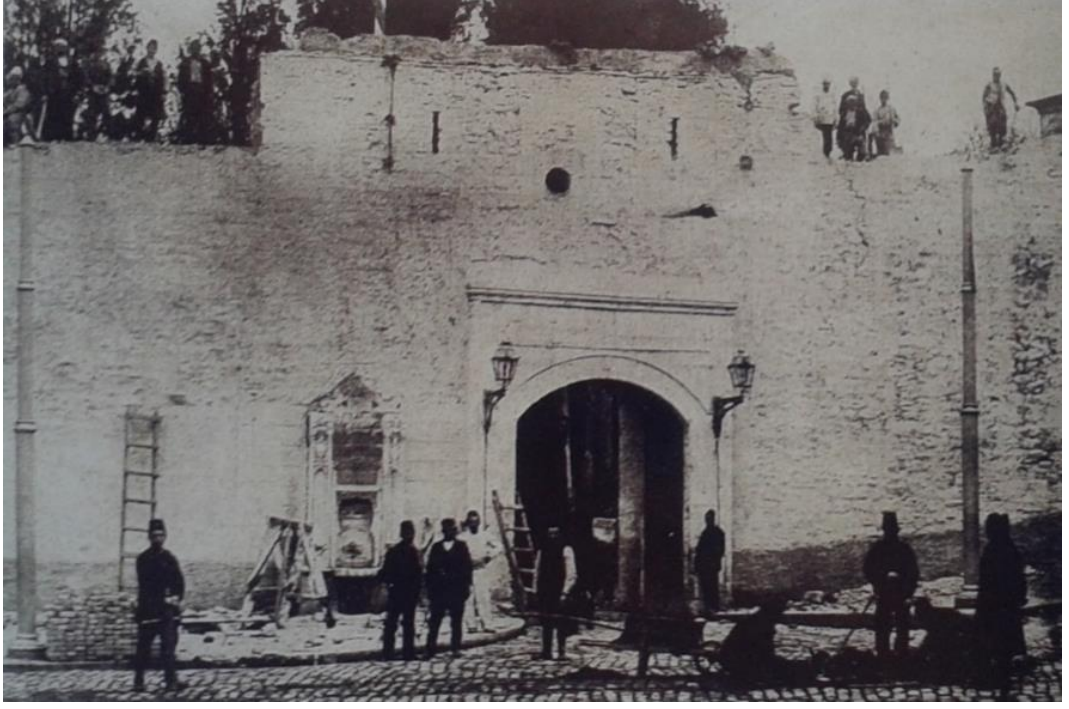
Şekil 3.166. Soğukçeşme Kapısı (20. yy başları) (Sakaoğlu, 2002).

Ayverdi, Soğukçeşme Kapısı'nın kemer anahtarından üzenkiye kadar olan mesafesinin açıklığa olan oranının $1/4$ olmasından ve bu oranın II. Mehmed döneminde % 15-18 olmasından dolayı söz konusu kapının tahkimatsız, tek bir kapı ile örtülen basit bir geçit olduğu ve surun ilk yapıldığı zaman mevcut olmayabileceğini ifade etmektedir. Ayrıca, kapı kemerinin basık kemerlerin ilk denemelerinden biri olduğunu, kapının üstündeki kitabeli kabartma tabla ve anahtardaki içi noktalı gül ile 17. yy özellikleri taşıdığını ifade ederek söz konusu kapının 17. yüzyıla ait olduğunu belirtmektedir (Şekil 3.166) (Ayverdi, 1989, ss.693).

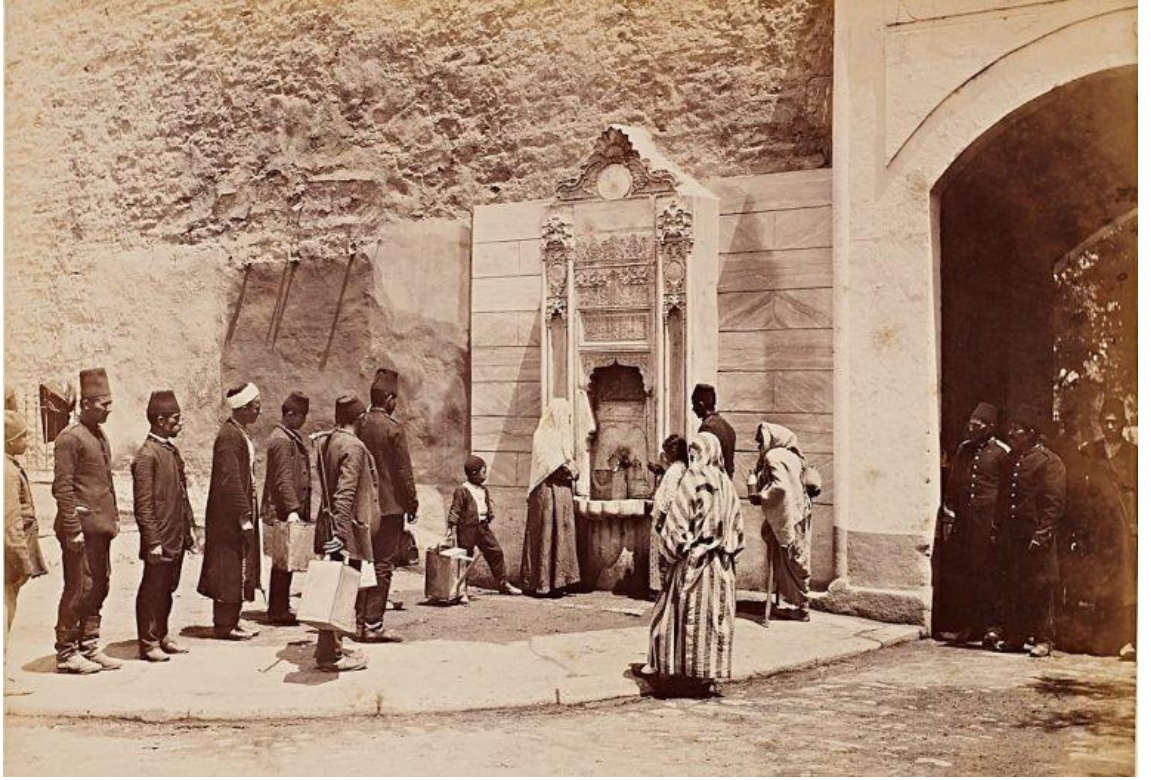
Şekil 3.168 Soğukçeşme ve Kapısı'nın tarihsiz geçmiş dönem fotoğrafı (URL-56).¹³¹

¹³¹ Şekildeki fotoğrafta, günümüzde Soğukçeşme Kapısı'nın sağ ve sol taraflarında yer alan geçitlerin henüz açılmamış olduğu görülmektedir. Bu bağlamda, yan geçitlerin açılmamış olması da göz önünde bulundurulduğunda, fotoğrafın 19. yüzyılın ikinci yarısında çekilmiş olması muhtemeldir.

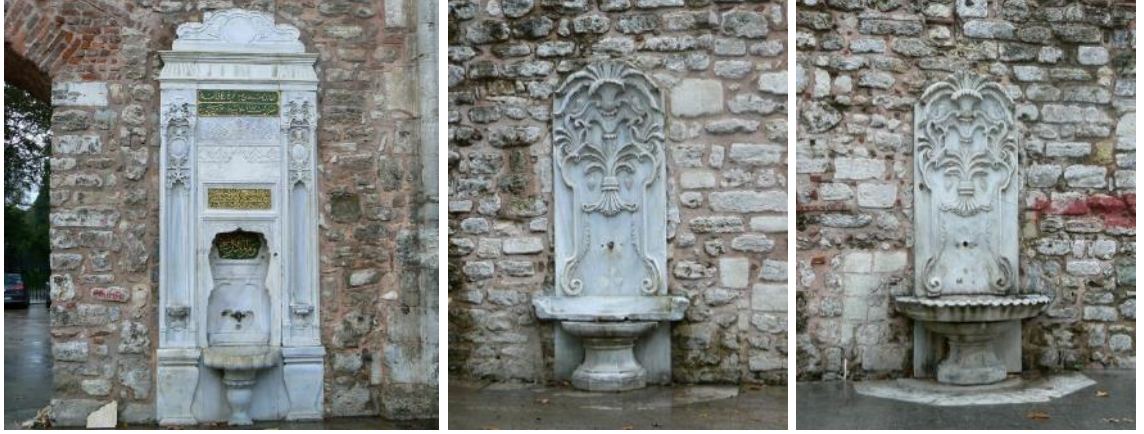
Şekil 3.169. Çeşmelerin detay görüntüleri (URL-28).

Soğukçeşme Kapısı'nın sur dışından girişte sol tarafta bulunan çeşmesinde II.Abdülhamid adına H.1307 (M.1889-90) tarihli bir kitabe, III.Selim tuğrası ve I.Ahmed'in dönemini veren H.1014 (M.1605-06) tarihli üç beyitlik kitabe yer almaktadır (Sakaoğlu, 2002, ss.31). Söz konusu kapı muhtemelen çeşmenin yapıldığı dönem olan I.Ahmed döneminde çeşmeyle birlikte açılmış olmalıdır. Kitabe üzerindeki tuğradan da çeşmenin III.Selim tarafından yenilediği anlaşılmaktadır. En üstteki II.Abdülhamid kitabesi de sokağa ve kapıya adını veren çeşmenin son olarak II. Abdülhamid tarafından ve kitabede kendi adı verilmek suretiyle onarıldığını göstermektedir. Ayrıca, günümüzde Soğukçeşme Kapısı'ndan içeri girildiğinde sur içinde sağ ve sol taraflarındaki diğer kapılar ile arasındaki duvar yüzeyinde birer adet kitabesiz çeşme bulunmaktadır (Şekil 3.167, Şekil 3.169).

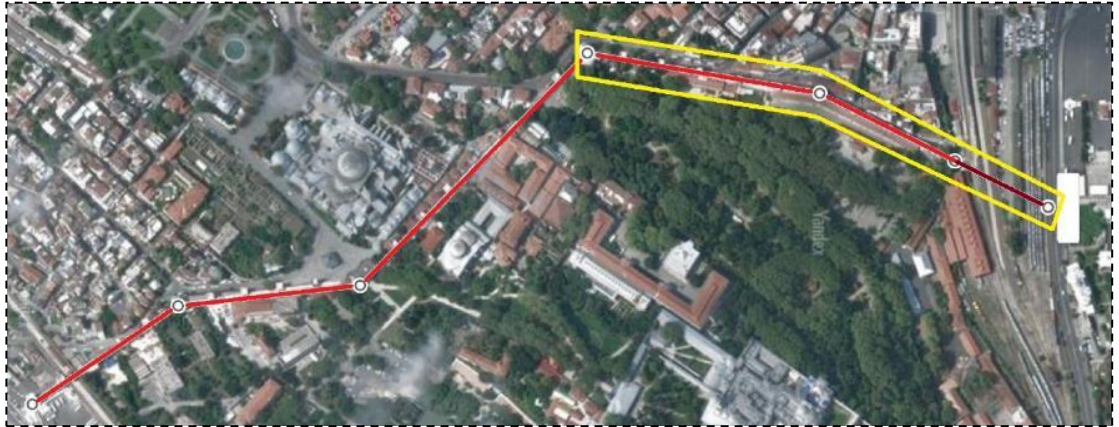
Şekil 3.171. Kara sur hattı üzerinde Alay Köşkü ile Yalı Köşkü arasındaki bölüm (URL-12).

Sur-i Sultani'nin kara sur hattında Alay Köşkü ile sahil konumunda günümüzde mevcut olmayan Yalı Köşkü mevkiine kadar olan bu bölüm, orta kısmına yakın bir noktada kuzeydoğu istikametinde hafif açılı bir kırılma yaparak iki doğrusal hattan oluşmakta ve sahil mevkiinde günümüzde var olmayan Haliç deniz surları ile birleşmektedir. Bu birleşim noktasına kadar olan kısmın Demirkapı'dan sahil istikametindeki bölümü, tren yolunun inşa edildiği dönemlerde yıkılarak günümüze ulaşmamıştır (Şekil 3.171, Şekil 3.172, Şekil 3.173).

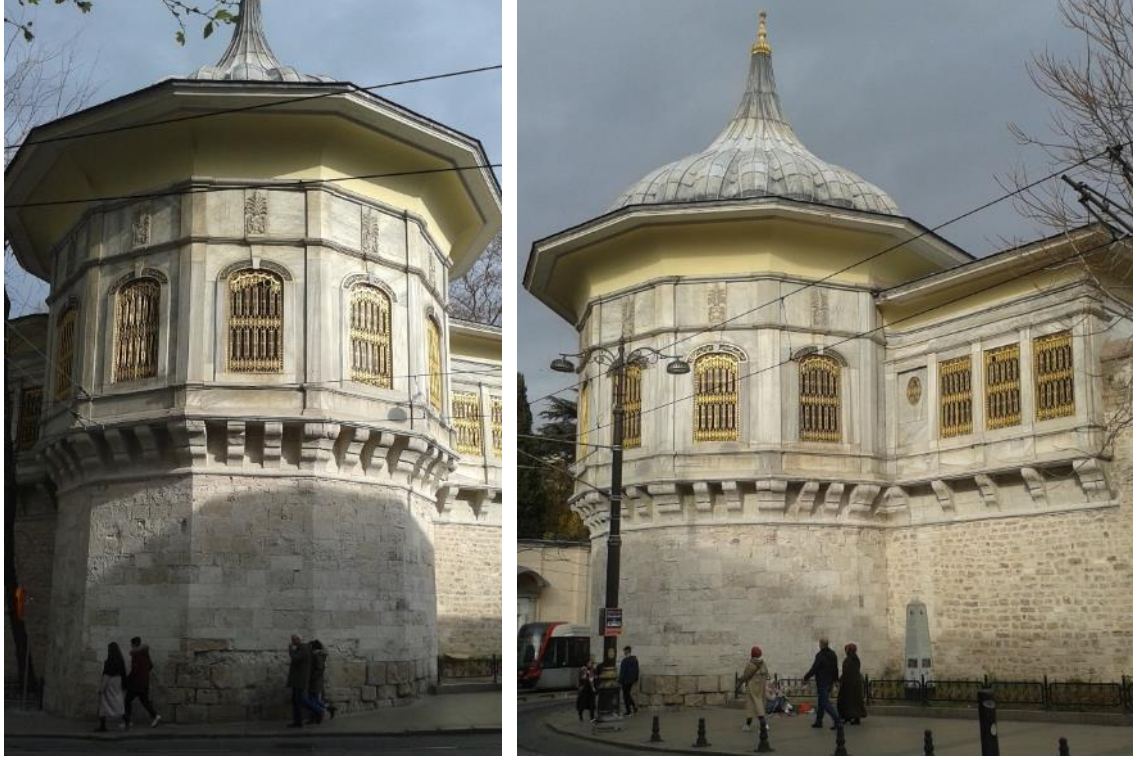
Şekil 3.178 Alay Köşkü'nün sur dışından genel görünümü (Soyal, 2019)

Yapının sur içi tarafındaki üst kat pencere boşlukları da geniş tutularak mekanların aydınlık olması sağlanmıştır. Alt katların cephe düzeninde de sur dışı tarafında duvarların çok kalın olmasından dolayı pencere boşluğu bulunmayıp sur içi tarafında ise üst kotlarında yakın bir konumda (asma kat kotunda) küçük ebatlı pencere boşlukları yer almaktadır (Şekil 3.178, Şekil 3.179, Şekil 3.180, Şekil 3.181).

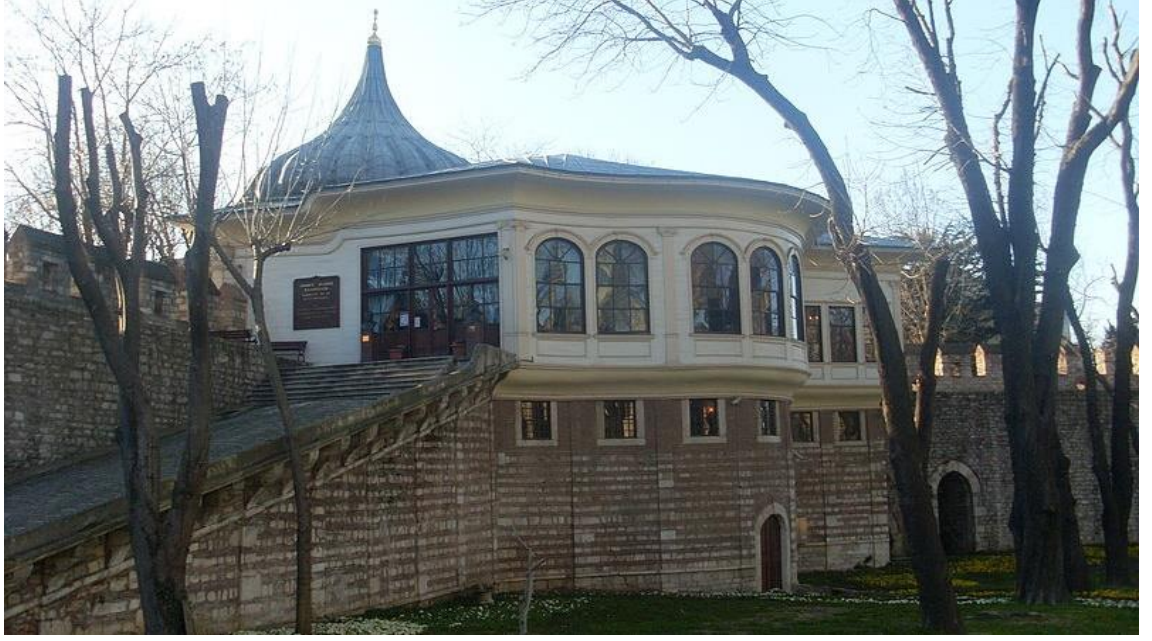
Şekil 3.180 Alay Köşkü'nün sur içinden genel görünümü (Soyal, 2019)

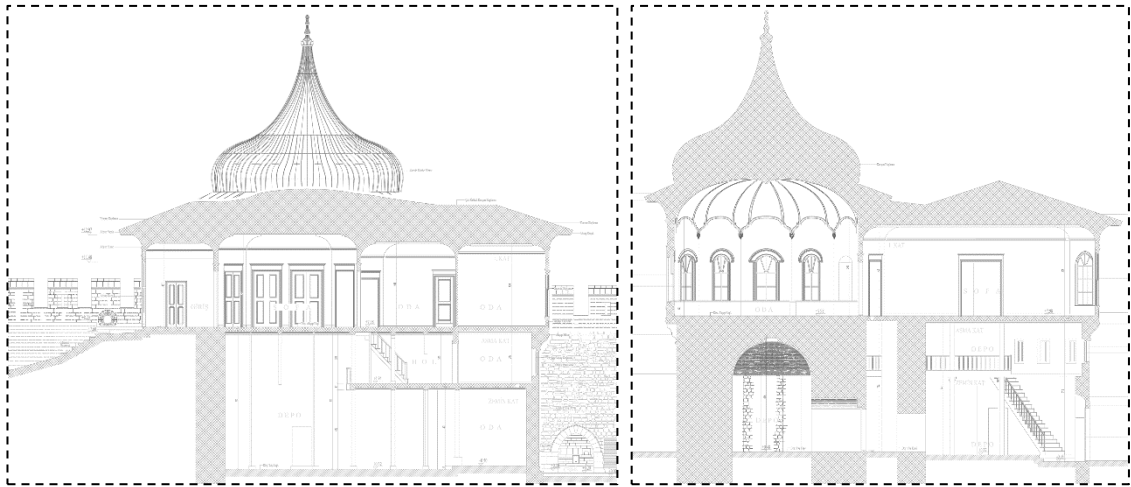
Şekil 3.185 Alay Köşkü "A-A" (soldaki) ve "B-B" (sağdaki) kesitleri (İRAM)

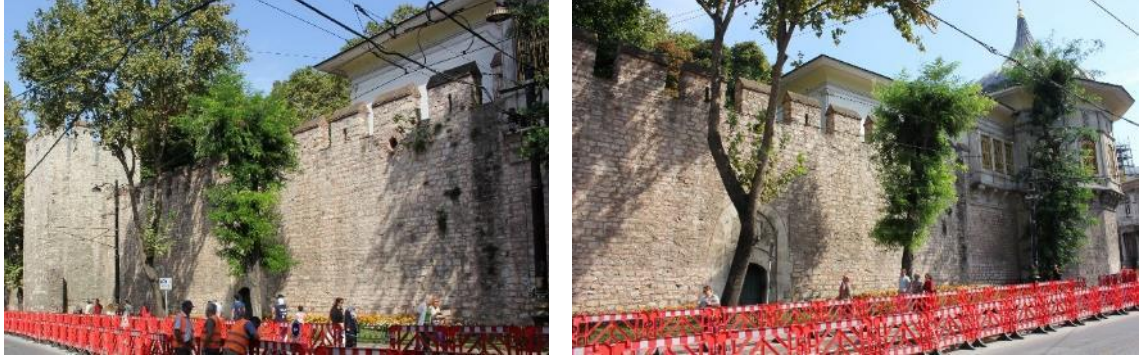
Şekil 3.192. Alay Köşkü ve 18 nolu burç arasındaki kısmın sur dışından genel görünümü (Soyal, 2015)

Ayrıca bu koltuk kapısı ile Alay Köşkü arasında sur içi tarafında duvar çeşmesi bulunmaktadır. Çeşme üzerinde ne zaman veya kimin tarafından yapıldığına ilişkin herhangi bir kitabesi bulunmamaktadır. (Şekil 3.191, Şekil 3.192, Şekil 3.193, Şekil 3.194).

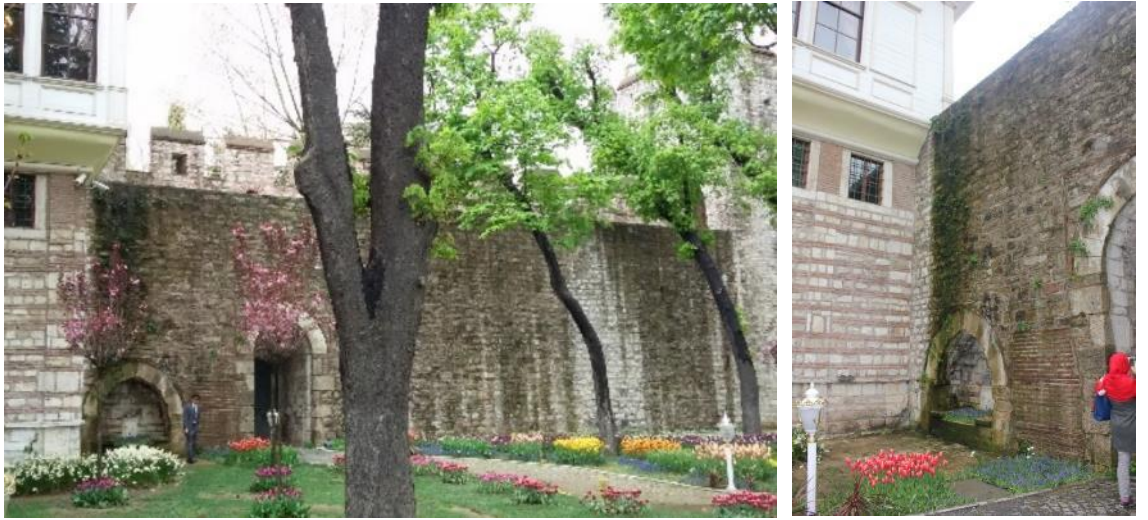
Şekil 3.193. Alay Köşkü ve 18 nolu burç arasındaki kısmın sur içinden genel görünümü (Soyal, 2015)

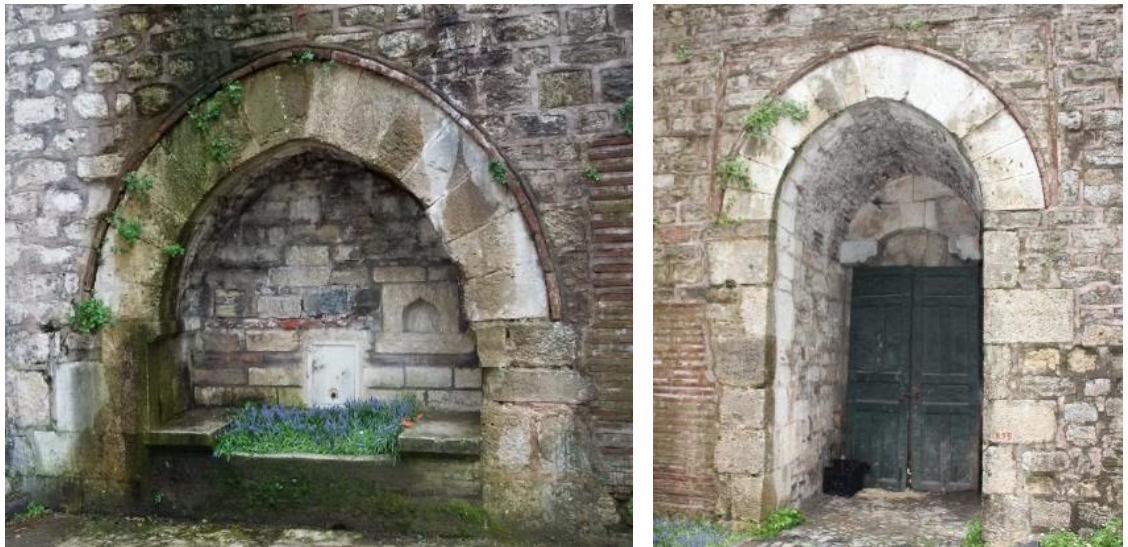
Şekil 3.194. Sur duvarı üzerindeki duvar çeşmesi ve koltuk kapısı detay görüntüleri (Soyal, 2015)

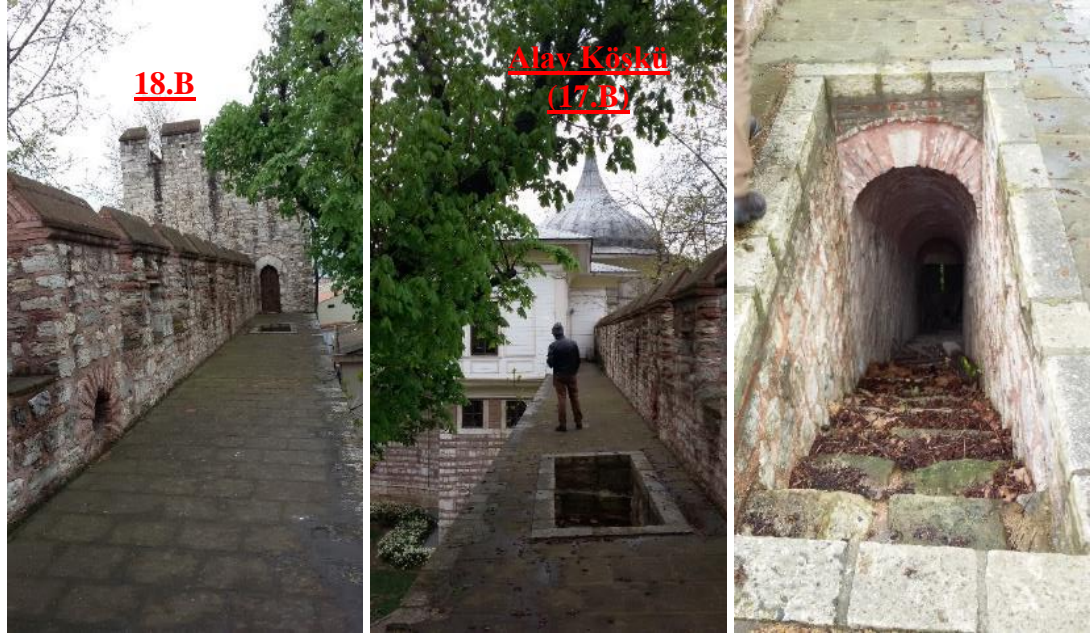
Şekil 3.195. Sur duvarı üzerinde seyirdim yolu, mazgal siperleri, top mazgalları ve merdivenlere ilişkin detay görüntümler (Soyal, 2015).¹³⁹

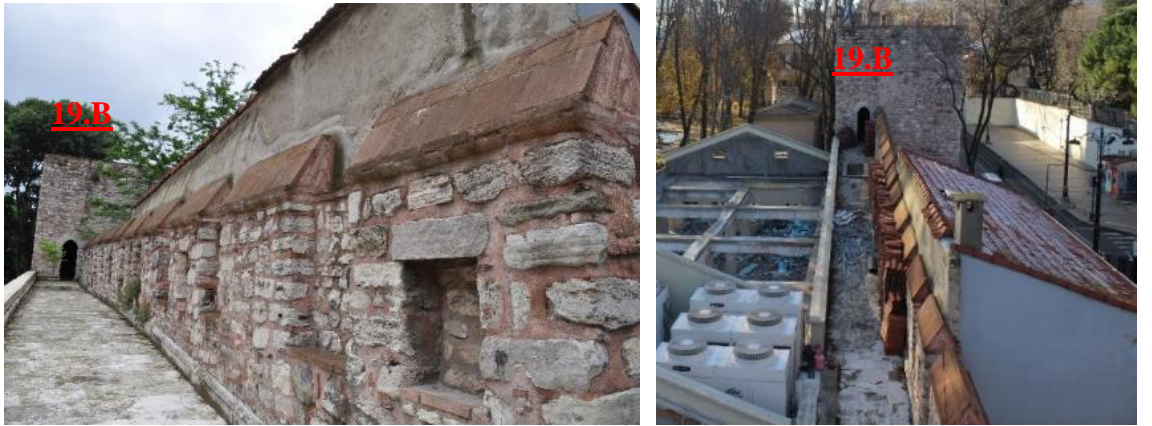
Şekil 3.206. Sur duvarı üzerindeki seğirdim yolu kotuna ilişkin detay görünüm (Soyal, 2017).¹⁴⁰

¹⁴⁰ Şekilde sol taraftaki fotoğraf 20 nolu burca yakın bir konumdan 19 nolu burca bakış açısında ve seğirdim yolu kotundaki görünümüdür. Bu görüntüde Mazgal siperlerinin atış delikleri ve tuğla harpuştalı detayları görülmektedir. Ayrıca sur dışında cadde tarafında kalan sur duvarına bitişik muhdes yapının sur ile kontur

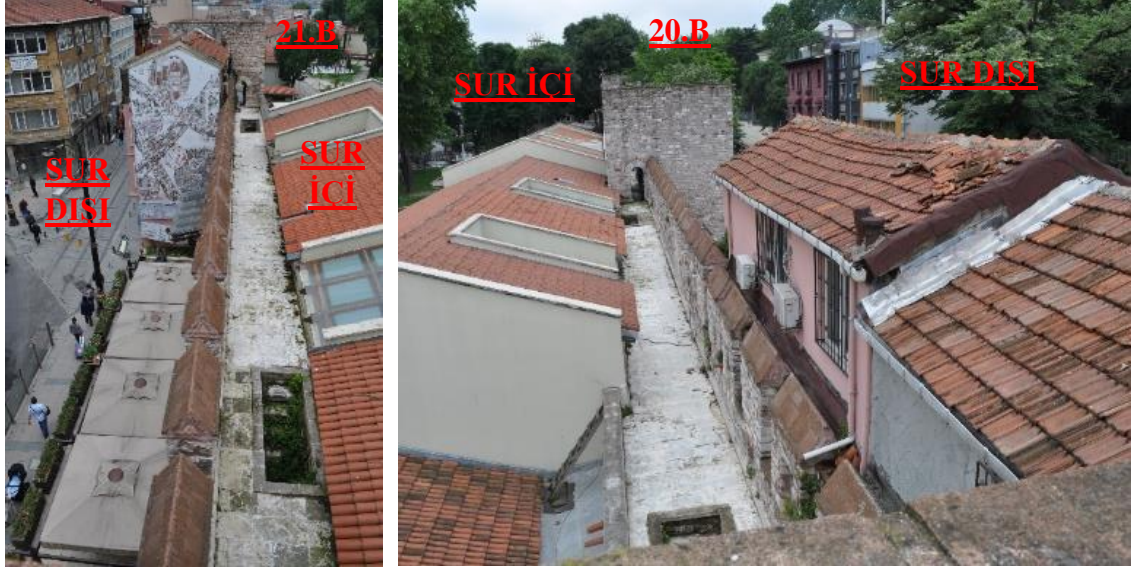
Şekil 3.215. Sur duvarı üzerindeki seğirdim yolu kotuna ilişkin detay görünüm (İRAM).¹⁴³

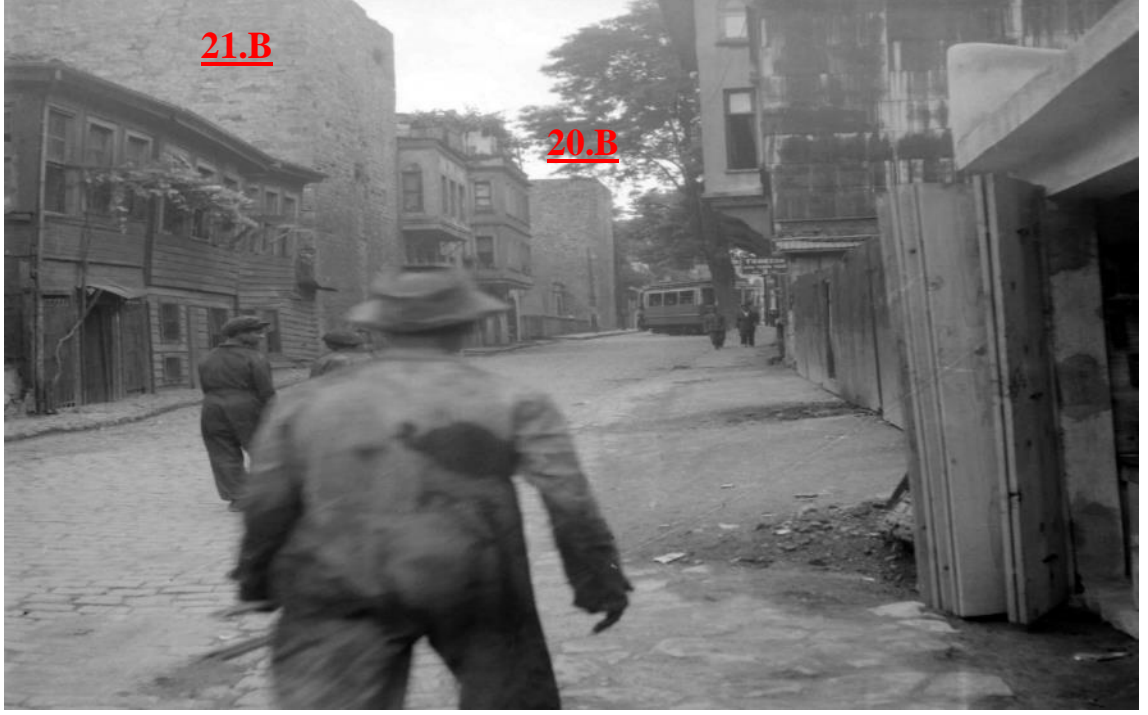
Şekil 3.219: 20 ve 21 nolu burçlar arasındaki kısmın 1948 yılı görünümü (İAMA).¹⁴⁵

¹⁴⁵ Şekildeki fotoğrafta 1948 yılında da burç yapılarının üzerindeki mazgal siperi detaylarının mevcut olmadığı, 20 nolu burç ile sur duvarı bitişigindeki çeşmenin aynı şekilde var olduğu ve burçlar arasındaki duvara ve 21 nolu burca bitişik nizamdaki ilave sur dibi yapılaşmaları da görülmektedir.

¹⁴⁸ Şekildeki fotoğrafta görülen halihazırdaki tek katlı yapıların, 1948 yılını ifade eden “Şekil 3.219” da olmadığı, bunların yerine iki katlı, bitişik nizam, ahşap konutların var olduğu görülmektedir. Bu bağlamda günümüzde var olan tek katlı yapıların yakın bir geçmiş zamanda inşa edilmiş oldukları anlaşılmaktadır.

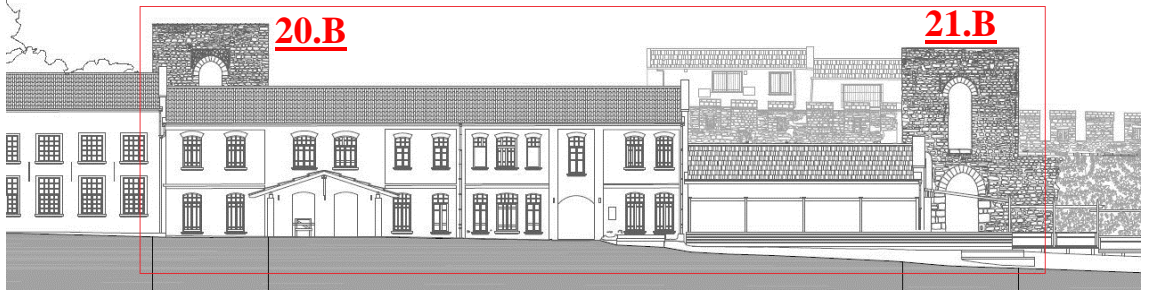
Şekil 3.220 20 ve 21 nolu burç arası sur içi siluet görünümü (İRAM).

20 nolu burç ile sur duvarının birleşimindeki sur dışı köşe noktasında 19. yüzyılda yapılmış hazneli mermer bir çeşme yapısı yer almaktadır (Sakaoğlu, 2002, ss.35). Sur dışındaki cephede aynı istikamette çeşmenin biraz ilerisinde duvar aksının orta noktasına yakın bir konumda sur içine giriş-çıkışın sağlandığı ve halihazırda aktif olarak kullanılan tek koltuk kapısı bulunmaktadır.¹⁴⁶ Bu koltuk kapısından sur içi tarafına doru geçildiğinde sur duvarına bitişik inşa edilmiş olan Telgrafhane yapısının içinden geçilerek Gülhane Parkı'na çıkılmaktadır. Sur duvarının Gülhane Parkı tarafında kalan kısmındaki Telgrafhane yapısı da koltuk kapısı ile 21 nolu burç arasında bir noktada tek katlı ilave bir yapı ile devam etmekte ve burç hizasında sonlanmaktadır (Şekil 3.220, Şekil 3.221, Şekil 3.222, Şekil 3.223).

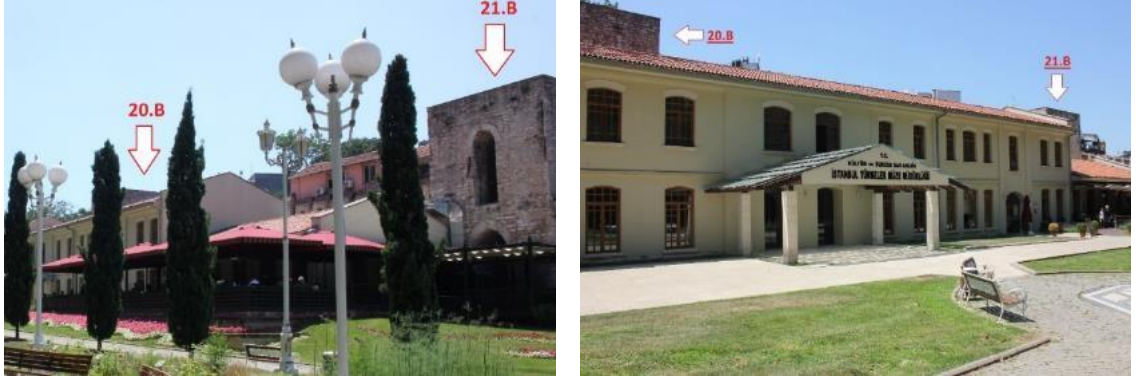
Şekil 3.221 20 ve 21 nolu burç arasındaki kısmın sur içinden genel görünümü (Soyal, 2016).

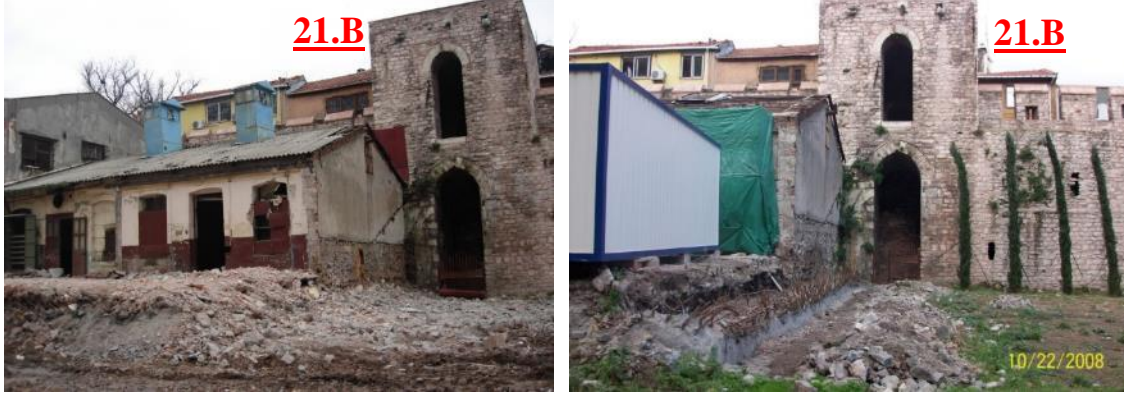
Şekil 3.222 Sur içinden 21 nolu burcun restorasyon öncesindeki görüntüleri (İRAM)

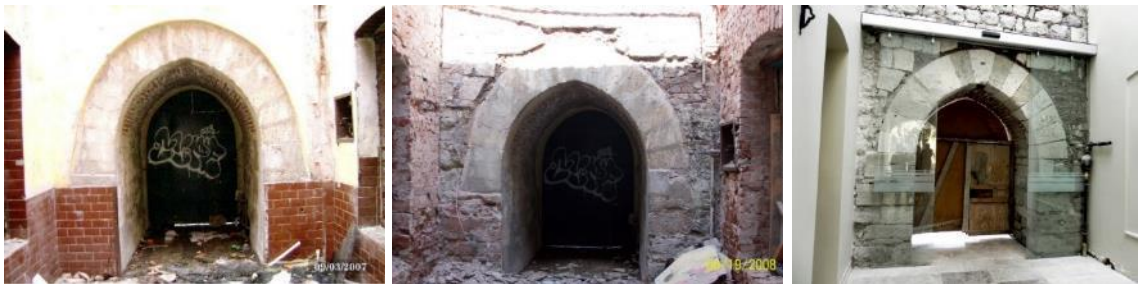
Şekil 3.223 Koltuk kapısına ilişkin restorasyon öncesi ve sonrası görüntüleri (İRAM).

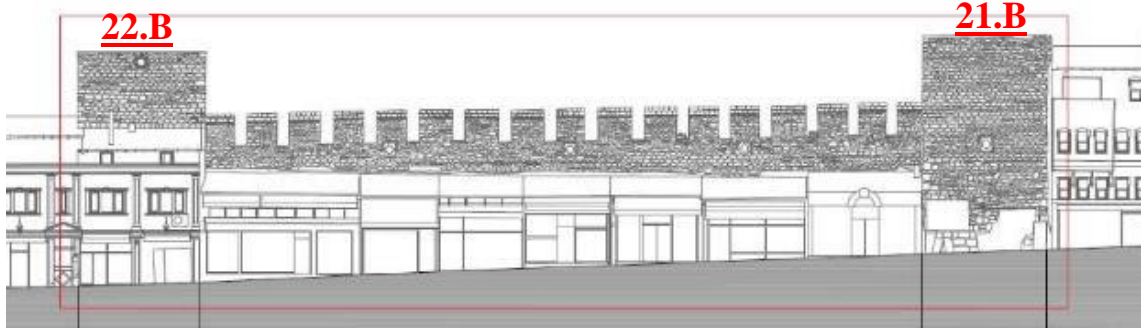
Şekil 3.228. 21 ve 22 nolu burç arası sur dışı siluet görünümü (İRAM).

Ayrıca bu yapıların üst örtü sistemine bakıldığında ondülin tarzı hafif malzemeli olduğu ve yapıların az katlı olarak basit bir konstrüksiyon ile inşa edildiği de görülmektedir. Bu bağlamda, diğer sur dibi muhdes yapılaşmalara nazaran bu kısımdakiler muhtemelen daha yakın bir geçmişte inşa edilmiş olmalıdırlar. Sur duvarı cephesinin tamamı boyunca devam eden bu muhdes yapılaşma, 22 nolu burç önünde çok dar bir en/derinlik mesafesinde olmasına karşın bir kat daha yüksek olarak devam etmektedir (Şekil 3.228, Şekil 3.229).

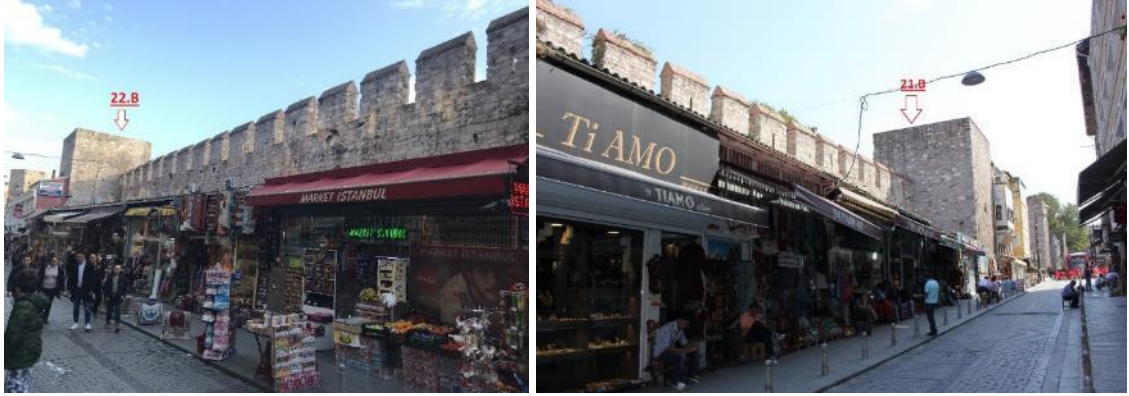
Şekil 3.229. 21 ve 22 nolu burç arasındaki kısmın sur dışından genel görünümü (Soyal, 2016).¹⁴⁸

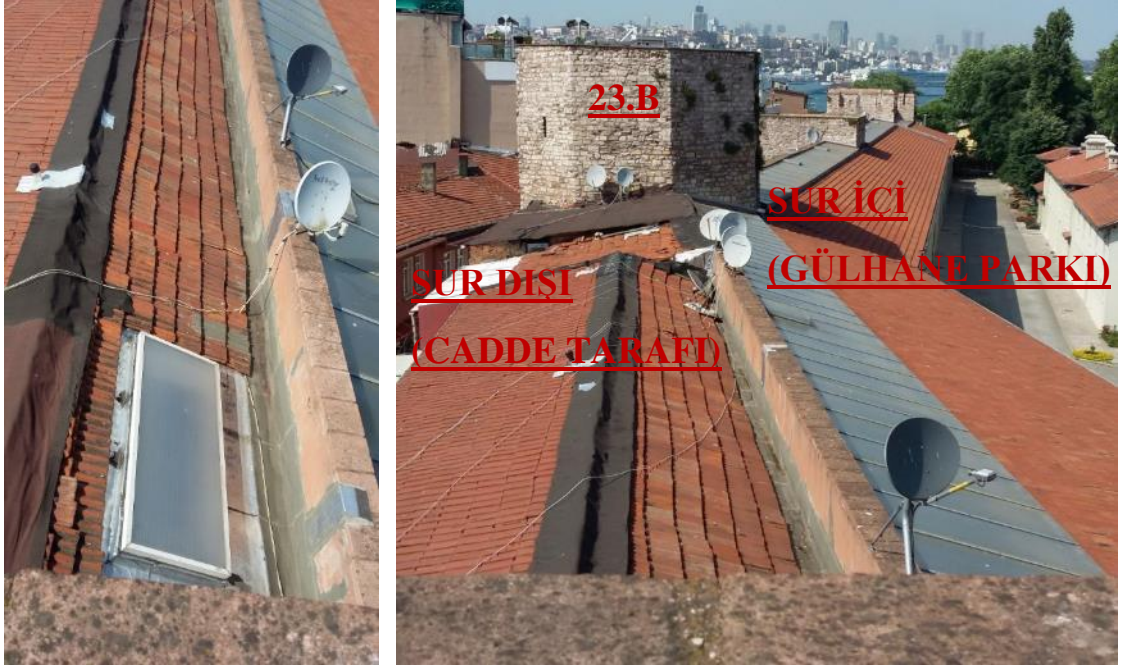
Şekil 3.235 22 nolu burç ile 23 nolu burç arasındaki kısım (Soyal, 2015)¹⁵⁰

¹⁵⁰ Şekildeki fotoğraflarda 22 nolu burcun teras kotundan sahil istikametindeki 23 nolu burç yönünde sur duvarına bitişik konumdaki ilave yapılaşmaların üst örtüleri görülmektedir. Bu kısımdaki ilave yapılaşmalar sur duvarının mazgal siperi harpuşta kotlarının da üzerinde bir yüksekliktedir. Özellikle sur içi tarafında Gülhane Parkına cephe veren müze yapısının güvenlik sorunları sebebiyle duvar üzerindeki seğirdim yolunun üstü çelik ve cam malzemeli bir sistem ile tamamen kapatılmıştır.

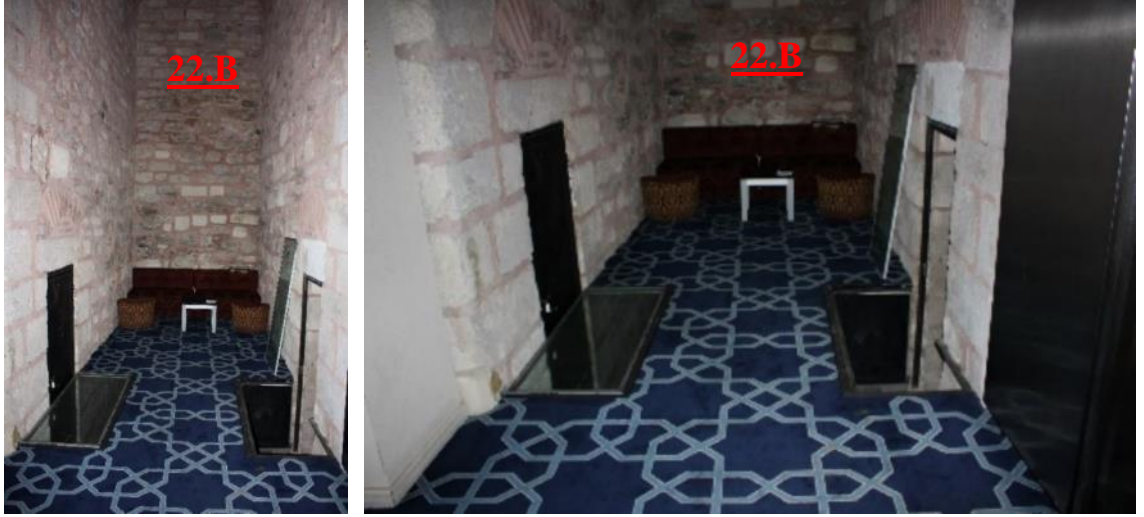
Şekil 3.236: 22 nolu burcun zemin kotundaki seğirdim yoluna çıkış kapıları (Soyal, 2015)

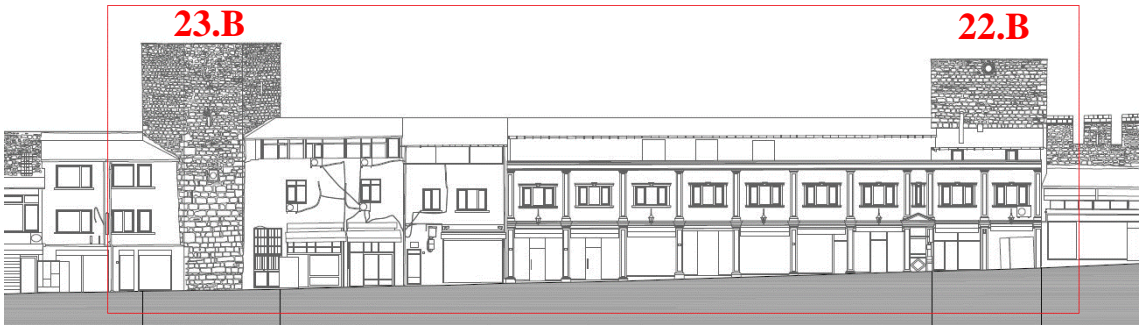
Şekil 3.237: 22 ve 23 nolu burç arası sur dışından siluet görünümü (İRAM)

Bu kısımdaki 22 nolu dörtgen burcun dört cephesinde de ilave yapılaşmalar bitişik olarak konumlanmıştır. Bu sebeple burcun sadece üst kotları kısmen görülebilmektedir. Burçlar arasında yer alan sur duvarının her iki cephesinde de ilave yapılaşmalar mevcut olup duvar cephelerinin tamamı yapılar ile kapanmış durumdadır. Duvarın sahil istikametinde birleştiği ve bu noktadan itibaren kuzeydoğu yönünde hafif bir açı ile kırılma yaparak devam etmesini sağlayan 23 nolu sekizgen köşe burcunun da sekiz yüzeyinden sadece sur dışında cadde tarafındaki bir yüzeyi ilave yapılar tarafından kapatılmadığından tam olarak görülmektedir. Diğer yüzeylerin tümü ilave yapılar ile bütünleşik olduğundan burcun üst kotlarından itibaren kısmen görülmektedir. Sur hattının bu kısmına sur dışındaki cadde tarafından bakıldığında bitişik nizamdaki ve iki katlı yapıların duvar boyunca sürekli olarak konumlandığı görülmektedir (Şekil 3.237, Şekil 3.238).

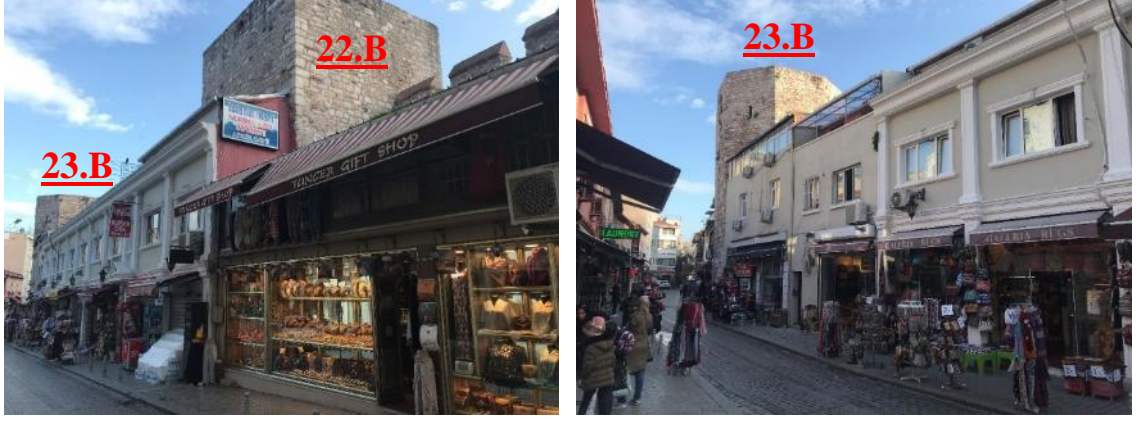
Şekil 3.238. 22 ve 23 nolu burç arası sur dışından genel görünüm (Soyal, 2019)

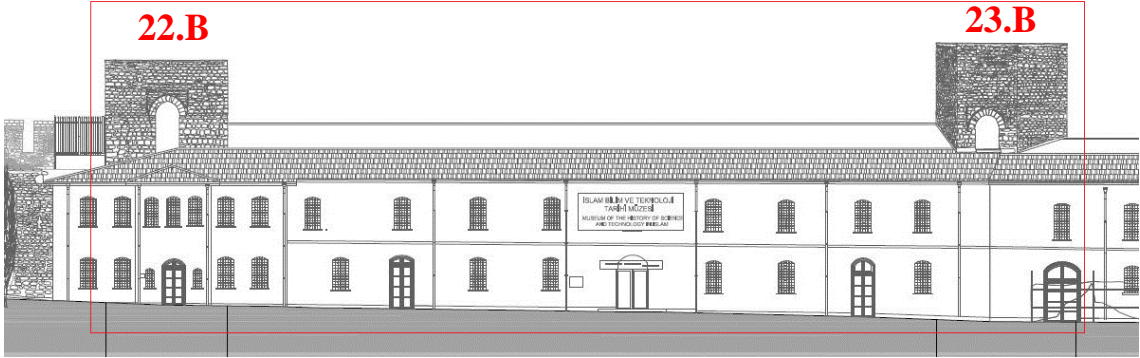
Şekil 3.240 22 ve 23 nolu burç arası sur içinden siluet görünümü (İRAM)

Sur yapısının Gülhane Parkına bakan sur içi kısmında ise boydan boya uzanmakta olan iki katlı kagir müze yapısının sahil istikametinde sur hattına paralel olarak devam ettiği görülmektedir. Bu kısımda da sur duvarı park içinden hiçbir şekilde algılanmamaktadır. Burçlar ise müze yapısının mahya kotundan sonra kısmen görülmektedir. 23 nolu köşe burcunun en üst kotunda mazgal siperi detaylarının bulunmadığı ve buradaki teras kotunun düz tuğla harpuştalı parapet duvar ile sonlandığı

görülmektedir. Ayrıca söz konusu sekizgen köşe burcunun bir kenarı yaklaşık 3,7 m ve en uzun köşegeni de 9,5 m uzunluğundadır (Şekil 3.240, Şekil 3.241, Şekil 3.242).¹⁵¹

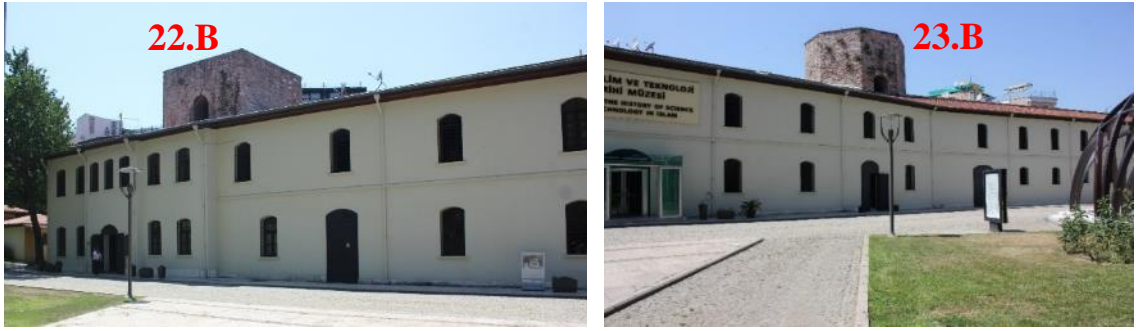
Şekil 3.241 22 ve 23 nolu burç arasındaki kısmın sur içinden genel görünümü (Soyal, 2015)

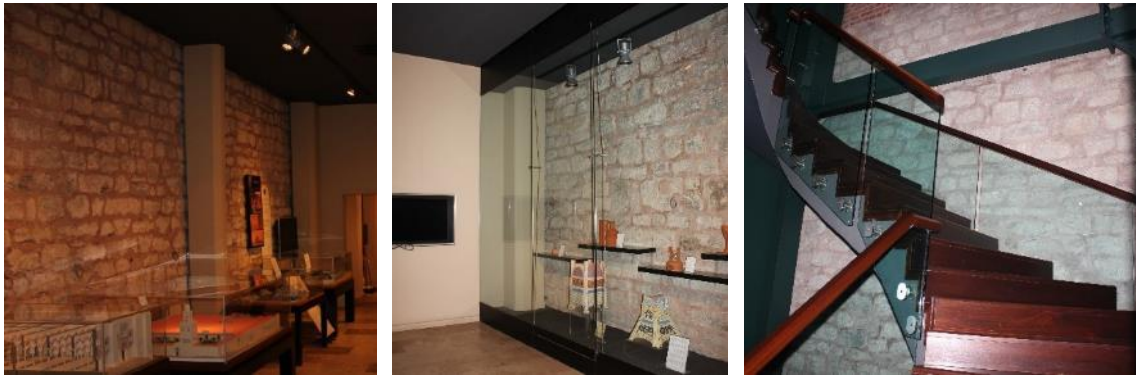
Şekil 3.242 Müze yapısı ve sur duvarı ilişkisinin iç mekân görüntüleri (Soyal, 2015).

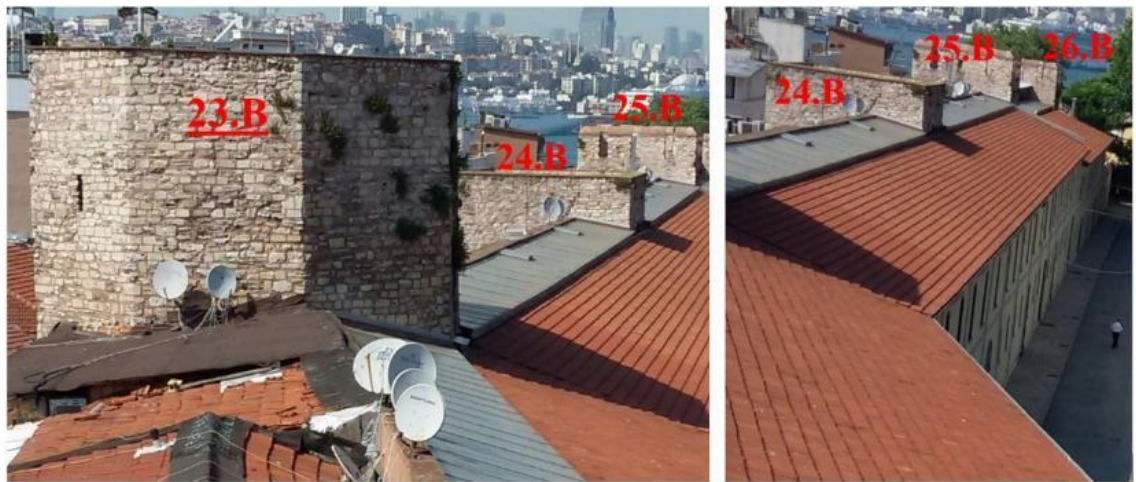
Şekil 3.246 23 nolu burç ile 24 nolu burç arasındaki kısım (Soyal, 2015)

Bu kısımdaki sur duvarının hem sur dışı hem de sur içi tarafındaki cepheleri de bir önceki kısım gibi tamamen ilave yapılar ile kapatılmış durumdadır. Sur içinde Gülhane Parkına bakan tarafta yer alan sur duvarına bitişik müze yapısı önceki kısımlarda olduğu gibi sur duvarını yapının arka duvarını hem fonksiyonel hem de görsel sergi alanı olarak kullanmaktadır (Şekil 3.242). Sur dışındaki cadde tarafında bulunan ilave muhdes yapılar iki veya üç katlı olarak bitişik nizamda tüm cephe hattı boyunca konumlanmış durumdadırlar. Ancak 24 nolu burç ile sur duvarının birleştiği köşedeki parselde duvar üzerindeki yapı kalıntılarından yakın geçmiş zamanda yıkılmış olduğu anlaşılan ilave yapının olduğu kısmi bir alanda boşluk olup buradan sur duvarı ve burç kısmi olarak görülmektedir.

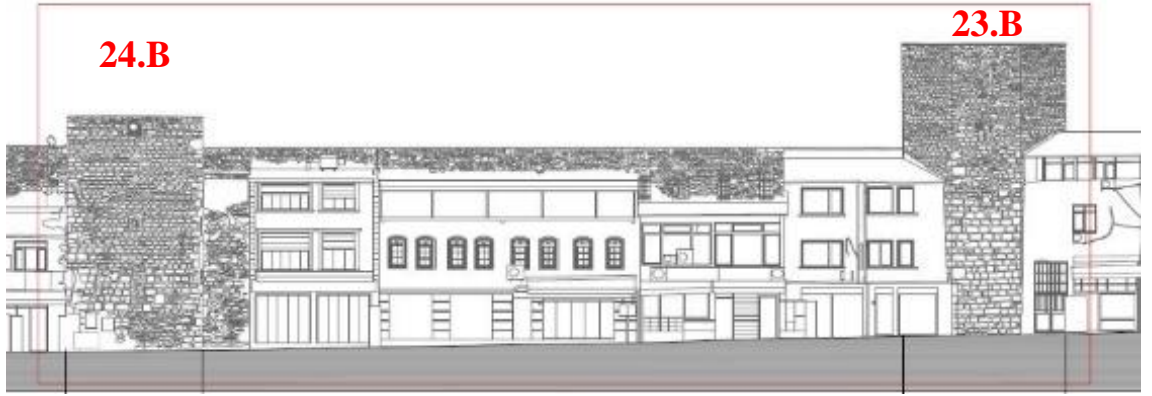
Şekil 3.247: 23 ve 24 nolu burç arası sur dışından siluet görünümü (İRAM)

24 nolu burcun taban oturumu yaklaşık 7,3 x 7,5 m ebatlarındadır ve üst tarafındaki mazgal siperi detayları halihazırda mevcut değildir (Şekil 3.249). Geri kalan genele ilişkin olarak sur duvarı ve üst kotlardaki mazgal siperi detayları yapılar tarafından kapatılmış olduğundan yol boyundan hiçbir şekilde görülememektedir (Şekil 3.247, Şekil 3.248).

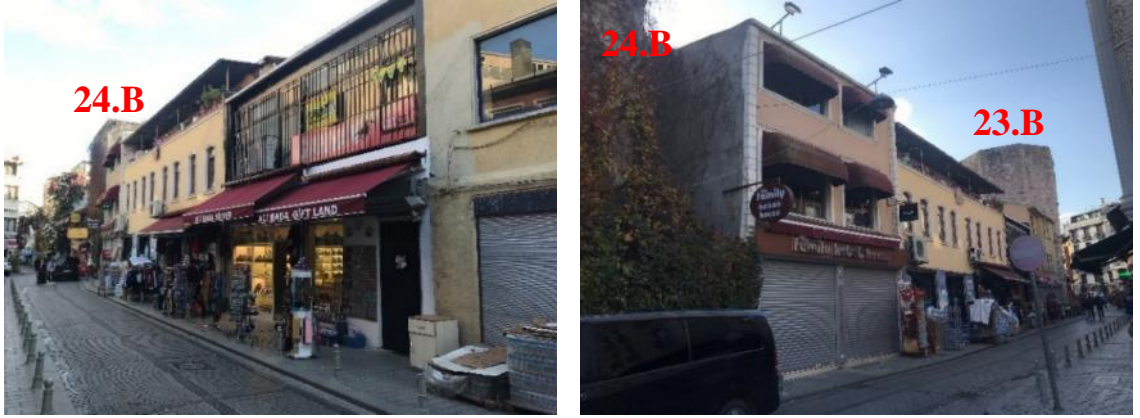
Şekil 3.248: Sur dışındaki caddeden 23 ve 24 nolu burçlar arasına ilişkin genel görünüm (Soyal, 2016)

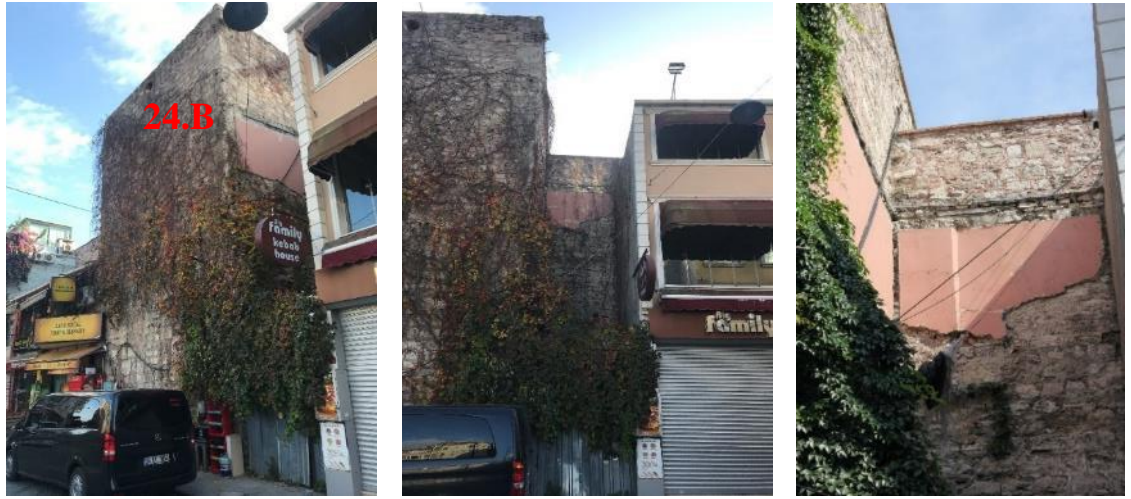
Şekil 3.249: 24 nolu burç ve sur duvarının birleştiği köşedeki boşluk alan (Soyal, 2019, 2016)

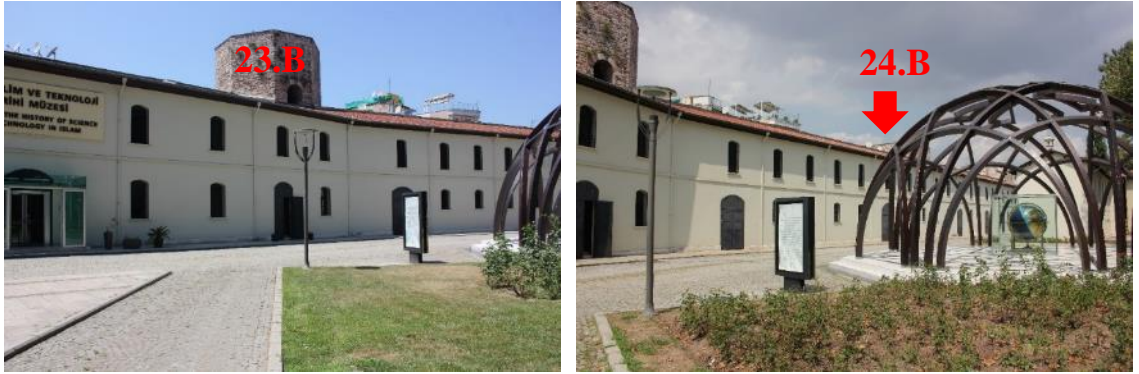
Şekil 3.251: Sur içinden 23 ve 24 nolu burçlar arasına ilişkin genel görünüm (Soyal, 2016)

Sur hattının Gülhane Parkı tarafındaki iç kısmında ise sur duvarına ve burçlarına bitişik olarak inşa edilmiş olan müze yapısı, 23 nolu köşe burcunda kuzeydoğu yönünde hafif açılı bir kırılma yaparak sahil istikametindeki 24 nolu burca doğru devam etmektedir. Müze yapısı iki katlı olup sur içi tarafındaki sur duvarının görünümünü tamamen kapamaktadır. Burçlar ise müze yapısının mahya kotu bitiminden sonra kısmen görülmektedir (Şekil 3.250, Şekil 3.251).
