TOPKAPI SARAYI'NDA SUR-İ SULTANI

YÜKSEK LİSANS TEZİ

MİMARLIK ANABİLİM DALI

EDİRNE – 2021

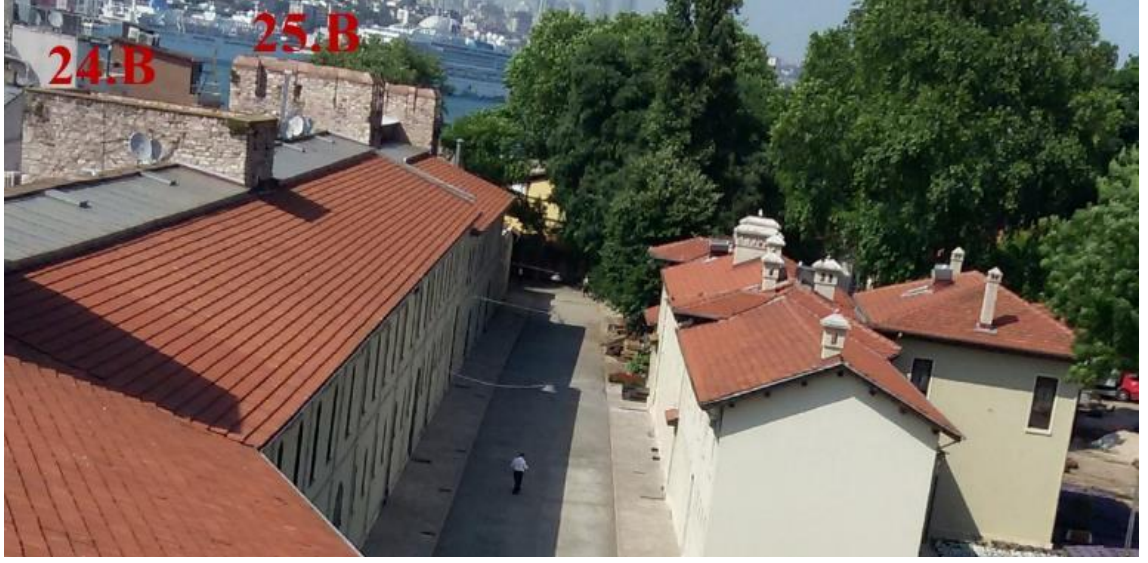
Şekil 3.255: 24 nolu burç ile 25 nolu burç arasındaki kısım (Soyal, 2015)

sur duvarı yaklaşık olarak 41,1 m uzunluğunda ve 3 m kalınlığındadır. Duvarın üst kısımlarındaki yer alan seğirdim yolu, müze yapısının bu kısımda da devam etmesinden dolayı önceki kısımda olduğu gibi metal ve cam malzemeli sistem ile kapatılmıştır. Mazgal siperi boşluklarının çoğunluğu da taş veya tuğla malzeme ile doldurularak kapatılmıştır. Seğirdim yoluna zemin kotundan iniş çıkışın sağlandığı merdiven boşlukları da mevcut olup burçların zemin kat kotundaki giriş bölümüne bağlanan bu boşluklara müze yapısının iç mekanlarından geçilerek ulaşılmaktadır (Şekil 3.253, Şekil 3.254, Şekil 3.255).

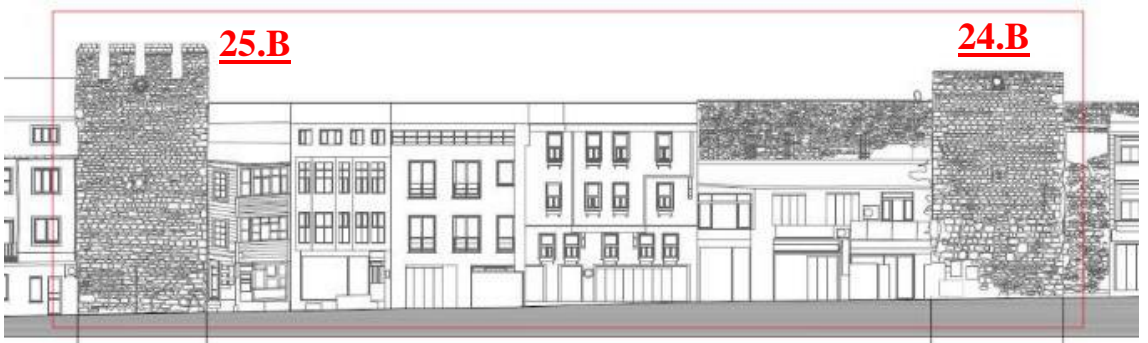
Şekil 3.256. 24 ve 25 nolu burç arası sur dışından silüet görünümü (İRAM)

Sur hattının bu kısmındaki 24 ve 25 nolu burçlar arasında kalan sur duvarının yine her iki cephesinde de ilave yapılaşmalar mevcut olup duvar cephelerinin tamamı yapılar ile kapanmış durumdadır. Sur dışındaki cadde tarafındaki ilave yapılar bitişik nizamda ve cephe hattı boyunca uzanmakta olup kat yükseklikleri farklılık göstermektedir. Burç yapılarının cadde tarafındaki cepheleri açık olduğundan ön cepheleri tümüyle, yan cepheleri de kısmen görülmektedir (Şekil 3.256, Şekil 3.257).

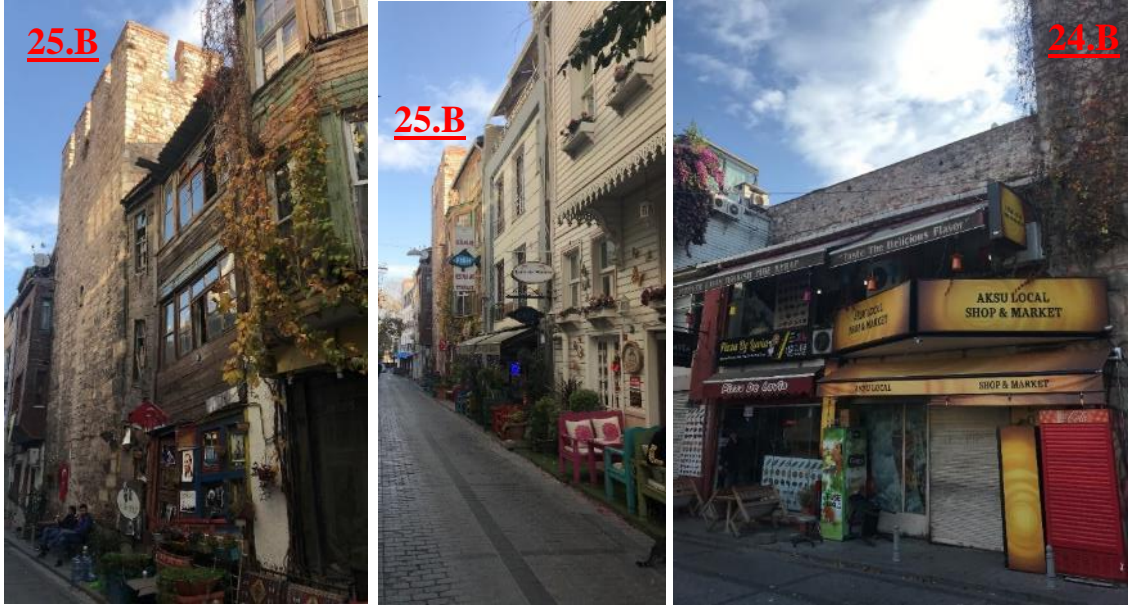
Şekil 3.257 24 ve 25 nolu burç arası sur dışından genel görünüm (Soyal, 2019)

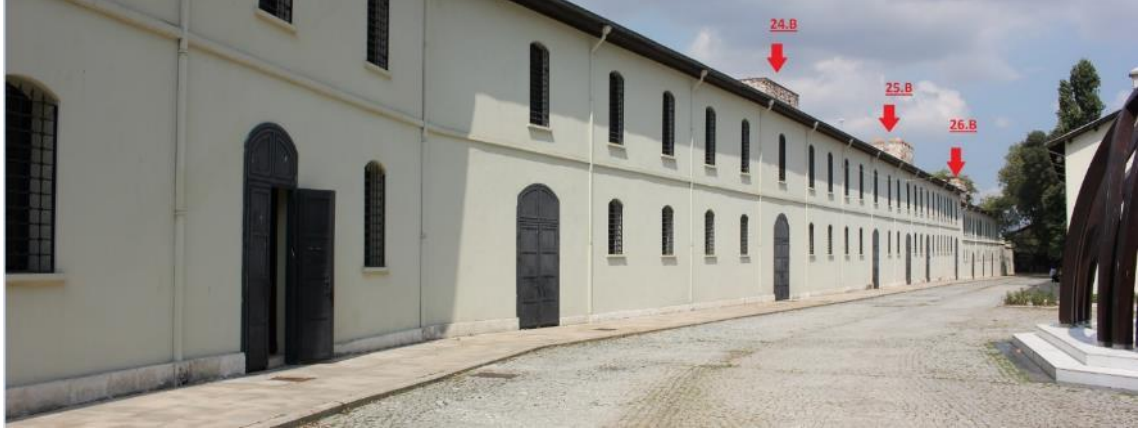
Şekil 3.259 24 ve 25 nolu burç arası sur içinden genel görünümü (Soyal, 2019)

Sur içinde Gülhane Parkına bakan kısımdaki sur duvarı cephesinin tamamı ilave müze yapısı tarafından kapatılmış olduğundan dış ortamdaki görünmemektedir. Burçların ise ilave yapının mahya kotundan sonraki kısımları görülebilmektedir. Sur duvarının sahil istikameti doğrultusunda birleştiği 25 nolu dörtgen burç yapısının taban oturum alanı yaklaşık 7,4 x 7,8 m ebatlarındadır ve üst kısımdaki teras kotunda mazgal siperleri ve atış deliklerine ilişkin detayların mevcut olduğu görülmektedir (Şekil 3.258, Şekil 3.259).

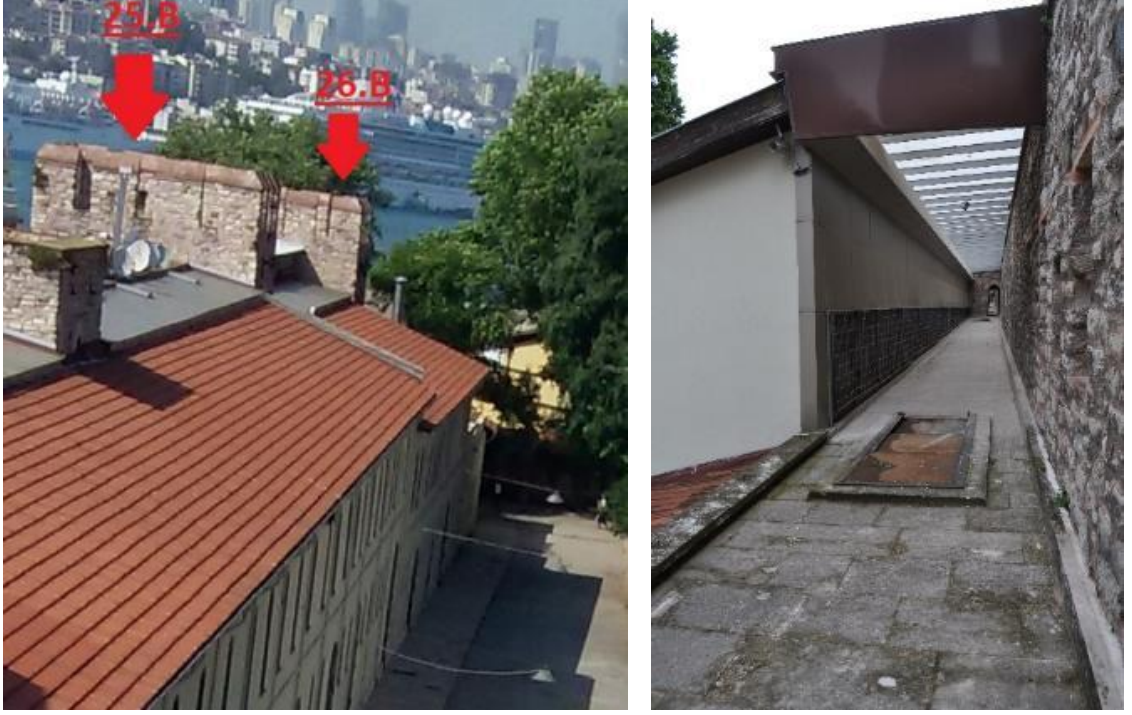
Şekil 3.263 25 nolu burç ile 26 nolu burç arasındaki kısım (Soyal, 2015)

hacimlerin başladığı tek katlı ilave yapılaşmaların mahya kotu seçirdim yolundan daha aşağıda olduğundan bu bölüm kısmi olarak görülmektedir (Şekil 3.261, Şekil 3.262).

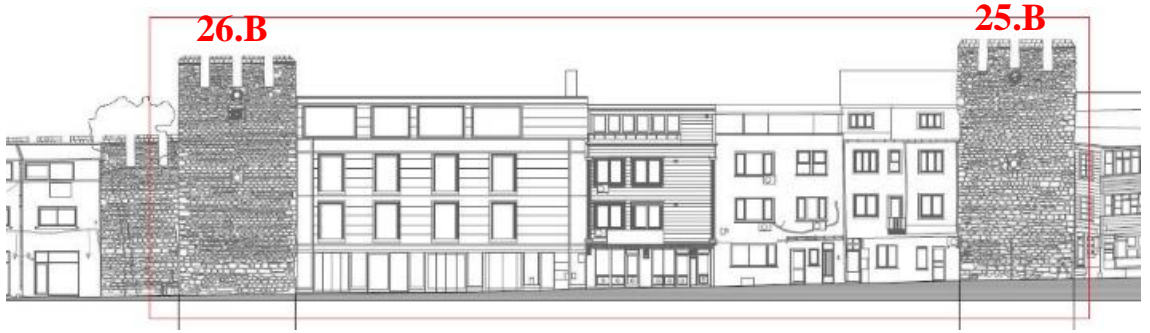
Şekil 3.264 25 ve 26 nolu burç arası sur dışından siluet görünümü (İRAM)

Bu kısımdaki sur duvarının yine her iki tarafındaki cephesi ilave yapılaşmalar ile tamamen kaplanmış durumdadır. Sur dışındaki cadde tarafında duvara bitişik nizamda inşa edilmiş olan yapıların çoğu 2 normal kat ve çatı katı olmak üzere toplamda 4 kat yüksekliğine sahip olduğundan ve bu yükseklik sur duvarı yüksekliğinden fazla olduğundan duvarın caddeden algılanması ve görülmesi mümkün değildir. Sur duvarının sahil istikametinde birleştiği burç olan 26 nolu burcun taban oturumu yaklaşık 7,3 x 7,7 m ebatlarındadır. Üst tarafındaki teras kotunda tuğla harpuştalı mazgal siperleri ve atış deliklerine ilişkin detaylar görülmektedir (Şekil 3.264, Şekil 3.265).

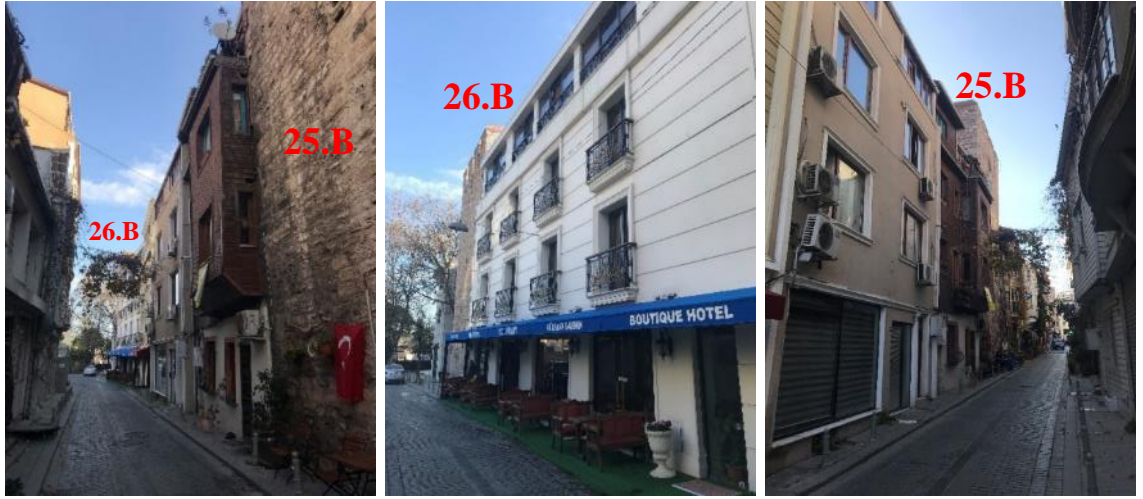
Şekil 3.265 Sur dışındaki 25 ve 26 nolu burçlar arasına ilişkin genel görünüm (Soyal, 2019)

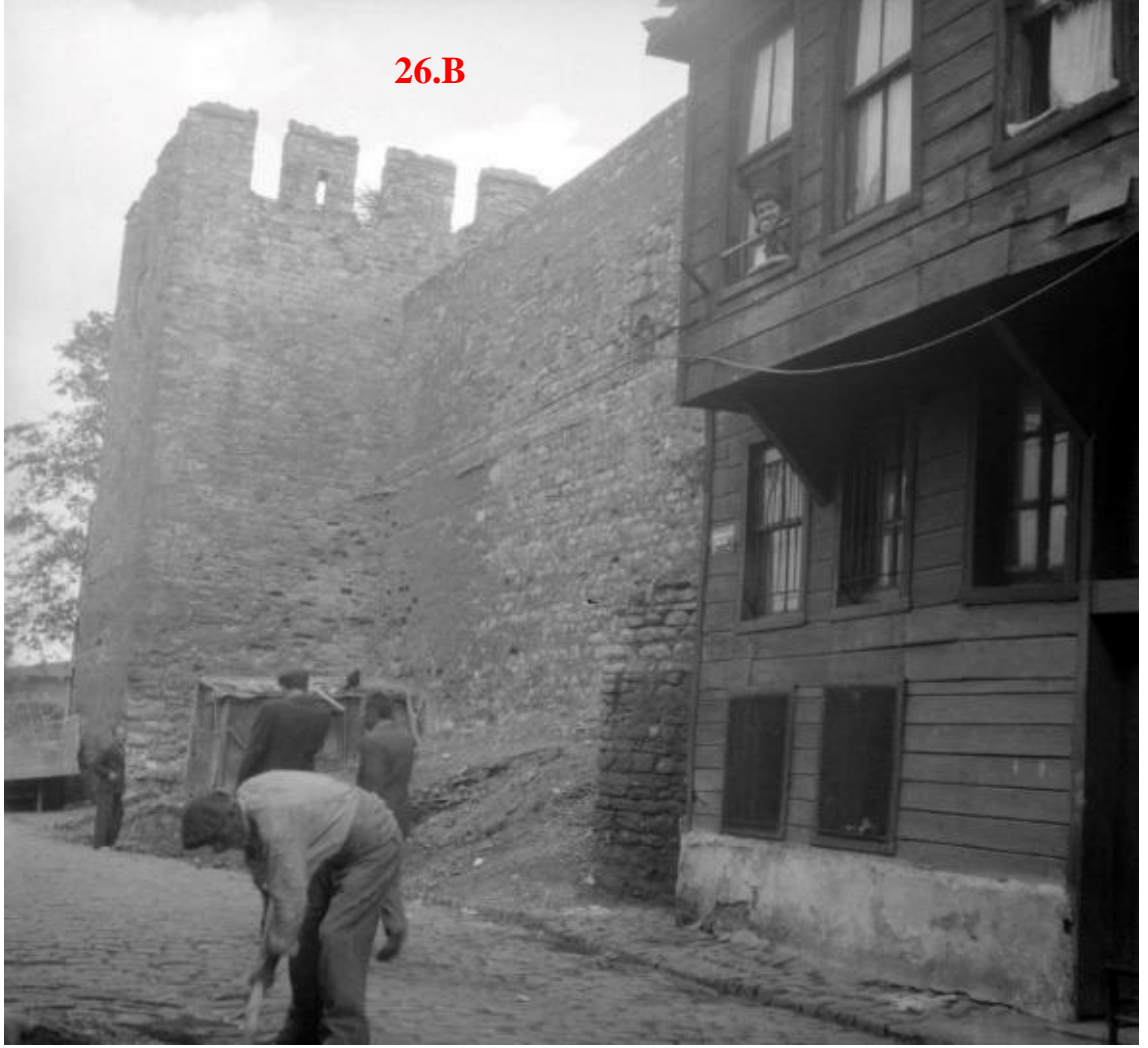
Şekil 3.266: Sur dışındaki 25 ve 26 nolu burçlar arasına ilişkin 1948 yılı görünümü (İAMA).¹⁵³

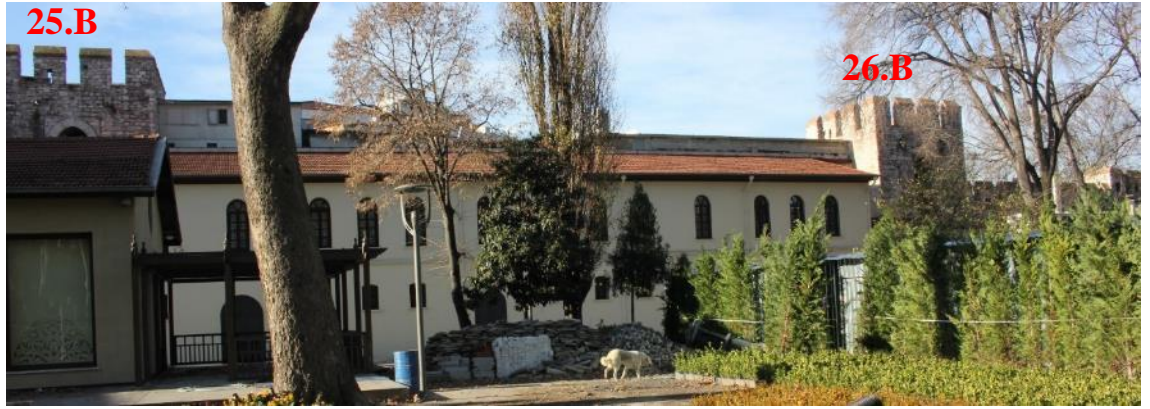
Şekil 3.268 Sur içinden 25 ve 26 nolu burçlar arasına ilişkin genel görünüm (Soyal, 2016)

Sur hattının bu bölümüne ilişkin Güllhane Parkı tarafındaki sur içi kısmında duvara bitişik nizamda inşa edilmiş olan müze yapısı 25 nolu burçtan sahil istikametinde devam etmekte olup 26 nolu burca yakın bir konumda 2 katlı müze yapısı sonlanmakta ve devamında teknik mekanların bulunduğu tek katlı ek yapısı yer almaktadır. Bu yapının tek katlı olmasından ötürü sur duvarının üst kotları kısmen görülmektedir. Burç yapılarının da aynı şekilde üst tarafları kısmen görülmektedir (Şekil 3.267, Şekil 3.268).

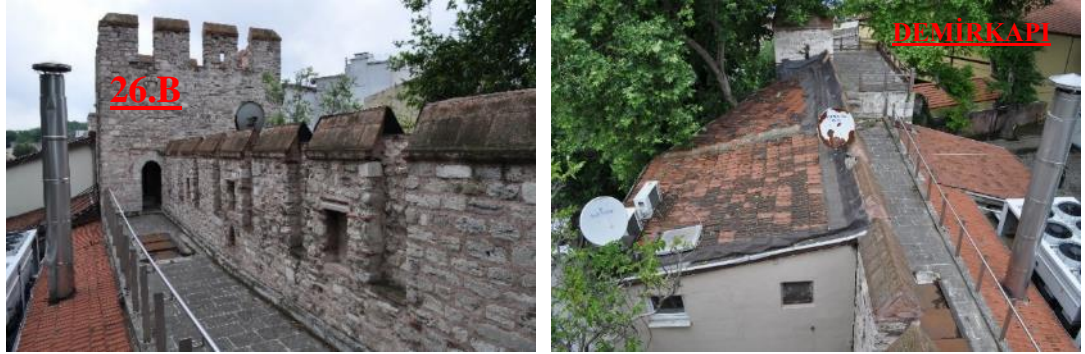
Şekil 3.273 26 nolu burç ile Demirkapı arasındaki kısım (İRAM)

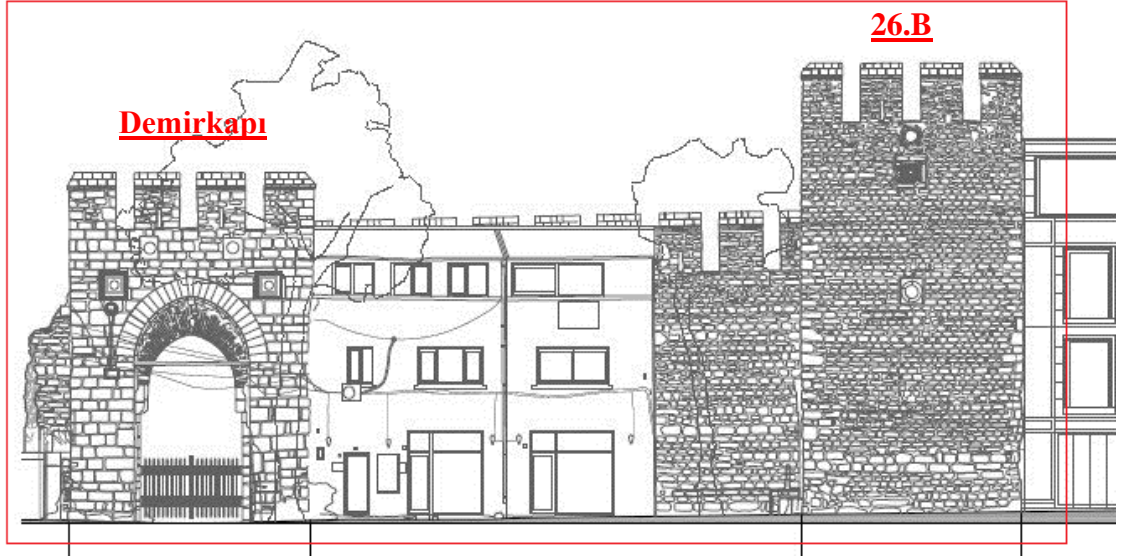
Şekil 3.274 Sur dışından 26 nolu burç ve Demirkapı arasına ilişkin siluet görünümü (İRAM)

Demirkapı'nın taban oturumu yaklaşık 8,3 x 6 m ebatlarındadır (Şekil 3.274, Şekil 3.275, Şekil 3.276).

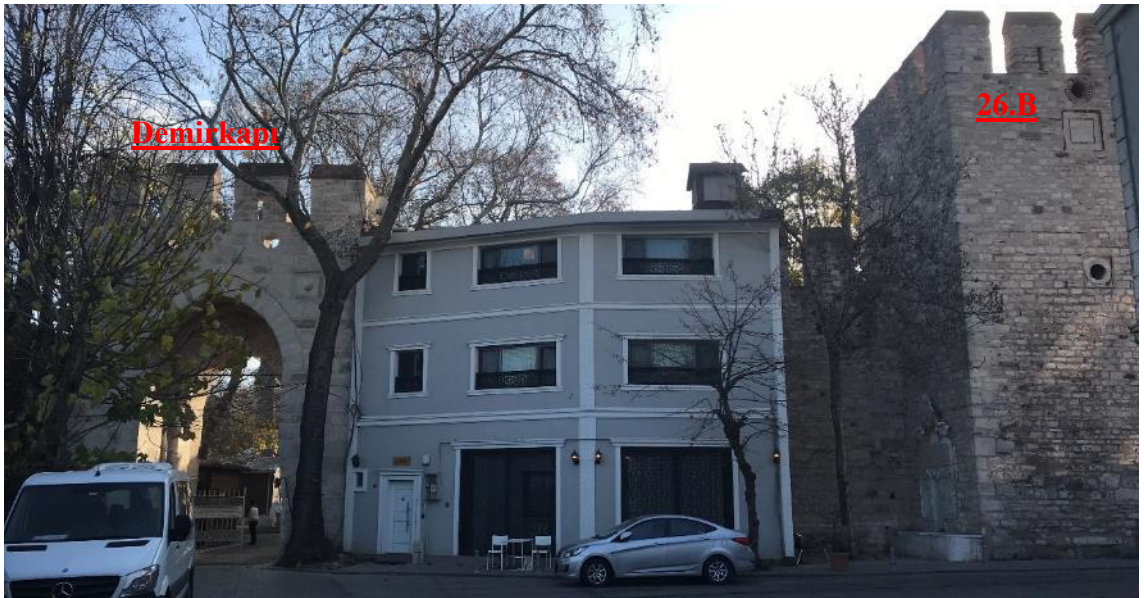
Şekil 3.275 Sur dışından 26 nolu burç ve Demirkapı arasına ilişkin genel görünüm (Soyal, 2019)

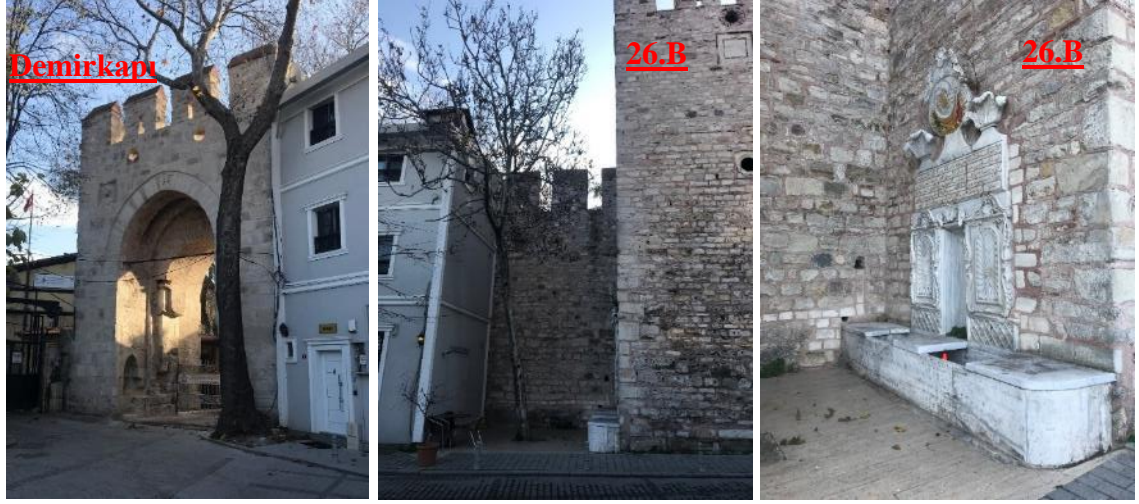
Şekil 3.276 26 nolu burç ve Demirkapı arasına ilişkin detay görüntümler (Soyal, 2019)

Sur hattının bu kısmında yine her iki cephesinde de sur duvarına bitişik nizamda yapılar bulunmaktadır. Sur dışındaki cadde tarafında 26 nolu burcun sol yan cephesinde bir duvar çeşmesi mevcuttur (Şekil 3.272, Şekil 3.276). Sonrasında çeşmenin varlığından dolayı gereksinim olan kullanım boşluğu kadar bir boşluk ve devamında sur duvarına bitişik olarak Demirkapı’ya kadar devam eden 3 katlı ilave yapılaşmalar yer almaktadır. İlave yapıların olduğu kısımlarda, yapıların mahya kotunun sur duvarından daha yüksek olması sebebiyle duvar görülememektedir. Sur duvarının devamında yer alan

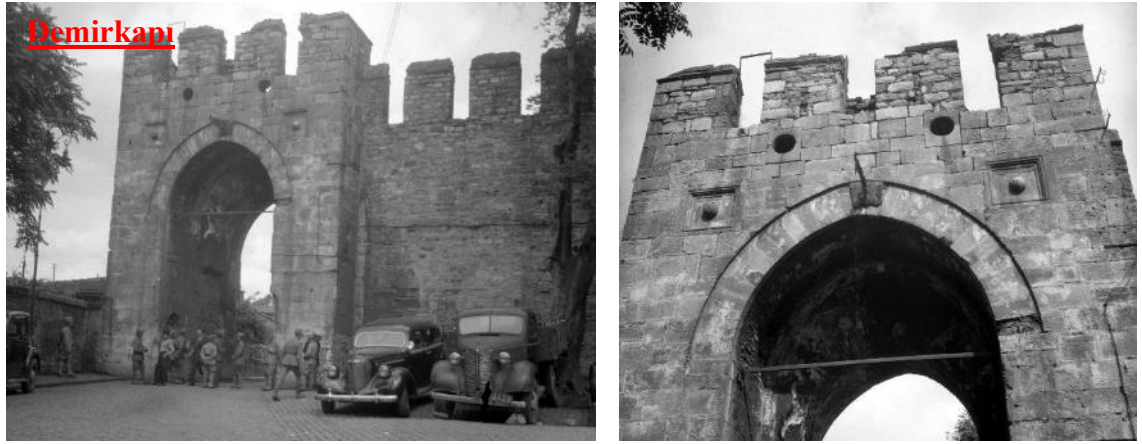
Şekil 3.277 Demirkapı'ya ilişkin 1948 yılı detay görüntümler (İAMA)¹⁵⁵

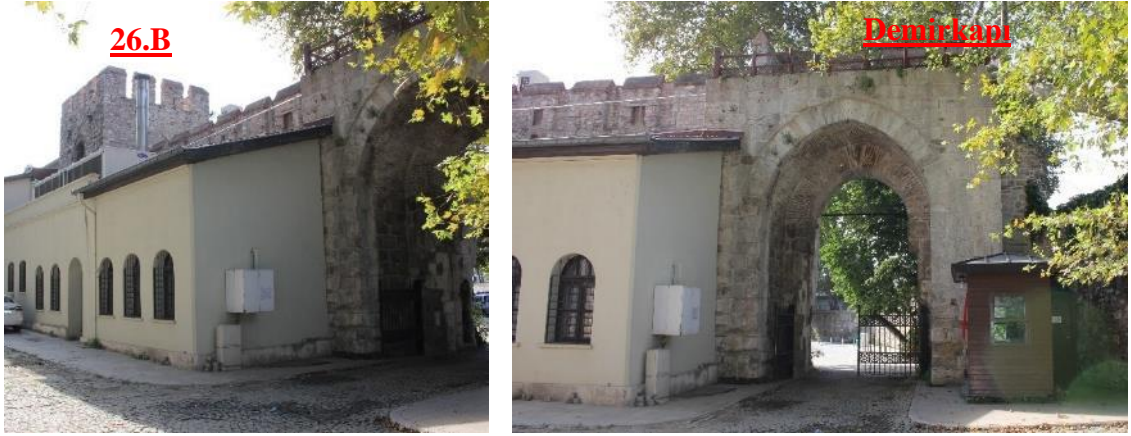
Şekil 3.279 Sur içinden 26 nolu burç ve Demirkapı arasına ilişkin genel görünüm (Soyal, 2016)

Sur hattının Gülhane Parkı tarafındaki sur içi kısmında, daha önceki bölümlerde yer aldığı ifade edilen müze yapısının tek katlı ilave yapıları sur duvarına bitişik konumda yer almaktadır. Bu kısımda sur duvarı üzerindeki seğirdin yolu ve mazgal siperi detayları görülmektedir. Demirkapı'nın sur içi tarafında üst taraftaki teras kotunda mazgal siperleri bulunmamaktadır. Halihazırda muhdes olduğu anlaşılan ahşap korkuluk detayları yer almaktadır ve Demirkapı yapısının sağ tarafında tarihi sur hattı son bulmaktadır (Şekil 3.278, Şekil 3.279).

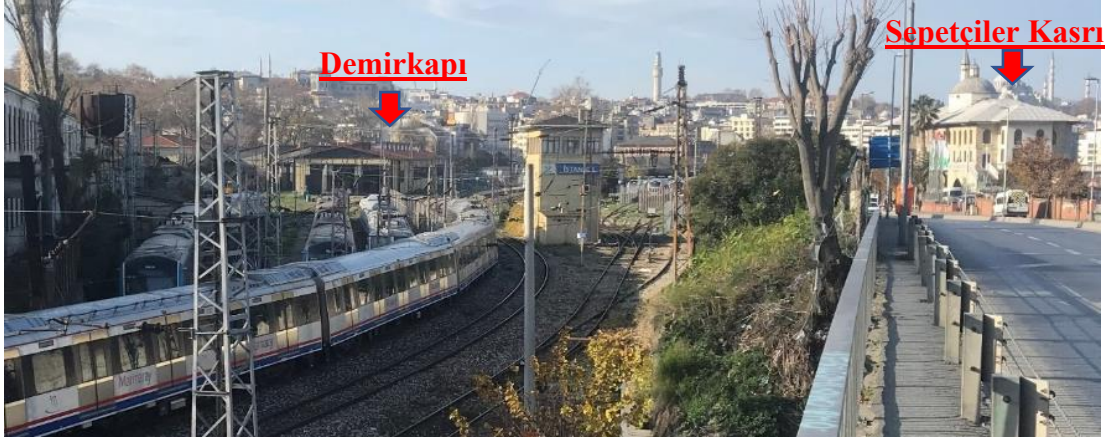
Şekil 3.282 Demirkapı ile Sepetçiler Kasrı arasındaki demiryolu hattı ve idari yapıların genel görünümü (Soyal, 2019)

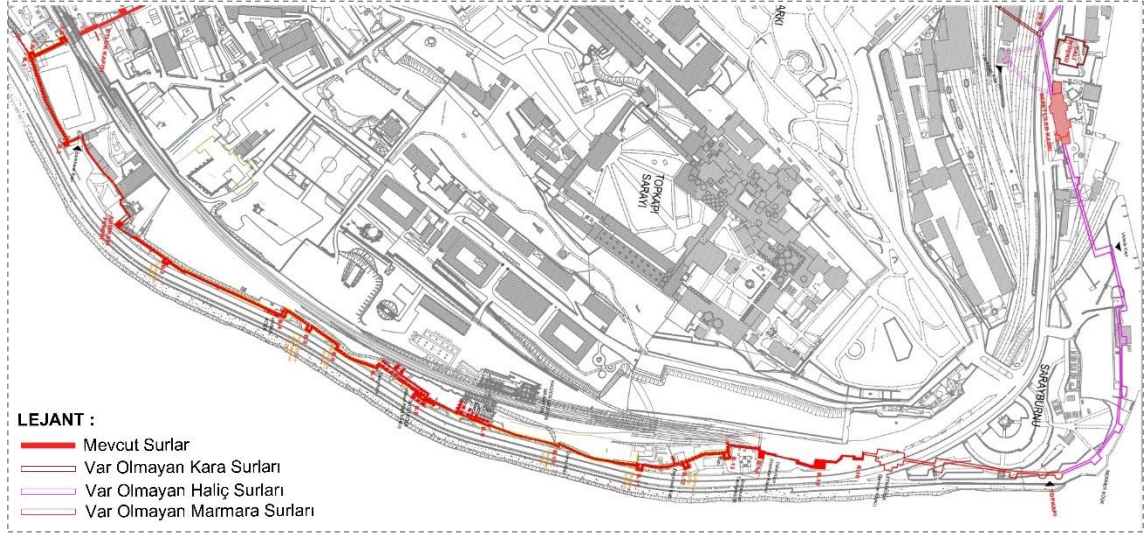
Şekil 3.284 Sur-i Sultani Deniz Surlarının vaziyet planı ve tahmini olarak kısmi restitüsyonu (Soyal).¹⁵⁹

Bu kısmın Yalı Köşkü civarındaki kara suru birleşim noktası ile Aya Barbara Kapısı veya Osmanlı'daki adı ile Topkapı arasında kalan bölümü Haliç deniz surları; Topkapı ile Ahırkapı civarındaki birleşim noktası arasındaki bölümü de Marmara deniz surlarıdır. Bu deniz surlarının Haliç tarafındakiler günümüze kadar ulaşmamış olmasına karşın Marmara kıyılarındaki sur hattı kısmen de olsa günümüze kadar ulaşmıştır. Topkapı Sarayı dış bahçesinin deniz tarafını çevreleyen bu sur hattının bütün olarak var olduğu dönemlerdeki uzunluğu yaklaşık olarak Haliç kıyılarında 630 m, Marmara kıyılarında da 1580 m olup toplamda 2210 m civarındadır (Şekil 3.284).¹⁵⁸

¹⁵⁸ Sur-i Sultani deniz surlarının uzunluğu, İRAM arşivindeki rölöve projesi ile Müller-Wiener ve S.H. Eldem haritaları altlık alınarak hazırlanan vaziyet planı çalışması (Şekil 3.284) doğrultusunda Google Maps ve İBB Şehir Rehberi uygulamalarından faydalanılarak hesaplanmıştır.

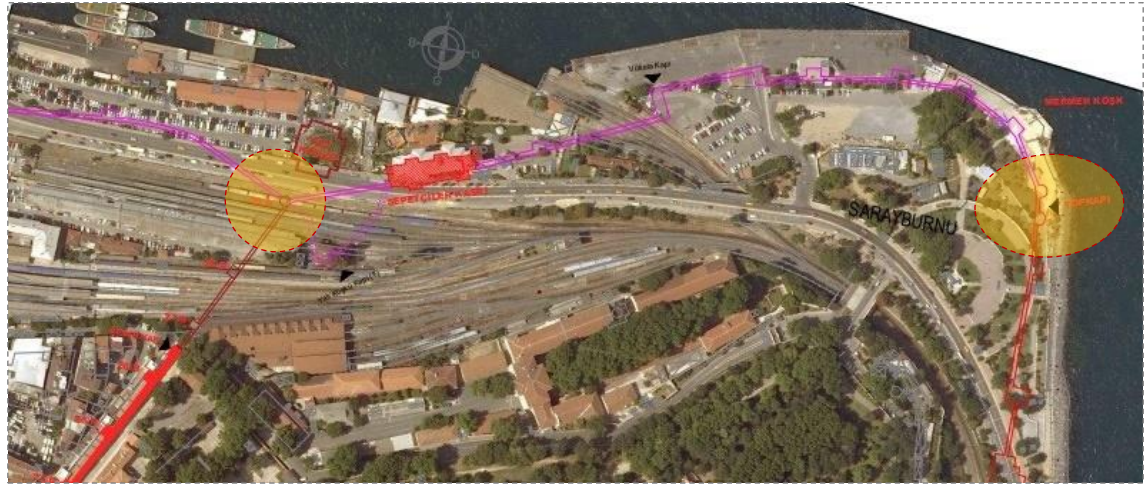
Şekil 3.286 Günümüz hava fotoğrafında Haliç deniz surlarının restitüsyon görünümü (Soyal)¹⁶¹

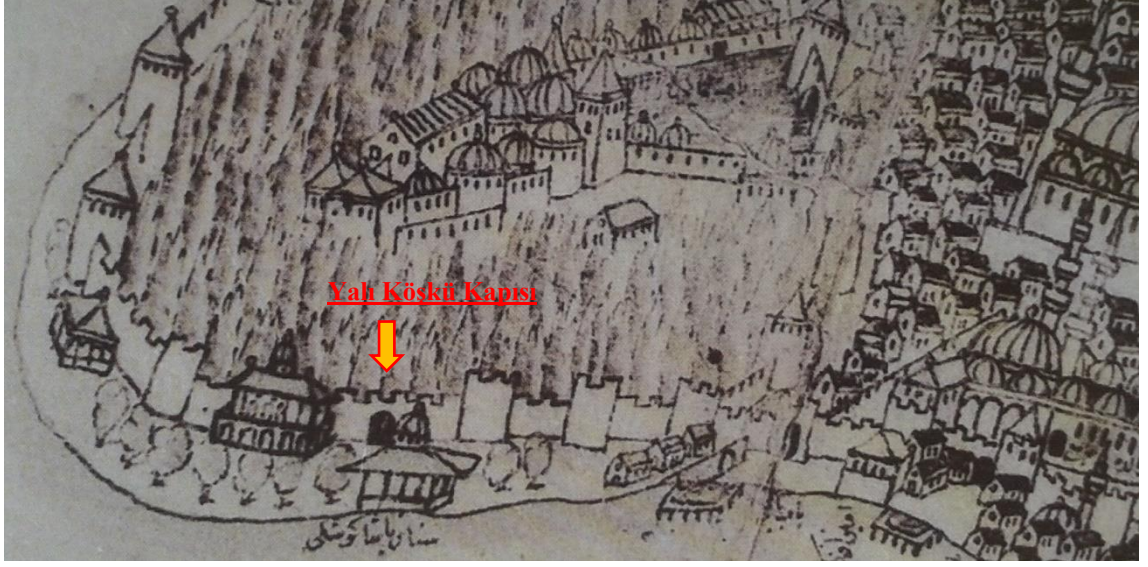
Şekil 3.289 1525-26 tarihli Piri Reis haritasında Haliç deniz surları görünümü (Aydın, 2013, ss.13).¹⁶⁶

¹⁶⁶ Şekildeki haritada, Haliç deniz surlarının ön tarafında yer alan Yalı Köşkü ve Kapısı, Sepetçiler Kasrı, Mermer Köşk ve sur hattındaki Top Kapısı'nın konik külahlı kuleleri görülmektedir (haritanın bulunduğu kaynak: Kitab-ı Bahriye; Aydın, 2013, ss.13)

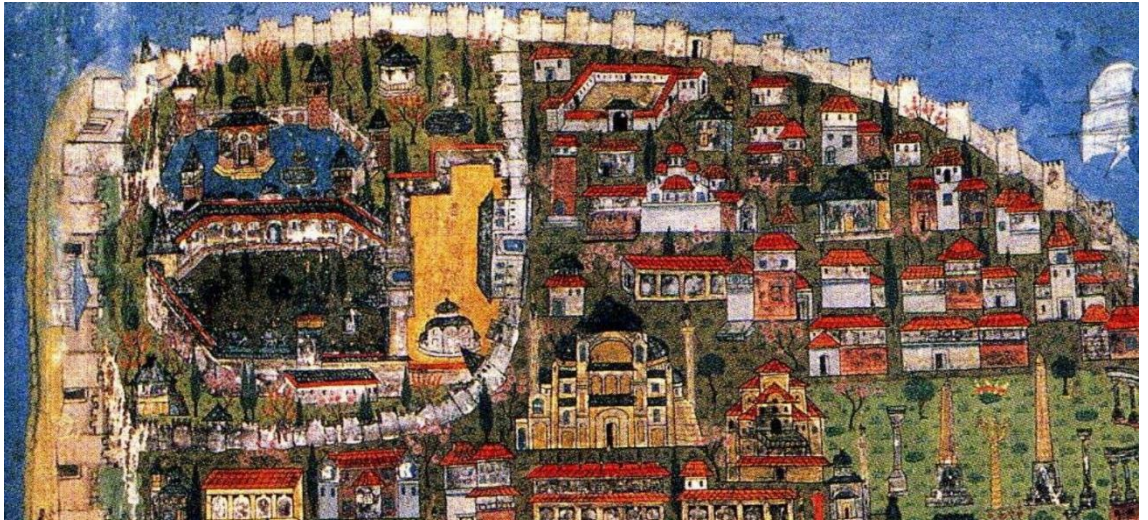
Şekil 3.290 1537 tarihli M.Nasuh çiziminde Haliç deniz surlarının görünümü (Aydın, 2013).¹⁶⁷

¹⁶⁷ Şekildeki çizimde, Yalı Köşkü ve Kapısı ile Top Kapısı'nın konik külahlı burçları görülmektedir.

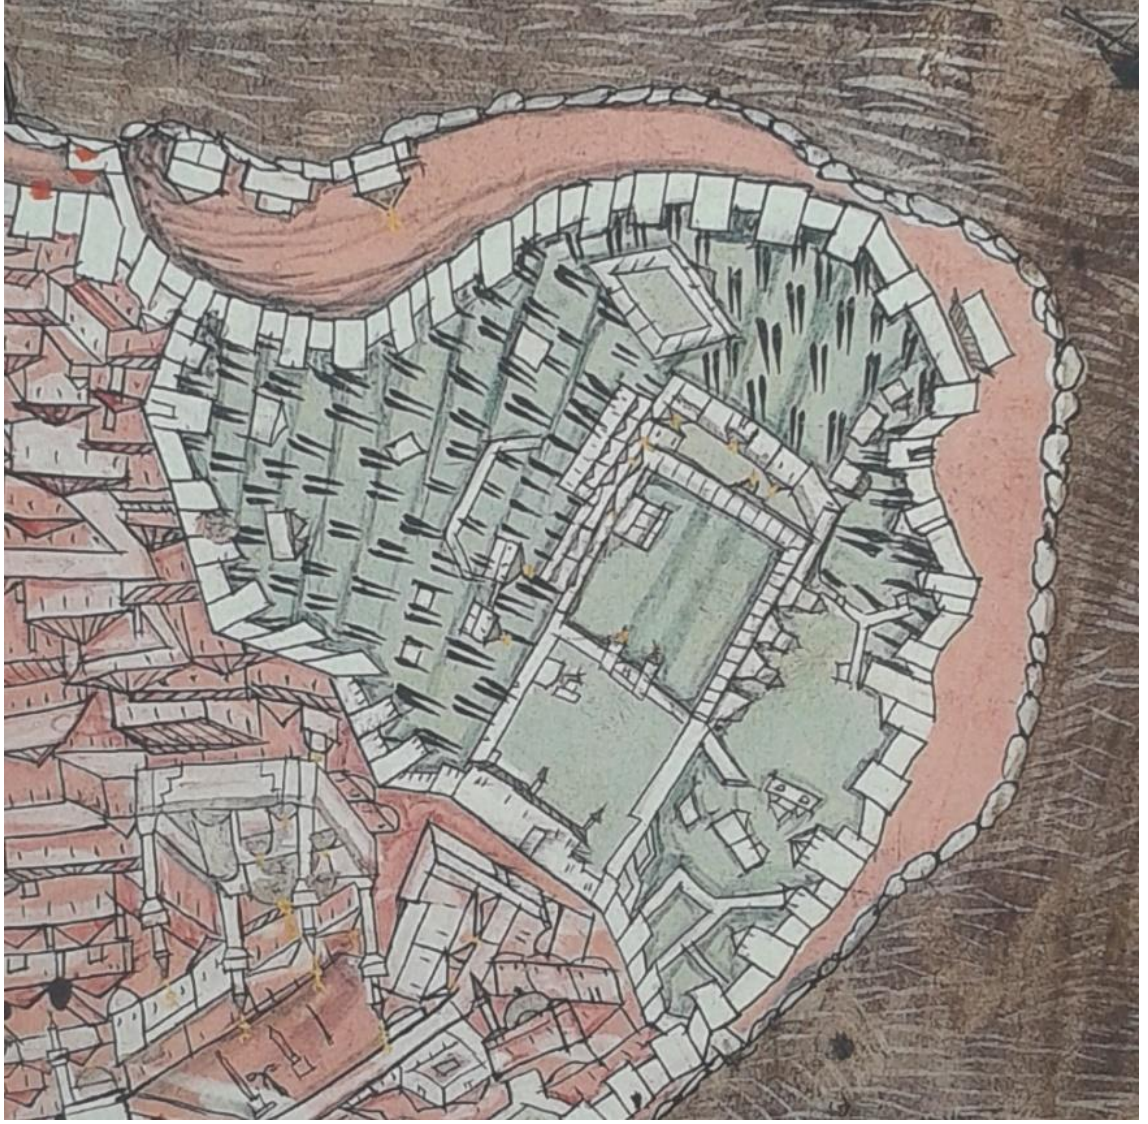
Şekil 3.291 1584 tarihli Nakkaş Osman çiziminde Haliç deniz surlarının görünümü (Aydın, 2013).¹⁶⁸

¹⁶⁸ Şekildeki çizimde, Sur-i Sultani kara surları ile Haliç deniz surlarının birleştiği kısımda sur dışında çizilmiş olan yapılar muhtemelen Yalı Köşkü ve Sepetçiler Kasrı ile civarındaki yapılar olmalı. Ayrıca Sarayburnu tarafında da yine sur dışında çizilmiş olan yapı görülmektedir. Bu yapının Top Kapısı civarındaki Mermer Köşk olması muhtemeldir (bulunduğu kaynak: Hünernâme; Aydın, 2013).

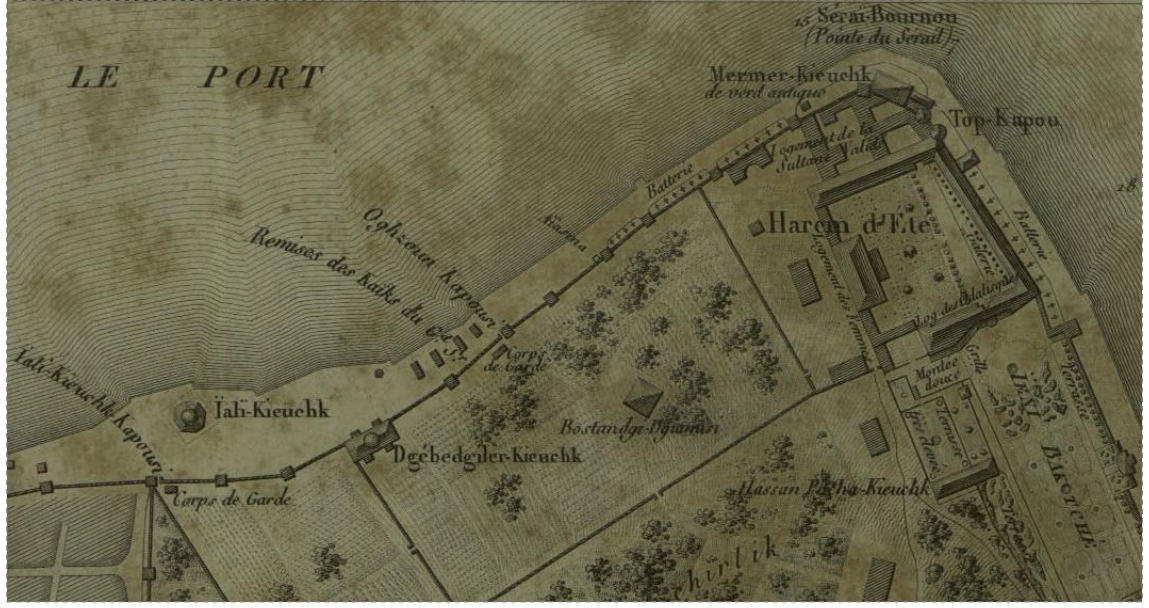
Şekil 3.292 1819 tarihli Melling haritasında Haliç deniz surları ve etrafındaki yapılanmalar (Melling, 1819).¹⁶⁹

¹⁶⁹ Şekildeki 1819 tarihli Melling haritasında, Sur-i Sultani kara surları ile Haliç deniz surlarının birleştiği kısımda Yalı Köşkü Kapısı biraz ilerisinde kıyıya doğru sur dışında Yalı Köşkü yapısı, doğuya doğru Değirmenciler Köşkü (Sepetçiler Kasrı), Ogzen Kapısı (Vükela Kapısı) ile Sarayburnu tarafında Mermer Köşk, Top Kapısı burçları görülmektedir. Ayrıca, sur içi tarafında Sarayburnu tarafındaki Sahil Sarayı (Yazlık Topkapusu Sarayı) ile batı istikametinde Vükela Kapısı civarındaki Bostancı Ocağı yapısı görülmektedir.

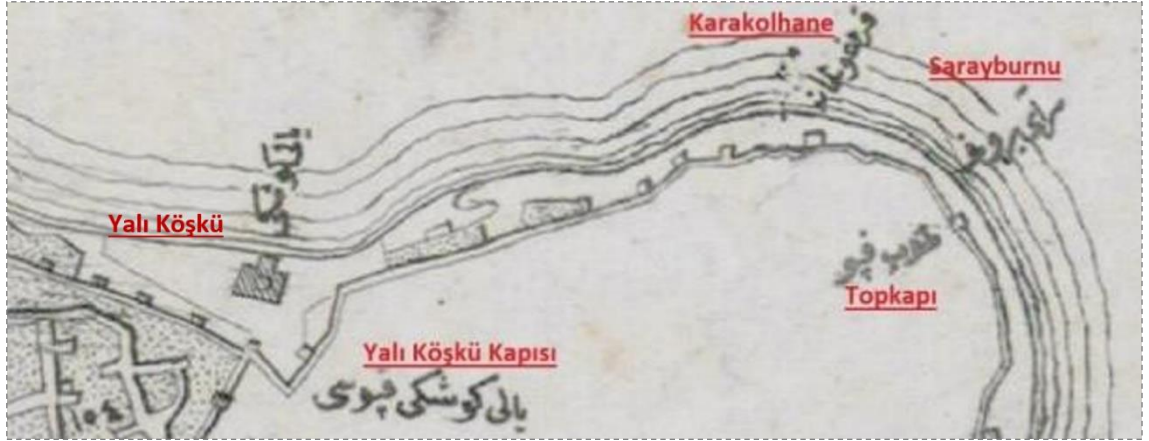
Şekil 3.293 1847-48 tarihli Mühendishane haritasında Haliç deniz surları ve etrafındaki yapılanmalar (URL-29).¹⁷⁰

¹⁷⁰ Haritanın tamamı, Mühendishane-i Berr-i Hümayun öğrencileri tarafından 1847-48 yılında yapılmış olan ve Tarihi Yarımada içerisindeki camileri gösteren haritadır. Şekildeki kısmi görünümünde Haliç surları ve etrafındaki yapılanmalar yer almaktadır. Burada, sur hattının biraz dışında kıyıya yakın konumda Yalı Köşkü ile sur hattındaki cep kısmında Yalı Köşkü Kapısı, doğu istikametinde Sepetçiler Kasrı, Karakolhane, Sarayburnu ve Topkapı'nın ifade edildiği görülmektedir.

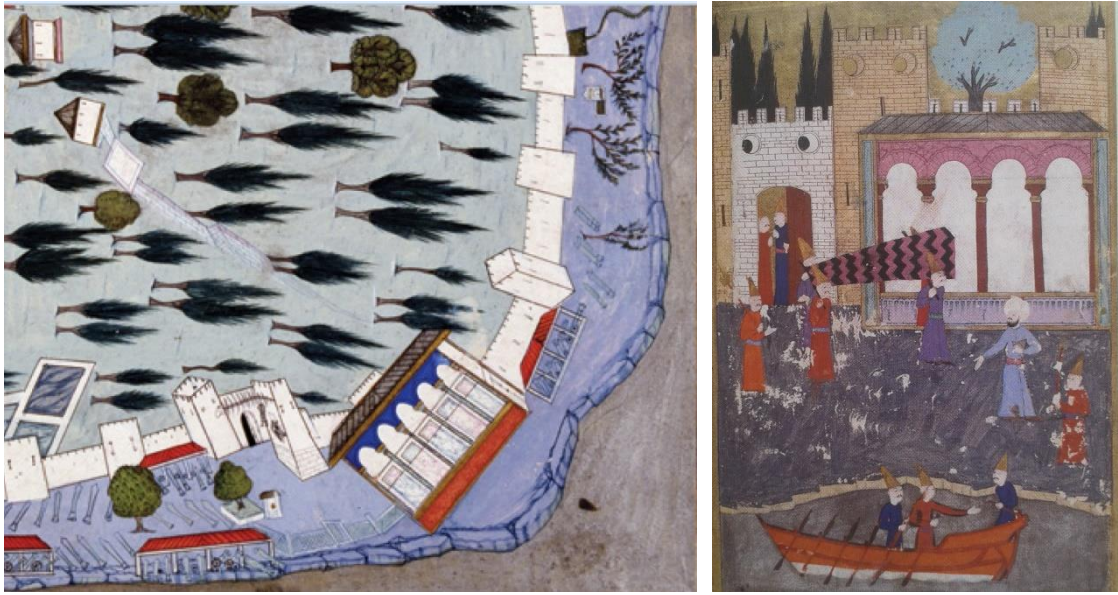
Şekil 3.294 1588 tarihli Nakkaş Osman çizimlerinde Mermer Köşk ve Top Kapısı (Aydın, 2013)¹⁷²

¹⁷² Şekildeki 1588 tarihli çizimlerde Mermer Köşk ve arkasında yer alan Top Kapısı'nın betimlemesi yapılmıştır. Burada, Mermer Köşk ile surlar arasında Şekil 3.295'deki Scarella çiziminde olduğu gibi bahçe duvarıyla çevrelenmiş özel bir alanın olduğu görülmektedir.

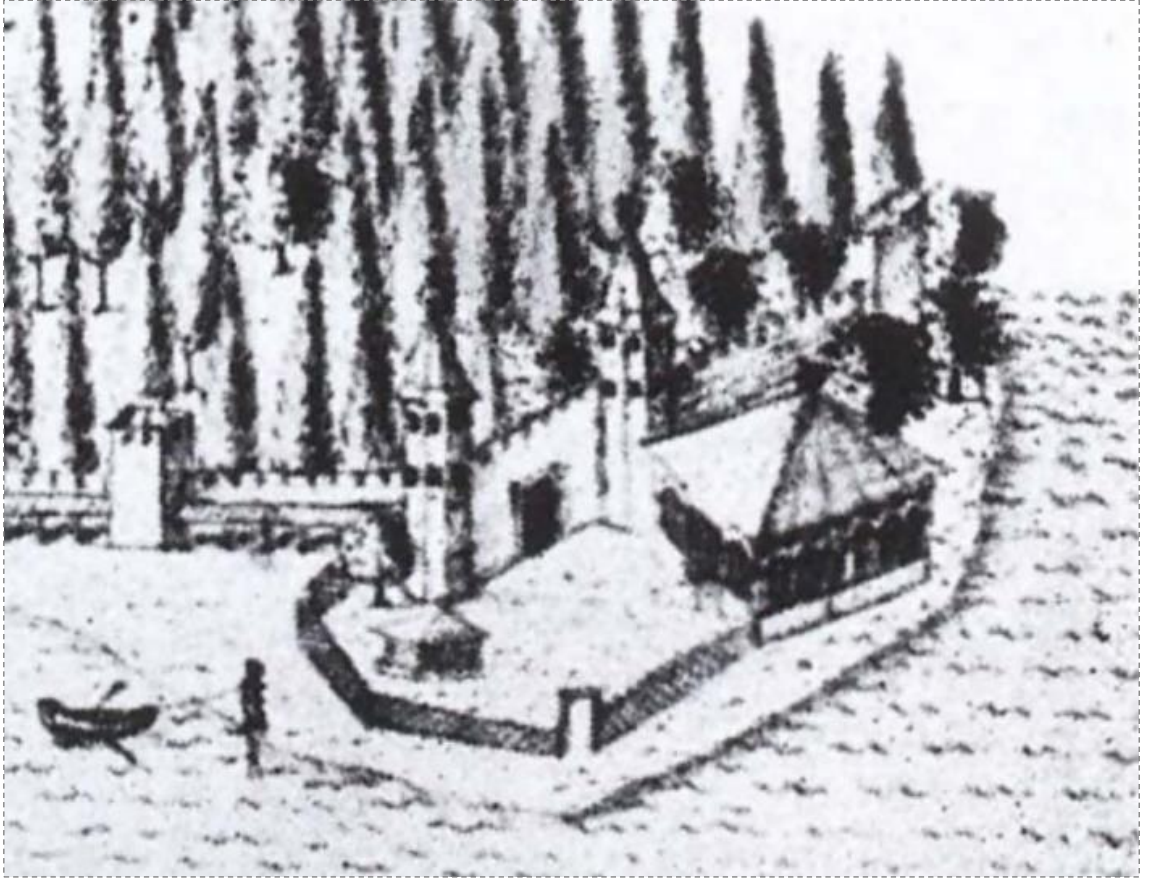
Şekil 3.295 1686 tarihli Scarella çiziminde Mermer Köşk ve Top Kapısı detayı (Necipoğlu 2007).¹⁷³

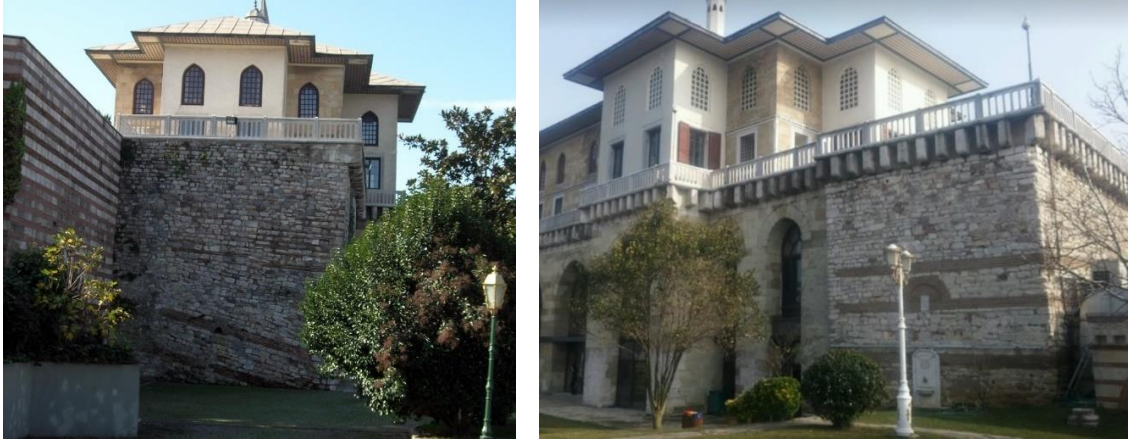
Şekil 3.302 Sepetçiler Kasrı'nın alt kısımlarındaki geçmiş dönem sur izleri (URL-46)

Söz konusu köşk yapısının denize bakan tarafındaki yan cephelerinin alt kısımlarında Bizans dönemi sur hattına ilişkin izler görülebilmektedir (Şekil 3.302). Ayrıca, Uzunçarşılı'nın da varlığından bahsettiği Kemerli Kapı'nın, söz konusu yapının zemin katında cadde tarafındaki cephesinin sağ tarafında yer alan kemerli kapı boşluğu olması muhtemeldir (Şekil 3.303 - Şekil 3.310). Geçmişteki sur hattına ilişkin yan cephelerdeki sur duvarı izlerin arasında bulunması gereken diğer kısımlar ise muhtemelen köşkün yapımı veya değişik dönemlerde gerçekleşmiş olan restorasyon uygulamaları sırasında ortadan kaldırılmış olabilir (Şekil 3.309, Şekil 3.310).

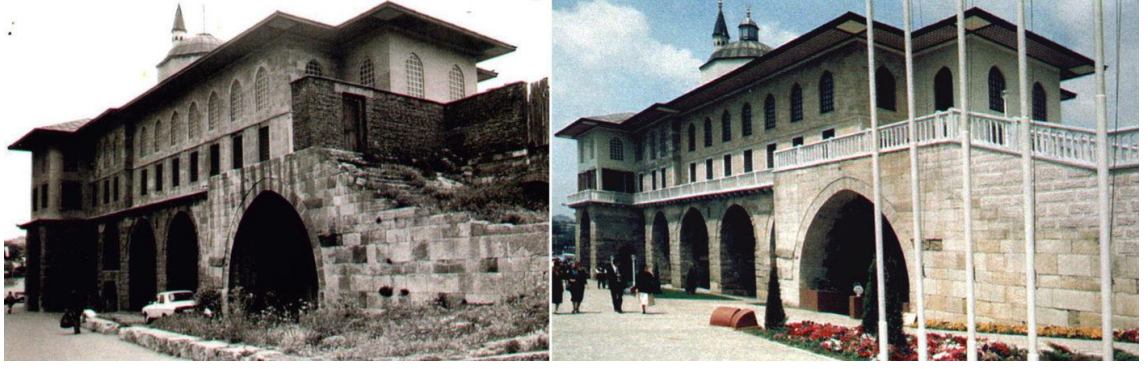
Şekil 3.305 Sepetçiler Kaskı'nın sahil yol tarafından restorasyon öncesi ve sonrasına ilişkin görünümü (URL-49).¹⁸⁴

¹⁸⁴ Şekildeki görünümde, söz konusu yapının günümüzdeki son halini aldığı restorasyon uygulamaları öncesi ve sonrası görülmektedir. Buradaki görünümde, Şekil 3.303'da kemerli geçiş üzerinde görülen ilave yapının ve kalıntılarının son restorasyon uygulamasında kaldırılmış olduğu ve anılan kemerli geçişin dörtgen biçimli olan girişinin günümüzdeki gibi kemerli hale döndürüldüğü ve sahil yolu sonrasındaki dolgulardan dolayı, kapı giriş kotunun yükselmiş olduğu görülmektedir.

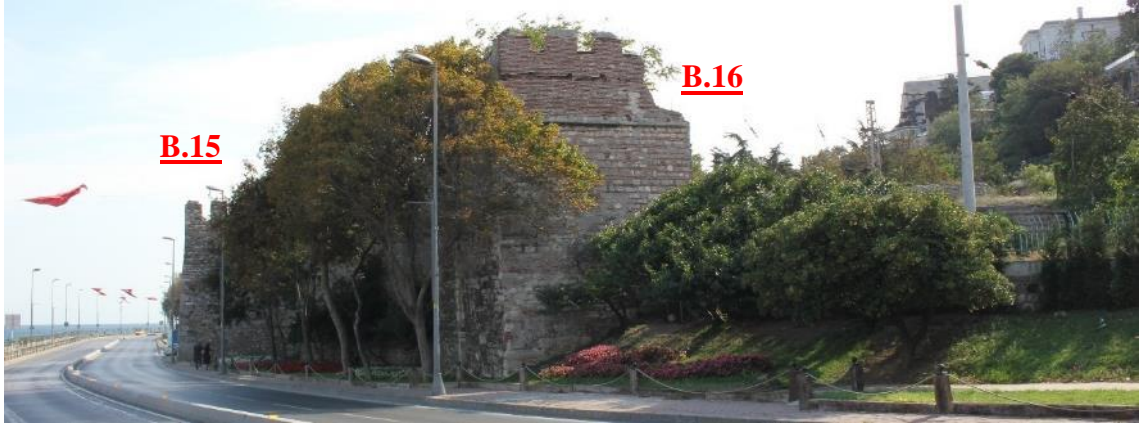
Şekil 3.319 B.16 ve B.15 burçları ile arasındaki sur duvarının genel görünümü (Soyal, 2016)¹⁹⁴

¹⁹⁴ Şekildeki fotoğrafta görüldüğü üzere sur hattının sağ tarafındaki kısmı günümüzde mevcut olmayıp yerinde demiryolu ray sistemi bulunmaktadır. B.16 nolu burç yapısına ilişkin farklı dönem duvar teknikleri sağ yan cephesinde açıkça görülmektedir.

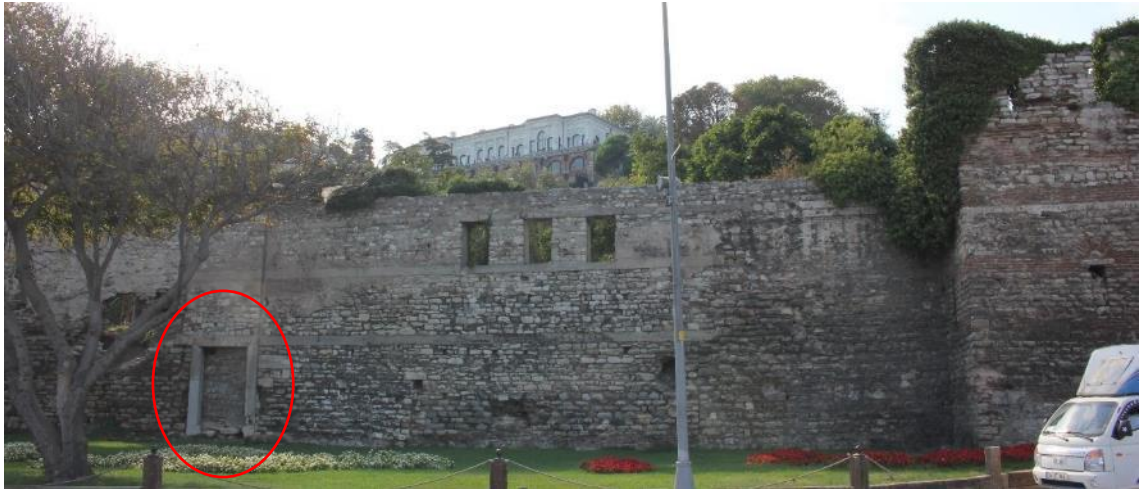
Şekil 3.321 B.15 ve B.14 burçları arasındaki sur duvarına ilişkin genel görünüm (Soyal, 2016)¹⁹⁵

¹⁹⁵ Şekildeki fotoğrafta günümüzde kullanılmayan ve muhdes taş elemanlarla örülerek kapatılmış odun kapısı görülmektedir.

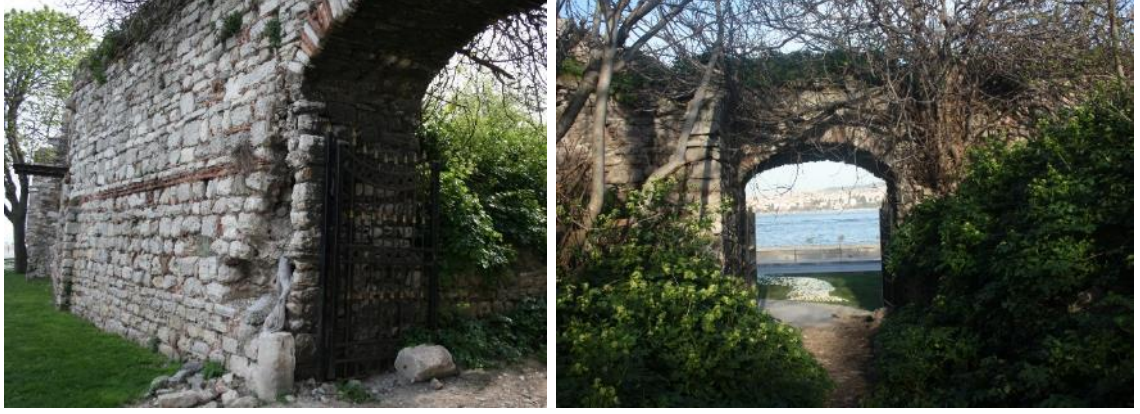
Şekil 3.354 Değirmen Kapıya ilişkin sur dışından ve içinden detay görünüm (Soyal, 2016)

kısım da 7 m yüksekliktedir. Sur duvarının kırılma açısı ile hafif yön deęiřtirdięi noktada yaklaşık 1,1 x 1,6 m taban oturumu bulunan tař ve tuęla malzemeli olarak karıřık örgü řeklinde yapılmıř bir payanda yer almaktadır. Payandadan sonraki sur duvarında bulunan Deęirmen Kapı, yükseklięi 3,6 m olan bir kemerli kapıdır. B.12 yapısı yaklaşık 7,1 m x 8,3 m ebatlarında dörtgen bir burçtur. Söz konusu burcun ii güneybatı cephesi (ön cephe) yükseklięine kadar dolgu olduęu iin i mekanlar algılanamamaktadır.

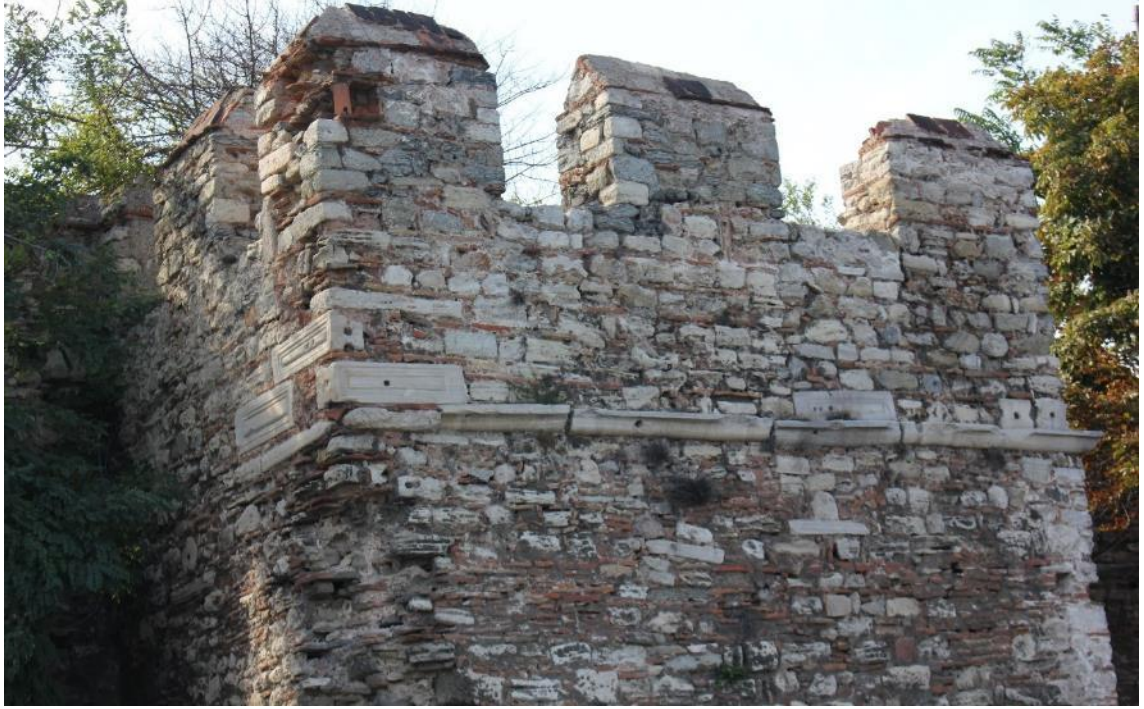
Şekil 3.357 B.11 burcu üzerinde korkuluk payelerinden oluşan devşirme malzeme.²⁰⁹

²⁰⁹ Şekilde görülen B.11 nolu burcunda yer alan devşirme malzeme korkuluk payelerinin alt tarafındaki kısmın duvar örgü tekniği ile üst tarafında kalan kısmın duvar örgü tekniği çok net olarak farklılık göstermektedir. Üst taraftaki kısım, muhtemelen Osmanlı Dönemindeki sur onarımlarında tamamlanmış olan kısımlardandır.
