TOPKAPI SARAYI'NDA SUR-İ SULTANI

YÜKSEK LİSANS TEZİ

MİMARLIK ANABİLİM DALI

EDİRNE – 2021

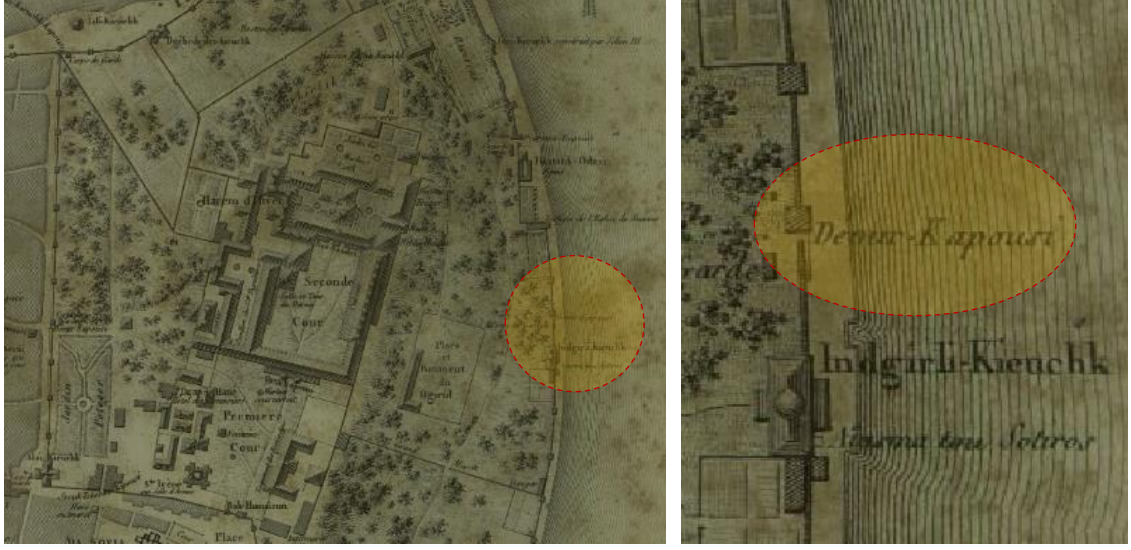
Şekil 3.374 Melling'in Topkapı Sarayı'nı gösteren haritasında "Demir Kapısı" (Melling, 1819).

Sur hattının bu onarım görmüş cephesinin devamında küfeki ve od taşı malzemeli bloklar ile örülmüş bir kısım yer almaktadır Buradaki sur hattında görülen bir kemer başlangıcı eski bir kapının varlığına işaret etmekte olup, kapı ve yıkılan kemeri devşirme taşlarla örülerek kapatılmıştır. Melling'in Topkapı Sarayı'nı gösteren haritasında bu kısımda var olan kapının varlığı ifade edilmiş ve "Demir Kapısı" olarak adlandırılmıştır (Şekil 3.374).

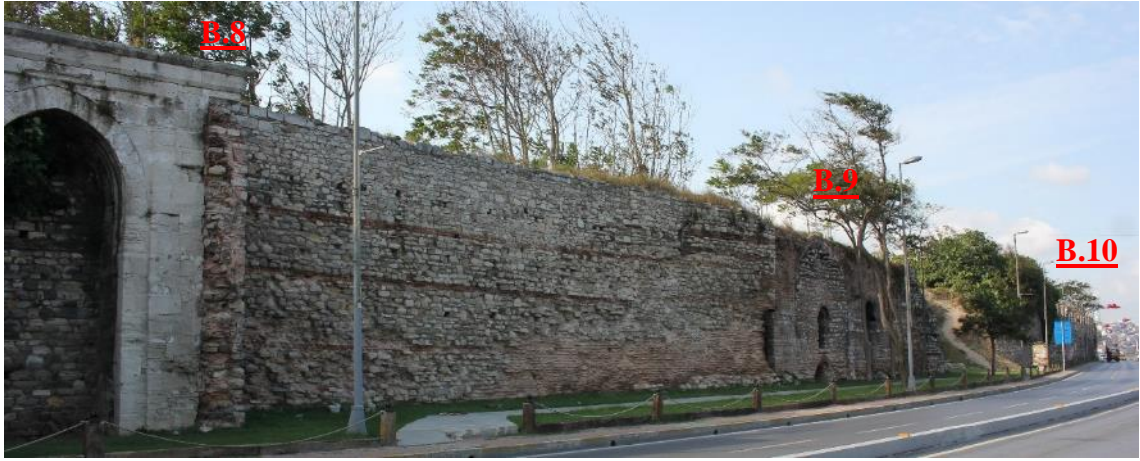
Şekil 3.378 B.8'den B.9 ve B.10 istikametine doğru sur dışı genel görünüm (Soyal, 2016)

B.9 nolu kalıntının cephesini oluşturan duvar üzerinde, tuğla örgüsü ile oluşturulmuş gamalı haç (svastika) dizisi şeklinde bezemeler yer almaktadır (Şekil 3.379, Şekil 3.380). B.9 ile B.8 (İncili Köşk) arasında duvarın 2 m yüksekliğe kadar olan kısmında, kısmi olarak tuğla malzemeli gizli duvar tekniğinde inşa edilmiş olan ve muhtemelen Bizans dönemine ait duvar örgüsü gözlenmektedir. Duvarın bu bölümünün geri kalan kısmında da iki sıra tuğla örgüsünü takip eden taş sıraları ile örülmüş ve muhtemelen Osmanlı dönemindeki bakım onarım çalışmalarında inşa edilmiş olan duvar kaplaması bulunmaktadır (Şekil 3.378).

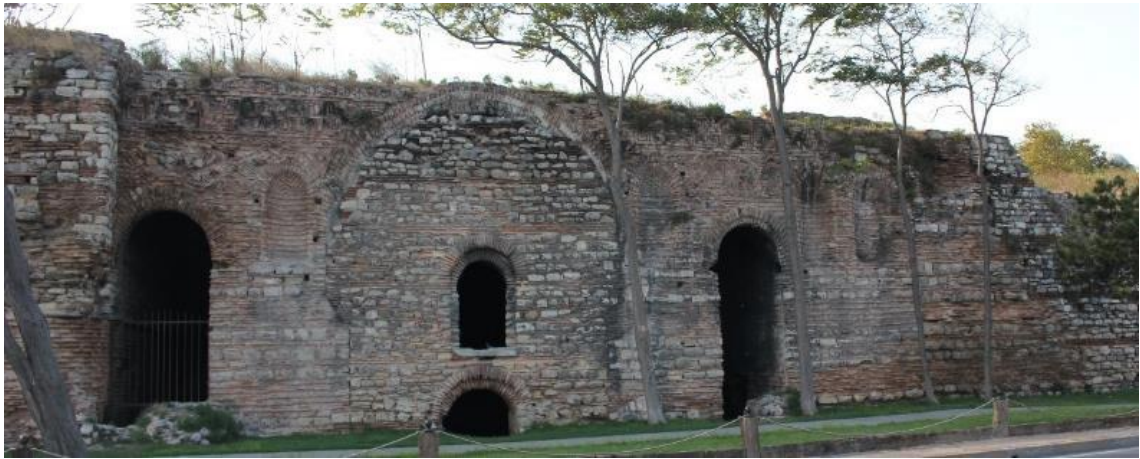
Şekil 3.379 B.9 bitişiğindeki Bizans yapı kalıntısına ilişkin cephe görünümü (Soyal, 2016)

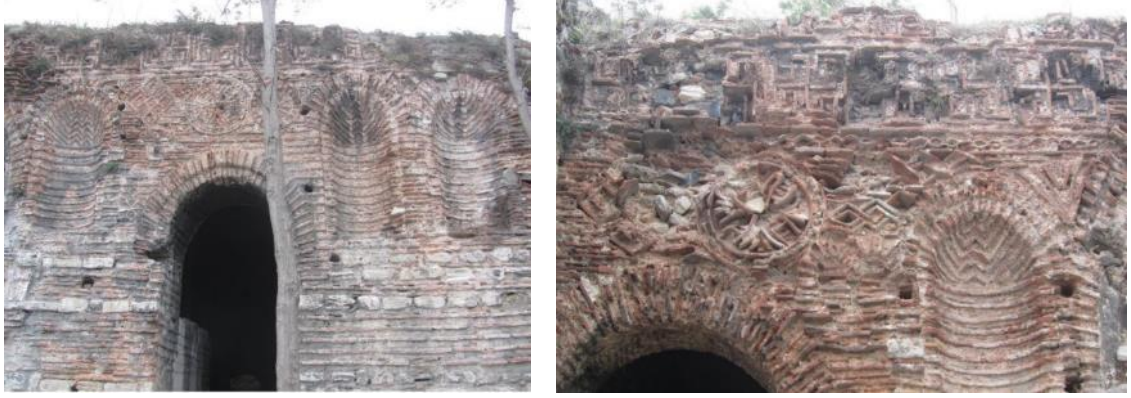
Şekil 3.380 Bizans yapı kalıntısına ilişkin nişler ve tuğla işçiliği detay görünümü (Soyal, 2016)

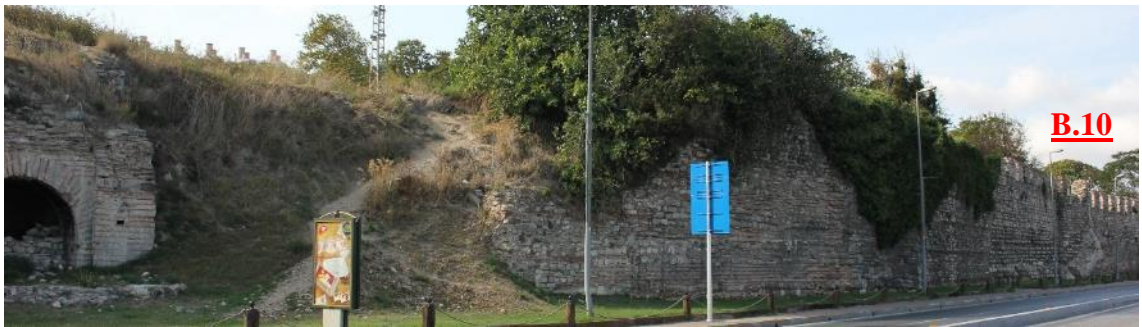
Şekil 3.381 B.9'dan B.10 istikametine doğru görünüm (Soyal, 2016)

Bu bağlamda, duvar örgüsünde ara ara görülen işlenmiş frizler ve sütun parçaları da devşirme malzemedir. Surların bu kısmı ile burç kalıntısını kaplayan duvarlar iç içe geçmiş olduğundan ve birbirleri ile bütünlük arz eden bir sistemde olduklarından aynı dönemde inşa edilmiş olmalıdırlar. Sur duvarlarının bu bölümünden B.8 istikametinde devam eden kısmın duvar örgü tekniği ve malzemesi farklılık arz ettiğinden Osmanlı Dönemindeki bakım onarım çalışmalarında yenilenmiş veya inşa edilmiş olmalıdır (Şekil 3.381).

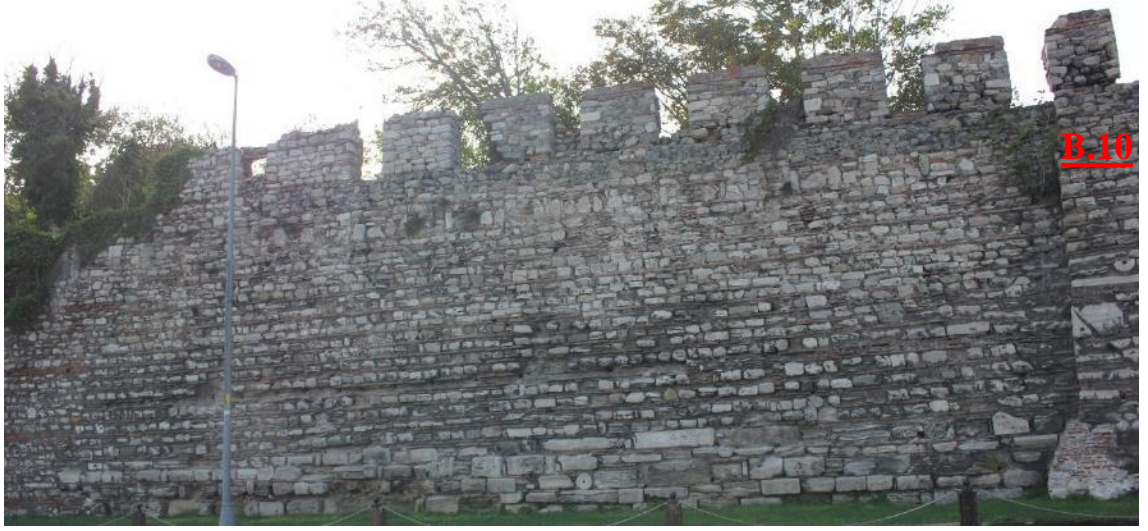
Şekil 3.382 B.9 ile B.10 arasındaki duvar görünümü (Soyal, 2016)

B.10 nolu kule kalıntısından sonra B.9 istikametinde devam eden sur duvarı hattında alt kısımlarda değişik boyutlarda küfeki ve mermer taş blokları ile örülmüş bir doku yer almakta olup üst kısımlarda bu doku daha küçük ebatlardaki kesme taşlardan örülen ve tuğla hatıllarla desteklenmiş bir duvar örgüsü gelmektedir. Bu kısımdaki duvar malzemesi ve örgü tekniğinden anlaşıldığı üzere büyük bir kısmı devşirme malzemelidir (Şekil 3.382).

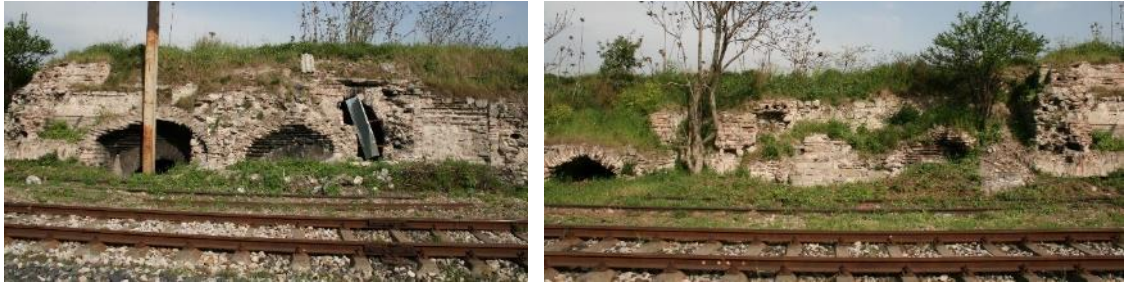
Şekil 3.389 Bizans yapı kalıntısına ilişkin sur içinden üst kısım görünümüleri (Soyal, 2016)²¹²

²¹² Şekil 3.388 ve Şekil 3.389'teki fotoğraflarda görüldüğü üzere söz konusu kısımlarda demiryolu ray hatlarının geçtiği kısımların çok net bir şekilde demiryolu güzergahı boyunca tahrip edilmiş olduğu anlaşılmaktadır.

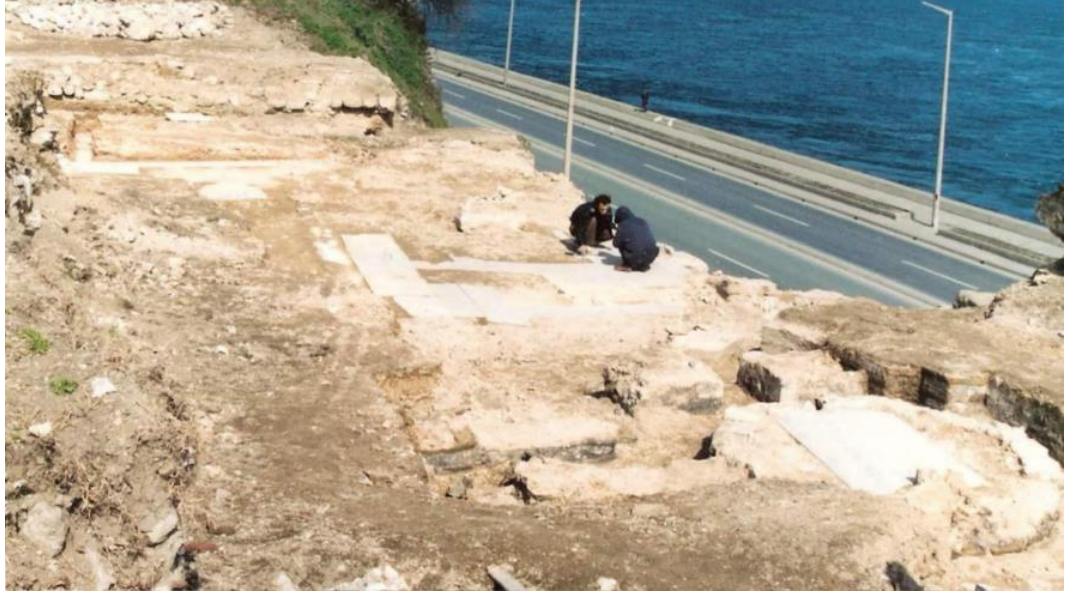
Şekil 3.391 B.9 ile B.10 arasındaki kazı çalışmalarında bulunan yapı kalıntıları (İRAM).

Sur duvarı hattının Marmara Surları kısmındaki sur içi tarafında en yoğun yapılaşmanın olduğu alanın bu çevrededir. Söz konusu bölge Bizans döneminde Mangana, Osmanlı döneminde de Gülhane olarak adlandırılmaktaydı (Şekil 3.390). Mamboury'nin çizimlerinde de ifade edilen yapı kalıntılarının (Şekil 3.375) üst kısımları günümüze ulaşmamış olmasına karşın söz konusu yapı kalıntılarının izleri temel seviyesinde görülebilmektedir (Şekil 3.391).

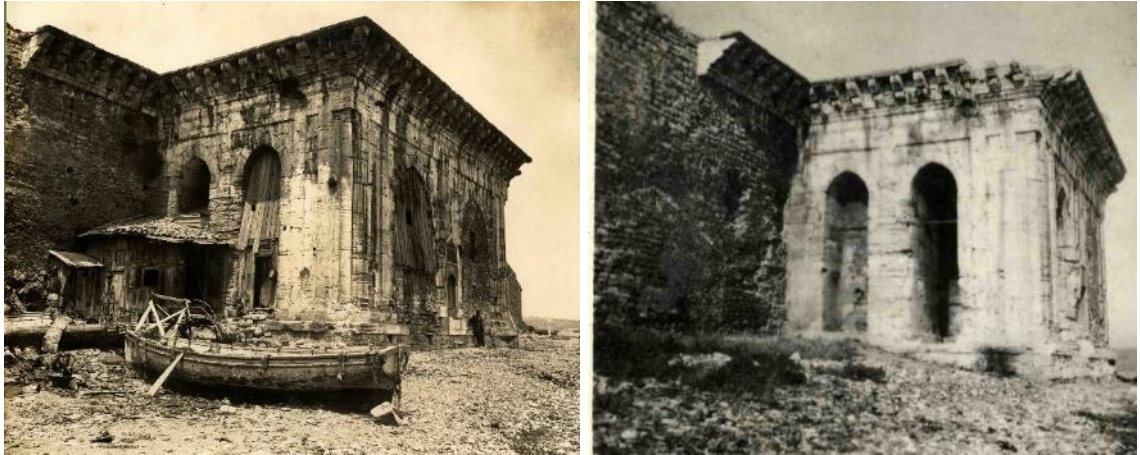
Şekil 3.404 İncili Köşk yapısının sahil yolu inşasından önceki görüntüleri (Kurul IV).²²¹

²²¹ Şekildeki tarihsiz fotoğraflarda, İncili Köşk yapısının alt kaidesine ilişkin olarak sahil yolu inşasından önceki durumları görülmektedir. Fotoğraflardan sol taraftakinde kaidenin kemerli boşlukları muhdes elemanlarla kapatılarak ikame amaçlı kullanıldığı; sol taraftaki fotoğrafta ise bu muhdes elemanlardan kısmen de olsa arındırılmış olduğu ve üst köşedeki konsol elemanlarında kısmi kopmaların ve tahribatın olduğu görülmektedir. Bu bağlamda sol taraftaki görüntünün daha eski olduğu anlaşılmaktadır (Encümen Arşivi, Dosya no:0201, Kurul IV)

Yapı II.Mahmud zamanında 1828 yılında esaslı bir onarım geçirmiş olduğu (Eldem, 1969, ss.148) ifade edilmiş olmasına karşın 19. yy sonlarında büsbütün harap bir vaziyette olduğu da ifade edilen (Sakaoğlu, 2002, ss.48) köşkün arka tarafından geçmekte olan demiryolu inşası sırasında 1871 yılında köşk yıktırılarak ortadan kaldırılmıştır (Eldem, 1969, ss.148). Günümüzde köşk yapısına ilişkin olarak eski sur hattındaki B.8 kısmının genişletilmesi ile oluşturulmuş olan alt kaidesi ve ön tarafında kaide ayaklarının ortasında inşa edilmiş olan çeşme kalıntısı kısmen de olsa mevcuttur (Şekil 3.402, Şekil 3.404).

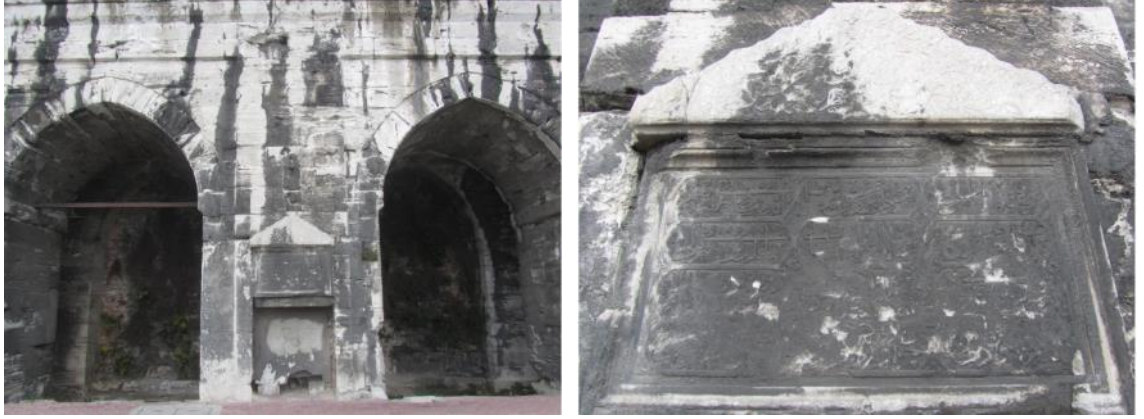
Şekil 3.405 İncili Köşk'ün ön tarafındaki çeşme yapısına ilişkin detay görüntümler (Soyal, 2016).

Günümüzde çok aşınmış olan kitabenin üst tarafında yine aşınmış bir durumda olan bir tepelik bulunmaktadır. Söz konusu çeşme yapısının bir kısmı, bölgedeki sahil yolu inşaatı sırasındaki dolgu uygulamaları sebebiyle yükselen yol kotunun altında kalmıştır (Şekil 3.405, Şekil 3.406).

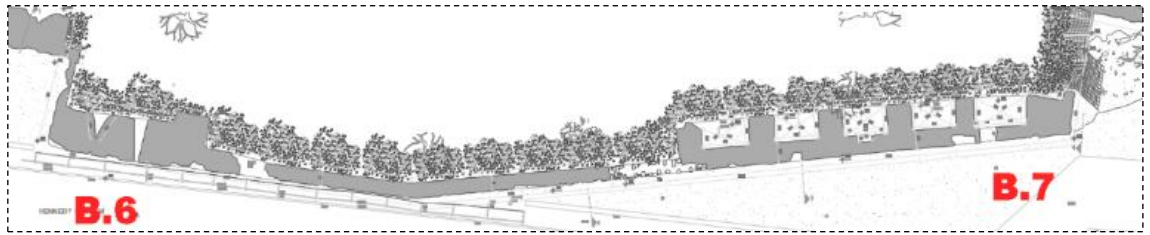
Şekil 3.417 B.6 ile B.7 arasında ilişkin rölöve plan şeması (İRAM; Soyal)

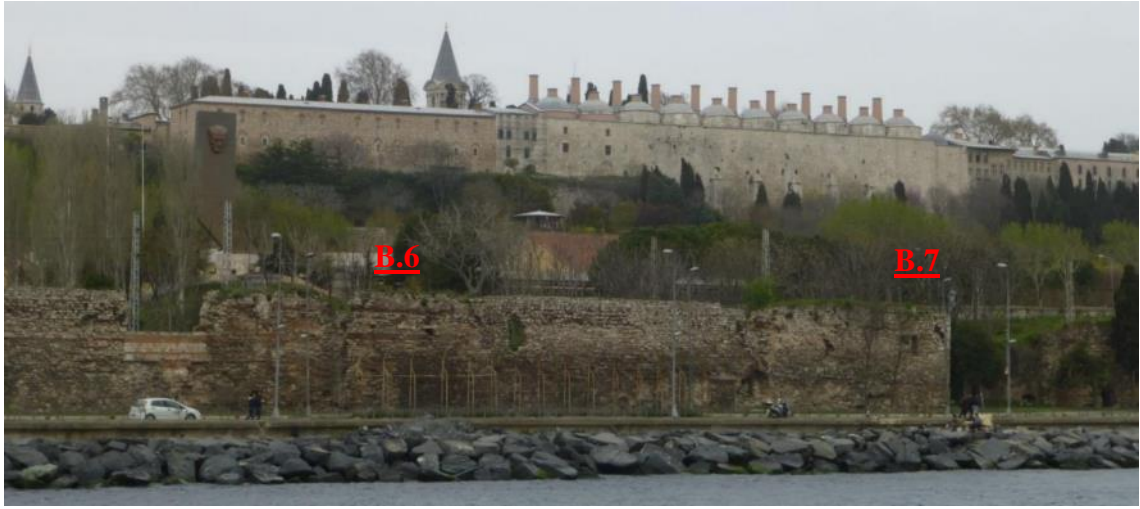
Şekil 3.421 B.6 ile B.7 arasındaki kısmın denizden görünümü (İRAM)

hafif açılı bir şekilde kırılarak yaklaşık 36 m düz bir şekilde devam ederek B.7 köşesindeki kırılmayı yapar. Bu kısımdaki yükseklik, yıkılmış olan bölümlerin haricinde 8 m civarında seyrederek. Duvar hattının sur içi tarafındaki cephesinde beş adet kazamat nişi yer almaktadır. Sur duvarı hattının iç kısmı diğer sur içi kısımlarında olduğu gibi kısmen veya tamamen toprak ile dolmuş durumdadır (Şekil 3.421, Şekil 3.422, Şekil 3.423, Şekil 3.424).

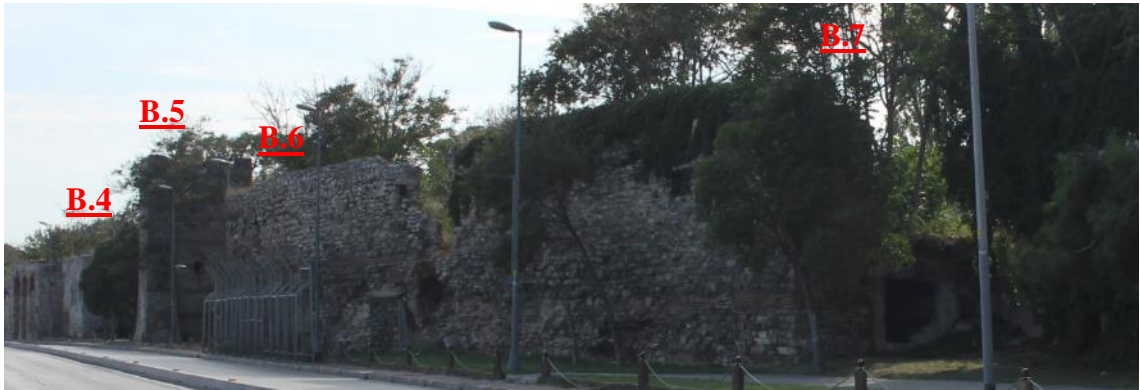
Şekil 3.422 B7 ile B.6 kısmına ilişkin genel görünüm (Soyal, 2016)

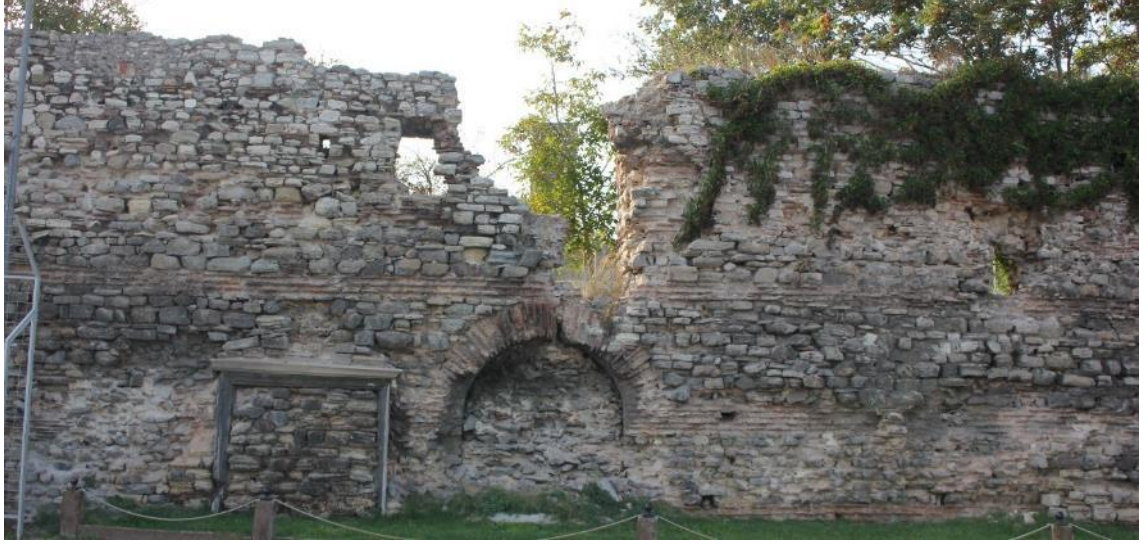
Şekil 3.423 B.7 ile B.6 arasındaki kısımda yer alan kapı izleri ve duvar örgüsüne ilişkin detay görünümü (Soyal, 2016)

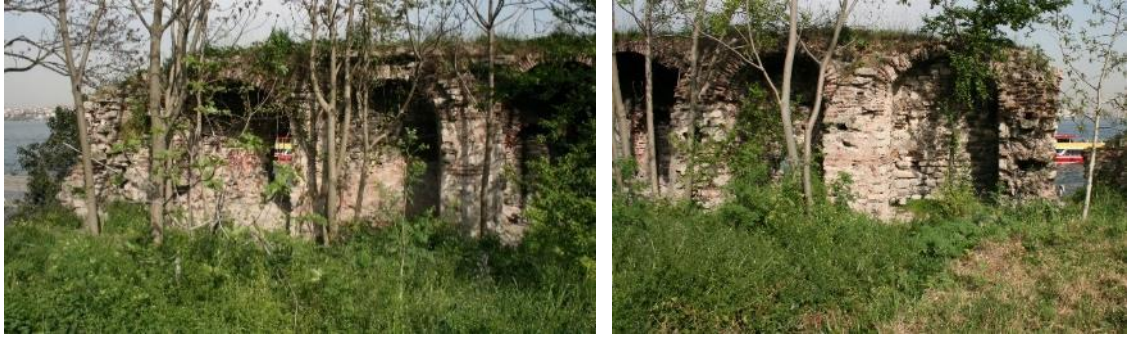
Şekil 3.424 B.7 ile B.6 arasındaki kısımda sur içi tarafında yer alan kazamat nişleri (Soyal, 2016)

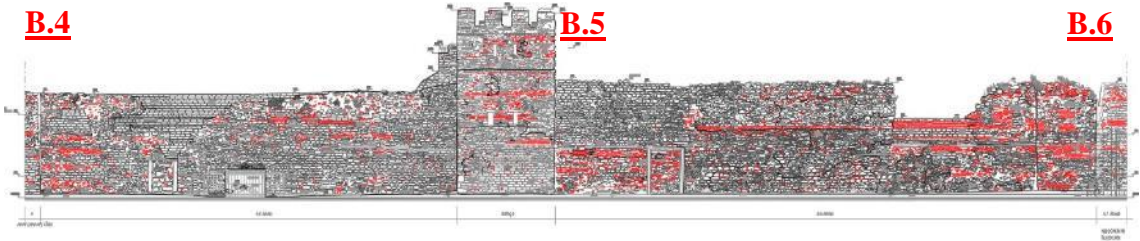
Şekil 3.427 B.4 burcu ile B.6 burçları arasındaki sur duvarı ön görünüşü (sur dışı) (İRAM)

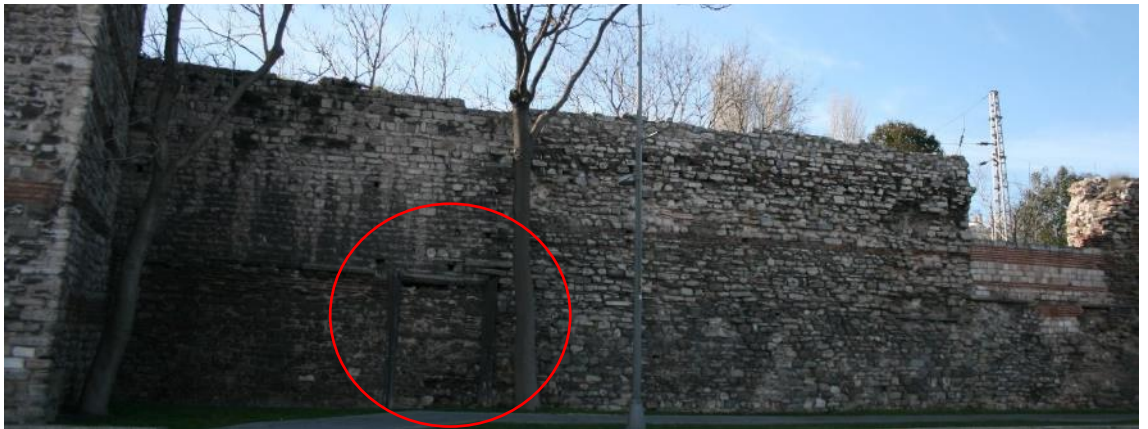
Şekil 3.431 B.5 ve B.6 arasındaki sur duvarına ilişkin detay görünüm (Soyal, 2016).

Duvarın devamında B.5 burcuna doğru taş malzemeyle örülerek kapatılmış bir kapı kalıntısı bulunmaktadır. Söz konusu kapı kalıntısı Demangel-Mamboury'nin çiziminde “Porte de couvent No 12” olarak gösterilmiştir (Şekil 3.437). Bu kısımdaki duvar örgü tekniğinden ve kullanılmış olan malzemenin ebatlarından anlaşıldığı üzere kapı kalıntısının lento hizasından itibaren alt tarafı Bizans karakterini korumaktadır. Ancak üst kısmı tamamen farklı örgü tekniğinde taşla inşa edilmiş olup muhtemelen Osmanlı döneminde yenilenmiştir (Şekil 3.431).

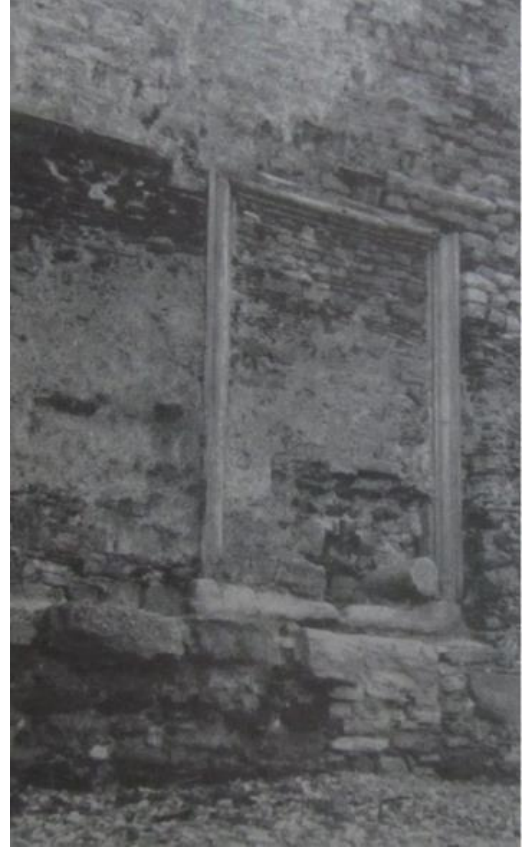
Şekil 3.432 Kapı kalıntısının günümüz (Soyal, 2016) ve sahil yolu inşaatı öncesindeki görünümü (Demangel-Mamboury, 1939).²²⁹

²²⁹ Şekildeki fotoğraflarda, kapı kalıntısının ve sur duvarının alt kısımlarının günümüzdeki halihazır durumlarında kısmi olarak yol kotu altında kalmış olduğu görülmektedir. Bu bağlamda, sahil yolu inşaatı sonrasında deniz sur hattının alt kısımlarında yer alan birçok detayın yol kotunun altında kaldığı da anlaşılmaktadır.

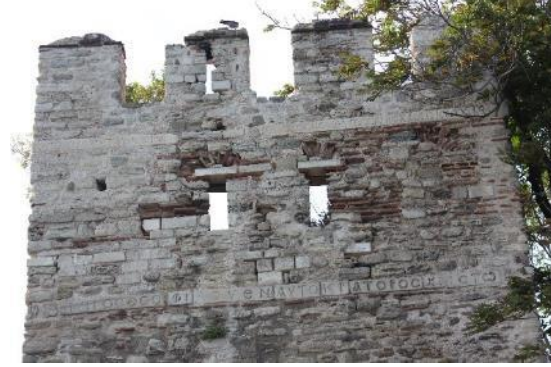
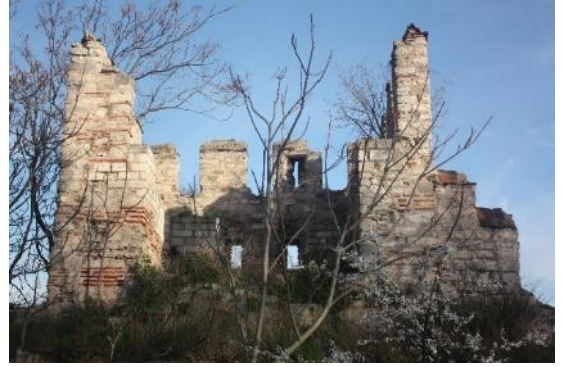
Şekil 3.434 B.5 burcunun üst tarafındaki Bizans dönemi tek satırlık kitabeler ve sur içindeki arka cephe

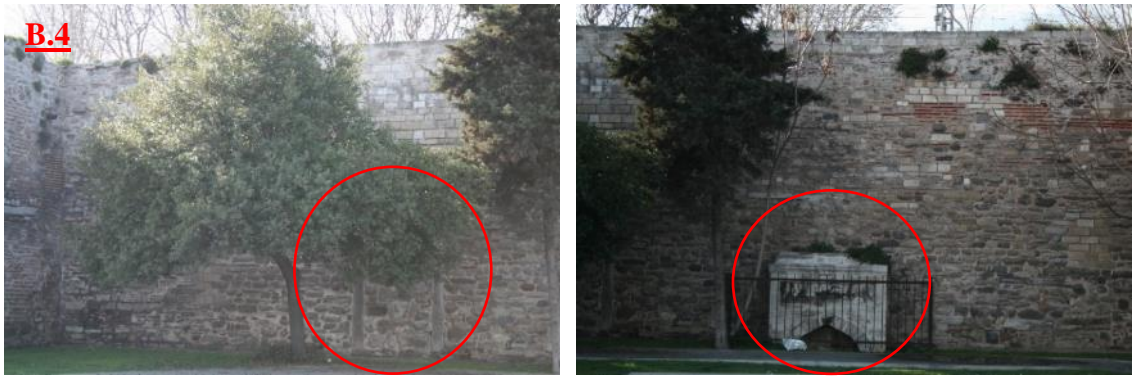
Şekil 3.439 B.4 ile B.5 arasındaki sur duvarında yer alan kapı ve çeşme kalıntıları (Soyal, 2016)

B.5 burcundan sonra B.4 istikametinde devam eden sur duvarı hattında burç ile sur duvarı birleşiminin hemen yanında, günümüzde pek belli olmayan bir kapı noktasının lento kalıntısı mevcuttur. Söz konusu kapı kalıntısı Demangel-Mamboury'nin çiziminde “Porterne militaire No13” olarak ifade edilmiştir (Şekil 3.437). Sur duvarının devamında kesme küfeki taşından sur duvarına bitişik olarak inşa edilmiş sivri kemerli bir Osmanlı dönemi çeşmesi (Ahırkapı Feneri Çeşmesi) vardır.²³⁰ Çeşme yaklaşık olarak 0.90 x 2.60

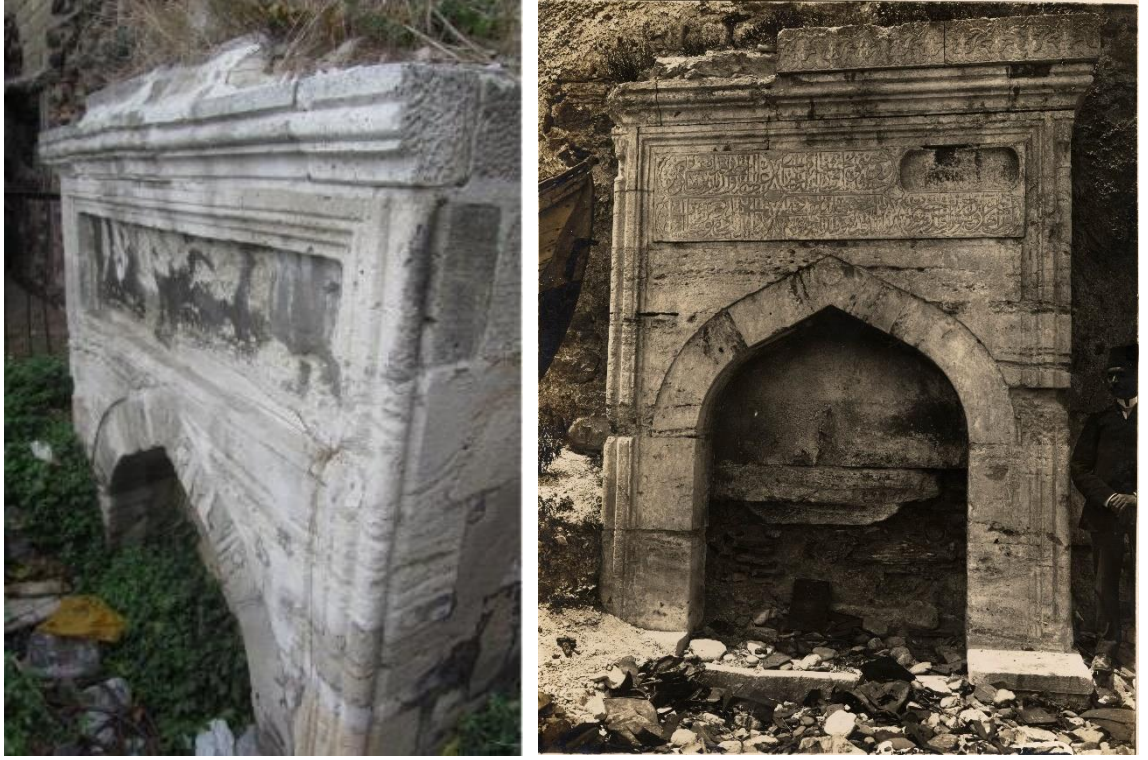
Şekil 3.440 Ahırkapı Feneri Çeşmesi'nin günümüz hali (Soyal, 2016) ve sahil yolu inşaatı öncesindeki durumu, 1937 (Kurul IV)

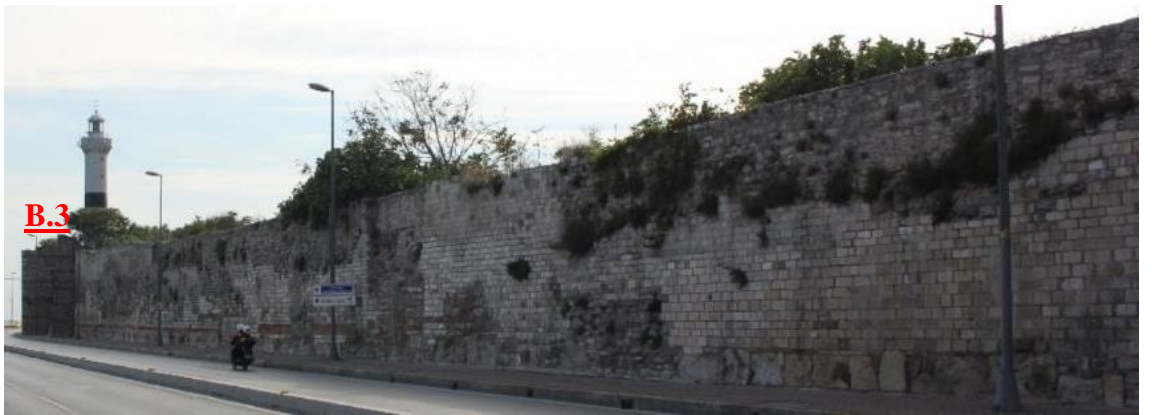
Şekil 3.447 B.3 ve B.4 arasındaki bölümün kısmi olarak görünümü (Soyal, 2016)

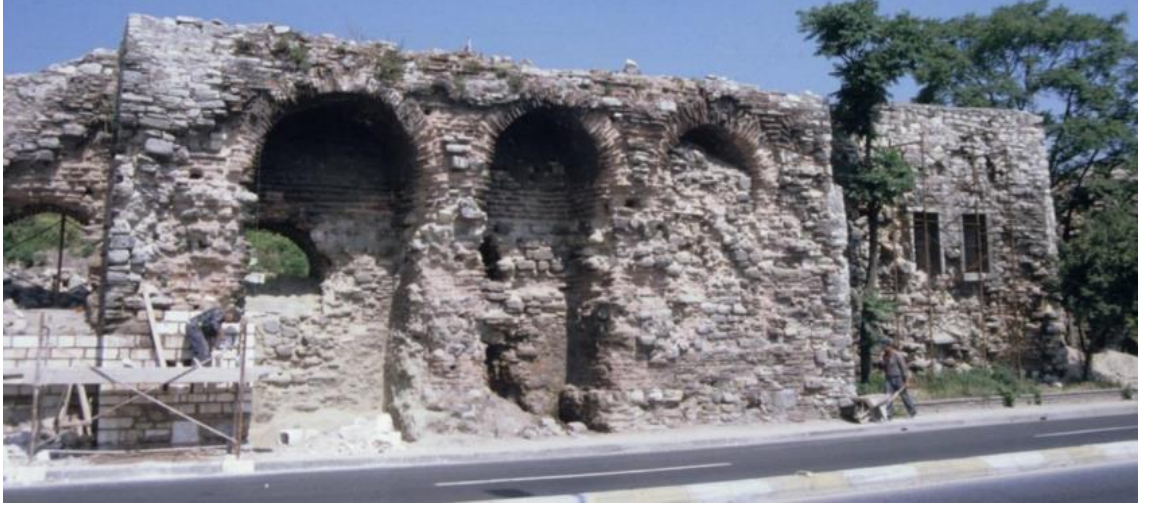
Şekil 3.450 Harap Köşk yapısının restorasyon öncesindeki görünümü (İRAM)

Söz konusu köşk yapısı Osmanlı tarafından kullanılmış olsa da sur hattındaki yapı kalıntıları izlerinden anlaşıldığı kadarıyla muhtemelen bir Bizans yapısının parçasıdır. Osmanlıların yapıyı Bostancıların bölgedeki ocaklarından biri için kullandıkları düşünülebilir. Ancak burada, sur hattındaki diğer sahil köşkleri gibi bir köşk inşa edilmemiş olduğu anlaşılmaktadır. Harap Köşk kaidesi surlardan dışarı doğru çıkıntı teşkil etmektedir. Surun önünde üç yüksek kemer vardır. Bunlardan en sağdaki

muhtemelen statik nedenlerle doldurulmuş durumdadır (Şekil 3.450, Şekil 3.451, Şekil 3.452). Kalıntı, üzerinde bir yapı taşımak için inşa edilmiş yüksek bir kaide olmalıdır. Üst kısımda taşıdığı yapı ile ilgili olarak kaynak incelemelerinde bir veriye rastlanmamıştır.

²³⁵ Harap Köşk yapısının restorasyon sonrasındaki günümüz görünümü ile Şekil 3.450'teki restorasyon öncesindeki görünümü karşılaştırıldığında, köşk kaidelerinin arkasındaki duvar hattında kemerli geçiş boşluklarının yer aldığı, ancak restorasyon uygulamalarında bunların kapatılmış olduğu görülmektedir.

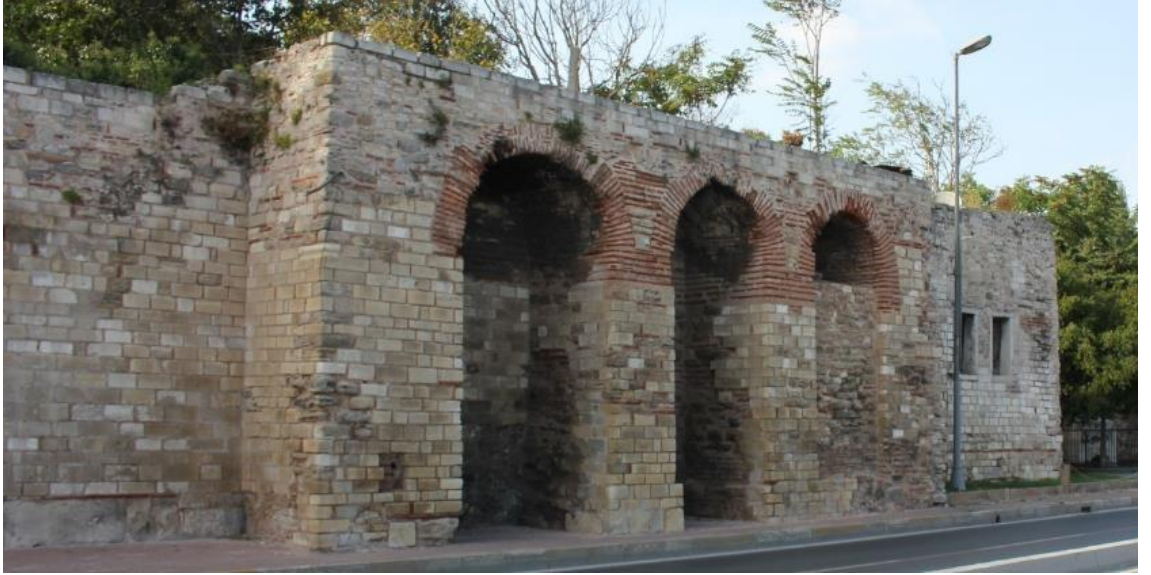
Şekil 3.451 Harap Köşk yapısının restorasyon sonrasındaki günümüz görünümü (Soyal, 2016)²³⁵

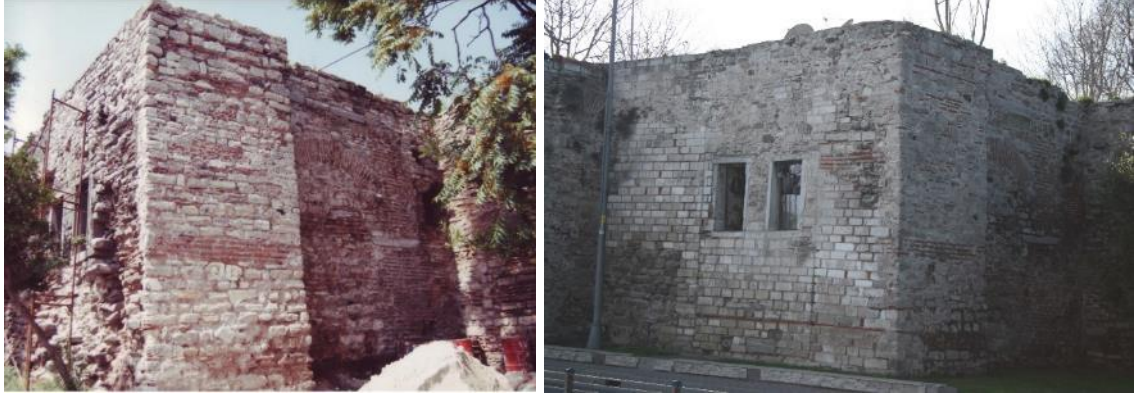
Şekil 3.452 Harap Köşk yapısının restorasyon öncesi (İRAM) ve sonrası (Soyal, 2016) görünüşleri.

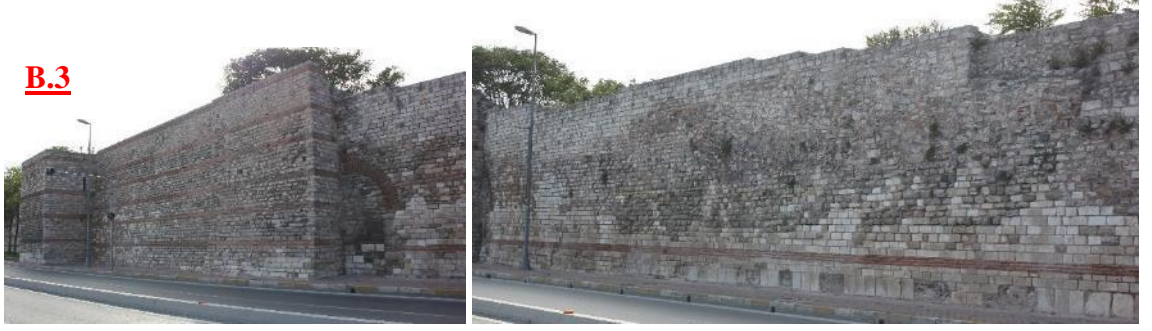
Şekil 3.455 B.3 ile B.4 arasındaki sur duvarının genel görünümü (Soyal, 2016)

Köşk kalıntısından sonra surlar B.3 burcuna kadar kesintisiz devam etmektedir. Bu kısımdaki sur duvarı kaplamalarının büyük çoğunluğunun yakın zamanda gerçekleştirilmiş olan restorasyon uygulamalarında yapıldığı anlaşılmaktadır (Şekil 3.455).

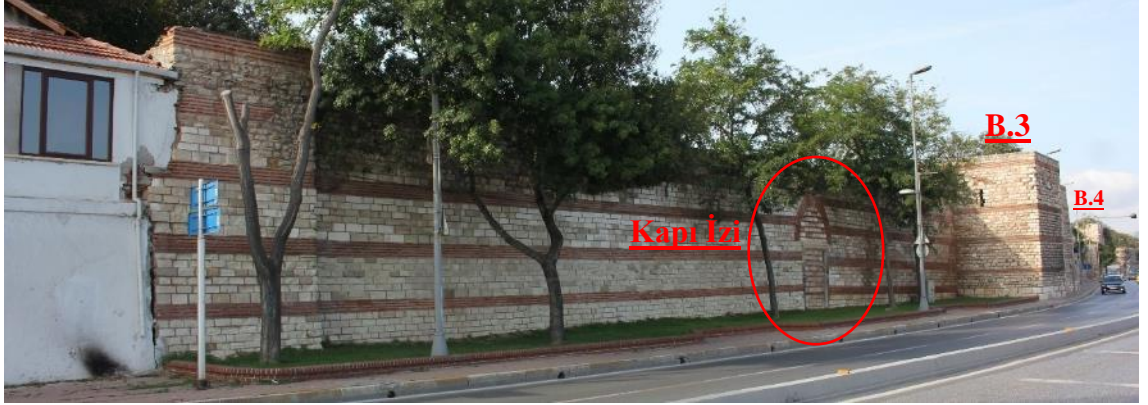
Şekil 3.460 Ahırkapı Feneri ve B.3 arasındaki kısma ilişkin detay görünüm (Soyal, 2016)

Osmanlı dönemine ait olan Ahırkapı Feneri'nin kaidesi, deniz sur hattı üzerindeki Bizans kuleleri ile yaklaşık aynı boyutlardadır. Bu bağlamda, fener yapısının bir Bizans kulesi üzerine inşa edilmiş olduğu düşünülebilir. Fener ile B.3 arasındaki sur duvarında görülmekte olan, taş sıralarını takip eden tuğla sıralı Bizans Dönemi duvar örgü tekniğinin Cumhuriyet döneminde gerçekleştirilmiş olan restorasyon uygulamalarında yapıldığı anlaşılmaktadır. Sur duvarı hattında kapatılmış bir kapı boşluğunun kemeri ve mermer söveleri ile lentosu restorasyon öncesi ve sonrası görünümünde yer almaktadır (Şekil 3.459, Şekil 3.460, Şekil 3.462, Şekil 3.463).

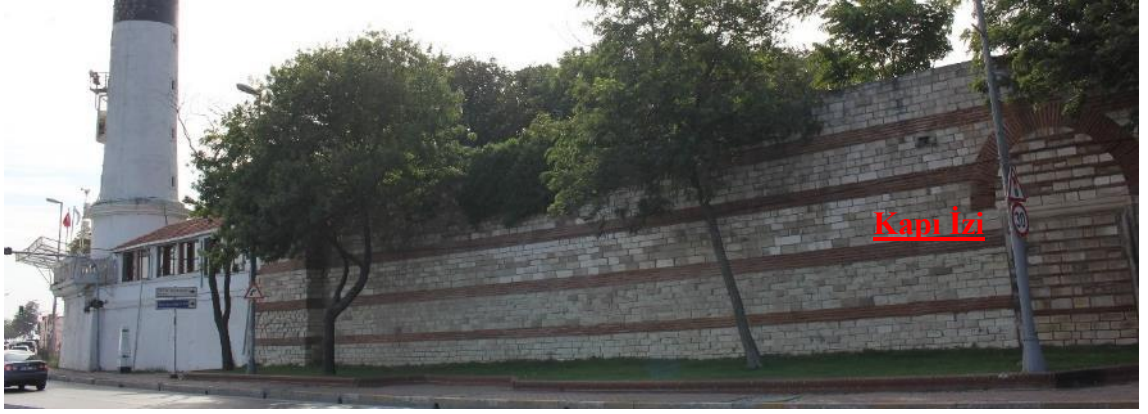
Şekil 3.462 Ahırkapı Feneri ve B.3 arasındaki kısıma ilişkin detay görünüm (Soyal, 2016)

²³⁶ Şekildeki eski duvar görünümünde tuğla hatlı sıralarının ve taş örgü düzeninin Şekil 3.462'teki gibi belirgin olmadığı görülmektedir.

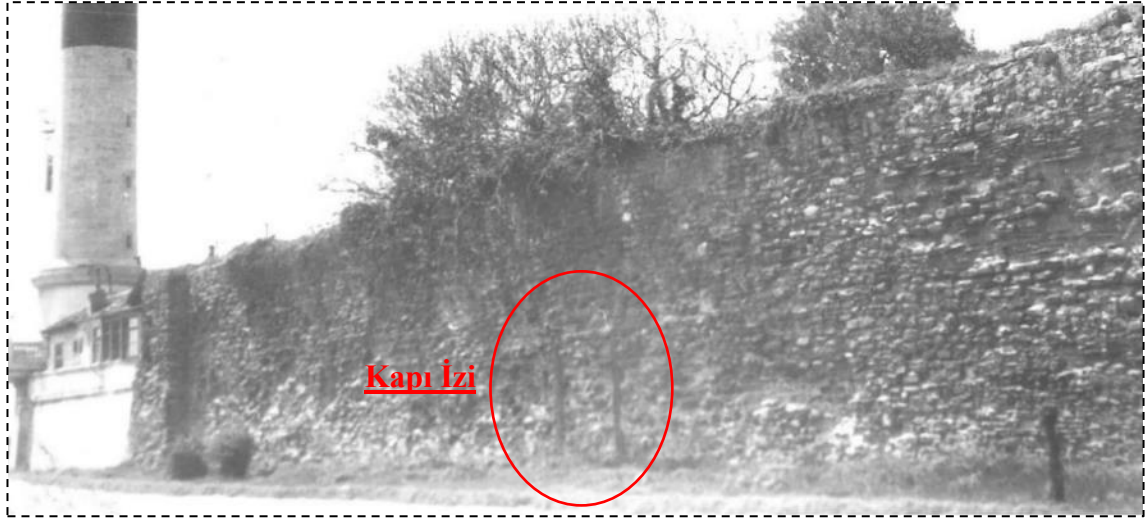
Şekil 3.463 Ahırkapı Feneri ve B.3 arasındaki kısıma ilişkin restorasyon öncesi görünüm (İRAM)²³⁶

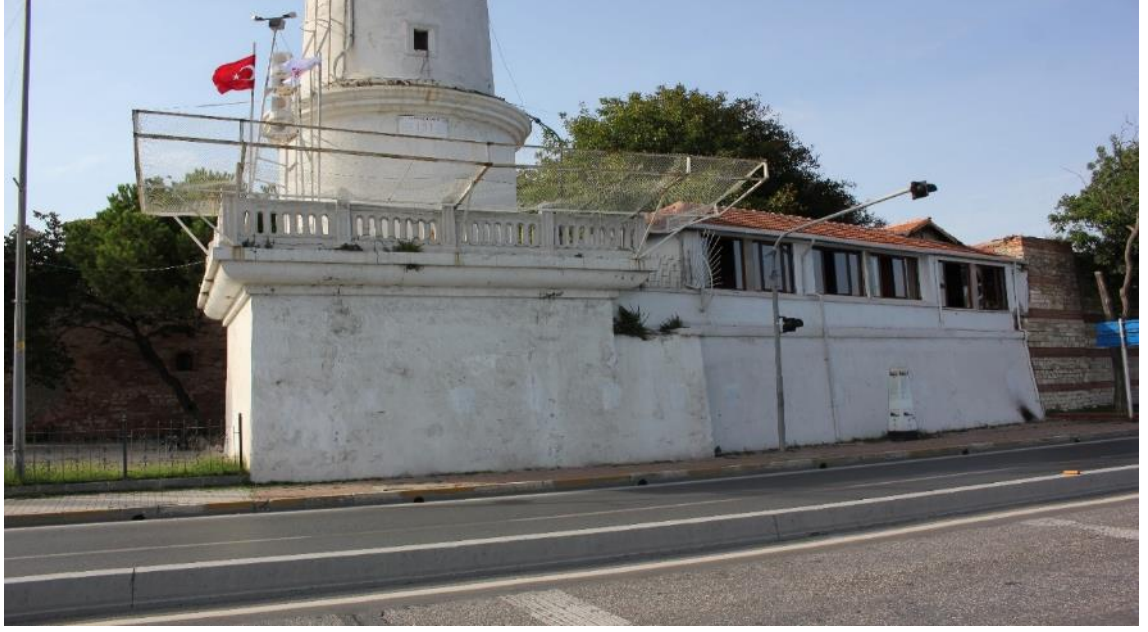
Şekil 3.464 Ahırkapı Feneri alt kısmının günümüz görünümü (Soyal, 2016).²³⁷

²³⁷ Ahırkapı Feneri'nin günümüz görünümü ile Şekil 3.465'deki eski görünümü karşılaştırıldığında; Fener yapısının sağ yan tarafında bulunan ve kaidesine bitişik olarak inşa edilmiş muhdes ilave yapılaşmanın alt tarafının sur hattının devamı olduğu görülmektedir. Ayrıca tüm sahil yolu boyunca olduğu gibi yol inşası sırasında sur hattının ve fener kaidesinin (muhtemelen sur hattındaki Bizans dönemi burç yapısının bir parçası olan) bir kısmının (yaklaşık 1,50 m) yol kotunun altında kalmış olduğu anlaşılmaktadır.

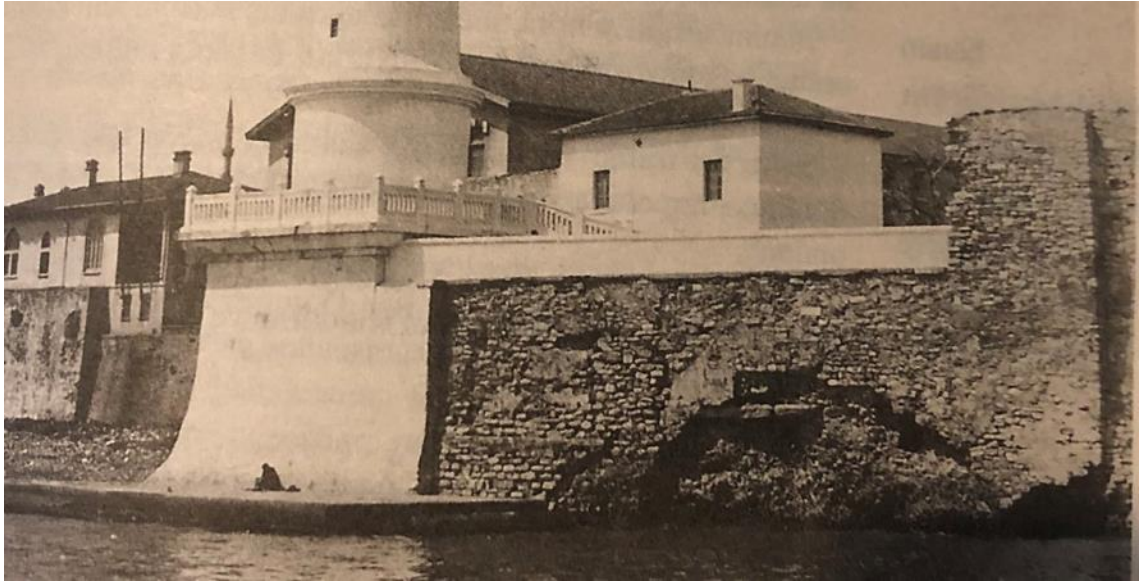
Şekil 3.465 Ahırkapı Feneri'nin sahil yolu inşasından önceki görünümü (Boysan, 2012, ss.73).

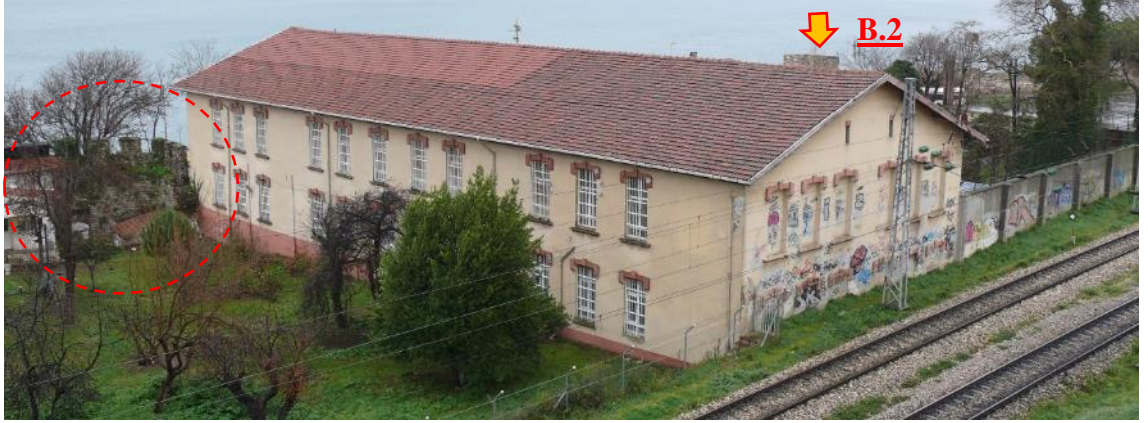
Şekil 3.474 B.2 ile Ahırkapı Feneri arasındaki kısmın, yakın dönem restorasyon uygulamaları öncesindeki sur içinden görünümü (İRAM)²⁴⁰

²⁴⁰Şekilde, söz konusu kısımda sur içi tarafında yer alan eski Deri ve Zührevi Hastalıklar Hastanesi binalarının yakın dönem restorasyon uygulamaları ile yeniden işlevlendirilmeden önceki sur içi görünümünde sur duvarının özgün olan kısmı parçası ile ilişkisi görülmektedir. Ayrıca, anılan eski hastane yapısının arka cephesinin, demiryolu ray hattının inşası ile yükseltildiği anlaşılan dolgu bölümün kısmen altında kalmış olduğu görülmektedir.

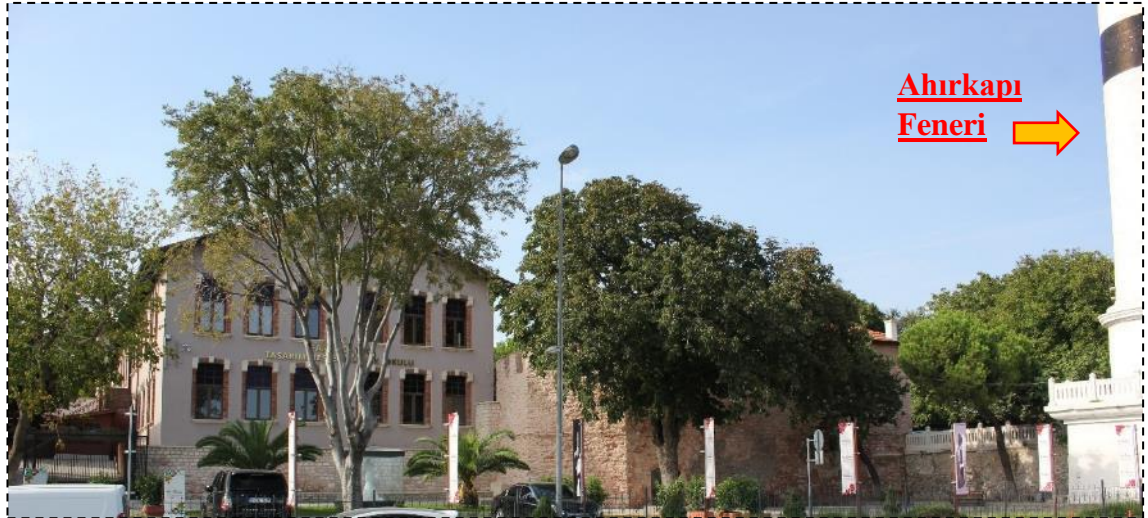
Şekil 3.475 Ahırkapı Feneri ile B.2 arasındaki kısımdan genel görünümü (Soyal, 2016)

Bu kısımdaki duvar hattı, 18. ve 19. yüzyıllara ait bazı eski haritalar referans alındığında özgün sur hattı ile aynı doğrultudadır ve anılan binaların devamında kuzey istikametinde fenere doğru devam eden kısımdaki duvara ilişkin eski fotoğraflardan da anlaşıldığı üzere Bizans dönemine ait olması muhtemeldir (Şekil 3.480, Şekil 3.481, Şekil 3.482). Günümüzde söz konusu duvar kısmının restorasyon uygulamalarında sıvasının raspa edilerek taş dokusunun ortaya çıkarıldığı ve özellikle dendan detaylarında kısmi bütünlemeler yapıldığı görülmektedir (Şekil 3.475, Şekil 3.476, Şekil 3.477).

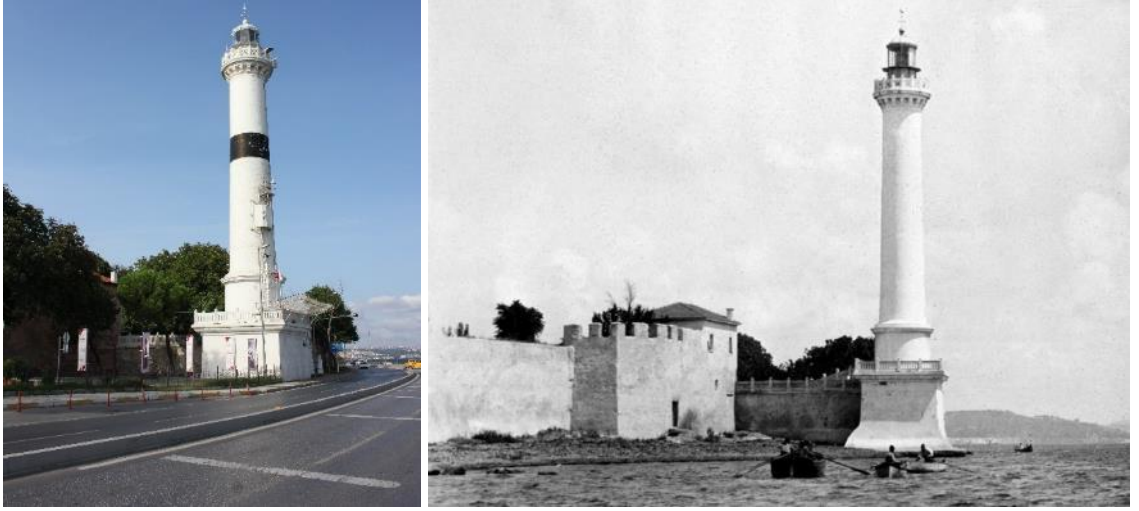
Şekil 3.476 Ahırkapı Feneri'nin günümüz (Soyal, 2016) ve sahil yolu inşası öncesindeki görünümü (URL-35).

Ahırkapı Feneri, Marmara Denizi'nden boğaz sularına geçişi yönlendirmektedir. Fener yapısının ilk inşası, Sultan III. Osman'ın gece karaya oturan bir gemi nedeniyle 3 Muharrem 1170 (M. 28 Eylül 1756) tarihinde Ahırkapı'da bir fener inşası için Kaptan-ı Derya Karabaği Süleyman Paşa'ya emir vermesiyle inşa edilmiştir (Sarıcaoğlu, 2007, ss.459). İnşa edilen ilk fener yapısı ahşap olarak Otluk Kapısı civarındadır. Fenerin bakımı ve işletmesi başlangıçta Bostancı Ocağı tarafından sağlanmakta iken Sultan I. Abdülhamid döneminde gedik usulüne bağlanarak babadan oğula geçmeye başlamış ve bu gelenek günümüze kadar sürdürülmüştür. Bazı yangınlarda tahrip olan ve yenilenen kule 1857 yılında Sultan Abdülmecit tarafından kâgir olarak bir Bizans kulesinin üzerinde inşa edilmiştir. Fener yapısının bugünkü yüksekliği yaklaşık 40 metredir (Şekil 3.476) (Kuban, 1993, ss.104).

²⁴¹ Şekildeki kartpostal görüntüsünde Ahırkapı Feneri'nin sol yan tarafında bitişiğinde devam eden sur duvarının, Şekil 3.476'de yer alan sahil yolu inşası öncesine ait olan görünümünden farklı olarak bina olarak kullanılan kısım haricinde sıvasız ve düzensiz taş örgülü olduğu görülmektedir. Bu bağlamda, duvar hattının Bizans dönemine ait özgün duvar olması muhtemeldir.

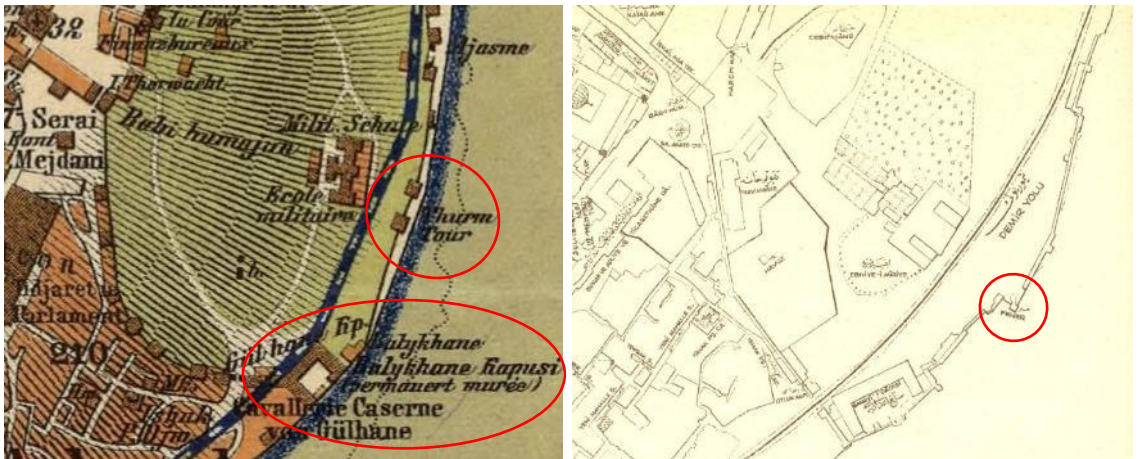
Şekil 3.482 1882 tarihli Stolpe (soldaki)²⁴⁷ ve Ayverdi (sağdaki; Ayverdi, 1958, ss.28)²⁴⁸ haritalarında Ahırkapı Feneri ve Balıkhane detay görünümle.²⁴⁹

²⁴⁹ Şekilde yer alan her iki haritada da Ahırkapı Feneri günümüzdeki konumunda olacak şekilde gösterilmiştir. Stolpe haritasında, bu kısımda içeri doğru cep oluşturan sur hattı düz bir şekilde çizilmiş olmasına karşın, öncesinde ve sonrasında çizilmiş olan haritalardan da anlaşıldığı üzere bu kısım hiçbir zaman haritada çizilmiş olduğu gibi doğrusal olarak düz bir şekilde devam etmemektedir. Stolpe haritasında

ayrıca, Balıkhane ve kapısı yazı ile de ifade edilmiştir. Ayverdi'nin yayınladığı haritada ise bu bölümdeki sur hattının oluşturduğu cep kısmı daha detaylı ve günümüz haline yakın olarak çizilmiş olmasına karşın Balıkhane yapılanmaları ile Köşkü'ne dair bir ifade yer almamaktadır. Bu bağlamda, Stolpe haritasında her ne kadar Balıkhane ve kapısı ifadeleri yer alıyor olsa da Ayverdi'nin yayınladığı haritada da köşk ve dalyanlara ilişkin hiçbir ifadenin yer almaması muhtemelen haritaların çizildiği dönemlerde artık Balıkhane Köşkü ve dalyanların bulunmadığını düşündürmektedir.

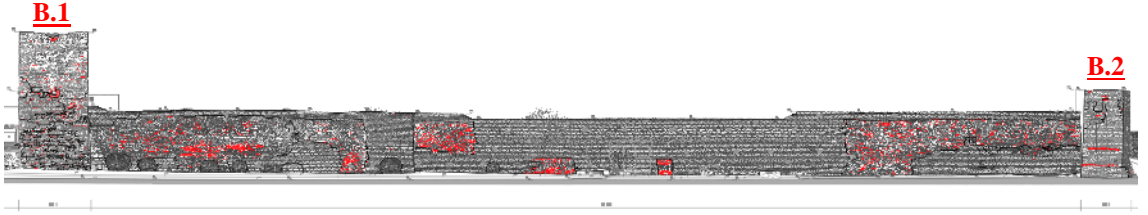
Şekil 3.488 B.2 burcu ile B.1 burcu arasındaki kısmın sur dışından görünüşü (İRAM)

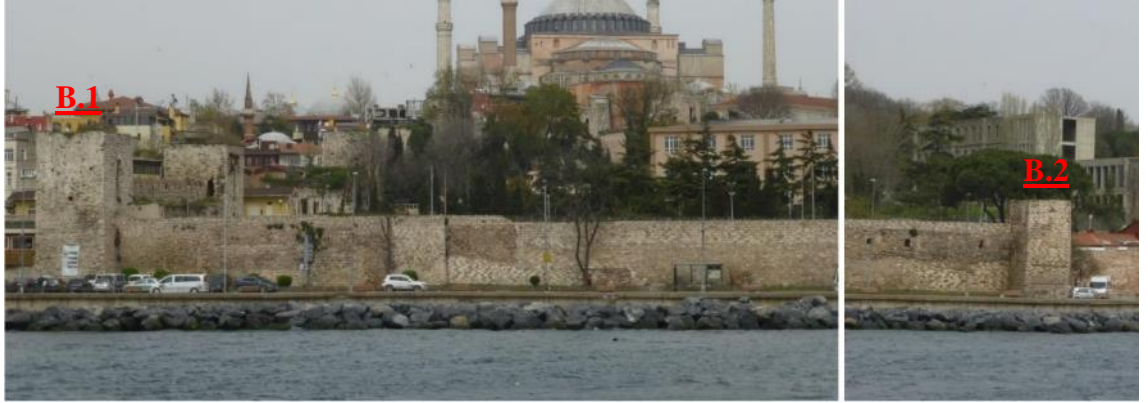
Şekil 3.490 B.2 ve B.1 arasındaki kısmın Marmara Denizinden siluet görünümü (İRAM)
