TOPKAPI SARAYI'NDA SUR-İ SULTANI

YÜKSEK LİSANS TEZİ

MİMARLIK ANABİLİM DALI

EDİRNE – 2021

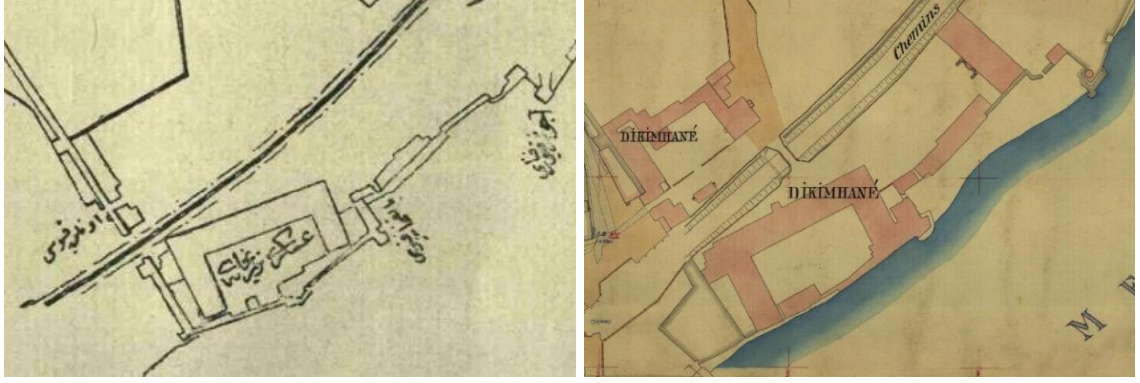
Şekil 3.505 B.2 ile B.1 arasındaki kısmın 1911 tarihli A.Şeref Bey haritasında (soldaki; TOEM)²⁶⁵ ve 1914 tarihli Alman Mavisindeki (sağdaki; Dağdelen, 2006) detay görünümü.

²⁶⁵ Haritadaki Osmanlıca yazıların okunmasında; Fatih, 2012, c.III, ss.12-13 ve 20 de yer alan bilgilerden ve çevirilerden yararlanılmıştır. Bahse konu yapı üzerinde “askeri terzihane” yazmakta olduğu ifade edilmiştir.

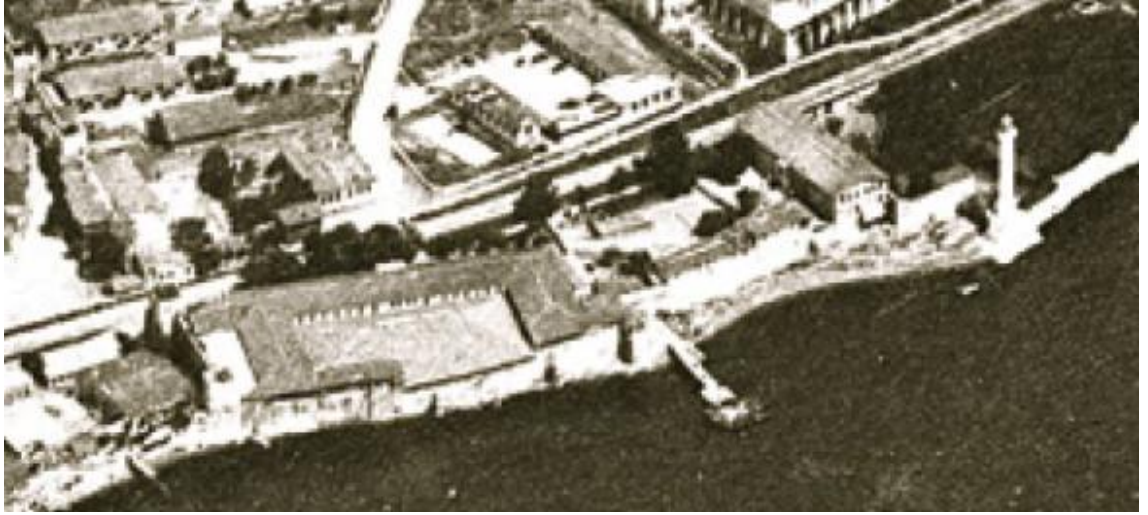
Şekil 3.506 B.2 ile B.1 arasında ilişkin olarak 1905-1911 arasında tarihlenen Sebah&Joallier hava fotoğrafından detay görünüm (AAE).²⁶⁶

²⁶⁶ Şekildeki fotoğrafta B.2 burcu ile Ahırkapı Feneri arasındaki kısımda ve burç yapısının bitişiğinden denize uzanan bir iskele görülmektedir. İskele yapısının deniz tarafındaki ucunda bulunan dörtgen formlu bitiş alanı, önceki dönemlerde var olduğu bilinen Balıkxane Köşkünün ahşap platformu olabilir (Fotoğrafın bulunduğu kaynak: Alman Arkeoloji Enstitüsü, Nr: 8098).

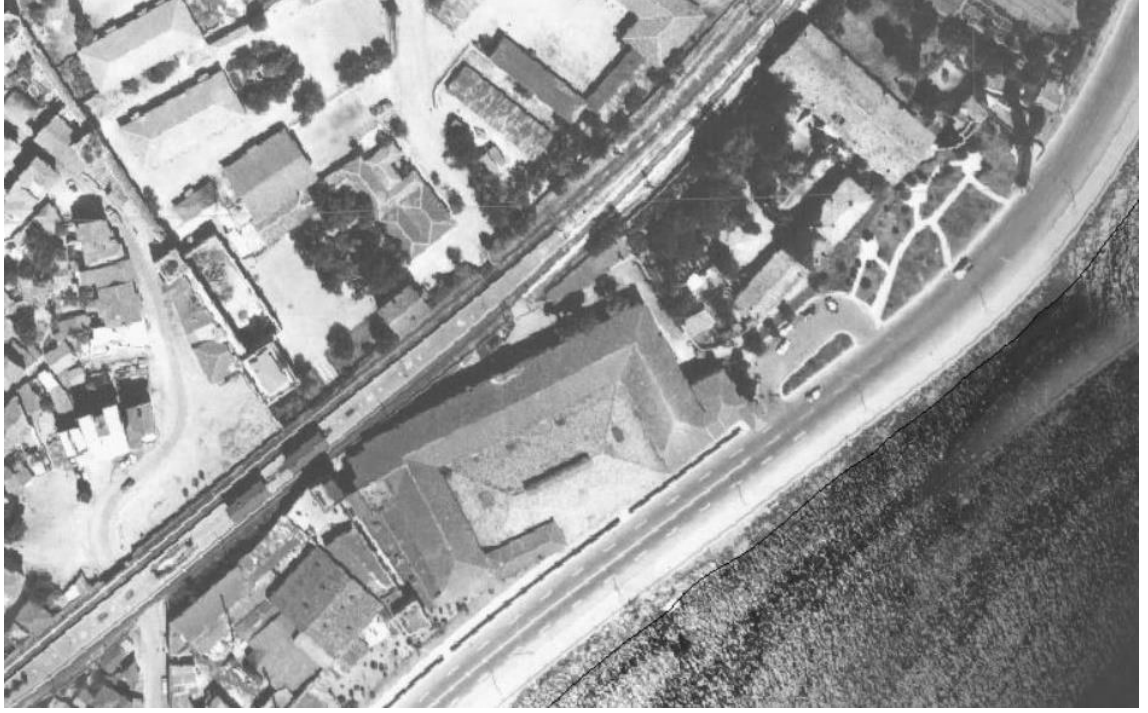
Şekil 3.509 1966 hava fotoğrafında bölgenin detay görünümü (İBB, URL-43).²⁶⁸

²⁶⁸ Şekildeki 1966 tarihli hava fotoğrafında yapının var olduğu görülmektedir.

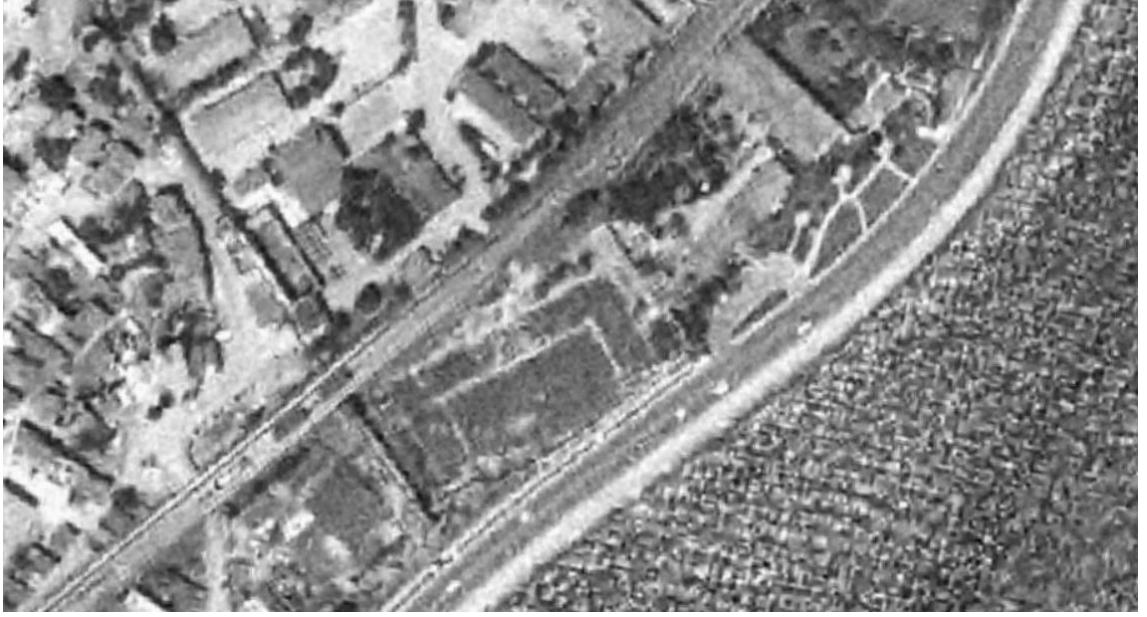
Şekil 3.511 Bölgenin 1970 yılına ait hava fotoğrafındaki görünümü (İBB, URL-43).²⁶⁹

²⁶⁹ Şekildeki 1970 tarihli İBB Şehir Rehberi hava fotoğrafı görünümünde, söz konusu yapının yanmış olduğu ve kalıntılarının mevcut olduğu görülmektedir. Bu bağlamda, söz konusu yapının 1960'lı yılların sonlarına doğru yanmış olduğu anlaşılmaktadır.

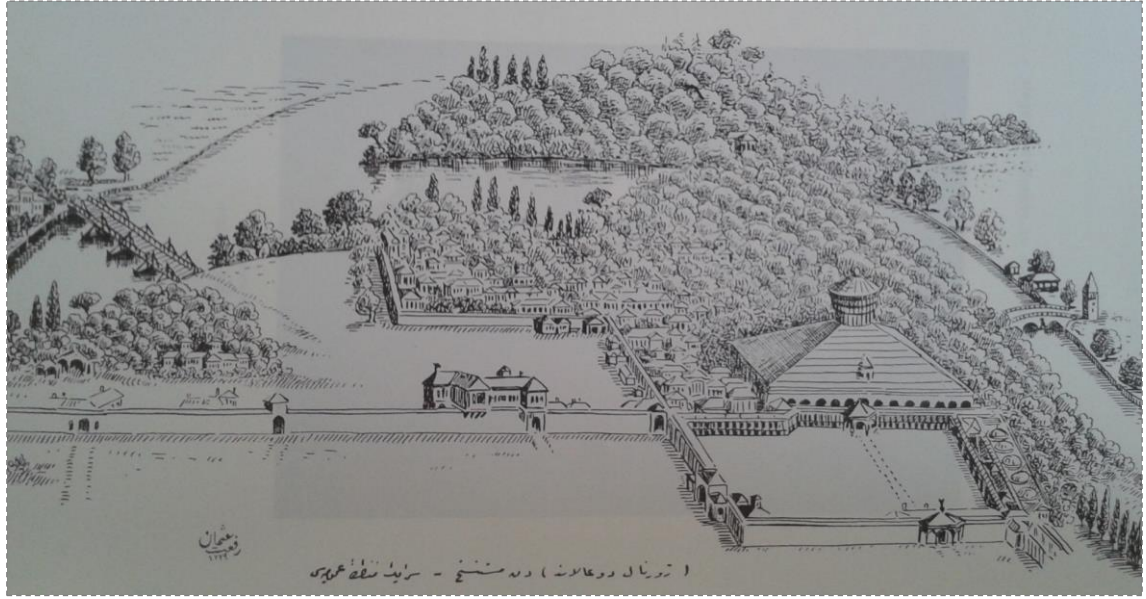
Şekil 4.5 Edirne Yeni Saray alanına ilişkin genel görünüm (Osman, Ünver, 1989).²⁷⁸

Edirne'deki Yeni Saray'ı çevreleyen dış duvarlara ilişkin geçmiş dönem görüntüleri incelendiğinde; söz konusu duvarların konut yapısı ölçeğinde ve yaklaşık olarak tek kat yüksekliğinde, payandalarla desteklenmiş bir yapıım sisteminde olduğu; burç ve kule şeklindeki yapılanmaların yer almadığı görülmektedir (Şekil 4.6, Şekil 4.7). Bu bağlamda, saray alanının çevreleyen dış duvarların, kale surları gibi sağlam ve askeri savunma amacı güden bir yapıım şeklinin olmadığı anlaşılmaktadır.
