APLICACIÓN EN EL PASO SUPERIOR DE FEVE EN GOLBARDO (CANTABRIA) DEL USO DE RPAS (DRONES) EN INSPECCION DE ESTRUCTURAS

TRABAJO FIN DE GRADO

Para hacer un estudio concreto y demostrar las altas capacidades de este procedimiento, se ha decidido realizar sobre una estructura concreta, el paso superior de FEVE en el municipio de Golbardo, en Cantabria. Este puente ya no está en uso, lo que ha permitido una mejor evaluación de sus características.

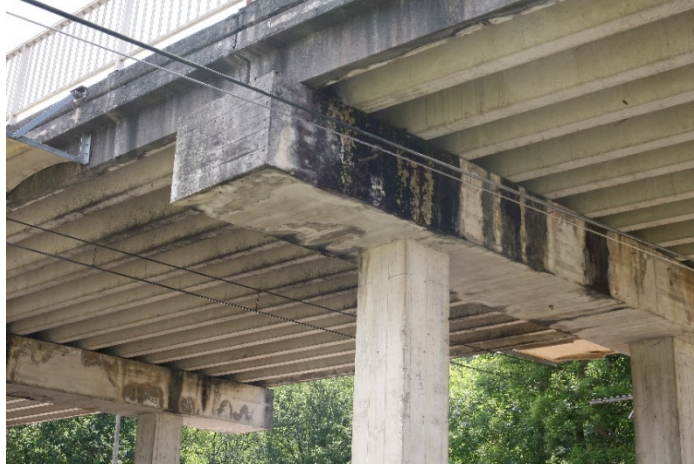
Ilustración 3- Pilas en fuste con cargadero

La tipología de pilas es de fustes múltiples que se juntan en el cargadero.

Los apoyos se suponen simples, ya que no se ha podido acceder a ellos directamente. En ese caso, contarían con una lámina de elastómero donde se apoya la estructura.

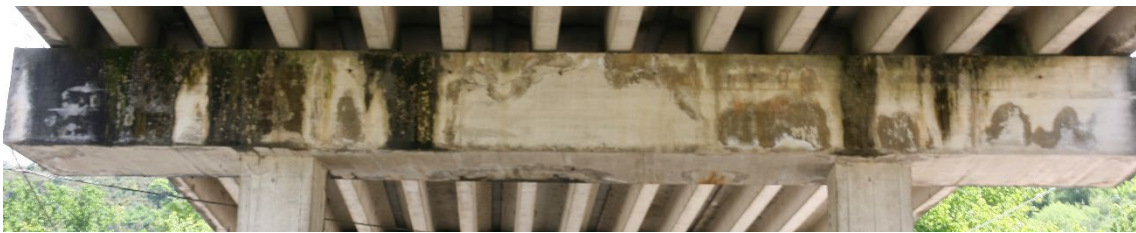
Ilustración 4- Cargadero en pila 3

Otro elemento que forma parte de las pilas son los cargaderos, que es donde se apoya el tablero.

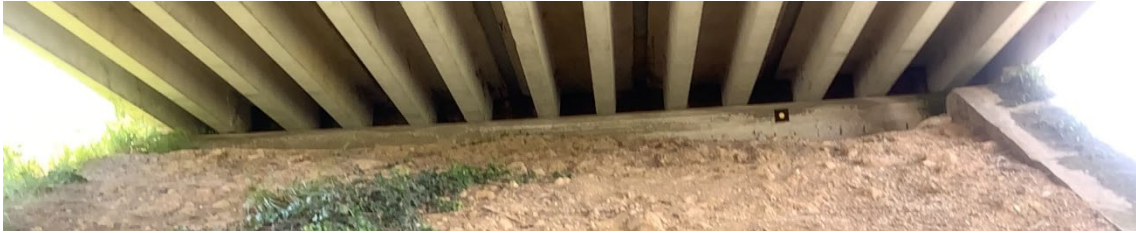
Ilustración 5- Dintel Cargadero del estribo 2

La tipología de los estribos es de dintel cargadero.

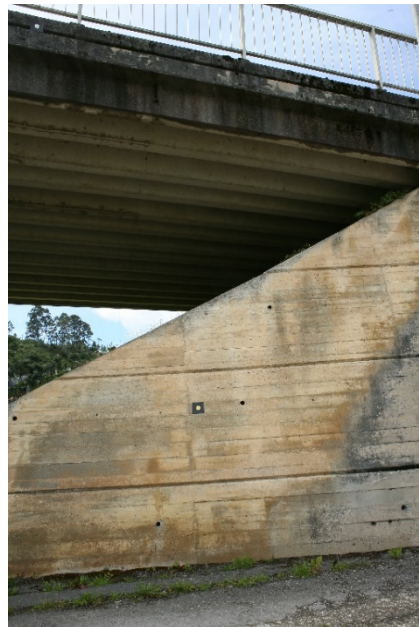
Ilustración 6- Muro lateral en prolongación en el estribo 2

Otros elementos que forman parte de los estribos son los muros laterales o en prolongación. En este caso podemos encontrarlos en el lado derecho del estribo 1 y en el lado derecho del estribo 2. Ambos son convencionales.

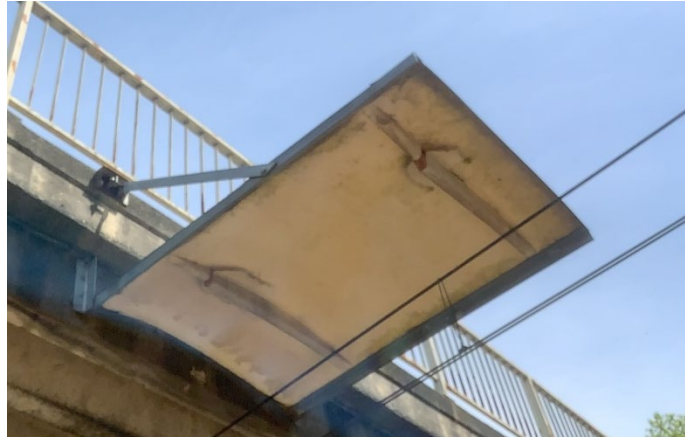
Ilustración 7- Protección de catenaria a la derecha del tablero

Dentro de los elementos de protección, podemos encontrar diferentes tipos en esta estructura. De subestructura e infraestructura, de terraplenes y cunetas. Dentro de la subestructura están los de protección de la catenaria, a ambos lados del tablero:

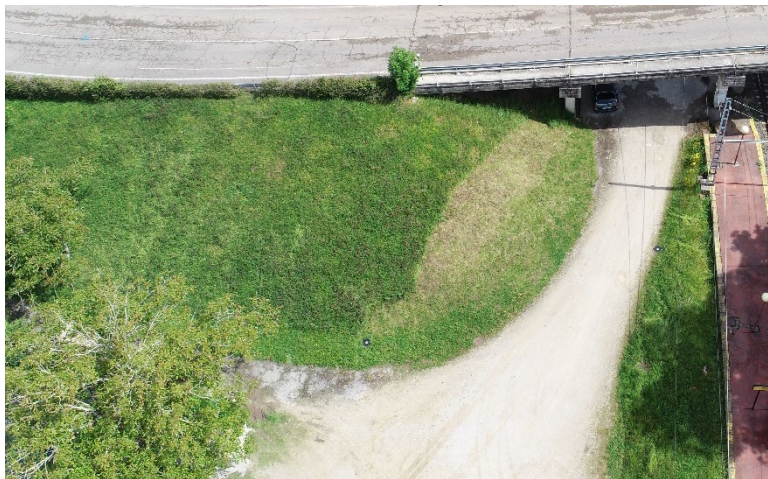
Ilustración 8- Plantaciones sobre terraplén en estribo 2

Dentro de los de terraplenes podemos observar los de plantaciones tanto a la izquierda del estribo 1 como del estribo 2:

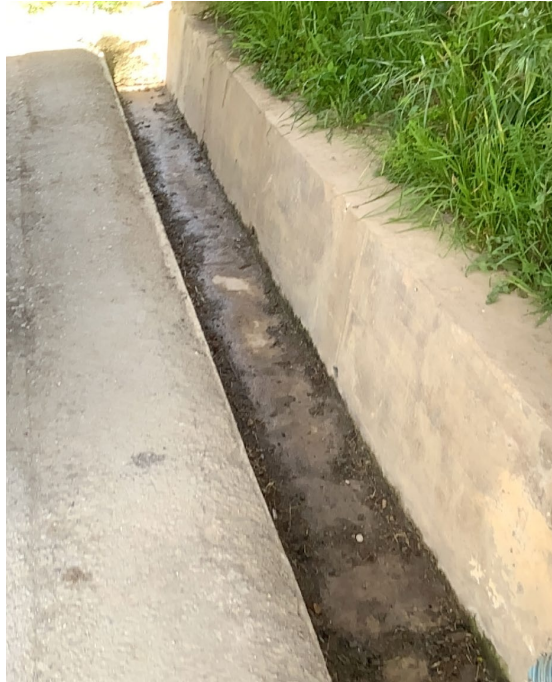
Ilustración 9- Cuneta junto a pila 4

Por último, los de cunetas los encontramos junto a las pilas 1 y 4.

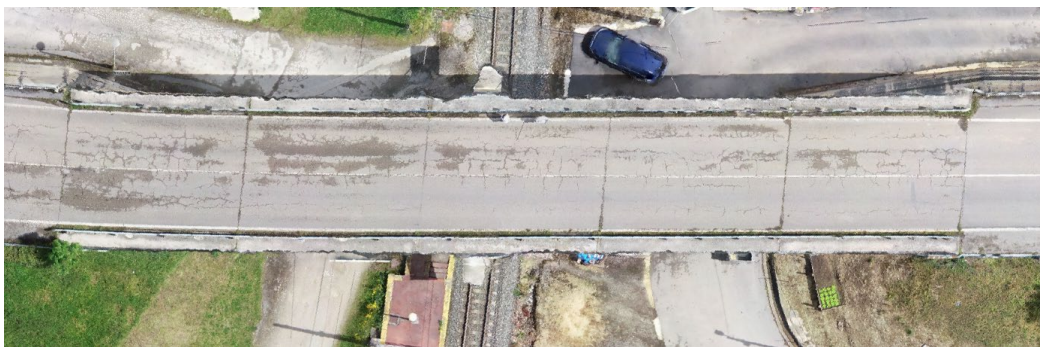
Ilustración 10- Pavimento sobre el pontón

En organización de la plataforma podemos diferenciar el pavimento, que es el elemento de rodadura sobre el tablón:

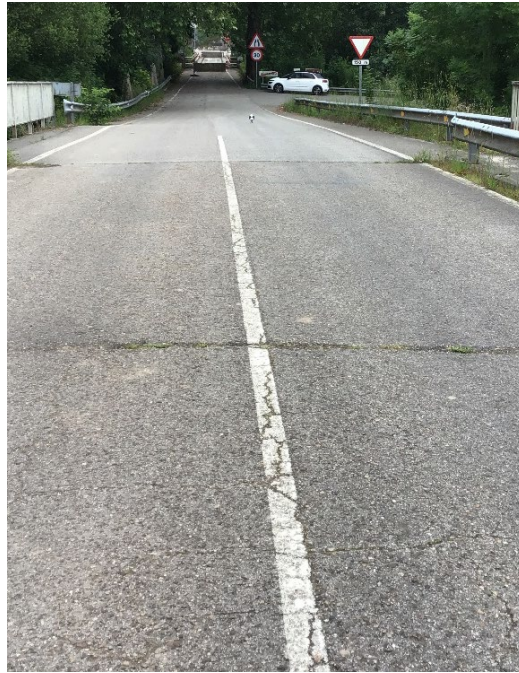
Ilustración 11- Señalización horizontal y vertical

También encontramos la señalización horizontal y vertical:

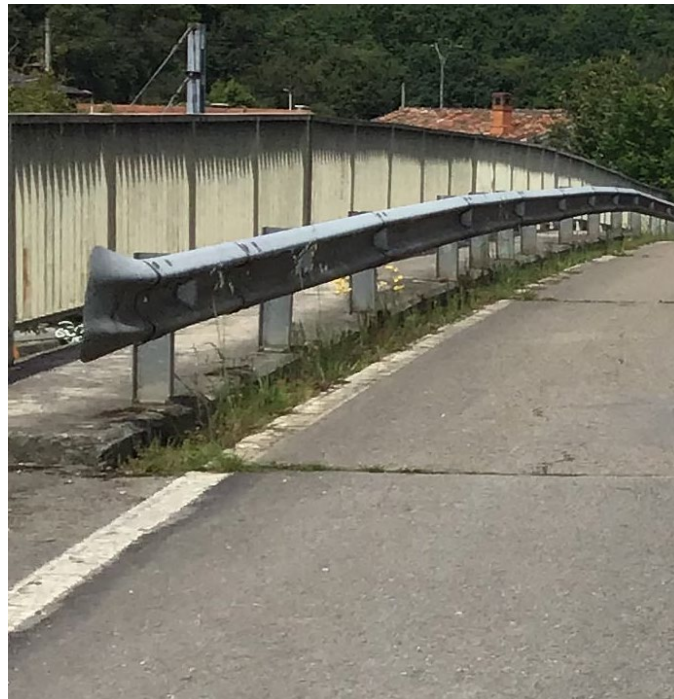
Ilustración 12- Barrera de protección

Otros elementos de protección son bordillos, aceras y barreras:

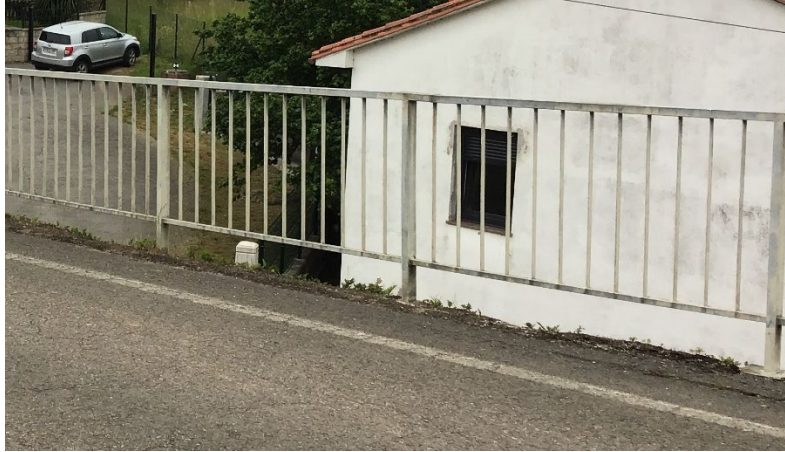
Ilustración 13- Barandilla de protección

Por último, encontramos las barandillas:

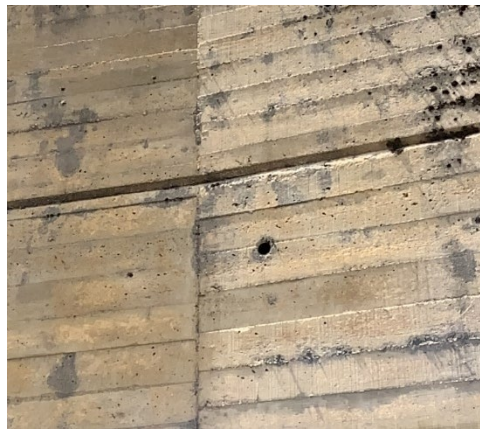
Ilustración 14- Mechinal en muro del estribo 2

Los elementos de acondicionamiento son de evacuación de agua (cunetillas) y
mechinales:

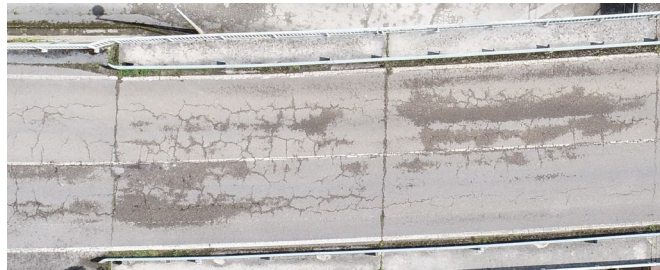
En base a la guía, podemos definir que el daño en el pavimento son grietas y discontinuidades por fatiga, también conocidas como piel de cocodrilo.

Ilustración 15- Foto de piel de cocodrilo en pavimento tomada por el dron

La ortofoto permite tomar medidas de las grietas en el pavimento. En base a esto podemos decir que, sobre el pavimento, incluidas las zonas de acceso al puente, hay unos 350 metros cuadrados de “piel de cocodrilo”. En el apartado 6 se incluye un plano de detalle de las zonas del pavimento mas dañadas a escala 1/50.

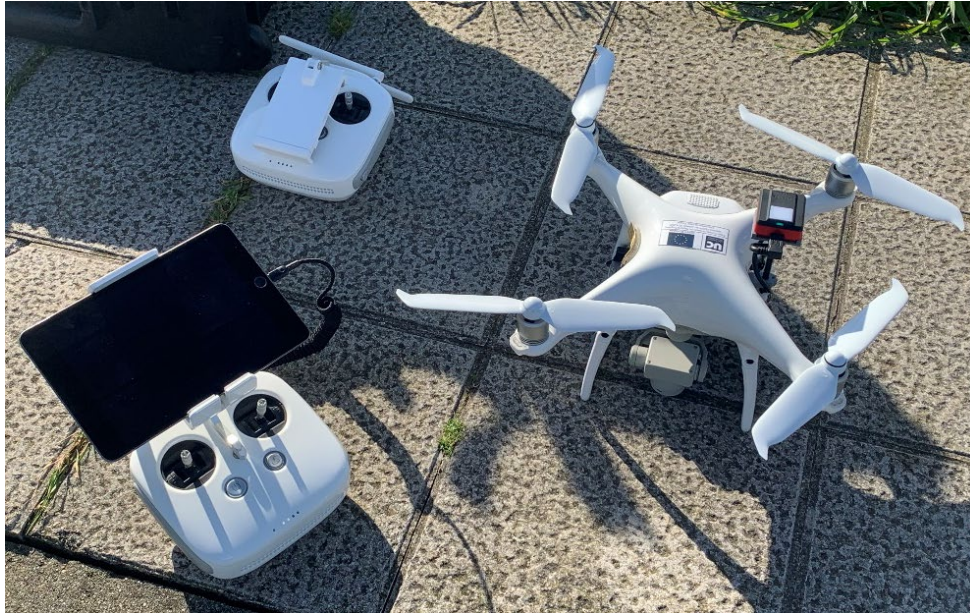
Ilustración 17- Dron Phantom utilizado

En nuestro proyecto, hemos utilizado un modelo de dron multirrotores de 4 motores, el RPA Phantom. El dron de ala rotatoria o multirrotores tiene un despegue y aterrizaje vertical, que permite una puesta en marcha más rápida. Puede volar en un punto fijo o a baja velocidad y tiene mayor maniobrabilidad y precisión de vuelo, lo cual permite trabajos de inspección. Es el más extendido y utilizado por los profesionales. Estas aeronaves consiguen sustentarse mediante fuerzas generadas por las hélices de sus rotores. Pueden tener 3, 4, 6 u 8 motores. Son muy versátiles, ya que en ellos se pueden instalar diferentes tipos de cámaras que permiten su uso para distintos trabajos. No tienen mucha autonomía debido al alto consumo de energía de los rotores, aproximadamente 20 minutos de vuelo. Para el mapeo de grandes superficies será necesario obtener distintos juegos de baterías, que suponen un sobre costo de tiempo y dinero.

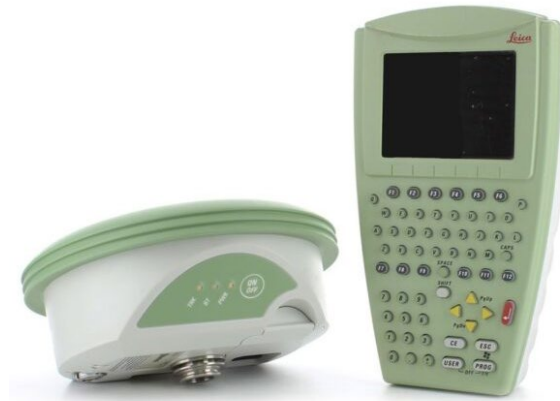
Ilustración 18- GPS de Leica

El GPS utilizado ha sido un modelo de Leica, el modelo Smartrover y sus coordenadas están referidas al sistema de coordenadas geográfico mundial, el WGS84

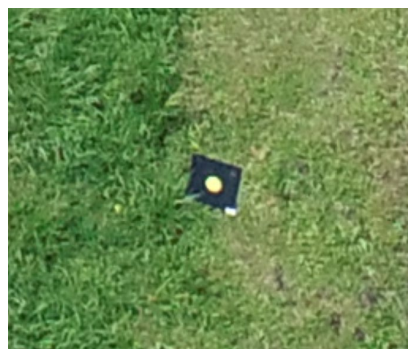
Ilustración 21- Diana sobre el terreno

Antes de realizar dichos trabajos, se ha seleccionado la ubicación de los puntos de apoyo sobre los que generaremos el modelo digital. Para ser capaces de localizarlos, será necesario colocar dianas sobre el terreno que sean visibles desde una gran altura. Estas son dianas de grandes dimensiones en amarillo y negro. La intención de estos colores es que sean fácilmente identificables sobre el terreno.

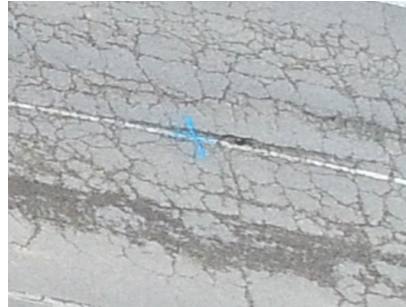
Ilustración 22- Marca sobre la carretera

También es posible utilizar otro tipo de identificadores, como marcas sobre el terreno o líneas en la carretera.

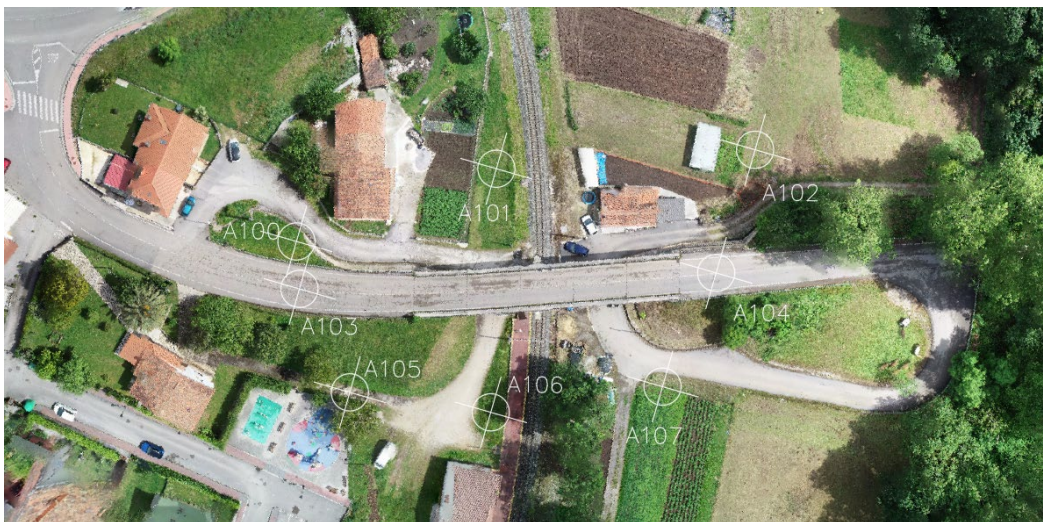
Ilustración 23- Puntos de apoyo sobre ortofoto

La localización de las dianas colocadas se puede ver sobre la ortofoto a continuación:

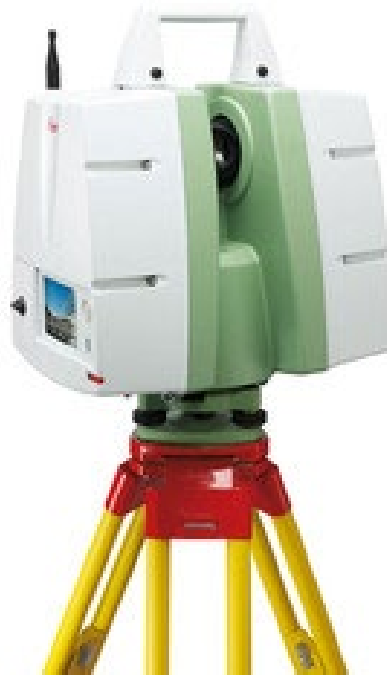
Ilustración 24- Láser escáner Leica P30

En este proyecto hemos utilizado un láser escáner convencional de uso estandarizado, el láser escáner P30 de Leica. Este escáner alcanza velocidades ultrarrápidas y de bajo nivel de ruido con un alcance de hasta 120m. Realiza mediciones de gran precisión angular, escaneando hasta 1 millón de puntos por segundo y captura datos de escaneo de alta definición. El uso del láser escáner nos permite obtener información de los puntos donde el dron no tiene acceso.

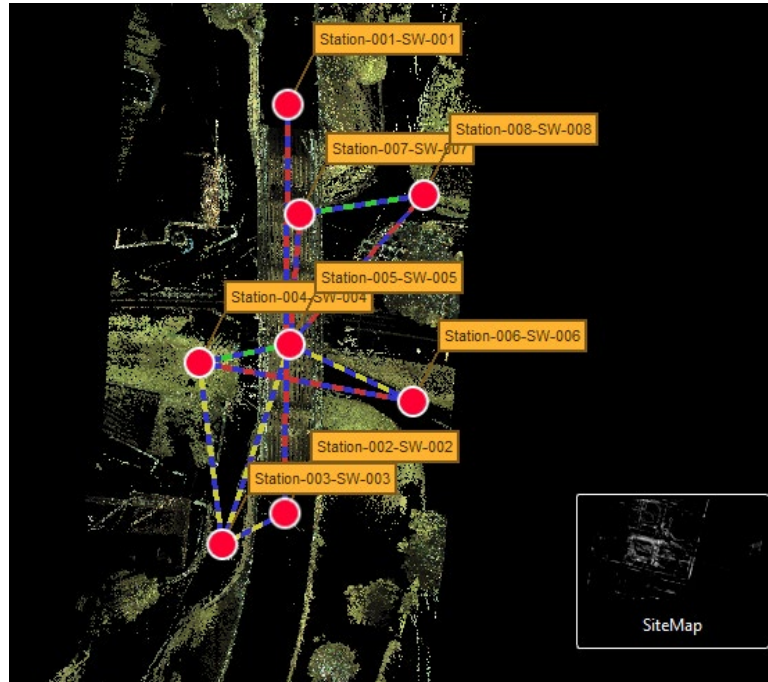
Ilustración 27- Resumen estacionamientos con láser escáner

El escaneado de la estructura se ha realizado desde diferentes estacionamientos, como se puede ver en el esquema. Los estacionamientos 1,

2, 5 y 7 se han realizado bajo el tablero. El resto se han realizado en las inmediaciones del puente.

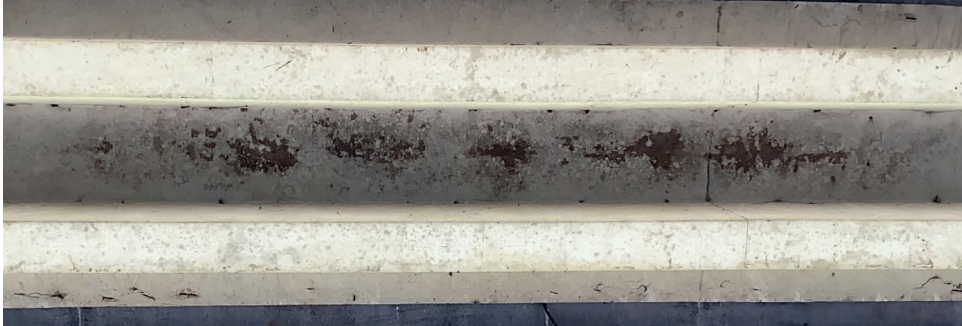
DENOMINACIÓN: Paso superior FEVE en Golbaro (Cantabria)																								
VANOS							MEDICIÓN							ACCESIBILIDAD				FOTOS						
ELEMENTO	MATERIAL	DAÑO	N.º LIBRERIA	ÍNDICE DEL DAÑO			N.º UNIDADES							Ud.	ACCESIBILIDAD							FOTOS		
				EXT.	GRA	EVO	V1	V2	V3	V4	V5	V6	V7		V1	V2	V3	V4	V5	V6	V7			
				(1 a 4)	(0 a 2)	(0 a 2)																		
Vigas	H.A.	Degradación superficial	5	1	0	0		1					1						A			A		1

Ilustración 28- Degradación superficial de los vanos

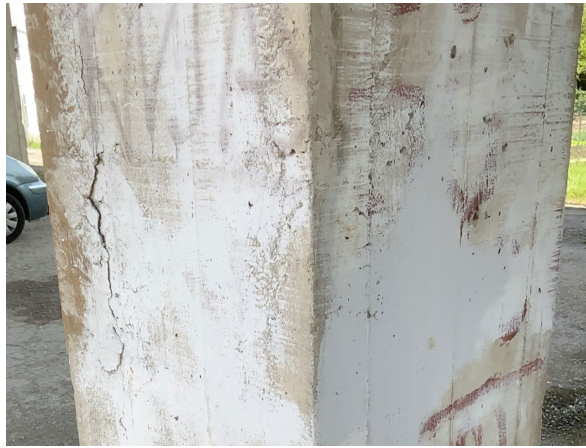
Ilustración 29- Grieta en pila 3

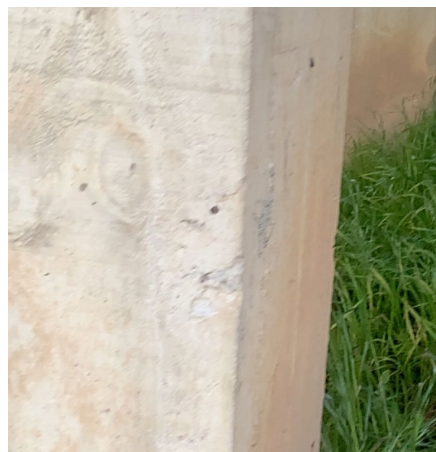
Ilustración 30- Desconchones en pila 4

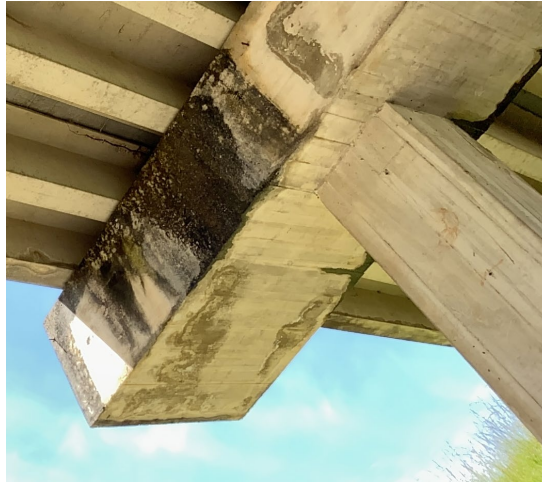
DENOMINACIÓN: Paso superior FEVE en Golbaro (Cantabria)																			
PILAS							MEDICIÓN							ACCESIBILIDAD				FOTOS	N.º OBRA
ELEMENTO	MATERIAL	DAÑO	N.º LIBRERIA	ÍNDICE DEL DAÑO			N.º UNIDADES				Ud.	ACCESIBILIDAD				FOTOS	N.º OBRA		
				EXT.	GRA	EVO	P1	P2	P3	P4		P1	P2	P3	P4				
				(1 a 4)	(0 a 2)	(0 a 2)													
Pilas	H.A.	Fisuras/ grietas	904	1	0	0			0.25		m²			A		2			
Pilas	H.A.	Desconchones/lajas sin armadura implicada	1	1	0	0			0.3		m²				A	3			
Cargadero	H.A.	Humedades y filtraciones	4	1	1	1			6		m²			A		4			
Cargadero	H.A.	Vegetación	1	1	0	1			0.5		m²			A		5

Ilustración 31- Humedades y filtraciones en cargadero 3

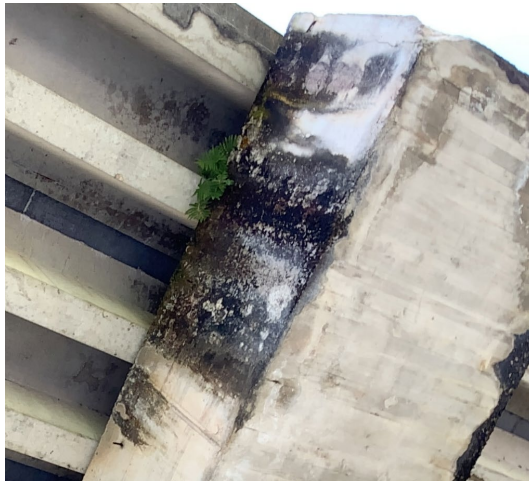
Ilustración 32- Vegetaciones en cargadero 3

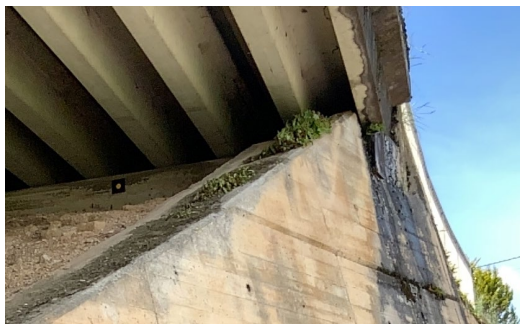
Ilustración 33- Vegetación en estribo 2

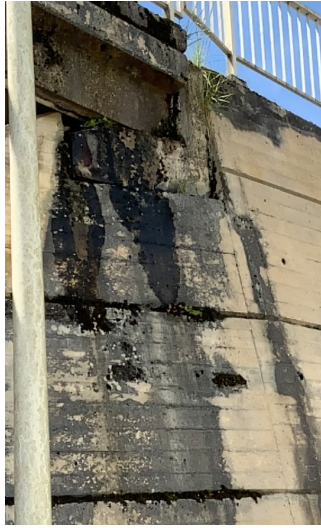
DENOMINACIÓN: Paso superior FEVE en Golbaro (Cantabria)												
ESTRIBOS						MEDICIÓN				ACCESIBILIDAD		FOTOS
ELEMENTO	MATERIAL	DAÑO	N.º LIBRERIA	ÍNDICE DEL DAÑO			N.º UNIDADES		Ud.	ACCESIBILIDAD		FOTOS
				EXT.	GRA	EVO	E1	E2		E1	E2	
				(1 a 4)	(0 a 2)	(0 a 2)						
Estribo	H.A.	Vegetación	1	1	0	1		0.5	m²		N	6
Aleta	H.A.	Humedades y filtraciones	8	1	0	1		3	m²		N	7

Ilustración 34- Humedad en estribo 2

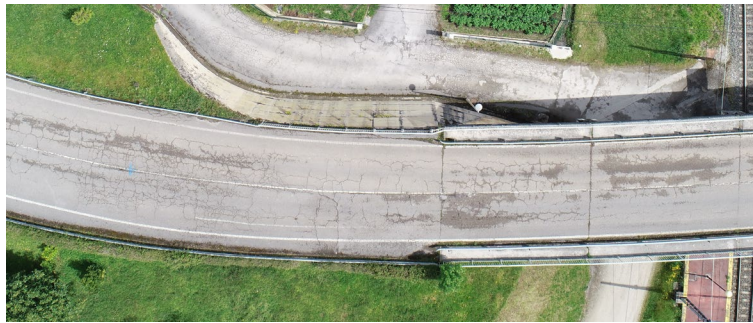
Ilustración 35- Daños sobre el pavimento

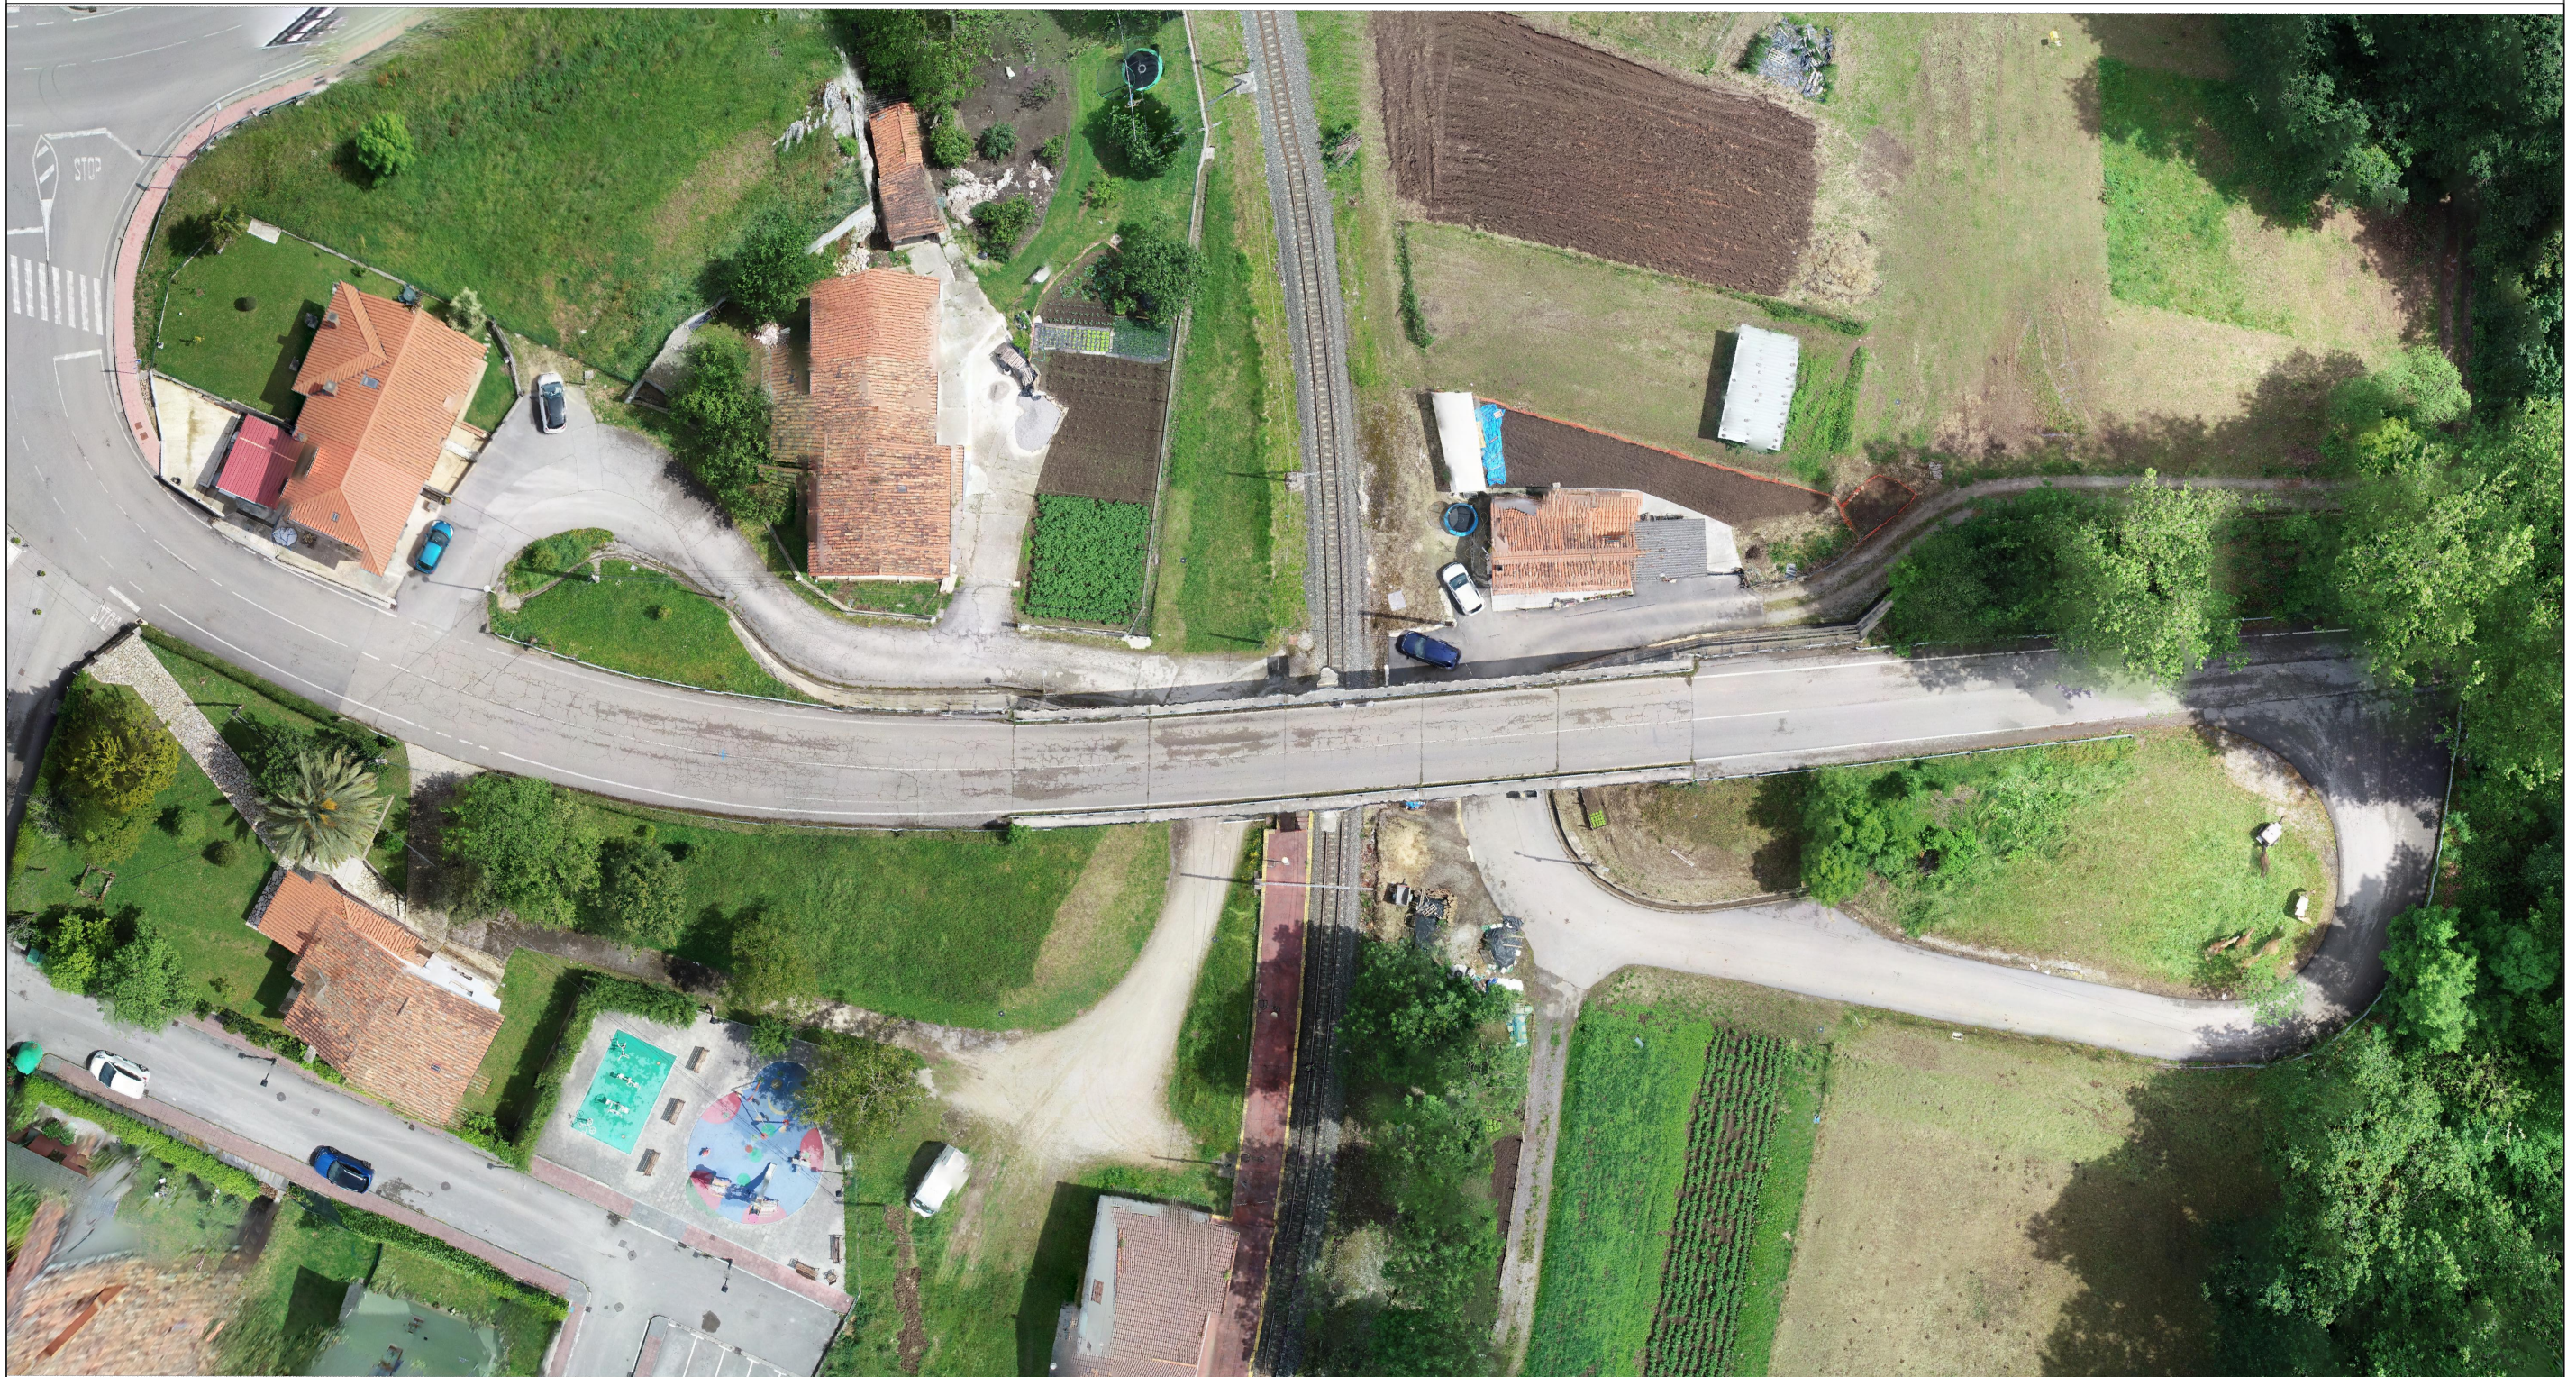
El plano número 5 corresponde a la ortofoto obtenida mediante Pix4D a escala 1/1500.
