**ESTIMACIÓN DE LA CORROSIÓN ATMOSFÉRICA MEDIANTE LA TÉCNICA DE
“ALAMBRE SOBRE TORNILLO” EN EL NORESTE DE LA CIUDAD DE
BARRANQUILLA**

**UNIVERSIDAD DE LA COSTA – CUC
FACULTAD DE INGENIERÍA
DEPARTAMENTO DE INGENIERÍA CIVIL
BARRANQUILLA – ATLÁNTICO
ABRIL, 2021**

**TRABAJO DE GRADO PRESENTADO COMO REQUISITO DE GRADO PARA
OPTAR AL TÍTULO DE INGENIERO CIVIL**

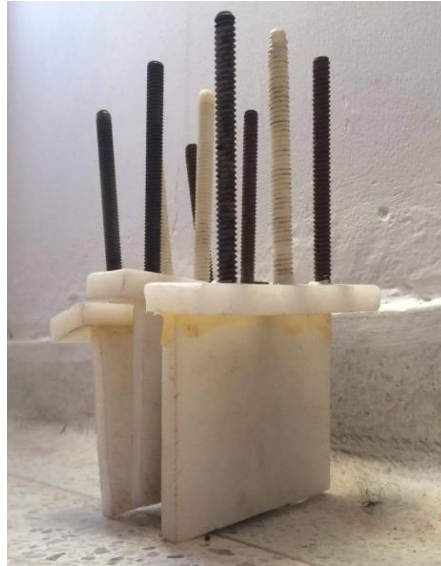
Figura 1. Probetas con tornillos utilizadas para la ejecución del desarrollo experimental. (Paz Oñate & Vélez Mendoza, Elaboración Propia)

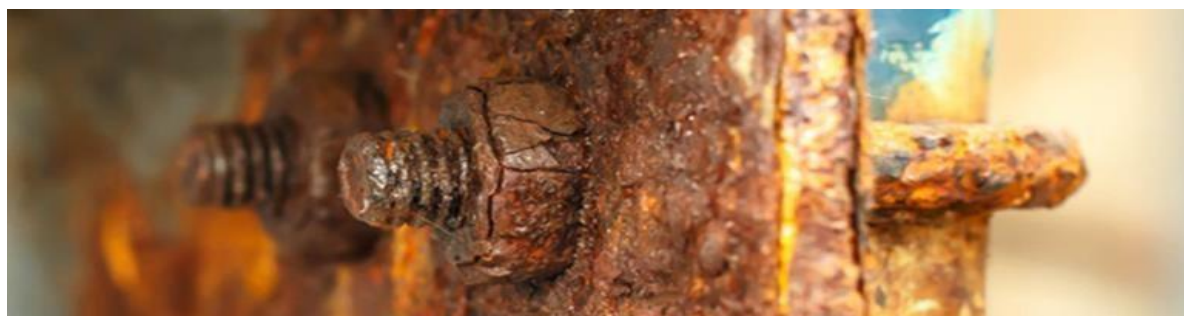
Figura 2. Ejemplo de deterioro de un metal por corrosión. Destek, E. (2021) recuperado de: <https://www.ekoldestek.com/cephe-onarim-izolasyon-ve-korozyon-onleme-hizmetleri/>

El proceso de corrosión se atribuye a que el material vuelve fácilmente a su estado original (Ver Figura 2), es decir, reaccionará con el ambiente para volver a su forma mineral y combinarse con otros elementos como óxidos, azufre, cloruros, sulfatos o carbonatos. En otras palabras, la pérdida de metal por corrosión es un desperdicio no solo del metal, sino que también desperdicia la energía, el agua y la mano de obra originalmente utilizados para producir y fabricar estructuras metálicas. (Salazar,2015)

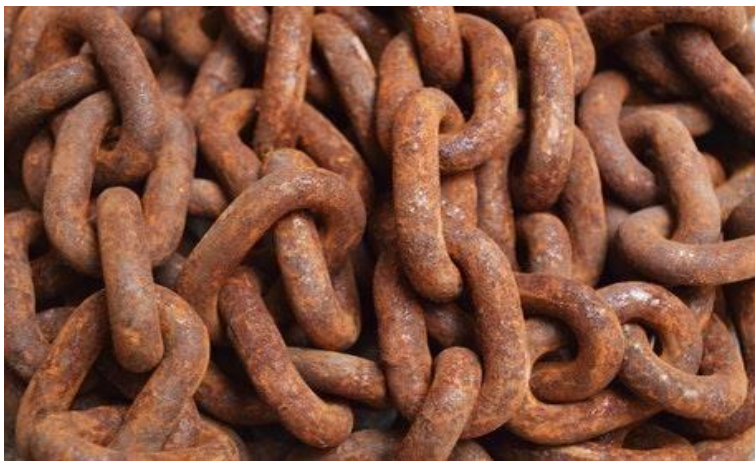
Figura 5. Ejemplo de corrosión uniforme. Morones, S. V. P. (2017) Imagen recuperada de: <https://amegac.org/corrosion/>

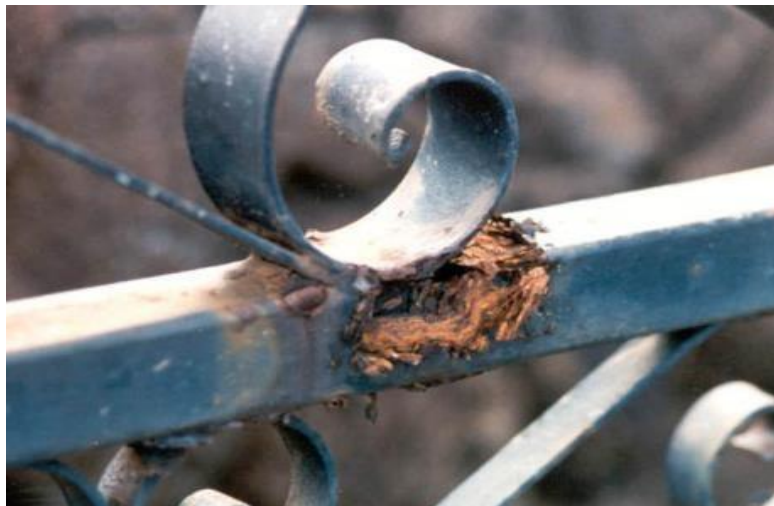
Figura 6. Ejemplo de corrosión localizada. Arqhys.com (2018) Imagen tomada de: <http://www.arqhys.com/articulos/corrosion.jpg>

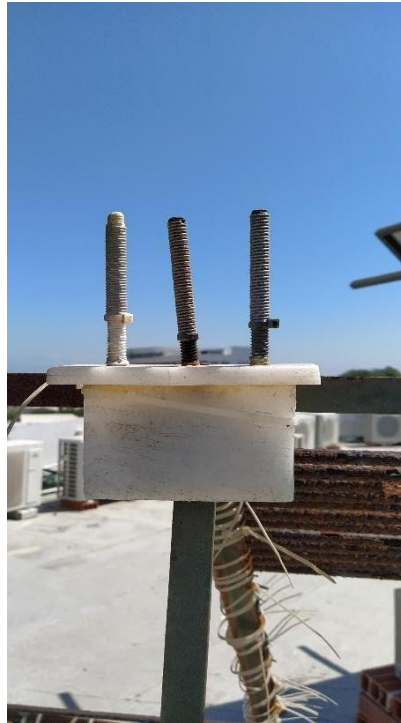
Figura 8. Ensayo CLIMAT o ensayo de “Alambre sobre tornillo”. (Paz Oñate & Velez Mendoza, Elaboración Propia)

Este es un método relativamente rápido para estudiar la corrosividad atmosférica y consiste en evaluar la pérdida de peso que experimenta un alambre arrollado en la rosca de un tornillo metálico (Ver Figura 8) que suele tener comportamiento catódico con respecto al alambre (ánodo). (Flores & Palma, 1993)

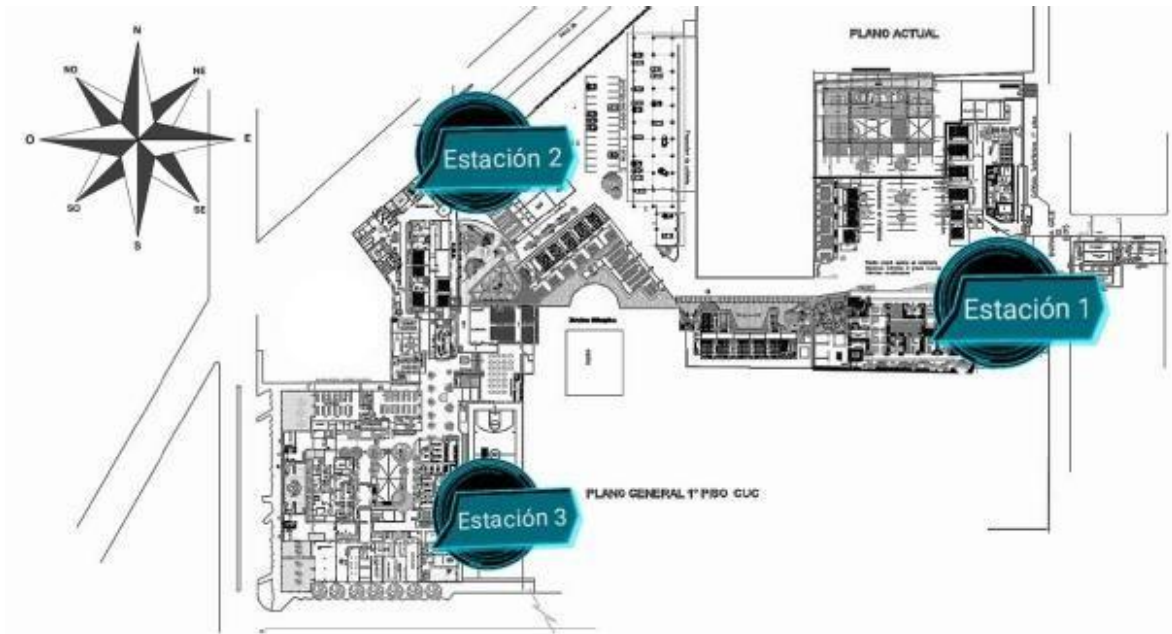
Figura 10. Ubicación de las diferentes estaciones dentro de la Universidad de la Costa. (Romero Samper & Fuentes Gutierrez, 2019) Imagen tomada de: <http://hdl.handle.net/11323/3227>

En la anterior imagen, se observa cómo la estación 1 (E1) corresponde a las probetas instaladas en el bloque 11 de la Universidad de la Costa (Ver Figura 11), la estación 2 (E2) se encuentra ubicada en el bloque 9 (Ver Figura 12), y la estación 3 (E3) se encuentra ubicada en el bloque A de la Corporación Universitaria Latinoamericana (CUL) (Ver Figura 13).

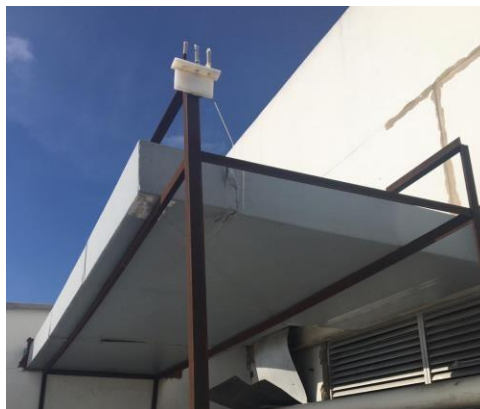
Figura 11. Estación 1 (E1) ubicada en la azotea del bloque 11 dentro de la Universidad de la Costa. (Paz Oñate & Velez Mendoza, Elaboración Propia)

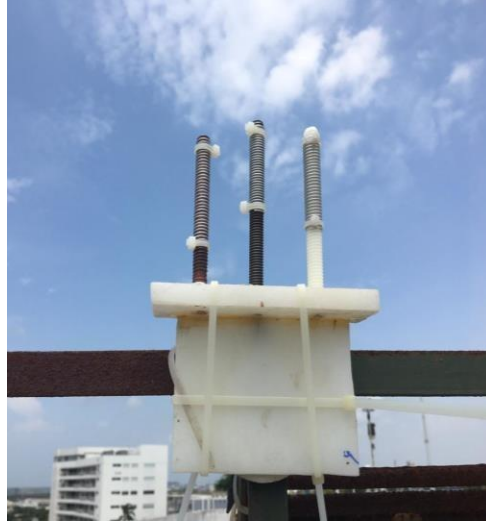
Figura 12. Estación 2 (E2) ubicada en la azotea del bloque 9 dentro de la Universidad de la Costa. (Paz Oñate & Vélez Mendoza, Elaboración Propia)

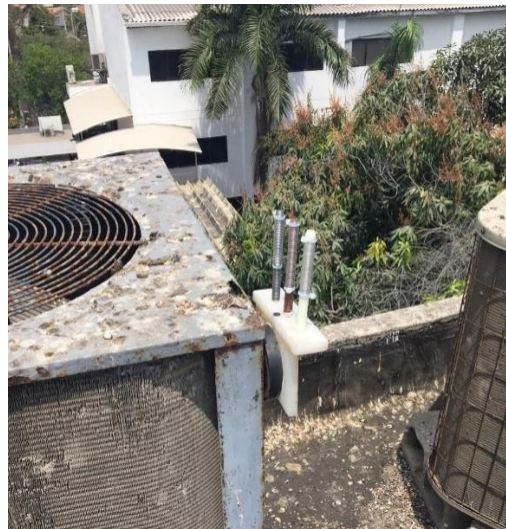
Figura 13. Estación 3 (E3) ubicada en la azotea del bloque A dentro de la Corporación Universitaria Latinoamericana. (Paz Oñate & Vélez Mendoza, Elaboración Propia)

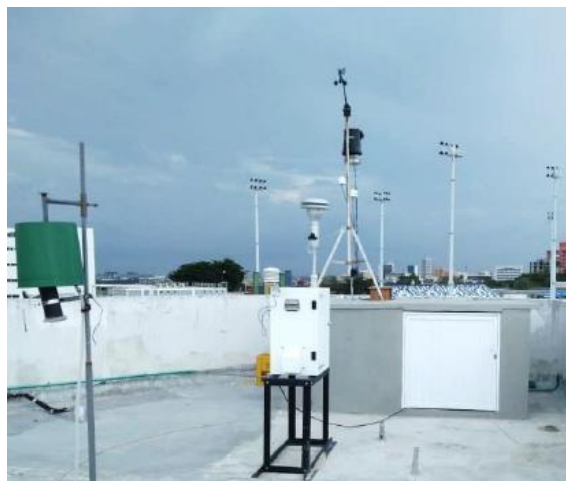
Figura 14. Estación meteorológica ubicada en la azotea del bloque 9 dentro de la Universidad de la Costa. (Romero Samper & Fuentes Gutierrez, 2019)

Durante el año de exposición en el que se desarrolló de la parte experimental se realizaron mediciones meteorológicas por medio de la estación meteorológica ubicada en la azotea del bloque 9 dentro de las instalaciones de la Universidad de la Costa. (Ver Figura 14) Cabe resaltar que los datos obtenidos por medio de esta estación presentan algunas alteraciones pues debido a la pandemia por covid-19 en el 2020 se dejaron de registrar algunos datos.

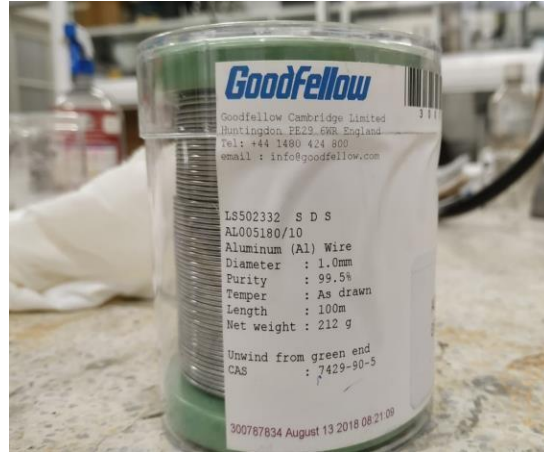
Figura 15. Aluminio 99,5% puro, utilizado para formar los pares galvánicos para el estudio. (Paz Oñate & Velez Mendoza, Elaboración Propia)

Este consiste en la determinación de la pérdida de masa de un alambre de aluminio al 99.5% (Ver Figura 15) expuesto durante 3 meses a la atmósfera de la zona estudiada, dichos alambres de aluminio se encuentran enrollados a tornillos de diferentes materiales (Hierro, Cobre, PVC) formando así pares galvánicos como se muestra en la Figura 16.

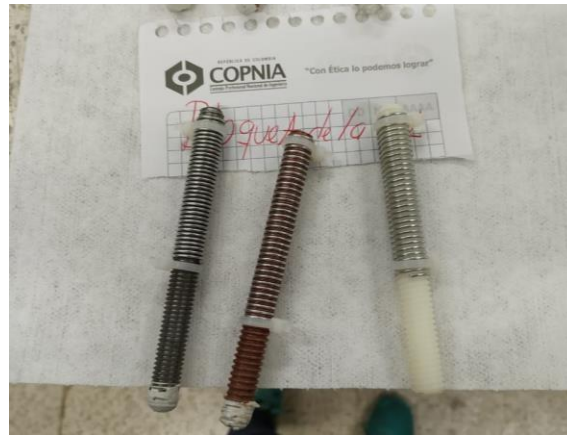
Figura 16. Probetas limpias y enrolladas a nuevos aluminios esperando ser instaladas en las diferentes estaciones. (Paz Oñate & Vélez Mendoza, Elaboración Propia)

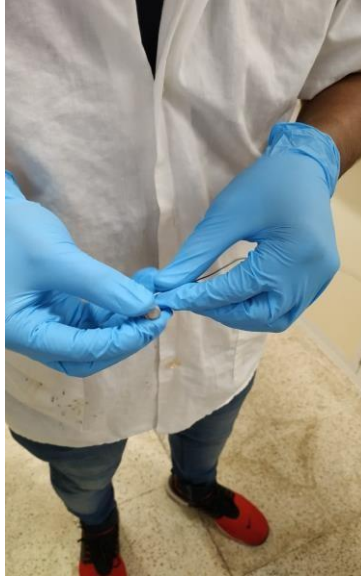
Figura 17. Proceso de limpieza de cada una de las probetas en laboratorio. (Paz Oñate & Velez Mendoza, Elaboración Propia)

Los alambres de aluminio expuestos fueron guardados y reemplazados cada tres meses durante un año de experimentación, las probetas o tornillos utilizados en cada una de las estaciones fueron limpiadas cada 3 meses como se observa en la Figura 17 para retirar los productos de corrosión que estas tenían (Ver Figura 18).

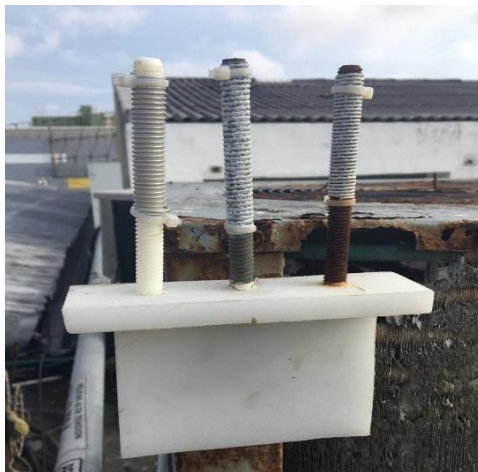
Figura 18. Productos de corrosión o ganancia de masa adheridas a las probetas de la estación 3. (Paz Oñate & Velez Mendoza, Elaboración Propia)

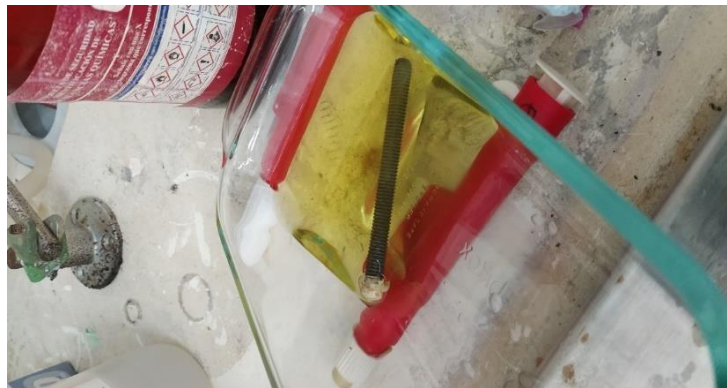
Figura 19. Proceso de limpieza de probetas de hierro en solución de ácido clorhídrico y Tetramina de Hexametileno. (Paz Oñate & Vélez Mendoza, Elaboración Propia)

Para limpiar las probetas de Hierro se utilizaron 50 ml de Ácido clorhídrico (HCL) y 0.35 gramos de Hexametileno para una solución cuyo volumen final fue de 100 ml. (Ver Figura 19)

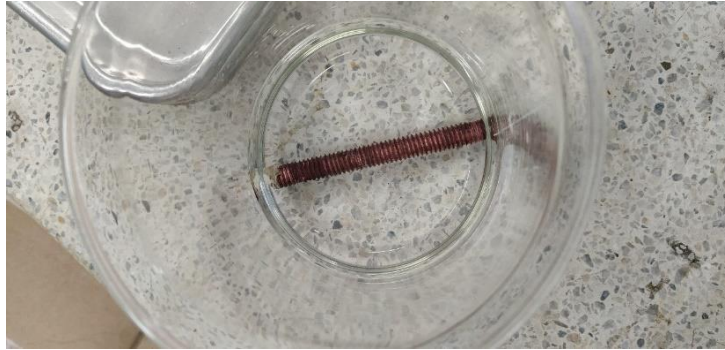
Figura 21. Probeta de cobre siendo limpiada con solución de ácido sulfámico. (Paz Oñate & Velez Mendoza, Elaboración Propia)

Para lavar las probetas de cobre se utilizó ácido sulfámico en agua destilada. Se preparó una solución de 250 ml y se sumergieron los tornillos por 10 minutos en ella. A continuación, se muestran los cálculos. La Figura 21, refleja el proceso de limpieza.

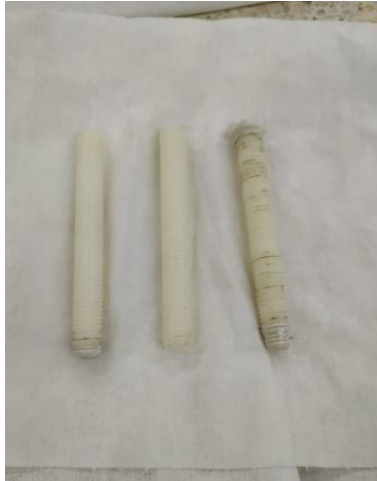
Figura 22. Probetas de PVC luego de ser limpiadas con abundante agua y jabón. (Paz Oñate & Vélez Mendoza, Elaboración Propia)

Las probetas de PVC se limpiaron con agua y jabón hasta retirar cualquier suciedad que estas pudiesen presentar (Ver Figura 22). Al final de cada cambio trimestral, se realizó una limpieza en el laboratorio de los alambres de aluminio expuestos para hacer la diferencia de masa inicial (antes de la exposición) como se observa en la Figura 23 respecto a la masa final (después de la exposición a la atmósfera) (Ver Figura 24).

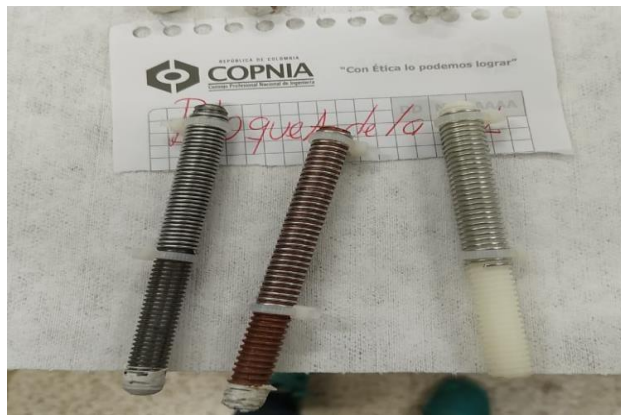
Figura 23. Probetas limpias y recién instaladas sin ningún producto de corrosión. (Paz Oñate & Vélez Mendoza, Elaboración Propia)

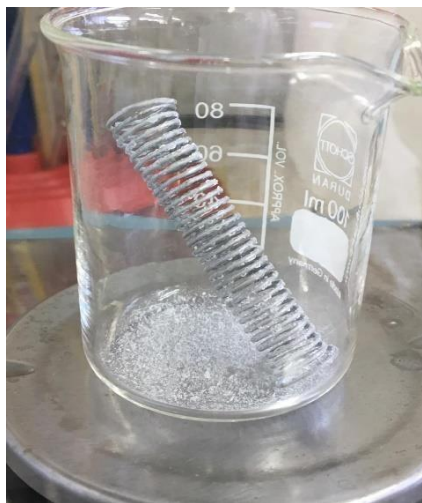
Figura 24. Aluminio retirado con evidente adherencia de productos de corrosión. (Paz Oñate & Vélez Mendoza, Elaboración Propia)

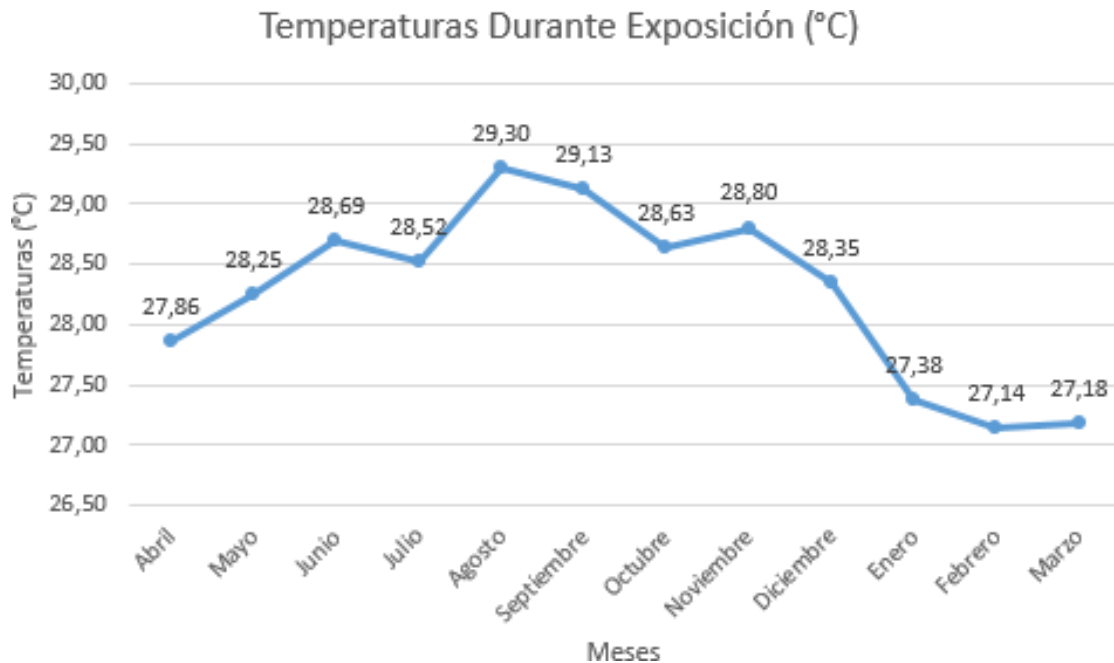
Figura 25. Promedios de temperaturas obtenidas durante el periodo de exposición. (Paz Oñate & Velez Mendoza, Elaboración Propia)

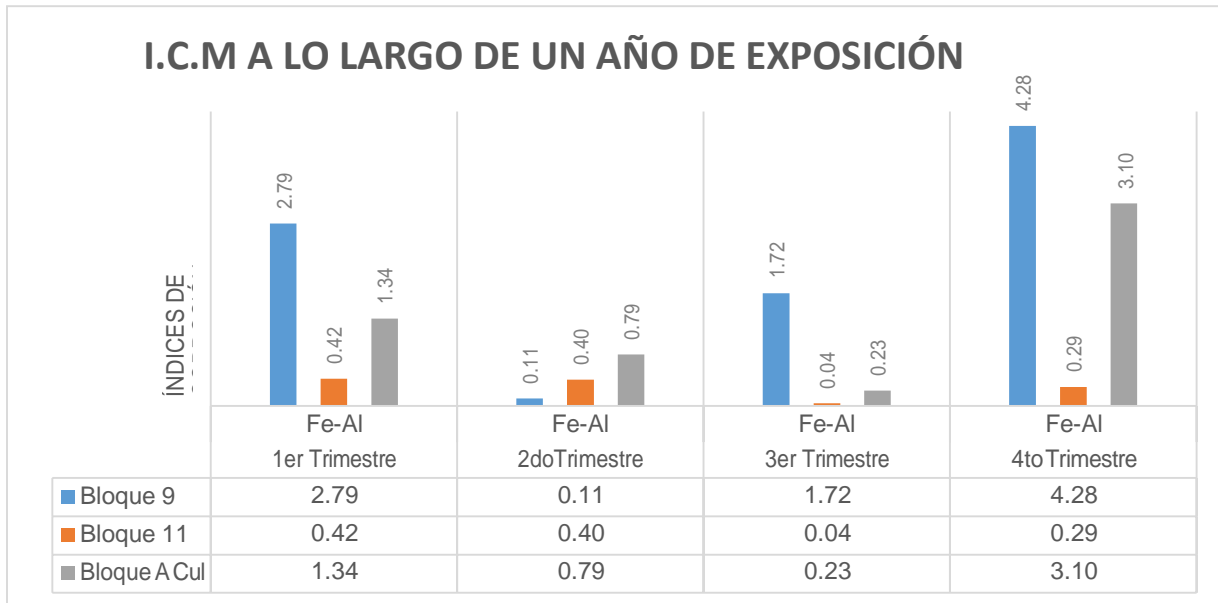
Figura 35. Índices de corrosión marina obtenidos a lo largo de un año de exposición. (Paz Oñate & Velez Mendoza, Elaboración Propia)

En la Figura 35 y 36, se puede observar como variaron los índices de corrosión a lo largo del año de exposición, evidenciando como el primer y el cuarto trimestre fueron los que mayor índice de corrosividad obtuvieron, mientras que el segundo y tercer trimestre presentaron menores índices. Diversos factores pueden llevar a que estos índices disminuyan entre los que cabe destacar uno de los principales que es el efecto de la lluvia, pues contrario a lo que se pudo haber pensado al comienzo de la exposición, el aumento de las precipitaciones alteró el efecto de la corrosión, lavando los productos de corrosión existentes y las posibles deposiciones de cloruros arrastradas por los fuertes vientos de los demás meses. En la Tabla 8, se evidencia como durante el primer y el cuarto trimestre los vientos aumentaron en su gran mayoría con contaminantes provenientes de las zonas industriales de la ciudad y por supuesto del mar caribe aumentando los niveles de corrosión en esas temporadas del año.

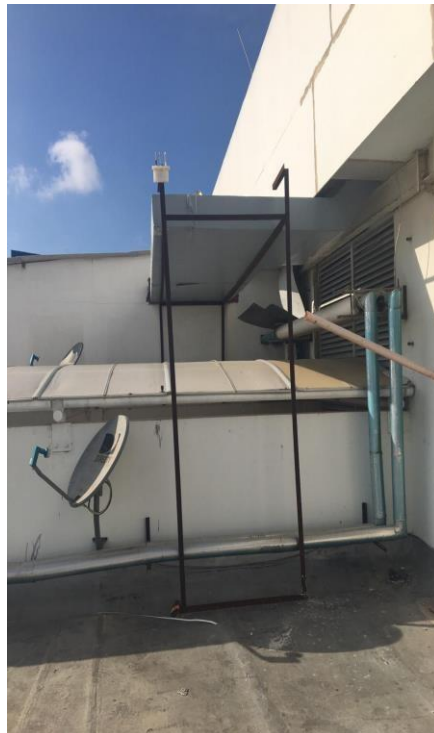
Figura 37. Estación 1 (E1) “protegida” por ráfagas de viento provenientes del Este y Norte. (Paz Oñate & Velez Mendoza, Elaboración Propia)

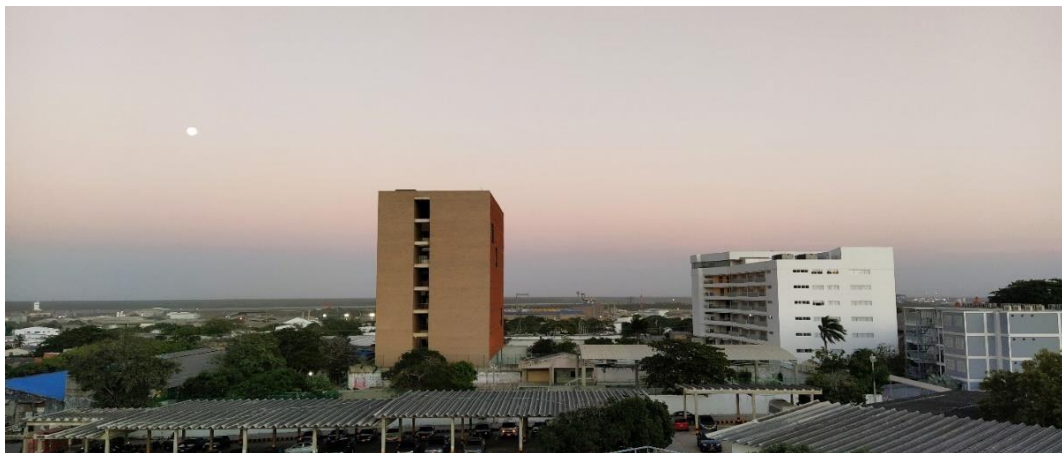
Figura 38. Vista desde la estación 2 (E2) en la que se observa la gran exposición a cualquier contaminante arrastrado por el viento. (Paz Oñate & Velez Mendoza, Elaboración Propia)

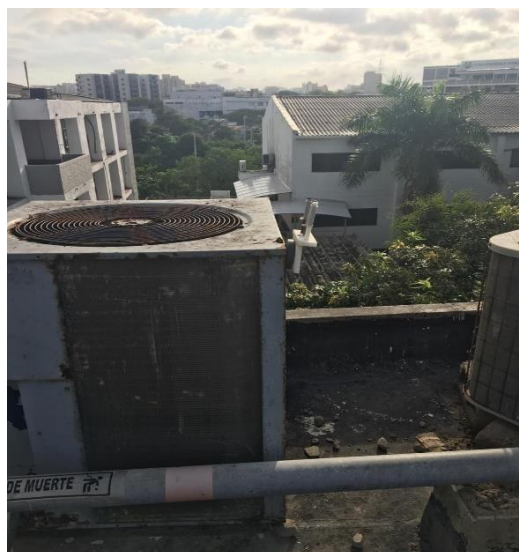
Figura 39. Vista desde la estación 3. (Paz Oñate & Vélez Mendoza, Elaboración Propia)

También se puede observar como las estaciones (E2) y (E3) correspondientes al bloque 9 y al bloque A de la CUL respectivamente, obtenían mayores índices de corrosión, y es que a pesar de que la estación 1 se encuentra en el segundo edificio más alto de la universidad, las ráfagas de viento que en su mayoría provenían del este y del norte no afectaban directamente esta estación, pues se encontraba “Protegida” por la misma estructura como se evidencia en la Figura 37. Caso muy diferente al que se presenta en la estación 2 y 3 el cual a pesar de ser edificios de tan solo 5 pisos se encuentran en una posición más expuesta permitiendo que los niveles de contaminación sean más altos, este fenómeno se puede observar en la Figura 38 en la que se muestra la panorámica tan expuesta que tiene la estación 2 con respecto a las ráfagas de viento provenientes del Este que arrastran salinidad del Mar caribe y por último, en la Figura 39 en la que se observa cómo se encuentra de expuesta la estación 3.
