PALAČA SKOČIBUČIĆ LUKARIS – KONZERVATORSKO-RESTAURATORSKI ZAHVATI NA ŽBUCI ISTOČNOG PROČELJA

Stručni rad

SKOČIBUČIĆ-LUKARIS PALACE – CONSERVATION-RESTAURATION
WORK ON THE EAST PORTION OF THE FAÇADE PLASTER

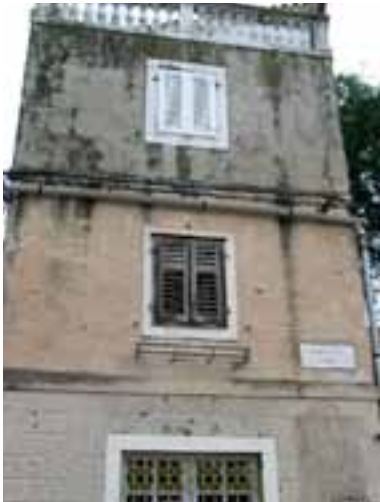
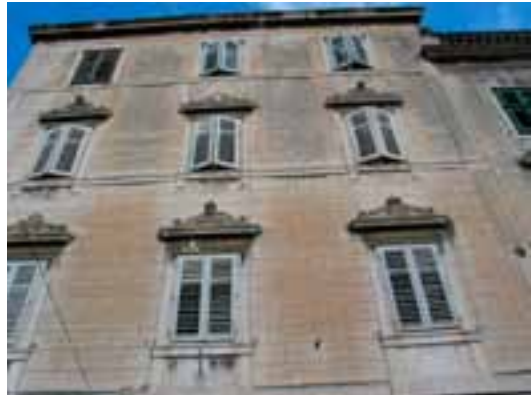
slika 4. i 5. Primjeri slijepih sljubnica na pročeljima

Oplošje vanjskoga zida palače Skočibučić-Lukaris bilo je obloženo žbukanim slojevima simulirajući kamenu gradnju izvornih elemenata kolonade Peristila. Izvorni dijelovi žbuke na pročelju imitiraju raster sljubnica kamenih blokova u pokušaju nastavljanja ritma izvornih kamenih blokova i sljubnica. Ovdje riječ *izvorni* upućuje na danas integralno sačuvanu žbuku, u kombinaciji s nekoliko različitih vrsta žbuka sporadično sačuvanih na pročelju palače, koja očito nije mogla nastati u vrijeme pregradnji i dogradnji palače. Sastav, boja žbuke i završna obrada - četkanje po svježoj žbuci (slika 8.) upućuju na daleko kasnije vrijeme nastanka nego što su to bile pretpostavke nekih konzervatora. Naime, potezi četke jasno se ocrtavaju na površini žbuke bez znakova erozije i pohabanosti, što bi se bez iznimke dogodilo na osjetljivoj podlozi vapnene žbuke stare nekoliko stotina godina. Ti vidljivi potezi veće četke su oštih neoštećenih bridova čak i nakon restauratorskog zahvata kemijskog čišćenja. U prvo vrijeme vapnene žbuke takvog tipa dosta dobro podnose sve izazove na otvorenom i izloženost atmosferskim utjecajima. Problemi se počinju javljati nakon stotinjak godina, kada takve žbuke gube stabilnost, a vezivna moć va-

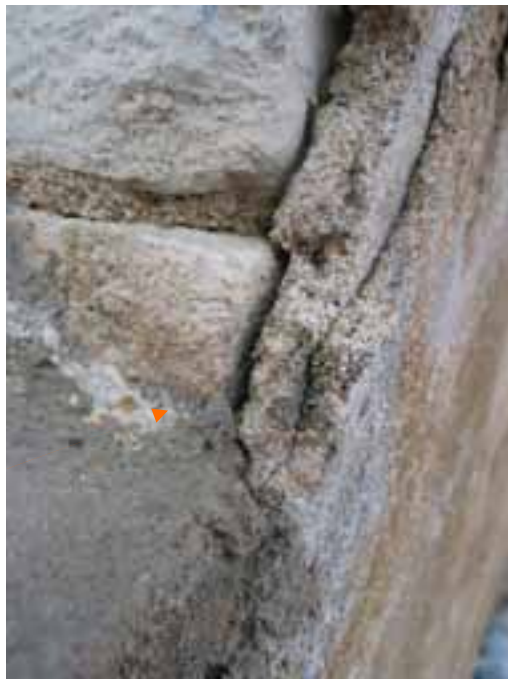
slika 6. Žbuka u sljubnici između dva kamena segmenta

Iz analize svih slojeva žbuke koja se pojavljuje na fasadnom oplošju palače, uključujući i žbuku u sljubnicama kamenih blokova kolonada iz antičkog vremena, razvidno je da se radi o vapnenoj žbuci sastavljenoj od biranog granulatnog sloga i odležanog kvalitetnog vapna. Granulat punila sastoji se od dva kalibra zrna koji u vapnenom konglomeratu odlično homogenizira supstanciju žbuke. Kameno oplošje (lice pročelja) obloženo je slojem žbuke ujednačene debljine, oko 3 cm. Sondažnim ispitivanjem žbuke u dijelu površine A1 (slika 10.) zamijećen je višeslojni karakter oplatne žbuke koja se sastoji od tri elementarna sloja: *prihvatni*, u debljini od oko 1 cm, *središnji* od oko 2,5 cm i *završni*, tonirani sloj, od oko 0,2 cm. U donjim zonama zida je veća koncentracija lakuna koje nastaju osipanjem kao posljedice žarišta ispljavanja u unutrašnjosti žbuke, i to manjim dijelom na izvornom oplošju, a većim dijelom u zonama dometnute produžne žbuke koju treba ukloniti i zamijeniti odgovarajućom žbukom koja

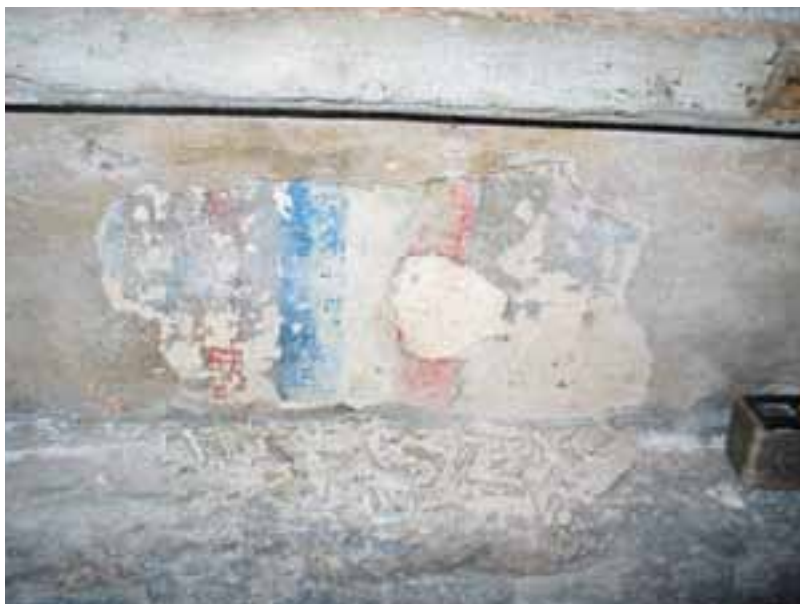
slika 7. Tragovi prijašnjih bojanih slojeva žbuke

Na prvom dijelu trećeg sloja utisnute su linije koje simuliraju raster sljubnica kamenih blokova u pravilnom ritmu i nastavljaju se na završnom bojanom sloju. Drugi dio završnog sloja je pigmentirana *tekuća*²⁸ žbuka koja je spravljena po recepturi neke od vapnenokazeinskih žbuka i debljine je oko 1,5 mm. U ulozu je bojanog sloja na žbuci i nije postavljena u isto vrijeme kad i treći sloj. Vjerojatno ima ulogu prekrivanja cijele površine zbog neujednačenosti alteriranih tonova. Nanesena je većim kistom (četkom) na svježi zaglađeni prvi dio završnog sloja tako da su dobro vidljivi tragovi poteza kista čiju je teksturu zapunila tekuća pigmentirana žbuka. Pigmentirana je tamnijom nijansom okera koji alterira u sive varijante zbog štetnih kemijskih procesa na površini žbuke koja je u najizraženijim zonama posljedica neispiranja kišnicom (zone podno balkona i nadstrešnice). U dijelovima koji su izloženi utjecaju atmosferilija taj pigmentirani sloj potpuno je iščeznuo.

Dvojba oko problema prezentacije završnog oblika vidljivog sloja ovim je riješena jer je alterirani tonirani završni sloj ipak izvan konteksta čistih kamenih ploha i dijelova s izvornom žbukom koja se svojom izvornom pigmentacijom najbolje uklapa u cjelokupnu vizualnu percepciju fasade palače. Kemijskim metodama čišćenja, koristeći se uobičajenim sredstvima u pastoznom obliku poradi učinkovitijeg tretiranja na površini, dobili smo prihvatljivije rezultate. Sondažnim čišćenjem pastom *Monumentiq C* uspijevaju se ukloniti temeljna alterirana pigmentacija završnog sloja i mrljavost, ali uz ostatke pigmenta unutar brazdi nastalih nanošenjem sloja kistom.

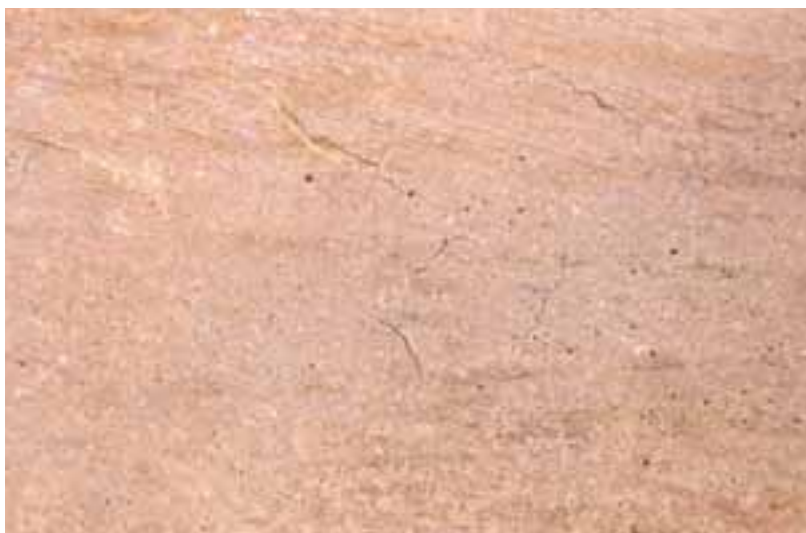
slika 8. Tragovi četke po svježoj žbuci

Kao komparativni primjer čišćenja učinjene su dvije manje sonde (čišćenja) laserom, koji je doduše vrlo učinkovito očistio pigmentirani sloj, ali je stvorio izrazito anemičan efekt zbog prečišćavanja finih brazdi teksture nastalih prigodom obradbe i nanošenja spomenutog sloja kistom. Zbog navedenih razloga, ali i zbog *ekstravagantnosti* upotrebe skupe metode čišćenja laserom u konačnici diskutabilne povijesne kategorizacije spomenute žbuke (radi se o žbuci postavljenoj u XIX. stoljeću,) najprimjerenija je metoda čišćenja Morovom pastom, to više što je njezina upotreba primjerena i uobičajena u dosta zahtjevnijim slučajevima čišćenja kako plemenitih povijesnih žbuka tako i zidnih slikarija, fresaka i zgrafita.²⁹

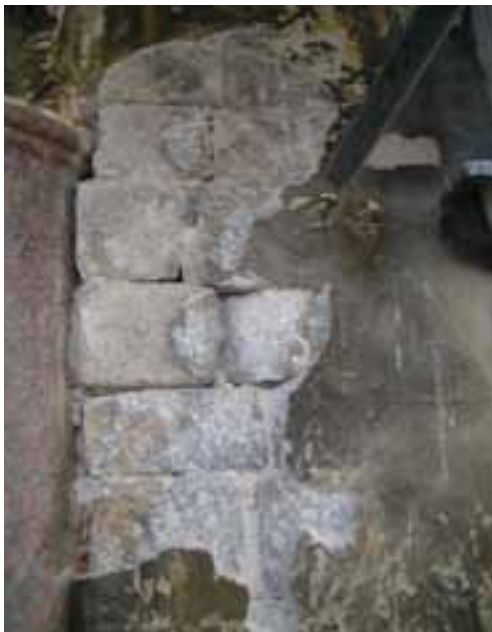
slika 9. Grubo klesani kameni segmenti kojima je ispunjen prostor između dva stupa kolonade

Pročelje palače Skočibučić-Lukaris nije u cijelosti ožbukano.²³ Vjerojatno su se na taj način pokušala pomiriti dva principa: a) djelomično oblaganje pročelja žbukom kako bi se pokušao prikriti prvotni izgled građevine (dio kolonade koja ograđuje prostor Peristila), te, istodobno (slika 9) b) prezentirati uobičajene attribute palača toga vremena. Oblaganje žbukom idealan je način za stvaranje dojma *novog ruha* pročelja jer na jednostavan način pruža mogućnosti izmjena, reverzibilnosti, ali i otpornosti materijala, a estetski je usklađeno s vidljivim izvornim kamenim elementima. Takvim načinom integriranja u izvorne arhitektonske sklopove pročelje palače Skočibučić-Lukaris ulazi u krug velikog broja primjera koji pokazuju da su se takvi zahvati vrlo često izvodili u različitim epohama. Obnovom koja traje od 1958. pokušavaju se

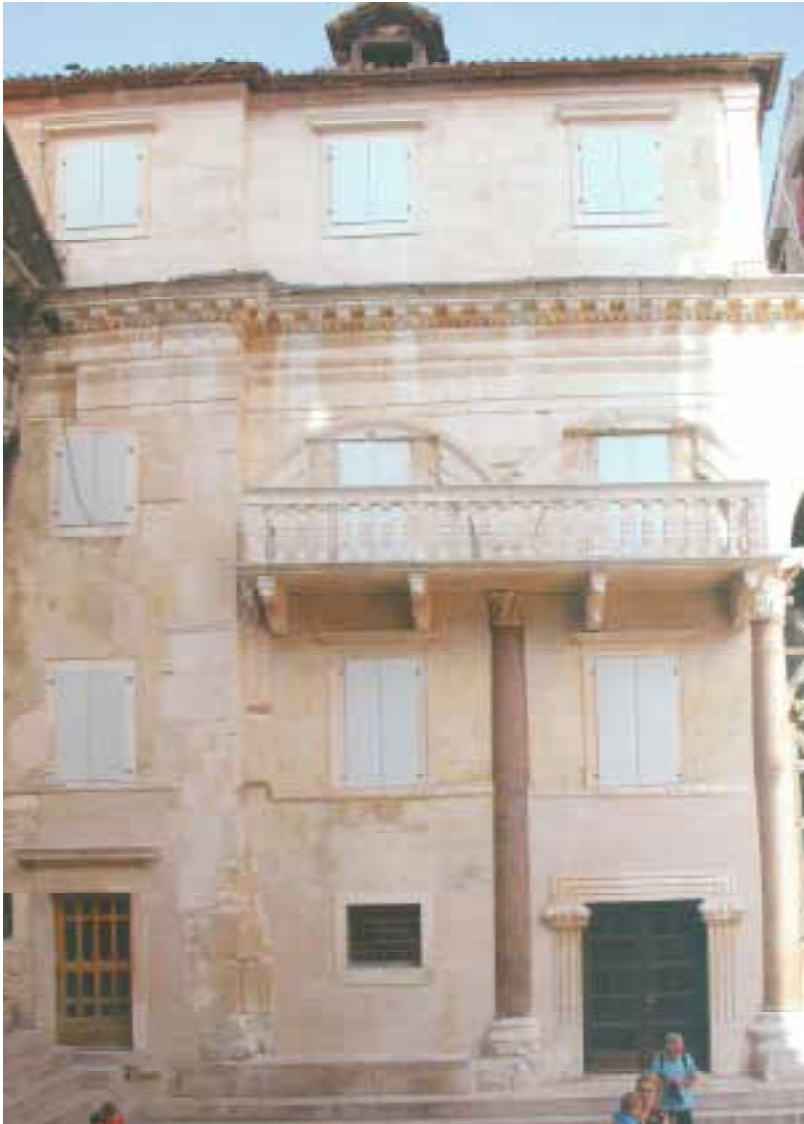
slika 11. Pročelje palače nakon restauratorsko-konzervatorskih zahvata
