**“IMPLEMENTACIÓN DE LA NUEVA RED DE FIBRA ÓPTICA EN
UNA TERMINAL PORTUARIA DE CONTENEDORES.”**

EXAMEN DE GRADO (COMPLEXIVO)

**MAGÍSTER EN SISTEMAS DE INFORMACIÓN
GERENCIAL**

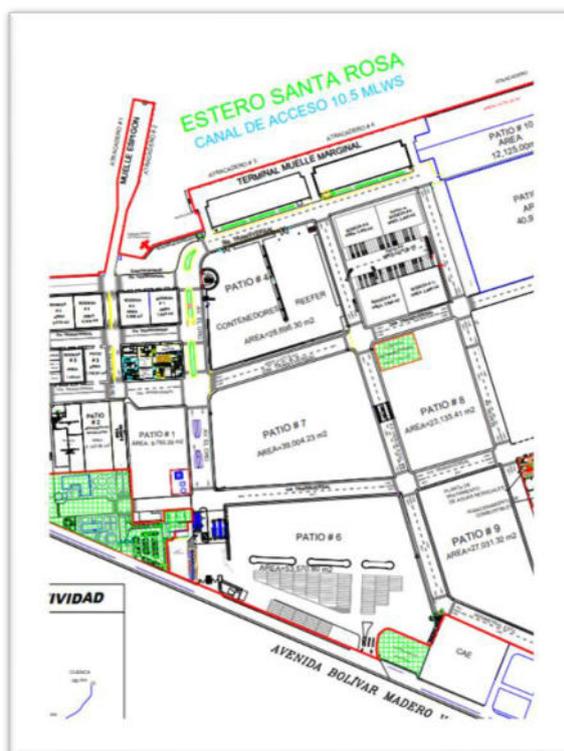
Figura 2.1 - División del Área de la Terminal

La terminal está dividida en 2 sectores (Figura 2.1), con divisiones físicas y seguridad independiente para cada área, siendo la más pequeña la correspondiente al estado, donde se ubican las oficinas administrativas y el cuarto de servidores antiguo, y la más grande es la parte operativa,

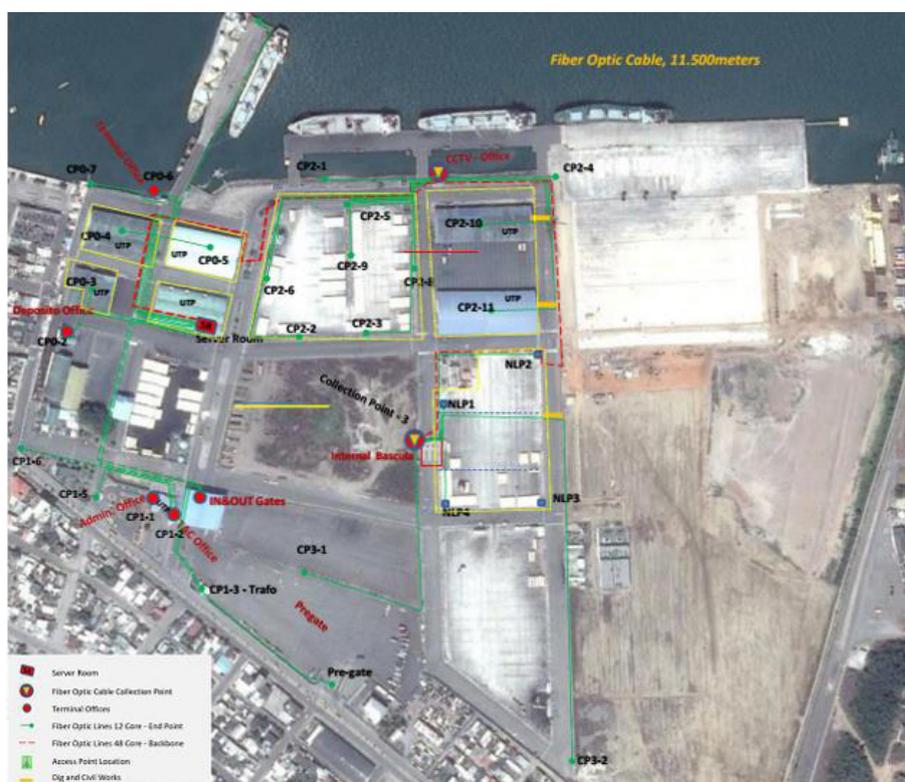
Figura 2.2 - Plano de Fibra Óptica

Como solución a los múltiples problemas mencionados, se ha diseñado una nueva red de fibra monomodo, con 3 puntos de distribución y 24 puntos externos y 11 internos para dispositivos finales, formando una topología tipo estrella.

Hacia los puntos de distribución, se realizará conexiones de 48 hilos, y de ese punto se realizará conexiones de 12 hilos hacia los puntos finales, creando enlaces entre dichos puntos con patch cords de fibra SC-SC.

Se crearán puntos de distribución de fibra estratégicos distribuidos en la terminal, y puntos de acceso, con equipos de capa 3, que permitan la segmentación y seguridad en las comunicaciones (Figura 2.2).

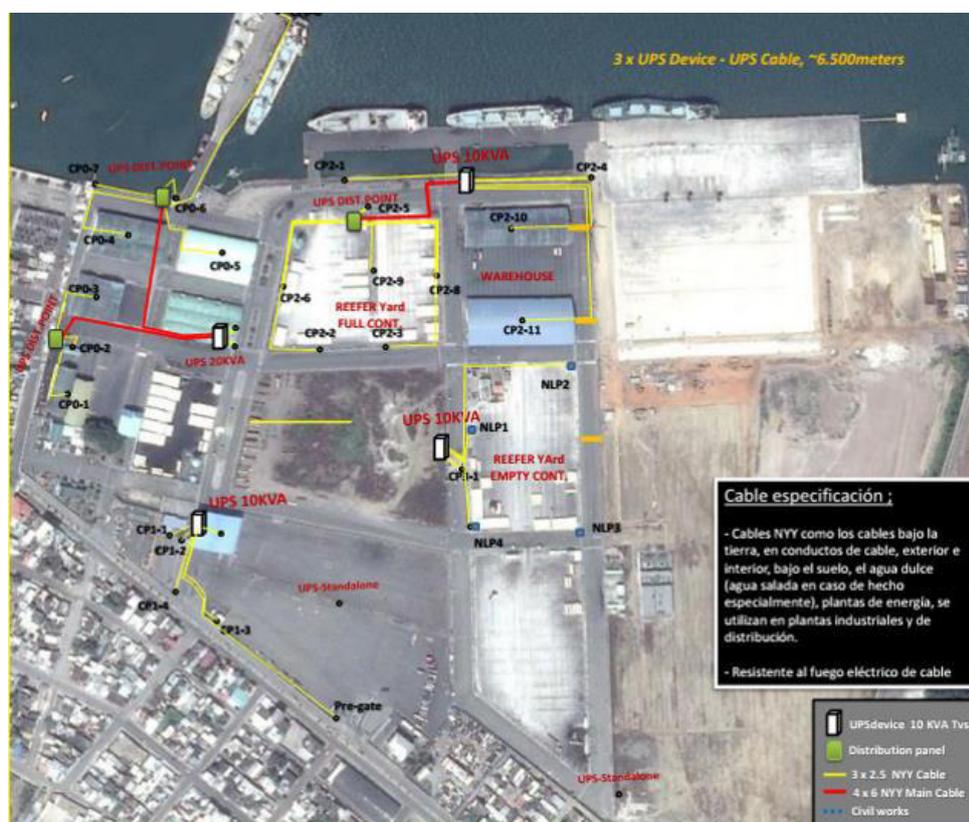
Figura 2.3 - Plano de Energía Regulada

De igual manera se instalarán 4 UPS, desde los cuales se brindará energía regulada a todos los puntos con equipos activos, creándose tableros de distribución ubicados estratégicamente.

Junto a la red de fibra, se desplegará una red eléctrica independiente, que alimente a los puntos de distribución, desde UPS centralizados, para una mayor tolerancia a fallas (Figura 2.3).

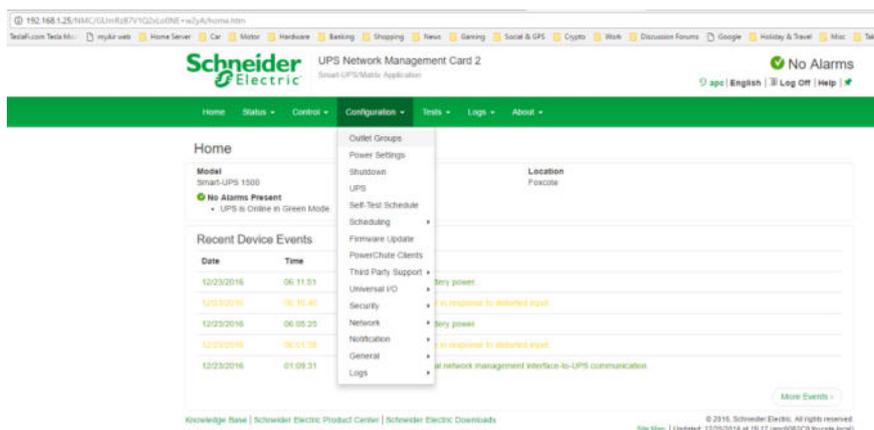
Figura 2.5 - Servicio web de los UPS

Para el monitoreo de los equipos de respaldo de energía, se utiliza el servicio embebido de web server, tal como se muestra en la Figura 2.5.

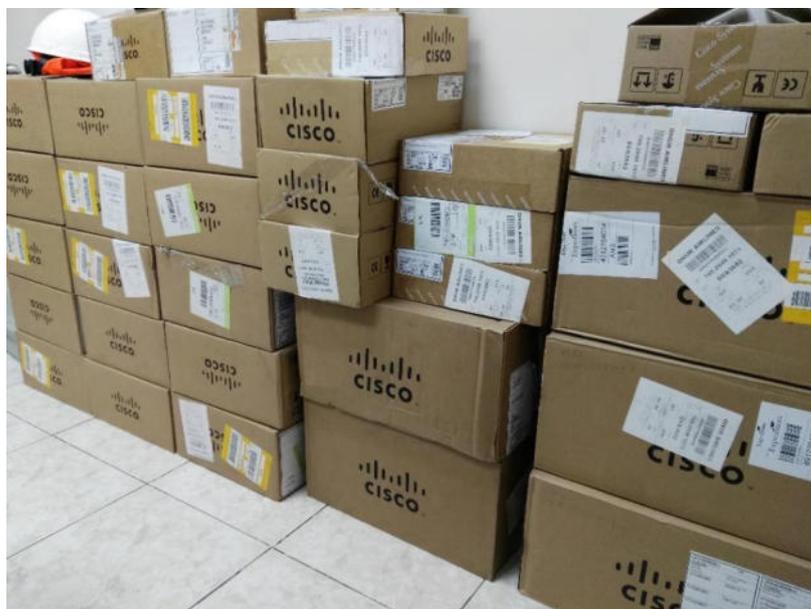
Figura 2.6 - Equipo recibido

Los pasos previos consisten en la recepción del material, principalmente la fibra óptica, hardware y componentes físicos eléctricos y de ensamblaje de los puntos a instalar, como se muestra en la Figura 2.6. Un segundo paso inicial, consiste en la inspección del estado de los ductos e instalaciones donde se instalará el cableado y equipos.

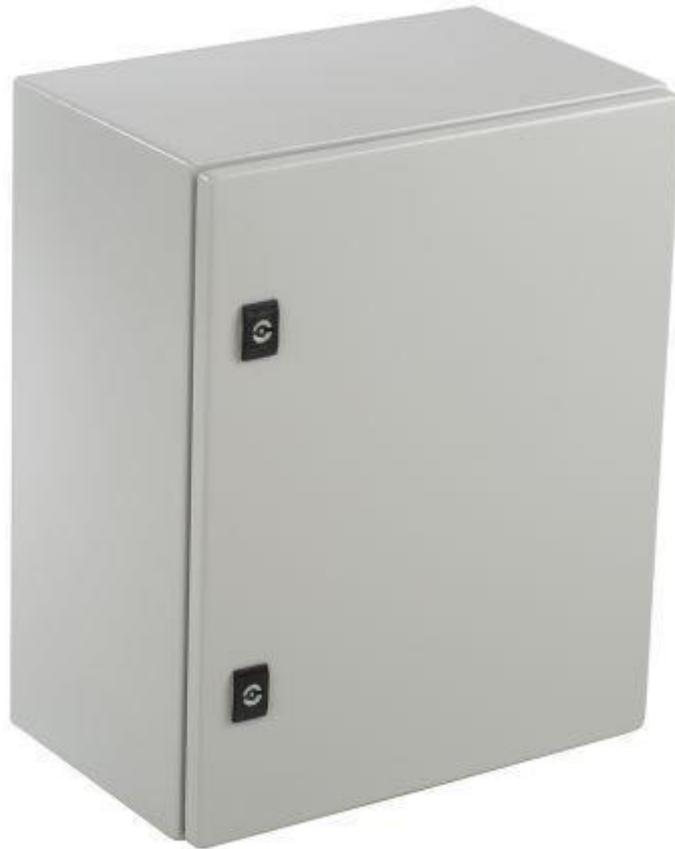
Figura 2.9 - Panel metálico

En el resto de los puntos se colocará una caja metálica IP66 como se muestra en la Ilustración 9, donde quedará alojado un switch de 8 puertos, una toma regulada, un PDU de 8 conectores, el ODF y 4 hilos fusionados, el switch usará un conector SFP por lo que se debe considerar un patch cord de fibra SC-LC.

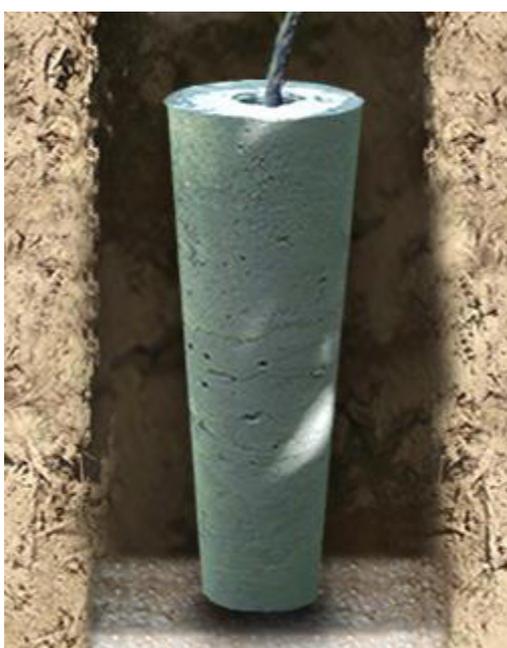
Figura 2.10 - Electrodo Químico

Los UPS serán instalados en los siguientes puntos (Tabla 4), donde se debe considerar las condiciones de la conexión de tierra, para lo cual se deberá tener preinstalado una buena conexión de tierra usando electrodos de grafito o también llamados electrodos químicos (Figura 2.10).

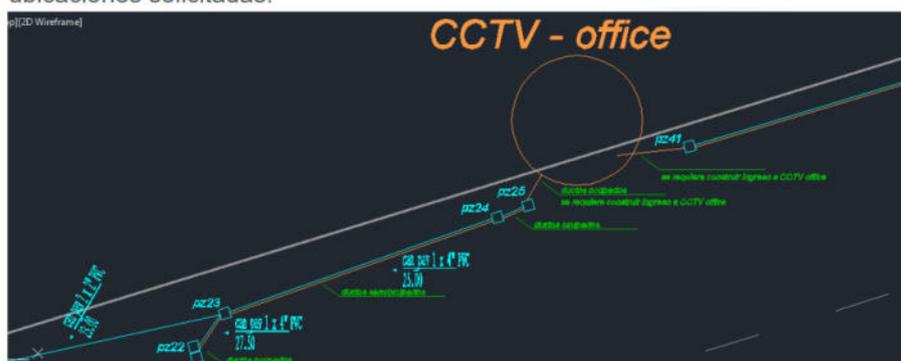
Al realizar la verificación, se observa que tanto el pozo de ingreso y de salida de esta ubicación, se encuentra totalmente ocupado, lo que impide enrutar el cable de fibra óptica que ingresa como la que sale hacia las ubicaciones solicitadas.

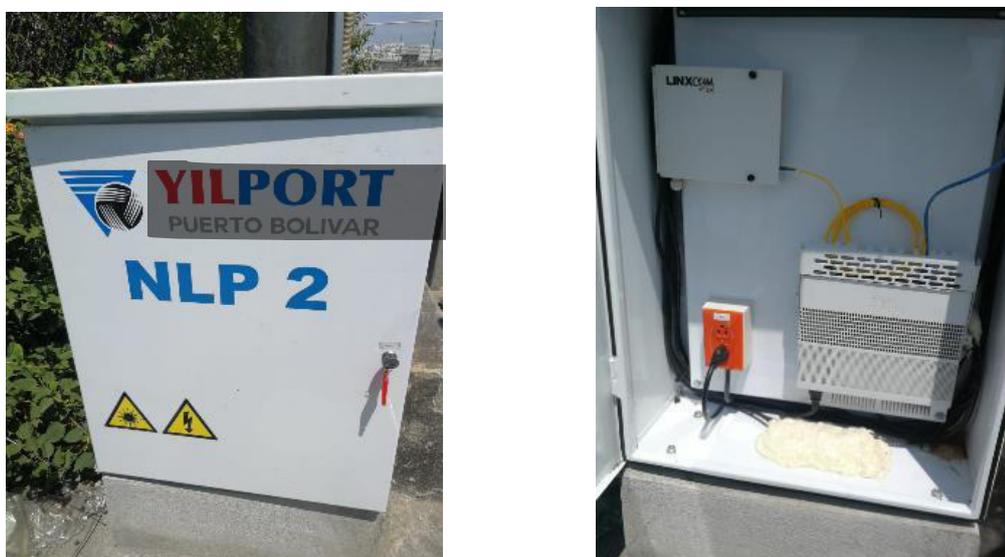
Figura 2.15 - instalación de Equipos de Fibra

El punto cuenta con energía regulada identificada mediante la toma color naranja, el punto de fibra y el equipo conectado utilizando una base Din Rail.

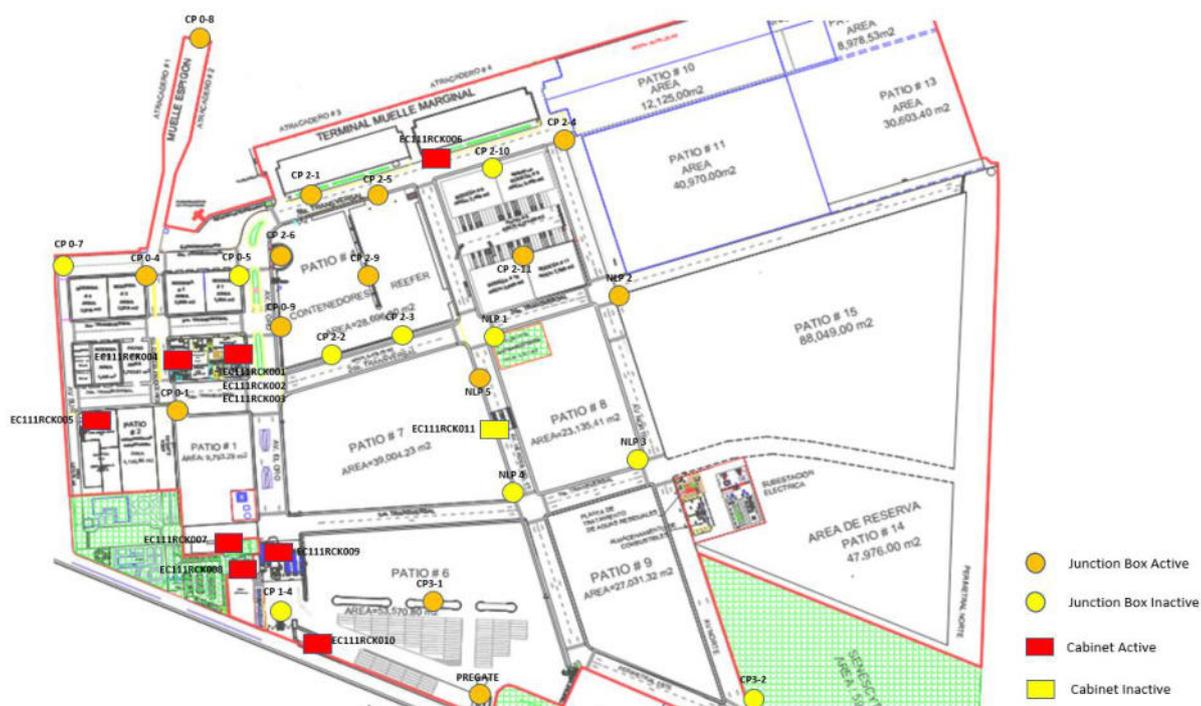
Figura 2.16 - Puntos finales de red

A continuación, se muestra el gráfico de la distribución de los puntos y su estado.

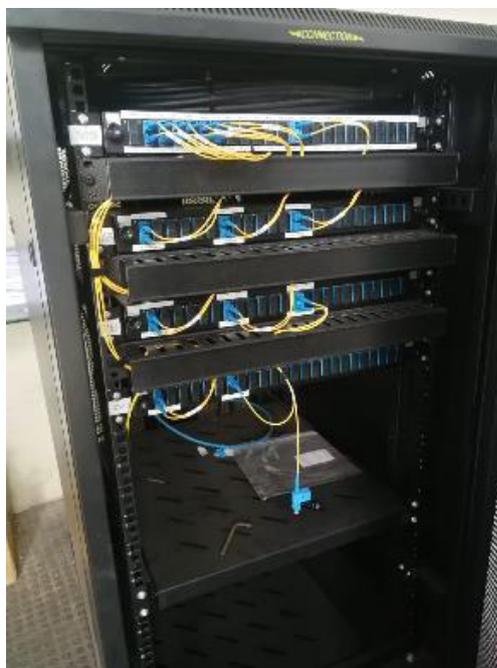
Figura 2.17- Rack de Fibra

En los puntos de distribución, se instaló una conexión de fibra de 48 hilos hacia el cuarto de servidores, y líneas de 12 hilos hacia los puntos finales arriba descritos, por lo que se utilizó patch cords de fibra para interconectar, de acuerdo con la necesidad, dejando la reserva de conexiones necesaria, para implementaciones futuras, como se muestra en las ilustraciones siguientes.

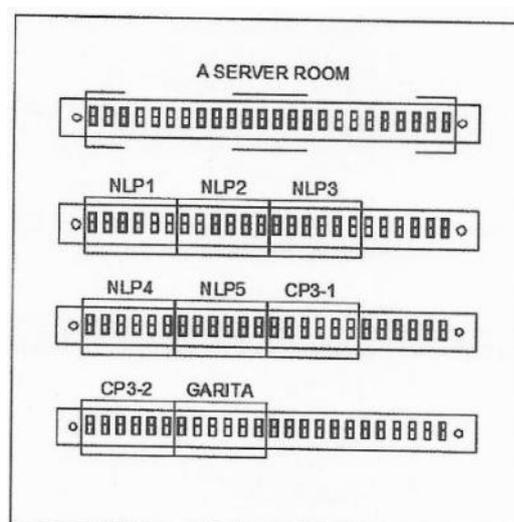
Figura 2.18 - Conexiones de los ODF

El ODF superior, tiene las conexiones hacia el cuarto contiguo al centro de datos, y los inferiores hacia los puntos de distribución.

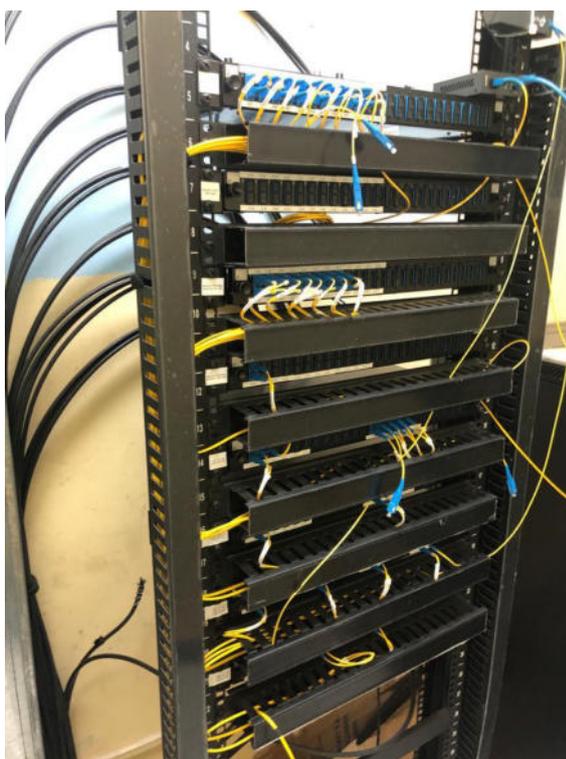
Figura 2.19 – Concentrador de Fibra

Las terminaciones de fibra y los elementos pasivos de red, que se concentran en el centro de datos, no fueron colocados directamente en dicho cuarto, sino que se colocaron en el cuarto contiguo al centro de datos, desde donde se conectaron patch cords de 15 metros que conectaban a través del piso falso, dicho cuarto también alberga los dispositivos de los proveedores externos de servicios de internet, y telefonía, de esta manera se reduce el riesgo de accidentes, al restringir el acceso al cuarto de servidores, mostrado en la Figura 2.19.

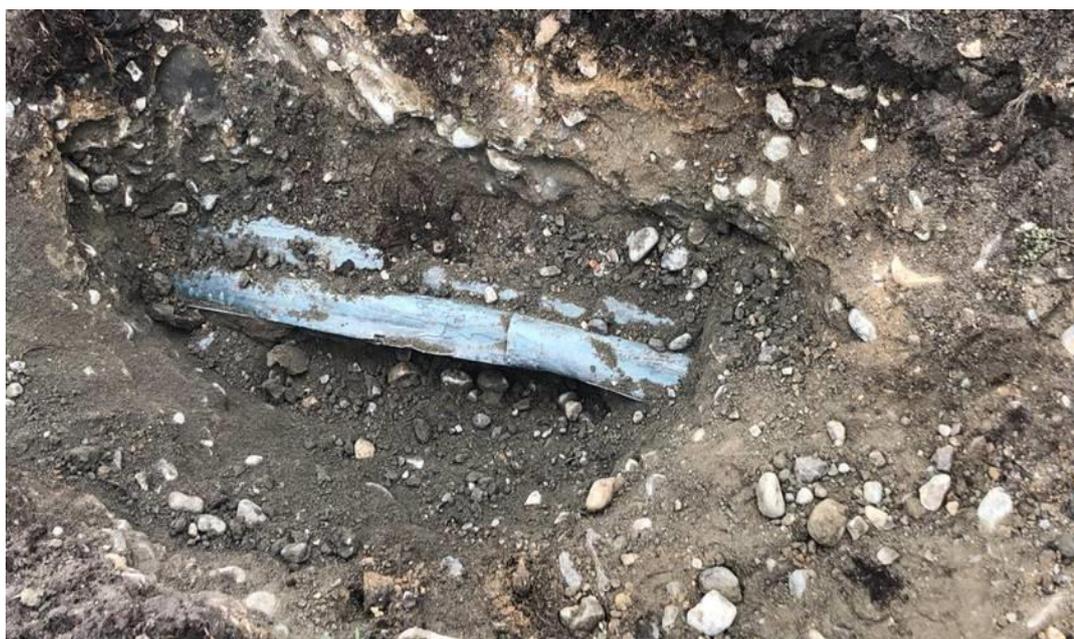
Figura 2.20 - Ducto colapsado

Durante la implementación fue necesario trabajos complementarios debido a los cambios o imprevistos que se dan, de los cuales el más

representativo, fue el aplastamiento de un ducto en una entrada de camiones que obligo a realizar un trabajo adicional de obra civil, ya que al inspeccionar se descubrió que el ducto no cumplía con los parámetros para soportar el paso de camiones de gran tamaño, por lo que se requirió la construcción de uno nuevo.

La construcción de los ductos se realizó siguiendo especificaciones que permitan el tránsito de vehículos de gran tonelaje, por lo que para todas las construcciones se utilizó los mismos parámetros.

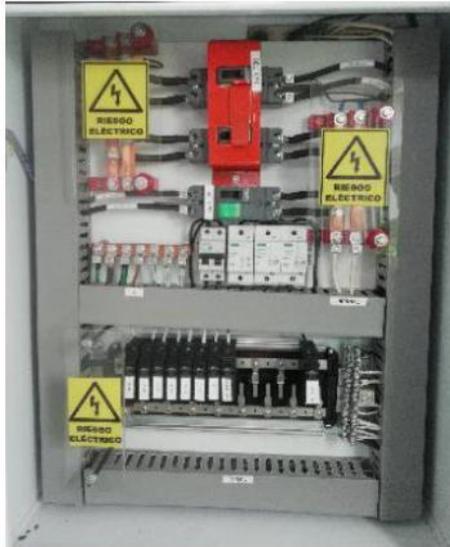
Figura 2.22-Tablero de Bypass

Como medida de protección adicional, se instaló electrodos químicos en los puntos donde se ubicó los UPS, para mejorar la resistividad eléctrica, así como tableros de bypass para poder realizar los mantenimientos futuros, mostrados en las ilustraciones 22 y 23.

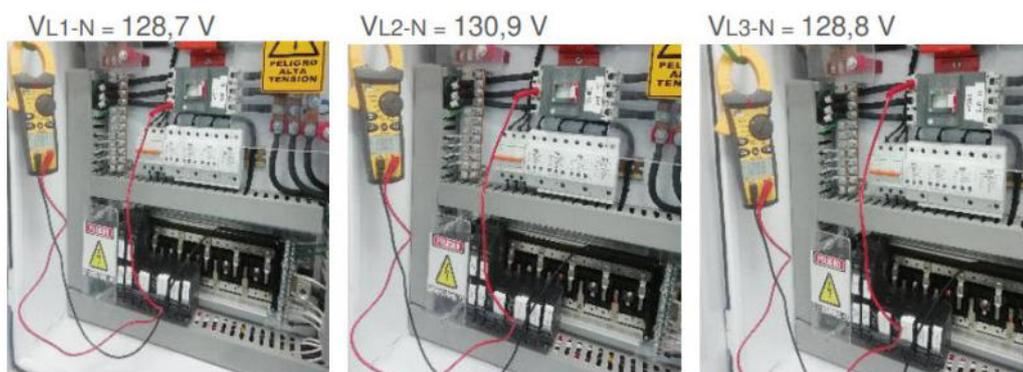
Figura 2.24 - Mediciones de Voltaje

- Mediciones de voltajes de entrada al UPS.

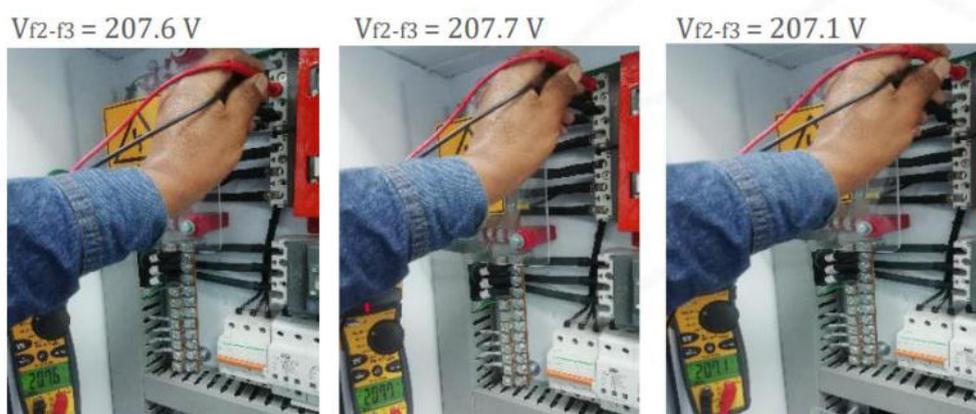
- Mediciones de voltajes de salida del UPS.

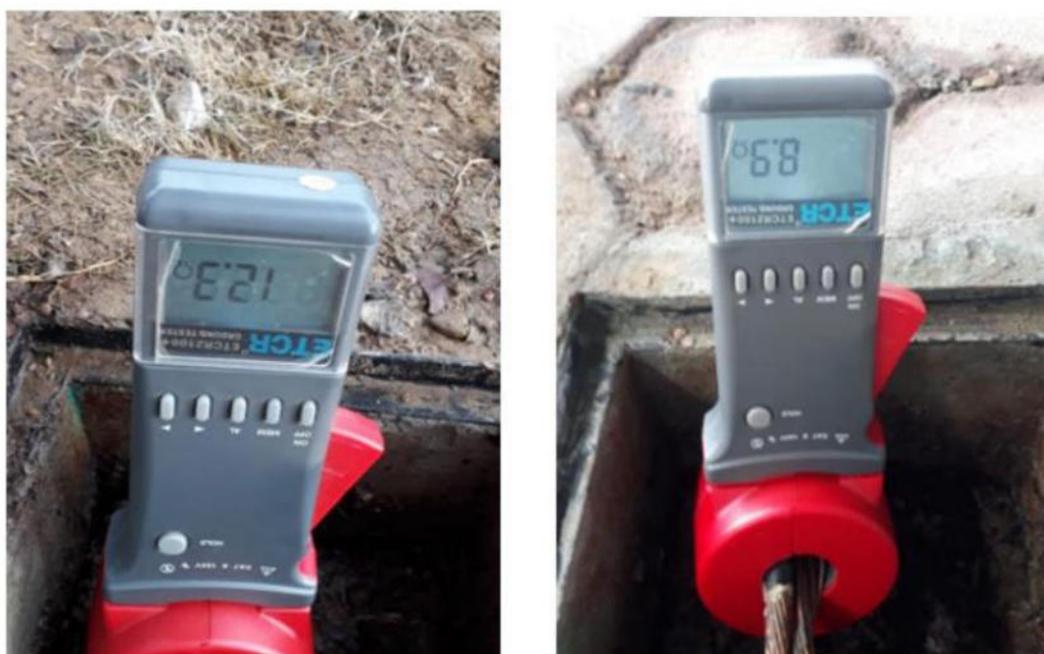
Figura 2.25 - Medición de Resistividad

La instalación de tierra del UPS cercano al muelle dio un valor un poco alto, por lo que quedó como recomendación realizar un trabajo de malla, ya que el mejoramiento de suelo no dio mejora en las lecturas, como se muestra en la Figura 2.25.

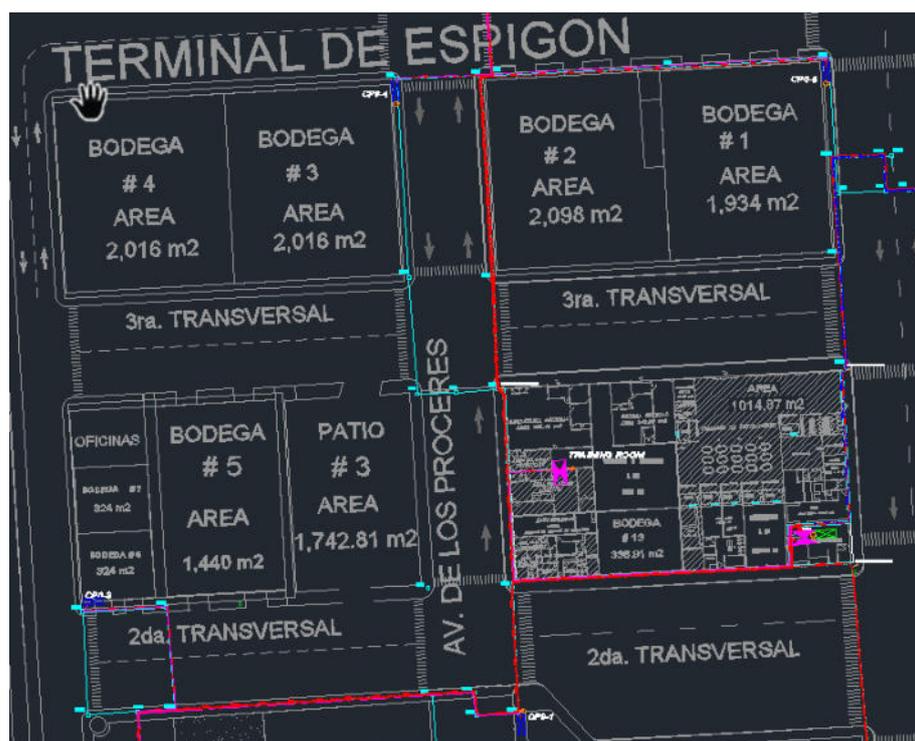
Figura 2.26 - Plano Técnico de conexiones

Estos documentos tienen como fin servir de base para los futuros proyectos a implementar, así como dar el correcto mantenimiento a la gran cantidad de puntos y equipos implementados.

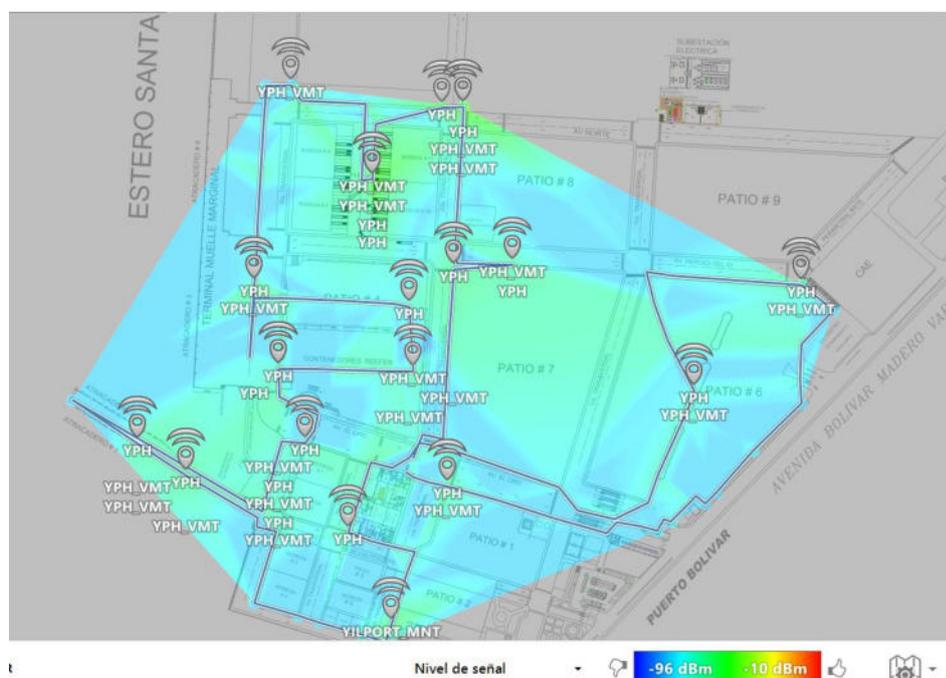
Figura 3.1 - Mapa de cobertura wifi

Así tenemos, la implementación de la red wifi de la terminal, que cubre las áreas operativas y dan servicio a los usuarios del software que controla las operaciones del terminal, tal como se muestra en la Figura 3.1.

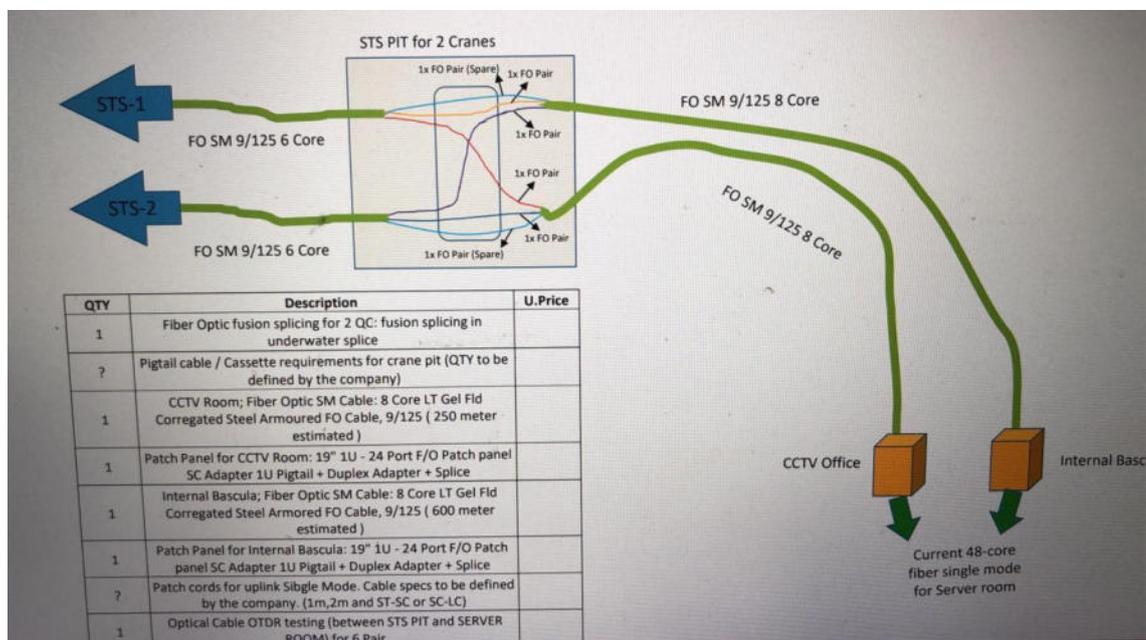
Figura 3.3 - Conexiones de Grúas

La conexión con las nuevas grúas compradas para la operación, las cuales dependen de la conexión activa mediante fibra óptica, siendo creados los enlaces hacia 2 concentradores, uno como principal, y el otro como respaldo, mostrado en la Figura 3.3.
