**ESTUDIO DE LOS MECANISMOS DE DESGASTE EN MOLDES  
METÁLICOS EN CONTACTO CON ALUMINIO LÍQUIDO**

**TESIS**

**EN OPCIÓN AL GRADO DE  
DOCTOR EN INGENIERÍA DE MATERIALES**

**JULIO DE 2021**

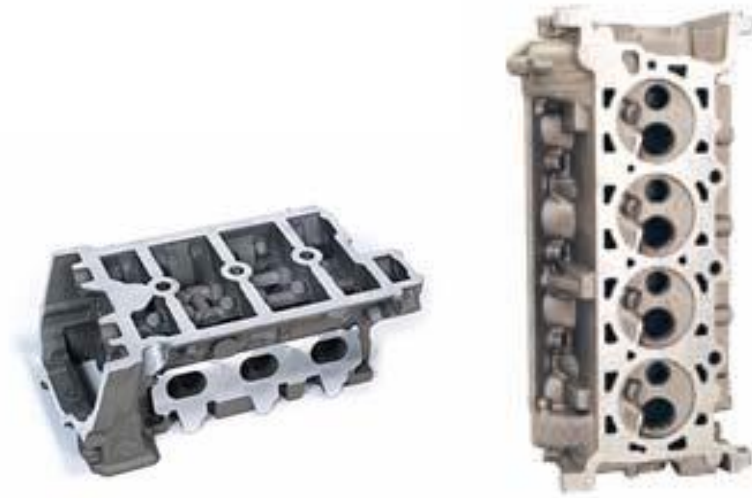
Figura 1.2. Fotografías de cabezas automotrices de aluminio producidas por el proceso de vaciado por gravedad en molde semipermanente [1].

Existen varios procesos de manufactura para producir las cabezas automotrices de aluminio, cada uno con sus ventajas y desventajas, pero el proceso más ampliamente usado es el vaciado por gravedad en molde semipermanente, en el cual se emplean moldes metálicos en combinación con corazones de arena. Estas características le permiten a este proceso ofrecer una alta productividad y la versatilidad de tener productos con geometrías complejas, como chaquetas de agua para enfriamiento, galerías de aceite y ductos de admisión y escape [1]. Aproximadamente el 70 % de las cabezas automotrices de aluminio se fabrican por el proceso de vaciado por gravedad en molde semipermanente [2]. En la Figura 1.1 se muestran imágenes que describen este proceso. La aleación de aluminio ya con su composición química es transferida del horno de fusión al horno de mantenimiento cuya función principal es mantener la temperatura de la aleación y hacer los últimos ajustes mínimos en composición química. De este horno de mantenimiento, la aleación es transportada por medio de una olla de vaciado que entrega el metal líquido al molde por medio de una copa de vaciado. El aluminio líquido fluye a través de los canales de alimentación y llena las cavidades del molde metálico y los corazones de arena que formarán la geometría de la pieza. Este proceso cuenta además con un sistema de alimentación por mazarotas, cuya función es compensar la contracción que experimenta la pieza durante su solidificación alimentando aluminio que todavía se encuentra en estado líquido [3]. En la Figura 1.2 se muestran fotografías de

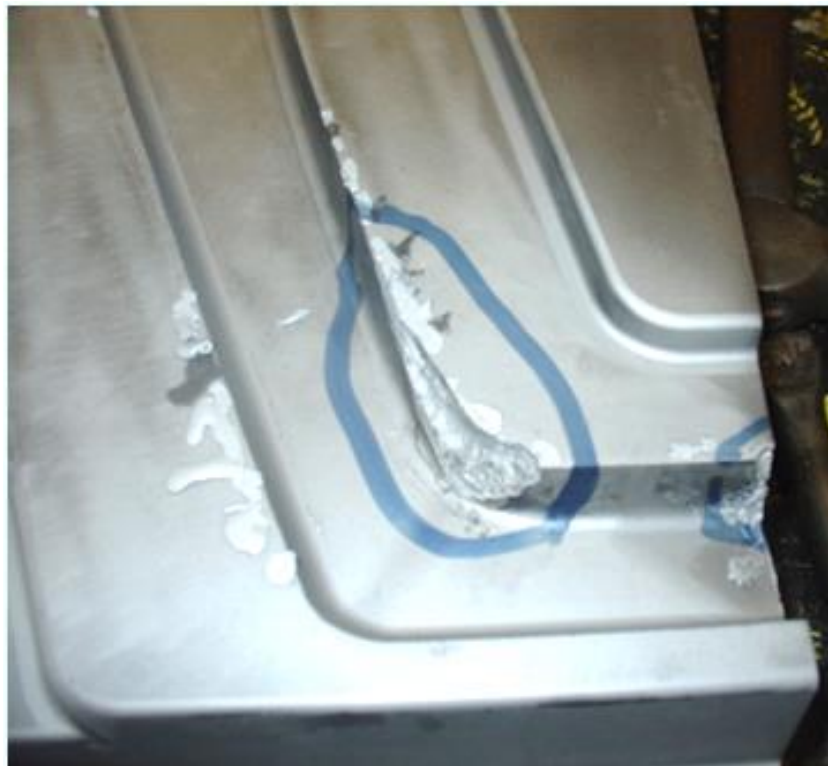
Figura 2.1. Desgaste observado en moldes para fabricación de cabezas automotrices por el proceso de vaciado por gravedad.

El desgaste es observado de manera recurrente en áreas específicas de los moldes, normalmente en las zonas de los canales para alimentación del metal líquido donde hay cambios bruscos de sección transversal, ver Figura 2.1. Aunque las zonas desgastadas en los moldes no corresponden a lo que forma la figura de las piezas producidas, es importante saber que este problema puede traer como consecuencias cambios en el flujo del aluminio líquido que afecten el tiempo de llenado de molde y puntos de generación de turbulencia, factores que sí repercuten en la calidad del producto. En los canales de entrada del metal líquido se aplican normalmente pinturas refractarias buscando proteger los moldes, ver Figura 2.2, sin embargo, esto sólo ayuda a retardar el desgaste y no a eliminarlo, ya que cuando la pintura se cae el acero H13 del molde finalmente entra en contacto directo con el aluminio líquido.

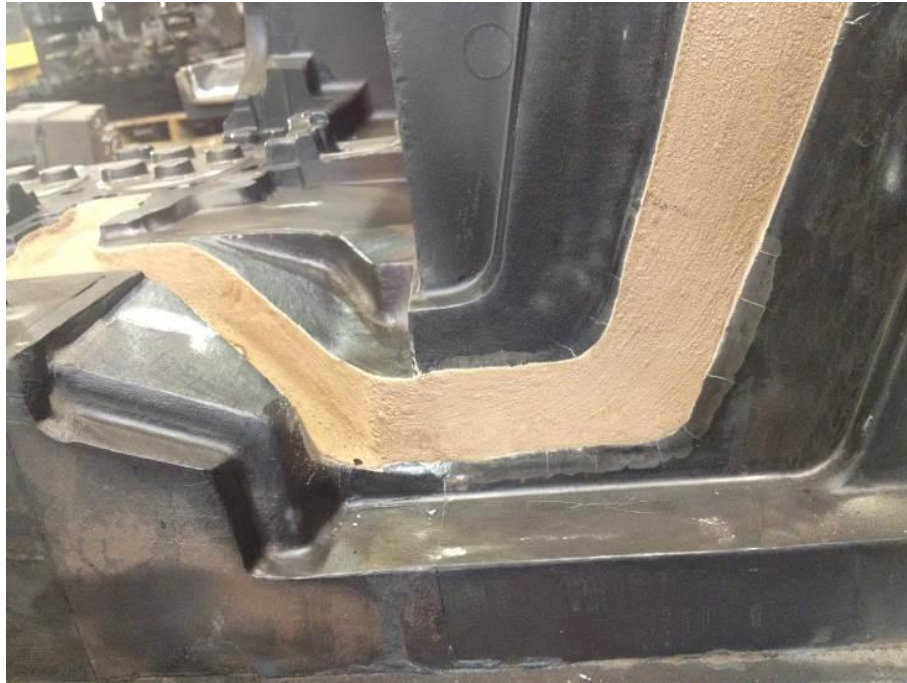
Figura 2.2. Pintura refractaria aplicada en los moldes.

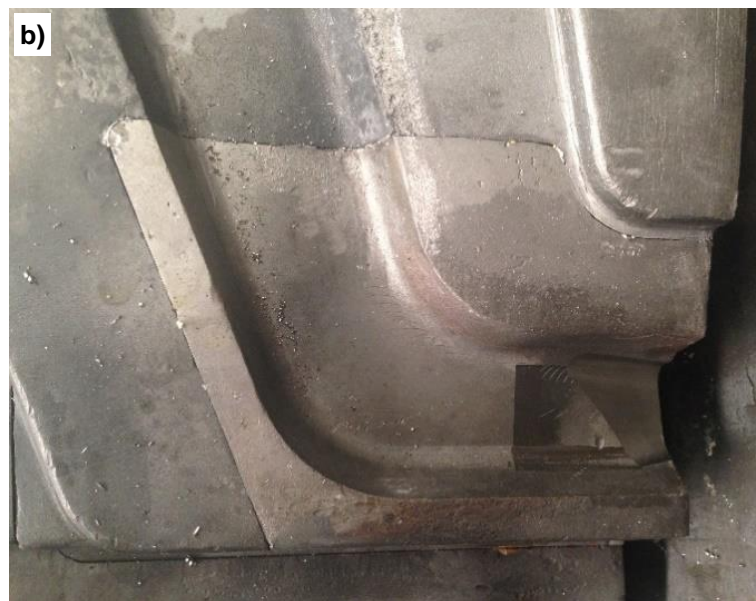
Figura 2.3. a) Inserto para ser colocado en una zona del molde propensa a sufrir desgaste crítico. b) Inserto instalado en el molde.

Dada la gravedad del problema de desgaste que presenta el acero H13 en contacto con estas aleaciones Al-Si con bajo contenido de hierro, se optó como solución el usar insertos adaptados a las zonas del molde propensas a presentar desgaste crítico, ver Figura 2.3. Cuando estos insertos alcanzan un desgaste crítico son reemplazados por otros en buenas condiciones, agilizando de esta manera la habilitación del molde. Como se mencionó antes, estas zonas críticas tienden a estar en los canales de alimentación y no en donde se forma la figura de la pieza, por lo que sustituir el acero H13 por otro material, que quizá tenga propiedades físicas diferentes, no afectará el modo de solidificación de las piezas producidas ni sus propiedades. De esta manera las cualidades que debía reunir

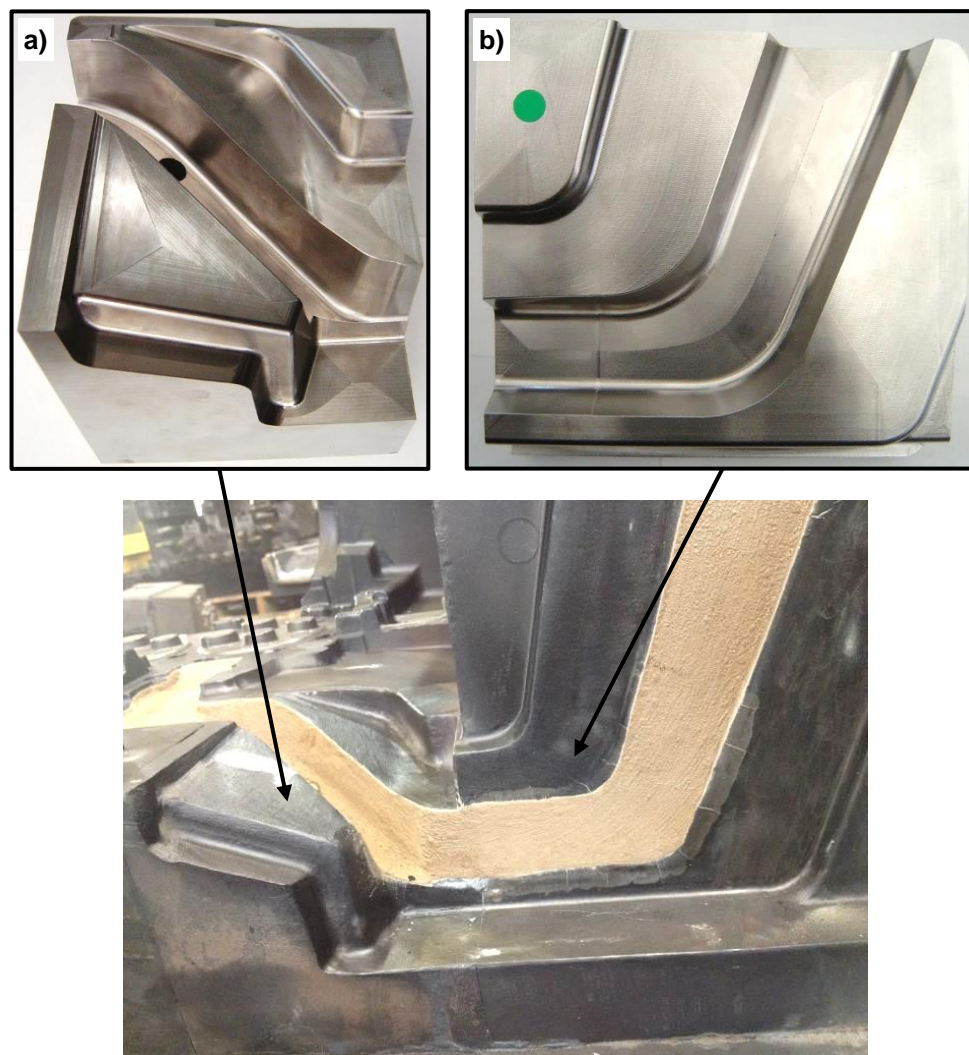
Figura 2.5. Insertos usados en el molde seleccionado para estudio. a) Inserto de la zona del “drag”. b) Inserto de la zona de la “copa”.

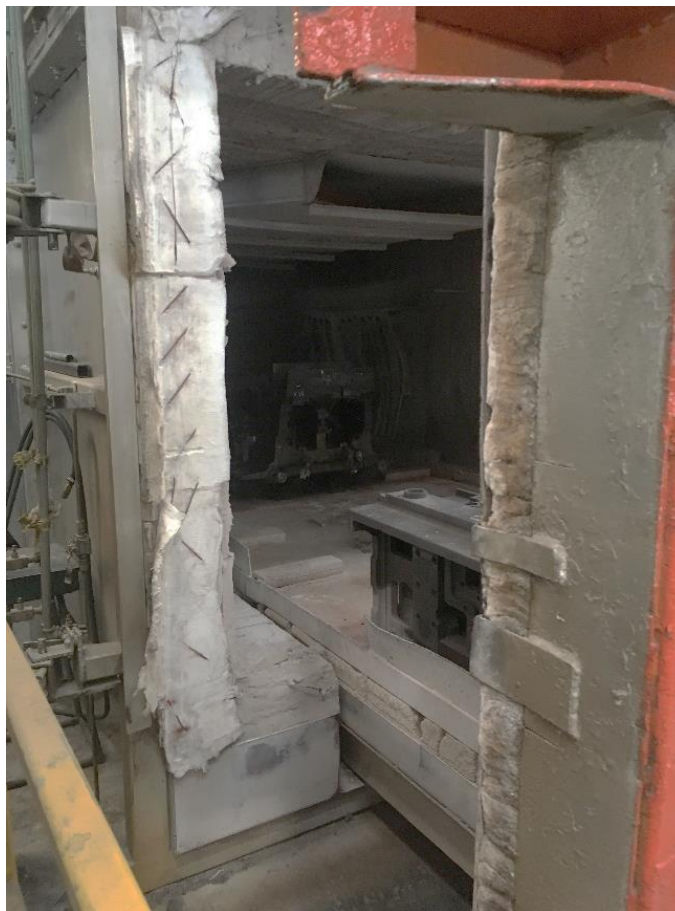
Figura 2.7. Molde de acero H13 dentro de horno de precalentamiento previo a la aplicación de pintura refractaria.

Otro factor importante que afecta la superficie del molde es el procedimiento que se sigue para la aplicación de las pinturas refractarias, ya que se requiere calentar el molde. La práctica utilizada consiste en introducir los moldes en hornos que se encuentran alrededor de 450°C durante un tiempo de 1.5 a 2 horas, ver Figura 2.7. Posteriormente, se extraen los moldes del horno y se les aplica la pintura refractaria cuando su superficie se encuentre a una temperatura de entre 230 y 240°C. Es importante considerar que este calentamiento puede repercutir en la condición superficial del molde, como por ejemplo en el espesor de la capa de óxido en el material del molde y de los insertos.

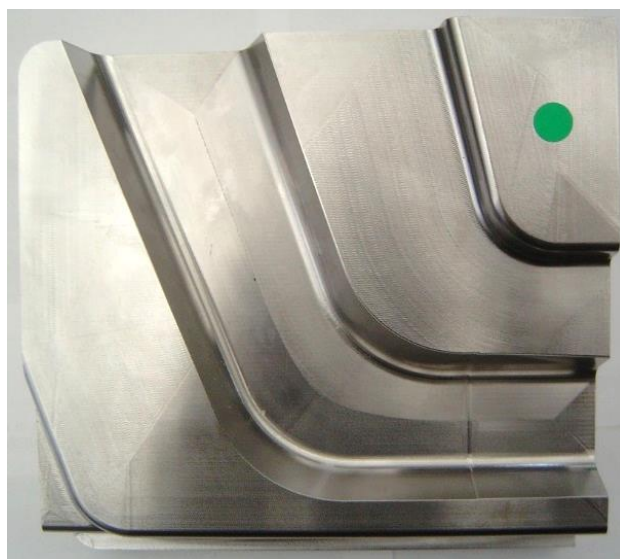
Figura 4.2. Inserto de acero H13 para la zona de la “copa”.

Para el estudio del mecanismo de desgaste se decidió fabricar insertos del mismo material de los moldes, es decir acero tipo AISI H13, para instalarlos en moldes operativos, someterlos a las condiciones normales del vaciado de piezas de aluminio hasta conseguir que se desgastaran y finalmente analizarlos para caracterizar el fenómeno. Se mandaron fabricar dos insertos, un inserto para la zona de la “copa” (parte lateral del molde a la entrada del metal líquido) y un inserto para la zona del “*drag*” (parte inferior del molde), ambos con una especificación de dureza de 38-42 HRC. Su dureza fue certificada al recibir los insertos mediante ensayos de dureza Rockwell conforme a la norma ASTM E18-15 [58], los resultados arrojaron 40 HRC en el inserto para la “copa” y 39 HRC en el inserto para el “*drag*”. En las Figuras 4.2 y 4.3 se muestran fotografías de los insertos antes de ser colocados en el molde. Ambos insertos se instalaron en un molde operativo, el cual siguió el proceso normal de preparación que incluye su precalentamiento para aplicación de pinturas refractarias (explicado en el Capítulo 2). Posteriormente el molde se montó en la línea de producción y se vaciaron piezas siguiendo el proceso normal, se realizó una bitácora del número de vaciadas y un monitoreo cualitativo del desgaste progresivo en los insertos.

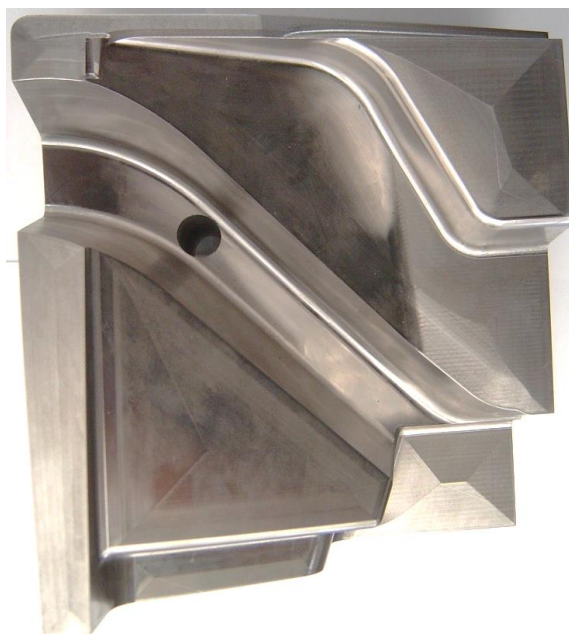
Figura 4.3. Inserto de acero H13 para la zona del “drag”.

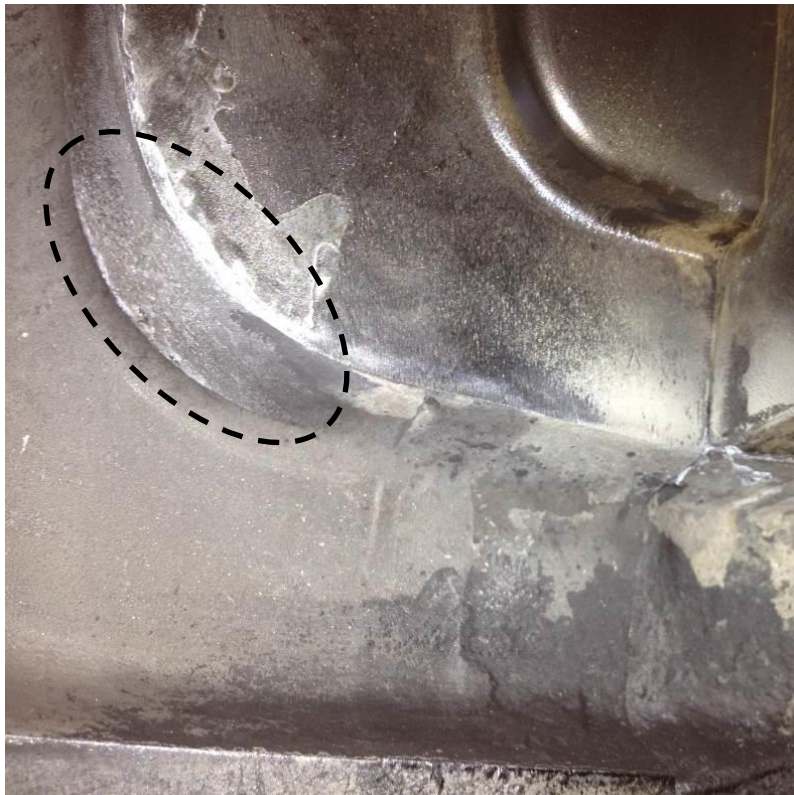
Figura 4.4. Inserto de acero H13 en la zona de la “copa” después de 156 piezas vaciadas. Se muestra el área con adherencia de aluminio e inicios de desgaste.

El inserto de la zona de la “copa” fue retirado al terminar el 1er ciclo de pintura debido a que presentaba desgaste crítico. El ciclo consistió en total de 12 turnos durante los cuales se vaciaron 685 piezas distribuidas como se muestra en la Tabla 4.1. Este inserto mostró señales de desgaste generalizado y adherencia de aluminio en algunas zonas desde el 3er turno de producción, ver Figura 4.4. En la Figura 4.5 se muestra el desgaste crítico que presentó el inserto al final del ciclo y por el cual tuvo que ser retirado.

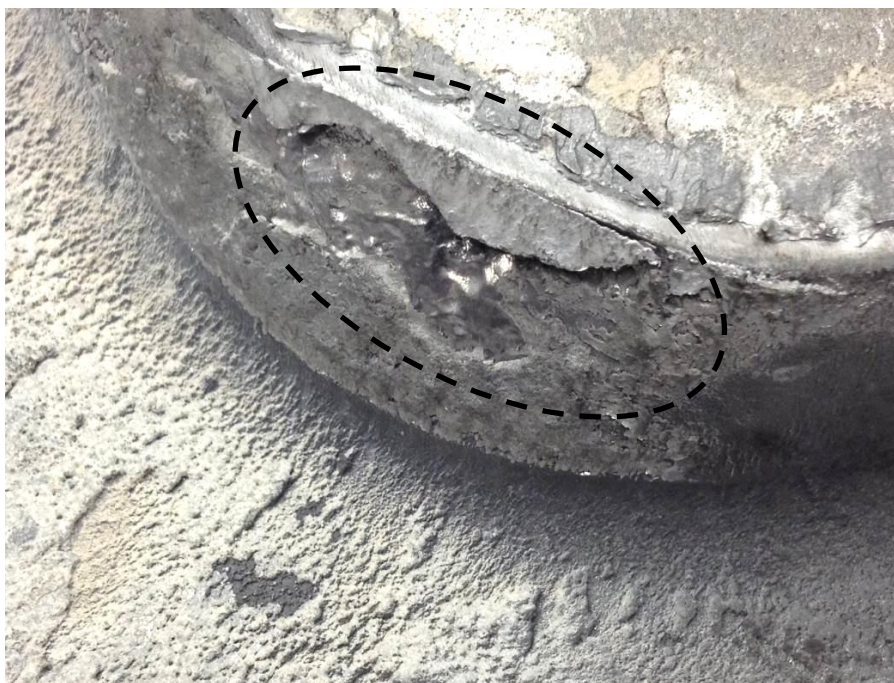
Figura 4.5. Inserto de acero H13 en la zona de la “copa” después de 685 piezas vaciadas. Se muestra el área con el desgaste crítico.

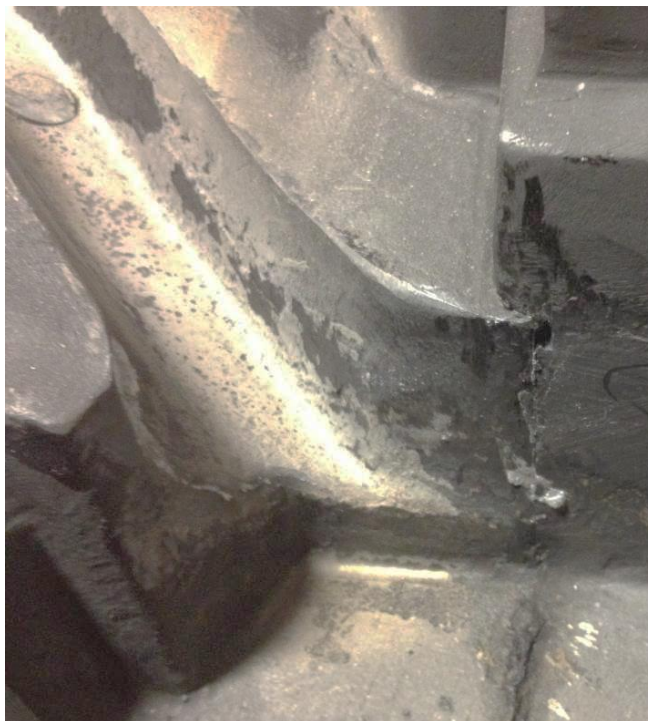
Figura 4.6. Inserto de acero H13 en la zona del “drag” después de 685 piezas vaciadas. No se observaron áreas con desgaste severo.

El inserto de la zona del “*drag*” por su parte se mantuvo un ciclo más de pintura ya que el desgaste presentado al terminar el primero no era crítico, ver Figura 4.6. El total acumulado de piezas vaciadas con este inserto se muestra en la Tabla 4.2, los cuales fueron un total de 24 turnos y 1,369 piezas. Durante el 2do ciclo de pintura se comenzaron a observar señales de desgaste severo a partir de los 15 turnos acumulados, ver Figura 4.7, y para los 18 turnos acumulados el desgaste era muy severo y con mayor adherencia de aluminio, ver Figura 4.8. Después de los 24 turnos acumulados al final del ciclo de pintura el desgaste era crítico, ver Figura 4.9, por lo que se dio por terminada la prueba y se retiró el inserto del molde.

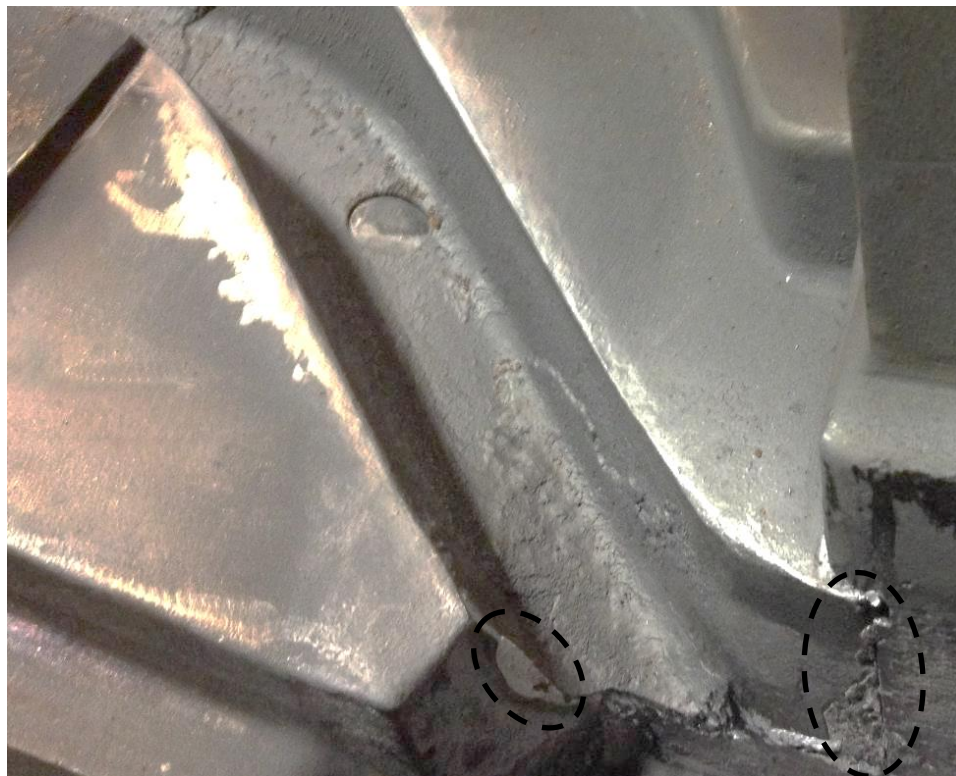
Figura 4.8. Inserto de acero H13 en la zona del “*drag*” después de 1,037 piezas vaciadas. Se muestran áreas con desgaste muy severo y adherencia de aluminio.

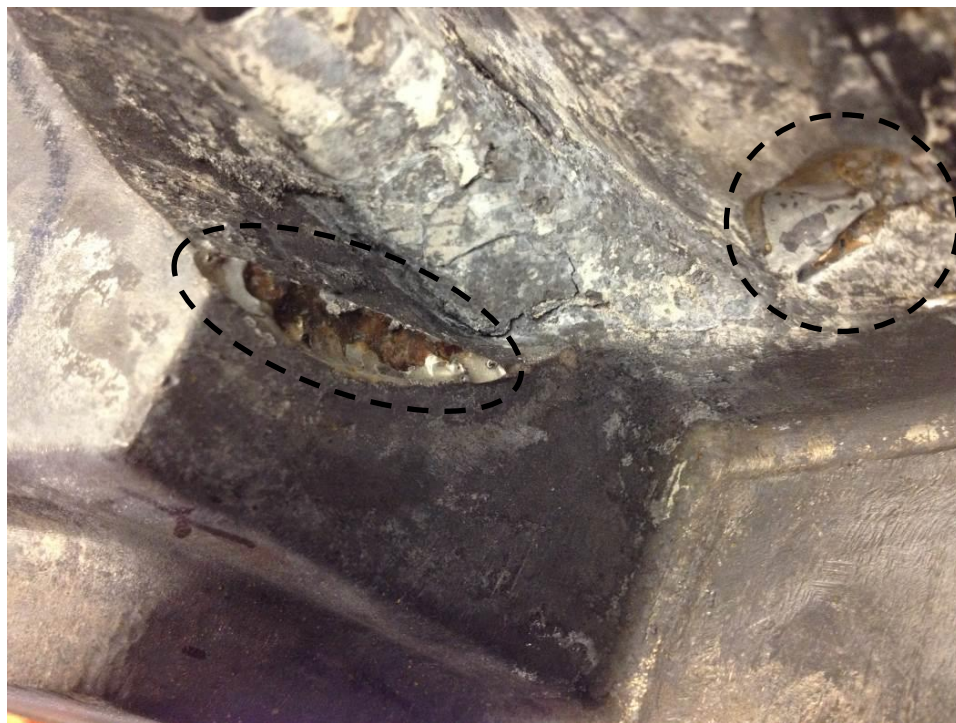
Figura 4.9. Inserto de acero H13 en la zona del “*drag*” después de 1,369 piezas vaciadas. Se muestran áreas con desgaste crítico.

Ambos insertos fueron inspeccionados visualmente y mediante estereoscopio para posteriormente seccionarlos en las zonas donde se observó el daño, llevar a cabo una preparación metalográfica y analizarlos por medio de microscopio óptico y microscopio electrónico de barrido (MEB). Cuando el inserto de la zona del “drag” fue analizado, se encontró evidencia de reparaciones por soldadura, lo cual no estaba establecido en el experimento. Por esta razón se concluyó que el inserto fue reparado después del 1er ciclo de pintura y se decidió no considerar la información del 2do ciclo de pintura, ya que el desgaste en esta etapa se presentó en el material de aporte y no en el material base de acero H13. Del análisis metalográfico del inserto de la zona de la “copa” se encontró evidencia de formación de intermetálicos en la interfase entre el acero H13 y la capa de aleación de aluminio que permaneció adherida al inserto después de enfriarse y solidificar, ver Figura 4.10.

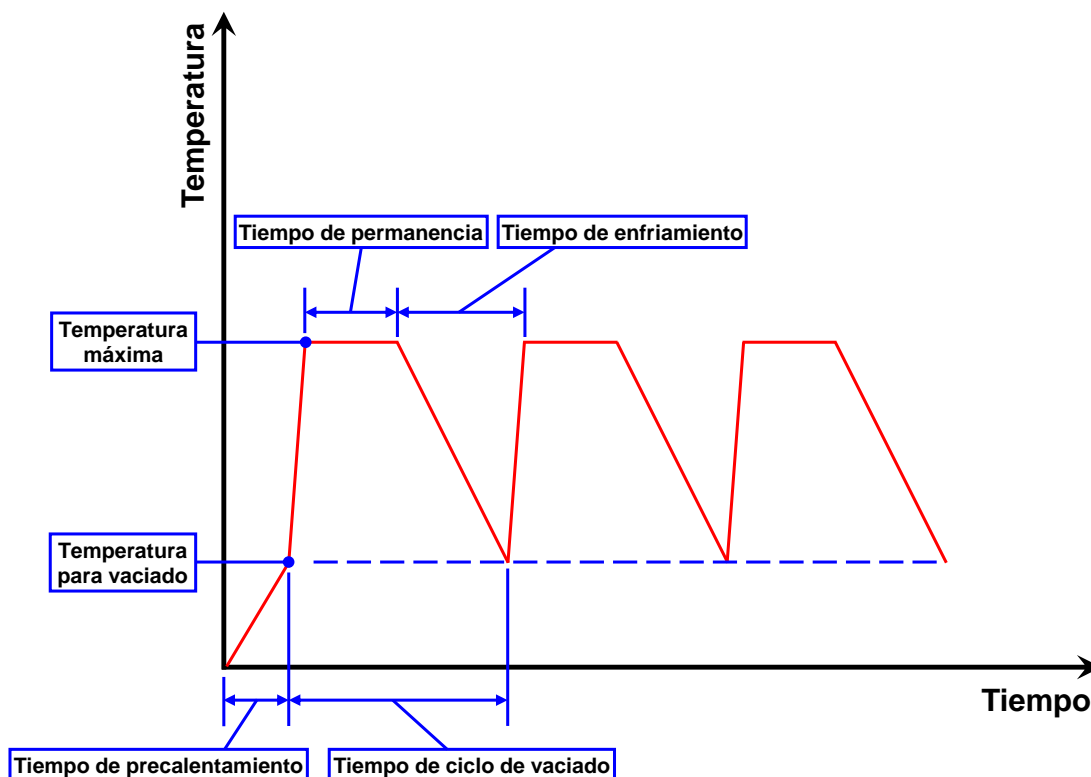
Figura 4.15. Esquema del ciclo térmico simplificado en la superficie del molde durante el vaciado de piezas.

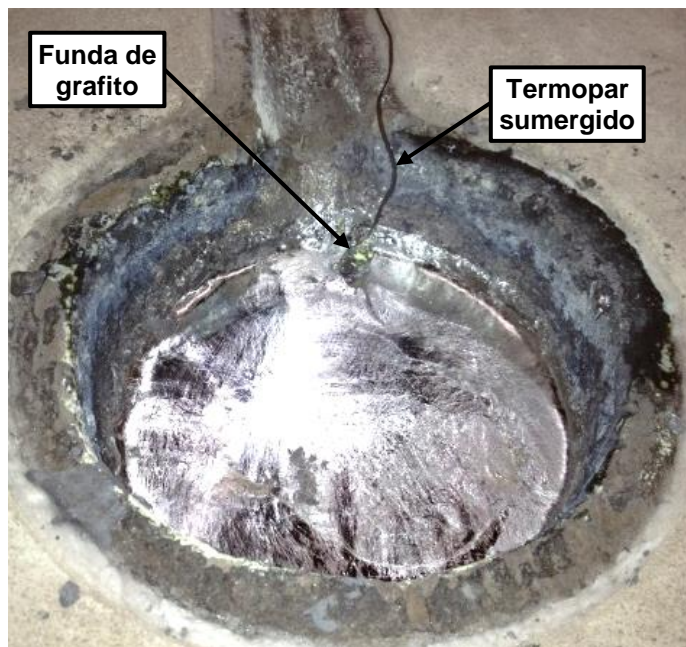
Figura 4.20. Termopar sumergido para control de temperatura del metal líquido.

configuró el sistema para que se pudiera controlar la temperatura de los hornos ya sea con el termopar que traen de fábrica ubicado en la pared externa del crisol, o con un termopar tipo K que se adaptó, el cual se sumerge en el baño metálico, ver Figura 4.20. Este termopar al estar en contacto directo con el metal líquido permite conocer la temperatura del aluminio y tener un mejor control de la misma.

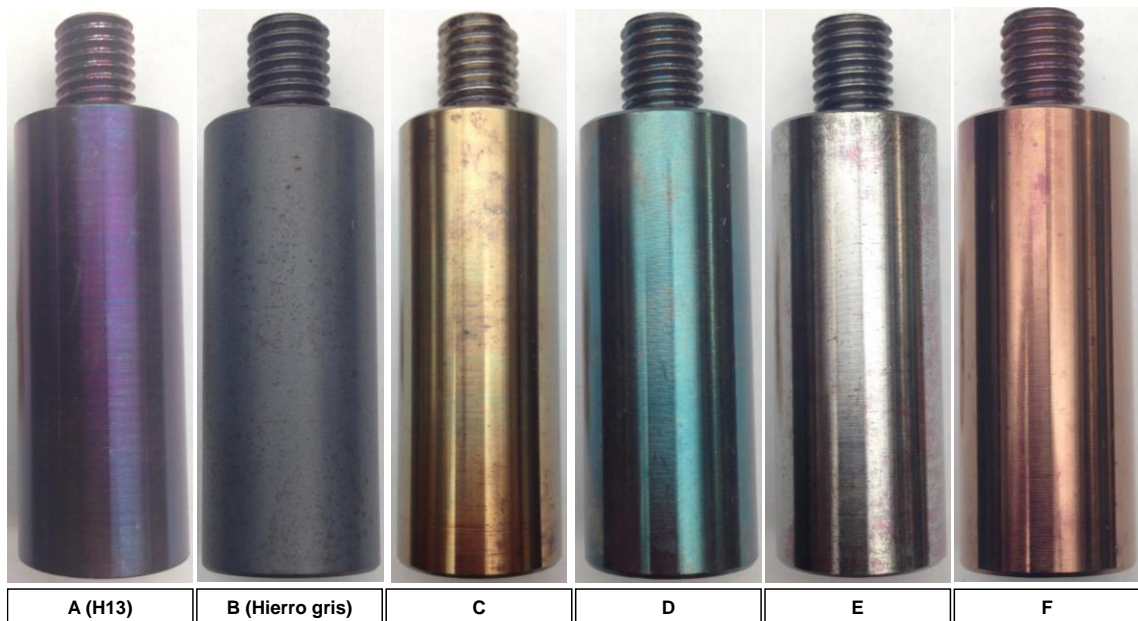
Figura 5.27. Probetas de los distintos materiales sin recubrimiento después del tratamiento de oxidación.

El tratamiento de oxidación a 450°C durante 1.5 horas previo al ensayo de las probetas se hizo con la intención de reproducir el calentamiento al que se someten los moldes con el propósito de aplicación de pinturas refractarias. De esta manera las probetas eran sometidas a las mismas condiciones que los moldes antes de entrar en contacto con el aluminio líquido. En las Figuras 5.27 y 5.28 se muestran fotografías de las probetas de cada una de las condiciones mostrando su apariencia superficial después del tratamiento de oxidación. Se observa que la tonalidad de la superficie de las probetas cambia en la mayoría de las condiciones al comparar contra su estado inicial en que fueron recibidas, mostrado anteriormente en las Figuras 5.1 y 5.2.

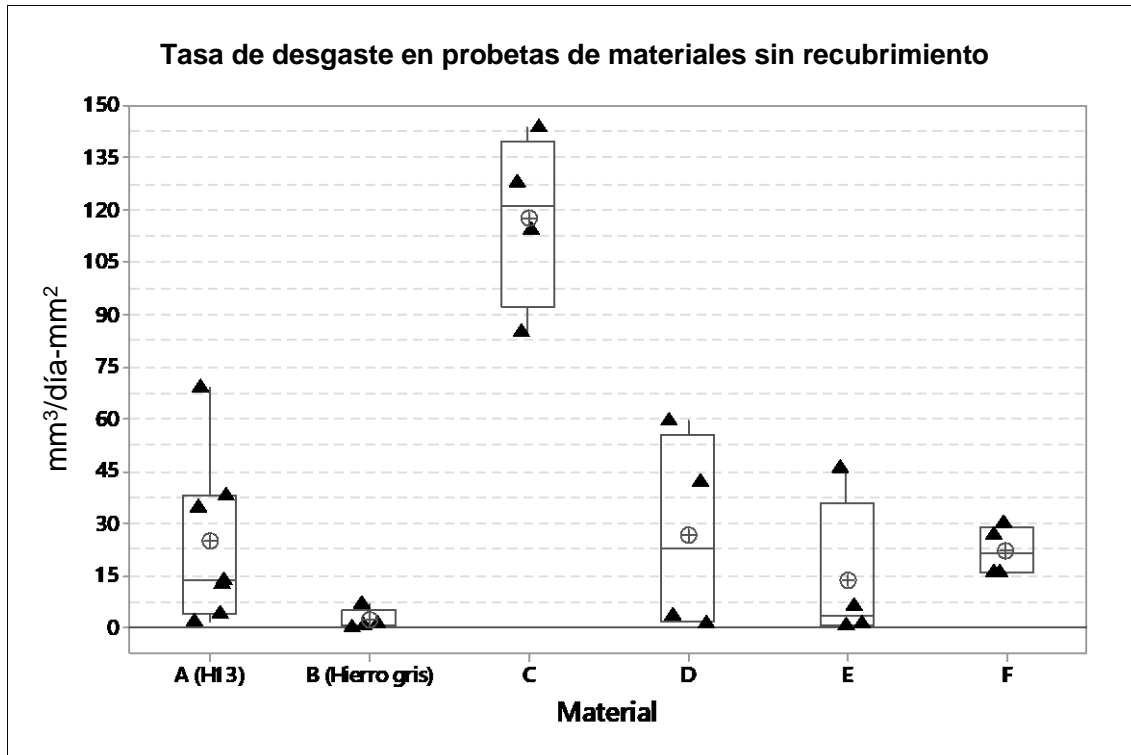
Figura 6.16. Comparativo de los resultados de desgaste obtenidos en las probetas de los materiales sin recubrimiento.

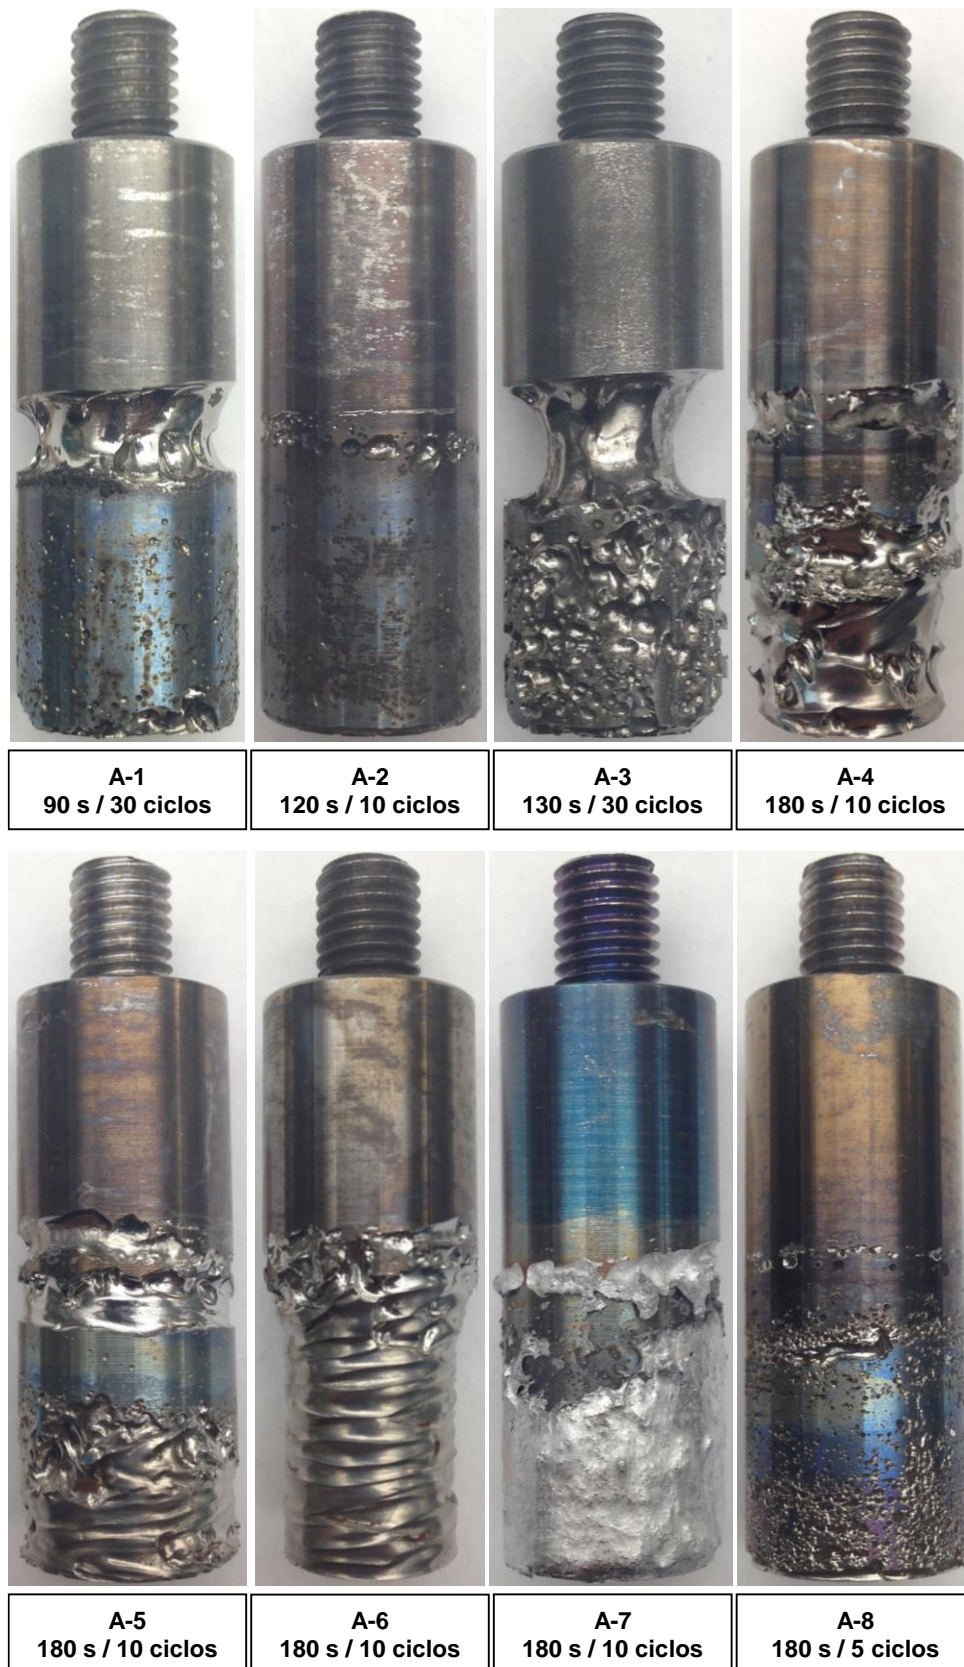
Figura A.1. Probetas ensayadas del material A (acero H13).

Las probetas seleccionadas para ser seccionadas y caracterizar el mecanismo de desgaste se muestran aún con los residuos de aluminio, ya que a éstas no se les aplicó el procedimiento de limpieza para poder conservar y analizar la interfase entre el material de la probeta y la capa de aleación de aluminio adherida.

Se incluye en los recuadros la información referente a la identificación de la probeta de acuerdo al material, recubrimiento y tratamiento superficial, el tiempo de inmersión en el aluminio líquido de cada ciclo en segundos y el número de ciclos que duró el ensayo.

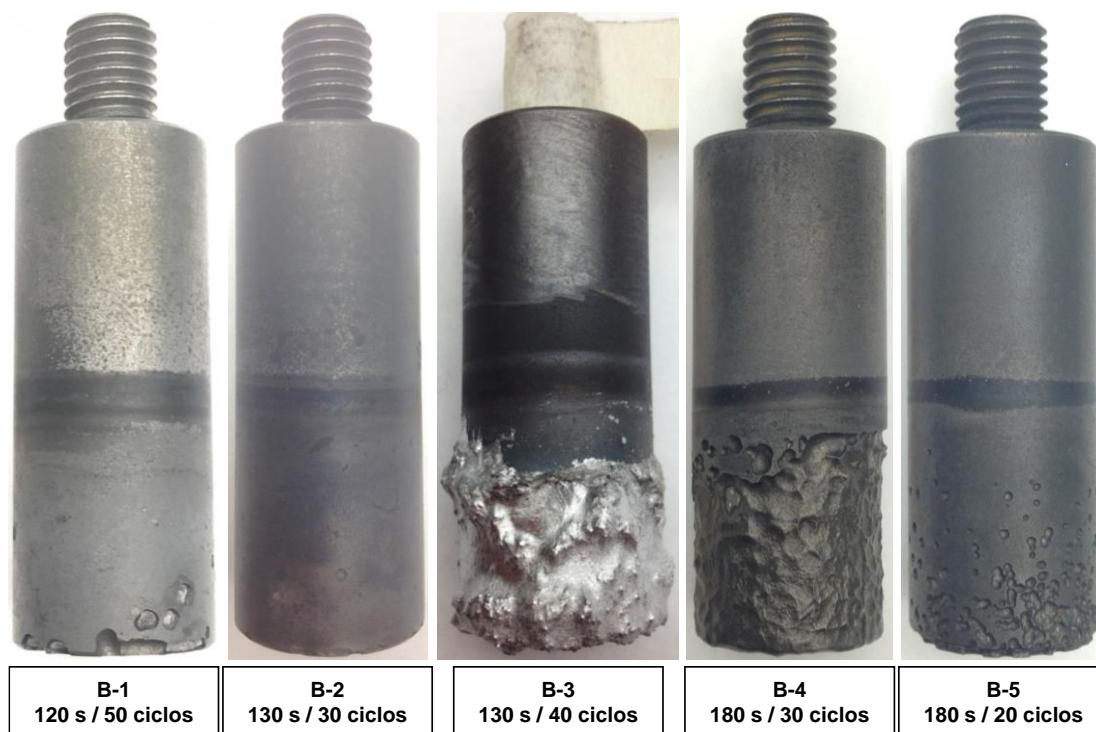
Figura A.2. Probetas ensayadas del material B (hierro gris).

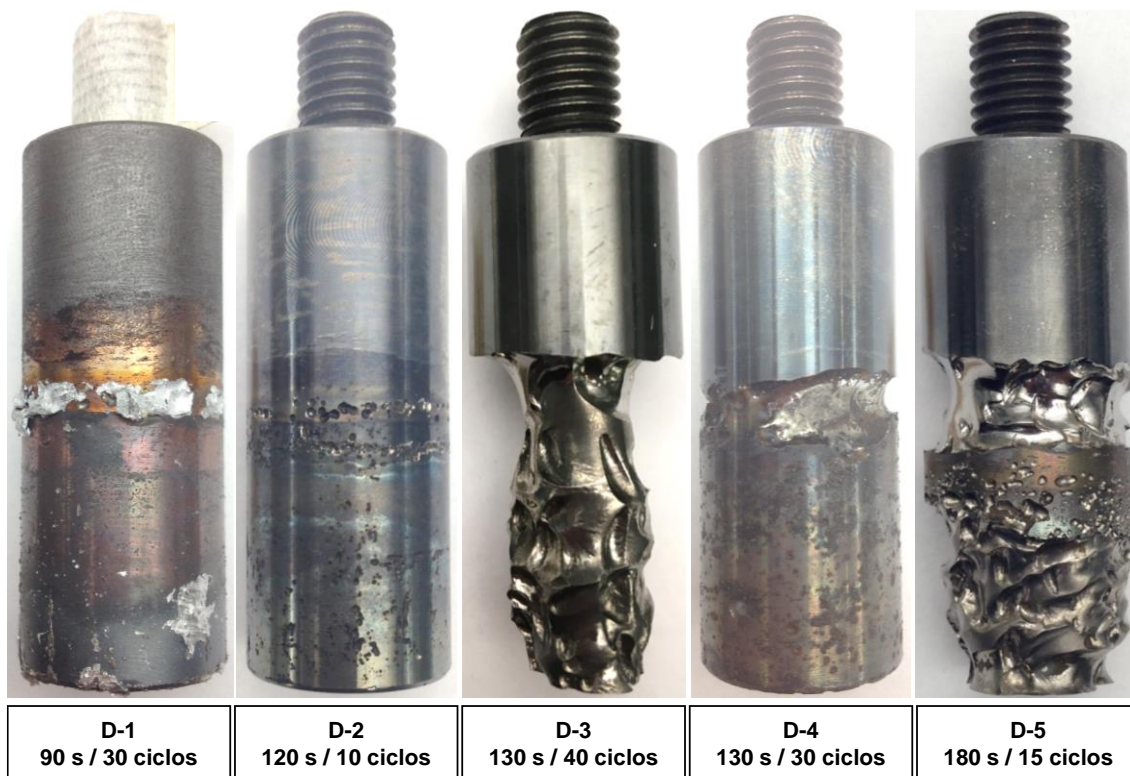
Figura A.4. Probetas ensayadas del material D.

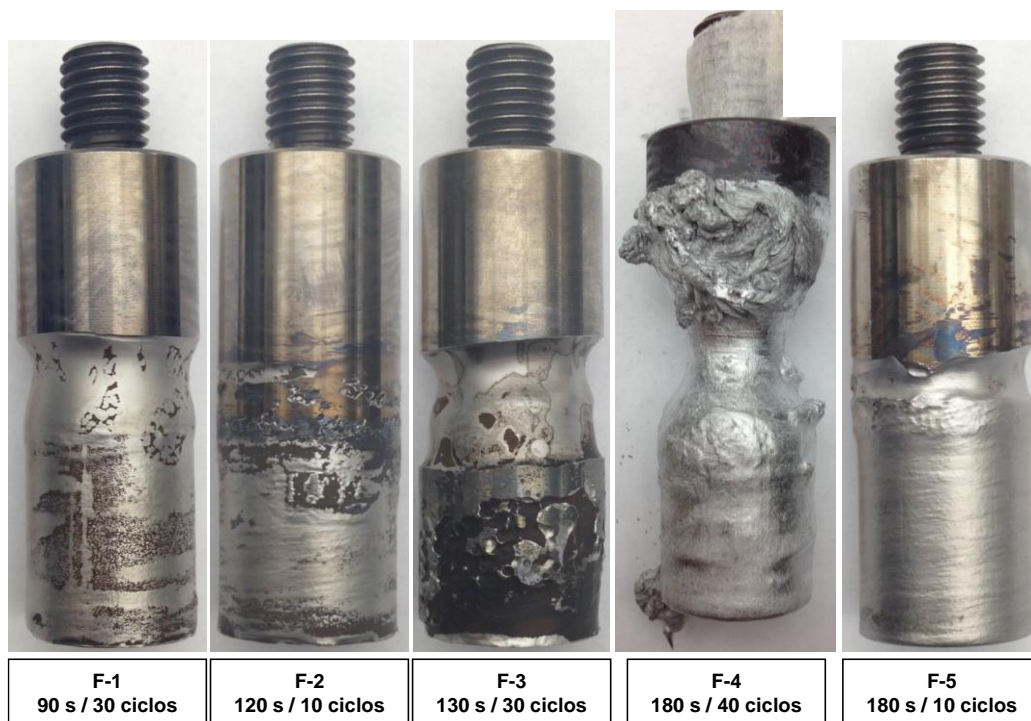
Figura A.6. Probetas ensayadas del material F.
