Viaducte de Somonte i manteniment estructural

En aquest article abordarem l'actuació de rehabilitació del Viaducte de Somonte, com un exemple clar de reparació puntual però sobretot, de protecció integral de les estructures amb la finalitat d'incrementar la seva vida útil, tant en les zones

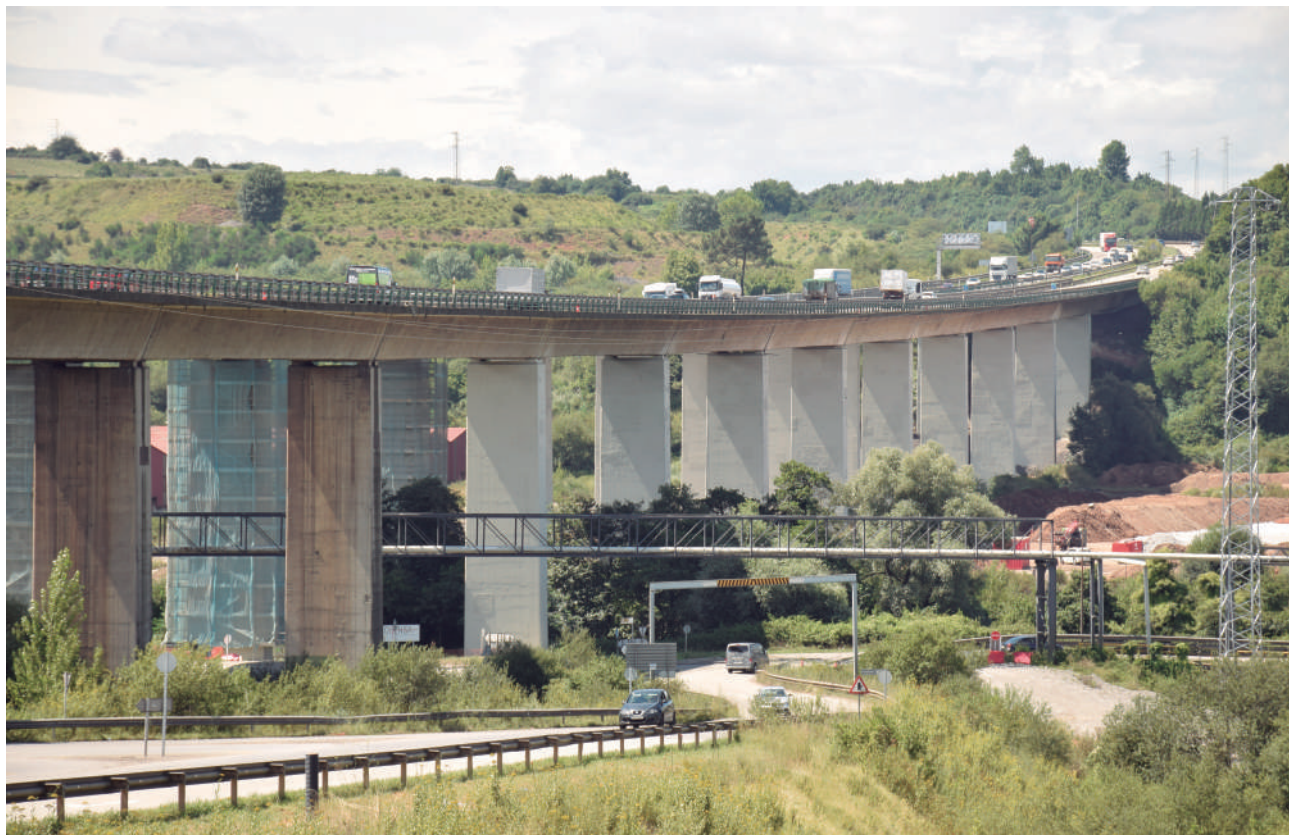
El Viaducte de Somonte és un viaducte doble (ambdues calçades) que es troba ubicat a l'A-8, Autovia del Cantàbric, entre els punts quilomètrics 392,200 i 393,220, en el municipi de Gijón (Astúries). Es tracta d'una estructura de formigó armat estàticament determinada, amb 16 piles per cada una de les calçades, ubicada en una zona industrial amb una proximitat a la costa que afavoreix el contacte amb els corrents d'aïres marins.

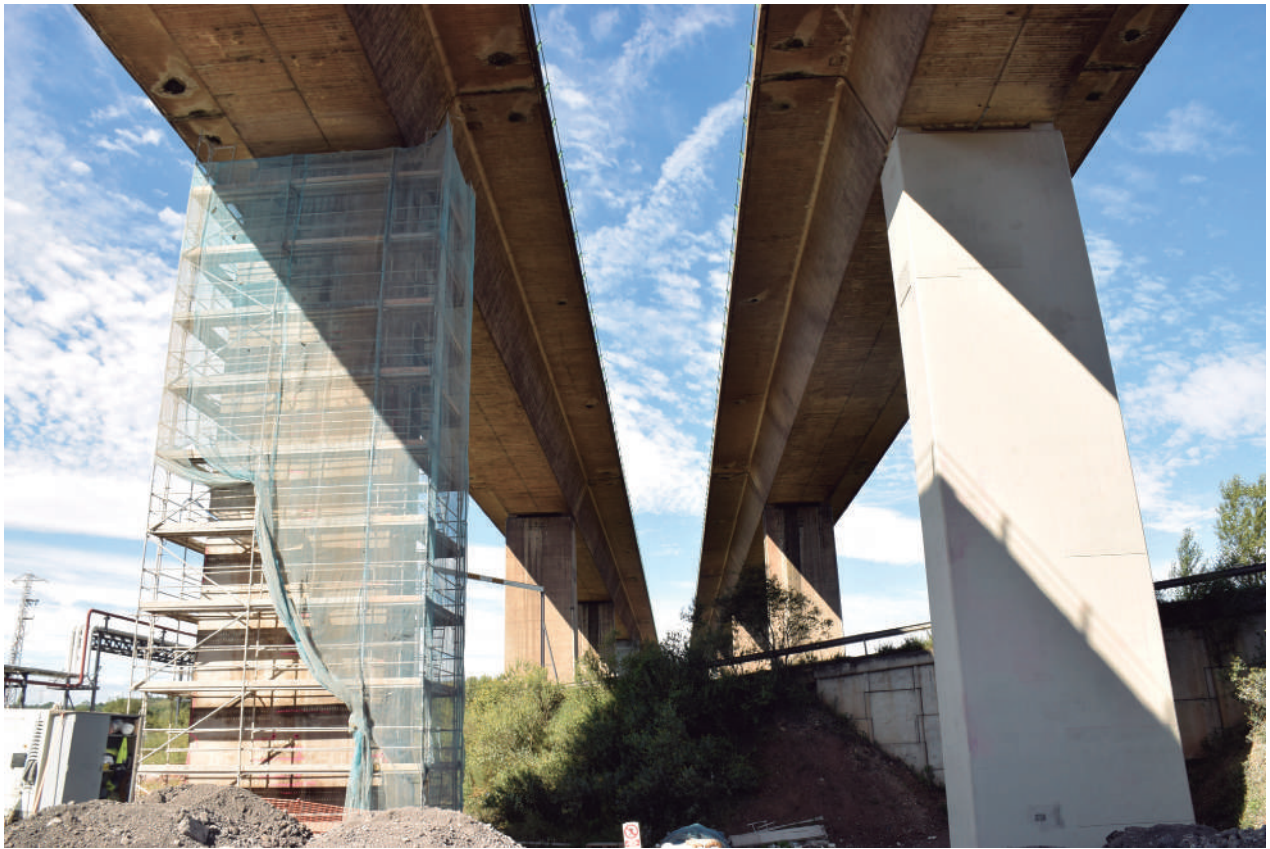
Aquests carbonis que es formen en el formigó provoquen un descens del pH. El formigó jove té un pH per sobre de 9 que protegeix l'armadura, passivant-la, i que evita que es produeixi la corrosió en presència d'aigua i oxigen. Quan el pH del formigó descendeix per sota de 9, la seva capacitat protectora es perd, i les armadures queden desprotegides.

És en aquest moment quan s'afavoreix el procés de corrosió. La carbonatació és un fenomen que afecta a tots els formigons, i que avança de fora cap endins. Els carbonis formats segellen el formigó, per la qual cosa l'avançament tendeix a parar-se amb el temps. En ambients industrials, amb major presència de CO_2 , com és el cas de l'enclavament del Viaducte de Somonte, el formigó té més facilitat per carbonatar-se.

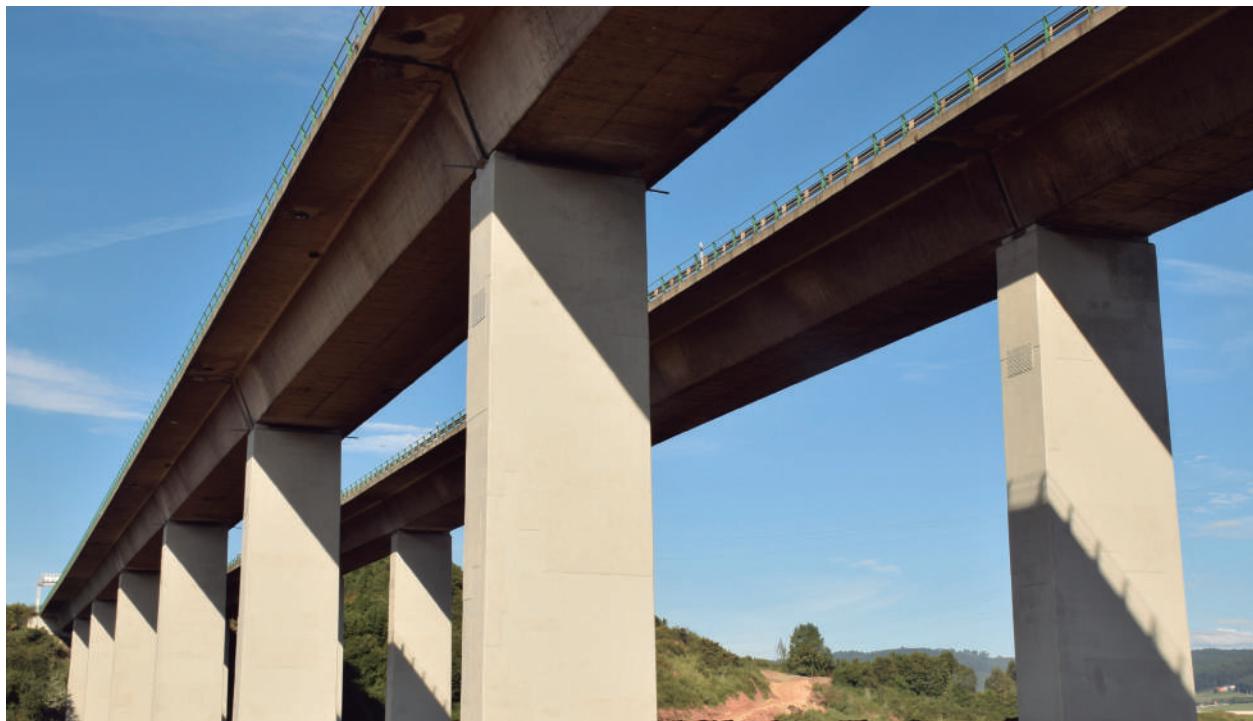
Els treballs de reparació i protecció inclouen: la preparació del suport i eliminació del formigó amb fissura o fracturat, fins arribar a un formigó sa i estructuralment resistent, desoxidació de les armadures, passivació de l'armat amb imprimació protectora cimentosa MasterEmaco P 5000 AP, amb inhibidors d'actius de corrosió, recuperació de les seccions del formigó perdudes amb morter MasterEmaco S 488, formulat amb ciment sulfurresistent, aplicació d'inhibidor de corrosió migratori amb base silanos MasterProtect 8000 Cl en les zones reparades, i protecció del total de les estructures amb pintura anticarbonatació MasterProtect 325 EL. La preparació del suport es realitza mitjançant

hidrodemolició a pressions de fins a 2.000 bar.
