**PELESTARIAN BANGUNAN HUNIAN DI KAWASAN PERUMAHAN  
DINAS PABRIK GULA SEMBORO JEMBER**

**SKRIPSI**

**PROGRAM STUDI SARJANA ARSITEKTUR  
LABORATORIUM ARSITEKTUR NUSANTARA**

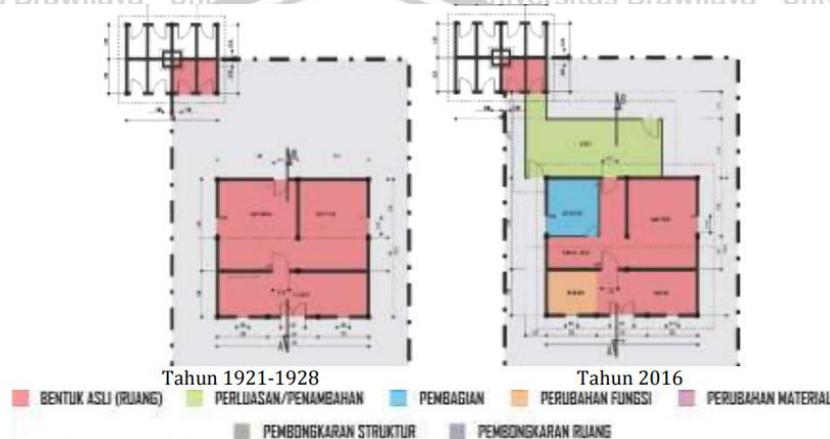
**Gambar 2.5** Denah ruang bangunan masa Hindia Belanda dan perubahannya

Secara terminologi (Pangarso, 2019), aspek spasial memiliki arti terkait segala sesuatu yang berkaitan dengan; atau eksistensi dari ruang. Terminologi ruang yang dimaksud juga harus dipahami secara kontekstual dari yang bersifat umum (publik) hingga yang bersifat sangat khusus (privat). Dengan demikian, faktor lokasi dari ruang itulah yang akan menentukan keberagaman sifat publik-privat dari ruang tersebut. Dilain sisi, aspek fungsional, keterkaitannya dengan ruang, memiliki pengertian mengenai ragam aktivitas baik yang bersifat statis, dinamis, cepat, lambat, horizontal, vertikal, fisik maupun visual.

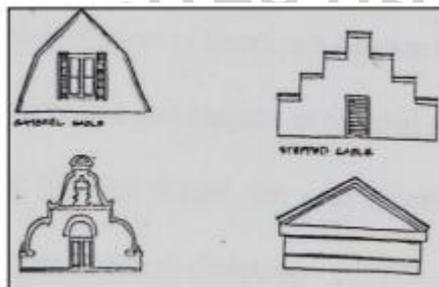
Gambar 2.6 bentuk atap

1. Bentuk atap, pada umumnya terdapat bentuk atap limasan dan pelana dengan sudut kemiringan atap umumnya 30 derajat ataupun lebih. Pada bagian atap juga terdapat elemen *gable*, *dormer* dan menara (*tower*).

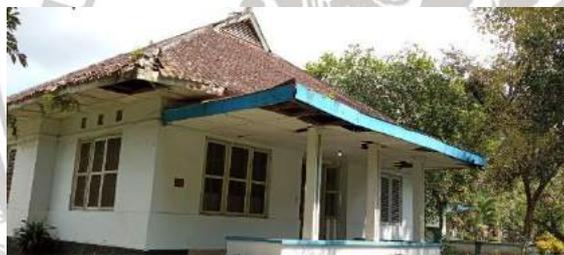
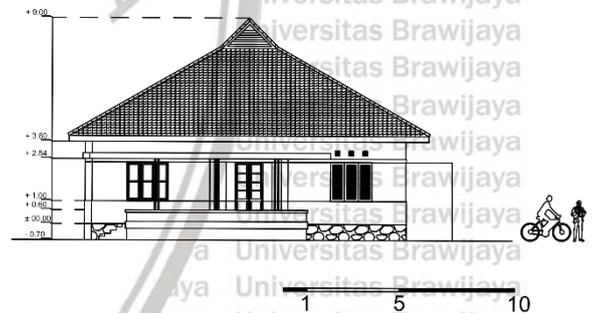
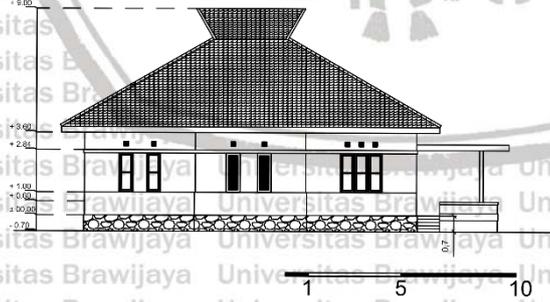
Gambar 4.1 Bangunan tipe pertama

Bangunan hunian tipe pertama yang sempat digunakan atau disewa oleh personel asisten manager PTPN XI. Bangunan berada di bagian utara dari kawasan pabrik berdekatan dengan jalan arteri sekunder Jember-Lumajang (**Gambar 4.1**).

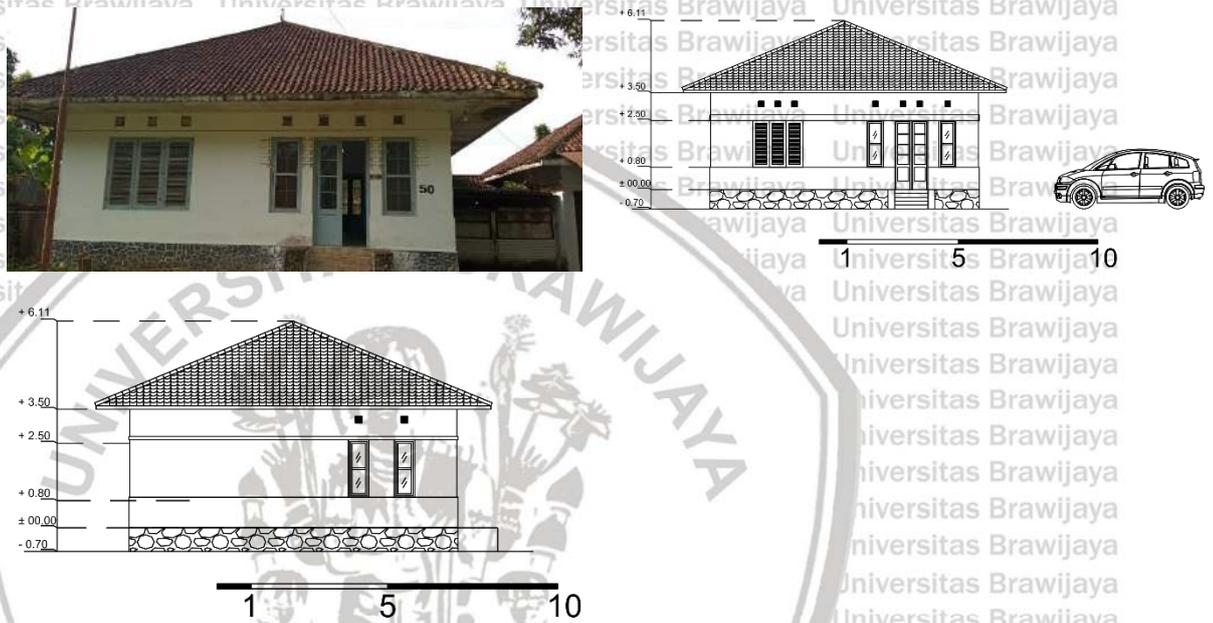
Gambar 4.2 Bangunan Tipe Kedua

Bangunan hunian tipe kedua yaitu bangunan hunian dengan dimensi massa lebih kecil daripada tipe pertama. Rumah ini sempat digunakan atau disewa oleh kepala keamanan PTPN XI. Bangunan berada di bagian selatan dan berada di seberang dari kawasan pabrik. Bangunan berada dekat persimpangan antara jalan arteri sekunder Jember-Lumajang dengan jalan terusan pabrik yang merupakan akses utama menuju kawasan pabrik (**Gambar 4.2**).

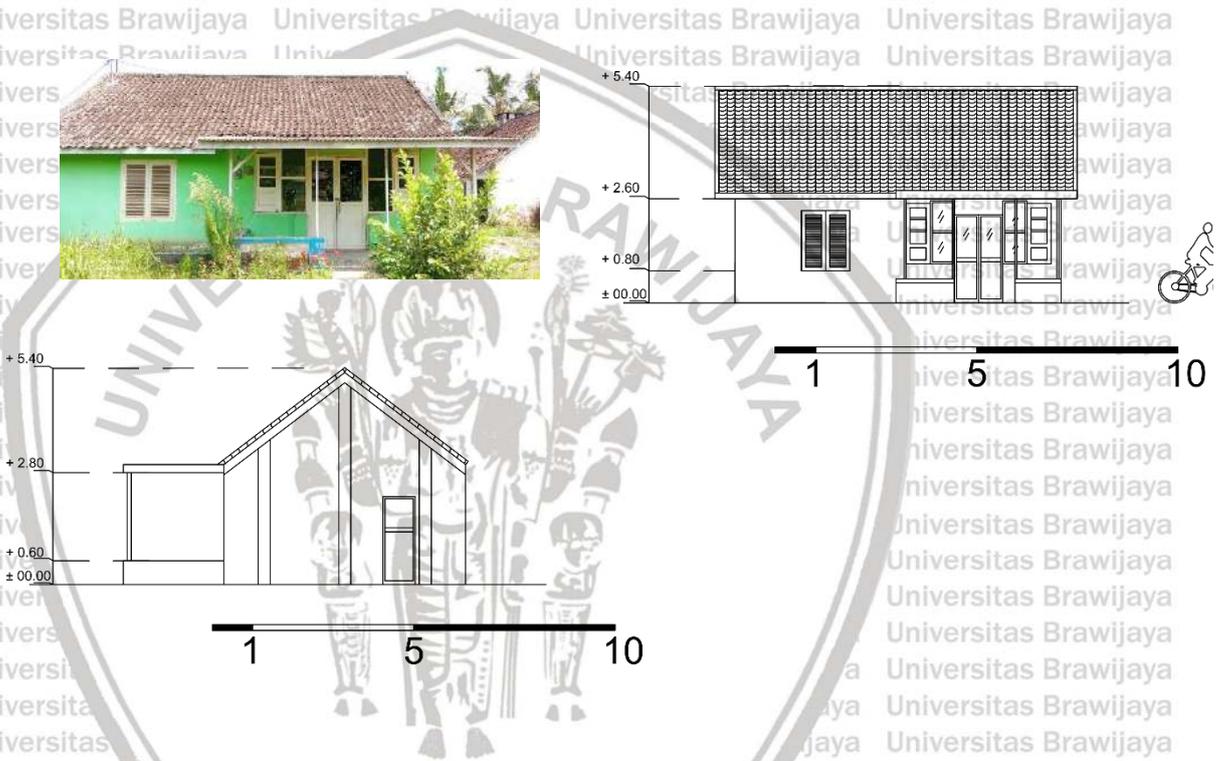
Gambar 4.3 Bangunan Tipe Ketiga

Bangunan hunian tipe ketiga yaitu bangunan hunian dengan dimensi massa lebih kecil daripada tipe kedua. Rumah ini merupakan salah satu rumah yang dapat disewa oleh pekerja pabrik secara umum di luar bagian struktural dan pengelola. Bangunan berada di bagian barat kawasan pabrik dan berada di wilayah perumahan kamaran. Bangunan berada bersebelahan dengan kawasan pabrik dan berada pada posisi paling dekat dengan jalan arteri sekunder (**Gambar 4.3**).

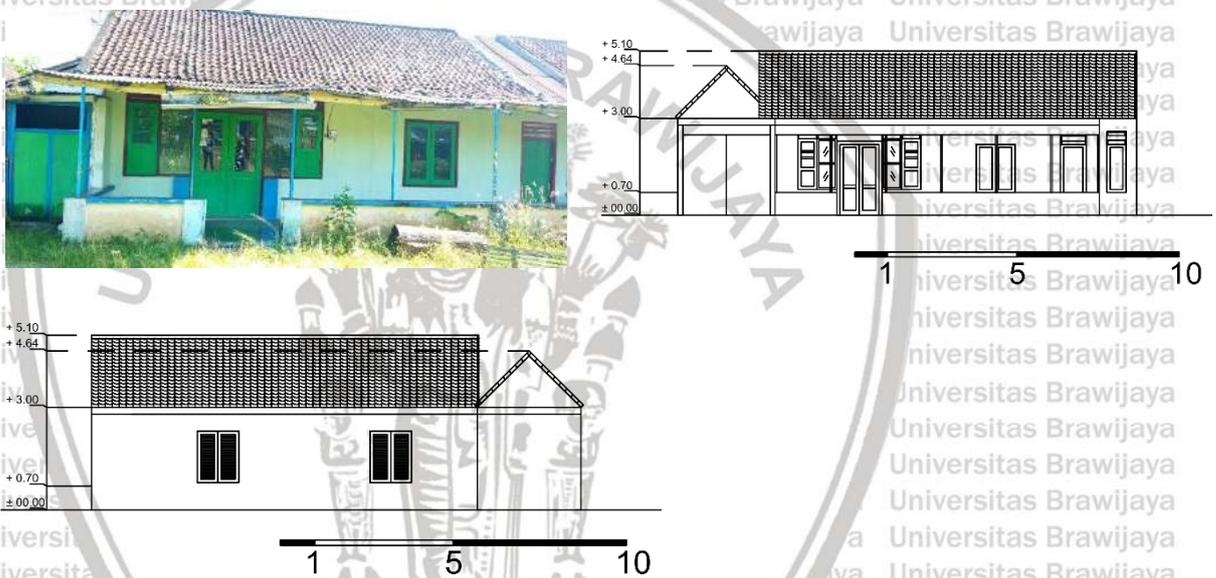
Gambar 4.4 Bangunan Tipe Keempat

Bangunan hunian tipe keempat yaitu massa yang terletak pada kavling bersebelahan dengan bangunan tipe ketiga dalam satu blok yang sama. Hunian ini memiliki dimensi yang sedikit lebih besar daipada massa ketiga yaitu  $6 \times 6 \text{ m}^2$  di luar massa sekunder. Rumah ini merupakan salah satu rumah yang dapat disewa oleh pekerja pabrik secara umum di luar bagian struktural dan pengelola. Bangunan berada di bagian barat kawasan pabrik dan berada di wilayah perumahan kamaran. Bangunan berada bersebelahan dengan kawasan pabrik dan berada pada posisi paling dekat dengan jalan arteri sekunder (Gambar 4.4).

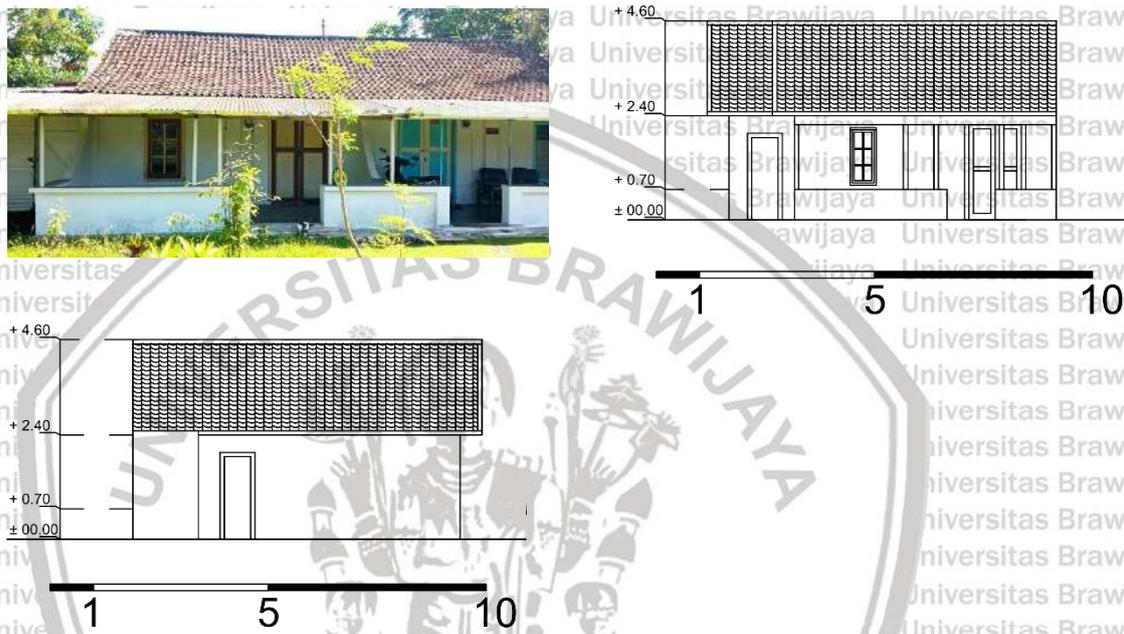
Gambar 4.5 Bangunan Tipe Kelima

Bangunan tipe kelima berada pada blok A sebagaimana dengan tipe ketiga dan keempat, di perumahan kamaran. Rumah ini dimiliki oleh seorang karyawan pabrik yang sedang berada di luar kota dan dibuka untuk ditempati (berdasarkan wawancara dengan bapak Marsuni). Bangunan tipe kelima memiliki dimensi yang terkecil di antara keempat tipe lainnya, diluar dari massa tambahannya (**Gambar 4.5**).

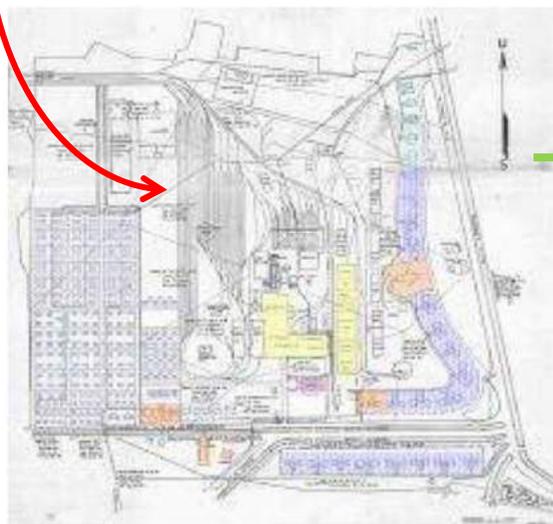
Gambar 4.6 Kompleks Pabrik Gula Semboro (±1927) digambar kembali 24-12-1979

Kawasan penelitian merupakan bagian kepemilikan dari Pabrik. Tanah pabrik tidak hanya berada di area dekat pabrik saja, namun juga termasuk sebagian tanah yang berada di seberang kawasan pabrik tempat pemukiman warga juga seluruh Perumahan Kamaran (Gambar 4.6).

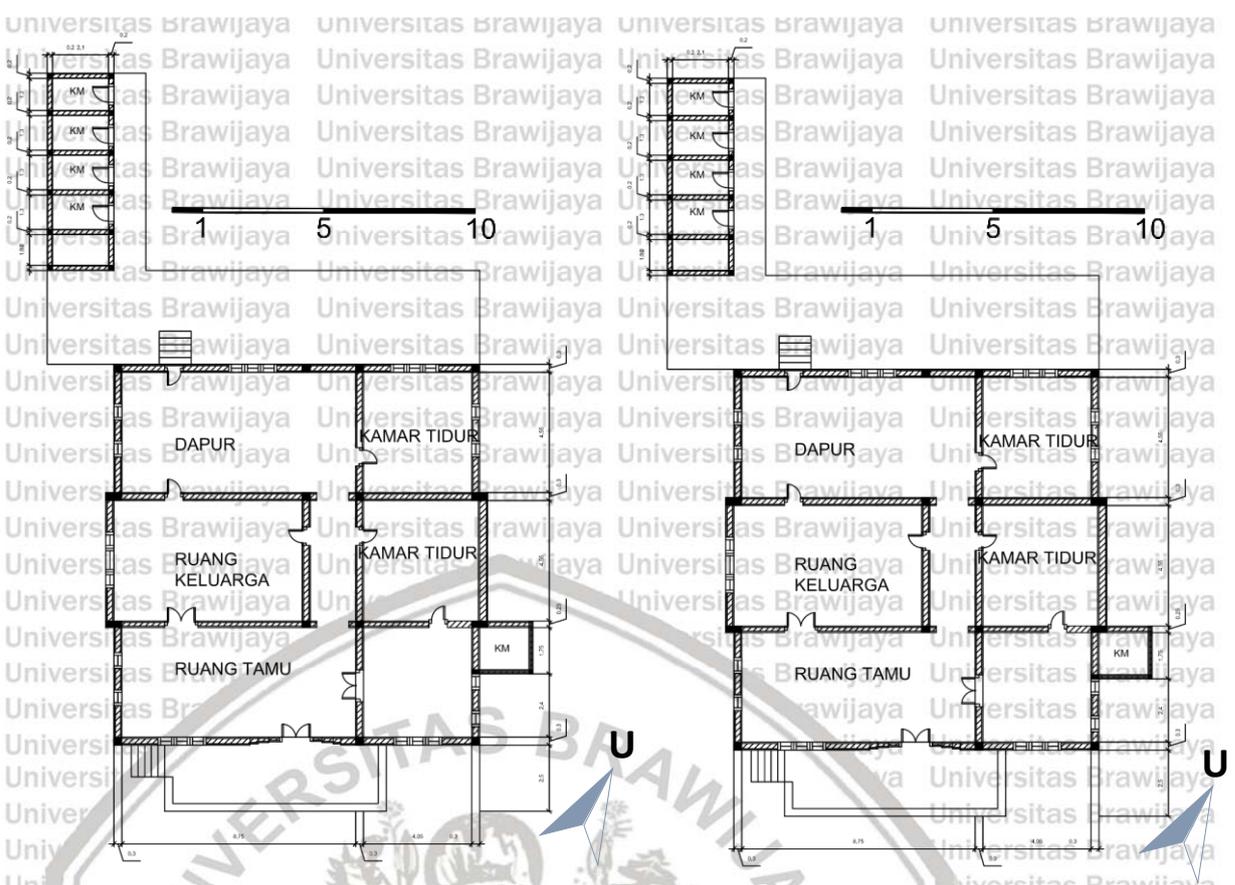
Gambar 4.8 Denah bangunan tipe pertama

Penggunaan ruang-ruang dalam disesuaikan dengan kebutuhan dari penghuni atau penyewa dari hunian tersebut. Penghuni terakhir yang merupakan salah satu pengelola pabrik yang bekerja sebagai asisten manager. Maka kebutuhan ruang penyimpanan merupakan salah satu kebutuhan keruangan (Gambar 4.8).

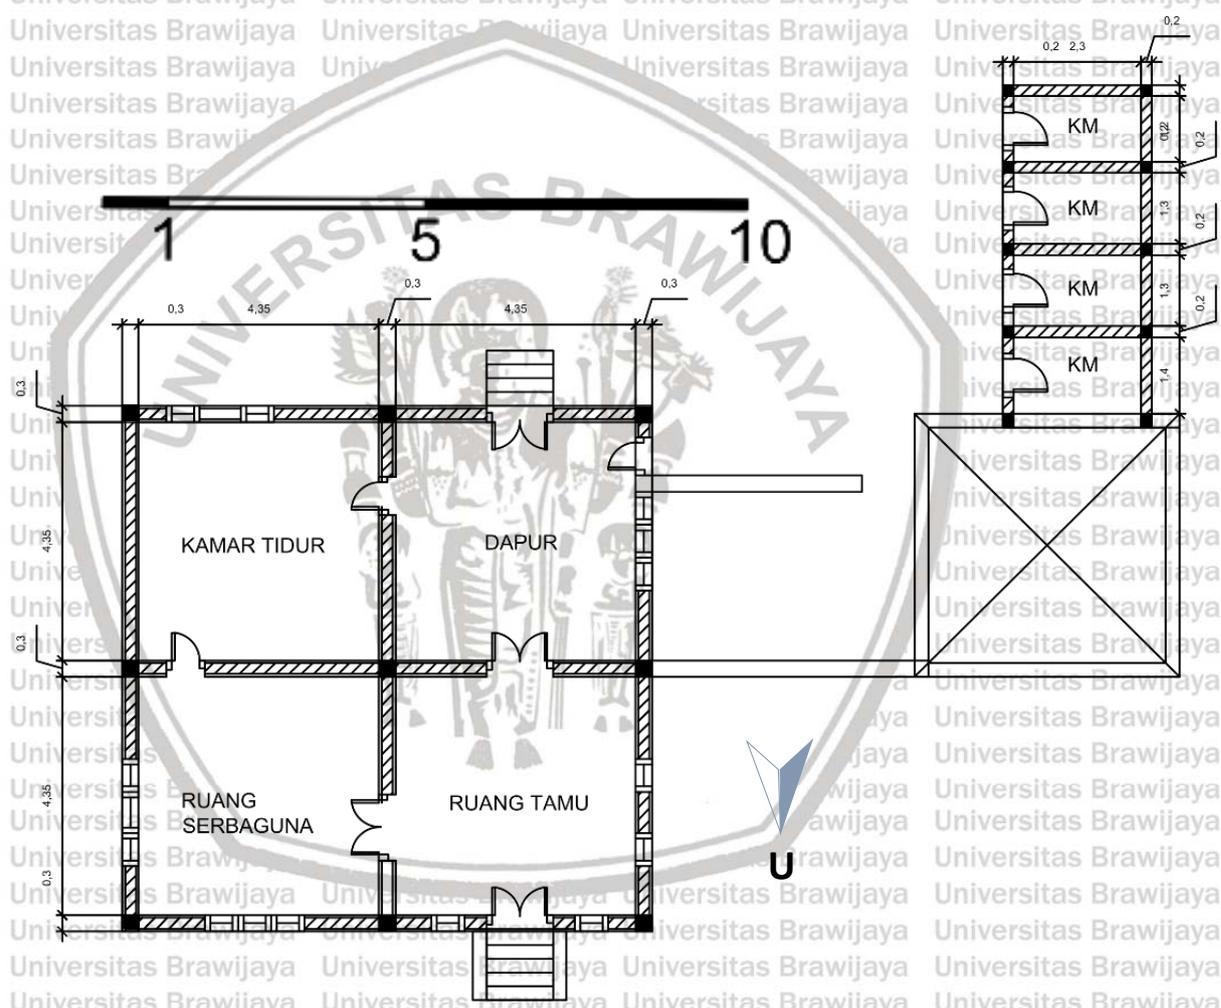
Gambar 4.9 Denah bangunan tipe kedua

Sebagai salah satu contohnya, saat bangunan ini dihuni oleh kepala keamanan pabrik, pondok bambu ini difungsikan sebagai ruang serbaguna. Baik sebagai ruang bersantai ataupun ruang berkumpul. Pondok juga dijadikan ruang untuk kordinasi yang dilakukan oleh para personel keamanan pabrik (Gambar 4.9).

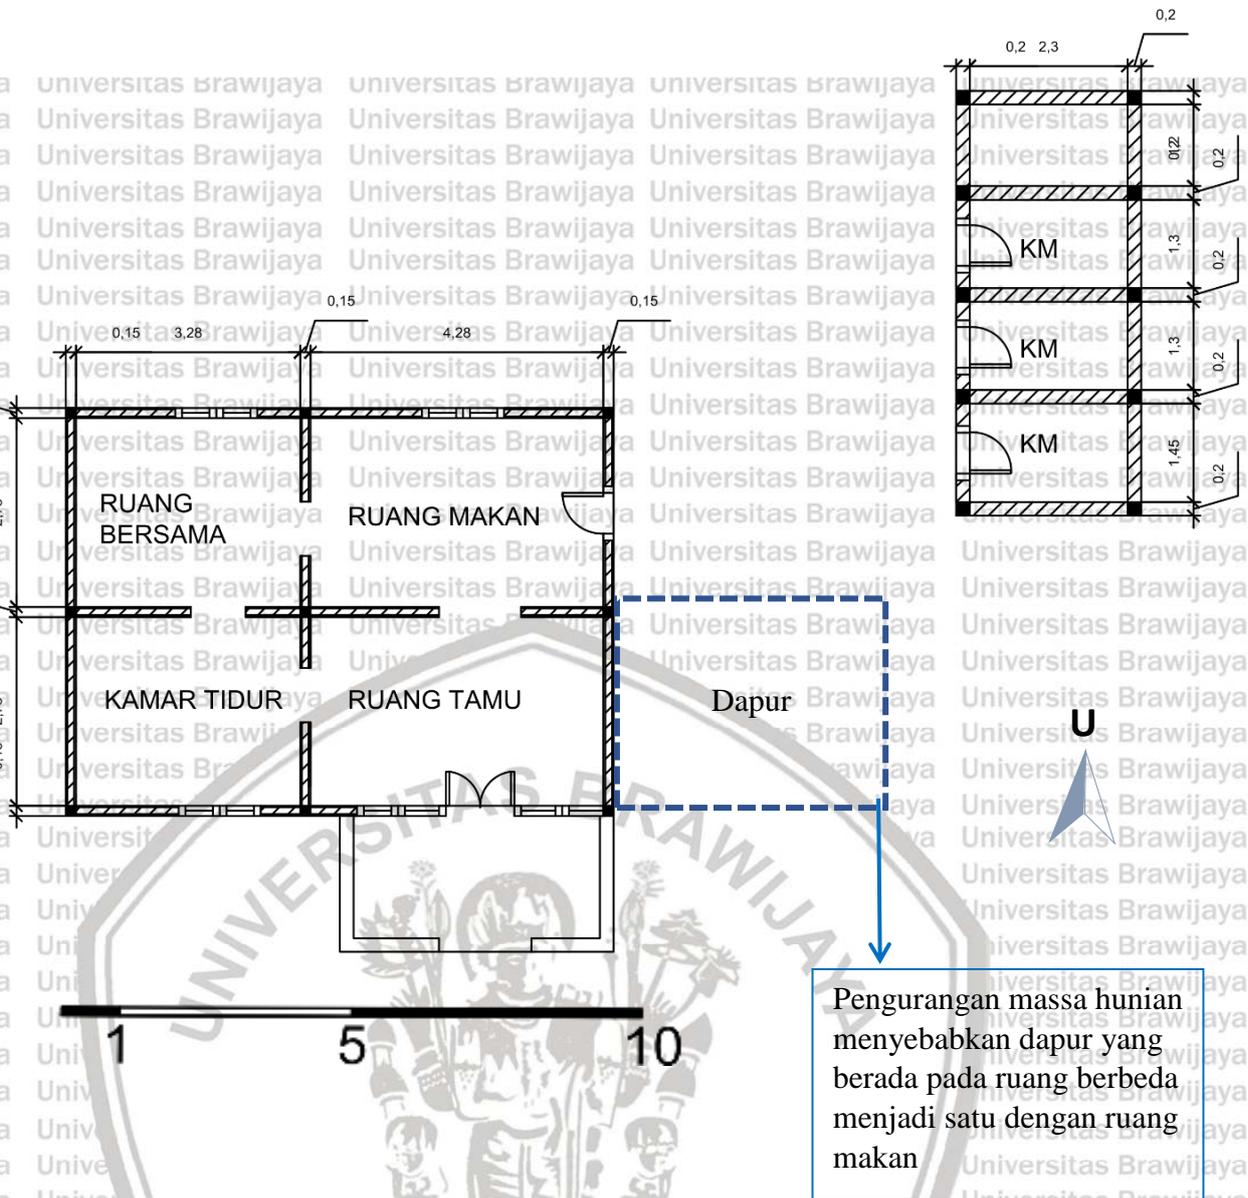
Gambar 4.10 Denah bangunan tipe ketiga

Dalam perjalanannya, tidak ada penambahan ruang apapun, tidak ada perubahan terkait penataan ruang dalam yang merubah keseluruhan massa bangunan. Ruang depan yang berukuran tidak lebih dari lima meter persegi merupakan ruang tambahan sebagai salah satu hasil pemugaran yang dilakukan oleh pengelola pabrik (Gambar 4.10).

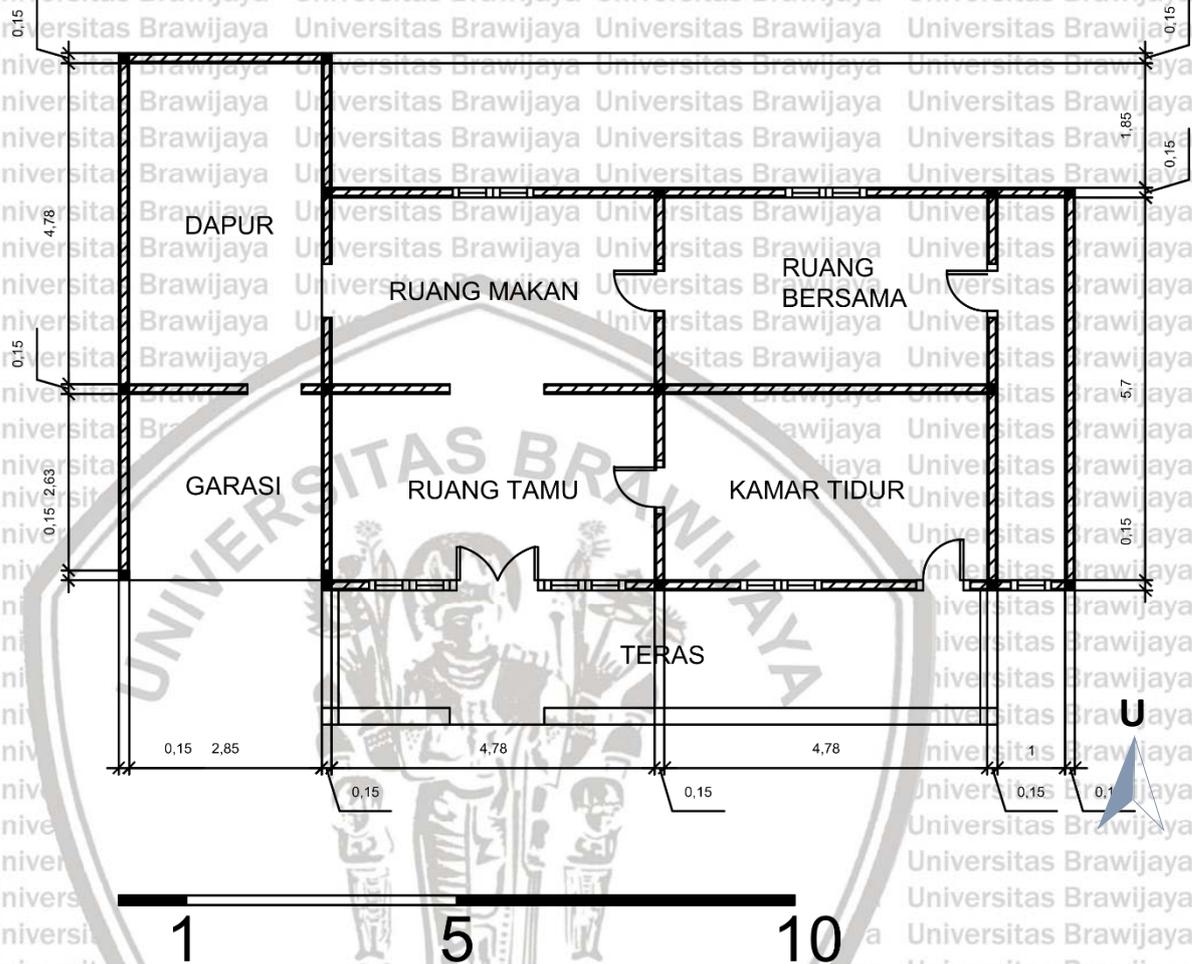
Gambar 4.11 Denah bangunan tipe keempat

layaknya pada tipe ketiga. Terdapat ruang garasi dan seluruh bangunan dikelilingi ruang terbuka (Gambar 4.11).

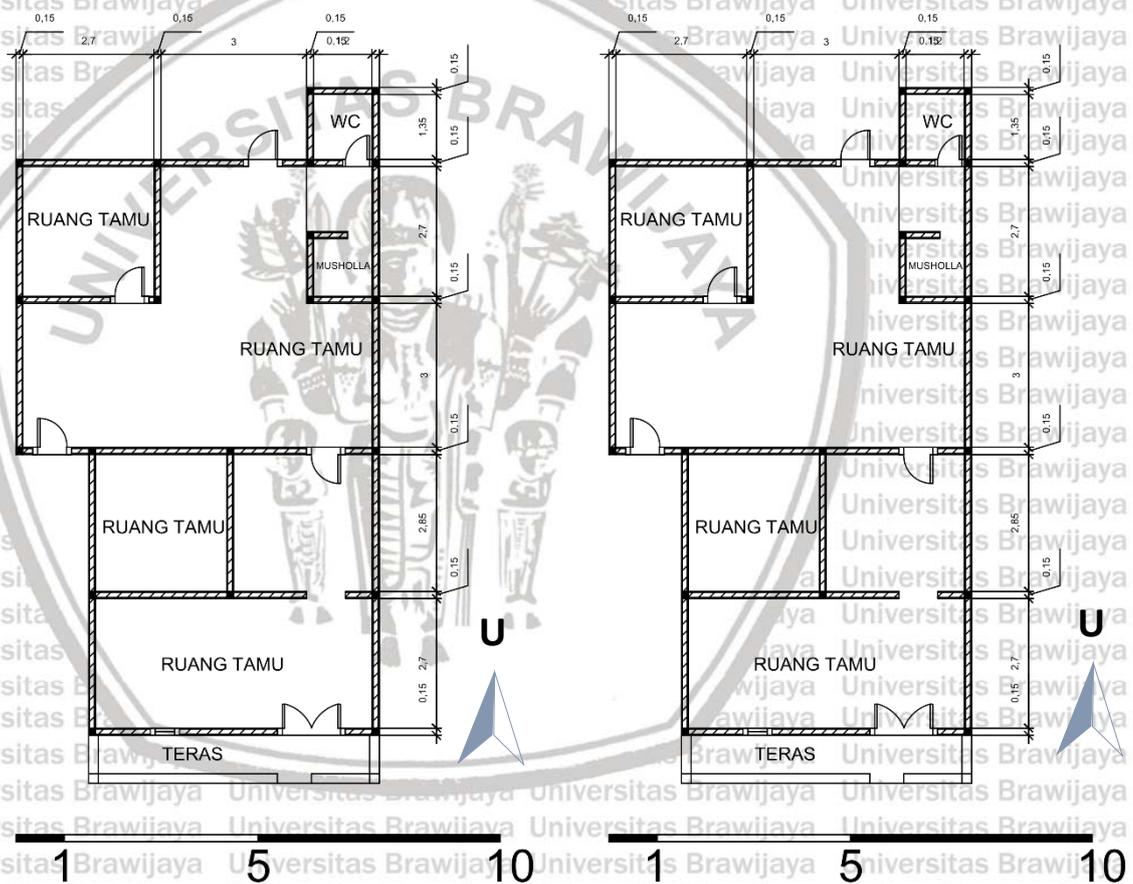
Gambar 4.12 Denah asli Tipe Kelima (kiri), denah baru Tipe Kelima (kanan)

Bangunan masih berada dalam keadaan yang baik walaupun terdapat beberapa perbaikan pada hunian. Dengan penambahan massa bangunan maka terdapat ruang-ruang baru seperti dapur, ruang makan, kamar tidur dan WC. Massa kedua memberikan ruang tambahan bagi massa utama yang memiliki ruang tamu, kamar tidur dan ruang bersama. Selain penambahan massa bangunan juga terdapat teras layaknya pada tipe ketiga dan keempat di mana teras merupakan fitur yang ditambahkan dari desain awal (Gambar 4.12).

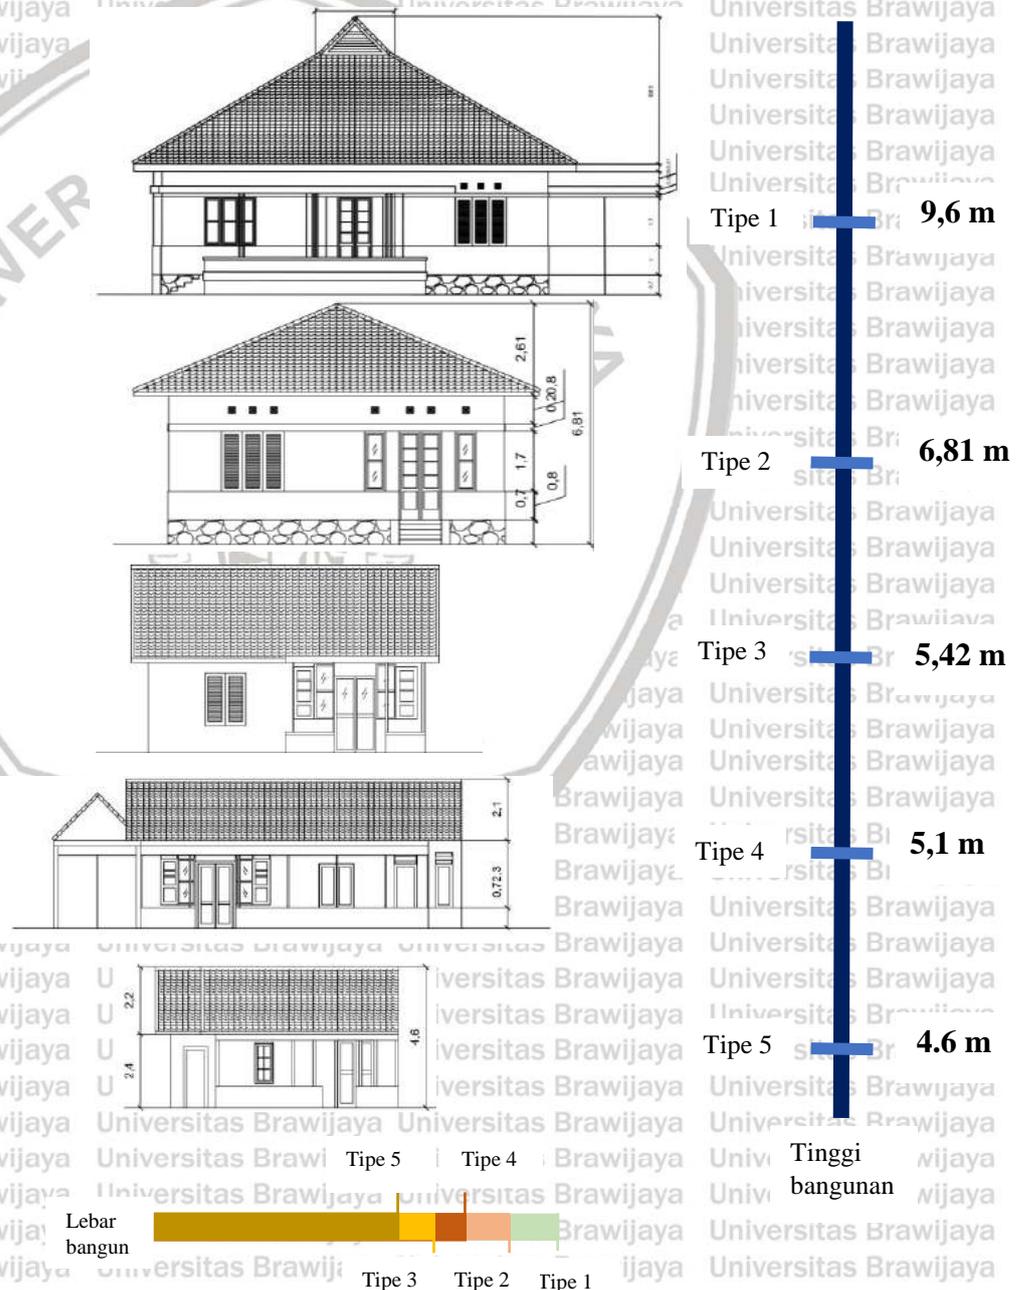
Gambar 4.13 Ketinggian dan lebar bangunan

Dari survey yang telah dilakukan kepada seluruh objek penelitian, terdapat perbedaan elevasi yang ditunjukkan pada tiap massanya. Tiap massa hunian memiliki elevasi yang lebih tinggi dibandingkan dengan lingkungan sekitarnya. Elevasi ini memiliki perbedaan tinggi dari tiap tipe bangunan hunian yang berada di kawasan pabrik. Ketinggian bangunan dipengaruhi oleh perbedaan tipe bangunan juga desain dari bangunan tersebut (Gambar 4.13).

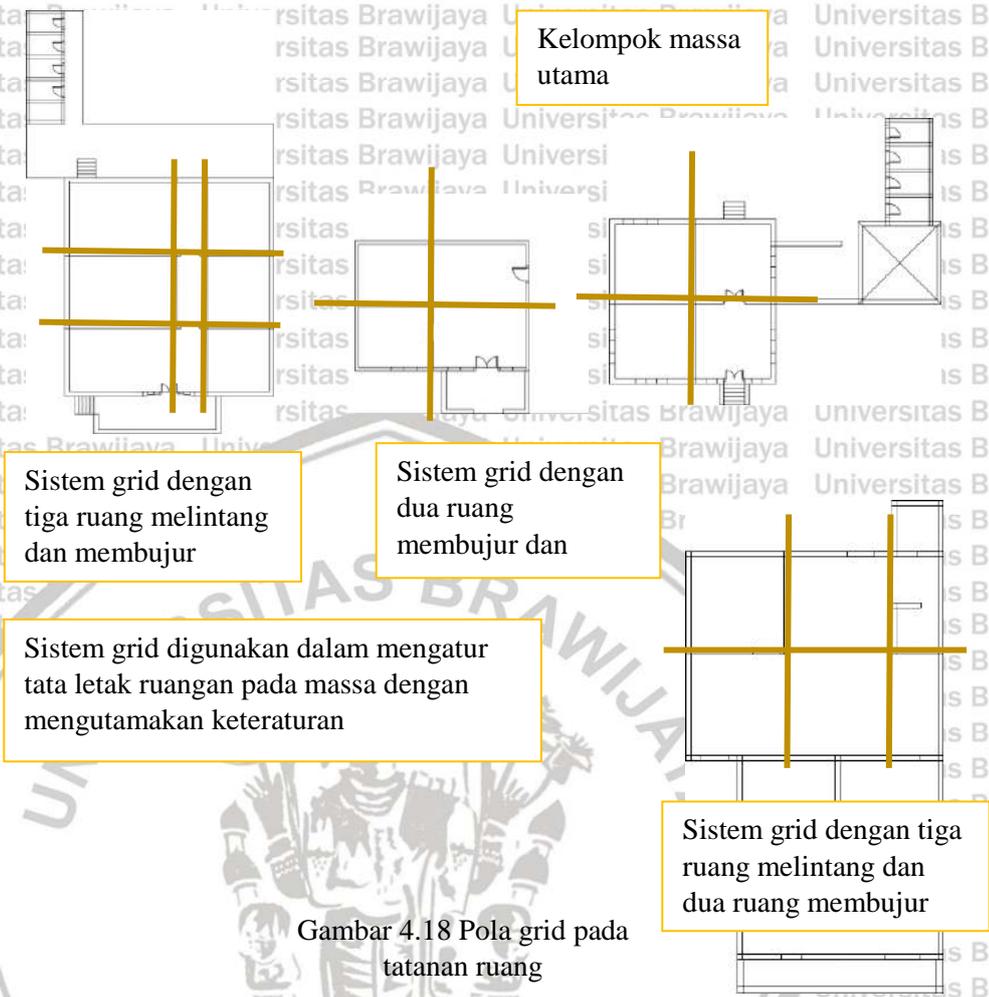
Gambar 4.18 Pola grid pada tatanan ruang

Sebagaimana layaknya bangunan-bangunan yang bercirikan gaya Hindia Belanda, bangunan-bangunan ini memiliki karakter ruang yang ditata dalam satu massa kompak. Keterhubungan ruangan pada bangunan bergaya Hindia Belanda memiliki keserupaan yang sangat kental dengan pola tatanan ruang *cluster* dan *grid* (Gambar 4.18). Setiap ruangan juga memiliki kesan keruangan yang sama dengan dimensi yang tidak jauh berbeda antara satu ruang dengan ruang lainnya. Keterhubungan antar ruang yang kuat juga menunjukkan pola sirkulasi yang saling menyatu, namun tetap memiliki akses yang disesuaikan dengan karakter dari ruang tersebut.

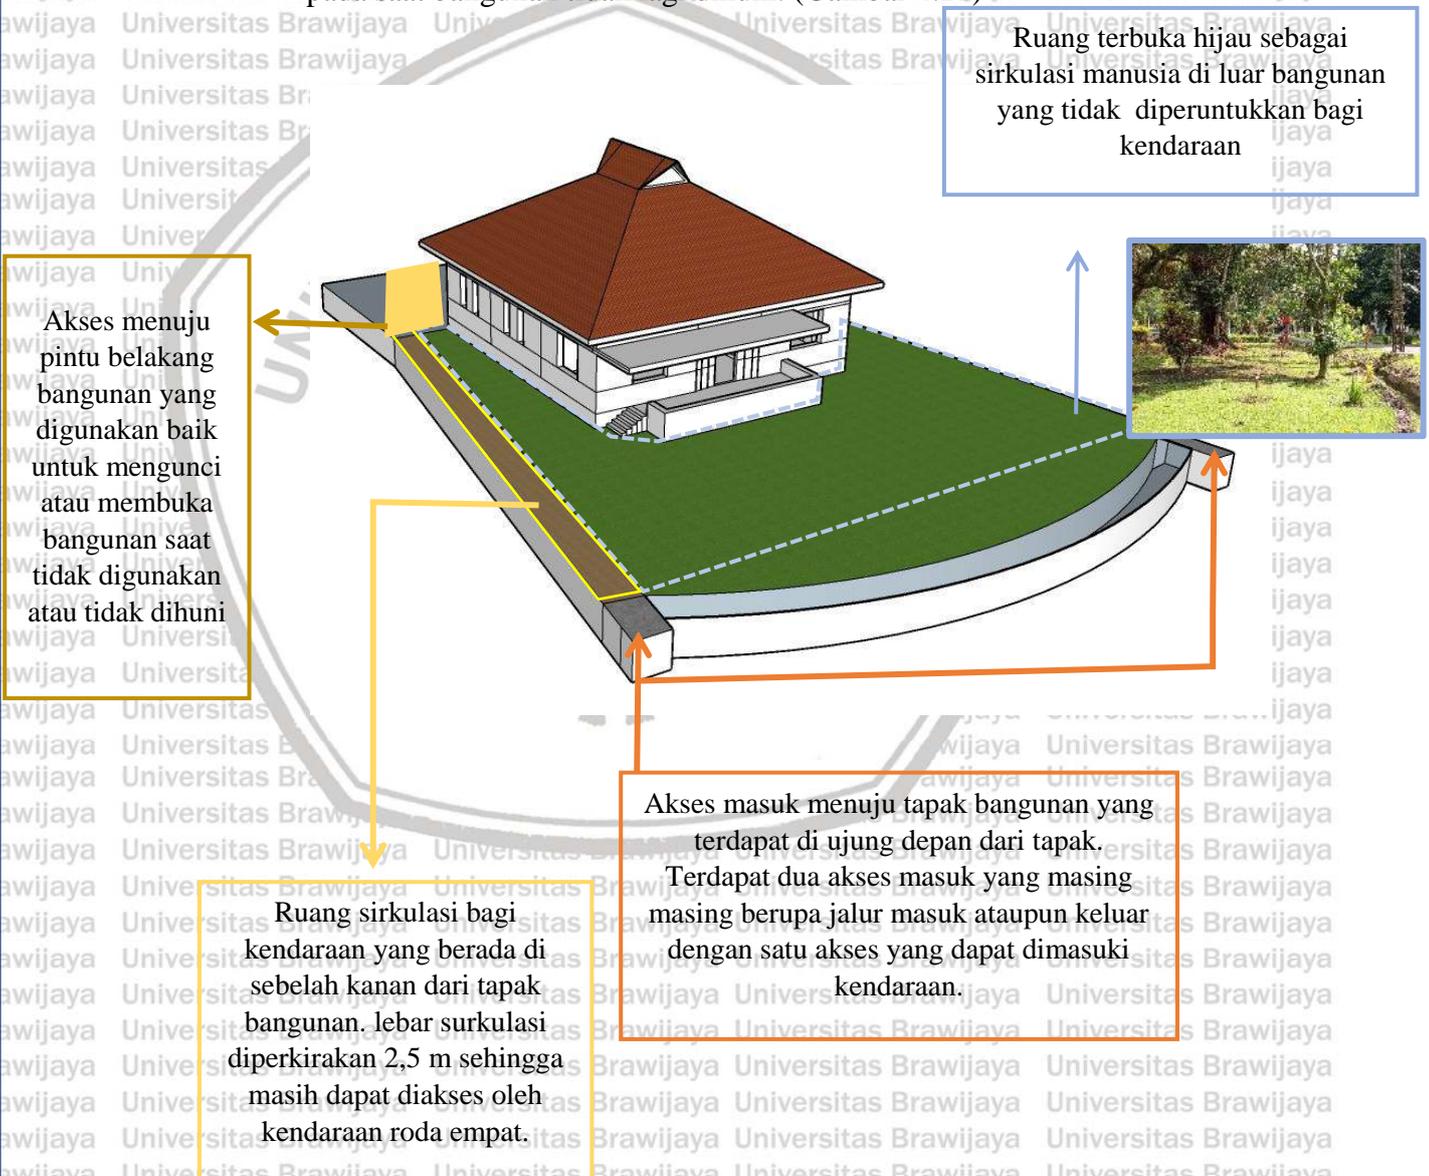
Gambar 4.21 Sirkulasi tapak bagian depan pada bangunan pertama

Pada bangunan tipe pertama, terdapat jalan setapak yang berada di sisi tapak sebagai jalan masuk yang dapat dilewati oleh kendaraan. Akses masuk bangunan dapat dicapai dengan dua *entrance* yang berbeda, akses utama yaitu melalui halaman depan bangunan untuk mencapai pintu masuk bangunan. Akses kedua yaitu gerbang kecil yang berada di samping bangunan sebagai akses langsung menuju bagian belakang bangunan utama. *Entrance* ini digunakan oleh pengelola yang hendak mengakses keseluruhan bangunan pada saat bangunan tidak lagi dihuni. (Gambar 4.21)

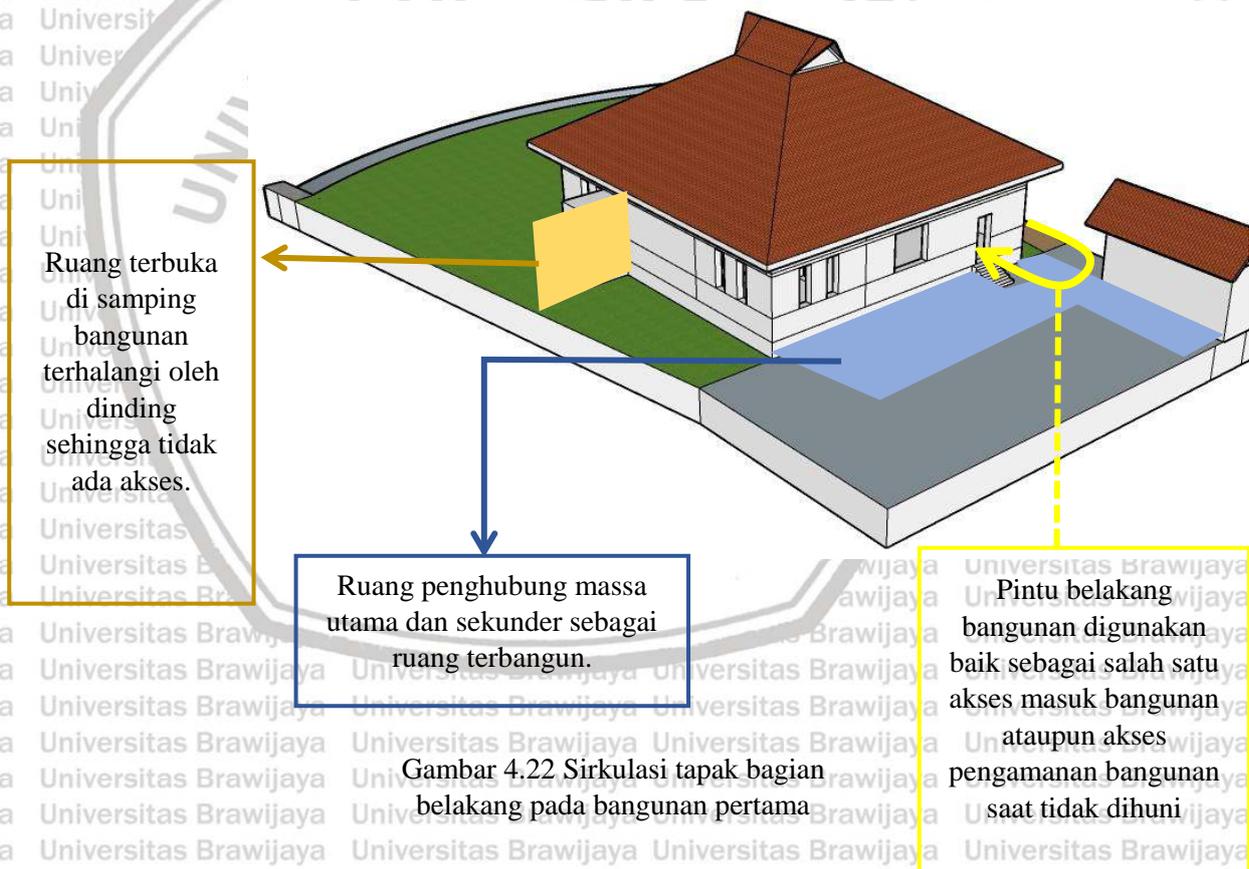
Gambar 4.22 Sirkulasi tapak bagian belakang pada bangunan pertama

Entrance kedua ini juga merupakan akses langsung menuju massa sekunder bangunan yang digunakan sebagai kamar mandi bersama (Gambar 4.22). Terdapat dua ruang yang menjadi bagian dari bangunan baik sebagai ruang penerima ataupun sebagai ruang transisi yaitu teras bangunan dan ruang penghubung antar massa bangunan yang berada di bagian belakang massa utama. Terdapat perbedaan elevasi pada tiap ruang transisi pada bangunan. Perbedaan elevasi pada akses kedua bangunan dibandingkan dengan elevasi dari teras sebagai akses pertama menuju bangunan di mana elevasi pada teras menyamai elevasi dari lantai bangunan.

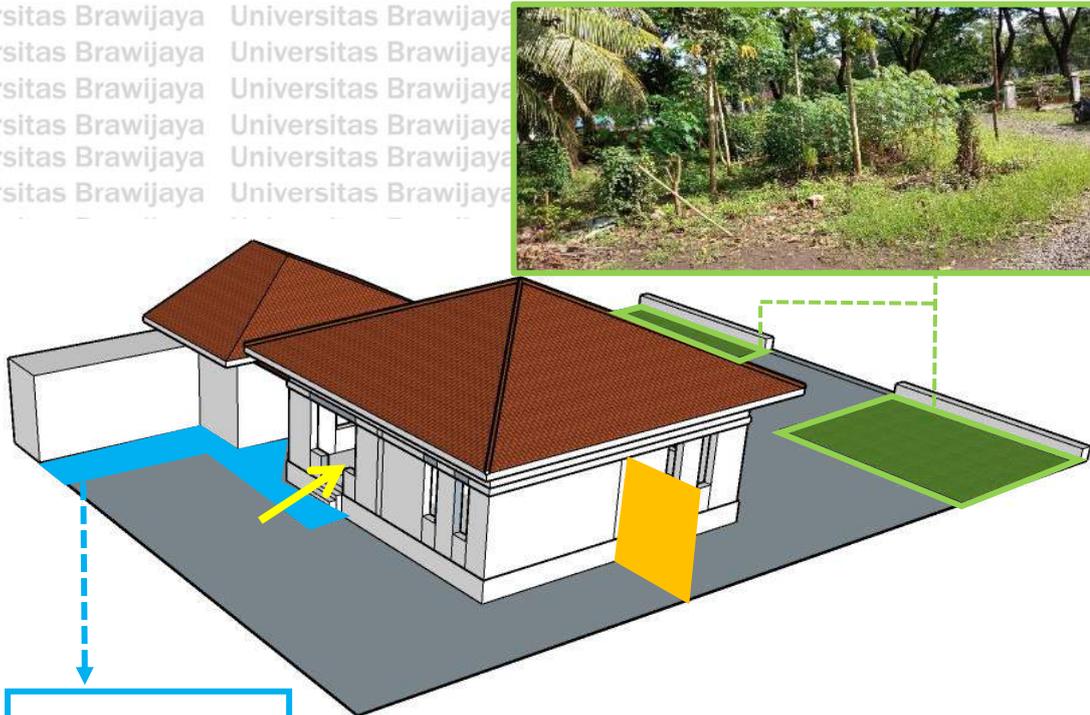
Gambar 4.24 Sirkulasi pada tapak bagian belakang bangunan kedua

Ruang penghubung massa utama dan massa sekunder sebagai bagian dari ruang terbangun.

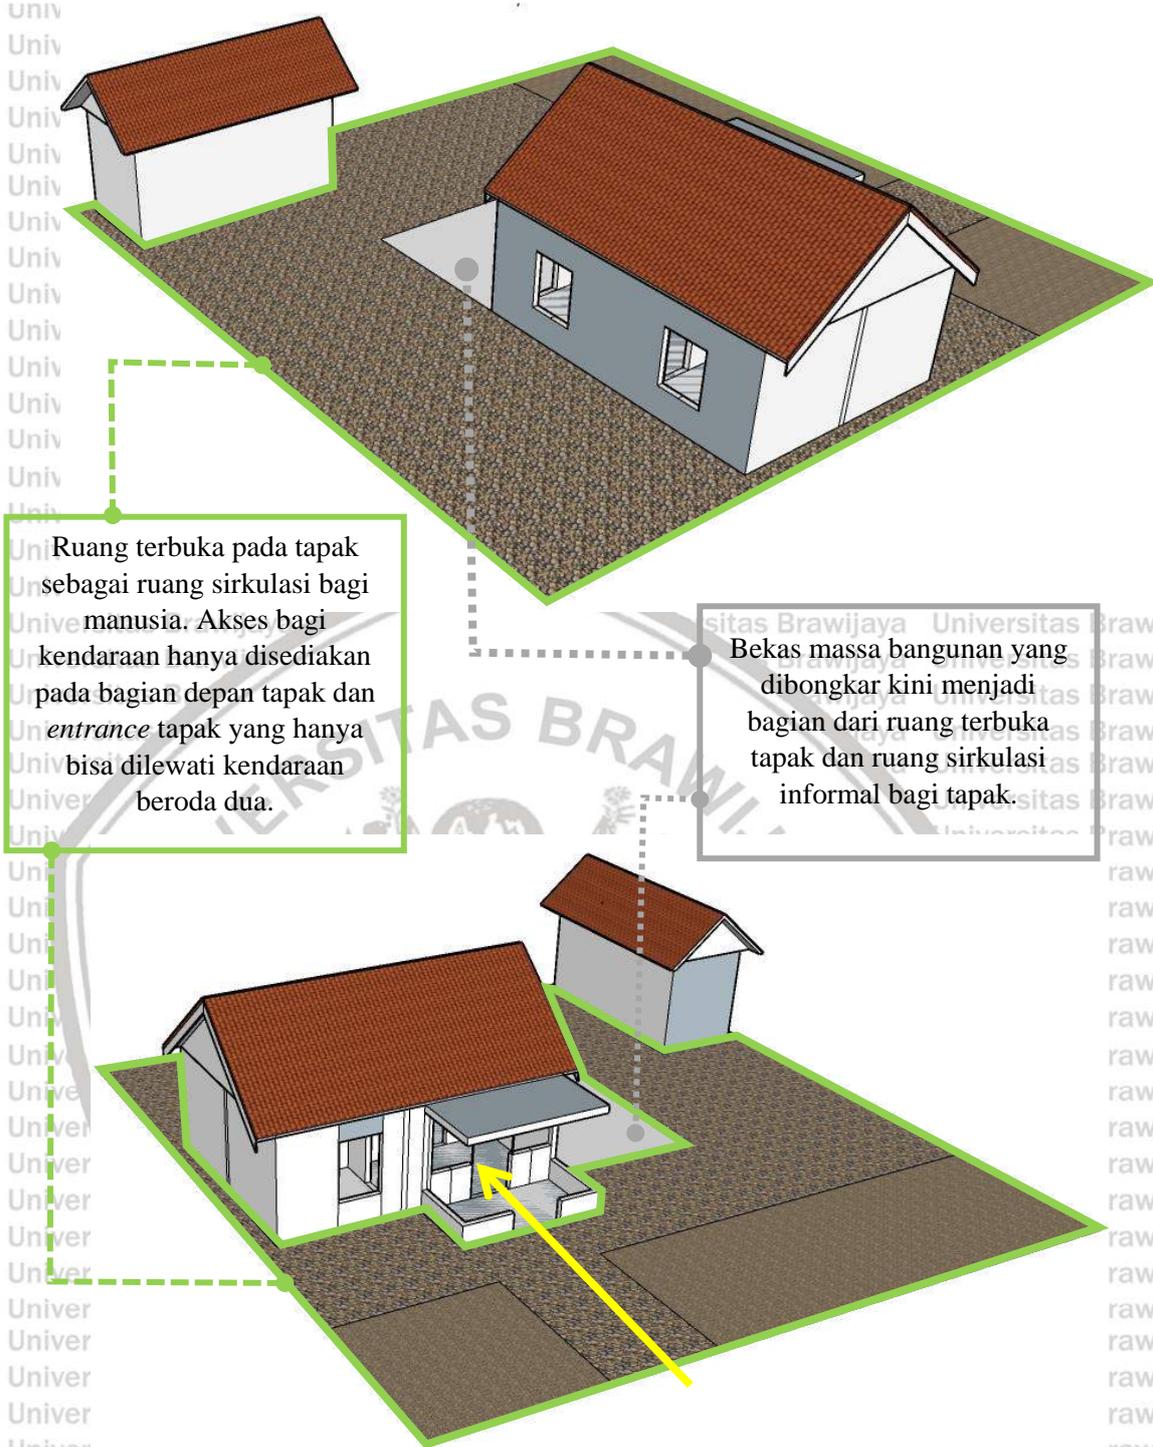
Gambar 4.25 Sirkulasi tapak bagian depan dan belakang bangunan ketiga

Ruang luar bangunan pada tipe ini memiliki porsi yang lebih kecil dibandingkan dengan ruang yang terbangun. Sirkulasi di bagian sisi samping bangunan terbatas dikarenakan adanya dinding pemisah antar massa bangunan dengan ruang terbuka. Tidak ada akses masuk ke bangunan utama selain akses utama yaitu melalui pintu depan bangunan. Meskipun begitu, terdapat akses menuju massa sekunder di samping massa utama. Massa tipe ketiga memiliki ruang luar dengan luas yang kecil jika dibandingkan dengan dua tipe massa sebelumnya. (Gambar 4.25)

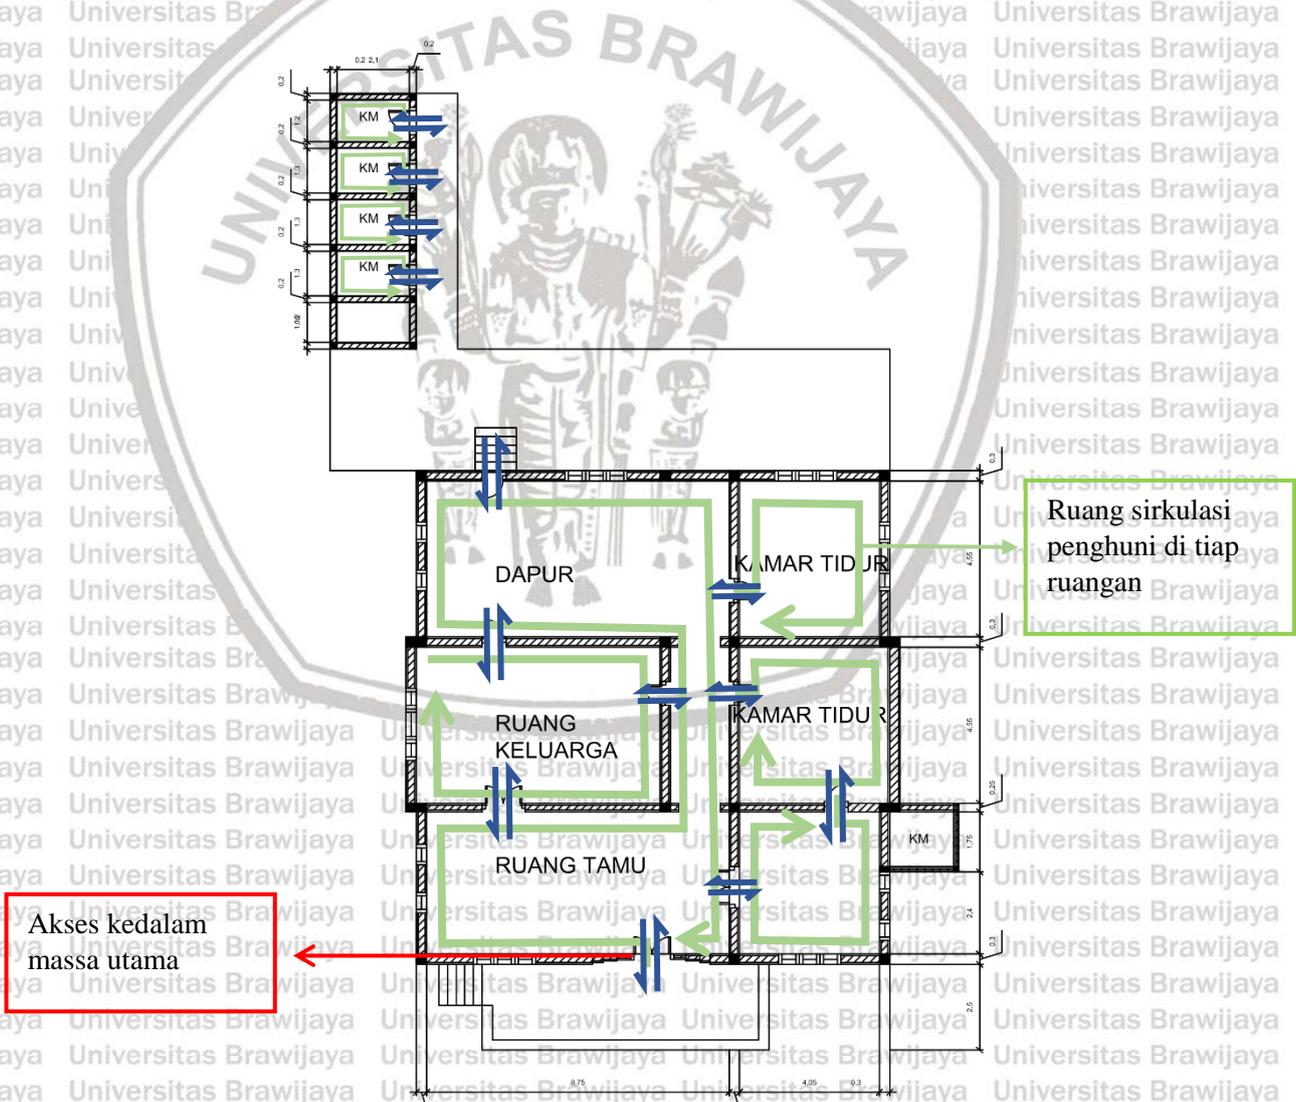
Gambar 4.26 Sirkulasi ruang bangunan pertama

Pada bangunan tipe pertama terdapat ruang yang masing-masing menyediakan ruang gerak yang disesuaikan dengan fungsi dari ruang itu sendiri. Dari hasil wawancara dengan pihak pengelola pabrik, pada tipe pertama ini umumnya memiliki satu ruang tamu, satu ruang keluarga, dua kamar tidur, satu ruang dapur beserta ruang makan, juga satu kamar mandi tambahan yang menyatu dengan massa utama, di mana massa sekunder yang berupa kamar mandi bersama merupakan massa yang terpisah. (Gambar 4.26)

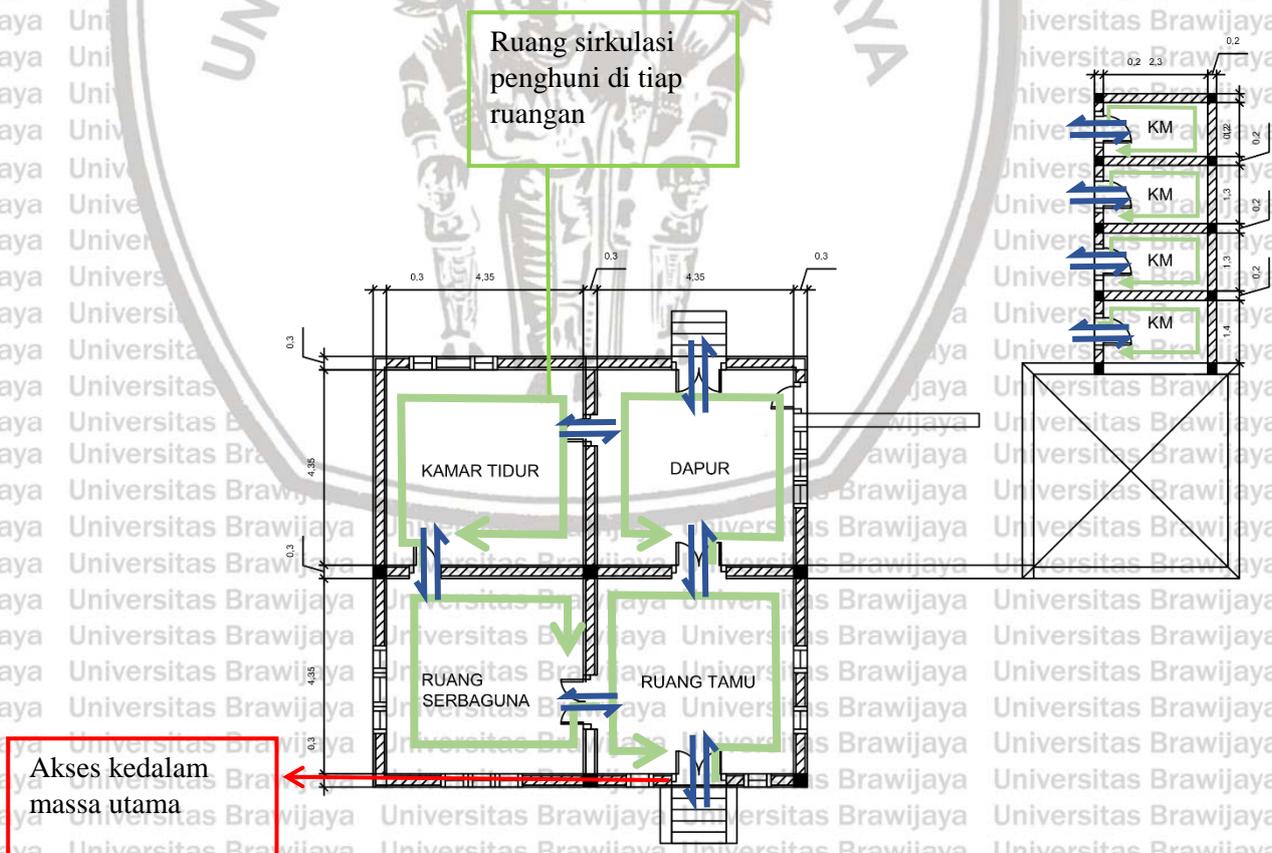
Gambar 4.27 Sirkulasi ruang bangunan kedua

Enam ruangan yang disusun dengan sistem *grid* ini memiliki keterhubungan yang kuat antar ruang. Akses yang disediakan dalam setiap ruang berupa pintu ganda dan tunggal dengan jumlah lebih dari satu pada tiap ruangnya. Tidak jarang juga terdapat ruang yang memiliki tiga akses masuk dan keluar yaitu ruang kamar tidur dan ruang keluarga. Secara umum tiap ruang memiliki dua pintu menuju ruang lain, selain itu pada kamar tidur dan ruang keluarga juga menyediakan akses keluar masuk menuju lorong kecil yang menghubungkan ruang tamu dengan ruang dapur. Bangunan tipe kedua memiliki konfigurasi ruang yang serupa dengan tipe pertama. (Gambar 4.27)
