**PELESTARIAN BANGUNAN HUNIAN DI KAWASAN PERUMAHAN  
DINAS PABRIK GULA SEMBORO JEMBER**

**SKRIPSI**

**PROGRAM STUDI SARJANA ARSITEKTUR  
LABORATORIUM ARSITEKTUR NUSANTARA**

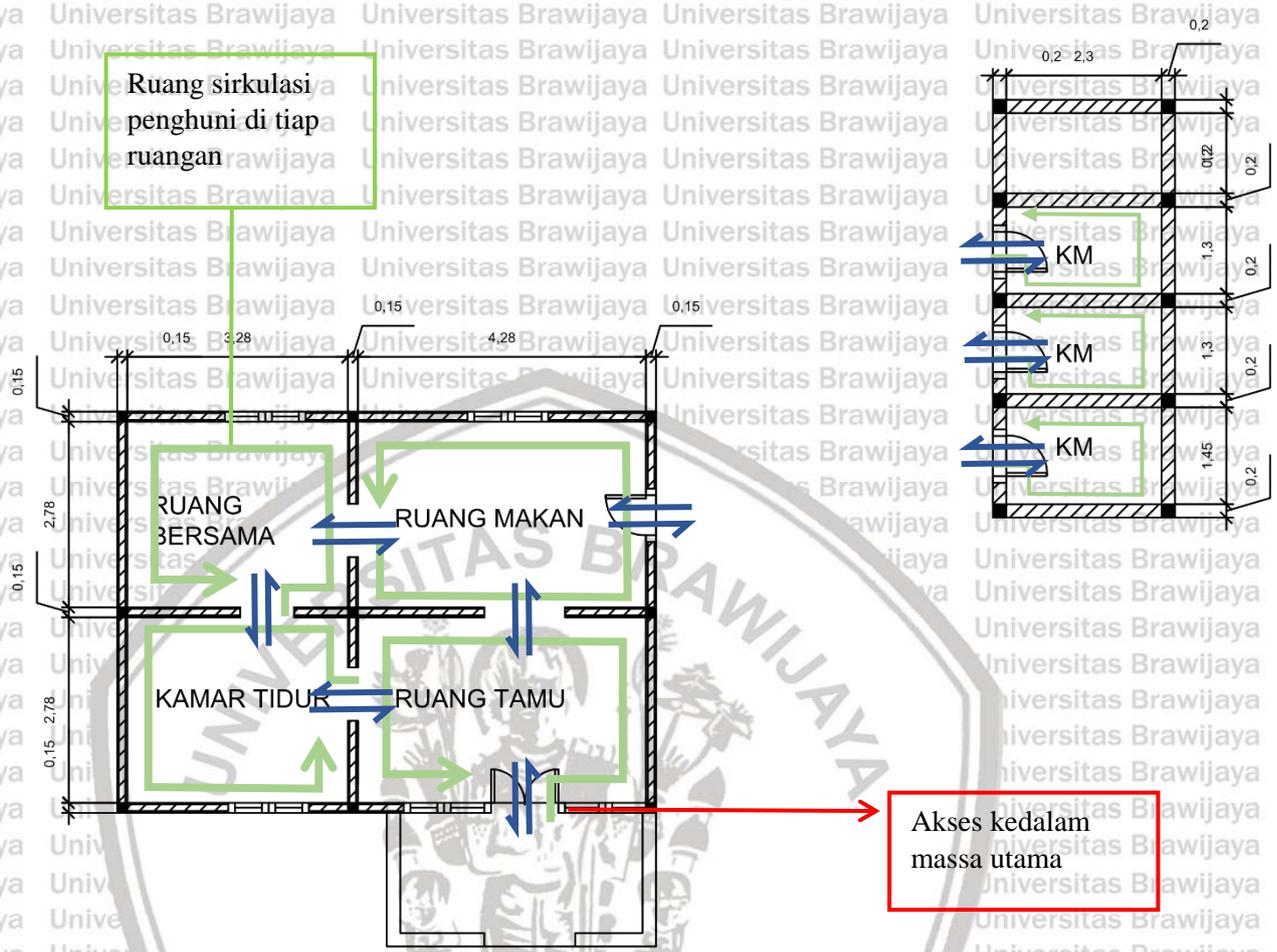
Gambar 4.28 Sirkulasi ruang bangunan ketiga

Akses keluar masuk bangunan juga berjumlah dua yaitu melalui pintu depan sebagai akses utama dan dengan pintu samping bangunan. Setiap ruang memiliki dua akses baik keluar masuk ruang atau menuju ruang lainnya.

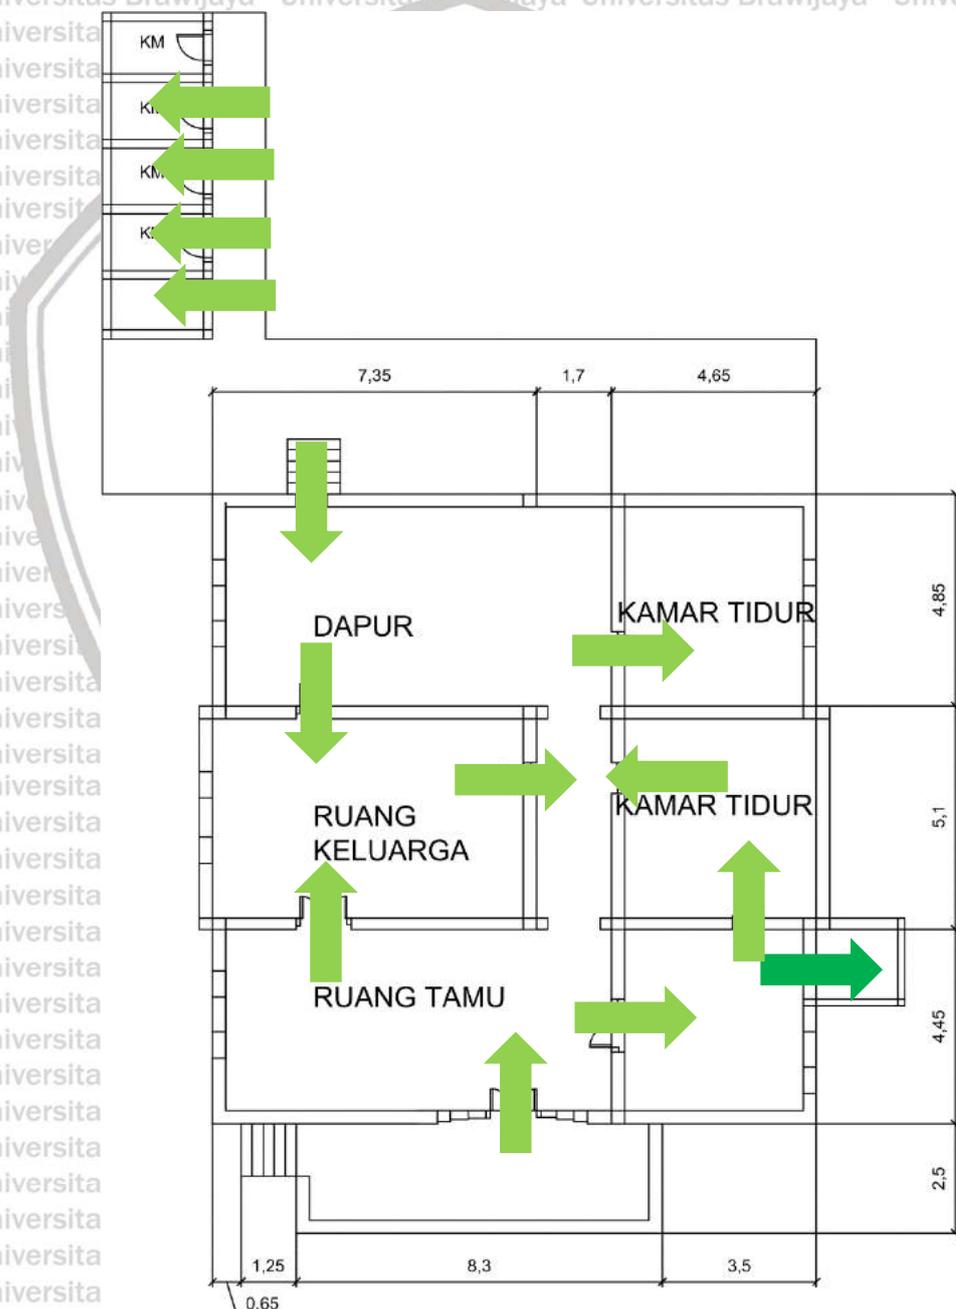
Gambar 4.33 Orientasi ruang bangunan pertama

Pada bangunan tipe pertama terdapat ruang-ruang di dalam bangunan yang memiliki orientasi ruang dengan lebih dari satu arah dikarenakan akses keluar ruangan yang lebih dari satu. Setiap ruangan memiliki satu atau lebih orientasi didasarkan pada letak dari akses keluar masuk tiap ruangan. Keseluruhan massa bangunan memiliki orientasi ke arah timur di mana letak façade depan bangunan. Kamar tidur yang terletak dibagian paling belakang dalam massa hunian adalah satu-satunya ruang yang memiliki satu orientasi di mana kamar menghadap ke arah selatan. (Gambar 4.33)

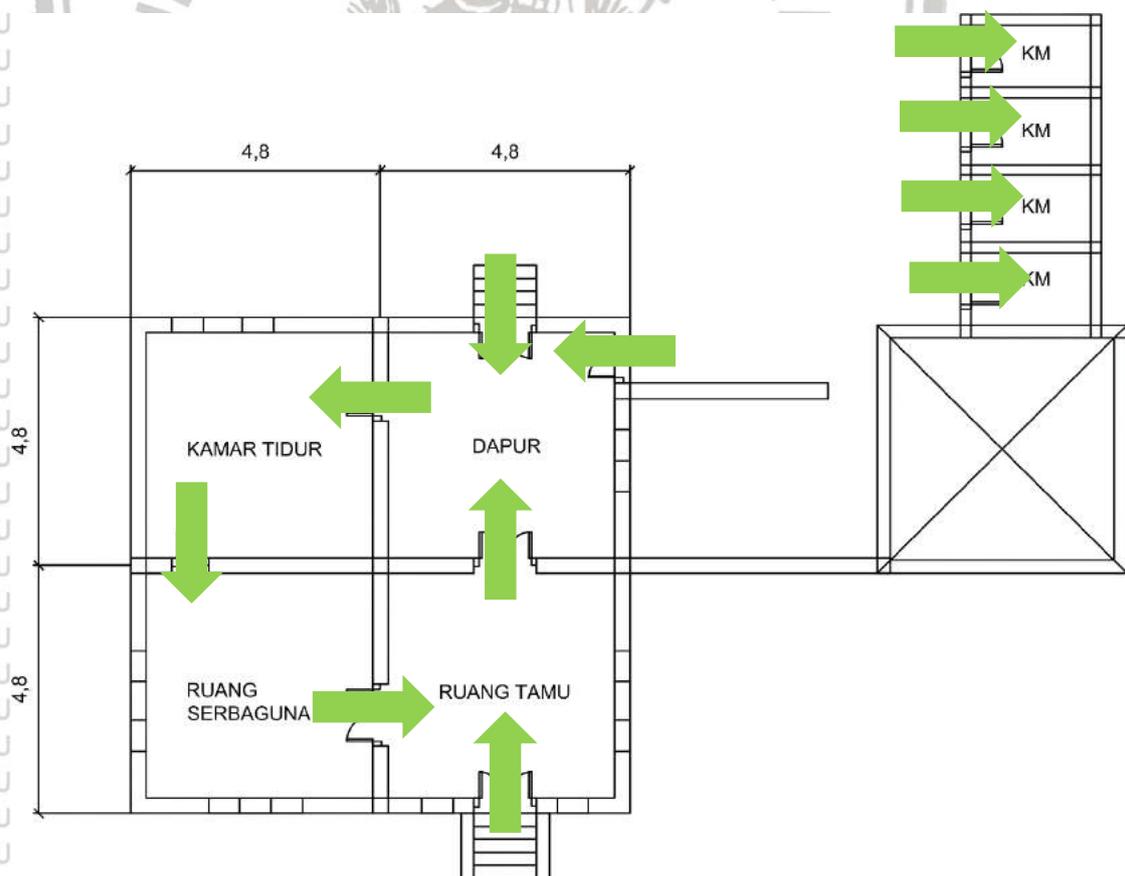
Gambar 4.34 Orientasi ruang bangunan kedua

Pada bangunan tipe kedua setiap ruang memiliki karakter orientasi yang serupa, dikarenakan keempat ruang pada bangunan terhubung antara satu dengan yang lainnya sehingga terdapat perputaran sirkulasi di dalam bangunan. Sebagaimana pada tipe pertama terdapat ruang yang memiliki lebih dari dua orientasi dikarenakan adanya dua akses keluar masuk ruangan. Pada dasarnya terdapat satu ruangan yang memiliki empat akses keluar masuk, namun dikarenakan salah satu akses sangat jarang digunakan dan menjadi ornamen mati pada ruangan. (Gambar 4.34)

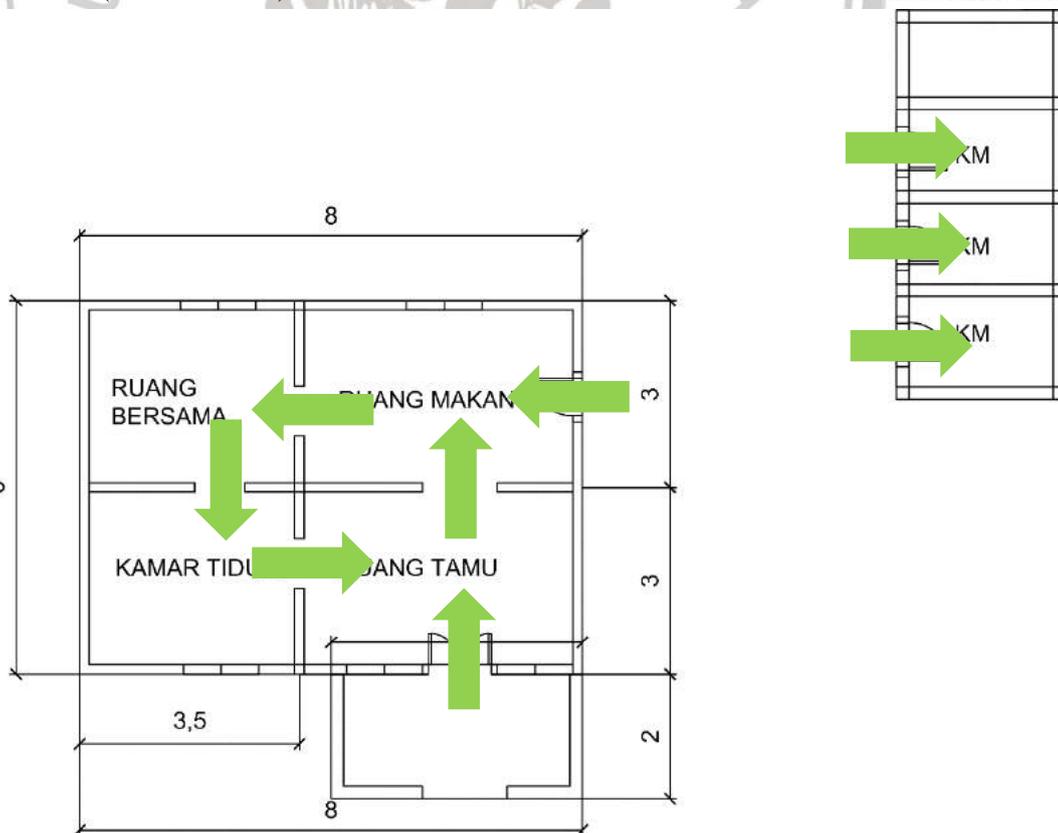
Gambar 4.35 Orientasi ruang bangunan ketiga

Pada bangunan tipe ketiga, terdapat keserupaan konfigurasi ruang dengan bangunan tipe kedua namun dengan jenis penempatan ruang yang berbeda. Tidak seperti dua tipe sebelumnya, akses keluar masuk antar ruang tidak menggunakan pintu selayaknya pada dua tipe bangunan sebelumnya. Tiap ruangan memiliki keterhubungan antar satu dengan yang lain sehingga juga terdapat sirkulasi memutar dalam massa hunian. Perubahan pada massa bangunan mengurangi jumlah ruangan yang dinaungi dalam satu massa hunian. (Gambar 4.35)

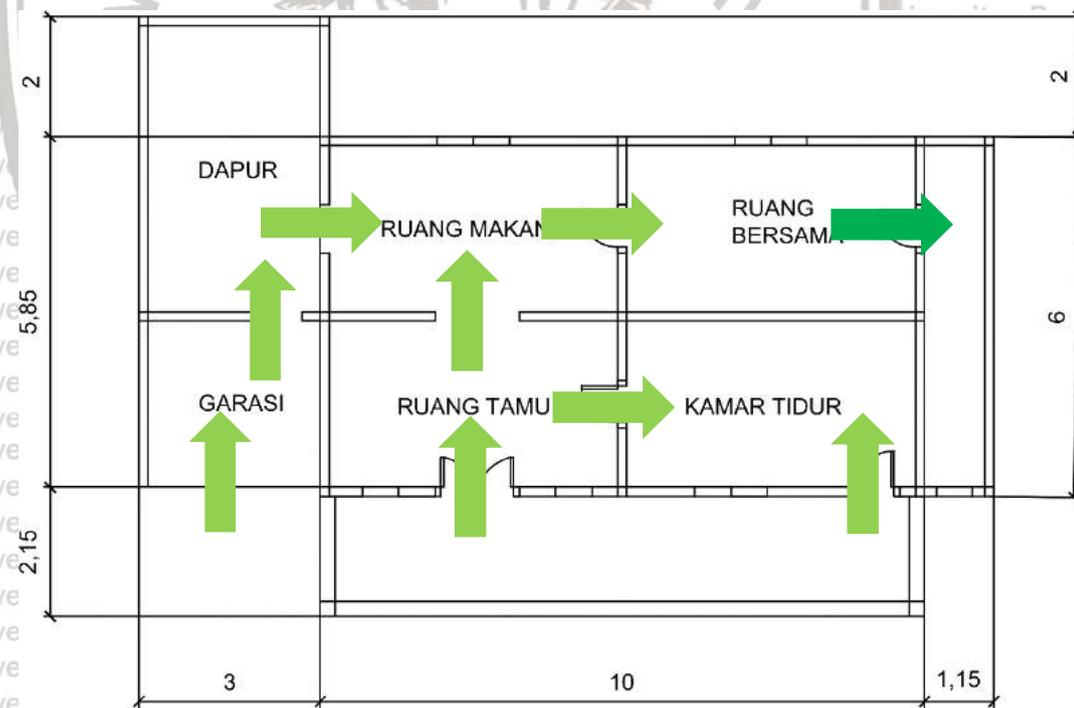
Gambar 4.36 Orientasi ruang bangunan keempat

Tipe keempat memiliki keserupaan baik dalam hal penataan ruang juga jenis ruang di dalamnya, yang membedakannya adalah massa dari bangunan yang memiliki ruangan lain yaitu garasi, dapur dan ruang penyimpanan. Dengan adanya ruang-ruang tersebut juga membutuhkan akses untuk menghubungkan antar ruangnya. Dengan penambahan akses ini maka orientasi dari tiap ruangan juga terpengaruh. Terdapat dua akses masuk menuju bangunan melalui teras, tidak seperti pada tipe ketiga yang hanya memiliki satu akses masuk ke dalam bangunan. (Gambar 4.36)

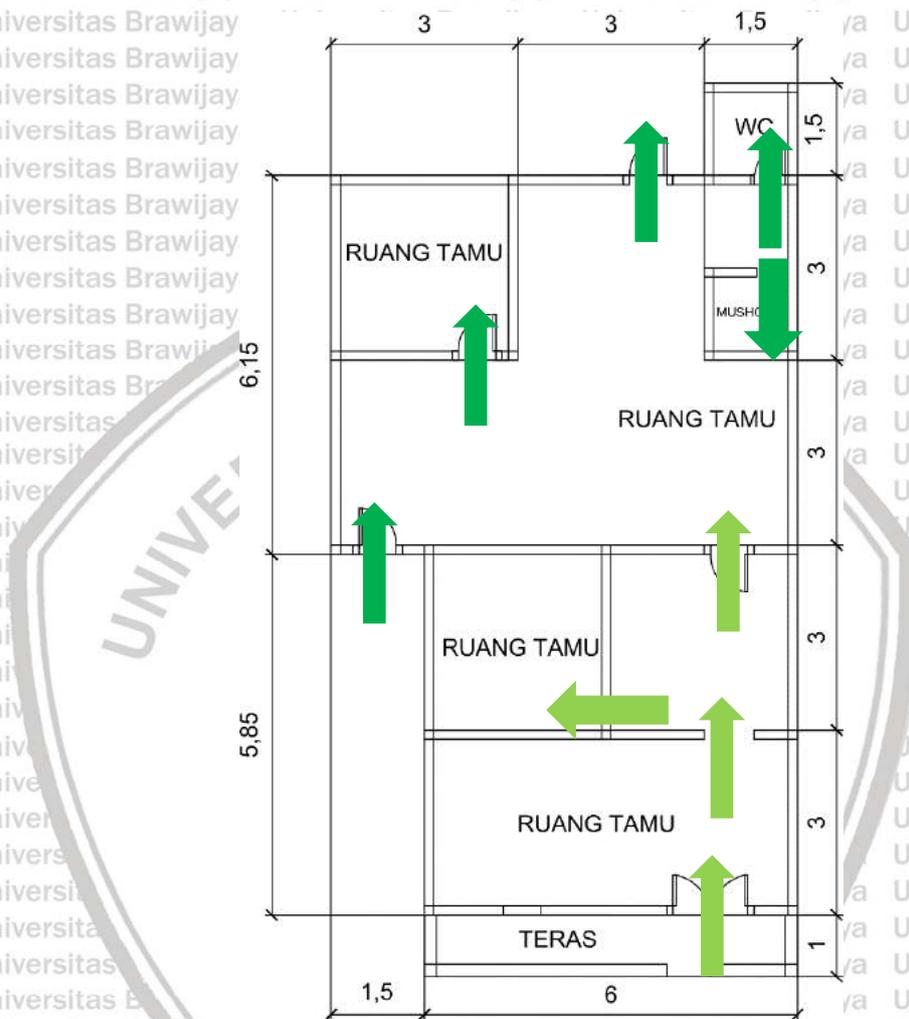
Gambar 4.37 Orientasi ruang bangunan kelima

antara empat tipe lainnya. Tiap ruang juga memiliki satu hingga dua orientasi ruang. Massa yang ditambahkan pada massa bangunan membuat orientasi massa yang semua ke arah barat dan timur, menjadi ke arah utara dan selatan. (Gambar 4.37)

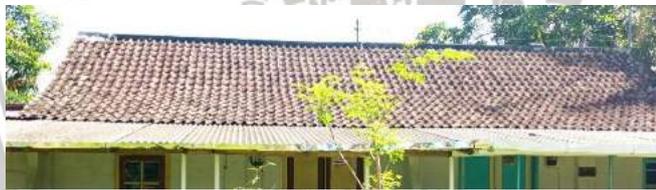
Berkaitan dengan rekam sejarah dan kesan keruangan secara umum, objek penelitian ini memiliki gaya Hindia Belanda yang merujuk pada gaya moderen. Sebagaimana gaya ini merupakan bentuk terakhir terhadap perkembangan gaya Hindia Belanda pada bangunan-bangunan yang ada di Indonesia, kesan moderen yang sangat menunjukkan dinding yang lebih sebagai pelingkup dan juga penggunaan atap pelana (Gambar 4.38).

Atap pelana pada bangunan tipe keempat dan kelima digunakan pada rumah-rumah yang diperuntukkan bagi pekerja

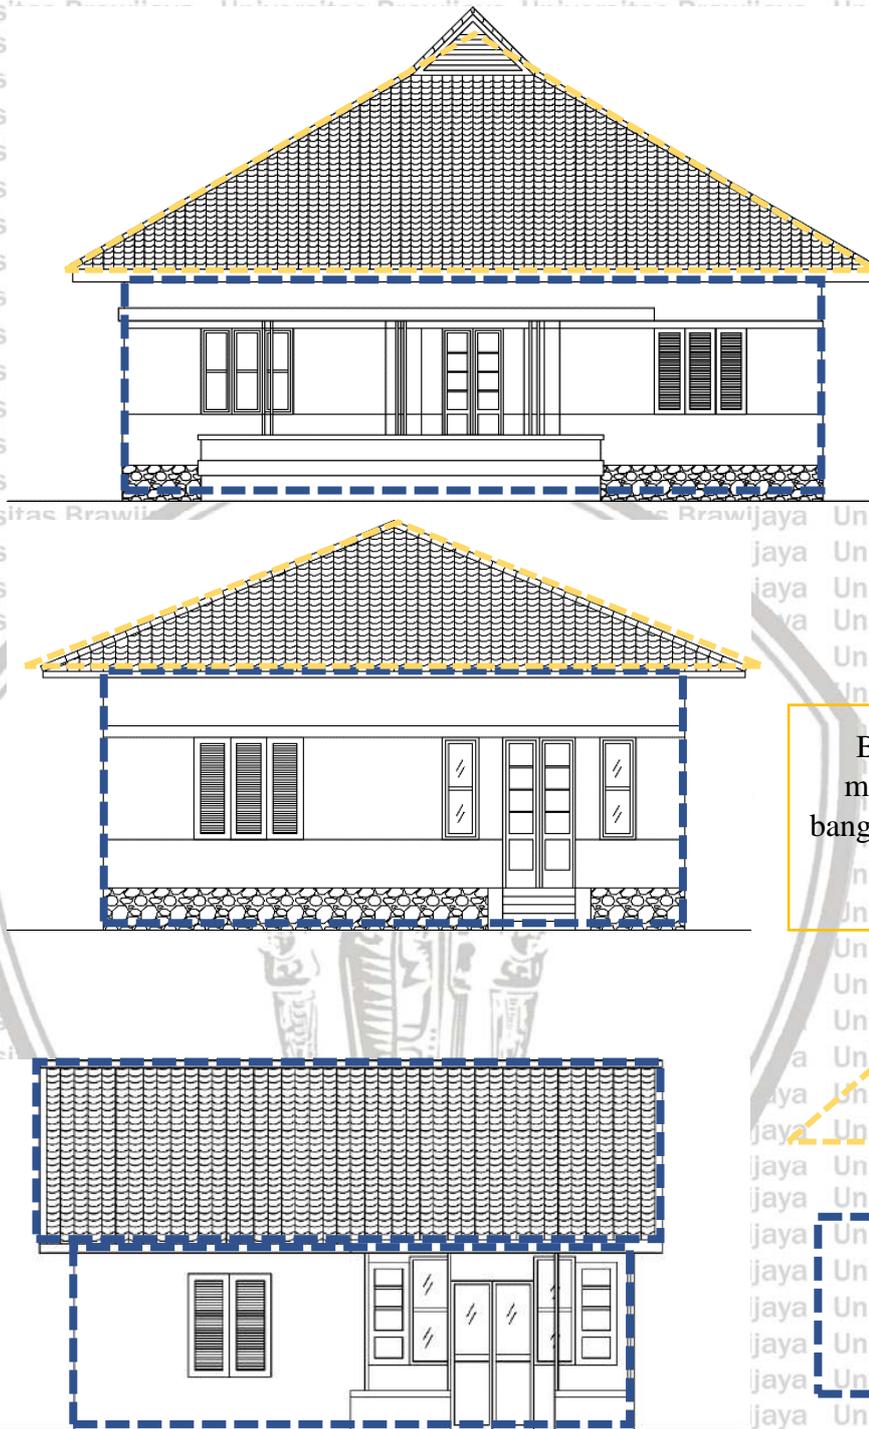
Dari setiap bangunan yang diteliti memiliki karakter geometri yang serupa dengan keseimbangan bangunan yang sesuai (Gambar 4.39). Perkembangan yang terjadi pada bangunan mempengaruhi citra visual bangunan namun tidak secara menyeluruh. Penyesuaian yang dilakukan pada ruang dan fasad bangunan dimaksudkan untuk perbaikan dan penyesuaian terhadap kebutuhan penghuninya dan keputusan pabrik secara umum.

Bidang geometris yang mendominasi desain dari bangunan dengan gaya Hindia Belanda moderen

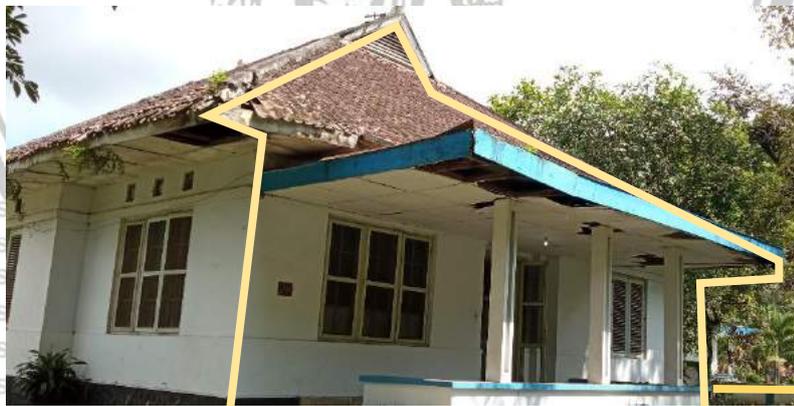
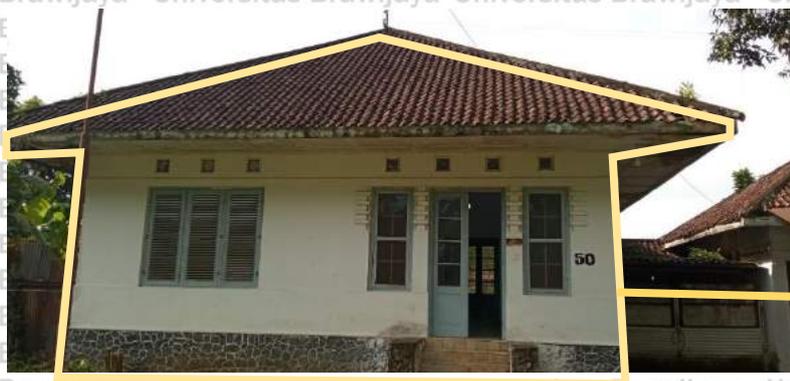
Gambar 4.40 Façade depan bangunan pertama dan kedua

Secara umum didasarkan pada orientasi dari tiap bangunan, façade bangunan bagian depan menjadi pusat perhatian dari tiap tipe bangunan. Façade bagian depan bangunan juga memiliki atribut visual yang lebih banyak jika dibandingkan dengan façade bagian lainnya. Dengan orientasi bangunan yang menghadap ke area sirkulasi jalan bagi kendaraan menjadikan façade depan bangunan sebagai daya tarik bagi siapapun yang melintas (Gambar 4.40 dan Gambar 4.41).

Pada bangunan tipe pertama pusat perhatian berada pada façade bangunan. Orientasi bangunan yang menghadap ke jalan menempatkan façade bagian depan bangunan menjadi daya tarik utama dari bangunan. Atribut yang berada pada façade bangunan seperti pintu dan jendela ganda merupakan daya Tarik yang berbeda dari bangunan lainnya yang berada di sekitarnya. Atap berbentuk limasan yang memiliki rasio mendekati badan bangunan juga menjadi sisi menarik dari fasad berdasarkan pengamatan yang dilakukan.

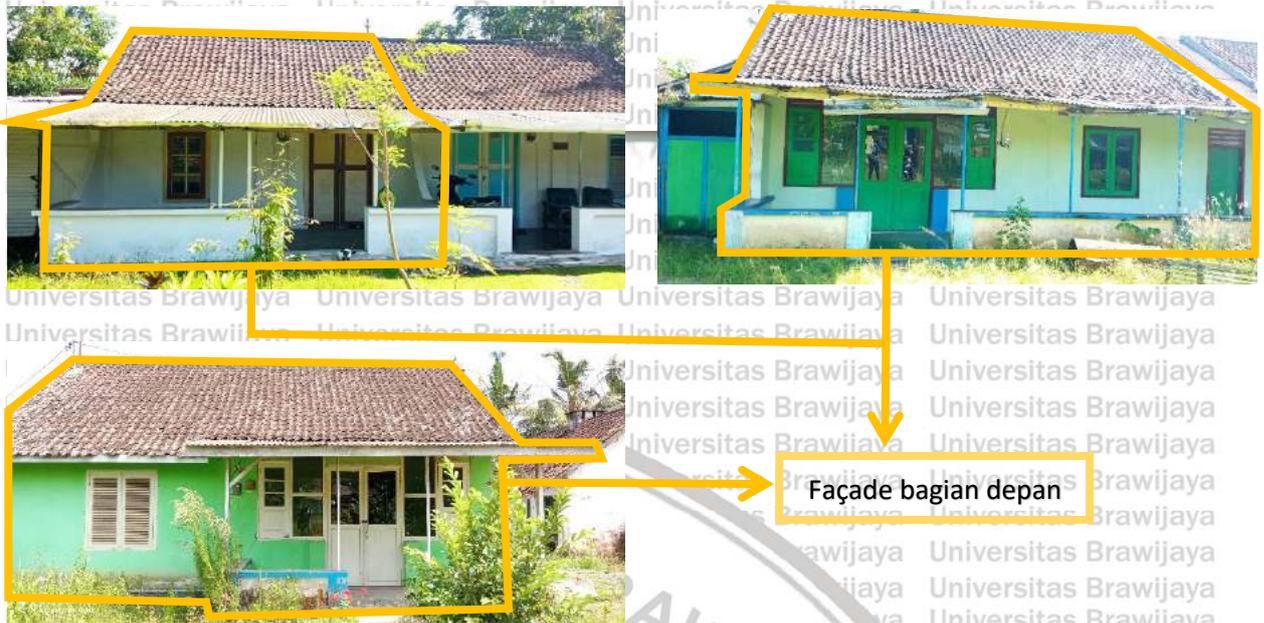
Gambar 4.41 Façade depan bangunan ketiga, keempat dan kelima

Atap limasan dengan dimensi yang hampir menyamai badan bangunan juga menjadi daya tarik dari façade bangunan. Façade bangunan bagian depan bangunan tipe ketiga, keempat dan kelima memiliki konfigurasi bentuk yang berbeda dari tipe bangunan sebelumnya. Atap pelana yang menghadap kearah timur dan barat menyatu dengan karakter geometri persegi pada façade bangunan bagian depan. Warna hijau pada tipe ketiga yang dominan pada façade bangunan yaitu warna hijau terang, berbeda dengan warna asli bangunan yaitu warna putih. Skema warna yang menonjol juga terjadi pada façade hunian tipe keempat dan kelima.

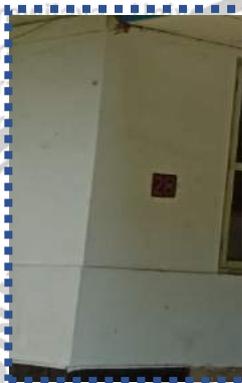
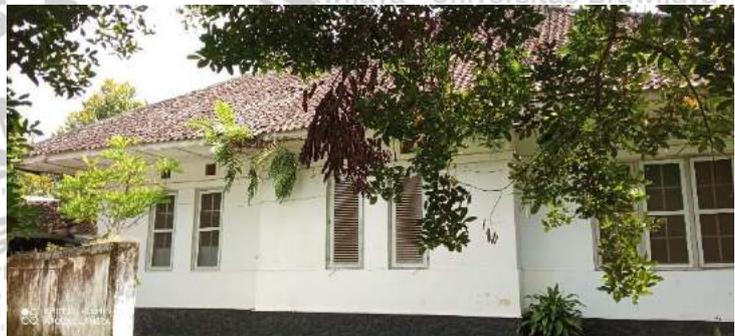
Gambar 4.42 Nada warna putih pada wajah bangunan

Warna putih pada bangunan menjadi media untuk menimbulkan atribut lain dengan warna yang lebih mencolok seperti bagian jendela, pintu dan atap (Gambar 4.42). Bentuk atap yang memiliki bentuk limasan yang juga memiliki karakter unik pada bagian ujung dari atap yaitu bentukan trapezium segitiga yang menjorok ke bagian depan dan belakangnya, dengan dormer kayu yang berongga. Bentuk atap ini tidak ditemukan pada bangunan tipe lainnya dan menjadi pusat perhatian yang memiliki elevasi tertinggi.

Warna putih pada façade bangunan

Warna putih pada teras

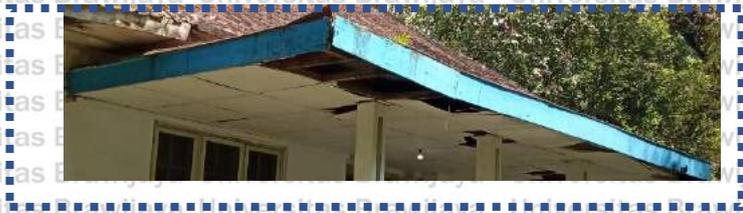
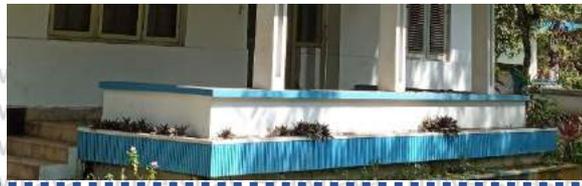
Gambar 4.43 Nada warna biru pada wajah bangunan

Warna biru dari atap teras menjadi kontras terhadap warna putih dinding bangunan dengan tiang penahan yang memiliki dimensi kecil dibandingkan dengan luas penampang yang disangganya. Pada bangunan tipe kedua juga memiliki façade yang menjadi titik pusat perhatian dari bangunan. Tipe kedua ini juga menghadap ke arah jalan dengan façade bagian depan yang memiliki fitur dan atribut yang lebih kompleks daripada façade sisi bangunan lainnya (Gambar 4.43).

Nada warna biru

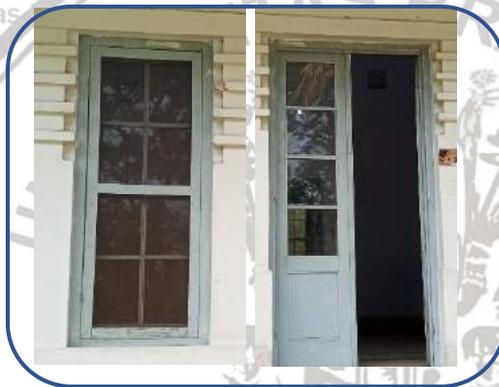
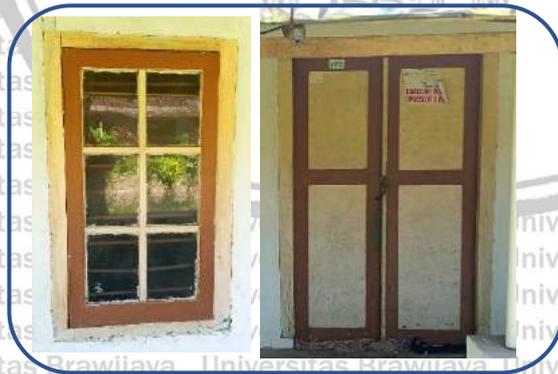
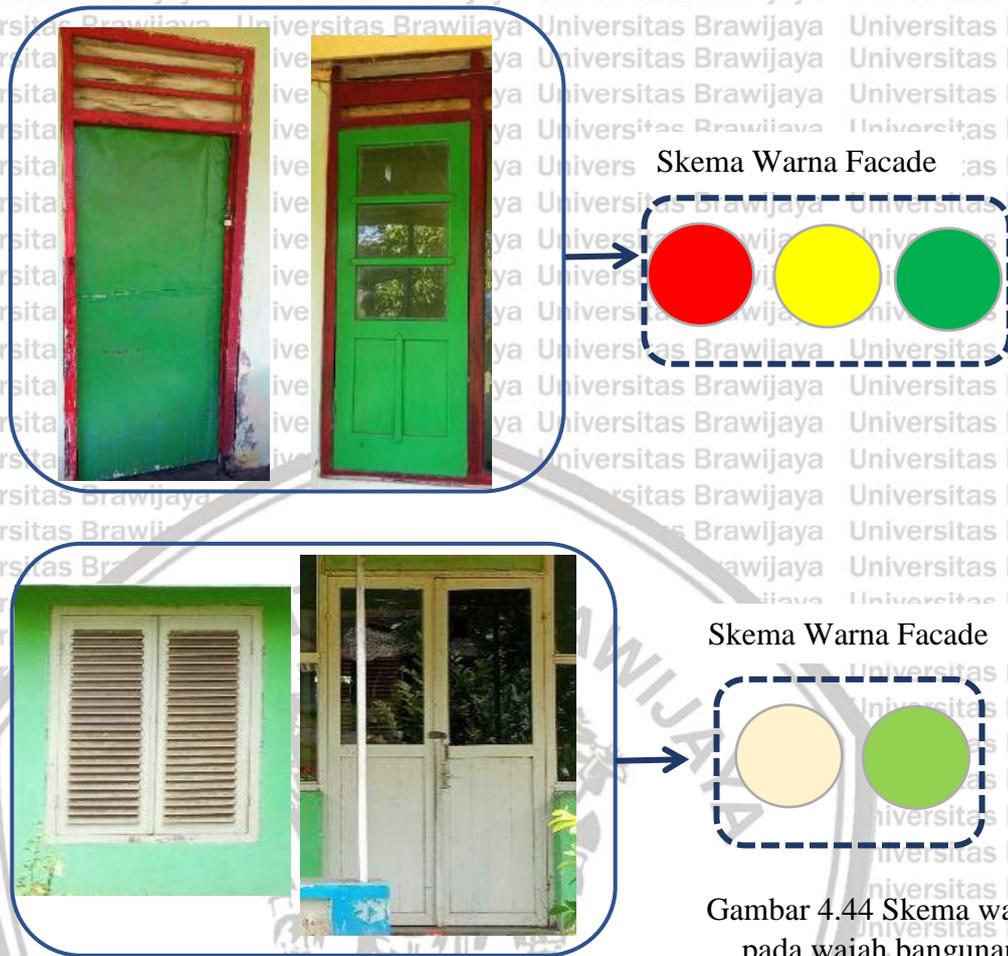
Gambar 4.44 Skema warna pada wajah bangunan

Bagian yang menonjol dari atribut-atribut yang dimiliki oleh façade bangunan adalah adanya tiga jendela berhubungan dengan tralis yang berada di bagian depan bangunan, juga pintu ganda berbahan kayu dan kaca.

Di lain sisi façade bangunan juga memiliki karakter ornamen geometris yang menonjol di bagian depan dan dilengkapi rooster persegi diatas tiap jendela-nya. Konstruksi batu kali yang ditinggikan dari tanah setinggi elevasi lantai bangunan juga memiliki pola dan warna yang mencolok (Gambar 4.44).

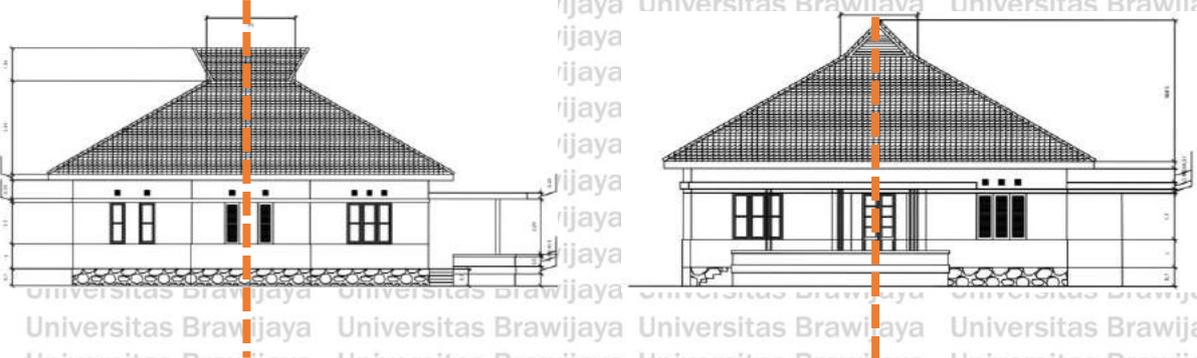
Gambar 4.45 Simetri pada bangunan pertama

Pada tipe pertama, terdapat keseimbangan yang baik pada façade bangunan, terutama sisi samping bangunan di mana kesimetrisan dari massa bangunan sangat terlihat dari bangunan baik dari geometri façade secara umum maupun bagi elemen-elemen pengisi bidang bangunan. Pada façade bagian depan bangunan masih ada ketidakseimbangan dikarenakan elemen teras yang tidak berdiri seimbang pada garis tengah bangunan. Begitu pula dengan adanya akses keluar bangunan pada façade bangunan bagian belakang walaupun tidak seluruhnya berdampak besar pada keseimbangan bangunan (Gambar 4.45).

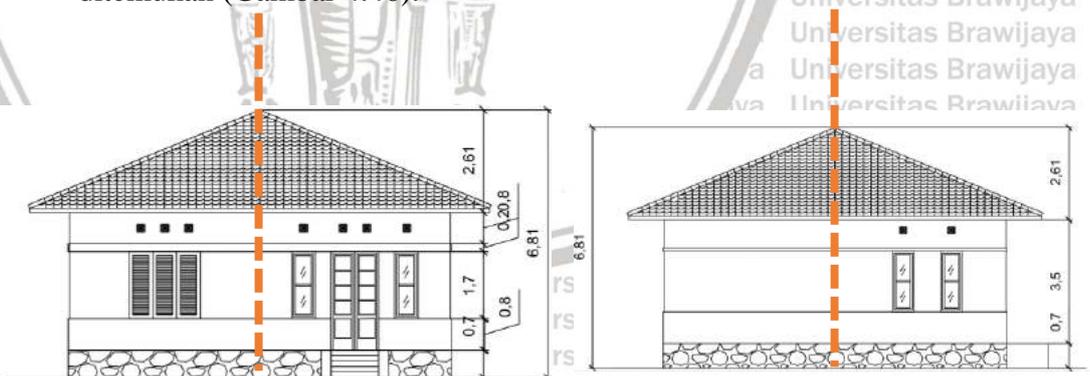
Gambar 4.46 Simetri pada bangunan kedua

Pada tipe kedua, dengan bentuk massa yang tidak berbeda jauh dari tipe sebelumnya, kesan simetris dari bangunan sangat terlihat. Karakter massa yang sederhana solid dan geometris juga menjadi keseluruhan desain dari bangunan hunian. Setiap bagian pada façade bangunan menunjukkan simetri dari bentuk meskipun terdapat pergeseran pada keseimbangan dikarenakan elemen pengisi bidang dinding yang tidak rata pada dua sisi. Ketidaksimetrisan dikarenakan adanya penambahan ruang atau massa tidak ditemukan (Gambar 4.46).

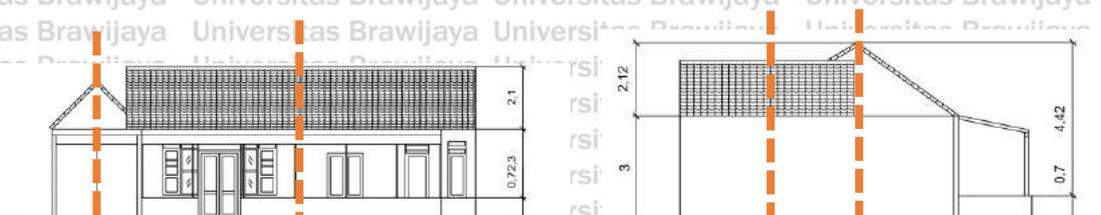
Gambar 4.48 Simetri Pada bangunan keempat

Tipe keempat memiliki karakter simetri yang kurang baik. Dengan adanya massa utama dan massa sekunder yang menjadi satu bangunan hunian membuat simetri menjadi ganda dan ambigu. Selain pada pengaturan elemen pada dinding juga dikarenakan konfigurasi dua atap pelana dengan arah yang berbeda. Tipe kelima masih terkesan lebih simetri dibandingkan dengan tipe keempat walaupun mendapat penambahan massa pada bangunan (Gambar 4.48).

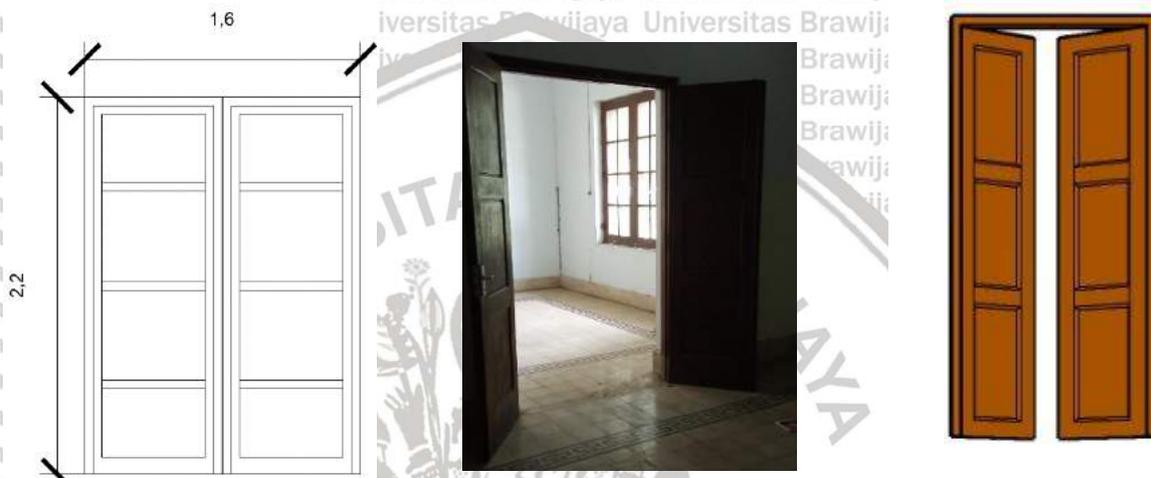
Gambar 4.51 Dimensi, tampilan dan kondisi dari pintu P2 tipe 1

Pintu berdaun dua ini berada diantara ruang bersama dan ruang tamu. Pintu dapat dicapai baik dari ruang tamu, koridor diantara kamar tidur dan ruang keluarga, ataupun dari ruang yang menghubungkan kamar mandi tambahan dengan bangunan. Kondisi dari daun pintu dan kusen masih baik tanpa ada kerusakan yang berarti. Dimensi tidak berbeda jauh dari pintu masuk utama. Lebar pintu 1,6 m (Gambar 4.51).

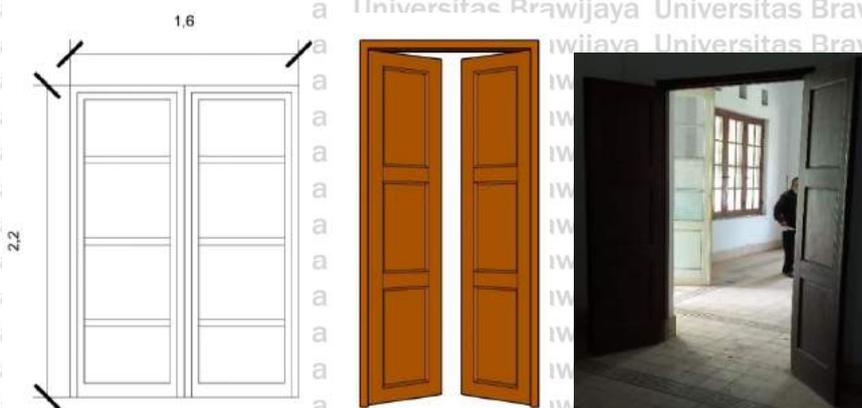
Gambar 4.52 Dimensi, tampilan dan kondisi dari pintu P3 tipe 1

Pintu berada diantara ruang penghubung menuju kamar mandi tambahan pada massa utama dengan ruang tamu. Pintu dapat diakses langsung dari ruang tamu. Dimensi pintu juga serupa dengan pintu P2, dengan notasi warna yang juga serupa yaitu coklat tua. Dimensi lebar pintu 1,6 m. (Gambar 4.52)

Pintu berada dalam kondisi yang cukup baik dan masih berfungsi dengan baik pula. Cat pada pintu mumai memudar namun kondisi kayu pada daun dan kusen pintu masih baik

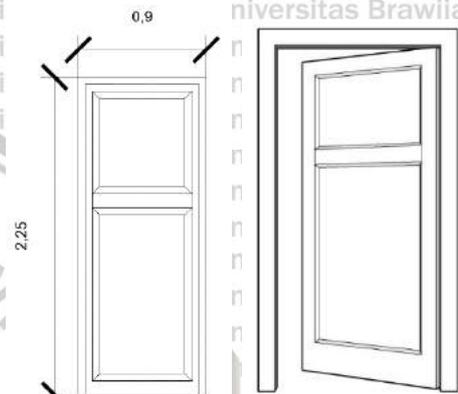
Gambar 4.53 Dimensi, tampilan dan kondisi dari pintu P4 tipe 1

Pintu P4 berada di antara kamar tidur dan ruang penghubung menuju kamar mandi tambahan. Pintu dapat diakses dari kedua ruang tersebut. Pintu berdaun satu ini memiliki dimensi lebar 0,8 m dengan tinggi 2,25 m. Pintu berwarna putih dan menjadi nada warna yang berbeda dari pintu lainnya (Gambar 4.53)

Pintu P4 berada dalam kondisi yang cukup terjaga dengan fungsi buka tutup yang masih baik tanpa adanya masalah pada engsel pintu.

Kusen dan daun pintu juga tidak mengalami kerusakan apapun selain keadaan yang kurang bersih.

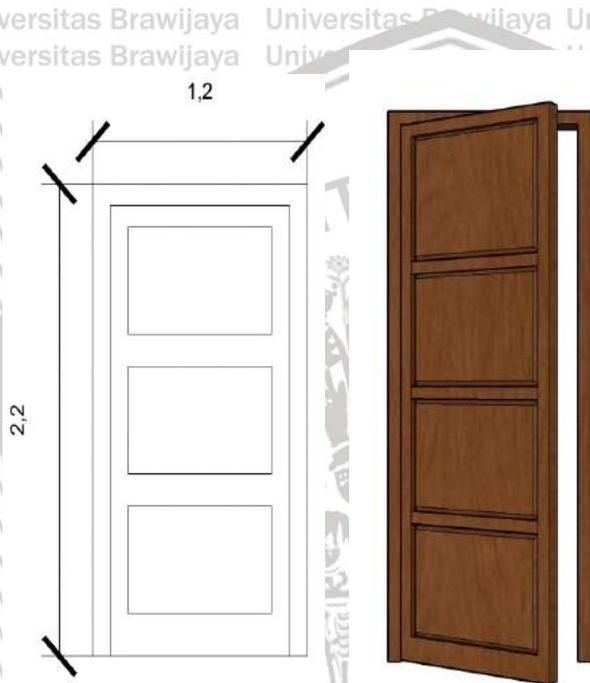
Gambar 4.57 Dimensi, tampilan dan kondisi dari pintu P8 tipe 1

Selain itu pintu belakang juga memberikan akses menuju massa sekunder dan bagian belakang dari massa bangunan. dimensi pintu juga tidak berbeda dari pintu berdaun satu lainnya. Kondisi dari kusen dan pintu (di luar penggantian handle) masih asli dan dalam kondisi yang baik (Gambar 4.57)

Kondisi dari pintu belakang dengan warna pintu yang mulai memudar. Terdapat penggantian *handle* pintu untuk mengunci dan membuka dimana pintu belakang menjadi pengaman dari akses bangunan saat tidak dihuni

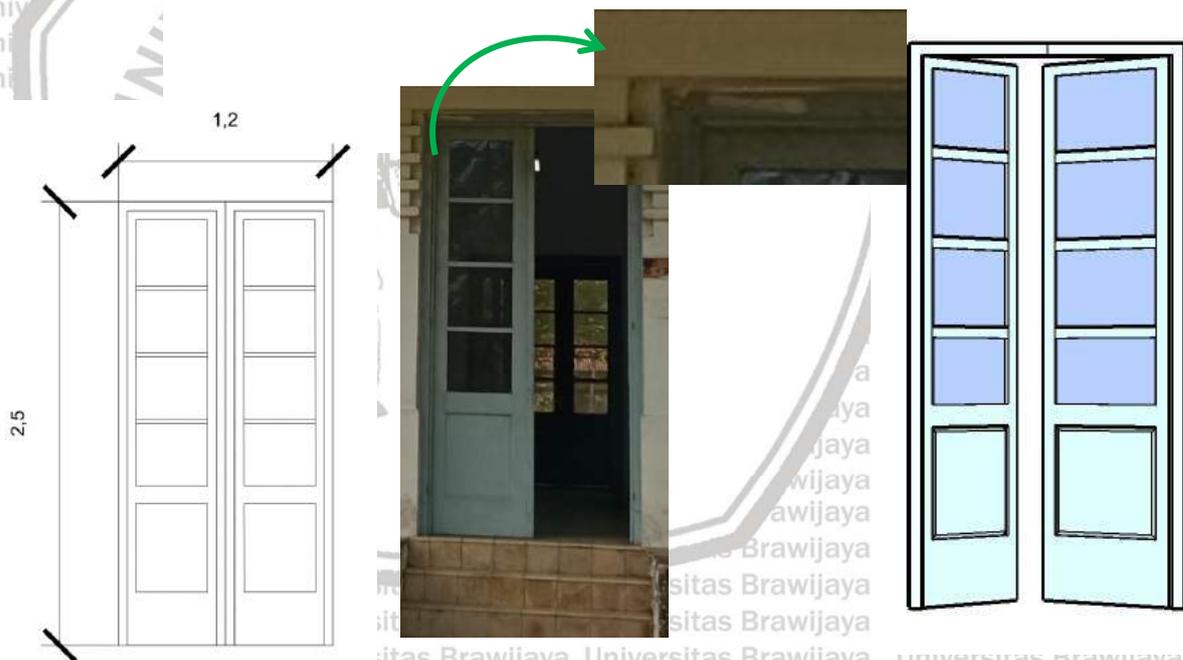
Gambar 4.58 Dimensi, tampilan dan kondisi dari pintu P1 tipe 2

Kondisi dari pintu utama bangunan yaitu warna dari pintu yang memudar dan kotor pada beberapa bagian. Selain itu juga terdapat cat yang menumpuk pada kusen pintu sehingga kurang terlihat rapih.

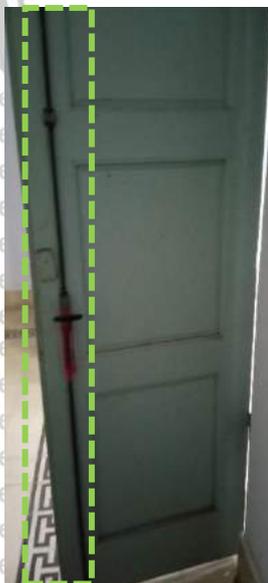
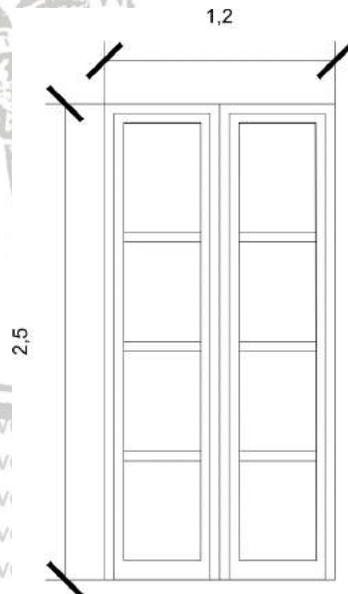
Gambar 4.59 Dimensi, tampilan dan kondisi dari pintu P2 tipe 2

Keseluruhan bagian pintu menggunakan material kayu dengan dimensi yang berbeda. Kondisi dari kayu masih baik dan fungsional. (Gambar 4.59)

Kondisi pintu baik pada daun pintu ataupun kusen pintu masih dalam kondisi yang cukup baik tanpa adanya kerusakan yang berarti selain pintu yang sedikit kotor. Terdapat kerusakan pada kenop pintu sehingga diganti dengan pengunci yang baru.

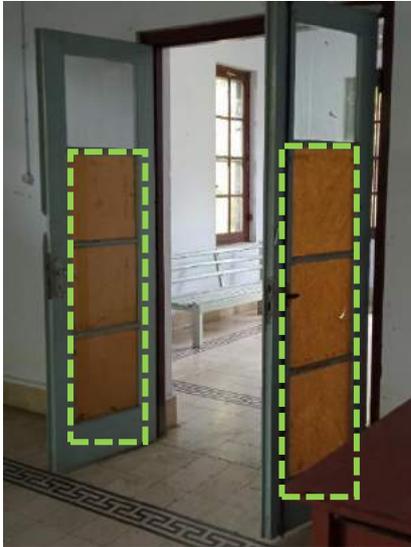
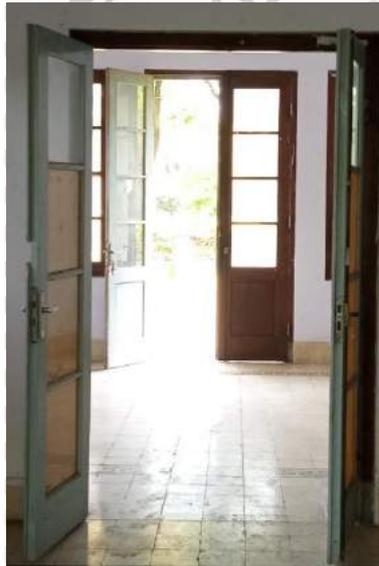
Gambar 4.61 Dimensi, tampilan dan kondisi dari pintu P4 tipe 2

Pintu P4 berada dalam kondisi yang cukup baik tanpa ada kerusakan yang berarti baik pada daun pintu maupun kusen. Terdapat bagian cat yang memudar dan kondisi pintu sedikit kotor.

Pintu P4 berada diantara ruang dapur dan ruang tamu. Selain pintu juga dapat dicapai dari kedua ruangan tersebut. Dimensi dari pintu P4 serupa dengan pintu utama bangunan dengan material pintu yang juga sama yaitu kayu dengan beberapa bagian terbuat dari kaca. Kenop pintu

masih berfungsi dengan baik. Warna pintu yaitu coklat tua pada kusen dan biru muda pada daun pintu. (Gambar 4.61)

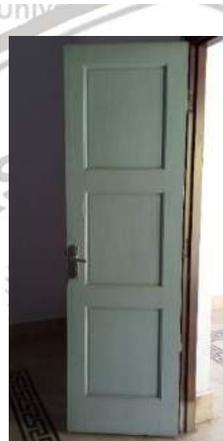
Gambar 4.62 Dimensi, tampilan dan kondisi dari pintu P5 tipe 2

Pada pintu P5, setiap bagiannya masif berfungsi dengan baik. Kenop pintu juga masih berfungsi. Tidak terdapat kerusakan yang berarti. Minimnya perawatan menyebabkan pintu kotor dan pudar (Gambar 4.62).

Pintu P5 berada diantara kamar tidur dan dapur di dalam bangunan. Pintu dapat dicapai dari kedua ruang tersebut. Material dari keseluruhan elemen pintu baik kusen maupun daun pintu dibuat dari kayu dengan pola permukaan berbentuk segi empat pada daun pintu. Warna coklat tua untuk kusen dan biru muda untuk daun pintu.

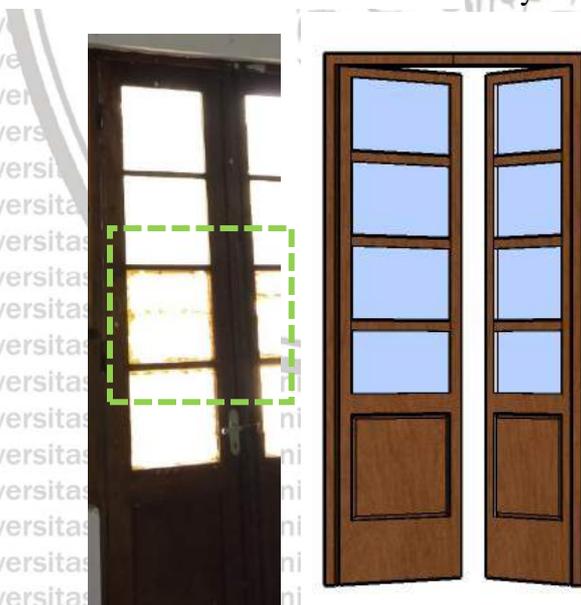
Gambar 4.64 Dimensi, tampilan dan kondisi dari pintu P7 tipe 2

Pintu P7 memiliki kondisi kaca yang kotor dan buram dengan cat dari pintu yang memudar juga terdapat permukaan yang terkoyak dikarenakan pelapukan.

Pintu P7 merupakan pintu belakang bangunan yang menghubungkan massa utama dengan ruang penghubung antar massa. Pintu belakang juga berada di ruangan yang sama dengan pintu P6 yaitu dapur. Keseluruhan pintu bermaterialkan kayu dan kaca untuk membiarkan cahaya masuk

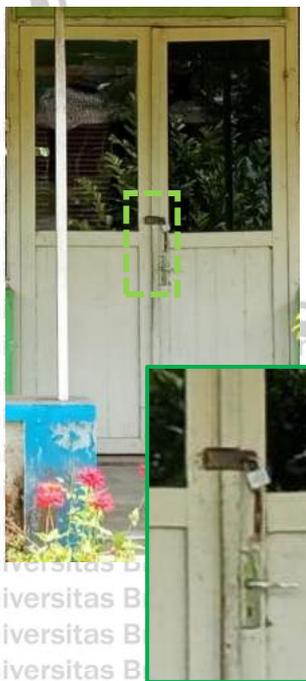
Gambar 4.65 Dimensi, tampilan dan kondisi dari pintu P1 tipe 3

Pintu P1 merupakan pintu utama dari bangunan. Kenop dan gagang pintu masih berfungsi namun dilakukan penambahan untuk mekanisme kuncinya. Pintu terlihat kotor dan warna juga mulai memudar. Dan pada beberapa bagian pintu terdapat retakan

Pintu berada di façade bagian depan dari bangunan. Pintu merupakan akses langsung baik kedalam bangunan ataupun menuju ruang tamu. Pintu bermaterial kayu sebagai kusen dan sebagian daun pintu dengan bukaan cahaya dari material kaca. Warna

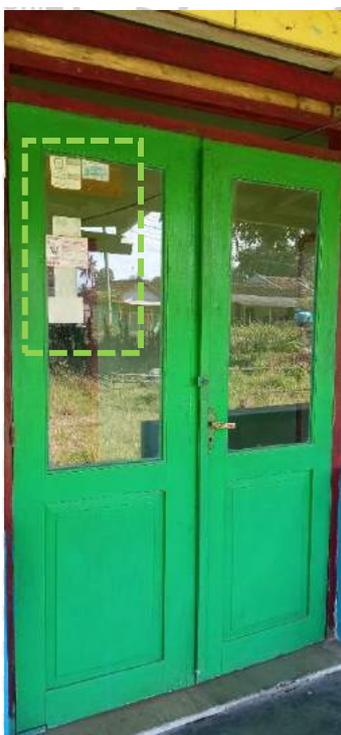
Gambar 4.67 Dimensi, tampilan dan kondisi dari pintu P1 tipe 4

Pintu P1 merupakan pintu masuk utama bangunan. Keseluruhan pintu berada dalam kondisi yang cukup baik dengan warna baru dari pintu yang sedikit tipis dan mulai pudar. Terdapat beberapa tempelan pada kaca pintu.

Pintu P1 berada di depan di bagian façade depan bangunan dan merupakan salah satu akses langsung ke dalam bangunan. Pintu berhubungan langsung dengan ruang tamu. Pintu dapat diakses dari teras dan sejajar dengan akses masuk ke dalam tapak. Keseluruhan pintu terbuat dari material kayu yang *finished* dengan di cat kayu. Warna hijau pada daun pintu dan coklat tua pada kusen. (Gambar 4.67)

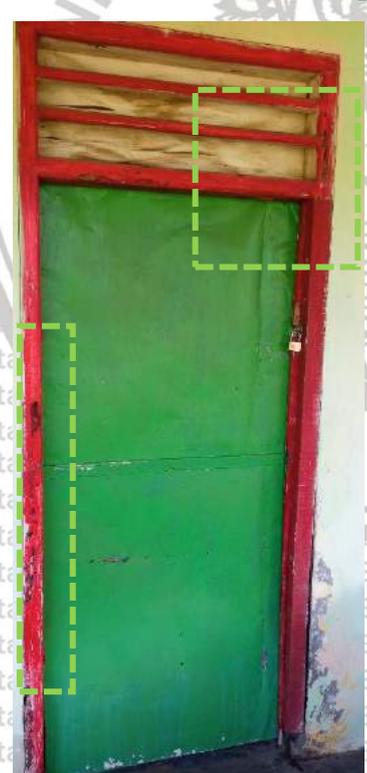
Gambar 4.68 Dimensi, tampilan dan kondisi dari pintu P2 tipe 4

Pintu P2 terbuat dari material yang diperkrakan yaitu kayu dan kayu pres. Pada daun pintu terdapat permukaan yang menggelembung dengan cat pintu yang terkoyak. Kusen dari pintu mengalami pengeroposan dan cat yang tidak rapih.

Pintu P2 merupakan pintu yang sejajar dengan pintu utama bangunan dengan akses menuju kamar tidur alih-alih pada ruang tamu. Pintu berada di sebelah kanan teras dan dpat dicapai dari tapak melalui bukaan pada teras menuju pintu yang berada di ujung berbeda dengan pintu utama. Terdapat dua warna yang menghiasi pintu yaitu warna merah menyala pada kusen pintu dan warna hijau pada daun pintu.

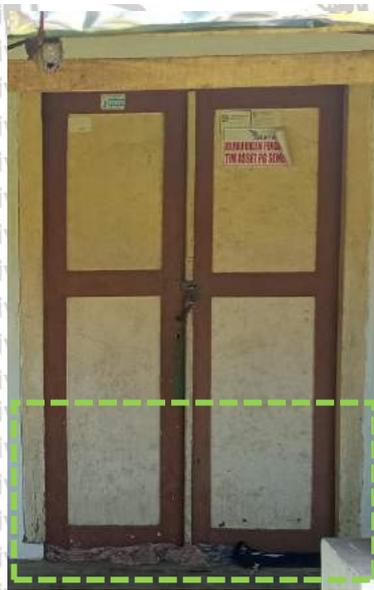
Gambar 4.71 Dimensi, tampilan dan kondisi dari pintu P1 tipe 5

Kondisi dari bagian-bagian pintu berada dalam taraf yang cukup baik dimana pintu masih berfungsi juga berdiri kokoh walaupun terdapat keadaan yang kotor dan bagian yang mulai usang baik pada kusen ataupun daun pintu

Pintu P1 merupakan pintu utama bangunan yang memiliki fungsi baik sebagai akses utama menuju kedalam bangunan ataupun sebagai pengamanan saat masa sedang tidak dihuni. Pintu dicat dengan warna kuning pada kusen dan sebagian

daun pintu, warna coklat tua menghiasi bagian daun pintu yang lainnya. Terdapat bagian yang mulai lapuk terutama di bagian bawah pintu baik pada kusen ataupun daun pintu.

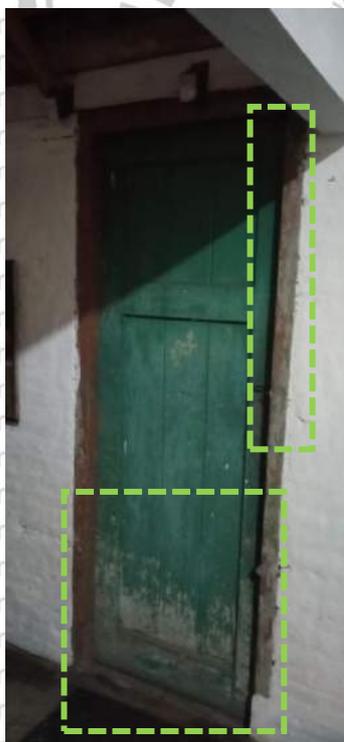
Gambar 4.73 Dimensi, tampilan dan kondisi dari pintu P3 tipe 5

Kondisi dari pintu yang merupakan bagian asli dari massa bangunan berada pada keadaan yang kurang baik. Cat pada kusen sangat pudar dan mulai terkelupas pada banyak bagian, begitu pula dengan daun pintu sehingga terkesan sangat tua.

Pintu P3 yang pada awalnya merupakan pintu belakang pada bangunan kini menghubungkan massa asli dengan massa tambahan bangunan dimana pintu berhubungan langsung dengan dapur. Pintu memiliki dimensi yang lebih besar dibandingkan dengan pintu P2. Pintu dicapai baik dari pintu utama ataupun pintu samping pada bangunan. Pewarnaan pada pintu yaitu coklat tua pada kusen dan hijau tua pada daun pintu.

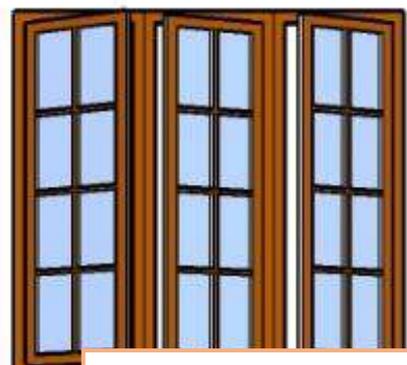
Gambar 4.82 Dimensi, tampilan dan kondisi dari jendela J2 tipe 1

Jendela berada di bagian depan façade bangunan dan menjadi salah satu karakter dari façade bagian depan bangunan. Jendela masih dapat berfungsi normal meskipun terdapat beberapa bagian yang terlihat usang dan sedikit lapuk. Kondisi kayu dari jendela ini masih utuh namun terdapat beberapa titik yang mengalami pengeroposan. Bagian ekterior memiliki nada warna putih dengan bagian interior berwarna coklat tua. (Gambar 4.82)

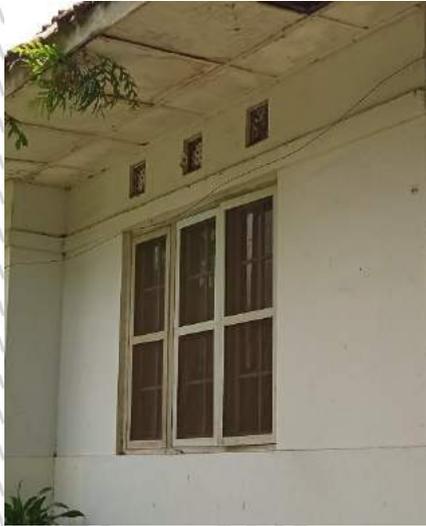
Jendela dengan sisi ganda ini berada di bagian kanan pada façade bangunan tepatnya berada di ruang tamu. Dimensi dari jendela menyerupai jendela pada façade bagian depan bangunan. Bagian eksterior ber-nada warna putih sementara interior ber-nada warna coklat tua. Jendela bermaterial kayu dan kaca ini memiliki beberapa bagian yang mengalami penurunan kualitas seperti warna yang memudar, kotor dan kerusakan pada kusen. (Gambar 4.83)

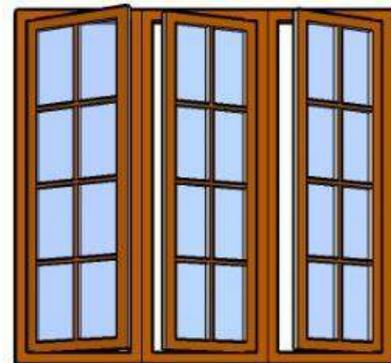
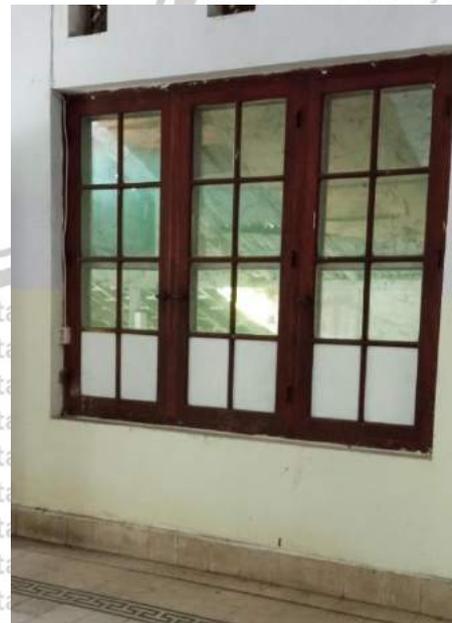
Gambar 4.88 Dimensi, tampilan dan kondisi dari jendela J8 tipe 1

Jendela dengan sisi ganda ini berada di bagian belakang pada façade bangunan tepatnya berada di dapur. Dimensi dari jendela menyerupai jendela pada façade bagian depan bangun. Bagian eksterior ber-nada warna putih sementara interior ber-nada warna coklat tua. Jendela bermaterial kayu dan kaca ini memiliki beberapa bagian yang mengalami penurunan kualitas seperti warna yang memudar, kotor dan kerusakan pada kusen. Selain itu terdapat pengecatan yang kurang rapih pada kusen. (Gambar 4.88)
