**PELESTARIAN BANGUNAN HUNIAN DI KAWASAN PERUMAHAN  
DINAS PABRIK GULA SEMBORO JEMBER**

**SKRIPSI**

**PROGRAM STUDI SARJANA ARSITEKTUR  
LABORATORIUM ARSITEKTUR NUSANTARA**

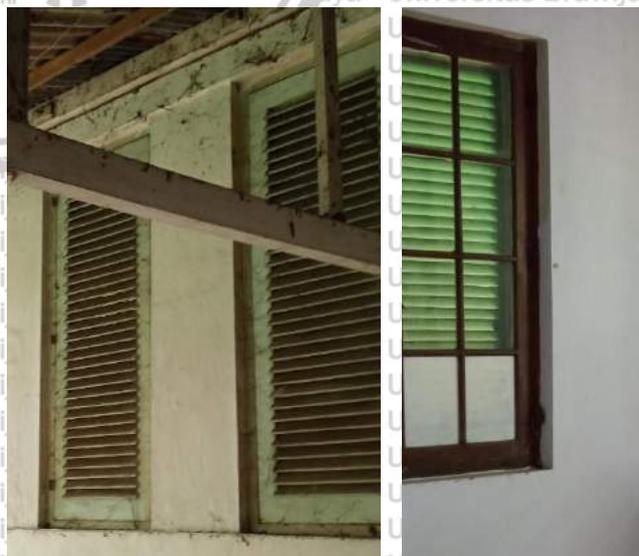
Gambar 4.89 Dimensi, tampilan dan kondisi dari jendela J9 tipe 1

Jendela berada di ruang dapur, memiliki dua bagian yaitu eksterior dan interior yang dibentuk baik dari material kayu maupun kaca. Eksterior bernada warna putih sementara interior bernada warna coklat tua dengan material kayu dan kaca.

Kondisi dari jendela yang masih berfungsi dengan baik ini dalam keadaan yang kurang baik terutama di bagian eksterior yang cukup kotor dan kurang terawat. Tralis kayu pada bagian eksterior terlihat kotor dan usang karena jarang pembersihan. Terdapat dua bagian kaca yang ditutup. (Gambar 4.89)

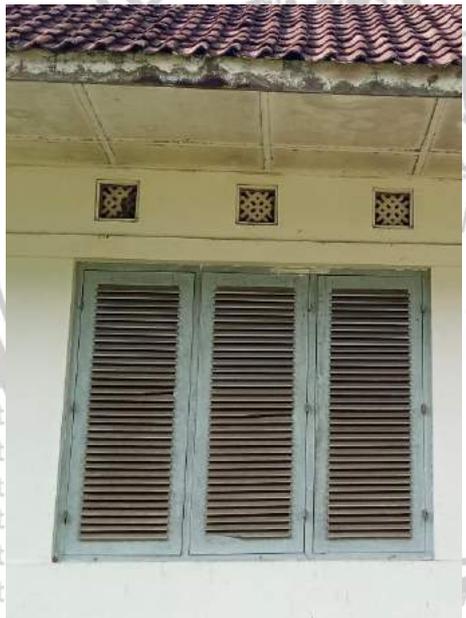
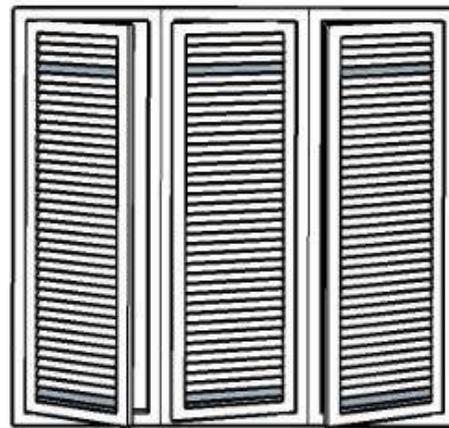
Gambar 4.90 Dimensi, tampilan dan kondisi dari jendela J1 tipe 2

Jendela dengan satu sisi ini berada di bagian depan pada façade bangunan tepatnya berada di ruang serbaguna. Dimensi dari jendela menyerupai jendela yang berada pada tipe sebelumnya dimana jendela memiliki tiga daun yang berjajar di depan bangunan. Jendela bermaterial kayu ini memiliki beberapa bagian yang mengalami penurunan kualitas seperti warna yang memudar, kotor dan kerusakan pada kusen. Keseluruhan jendela bernada warna biru muda meskiterlihat using pada beberapa bagian. (Gambar 4.90)

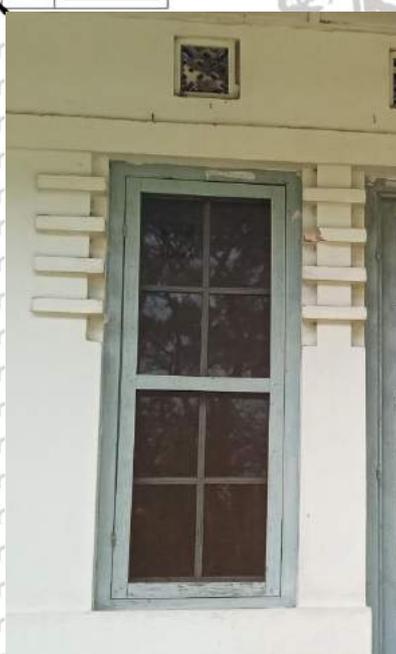
Jendela berada di bagian depan façade bangunan yang berdekatan dengan pintu utama bangunan. jendela memberikan view keluar dari ruang tamu. Kondisi jendela yang cukup baik juga terkait jendela yang masih berfungsi dengan baik.

Jendela memiliki dua sisi yaitu bagian eksterior yang bermaterial kayu dan kaca. Bagian eksterior ber-nada warna biru muda. Terdapat bagian yang mengerosos dikarenakan pelapukan dan keadaan kusen yang kotor. Bagian interior jendela terbuat dari material kayu dan kaca dengan bentuk yang berbeda. Bagian interior ber-nada warna coklat dan masih dalam keadaan yang baik dibandingkan dengan bagian eksterior. Terdapat lapisan filter diantara sisi jendela yang masih utuh namun sudah usang. (Gambar 4.91)

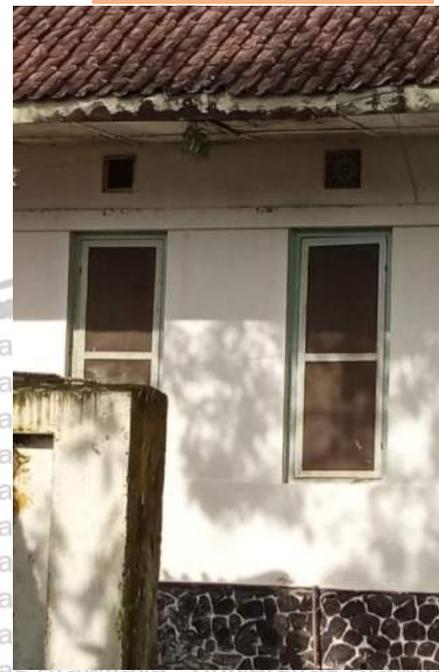
Gambar 4.92 Dimensi, tampilan dan kondisi dari jendela J3 tipe 2

Jendela memiliki dua sisi yaitu bagian eksterior yang bermaerial kayu dan kaca. Bagian eksterior ber-nada warna biru muda. Terdapat bagian kusen yang kotor. Bagian interior jendela terbuat dari material kayu dan kaca dengan bentuk yang berbeda. Bagian interior ber-nada warna coklat tua dan masih dalam keadaan yang baik dibandingkan dengan bagian eksterior. Terdapat lapisan filter diantara sisi jendela yang masih utuh namun sudah usang. (Gambar 4.92)

Jendela bermaterial kayu dan kaca ini memiliki beberapa bagian yang mengalami penurunan kualitas seperti warna yang memudar, kotor dan kerusakan pada kusen. Keseluruhan jendela ber-nada warna coklat tua dengan beberapa bagian cat yang kurang rapih

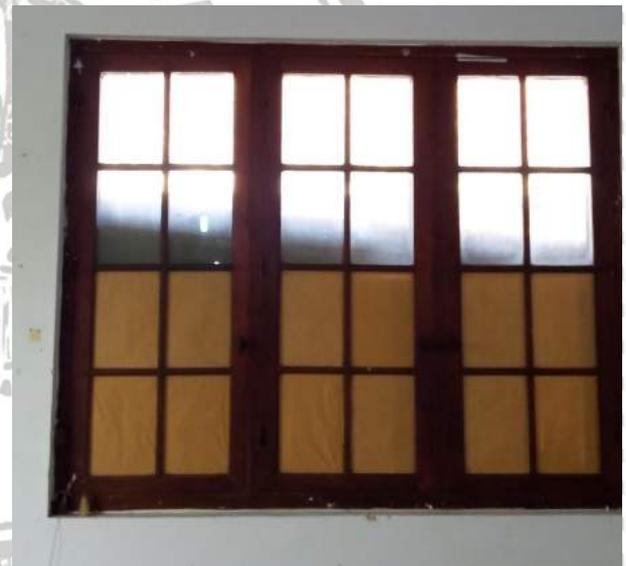
Gambar 4.93 Dimensi, tampilan dan kondisi dari jendela J4 tipe 2

Jendela dengan satu sisi ini berada di bagian depan pada façade bangunan tepatnya berada di ruang serbaguna. Dimensi dari jendela menyerupai jendela yang berda pada tipe sebelumnya dimana jendela memiliki tiga daun yang berjajar di depan bangun. (Gambar 4.93)

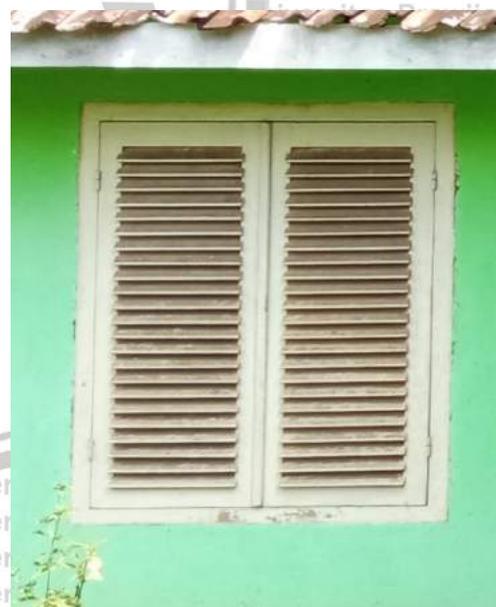
Gambar 4.96 Dimensi, tampilan dan kondisi dari jendela J1 tipe 3

Kondisi dari jendela yang masih berfungsi dengan baik ini dalam keadaan yang kurang baik terutama di bagian kusen yang kurang terawat. Beberapa bagian dari kusen terlihat usang dan tidak terawat. Tralis kayu pada bagian eksterior terlihat kotor dan usang karena jarang pembersihan.

Jendela berada di bagian depan façade bangunan sebelah kanan. Jendela memiliki dua daun yang membuka keluar dengan keseluruhan jendela ber-nada warna putih menuju beige. (Gambar 4.96)

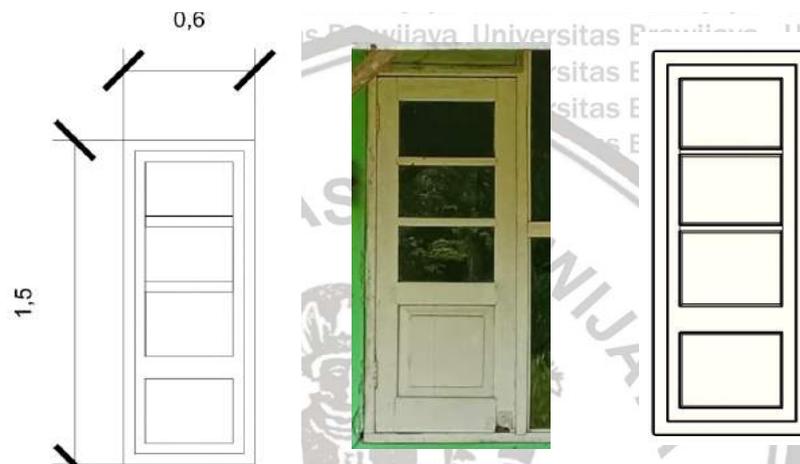
Gambar 4.97 Dimensi, tampilan dan kondisi dari jendela J2 tipe 3

Jendela dengan satu sisi ini berada di bagian depan pada façade bangunan bagian depan. Jendela bermaterial kayu dan kaca ini memiliki beberapa bagian yang mengalami penurunan kualitas seperti warna yang memudar, kotor dan kerusakan pada kusen. Keseluruhan jendela ber-nada warna putih meski terlihat usang pada beberapa bagian.

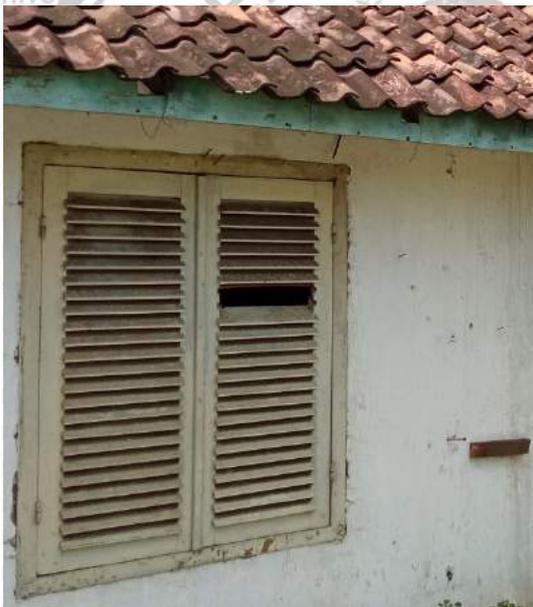
Gambar 4.99 Dimensi, tampilan dan kondisi dari jendela J4 tipe 3

Jendela dengan satu sisi ini berada di bagian belakang pada façade bangunan. Jendela bermaterial kayu ini memiliki beberapa bagian yang mengalami penurunan kualitas seperti warna yang memudar, kotor dan kerusakan pada kusen. Selain itu juga terdapat beberapa tralis yang rusak sehingga terdapat lubang pada jendela. Keseluruhan jendela bernada warna putih meski terlihat usang pada beberapa bagian. (Gambar 4.99)

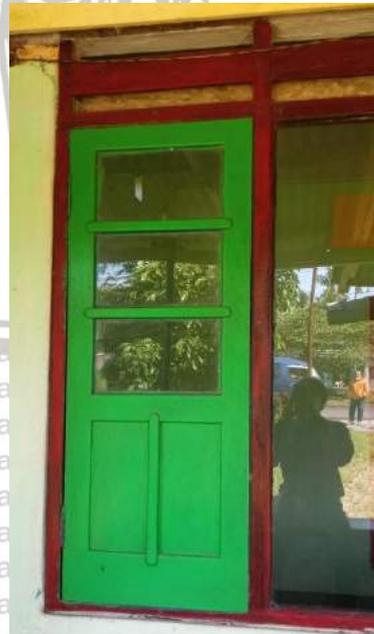
Gambar 4.100 Dimensi, tampilan dan kondisi dari jendela J1 tipe 4

Jendela dengan satu sisi ini berada di bagian depan pada façade bangunan bagian depan. Jendela bermaterial kayu dan kaca ini memiliki beberapa bagian yang mengalami penurunan kualitas seperti warna yang memudar, kotor dan kerusakan pada kusen. Terdapat beberapa nada warna pada jendela seperti coklat tua pada kusen dan ventilasi pada jendela, sedangkan pintu jendela berwarna hijau tua dengan bagian kaca yang memberi view ke luar ruangan. (Gambar 4.100)

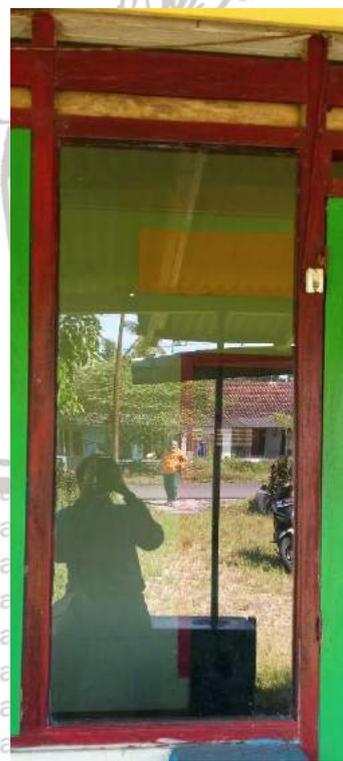
Gambar 4.101 Dimensi, tampilan dan kondisi dari jendela J2 tipe 4

Jendela dengan satu sisi ini berada di bagian depan pada façade depan bangunan. jendela mati ini kondisinya masih baik namun terdapat bagian kusen yang kotor.

Jendela yang berada di ruang tamu ini memberikan *view* keluar yang cukup besar dibandingkan tipe sebelumnya. Warna dari kusen jendela yaitu coklat tua. Kayu kusen mengalami beberapa pengeroposan namun tidak terlalu nampak karena ditutup cat. Sementara itu sisi pojok kaca sedikit terkena cat dan kotor. (Gambar 4.101)

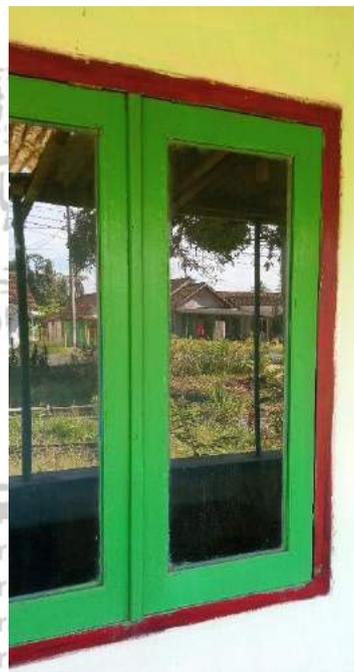
Gambar 4.102 Dimensi, tampilan dan kondisi dari jendela J3 tipe 4

Kondisi dari jendela yang masih berfungsi dengan baik ini dalam keadaan yang cukup baik terlihat dari keseluruhan bagian jendela yang masih utuh dan tak mengalami kerusakan yang berarti. Pengecatan kembali pada jendela dimaksudkan untuk meminimalkan kerusakan

Jendela berada di bagian depan façade bangunan sebelah kanan. Jendela memiliki dua daun yang membuka keluar dengan bagian daun pitu bernada warna hidau dengan kusen bernada warna coklat tua. (Gambar 4.102)

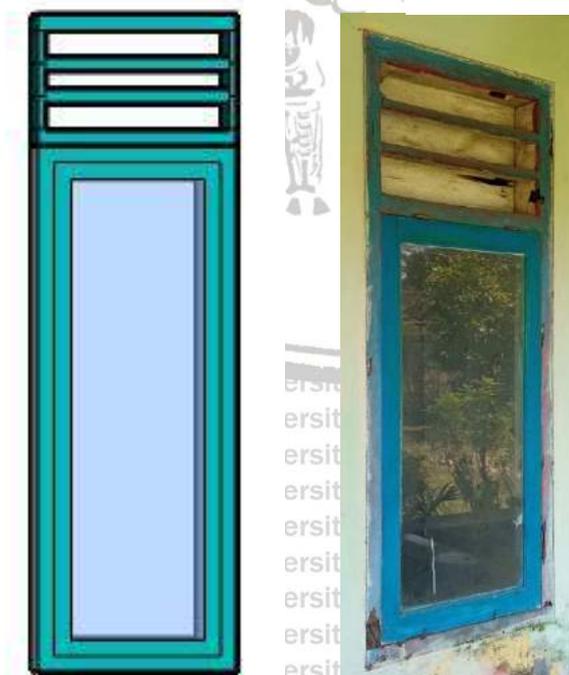
Gambar 4.103 Dimensi, tampilan dan kondisi dari jendela J4 tipe 4

Jendela dengan satu sisi ini berada di bagian depan pada façade bangunan bagian depan. Jendela merupakan fitur tambahan dari massa awal bangunan. Jendela bermaterial kayu dan kaca ini memiliki beberapa bagian yang mengalami penurunan kualitas seperti warna yang memudar, kotor dan kerusakan pada kusen.

Keseluruhan bagian dari jendela ber-nada warna biru baik bagian kusen maupun daun jendela. Jendela tidak lagi dibuka tutup karena kerusakan pada kusen yaitu pengeroposan dan pelapukan. (Gambar 4.103)

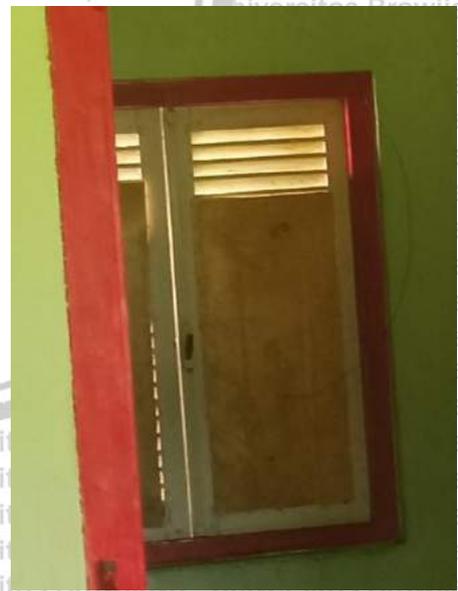
Gambar 4.104 Dimensi, tampilan dan kondisi dari jendela J5 tipe 4

Jendela dengan satu sisi ini berada di bagian belakang pada façade bangunan. Jendela bermaterial kayu ini memiliki beberapa bagian yang mengalami penurunan kualitas seperti warna yang memudar, kotor dan kerusakan pada kusen. Bagian dalam bangunan ditutup dengan lembaran kertas. Keseluruhan jendela ber-nada warna putih pada daun sedangkan coklat tua mewarnai kusen bangunan meski terlihat usang pada beberapa bagian. (Gambar 4.104)

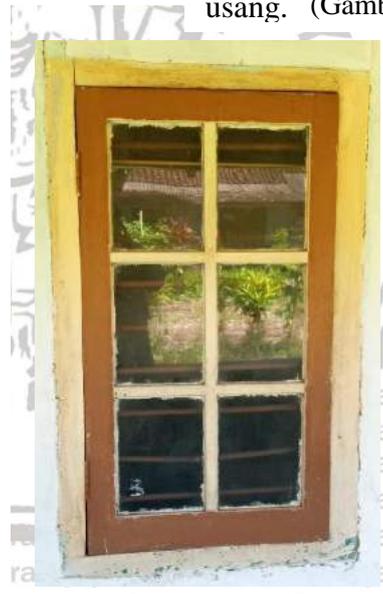
Gambar 4.105 Dimensi, tampilan dan kondisi dari jendela J1 tipe 5

Jendela pada bangunan tipe kelima ini memiliki engsel yang masih utuh namun ditampilkan dengan keadaan tertutup. Terdapat dua bagian pada jendela yaitu eksterior yang bermaterial kaca dan kayu dengan nada warna beige maupun coklat tua. Bagian interior dari jendela bermaterial jeruji besi yang sudah terlihat berkarat dan usang. (Gambar 4.105)

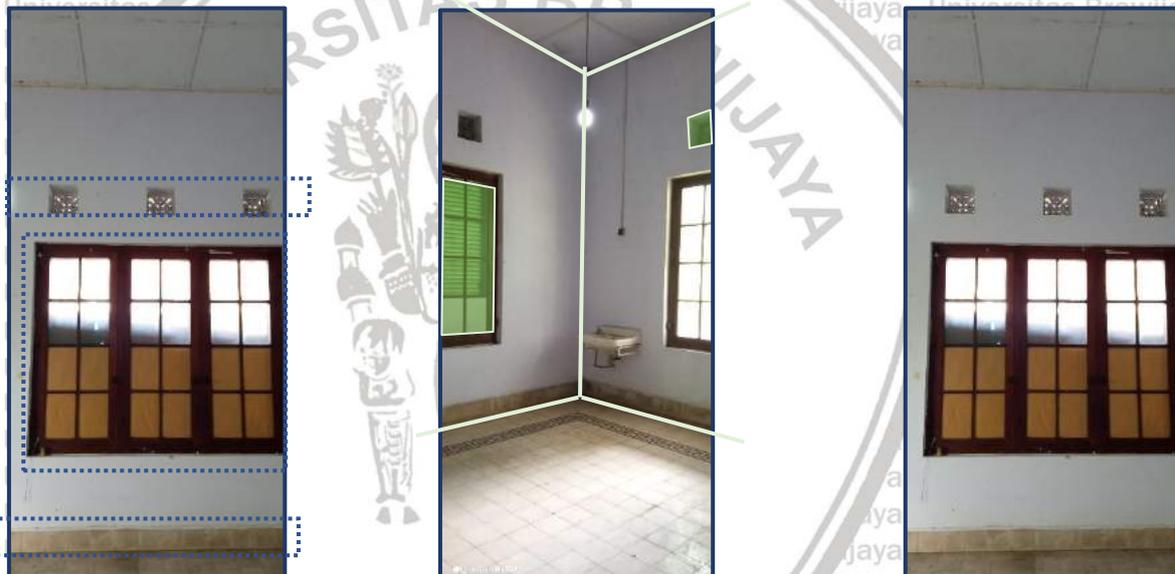
Gambar 4.111 Dinding interior bangunan pertama dan kedua

Dinding interior bangunan pada tipe kedua tidak berbeda jauh dengan tipe pertama. Meskipun pada tipe kedua memiliki dimensi bangunan yang lebih kecil dibandingkan tipe pertama, namun kesan ruangan yang luas masih dapat dirasakan. Dinding interior bangunan yang polos dengan finishing warna putih memberikan pengalaman keruangan berfokus pada kesan luas dan bersih. Warna putih dinding juga memberikan kesan dingin, dinding yang bersudut dan polos mempertegas formalitas ruang dalam bangunan. (Gambar 4.111)

Elemen pengisi dinding interior bangunan berupa plint dinding, jendela, pintu dan ventilasi

Unsur desain interior pada dinding berupa bidang dan garis lurus vertikal horizontal

Skema warna dinding interior  
 ● Coklat tua    ● Beige    ○ Putih

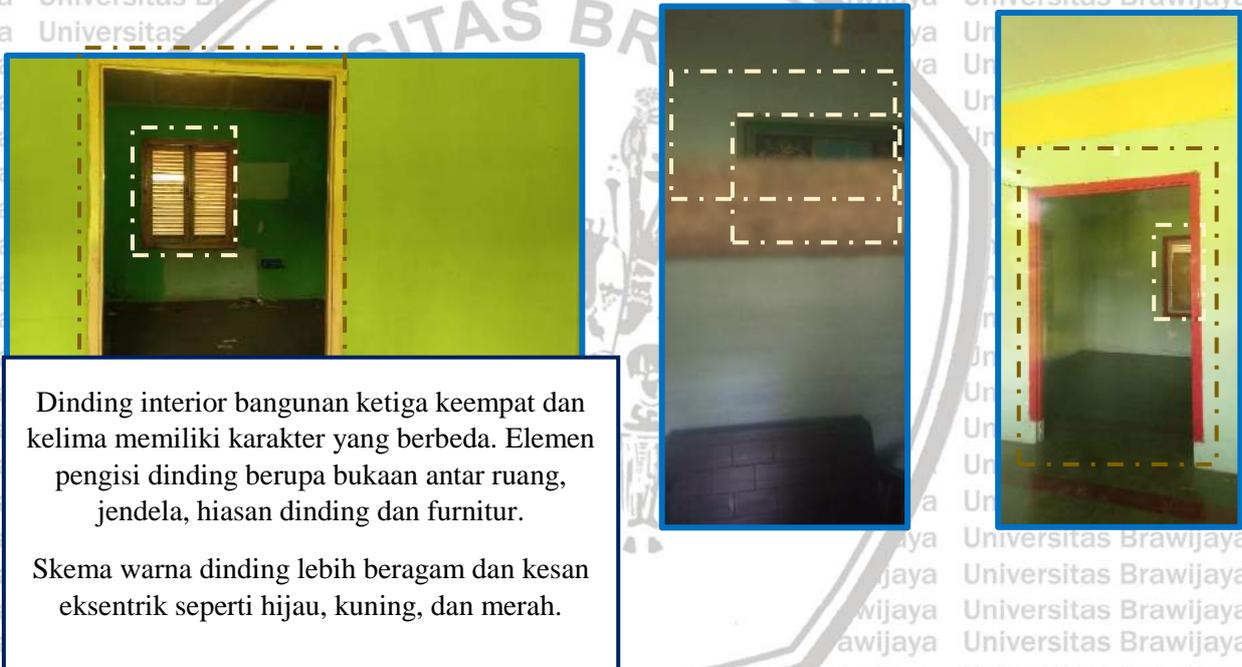
Gambar 4.112 Dinding interior bangunan ketiga, keempat dan kelima

Dimensi dinding 15 cm selayaknya pada bangunan konvensional dengan pasangan setengah bata. Dengan perubahan yang terjadi pada interior bangunan mengubah kesan formal dari segi warna dinding yang keseluruhan berwarna hijau (Gambar 4.112). Tidak seperti pada dua tipe sebelumnya, interior bangunan tipe ketiga memiliki kesan yang intim dan sederhana. Perubahan dari kesan keruangan ini disesuaikan dengan kebutuhan penghuni. Tidak terdapat plint pada dinding baik eksterior ataupun interior bangunan.

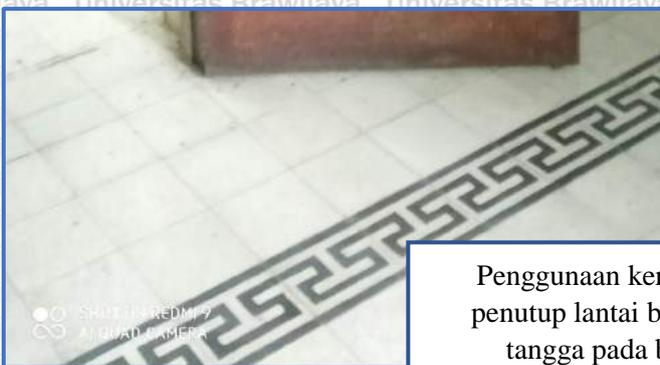
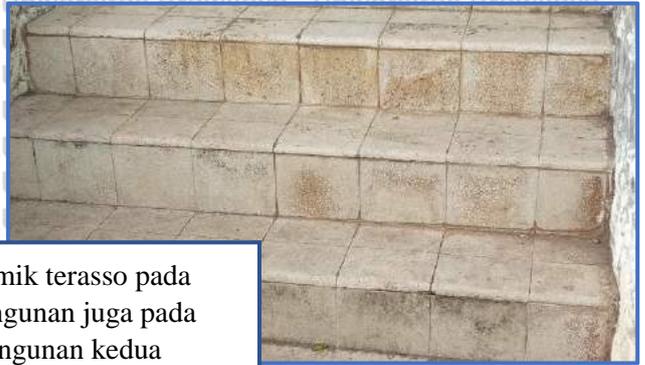
Gambar 4.113 Keramik terasso lantai dan tangga

Terdapat tangga yang mengarah langsung pada pintu masuk bangunan. keramik yang sama digunakan sebagai penutup lantai pada anak tangga. Karakter warna beige yang sama pada lantai keramik dan permukaan yang halus. (Gambar 4.113)

Penggunaan keramik terasso pada penutup lantai bangunan juga pada tangga pada bangunan kedua

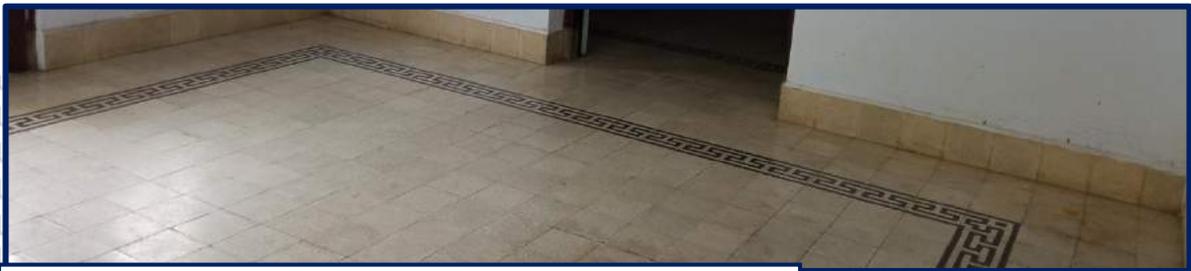
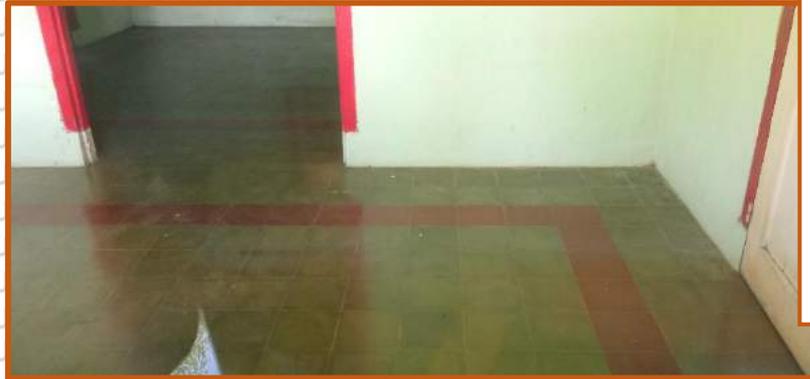
Gambar 4.114 Keramik lantai interior bangunan

Keramik dengan pola geometris ini disusun sehingga membentuk pola geometris yang lebih besar pada setiap ruangan di dalam bangunan. Terdapat pola yang hilang dari susunan dikarenakan terhapus. Kondisi lantai dan keramik secara umum masih baik. Keramik dengan pola geometris yang sama juga dapat ditemukan pada bangunan tipe kedua. Keramik dengan pola juga disusun sehingga membentuk pola yang lebih besar. Perbedaan yang ada pada tipe kedua ini dimana tidak adanya teras. (Gambar 4.114)

Keramik teraso pada lantai bangunan pertama dan kedua memiliki pola geometris dan disusun menjadi pola dengan bentuk yang lebih besar pada setiap ruangnya

Keramik pada bangunan ketiga, keempat dan kelima tidak memiliki pola namun perbedaan warna pada keramik disusun membentuk pola geometris pada ruangan

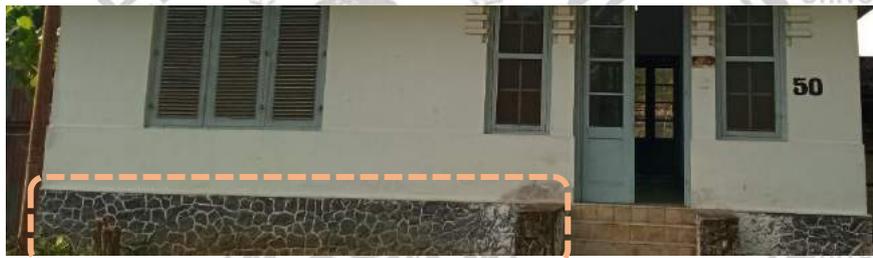
Gambar 4.115 Konstruksi batu kali

Pada bangunan hunian juga ditemukan konstruksi batu kali yang serupa. (Gambar 4.115)

Penataan batu kali sebagai konstruksi bangunan

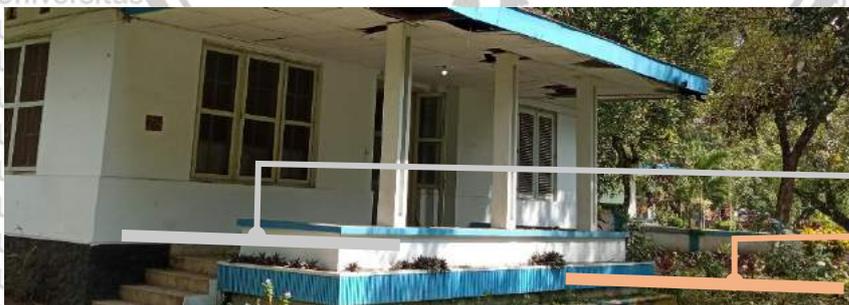
Gambar 4.116 Elevasi lantai terhadap tapak

Penggunaan konstruksi batu kali ekspos untuk meninggikan lantai bangunan tidak digunakan di seluruh massa bangunan. Pada hunian yang berada di deretan perumahan staff dan perumahan bagi pengelola kawasan pabrik beserta operasional pabrik. Tidak adanya konstruksi batu kali ekspos untuk meninggikan lantai bangunan pada hunian di perumahan kamaran memberikan bentuk eksklusifitas pada hunian dengan tipe-tipe bangunan masif juga lebih kompleks. Peninggian lantai bangunan pada hunian di perumahan kamaran dilakukan hanya dengan konstruksi beton saja. (Gambar 4.116)

Elevasi lantai bangunan

Tinggi Tapak

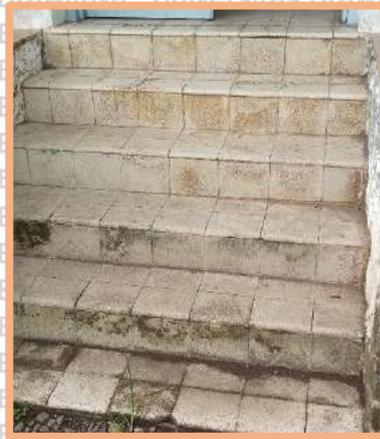
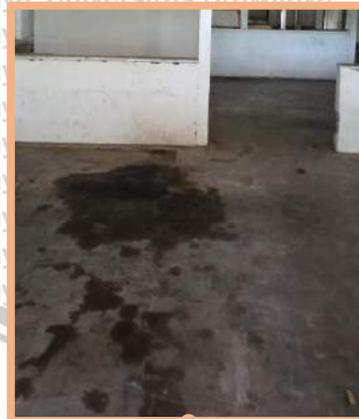
Gambar 4.117 Lantai bangunan

Konstruksi batu kali ekspos juga hanya ditemukan aplikasinya untuk menaikkan elevasi lantai bangunan pada massa utama saja yaitu massa hunian. Lain halnya dengan massa sekunder yang digunakan sebagai fungsi servis, sebagai kamar mandi bersama, elevasi lantai ditinggikan lima hingga 0,1 m di

atas tinggi elevasi tanah tapak. Peninggian elevasi pada massa sekunder ataupun pada massa tambahan tidak menggunakan konstruksi batu kali ekspos. (Gambar 4.117)

Tangga beton ditutupi lantai teraso

Lantai beton ekspos

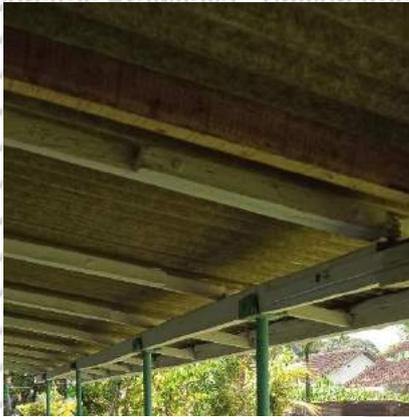
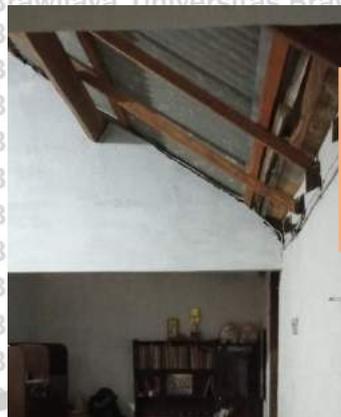
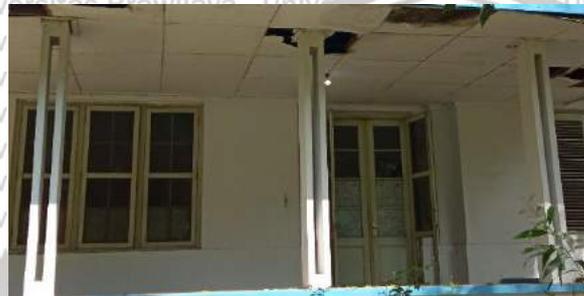
Sementara bagian struktur yang lain dibentuk dengan manual di tempat. Konstruksi dinding batu bata dengan pasangan satu bata *difinished* dengan plester juga dicat. Permainan bentuk permukaan dinding menggunakan beton bekisting sehingga terdapat permainan geometri pada permukaan datar bangunan. Konstruksi kayu digunakan sebagai pembentuk elemen struktur yang mendukung dan memberi kekuatan pada bangunan (Gambar 4.120).

Konstruksi kayu sebagai penahan atap baik kasau ataupun reng pada atap bangunan

Konstruksi kayu sebagai kolom ekpos bangunan yang menahan atap pada teras

Gambar 4.120 Konstruksi kayu Kayu pada konstruksi bangunan digunakan sebagai kolom yang menunjang atap teras bangunan. dimensi kayu pada tipe pertama lebih besar dibandingkan pada tipe ketiga dan keempat, di mana ini sejalan dengan dimensi dari naungan pada teras. Konstruksi atap bangunan juga merupakan konstruksi kayu, dari kuda-kuda hingga reng atap menggunakan kayu yang dimensinya telah disesuaikan dengan kebutuhan dan fungsi tiap komponen struktur. (Gambar 4.121)

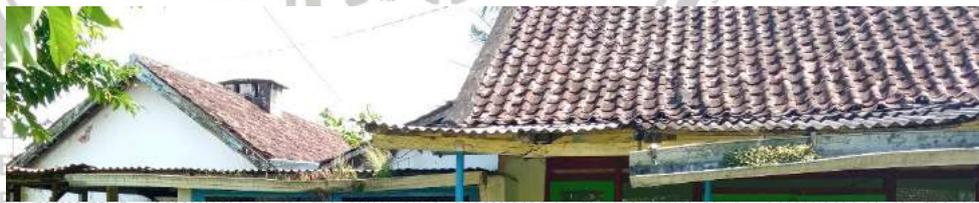
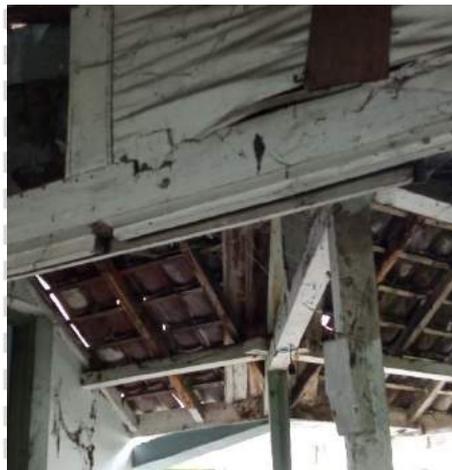
Gambar 4.121 Kerusakan konstruksi kayu

Bagian kayu pada konstruksi bangunan yang mengalami kerusakan baik penuh ataupun sebagian mengurangi kualitas dari tampilan dan fungsi

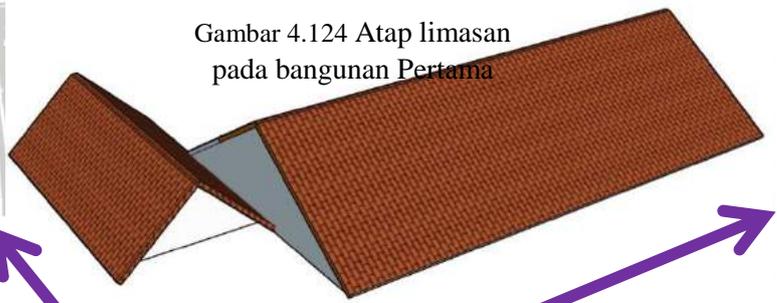
Gambar 4.125 Atap pelana pada bangunan keempat

Komposisi atap pada bangunan keempat terdiri atas dua atap pelana dengan orientasi bentangan yang berbeda

Namun pada hunian yang berada di kawasan perumahan kamaran, terdapat beberapa atap tambahan pada bangunan dikarenakan ada beberapa massa dan konstruksi yang ditambahkan pada bangunan seperti penambahan pada massa hunian dan adanya teras pada bangunan. Atap tambahan pada massa bangunan memiliki bentuk pelana sementara atap pada teras bangunan merupakan atap datar dengan sedikit kemiringan yang diperkirakan sekitar 10 hingga 20 derajat. (Gambar 4.125)

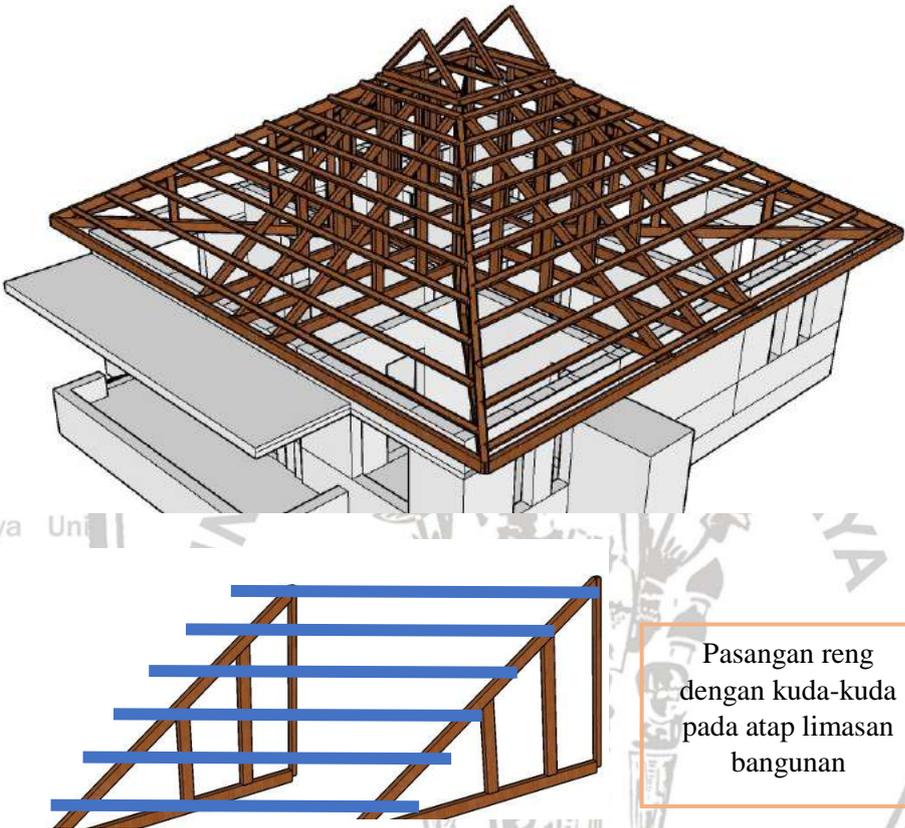
<p>Tidak ada perubahan pada struktur atap bangunan. pergantian yang dilakukan hanya pada penutup atap saja dikarenakan adanya kerusakan yang memberikan masalah kebocoran pada bangunan.</p>
<p>Atap limasan pada bangunan merupakan bagian asli dari massa hunian di mana belum diketahui kondisi pasti dari rangka atapnya dikarenakan kurangnya data dan informasi terkait. Perawatan terhadap atap sangat jarang dilakukan.</p>

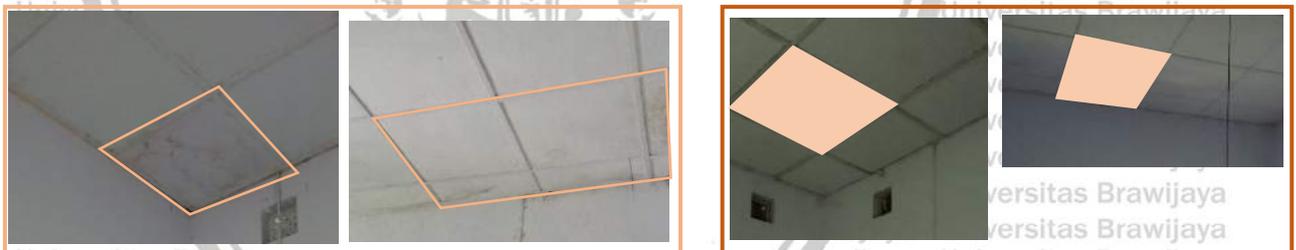
Plafond Interior

Bagian plafond yang kotor dan mengalami penjamuran

Modul persegi plafond dengan dimensi yang sama

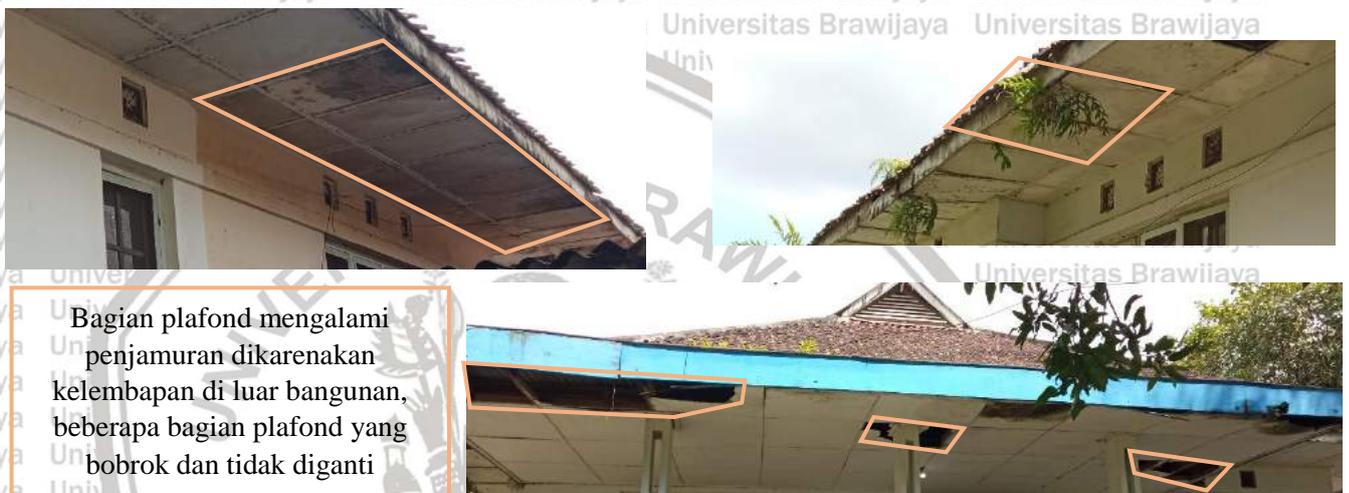
Bagian plafond mengalami penjamuran dikarenakan kelembapan di luar bangunan, beberapa bagian plafond yang bobrok dan tidak diganti

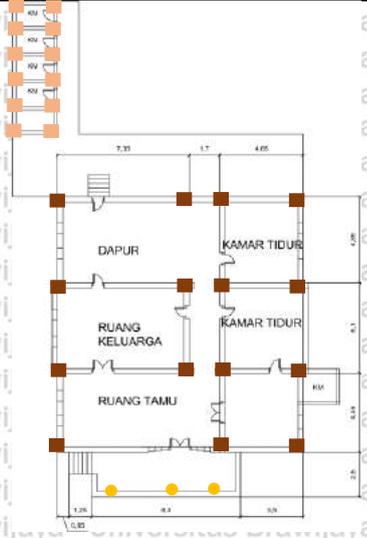
<p><b>Keterangan</b></p> <p>Kolom struktur digunakan pada massa utama. Kolom praktis digunakan pada massa sekunder dan kolom ekspos pada bagian teras juga sirkulasi massa sekunder</p>	<p><b>Tipe 2</b></p>

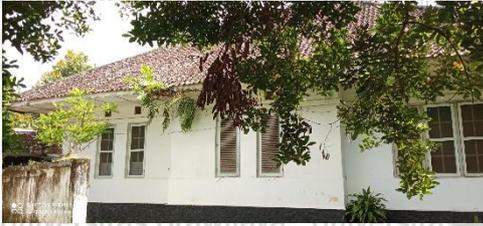
**Gambar 1** jendela di sisi samping bangunan

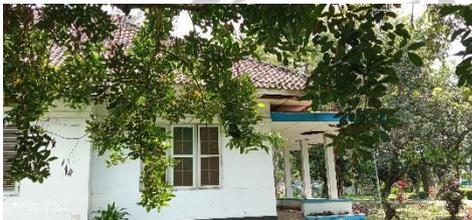
**Gambar 3** jendela dan teras bangunan

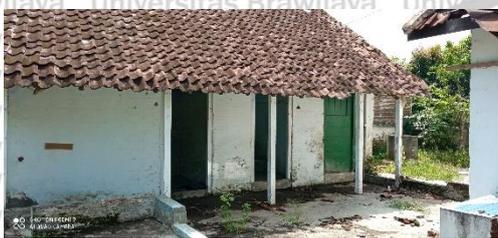
**Gambar 3** massa  
sekunder

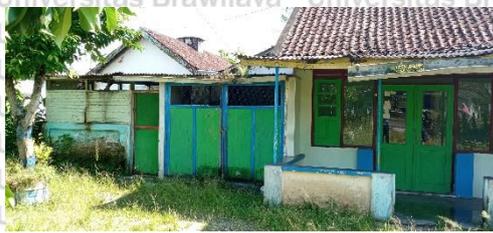
**Gambar 1** sisi depan bangunan bagian kanan

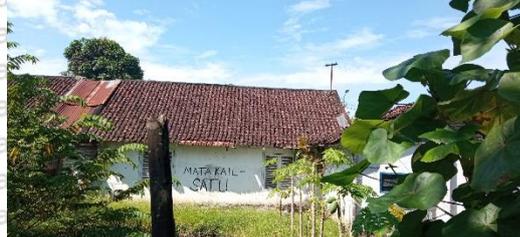
**Gambar 2** sisi belakang bangunan

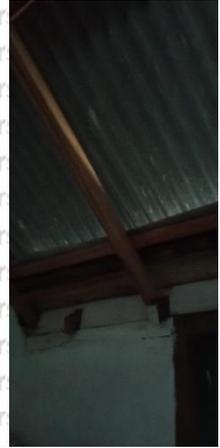
**Gambar 4**  
struktur atap massa tambahan

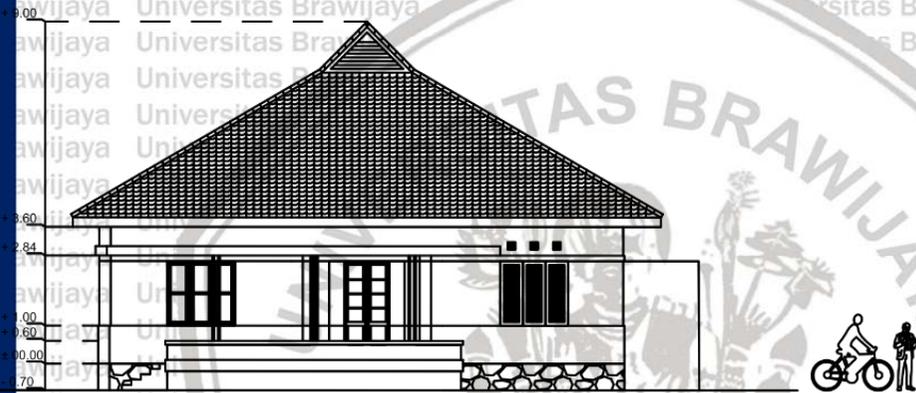
Tampak depan hunian tipe 1

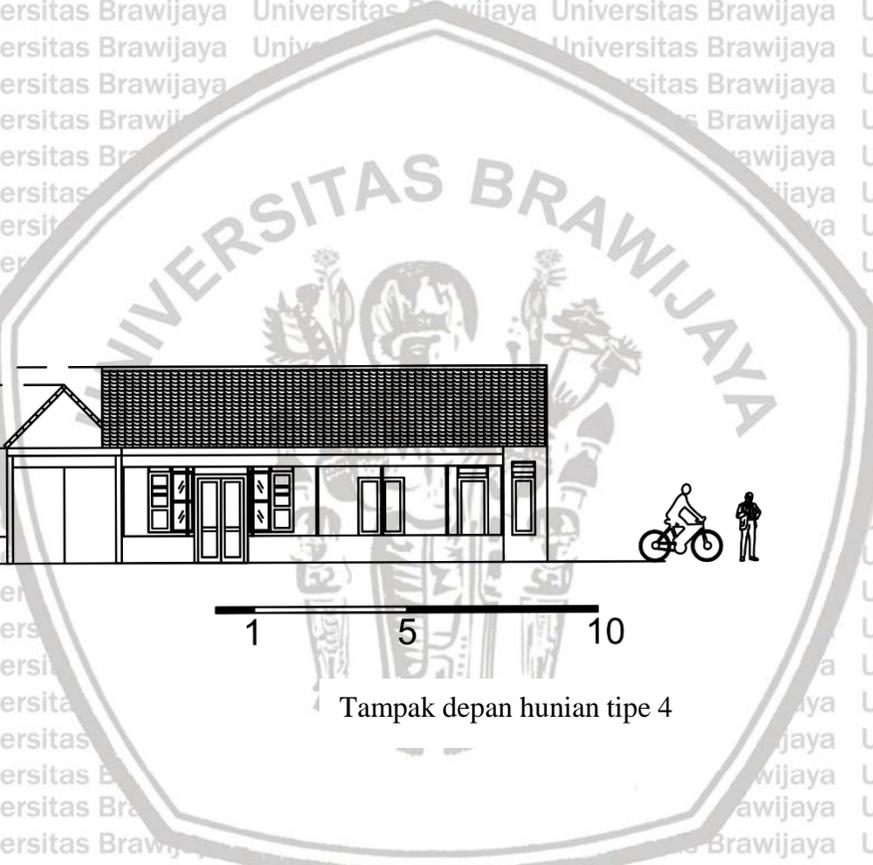
Tampak depan hunian tipe 4

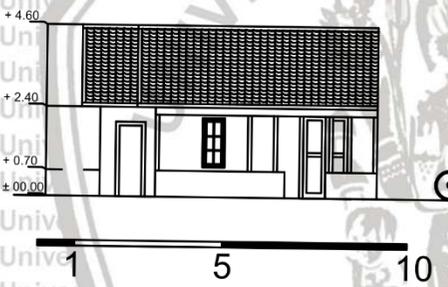
Tampak depan hunian tipe 3
