地震観測データを用いた対象建築物の固有周期および高さ方向モード形状の評価

著者	崔 琥, 丸田 誠
雑誌名	静岡理工科大学紀要
巻	29
ページ	87-94
発行年	2021-08-31
URL	http://id.nii.ac.jp/1617/00000283/

Evaluation of Predominant Period and Vertical Mode Shape of Target Building using Earthquake Observation Data

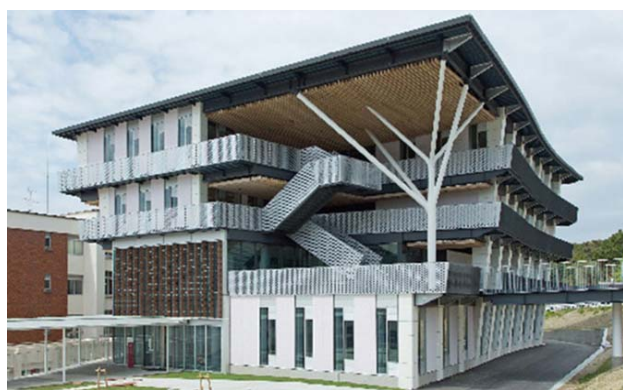
図 1 建築学科棟の全景

図 1 に建築学科棟の全景を、図 2 に建物の各階の平面図を、図 3 に建物の断面図を、図 4 に建物内の地震計の設置状況を、図 5 に建物周辺地盤の地震計の設置状況を、それぞれ示す。図 1 および図 2 に示すとおり、本建物は 1 階の南東側と 2 階の北東側に吹抜けを有している。図 2 および図 3 に示すように、地震計は建物のほぼ中央部に設置されていることがわかる。

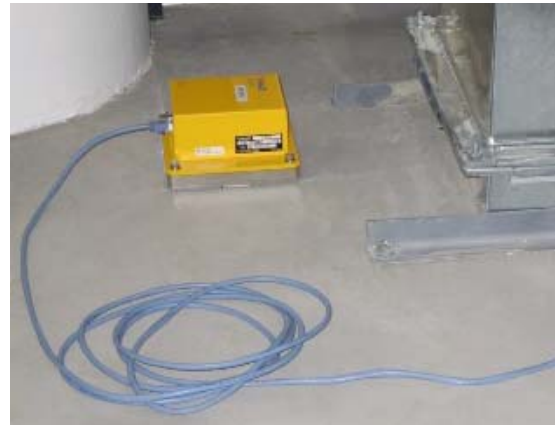
図4 建物内の地震計の設置状況

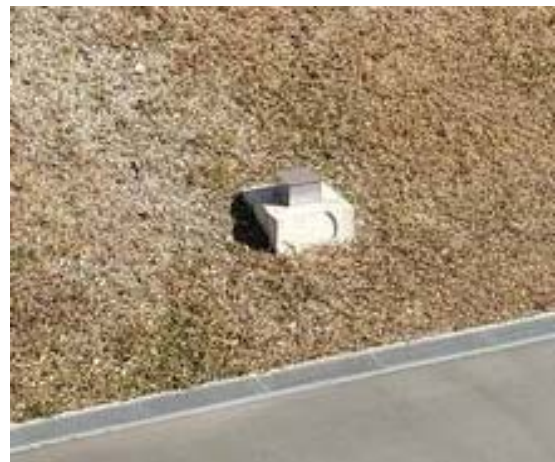
図5 建物周辺地盤の地震計の設置状況

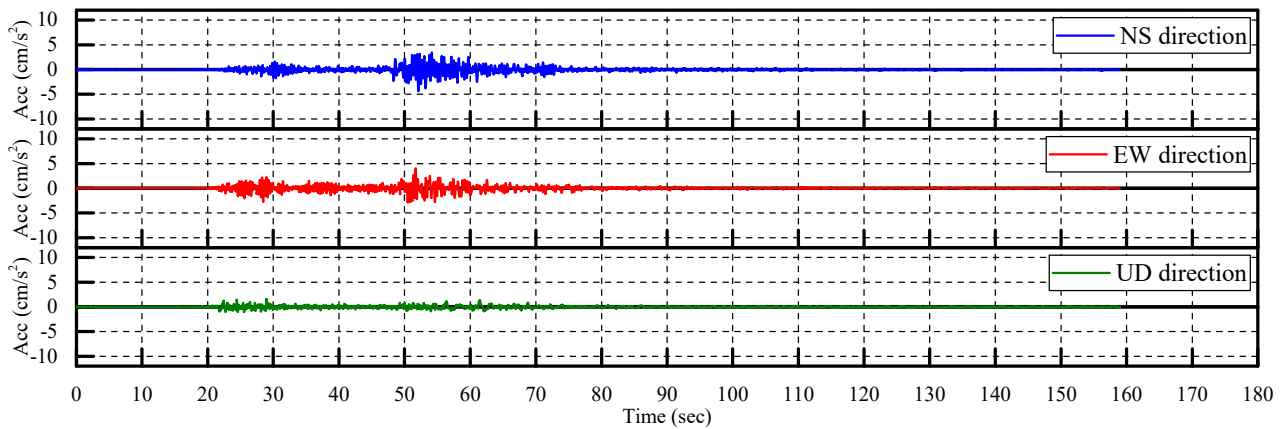
図6 2018年6月18日の地震観測データ

建築学科棟に設置された地震計は、 $3\text{cm}/\text{sec}^2$ 以上の加速度が入力すると自動的に計測されるようにセッティングしており、これまで、地震発生により計測された地震観測は3回である。第1回目は2018年6月18日に発生した大阪府北部を震源とする地震発生時に、第2回目は2018年10月7日に愛知県東部を震源とする地震発生時に、第3回目は2020年9月27日に静岡県西部を震源とする地震発生時である。建築学科棟の各階で計測された各方向の各地震観測波形を図6～図8に示す。本建物が経験した最大加速度レベルは、図8に示す4階のEW方向で計測された $63.3\text{cm}/\text{s}^2$ と小さく、建物に損傷を与えるような加速度レベルは未だ経験していない。

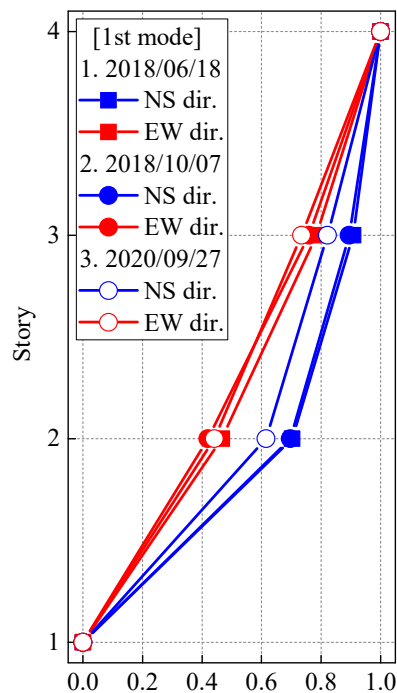
以上の検討結果を踏まえて、図 10 に示す各方向の 1 次固有周期における本建物の高さ方向の 1 次モード形状は図 12 に示すようになる。3 回の計測とも、また、両方向とも、一般的な 1 次モードのような形状を示していることがわかる。

図 12 高さ方向の 1 次モード形状
