INUNDAÇÕES NO BAIRRO PREGUIÇA, MARANGUAPE (CE): CONDICIONANTES/POTENCIALIZADORES, IMPACTOS E REAÇÃO FRENTE AOS RISCOS DE INUNDAÇÕES NA ÁREA

FLOODING IN THE PREGUIÇA NEIGHBORHOOD, MARANGUAPE (CE): CONDITIONING FACTORS, IMPACTS AND RESPONSE TO RISKS OF FLOODING

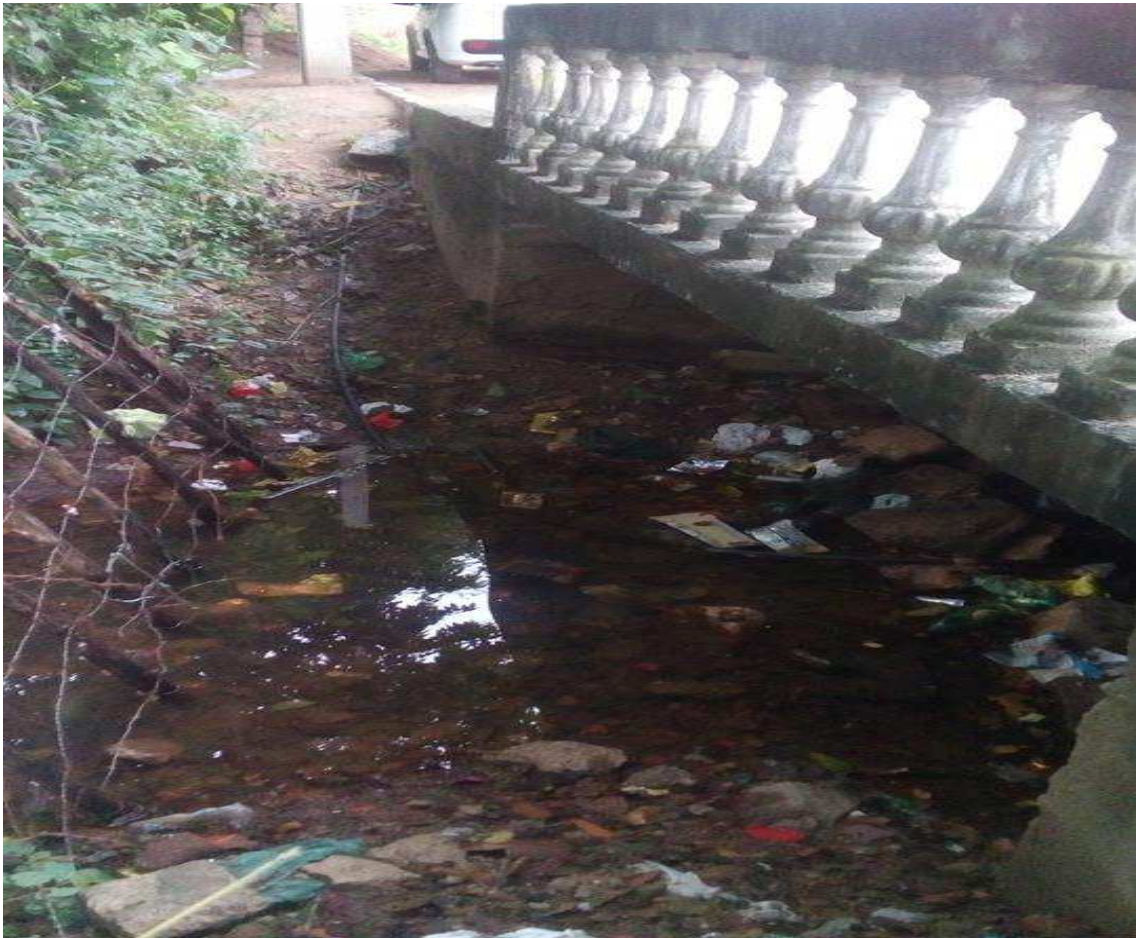
Figura 3- Acúmulo de lixo no rio que corta o bairro e em suas margens. Fonte: autoras, 2016

Para a construção das casas efetuaram-se significativas alterações na bacia, como a retirada de parcela significativa da mata ciliar e o aterramento de parte da planície fluvial, ações que juntamente com outros fatores, potencializam a ocorrência de inundações, bem como os riscos e impactos associados às mesmas. Posteriormente um trecho de um dos tributários do rio Pirapora foi canalizado, sendo que esse canal começa e termina justamente dentro do bairro em questão. Outro problema verificado é que algumas pessoas jogam lixo em locais próximos ao início do canal e assim vai se acumulando grande quantidade de lixo, que é levado pela água e se espalha pelo canal/rio, dificultando o escoamento normal da água, o que se constitui então em mais um condicionante de inundações na área, e está representado na figuras 2 .

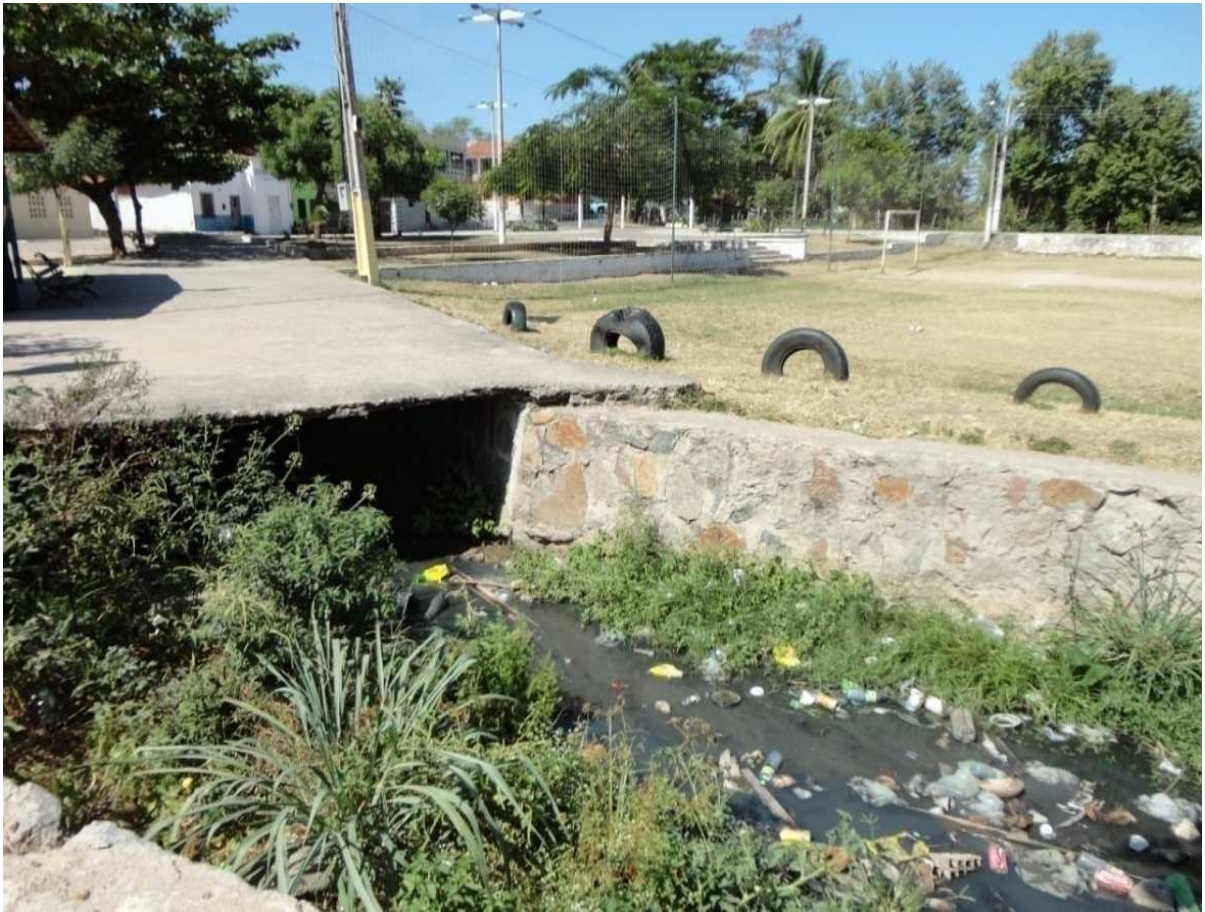
Figura 11 – Presença de lixo em trecho onde o canal/rio foi “descoberto”. Fonte: ABREU, 2015

Em outro trecho também se observou quantidade significativa de lixo, aspecto registrado na figura 4. Nesse setor acumula-se tanto o lixo despejado no próprio local, como aquele que é carregado pela água. Nessa área o canal era coberto, mas foi “descoberto” por funcionários da prefeitura, para a realização de uma limpeza geral. De acordo com moradores do bairro, o referido trecho encontra-se “descoberto” desde o final de 2013.

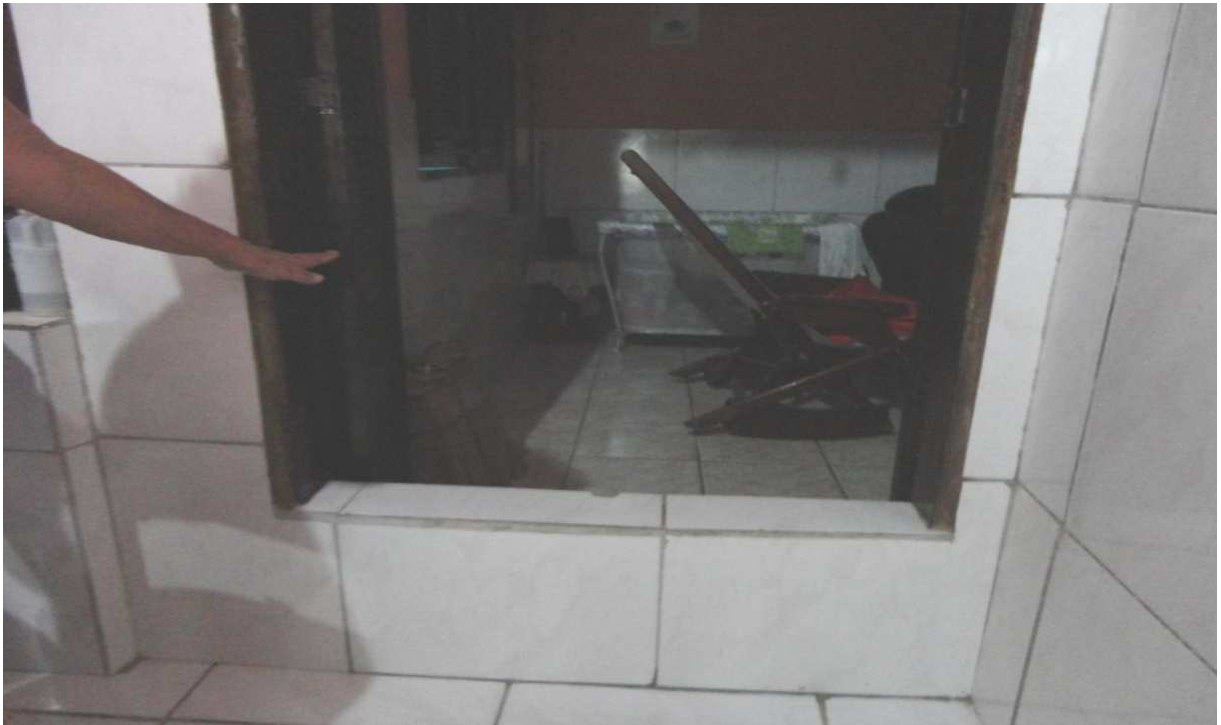
Figura 12 - Moradora indicando o nível alcançado pela água durante inundação ocorrida em 30 de março de 2009. Fonte: ABREU, 2015

A outra inundação mais significativa ocorreu em 30 de março de 2009, dia em que foi registrado no posto pluviométrico da sede distrital de Maranguape, um total pluviométrico de 139,6 mm, configurando também, um evento pluviométrico extremo. Essa inundação atingiu uma área menor que aquela atingida em 1988, mas de acordo com o jornal Diário do Nordeste, os registros da Defesa Civil do município e com os relatos coletados na área, foram afetadas aproximadamente 30 famílias no bairro. As pessoas perderam móveis, objetos e alimentos. A pintura de algumas casas foi danificada. O nível da água dentro de algumas casas atingiu mais de um metro. O tráfego de pessoas e transportes pelas ruas ficou difícil. Na figura 5, uma moradora indica o nível que a água alcançou em sua residência. Na mesma figura também é possível visualizar uma medida preventiva, no caso, a elevação da soleira da porta.

Também é possível verificar que parte dos moradores adotou medidas individuais no intuito de reduzir os riscos de inundações. Muitos moradores construíram uma pequena barreira de concreto (“batente”) na porta de entrada da casa, ou seja, elevaram a soleira da porta de entrada. Alguns aumentaram o nível da casa e outros construíram muros reforçados na parte onde a água entrou durante as inundações ocorridas.
