ESCUELA PROFESIONAL DE INGENIERIA CIVIL

INFORME DE TESIS

**“CARACTERIZACIÓN DEL TIPO DE SUELO Y PROBLEMAS ESPECIALES
DE CIMENTACIÓN DE EDIFICACIONES EN LA ASOCIACIÓN
AGROPECUARIA APAZA”– 2018**

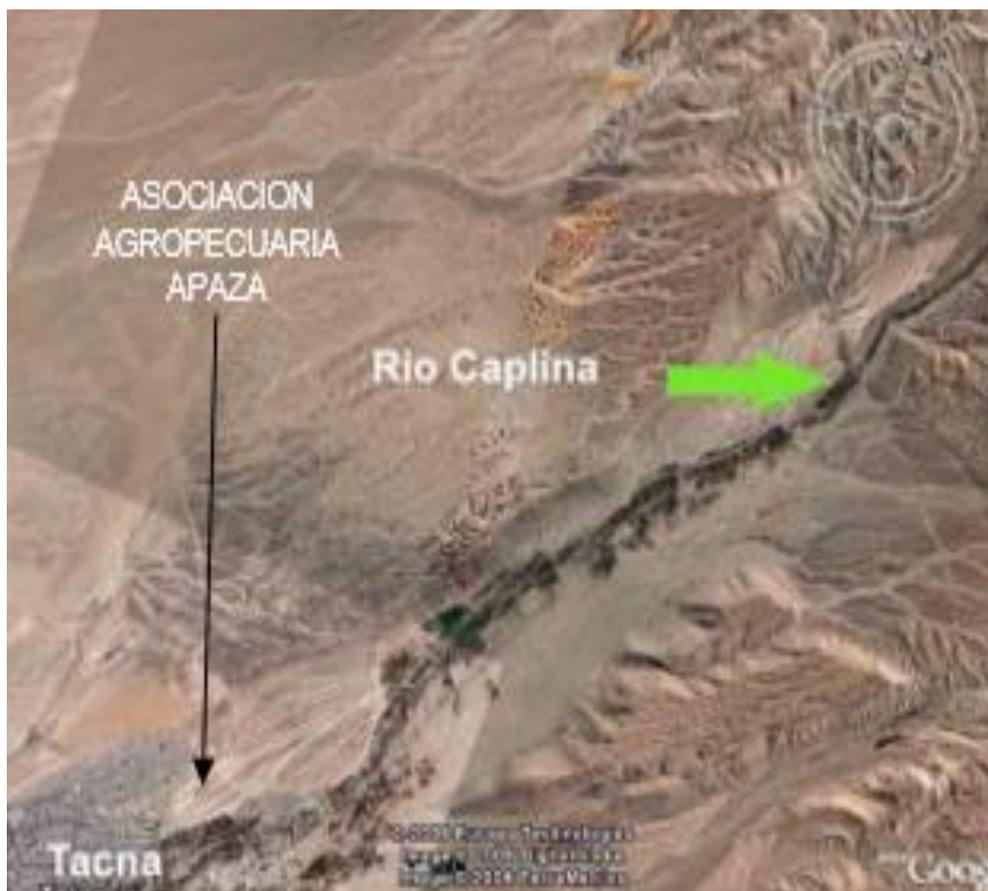
Figura N°03: Vista satelital del suelo (fuente: Google Heard)

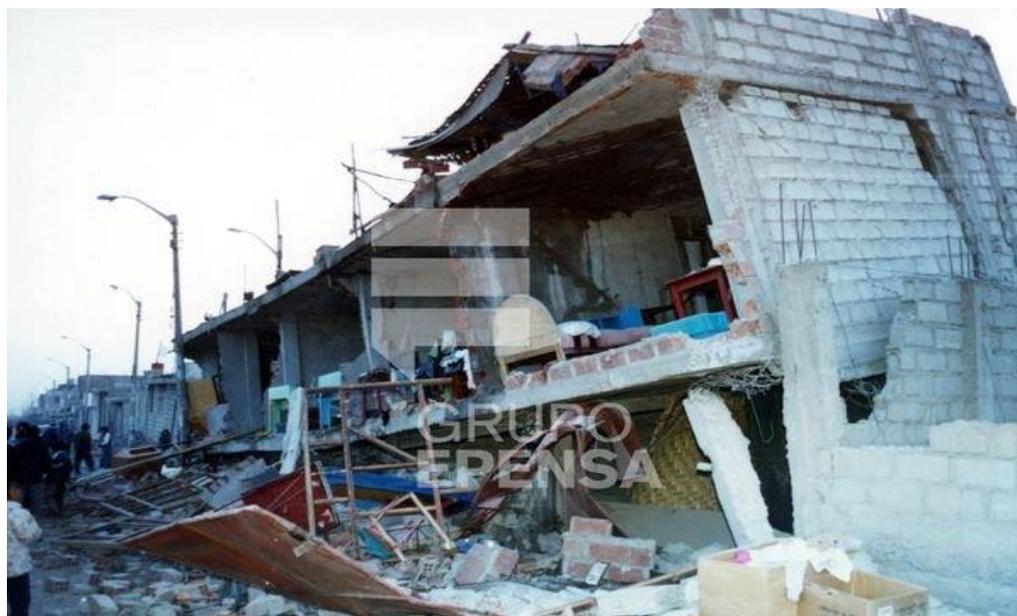
Figura N°04: Esta imagen muestra una de las tantas viviendas colapsadas en ciudad nueva des pues del terremoto del 2001. (fuente: Grupo Epena)

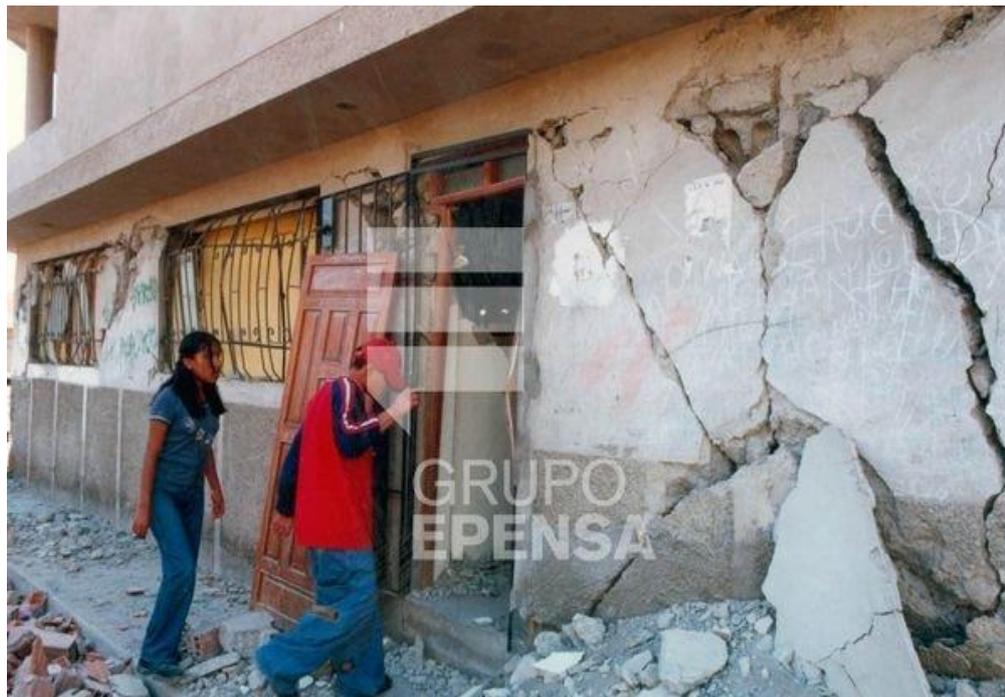
Figura N°05: así quedó la vivienda en ciudad nueva distrito que fue muy afectado (fuente: diario correo)

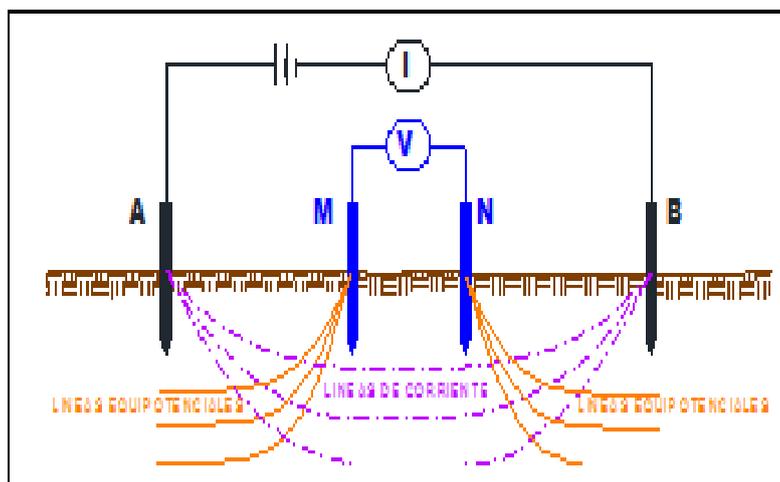
Para la evaluación de la resistividad aparente (ρ_a) de un terreno se aplica un **DISPOSITIVO** que comprende dos circuitos. Uno de emisión A y B y el otro de recepción M y N, en conjunto constituyen un cuadripolo (Figura N° 06).

Figura N°06: Disposición de los electrodos de corriente (A, B) y de electrodos de potencial (M, N). (Fuente: Dr. Geol. Miguel Auge)

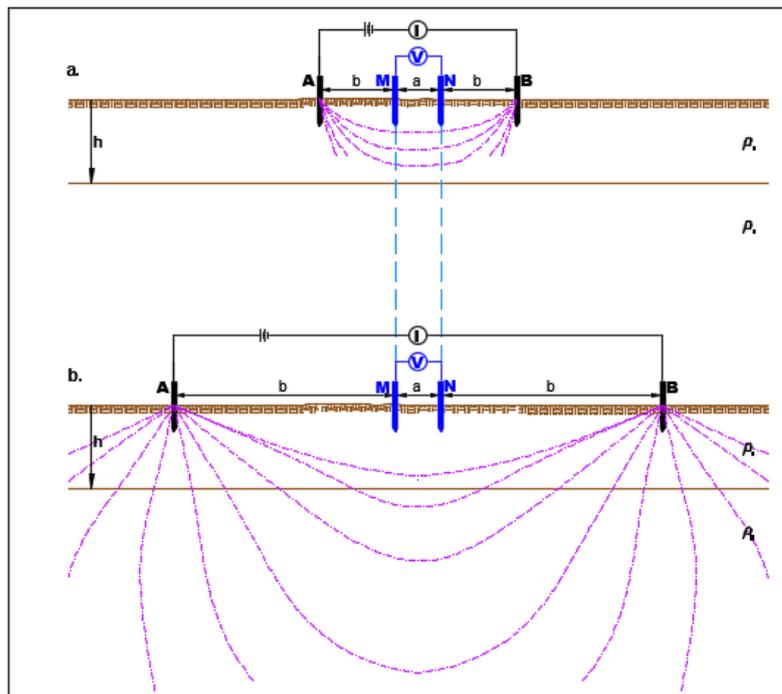
A medida que A y B se separan (Figura N° 07), la corriente va penetrando en las capas más profundas. La profundidad de penetración de la corriente eléctrica depende de la separación de los electrodos inyectores A y B, si la distancia entre los electrodos A y B aumenta, la corriente circula a mayor profundidad, pero su densidad disminuye, por tanto, no es probable fijar una profundidad límite que este por debajo de la cual el subsuelo no influye en el SEV, Si la densidad de la corriente baja en estado suave y siempre gradual, sin prohibirse nunca.

Figura N^o07: (a). A menor distancia de los electrodos A y B la profundidad es menor. (b). A mayor distancia de los electrodos A y B la profundidad es mayor. (Fuente: Dr. Geol. Miguel Auge)

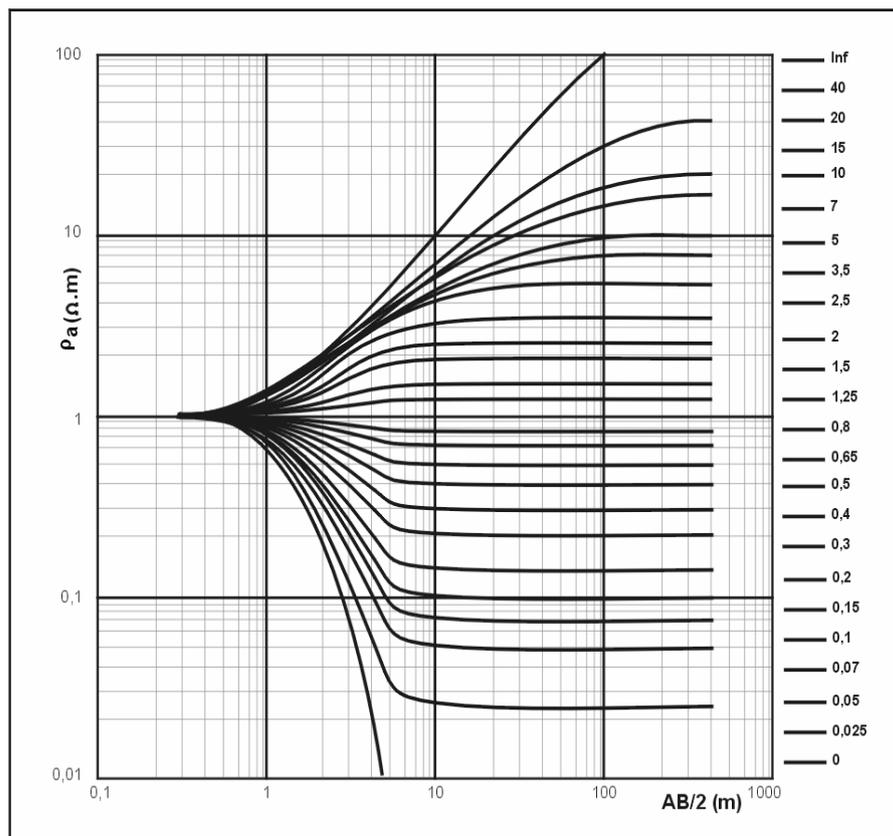
Figura N°08: Abaco para 02 capas (Fuente: Dr. Geol. Miguel Auge)

Figura N°08 nos muestra un ábaco de 02 capas, para identificar las profundidades de las capas con diferentes resistividades, deben compararse las curvas obtenidas en campo con otras confeccionadas en gabinete que se denominan curvas teóricas

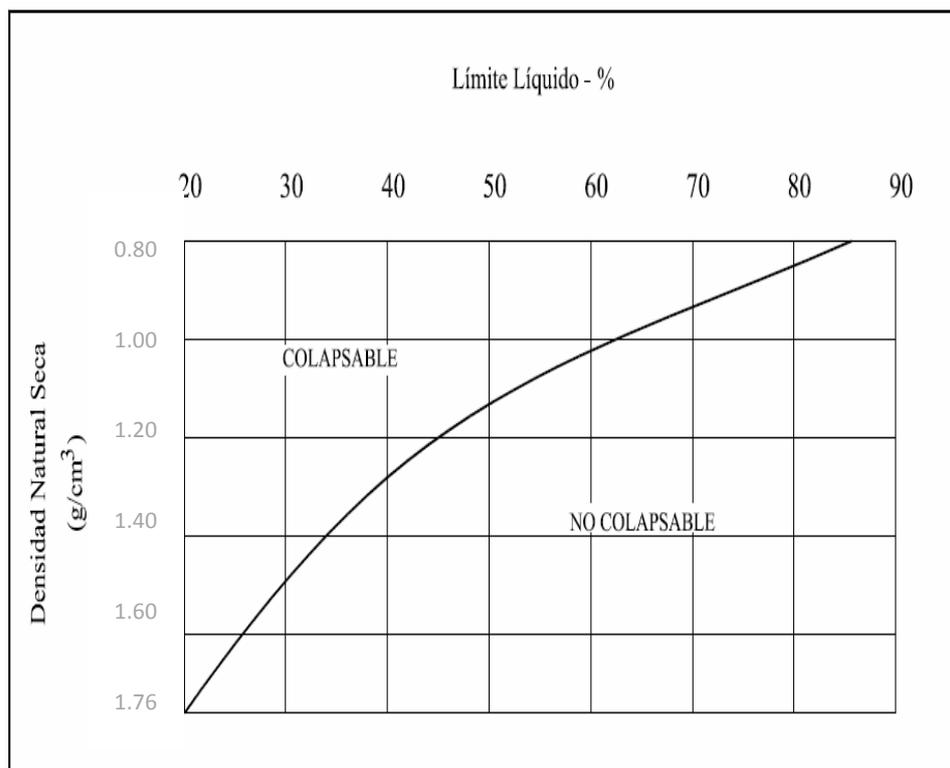
Se deberá hacer estudio en lugares donde exista evidencia de hundimientos debido a la presencia de suelos colapsables, se deberá incluir en su estudio de mecánica de suelos un análisis basado en la especificación de la plasticidad del suelo NTP 339.129 (ASTM D4318), del ensayo para determinar el peso volumétrico NTP 339.139 (BS 1377), y del ensayo de humedad NTP 339.127 (ASTM D2216), con la finalidad de evaluar si el suelo es colapsable, en función del Límite Líquido (LL) y del peso volumétrico seco (γ_d). La relación entre los colapsables y no colapsables y los parámetros antes indicados se muestra en la figura N°9.

figura N°09: Densidad Natural Seca vs limite líquido. (Fuente: Norma Técnica E.050 Suelos y Cimentaciones.)

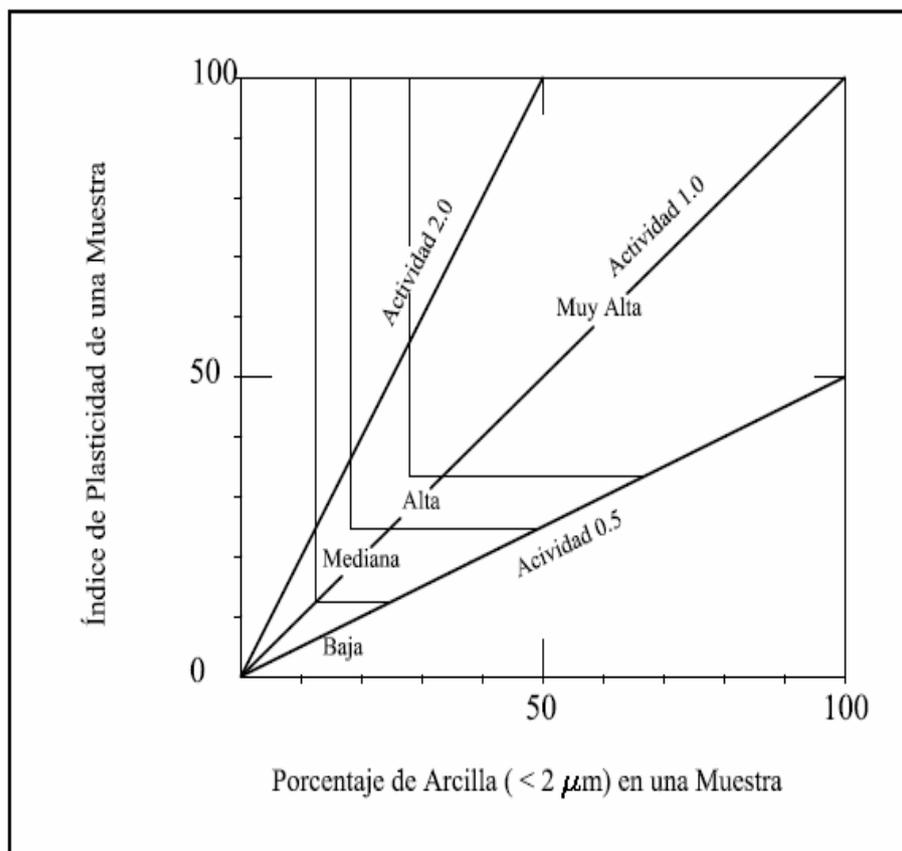
son suelos cohesivos con bajo grado de saturación y plasticidad alta ($LL \geq 50$), con la finalidad de evaluar el potencial de expansión del suelo cohesivo en función del porcentaje de partículas menores a $2\mu m$, del índice de plasticidad (IP) y de la actividad (A) de la arcilla. La relación entre la Expansión Potencial (E_p) y los parámetros antes indicados se muestra en la siguiente figura:

Figura N°10: Clasificación de cambio de potencial de volumen para suelos arcillosos. (Fuente: Norma Técnica E.050 Suelos y Cimentaciones.)

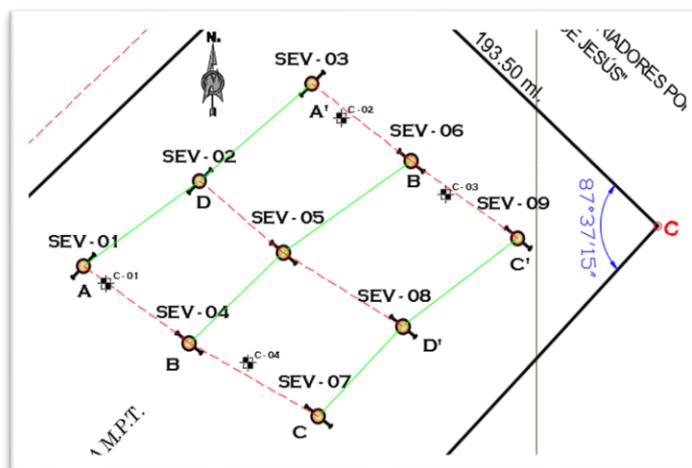
Para el presente estudio, se tiene como antecedentes no haber realizado estudio alguno en la zona, razón por la cual desarrollamos los ensayos estándares de laboratorio, así como las pruebas in situ, en ese sentido adicionalmente se realizó el ensayo de SEV para un área de 25,600 m² aproximadamente, en dicha área se realizó 04 calicatas con ensayos de laboratorio estándares y 09 SEVs. Las cuales se distribuyeron de la siguiente manera:

Figura N°11: Distribución de los SEVs. (Fuente: elaboración propia)

Los puntos SEVs, se distribulleron según se muestra en la Figura N°11, la longitud de la seccion A-A´=A-C=160 metros, los SEVs realizados en el perimetro de la malla tienen una separacion de 80 metros entre si, el SEV-05 se realizo en el centro de la malla de estudio, la superficie de sondeo contempla un area total de 25,600 m².

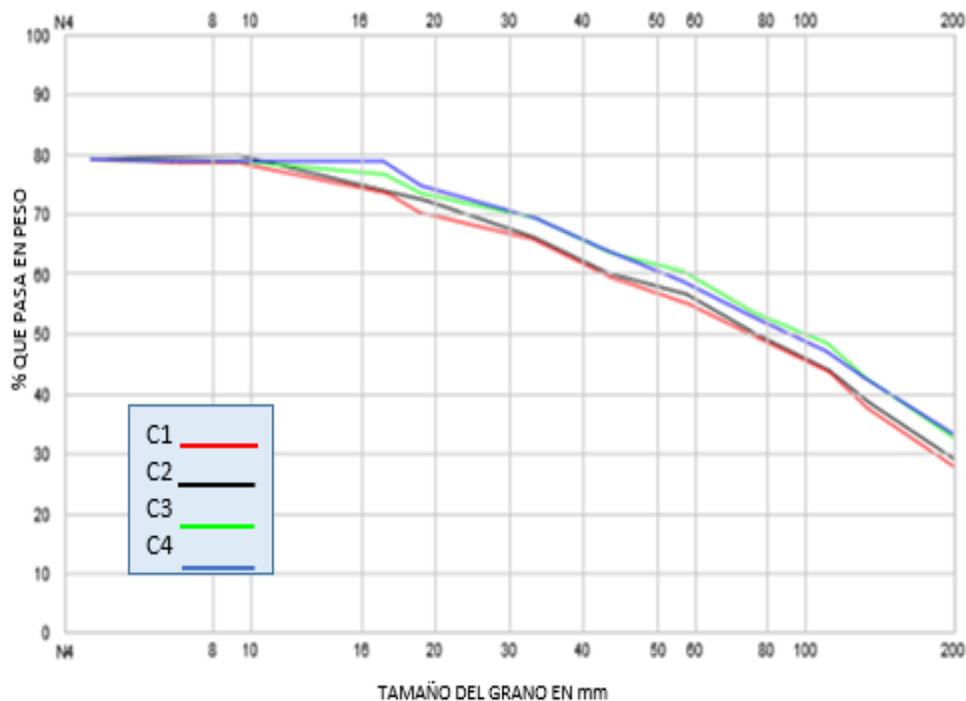
Se realizó 04 calicatas en la Asociación Agropecuaria Apaza de las cuales se tomó muestras por calicata para realizar el ensayo granulométrico, obteniendo las siguientes curvas granulométricas según muestra la Figura N°12.

Figura N: 12 Curva granulométrica (fuente: elaboración propia)

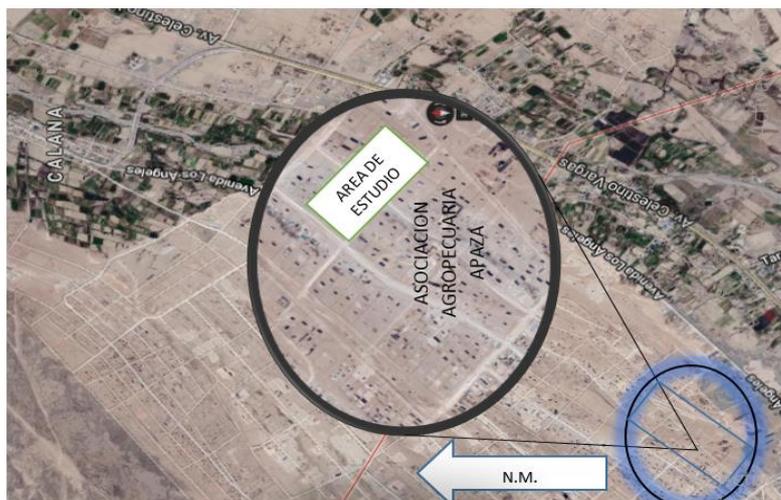
El método SEV, se realizó en la zona destinada a edificación para viviendas (AREA DE ESTUDIO), la cual contempla una superficie de 02 hectáreas aproximadamente.

Figura N°12: Ubicación del área de estudio.(fuente: elaboración propia)

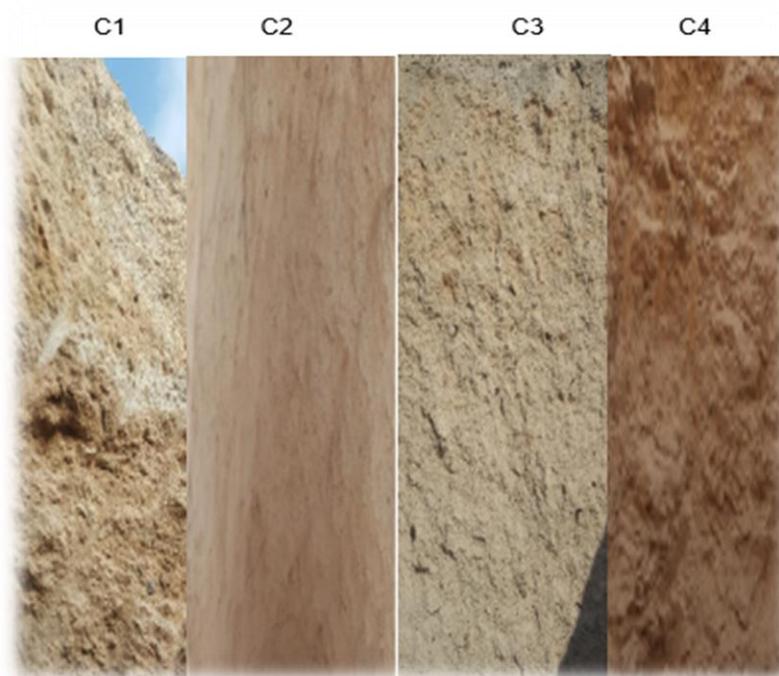
Se advirtió dos estratos en la superficie suelo suelto de aproximadamente 20 cm y a mayor profundidad suelo compacto.

Figura N°13: imágenes del suelo de la calicata realizadas. (fuente: elaboración propia)

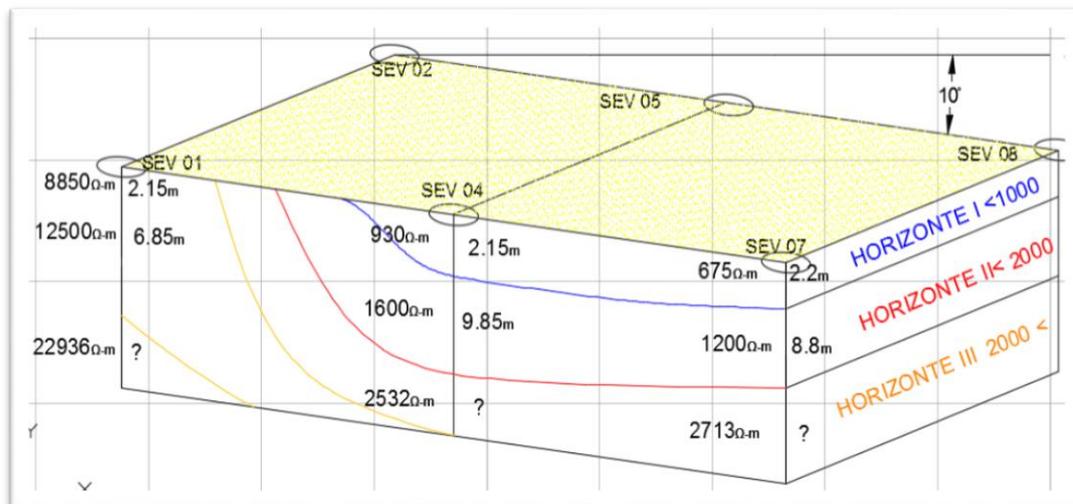
Sección geoelectrica A – C

Figura N°14: Se observa los horizontes (estratos) de resistividad máxima en el sev.01 horizonte III y resistividad mínima en el sev.07 horizonte I. (fuente: elaboración propia)

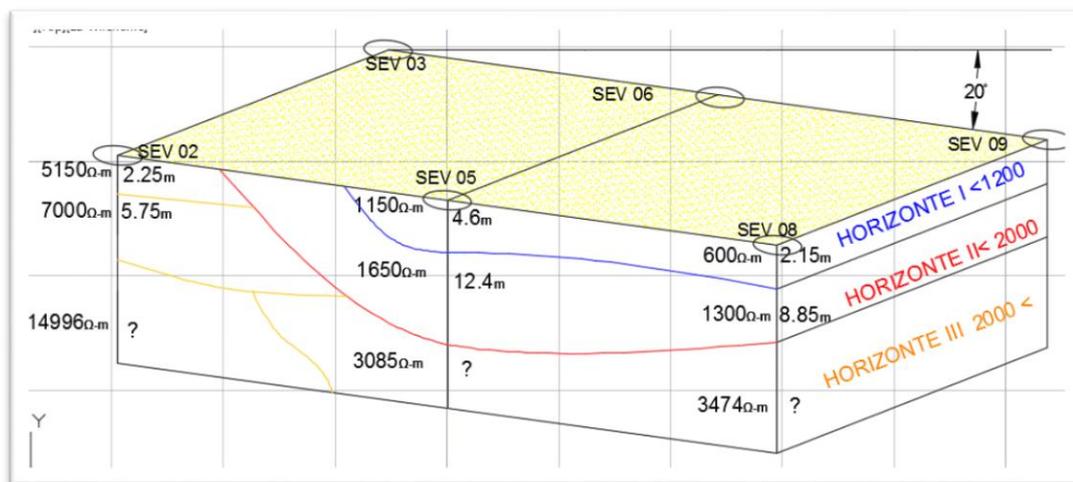
Sección geoelectrica D – D'

Figura N°15: Se observa los horizontes (estratos) de resistividad máxima en el sev.01 horizonte III y resistividad mínima en el sev.08 horizonte I (fuente: elaboración propia)

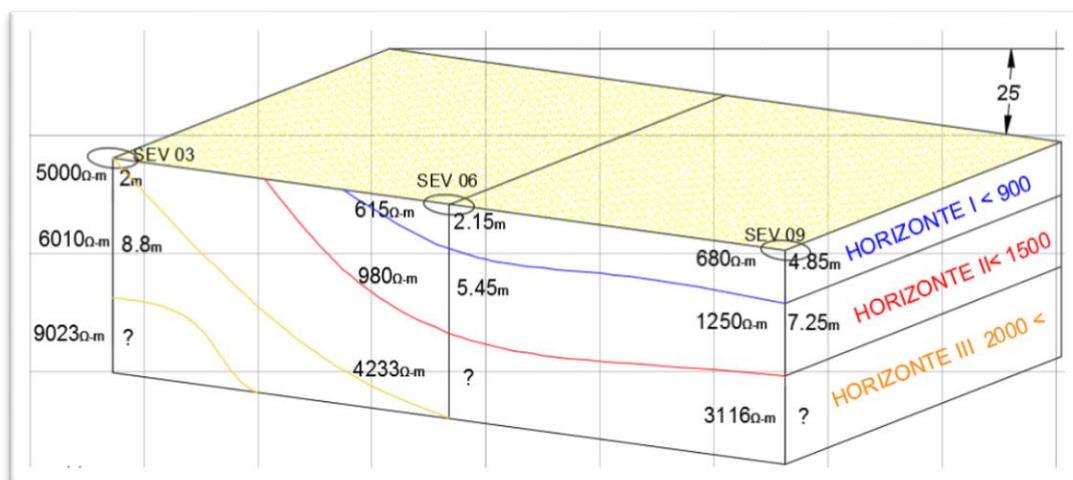
Sección geoelectrica A' - C'

Figura N°16: Se observa los horizontes (estratos) de resistividad máxima en el sev.01 horizonte III y resistividad mínima en el sev.06 horizonte I (fuente: elaboración propia)

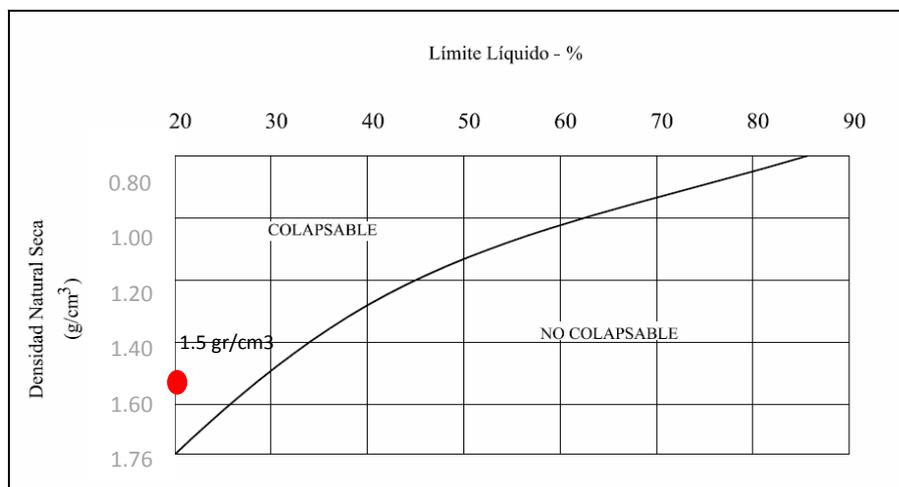
En ese sentido, el suelo de la Asociación Agropecuaria Apaza podría sufrir colapso.

Figura N° 17: Resultado de la Asociación Agropecuaria Apaza (Fuente: Norma técnica E.050 Suelos y Cimentaciones)

Se determinó que la severidad del potencial de colapso en el primer caso es 0.51% el cual indica ningún problema.

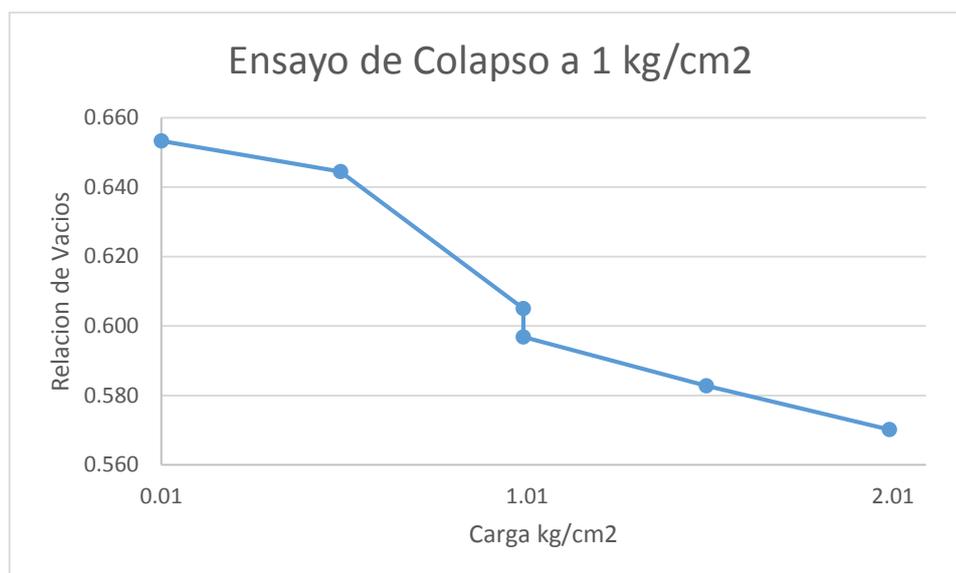
$$CP(\%) = \frac{0.605 - 0.597}{1 + 0.605} * 100 = 0.51\%$$

En el segundo caso, al humedecer (colapso) el suelo durante la carga de 2.00 kg/cm², se determinó que el potencial de colapso es 1.89 %, norma peruana E0.50 Suelos y Cimentaciones, corresponde a “Problema Moderado”; por lo que, para la presente carga de esfuerzo, el suelo es colapsable, según se aprecia:

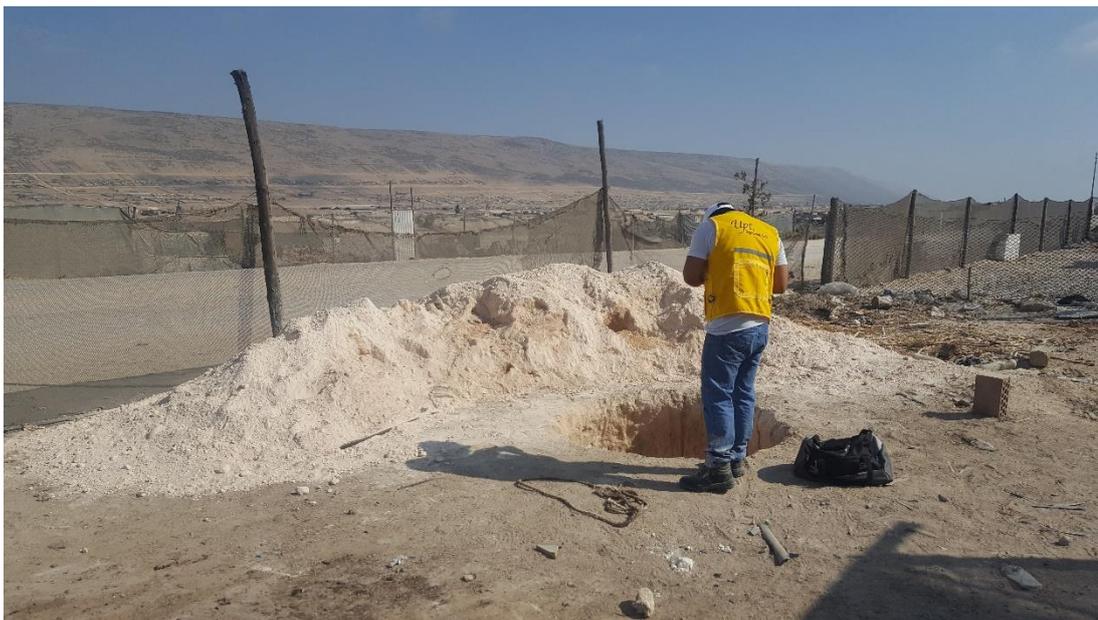
Foto n° 01: Vista de la calicata 01

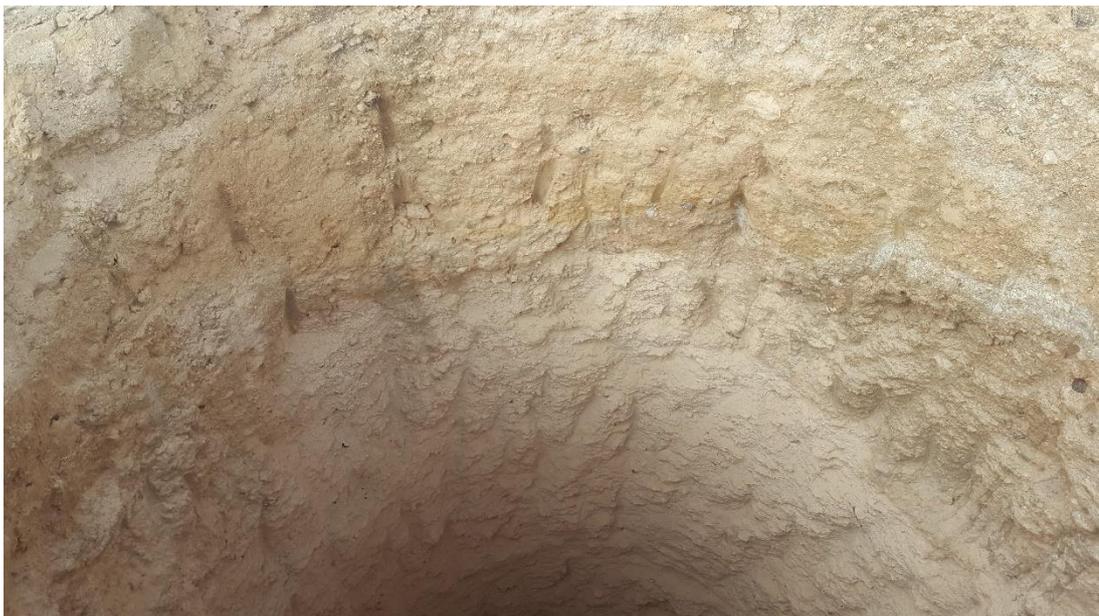
Foto n° 03: Vista del estrato de la calicata 03.

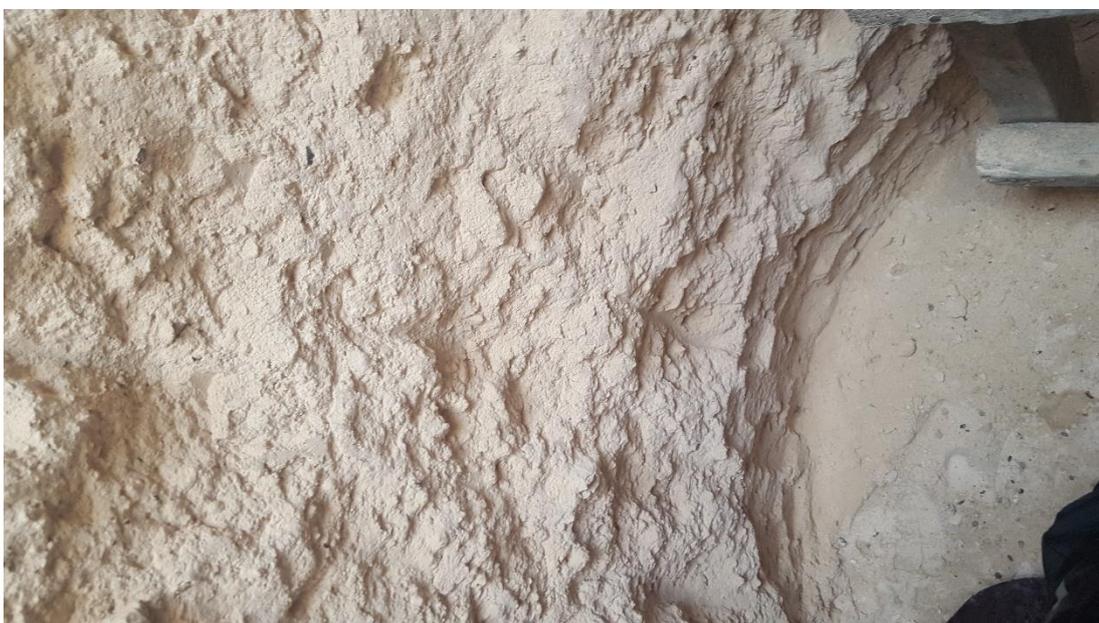
Foto n° 04: Vista del estrato de la calicata 04.

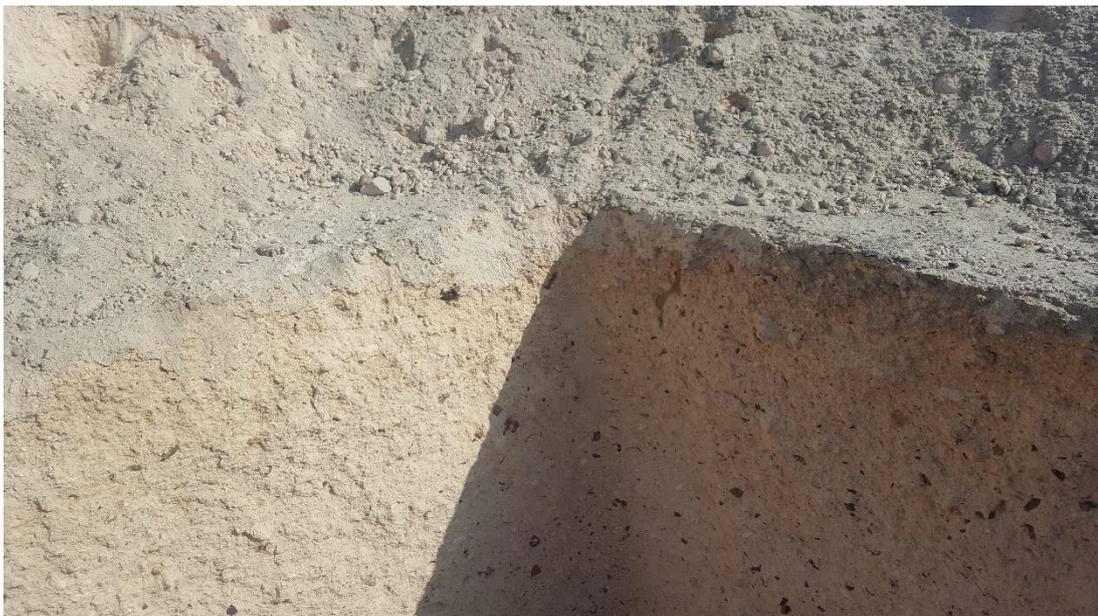
Foto n° 05: Vista del perfil de la calicata realizada.

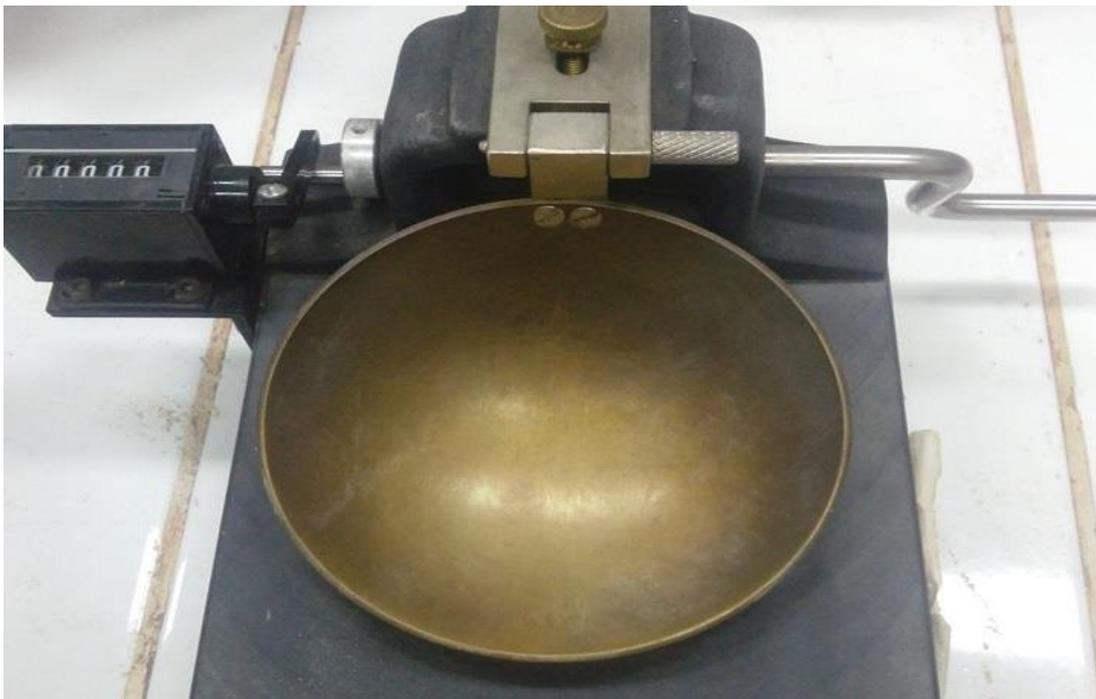
Foto n° 17: Equipo de laboratorio copa de Casagrande.

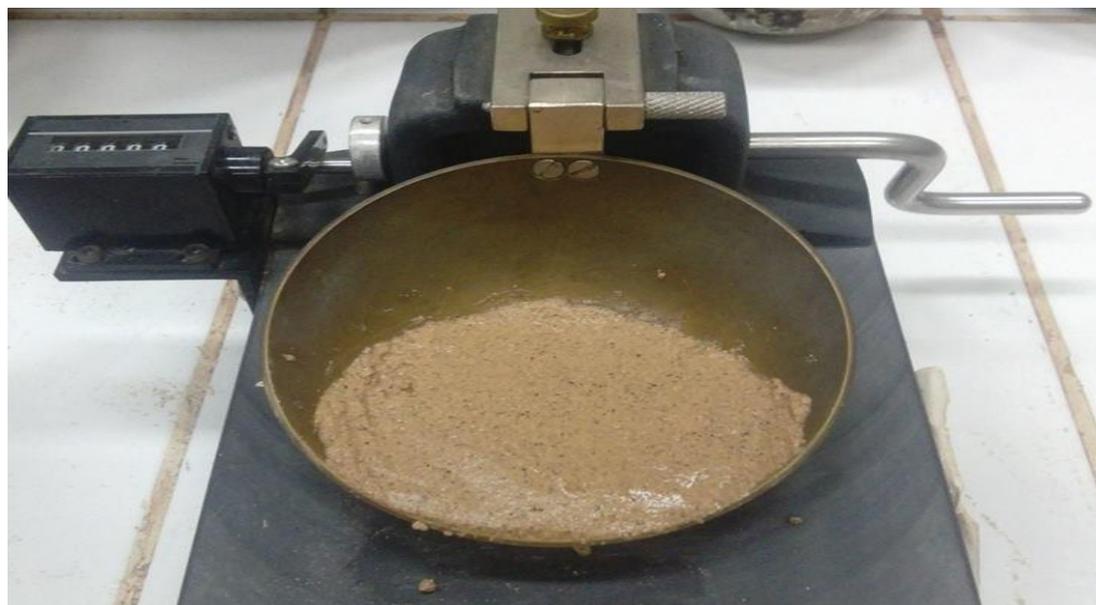
Foto n° 18: Equipo de laboratorio copa de Casagrande realizando el ensayo.

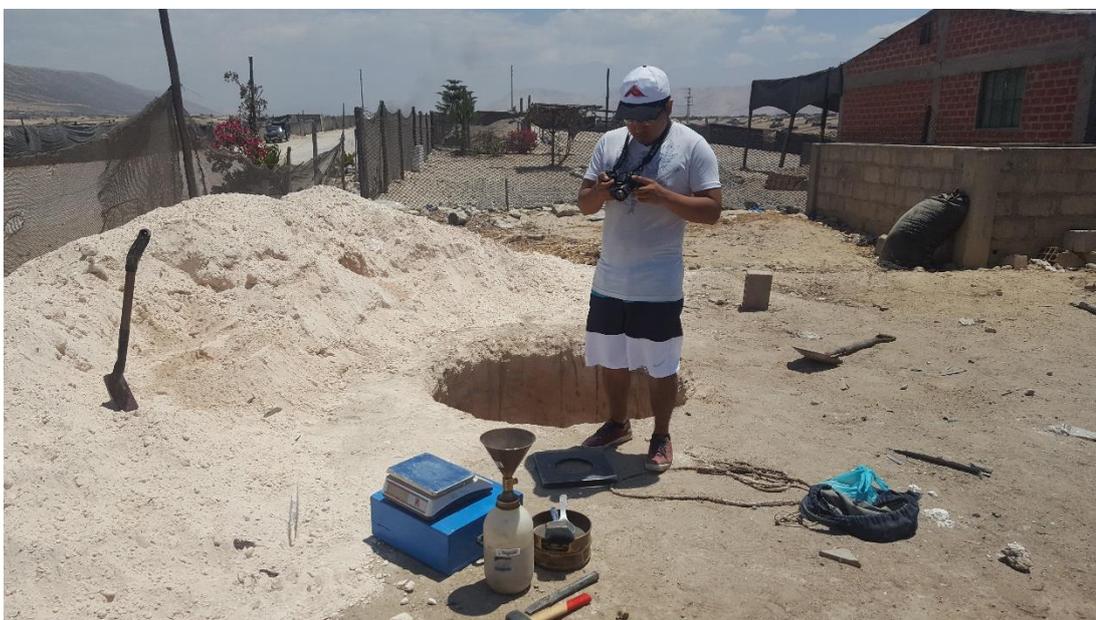
Foto n° 20: Equipos y herramientas para elaborar el ensayo de densidad in-situ.

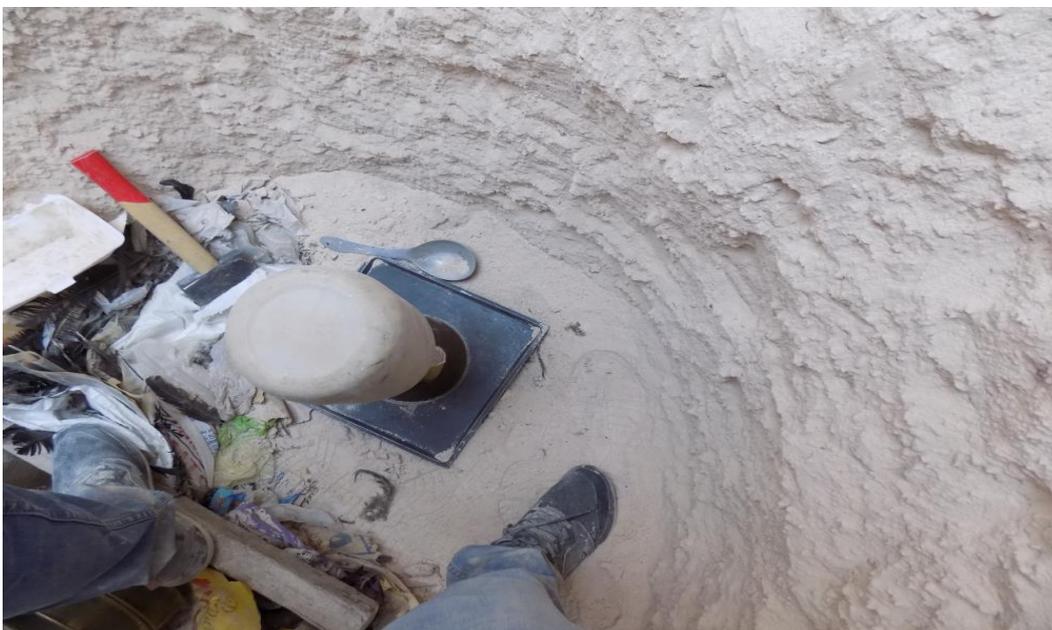
Foto n° 26: Realizando el ensayo de densidad in-situ a 3m de profundidad.

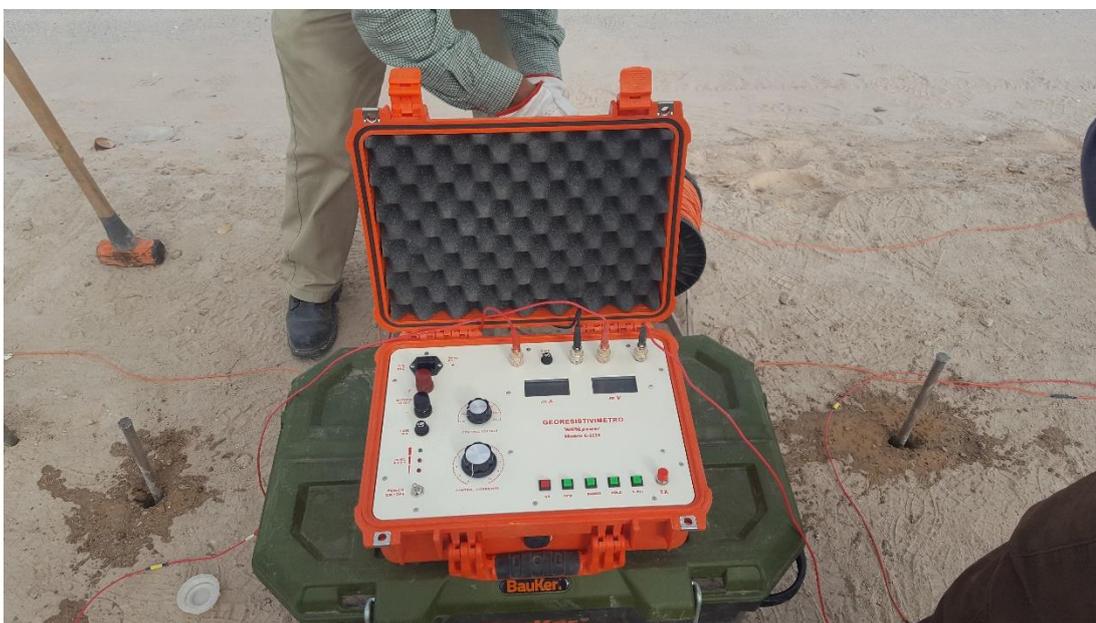
Foto n° 32: Equipo empleado para realizar las descargas.

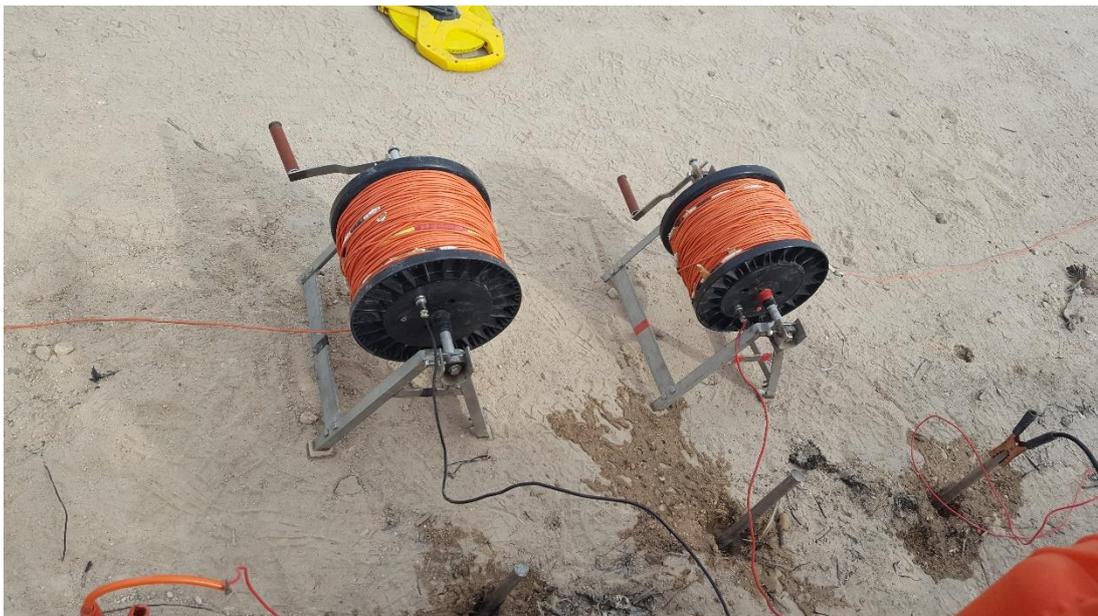
Foto n° 37: Cable requerido y conectado a las estacas para emitir las descargas.
