Diseño de veredas en las intersecciones viales y la transitabilidad vehicular de la avenida miraflores, Distrito de Yaranacocha, Pucallpa, 2021

TESIS PARA OBTENER EL TÍTULO PROFESIONAL DE: Ingeniero Civil

Diseño de infraestructura vial

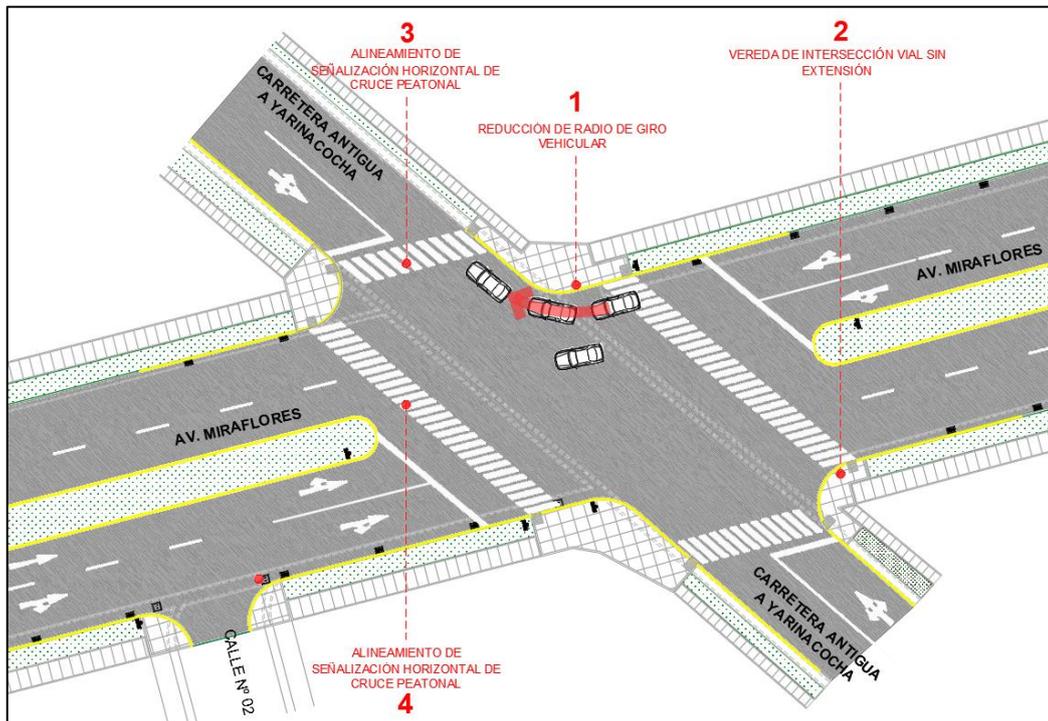
Figura 1 Propuesta de un diseño de veredas de las intersecciones viales

La propuesta de un nuevo diseño de veredas de intersecciones viales contribuirá a mejorar la transitabilidad en la Avenida Miraflores con carretera antigua a Yarina-cocha, distrito de Yarina-cocha, Pucallpa, 2021. Debido a que permitirá el desplazamiento de las personas con mayor seguridad y comodidad

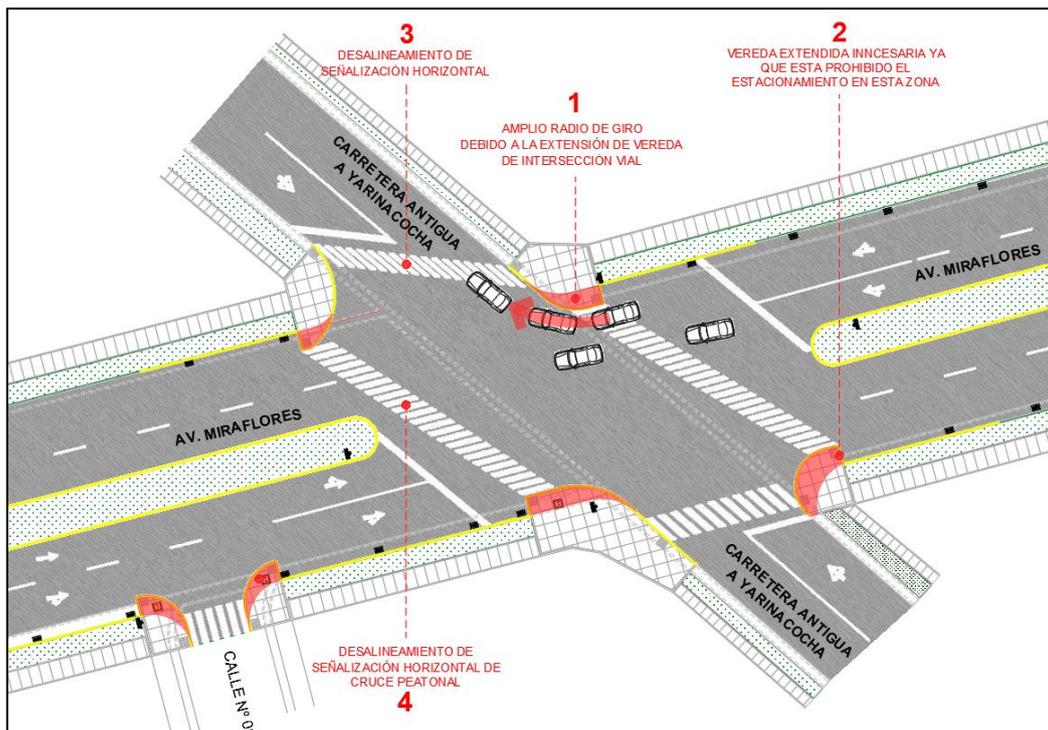
Figura 2 Problemática actual de la intersección vial de la avenida Miraflores con carretera antigua a Yarinacocha

En base a los datos de fuente secundaria, tales como planos catastrales y expedientes técnicos de obras ejecutadas en la Avenida Miraflores, se procedió en primer lugar a determinar la problemática actual de la intersección vial de la Avenida Miraflores con carretera antigua a Yarinacocha, Pucallpa, 2021, siendo, a criterio de los investigadores, la intersección considerada como más crítica la del cruce de las avenidas Miraflores con Carretera Antigua a Yarinacocha, debido a que allí en horas punta se produce frecuentemente congestión vehicular y también se han registrado numerosos accidentes cuya principal causa parece ser el inadecuado diseño de las veredas de intersección vial y la deficiente señalización de las bermas, sardineles y veredas.

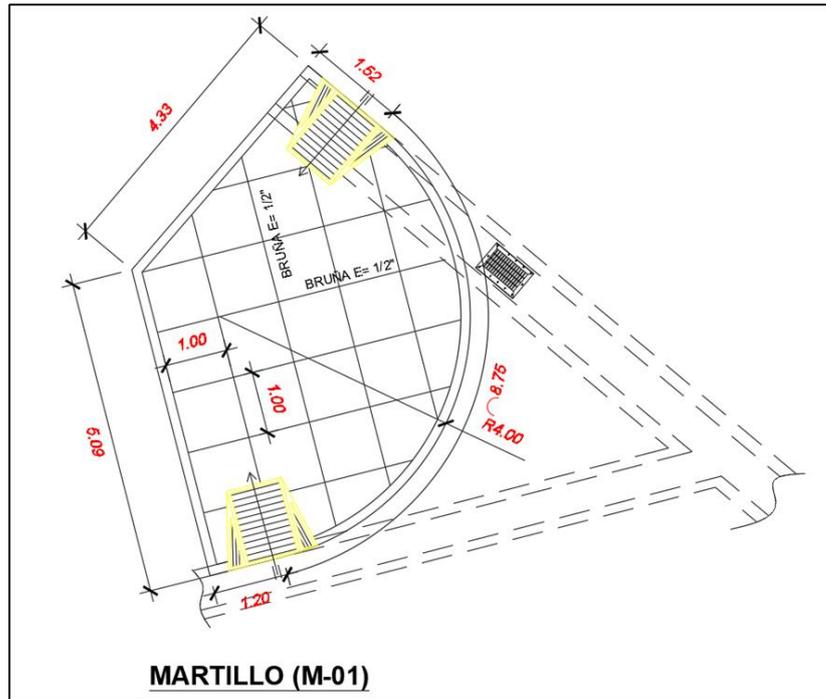
Figura 3 Diseño de Martillo de intersección vial M-01

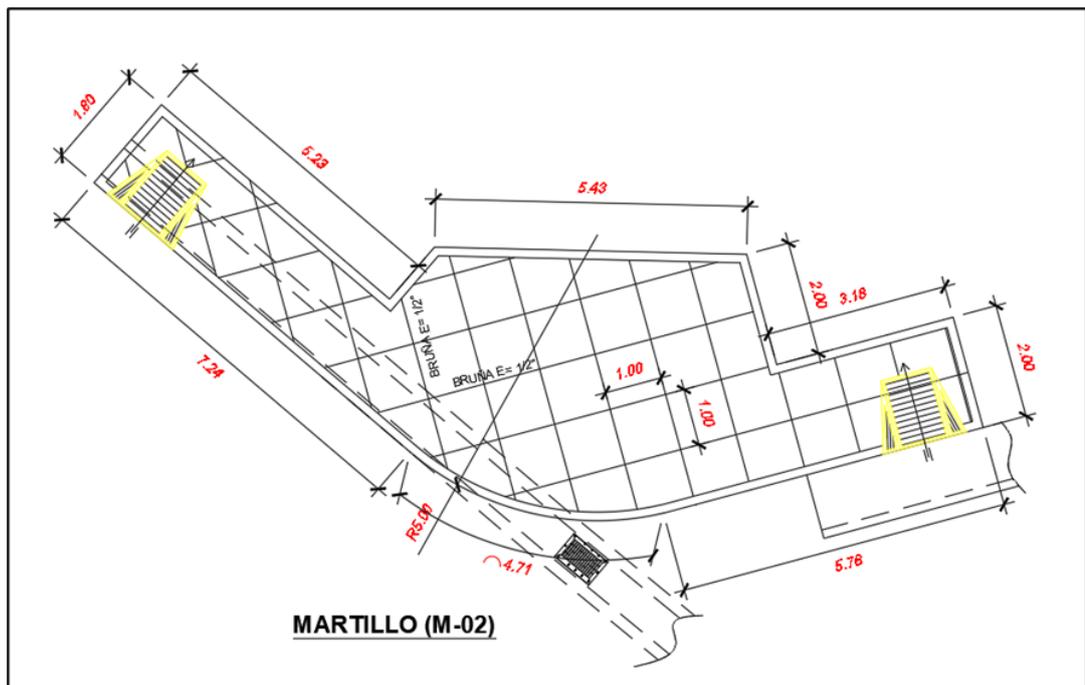
Figura 4 Diseño de Martillo de intersección vial M-02

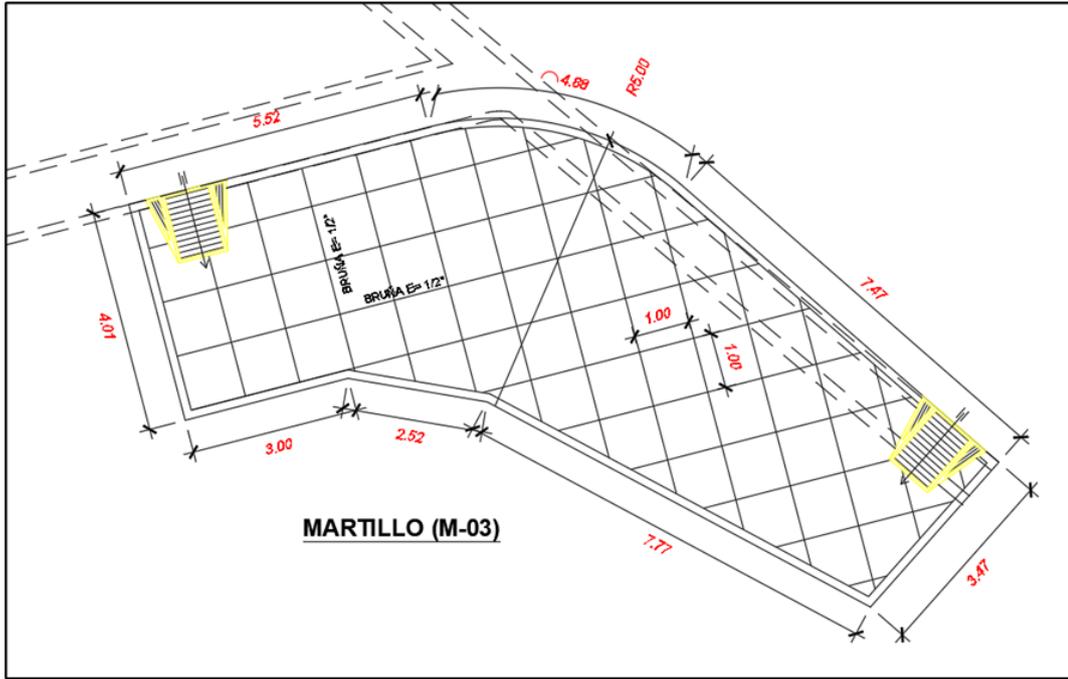
Figura 5 Diseño de Martillo de intersección vial M-03

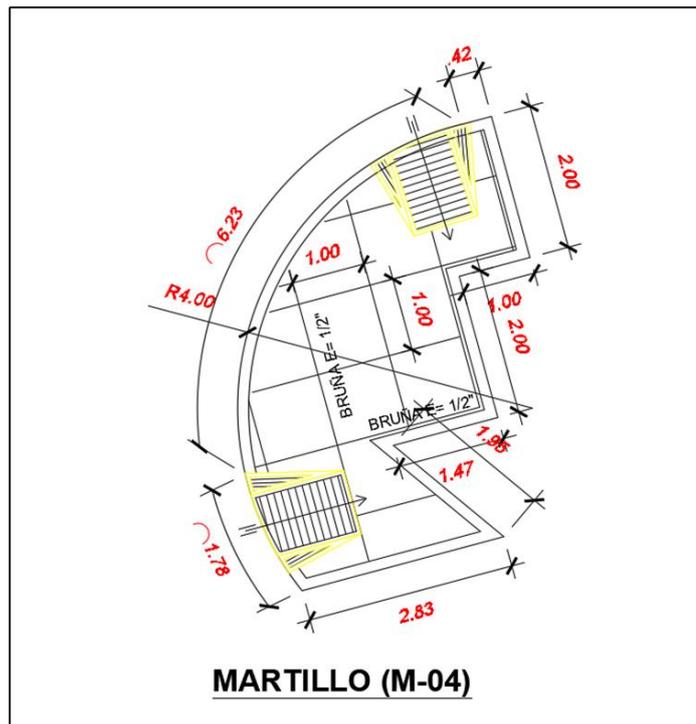
Figura 6 Diseño de Martillo de intersección vial M-04

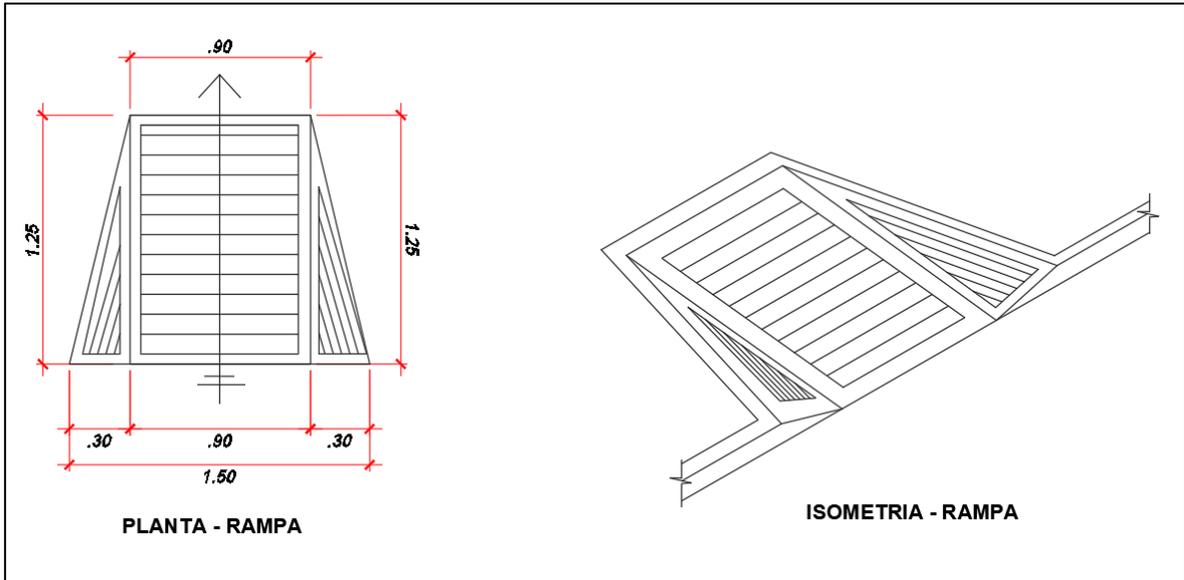
Figura 7 Detalle de Rampa de los martillos viales.

El adecuado diseño de los martillos peatonales y detalle de rampas de accesibilidad peatonal de la Avenida Miraflores con carretera antigua a Yarinacocha, Pucallpa, 2021 permitirá el adecuado desplazamiento de las personas y permitirá el desplazamiento de las personas discapacitadas por dicho lugar.

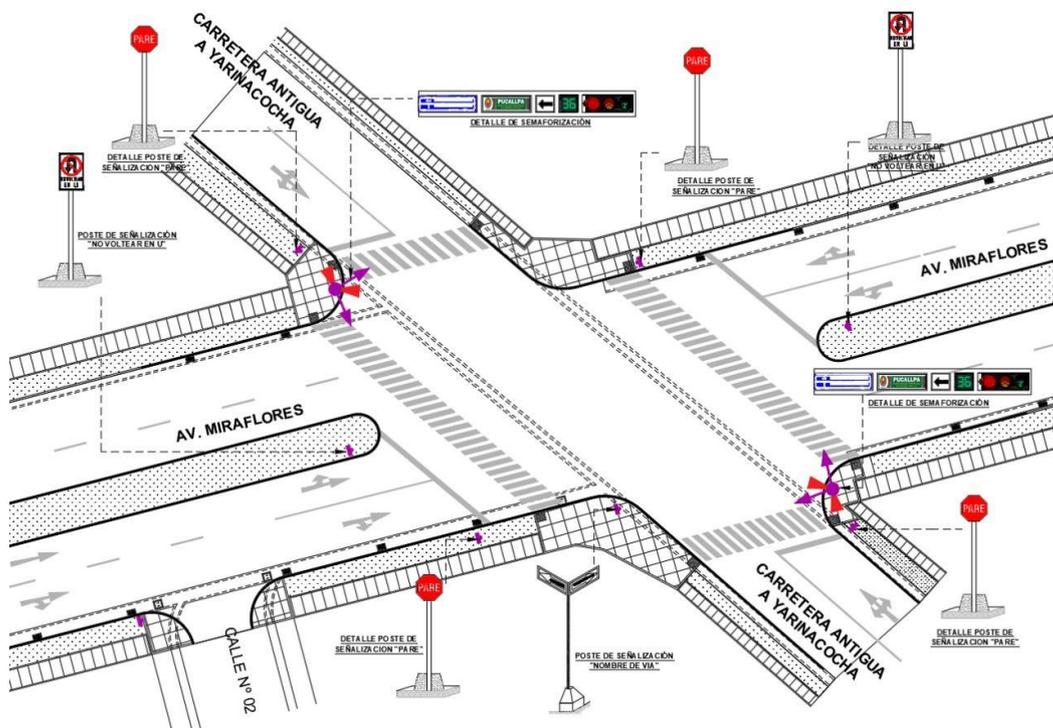
Figura 8 Detalle de la señalización vial en la intersección

La adecuada señalización de la intersección vial de la Avenida Miraflores con carretera antigua a Yarinacocha, Pucallpa, 2021, puede regular el traslado de las personas y de los vehículos disminuyendo los accidentes que pueden ocurrir en dicha intersección.
