**Diseño de Pavimento Rígido Reforzado con Fibra de Vidrio en la Avenida
Quinta Avenida, Lurigancho, Lima, 2019**

**TESIS PARA OBTENER EL TÍTULO PROFESIONAL DE:
INGENIERO CIVIL**

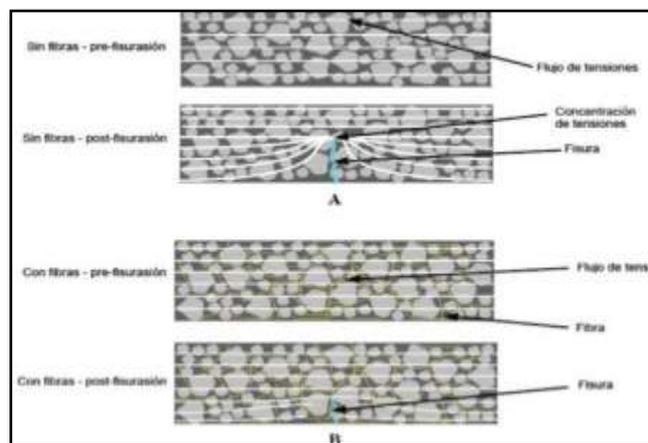
Figura 1: Cuadro de concentración de tensiones en el concreto.

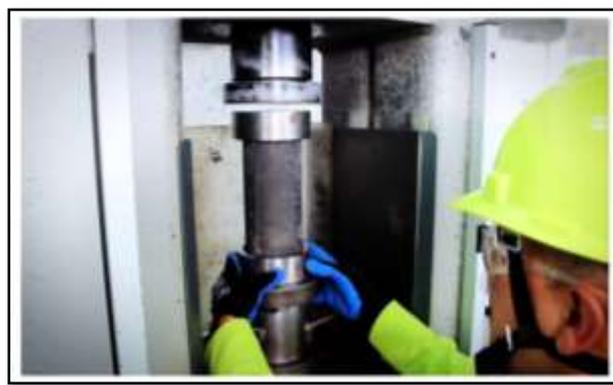
Figura 2: Módulo elástico: factores que influyen en el resultado, evaluación, materias primas (importancia del agregado)

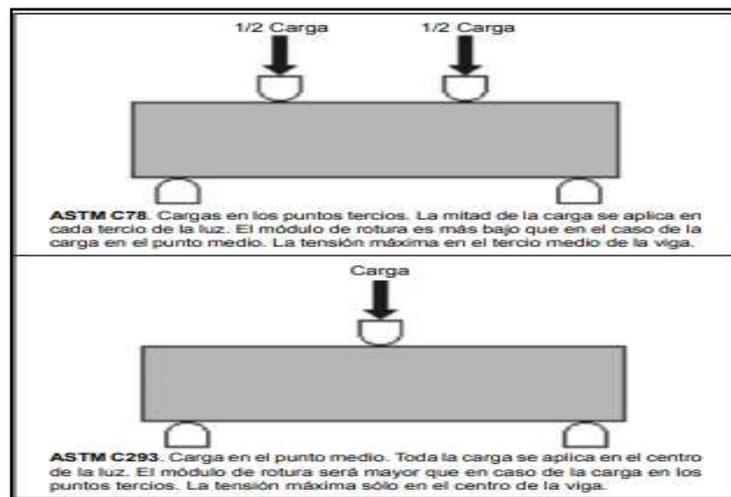
Resistencia a flexión de concreto: Esta resistencia a flexión es una medición a la resistencia del concreto a tracción, es una medición de la falla por momento de una viga o losa de concreto no reforzado. Esta medición es aplicada con caras a vigas de concreto de 6x6 pulgadas (ciento cincuenta x ciento cincuenta mm) de sección transversal y con una luz mínima 3 veces el espesor, esta resistencia a flexión es expresada como el Módulo de Rotura (MR), esta es continuo al diez % al veinte% de una resistencia a compresión, esta dependiente del tipo, dimensiones y volumen de un agregado grueso empleado.

Figura 3: Módulo de rotura

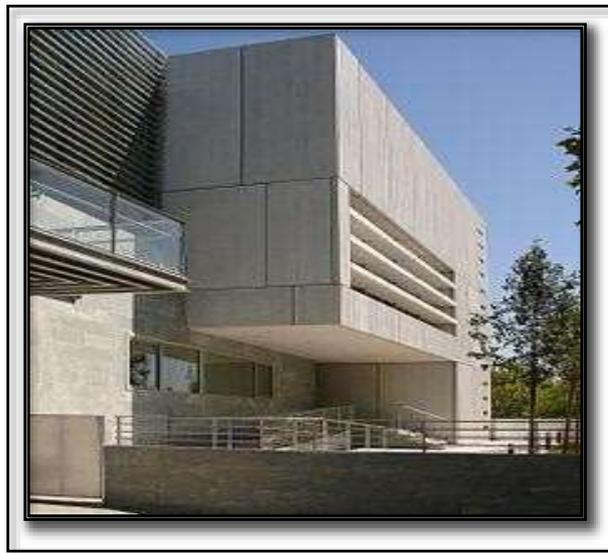
Figura 4: Construcción de fibra de vidrio.

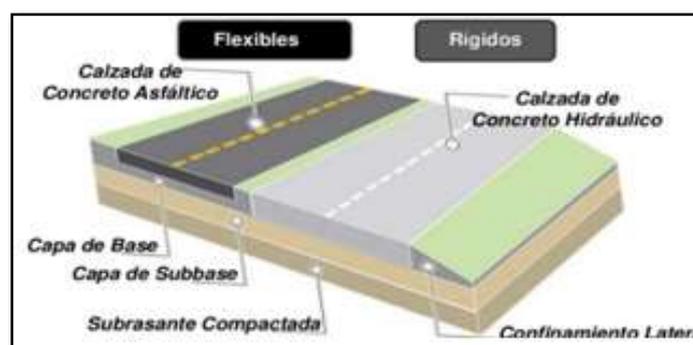
Diseño de Pavimento: El diseño de un pavimento es una superficie de circulación de varios tipos de transportes, compuesta por diferentes capas de elementos, que tienen como objeto distribuir y transmitir todo el peso, carga de el tránsito al cuerpo de terraplén. En el Perú existen dos tipos de vías frecuentes, los cuales son pavimentos flexibles (asfalto) y los pavimentos rígidos (hecho de concreto hidráulico), lo distinto entre ellas es la flexión pues presenta diferente resistencia.

Figura 5: Tipos de pavimento.

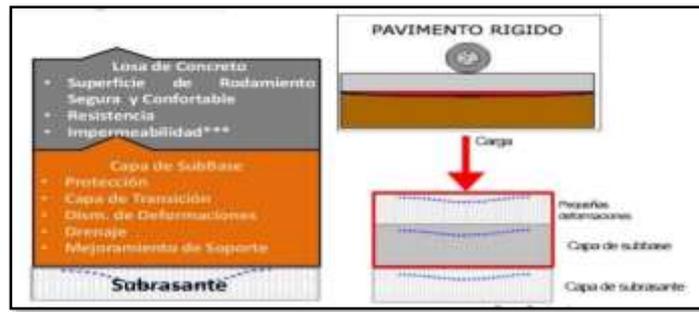
Figura 6: Pavimento rígido.

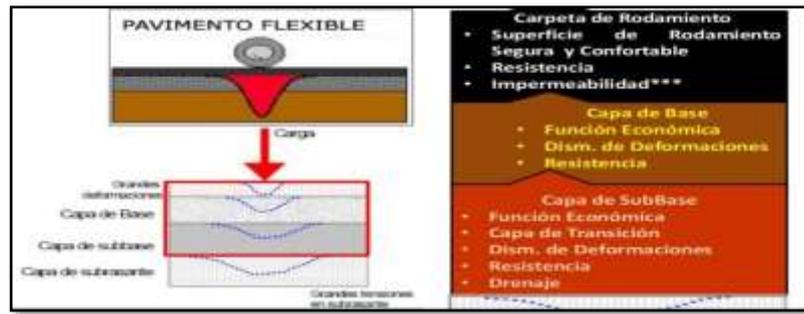
Figura 7: Pavimento flexible.

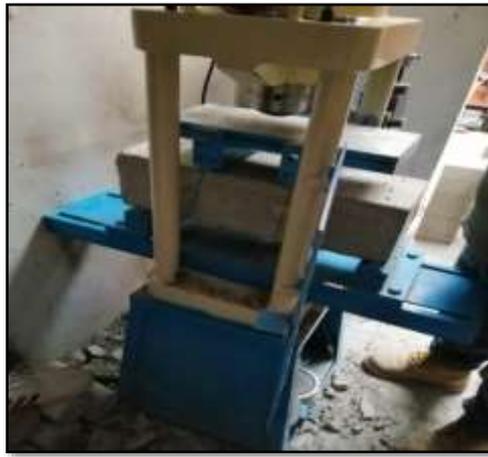
Módulo de rotura (MR) : El módulo de ruptura es una medida que se conoce también como la resistencia a la flexión, que se determina con el ensayo de la viga de 6" x 6" cargada en los puntos tercios (método ASTM C78) o también en el punto medio (ASTM C293), EL Módulo de ruptura se puede relacionar con la resistencia a la compresión, generalmente es un 10% a 20% aunque eso depende de las dimensiones, el tipo, el volumen del agregado que se utiliza, sin embargo es más recomendable que se realicen los ensayos en laboratorio para que salga la resistencia exacta.

Figura 9: Ensayo de módulo de rotura

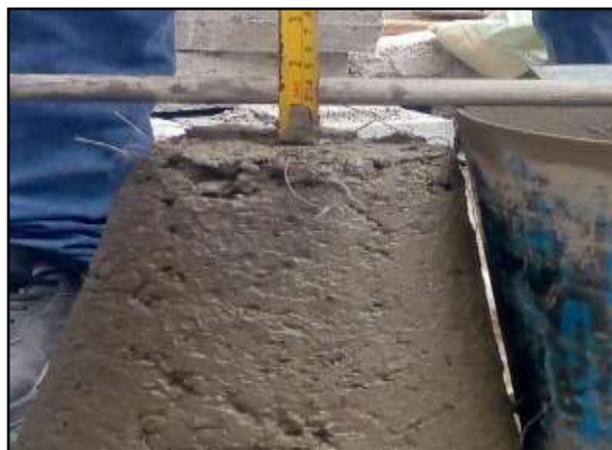
Cono de Abrams: Este ensayo determina la consistencia del hormigón de cemento portland, también llamado el tronco de cono, pues se aplica cuando el agregado es menor a 50 milímetros. Las especificaciones se deberán tomar de la norma de IRAM 1.541, se mezclará muy cuidadoso con una pala, un recipiente se colocará y sin que allá segregación y que cumpla una homogeneidad. En ejemplo el cono de Abrams va a consistir en un recipiente de acero de no menor de 1,5 milímetros de espesor, su tronco deberá estar descubierto a sus extremos, de 20 cm a su base inferior, diez cm de su base superior y treinta cm de altura de este recipiente. Su proceso se inicia humedeciendo el molde y pues colocar sobre una superficie plana se llenará el recipiente en tres capas con una cuchara se deberá asegurar que este uniforme a medida que desliza. Se golpeará 25 golpes de las capas con una barra de dieseis milímetros y sesenta cm de longitud en punta roma.

Figura 10: Cono de Abrams

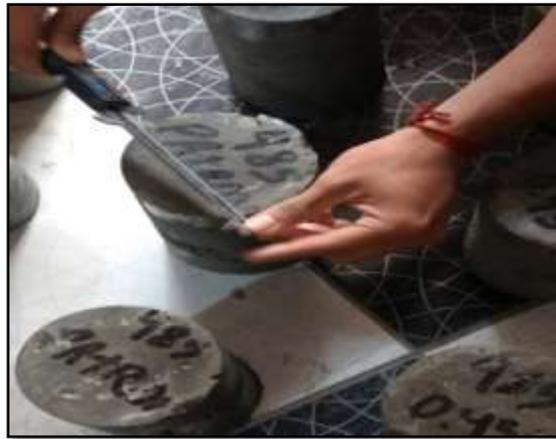
Figura 11: Probetas

Resistencia a compresión: Este ensayo es una de las características principales del concreto. Las pruebas se realizan a partir de la preparación de cilindros, estos son utilizados para los controles de calidad, estimando o aceptando la resistencia del concreto en las estructuras, estas son elaboradas de acuerdo con la ASTM C39, método estándar de prueba de resistencia a la compresión de probetas cilíndricas de concreto.

Los resultados del ensayo en una prueba es un promedio de 2 pruebas de resistencias curadas de manera convencional o estándar hechas por la misma muestra de concreto y sujetas a ensayo a la misma edad.

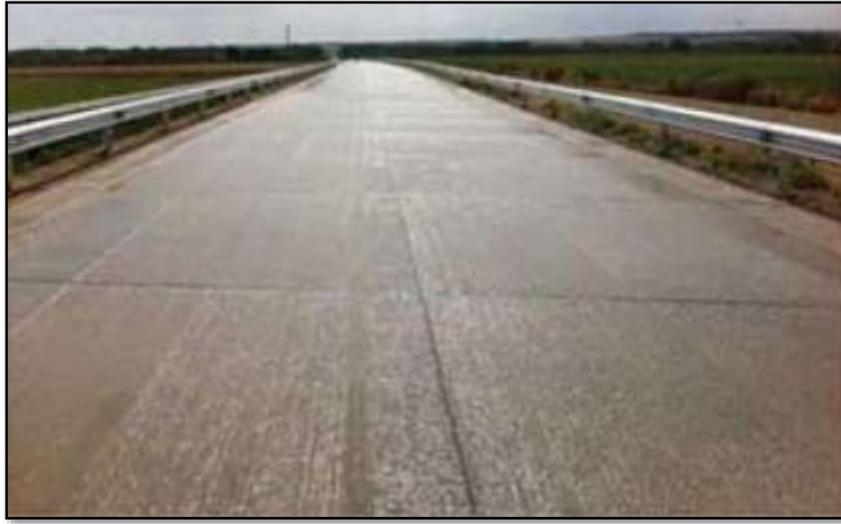
Figura 12: Pavimento con fibra de vidrio.

Pavimento reforzado con fibra de vidrio: El pavimento reforzado con fibra de vidrio AR es una opción para evitar que las vías en el Perú y a nivel mundial se deterioren rápidamente, las juntas serán iguales a los pavimentos rígidos convencionales, tal y como se muestra en la figura 2.5 la diferencia es que tendrá una mayor resistencia a la tensión lo que ayudara a que el pavimento no se deteriore ante las diversas sollicitaciones de carga que ejerce el tránsito, y las distintas condiciones climatológicas.

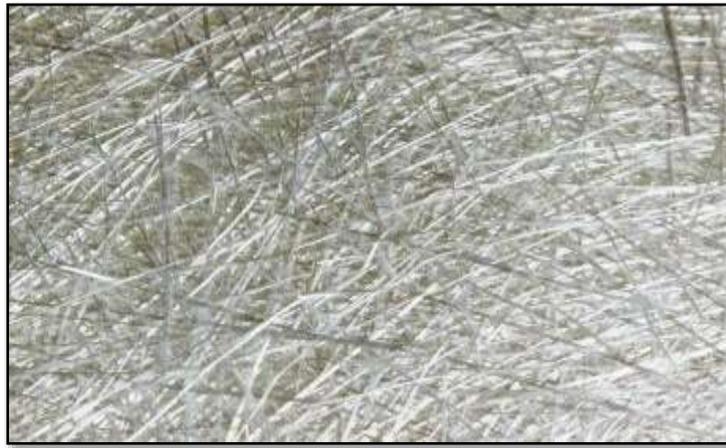
Figura 14:Fibra de vidrio.

Fibra de vidrio: La fibra de vidrio será también el elemento fundamental para la elaboración del trabajo de investigación, ya que este componente otorgará la resistencia que se desea para que el pavimento no sufra fallas y deterioros en poco tiempo.

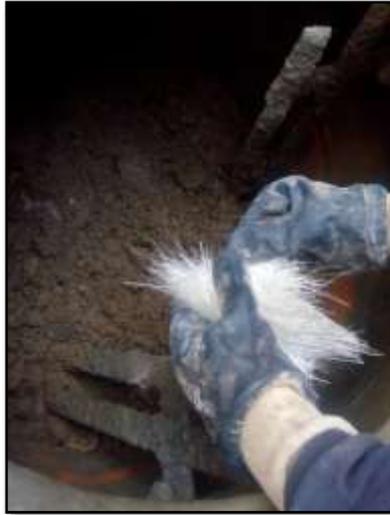
Figura 15: fibra de vidrio AR.

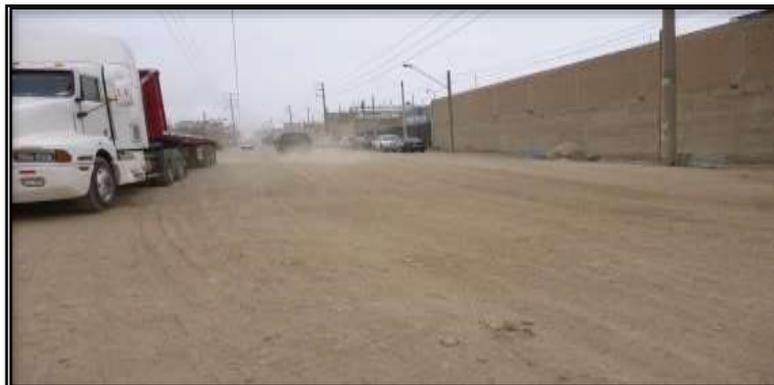
Figura 20: Área no pavimentada
Fuente: Elaboración propia

En la situación actual se encuentra en mal estado de conservación, se encuentra a nivel de trocha carrozable. Se encuentra en mal estado en toda su extensión. A continuación, se muestran vistas fotográficas de las vías en evaluación:

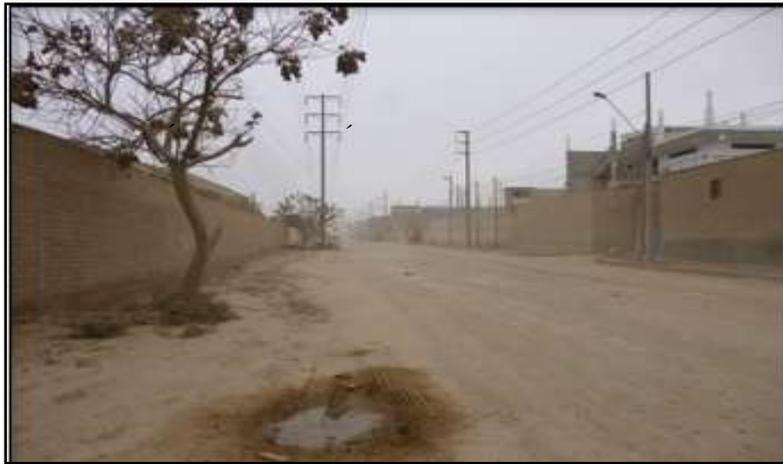
Figura 21: Fallas de la avenida
Fuente: Elaboración propia.

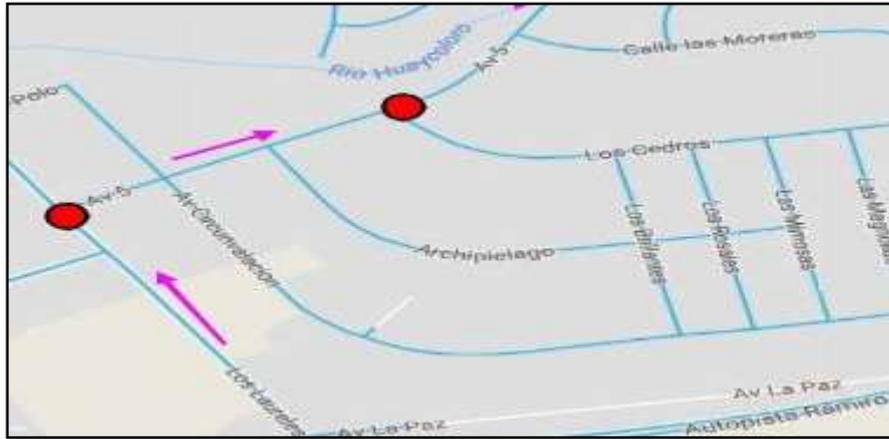
Figura 23: Estudio de tráfico de la avenida Los Laureles con la avenida Quinta Avenida.

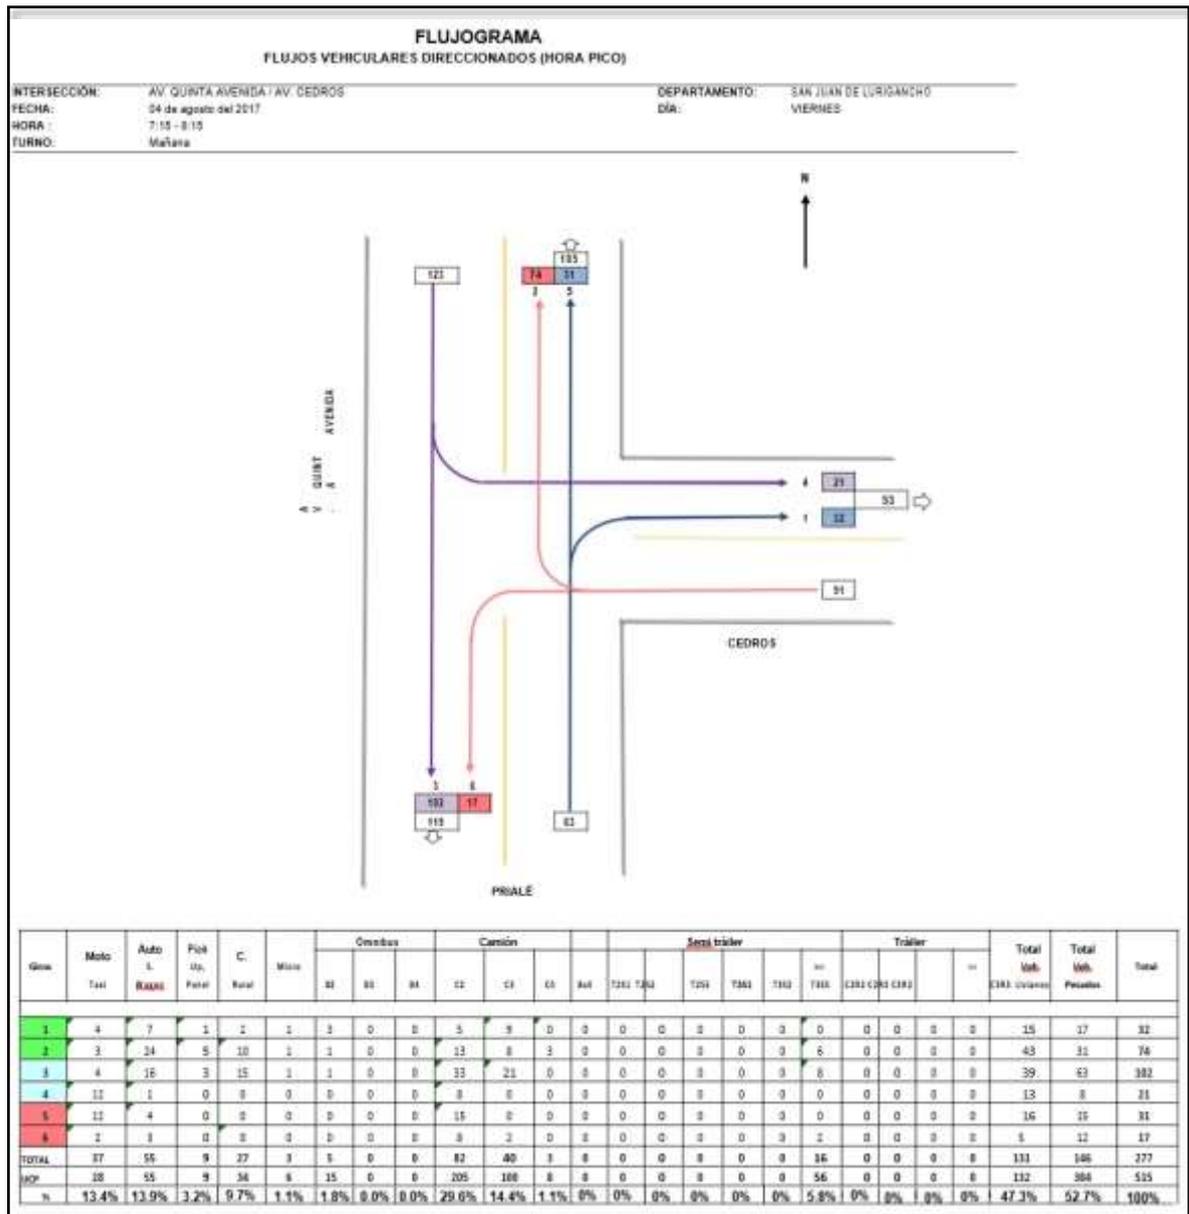
De los días de conteo vehicular realizado, el día de mayor flujo vehicular fue el día viernes, donde la hora de máxima demanda fue en el horario de la noche de 7:15 am – 8:15 am, con un total de 277 vehículos (515 UCP), compuesto por 47.3% de vehículos ligeros y 52.7% de vehículos pesados. En el siguiente cuadro se presentan la composición al detalle del volumen de tráfico por dirección y tipo de vehículo.

Figura 29: Flujograma vehicular direccionado

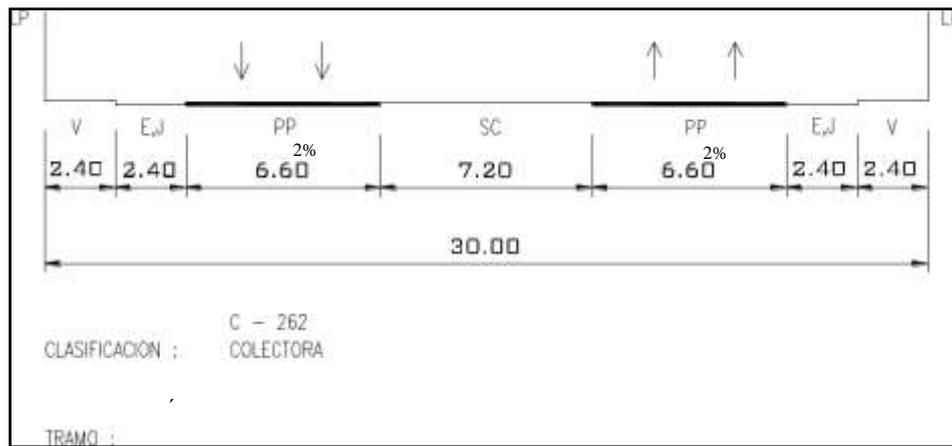
Figura 42: Sección normativa avenida Quinta Avenida, tramo av. Los Cedros – av. Las Torres

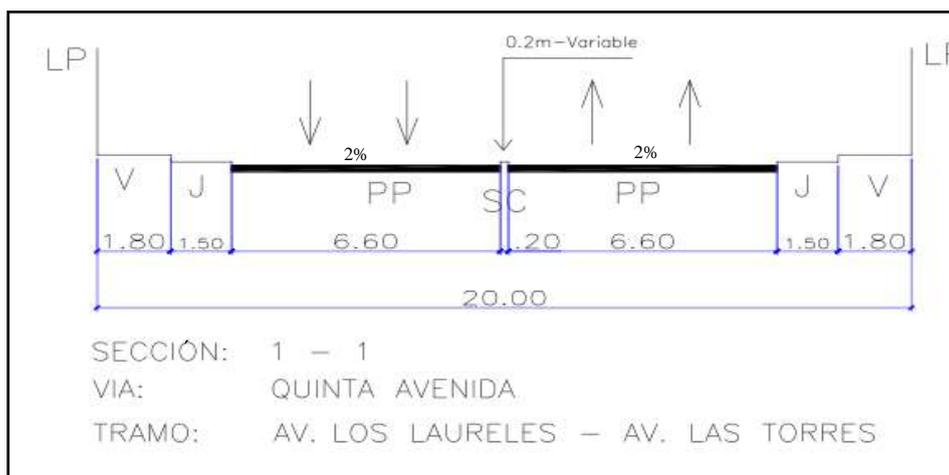
Sección vial propuesta: A continuación, se puede visualizar la sección vial que se propone luego del conteo vehicular.

Figura 43: Sección vial propuesta avenida Quinta Avenida, tramo av. Los Cedros – av. Las Torres.

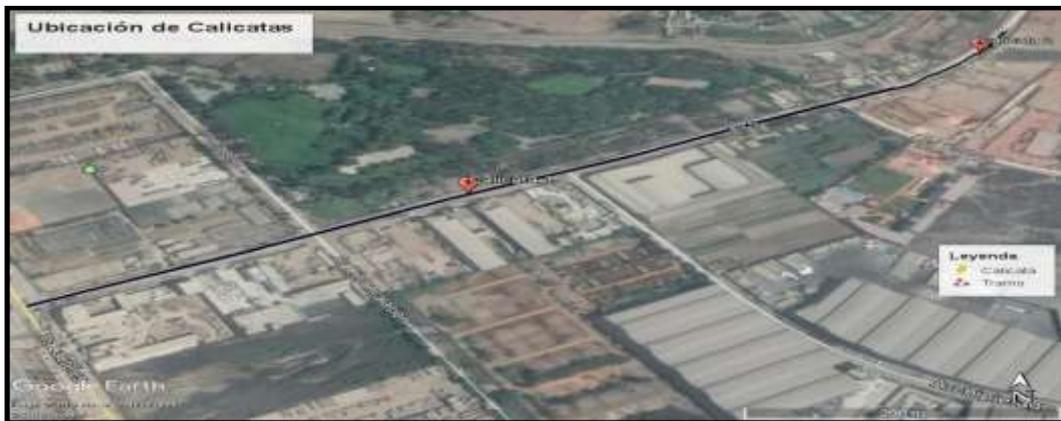
Plano de topografía: Los puntos generados en el campo ser insertaron al AutoCAD Civil 3D formando el plano de topografía,

Figura 47: Plano de topografía

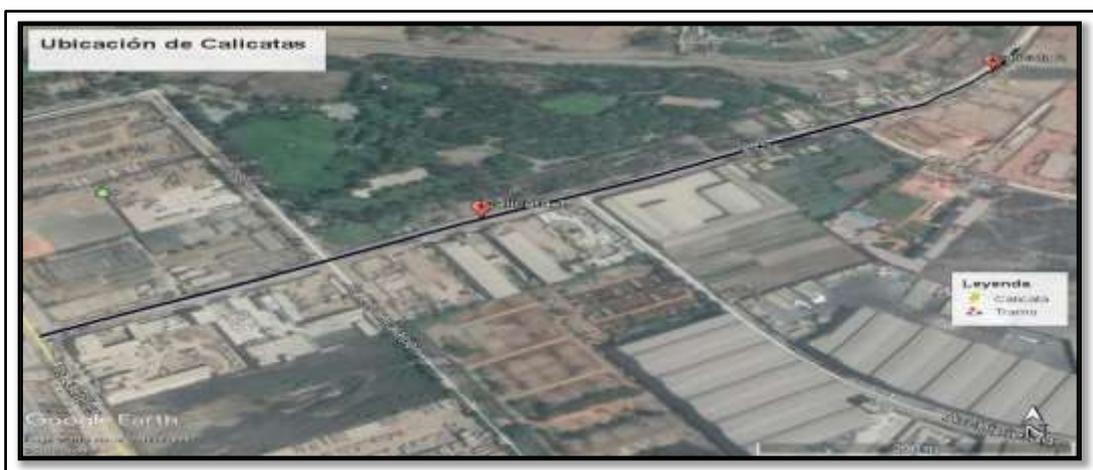
Figura 48: Ubicación de calicatas C1 y C2

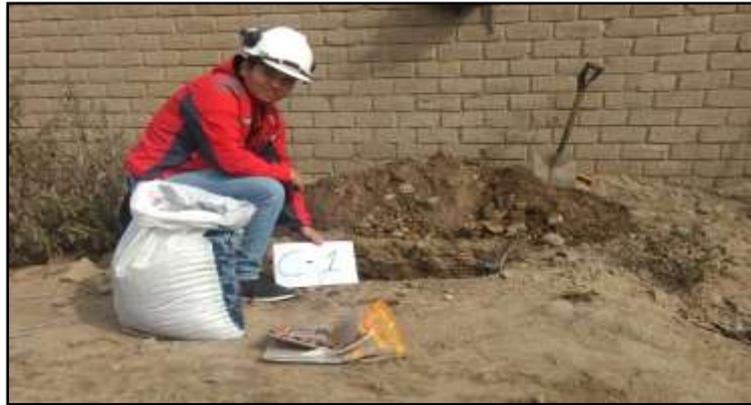
Figura 49: Calicata N° 1.

Las calicatas se efectuaron en los puntos establecidos mostrados previamente, registrándose la ubicación y el número de calicata, luego se procedió a hacer la especificación visual del tipo de suelo hallado, así como la profundidad y espesor de los estratos y demás datos particulares de cada prospección ejecutada, anotándose todo en la libreta de campo. Luego se introdujeron las muestras obtenidas en bolsas de polietileno y sacos, se etiquetaron con su respectiva identificación para el traslado al laboratorio.

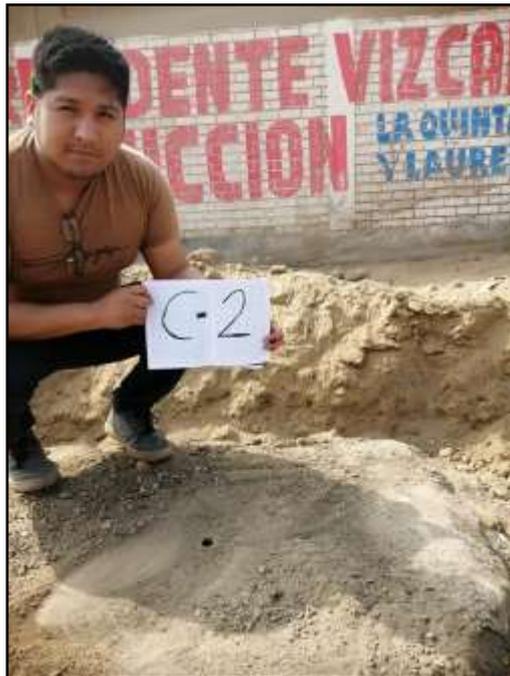
Figura 50: Calicata N° 2.

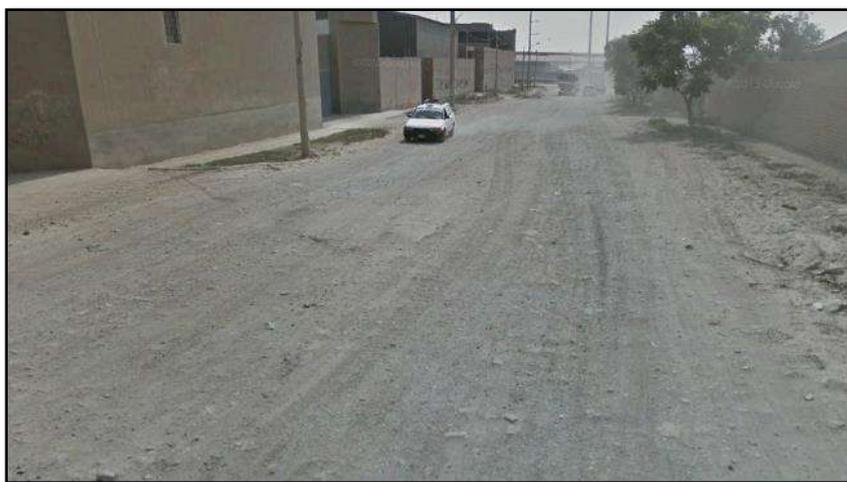
La vía se encontraba asfaltada, pero con el pasar de los años y el tránsito pesado que circula por la vía, actualmente se encuentra como trocha carrozable en toda su extensión como se muestra en la siguiente imagen de la visita de campo, asimismo no cuenta con señalización horizontal.

Figura 51: Vista de la vía.

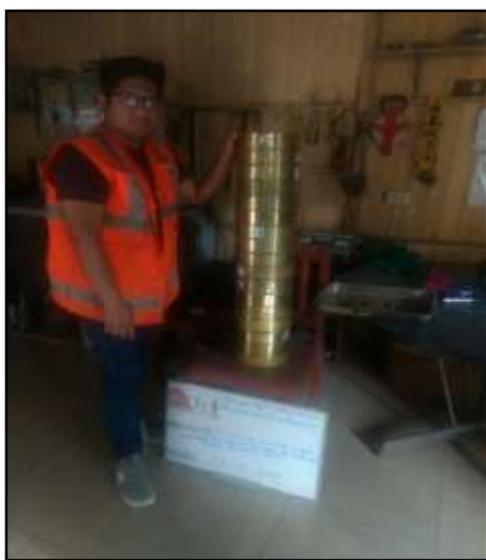
La granulometría es la repartición de las partículas de un suelo de acuerdo a su tamaño, que se determina mediante el tamizado o paso del agregado por mallas de distintas medidas hasta el tamiz N°200 (0.074 milímetros de diámetro), considerándose el material que pasa dicha malla en forma global. Para saber la separación granulométrica por debajo de ese tamiz se hace el ensayo de sedimentación. El estudio granulométrico deriva en una curva granulométrica, donde se forma el diámetro de tamiz versus porcentaje acumulado que pasa o que retiene el mismo, de acuerdo al uso que se quiera dar al agregado.

Figura 52: Análisis Granulométrico.

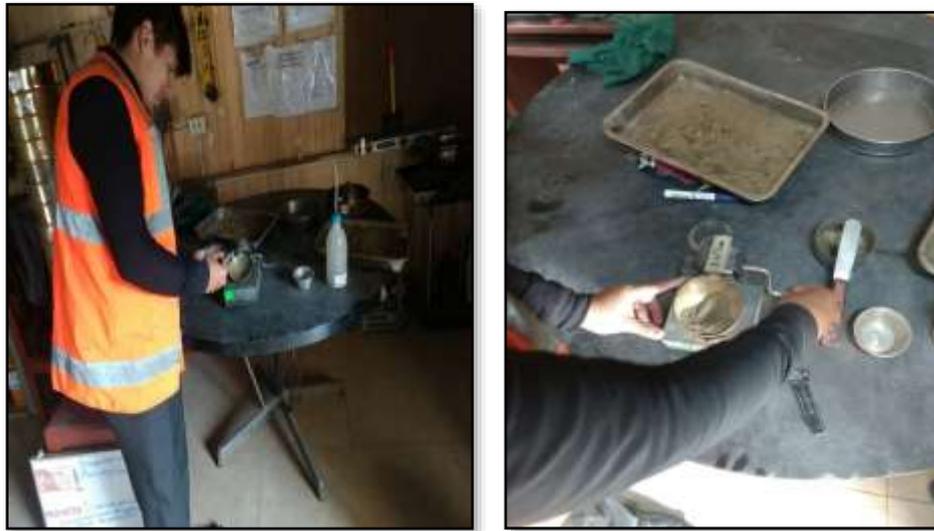
Al seguir despojando agua, llega un momento en el que el material desperdicia su trabajabilidad y se cuartea al tratar de moldearlo, entonces se dice que está en estado semi seco. El contenido de humedad en el cual el agregado pasa del estado semilíquido al plástico es el Límite Líquido, y el contenido de humedad que pasa del estado plástico al semi seco es el Límite Plástico.

Figura 53: Límites de Atterberg.

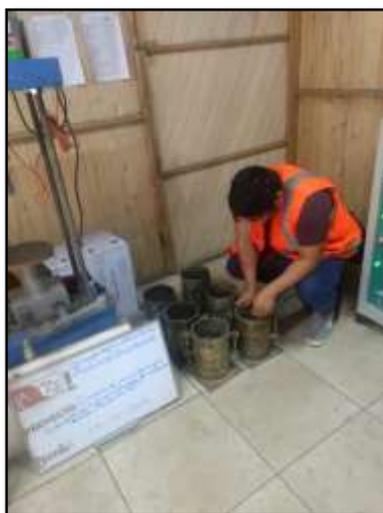
Figura 54: California Bearing Ratio (CBR).

California Bearing Ratio (NTP 339.145:1999): El Índice de California (CBR) es una medida del valor concerniente de soporte del suelo, bajo condiciones de densidad y humedad, cuidadosamente examinadas. Se usa en diseños de pavimentación auxiliándose de curvas empíricas. Se expresa en proporción como la razón de la carga unitaria que se requiere para meter un pistón a la misma profundidad en un modelo de tipo piedra partida. Los valores de carga unitaria para las distintas profundidades de penetración dentro del modelo patrón están determinados En la siguiente tabla se presentan las propiedades mecánicas de los suelos, tales Próctor y CBR, que corresponden a los productos de laboratorio.

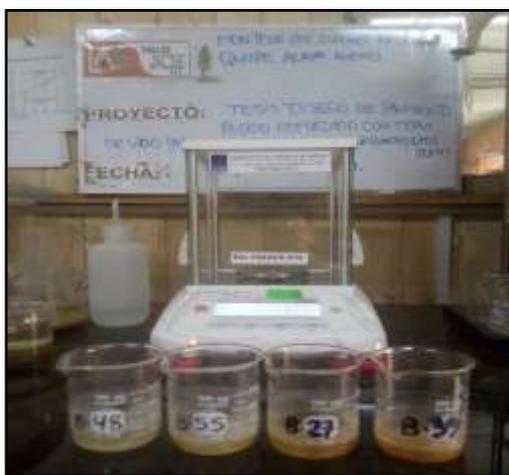
Contenido de Sulfatos solubles (NTP 339.178:2002): Este ensayo consiste en someter a una muestra pétreo a muchos lavados con agua destilada a la temperatura de ebullición, hasta la erradicación total de las sales. La presencia de éstas se detecta mediante reactivos químicos que, al menor indicio de sales, forman precipitados fácilmente claros del agua total de lavado se toma una alícuota y se sigue a cristalizar para hallar la cantidad de sales presentes. El método es acomodable en controles de obra, debido a la rapidez de visualización y cuantificación del contenido de sales.

Figura 55: Ensayo de sales solubles y sulfato solubles.

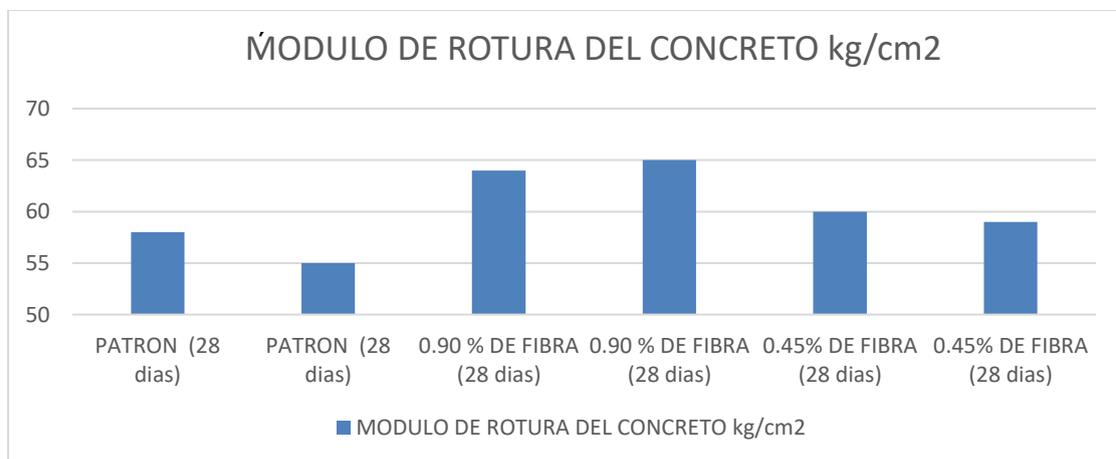
Figura 56: Módulo de rotura.

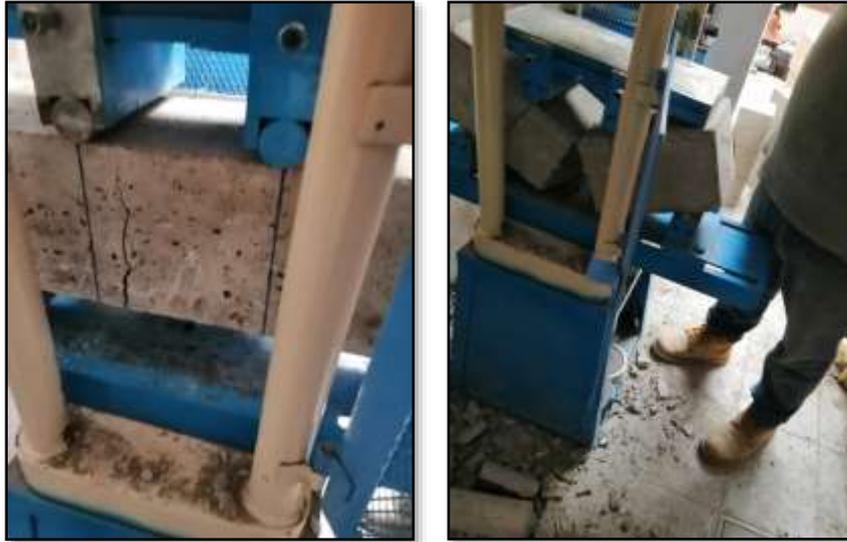
Figura 57: Módulo de rotura.

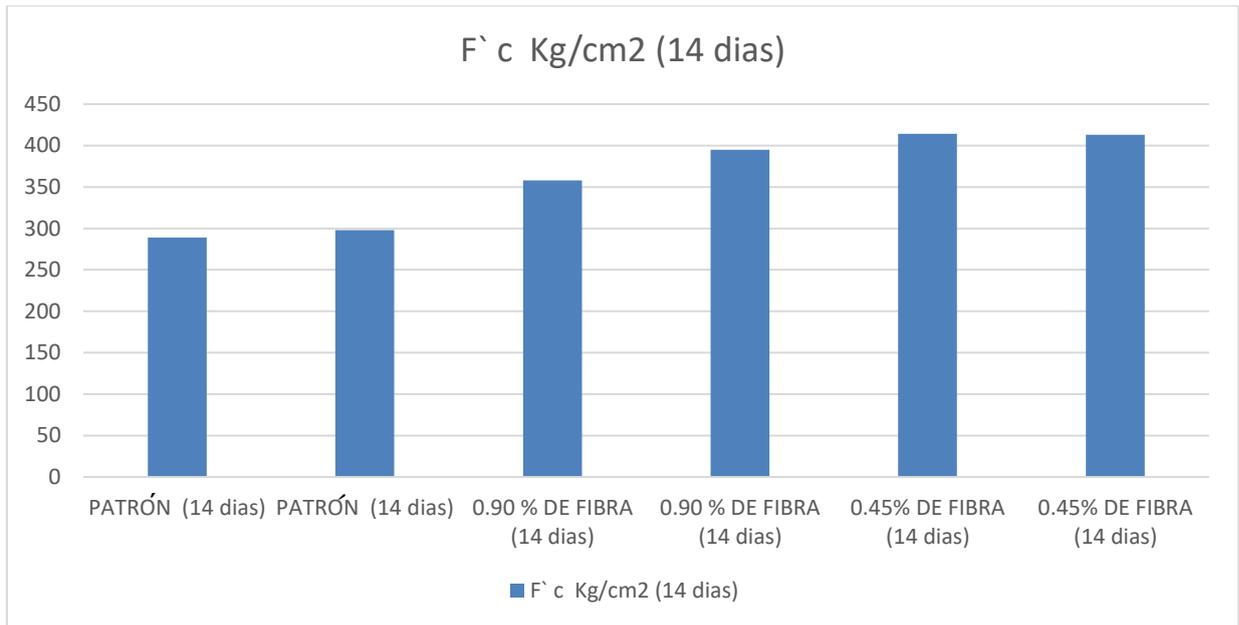
Figura 58: Resultados a compresión a 14 días.

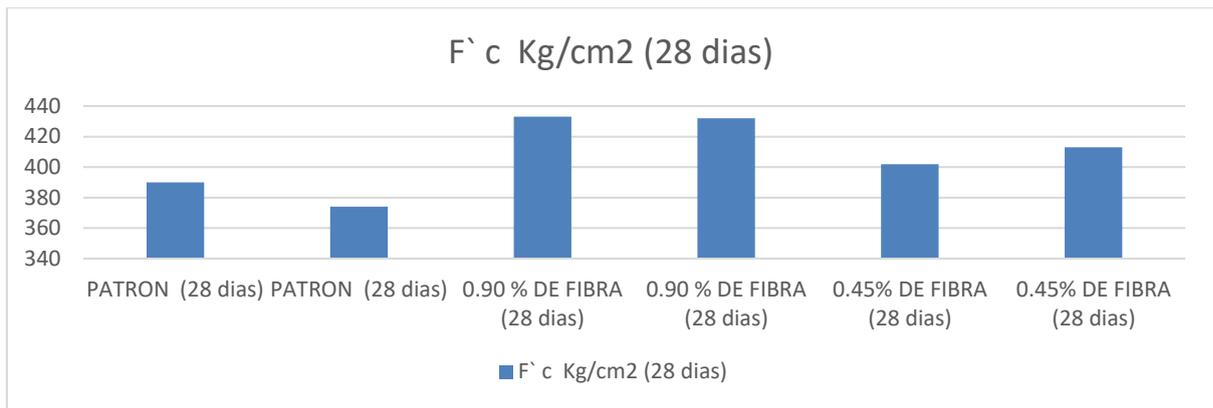
Figura 59: Resultados a compresión a 28 días.

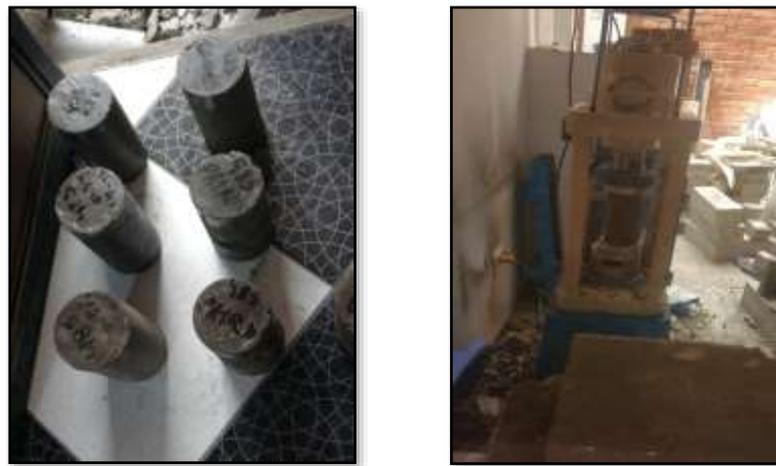
Figura 60: Probetas con fibra de vidrio.

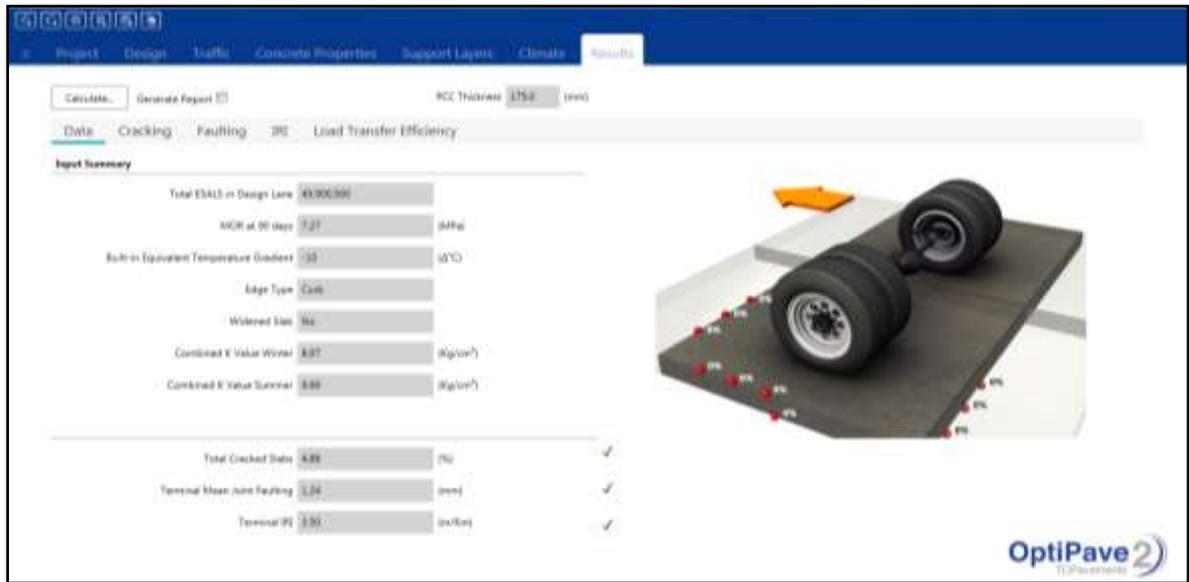
Figura 67: Cálculo en Optipave 2
Fuente: Elaboración propia.

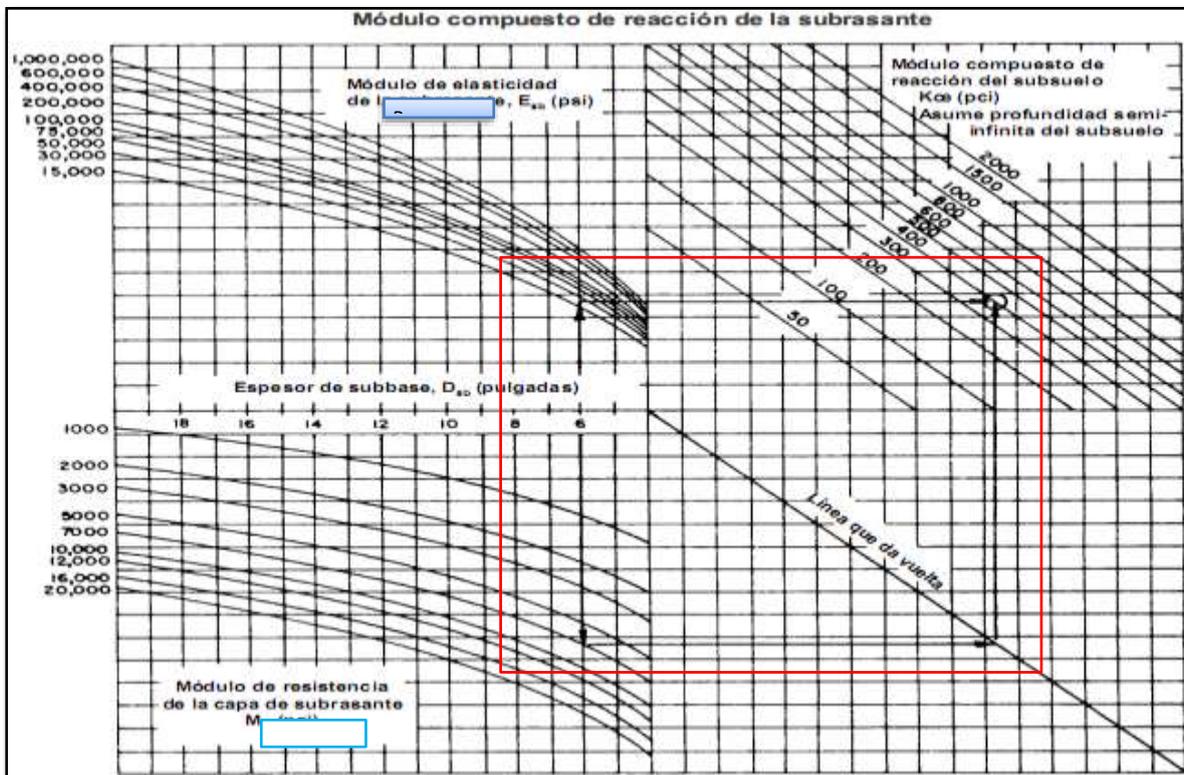
Módulo compuesto de reacción de la sub rasante (Módulo balasto compuesto)

Figura 68: Ábaco de módulo de reacción de la subrasante.

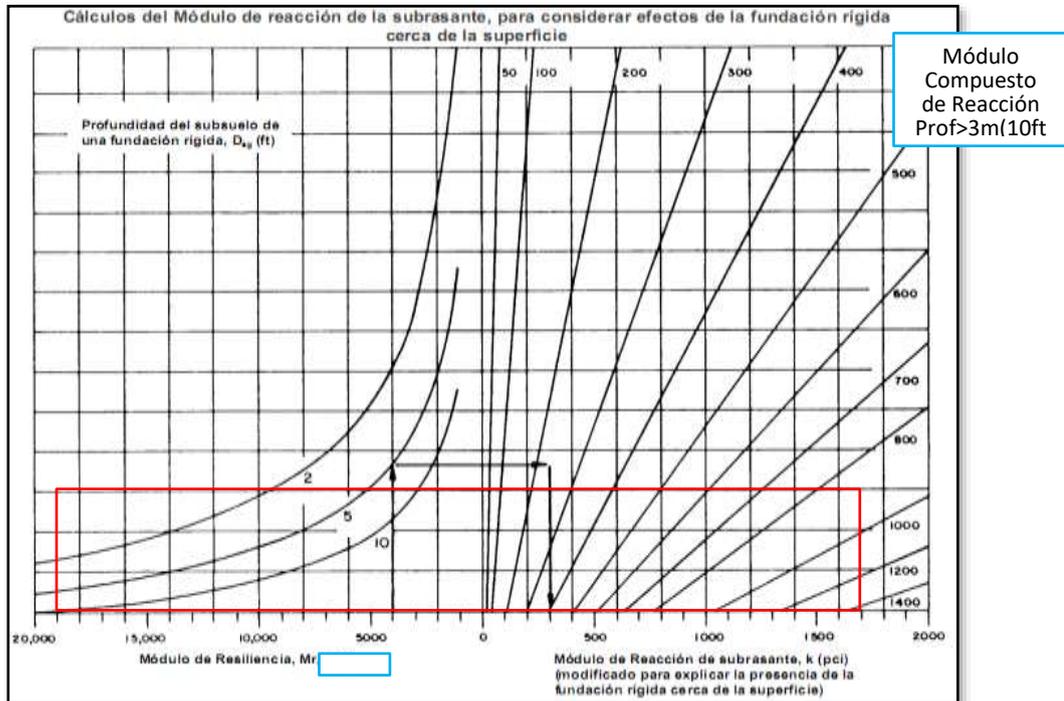
Considerando efectos de fundación rígida cerca de la superficie

Figura 69: Ábaco de Módulo de reacción de subrasante k(pci)

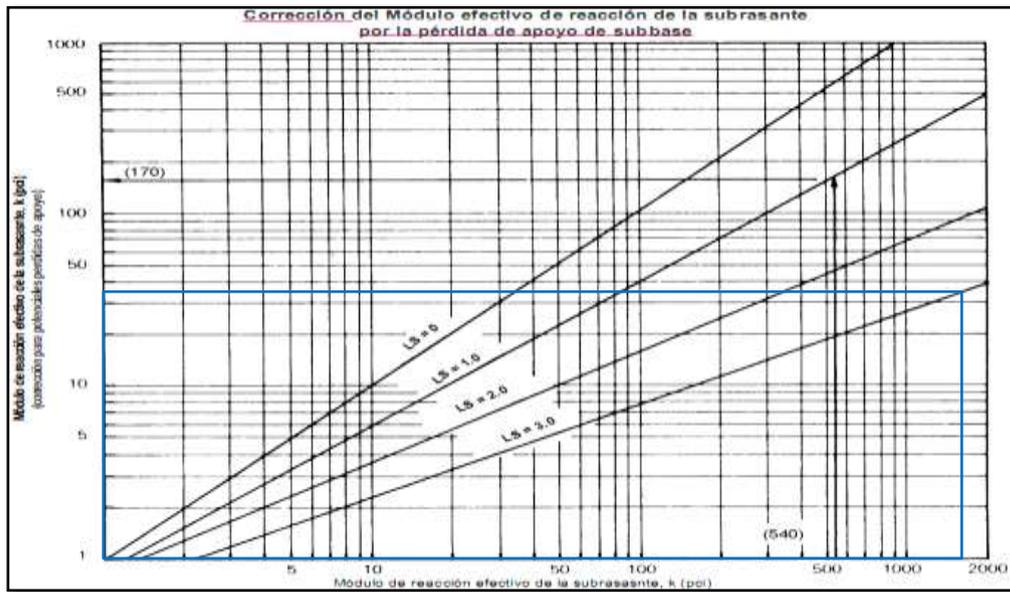
$K_{\infty} = 900 \text{ pci(lb/pulg}^3\text{)}$, $K = 1700 \text{ lb/pulg}^3$

Figura 70: Abaco de corrección del módulo efectivo de la subrasante
Fuente: Método de AASHTO 9

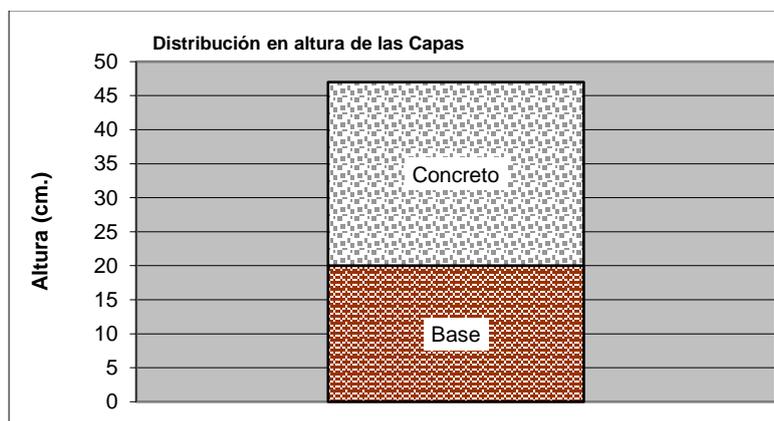
Concreto D= 10.8 pulgadas= 27 cm

Figura 72: Distribución de altura de capas
