UNIVERSIDAD CÉSAR VALLEJO

**FACULTAD DE INGENIERÍA Y ARQUITECTURA
ESCUELA PROFESIONAL DE INGENIERÍA CIVIL**

“Consideraciones técnicas de diseño de puente para controlar la seguridad peatonal en rotonda de alto flujo vehicular, Huancayo 2021”

TESIS PARA OBTENER EL TÍTULO PROFESIONAL DE:

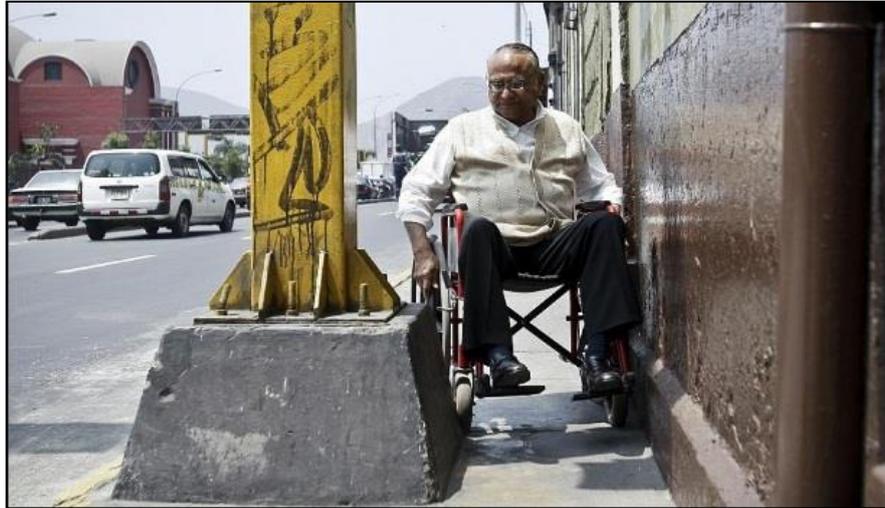
Figura 4. Obstáculos en veredas peatonales

Hoy en día, el diseño de las calles no incluye el paso de los peatones, los carriles son cada vez más anchos para mayor flujo vehicular, y las aceras más angostas, reduciendo la zona de seguridad peatonal, tal y como podemos visualizar en las figuras 3 y 4; todo esto obliga transitar a los peatones transitar por las bermas, corriendo riesgo contra su integridad física.

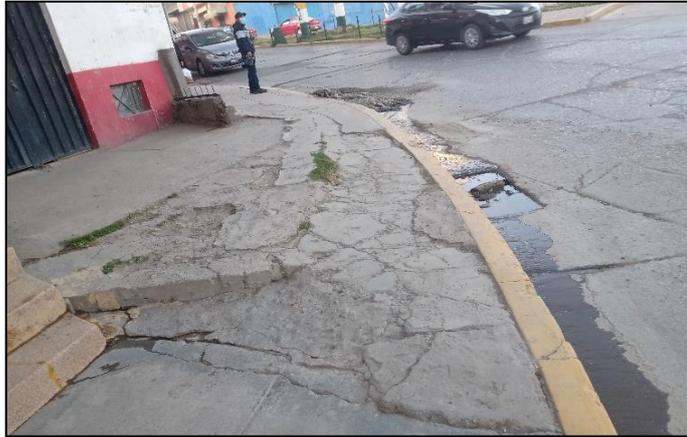
Figura 9. Veredas sin mantenimiento

De la misma manera se puede observar falta de mantenimiento de las veredas y calzadas como podemos apreciar en la figura 8 y 9.

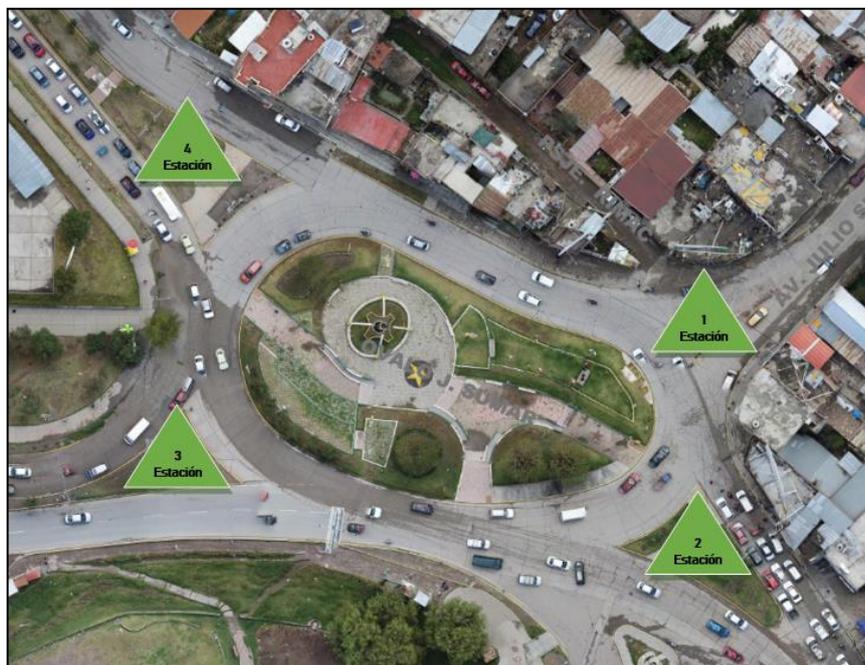
Figura 15. Puntos de ubicación de conteo peatonal

Como se observa en la figura 15, los puntos donde se realizó el conteo peatonal, donde podemos observar los cuatro puntos. Asimismo, podemos apreciar la ficha de conteo peatonal, el cual se realizó a inicio y fin de semana que cruzan las vías de las avenidas que intersecan en el Óvalo Huancavelica; como visualizamos en la imagen 16.

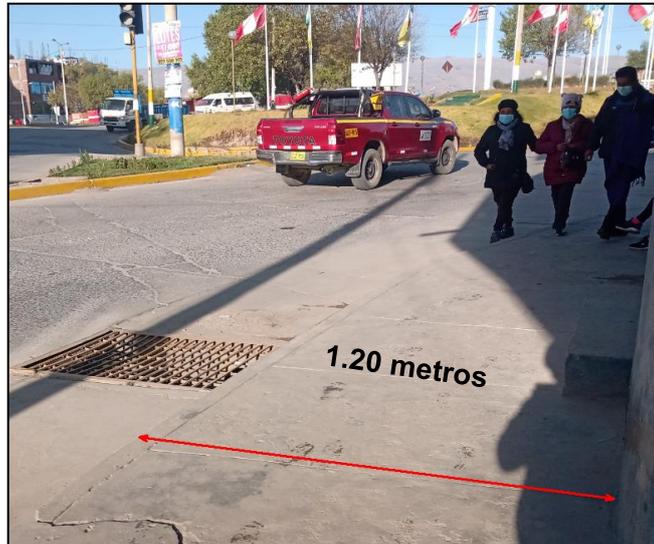
Figura 29. Ancho efectivo de 1.20 metros en jirón Julio Sumar

Es importante para determinar la calidad de transportabilidad de los peatones en una determinada infraestructura peatonal. en la imagen 29 observamos tres transeúntes que, debido al pésimo diseño de la infraestructura peatonal, para el caso es la vereda no aporta para una buena circulación de los peatones.

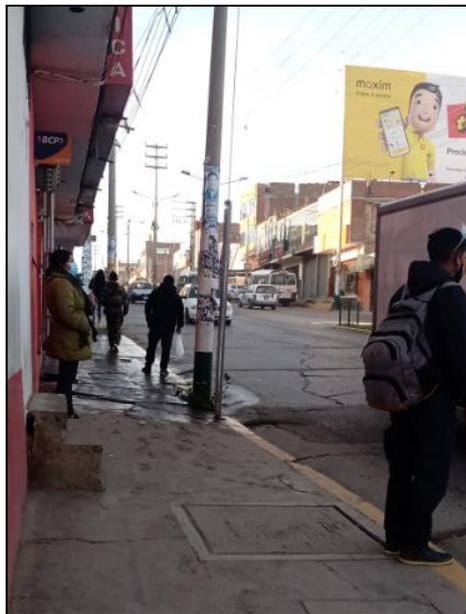
Figura 31. Nivel de servicio B en la Av. Huancavelica

- Nivel de servicio B: Representa condiciones razonables de flujo libre, los transeúntes eligen con libertad su desplazamiento, donde tienden adelantarse unos a otros los peatones y no existe posibilidad de entrecruzarse entre si.

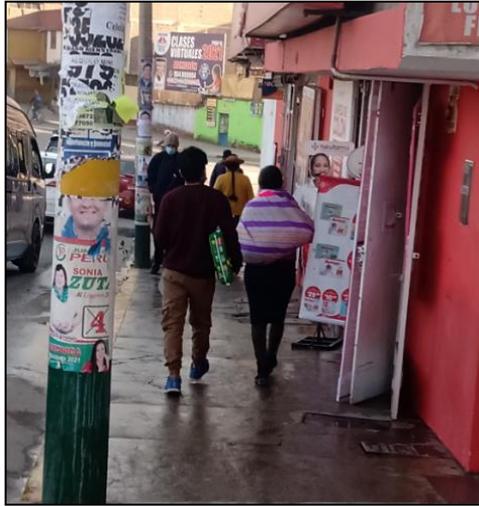
Figura 32. Nivel de servicio C - Av. Huancavelica

- Nivel de servicio C: Existe pequeños incrementos de volumen lo cual reduce el nivel de servicio peatonal, ya se producen ligeros conflictos de ttansitabilidad peatonal.

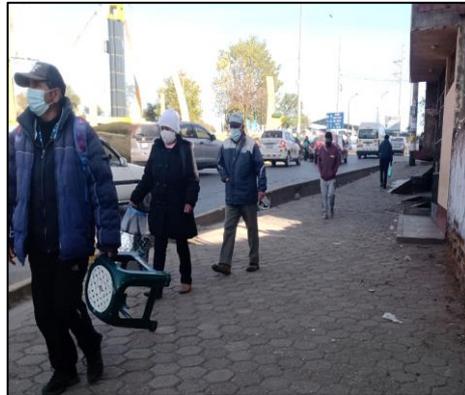
Figura 33. Nivel de servicio D – Av. Independencia

- Nivel de servicio D: El peatón no puede elegir libremente su trayectoria de transitabilidad, debidos a la existencia de considerable flujo peatonal.

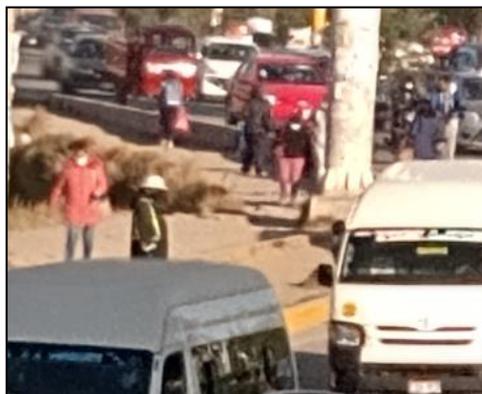
Figura 34. Nivel de servicio E en la – Av. Independencia

- Nivel de servicio E: La velocidad normal es restringida, y se verán exigidos a ajustar el paso, debido a que la opción de adelantamiento se vera afectado.

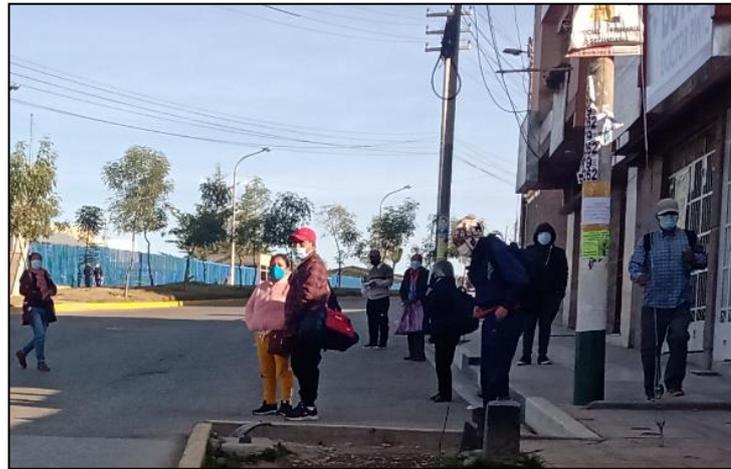
Figura 35. Nivel de servicio F en óvalo Huancavelica

- Nivel de servicio F: En este nivel ya todas las velocidades de marcha están totalmente restringidas y el avance se da sólo mediante el paso de arrastre de pies.

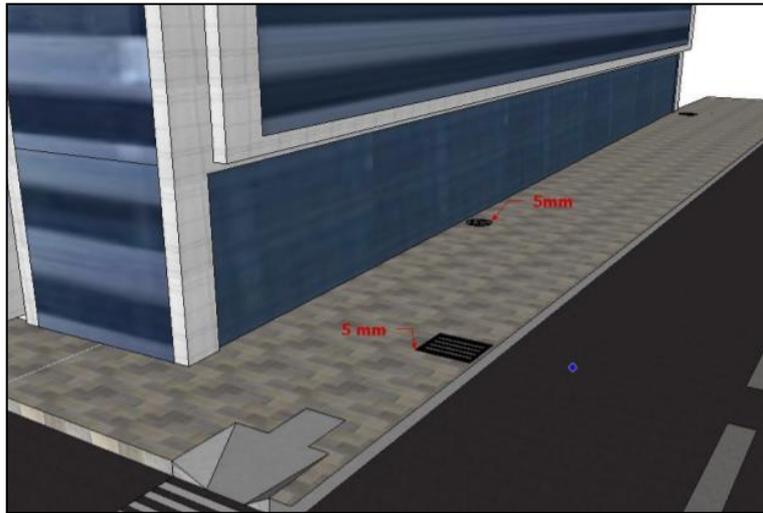
Figura 41. Aspectos constructivos de las aceras

- Las tapas y rejillas deben estar rasantes con el nivel de piso sin que sobresalgan mas de 5 mm.
- Las rejillas se deben instalar en sentido perpendicular a la via peatonal.
- El piso de la franja de andén de circulación debe ser antideslizante.
- En las esquinas o intersecciones peatonales donde exista denivel entre la calzada y la franja de andén de circulación se debe salvarse mediante rampa.

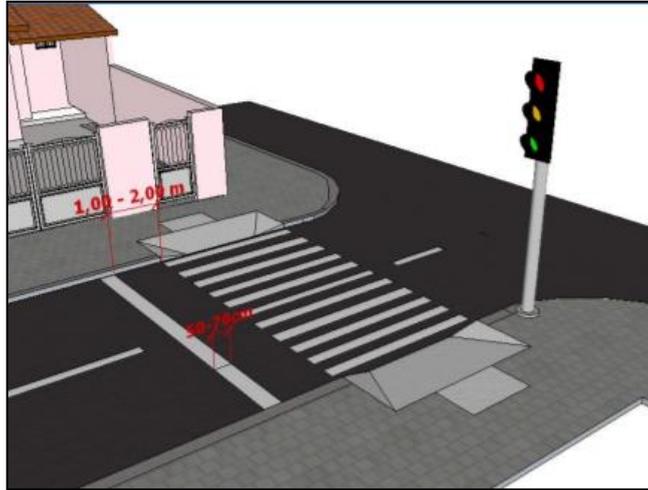
Figura 45. cruce semaforizado

Por último, tenemos Intersección semaforizado, el cual se recomienda utilizar cuando el flujo peatonal y vehicular son altos, y el paso cebra no ofrece bastante seguridad para el transeúnte.

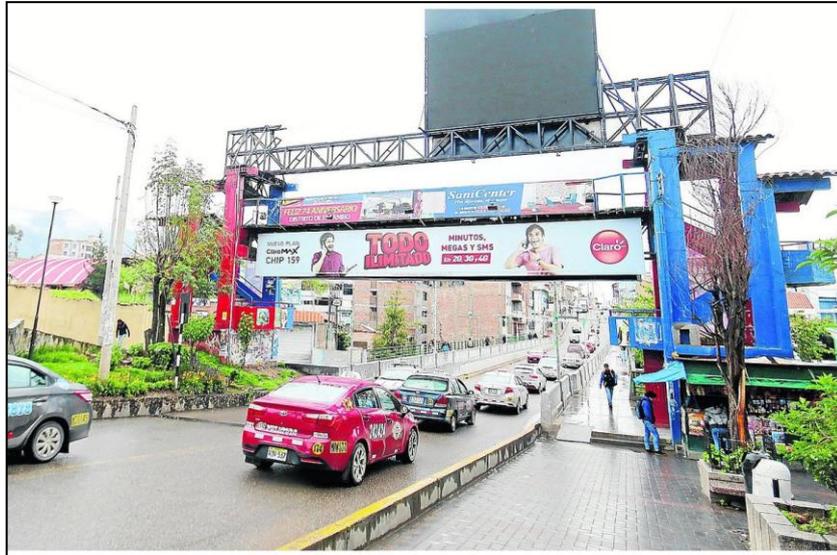
Figura 46. Puente peatonal “Bajada de El Tambo” - Huancayo

La figura 46 nos muestra de manera clara que en la actualidad existen puentes peatonales que carecen de consideraciones técnicas con de diseño adecuado, ya

que se no cuentan con iluminación, señalización, solo se implementó escaleras y no rampas, lo cual imposibilita el tránsito de personas con discapacidad por esta infraestructura peatonal.

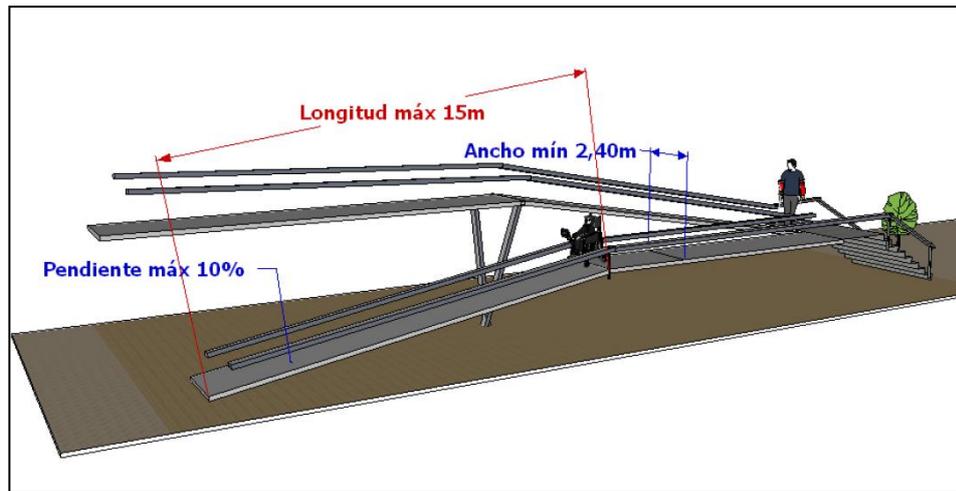
Figura 47. Consideraciones técnicas para el diseño de puente peatonal

En la figura 47 podemos observar el diseño de un tipo de infraestructura peatonal.

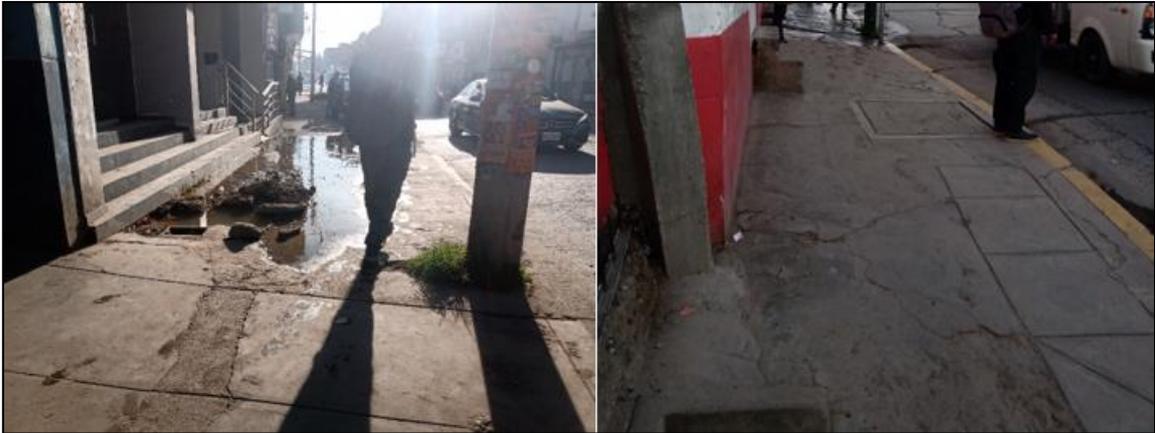
Figura 49. Superficies deficientes

Para el diseño e implementación de los diferentes tipos de infraestructuras peatonales, veredas, puentes, rampas, escaleras, entre otros, se considera una serie de especificaciones que avalen la seguridad peatonal. (Jerez y Torres, 2011, p.116).

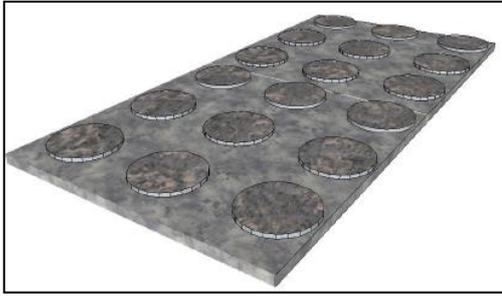
Figura 50. Superficie con botones

Existen diversas formas de diseñar una baldosa que brinde las características necesarias para la comodidad de los peatones, en la figura 50 observamos superficie con botones y en la figura 51 las superficies con bandas longitudinales.

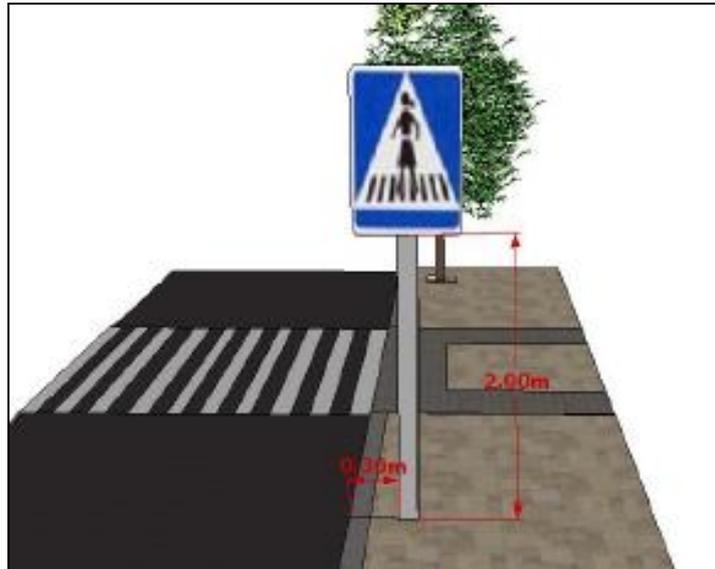
Figura 54. Dimensiones de señalización peatonal

La altura recomendada y normada de las señalizaciones peatonales está dada por una altura de 2.0 m. + 0.10 m. desde el borde de la acera hasta el extremo inferior del tablero. Como podemos observar en la figura 53.

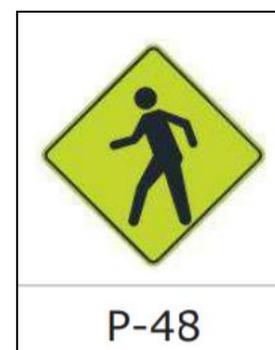
Figura 56. Señalización peatonal P- 48
Fuente: Manual de dispositivos de control de tránsito automotor para calles y carreteras, 2016

Unas de las señales preventivas es el semáforo, cuyo elemento se instala cuando después de un tramo de vía no semaforizado, se encuentra un semáforo o cuando la intersección se encuentre un semáforo, en la figura 55 se observa la señalización de un semáforo y en la figura 56 la señal que indica al conductor la proximidad a lugares frecuentados por peatonas que cruzan la calzada a nivel.

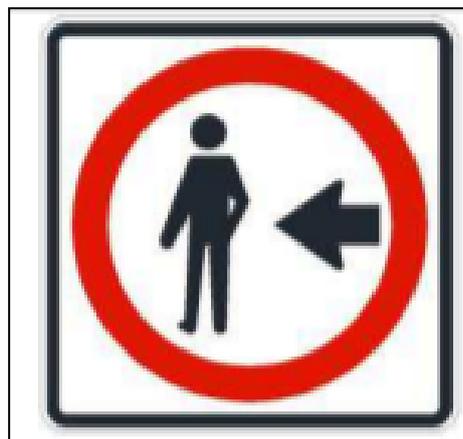
Figura 57. Señalización peatonal – Peatones a la izquierda

Una de ellas es la señal PEATONES A LA IZQUIERDA, que indica a los peatones la obligación de caminar del lado izquierdo de la calzada, el uso de estas señales es recomendada en lugares consideras como urbanas. La figura 57 nos muestra dicha señal.

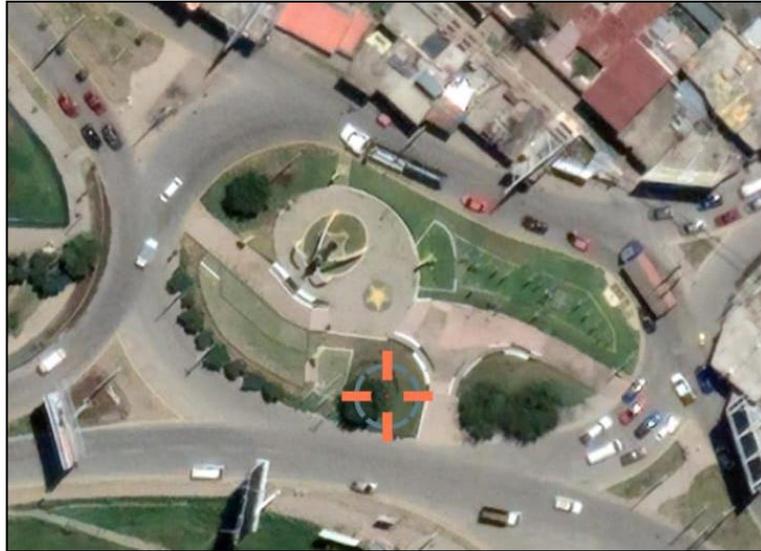
Figura 62. Rotonda Óvalo Huancavelica

Consiste en una amplia isla elevada, a menudo circular situada en el centro de una calle atravesada por una o más vías (Manual de seguridad vial para instancias decisorias y profesionales, 2013, p.122).

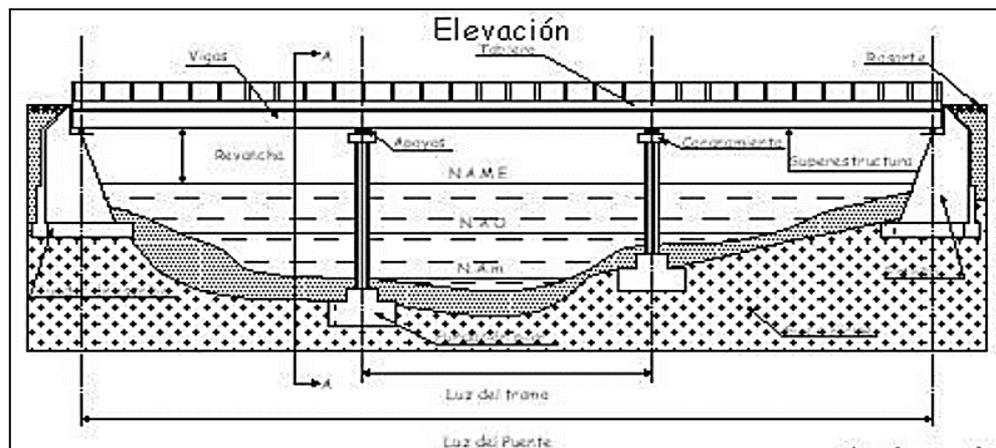
Figura 63. Superestructura de un puente

En la figura 12 podemos observar las partes de la superestructura de un puente

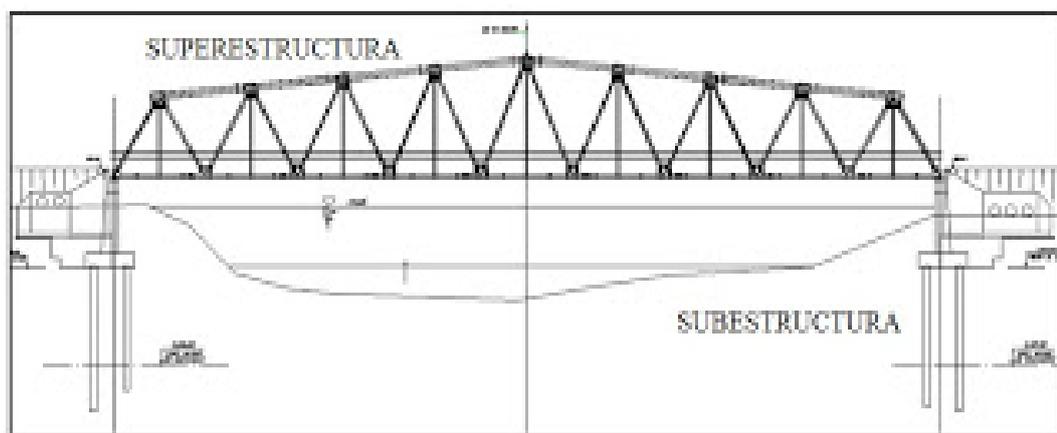
Figura 64. Subestructura de un puente

“Para las fundaciones de un puente se debe tomar en cuenta el tipo de suelo y la altura del puente” (Tapias & Pinzón, 2014, p.21). “Las fundaciones se hacen más anchas en terrenos blandos, y más angostas en terrenos duros (Tapias & Pinzón, 2014, p.21).

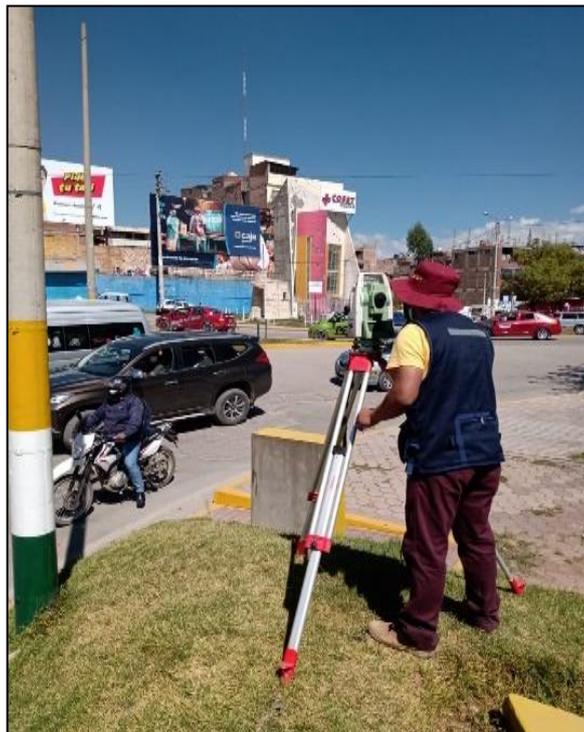
Figura 65. Levantamiento topográfico del lugar de estudio

En la figura 62 podemos observar el estudio topográfico del lugar de estudio.

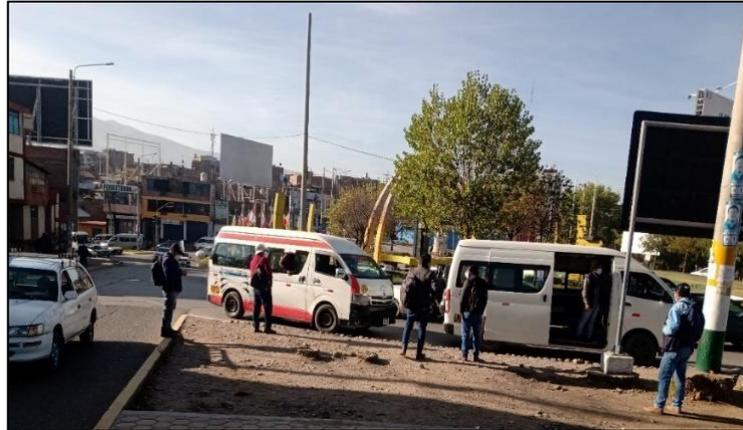
Figura 68. Paradero informal ubicada en la Av. Huancavelica

Se recabaron información mediante fotografías sobre la transitabilidad de las personas en el óvalo de Huancavelica, donde las personas utilizan paraderos informales, como podemos observar en las figuras 68 y 69.

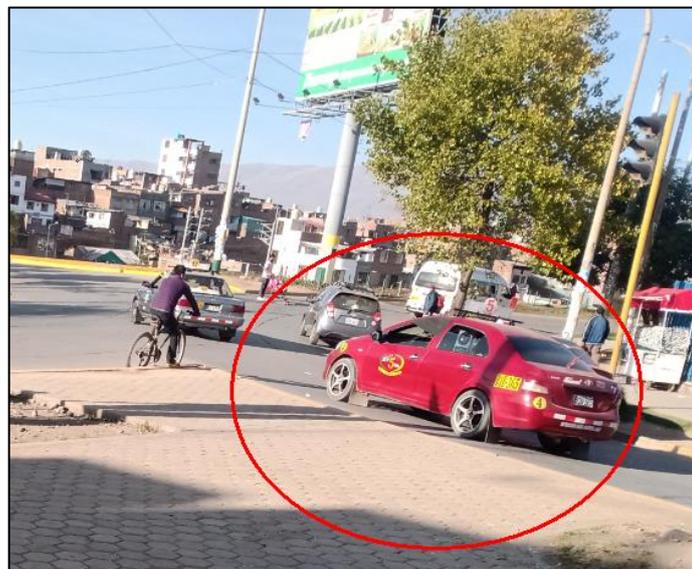
Figura 70. Vehículo sobre el pase peatonal.

Asimismo, la figura 70 nos muestra conductores que no respetan los pases peatonales, y en algunos lugares falta la señalización de estos pases.

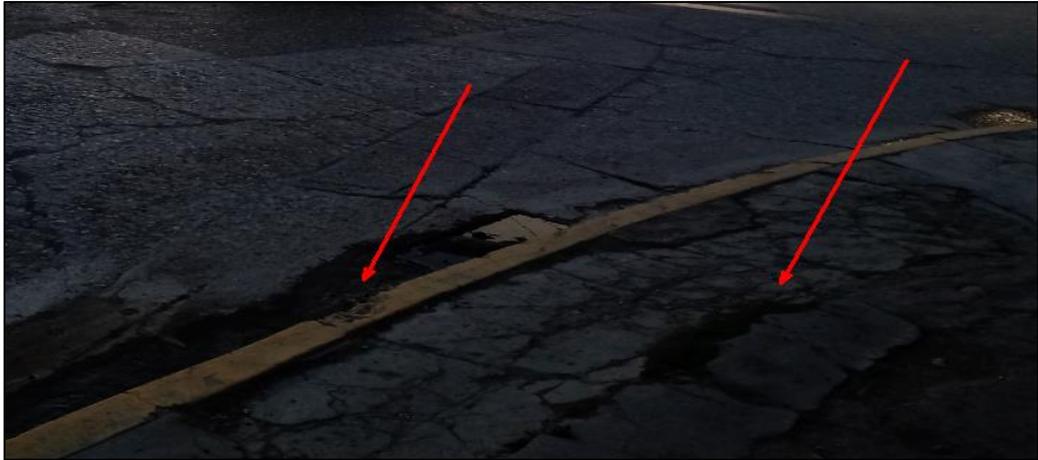
Figura 71. Acera en mal estado en la Av. Huancavelica y Julio Sumar

Personas cruzando las vías, por diferentes lugares menos por los pases peatonales, el mal estado de las aceras, es una característica de la zona de estudio, muchas de los peatones al evitar estas deficiencias deciden transitar por las bermas, poniendo en riesgo su integridad física, tal y como se puede observar en las figuras 71, 72 y 73.

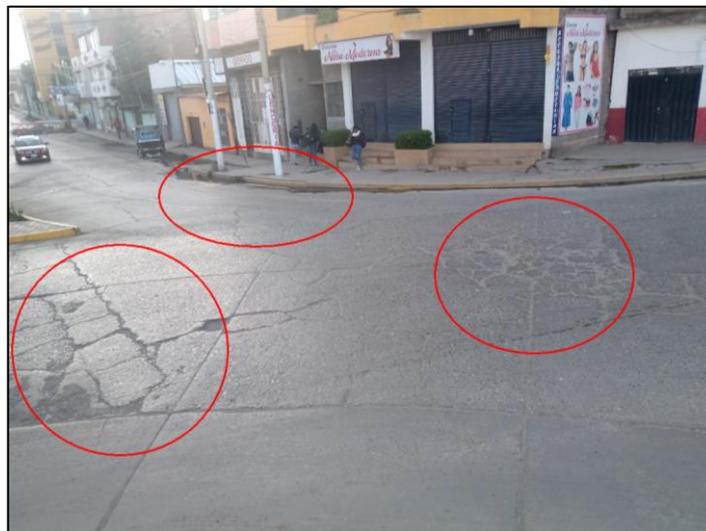
Figura 74. Capa asfáltica con grietas estructurales

Se pudo observar los diversos problemas que existen en la zona de estudio, así como la imprudencia de los peatones, de los conductores y de la mañana señalización vial, la falta de mantenimiento se las obras viales que existen en la zona, como observamos en la imagen 74.

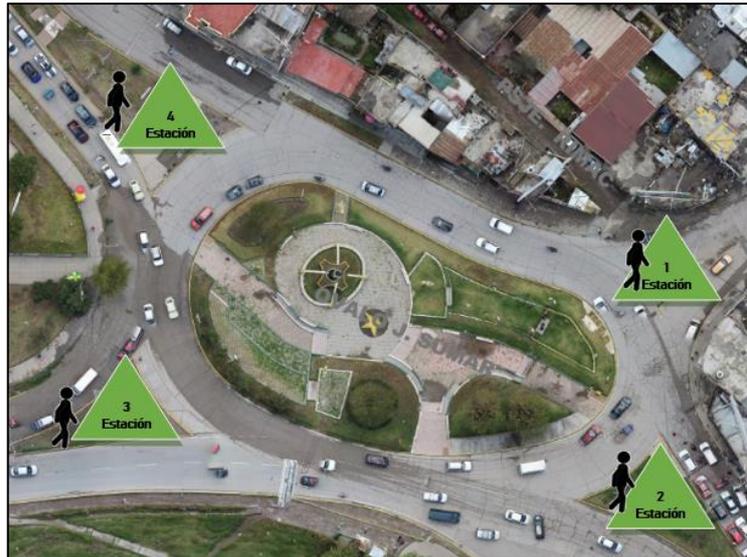
Figura 75. Estaciones para el conteo de peatones

El estudio de transitabilidad, consistió en el conteo de peatones en el punto donde está ubicado el lugar de estudio Óvalo Huancavelica; para lo cual se realizó el conteo en lugares estratégicos, siendo estas las intersecciones de las avenidas que colindan con el óvalo de Huancavelica, tal como nos muestra la imagen 75.

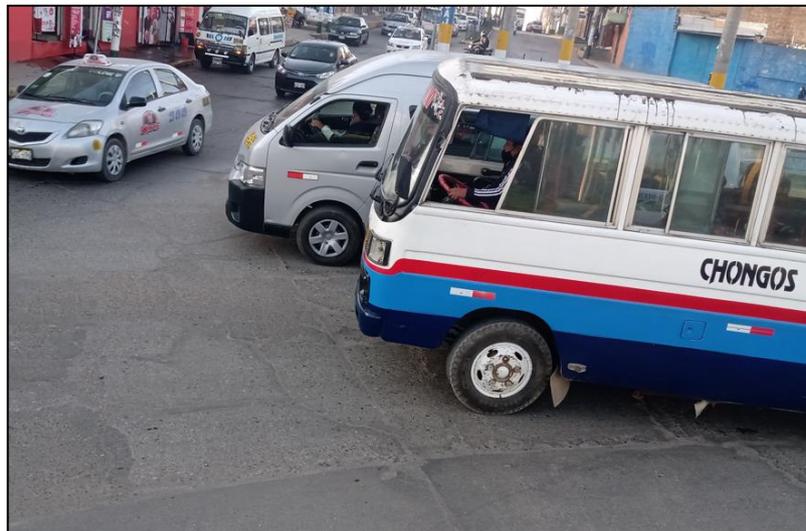
Figura 78. Conteo de peatones en la estación 1

Igualmente, vehículos que no respetan las señales de tránsito, y a falta de las señales peatonales impiden el paso de los peatones al momento de cruzar las calzadas, lo que nos muestra la figura 78.

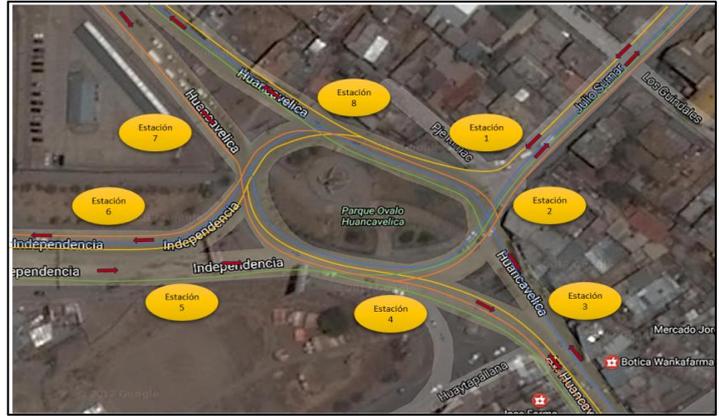
Figura 79. Estaciones de para el conteo del aforo vehicular

Se determino las estaciones para realizar el conteo vehicular en el óvalo de Huancavelica, tomando como puntos estratégicos las intersecciones de las calles que unen con el Óvalo, la ubicación de dichos puntos la podemos visualizar en la figura 79.

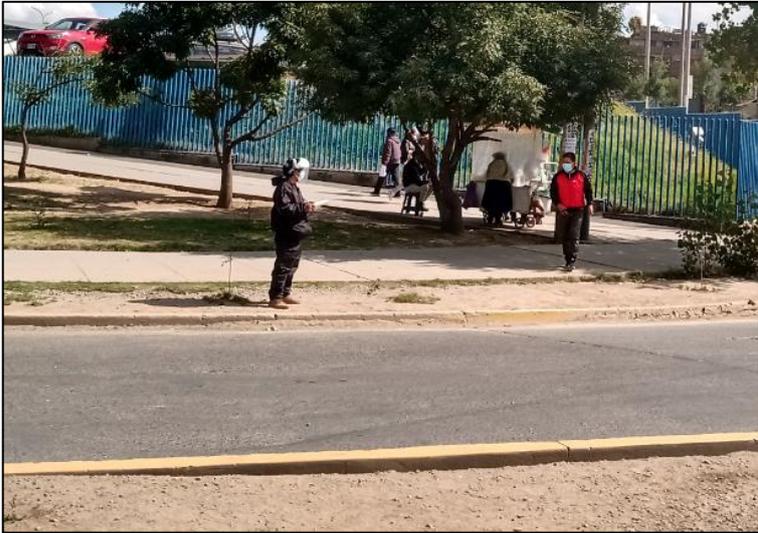
Figura 80. Conteo de vehículos en la estación 6

Para dicho conteo las horas que se tomó referencia fue de 07:00 a.m. hasta las 9:00 a.m. de lunes a sábado, con dichos datos se puedo determinar el flujo vehicular para su respectivo análisis de estas.

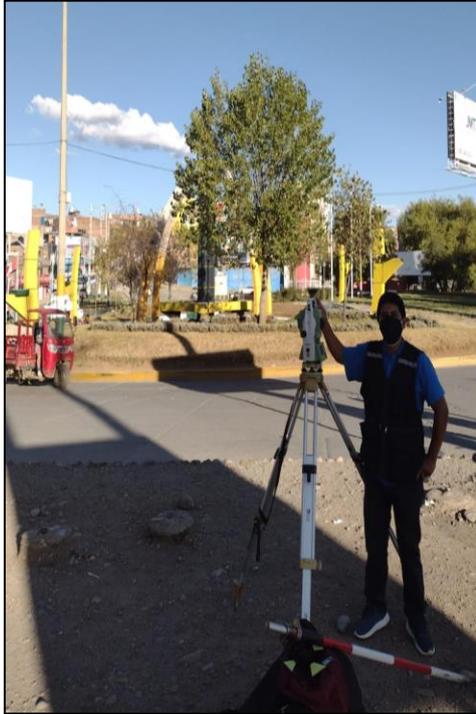
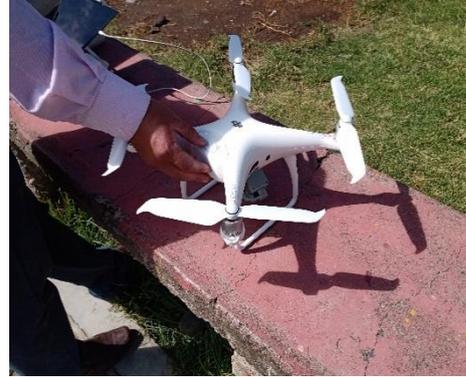
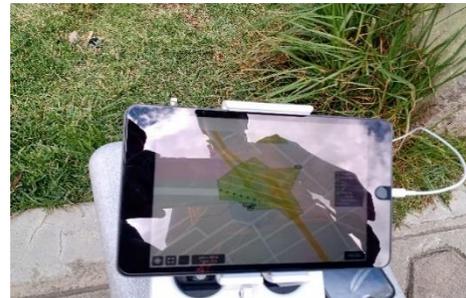
Figura 82. Equipos topográficos para el levantamiento de la zona de estudio

La actividad consistió en desarrollar trabajo topográfico del lugar de estudio, utilizando valga la redundancia, equipos topográficos, como se observa en la figura 82, y como detalle a continuación:

- ✓ Estación total Leica TS06
- ✓ GPS
- ✓ Prisma
- ✓ Drone

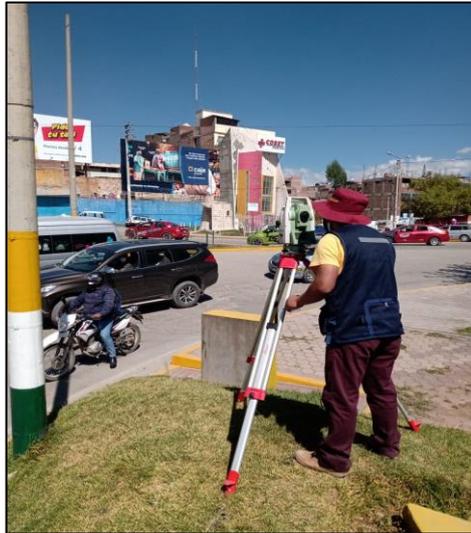
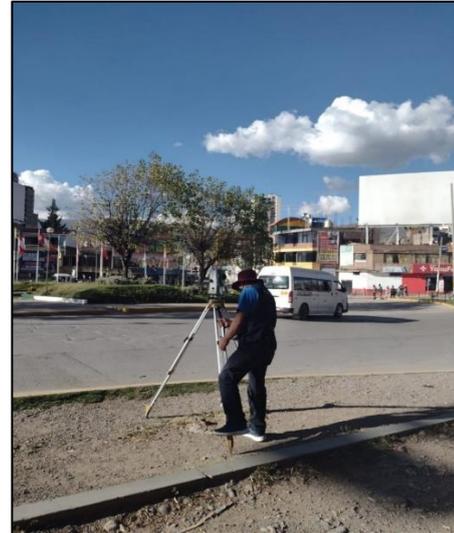
Figura 83. Levantamiento topográfico del lugar de estudio

Para el levantamiento topográfico se realizó con los equipos ya mencionados, antes de comenzar con el levantamiento topográfico se pasó a observar el lugar de estudio, y poder apreciar cuantos puntos de cambio se realizó para realizar dicho levantamiento, y se pudo apreciar que se necesitaría realizar los puntos de cambio, por consiguiente, se pasó a ubicar los puntos topográficos, se tomó el primer punto en el parque del óvalo de Huancavelica, como indica la imagen 80.

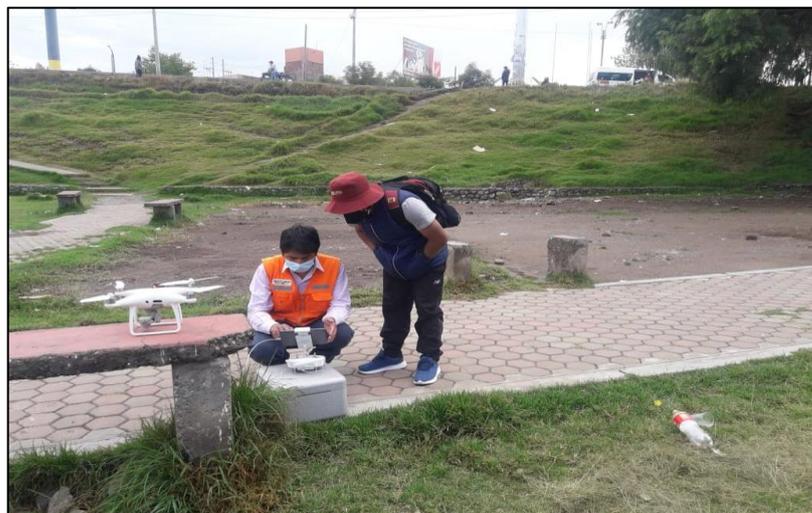
Figura 84. Uso de dron para el levantamiento topográfico

Asimismo, se realizó el levantamiento con dron, realizando a través de fotografías a lo que se le conoce técnica de fotogramétricas, donde se programó a una de 70 metros de altura para evitar el contacto con líneas de alta tensión u otros objetos, para luego pasar a que el equipo tomara las fotos aéreas, para empezar a programar el equipo se ubicó al sur de la zona de estudio, cabe recordar que esta técnica la utilizamos de manera complementaria al levantamiento que se realizó con la estación total, para que el levantamiento sea preciso. En la figura 56 observamos el encendido y programación del dron para inicio del levantamiento topográfico.

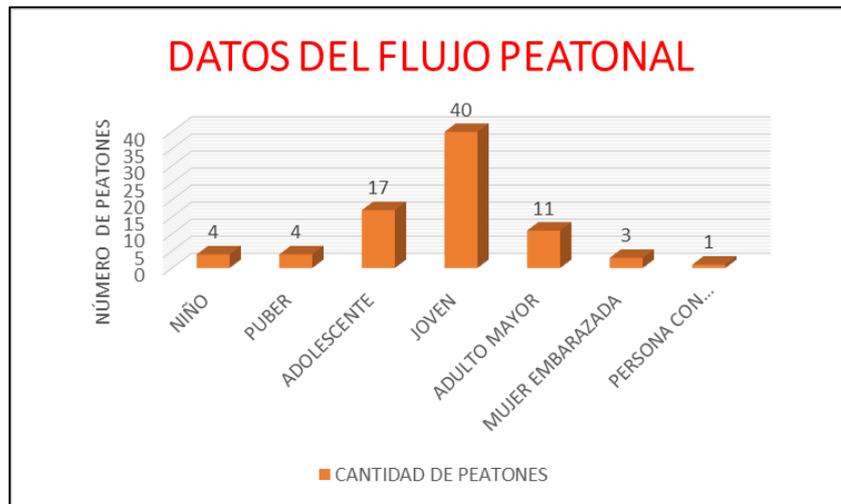
Figura 90. Flujo peatonal día lunes en la mañana - Estación 3

En la estación 3, siendo unos de los puntos estratégicos, donde las personas que transitan lo hacen trasladándose al mercado “Jorge Chávez” y/o personas que se dirigen hacia el centro de Huancayo, se pudo identificar a 40 peatones jóvenes y también permitió observar al peatón más vulnerable, siendo este el adulto mayor con once registros.

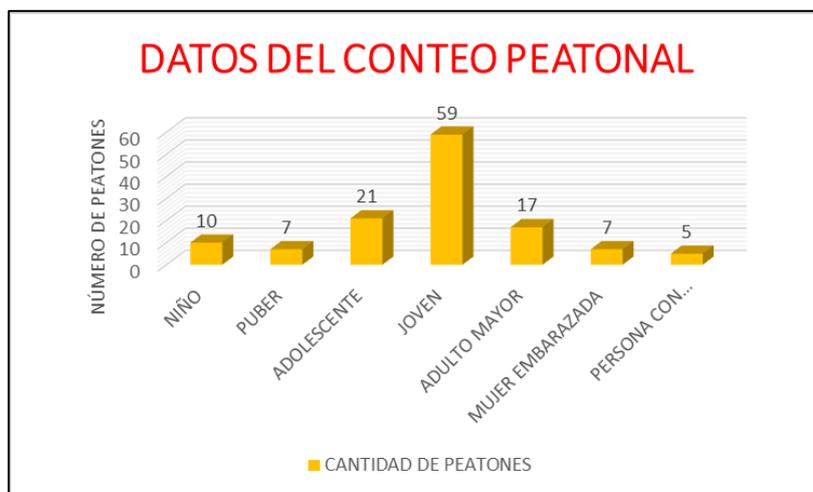
Figura 91. Flujo peatonal día lunes en la mañana - Estación 4

En la estación 4, la mayoría de peatones que se pudo observar en esta zona se dirigían al EsSalud, personas que se dirigían a Chupaca, pasajeros que llegaban del centro de Huancayo, Jauja, personas que se dirigían al Policlínico de El Tambo, donde se observó a 59 peatones jóvenes y 17 adultos mayores que se desplazaban por diversos fines.

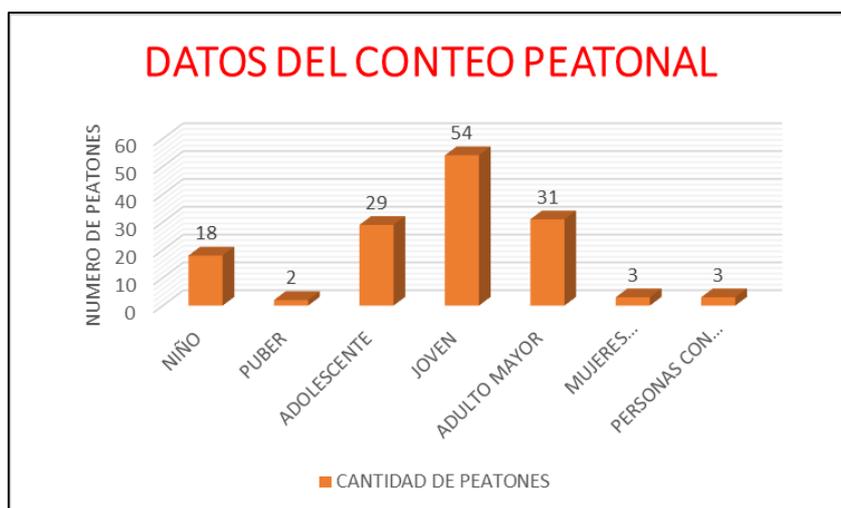
Figura 93. Flujo peatonal día lunes en la tarde - Estación 2

En la estación 2, en este caso se pudo identificar a 54 peatones considerados joven, 13 menos que los peatones que se contabilizó en la mañana y 12 peatones del tipo adulto mayor que transitaban por esta zona.

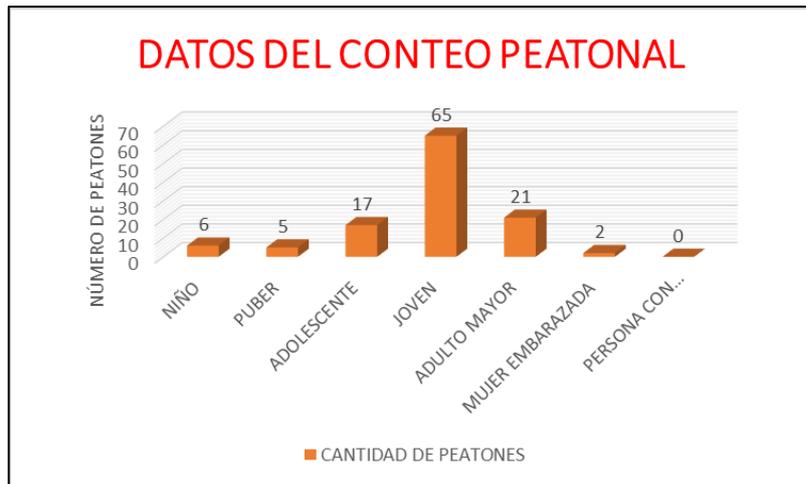
Figura 96. Flujo peatonal día sábado en la mañana - Estación 1

En la estación 1, se pudo contabilizar a un total de 65 peatones jóvenes y no se pudo observar peatones con discapacidad motriz, pero si se registró a 38 adultos mayores que circulaban por la zona de conteo.

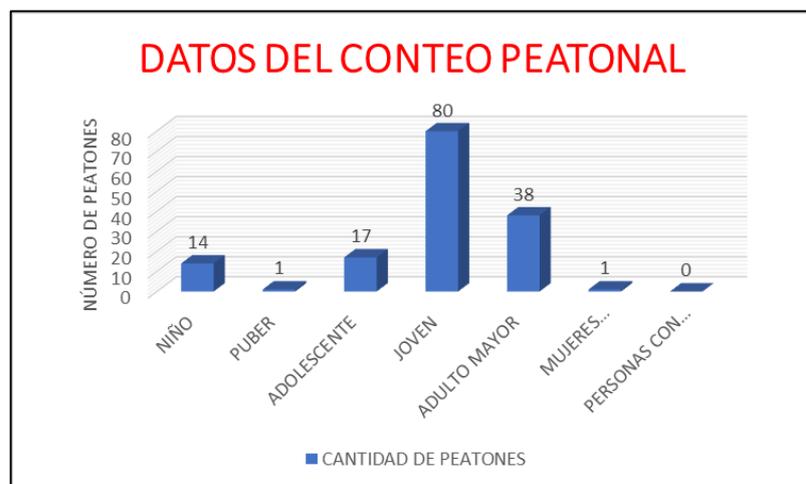
Figura 97. Flujo peatonal día sábado en la mañana - Estación 2

En la estación 2, al igual que el caso anterior no se registró mujeres embarazadas, pero si una gran cantidad de peatones jóvenes en total 80, y 38 en cuanto a los adultos mayores que transitaban por esta zona.

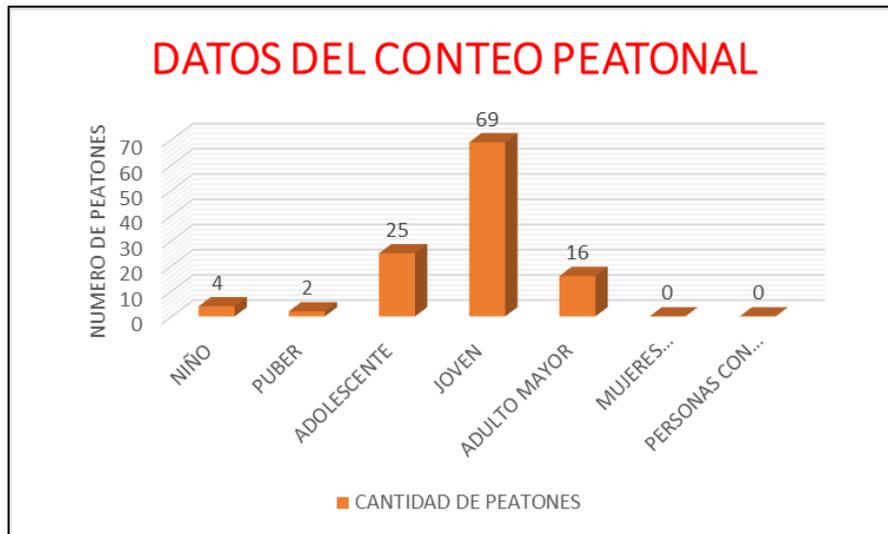
Figura 98. Flujo peatonal día sábado en la mañana - Estación 3

En la estación 3, en esta zona estratégica para el conteo peatonal no se registró ningún peatón mujer embarazada ni personas con discapacidad motriz, pero si se observó a 69 jóvenes y 16 adultos mayores que transitaban por esta zona de conteo.

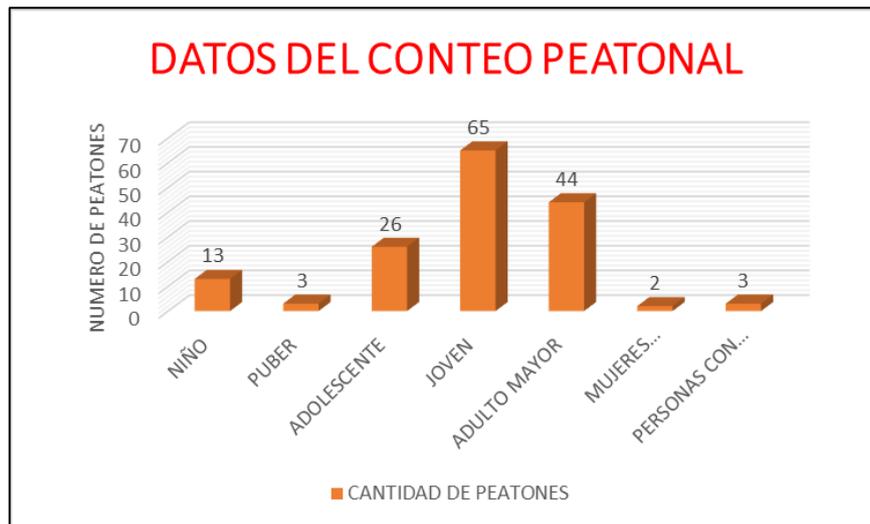
Figura 99. Flujo peatonal día sábado en la mañana - Estación 4

En la estación 4 si se pudo apreciar el tránsito de las personas vulnerables, pero en gran cantidad de adultos mayores, donde se observó 44 y en cuanto al peatón con más registros que es el joven con un total de 65.

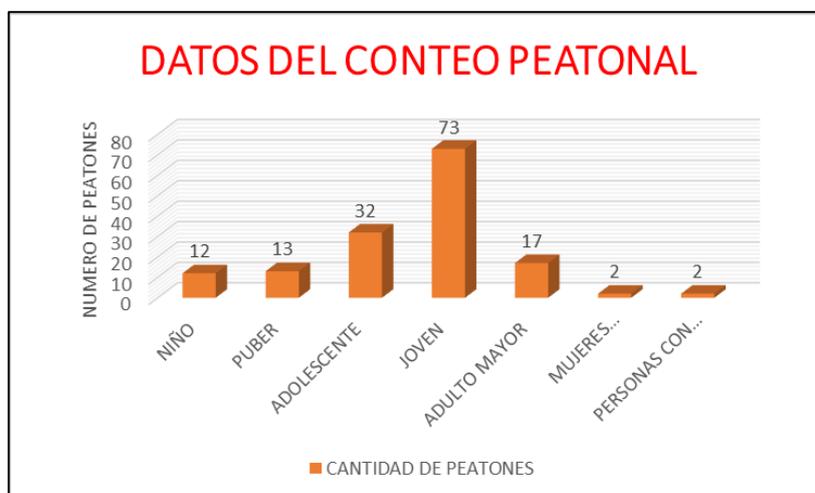
Figura 100. Flujo peatonal día sábado en la tarde - Estación 1

En la estación 1, se contabilizó a un total de 73 peatones jóvenes 6 registros más en comparación al conteo de la mañana y se registró 17 adultos mayores que se desplazaban por esta zona de conteo.

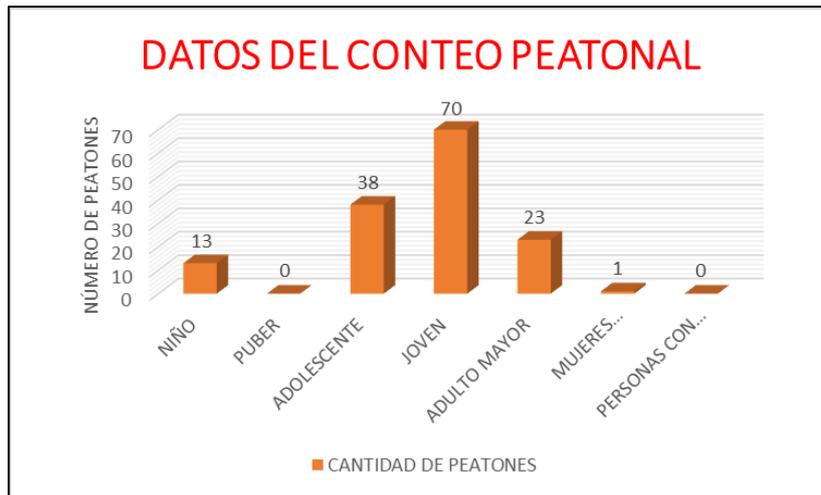
Figura 101. Flujo peatonal día sábado en la tarde - Estación 2

Para el caso de la estación 2 se observó ningún registro de los peatones púber y personas con discapacidad motriz, pero se notó un considerable registro de 70 peatones jóvenes y 23 personas del tipo adulto mayor que se contabilizó.

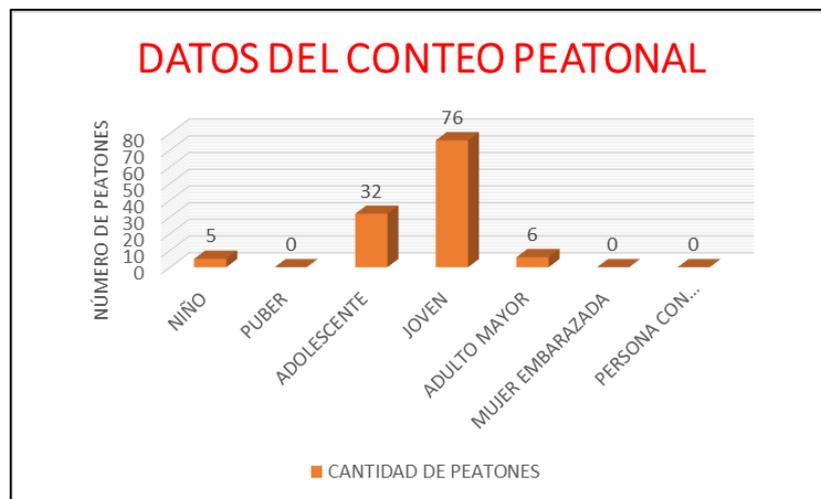
Figura 102. Flujo peatonal día sábado en la tarde - Estación 3

En la estación 3, tal como nos muestra la figura 102 no figura ningún registro de púber, mujer embarazada y persona con discapacidad motriz, y con 6 registros al adulto mayor y una considerable data de 76 jóvenes que transitaban por esta zona de conteo.

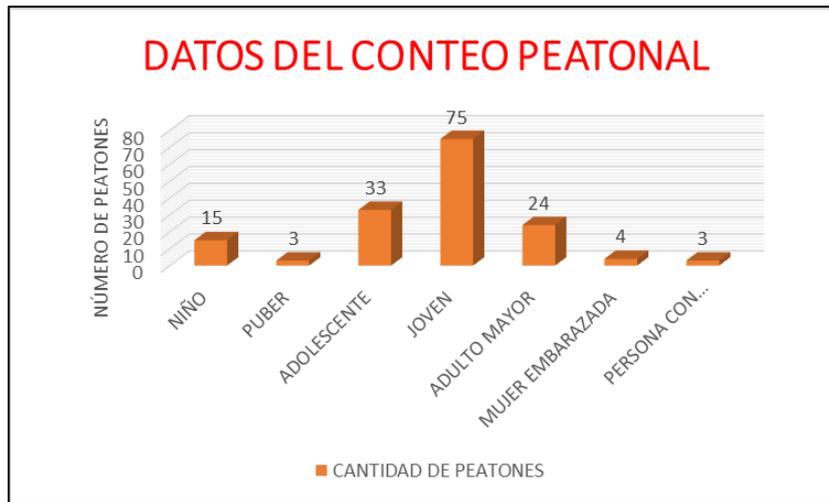
Figura 103. Flujo peatonal día sábado en la tarde - Estación 4

En la estación 4 se observó a un total de 75 personas jóvenes que transitaban por el lugar de conteo y dentro de las personas vulnerables se constató a 24 adultos mayores que se desplazaban por la zona de conteo.

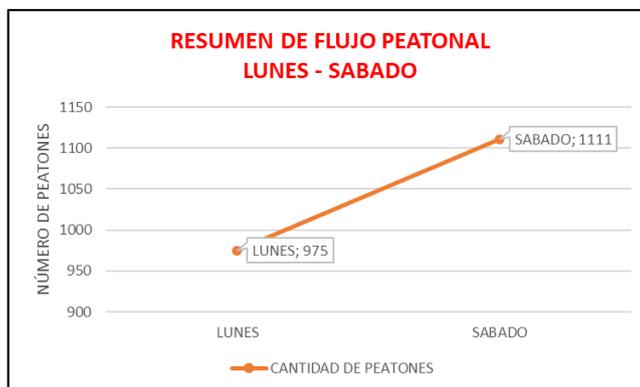
Figura 104. Análisis del flujo peatonal

Como se observa en la figura el volumen peatonal se observa que el volumen máximo es el día sábado con 1111.

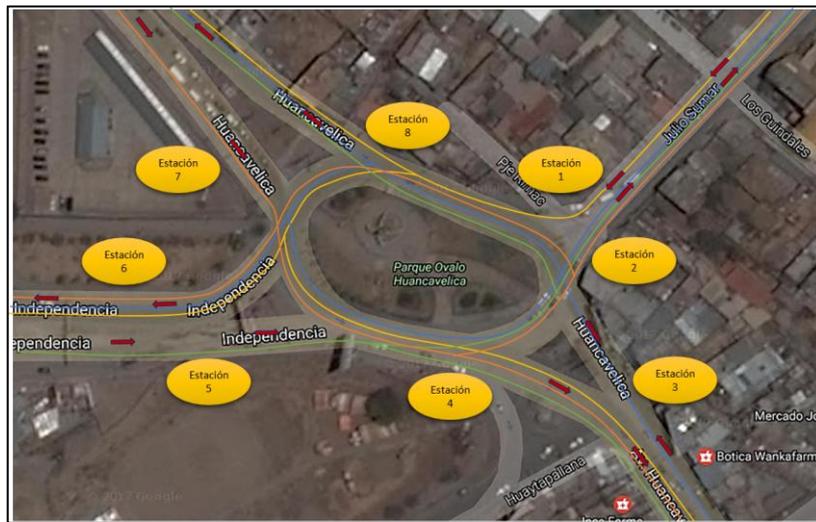
Figura 106. Ubicaciones de las estaciones para el conteo vehicular

Estación 5	Av. Independencia (oeste –este)
Estación 6	Av. Independencia (este – oeste)
Estación 7	Av. Huancavelica Norte (norte – sur)
Estación 8	Av. Huancavelica Norte (sur – norte)

Del mismo modo podemos identificar los puntos estratégicos en la figura 106, los cuales sirvieron para realizar el conteo peatonal.

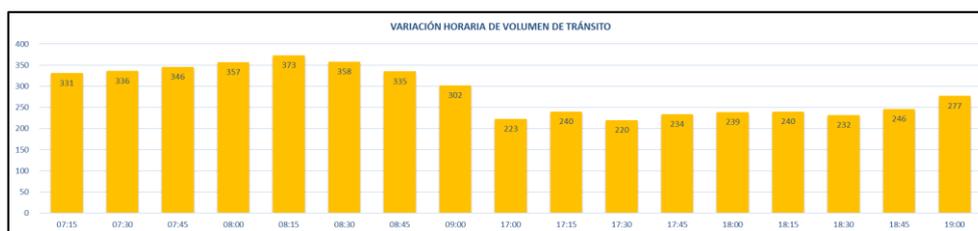
Figura 110. Variación horaria de volumen de tránsito día sábado - Estación 4

En la estación 4 ubicada en la avenida Huancavelica sur donde se contabilizó vehículos que se desplazaban de norte a sur, se pudo apreciar que el horario con más flujo vehicular es de 07:00 hasta 09:00 de la mañana con el registro más elevado a las 07:45 de 373 vehículos.

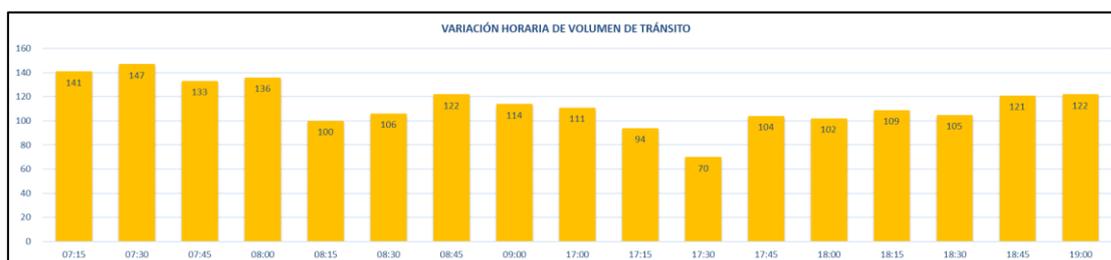
Figura 113. Variación horaria de volumen de tránsito día sábado - Estación 7

En la estación 7 ubicada en la avenida Huancavelica norte donde se contabilizó vehículos que se desplazaban de este a oeste, se pudo apreciar que el horario con

más flujo vehicular es de 07:00 hasta 09:00 de la mañana con el registro más elevado a las 07:30 de 147 vehículos.

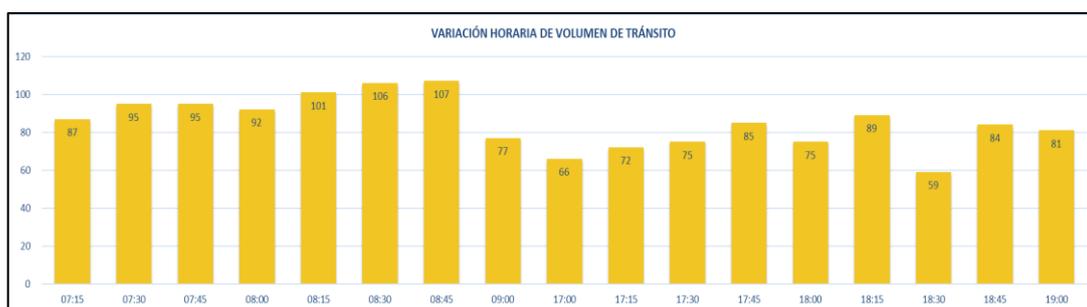
Figura 114. Variación horaria de volumen de tránsito día sábado - Estación 8

En la estación 8 ubicada en la avenida Huancavelica norte donde se contabilizó vehículos que se desplazaban de este a oeste, se pudo apreciar que el horario con más flujo vehicular es de 07:00 hasta 09:00 de la mañana con el registro más elevado a las 08:45 de 107 vehículos.
