UNIVERSIDAD CÉSAR VALLEJO

**FACULTAD DE INGENIERÍA Y ARQUITECTURA
ESCUELA PROFESIONAL DE INGENIERÍA CIVIL**

“Consideraciones técnicas de diseño de puente para controlar la seguridad peatonal en rotonda de alto flujo vehicular, Huancayo 2021”

TESIS PARA OBTENER EL TÍTULO PROFESIONAL DE:

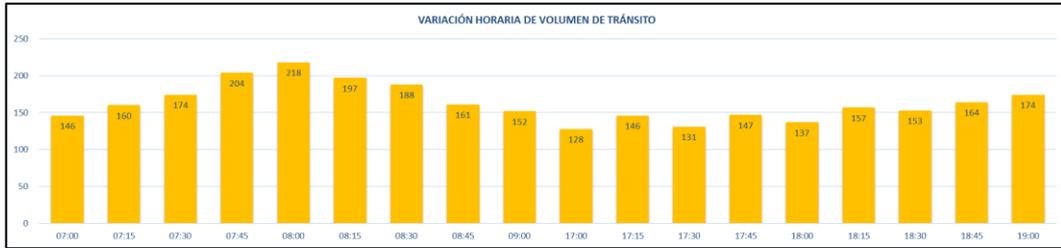
Figura 115. Variación horaria de volumen de tránsito día lunes- Estación 1

En la estación 1 ubicada jirón Julio Sumar donde se contabilizó vehículos que se desplazaban de este a oeste, donde se pudo apreciar que el horario con más flujo vehicular es de 07:00 hasta 09:00 de la mañana.

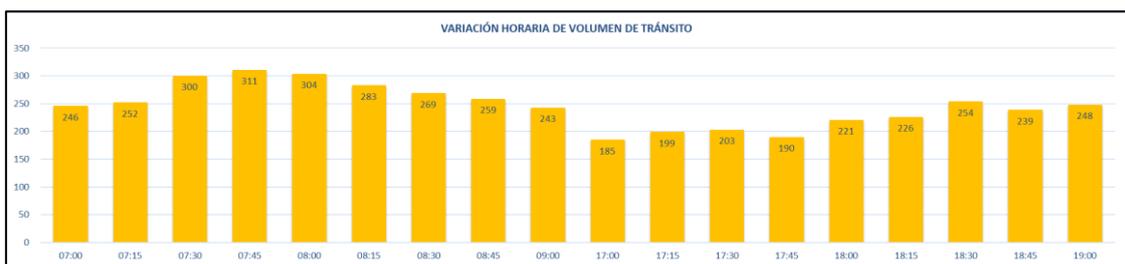
Figura 117. Variación horaria de volumen de tránsito día lunes- Estación 3

En la estación 3 ubicada en la avenida Huancavelica sur donde se contabilizó vehículos que se desplazaban de sur a norte, se pudo apreciar que el horario con más flujo vehicular es de 07:00 hasta 09:00 de la mañana con el registro más elevado a las 07:45 de 311 vehículos.

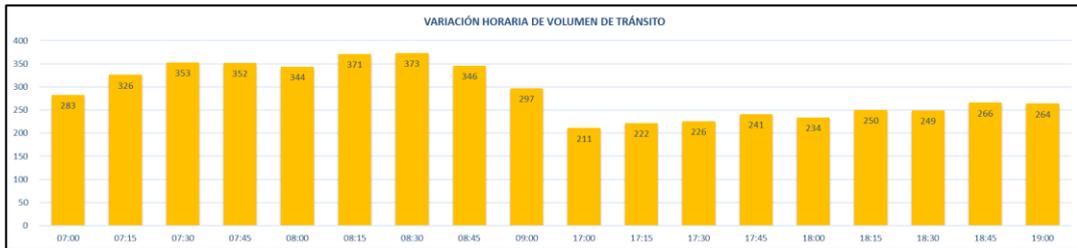
Figura 118. Variación horaria de volumen de tránsito día lunes- Estación 4

En la estación 4 ubicada en la avenida Huancavelica sur donde se contabilizó vehículos que se desplazaban de norte a sur, se pudo apreciar que el horario con más flujo vehicular es de 07:00 hasta 09:00 de la mañana con el registro más elevado a las 08:30 de 373 vehículos.

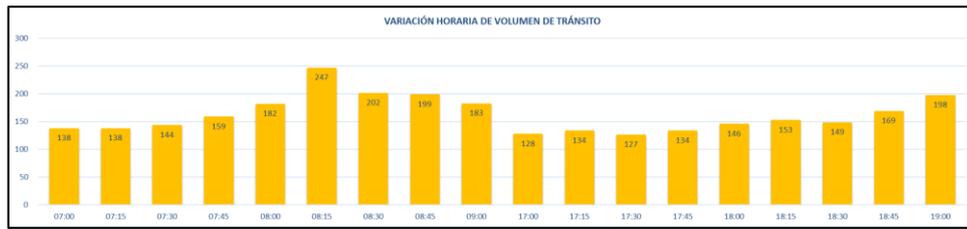
Figura 120. Variación horaria de volumen de tránsito día lunes- Estación 6

En la estación 6 ubicada en la avenida Independencia donde se contabilizó vehículos que se desplazaban de este a oeste, se pudo apreciar que el horario con más flujo vehicular es de 05:00 hasta 07:00 de la tarde con el registro más elevado a las 08:15 de 247 vehículos.

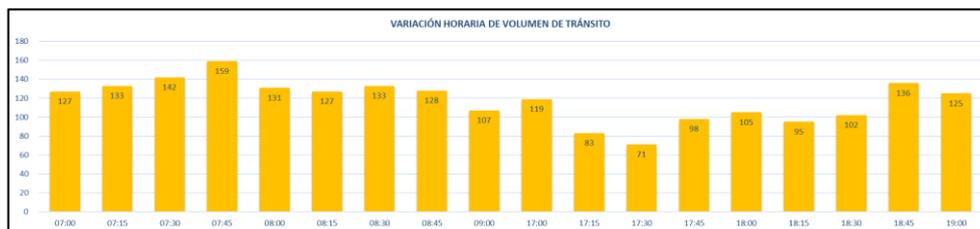
Figura 121. Variación horaria de volumen de tránsito día lunes- Estación 7

En la estación 7 ubicada en la avenida Huancavelica norte donde se contabilizó vehículos que se desplazaban de este a oeste, se pudo apreciar que el horario con más flujo vehicular es de 07:00 hasta 09:00 de la mañana con el registro más elevado a las 07:45 de 159 vehículos.

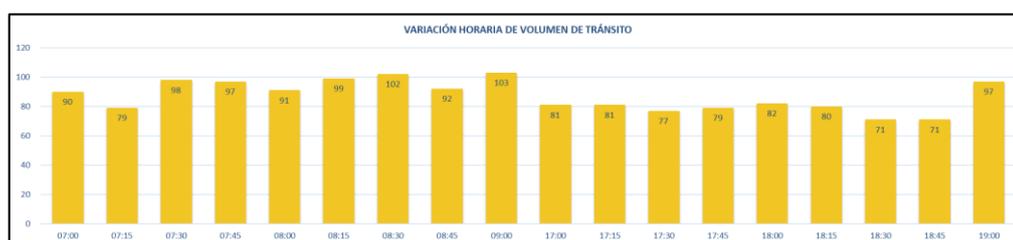
Figura 122. Variación horaria de volumen de tránsito día lunes- Estación 8

En la estación 8 ubicada en la avenida Huancavelica norte donde se contabilizó vehículos que se desplazaban de este a oeste, se pudo apreciar que el horario con más flujo vehicular es de 07:00 hasta 09:00 de la mañana con el registro más elevado a las 09:00 de 103 vehículos.

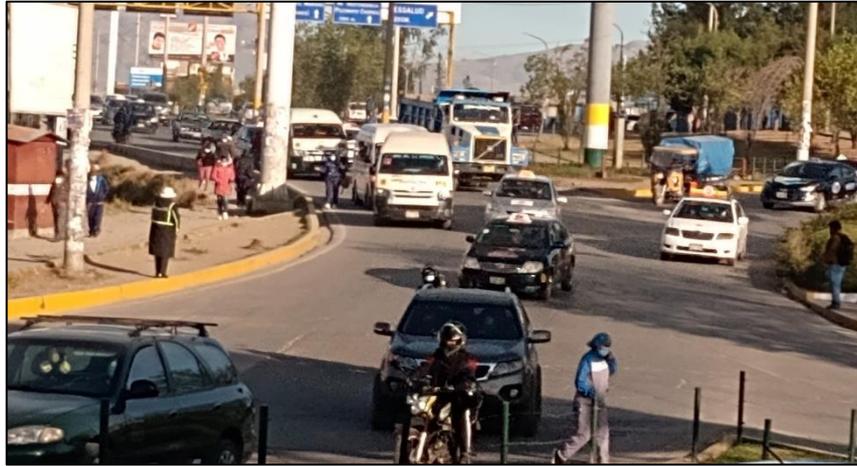
Figura 123. Av. Huancavelica antes del puente peatonal

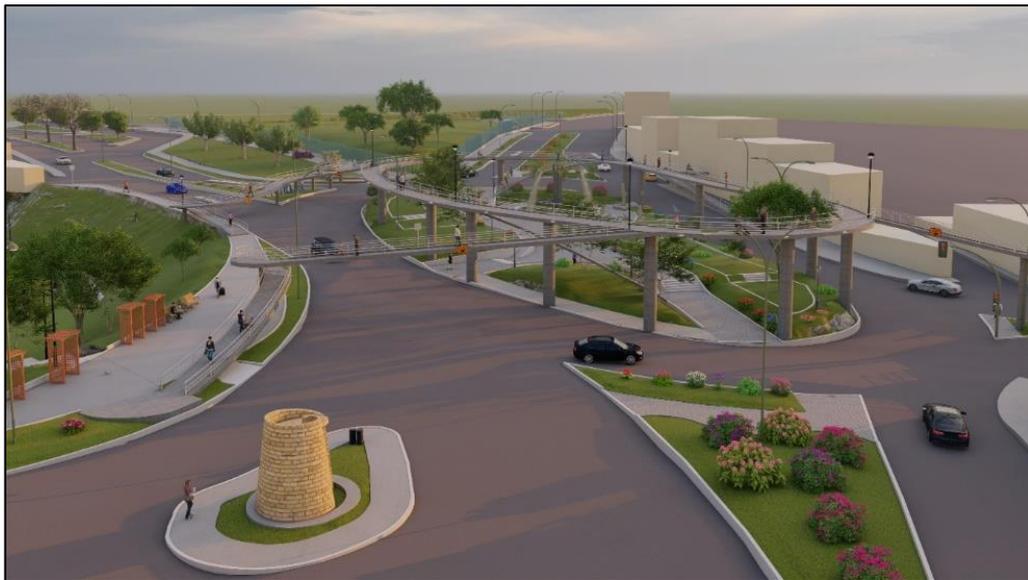
La propuesta principal del proyecto de investigación es el puente peatonal, ubicada estratégicamente de tal manera que garantizará el flujo continuo, además de brindar comodidad y seguridad durante el desplazamiento del peatón, y en lo particular a los peatones vulnerables.

Figura 124. Av. Huancavelica después de implementar la propuesta del puente peatonal

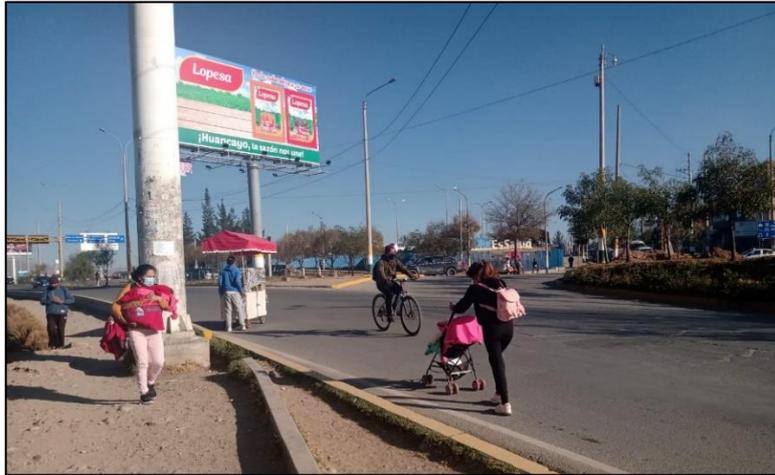
Figura 125. Transitabilidad de personas afectadas antes de implementar el puente peatonal con acceso de rampas

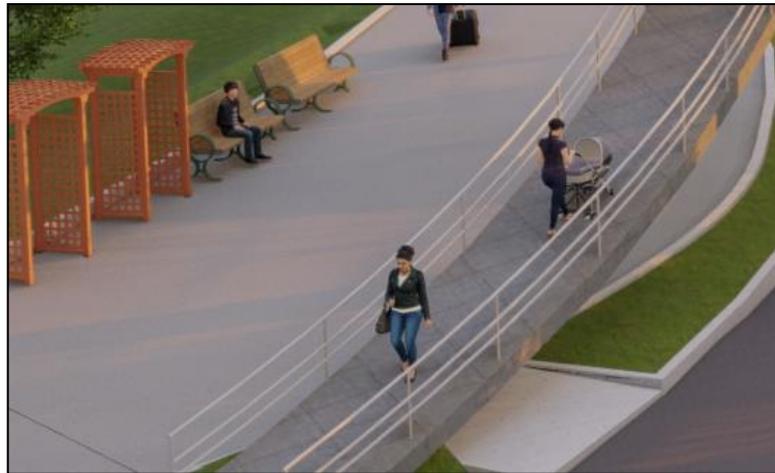
Esta infraestructura peatonal dará solución para el traslado de un bebe en un coche, como alguien que use sillas de ruedas, por lo general será de gran ayuda en la transitabilidad a todas las personas con movilidad reducida ofreciéndole un margen de seguridad. Por lo cual se consideró las siguientes características:

- El arranque de la rampa tendrá un cambio de textura en el piso.
- El piso será antideslizante en seco y mojado.
- Pendiente mínima no debe exceder el 6%.

- Ancho 2.40 m.

Figura 126. Propuesta del puente acondicionada para personas con capacidad reducida.

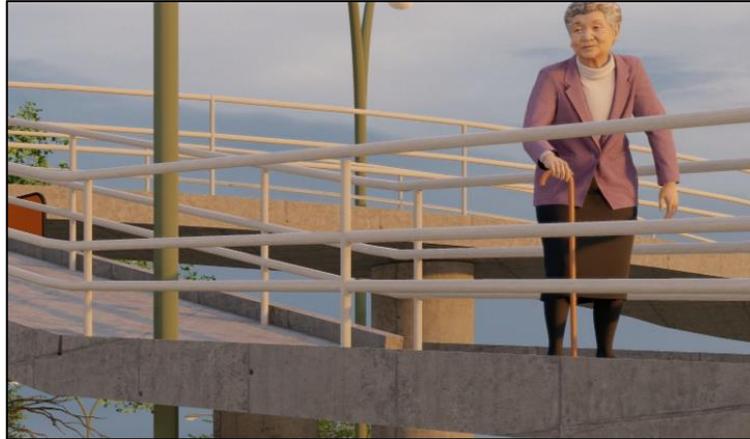
- La altura de la baranda se consideró de 1.00 de altura
- La pintura de los pasamanos será de color contrastante para facilitar la ubicación a personas con dificultad visual.
- Los pasamanos serán continuos y sin interrupciones.

- La baranda se colocará por encima de un bordillo de 0.15 m. de altura a todo lo largo del puente.

Figura 127. Barandas implementadas en la propuesta del puente peatonal

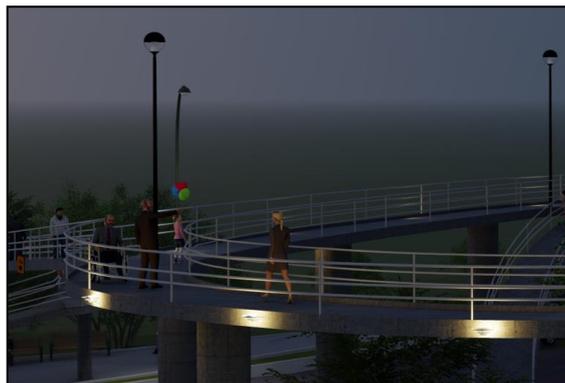
La iluminación se consideró por ser zona de riesgo de accidentabilidad, para lo cual se consideró faroles y luminarias led en el perímetro de la losa del puente peatonal.

Figura 128. Propuesta del puente peatonal en las noches

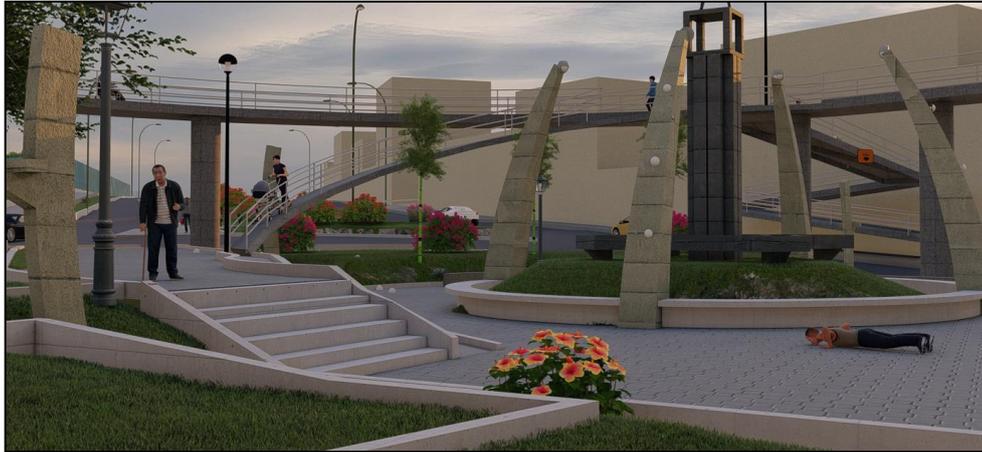
Dentro de la propuesta del diseño de puente peatonal, se consideró a través de este el acceso al parque del Óvalo Huancavelica.

Figura 129. Acceso al parque del Óvalo Huancavelica utilizando el puente peatonal

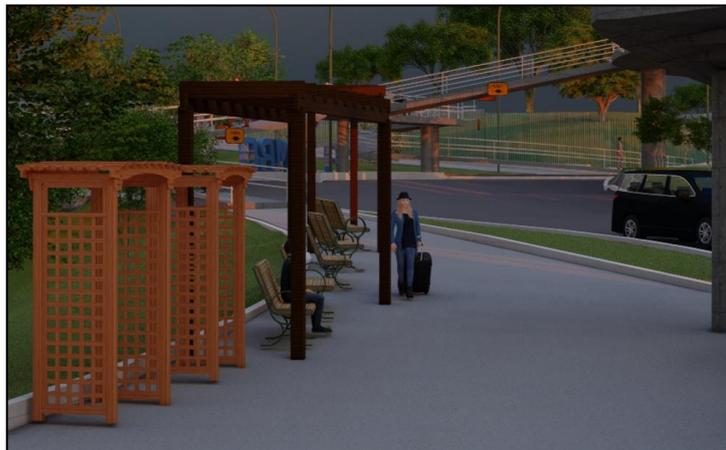
- El área es de 2 x 6 metros.
- La altura para la protección del cambio climático es de 2.20 metros
- El área del paradero quedará a 0.30 metros del nivel de la calzada, lo cual facilitará su acceso a los vehículos.

Figura 130. Propuesta de paraderos formales

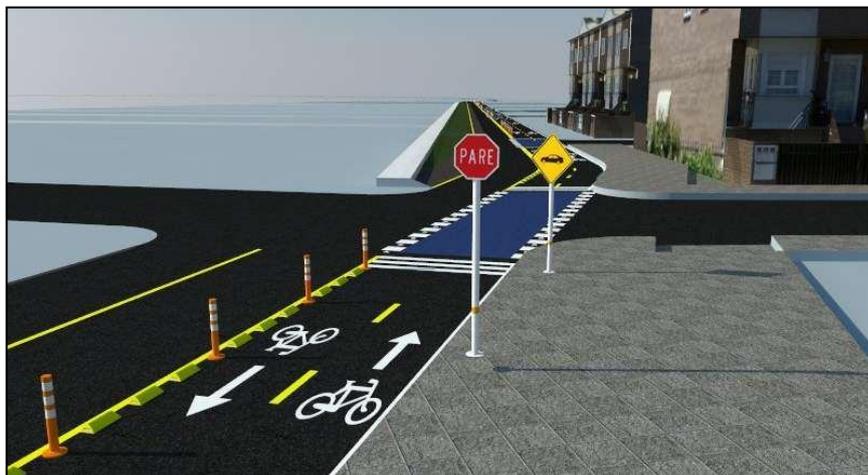
- La señalización para los intersecciones peatonales, se elaboró de acuerdo al manual del ministerio de transportes y comunicaciones.
- La altura de las señalizaciones verticales se consideró 2.00 metros de acuerdo al Manual de dispositivos de control del tránsito

Figura 132. Señalizaciones complementarias para el proyecto

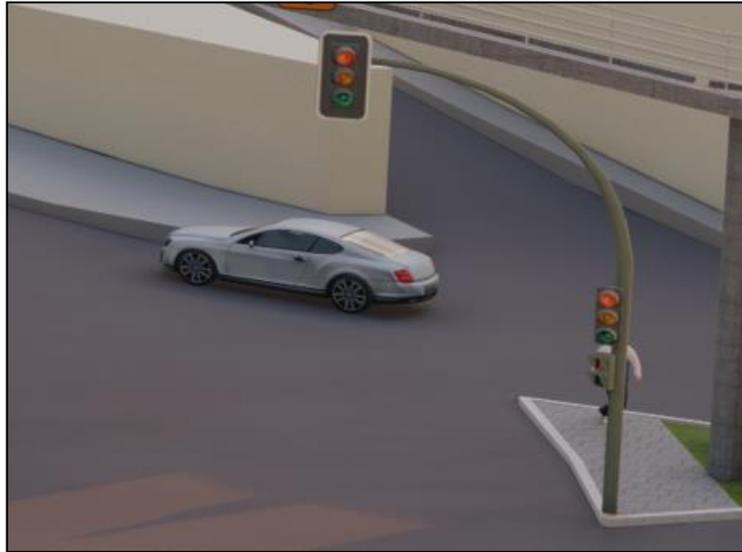
- La armadura que contiene las partes visibles del semáforo es de 4.50 metros.

*Figura 133.*Propuesta de dispositivos de control

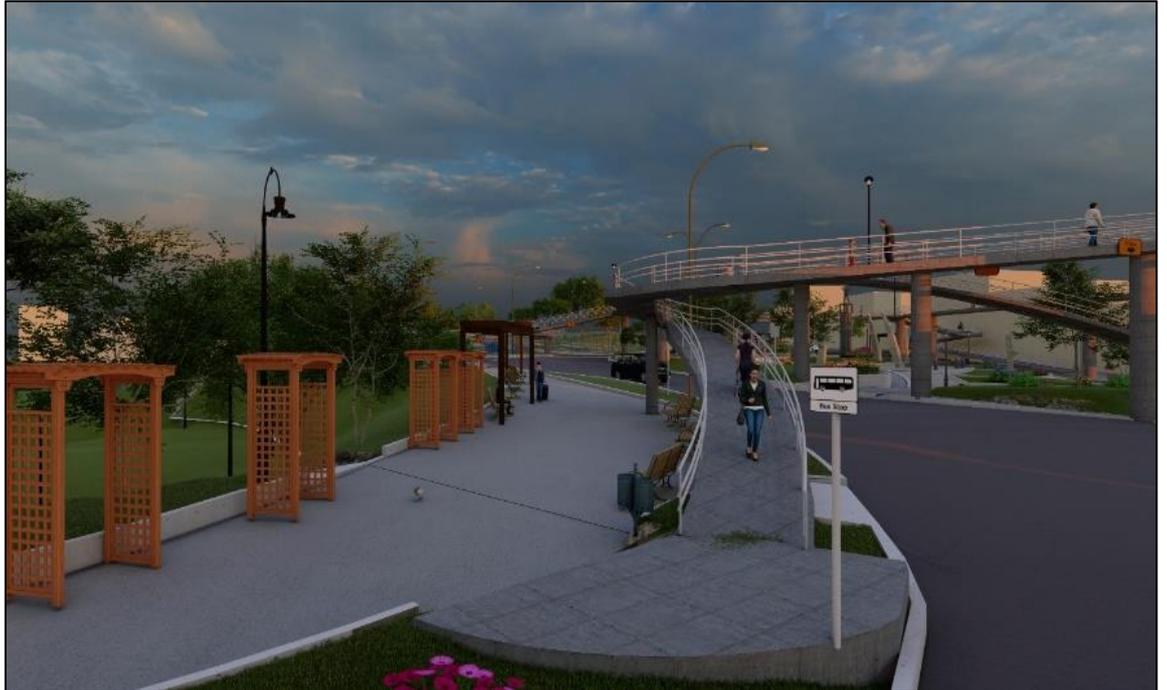
En la figura podemos observar el acceso al puente peatonal con rampas con una pendiente de 6% y con un descanso, los ingresos y salidas del puente peatonal nos llevan a los paraderos vehiculares, que cuentan con módulos de espera.

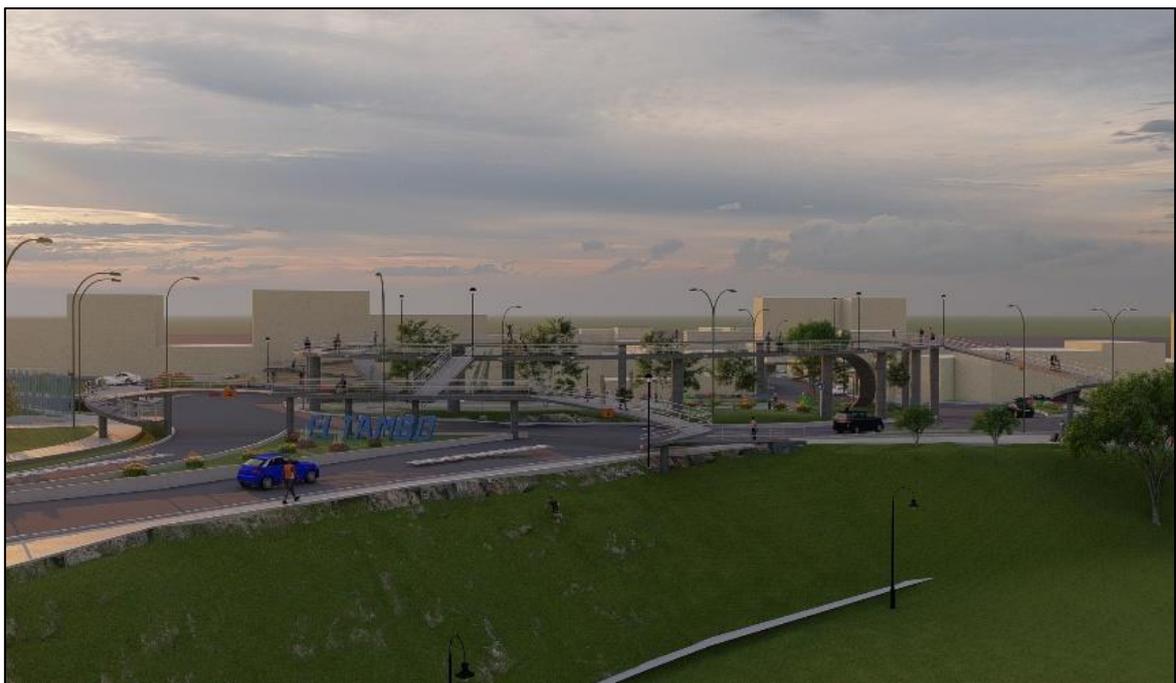
La figura representa una vista panorámica desde la avenida Huancavelica sur de la propuesta del puente peatonal, dicho puente cuenta con ingresos al parque, ubicada en el interior de la rotonda de alto flujo vehicular.

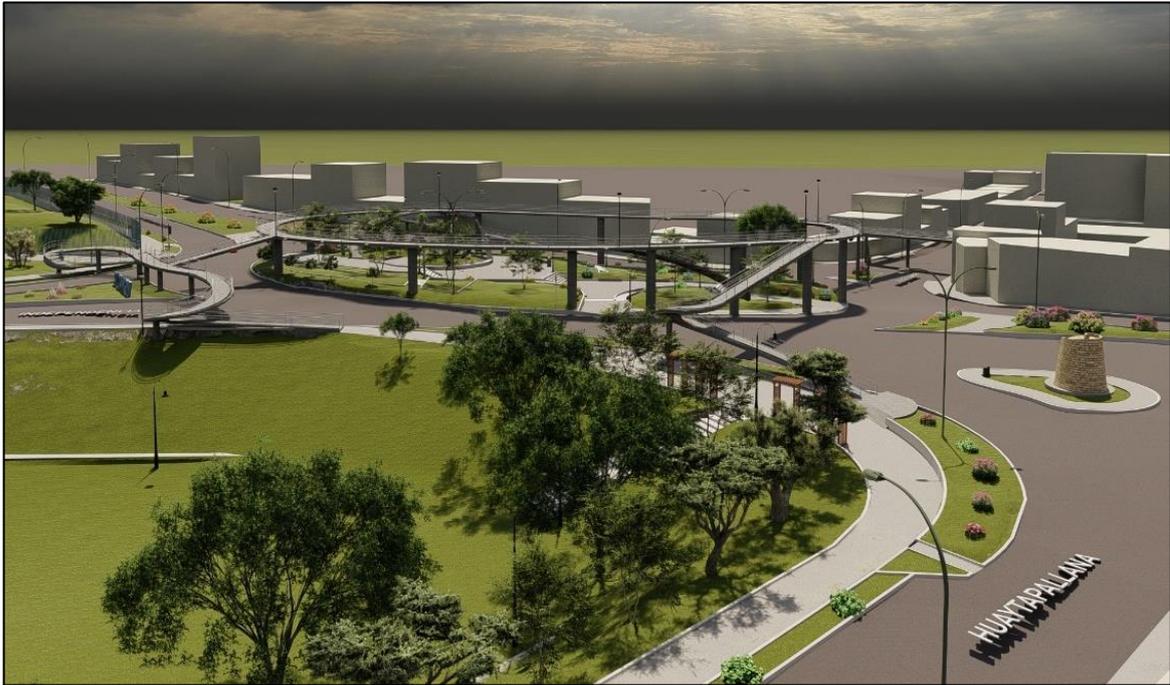
La figura nos muestra los dos accesos al puente peatonal desde el lado sur de la avenida Huancavelica, el diseño de la propuesta se realizó respetando la flora existente que se encuentra en el lugar de estudio.

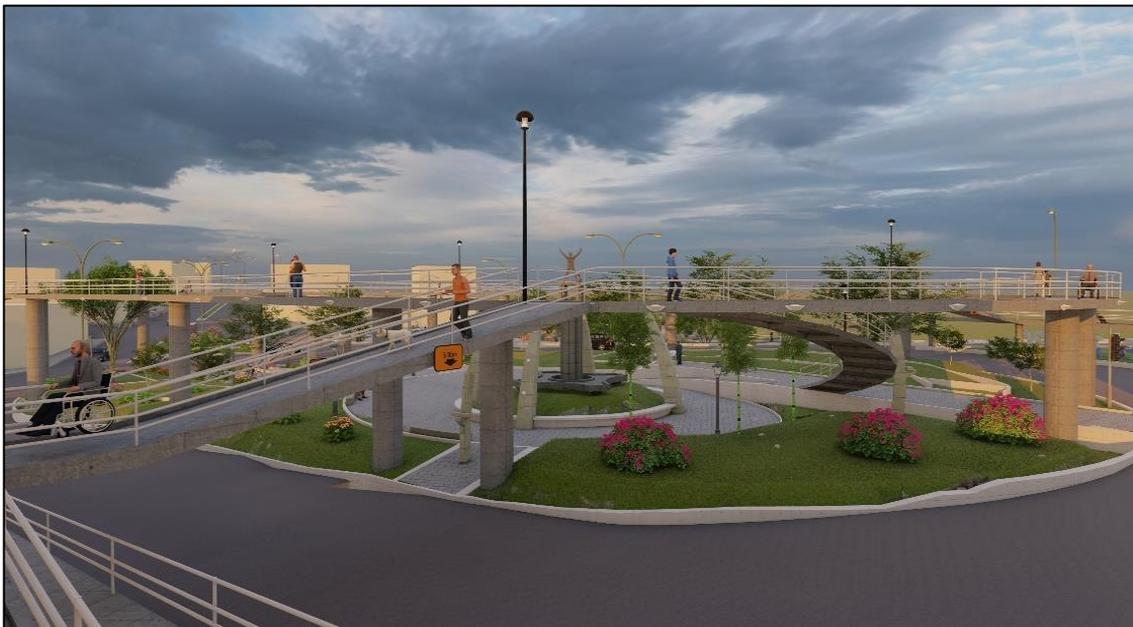
De acuerdo a la figura, podemos observar que las personas con discapacidad motriz, podrán desplazarse dentro del puente sin ningún problema, debido a que existe una protección lateral por las barandas ergonómicas.

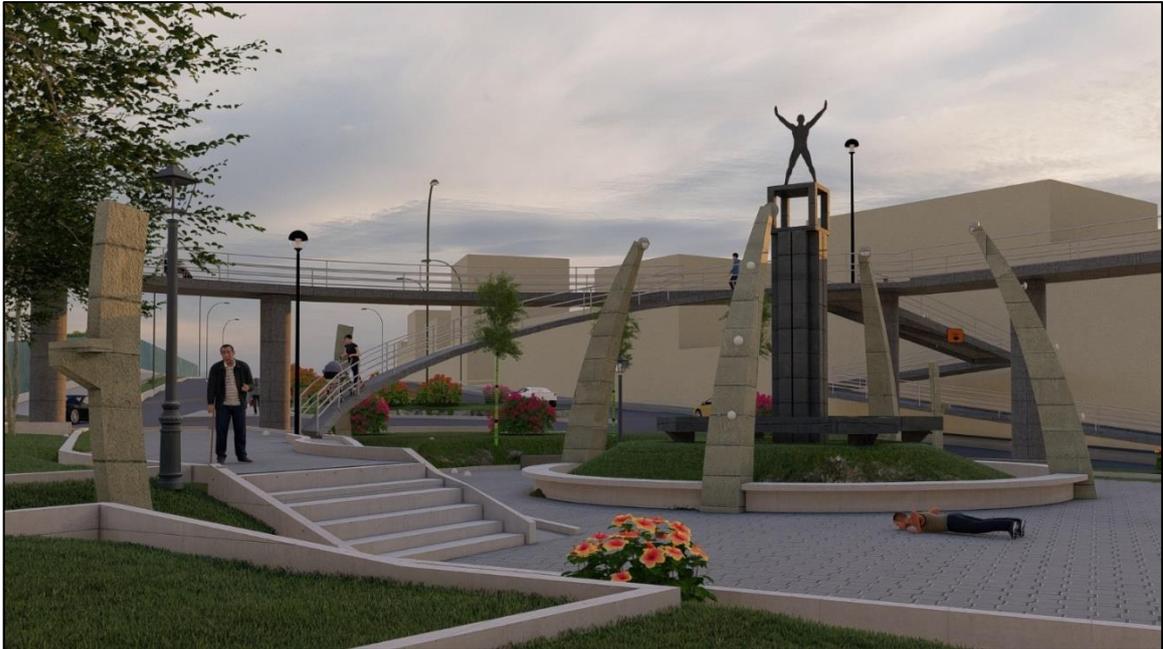
En la presente figura podemos observar el acceso al parque del Óvalo Huancavelica, a través de las rampas internas que se propone en el diseño.

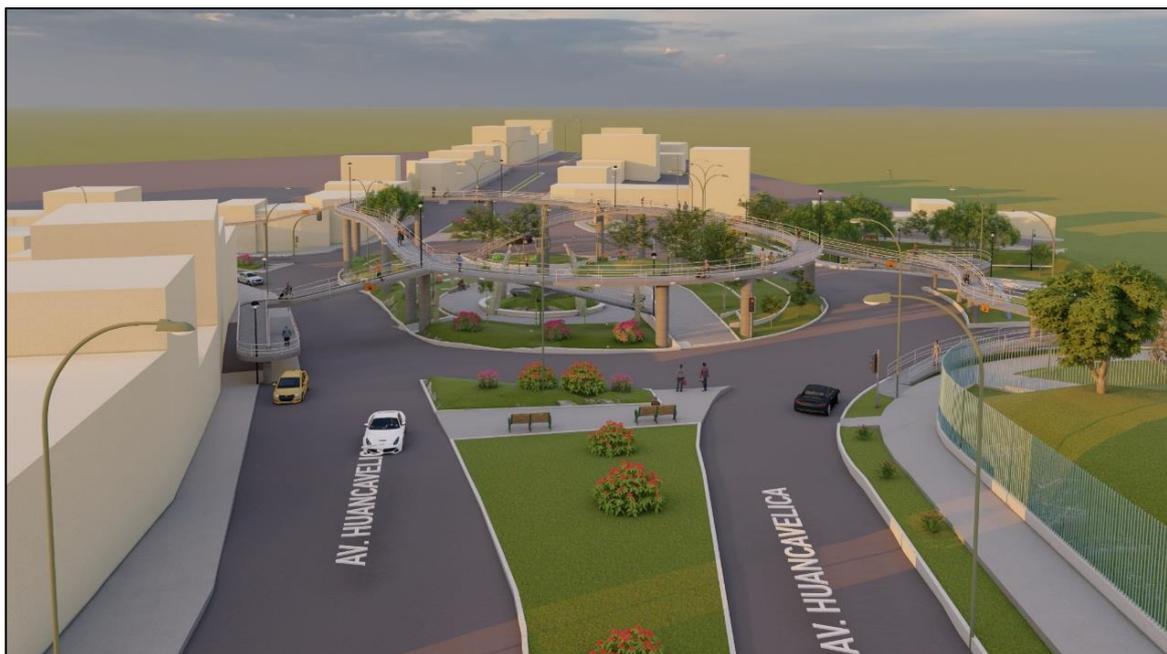
Vista panorámica del diseño de la propuesta del lado oeste de la avenida Huancavelica

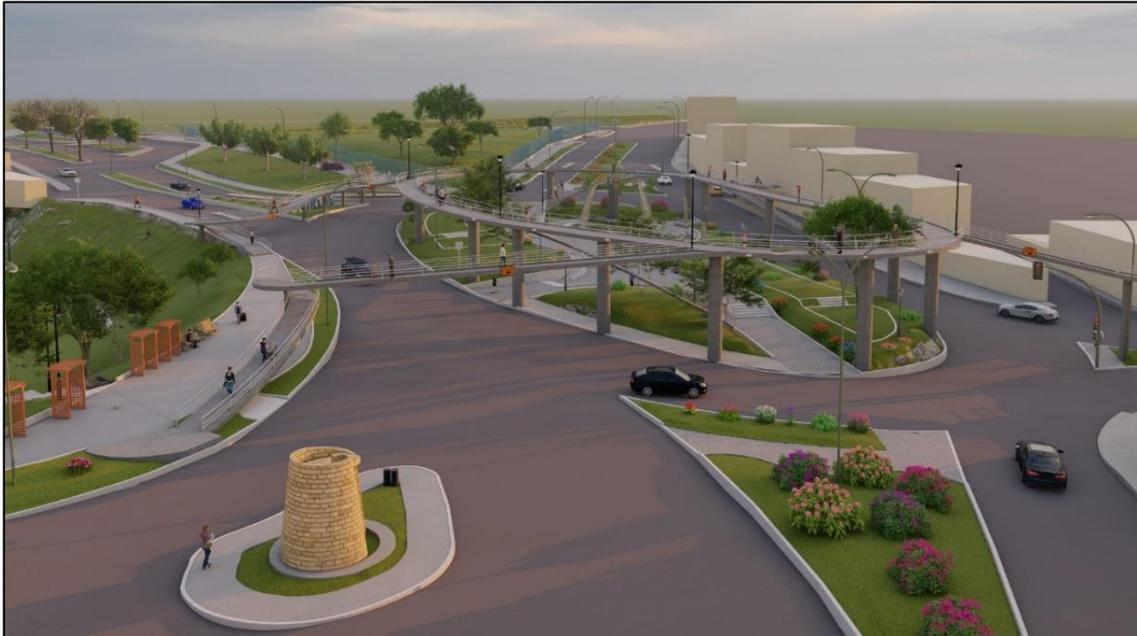
Propuesta de diseño de puente peatonal en el Óvalo Huancavelica

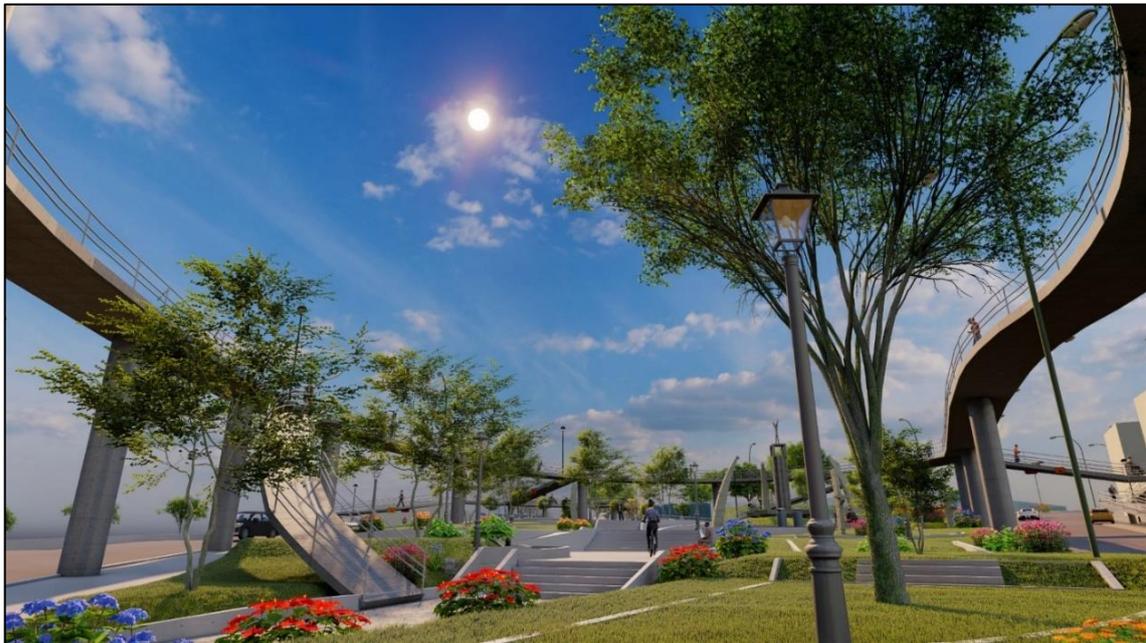
Propuesta de diseño de puente peatonal con accesos al parque del Óvalo Huancavelica a través de rampas.

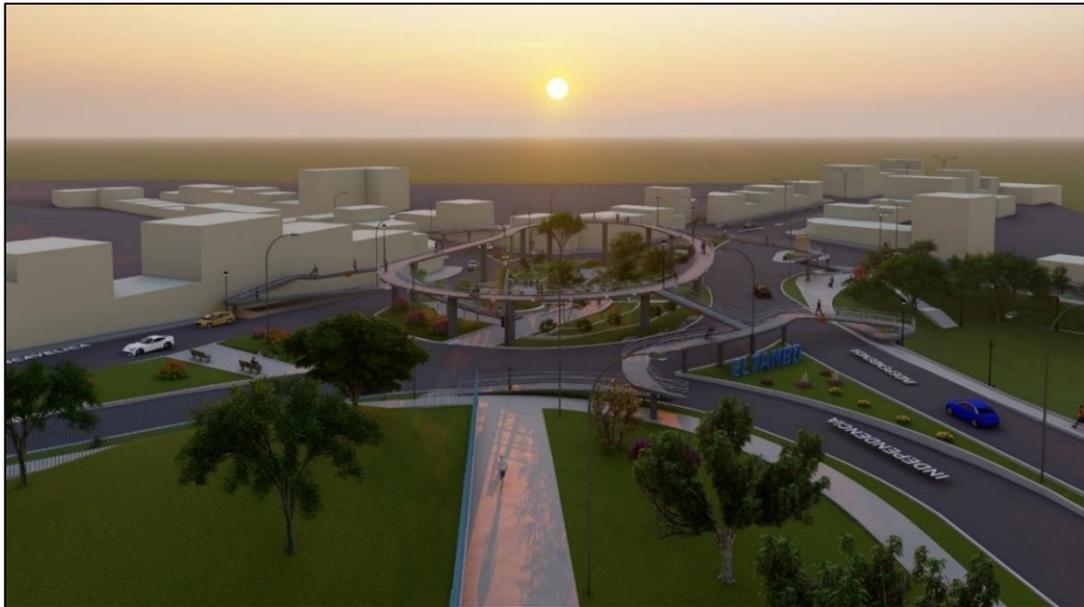
Vista panorámica de propuesta de diseño de puente peatonal – Av. Independencia

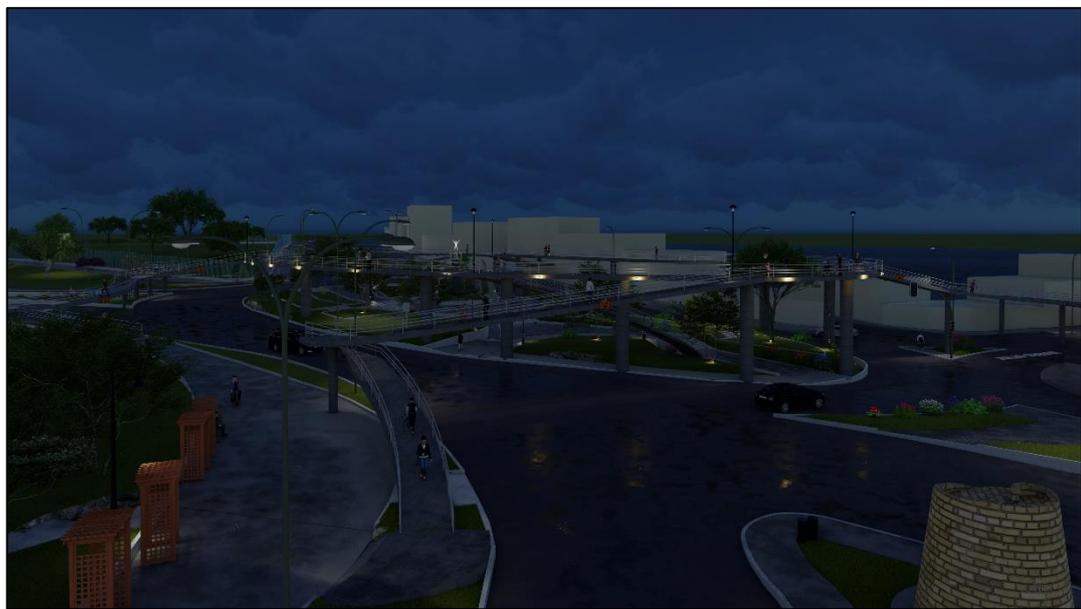
Iluminación artificial en la propuesta de diseño de puente peatonal

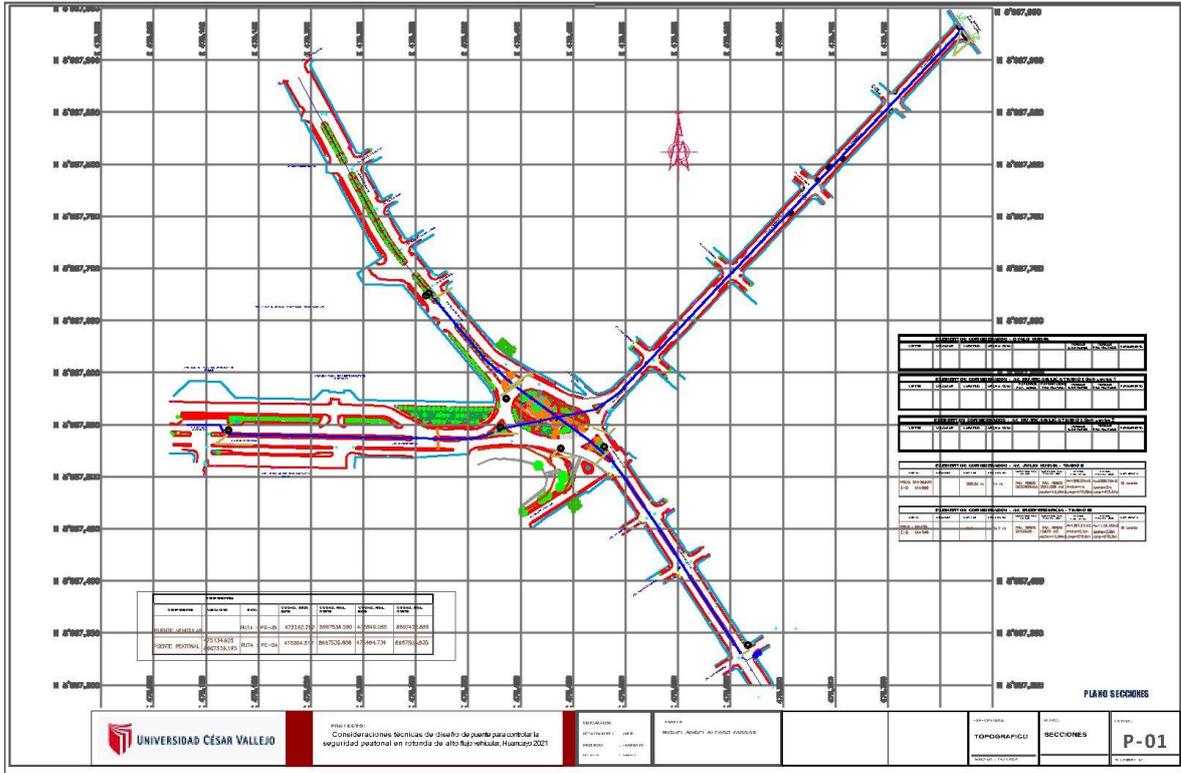
Plano en planta del Óvalo Huancavelica elaborado con AutoCAD
