Trabajo Fin de Grado

Aísa: Memoria de un paisaje pastoril.
Aísa: Memory of a pastoral landscape.

Facultad de Arquitectura / Escuela de Ingeniería y Arquitectura de Zaragoza
2021

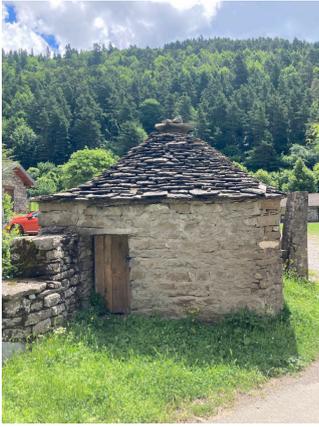
(36) Caseta de falsa cúpula situada en la entrada a la Borda de Juan Ramón Nº22.

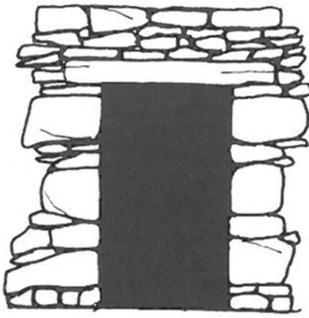
(37) Dintel simple.

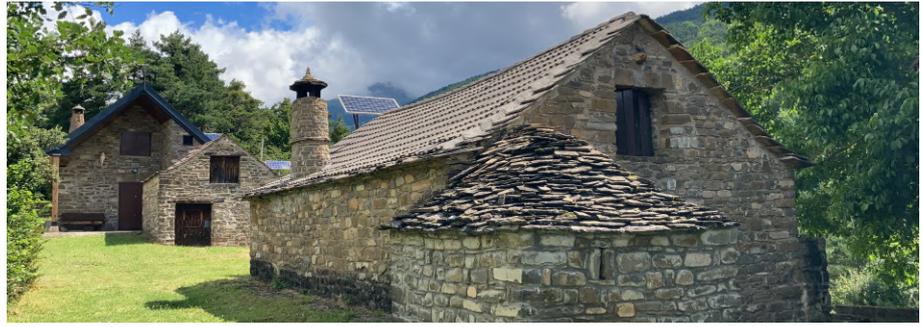
Hoy día encontramos algún pajar que ha sido restaurado (53) para su uso como segunda residencia. Por otro lado, el 26% se corresponde con casetas aisladas cuya ubicación se encuentra en terrenos más escarpados.

(53) Caseta adosada a pajar rehabilitado. Caseta de Casa Peperrucho N°9.

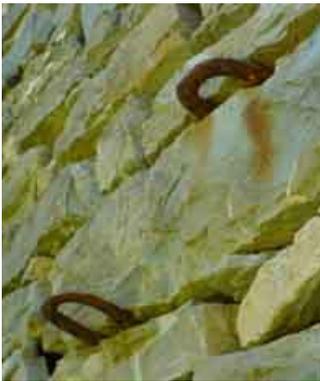
(78) Herraduras incrustadas. Caseta de Casa Iguázel. N°11

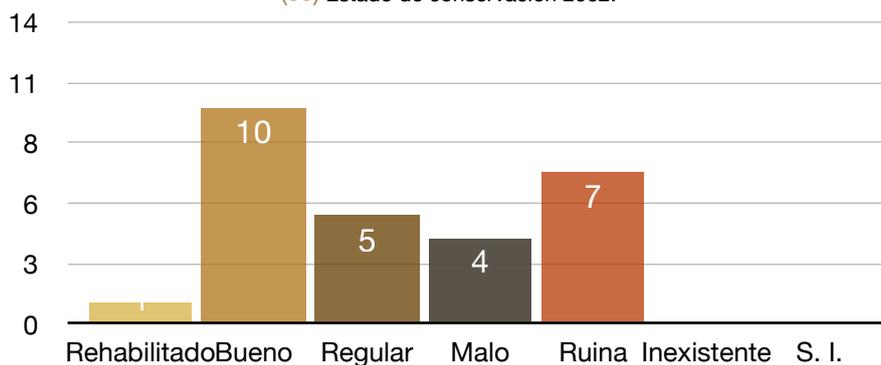
Estado en 2002	Cantidad	Porcentaje (%)
Rehabilitado	1	4 %
Bueno	10	37 %
Regular	5	19 %
Malo	4	15 %
Ruina	7	26 %
Inexistente	0	0 %
S. I.	0	0 %

(86) Gráfico de estado de conservación 2002.

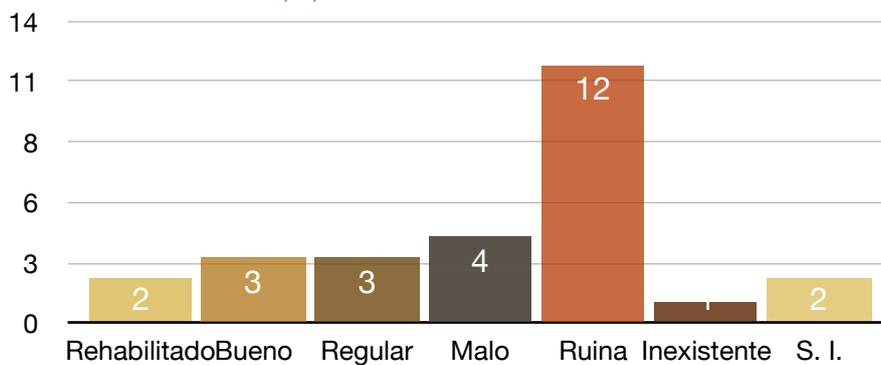
Estado en 2021	Cantidad	Porcentaje
Rehabilitado	2	7 %
Bueno	3	11 %
Regular	3	11 %
Malo	4	16 %
Ruina	12	44 %
Inexistente	1	4 %
S. I.	2	7 %

(88) Gráfico de estado de conservación 2021.
