**ANALIZA OTKAZA VUČNIH UREĐAJA
ŽELEZNIČKIH VOZILA KAO FAKTOR
BEZBEDNOSTI I RIZIKA OD RASKINUĆA
VOZA**

doktorska disertacija

**FAILURE ANALYSIS OF DRAW GEAR AND
SCREW COUPLING OF RAILWAY VEHICLES
AS A FACTOR OF SAFETY AND TRAINS
BREAK RISK**

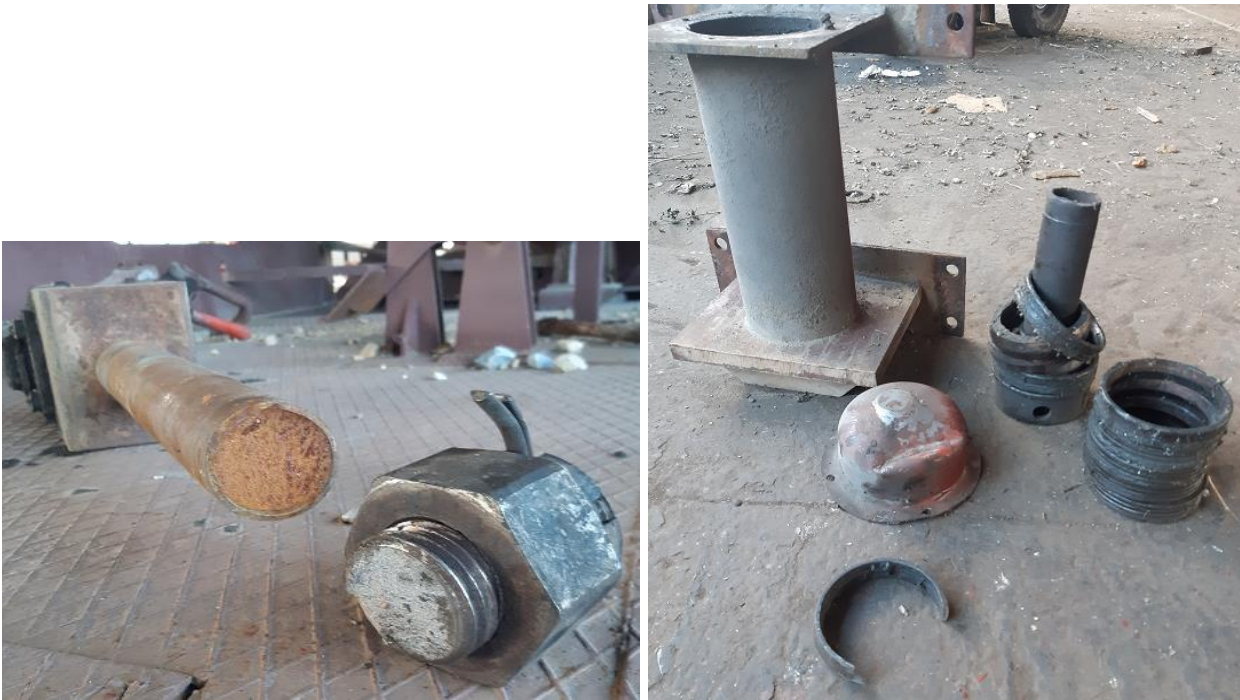
- lom viljuškaste tegljenice, koji se javlja najčešće na mestu početka navoja, pri čemu dolazi do izvlačenja dela tegljeničkog uređaja: kuke tegljenika i viljuškaste tegljenice i do oštećenja vođica i potporne ploče na donjem postolju vagona (slike 3.33 i 3.34),

Slika 3.33. Lom tegljenice i prstenaste opruge tegljenika [73]

Lomovi elemenata vučnog uređaja mogu biti posledica zamora materijala, obično na izvorima koncentracije napona, ali i izražene korozije i grešaka u materijalu nastalih tokom proizvodnje, kao i inicijalnih naprslina ili spoljašnjih oštećenja, nastalih u eksploataciji, koja se ponašaju kao izvori koncentracije napona. Pri navedenim lomovima javljaju se slučajevi kada je u pitanju krt lom sa ili bez znakova korozije ili zamora materijala, sa malim brojem slučajeva gde je dominantan lom usled zamora.

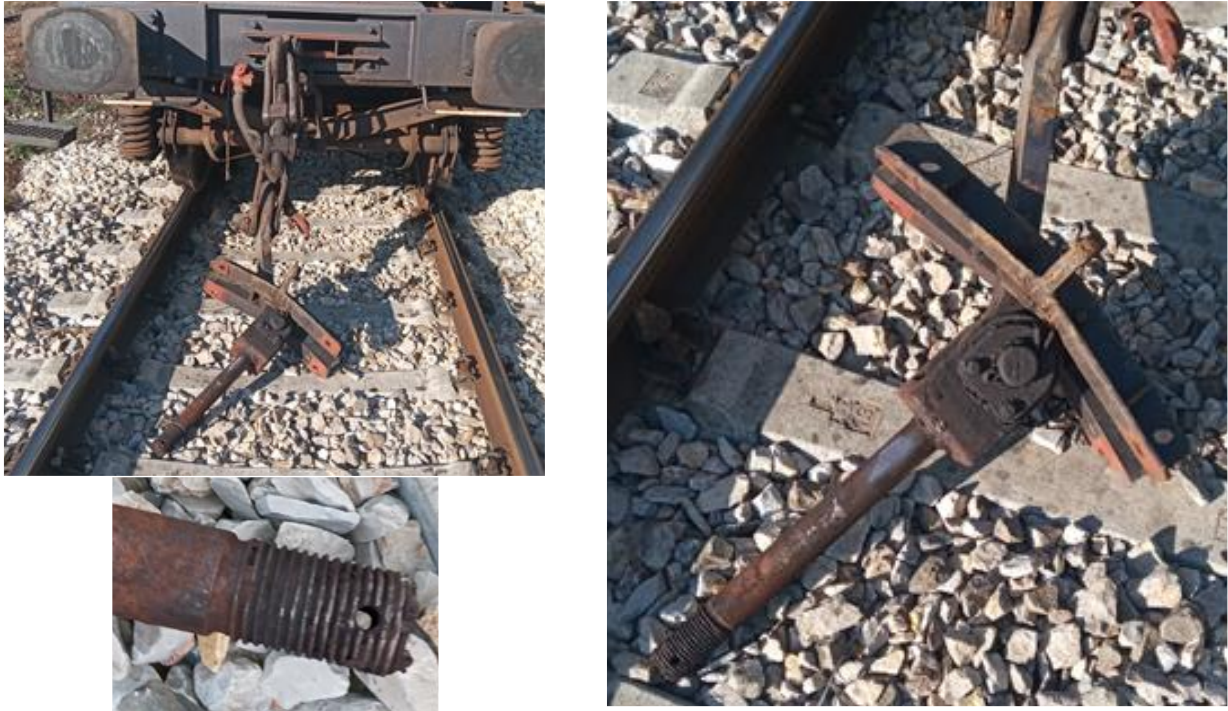
- lom i ispadanje rascepke i odvijanje ili lom navrtke viljuškaste tegljenice elastičnog sklopa čeonog tegljenika sa prstenastom oprugom, pri čemu dolazi do izvlačenja dela tegljeničkog uređaja: kuke tegljenika i viljuškaste tegljenice i do oštećenja vođica i potporne ploče na donjem postolju vagona (slika 3.35),

Slika 3.35. Izvlačenje viljuškaste tegljenice, pri raskinuću 23.10.2020 kod Rakovice na Zaes-z vagonu broj 82726596048-0 (RS) [36]

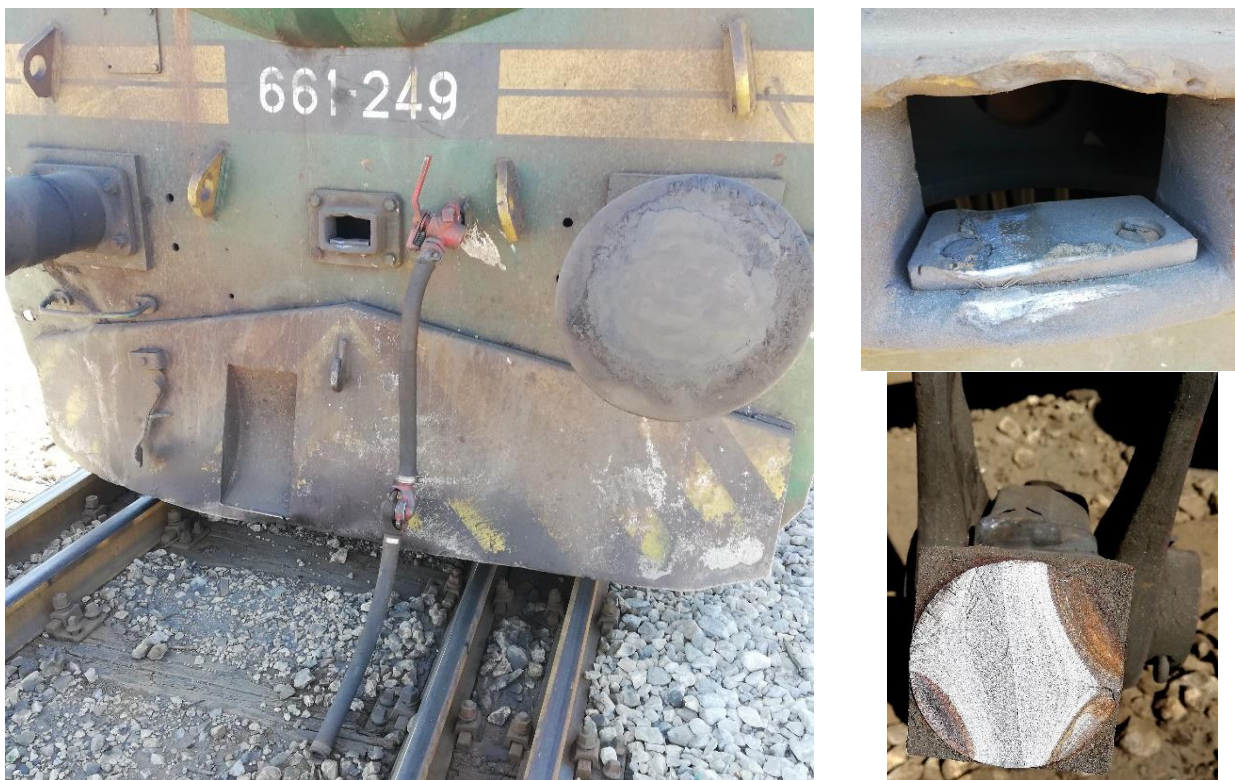
Slika 3.37. Lom kuke tegljenika pri raskinuću 6.9.2020. kod stanice Bor teretna na lokomotivi 661-249 (RS) [36]

- lomove nastale usled zamora materijala – to su lomovi nastali na mestima koncentracije napona (na kojima može postojati i tragova korozije koji su sekundarni, nastali kao posledica naknadne oksidacije), kao što su promena poprečnog preseka kuke tegljenika tipa B (slika 3.37),

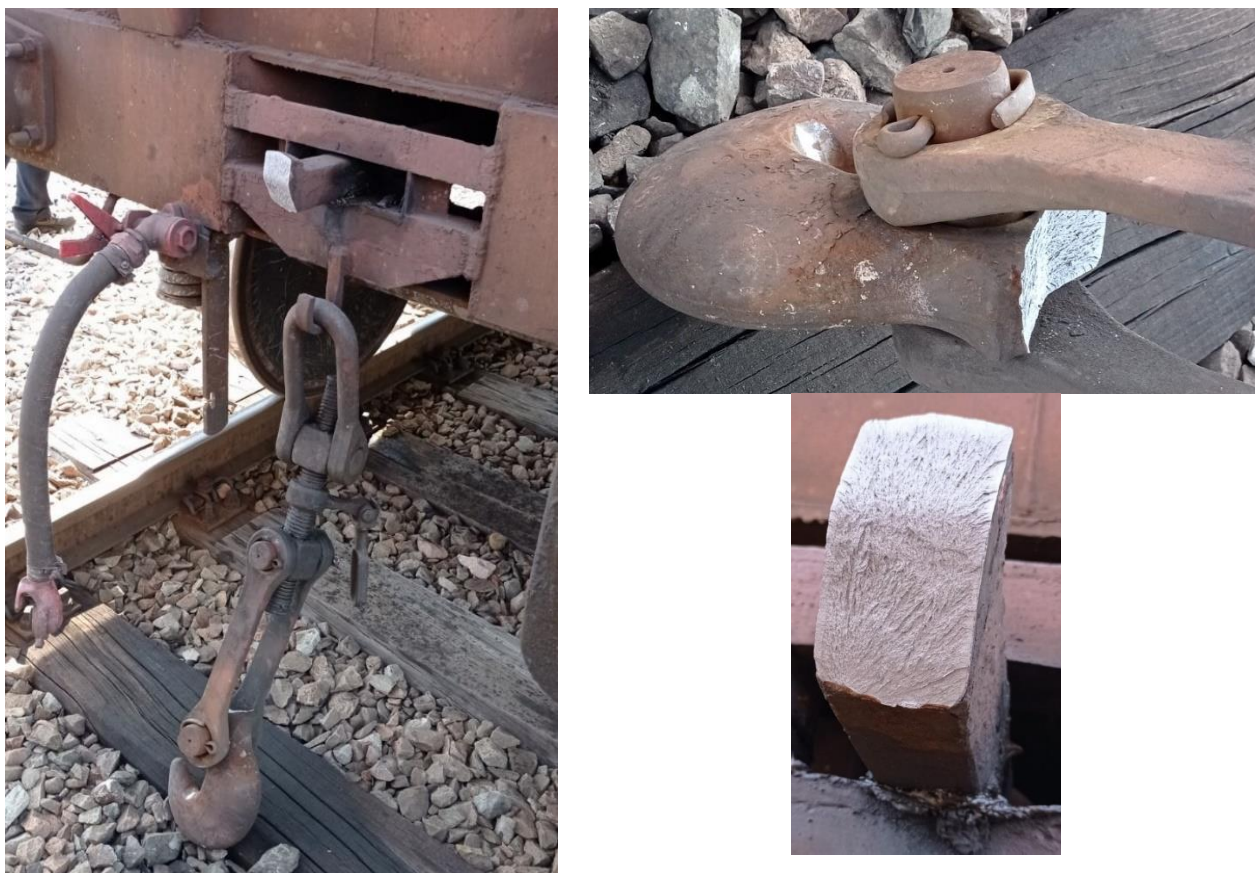
Slika 3.38. Lom kuke tegljenika pri raskinuću 04.03.2021. kod Ovče na vagonu broj 33874769158-6 (Francuska)

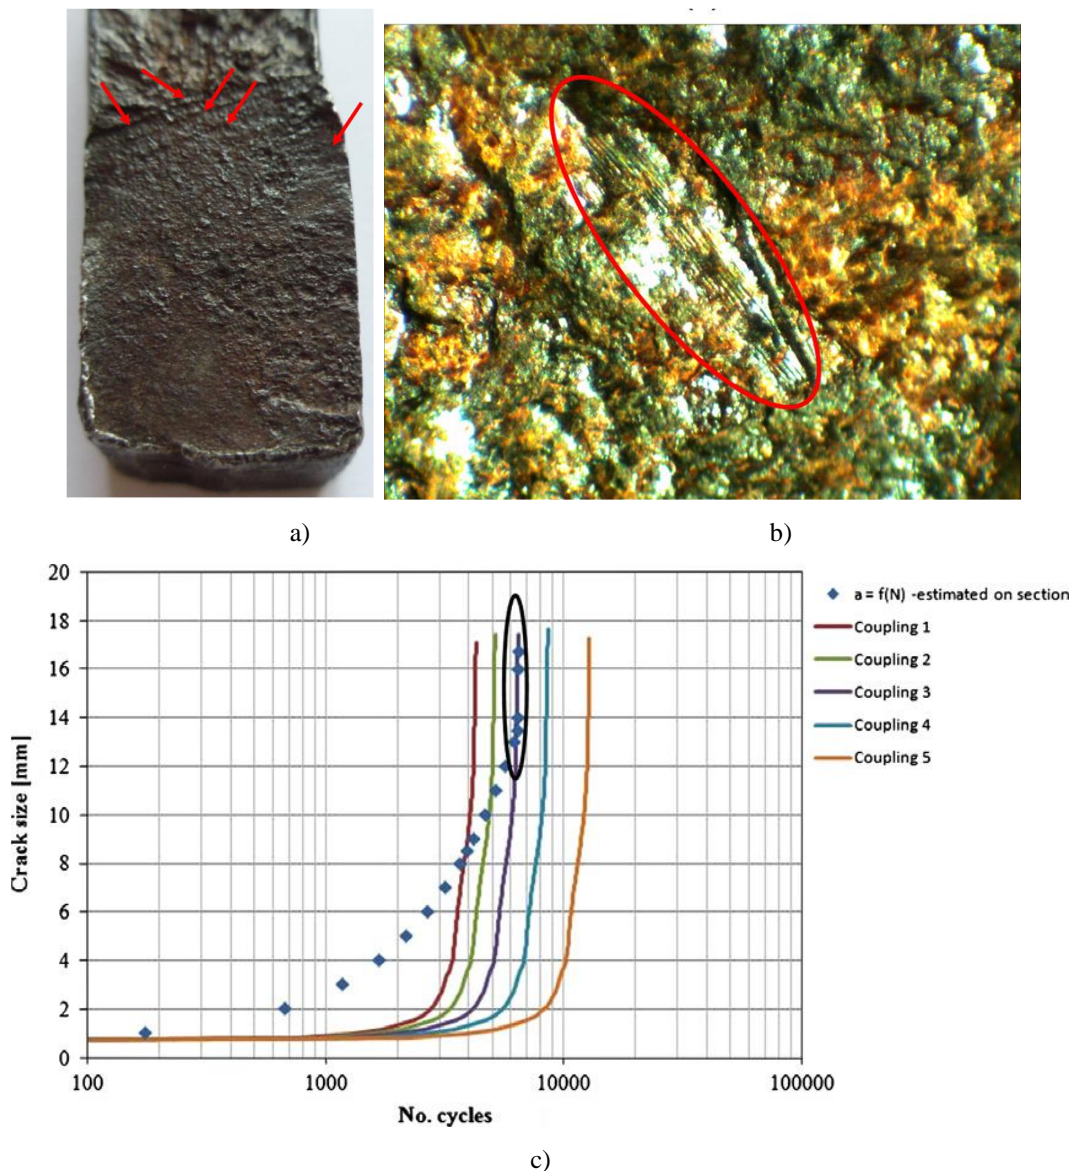
Slika 4.2. a) Površina loma sa linijama zamora materijala, b) linije zamora - 5x uvećanje, c) kriva širenja pukotine koja odgovara opterećenju prvih pet vagona procenjena na mestu loma [12]

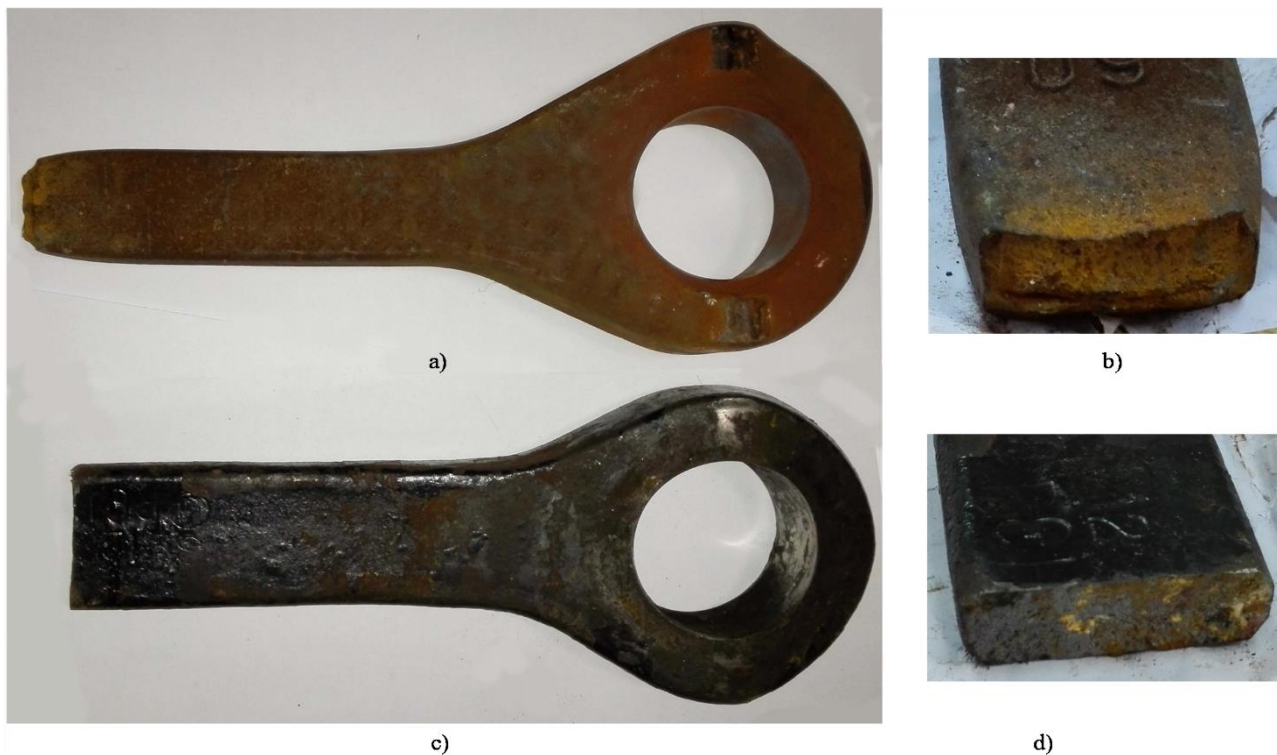
Slika 5.1 Lom vešalice, a) duktilan lom (uzorak 1), b) detalj duktilnog loma, c) krti lom (uzorak 2), d) detalj krtog loma

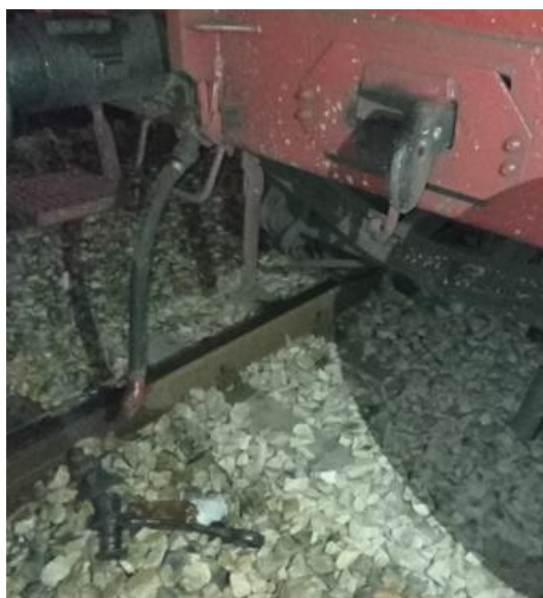
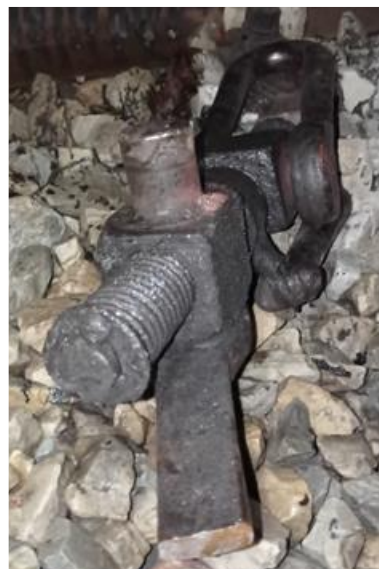
Pri raskinuću voza broj 46830 koje se desilo u stanici Pančevo glavna, dana 28.11.2020.godine, došlo je do pucanja vešalice na teretnom vagonu koji je bio 11 u kompoziciji od lokomotive. Kompozicija se sastojala od 20 Eaos kola natovarenih rudom koja su saobraćala od Dimitrovgrada u Suboticu, dužina voza je bila 280 m, tara 438 t, neto masa 1116 t, a kočna masa voza 1049 t. Vagon na kome je došlo do loma vešalice je tipa Eaos, broj 31 55 5331 154-1, operatera RCH Mađarskih železnica (slika 5.2 a). Raskinuće je nastupilo usled krtog loma vešalice (slika 5.1 b). Temperatura pri raskinuću je bila $+1^{\circ}\text{C}$, što isključuje uticaj niskih temperatura na povećanje krtosti materijala. Okolnosti raskinuća nisu jasne, pošto je voz stajao na stanici Pančevo glavna i pre pokretanja je ustanovljeno raskinuće što može da znači da je raskinut pri pokušaju pokretanja ili u dolasku u stanicu pri kočenju, što je bilo 2 dana ranije. Na slici loma, slikanoj pri uviđaju, vidi se na lomu deo poprečnog preseka sa promenjenom bojom koja ukazuje na koroziju (slika 5.2 b), ali ne i znakovi zamora materijala. Susnežica koja je trajala za vreme uviđaja ubrzala je proces korozije, tako da je u vreme ispitivanja površine loma, na celom poprečnom preseku bilo prisutno znakova korozije. Zaključak isledne komisije je da se radi o starom lomu, odnosno lomu usled zamora materijala, jer su na poprečnom preseku vidljive dve boje, jedna je siva (sveže pucanje čelika), dok je drugi deo narandžast što, po islednoj komisiji, ukazuje na koroziju i smatraju da je nastao znatno ranije [44].

Slika 5.2. Raskinuće voza broj 46830, Pančevo, 28.11.2020. godine, a) slika sa mesta raskinuća, b) raskinuti deo kvačila

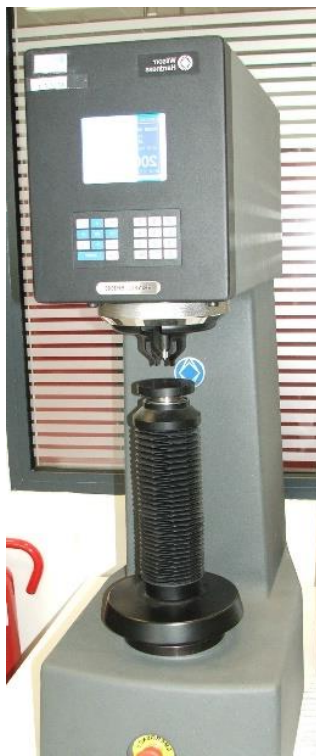
Ispitivanje tvrdoće mereno je prema standardu SRPS EN ISO 6506-1 pomoću uređaja za merenje tvrdoće BH3000 po Brinelu (slika 5.12) sa opterećenjem 187,5 kN, kuglicom prečnika 2,5 mm u trajanju od 20 s za oba uzorka. Wilson BH3000 je mašina koja ispituje tvrdoću materijala po Brinelu, i ima opseg opterećenja od 62,5 kgf do 3000 kgf. Visina uzorka koji mogu da se ispituju na njoj je maksimalno do 280 mm, a širina do 130 mm [38].

Slika 5.12. Uređaj za merenje tvrdoće po Brinelu Wilson BH3000

Rezultati ispitivanja (tabela 5.2) pokazuju da uzorak 1 ima veću tvrdoću (srednja vrednost 262,2 HBW 2,5/187,5 kN/20 s), u odnosu na uzorak 2 (srednja vrednost 208,4 HBW 2,5/187,5 kN/20 s) za oko 25% na površini uzorka, što je posledica raličitog mateijala i termičke obrade. Oba uzorka, kao što je očekivano, imaju nešto manju vrednost merenu u materijalu (vrednost data u zagradi u tabeli 5.2). Tvrdoća uzorka 1 je u preporučenim granicama, dok je tvrdoća uzorka 2 oko 20 HBW manja od vrednosti preporučenih prema UIC 826.

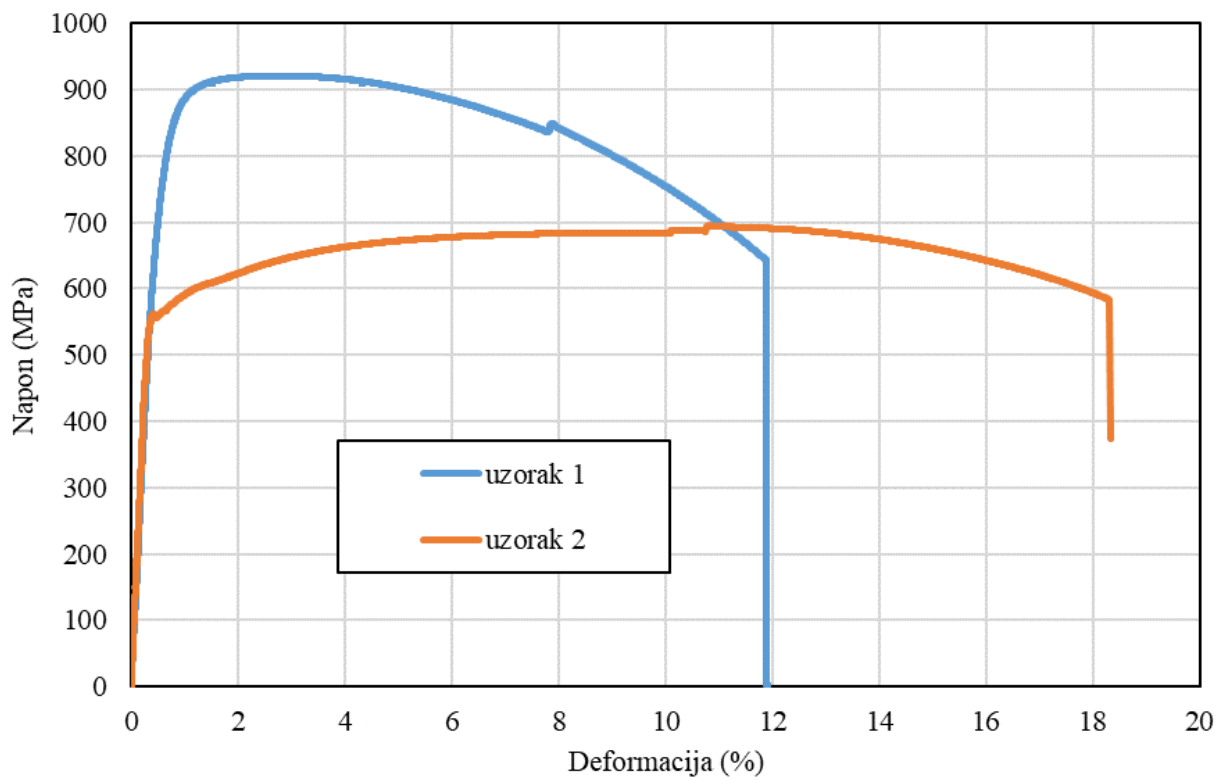
Slika 5.16. Dijagram napon - deformacija uzoraka 1 i 2 vešalica

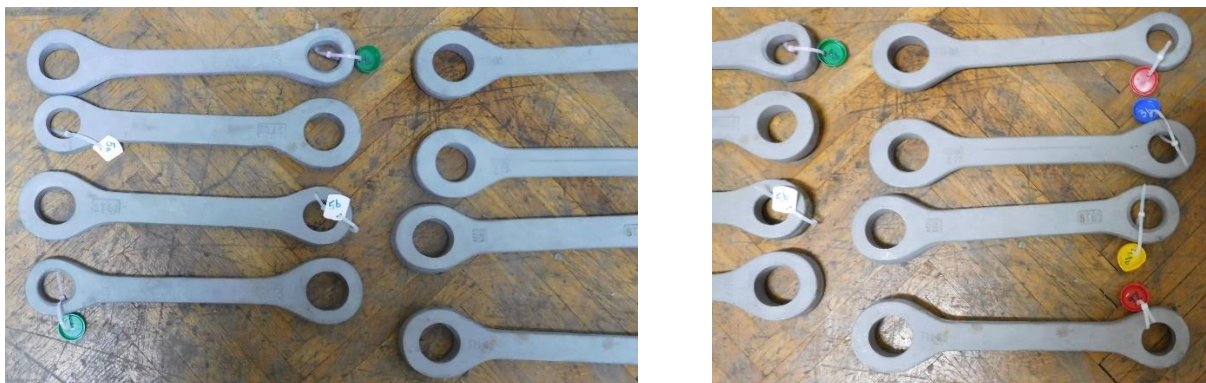
Slika 6.1. Vizuelan pregled vešalica posle čišćenja

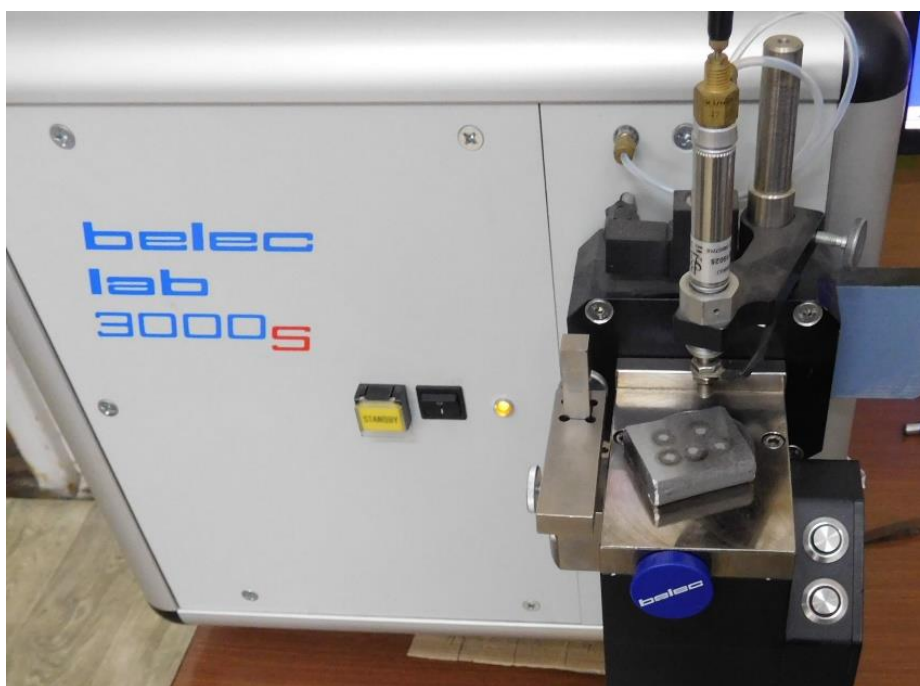
Ispitivanje hemijskog sastava je izvršeno na optičkom spektrometru Belec Lab 3000s metodom OES, proizvođača Belec Spektrometrie Opto-Elektronik GmbH (slika 6.8) u hemijskoj laboratoriji Instituta IMS u Beogradu. Delovi za hemijsku analizu su isečeni i pripremljeni brušenjem iz vešalice 2a posle mehaničkog ispitivanja.

Slika 6.8. Ispitivanje hemijskog sastava vešalice na spektrometru Belec Lab 3000s

Utvrđen hemijski sastav vešalice dat je u tabeli 6.2. Upoređivanjem sa vrednostima u objavi UIC 826 koja propisuje tehničke uslove za isporuku kvačila železničkih vozila vidi se da se hemijski sastav nije u potpunosti u propisanim granicama predviđenim za vešalice koje se obrađuju normalizacijom, jer je sadržaj mangana veći od predviđenih 0,80%. Za delove proizvedene sa termičkom obradom kaljenjem i otpuštanjem, kao što je vešalica 2a, propisan sadržaj ugljenika treba da bude u granicama od 0,57% do 0,65% C. Dobijena vrednost iznosi 0,38% i manja je od minimalne propisane vrednosti. Materijal ispitane vešalice nije srednjeugljenični čelik, niti niskolegirani hromirani čelik 41Cr4, kao što je preporučeno u objavi UIC 826 [56], već niskolegirani manganski čelik oznake 40Mn4. Kako je vešalica na kojoj je ispitivan hemijski sastav proizvedena 1988. godine (prema utisnutoj oznaci), mora se uzeti u obzir da su tada bilo merodavno prethodno izdanje objave UIC 826.

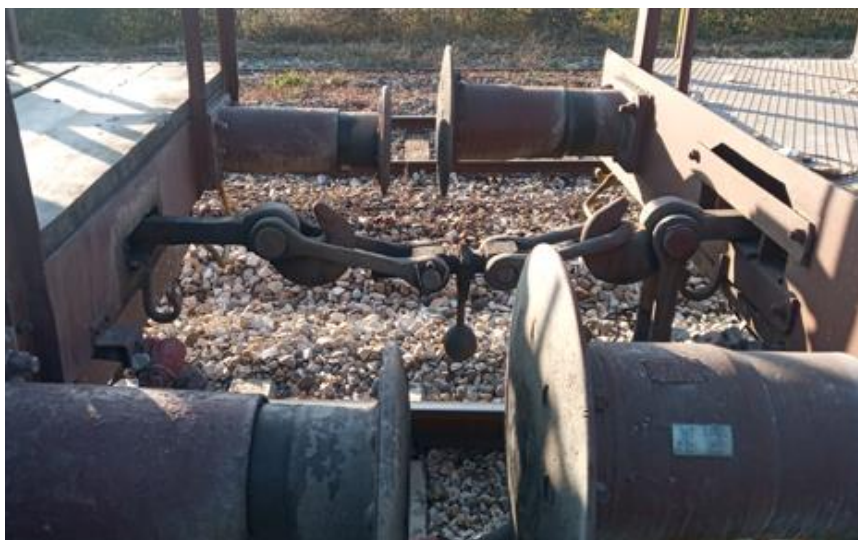
Kod svih teretnih vozova bez obzira na vrstu dejstva (G ili P), kvačila vozila moraju biti tako nategnuta da su odbojnici lako sabijeni prema Uputstvu 233 [33]. U praksi ovaj zahtev skoro nikad ne može da se ispuni. Usled plastičnih deformacija elemenata kvačila, koje se dešavaju u eksploataciji i kad su potpuno zavrnuti vretena kvačila, postoji razmak između odbojnika (slika 7.4). Pri tome treba imati u vidu da pritegnutost kvačila utiče na smanjenje uzdužnih sila za oko 25% u odnosu na vrednosti sila koje se dobijaju kada su odbojnici samo u kontaktu [7]. Kao uzrok raskinuća loše kuplovanje, odnosno nedovoljno pritezanje odbojnika javilo se u periodu 2007-2011. godine 3,9%, a u periodu 2018-2020 samo oko 2%. Ovo prividno smanjenje broja nepritegnutosti odbojnika posledica je situacije da je to u železničkom saobraćaju uobičajno, toliko da se uglavnom ne evidentira ili ne unosi kao uzrok nesreća u izveštajima.

Slika 7.4. Razmak između odbojnika teretnih kola u kompoziciji koja treba da su lako pritegnuti (raskinuće 06.11.2020. voza 53412, Debeljača)

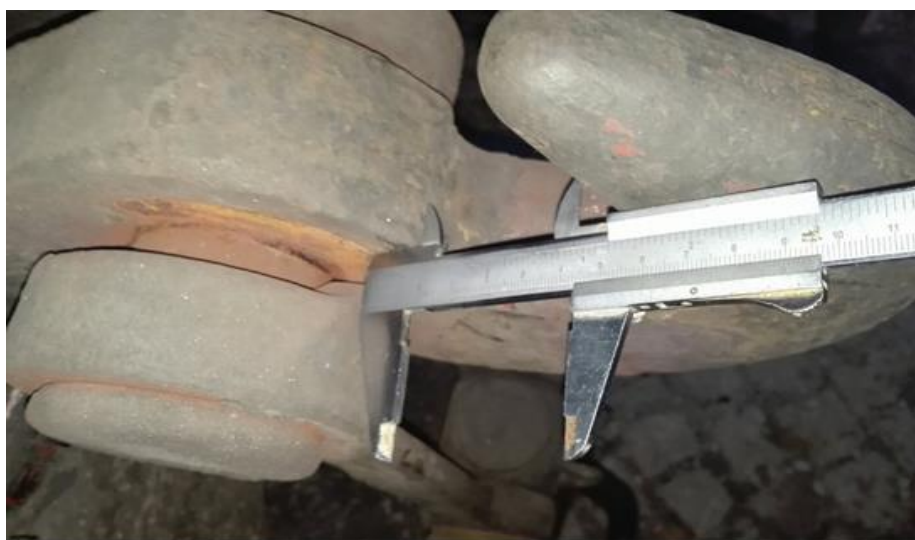
Slika 7.13. Merenje otvorenosti kuke tegljenika kljunastim pomičnim merilom
