Vivienda colonial urbana en Santiago, Chile: casos de transformación patrimonial

Urban colonial house in Santiago, Chile: heritage transformation cases

PÉREZ V., E., LOBOS P., E. (2021). Vivienda colonial urbana en Santiago, Chile: casos de transformación patrimonial. *Cuadernos de Arte de la Universidad de Granada*, 52: 205-219.

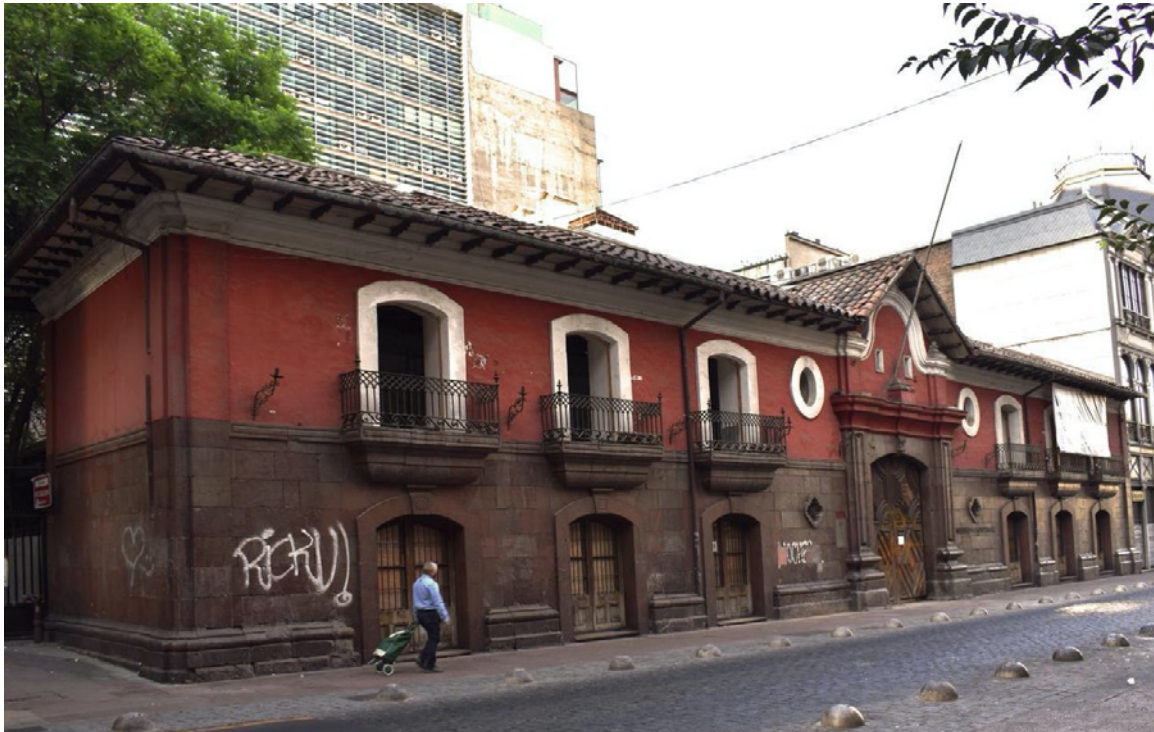
Fig. 1. Fotografía actual de la Casa Colorada.

La Casa Colorada (Fig. 1) se ubica a metros de la Plaza de Armas (Mayor) de la ciudad. El solar fue adquirido por don Mateo de Toro y Zambrano en el año 1769, quien encargó la obra al maestro portugués Joseph de la Vega, siendo culminada diez años después. La edificación se consagró como única en su época destacando por presentar un volumen de ladrillo de dos niveles en la fachada principal y cubierta de piedra en su primer nivel (Pereira Salas, 1965: 281). La edificación presenta una extensión de fachada de 33 m. de largo y 9 m. de alto en su portada. Estructuralmente está construida con cimientos de piedra y albañilería de ladrillo en el primer y segundo nivel. Los aspectos constructivos de la techumbre son de madera, variando en roble (*Quercus robur*), canelo (*Drimys winteri*), coligües (*Chusquea culeou*) y cubierta de teja de arcilla (Montandón y Pirotte, 1992: 62).

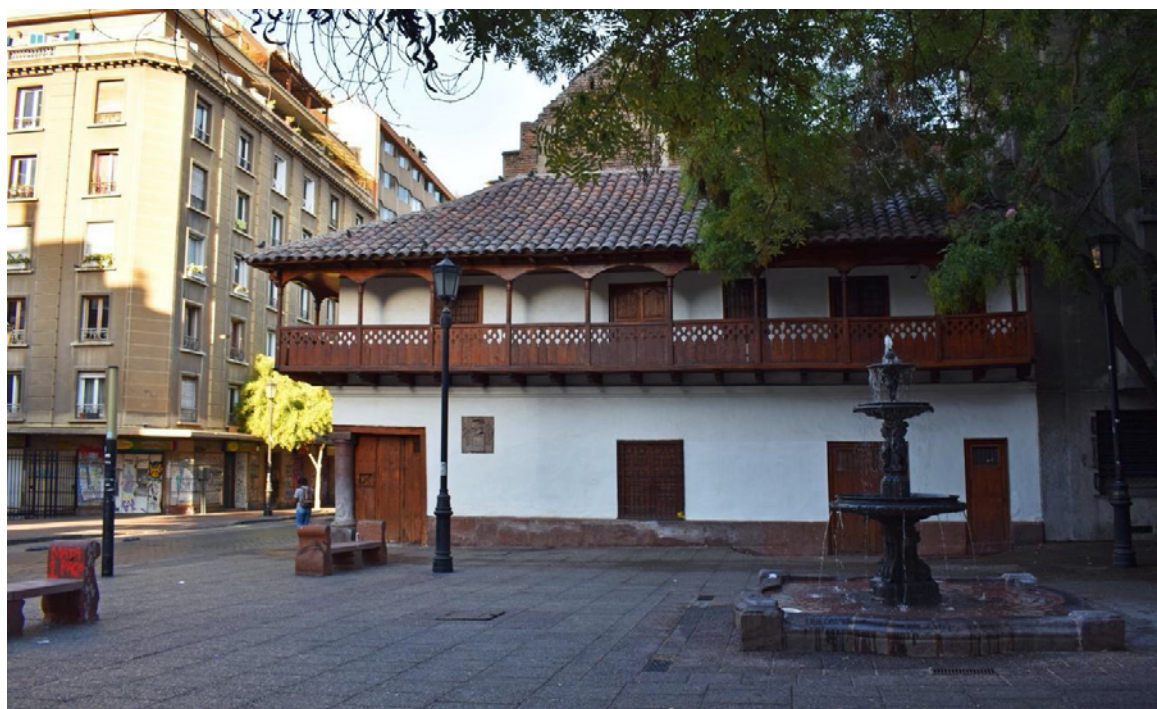
Fig. 3. Fotografía actual de la Posada del Corregidor.

El segundo caso de estudio es la Posada del Corregidor (Fig. 3), ubicada a un costado de la Plazoleta Corregidor Zañartu, data de finales del siglo XVIII. Esta casa de esquina conserva la impronta del proyecto de arquitectura original y se configura como un volumen macizo de dos niveles con una altura de 8 m. de alto y 16 m. de largo. La estructura de muros es de adobe, alcanzando los 0,70 m de espesor. La construcción emerge de un zócalo de piedra que rodea el perímetro, interrumpido por un vano que da cabida al acceso principal en la esquina sur oriente de la edificación. El acceso presenta en el centro del vano, un pilar de esquina con pedestal, ambos de piedra, en el cual se apoya el segundo nivel. El pilar con forma cilíndrica iguala la altura del zócalo. Hacia la plazoleta se abren tres vanos, siendo dos de accesos secundarios. El segundo nivel es de envigado de madera y presenta un balcón volado, con celosías, soportado por canes en toda su extensión. El balcón y los vanos se orientan hacia la plazoleta, permitiendo un permanente contacto con el espacio público. La cubierta de envigados de madera que soportan el techo se compone de dos aguas con orientación perpendicular al norte y con un faldón hacia el sur. Su ubicación y baja altura, permite apreciar desde la plazoleta la teja colonial hecha a mano.

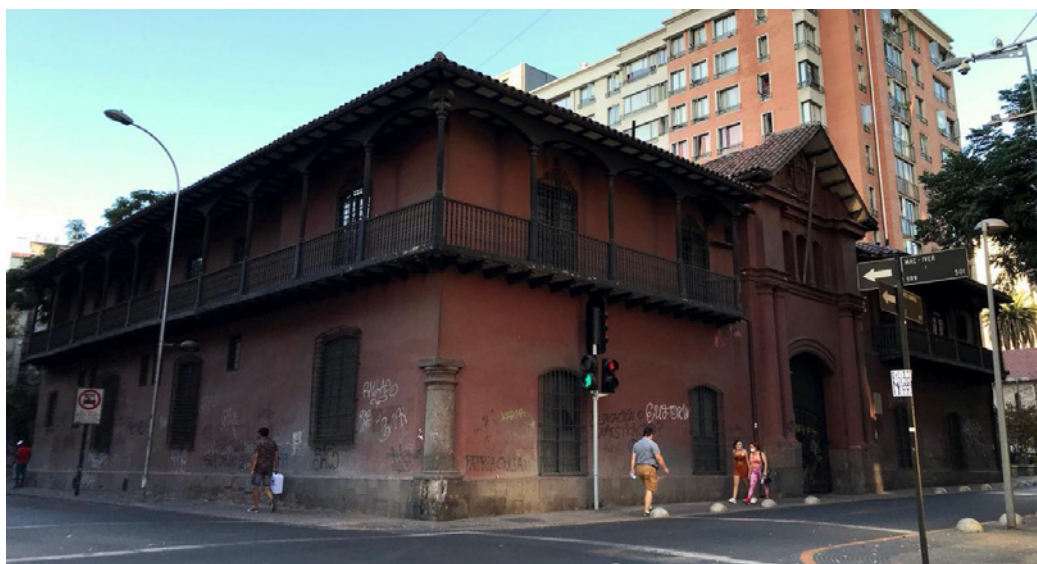
Fig. 5. Fotografía actual de la Casa de Velasco.

El tercer caso es la Casa Llamada de Velasco (Fig. 5), la cual destaca por su ubicación de esquina, su gran altura, y el color rojo de sus paramentos. La materialidad de la estructura presenta cimientos de piedra, adobe en los muros perimetrales, alcanzando un espesor de 0,9 m a 0,6 m en el segundo nivel. La estructura de cubierta es de madera y las tejas de arcilla. El acceso conserva su estructura original con un zaguán que mantiene sus características espaciales, con piso de piedra, y una portada con dos pares de columnas aisladas o exentas por lado, que comparten un mismo pedestal. Presenta rejas de hierro en todas sus ventanas y la puerta se consolida como un gran portón de madera. El patio interior es de piedra huevillo y hormigón, presentando en todos sus vanos, ya sean puertas o ventanas, estructura de madera con tallados y elementos ornamentales, rejas y pequeños balcones de hierro fundido.

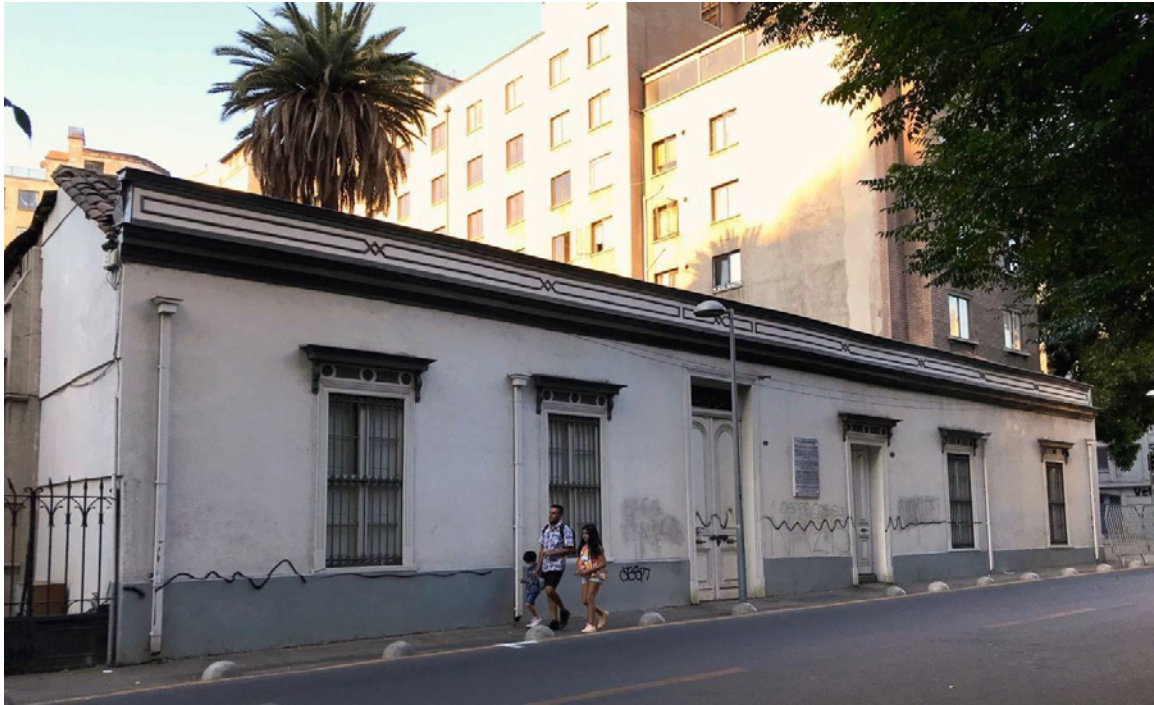
Fig. 7. Fotografía actual de la Casa Santo Domingo.

El cuarto caso de estudio es la Casa Santo Domingo (Fig. 7), edificación de un piso que responde a la planta convencional de casa colonial urbana edificada de manera continua en torno a tres patios. Su fachada fue intervenida en el S. XIX, mediante la incorporación de nuevos elementos arquitectónicos neoclásicos, como un antepecho para esconder la cubierta y el aumento del tamaño de sus ventanas. La gran puerta daba acceso al primer patio a través de un zaguán. El primer patio, a diferencia del segundo, no presenta corredores. Al segundo patio se accede por un angosto pasillo, y está separado del tercer patio o patio de servicio, sólo por un muro de adobe.

Respecto a la materialidad, los muros perimetrales se edificaron de adobe y los interiores, de adobillo⁷. La estructura de la cubierta y los cielos son de madera revestida con teja de arcilla. Los pisos, puertas y ventanas, también son de madera, estas últimas presentan rejas de hierro forjado. La ventana contigua al ingreso original fue transformada en puerta. Por otro lado, presenta un zócalo en toda la fachada que deja al descubierto la inclinación oriente-poniente de la ciudad de Santiago. El segundo patio, mantiene su estética y edificación colonial, plasmado en puertas de madera talladas y la permanencia de pilares circulares sobre pedestales de piedra rosada, en su lado sur.
