福岡天神地下街に通じる階段入口の構造特性に関する現地調査

多田彰秀* ・葺本浩平** ・松尾一良***
井上啓由**** ・古本勝弘*

Site Survey on the Structural Characteristic of Stairs at the Entrances to the Tenjin Underground Mall in Fukuoka City

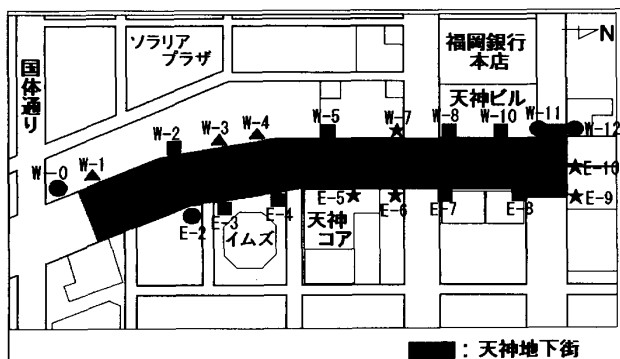
本田・井上³⁾らは、1999年6月の福岡豪雨に伴って浸水被害を受けたJR 博多駅地下街を対象に現地調査を実施し、階段入口の諸元、位置や構造形式等の項目を明らかにしている。彼らの研究成果を踏まえ、本研究では、JR 博多駅地下街よりも大規模で複雑な形状を有する福岡天神地下街において同様な現地調査を2000年12月29日および2001年2月10日に実施した。調査対象地点は、図-2に示す地上部から天神地下街への入口となっている渡辺通り西側(W)11ヶ所、渡辺通り東側(E)9ヶ所、計20ヶ所の階段入口(図中の●, ■, ◆および★で示す地点)である。

図-2 天神地下街と調査地点

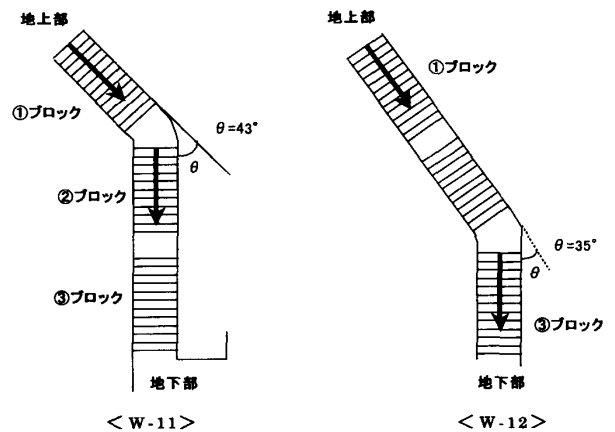
JR博多駅地下街で多数みられた右折れ階段および左折れ階段 ($\theta = 90^\circ$) はほとんど確認にできず, 折れ階段は図-6に示すような2ヶ所 (W-11 ($\theta = 43^\circ$) と W-12 ($\theta = 35^\circ$)) のみであった。また, JR博多駅の場合と異なって3ブロックで構成されている点が

図-6 折れ階段の平面図 (W-11およびW-12)

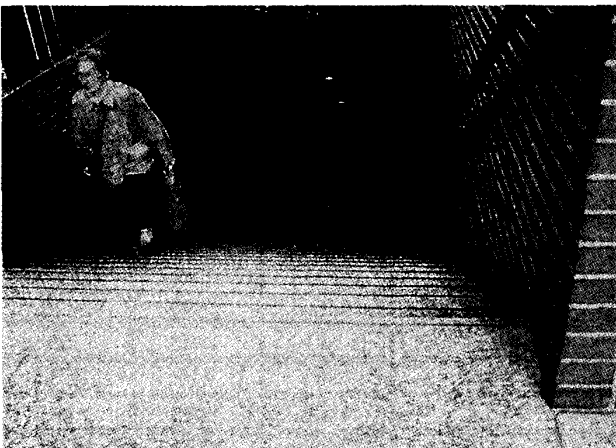
写真-3 折れ階段の場合の代表的事例 (W-12)

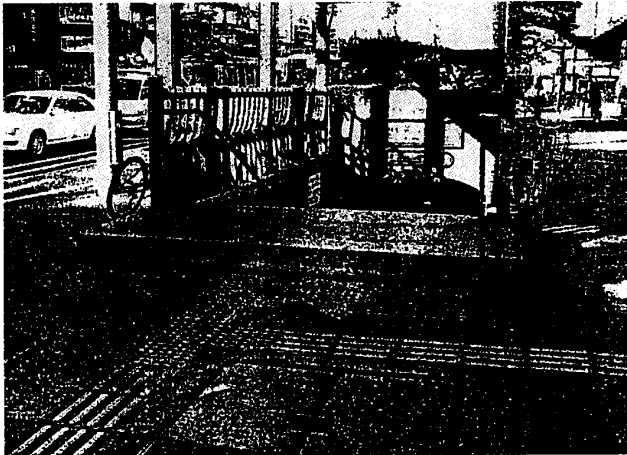
写真-11 階段入口に設けられた段差(ステップ)の一例

6.5cm, 最大値は23.3cmであった(写真-11参照)。地下構造物ハンドブック⁵⁾に基づけば, 段差(ステップ)の踏み面は歩道面より0.05~0.10m程度高くすることが定められている。天神地下街の階段入口に設置された段差(ステップ)は全てこの規定を満たしており, 十分な浸水対策がなされているものと判断される。なお, 段差(ステップ)の幅員(B)の平均値は3.11m, 踏み幅(L)の平均値は1.50mであった。

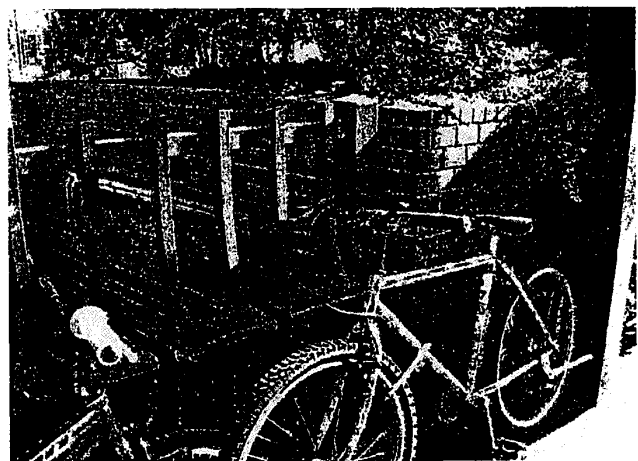
E-6 および W-7 以外の階段入口には、防護囲いの後方に写真-14および写真-15のような後方構造物が設置されており、大半で植栽がなされていた。

写真-14 階段入口に設けられた後方構造物の一例

写真-15 階段入口に設けられた後方構造物の一例
