Ⅱ-6 京町地区

1. (京町) 教育学部附属小学校管理棟新営に伴う支障配管工事に伴う立会調査 (1702)

2.（京町）教育学部附属小学校管理棟とりこわし 工事に伴う立会・発掘調査（1707）

3.（京町）工作物災害復旧工事に伴う立会調査（1719）

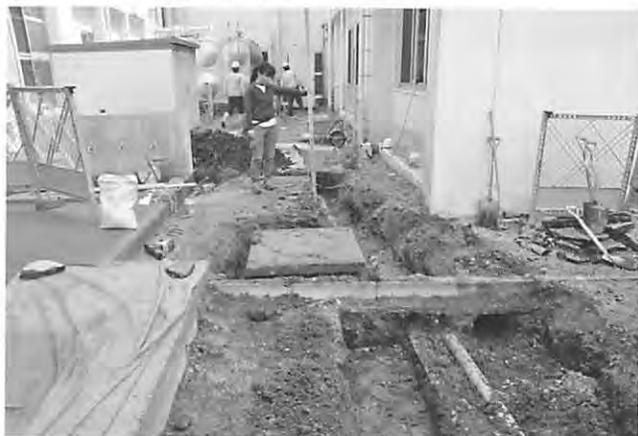
①は、構内道路部分1.95×2.8mのうち、既設樹を避けた南西隅0.9×0.9mを残して掘削した。掘方の南側から地表下0.7mで埋設状況を確認できた。現代埋土にとどまり遺構・遺物は確認されなかった。中庭部分は、既設樹を避けながら東へ4.5m、北に6m、地表下0.4mを掘削した。幅は0.3～0.8mとまちまちである。掘削は現代埋土内にとどまり遺構・遺物は確認されなかった。②は、既設管敷設状況確認のため0.5×0.5mを地表下0.5m掘削したが、既設管は存在しなかった。掘削は現代埋土内にとどまり遺構・遺物は確認されなかった。

写真155 A地点①掘削状況（西より）

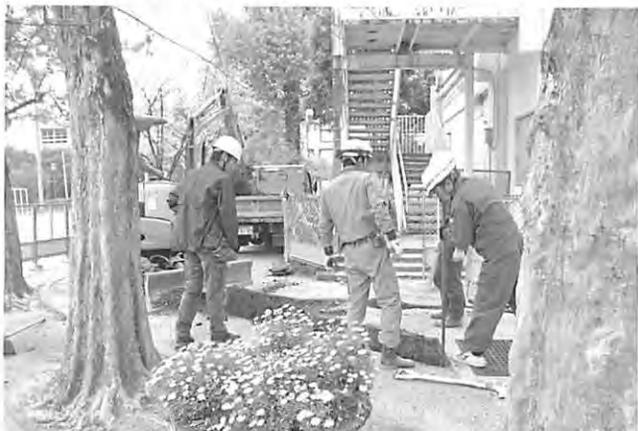
写真157 B地点6区硬化面検出状況（東より）

南壁に突き当たって2m西までの6区では地表下0.75mで包含層を確認し、地表下1.1mで硬化面の広がりを検出した。

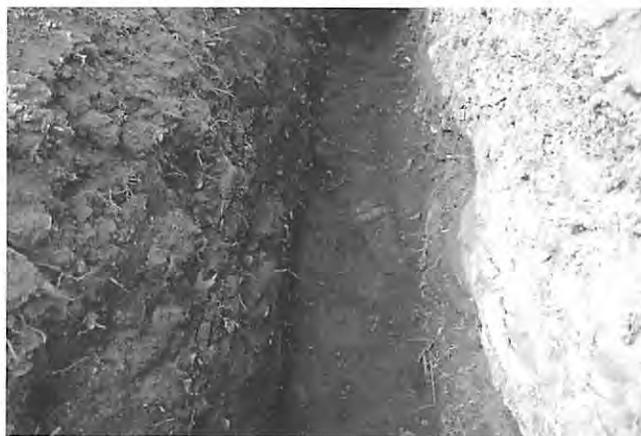
この既設雨水枡から再び南へ折れ、7.5m先で東へ曲がる8区は、0.7m幅を掘削した。地表下0.9mで包含層を確認し、4.5m南から地表下1.0mで焼土を伴う硬化面を検出した。地表下1.1mでは、この硬化面に切られる別の硬化面を検出した。調査区西壁にピットの断面が認められる。焼土を伴う硬化面は、調査区西壁で柱痕をとどめるピットに切られていた。

写真158 B地点8区焼土検出状況（南より）

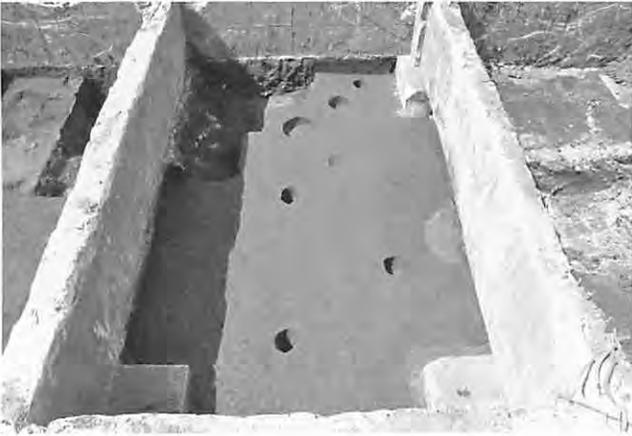
旧管理棟の基礎は、地中梁で大きく8つに分かれており、これを一区画として西から番号を付した。西側の①～③区画は遺物包含層が良好な状態で残っていたが遺物は少なく、検出された遺構はピット数個である。竪穴建

写真159 ②区完掘状況（南より）

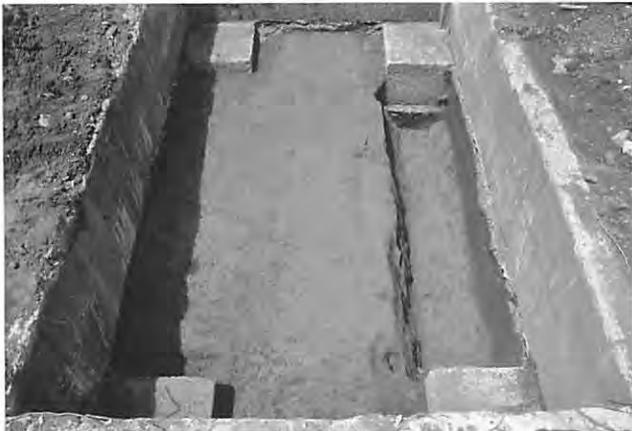
物らしき範囲もあったが、明確に判断できるものではなかった。④～⑧区画は、遺物包含層は削平されて残されておらず、遺構面も上面が削平されていた。ピットが数個と、⑦区画で南北の溝が1条検出されたのみである。

写真160 ⑦区掘状況（南より）

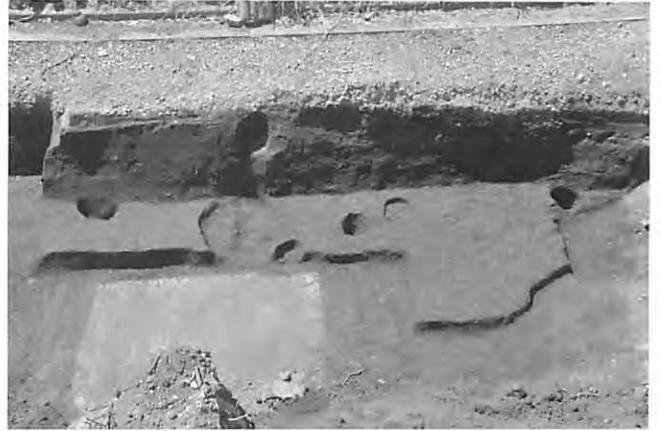
写真162 南外周5区完掘状況（北より）

より以下を調査してきたが、褐色の土層は古代の遺物包含層の上に0.6m前後堆積しており、古代の遺物を含む。ただし、含まれる土器片は碎片が多く、今後時期の精査が必要である。南側では古代の時と弥生土器が出土し、ピット・土坑・竪穴建物が検出された。竪穴建物は、壁を確認できるものがなく、全容の把握は難しかった。北・西側では、ピットが数個確認できたのみである。

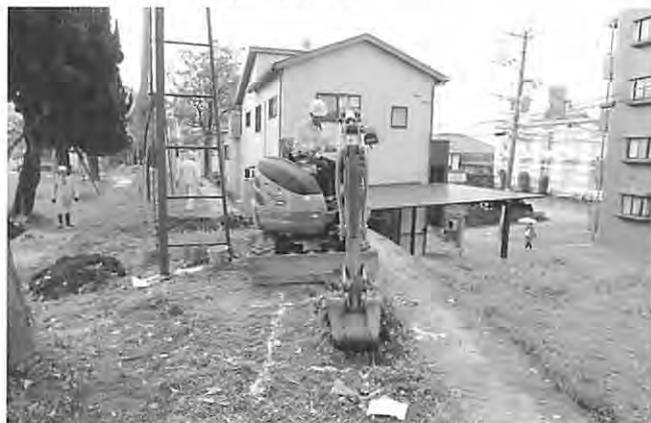
写真164 C地点掘削（北より）

C地点はB地点から6m南に位置し、幅1.1×0.9m範囲、深さ0.9mを掘削し、地表下0.49～0.54mで基盤ローム層（3層）を確認した。遺構・遺物は確認されなかった。

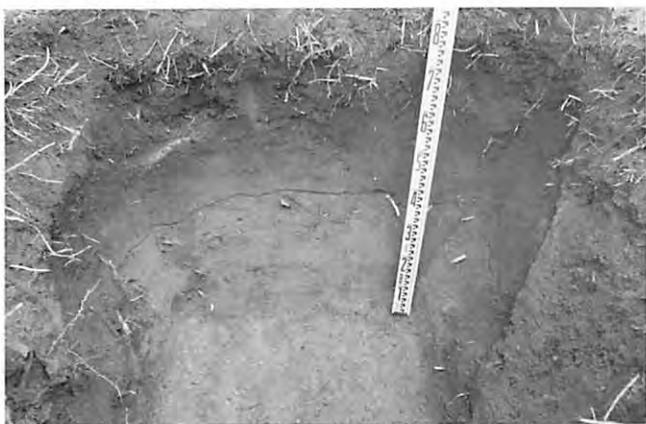
A地点は、C地点より南に6m、東に1.5mの地点で大きなクランク部分に相当する、幅1.15×0.9m範囲、深さ0.85mを掘削し、地表下0.3mで黒色土層（2層）、地表下0.55mで基盤ローム層（3層）を確認した。遺構・遺物は確認されなかった。

写真165 A地点東壁土層（北西より）

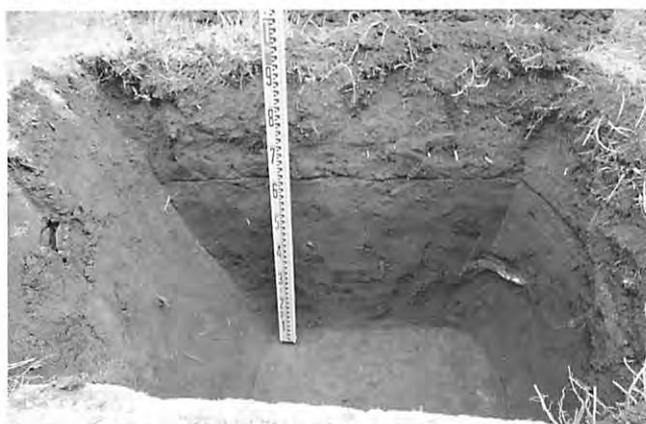
D地点は、A地点より10m南に位置し、幅1.2×0.9m範囲、深さ0.9mを掘削し、地表下0.3mで黒色土層（2層）を確認した。土層幅0.6mほどの厚みで確認されたものの、明確に分層ができず、また、遺構・遺物は確認されなかった。

写真166 D地点東壁土層（北西より）

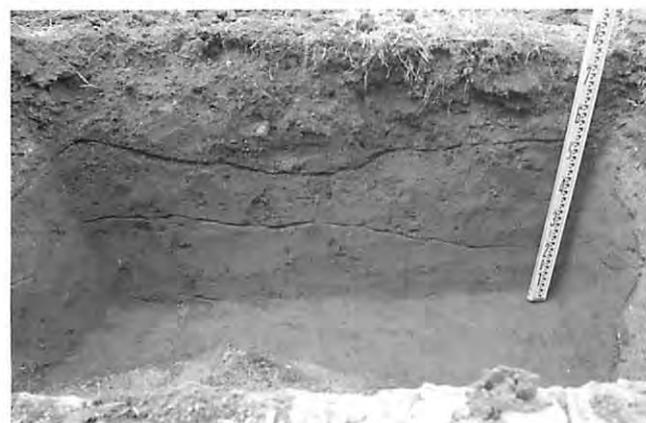
E地点は、D地点より8m南の緩いクランク部分に位置し、幅1.5×0.9m範囲、深さ0.72mを掘削し、地表下0.24mで黒色土層（2層）を確認した。ここは2a層と2c層（地表下0.49m）に分層できたが、遺構は確認されなかった。遺物は2a層から土師器小片が2点出土した。

写真168 E地点東壁土層（北西より）

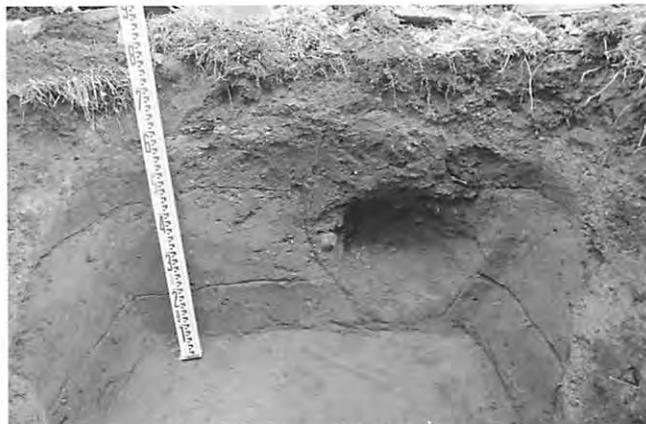
F地点は、E地点より6m南に位置し、幅1.2×0.9m範囲、深さ0.72～0.77mを掘削した。地表下0.34mで2a層、地表下0.5mで2b層、底面で2c層が確認された。東壁で攪乱の土坑が底面レベルまで達していたほかは、遺構は確認されなかった。2a層で土師器小片6点が出土した。

写真169 F地点東壁土層（北西より）

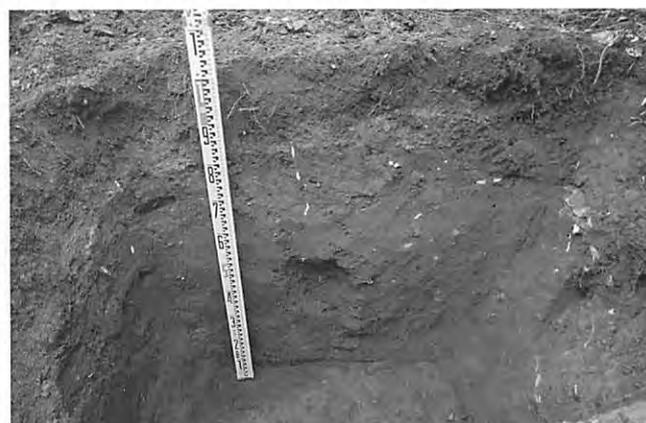
H地点は、最も南に位置する基礎部で、幅1.3×0.9m、地表下0.75mまで掘削した。全て2a層に類似した土層で

あったが、所々にガラスや現代陶器、セメントなどを含んでいたため、表土・攪乱層と判断した。底面で土師器杯1点および土師器小片2点が出土した。

写真170 H地点東壁土層（北西より）

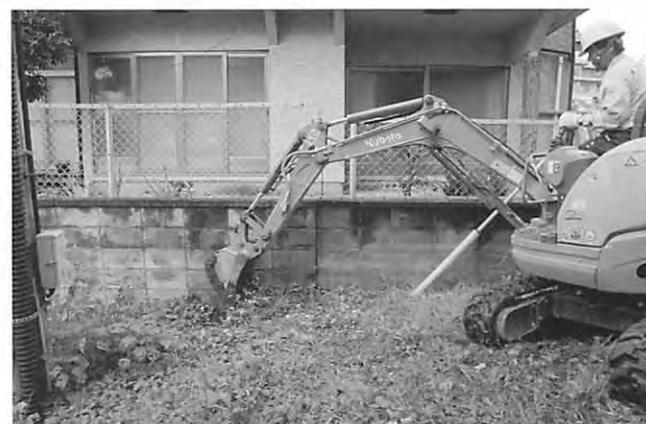
写真171 附小民家ブロック塀作業風景（南より）

附属小学校と民家の境界になるブロック塀地点は、ブロック塀に沿って、幅1.4×0.6m、地表下0.3mの掘削を実施した。結果、表土の範囲内におさまり、包含層に直接の影響はないと判断し、調査を終了した。

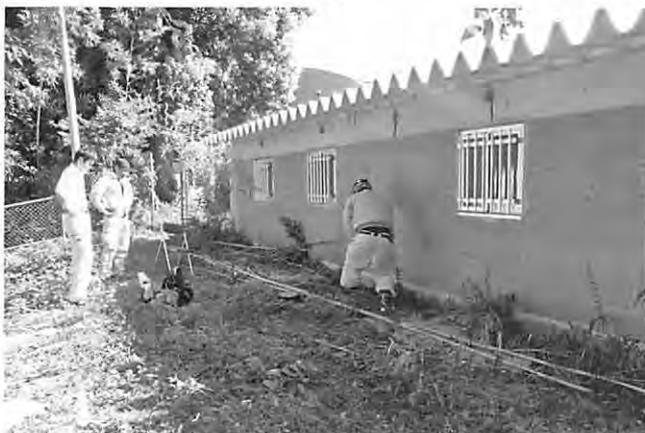
写真172 作業風景 (南西より)

シャワー外壁から外にある止水弁までの約0.8×0.66mの範囲を掘削した。深さは地表下0.6mである。既存の水道管を切断して新しい管と交換するものである。埋土内で作業が可能であることを確認した。

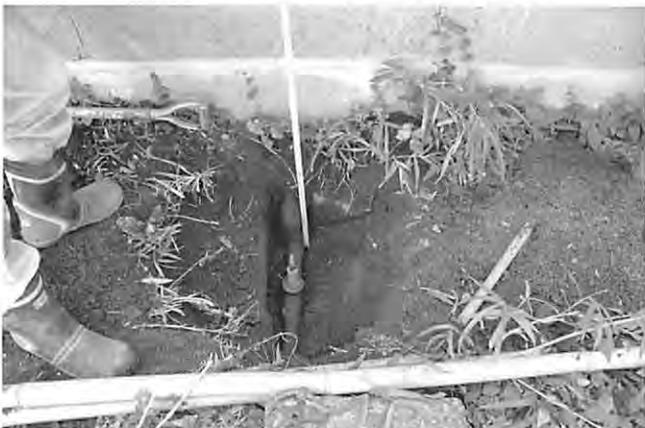
写真173 掘削状況 (西より)

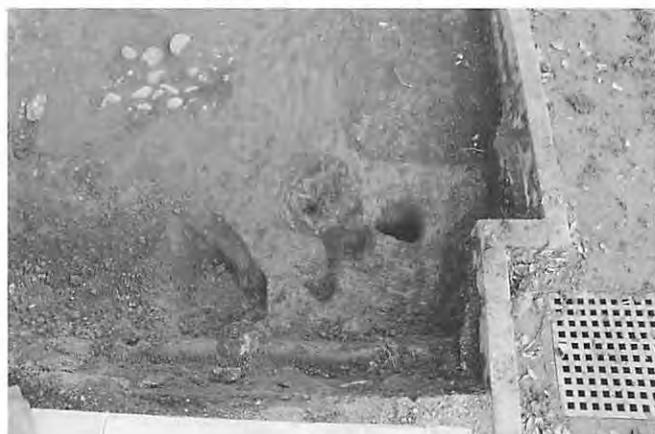
1区は現代の影響を強く受けていたが、精査の結果、地表下0.3m付近で住居跡1・ピット3・栗石分布1を確認した。

写真176 1区住居跡完掘状況（南より）

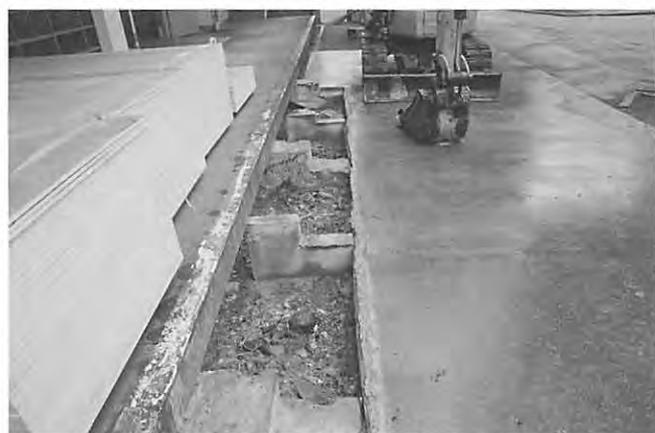
写真177 4a・4b調査区近景（北より）

4区は、体育館西側の歩廊に設けられた2箇所の階段改修に伴い基礎を新設するための掘削である。4aは0.8×0.6mを掘削した。地表下0.31~0.39mで硬化面を検出した。4bは0.94×0.8mを掘削した。地表下0.28mで地山を確認した。大半を現代掘方に切られており残りは良くない。北側の掘方から銅銭が1枚出土した。腐食がひどく文字は読み取れない。4cは0.8×0.6mを掘削した。地表下0.28mで栗石と、その掘方に切られるプランを1基検出した。溝とみられるが遺存状況が良好ではなく、遺物も出土していないことから詳細は不明である。4dは0.8×0.8mを掘削した。地表下0.26mで栗石を検出した。

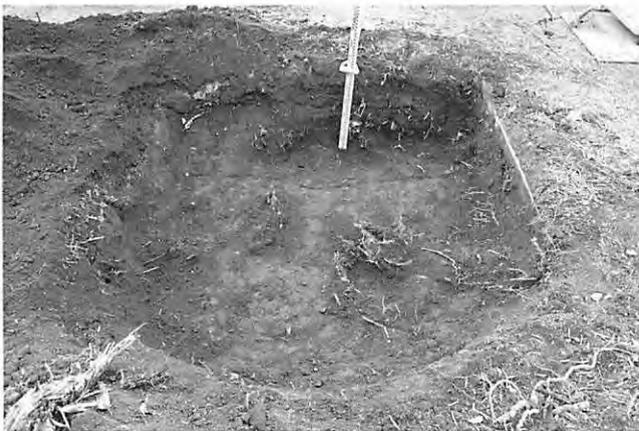
樹根⑫は2.1×2.3mを掘削した。地表下0.3mで包含層を確認した。地表下0.5mまでの掘削で撤去できたが、西壁から約0.4m幅で遺構の一部とみられるプランを検出した。大半は調査区外へ広がるとみられ詳細は不明である。土師器数点を出土した。

写真180 樹根⑫撤去完了状況 (東より)

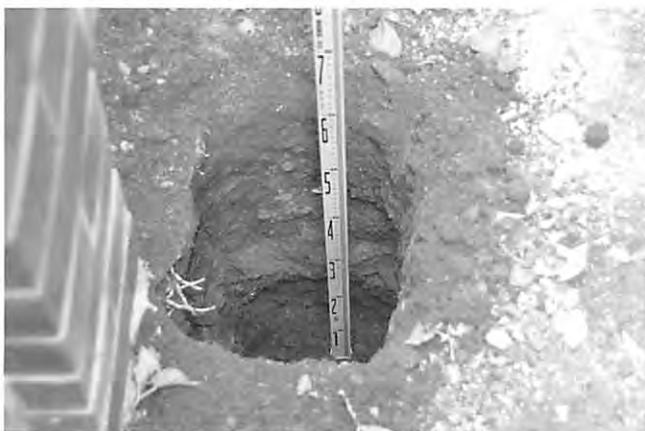
基礎は2m間隔で13箇所設置予定である。この中で3箇所を試掘した。東側の①トレンチでは、地表下0.35mでロームと考えられる粘土層が検出されたが、その下位より焦土が検出され、プライマリーな土層ではない。予定の地表下0.55mまで掘削したが、遺物包含層や遺構面は検出されなかった。

写真183 ①地点掘削状況 (東より)

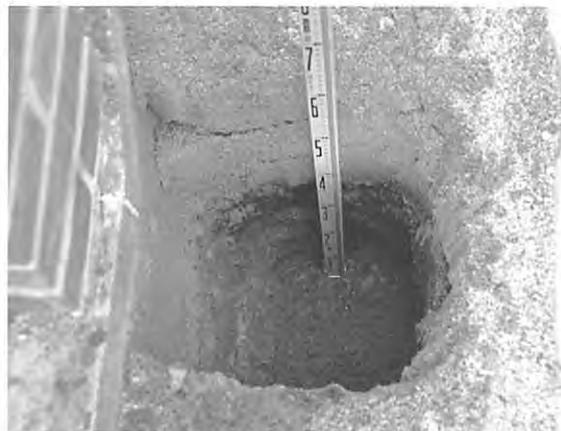
写真184 ②地点掘削状況 (東より)

工事範囲の中央、②トレンチは、表層(厚さ0.25m)が砂層、その下は厚さ5cm程の砂利の層、その下はやはり砂層であった。表層の砂は砂場の跡かと考えられ、砂利の下の砂は黒色の粗粒で洪水砂のようであった。本地点でも、遺物包含層や遺構面は検出されなかった。

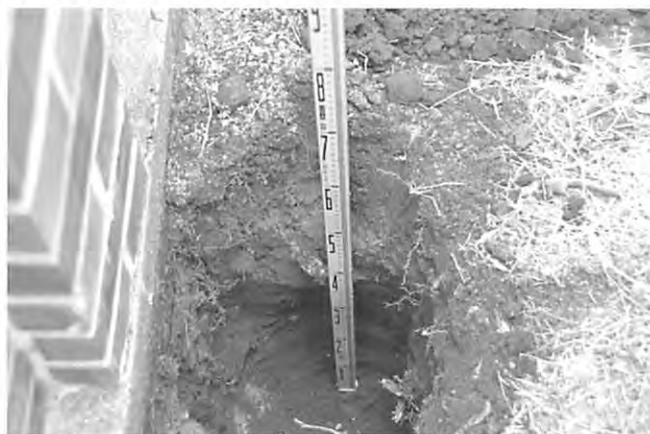
写真185 ③地点掘削状況 (東より)

西側の③トレンチでは、砂の表層(厚さ0.1m)の下に、①トレンチで確認した粘土層(厚さ5cm)があり、その下は砂層であった。この砂は細粒で、海砂のようであった。本地点でも、遺物包含層や遺構面は検出されなかった。

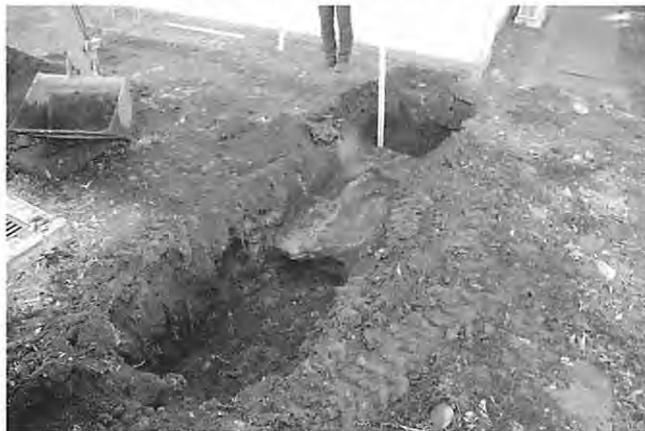
幅0.9×4mの範囲を掘削したところ、管理棟南西端から西側0.6～1.2mにかけて地表下0.8mのところ黒色土の地山を検出した。工事は0.8mの深さがあれば施行できるとのことであったためそれ以下を掘削しないように指示し調査を終了した。

写真189 管理棟西側箇所掘削状況 (南西より)

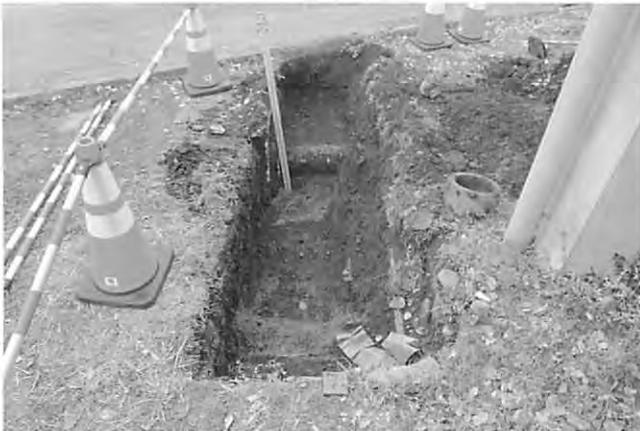
写真191 倉庫南西端給水・排水管箇所掘削状況（東より）

既存倉庫の南西箇所は、倉庫の南西端から南側に0.5mいったところを基点に東側へ0.7m、西側へ3.6mの長さ4.3mを幅1mの範囲で地表下0.75mまで掘削した。範

囲内にはフェーム管や塩ビ管が4本入り組んでおり全て掘方埋土内におさまった。遺構・遺物の検出はなかった。そのほかの①～③、⑤～⑦の工事は深さが0.8m以内におさまることから、包含層への影響はないと判断し慎重に工事することを指示し調査を終了した。

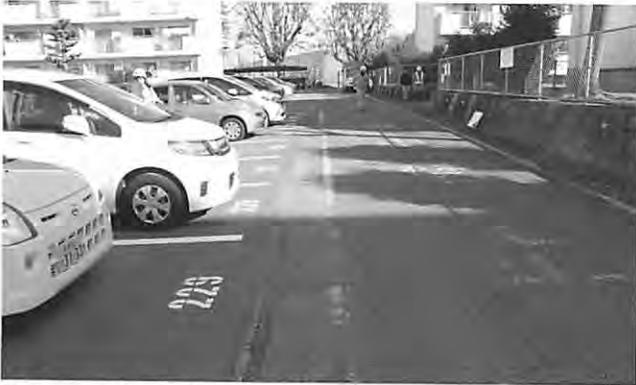
写真194 調査区近景（南より）

2号棟の東側、1.55×1.0mを掘削した。地表下0.5mでコンクリート製基礎を検出した。調査区のほぼ中央を縦断しており、0.2m幅で上部に凹凸はない。地表下0.7mでL字状の下部構造を検出した。塀の基礎と考えられる。コンクリートの密度は低く、レンガ片が混入するなど粗悪である。基礎の下は0.1mほど現代埋土が入る。西壁付近から地表下0.8mでガス管の止栓部を検出した。掘方の外側は近代整地層である。地表下1.37mまで掘削したが、遺構・遺物の検出はない。これ以上の掘削はないことを確認して立会を終了した。

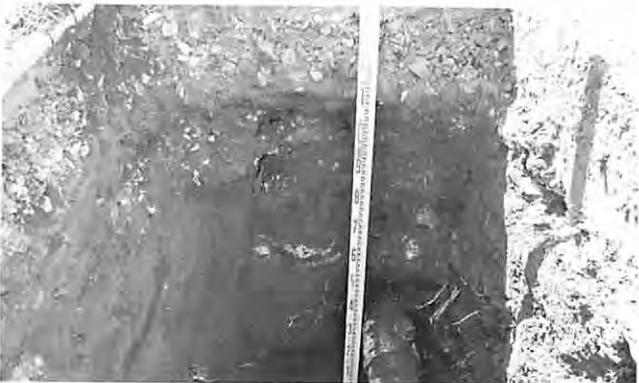
写真195 土層断面（北より）

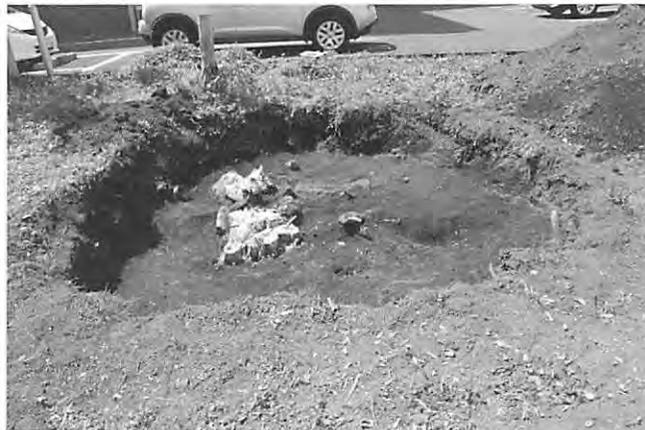
樹根④は幹を中心に直径2.8mを掘削した。地表下0.3m付近で近代とみられる栗石を検出した。地表下0.43mで3層、地表下0.58mから4層を確認した。土師器・須恵器を出土している。ここで切断除去でき下位への影響はなかった。

写真198 樹根④撤去完了状況（東より）
