## 第 I 章 本年度の調査概要

熊本大学埋蔵文化財調査センター（以下、本センター）では、2019年度、表2のとおり、発掘調査3件、工事立合19件、自主的立合1件を実施した。このうち1817調査地点と1823調査地点の2件は前年度からの継続である。また、1823調査地点、1904調査地点、1910調査地点、1911調査地点の4件は次年度まで継続している。

## 第Ⅱ章 調査の記録

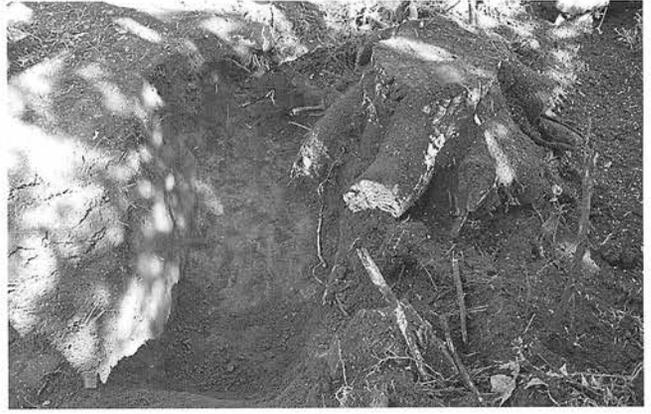
写真7 ⑤掘削状況（西より）

置する。切株の周囲を、④は2.1×1.9m、2.2mほど東にある⑤は2.5×2.8mをそれぞれ掘削した。いずれも地表下0.1mで近代とみられる玉砂利層を検出し、④では地表下0.36mで、⑤では0.35mで、暗褐色粘質土をそれぞれ検出した。遺構・遺物の検出はなかったため、工事業者に抜根に際しての作業を慎重に実施するよう指示して引き渡した。

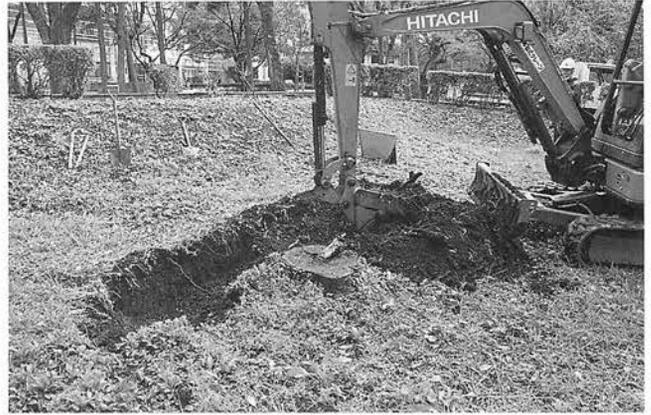
写真8 ⑥重機掘削作業風景（北より）

⑤から南東へ15m程に位置する⑥の抜根を実施した。直径60cmの切株で、その周囲2.1×1.9mを地表下0.6mまで掘削した。地表下0.6mで黄粒混暗褐色土層を検出したが、遺物は出土せず、その性格は不明である。本土層の掘削は実施せず、その上面において根を伐採、除去した。遺構・遺物の検出はなかった。

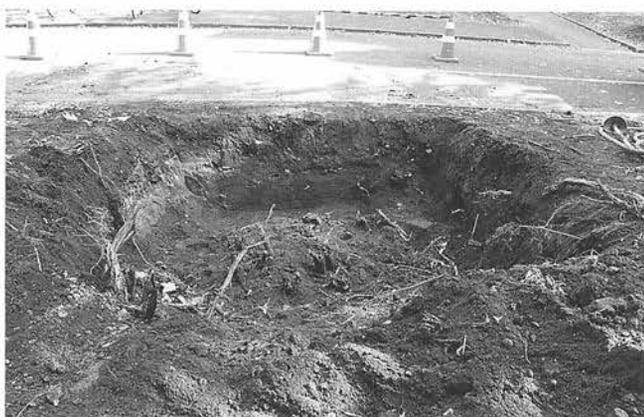
写真12 ⑦掘削状況（西より）

調査地点で最も東に位置する⑦の根の抜根では、直径65cm程の切り株の周囲、3×2.6mの範囲を最深で1.15mまで掘削した。地表下0.8mで古代の土師器、須恵器片の混じる暗褐色土層を検出したが、本土層の掘削は実施せず、その上面において根切りし、切り株を取り除いた。遺構はなく、遺物は小片のため取り上げていない。

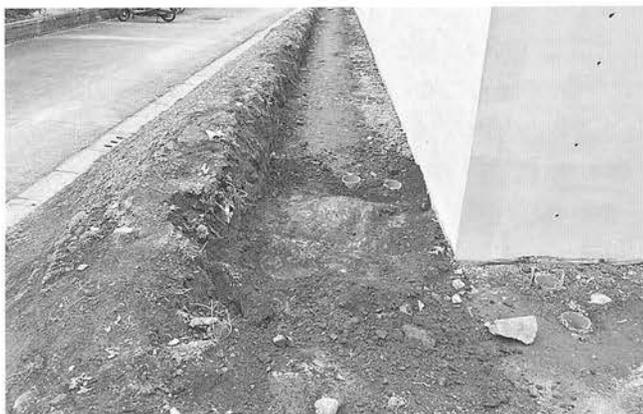
写真14 ④煉瓦基礎検出状況（東より）

プール南辺に相当するB工区は, 西側の造成箇所を10~60cm掘削するのみであり, 現地で確認したところ立会の必要性がなかった。ただし, A工区と接し, 比較的残存状況がよいと思われるB工区東端の一箇所のみを立会した(④)。この部分では煉瓦破片が少量検出されたが, まとまりがなく攪乱埋土中に混在する状況であった。1×0.7mの範囲を地表下0.6mまで掘削したが全て攪乱埋土内におさまった。しかし, B工区全体の掘削終了後, ④の掘削位置で赤レンガの広がりを見認できたため精査したところ, 地表下0.6mのレベルで煉瓦基礎を検出することができた。基礎は約1×1mの範囲に広がっており, 南北方向に主軸を持つことが分かった。北の延長部はプールの土台によって, 南側は道路によりそれぞれ破壊を受けたとみられる。基礎の表面は風化していたが, 「熊本監獄製造」印のおされた煉瓦が使用されていることが判明した。大学史等で由来を確認したところ, その位置から, 明治23年の第五高等中学校発足時に構内南西に設置された「第一教師館」の基礎であると推測できる。本遺構は撤去の必要がなかったため現地にて保存した。①~④からは近代の磁器破片や煉瓦破片が出土したが取り上げは実施しなかった。

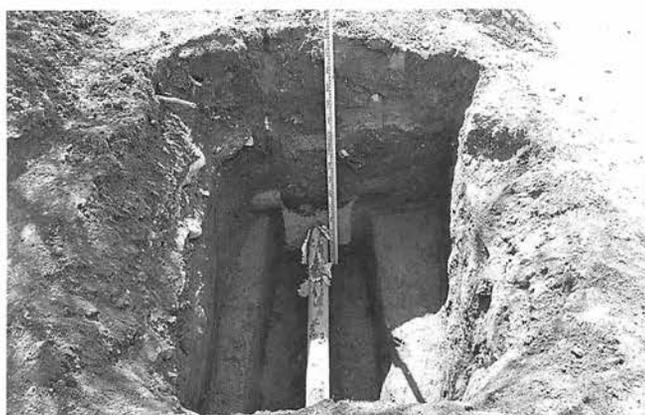
写真24 ①-2掘削完了状況（北より）

①-2は、南へ分岐する既設ガス管を切断するため、分岐点の南1.2mを1.9×1.6m掘削した。地表下1.1mで近世埋土と、既設ガス管および掘方を検出した。その後、配管切断の作業空間を確保するため、既設ガス管掘方の左右を0.1mずつ、底を0.1m、それぞれ掘削した。掘削は地表下1.5mまで及んだが、近世埋土内におさまった。

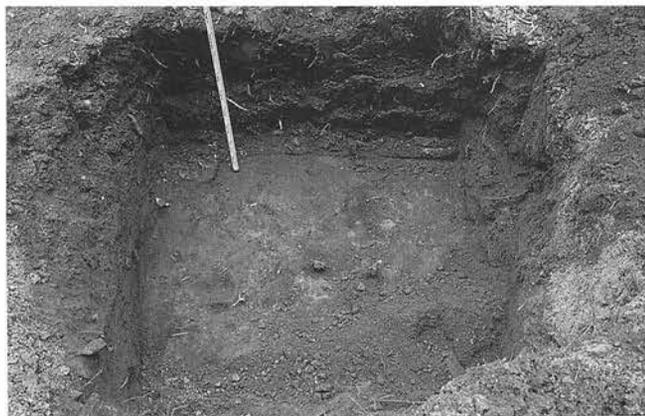
写真29 ⑥包含層検出状況 (北より)

作業前に現地を確認したところ、伐根箇所は打杭によって現状復旧できるよう手配されており、再植樹される樹種と対応させるため杭には番号(①～⑮)が与えられていた。計画図に記された樹種、掘削範囲、掘削深度を参照し、遺構、遺物の包蔵状態を確認するため対象箇所のバックホーによる慎重な掘り下げをおこなった。調査の結果、調査対象地点の中央部南半側にあたる⑥・⑦の再植樹箇所において、表土直下(地表下0.8～0.9m)より黒褐色土層が確認され、上面の清掃時に土師器片数点が出土した。当該層は植樹による掘削深度より下位に堆積しており、緊急調査の対象には該当しないため検出状況の写真撮影後、樹木の再植樹と掘削箇所の埋戻しをおこなった。他の調査区域については、掘削深度内で遺構、遺物は確認できなかったが、表土下位には遺構面および包含層が堆積している可能性が高いと判断され、今後の開発では注意を要する。

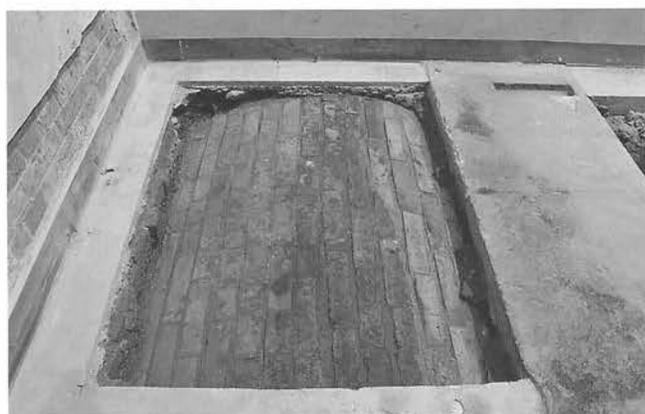
写真31 旧ボイラー煙道および北階段基礎検出状況（南より）

追加した外回りの調査では、南側から壁掘方の外側に近世とみられる耕作痕跡の広がりを確認し、北側から旧ボイラー煙道の続きを検出した。

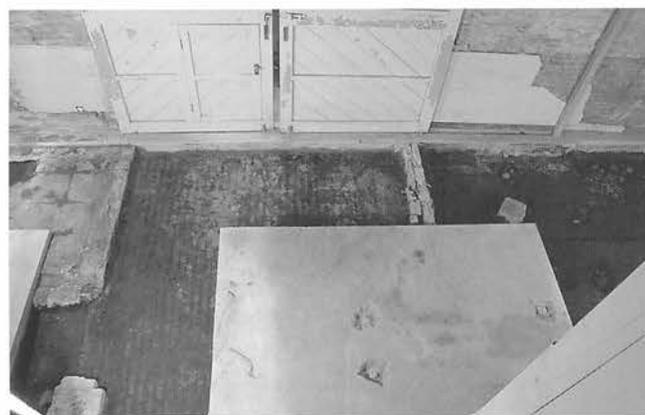
写真32 北入口床下基礎検出状況（南より）

前者には、壁および柱掘方・旧ボイラー煙道・東石および東石基礎・入口部分の床下基礎・階段基礎・機械基礎および旧休憩室がある。旧休憩室内には洗面所の痕跡もみられた。付帯遺構としては、資料館建設工事に伴うとみられる足場痕跡・煉瓦の加工残滓を埋却した廃棄土坑を検出した。

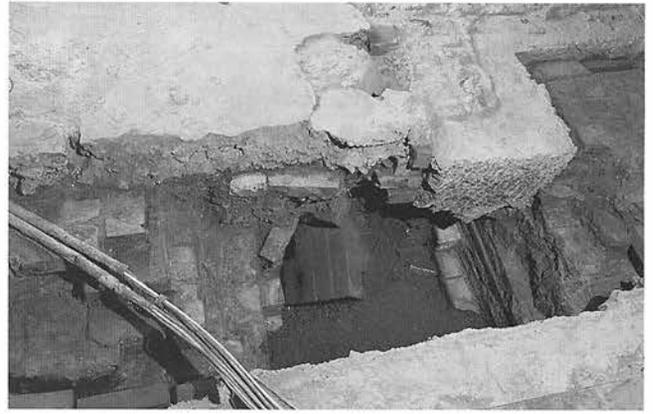
写真38 小資料室内旧ボイラー煙道検出状況 (東より)

資料館西側にある2つの小区画, 北側の小資料室および南側のミーティングルームの各内壁に沿って, 昭和53年(1978)に敷設された補強鉄骨を施工しなおすことになった. この鉄骨の基礎コンクリートを露出させるため, 当時の掘方内を設計基礎下0.55mまで掘削した. 設計基礎は, 1903調査地点である隣の大資料室床面である. 掘削は近代埋土におさまった. 小資料室床下より旧ボイラー基礎および煙道を検出するなど, 1903調査地点と同じく, 資料館建設当初の施設が良好に遺存していることを確認した. 旧ボイラー基礎の一部は外壁と接続しており, 煙道は, 2層に積まれた赤煉瓦を本体とし, その内側に耐火煉瓦が積まれていた. 煙道の内部空間からは, 現代埋土に混じって大量の赤煉瓦や耐火煉瓦が出土した. 掘削が下位に及ばなかったため, 煙道の全容は確認できていない.

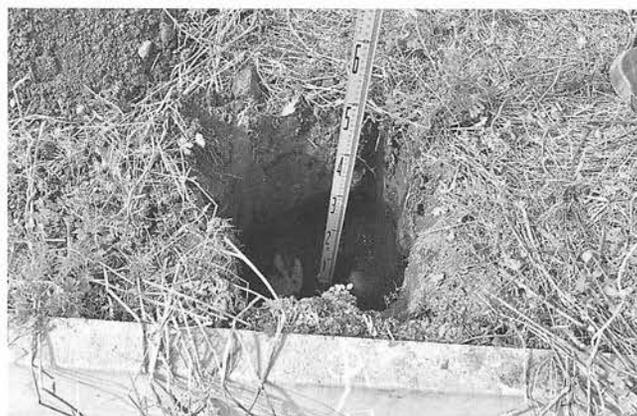
写真42 ③掘削状況(東より)

圃場北東端から南東13mに位置する掘削箇所(③)では、地表下25cmから10~15cm程の扁平な川原石が意図的に敷かれたような状態で検出された。川原石周囲には川砂とガラス片が混在しており、これらが近代の建物基礎の栗石である可能性が高かった。本調査地点周辺は明治44年に竣工した熊本高等工業学校の学生寮である「工友寮」の敷地に相当する。工友寮の建物基礎と思われる遺構は、これまでに黒髪南地区1310調査地点のⅢ5区などでも検出されており、川原石の法量や、川原石の周囲に散布された川砂など、同様の検出状況を示す。これら栗石を一段分はずしたところで施工深度に達したため掘削を終えている。

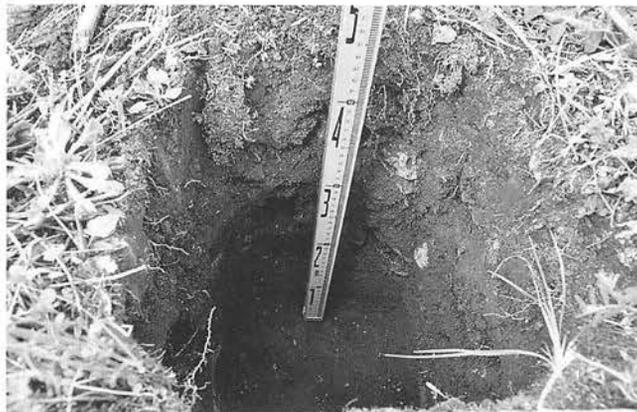
写真43 ④掘削状況(東より)

圃場北東端から南東に17mに位置する掘削箇所(④)では地表下30cm程で黒褐色土層が検出された。古代あるいは近世・近代の遺物包含層と想定されたため、10cm程注意して掘削したが遺物は出土しなかった。調査地点周辺には畑が設けられており、地表下30cm程までは攪乱を受けている。また、施工深度40cmでは古代の遺構面には到達せず、遺物包含層をやや削るのみであったため、他の掘削の注意点について工事業者に指示し、工事立会を終了した。遺構・遺物は検出されなかった。

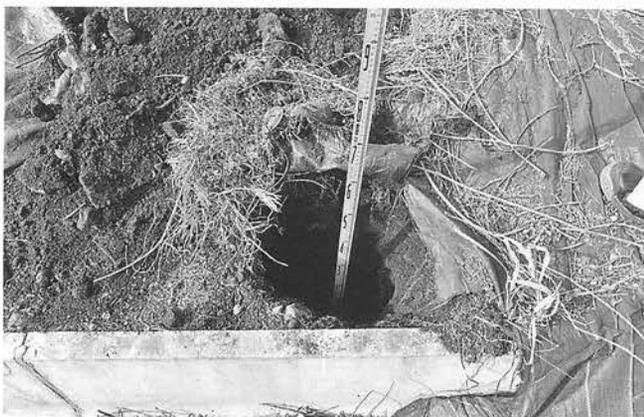
写真40 ①掘削状況(東より)

圍場北東端から南東に2mの掘削箇所(①)では地表下20cmで褐色砂層を検出した. 東側はU字側溝の掘方によって破壊を受けている. 本褐色砂層は黒髪南地区東側理学部等周辺に堆積する古代遺構検出面を形成する土層である. 過去の黒髪南1310調査地点では本土層中から縄文時代後期の遺物が大量に得られている. 本掘削箇所では本土層中を20cm程掘削したが遺物は出土しなかった. 掘削面積が狭く判然としないが褐色砂層と比較してややしまりが弱く, 周囲の土層との関係性を考えると後世になって下位から持ち上げられた廃土が堆積した可能性が考えられる.

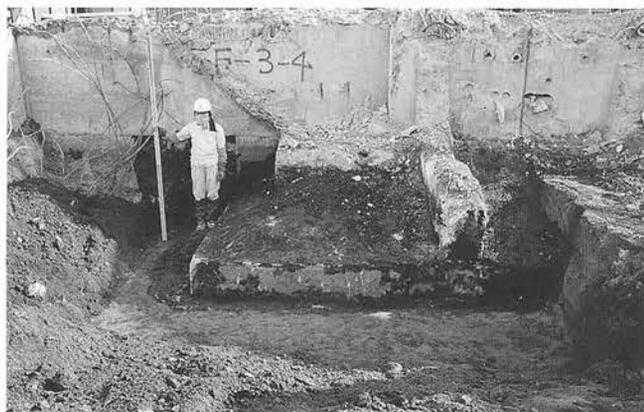
掘削対象域のすべてにおいて遺構面の確認作業を行なったが、無筋コンクリートの検出面は、地表下約2.5~3.0mにて堆積が確認される褐色砂層に当たることから、遺構および包含層は確認されず、また遺物も出土しなかったため、各工区の工事をその都度許可し、調査を終了した。今回の工事では掘削対象域が限られていたため、工区内全域におよぶ遺構面の確認はできていないが、砂層面におよぶ溝等の遺構が残存している可能性も残されているため、今後の開発では注意が必要である。

写真50 フーチング基礎検出状況（南より）

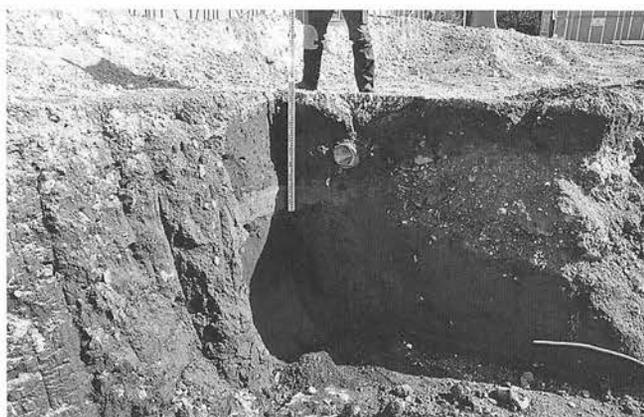
写真51 遺構残存状況（北より）

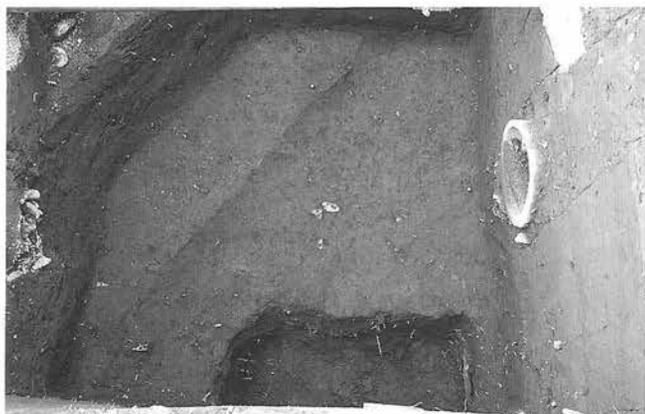
①-2は浸透桝設置箇所である。2.5×2.5mを地表下2.16m掘削した。地表下0.4mまで現代埋土、地表下0.8mまで近代埋土、地表下1.35mまで近世遺物包含層、地表下1.6mまで古代遺物包含層、以下は褐色砂層である。近代建物基礎、古代の道路1基を検出した。

写真56 ①-2 古代道路検出状況 (南より)

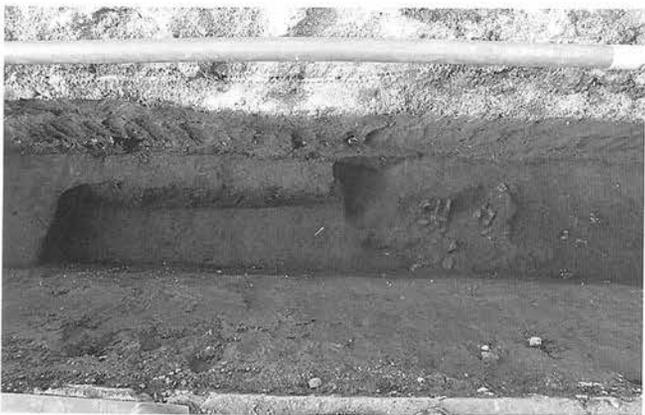
写真57 ①-4c 古墳時代~古代竪穴建物検出状況 (南より)

また、本荘中地区におけるライフライン再生（給排設備等）工事（排水設備等）に伴う発掘調査（1911調査地点）では、主として本地区の南側道路部分の調査を実施した。1904調査地点と同様、工事内容上、幅が狭く、深い調査区が多い。本調査では、古墳時代～古代のピット、竪穴建物、溝、道路などの遺構や、近代の建物基礎が発見されている。近年、黒髪南1310調査地点など、こうしたライフライン再生に係る発掘調査が継続して実施されている。こうした発掘調査では、遺跡を部分的に開放するため、その全容を把握しづらいという難点がある一方で、広範囲における土層の堆積状況を知ることができ、今後、周辺地域の調査を進める上で三次元的に有用なデータを得ることができる。

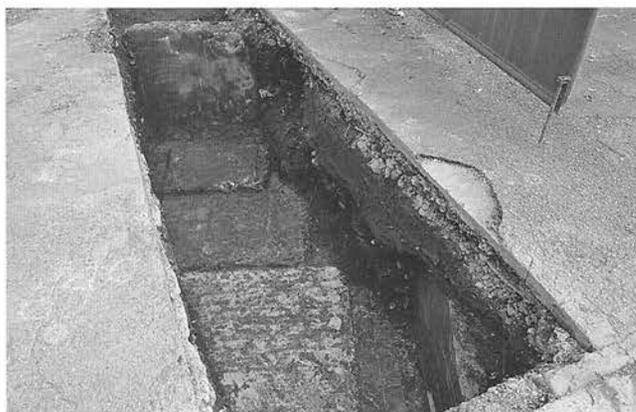
①-4eは、①-1から学外の排水管へ接続する部分の、排水桝および排水管設置箇所である。この区間の排水桝は、排水管を垂直方向に沈下させるもので、掘削幅は管路部分と同じである。本荘中地区の南門部分であり、地表面は南に向かって下がっている。1.4×19mを、地表下1.6～1.8m掘削した。南端から近代建物を検出した。北壁と東壁の一部、および床を確認した。地表下0.4mで壁を、地表下1.3mで床を確認した。床下からは、地表下1.64mで近代埋土と、壁の基礎天場を検出した。

写真58 ①-4e 近代建物検出状況 (南より)

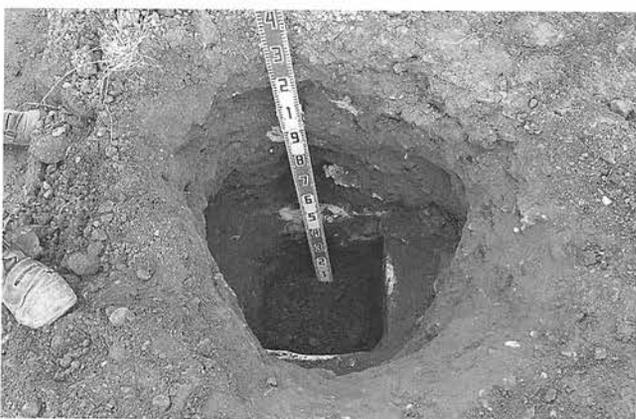
受配電設備の北側, 直径0.5mを掘削した。掘削開始後すぐに, 掘削箇所はコンクリート製の枡状構造物の内側に位置することが判明した。内部はすべて現代埋土であり, 使用停止後残置されたものとみられる。地表下1.2mまで掘削したが遺構・遺物の検出はなかった。

写真59 掘削完了状況 (北より)

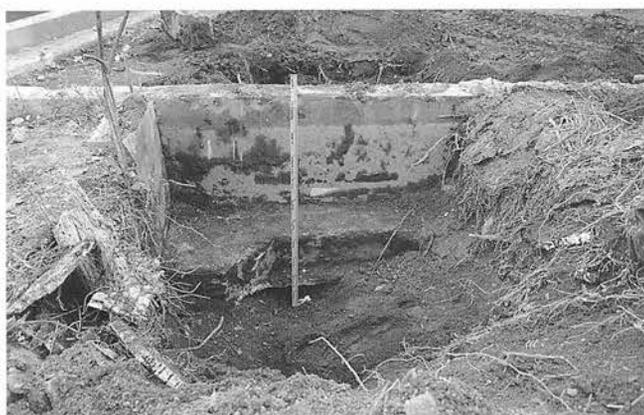
塀の両側0.8~0.9mが掘方で, 西側では地表下0.6mで古代の遺物包含層が検出されることを確認した. ②地点は, 傍の樹根の対策のために, 基礎が頑丈に作られていた. このため, この区間のみ基礎新設の掘削時に撤去し, 立ち合うこととした. ③地点では, 地表下0.55m程度で古代の遺物包含層が検出されることを確認した. 試掘の結果から, 周囲の掘削範囲は試掘坑に準じ, 深さは0.55mまで, 基礎は適当な大きさに分割して引き上げるよう指示した.

写真62 ①地点試掘既存基礎の状況（西より）

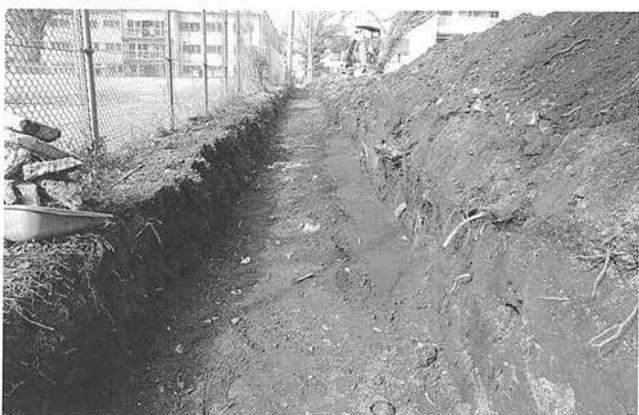
一段高くなる区間については、既存の基礎の撤去に伴う試掘時に地表下0.55mで遺物包含層が検出され、古い塀は遺物包含層を掘削して設置されていることを把握していたため、周囲への影響がないよう、掘削について立ち会った。幅1.6m、深さ0.7mで掘削をおこない、ほぼ掘方内でおさまった。南側の数か所で鳥状に遺物包含層が検出されたが、それ以上の掘削はおこなっていない。遺構・遺物の検出はなかった。

写真66 ④地点試掘包含層検出状況（南より）

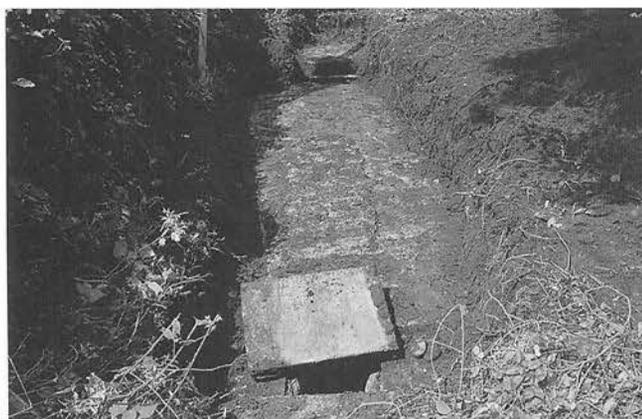
写真75 コンクリート製暗渠蓋検出状況 (東より)

最初に、漏水地点から8.8mほど東、両管路の合流点付近を掘削したところ、地表下0.4mで蓋コンクリートを確認した。継ぎ目があって開けられるようになっており、蓋を開けて暗渠本体を目視した。この付近では問題なく流れているようであったが、開口部より1mほど西に進んだあたりで急激に下っており、破損個所を確認することができなかった。

そこで、漏水地点から2.2mほど東を掘削したところ、同じく地表下0.4mでコンクリートを確認できたが、現代掘方に切られていた。この掘方内をさらに掘削したところ、地表下0.7mで直径5cmほどの塩ビ被覆鉄管と、もう1枚のコンクリートが確認され、それが暗渠の蓋だと判明した。鉄管掘方に切られた上面のコンクリートは、管路保護のため敷設されたものとみられる。

暗渠蓋は、暗渠本体の幅を超えて裏込めもしくは掘方まで覆っており、付近の裏込めは水流の影響を受けていた。本体の破損により溢れた水が、頑丈な蓋に押し返されて掘方内へ流れ込み、中学校敷地外縁の擁壁から漏水したものとみられた。

本体の石垣脱落箇所は、擁壁の東2.2m辺りである。脱落石材は1点だけだったが、反対側の石材にも孕みが生じるなどの現況を呈していた。脱落した石材を元へ戻し、隙間にモルタル充填などをおこなうことで、とりあえず漏水は止められることを確認した。

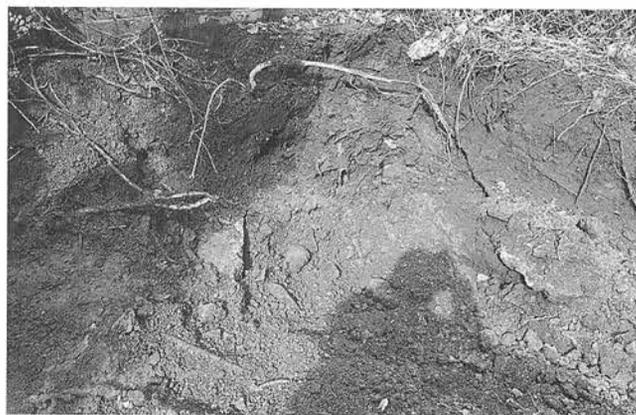
続いて、竪坑から下手にある暗渠の位置を確認するため、竪坑蓋の北脇1.3×1.8mを掘削した。地表下0.4mで保護コンクリートを確認したが、地表下0.9mまで下げても暗渠蓋を確認できなかったためそれ以上の掘削を止めた。掘削は現代埋土におさまり、遺構・遺物は検出されなかった。竪坑蓋を露出することで遺跡に影響を与える恐れはないと判断したため、残りの作業については慎重な作業を指示して立会を終了した。

写真76 竪坑脇掘削状況 (東より)

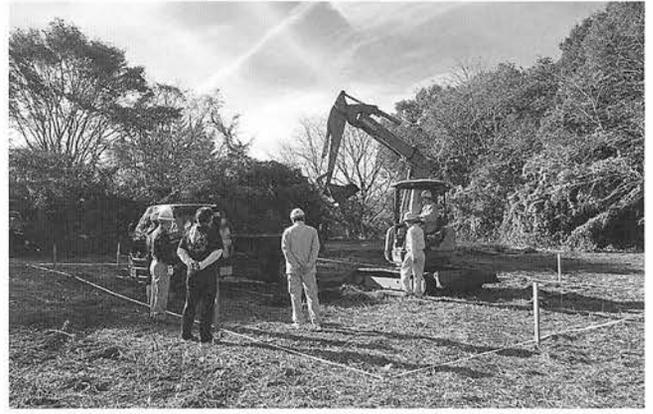
写真99 作業風景 (北東より)

掘削地点は、試験場敷地の西端に近く、15×10mの掘削範囲のうち、北側を地表下約2mまで掘削した。すべて客土である。周辺地形の状況と、熊本空港設置に伴う周辺地域の整備当時の話から、当該地点は盛土による造成をおこなっているようである。掘削底である地表下2mで、耕作土と考えられる土壌を検出した。造成前の旧地表面であろう。遺構・遺物の検出はなかった。

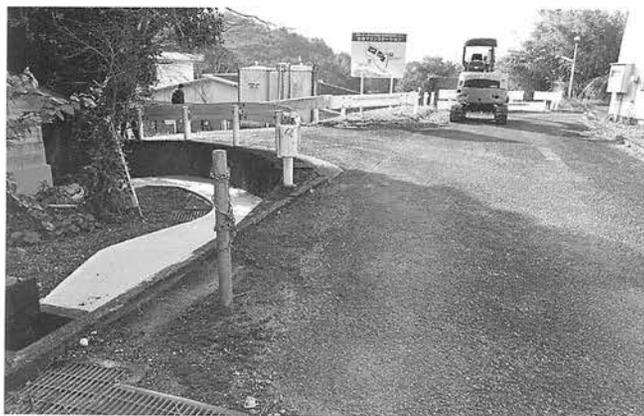
写真101 調査地遠景（北より）

上天草市松島町前島に所在する沿岸域環境科学教育研究センターの屋外給水管の漏水修繕工事に係る工事立会を実施した。前島は上天草市最大の島である大矢野島から南へ約2kmに位置し、島周囲3.8km、標高61.5mの小島である。研究センターはこの島の西端部に所在する。調査地は標高20mに満たないやや小高い丘陵から海に向かってなだらかに下る傾斜地途中(標高約10m)に位置している。

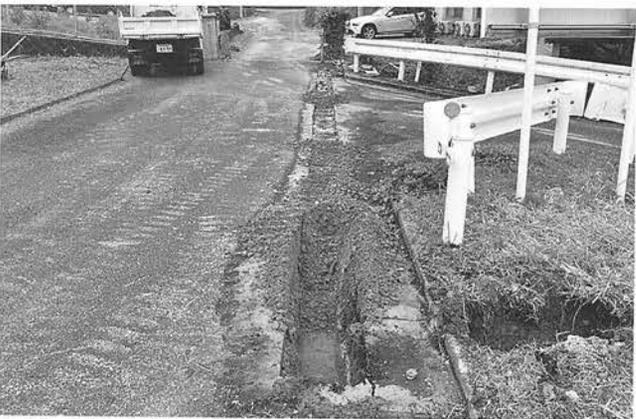
写真105 トレンチA～C掘削状況（南より）

Aトレンチは調査区北端に位置し、幅0.25m、長さ1.1mである。Bトレンチは調査区北端から南に5mに位置し、幅0.25m、長さ0.7mである。Cトレンチは調査区南端に位置し、幅0.25m長さ1mである。現在の地表面はAトレンチからCトレンチに向かって10～20cmほど緩やかに傾斜している。各トレンチで土層を確認したところ、アスファルト下には礫混じりの整地土が30cm程堆積しており、その下位に地表下0.4～0.45mで砂混赤褐色土層を検出した。

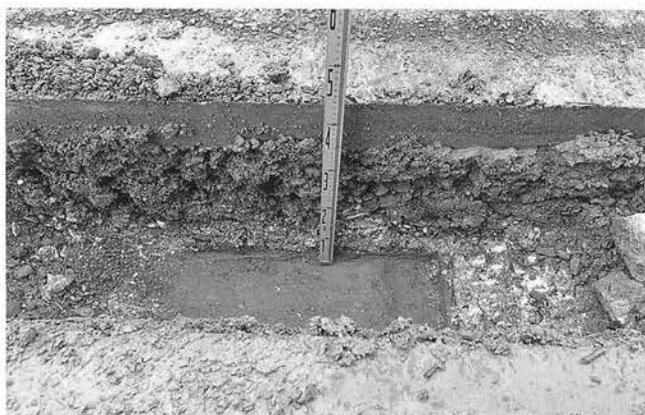
写真107 トレンチB西壁土層断面（東より）

A～Dいずれのトレンチでも赤褐色土層中に縄文時代の土器片や遺構などを検出することはできなかった。本工事の施工深度は地表下45cmであり、ほぼ赤褐色土層の上面の掘削におさまることから、工事業者に掘削深度厳守の指示を出し、本工事立会を終了した。

本調査では過去の発掘調査で報告されている近代の耕作土とされる混貝土層は検出されなかった。また、本調査で検出した赤褐色土層が1995年に検出された縄文時代早期の遺物包含層とされる基盤層に対応するか否かの判断は困難であった。堆積状況からは沿岸域環境科学教育研究センターまで下る道路建設の整地の際に傾斜地の大部分を削平していることが想定された。遺構、遺物の検出はなかった。

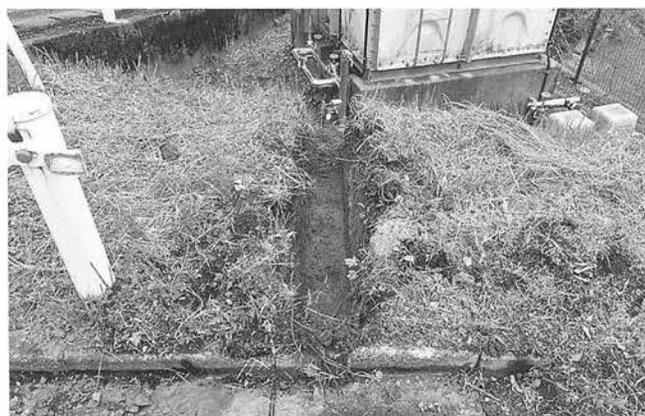
写真109 トレンチD掘削状況（西より）

また、調査区南端、受水槽への傾斜部に位置するDトレンチでは幅0.3m、長さ2.5mの範囲を掘削した。他のトレンチ同様に地表下0.4m程で砂混赤褐色土層を検出しており、地表下0.5m以下では、より混じり気の少ない赤褐色土層に漸移的に変化した。また、本土層は漸移層も含めて東に向かって緩やかに傾斜していることが確認できた。

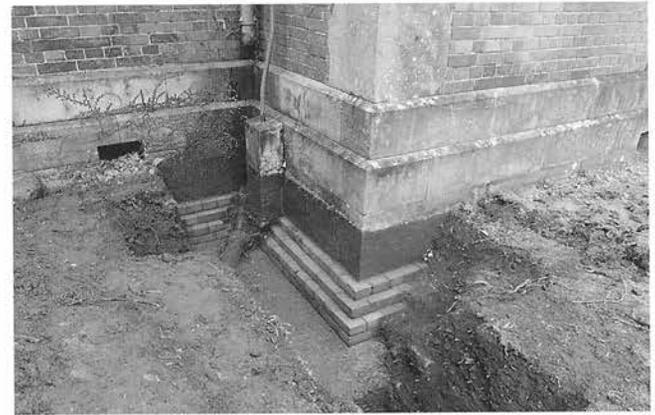
写真118 旧本館煉瓦基礎検出状況（北東より：1360調査地点）

2013年度、耐震診断と基礎構造の把握のための工事に伴う煉瓦建築の基礎部分の工事立会を3カ所で実施している（大坪編2015）。調査箇所は正門（通称赤門）の西側北壁、旧第五高等学校本館の西側北壁、化学実験場の南東角などである。調査範囲は矮小であったが、本調査によって初めてこれら現存する煉瓦建築の地下構造を把握することができた。いずれの基礎も、煉瓦が階段状に積まれた「根積み」構造を呈している（写真117～119）。この根積みによって建物の自重を分散させると同時に、

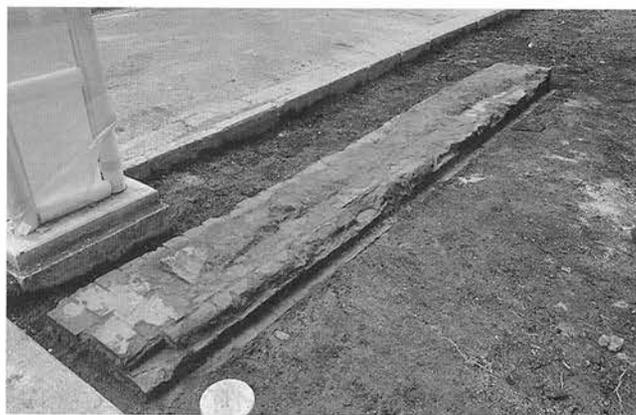
写真120 習学寮厨房煉瓦基礎検出状況（北東より：1528調査地点）

2015年度、黒髪北地区の教育学部西棟の改修工事に伴う工事立会を実施した（松田編2017）。本調査区南東部で地表下0.15mより、幅0.7m、長さ4.5mにわたる煉瓦基礎（1号建物基礎）が検出されている（写真120）。また、調査区西部では地表下0.2mより、1.8×5.3mの範囲でL字形に並んだ煉瓦基礎（2号建物基礎）が検出された。これら煉瓦には「熊本監獄製造」印がおされており、第五高等学校期のものであることが分かる。『第五高等学校一覽』（明治23年、1890）の第五高等学校全図と遺構の配置を照合したところ、1号建物基礎が厨房、2号建物基礎が浴室に相当することが判明した。いずれも五高生の寮である「習学寮」に付随する建物で1890年1月に竣工した煉瓦建物であった。煉瓦には「熊本監獄製造」印のほかに、カタカナ印や武田菱印、×印が確認できた。このうちカタカナ印については、平成28年度に実施した熊本地震による煉瓦等落下物の調査成果と照らし合わせた結果、イロハ歌の前半部分（「イ」から「レ」）の文字が使用されていることが明らかとなっている（山野2018b）。こうしたカタカナ印の類例は、東京の小菅集治監に関連する海堡（野口他2015）などの建造物や奈良少年刑務所の煉瓦において確認されている。その意味は不明だが、囚人グループが製造した煉瓦の品質管理や生産量把握のための責任印である可能性が考えられる。

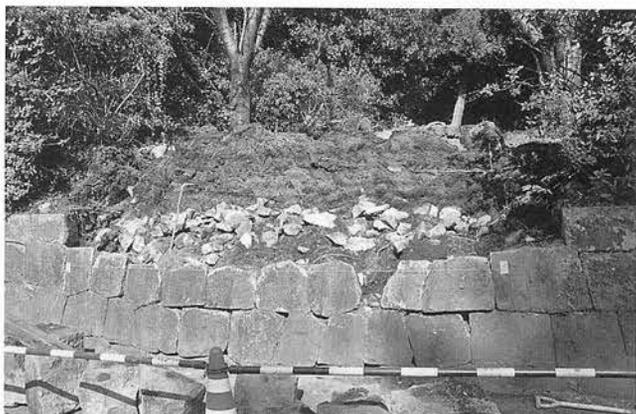
写真121 石垣撤去状況（南より：1717調査地点）

黒髪北地区1717調査地点では、熊本地震によってずれの生じた石垣の補修工事に伴う工事立会を実施した（大坪編2019）。黒髪北地区を囲っている現存の石垣の多くは五高時期のものとみられる。ただし、石垣同士の接地面に隙間が多いなど、後世の整備事業や部分的補修によって積みなおされた箇所も少なくない。本調査では、黒髪北地区南側石垣について8カ所の石材積みなおしを実施した。調査では使用された石材の法量や、石垣敷設の際の掘方が確認できた。また、裏込めに使用された拳大の礫に加え、まれに瓦や煉瓦片が混在している様子が

確認された（写真121）。

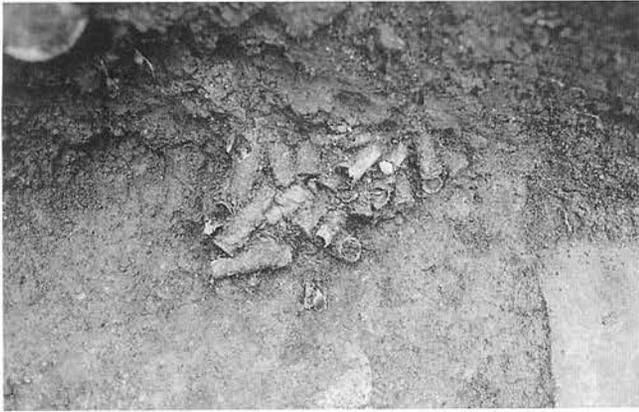
写真122 薬莖検出状況（北より：9406調査地点）

1994年度には、黒髪北キャンパス北西に広がる武夫原運動場への集水桝埋設工事に伴う工事立会を実施している。計12か所のトレンチのうち最北にあたるB-10区では地表下約1.3mより、薬莖が47点折り重なるようにして検出された（写真122）。薬莖は「マルティニ・ヘンリー銃」の薬莖で、いずれも撃針痕があり、ボディには布片が充填されている。また、弾頭は確認できず、銃の装填訓練用の擬製弾と想定される。五高時期に使用されたものと考えられるが、その詳細については別稿にて述べたい。

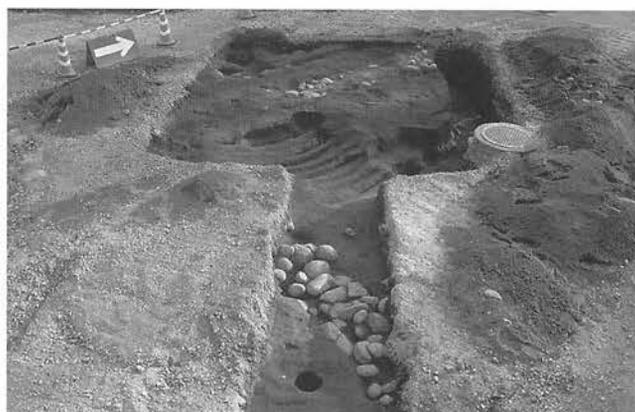
写真127 工友寮炊事場栗石基礎検出状況（北より：1310調査地点）

黒髪南地区の理学部等周辺道路部分ではライフライン再生工事に伴う発掘調査を実施した（大坪編2015）。遺跡の主な時期は縄文時代および奈良・平安時代であったが、狭い範囲で近代に関わる遺構・遺物を発見している。理学部4号館の東側道路部に位置するⅢ4・5区では近代の栗石基礎を検出した（写真127）。主軸は北で53°東に傾いており、栗石には拳大の円礫が使用され、その円礫の間には細かい川砂が散布されていた。『熊本高等工業学校一覽』の熊本高等工業学校平面図と比較したところ、本調査地周辺には熊本高等工業学校の学生寮である「工友寮」が設置されていることが分かった。工友寮の東寮は明治44年に竣工しており、発見された栗石基礎は大正3年に竣工した工友寮西寮に付属する炊事場の基礎に相当することが分かった。2019年度の1921調査地点でも狭隘な調査区から栗石基礎が確認されており、こちらは工友寮東寮の基礎と推定される（本書第Ⅱ章）。

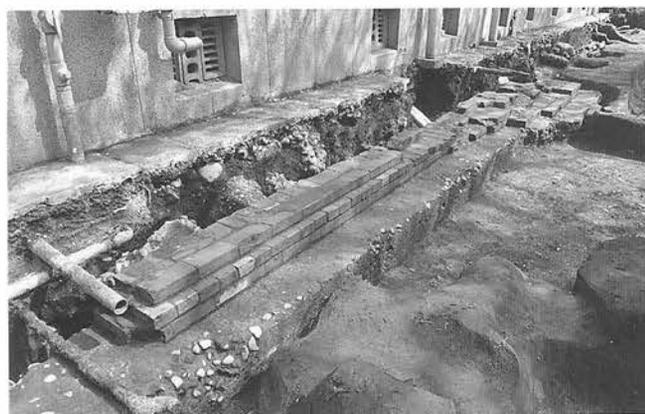
写真130 I区煉瓦基礎検出状況（北西より：1429他調査地点）

当センターでは検出した基礎と、これに伴う遺物が地域紙や大学史にとって特に重要であると判断し、熊本県や熊本市との協議の結果、近代遺構について発掘調査を実施する運びとなった。本部西側のI区では建物西壁に沿って南北約6mに煉瓦基礎が検出された（写真130）。また、建物壁際では現在の建物西壁に沿うようにして、基礎掘方埋土中から大量の煉瓦とコンクリート破片が散

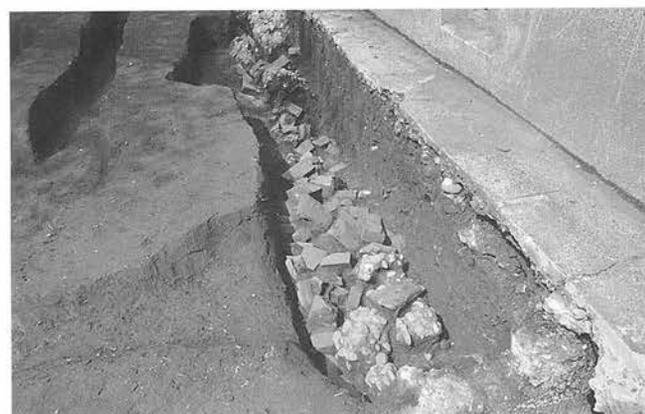
写真131 I区コンクリート基礎掘方内瓦礫検出状況（南より：1429他調査地点）

在した状態で検出された（写真131）。これは現在の建物を建てる際に初代本館の煉瓦・コンクリート基礎を破壊し、基礎掘方内へ廃棄した状況と推察できる。一方、最も広い調査区である本部南側のII区からは東西方向に17.2mの範囲で煉瓦基礎が検出された（写真132）。一部南側へ東西約1.8mの張り出し部が確認できたほか、北側には1辺0.7mの独立基礎を掘方みの遺構も含めて6基検出できた。初代本館の復元研究をおこなった磯田桂史の作成した平面図と照合したところ（磯田・伊藤2009）、これらの基礎が初代本館の建物中央部南壁、階段、そして室内の柱の基礎であることが確認できた。また、本部の床下にあたるIV2区では、4つの独立柱基礎が良好な状態で検出されている（写真133）。II・IV区の煉瓦周囲または煉瓦直上の覆土には灰や炭が混じっており、その中からは熱を受けて変形したガラス片や炭化した木材片、鉄釘など初代本館の部材が見つかったほか、陶磁器、硯、ガラス実験器具片、陶製基石が出土した。

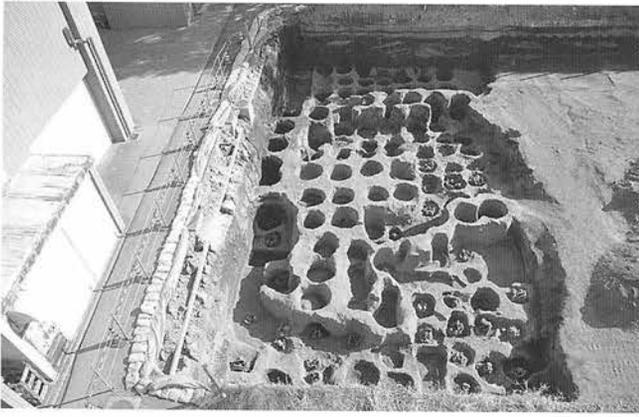
写真134 土坑墓群検出状況（南より：1309調査地点）

黒髪南地区の南西に位置する国際先端科学技術研究拠点施設周辺では、建物の新設に伴い発掘調査が実施されてきた（9909・0203・1309・1418調査地点）。このうち2013年度に実施された黒髪南地区1309調査地点の調査区東側では地表下約2.5mにおいて、南北に主軸を持つ100基を超える近代土坑墓が検出されている（写真134、山野・柴田編2018）。土坑墓はほぼ全て円形プランで、検出面からの深さが約1.8mであった。人骨はその底部に座葬の姿勢で埋葬されていた。土坑埋土中には木材や植物繊維が残存している例があり、鉄釘も埋土中に検出されたことから、早桶や木棺が埋葬施設に用いられたと考えられる。大学の所管関係資料や地図、文献と出土遺物の内容などから、本土坑墓群が明治39年から昭和20年頃の熊本監獄・刑務所の囚人の墓であることが判明している。現在、本調査地南側には「熊本刑務所之廟」が隣接しており、明治14年（1881）建立の石碑などから、明治13年頃には調査区周辺が熊本監獄の埋葬地として利用されていた可能性が高い。取り上げられた134体の人骨の
