Caracterización del ecosistema hídrico y su funcionamiento hidráulico Puerto Mazán, Loreto, Perú utilizando SIG

Characterization of water ecosystem and its hydraulic functioning Port Mazan, Loreto, Peru using SIG

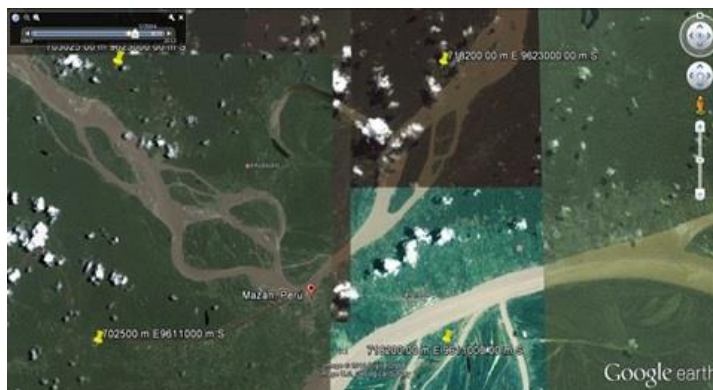
Figura 2. Imagen Satelital del Ecosistema Hídrico de Puerto Mazán, Loreto, Perú

La imagen satelital utilizada para la caracterización Hídrica corresponde a setiembre de 2006. Imagen pancromática, en temporada de transición se obtuvo teniendo como fuente la descarga vía Internet obtenidas desde Google Earth TM. La aplicación de Internet Google Earth TM es una fuente de información satelital que ofrece ventajas en
