**PONTIFICIA UNIVERSIDAD CATÓLICA DEL PERÚ**

**ESTUDIO Y COMPARACIÓN DEL COMPORTAMIENTO  
MECÁNICO DE PRISMAS DE ALBAÑILERÍA TUBULAR  
REFORZADA**

Tesis para optar por el título profesional de  
**INGENIERO CIVIL**

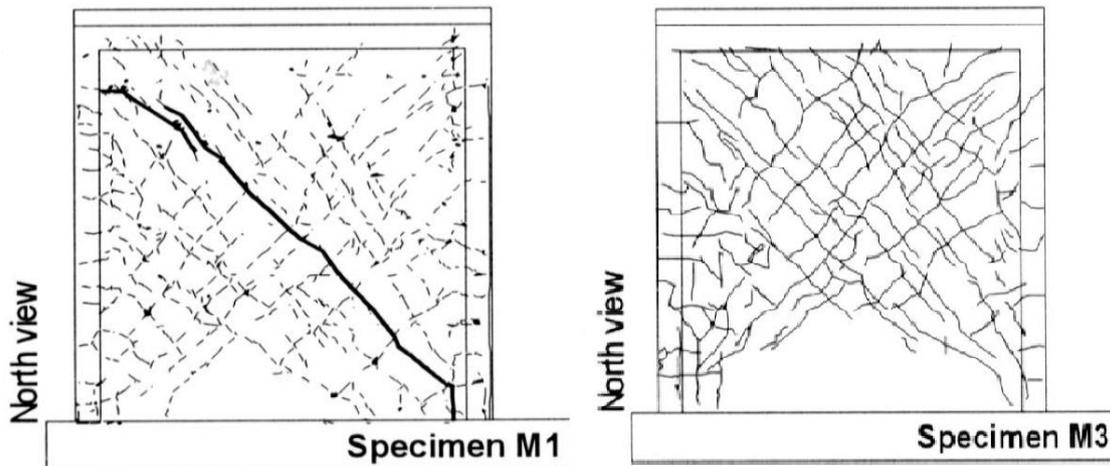
Figura 2-1. Muros ensayados en la fase B por Pineda (1996).

Los muros reforzados presentaban una distribución más uniforme de grietas y una mejora sustancial en la disipación de energía por cargas laterales. El sistema de la fase A, aumentó su resistencia en 25%, de un esfuerzo cortante de 0.37 MPa a 0.5 MPa, y su deriva máxima alcanzó valores de 0.014 a comparación del 0.005 obtenido en la etapa sin refuerzo (Alcocer et al, 2006).

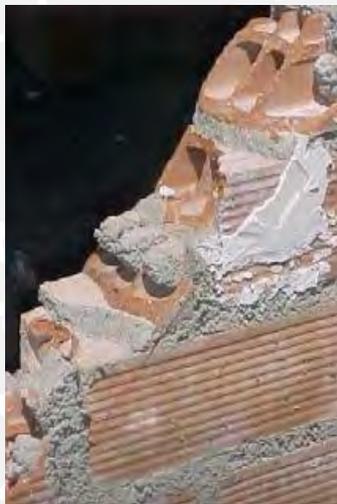
**Figura 2-3. Bloques de mortero formados en el interior de las unidades tubulares. (Salinas y Lázares, 2007).**

Ensayos realizados por estos investigadores muestran la baja resistencia a compresión de estas unidades (2.74 MPa); sin embargo, la resistencia a cortante mostraba valores elevados (0.80 MPa) comparables con las unidades estructurales. Esto puede estar asociado a la unión producida entre el mortero y la cara lateral de los ladrillos pandereta. El mortero penetra en el interior de los vacíos tubulares formando así unos pequeños bloques de mortero que podrían actuar como llaves de corte incrementando su resistencia en el plano de falla (Figura 2-3).

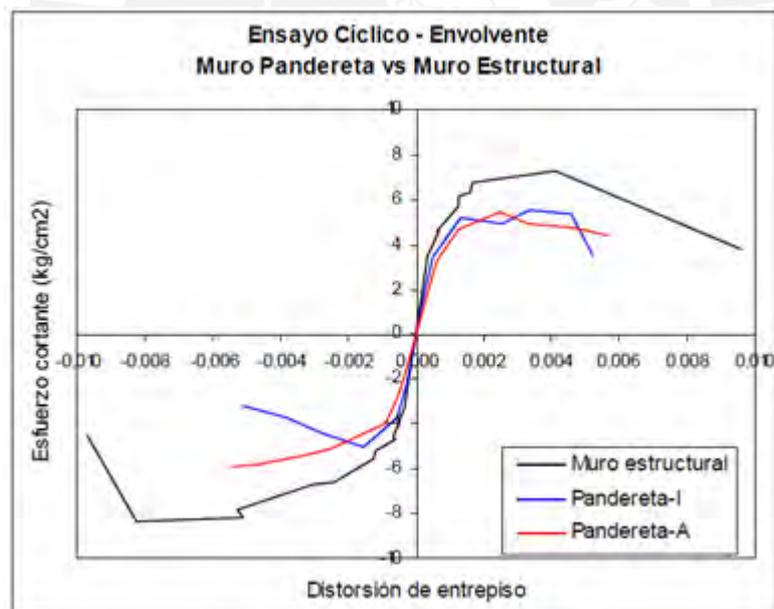
En la figura 2-4 se muestra la comparación entre dos muros hechos por Salinas y Lázares con ladrillo pandereta y un tercer muro portante hecho de ladrillo King Kong; se observa la diferencia entre capacidad resistente a fuerzas laterales entre muros diseñados para soportar cargas verticales y horizontales (portantes) y otros muros que no deberían usarse para estos fines. Los muros de albañilería con unidades tubulares mostraron una resistencia 60% menor que el muro de ladrillos sólidos comparado. De esta manera se evidenciaba el mal desempeño de las unidades tubulares para desarrollar responsabilidad sísmica en construcciones de este tipo (Salinas y Lázares, 2007). Los muros hechos con ladrillo pandereta en esta investigación apenas pueden compararse con los muros sin reforzamiento de la investigación de Pineda en México. A pesar que el muro M0 de la investigación de Pineda posee una resistencia máxima de 0.46 MPa se puede observar que los muros Pandereta-I y Pandereta-A apenas se acercan a este valor en su etapa de sobrerresistencia. Se puede observar también cómo el muro estructural estudiado por Salinas y Lázares posee una mayor resistencia, lo cual puede deberse a diferencia de materiales de cada región.

Figura 2-4. Esfuerzo cortante vs. deriva de entrepiso en muros con ladrillo King Kong y muros con ladrillo pandereta. (Salinas y Lázares, 2007).

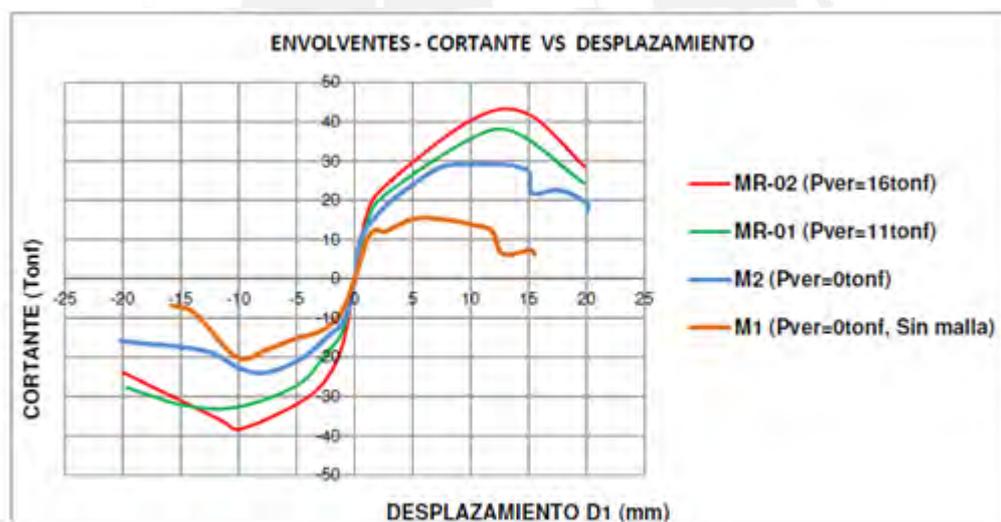
La diferencia más notable en los ensayos realizados por Mamani fue que se analizaron dos muros reforzados con mallas electrosoldadas difiriendo la carga vertical aplicada en cada muro, y luego sometidos a carga lateral cíclica. El comportamiento observado fue un aumento de resistencia a carga lateral (14 %) debido al aumento de carga vertical. Para ambos casos, se cambió el tipo de falla de los muros partiendo de una falla de corte a una falla por flexión. La falla se presentó en los talones de las columnas de concreto armado mas no por agrietamiento diagonal. En la figura 2-5 se observa una comparación entre los resultados de Mamani y Araoz-Velezmoro. Se ve el aumento de resistencia entre las dos investigaciones en la que la malla electrosoldada y el aumento de la carga vertical aumenta la resistencia a cargas laterales.

Figura 2-5. Comparación de envolturas de fuerza cortante entre ensayos de Mamani (MR-01 y MR-02) y Araoz-Velezmoro (M1 y M2) (Mamani, 2015)

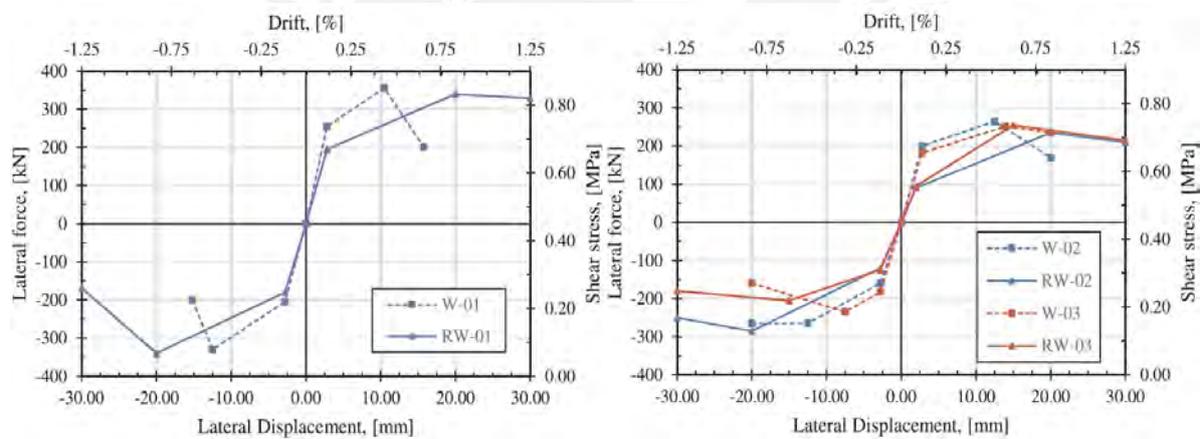
La primera grieta diagonal en el primer muro (RW-01) se obtuvo en una deriva de 0.23%. Debido a que se aumentó el desplazamiento lateral máximo a 30 cm se abrieron las grietas reparadas y se mostraron nuevos patrones de fisuración. En este muro, se pudo observar cómo dos bandas de fibra de acero galvanizado fueron llevados hasta la rotura, lo que demuestra que se desarrolló el total de su resistencia. Por otro lado, los muros RW-02 y RW-03 mostraron su primera grieta diagonal en las derivas de 0.83% y 0,45% respectivamente. En estos dos últimos no se produjo la rotura de las fibras lo cual indica que estas tuvieron más resistencia de la estimada. En cuanto a la ductilidad, en la figura 2-10 se puede apreciar como el muro RW-01 pudo desarrollar un aumento del 100% en los desplazamientos laterales y los muros RW-02 y RW-03 desarrollaron un incremento de desplazamiento con un valor mínimo de 50%. Esto es un indicio de cómo las propiedades sísmicas de muros portantes se ven incrementadas gracias al refuerzo propuesto y alienta a la posterior investigación de estos sistemas.

Figura 2-10. Resultados de ensayos en muros reforzados con SRG de Yacila et al, (2019).

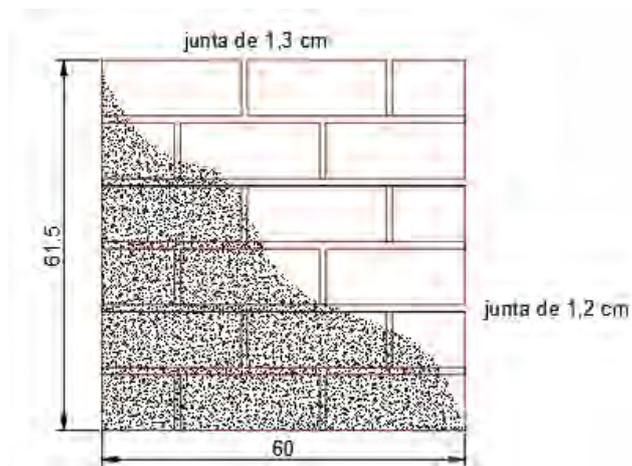
**Figura 3-2. Murete de albañilería a ser reforzada**

Previo ensayo, se verificará la colocación del capping compuesto de yeso-cemento sobre las zonas de los muretes que estén en contacto con la máquina de ensayo, para evitar, en la medida de lo posible, la presencia de fallas locales que conlleven a distorsión de resultados. Previos investigadores recomendaron que la longitud del capping sea mayor a la del instrumento de aplicación de carga. En el laboratorio de estructuras de la Pontificia Universidad Católica del Perú (PUCP) la longitud de la superficie de contacto con los muretes es de 100 mm. Por esta razón, se propone que la longitud del capping sea de 150 mm a más.

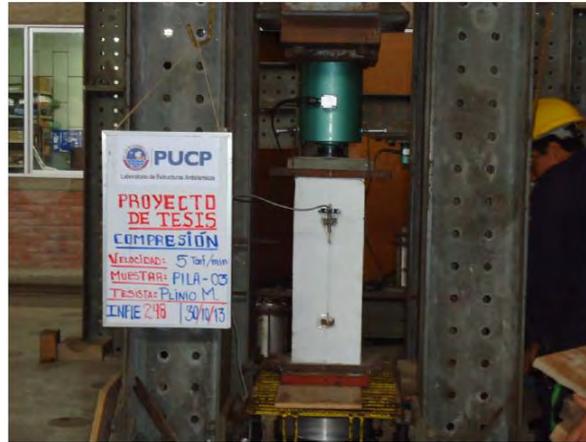
Figura 3-3. Ensayo de compresión axial en pilas de albañilería. (Mamani, 2015).

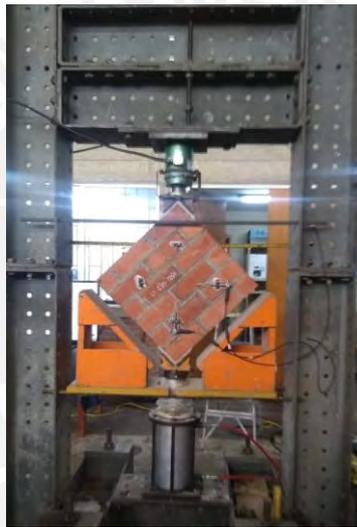
Este ensayo se ejecuta bajo los parámetros especificados por la norma técnica peruana NTP 399.621 y NTP 399.605. Fue efectuado sobre los muretes construidos, reforzados y sin refuerzo, a una velocidad uniforme de 10 kN/min. Se realizó después de 28 días de la construcción, en el caso de los muretes no reforzados y 28 días después del reforzamiento para los muretes reforzados. Las instrumentaciones utilizadas son dispositivos LVDT que se encargan de medir deformaciones en el eje donde han sido colocados. Como se ve en la figura 3-4, se colocan dos dispositivos LVDT, uno en cada diagonal principal del murete. Los valores obtenidos representan el acortamiento de la diagonal vertical y el estiramiento de la diagonal horizontal. Estos valores serán utilizados para calcular el módulo de corte de cada murete. Para obtener los valores de la resistencia característica a corte se aplicó una carga “P”, cuya magnitud irá incrementándose hasta que el murete llegue hasta su punto de rotura; la carga debe dividirse entre el área bruta de la diagonal cargada (Dt).

Figura 3-4. Ensayo de compresión diagonal en murete de albañilería.

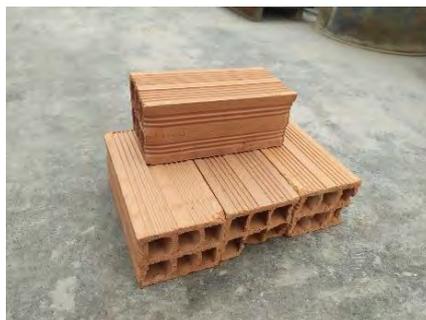
La unidad que se utilizó para la presente investigación fue el ladrillo industrial tubular (ver figura 4-1), utilizada de manera amplia en el distrito de Los Olivos y San Martín de Porres. La marca del ladrillo fue Pirámide y fue escogido considerando que es una marca comercial en la ciudad de Lima, la accesibilidad que se tuvo para conseguirlas y la facilidad de transporte hacia el laboratorio.

Figura 4-1. Unidades de albañilería tubular

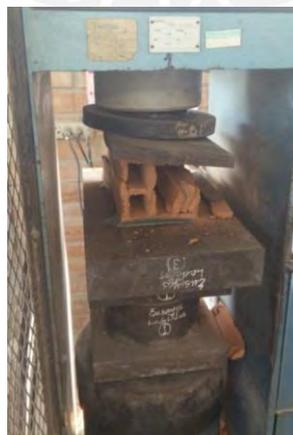
Preparados y refrendados los cinco (05) especímenes, se ensayaron aplicando carga sobre la superficie de asentado; esta carga se aplicó hasta llegar a la mitad de la máxima carga esperada, para que la carga remanente sea aplicada a velocidad constante en un tiempo entre un minuto y dos minutos hasta llegar a la falla (ver figura 4-2) (Díaz y Cevallos, 2018). Se tomaron medidas el ancho, largo y altura, superior e inferior, de las unidades antes de ser ensayadas, de manera que se pueda calcular las resistencias últimas.

Figura 4-2. Ensayo de compresión simple (Díaz y Cevallos 2018).

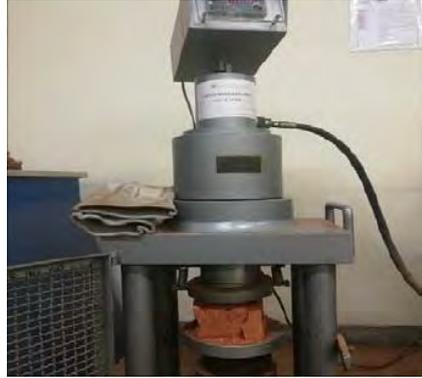
Se inició tomando las medidas de las 3 dimensiones (largo, ancho y alto) de cinco (05) especímenes (P1, P2, P3, P4 Y P5, ver Tabla 4.6). Las muestras fueron secadas durante veinticuatro horas, a una temperatura de  $110 \pm 5^{\circ}\text{C}$  y se dejaron enfriar a temperatura ambiente. Debido a que la prensa hidráulica en la cual se ensayaron las muestras no cubre toda el área de asiento, se cortaron y ensayaron la mitad de las unidades (ver figura 4-3), según lo dispuesto por la Norma Técnica Peruana 399.613. Luego, se calculó el área bruta del espécimen ensayado (ver tabla 4.7).

Figura 4-3. Ensayo de compresión simple (Hernández et al, 2018).

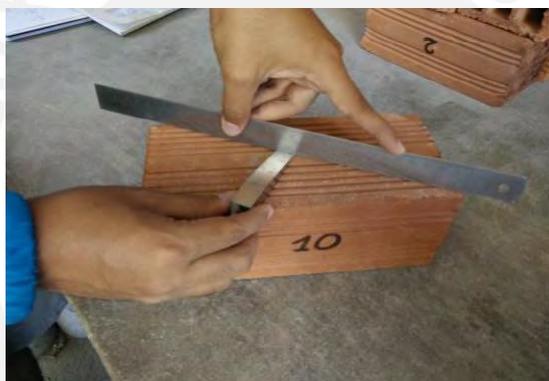
En caso exista concavidad, para determinarla, se coloca una regla metálica de canto sobre la diagonal de la cara de asiento del ladrillo, y luego se introduce la cuña metálica en el punto correspondiente a la flecha máxima (ver Figura 4-4) para obtener la medida de la deformación (Villegas, 2008).

Figura 4-4. Colocación de cuña sobre punto de flecha máxima en unidad cóncava (Díaz y Cevallos, 2018).

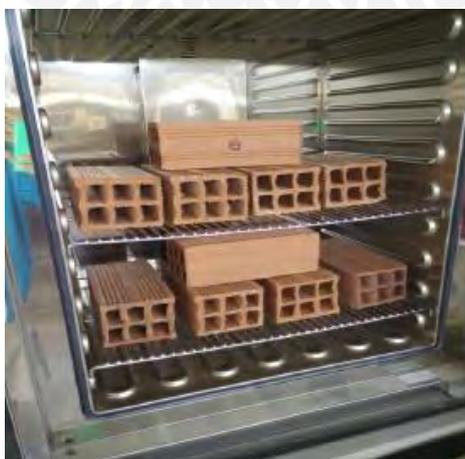
El ensayo de absorción es una medida de la permeabilidad de la unidad de albañilería (Aguirre, 2004). Díaz y Cevallos (2018) llevaron cabo los ensayos de absorción ensayando cinco (05) unidades, según lo estipulado por la Norma Técnica Peruana 399.613. Se colocó las muestras en un horno a una temperatura de 112°C durante 24 horas (Fig. 4-6), para luego ser enfriados a temperatura ambiente; se pesó (peso seco) y luego se sumergieron los ladrillos durante 24 horas en agua para obtener, así, el peso saturado. Se muestra a continuación (ver tabla 4.13) los resultados obtenidos por Díaz y Cevallos (2018).

Figura 4-6. Ensayo de absorción (Díaz y Cevallos, 2018).

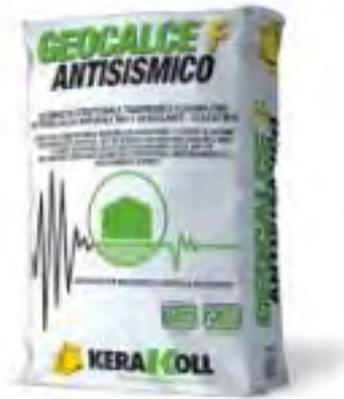
Se tuvo en consideración el uso del mortero GeoCalce Antisísmico (ver figura 4-7). Este es un geomortero ideal para ser utilizado en conjunto con los refuerzos planteados en la presente investigación y su buen comportamiento con la albañilería en sí. Sus propiedades mecánicas (ver tabla 4.14) la convierten en mejor opción con respecto a otros morteros. Asimismo, está compuesto por elementos naturales cuya huella de carbono es baja con respecto a la que implica la fabricación de otros productos en el mercado. Sin embargo, debido a que este producto es de origen italiano, no está disponible en el mercado local. Además, el laboratorio no contaba con el material suficiente y en las condiciones óptimas para su empleo. Por estas razones se opta por realizar una dosificación de cemento, cal y arena para realizar el debido reforzamiento.

Figura 4-7. GeoCalce Antisísmico.

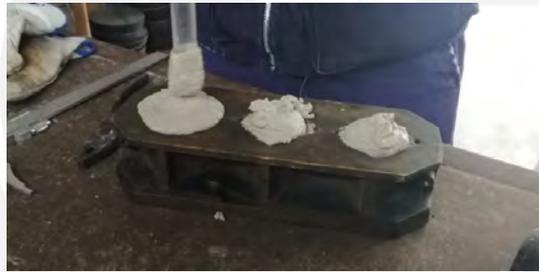
Los cubos de mortero fueron colocados en un molde lubricado, el cual fue cubierto hasta aproximadamente la mitad de los moldes; con ayuda de un pisón y en un total de 32 golpes, se fue apisonando cada espécimen, asegurando recorrer toda el área de llenado y lograr uniformidad en la mezcla; luego, en un segundo ciclo, se terminó de llenar el volumen del molde y repitió el ciclo de 32 golpes (ver figura 4-9). Este procedimiento fue realizado para ambos tipos de mortero. Una vez llenados los moldes, se dejó reposar 30 minutos para la exudación y se procedió a enrasar los especímenes (ver figura 4-10).

**Figura 4-9. Apisonado de especímenes.**

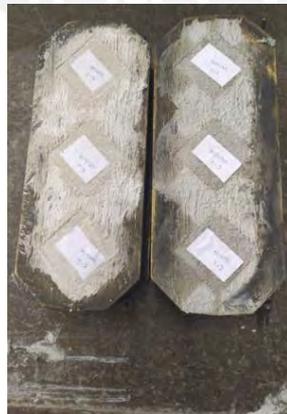
**Figura 4-10. Especímenes enrasados.**

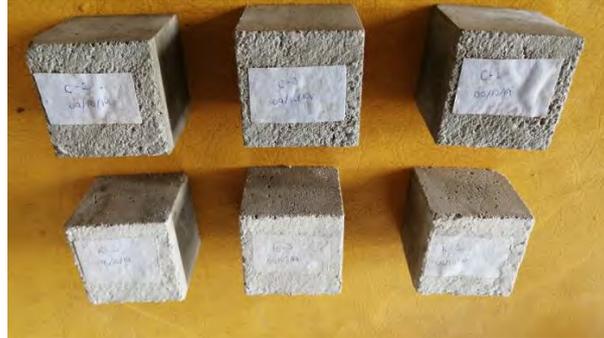
Las muestras fueron curadas durante 7 días, luego de ese periodo, se desencofró el molde y fueron sometidos a ensayos de compresión simple a una velocidad de 30 kN/min hasta llegar a la falla (ver figuras 4-11 y 4-12).

**Figura 4-11. Probetas de mortero (arriba: Cemento-Cal; abajo: Kerakoll).**

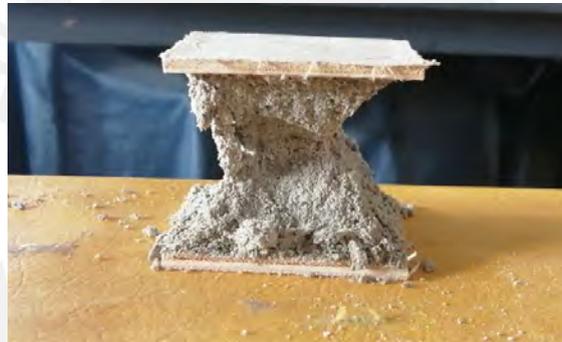
**Figura 4-12. Falla trapecoidal de mortero C-2.**

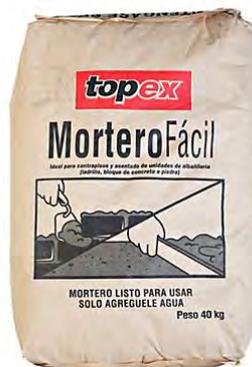
El mortero para el asentado de unidades de todos los especímenes a analizar fue el mortero preparado TOPEX (ver figura 4-13). Se eligió esta opción para poder tener una dosificación estándar para todos los prismas y valores comparables al momento de analizar resultados.

Figura 4-13. Mortero TOPEX empleado para el asentado.

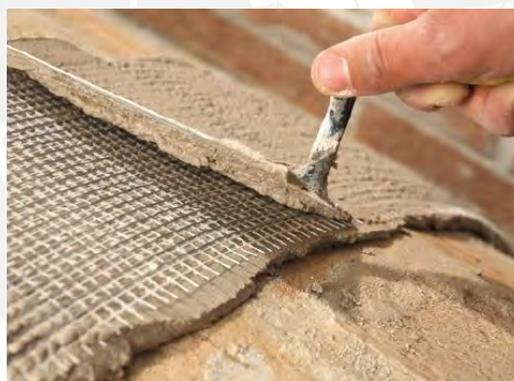
Figura 4-15. Aplicación de fibra de acero galvanizado con mortero GeoCalce (Manual Técnico, 2018).

De requerirse resultados fiables para el sistema de refuerzo, se recomienda su aplicación junto con el uso de mortero GeoCalce Kerakoll, cuyo procedimiento está establecido por el Manual Técnico “Directrices para la Consolidación, Refuerzo Estructural y Seguridad Sísmica con Nuevas Tecnologías Green”, elaborado en el 2018 (ver Figura 4-15). En la tabla 4.19 se muestran los valores obtenidos por la investigación de Yacila y Salsavilca (2019).

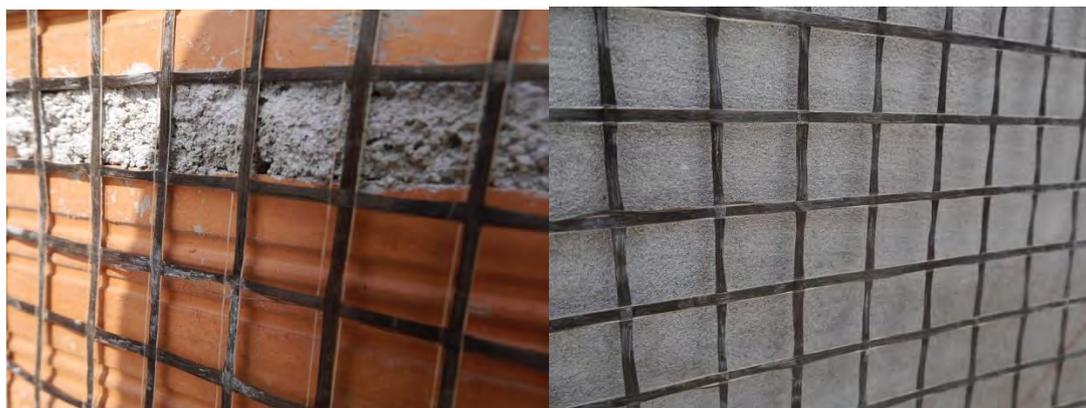
Al igual que la malla de fibra de acero (ver Figura 4-16), esta malla forma parte de un sistema de refuerzo estructural en conjunto con el mortero GeoCalce de Kerakoll, cuya implementación es recomendada si se quiere alcanzar las propiedades e igualar o mejorar el comportamiento descrito en el Manual Técnico “Directrices para la Consolidación, Refuerzo Estructural y Seguridad Sísmica con Nuevas Tecnologías Green,”, elaborado el año 2018.

**Figura 4-16. Malla de fibra de basalto**

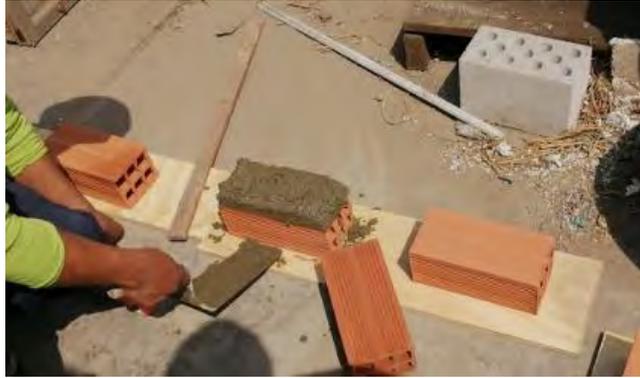
El asentado de las unidades fue con el mortero en bolsa de la marca TOPEX, cuya relación cemento – arena fue de 1:3, mientras que la cantidad de agua fue regulada de manera que la mezcla sea trabajable (ver figura 5-1).

**Figura 5-1. Mortero de para asentado de ladrillo de pila.**

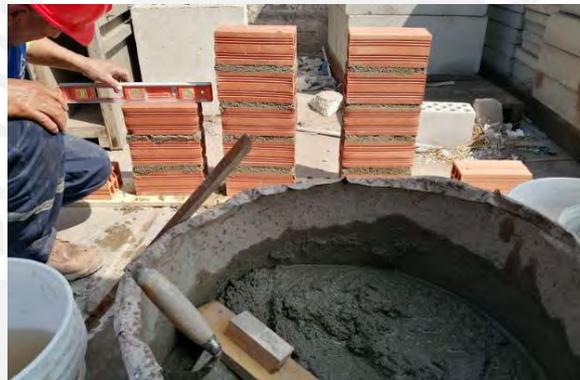
Sobre una superficie nivelada, y haciendo uso de un escantillón y un nivel de burbuja, se procuró mantener la verticalidad y horizontalidad de las pilas; se procuró, además, mantener el espesor de las juntas horizontales en el intervalo de 10 mm – 15 mm (se tomó

en promedio 120 mm de junta), especificado por la Norma E.070 (ver figura 5-2). Este procedimiento se dio bajo las mismas condiciones para las 06 pilas a ensayar.

**Figura 5-2. Mortero de para asentado de ladrillo de pila.**

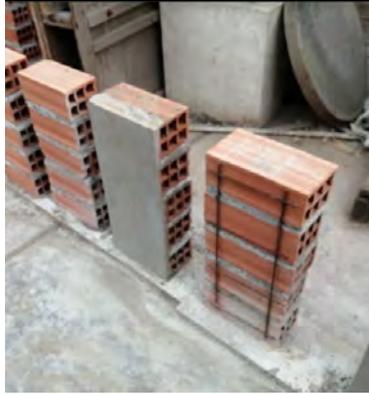
Una vez construidas las pilas, luego de 28 días, se procedió con el refuerzo con mallas electrosoldadas (ver figura 5-3). Se realizaron perforaciones para un correcto anclaje de las mallas y la pila construida. Se empleó mortero de tarrajeo TOPEX de una relación de cemento arena 1:4 y agua necesaria para una correcta trabajabilidad.

**Figura 5-3. Pila reforzada con malla electrosoldada.**

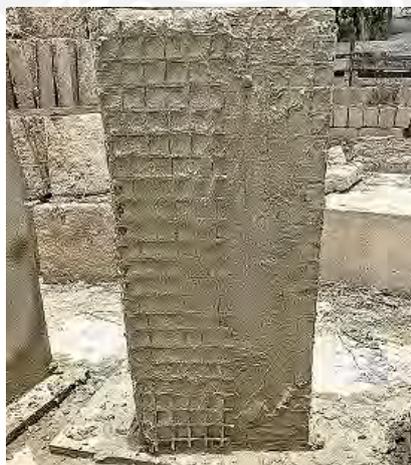
**Figura 5-4. Primera capa de mortero en malla de fibra de basalto.**

El reforzamiento de las pilas con TRM de malla de fibra de basalto se realizó con el mortero ensayado que dio mejores resultados a compresión. La dosificación de cemento, cal y arena en proporciones 1:1:4 fue la empleada para este procedimiento. Se realizó la mezcla y se aplicó una capa delgada a la superficie libre de polvo y preparada para el reforzamiento. Una vez aplicado el mortero, la malla, ya cortada a las dimensiones requeridas, fue colocada y presionada para que el mortero pueda pasar las aberturas y desarrollar una mejor adherencia en toda la superficie. La malla fue traslapada 200 mm desde el vértice donde nace el traslape. Una segunda capa fue colocada y frotachada para dar término al procedimiento. La figura 5-4 muestra el procedimiento intermedio anteriormente mencionado

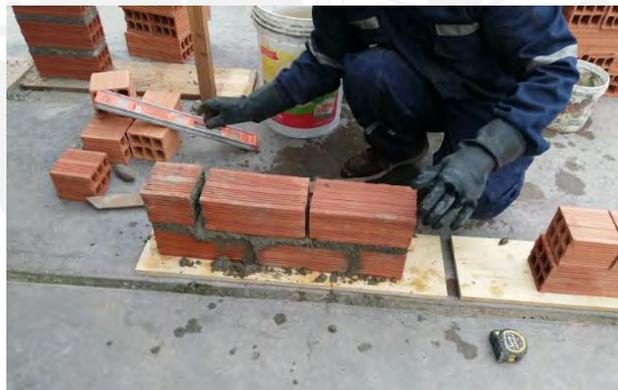
**Figura 5-6. Construcción de segunda hilada de murete.**

Luego, para el asentado de la segunda hilada, se colocó el mortero sobre la primera y se asentaron las unidades, verificando con el nivel de burbuja la horizontalidad. Asimismo, se respetó el espesor promedio de las juntas horizontales y se controló la dimensión y verticalidad con ayuda del escantillón. (ver figura 5-6).

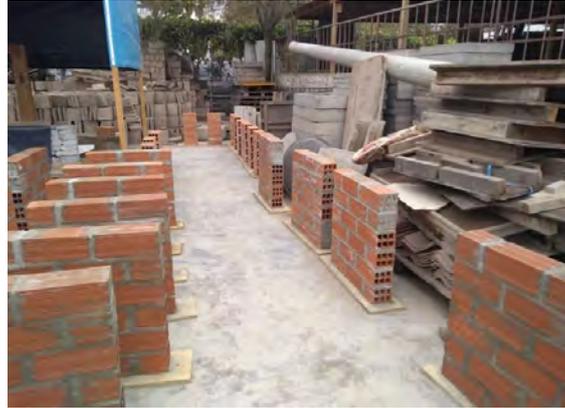
**Figura 5-7. Muretes de albañilería confinada a ser reforzados.**

De este modo, se finalizó con la construcción de los seis (06) muretes. El reforzamiento se dio 28 días después de construido, para posteriormente ser ensayados y evaluados (ver figura 5-7).

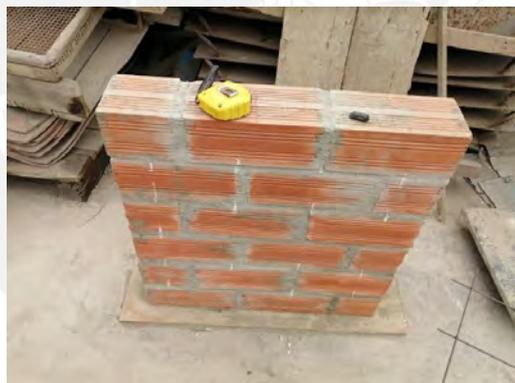
**Figura 5-8. Puntos a perforar en murete para refuerzo con M.E.**

Los muretes fueron reforzados luego de 28 días de su construcción. El procedimiento de refuerzo se llevó a cabo, en primer lugar, delimitando los puntos sobre los cuales se perforaría el mortero para amarrar las mallas electrosoldadas (M.E.) (ver figura 5-7).

Con ayuda de un taladro, se perforó el murete en las zonas de mortero, de este modo, se conservó la integridad del ladrillo (ver figura 5-8), luego, se insertó un alambre N°16 que sobresalga en ambos lados para amarrar el refuerzo y sujetarlo al murete.

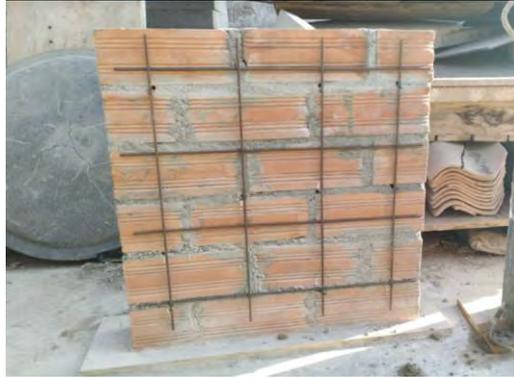
**Figura 5-9. Murete reforzado con malla electrosoldada.**

Finalmente, el refuerzo fue concluido con el tarrajeo total de la superficie del murete en ambos lados (ver figura 5-9). El espesor del tarrajeo fue de 20 mm, de manera que se pudo cubrir toda la superficie de la malla, con un recubrimiento adecuado. El espesor promedio de los tres muretes reforzados es de 140 mm.

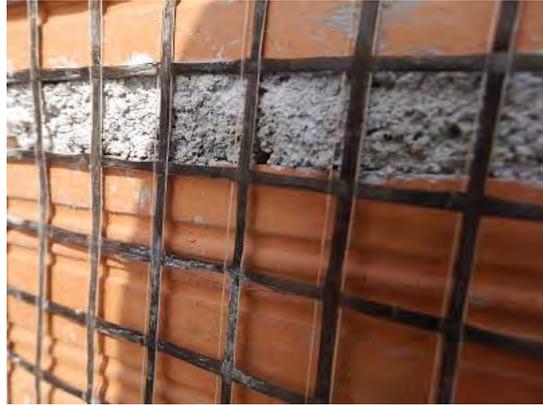
**Figura 5-11. Malla de fibra de basalto.**

limpia, de manera que la adherencia no pueda ser afectada. Se cortaron las mallas en pliegos de 1620 mm x 600 mm (ver figura 5-11).

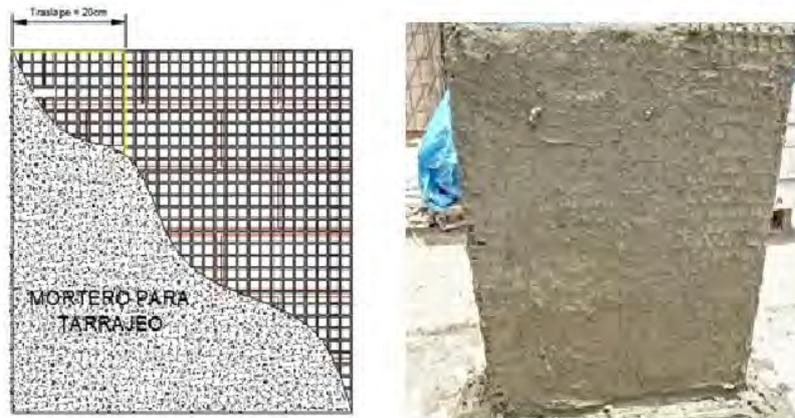
Figura 5-12. Corte de malla de fibra de basalto.

Una vez cortadas las mallas, la ficha técnica sostiene que se debe aplicar una primera capa de mortero de alrededor de 3 a 5 mm, sobre la cual se colocaría la malla, dejando que el mortero traspase por las aberturas para que pueda desarrollar una correcta adherencia en toda la superficie. Se coloca la malla desde una esquina y se envuelve la malla alrededor del murete dejando un traslape de 200 mm desde el punto inicial del recubrimiento con la malla (ver figura 5-12). Una vez colocada la malla se le aplica la segunda capa de mortero para poder cubrir el refuerzo y poder frotachar la superficie y quede agradable a la vista. El curado de los especímenes se dio dos veces al día por los siguientes 7 días desde la construcción de los muretes para que pueda desarrollar la adherencia y resistencia.

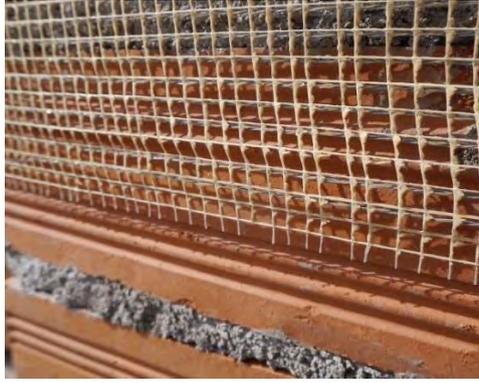
**Figura 5-13. Malla de fibra de acero galvanizado.**

De una manera similar al reforzamiento con la malla de basalto, se realiza el refuerzo con malla de fibra de acero. El procedimiento es el mismo descrito en la sección anterior salvo el cortado y las dimensiones de la malla. El corte de la malla se da en bandas de dimensiones de 1620 mm x 100 mm. Se reforzó con tres (03) de estas bandas por cada murete a reforzar. Debido a las características de la malla se debió usar una amoladora para poder darle la forma a las bandas. El refuerzo se realizó por banda, se colocó el mortero en una primera capa de las mismas características que se usó en el reforzamiento con mallas de fibra de basalto, después, se procedió a colocar la malla con un traslape de 200 mm para finalmente colocar la segunda capa de mortero (ver figura 5-14). En las otras dos bandas restantes se realizó el mismo procedimiento para finalmente poder tarrajear el resto del espécimen y poder frotachar para darle el acabado final.

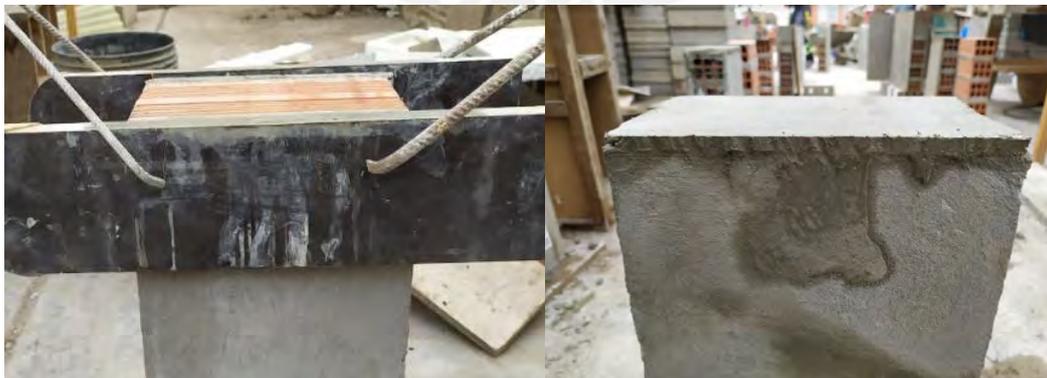
Las pilas fueron transportadas por el personal de laboratorio. El día anterior a los ensayos, personal obrero del laboratorio colocó una mezcla de cemento y yeso en las zonas superior e inferior de las pilas (*capping*), lugar en donde se le aplicó la carga (ver figura 6-1). Posteriormente, se marcó con tira línea el eje por donde se colocaron los sensores LVDT, encargados de medir las deformaciones a lo largo del eje de aplicación de la carga durante el ensayo. Una vez trazados, se colocaron los soportes de los instrumentos con pegamento a 400 mm de distancia vertical en ambas caras.

Figura 6-1. Colocación de capping en las pilas de albañilería tubular.

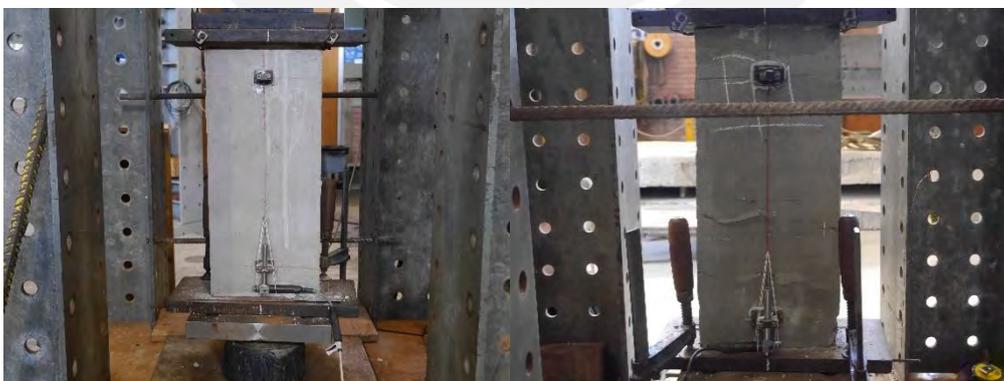
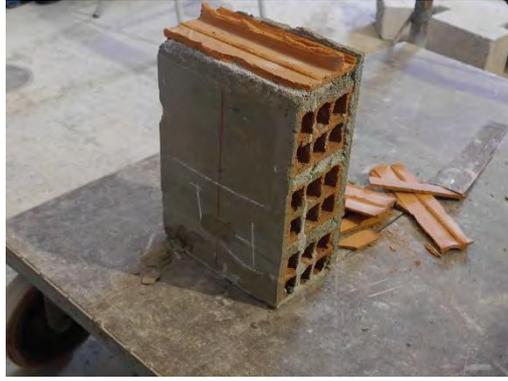
**Pila no reforzada P-1:** Falla frágil y explosiva por aplastamiento. Este tipo de falla se dio en primer lugar con fisuras y desprendimiento del mortero solo del lado posterior instrumentado de la pila. Una vez que el mortero perdió capacidad de asumir esfuerzos de compresión, fueron las unidades y la cara frontal los que recibieron toda la carga y, al darse la falla explosiva del ladrillo, se produjo el desprendimiento del mortero frontal, resultando así en el colapso del espécimen de manera abrupta (ver figuras 6-2y 6-3).

Figura 6-2. Ensayo de compresión de pila P-1

**Figura 6-3. Falla de la fila P-1.**

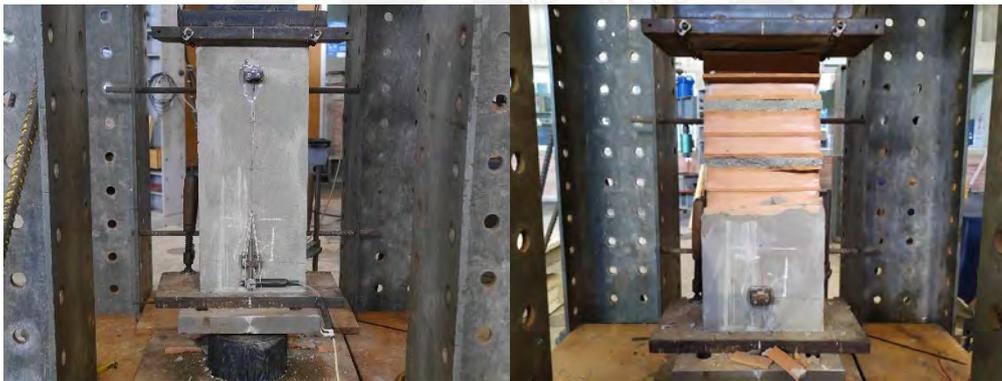
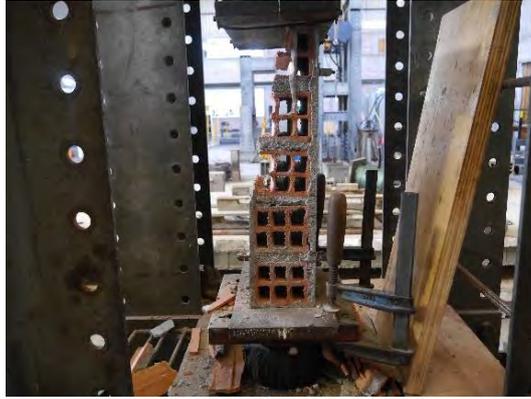
**Pila no reforzada P-2:** Falla frágil y local parcial. Se observó que la grieta atravesó tres unidades de albañilería de manera vertical con una ligera desviación de los esfuerzos. Esta pudo darse debido a la pequeña variación en altura del prisma de albañilería, así como las variaciones en cada una de las unidades tubulares que, a comparación de una unidad hueca, las vuelve más vulnerables; así, aplicada la carga, se concentraron los esfuerzos de compresión en el lado frontal de la pila, generando una falla local. (ver figuras 6-4 y 6-5).

**Figura 6-4. Ensayo de compresión de pila P-2.**

**Figura 6-5. Falla de Pila P-2.**

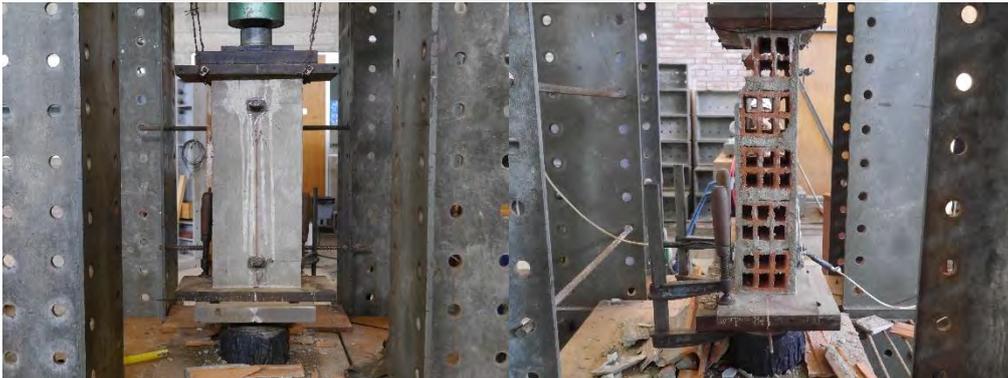
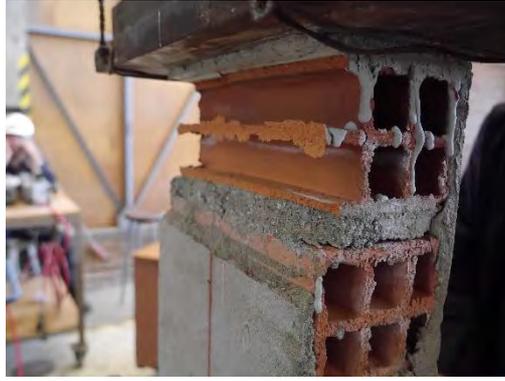
**Pila no reforzada P-3:** Este espécimen, al igual que P2, presentó falla local con un comportamiento frágil. Este ocurrió en la cara posterior del espécimen ensayado. Se observó que la grieta atravesó una sola unidad de albañilería de manera vertical casi al extremo de la cara. Esta pudo darse debido a la pequeña variación en altura del prisma de albañilería. Se concentraron los esfuerzos de compresión en el lado frontal de la pila, generando así una falla local con un comportamiento no deseado. (ver figuras 6-6 y 6-7).

**Figura 6-6. Ensayo de compresión de Pila P-3.**

Figura 6-7. Falla de pila P-3.

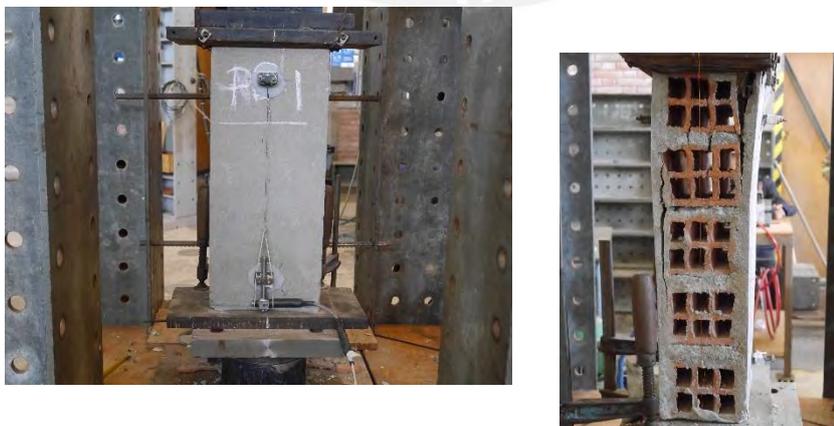
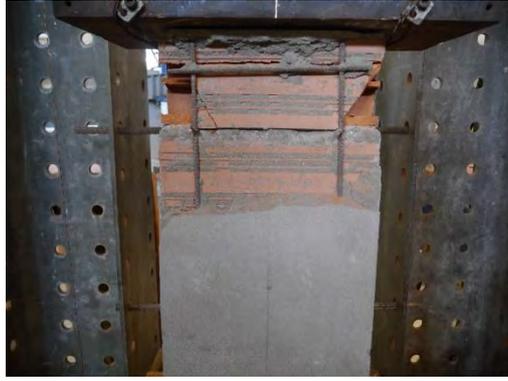
**Pila reforzada con malla electrosoldada PE-1:** Falla dúctil. Este espécimen presentó grieta vertical a lo largo de la interfase tarrajeo - ladrillo - malla y no se presentaron fallas explosivas. Asimismo, las dos primeras unidades presentaron fracturas longitudinales en la dirección de los orificios horizontales, lo cual generó inestabilidad en los mismos. Por otro lado, la adherencia entre el mortero y la malla electrosoldada fue adecuada, de modo que se dio expansión de la capa de mortero en ciertas zonas de la pila sin desprendimiento (ver figuras 6-8 y 6-9).

Figura 6-8. Ensayo de compresión pila PE-1.

**Figura 6-9. Falla pila PE-1.**

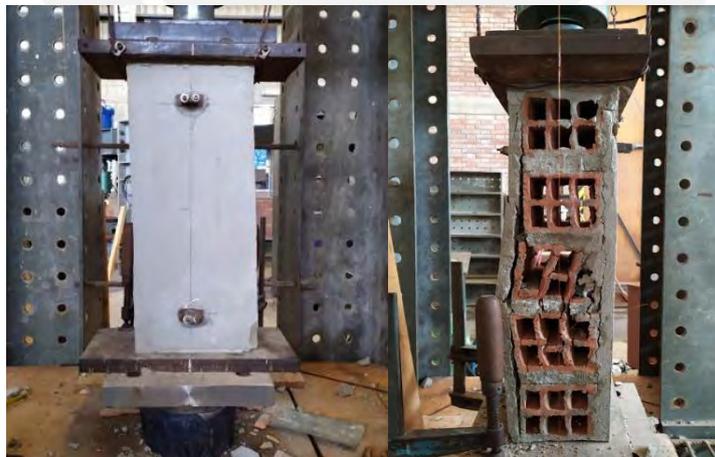
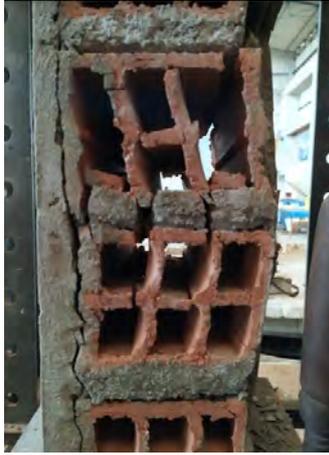
**Pila reforzada con malla electrosoldada PE-2:** Falla dúctil. Este espécimen presentó grieta vertical a lo largo de la interfase tarrajeo - ladrillo - malla y no se presentaron fallas explosivas. Asimismo, los especímenes presentaron fracturas longitudinales en la dirección de los orificios horizontales lo cual generó inestabilidad y grandes deformaciones laterales de cada unidad, lo que conllevó a que el mortero de recubrimiento sea desplazado fuera de las caras de las pilas. Se considera que la adherencia entre el mortero y la malla electrosoldada fue adecuada (ver figuras 6-10 y 6-11).

**Figura 6-10. Ensayo de compresión de pila PE-2.**

Figura 6-11. Falla pila PE-2.

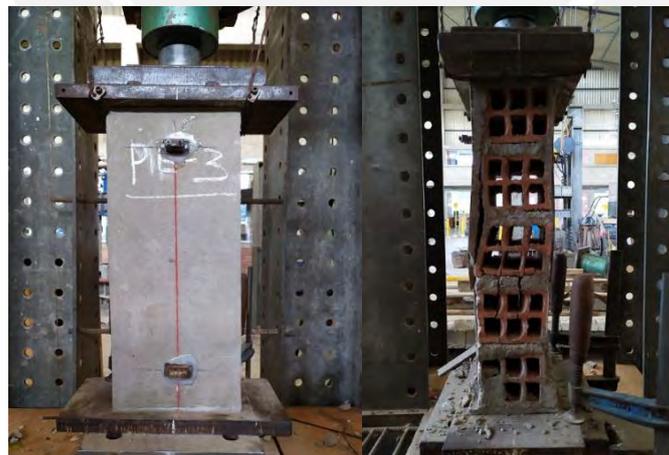
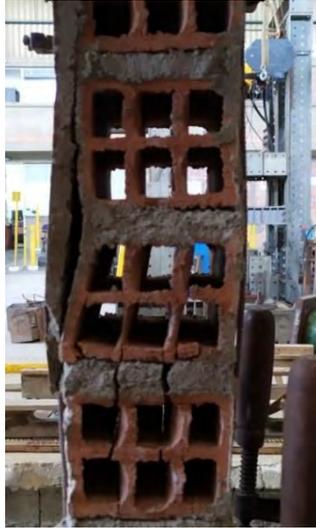
**Pila reforzada con malla electrosoldada PE-3:** Falla dúctil. Este espécimen presentó grieta vertical a lo largo de la interfase tarrajeo - ladrillo - malla y no se presentaron fallas explosivas. Se presentaron fracturas longitudinales similares en la dirección de los orificios horizontales lo cual generó inestabilidad en las unidades y grandes deformaciones laterales de cada unidad, lo que conllevó a que el mortero de recubrimiento sea desplazado fuera de las caras de las pilas. La adherencia también se consideró adecuada por el comportamiento similar al visto a las dos pilas anteriores (figuras 6-12 y 6-13).

Figura 6-12. Ensayo de compresión en pila PE-3.

Figura 6-13. Falla de pila PE-3.

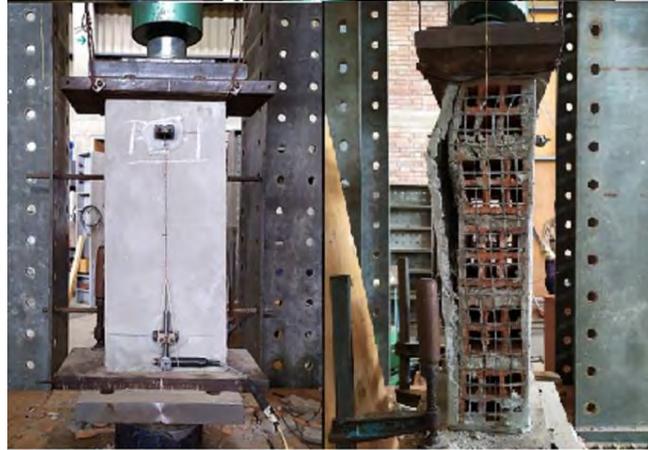
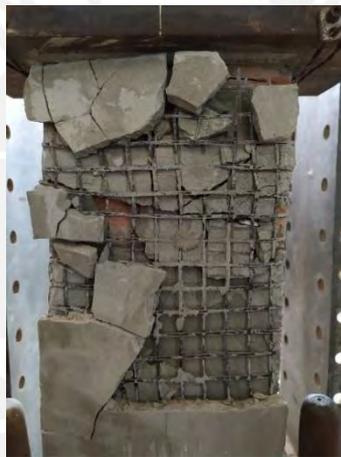
**Pila reforzada con TRM de malla de fibra basalto PB-1:** Falla progresiva y dúctil. Resiste valores más altos que los ensayos anteriores. La falla es caracterizada por el desprendimiento de la capa de mortero exterior a la malla de basalto, provocando así la falla del espécimen. Fracturas del mortero de recubrimiento especialmente en la zona posterior a la instrumentada. Las unidades de albañilería no sufren de daños mayores por lo que se puede intuir que el conjunto de malla de basalto-mortero confinó adecuadamente al espécimen aumentando su resistencia a compresión (figuras 6-14 y 6-15).

Figura 6-14. Ensayo de compresión de pila PB-1.

Figura 6-15. Falla de pila PB-1.

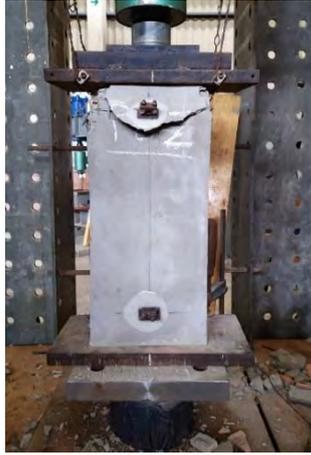
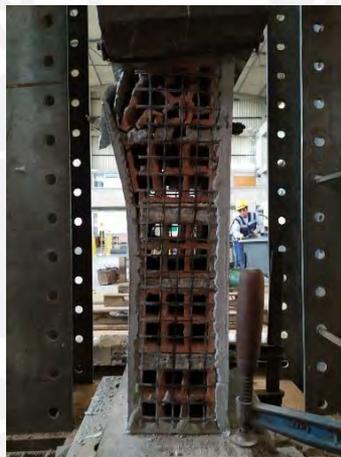
**Pila reforzada con TRM de malla de fibra basalto PB-2:** Falla progresiva y dúctil. Falla caracterizada por desprendimiento local en la zona superior frontal del mortero y trituración de las unidades de albañilería de la zona superior (figuras 6-16 y 6-17). Se puede visualizar en la figura 6-17 la malla desgarrada por esfuerzos de tracción, esto es un indicador que la trituración de los ladrillos provocó el desgarre de la malla de fibra de basalto.

Figura 6-16. Ensayo de compresión de pila PB-2.

Figura 6-17. Falla local en pila PB-2.

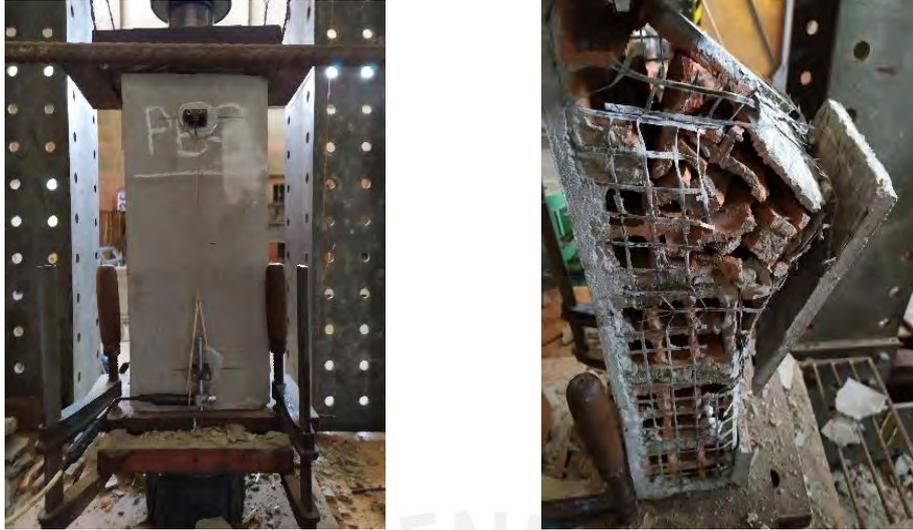
**Pila reforzada con TRM de malla de fibra de basalto PB-3:** Falla progresiva y dúctil. Se observa una falla más distribuida que en los dos ensayos precedentes. Falla caracterizada por la trituración de unidades de albañilería y desprendimiento del mortero reforzado en la zona superior frontal (figuras 6-18 y 6-19). Se puede observar en la figura 6-19 el estado final de la malla de fibra de basalto en la que se presentan desgarres en las zonas laterales del espécimen lo cual indica una correcta interacción entre el mortero reforzado y las unidades de albañilería que le dio una resistencia mayor a compresión debido al confinamiento que la malla proveyó a la pila.

Figura 6-18. Ensayo de compresión de pila PB-3.

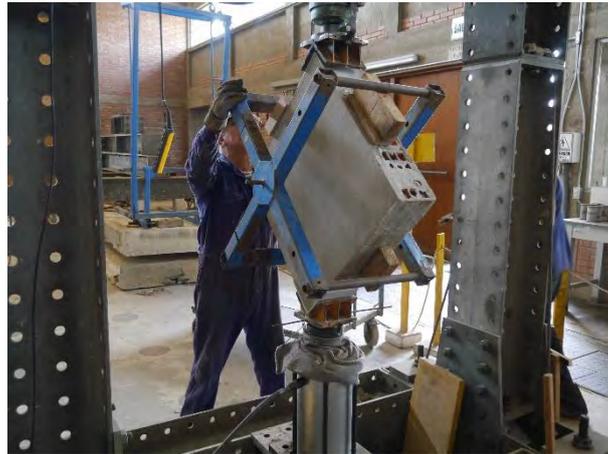
Figura 6-20. Preparación de ensayos de compresión diagonal.

Los muretes a ensayarse fueron transportados al laboratorio mediante un equipo de izaje colgado del puente grúa del laboratorio y se posicionaron en el dispositivo de ensayo (figura 6-20). Se trazaron los ejes (ver figura 6-21) y posteriormente se colocaron los soportes de los dispositivos LVDT que permitieron medir las deformaciones a lo largo de las diagonales de los muretes; una vez trazados los ejes en las diagonales, se colocaron

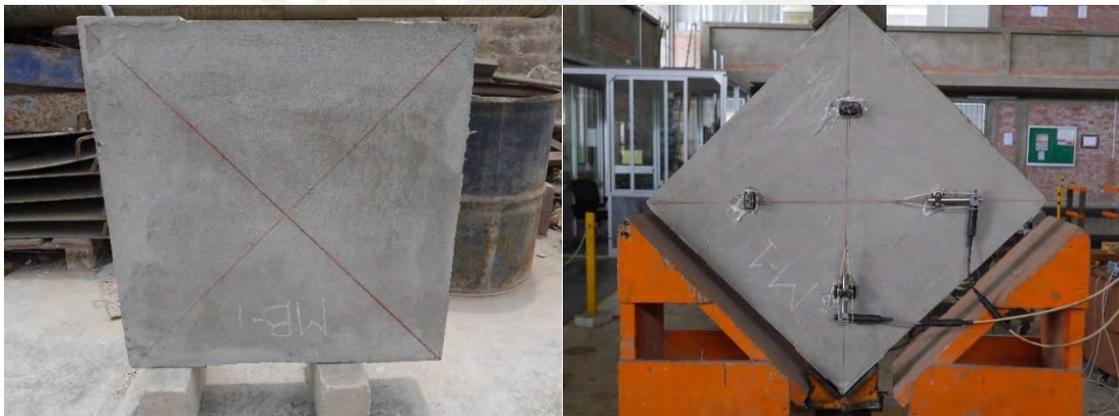
Figura 6-21. Ejes y colocación de dispositivos LVDT en diagonales.

los soportes con pegamento a 400 mm de distancia en cada una de las dos diagonales de la cara principal del murete (ver figura 6-21).

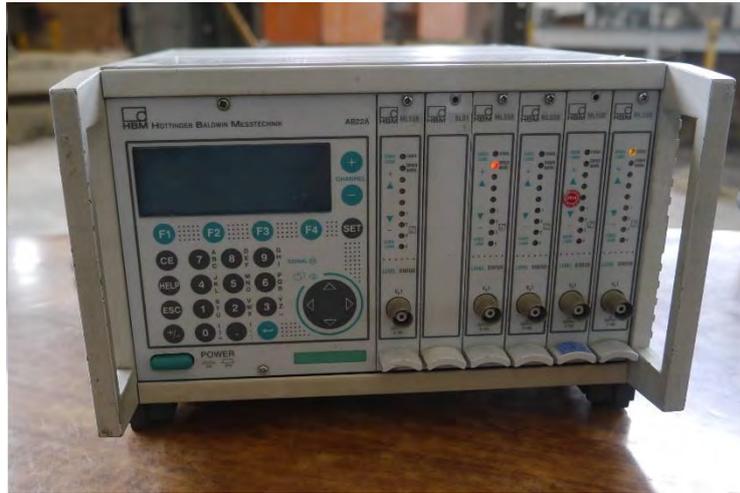
Figura 6-22. Amplificador de señales HBM.

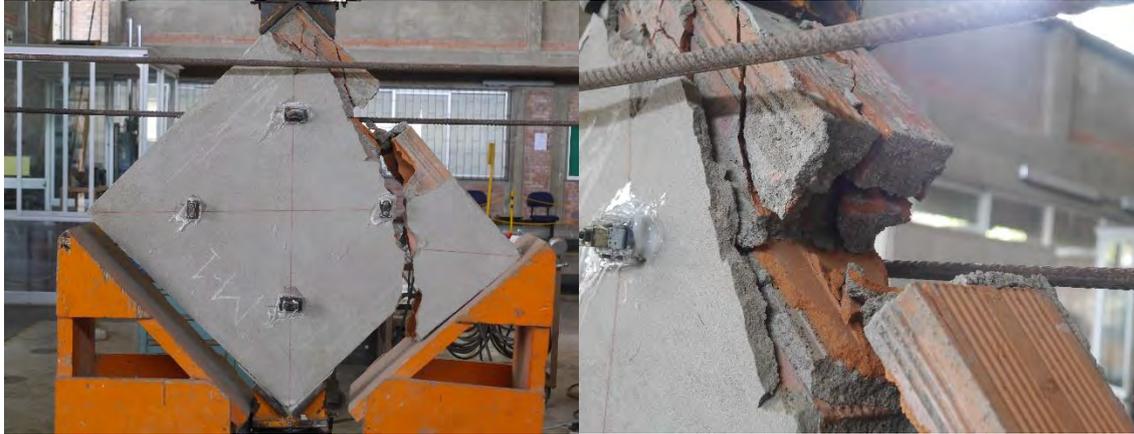
**Murete sin refuerzo M-1:** Falla por tracción diagonal escalonada en forma frágil y explosiva. La falla rodea los 200 mm que se rellenaron las unidades tubulares con mortero a la hora de construirse. Por tal razón, se evitó la falla local en el punto exacto de aplicación de la carga, más bien, la falla rodeó esta zona y atravesó los ladrillos hasta llegar al otro extremo (figura 6-23).

Figura 6-23. Falla de murete M-1.

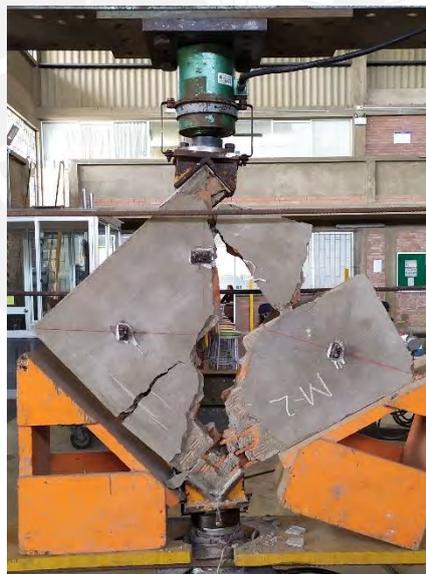
**Murete sin refuerzo M-2:** Falla por tracción diagonal sumamente frágil y explosiva. La grieta atraviesa por la diagonal principal las unidades tubulares y el mortero presente en la junta, esto indica una correcta interacción entre el mortero y los ladrillos. En este espécimen, el mortero colocado en las esquinas es atravesado totalmente por la grieta diagonal.

Figura 6-24. Falla murete M-2.

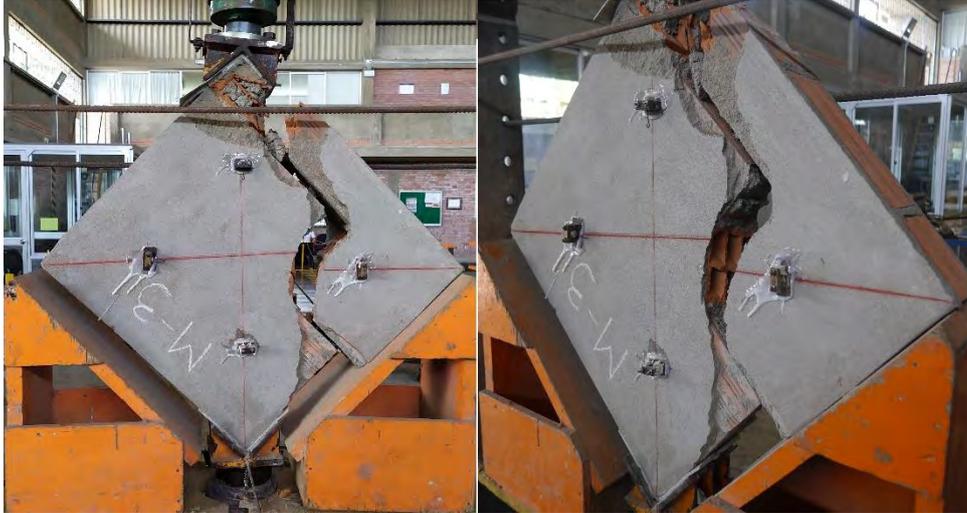
**Murete sin refuerzo M-3:** Falla por tracción diagonal escalonada en forma frágil. Al igual que M-1, la falla de este espécimen rodea la zona rellena con mortero y posteriormente atraviesa los ladrillos hasta llegar al otro extremo (figura 6-25).

Figura 6-25. Falla murete M-3.
