**PONTIFICIA UNIVERSIDAD CATÓLICA DEL PERÚ**

**ESTUDIO Y COMPARACIÓN DEL COMPORTAMIENTO  
MECÁNICO DE PRISMAS DE ALBAÑILERÍA TUBULAR  
REFORZADA**

Tesis para optar por el título profesional de  
**INGENIERO CIVIL**

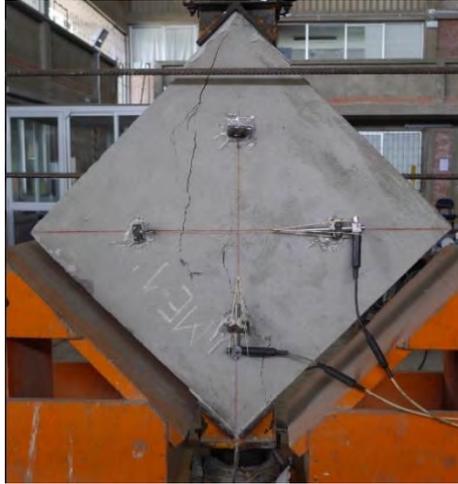
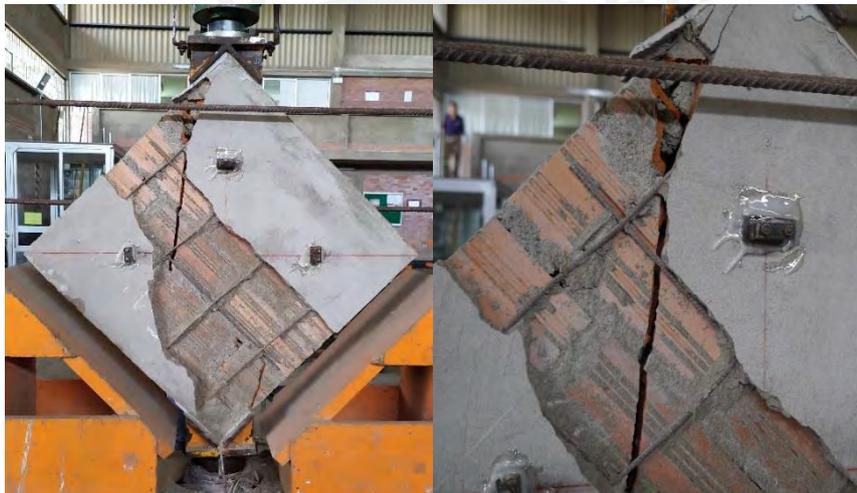
**Murete reforzado con malla electrosoldada ME-1:** Falla lenta y progresiva. La falla se da de manera inesperada aún antes de retirar los dispositivos LVDT, por lo que la grieta se expandió en el momento que se detuvo el ensayo y se presentaba una carga constante. La grieta atraviesa por la diagonal principal hasta llegar al otro extremo del murete (figura 6-26). En la Figura 6-27 se aprecia que la malla electrosoldada se ha pandeado y expulsó hacia afuera del plano al tarrajeo que la recubría. La grieta no llegó a completarse en las unidades tubulares, pero sí en la zona tarrajada.

Figura 6-26. Falla murete ME-1.

Figura 6-27. Detalle de falla murete ME-1.

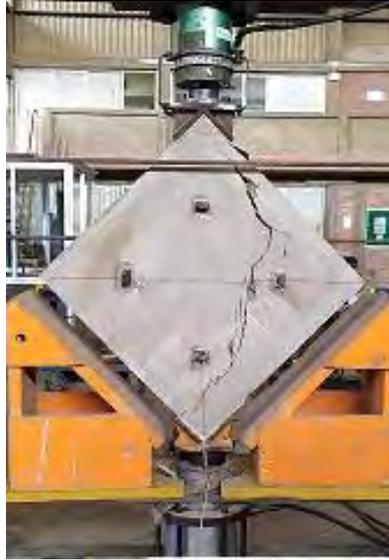
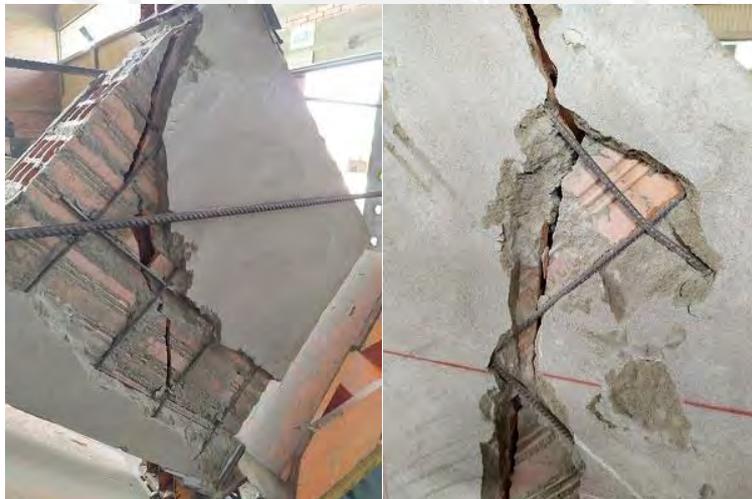
**Murete reforzado con malla electrosoldada ME-2:** Falla lenta y progresiva. La grieta atravesó la diagonal principal hasta llegar al extremo opuesto del punto de aplicación de carga (figura 6-28). En la figura 6-29 se aprecia como la malla ha sufrido deformaciones plásticas dejando una deformación permanente lo cual es indicador de los esfuerzos que está soportando el refuerzo de malla electrosoldada. Los ladrillos tubulares se ven triturados debido a la carga de compresión diagonal.

Figura 6-28. Falla murete ME-2.

Figura 6-29. Detalle de falla murete ME-2.

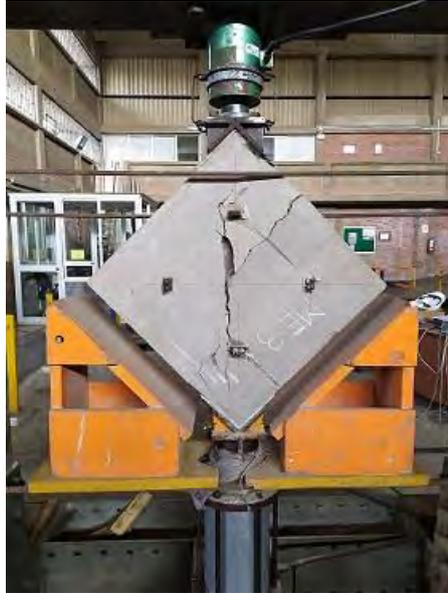
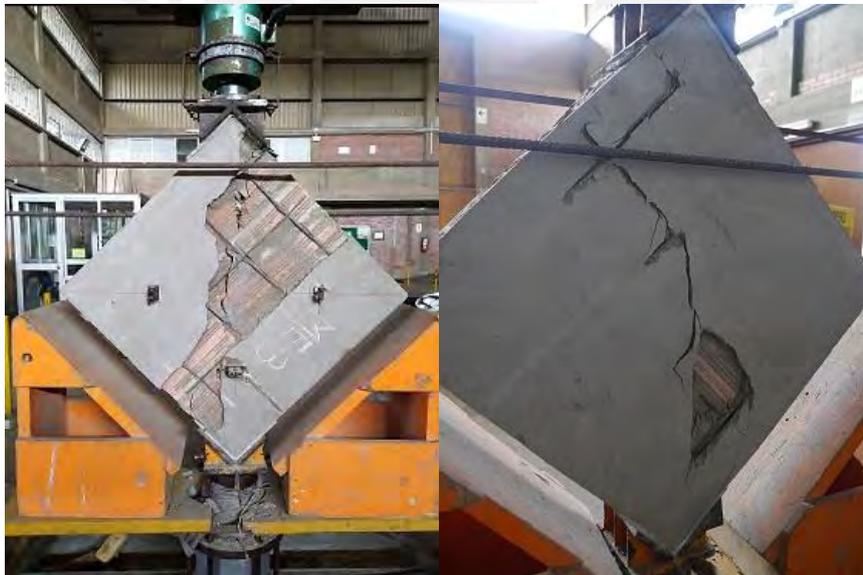
**Murete reforzado con malla electrosoldada ME-3:** Falla lenta y progresiva. La falla atraviesa la diagonal principal del murete hasta el extremo opuesto del punto de aplicación de la carga (figura 6-30). En la figura 6-31 se aprecia como la malla empuja el tarrajeo para desprenderse del murete. Esto se debe a la deformación por pandeo de la malla electrosoldada. Así mismo se puede observar como la malla absorbe deformaciones aportando a la resistencia del murete.

Figura 6-30. Falla ME-3.

Figura 6-31. Detalle de falla ME-3.

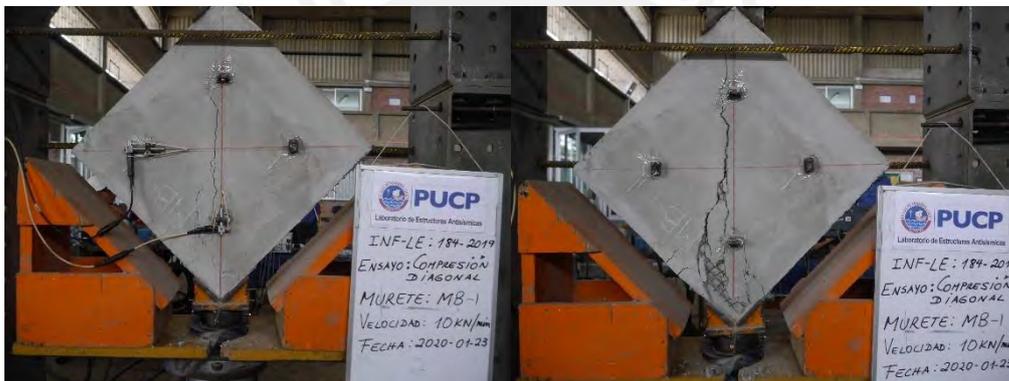
Figura 6-32. Falla MB-1.

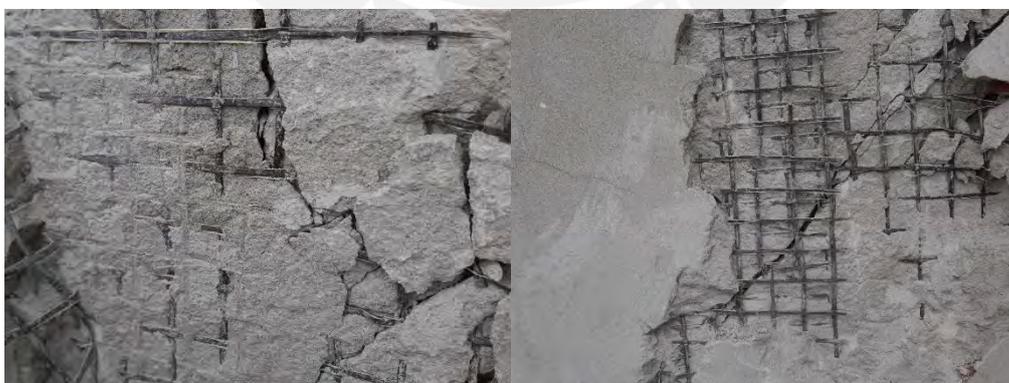
En la figura 6-33 se muestra que, en la inspección post ensayo (autopsia), la falla se da netamente en el ladrillo y no hay presencia de rotura de la malla de fibra de basalto, por lo que, a pesar de la mediana trituración en el centro del espécimen, hubo buena acción de confinamiento del material.

Figura 6-33. Autopsia MB-1.

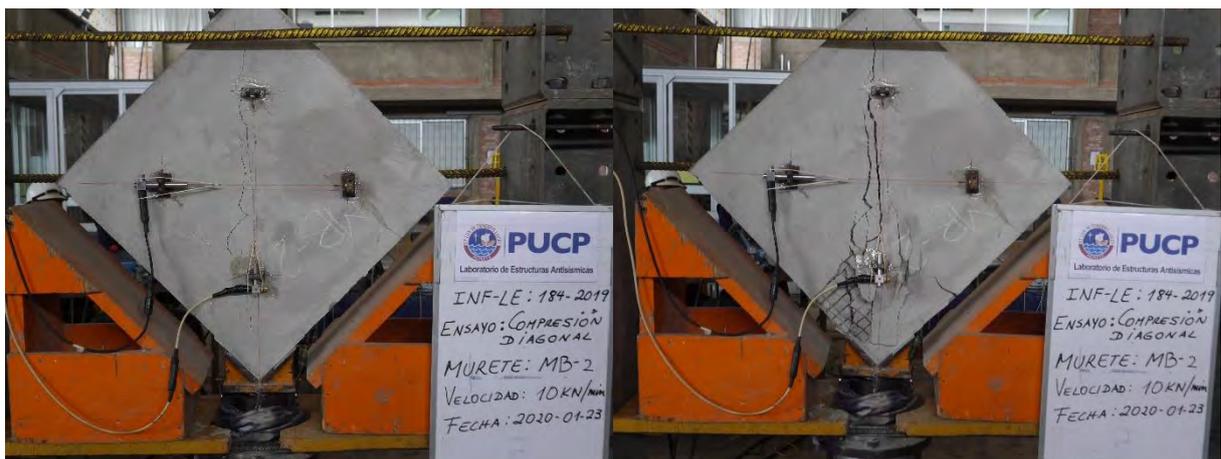
**Figura 6-34. Falla MB-2.**

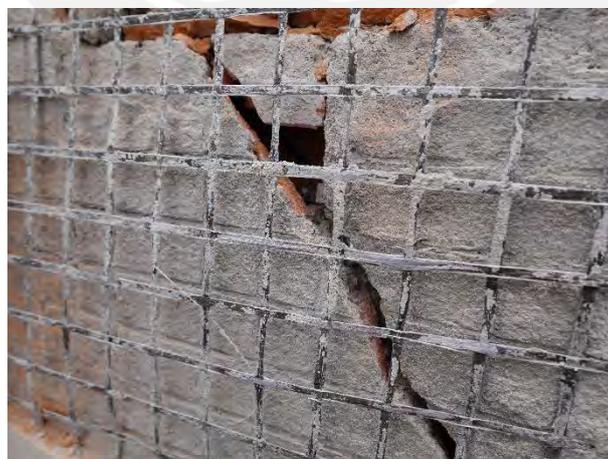
Tal como se muestra en la figura 6-35, la falla se da en el ladrillo, mas no hubo rotura de la malla de fibra de basalto; sin embargo, existió presencia de deformaciones en la zona central del espécimen ensayado (ver figura 6-36).

**Figura 6-35. Detalla de falla de MB-2.**

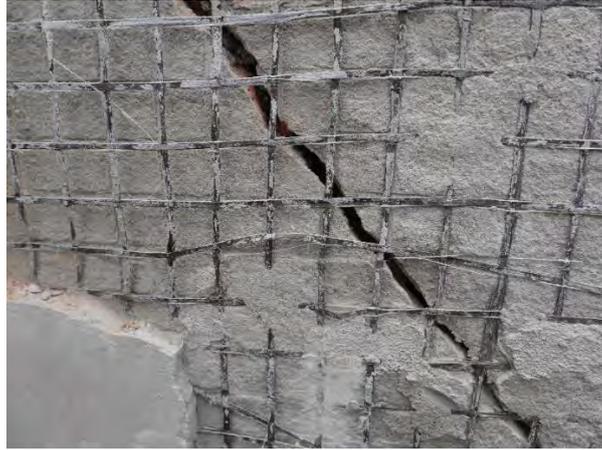
**Figura 6-36. Deformación de malla de MB-2.**

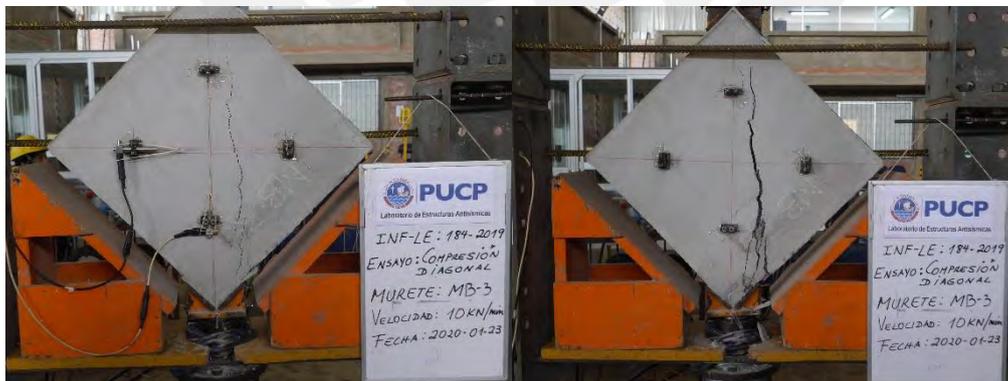
**Figura 6-37. Falla MB-3.**

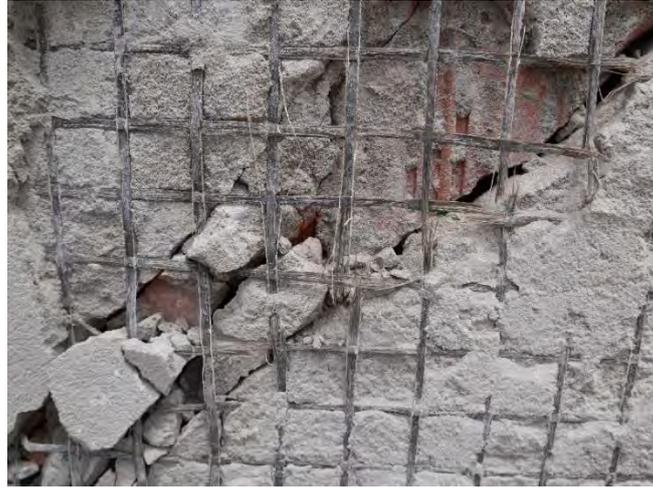
Asimismo, en la zona de la falla, tal como se observa en la figura 6-38, hubo rotura de la malla de fibra de basalto al verse sujeta a tracción. Además, hubo buena adherencia entre la malla y el mortero aún visible durante la autopsia del espécimen (ver figura 6-39), tampoco hubo desprendimiento de mortero en el desarrollo del ensayo adicional al resultante del picado durante la misma.

Figura 6-38. Rotura de malla durante ensayo de MB-3.

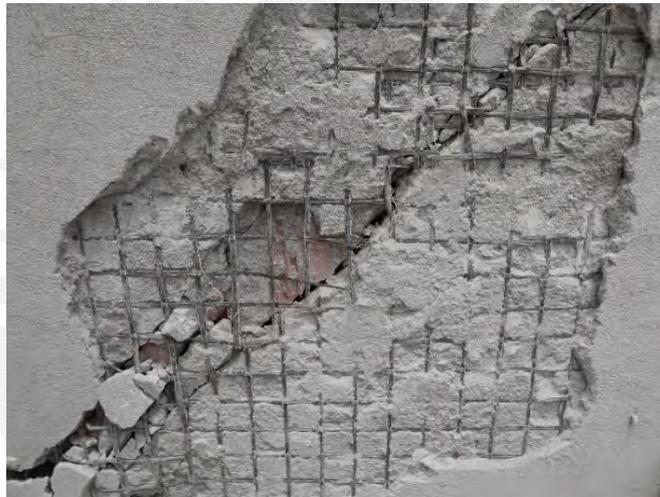
Figura 6-39. Malla aún adherida al mortero de MB-3.

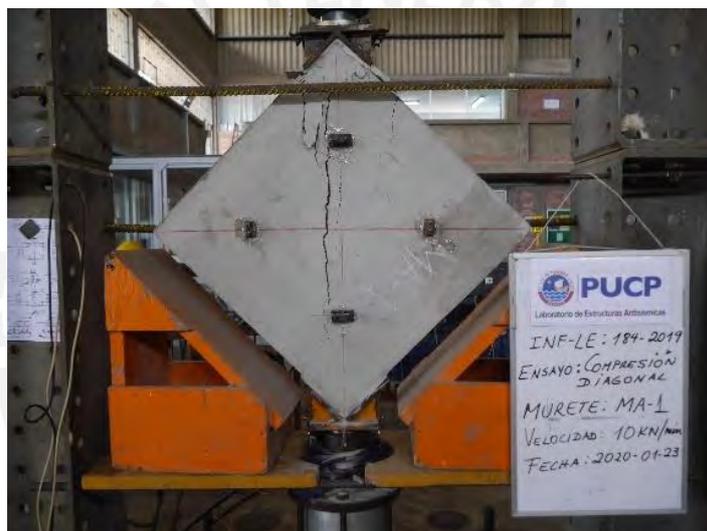
Tal como se esperó, no existió desprendimiento por trituración del espécimen ensayado debido al confinamiento brindado. Se conservó buena adherencia local en ciertos tramos de la banda con el mortero, especialmente en las zonas alejadas a la falla (figura 6-42).

**Figura 6-40. Falla MA-1.**

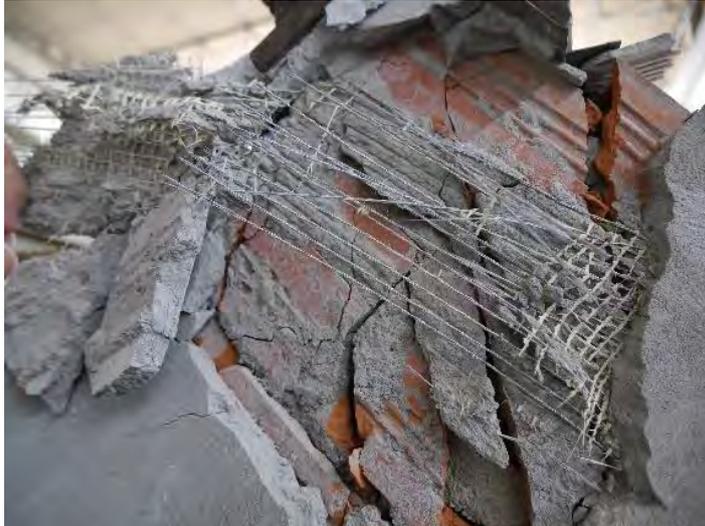
Figura 6-41. Fibras de acero tensas con desprendimiento de polímero.

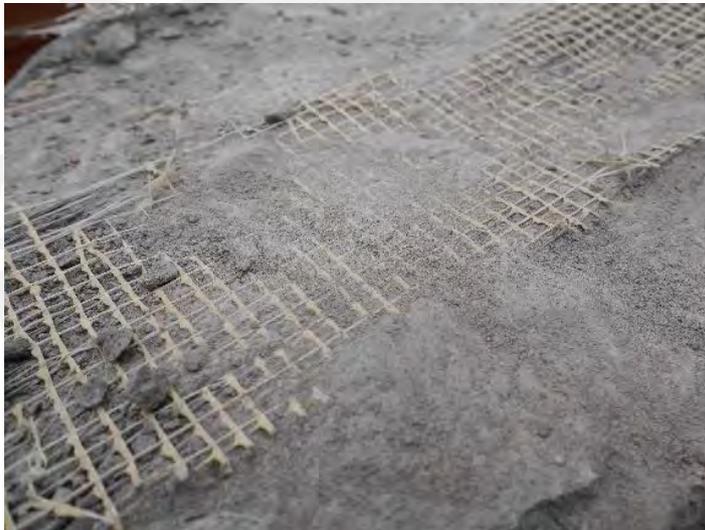
Figura 6-42. Banda de fibra de acero adherida a mortero.

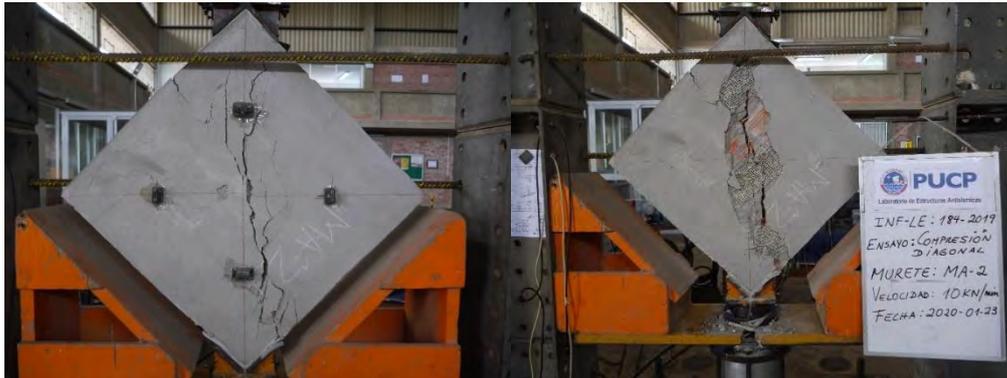
Figura 6-43. Falla MA-2.

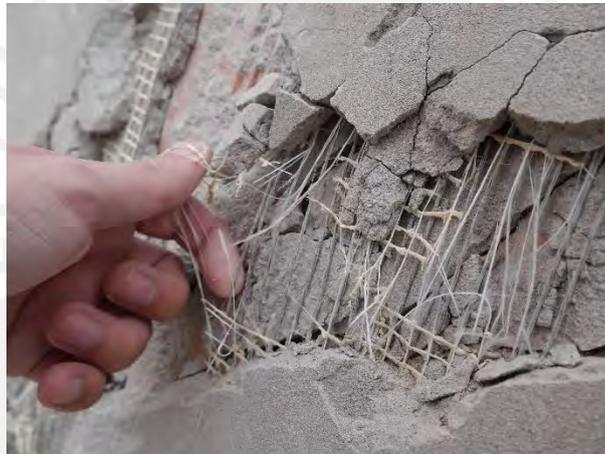
adherencia en zonas en las que se encontró las fibras de acero en tensión (ver figura 6-44). Asimismo, hubo trituración del ladrillo en la zona central del murete.

Figura 6-44. Detalle falla MA-2.

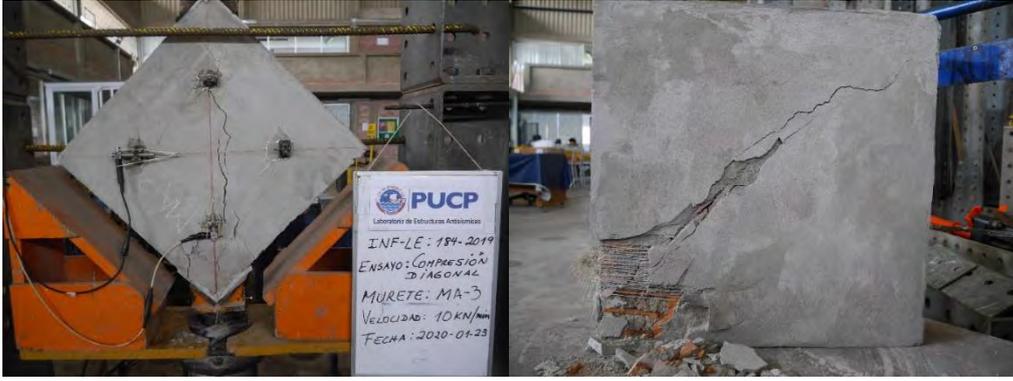
**Figura 6-45. Falla de MA-3.**

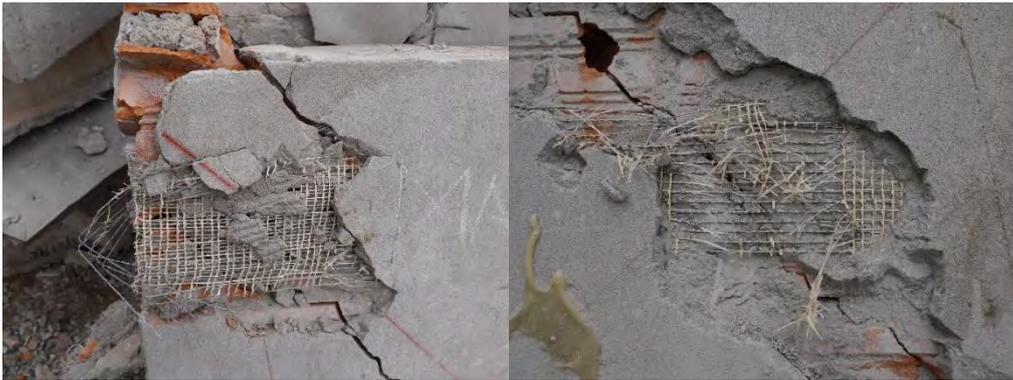
Las fibras de acero de las bandas se mantuvieron intactas y sujetas a tracción, mientras que las fibras poliméricas fueron desgarradas durante el retiro del mortero de la superficie, así como en las zonas cercanas a la falla (ver figura 6-46).

**Figura 6-46. Deterioro de fibras poliméricas.**

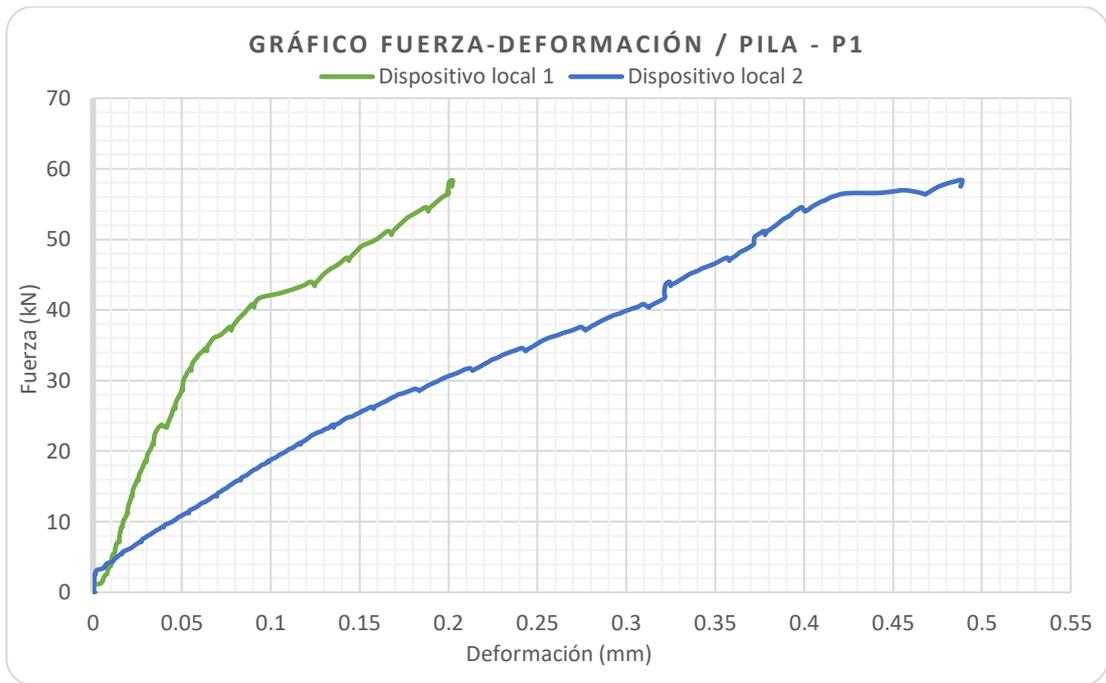
Se aprecia en las gráficas de fuerza – deformación (figuras 7-1 a 7-3), que los dos dispositivos LVDT muestran valores diferentes en cuanto a deformaciones alcanzadas para un valor determinado de carga. Esto se debe a las irregularidades en los prismas que no permitió una cuantificación uniforme de la deformación local. Sin embargo, existe una tendencia uniforme en lo que respecta a la pendiente de las gráficas. Asimismo, la curva correspondiente al dispositivo local 1 de la pila P-3 muestra una tendencia diferente; esto se debe a la forma de falla local explicada en el capítulo anterior, la cual no permitió la lectura de deformaciones en la cara frontal de la pila en mención. Por esta razón estos datos no pueden ser tomados en cuenta en los cálculos realizados, se despreciarán las deformaciones para el dispositivo local 1, curva verde, en la gráfica de la figura 7-3.

**Figura 7-1. Gráfica Fuerza-Deformación en Pila P-1.**

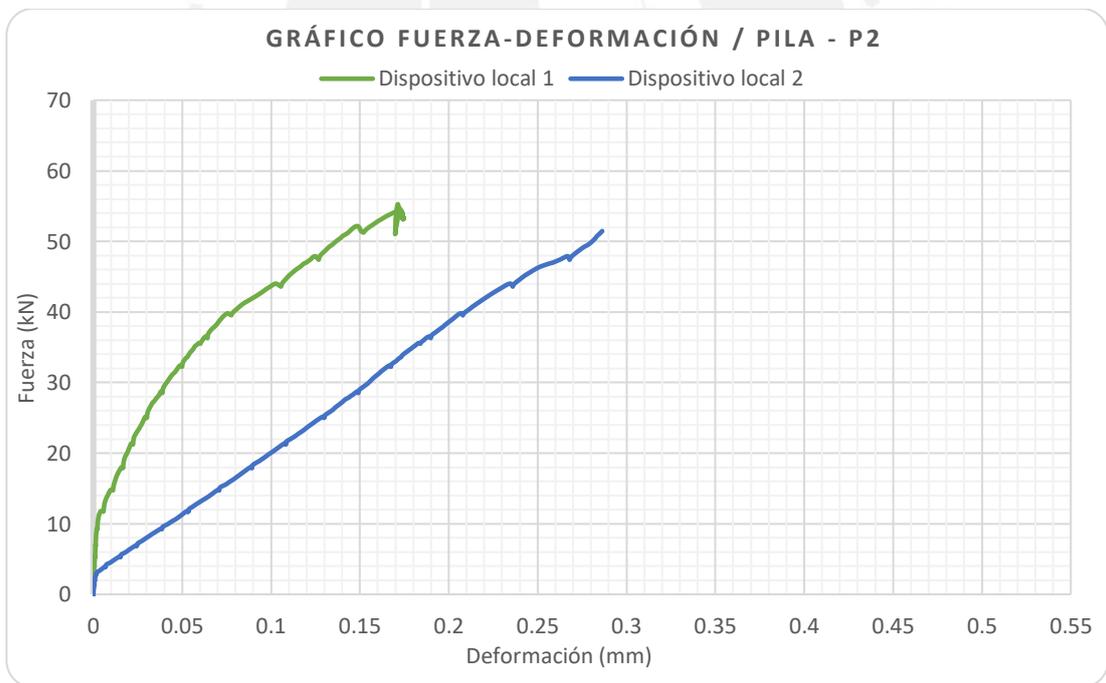
**Figura 7-2. Gráfica Fuerza-Deformación en Pila P-2.**

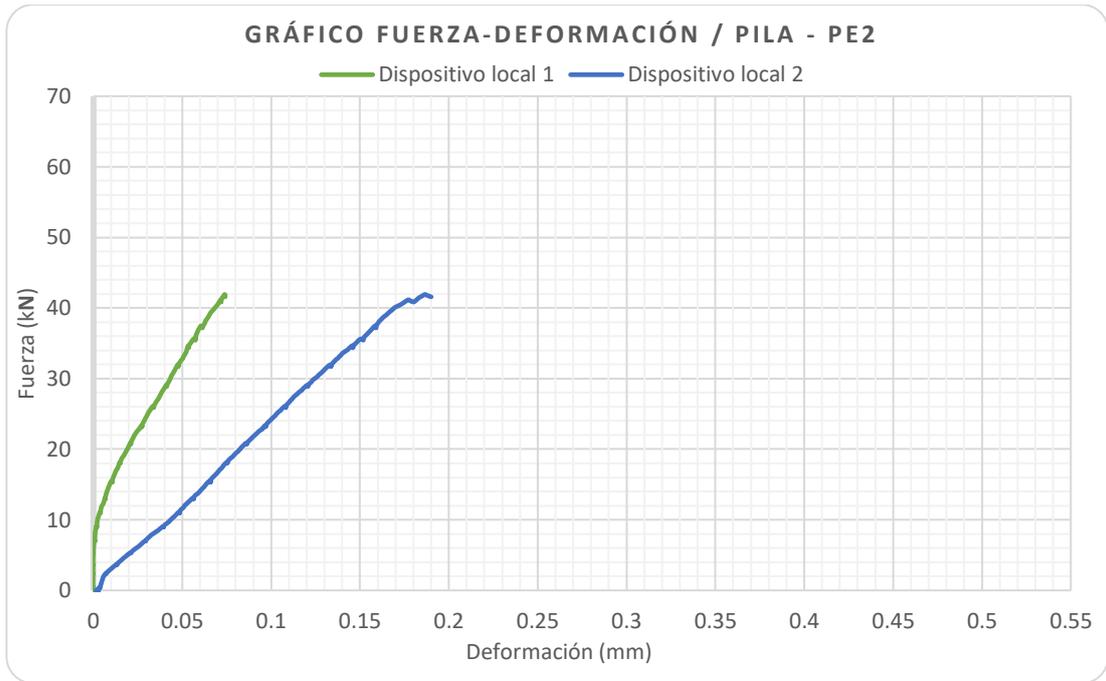
Figura 7-5. Gráfica Fuerza-Deformación en Pila PE-2.

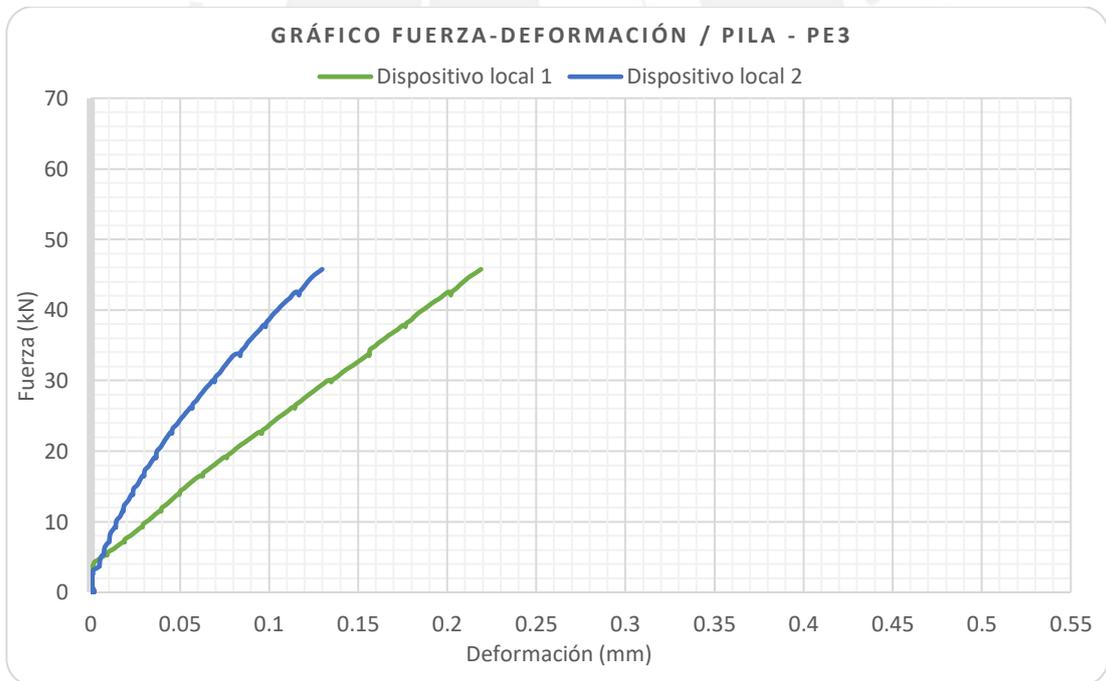
Figura 7-6. Gráfica Fuerza-Deformación en Pila PE-3.

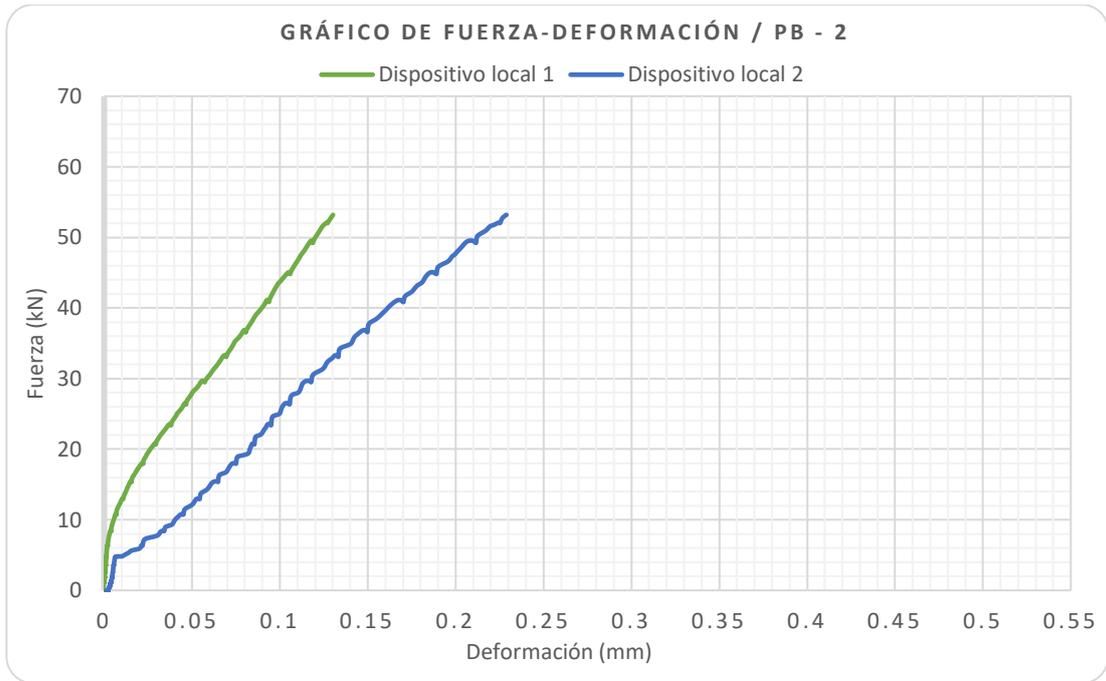
**Figura 7-8. Gráfica Fuerza-Deformación en Pila PB-2.**

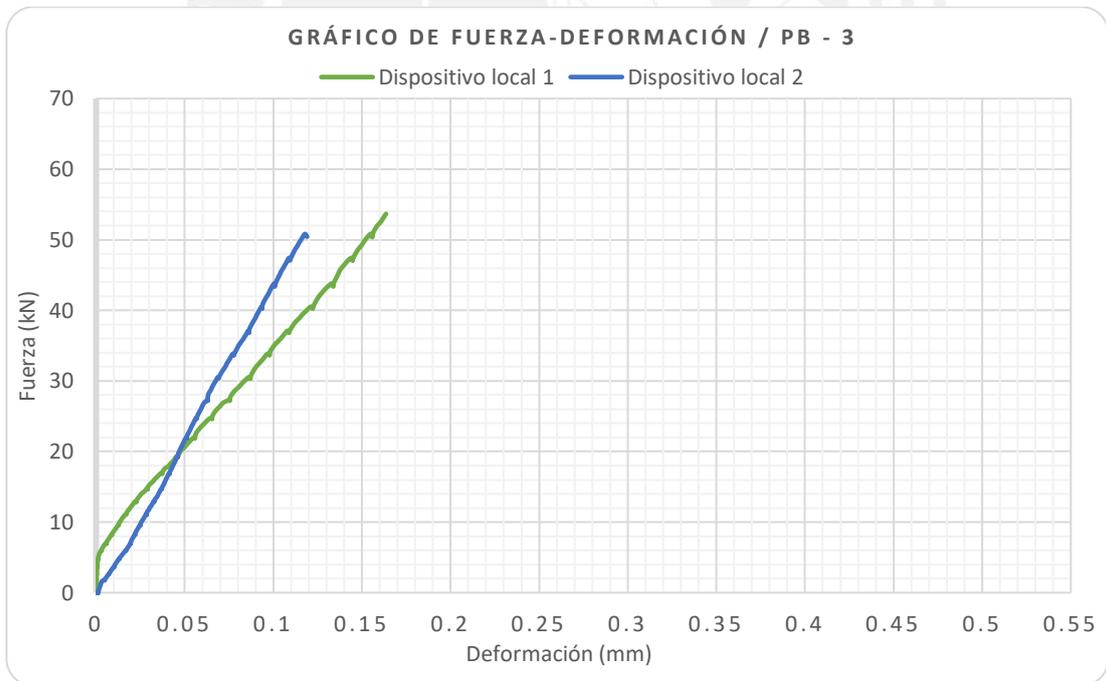
**Figura 7-9. Gráfica Fuerza-Deformación en Pila PB-3.**

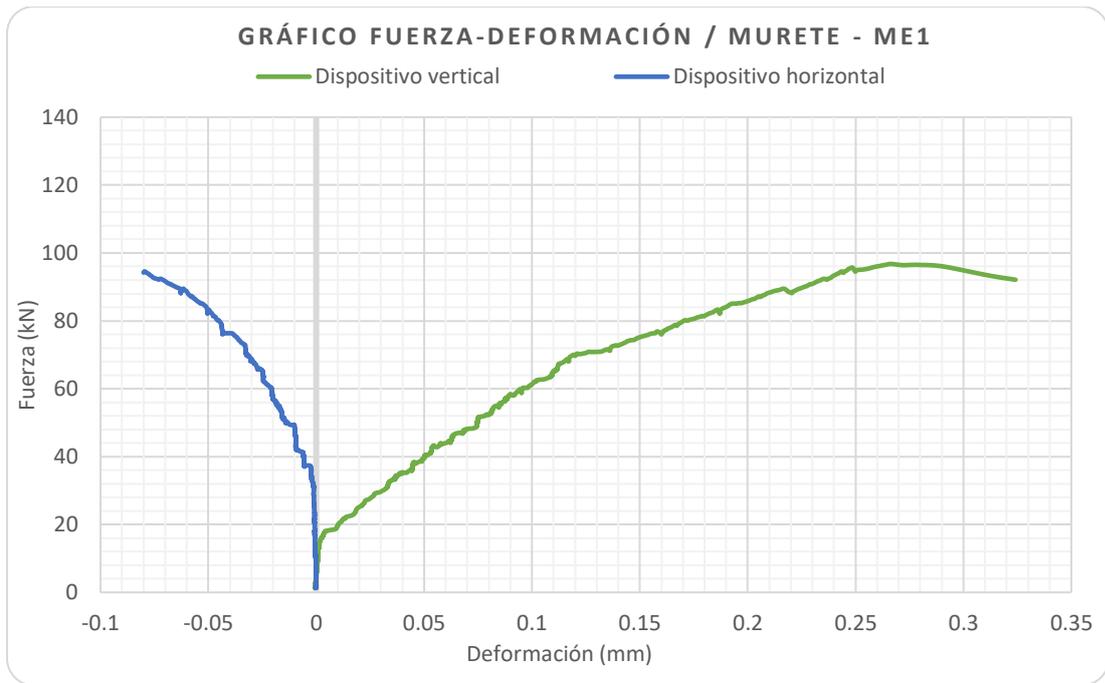
**Figura 7-13. Gráfica Fuerza-Deformación en murete ME-1.**

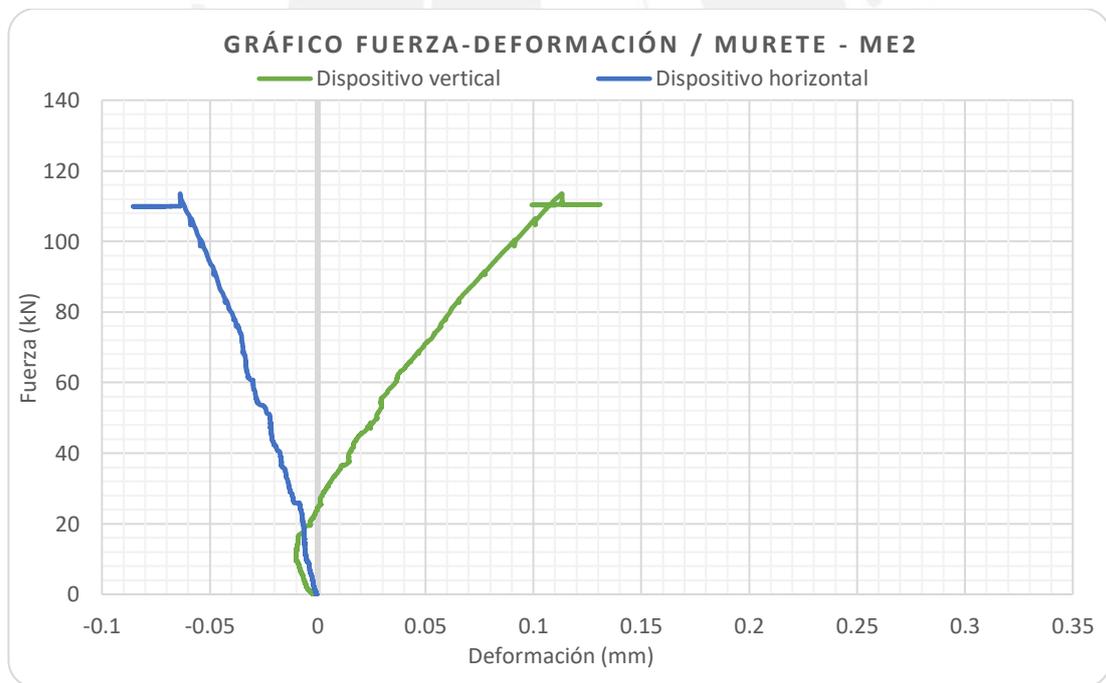
**Figura 7-14. Gráfica Fuerza-Deformación en murete ME-2.**

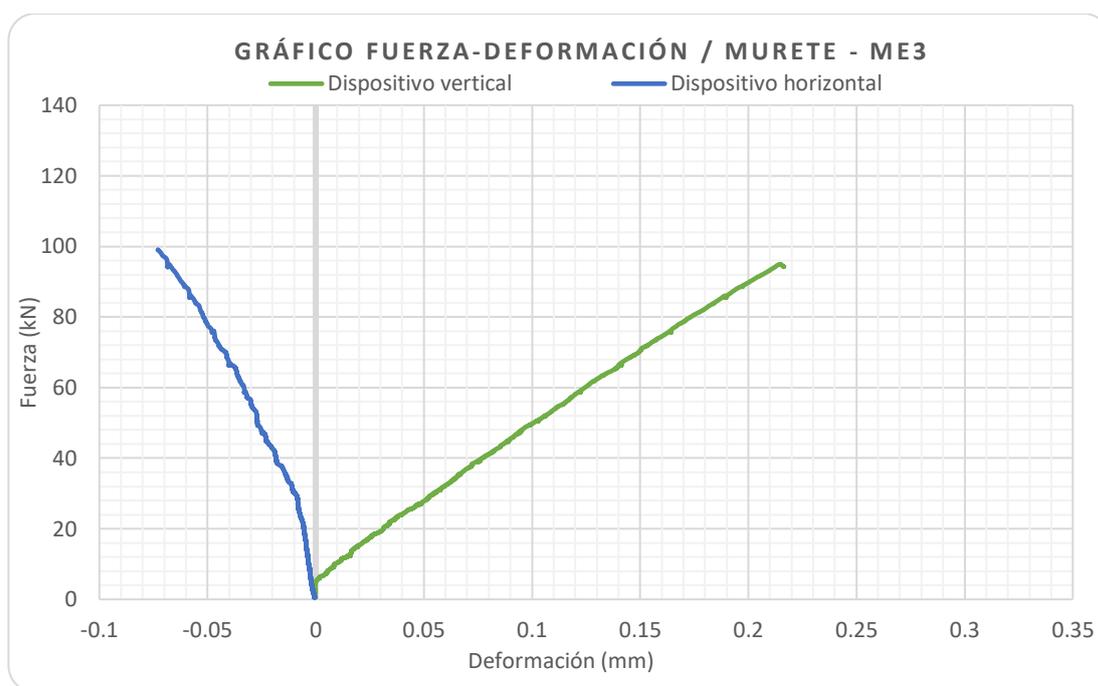
Figura 7-15. Gráfica Fuerza-Deformación en murete ME-3.

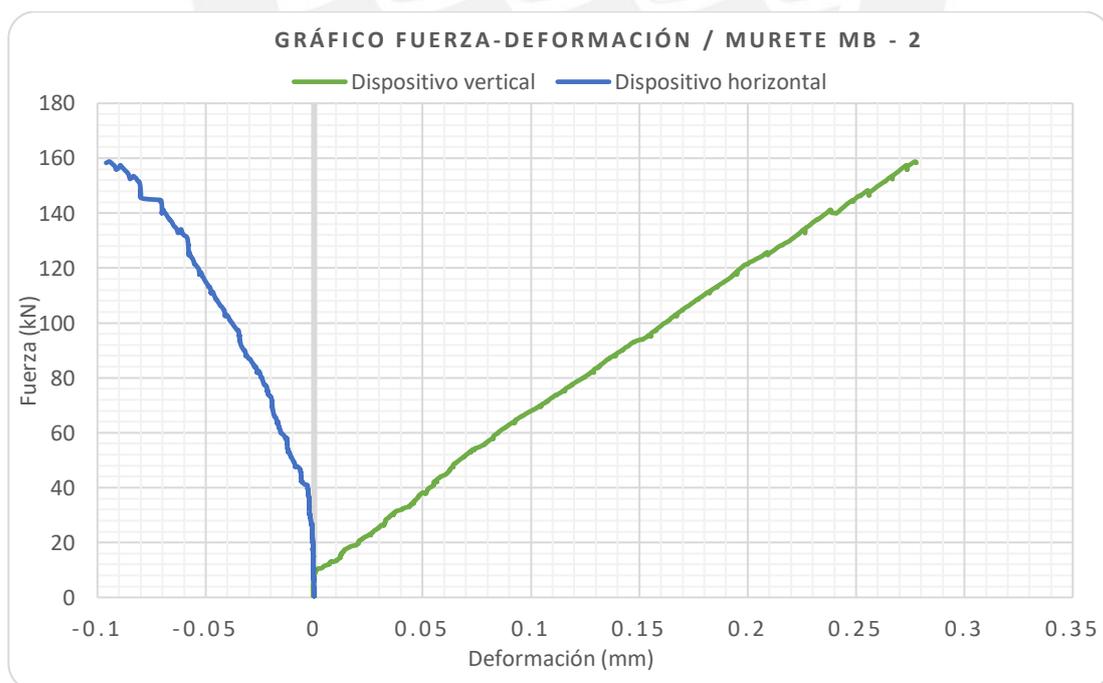
Figura 7-17. Gráfica Fuerza-Deformación en murete MB-2.

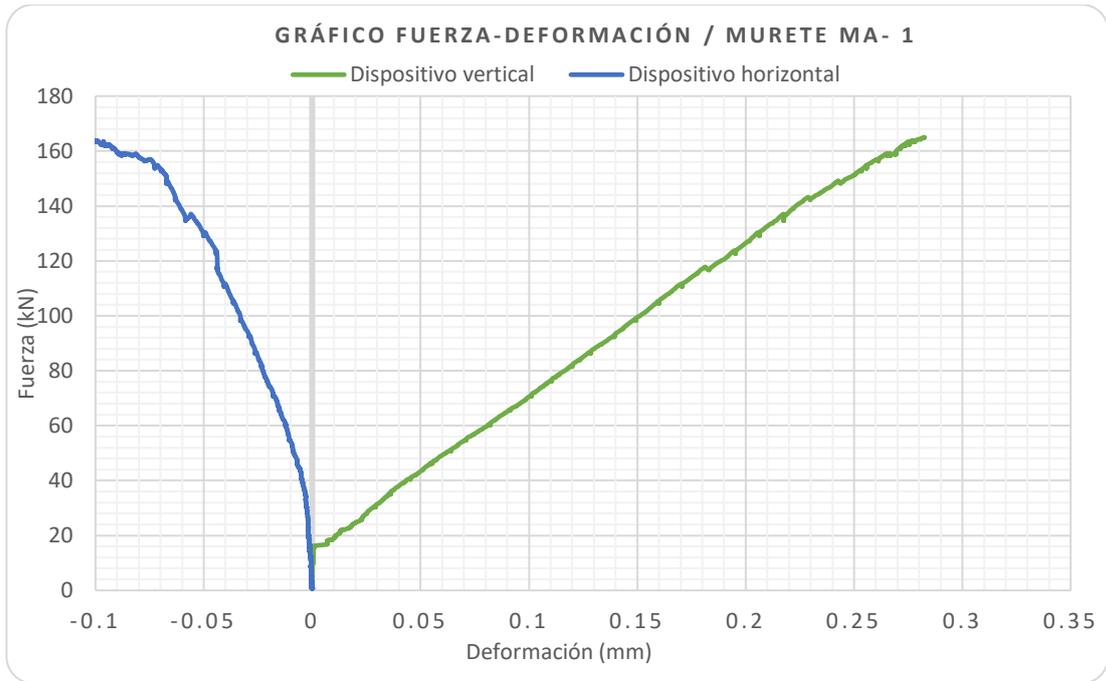
**Figura 7-19. Gráfica Fuerza-Deformación en murete MA-1.**

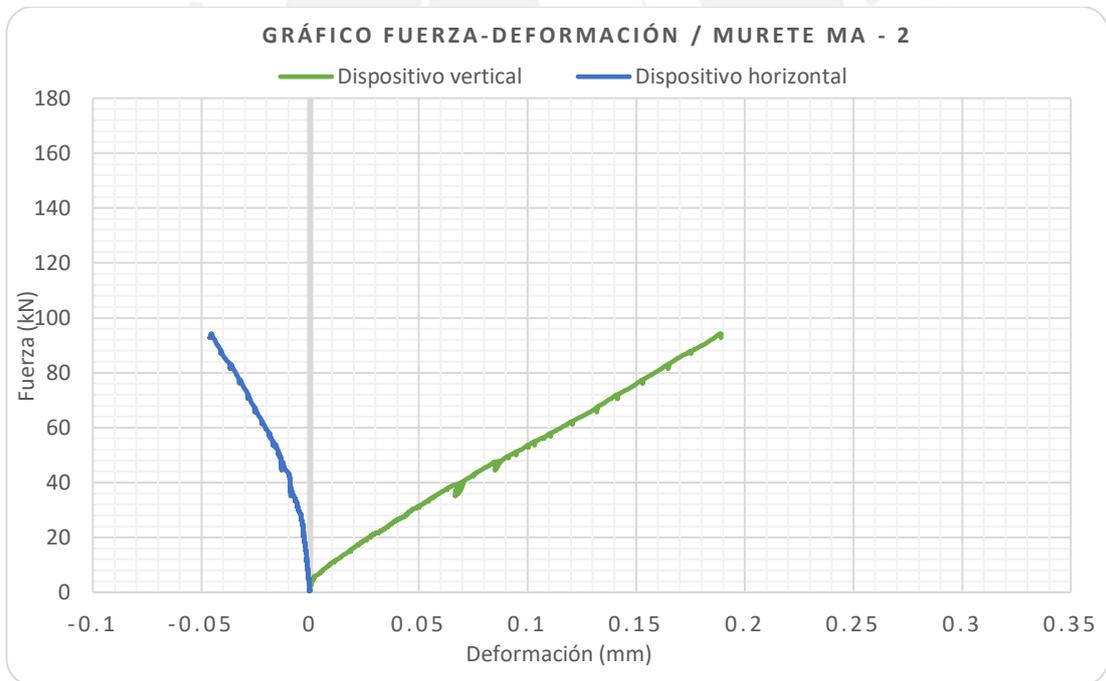
**Figura 7-20. Gráfica Fuerza-Deformación en murete MA-2.**

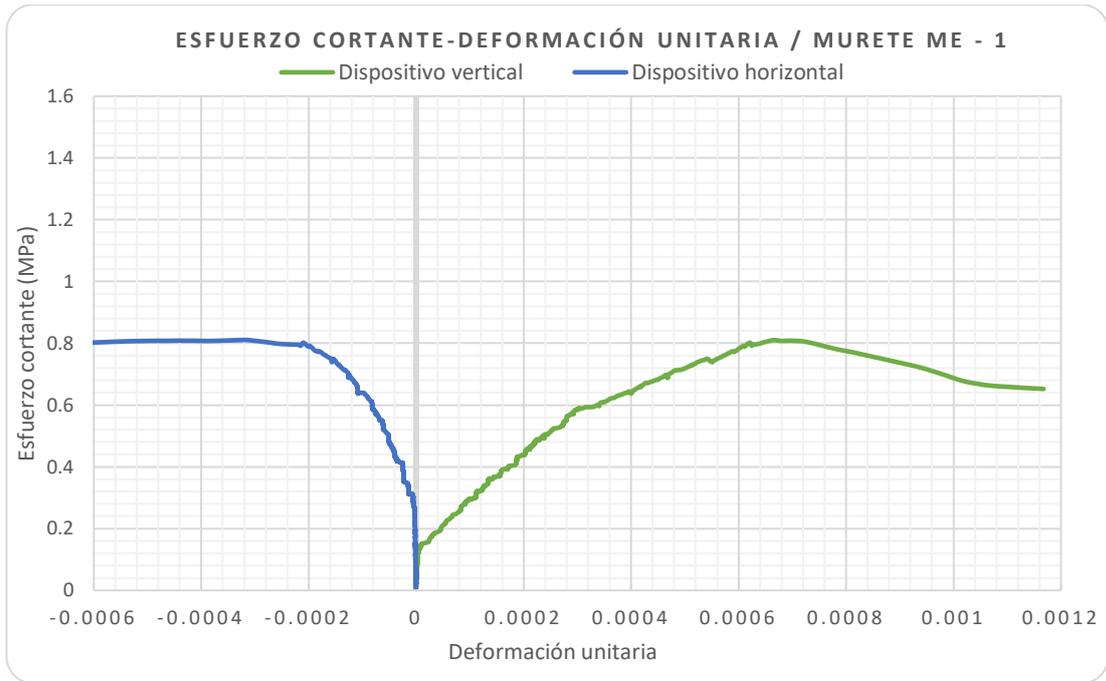
**Figura 7-22. Gráfica Esfuerzo cortante-Deformación unitaria en murete ME-1.**

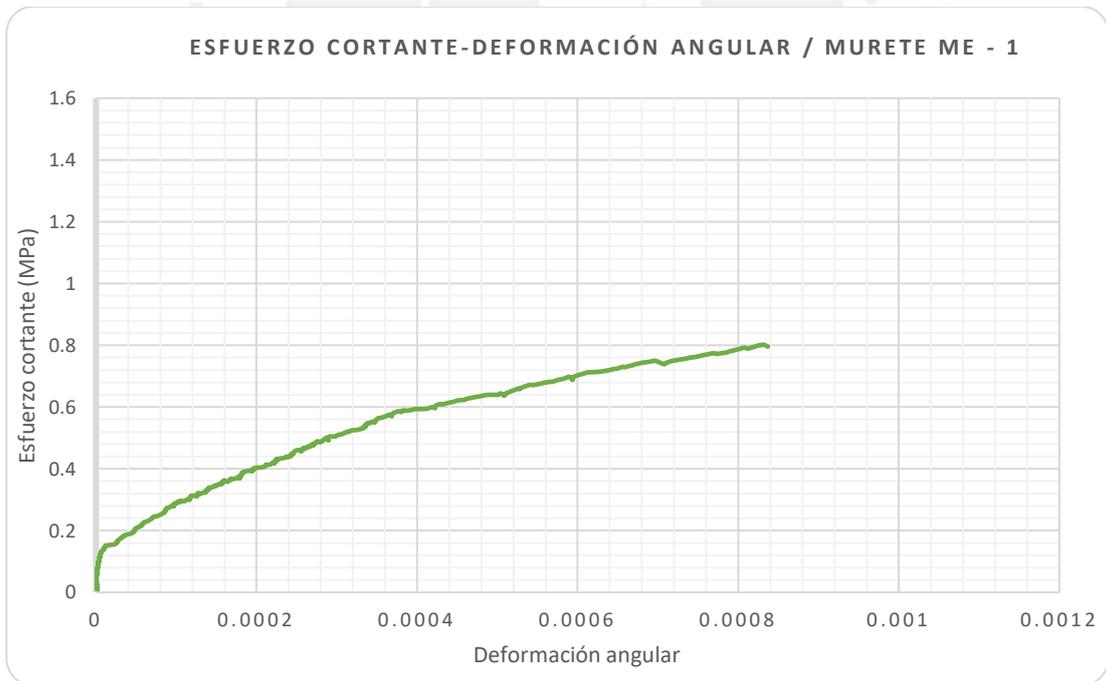
**Figura 7-23. Gráfica Esfuerzo cortante-Deformación angular en murete ME-1.**

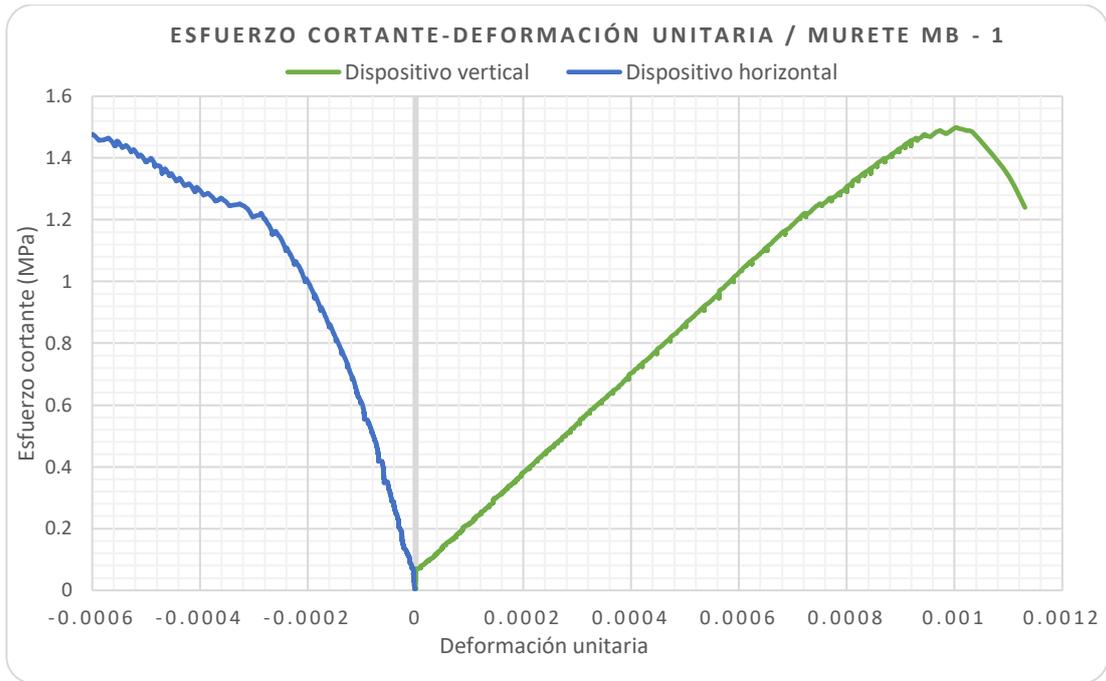
**Figura 7-24. Gráfica Esfuerzo cortante-Deformación unitaria en murete MB-1.**

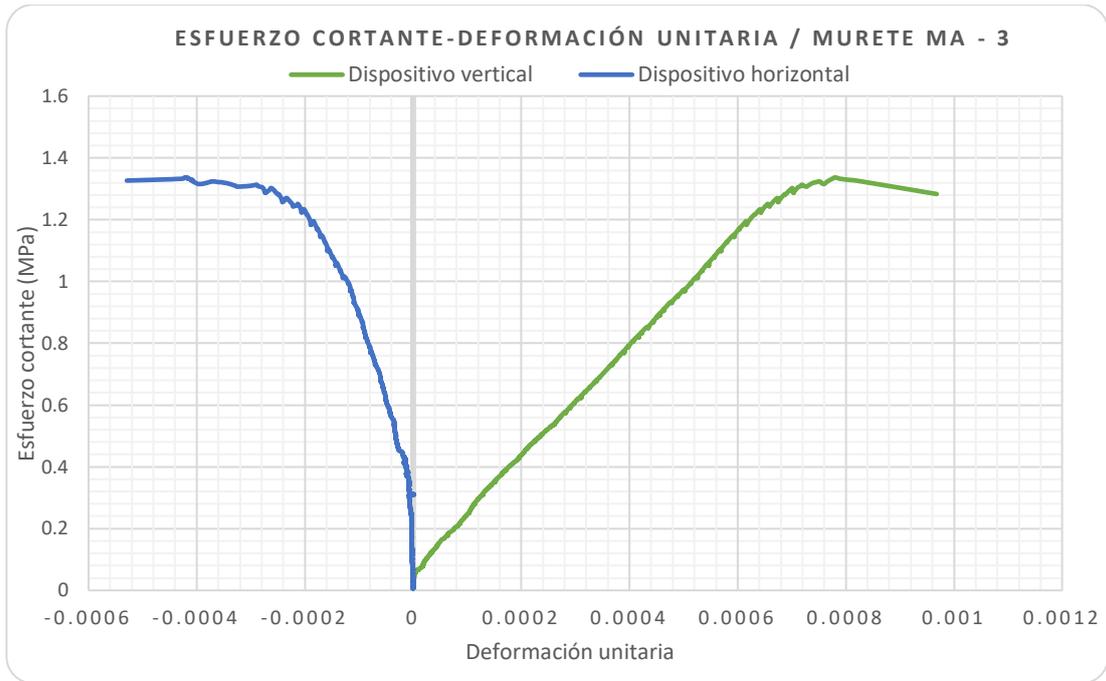
**Figura 7-26. Gráfica Esfuerzo cortante-Deformación unitaria en murete MA-3.**
