Pontificia Universidad Católica del Perú

Trabajo de Suficiencia Profesional para obtener el Título de Abogada

**Informe sobre el Procedimiento Administrativo Sancionador Ambiental de OEFA
contra PETROPERÚ por el Derrame de Petróleo en el km 41+833: Caso Cuninico**

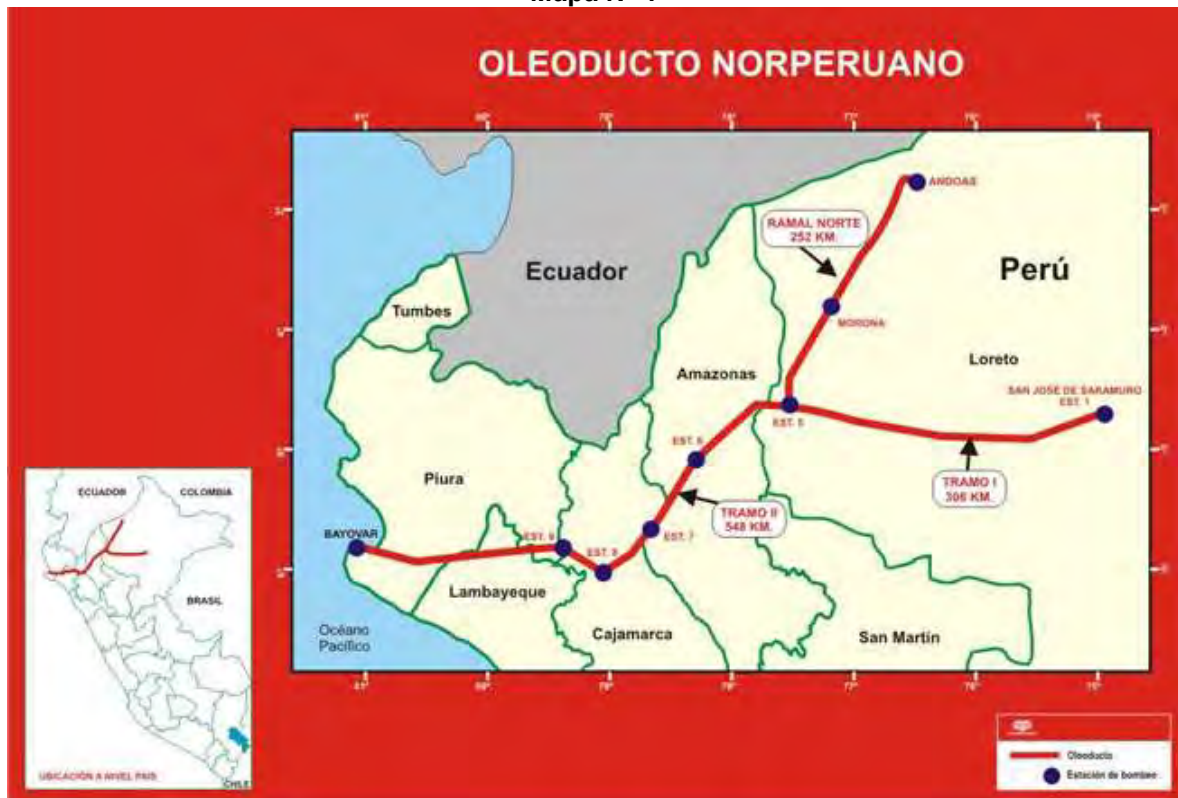
Mapa N° 1

- (i) Oleoducto Principal, que fue el primero en ser construido, se divide en el Tramo I y Tramo II y va desde la Estación 1 en San José de Saramuro² hasta el Terminal Bayóvar³. El Tramo I inicia en la Estación 1 y llega hasta la Estación 5 en Saramiriza⁴, ambas ubicadas en el departamento de Loreto. El Tramo II comprende las Estaciones 5, 6, 7, 8 y 9⁵; y cumple la función de asegurar el transporte del petróleo hasta el Terminal Bayóvar.
 - (ii) Oleoducto Ramal Norte, que va desde la Estación Andoas⁶ hasta la Estación 5.
3. En el siguiente mapa se aprecia el recorrido del Oleoducto Norperuano:

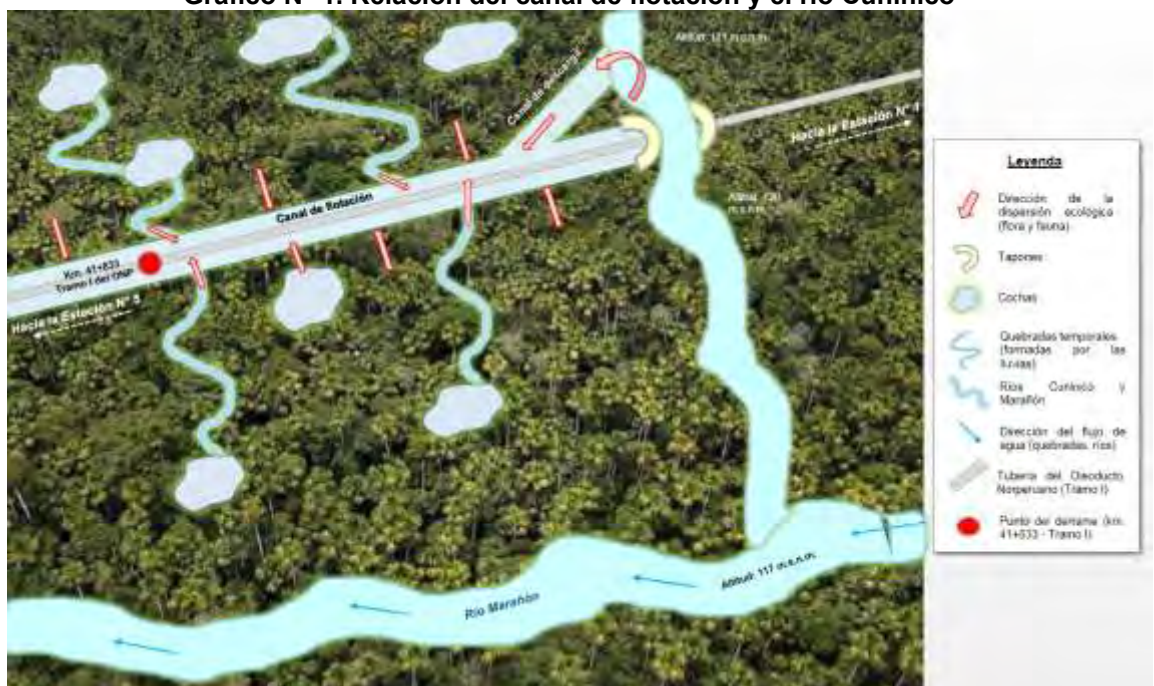
Gráfico N° 1. Relación del canal de flotación y el río Cuninico

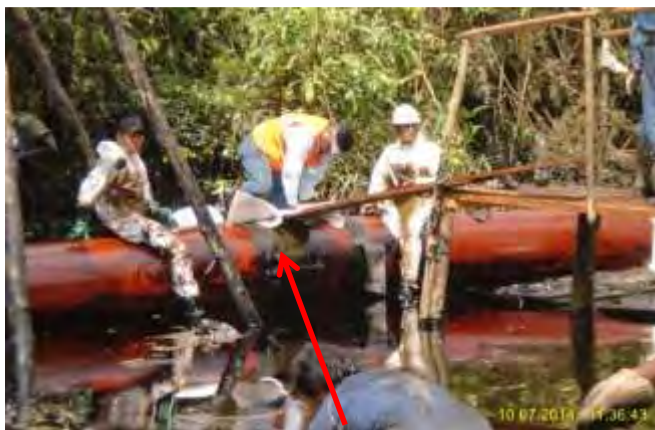
Foto N° 1 del 10 de julio de 2014 (segunda visita de supervisión). En la fotografía se observa la ubicación del punto donde se aprecia la rajadura de la tubería del Tramo I del Oleoducto Norperuano. (Coordenadas UTM WGS 84 N9474535 / E467992).

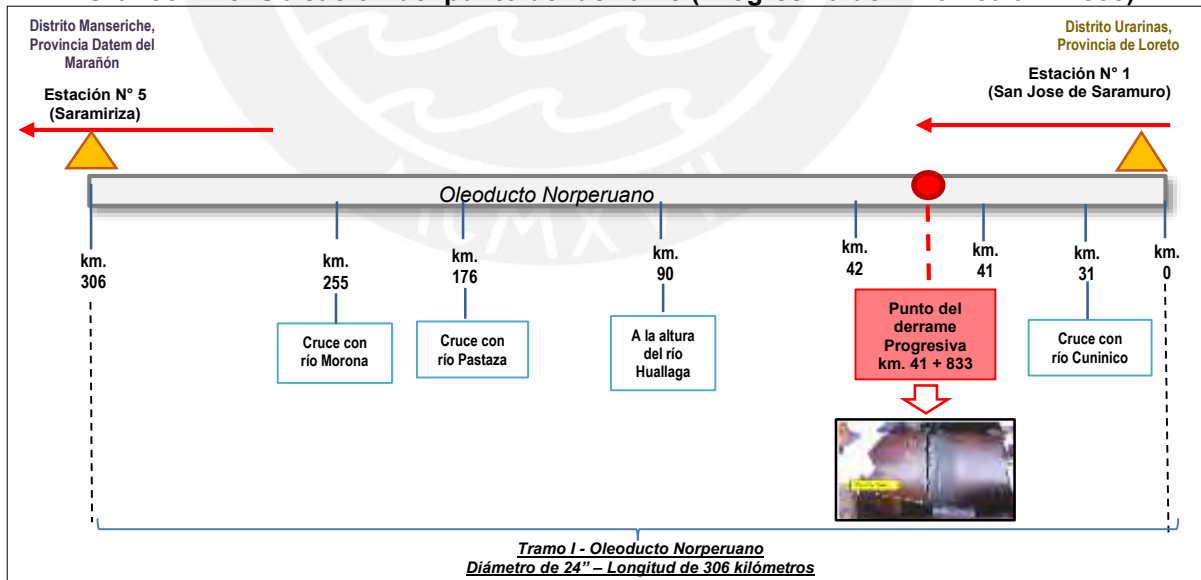
Gráfico N° 5. Ubicación del punto del derrame (Progresiva del Kilómetro 41+833)

195. En consideración a lo señalado, en el presente pronunciamiento se analizará si conforme a lo establecido en su PAMA, Petroperú cumplió con el compromiso ambiental consistente en efectuar el mantenimiento del punto del derrame ubicado en el Kilómetro 41+833, cuya ubicación se aprecia en el siguiente gráfico:

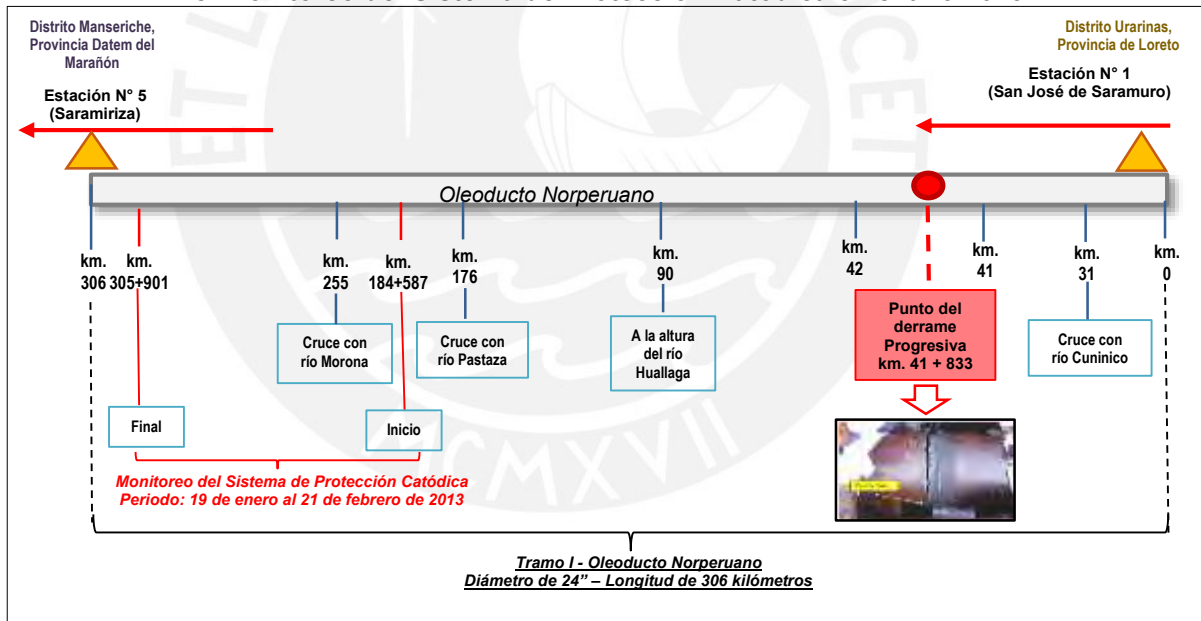
Gráfico N° 7. Ubicación del tramo donde se efectuó el Monitoreo del Sistema de Protección Catódica en el año 2013

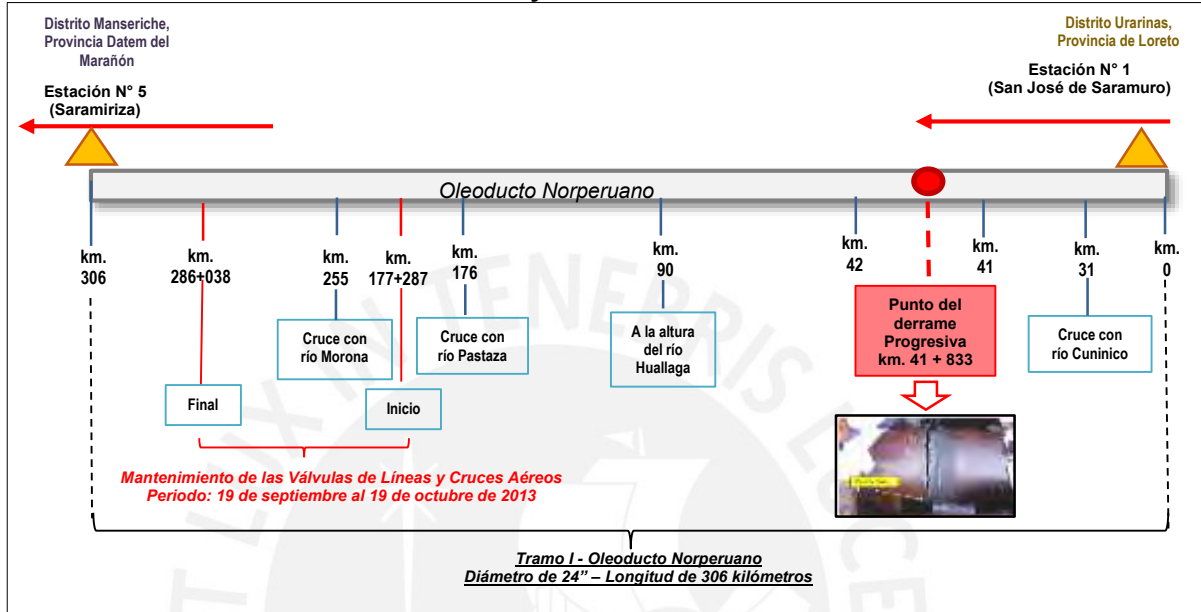
Gráfico N° 8. Ubicación del tramo donde se efectuó el Mantenimiento de las Válvulas de Líneas y Cruces Aéreos en el año 2013

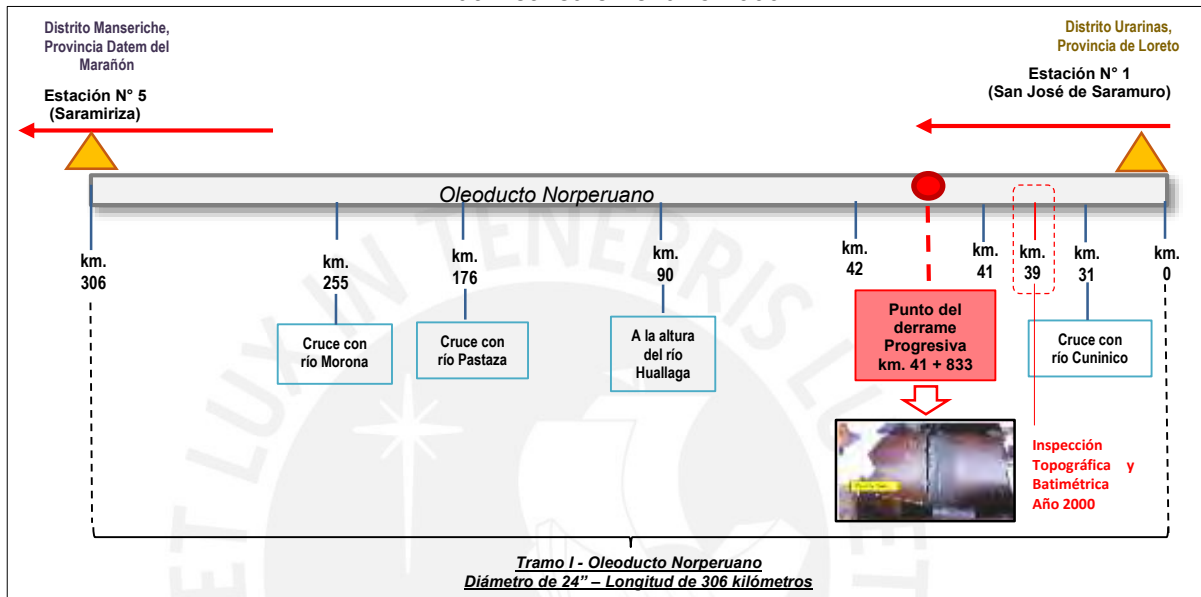
Gráfico N° 9. Ubicación del tramo donde se efectuó la Inspección Topográfica y Batimétrica en el año 2000

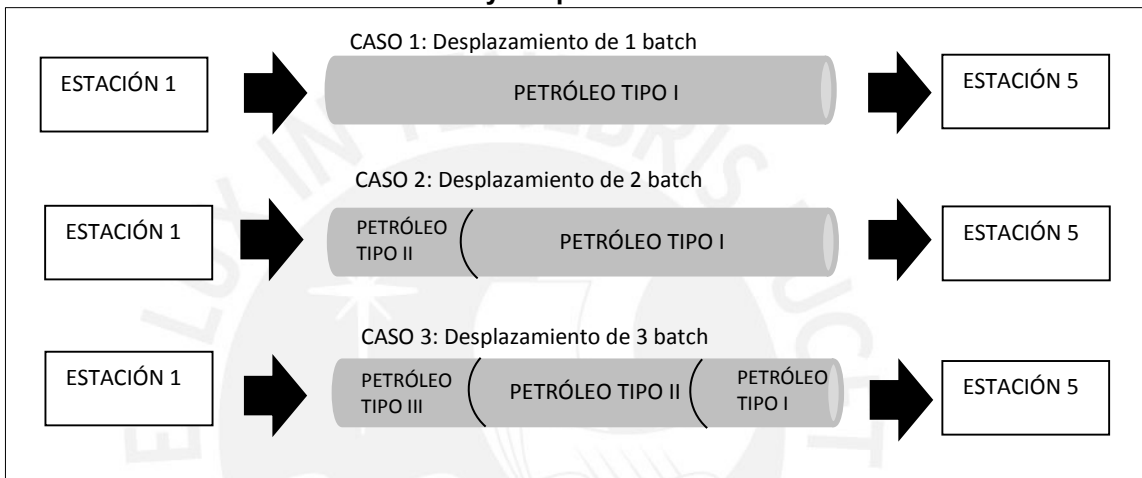
Gráfico N° 11. Distribución y desplazamiento de *batches* en el ducto

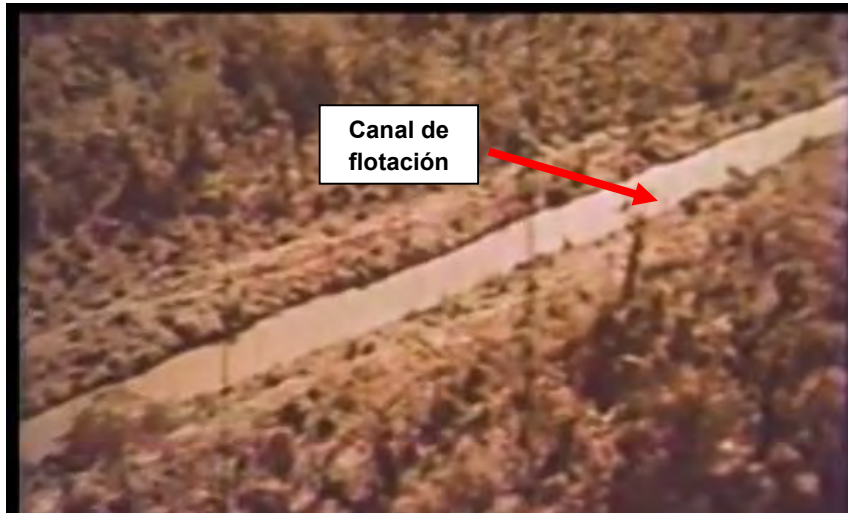
Foto N° 5. Vista panorámica del canal de flotación, del video “Conoce cómo se construyeron el Oleoducto Norperuano y los canales de flotación”

448. Asimismo, de acuerdo al Plan Zonal de Contingencia de Operaciones Oleoducto - 2008, los 151 kilómetros de canal de flotación cruzan un total de trece (13) ríos de la zona²⁶⁶, así como terrenos cubiertos por aguajales y pantanos. Los trece (13) ríos se señalan a continuación²⁶⁷:

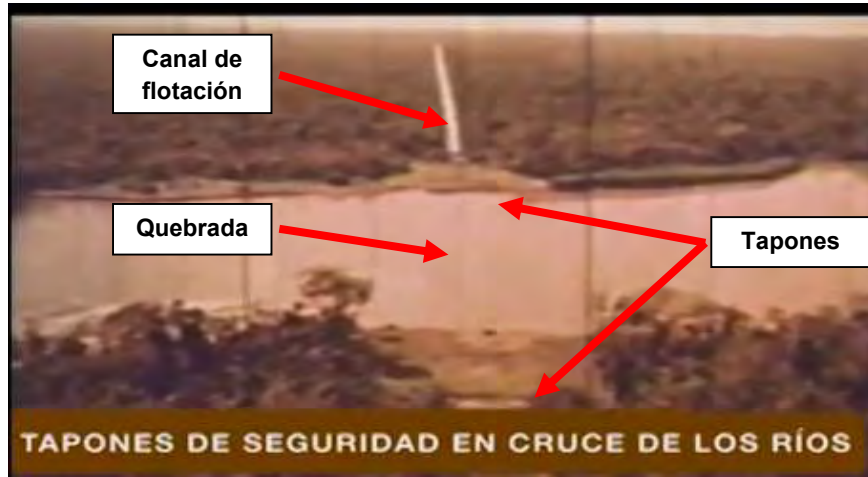
450. Durante su construcción (desde 1974 hasta 1978, conforme el PAMA) Petroperú instaló tapones de seguridad en los cruces de las quebradas, para evitar que los cuerpos de agua se dispersen hacia el suelo del canal de flotación y se asienten en este. Lo mencionado se aprecia en la siguiente vista fotográfica²⁶⁹:

Foto N° 6. Vista panorámica del cruce de una de las quebradas y el canal de flotación, del video "Conoce cómo se construyeron el Oleoducto Norperuano y los canales de flotación".

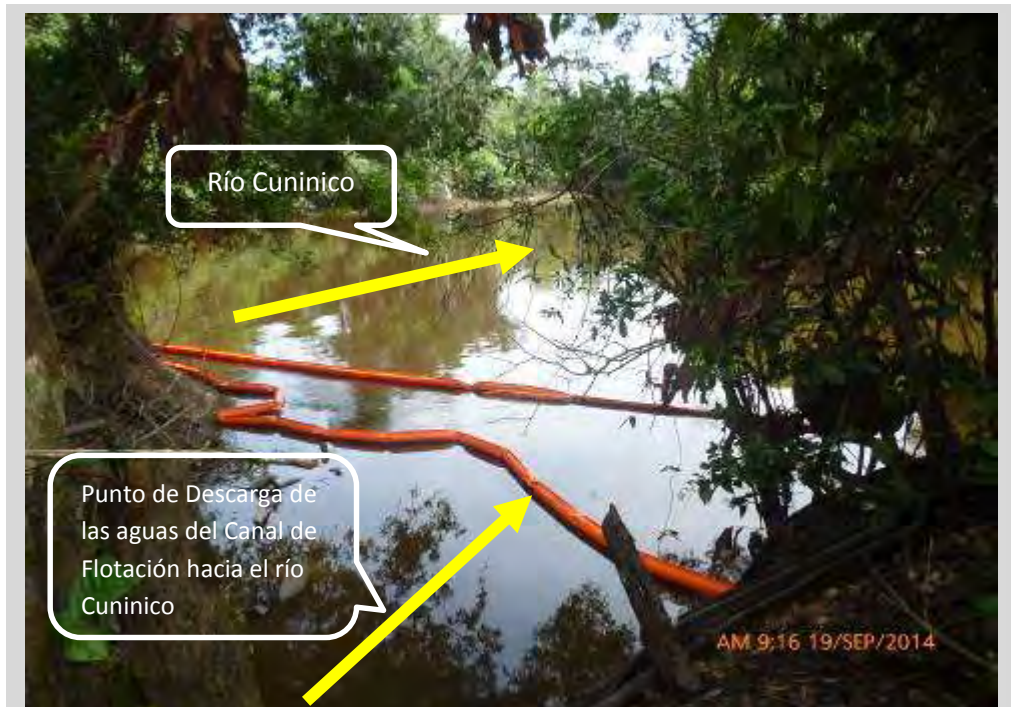
FOTO N° 23: Se observa las barreras de contención instalados a la salida del canal de descarga que conecta el Canal de Flotación con el río Cuninico. Este canal de descarga tiene características naturales propias de una Quebrada y que permanentemente descarga las aguas del canal de flotación al río Cuninico.

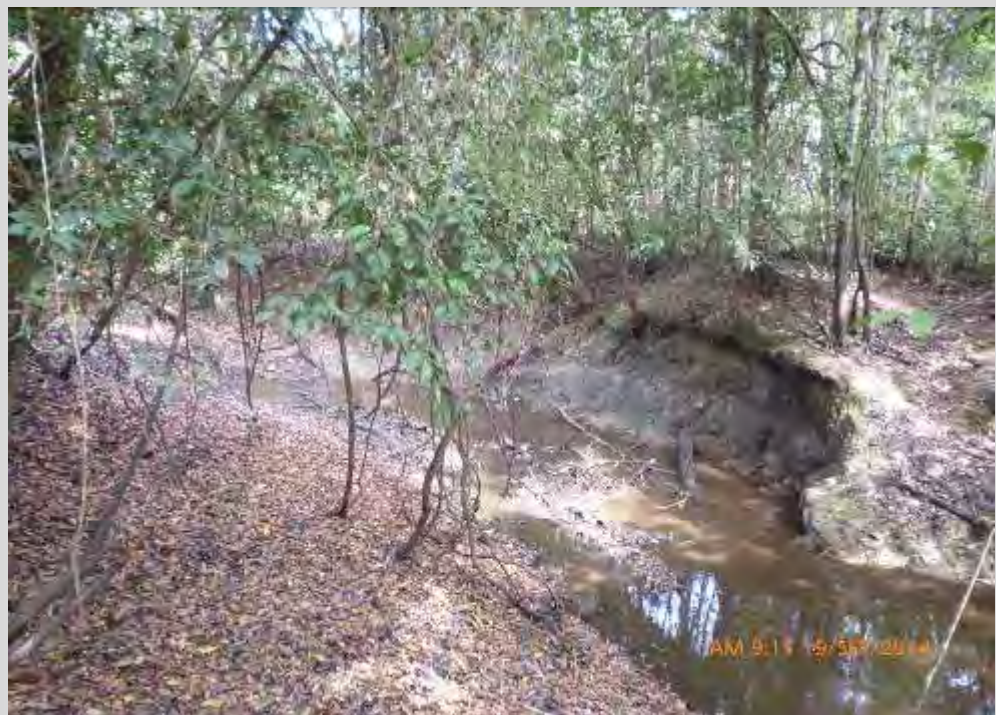
FOTO N° 24: Se observa otro punto del Canal de descarga natural de las aguas del Canal de flotación, se observa fluyendo agua de manera permanente a través de ella hacia el río Cuninico.

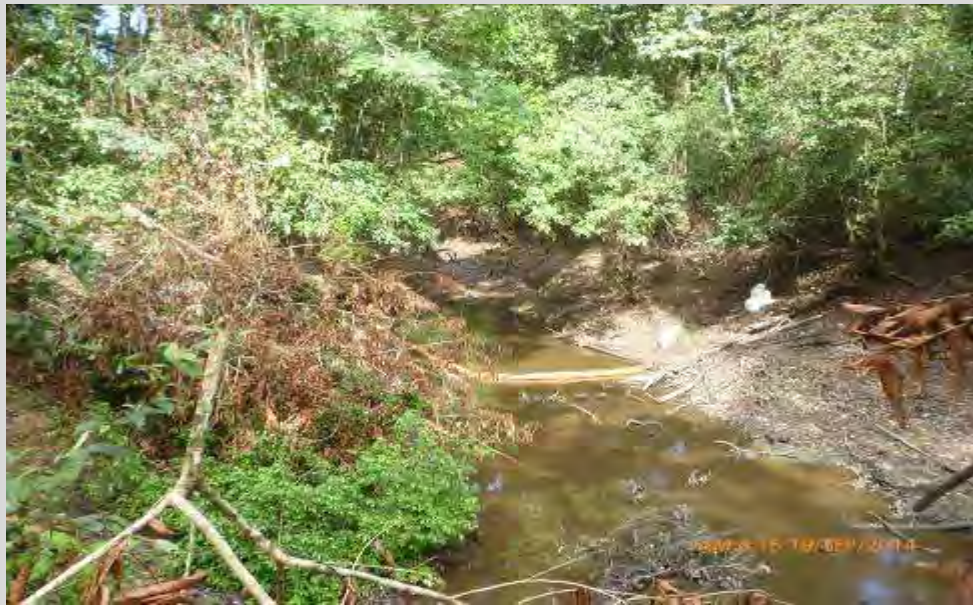
FOTO N° 25: Se observa otro punto del Canal de descarga natural de las aguas del Canal de flotación, se observa fluyendo agua de manera permanente a través de ella hacia el río Cuninico.

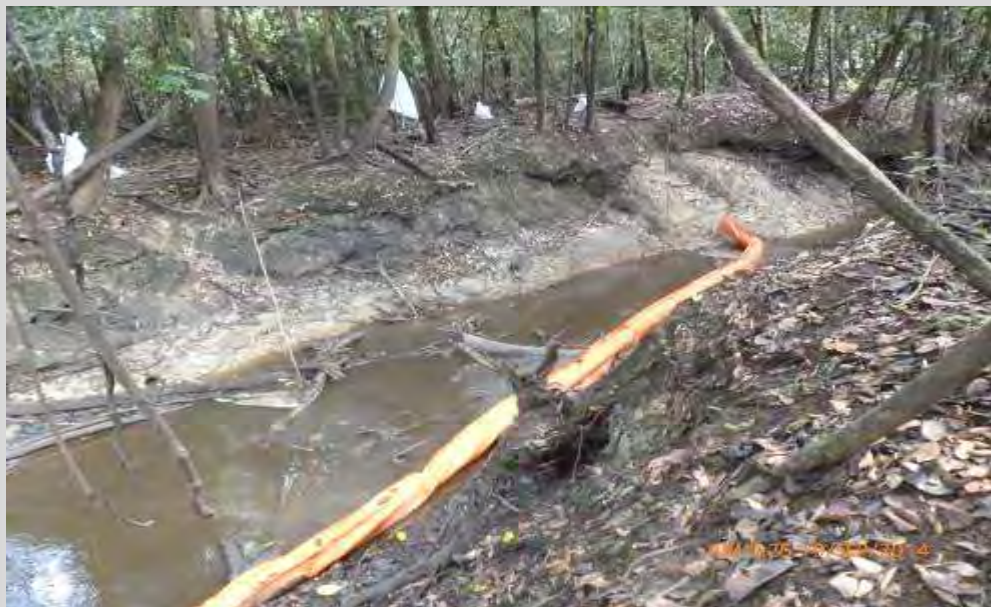
FOTO N° 26: Se observa otro punto del Canal de descarga natural de las aguas del Canal de flotación, se observa fluyendo agua de manera permanente a través de ella hacia el río Cuninico.

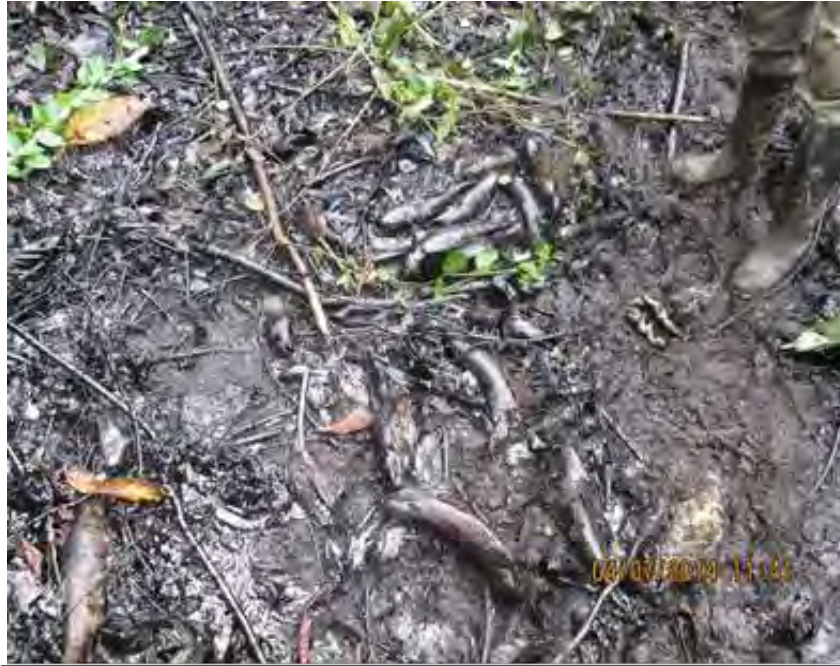
Foto N° 7. Se observa peces muertos impregnados con petróleo crudo (especies fasaco y shuyo), retirados del canal de flotación de la zona de mayor impacto.

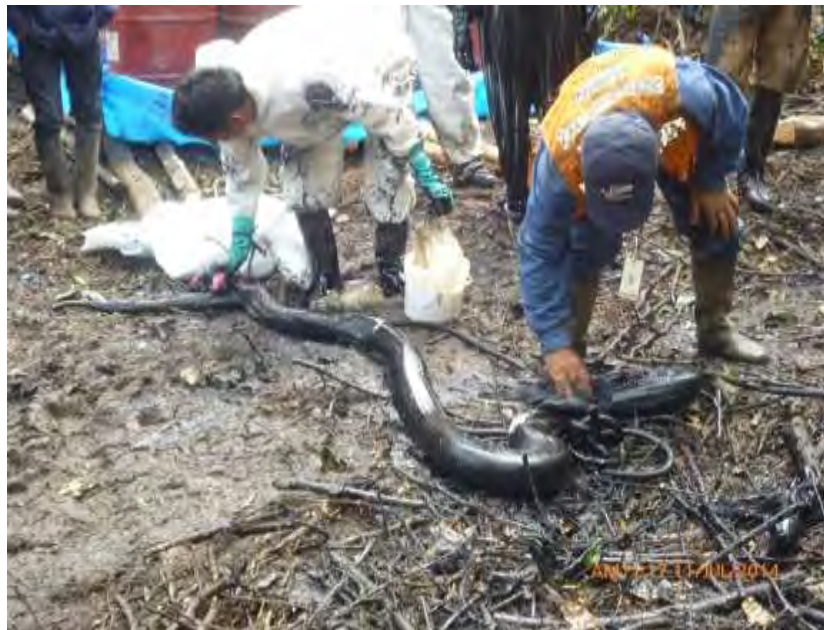
Foto N° 8. Se observa a un reptil conocido con el nombre de boa, impregnado de crudo. Personal de Petroperú procedió a limpiarlo.

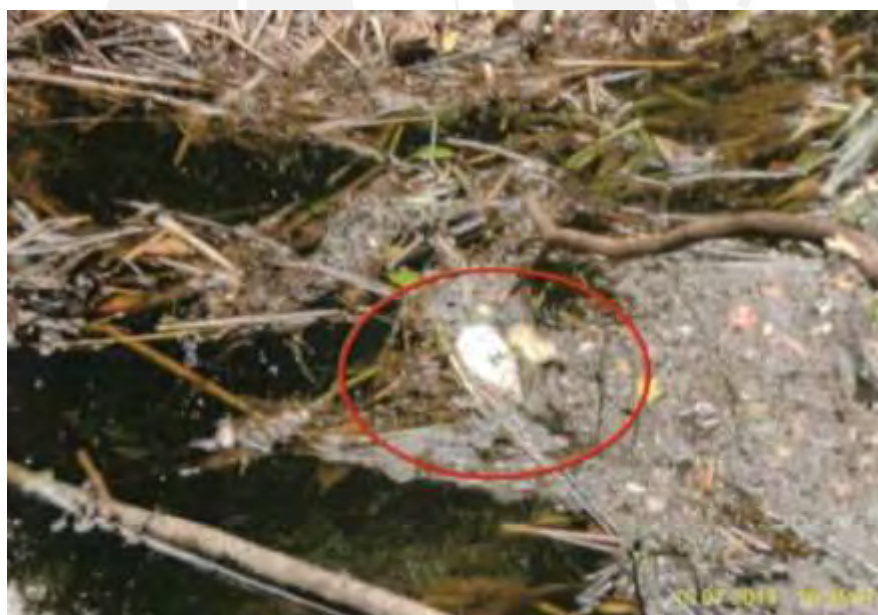
Fotografía N° 9. Se puede apreciar en la segunda barrera del canal de descarga al río Cuninico, peces muertos.

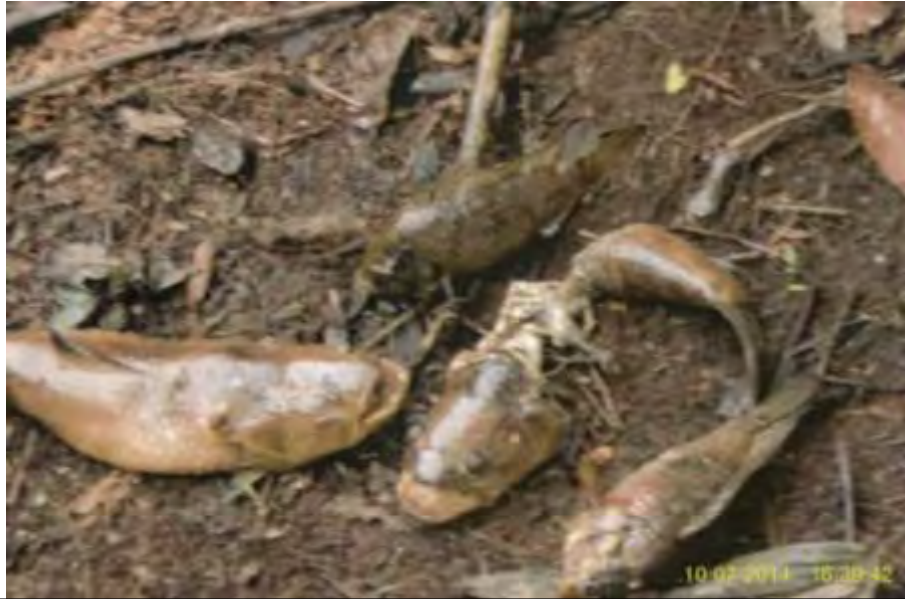
Fotografía N° 10. Se puede observar peces muertos (como el shuyo y el bufurqui), afectados por el derrame de petróleo crudo en la segunda barrera del canal de descarga. (Ver Folio 81 del expediente).

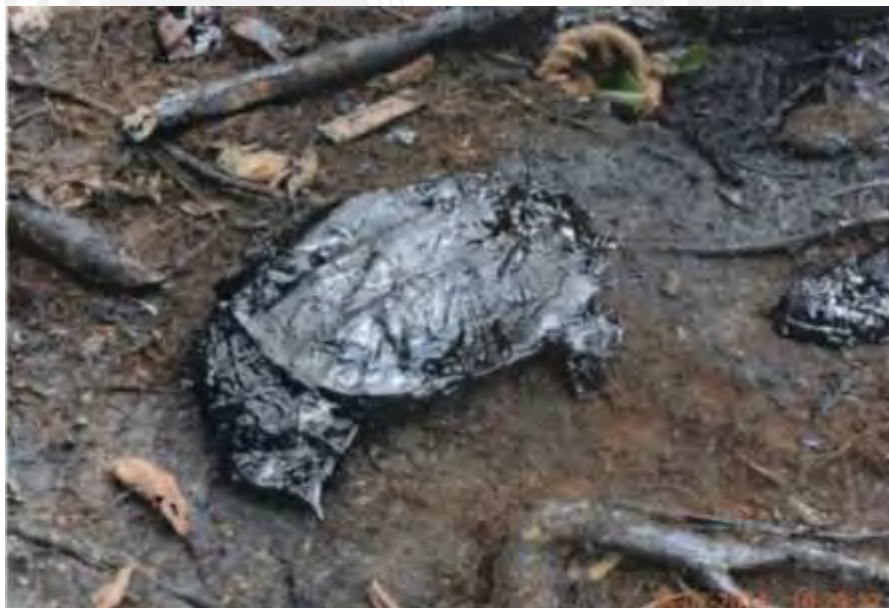
489. En la supervisión realizada del 22 al 15 de julio del 2014²⁷⁸ se apreció la presencia de un galápago (mata mata) cubierto completamente de petróleo, conforme se aprecia a continuación:

Fotografía N° 11. Se puede observar una tortuga conocida como matamata, se encuentra impregnada en su totalidad con petróleo crudo.

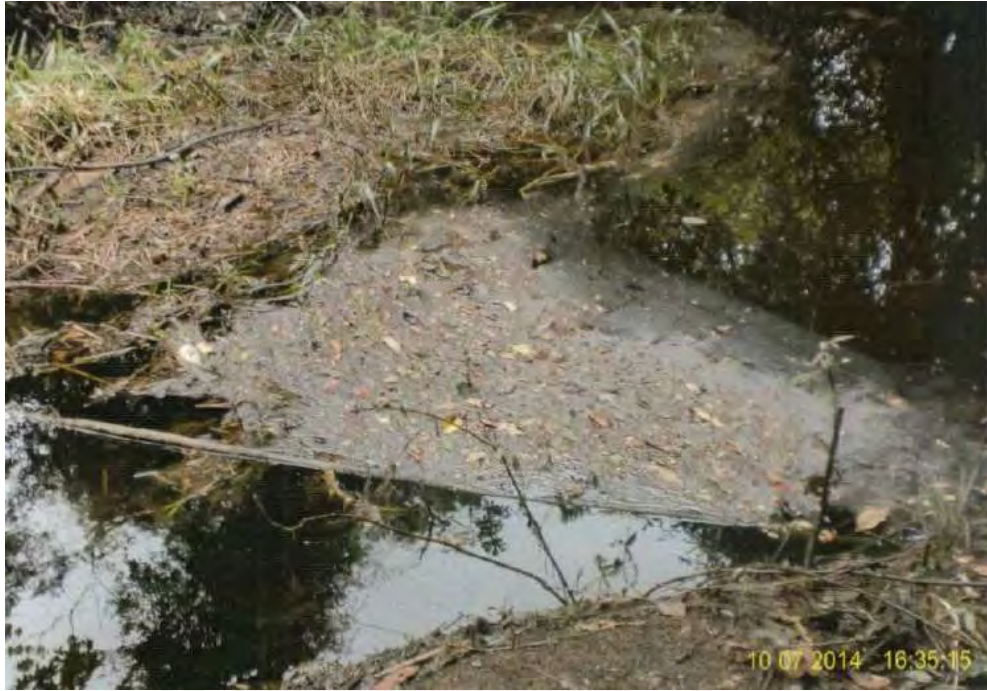
Fotografía N° 12. Se puede apreciar la flora impactada con petróleo.

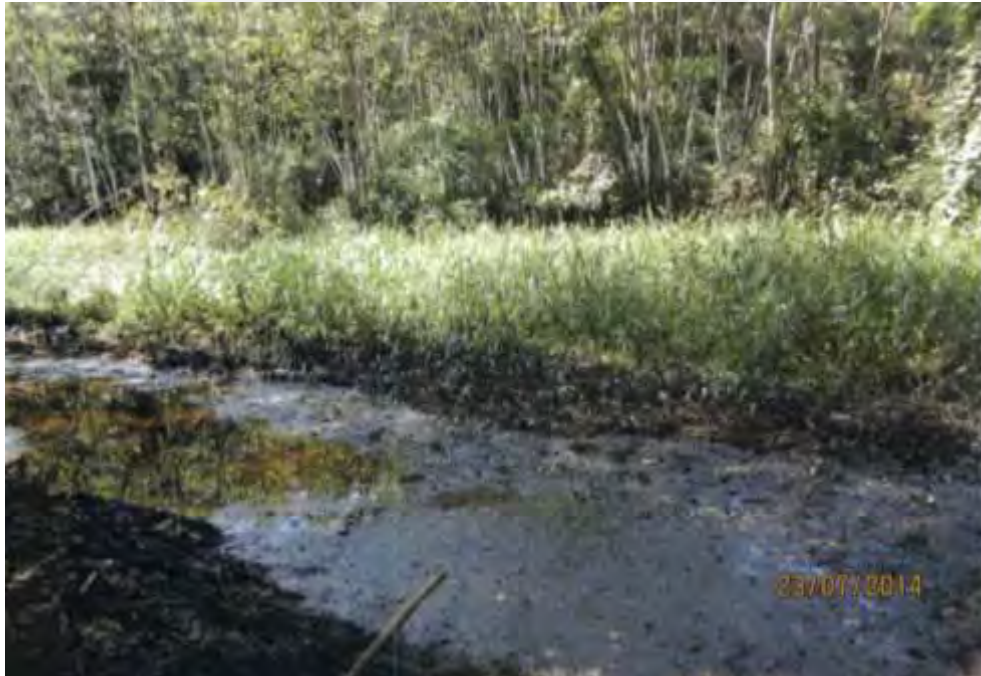
Fotografía N° 13. Se verifico en el canal de flotación la presencia de una película de petróleo crudo, además de estar impregnado los márgenes y vegetales de la zona. (Ver Folio 67 del expediente).

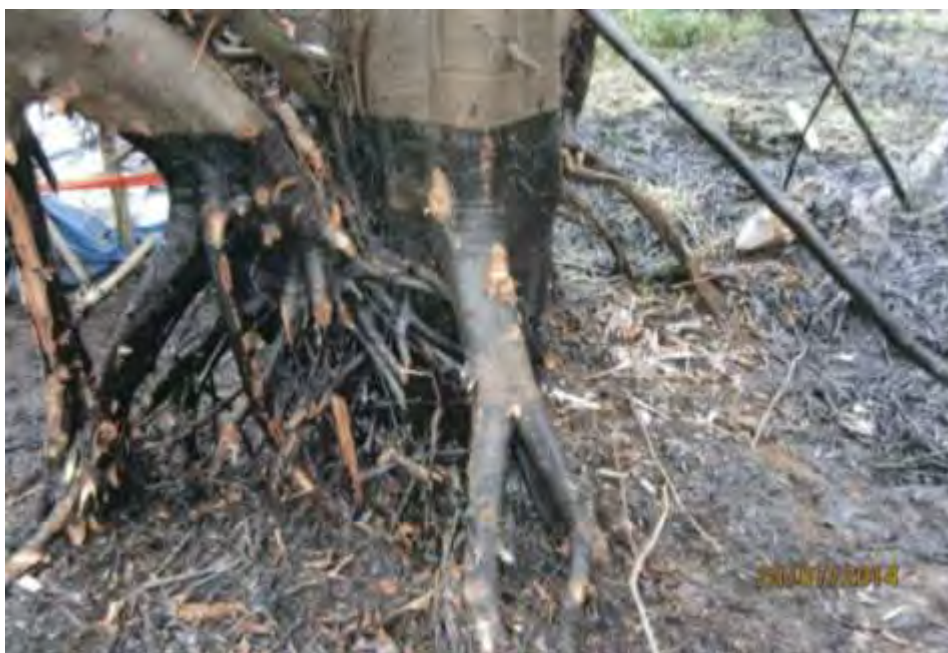
Fotografía N° 14. Los árboles que se encuentran alrededor del canal de flotación fueron impregnados con petróleo crudo en su tronco a una altura aproximada de 60 cm. (Ver Folio 71 del expediente).

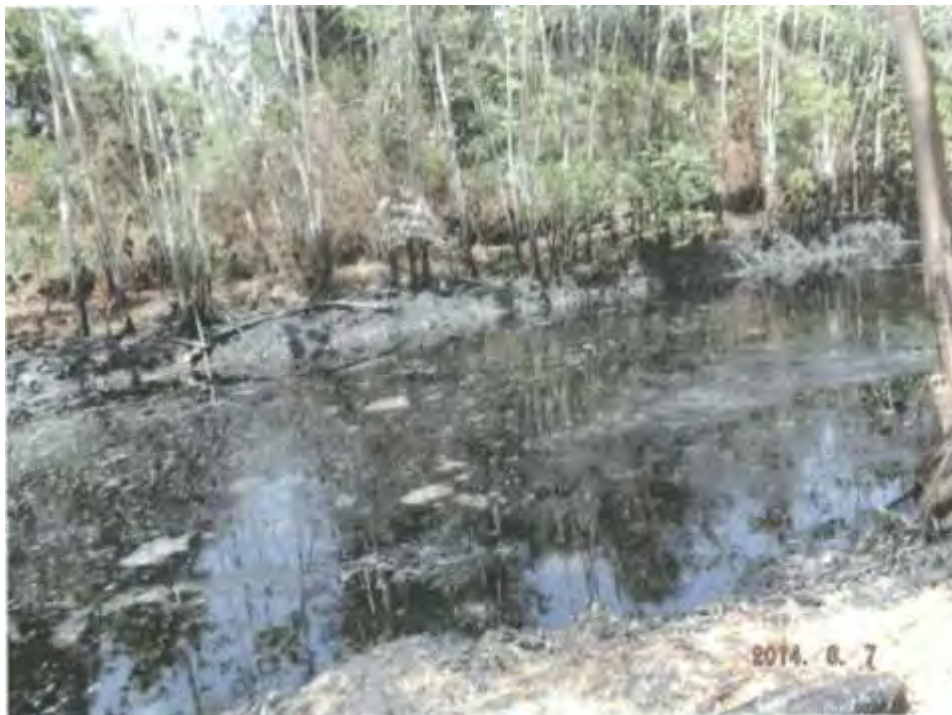
Fotografía N° 15. Se evidencia daño real sobre la flora que se encuentra colindante en el canal de flotación. Coordenada 467950E/9474650N.

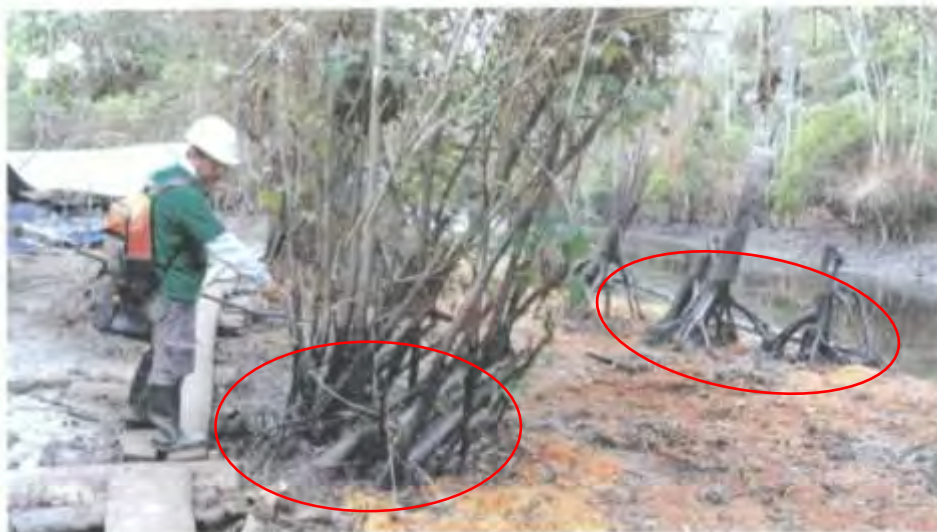
Fotografía N° 16. En el registro, profesionales del OEFA evidencia afectación sobre la flora colindante al canal de flotación. Se evidencia daño real sobre los tallos de plantas, por la impregnación de petróleo crudo. Coordenada 467950E/9474650N.
