**Execução de Ramal Eléctrico na Rua da Boavista, 274, Braga**  
Trabalhos Arqueológicos de Acompanhamento

Acrónimo: BRA21RB274

**Execução de ramal elétrico rua da Boavista, 274**

### **RELATÓRIO FINAL**

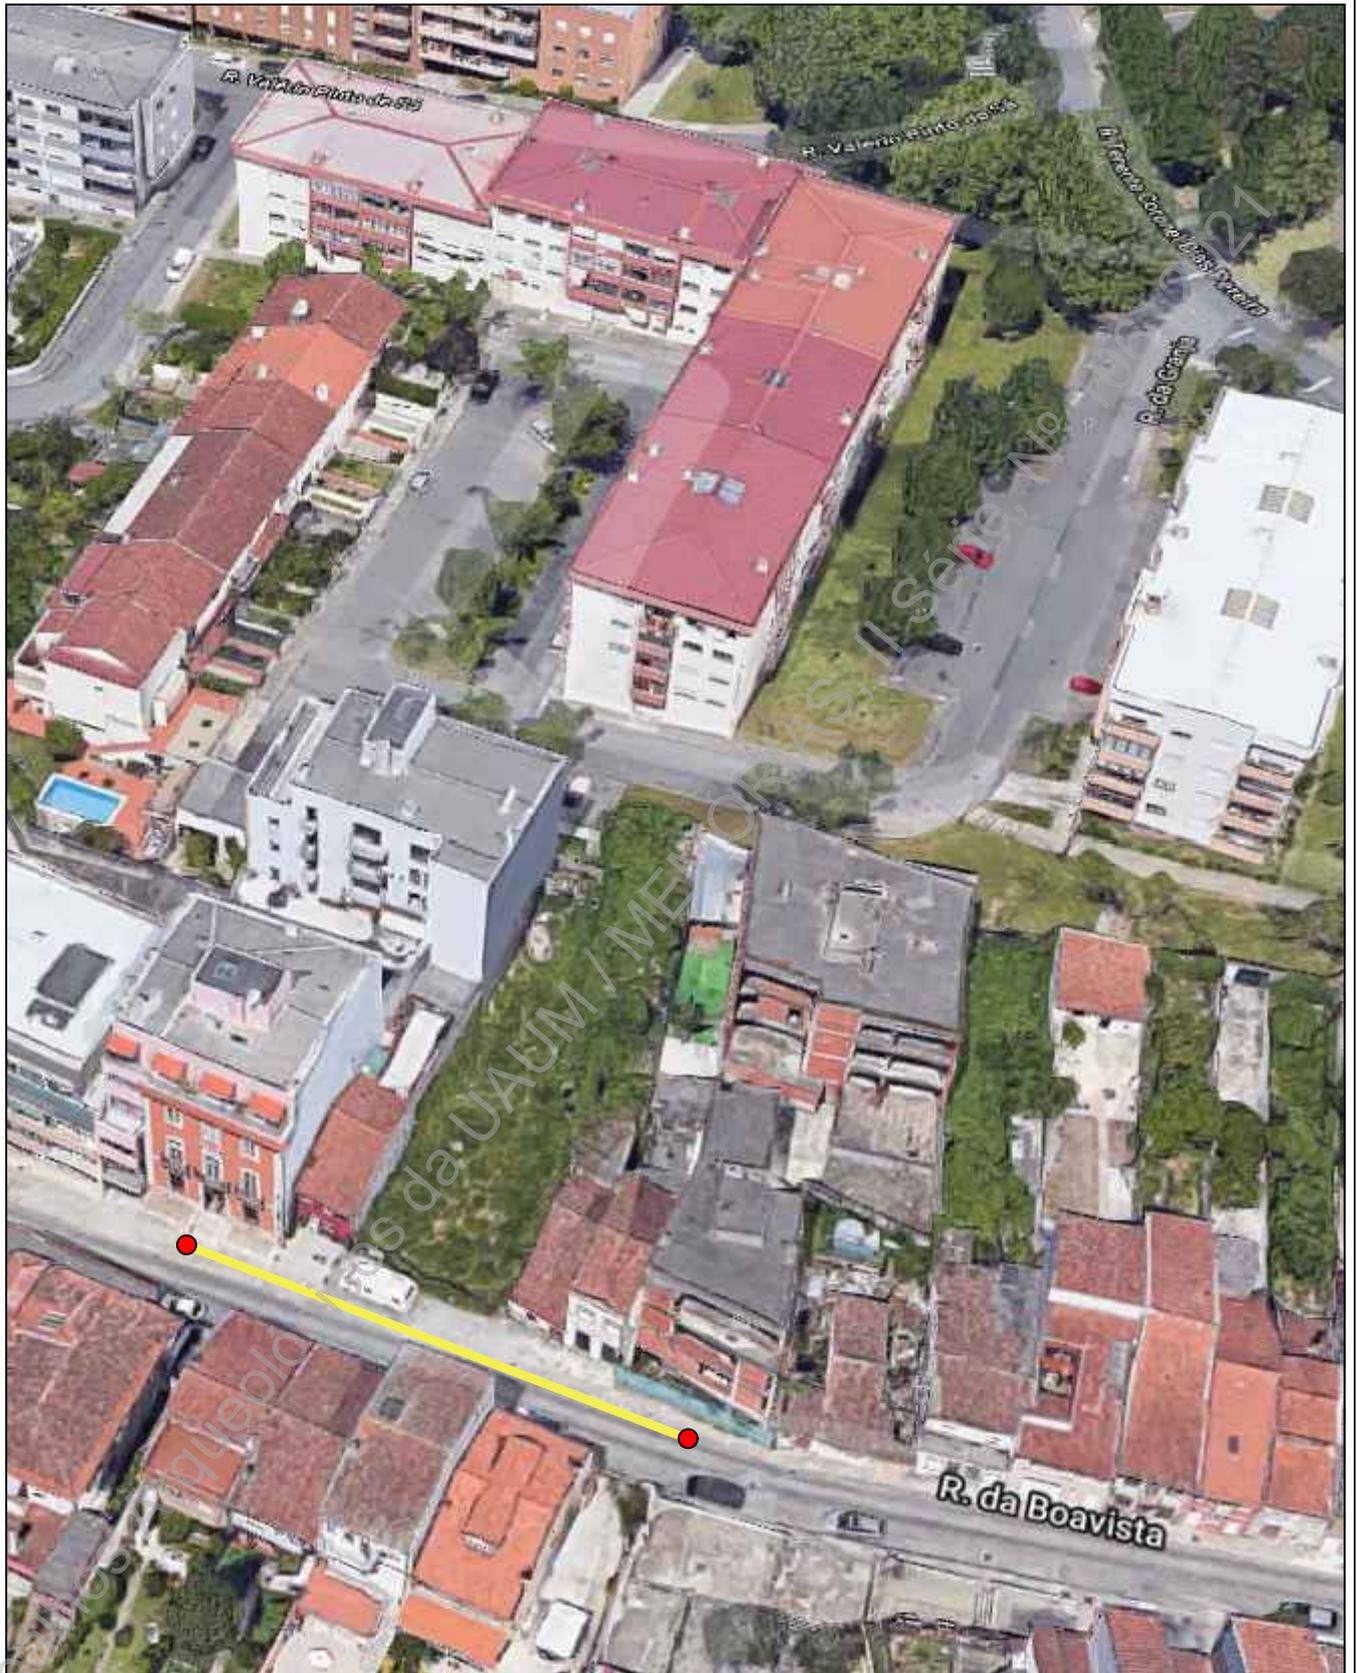
3

Traçado da área a acompanhar

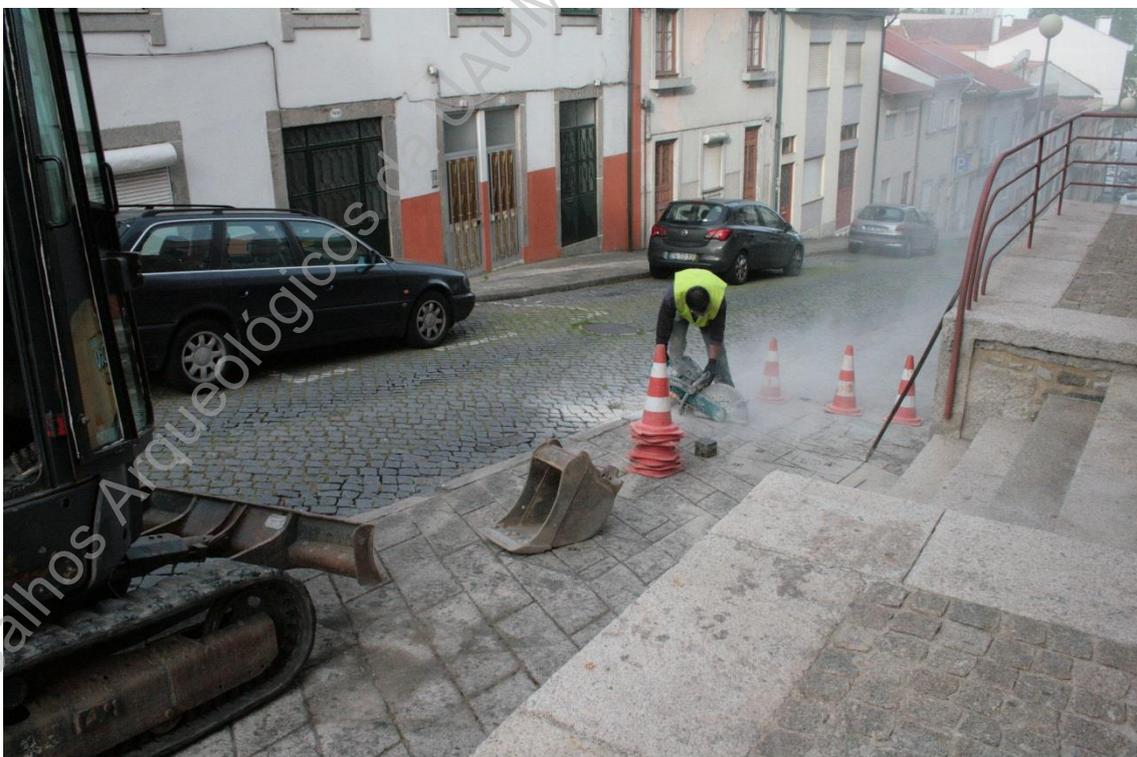
**Foto 2 (IMG\_0783)** – Acompanhamento do corte do pavimento do passeio (UE01), em frente ao número 274.

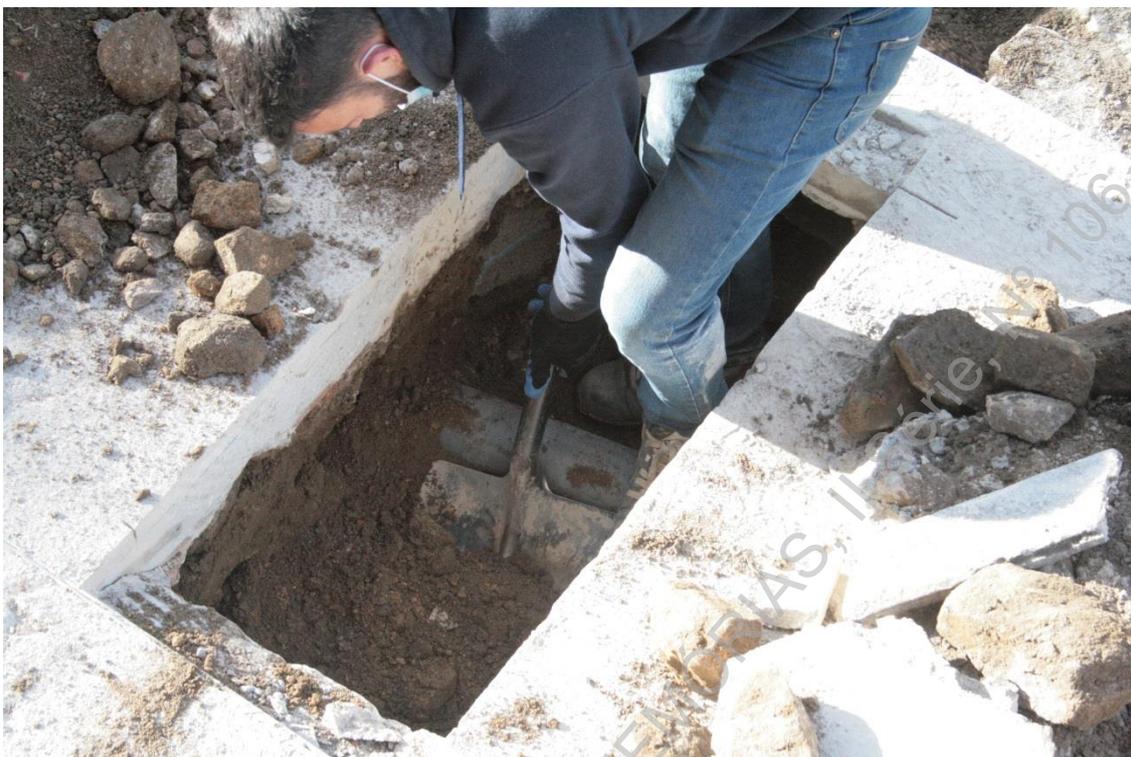
**Foto 3 (IMG\_0794)** – Decapagem do enchimento (UE04) sob os níveis de preparação (UE02 e 03) do pavimento do passeio (UE01), com a identificação de tubo em PVC (UE06).

A decapagem das terras revelou uma estratigrafia bastante simples. Em primeiro lugar foi feita a remoção do pavimento do passeio norte da rua, constituído por cimento afagado (UE01), e os níveis de preparação para assentá-lo, sendo um deles também em cimento (UE02) e o outro em cascalho e areia (UE03).

Sob os estratos iniciais foi identificado um enchimento (UE04) que, por um lado, elevava e nivelava o terreno a fim de se obter a cota prevista para a circulação, e por outro, permitiu a implantação das infraestruturas que servem aos lotes próximos, das quais foi possível registar dois tubos em PVC (UEs06 e 09), que se encontravam protegidos com um nível de areias (UEs05 e 10, respetivamente).

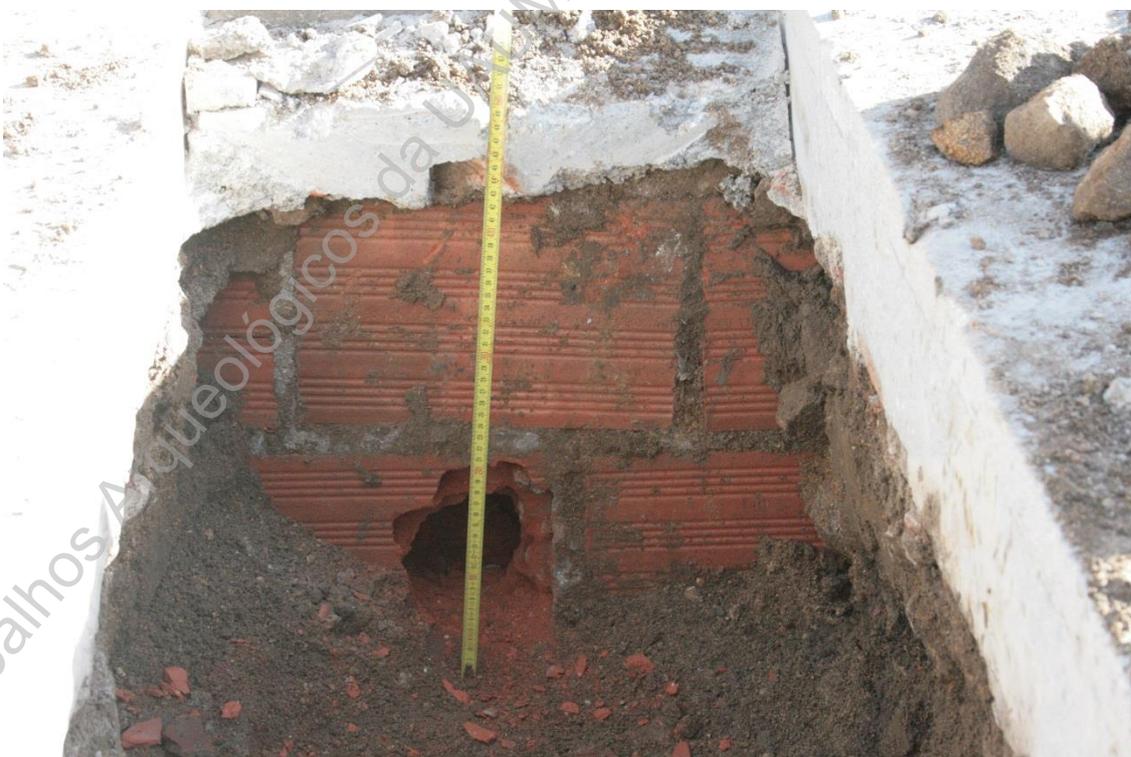
**Foto 4 (IMG\_0801)** – Registo do fim da decapagem na zona oeste da intervenção, em frente ao número 290, após a abertura do buraco na caixa em tijolo (UE11) onde o tubo foi inserido.

No limite norte da área intervencionada, no passeio, colocou-se a descoberto a parede sul de uma caixa de inspeção (UE11), em cuja base foi aberto um orifício para a introdução do tubo em PEAD previsto para esses trabalhos.

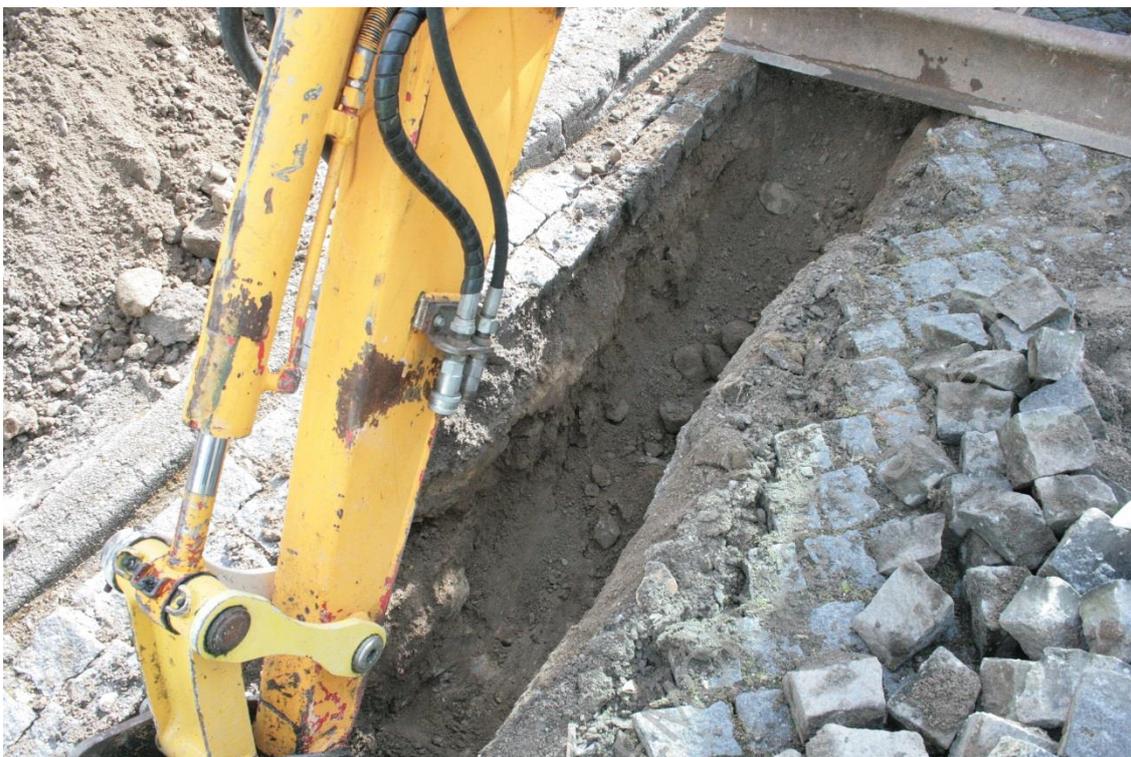
**Foto 5 (IMG\_0816)** – Acompanhamento da remoção das terras sob o pavimento em cubos de granito (UE07) na rua da Boavista.

A continuidade dos trabalhos incidiu sobre a rua da Boavista, tendo sido iniciada pela remoção do pavimento em cubos de granítico (UE07) e da camada de preparação (UE08) em areia e pedra miúda onde o mesmo assentava.

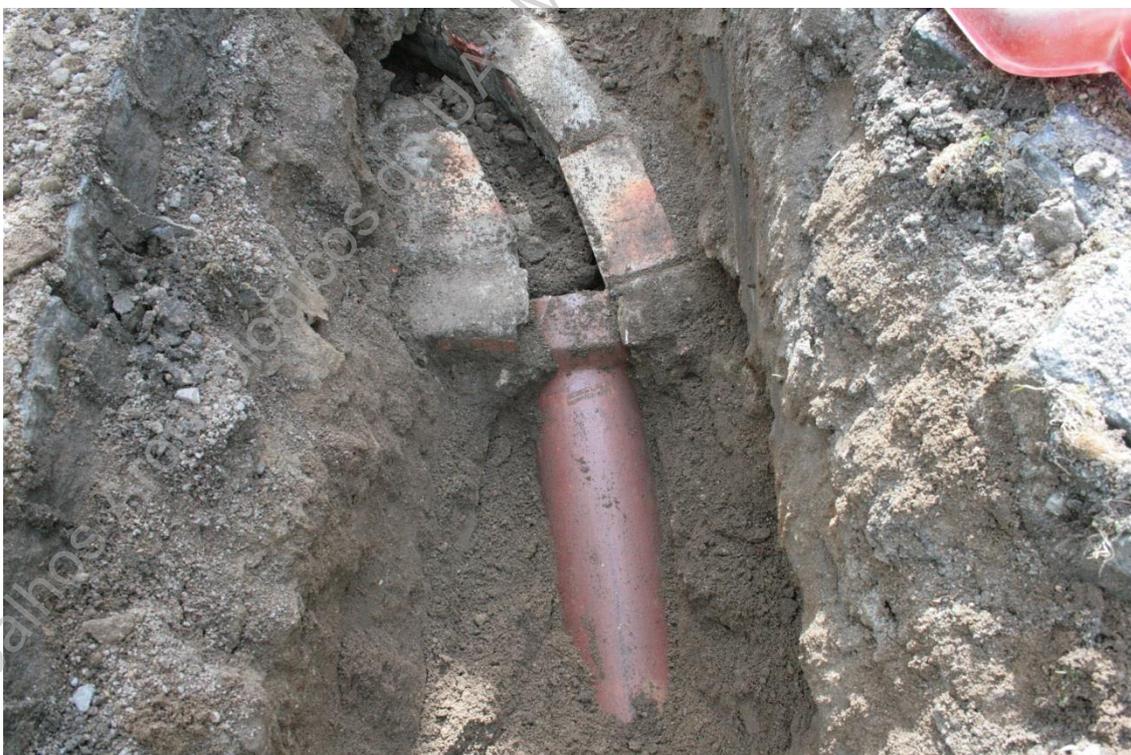
**Foto 6 (IMG\_0827)** – Registo de canalização em tijolo (UE17) e tubo em grés (UE16) que faziam a drenagem das águas sujas do lote n.ºs 282-286.

Não obstante, foi ainda possível registar uma canalização em alvenaria de tijolo com argamassa em cimento (UE17), à qual estava associado um tubo em grés (UE16), que fazia a drenagem das águas sujas dos números de porta 282-286, lotes atualmente abandonados e cujas estruturas se encontram demolidas.

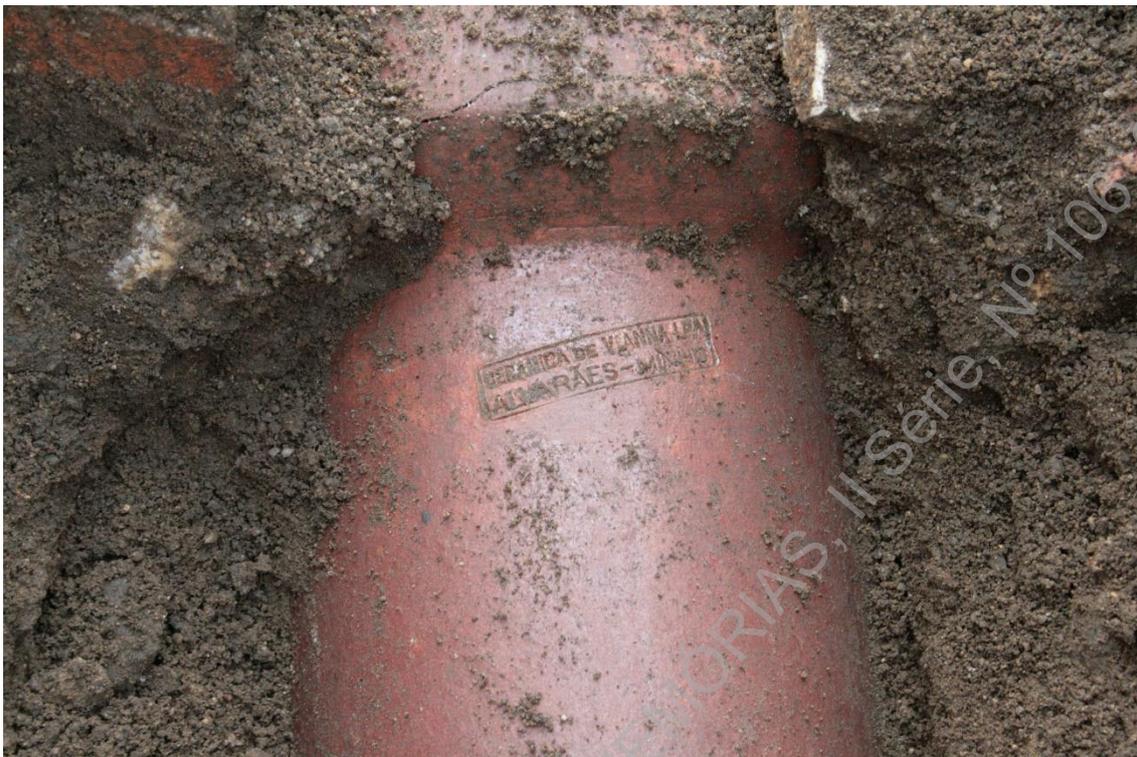
**Foto 7 (IMG\_0829)** – Pormenor do tubo em grés (UE16).

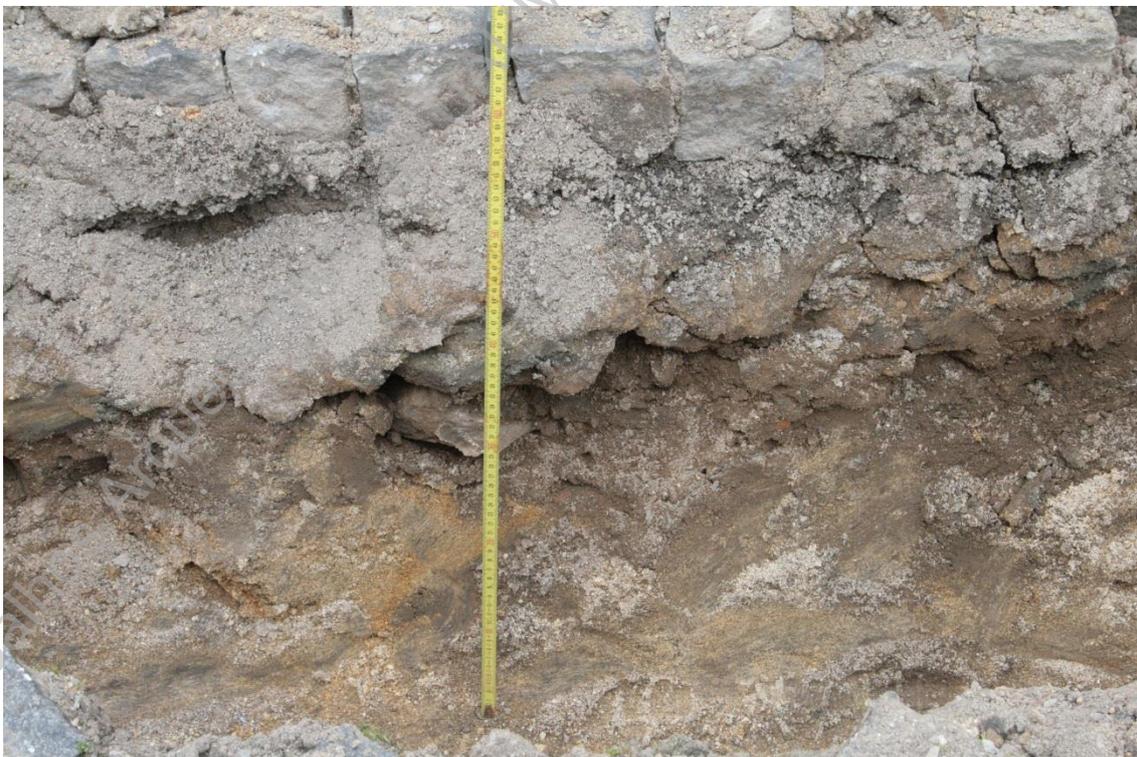
**Foto 8 (IMG\_0900)** – Registo da cota de afetação a meio da vala, sensivelmente aos 0,60 m de profundidade em relação ao pavimento da rua da Boavista.

Por fim, a intervenção foi finalizada no enchimento UE14, quando se atingiu a cota necessária para a implantação do tubo PEAD do ramal elétrico projetado, cuja profundidade variava entre os 0,50 e 0,60 m de profundidade em relação ao pavimento da rua e do passeio.

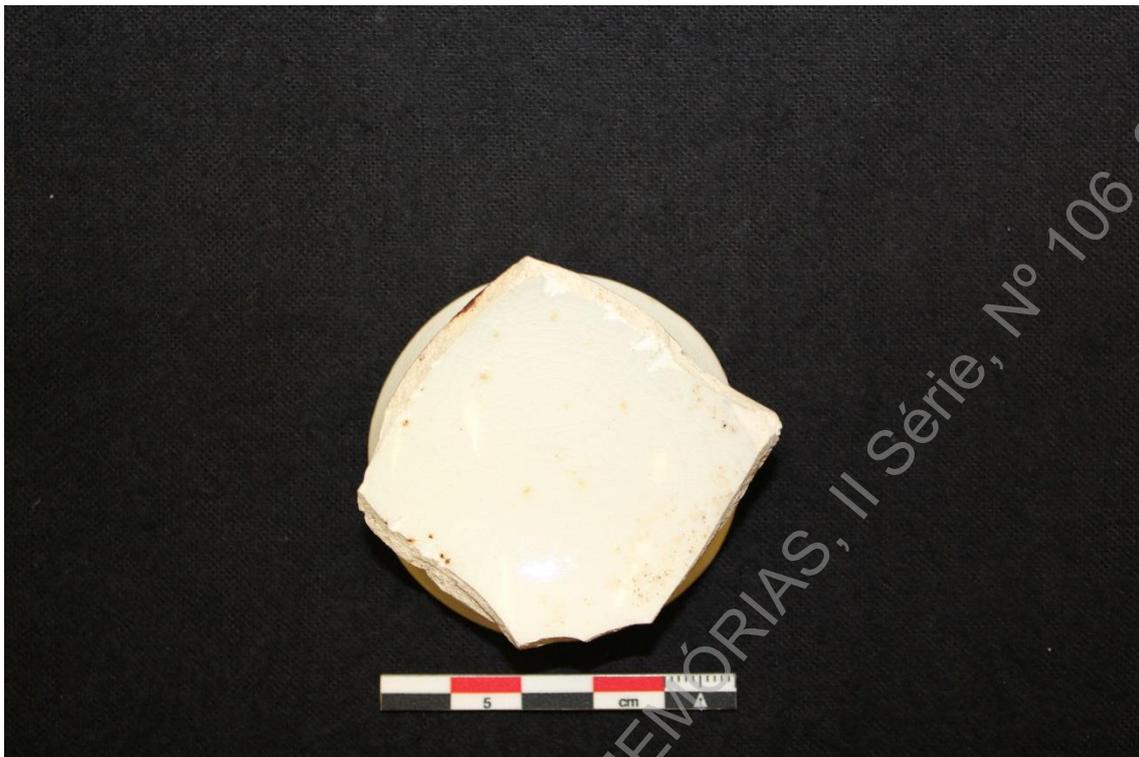
**Foto 9 (IMG\_3894)** – Fragmento de base em faiança de Massarelos/Porto, proveniente da UE04.

Com efeito, da camada UE04 foi recuperado um bordo/parede e um pé/parede, ambos em faiança. Destacamos, ainda, que o segundo fragmento apresenta o selo da fábrica de Massarelos, localizada no Porto, da série “Lusitânia”, produzida entre 1936-1945.

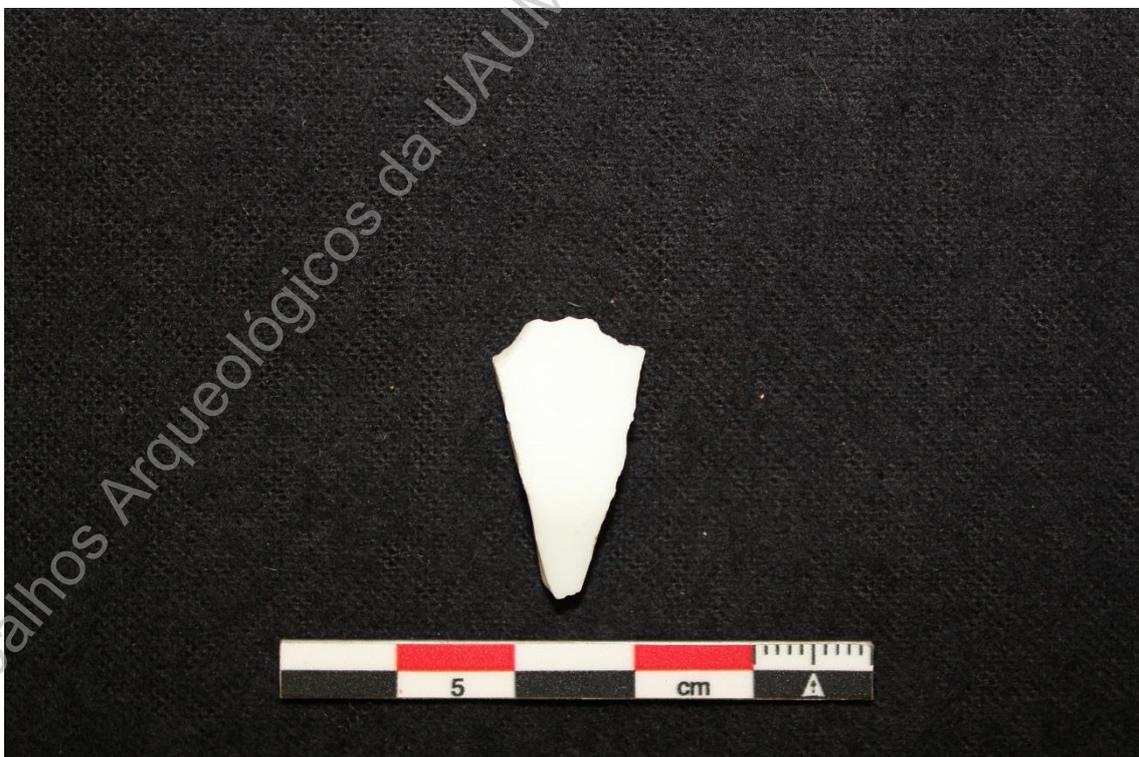
**Foto 10 (IMG\_3908)** – Fragmento de parede em porcelana, proveniente da UE13.

Por sua vez, os exemplares exumados do nível UE13, além de mais numerosos, também são mais diversificados. Trata-se de um fragmento de parede em cerâmica vidrada moderna, dois bordos e duas paredes em faiança e ainda uma parede em porcelana.

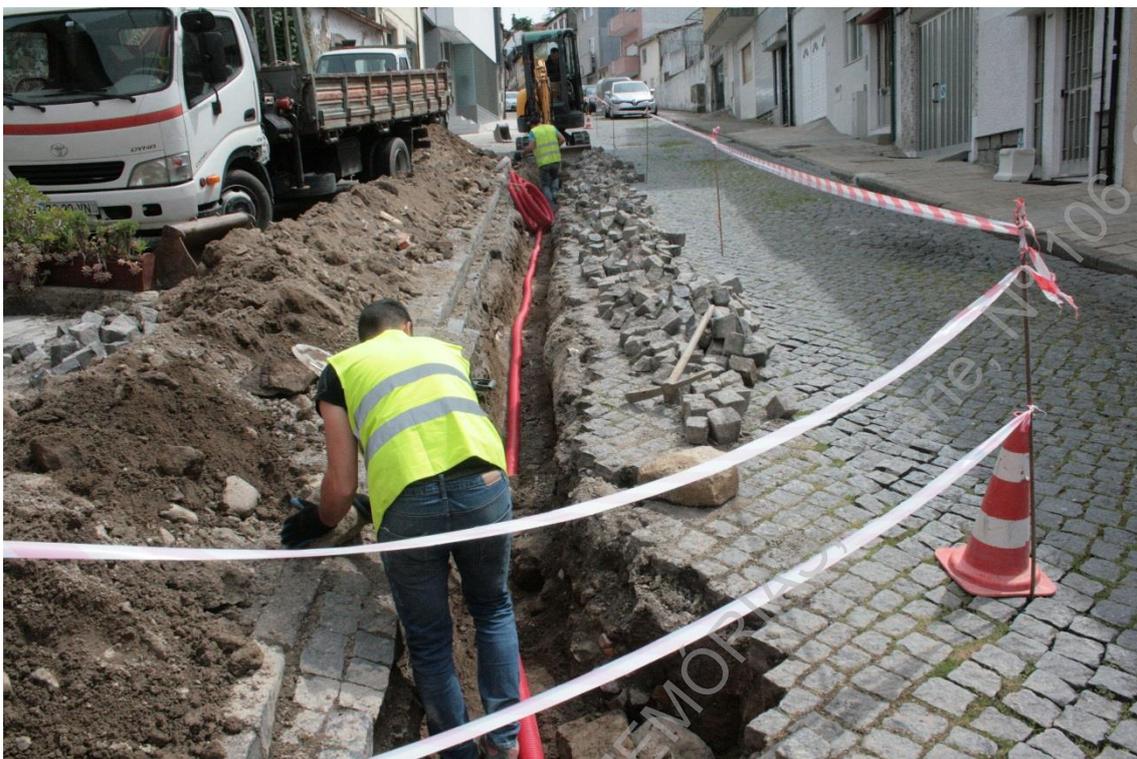
**Foto 11 (IMG\_0858)** – Acompanhamento dos trabalhos de implantação do tubo da EDP.

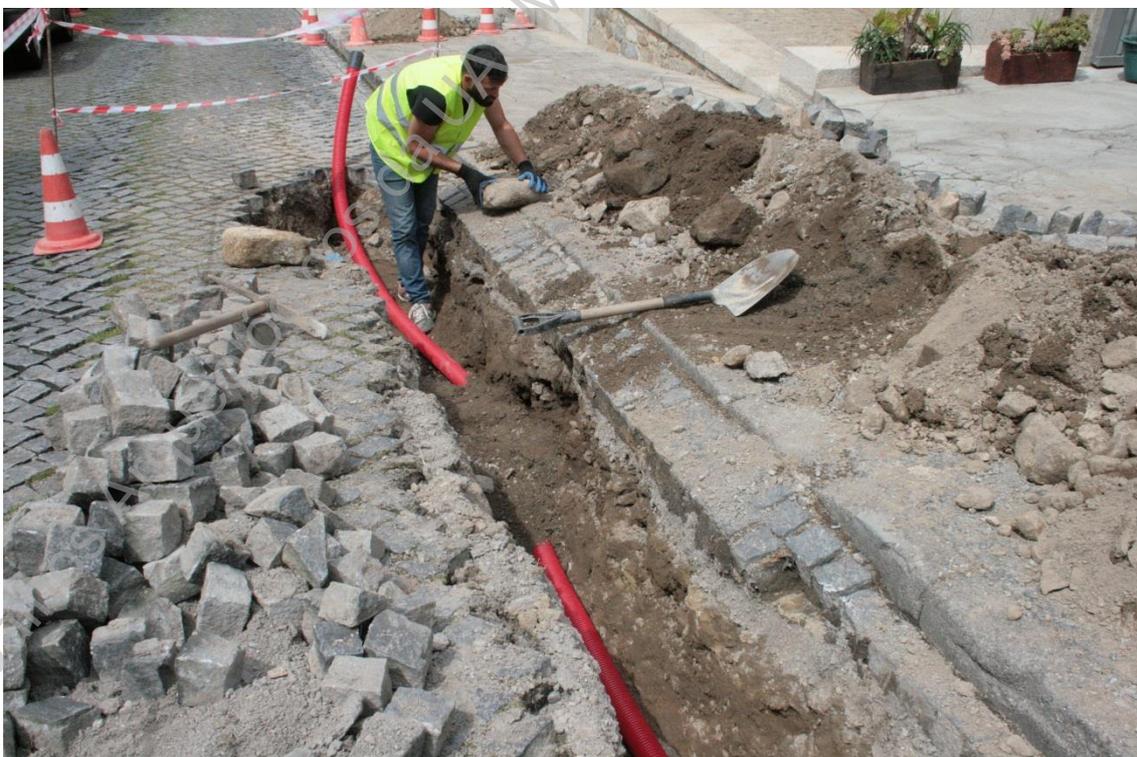
**Foto 12 (IMG\_0856)** – Acompanhamento dos trabalhos de aterro da vala.

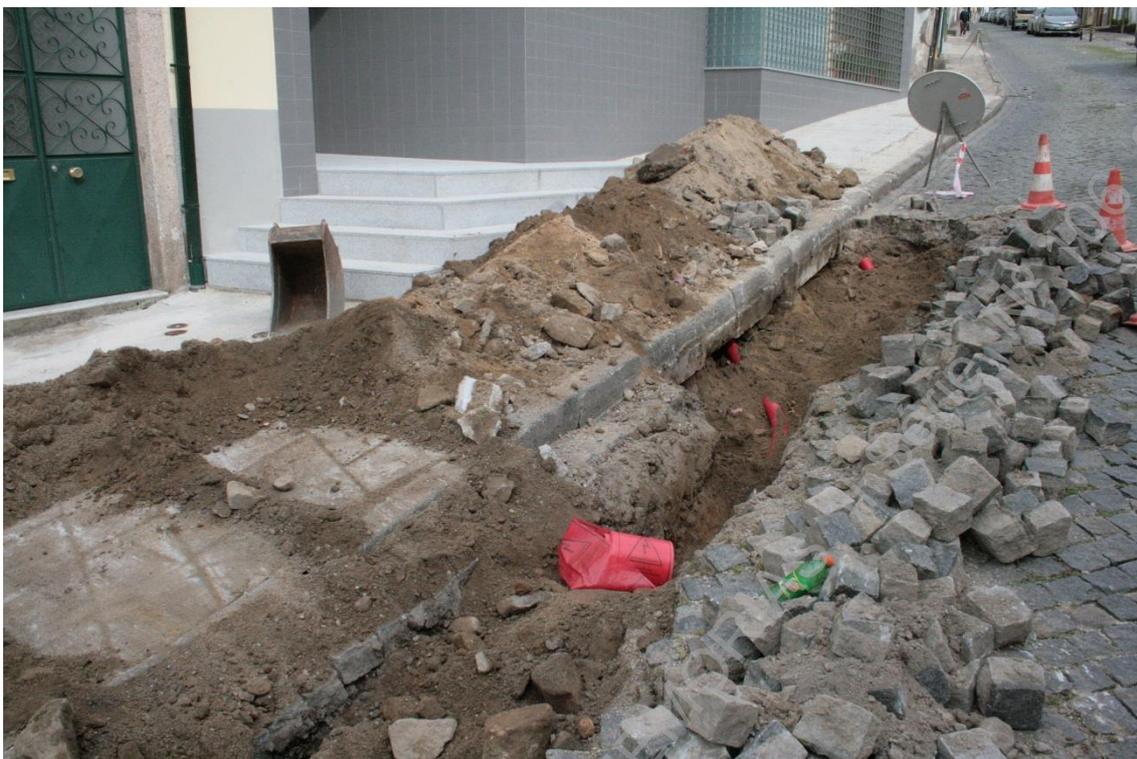
**Foto 13 (IMG\_0918)** – Acompanhamento dos trabalhos de aterro da vala.
