Reconstrução e Ampliação de Edifício na Rua D. Pedro V, 224-226, Braga  
Trabalhos Arqueológicos Sondagens Prévias e Acompanhamento

Acrónimo: BRA19RDPV224-226

## Relatório Final

# **PROJETO DE ARQUEOLOGIA DE BRAGA (PAB2018-22)**

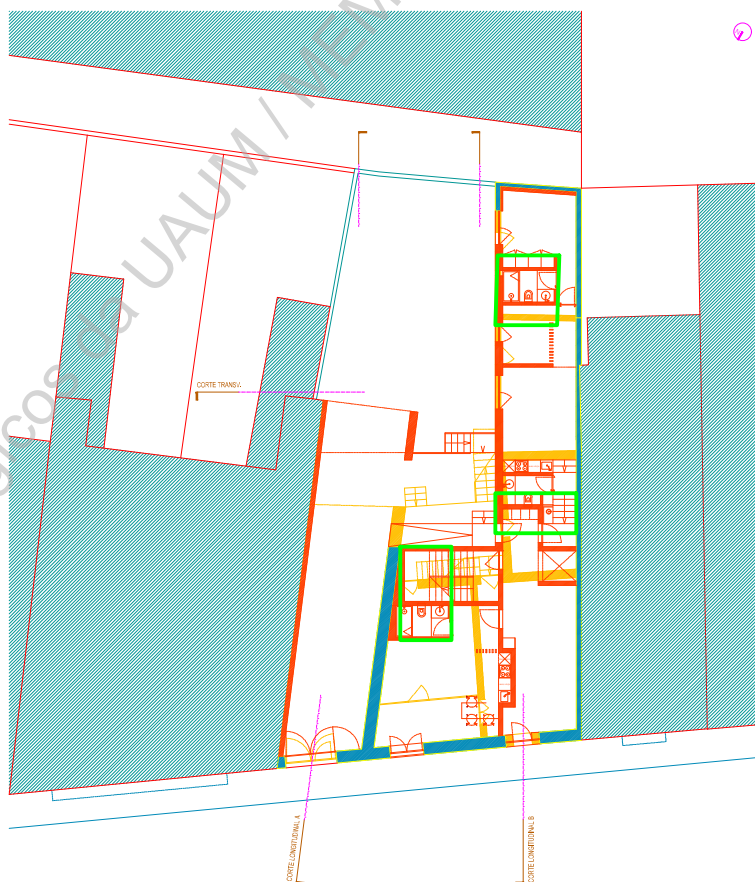
PLANTA | PISO 00

<b>Universidade do Minho</b> Unidade de Arqueologia	<b>Projeto de Arqueologia de Braga - Salvamento de Bracara Augusta</b>		<b>4</b> <b>UAUM</b> <b>2020</b>
	BRA19RDPV224-226		
	Alçado este e oeste		
Direitos reservados: Decreto-Lei nº 270/99, de 15 de Julho; Decreto-Lei nº 332/97, de Novembro; Lei 50/2004, de 24 de Agosto		Esc. 1:100

Desta forma, apenas foi possível realizar o registo dos muros que limitam o lote a oeste (UE006) e a este (UE007), nos quais foi realizado o levantamento fotogramétrico exaustivo dos paramentos que configuram parte dos apêndices deste relatório.

Trata-se, em suma, de dois muros constituídos por elementos graníticos de grande e média dimensão colmatadas com argamassa. Destacamos, ainda, a presença de uma grande mancha carbonizada na parte do alçado oeste da UE006, referente ao local onde existia uma cozinha, sendo o resultado do prolongado contacto com o lume do forno.

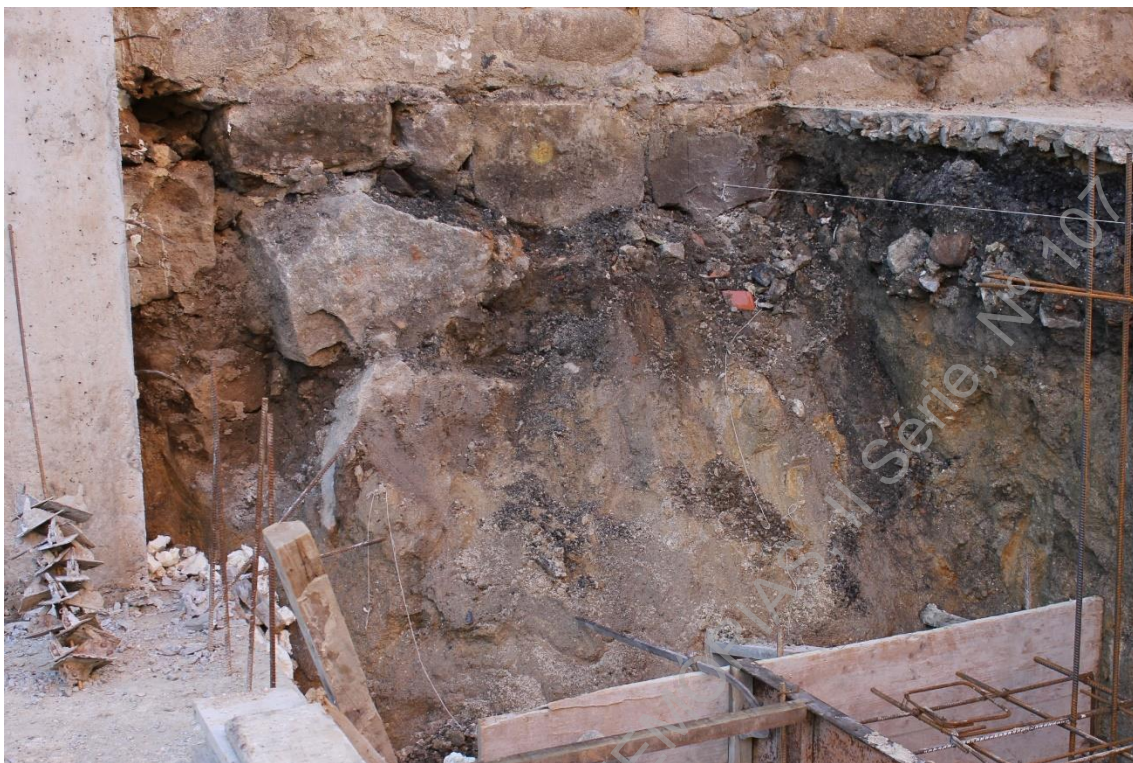
**Foto 3 (IMG\_6861)** – Pormenor do alicerce UE022 da antiga casa.

A primeira está representada pela construção da casa, designadamente os alicerces (UE022) do muro (UE006) que delimita o lote a oeste, limite nascente do corte, a implantação do sistema de drenagem das águas sujas, do qual temos uma caixa de saneamento (UE018). Em relação aos compartimentos, conseguimos localizar a cozinha, uma vez que foi reconhecido o piso (UE020) da área do forno, um nível constituído por grandes quantidades de carvões.

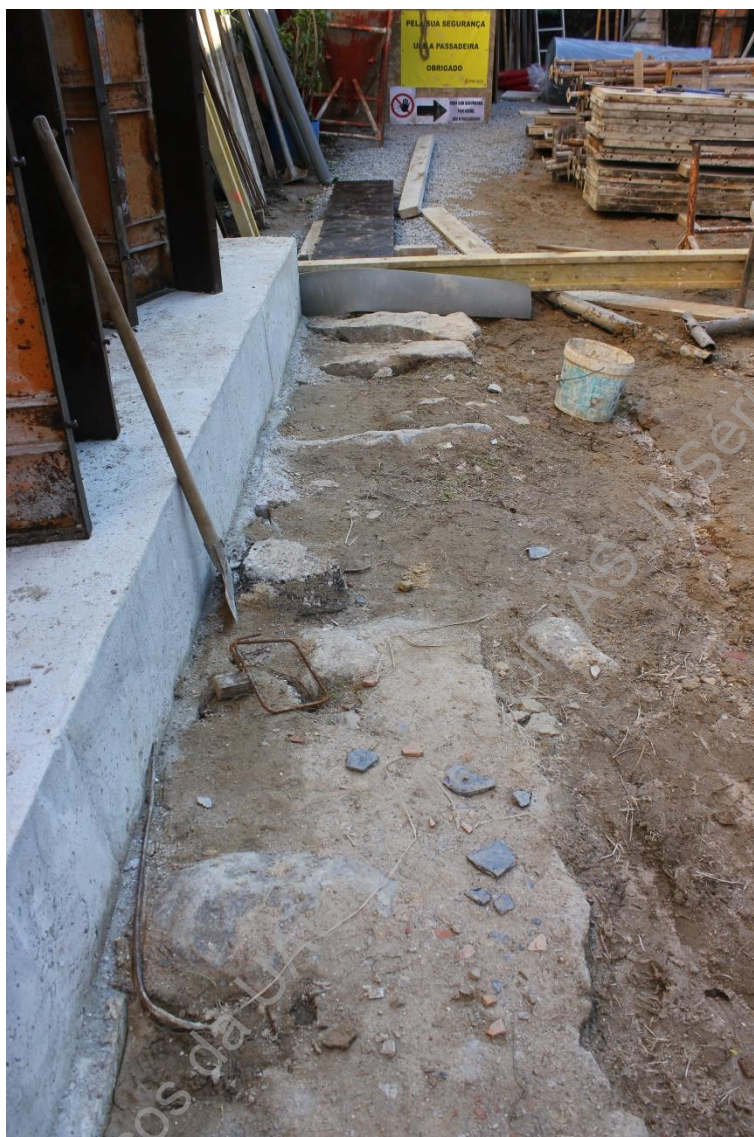
**Foto 4 (IMG\_6829)** – Identificação da canalização UE002, 003, 004.

Trata-se, com efeito, de uma canalização com orientação N/S, implantada diretamente no nível saibroso (UE014), formada por duas paredes (UEs002 e 003) constituídas por elementos graníticos de média dimensão, cujos alçados internos apresentam faces toscamente faceadas, e cobertura (UE001) constituída por grandes blocos graníticos.

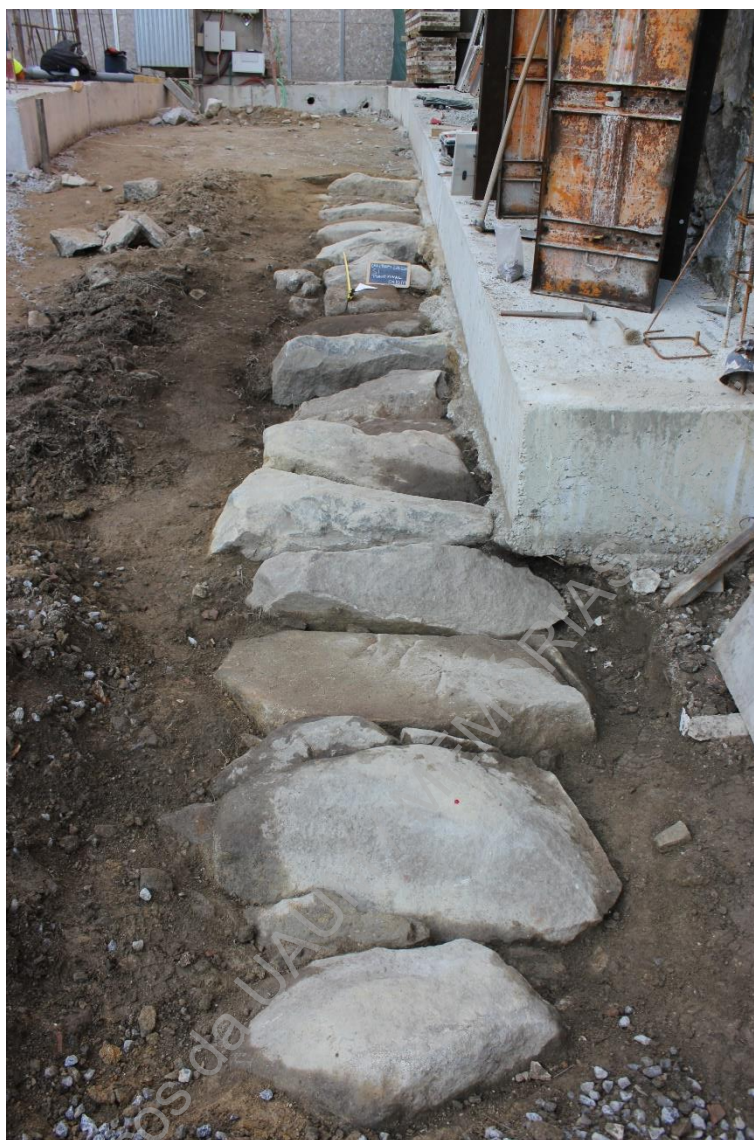
**Foto 6 (IMG\_6875)** – Plano final, sondagem 1.

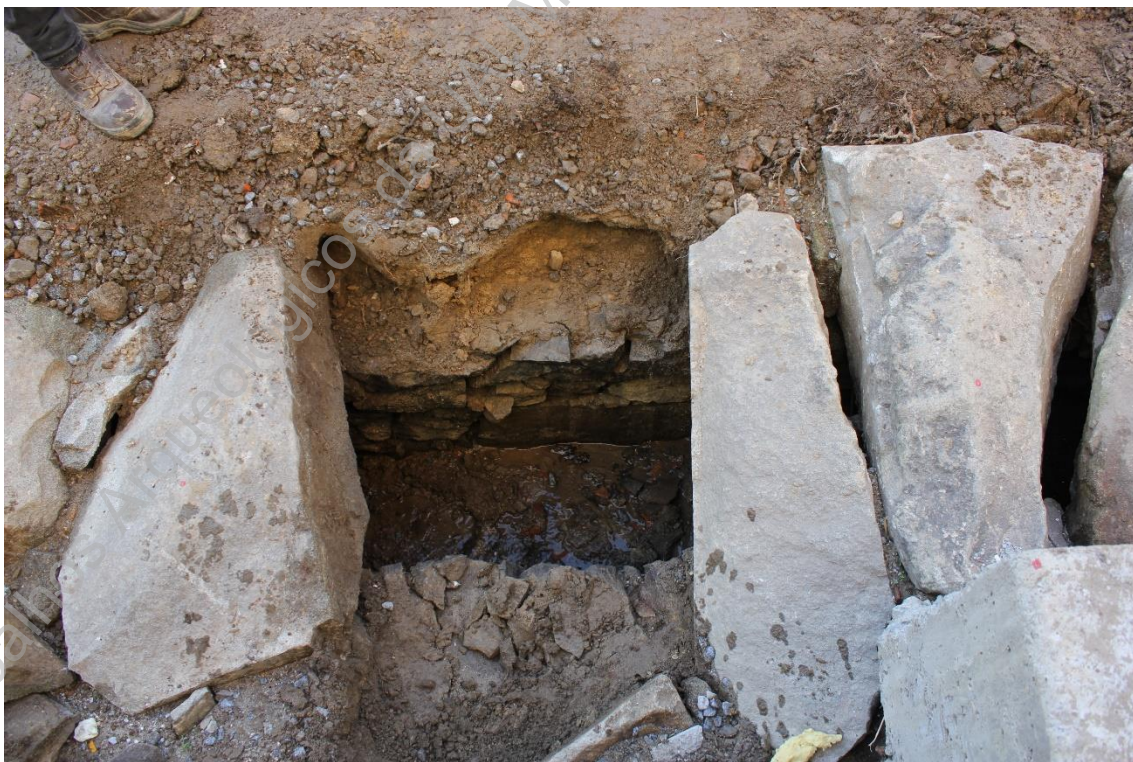
**Foto 8 (IMG\_7073)** – Pormenor do interior da canalização UE002, 003,004.

Com o intuito de melhor registar essa estrutura, foram levantadas algumas das cápeas que conformavam a cobertura da canalização de modo a avaliar o interior da mesma e o seu lastro (UE004), que estava coberto por pequenos elementos graníticos, terra, e resíduos descartados na rua D. Pedro V e que foram levados pelas águas que corriam no interior da conduta.

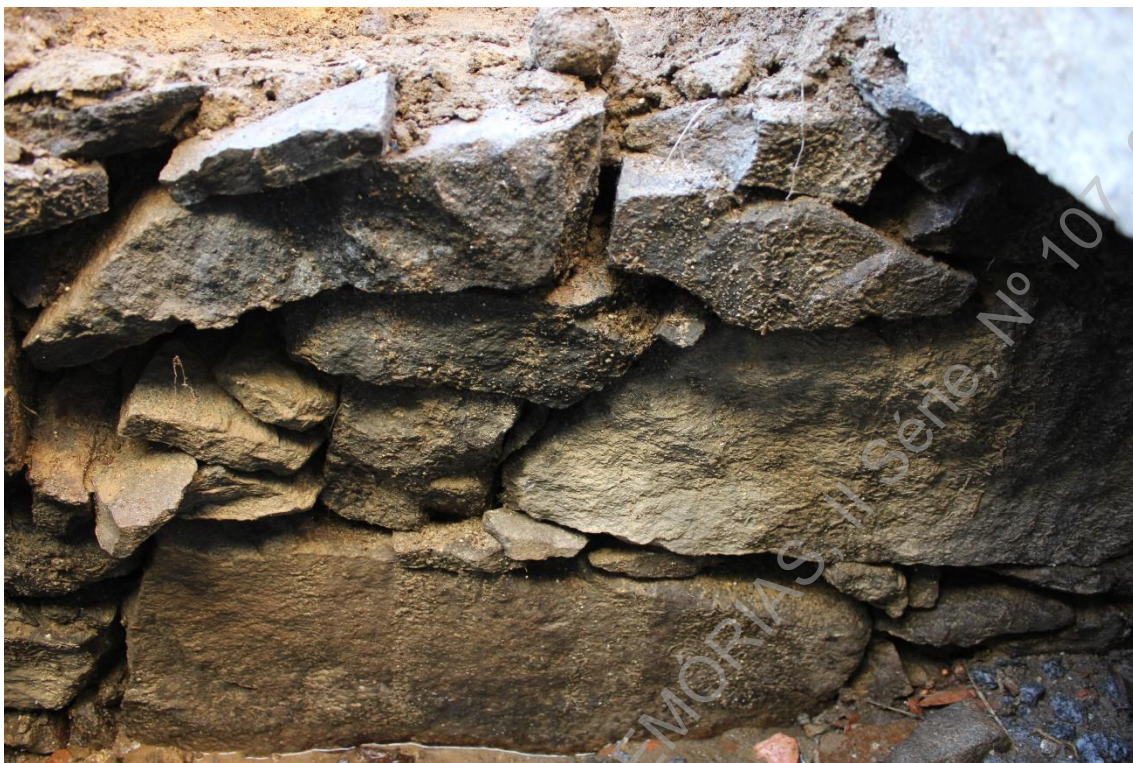
**Foto 9 (IMG\_7107)** – Pormenor do alçado oeste UE003 da canalização.

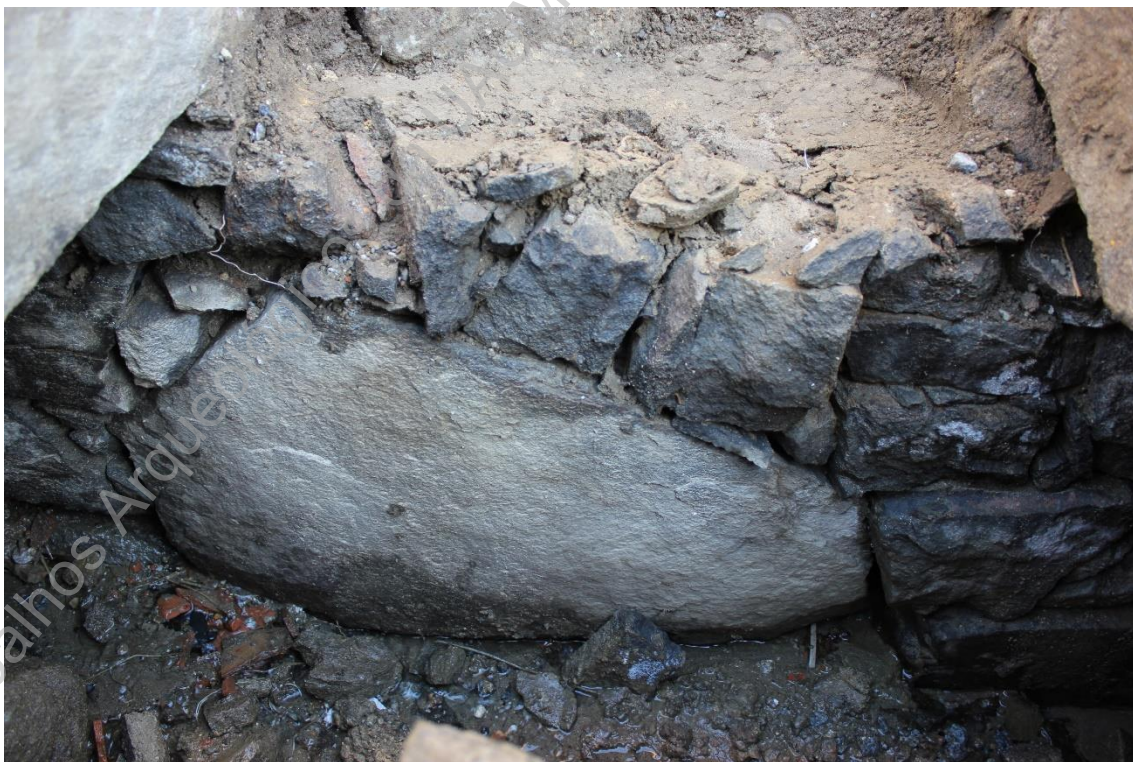
**Foto 10 (IMG\_7110)** – Pormenor do alçado este UE002 da canalização.

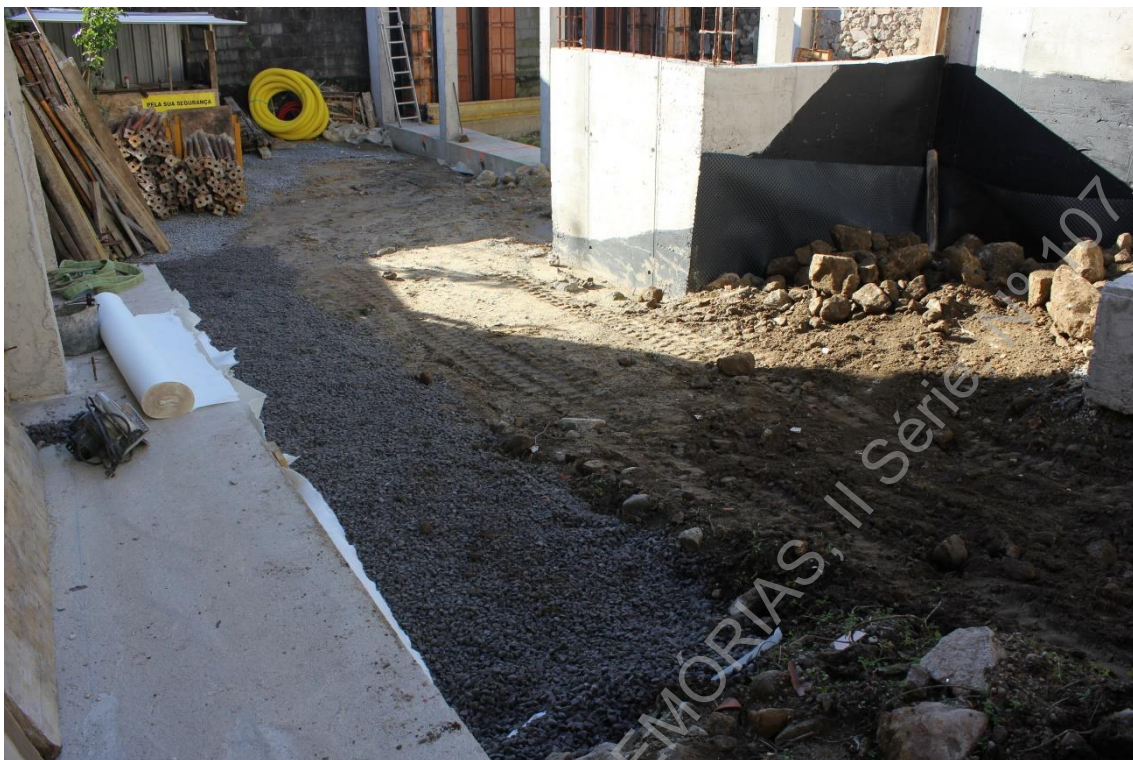
**Foto 13 (IMG\_9808)** – Proteção da canalização UE002, 003, 004 com aplicação de manta geotêxtil e gravilha.

ainda uma secção realizada onde as cápeas foram levantadas. Findo o registo, a cobertura foi recolocada e a estrutura preservada e protegida com manta geotêxtil e brita.

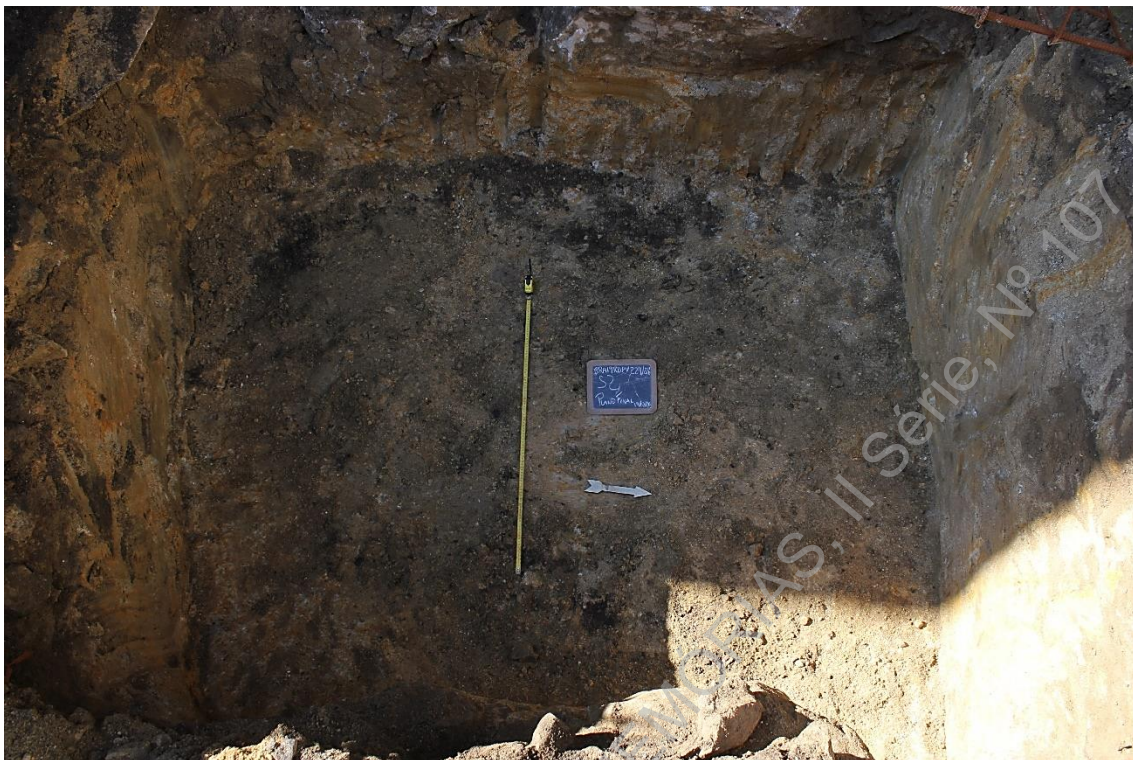
Foto 17 (IMG\_9881) – Plano final, sondagem 2.

Uma vez removidas essas camadas, foi possível por a descoberto um conjunto de estruturas que documentam as fundações da antiga habitação. Com efeito, no limite oeste da sondagem documentou-se os alicerces (UE022) do muro (UE006) que encerra o lote a nascente, bem como a sua vala de fundação (UE028) e o respetivo enchimento (UE029). Por outro lado, no perfil este registou-se o rasgo (UE016) para implantação de uma caixa de saneamento (UE018), e o respetivo alicerce (UE017).

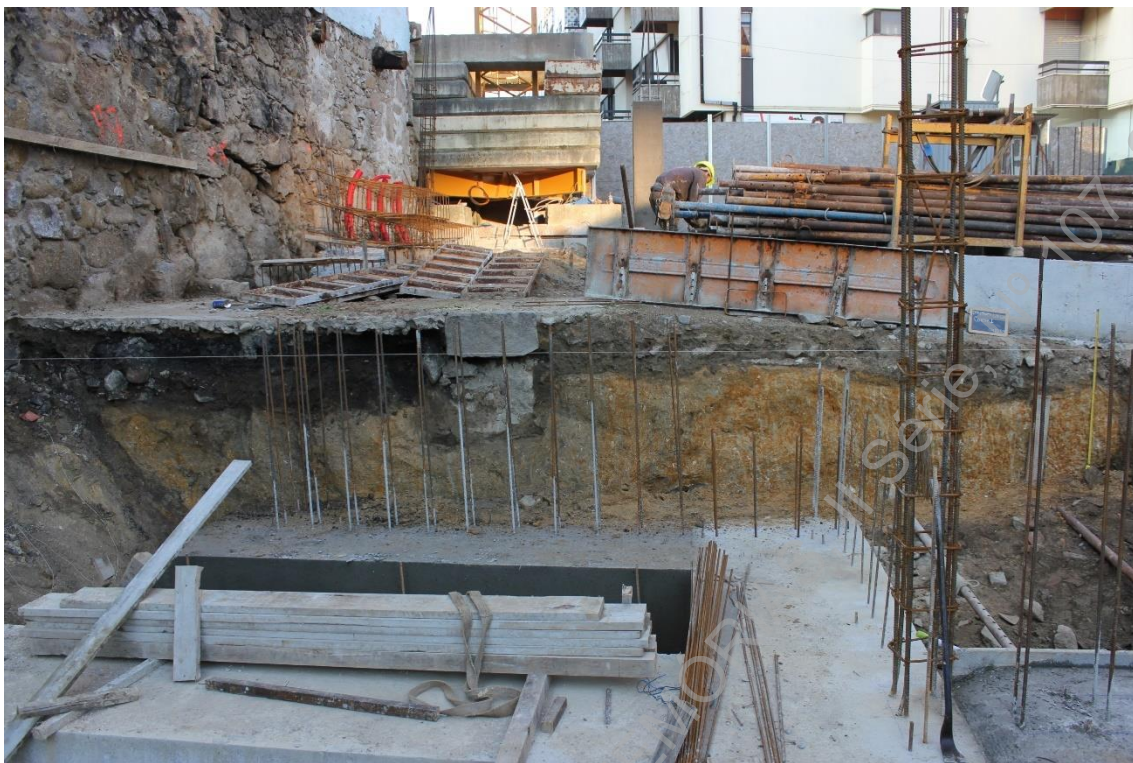
**Foto 25 (IMG\_6880)** – Corte 1, sondagem 3.

A nível estratigráfico, foi possível individualizar a continuidade de parte dos níveis identificados na sondagem 2, associados à habitação e, em particular, à cozinha da mesma. Com efeito, sob o pavimento em cimento (UE015) e os níveis de preparação (UEs011 e 012) foi individualizado o piso do antigo forno (UE020), uma camada de coloração negra pela grande quantidade de carvões, que encosta a uma caixa de saneamento (UE018). Trata-se de uma estrutura em blocos graníticos colmatados com cimento cuja fundação (UE016) corta um amplo enchimento (UE010) sobre o nível de alterite granítica (UE014) que se estende por todo o corte.
