PREVENCIÓN DE FISURAS EN PAVIMENTOS DE LA PROVINCIA DE BUENOS AIRES

Uguet Martín E, Larsen Diego O, Williams Eduardo A, Daguerre Lisandro, Frígoli Elisa

Unidad de Investigación. y Desarrollo Ingeniería Civil (UIDIC) Facultad de Ingeniería. Universidad Nacional de La Plata. La Plata – Argentina. 48 y 115 e-mail: uidic@ing.unlp.edu.ar

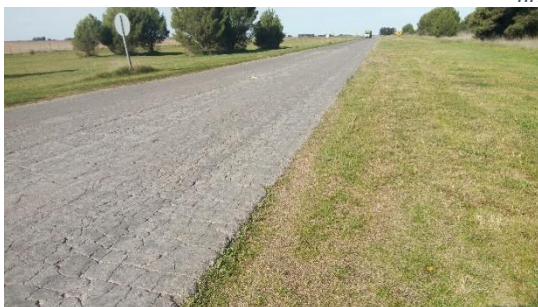
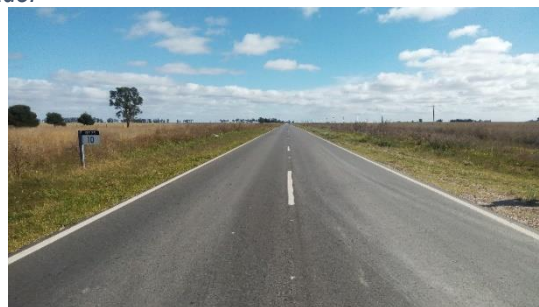
En abril de 2020 (a casi un año de finalizada la obra), se realizó una inspección visual por toda la traza intervenida. En dicho recorrido se tomaron fotografías en las que se podía apreciar el estado de la calzada. Es muy importante destacar, que no se detectó ninguna fisura.

Figura 3. (Izquierda). Ruta Provincial N° 75. Tramo finalizado. Figura 4. Derecha. Ruta Provincial N° 75. Tramo finalizado.

En el año 2017, la Dirección de Vialidad de la Provincia de Buenos Aires, realizó un plan de mejoras en su red, dentro del cual se encontraba un tramo de 36 kilómetros de la Ruta Provincial N° 75, entre la localidad de Energía y el Arroyo Cortaderas. El nuevo paquete estructural de dicha obra estaba conformado por: Capa Niveladora de Arena Asfalto CA-20, en 0,025 m de espesor, colocación de geogrilla, Base granular asfáltica con CA-30 en 0,05 m de espesor y Carpeta de concreto asfáltico con asfalto CA-30 y mezcla CAC D 12 de 0,04 m de espesor [7].

La importancia de analizar esta obra, radica en el estado en que se encontraba antes de su intervención. La carpeta asfáltica presentaba en todo el tramo, un estado generalizado de fisuración en malla (piel de cocodrilo, tipo 10), sin pérdida de perfil. No se detectaron baches de consideración, sólo casos muy puntuales.
