Značenje funkcionalnosti vodopropusnih objekata u protuerozijskoj zaštiti na šumskim cestama

Muhamed Bajrić, Elma Ljevo, Dževada Sokolović, Adnan Hodžić

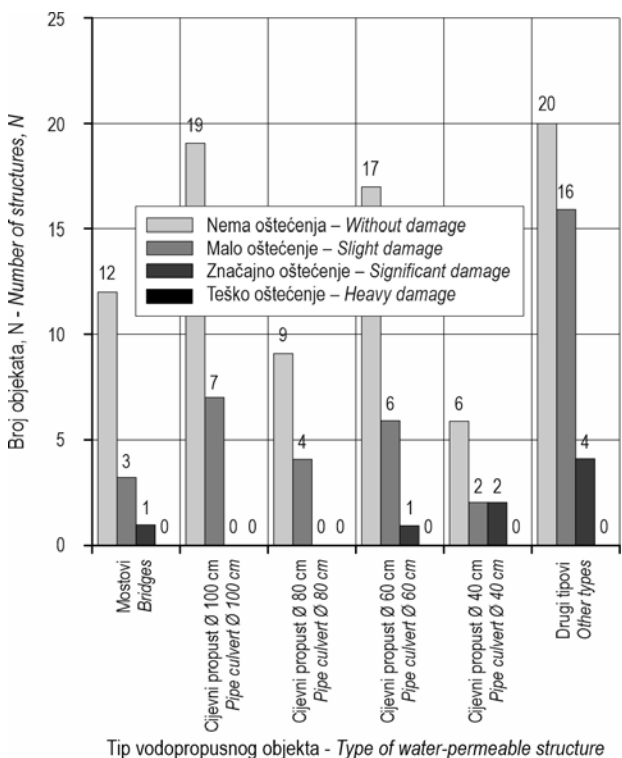
Slika 3. Pregled tipova vodopropusnih objekata po težini oštećenja
Fig 3. Overview of types of water-permeable structures by severity of damage

Na svim evidentiranim vodopropusnim objektima procijenjena je težina oštećenja s obzirom na mogućnosti prometa, što je prikazano na slici 3. Analizom dijagrama može se zaključiti da nema teških oštećenja vodopropusnih objekata koji onemogućuju odvijanje prometa dok postoje mala i značajna oštećenja. Iz grafičkoga prikaza također je vidljivo da je oštećenja više kod manjih dimenzija propusta, a posebno kod tzv. drugih tipova (50 % tih objekata ima malo ili značajno oštećenje).

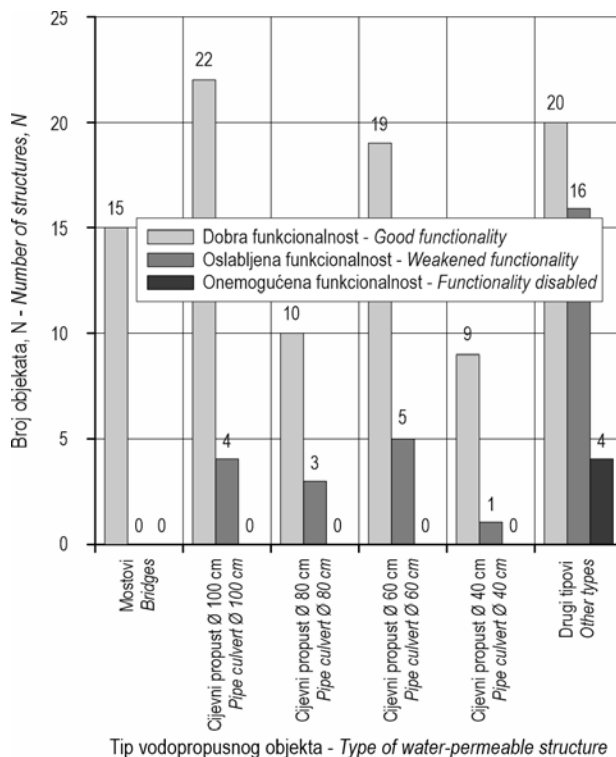
Slika 5. Funkcionalnost vodopropusnih objekata unutar tipova objekata
Fig. 5 Functionality of water-permeable structures within structure types

Kada se analizira funkcionalnost po tipovima propusta, i u ovom je slučaju uočljivo da je ona najboljša kod tzv. drugih objekata, što se jasno vidi na slici 5. Također je uočljivo da s malim oštećenjima ti objekti imaju oslabljenu funkcionalnost, dok je kod značajnijih oštećenja njihova funkcionalnost onemogućena. Funkcionalnost svih objekata i prikaz funkcionalnosti po tipovima prikazani su slikama 4 i 5.

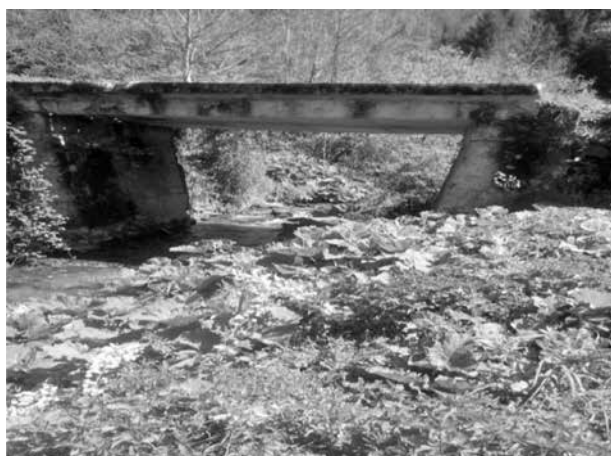
Slika 6. Oštećenje mosta na šumskoj cesti
Fig. 6 Damage to a forest road bridge

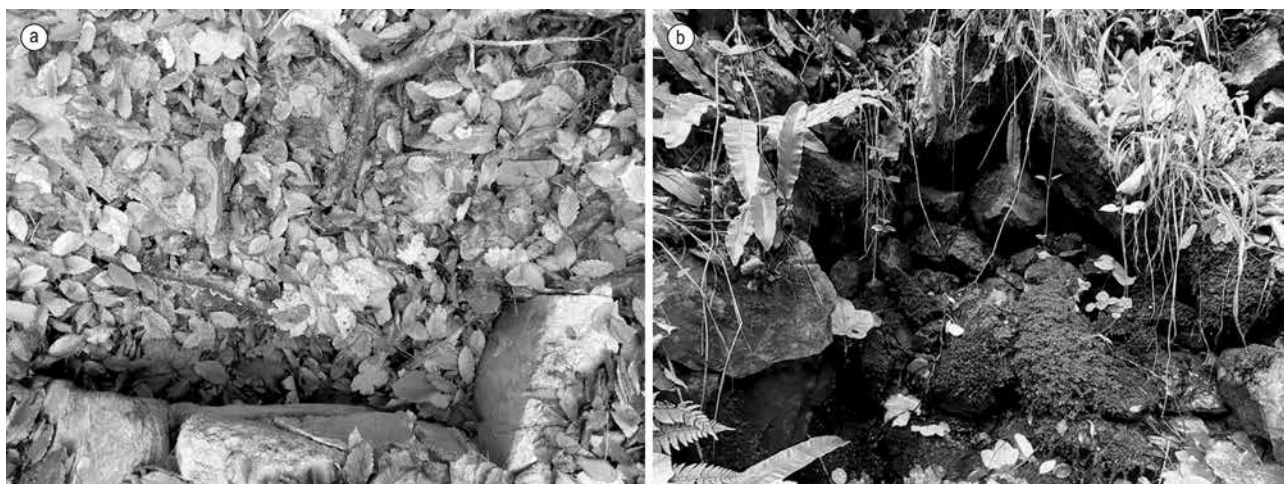
Slika 7a i 7b. Urušeni 'drugi tip' vodopropusnoga objekta
Fig. 7a and 7b Collapsed 'other type' of water-permeable structure

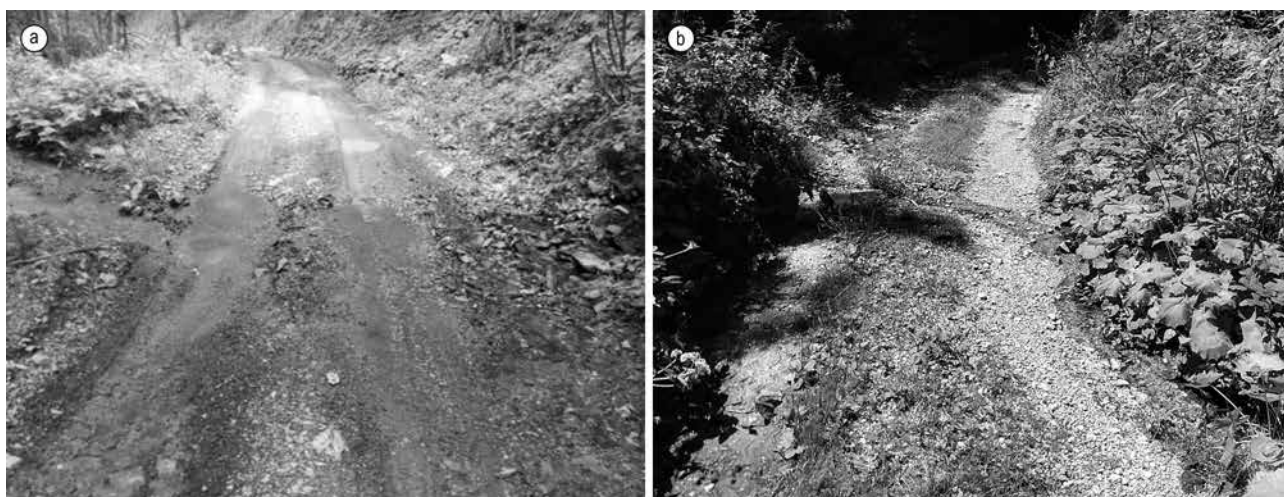
Slika 8a i 8b. Otjecanje vode preko kolnika
Fig. 8a and 8b Water runoff over a roadway

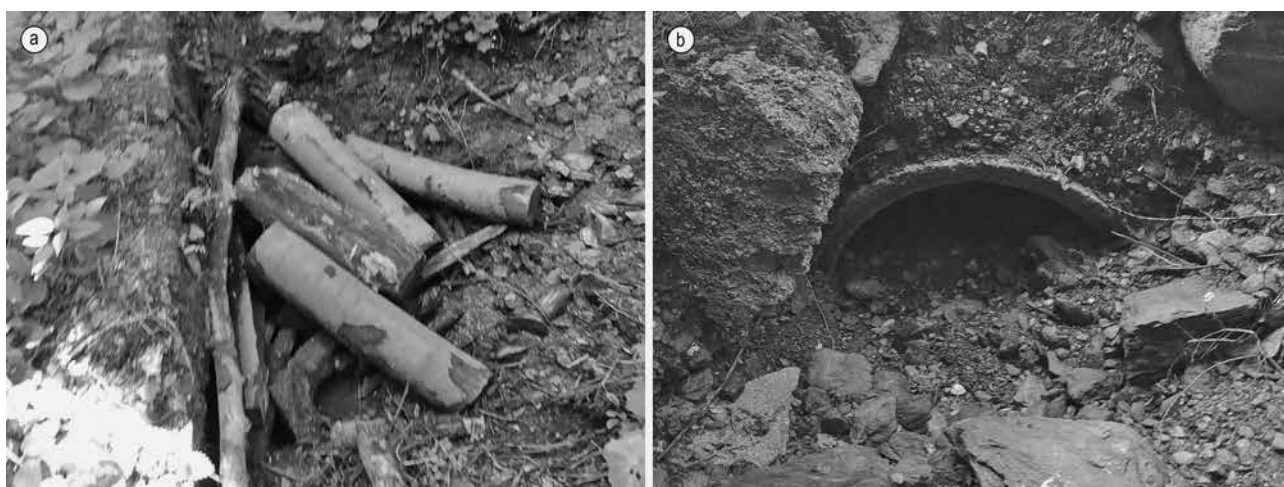
Slika 9a i 9b. Otežana funkcionalnost vodopropusnih objekata
Fig. 9a and 9b Aggravated functionality of water-permeable structures

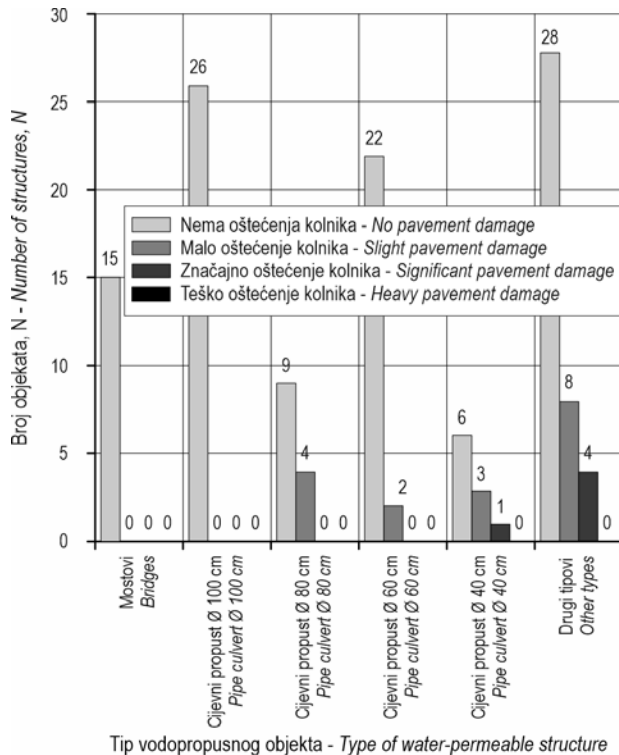
Utjecaj oštećenja i funkcionalnosti vodopropusnih objekata na erodiranje kolničke konstrukcije u neposrednoj blizini vodopropusnih objekata prikazan je na slici 10.

Slika 10. Intenzitet oštećenja kolnika u neposrednoj blizini vodopropusnih objekata

Fig. 10 Intensity of road damage in immediate vicinity of water-permeable structures
