AVALIAÇÃO DA QUALIDADE DA ÁGUA NA SUB-BACIA HIDROGRÁFICA DO CÓRREGO JOSÉ JOAQUIM, SAPUCAIA DO SUL-RS

WATER QUALITY ASSESSMENT OF JOSÉ JOAQUIM SUB-BASIN, SAPUCAIA DO SUL-RS

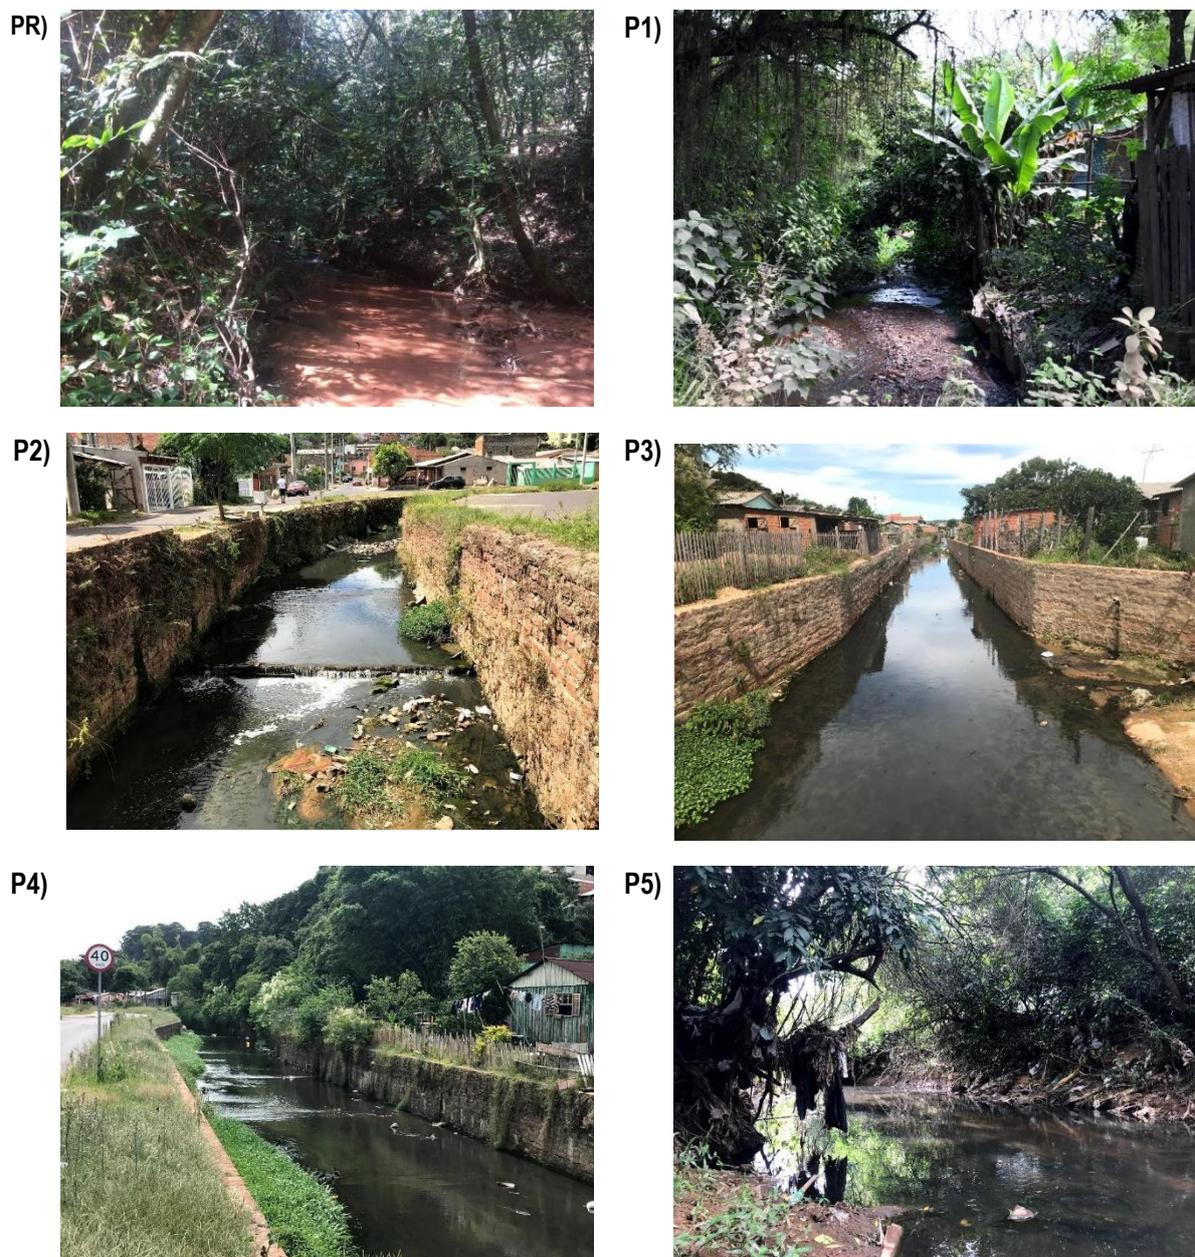
Figura 1: Fotografias dos pontos de monitoramento da qualidade da água.

Foram coletadas amostras de água em duas campanhas, a n.º 1, em 15 de agosto de 2019, período de cheia, e a n.º 2, em 04 de março de 2020, período de estiagem. As amostragens ocorreram em seis pontos distribuídos ao longo da sub-bacia (figura 1), a saber: Ponto de Referência (PR) — às coordenadas 29°49'36,9" Sul e 51°06'56,2" Oeste, a jusante da Reserva Particular do Patrimônio Natural Fazenda Morro Sapucaia, cuja área de drenagem apresenta situação ambiental próxima à original, não degradada; Ponto 1 (P1) — às coordenadas 29°49'2,2" Sul e 51°07'04,4" Oeste, local onde começa a ser verificada alguma ocupação na área de drenagem; Ponto 2 (P2) — às coordenadas 29°49'28,2" Sul e 51°08'19,6" Oeste, onde o córrego escoia em leito canalizado a céu aberto na área urbana; Ponto 3 (P3) — às coordenadas 29°49'18,8" Sul e 51°08'31,9" Oeste, logo após trecho de aproximadamente 450 metros no qual o córrego é margeado por moradias e passa por processo final de canalização a céu aberto, obra de revitalização empreendida pela Prefeitura; Ponto 4 (P4) — às

coordenadas 29°48'46,5" Sul e 51°09'48,1" Oeste, em trecho urbano em que o córrego encontra-se canalizado a céu aberto; Ponto 5 (P5) — às coordenadas 29°48'26,9" Sul e 51°10'38,1" Oeste, onde o córrego volta a escoar em leito natural e em área mesclada por urbanização e indústrias, até o encontro com o Rio dos Sinos. Os pontos PR e P1 estão localizados em um afluente do córrego José Joaquim, o córrego da Palmeira, e os demais, no córrego José Joaquim.

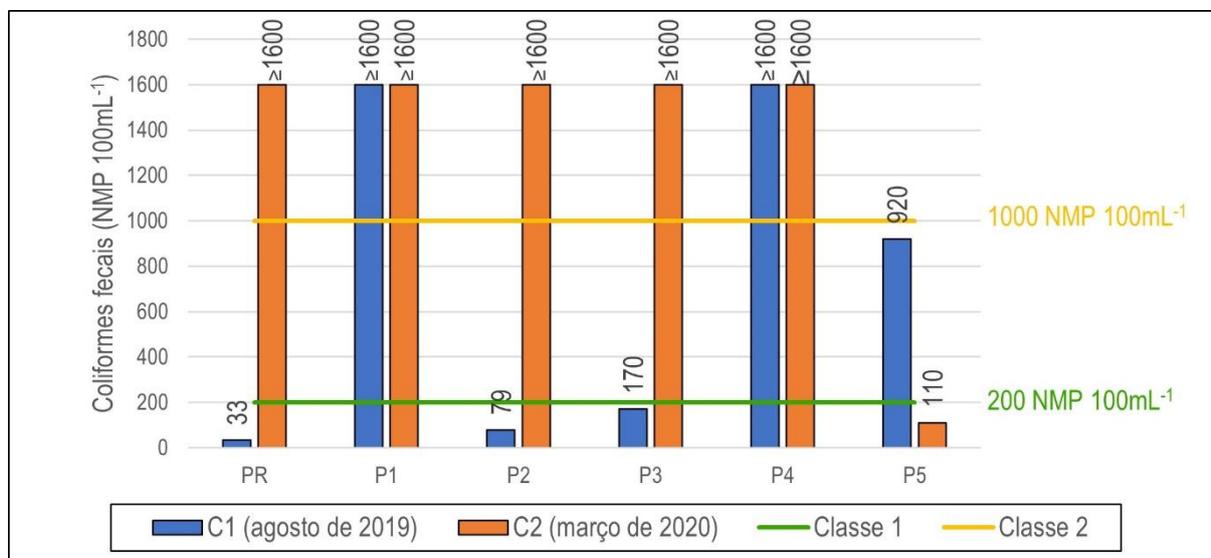
Figura 3: Resultados comparativos para o parâmetro coliformes fecais.

Na primeira campanha de amostragem, os valores determinados para coliformes fecais variaram bastante, apresentando pontos compatíveis com a Classe 1 (PR, P2 e P3), com a Classe 2 (P5) e com a Classe 3 ou inferior (P1 e P4). Já na segunda campanha, a presença de coliformes fecais nos pontos PR, P1, P2, P3 e P4 foi expressiva, apresentando resultados iguais ou superiores a 1600 NMP 100 mL⁻¹ (limite máximo de quantificação adotado no exame laboratorial), correspondendo à qualidade igual ou inferior à Classe 3. As altas concentrações de coliformes fecais nesses pontos indicam que esses locais sofrem influência do lançamento de esgotos domésticos não tratados. No ponto P5, há uma redução na presença de coliformes, cujo resultado é compatível com a Classe 1.

A variação nas concentrações de coliformes fecais, especialmente na campanha n.º 1, pode estar relacionada ao decaimento bacteriano natural, ao lançamento de esgotos domésticos de maneira localizada, influenciando os resultados em pontos específicos, e, também, pelo efeito diluidor de algum afluente com águas mais limpas, cuja confluência ocorre entre os pontos P1 e P2 (encontro do córrego da Palmeira com o córrego dos Prass), e P3 e P4 (encontro do córrego José Joaquim com o córrego São Jorge). O decréscimo de coliformes fecais no último ponto, além dos motivos anteriores, deve-se ao fato de que o córrego passa a escoar em uma área industrial, com menor adensamento urbano, e que o conjunto habitacional João Goulart (Cohab), um importante condomínio residencial a montante, conta com tratamento de esgotos, reduzindo o aporte de esgotos domésticos não tratados no P5 (SAPUCAIA DO SUL, 2011). Já entre as campanhas, observa-se que a campanha n.º 2 ocorreu em

período de estiagem e que não houve precipitação nos dias anteriores à amostragem, contribuindo para que não ocorresse a diluição dos poluentes.

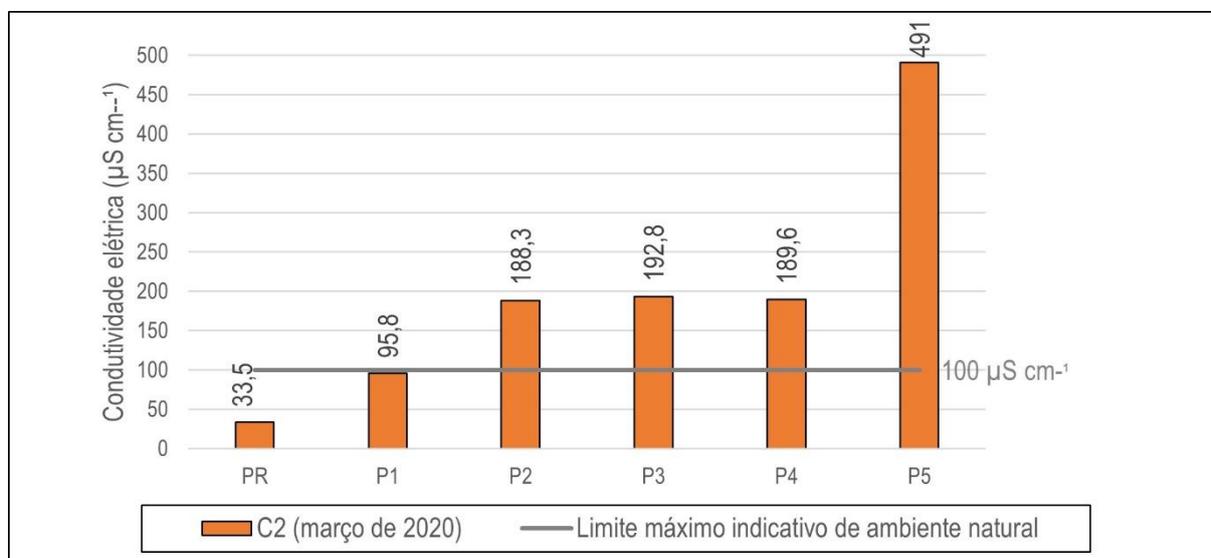
Figura 4: Resultados comparativos para o parâmetro condutividade elétrica (CE).

As medidas do parâmetro condutividade elétrica foram crescentes em direção à foz, com valor mínimo de $33,5 \mu\text{S cm}^{-1}$ (PR) e máximo de $491 \mu\text{S cm}^{-1}$ (P5). Essa evolução dos teores de condutividade indica aumento da degradação das águas do córrego de montante para jusante. Com quatro pontos de avaliação superando o valor de $100 \mu\text{S cm}^{-1}$ (P2, P3, P4 e P5), as águas da sub-bacia apresentaram fortes evidências de poluição ambiental, sendo que esta provém dos esgotos domésticos, da drenagem superficial urbana e, especialmente no P5, de efluentes industriais.

Estudos que avaliaram a condutividade elétrica em afluentes do Rio dos Sinos encontraram valores de $400 \mu\text{S cm}^{-1}$, em outubro de 2015, no córrego Pampa (ZENI *et al.*, 2016), de 220 a $210 \mu\text{S cm}^{-1}$, em novembro de 2015, no córrego Luiz Rau (HECK *et al.*, 2017), e, ainda, de 204 a $277 \mu\text{S cm}^{-1}$,

em outubro de 2017, no córrego Schmidt (POL *et al.*, 2019). Nesse contexto, as águas superficiais da Sub-Bacia do Córrego José Joaquim apresentaram, em uma única campanha que avaliou esse parâmetro, valores elevados de condutividade elétrica, associando-se aos demais córregos urbanos da BHRS.

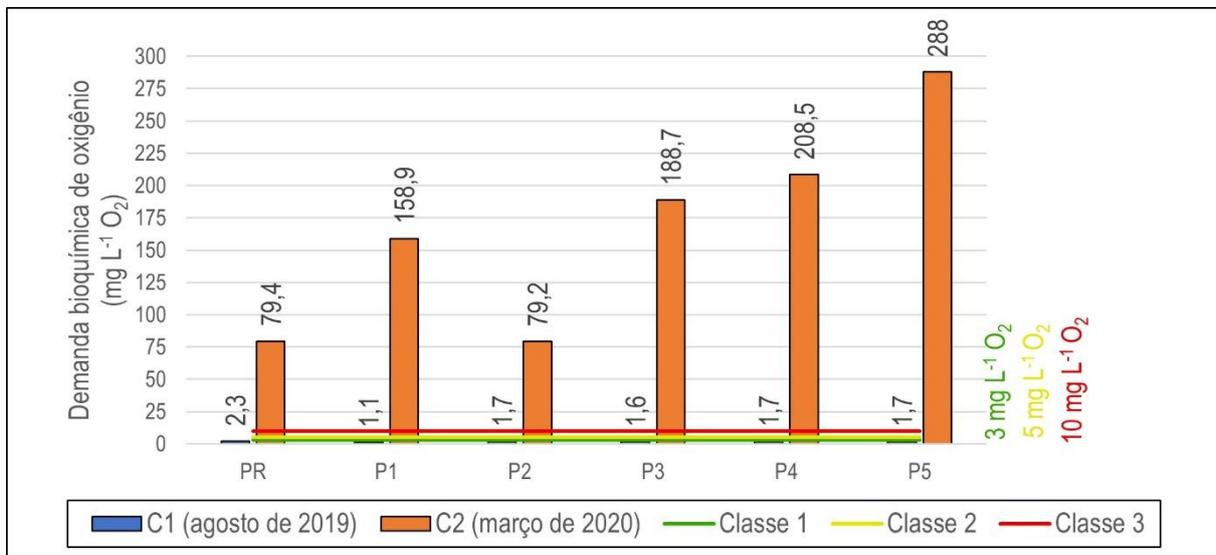
Figura 5: Resultados comparativos para o parâmetro demanda bioquímica de oxigênio (DBO₅).

A média dos resultados para o parâmetro DBO₅ foi de 84,4 mg L⁻¹ O₂, com resultado máximo de 288,0 mg L⁻¹ O₂ e mínimo de 1,1 mg L⁻¹ O₂, variando bastante entre as campanhas de amostragem. Na primeira, as águas superficiais da Sub-Bacia do Córrego José Joaquim apresentaram condições compatíveis com a Classe 1, com concentrações de DBO₅ entre 1,1 mg L⁻¹ O₂ (P1) e 2,3 mg L⁻¹ O₂ (PR). Entretanto, na segunda campanha, todos os resultados foram elevados, enquadrando-se na Classe 4, com valores que variaram entre 79,4 mg L⁻¹ O₂ (PR e P3) e 288,0 mg L⁻¹ O₂ (P5). Em pesquisas similares, as concentrações médias e máximas de DBO₅ foram de 50,3 mg L⁻¹ O₂ e 105 mg L⁻¹ O₂, entre maio de 2006 e maio de 2007, no córrego Pampa (NAIME; NASCIMENTO, 2009b), e de 80,0 mg L⁻¹ O₂ e 133,5 mg L⁻¹ O₂, em março, abril, junho e julho de 2004, no córrego Portão (NAIME; FAGUNDES, 2005). Verifica-se que as concentrações médias e máximas de DBO₅ nos córregos

Pampa e Portão assemelham-se às concentrações obtidas na campanha n.º 2 do presente estudo, o que situa, novamente, o córrego José Joaquim em níveis similares de poluição aos encontrados em outros córregos urbanos da BHRS.

Conforme informação¹ fornecida pela Companhia Riograndense de Saneamento (Corsan), observa-se que, no período entre 21 de agosto de 2019 e 31 de março de 2020, a concentração de DBO₅ no líquido afluente à ETE Novo Esteio, ou seja, no esgoto não tratado, variou de 26 a 314 mg L⁻¹ O₂ (em seis análises). Já no líquido efluente à ETE Novo Esteio, ou seja, no líquido após tratamento, as concentrações de DBO₅ variaram de 3,8 a 14 mg L⁻¹ O₂ no mesmo período (em oito análises). Tais concentrações, quando comparadas com os resultados da campanha n.º 2 deste estudo, apontam que as águas do córrego José Joaquim não têm melhor qualidade do que o esgoto doméstico bruto, que são caracterizados por apresentar teores de até 350 mg L⁻¹ O₂, em média.

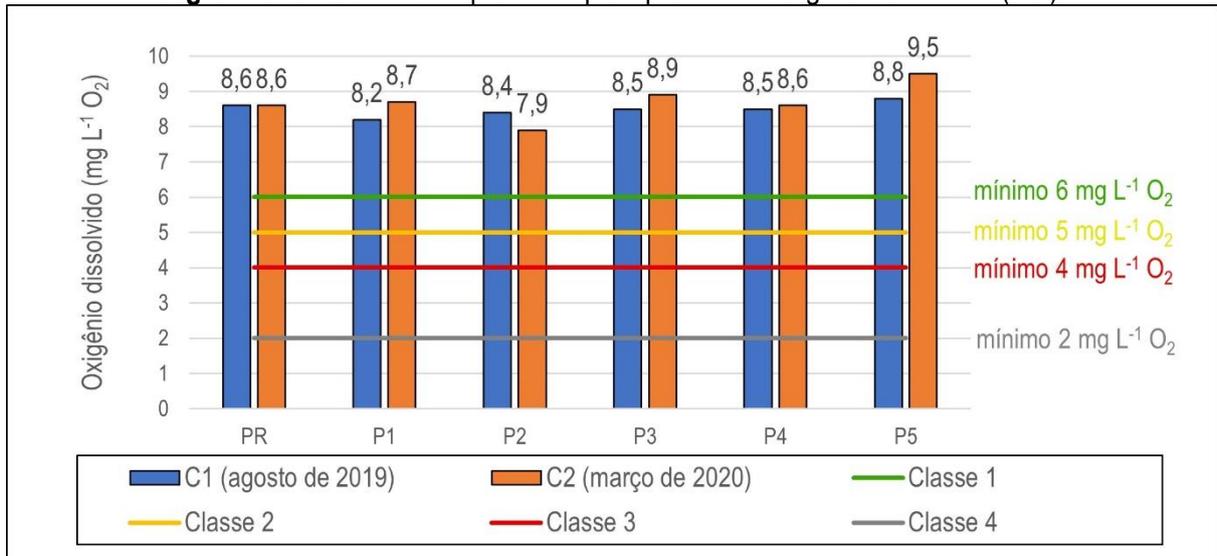
Figura 6: Resultados comparativos para parâmetro oxigênio dissolvido (OD).

As concentrações de OD nas águas da Sub-Bacia do Córrego José Joaquim variaram de 7,9 a 9,5 mg L⁻¹ O₂, apresentando qualidade compatível com a Classe 1. As concentrações mínimas e máximas de OD encontradas por pesquisas em outros córregos foram consideravelmente inferiores: de 0,0 a 6,6 mg L⁻¹ O₂, entre maio de 2006 e maio de 2007, no córrego Pampa (NAIME; NASCIMENTO, 2009b), e de 1,7 a 3,0 mg L⁻¹ O₂, em novembro de 2015, no córrego Luiz Rau (HECK *et al.*, 2017), e de 1,1 a 3,6 mg L⁻¹ O₂, em outubro de 2017, no córrego Schmidt (POL *et al.*, 2019).

A concentração de OD na água tende a diminuir à medida que os cursos fluviais recebem matéria orgânica, pelo consumo de oxigênio na biodegradação, e o fluxo fica mais lento, pela redução das taxas de reaeração (ALMEIDA; SCHWARZBOLD, 2003). Esse efeito não se verifica na sub-bacia, ocorrendo pequenas variações ao longo do curso, indicando que o corpo d'água tem capacidade de reaeração, o que pode ser atribuído a fatores como: troca de gases entre o líquido e a atmosfera, atividade de algas, mistura com águas oxigenadas (vindas de afluentes como os córregos dos Prass e São Jorge), e aeração proporcionada por degraus no leito canalizado.

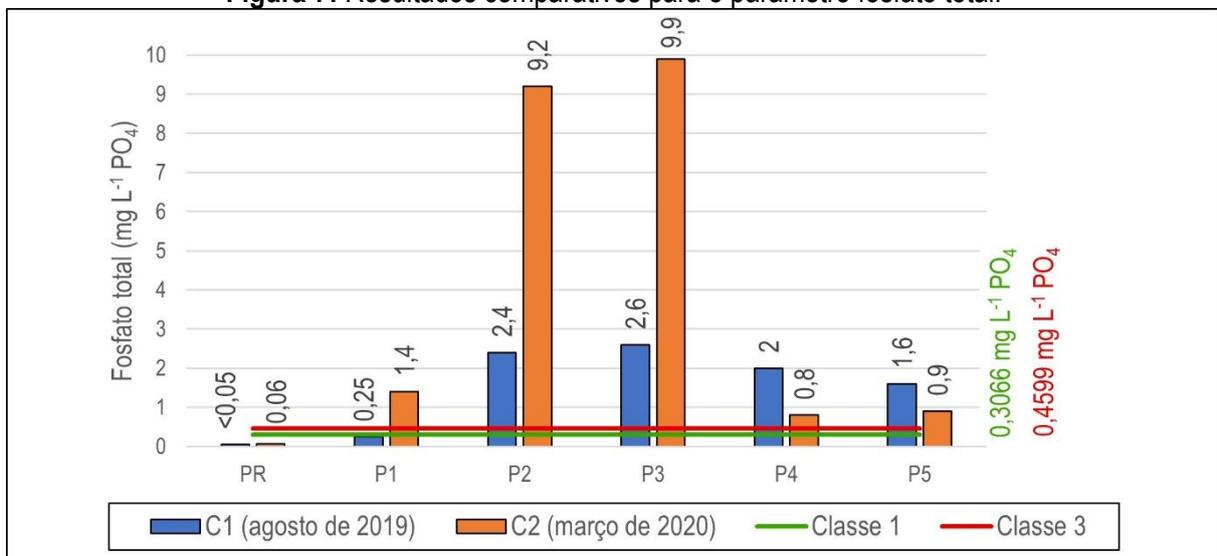
Figura 7: Resultados comparativos para o parâmetro fosfato total.

O valor médio de fosfato total foi de 2,83 mg L⁻¹ PO₄, com máximo de 9,9 mg L⁻¹ PO₄ (P3) e mínimo abaixo do limite de quantificação laboratorial (<0,05 mg L⁻¹ PO₄, no PR). Os valores obtidos foram mais elevados nos pontos P2 e P3, o que se deve, provavelmente, aos despejos de esgotos domésticos dos bairros existentes no entorno do córrego, ricos em matéria orgânica fecal e em detergentes fosfatados utilizados em produtos de limpeza.

Como o parâmetro fosfato total não faz parte dos critérios de qualidade da água da Resolução Conama n.º 357 e de suas alterações, não foi possível comparar, diretamente, a concentração de fosfato total com os limites estabelecidos pela legislação vigente. Pinheiro *et al.* (2013) ofereceram, como solução para essa questão, a conversão dos limites máximos estabelecidos na legislação para fósforo total em fosfato total, através da relação matemática apresentada abaixo.

Obtém-se, assim, para as águas doces e ambientes lóticos, o limite máximo para concentração de fosfatos de 0,3066 mg L⁻¹ PO₄ para as Classe 1 e de 0,4599 mg L⁻¹ PO₄ para a Classe 3. Segundo esses limites, três resultados enquadram as águas da Sub-Bacia do Córrego José Joaquim na Classe 1 (PR, em ambas as campanhas, e P1, na campanha n.º 1) e nove na Classe 4 (P1, na campanha n.º 2, e demais pontos, em ambas as campanhas).

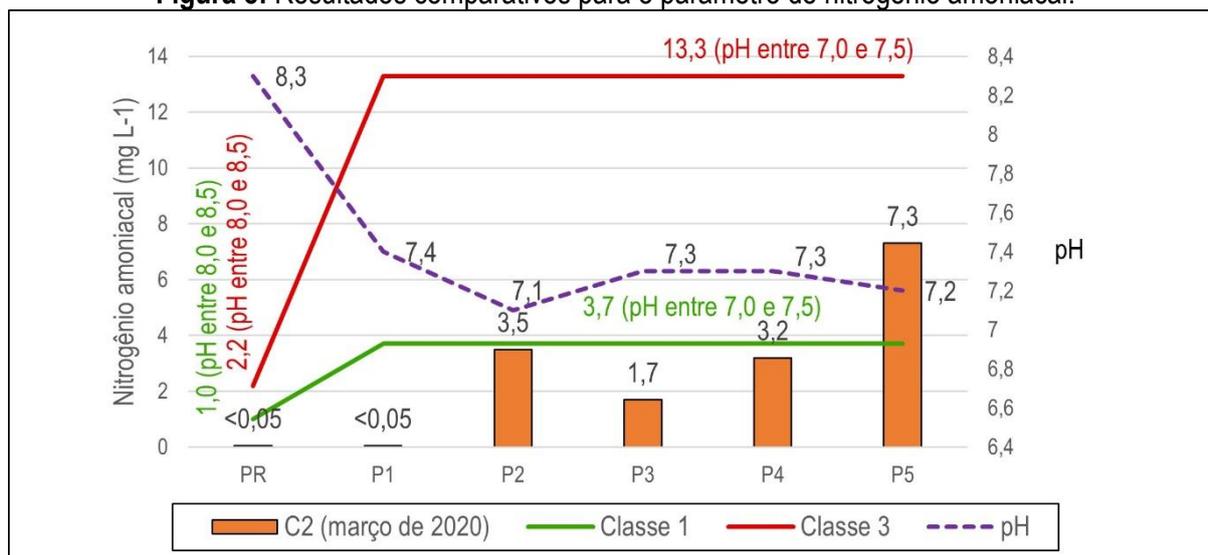
Figura 8: Resultados comparativos para o parâmetro de nitrogênio amoniacal.

A concentração média do parâmetro nitrogênio amoniacal foi de 3,93 mg L⁻¹, variando de valores inferiores ao limite de quantificação (<0,05 mg L⁻¹, PR e P1) até 7,30 mg L⁻¹ (P5). No último ponto, a classificação correspondeu à Classe 4, conforme a Resolução Conama n.º 357, e nos demais pontos os valores foram compatíveis com a Classe 1, levando-se em consideração o pH.

Normalmente, as fontes antrópicas de nitrogênio predominantes são as atividades agrícolas, que utilizam fertilizantes nitrogenados. Já as fontes pontuais urbanas (esgotos urbanos e industriais) são relevantes apenas nas bacias hidrográficas muito densamente povoadas e urbanizadas (SARAIVA, 2018, NAIME; NASCIMENTO, 2009b). Este é o caso da Sub-Bacia do Córrego José Joaquim, cujo valor elevado de nitrogênio amoniacal no P5 indica poluição recente por lançamentos de esgotos domésticos.

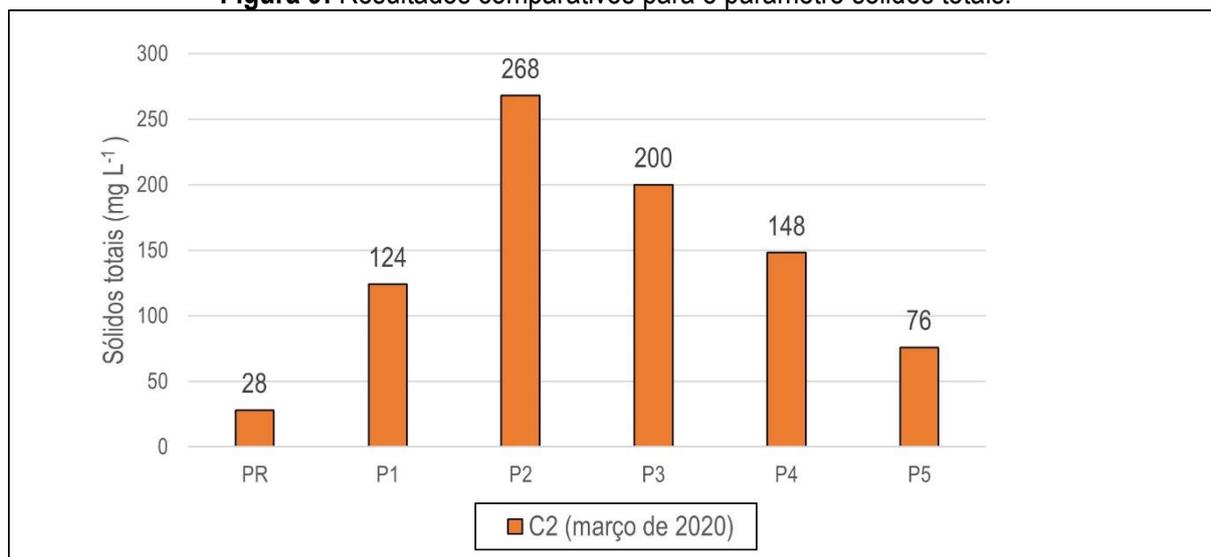
Figura 9: Resultados comparativos para o parâmetro sólidos totais.

Os valores determinados para o teor de sólidos totais nas águas superficiais da Sub-Bacia do Córrego José Joaquim apresentaram concentração média de 140 mg L⁻¹, máximo de 268 mg L⁻¹ e mínimo de 28 mg L⁻¹. Os valores mais altos de sólidos relacionam-se aos pontos em que o corpo d'água está mais assoreado (P2) ou em processo de revitalização (P3). Apesar de não ser possível associar os resultados obtidos com a legislação vigente, pois os sólidos totais não fazem parte dos parâmetros estabelecidos pela Resolução CONAMA n.º 357 e suas alterações, observa-se que os valores são bastante inferiores aos observados no córrego Portão, onde a concentração média foi de, aproximadamente, 2253 mg L⁻¹, com mínimo de 312 mg L⁻¹ e máximo de 12983 mg L⁻¹, monitorado em março, abril, junho e julho de 2004 (NAIME; FAGUNDES, 2005).

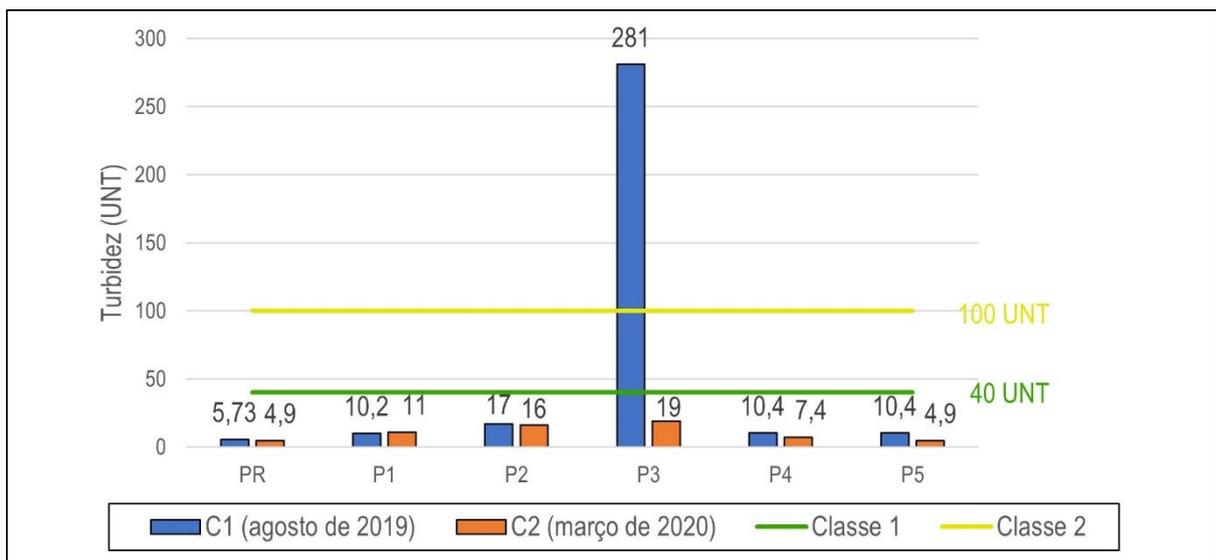
Figura 10: Resultados comparativos para o parâmetro turbidez.

A qualidade das águas da Sub-Bacia do Córrego José Joaquim atende, na maioria dos pontos de monitoramento, aos limites de enquadramento da Classe 1 da Resolução CONAMA n.º 357 e suas alterações vigentes, com valor médio de 10,6 UNT, variando entre 4,9 (PR e P5) e 19,0 UNT (P3). A exceção ocorreu na campanha n.º 1, quando o valor de turbidez no P3 foi de 281 UNT, classificando as águas como Classe 4. Esse resultado advém de obras de revitalização desse trecho do canal, que passava pelo processo de revestimento das margens e do leito (canalização a céu aberto), incrementando a entrada de sedimentos no curso fluvial.

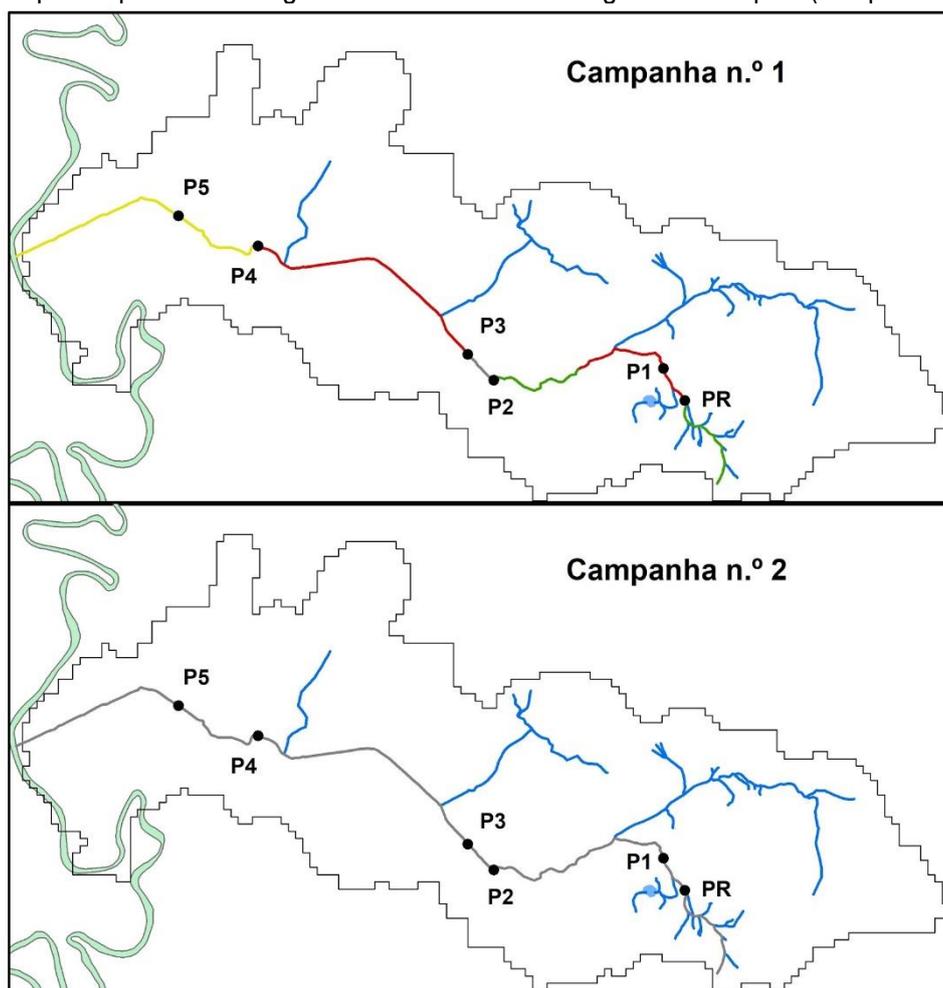
Figura 11: Mapa da qualidade da água da Sub-Bacia do Córrego José Joaquim (campanhas n.º 1 e 2).

Os resultados em cada ponto e em cada campanha foram usados para indicar, na figura 11, a espacialização da classificação da qualidade da água encontrada na Sub-Bacia do Córrego José Joaquim. Cada trecho do curso d'água principal, com condições relativamente homogêneas de escoamento do canal e da área de drenagem, foi associado a um ponto de avaliação e recebeu uma cor representativa da classe da qualidade da água mais restritiva encontrada. Nota-se a má qualidade da água no trecho associado ao P3, nas campanhas n.º 1 e n.º 2, e a piora da qualidade da água nos demais trechos, na campanha n.º 2. Ou seja, na época em que os cursos fluviais escoam menos água e têm a sua capacidade de diluir poluentes reduzida, o resultado em todos os pontos não foram satisfatórios quando comparados aos limites estabelecidos pela legislação vigente.

Os resultados da avaliação apontam para um declínio da qualidade da água de montante para jusante do córrego, embora a degradação não seja constante devido a uma pequena melhora registrada no último ponto de avaliação (P5). A menor qualidade ambiental está associada às áreas em que a urbanização é mais significativa e onde o córrego está canalizado. Há um comprometimento da qualidade sanitária da água, pela presença de esgotos domésticos, pois os resultados dos parâmetros

DBO₅, coliformes fecais e fosfatos corresponderam às classes de qualidade inferior, mais restritivas quanto ao seu uso. Ainda, os resultados de condutividade elétrica apontam para deterioração crescente da qualidade da água em direção à foz (aumento de 33 para 491 $\mu\text{S cm}^{-1}$), indicando poluição por esgotos domésticos e, possivelmente, efluentes líquidos industriais.

Identificada a poluição por esgotos domésticos, a implantação de sistemas de coleta e tratamento de esgotos apresenta-se como imprescindível para a melhora da qualidade da água da Sub-Bacia do Córrego José Joaquim, e assim contribuir com a melhora da água da BHRS. Entretanto, apesar de necessária, a ampliação do tratamento de esgotos domésticos de 7% para quase 87% no município de Sapucaia do Sul, como está sendo previsto pela Corsan (GAUCHA ZH, 2019), não irá garantir, sozinha, a sustentabilidade do ecossistema aquático. Os problemas envolvendo a garantia dos recursos hídricos em qualidade e em quantidade suficiente para abastecimento da população e para sustentação de vida são amplos e envolvem questões ambientais e socioeconômicas complexas, sendo que apenas uma parte do problema foi abordada no presente estudo.
