Informe

PELIGROSIDAD POR REMOCIÓN EN MASA

Barrancas de la Ciudad de Diamante, Provincia de Entre Ríos, Argentina.

Servicio Geológico Minero Argentino (SEGEMAR)

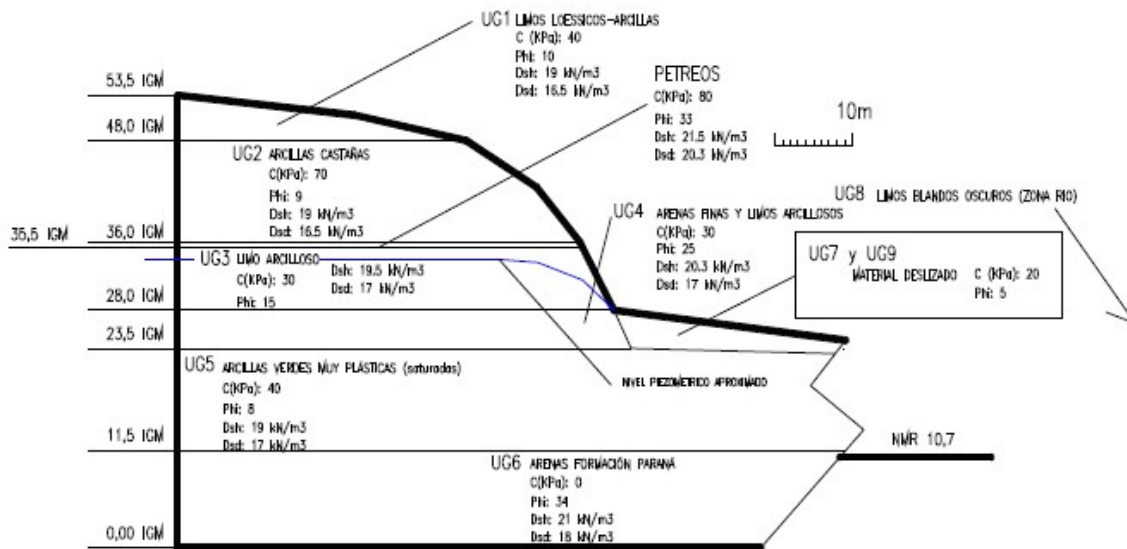
Figura 2. Perfil interpretativo geológico-geotécnico de las barrancas sobre el río Paraná. Tomado de Franco *et al.* (2002).

La Figura 2 también ilustra un perfil geológico-geotécnico de las barrancas sobre el río Paraná, según Franco *et al.* (2002).

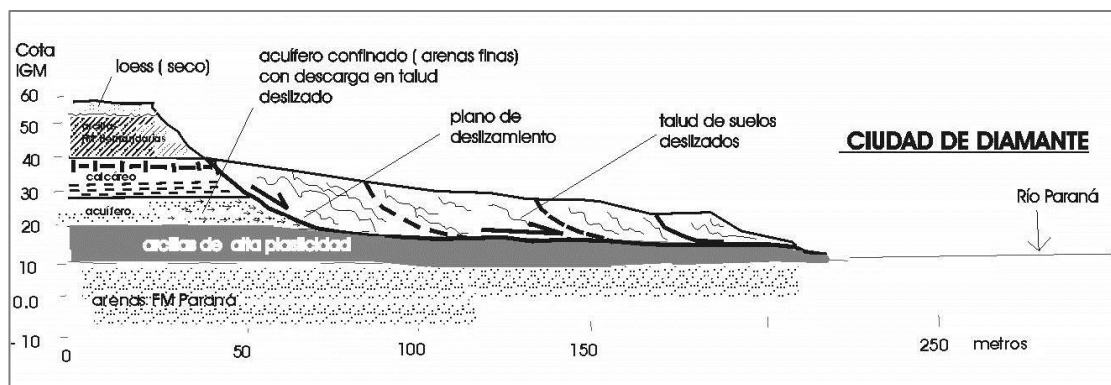
Figura 3. Perfil del deslizamiento según Díaz *et al.* (2005).

Finalmente se concluye que el principal factor detonador de los deslizamientos, en la forma de deslizamientos rotacionales, es el afloramiento de los acuíferos en el frente de las barrancas, esquema conceptual sintetizado en la Figura 3.

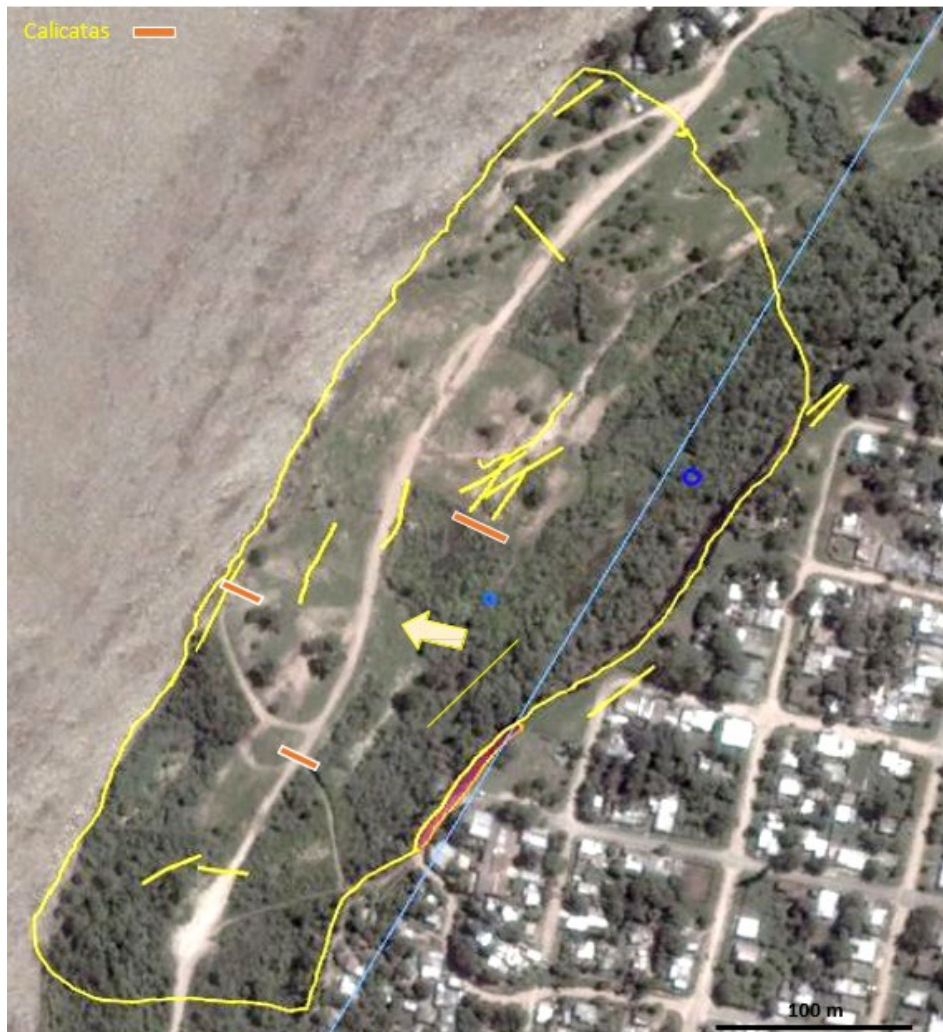
Figura 4. Vista de la zona movilizada en los suelos del pie de barranca, donde se han señalado las principales grietas de extensión, la dirección principal de desplazamiento y la ubicación de las calicatas.

Con la asistencia de personal de la Municipalidad, que incluyó una retroexcavadora de tractor y un habilidoso operador, se ejecutaron tres calicatas de estudio (Figura 4):

El desplazamiento general fue hacia el NW, prácticamente normal al eje de la barranca, detectándose en las fracturas de tracción un rumbo de $30^\circ \pm 15^\circ$, complementadas con algunas de rumbo $120^\circ \pm 30^\circ$ con desplazamiento horizontal, pero casi nulo en la vertical (Figura 4).

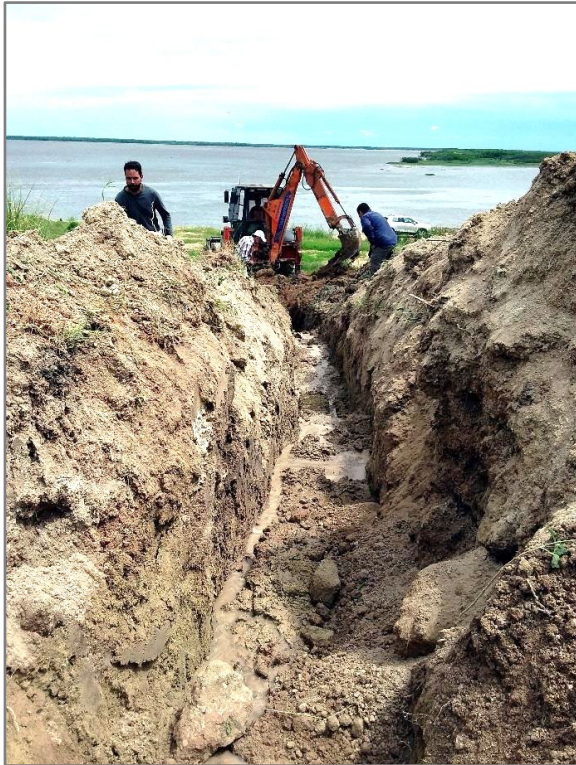
La excavación de las calicatas (Figura 5) permitió verificar el tipo de comportamiento del movimiento del terreno hacia el río, constatando el desarrollo profundo, más allá de los tres metros, de las fracturas con desplazamiento vertical y horizontal. Mientras que las fracturas que respondían solo a un movimiento horizontal, tenían una expresión más acotada en profundidad, no superando el metro.

Figura 5. Estructuras abiertas en profundidad y afloramiento de agua en los suelos observadas en calicata.

El movimiento de extensión del terreno produjo desplazamientos relativos de los bloques entre fracturas (Figura 7), generando propagaciones de más que 40 cm de apertura, hundimientos del orden del metro y rotaciones entre bloques; por lo que abundan oquedades y aberturas a lo largo de las fracturas y las zonas aledañas, habilitando prácticamente la libre circulación de agua en el sustrato, lo que se puede observar en las calicatas (Figura 5).

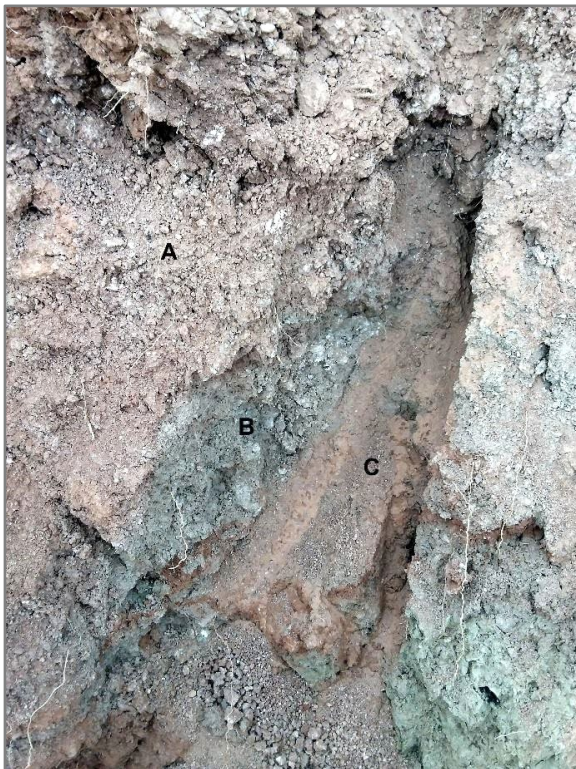
Simultáneamente, la calicata ubicada en el centro del macizo movilizado, al pie de la barranca, permitió verificar las extrusiones del nivel de arcilla verde del horizonte inferior hacia la superficie, prueba contundente de que la fracturación y extensión superficial es debida al flujo plástico del material subyacente, arcillas muy plásticas de la Formación Paraná (Figura 6).

Figura 6. Extrusión del nivel de arcilla verde (B), entre bloques de suelos deslizados al pie de la barranca (A y C).

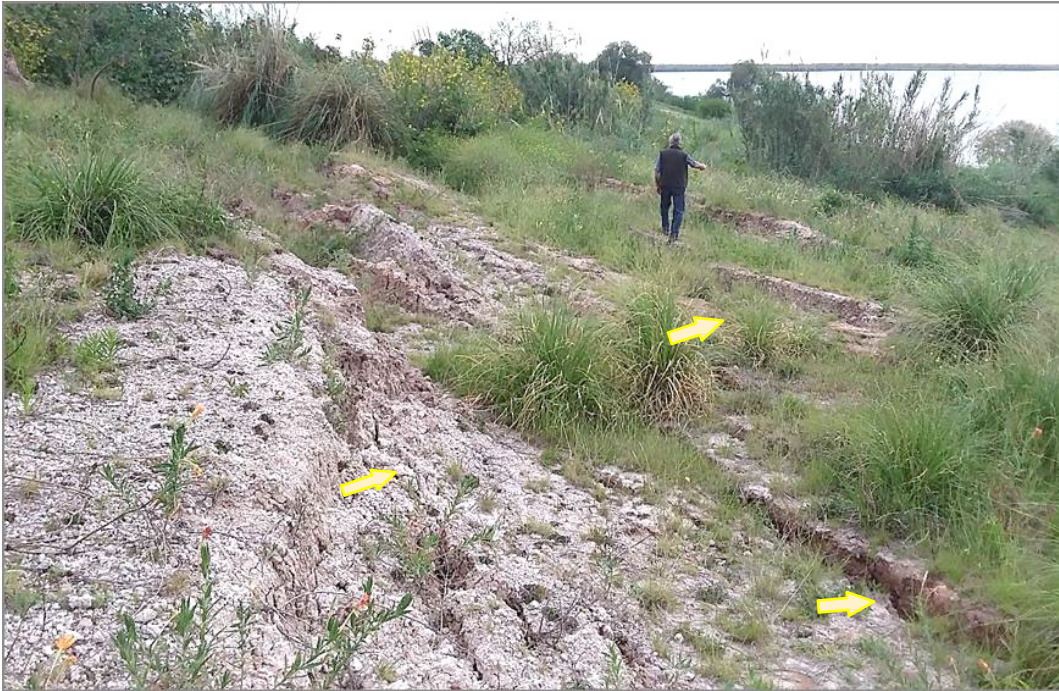
Figura 7. Sector con grietas de expansión y descenso de bloques. Lugar donde se excavó la calicata ubicada en el centro del macizo movilizado, al pie de la barranca.

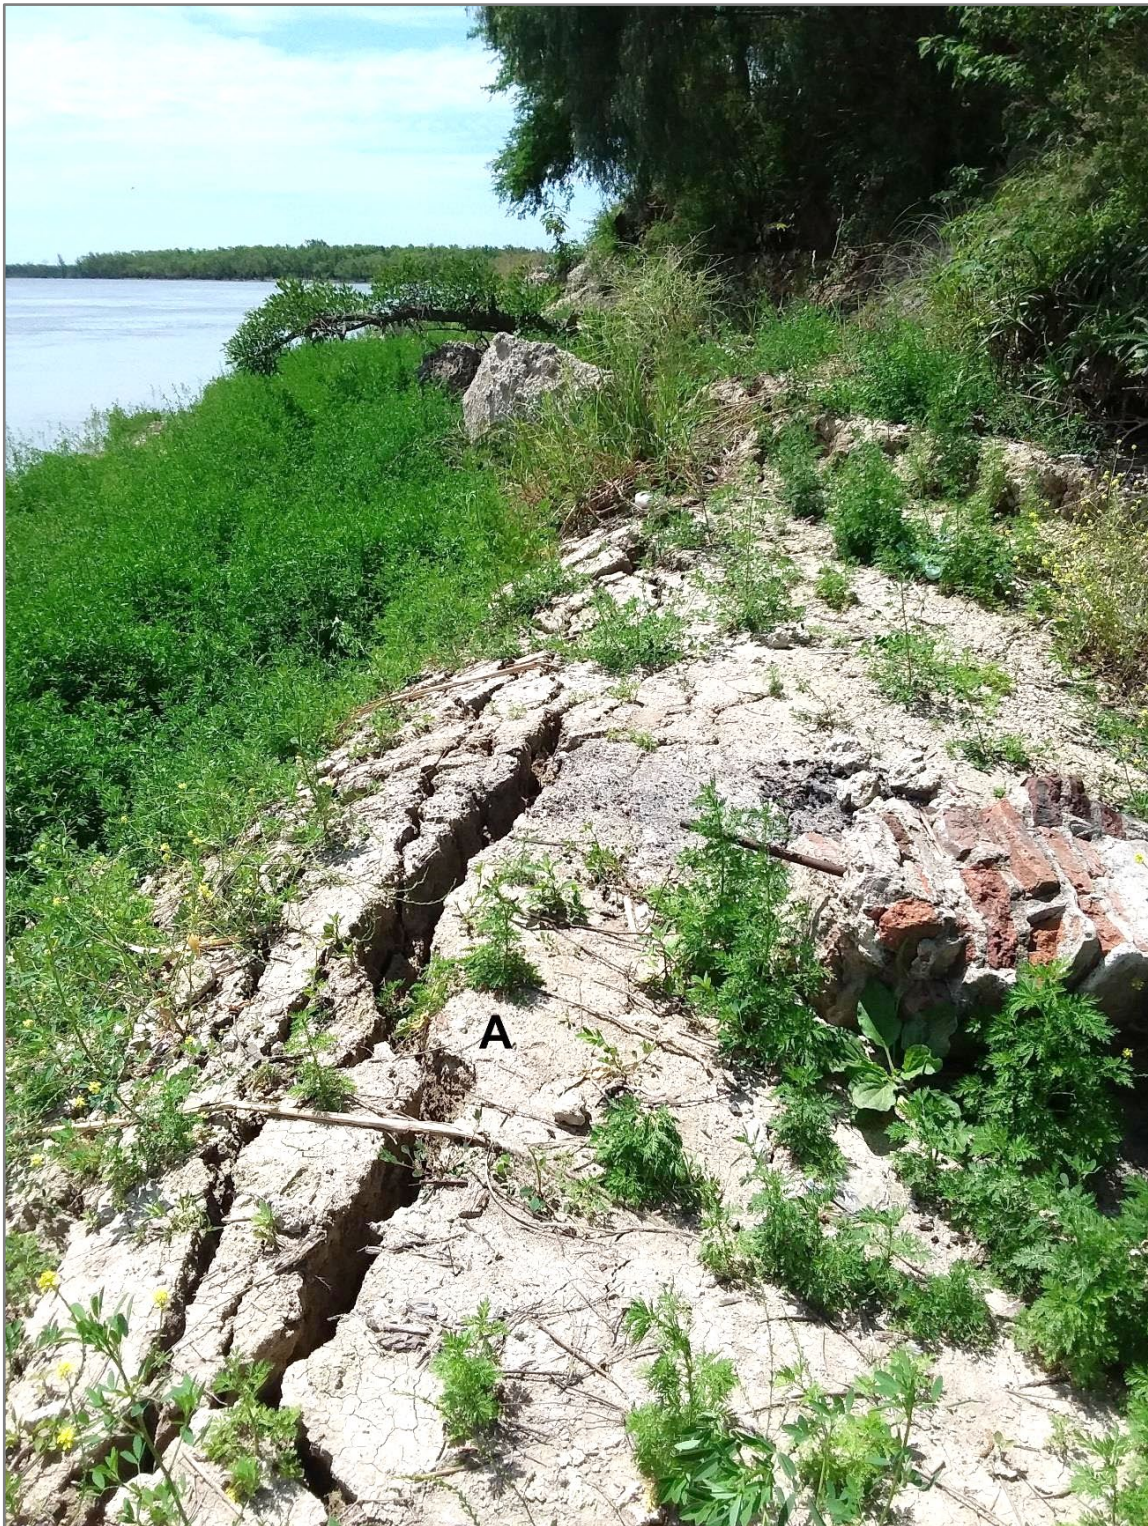
La propagación lateral, expuesta por la fracturación de los suelos al pie de la barranca, es consecuencia de la deformación plástica de los niveles de arcillas subyacentes. Por lo tanto, cuando éstas son expuestas a orillas del río, se genera debido al flujo plástico lento una cresta de presión, que en algunos sectores alcanza los 0,80 m de altura (Figura 8).

Figura 8. Abombamiento superficial de arcillas verdes de la cresta de presión, sobreponiéndose a la vegetación arbustiva próxima a la orilla del río Paraná. El abombamiento de la cresta produce las grietas de tensión sobre la misma (A).

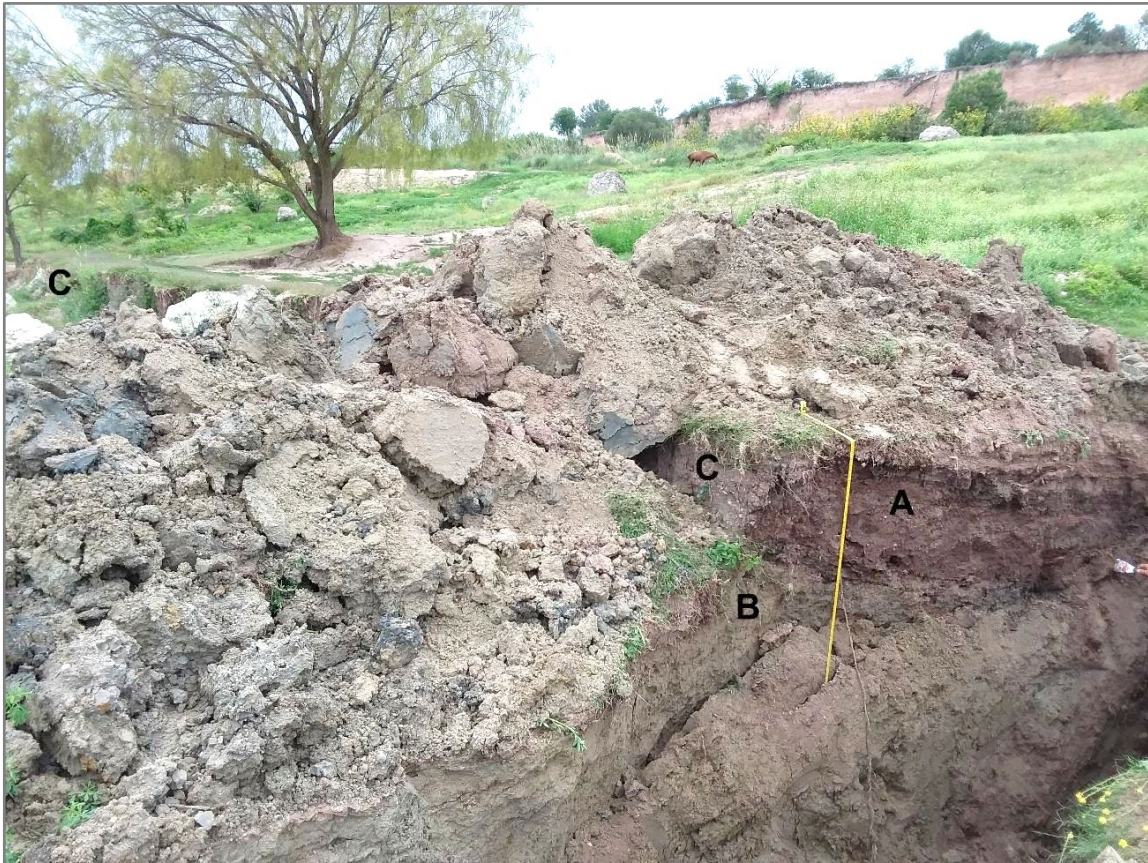
Una de las calicatas se realizó especialmente a orillas del río, para cortar y observar el perfil transversal de la cresta de presión. Tanto en superficie como en el perfil de la calicata se puede observar la extrusión de las arcillas verdes muy plásticas de la Formación Paraná, generando un abombamiento hacia arriba. Este crecimiento en altura de la cresta de presión queda evidenciado además por el levantamiento contrapendiente de los suelos de la orilla (Figura 9), los que normalmente inclinan hacia el río.

Figura 9. Perfil de la cresta de presión visto en la calicata. A) Suelos levantados contrapendiente por la cresta de presión. B) Parte superior de la cresta de presión en las arcillas muy plásticas de la Formación Paraná. C) Escalón generado en el suelo levantado contrapendiente.

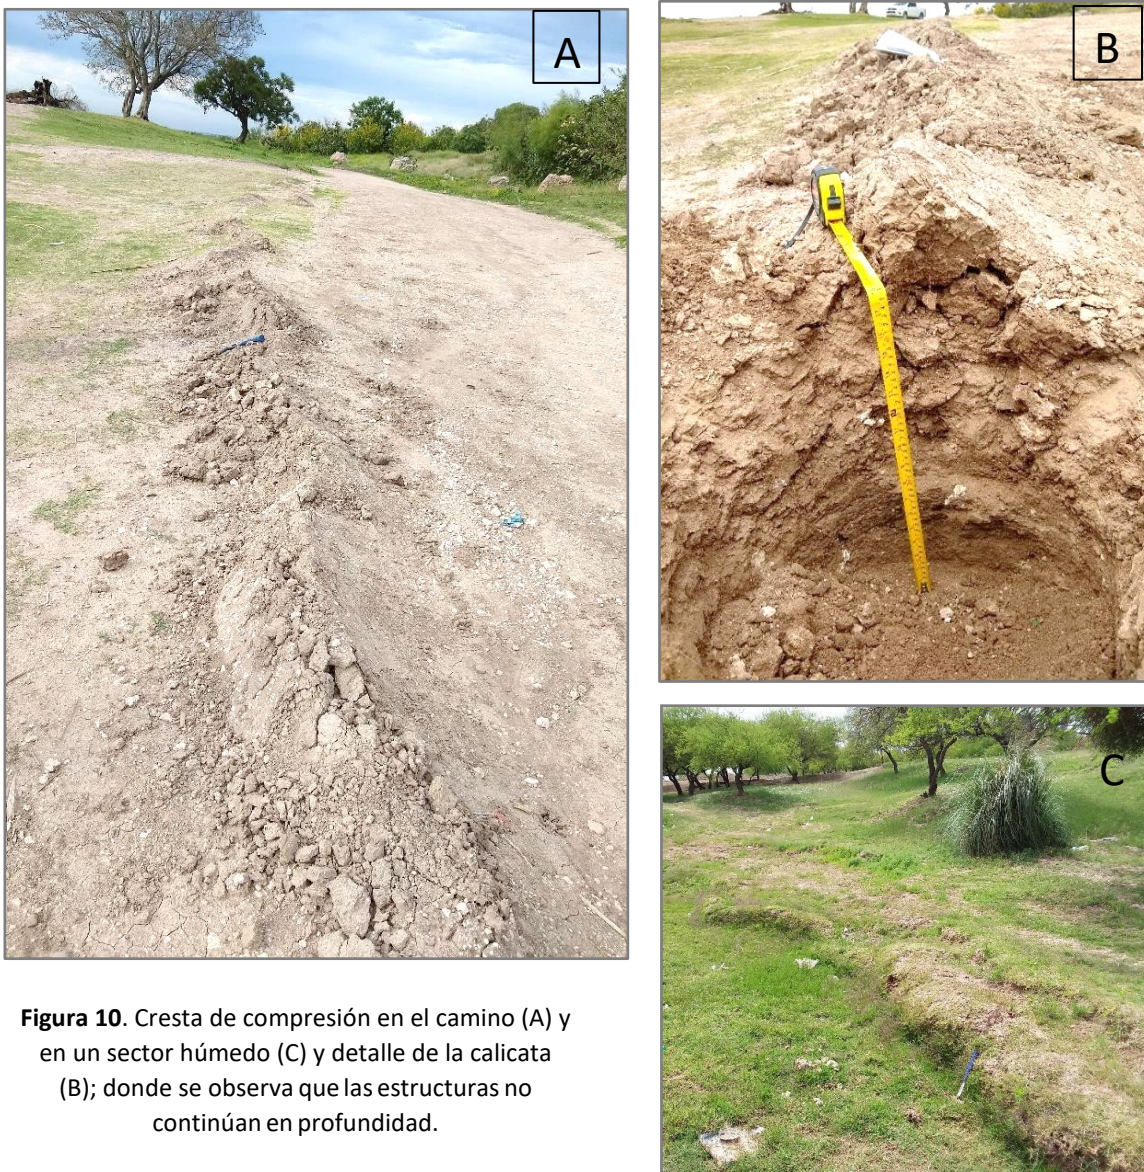
Los suelos removilizados al pie de la barranca pueden además subsidir, trasladarse, rotar y hasta desintegrarse. Este desplazamiento diferencial entre los bloques de suelo hace que en algunas circunstancias se puedan observar estructuras compresivas secundarias, por la interacción entre bloques movilizados. Este tipo de estructuras se observan en la cresta desarrollada sobre el camino costero (Figura 10 A) de 15 m de longitud y no más de 0.35 m de altura y además en pequeños lóbulos de compresión, donde los suelos son cabalgados unos sobre otros.

Una característica singular de estos lóbulos y/o crestas, fue su carácter superficial, sólo entre los 0,30 y 0,60 m metros de profundidad, a partir de la cual ya ninguna estructura es visible (Figura 10 A, B, C). Se trata de pequeñas estructuras de compresión secundarias, en un ambiente general de extensión.

Figura 10. Cresta de compresión en el camino (A) y en un sector húmedo (C) y detalle de la calicata (B); donde se observa que las estructuras no continúan en profundidad.

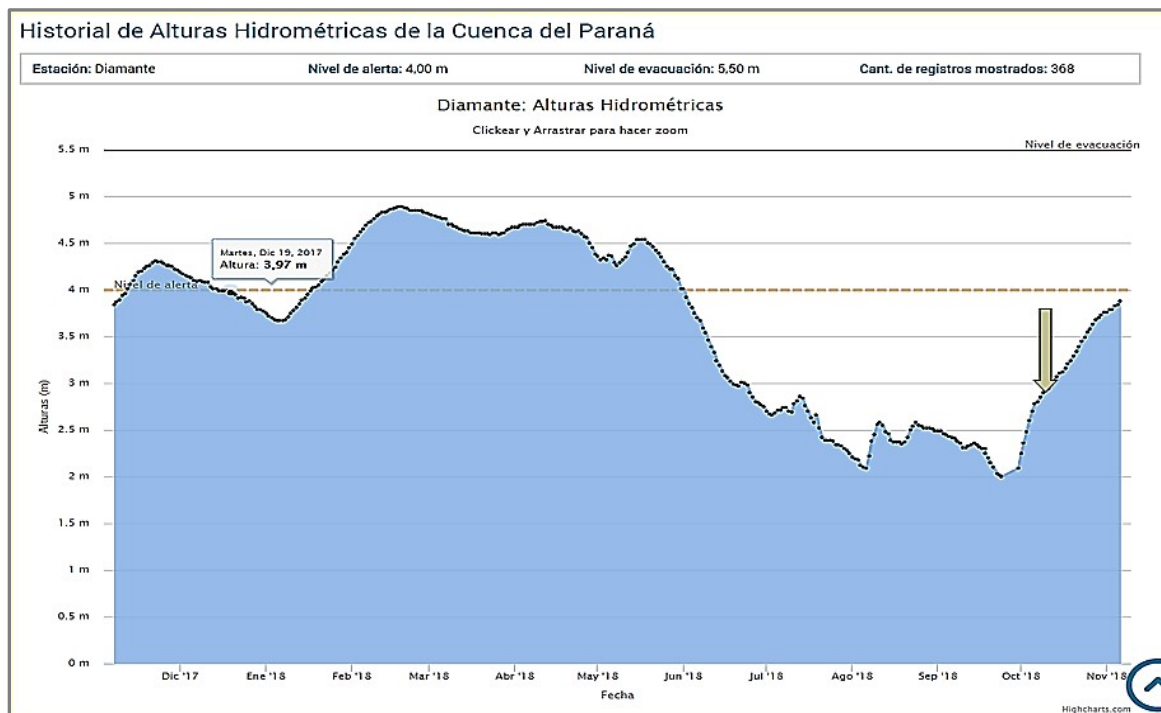
En la Figura 11 se grafican las variaciones de cota del Paraná considerando como cero el nivel de base del hidrómetro de Puerto Corrientes, que está a cota MOP 7,319 (dato CIM) que en IGN es 6,788 m s.n.m.

Figura 11. Variación de la altura hidrométrica del río Paraná en el Puerto Diamante (<http://fich.unl.edu.ar/cim/alturas-rio-parana>).

Un dato a destacar es el máximo de 4,89 (11,68 m s.n.m.) el 19/02/2018 y el mínimo de 2,00 (8,788 m s.n.m.) registrado el 24/9/2018, lo que implica un descenso de 2,899 m estando al momento del deslizamiento en cota 2,90 (9,68 m s.n.m.). Es decir que ese descenso implicó que toda el área saturada, la arcilla verde y el estrato limo-arcilloso superior (bases del área movilizada), fue sometida a un cambio de presión que generó un drenaje hacia el río con una conductividad hidráulica equivalente del orden de $1,5 \times 10^{-5}$ cm/s. Ello es una conductividad hidráulica inferior a todo el material limo/arenoso, pero no lo es respecto al horizonte arcilloso, lo que implica que el material por debajo de cota 11,6 m s.n.m. tuvo una reducción de la tensión efectiva, como de sus parámetros resistentes.

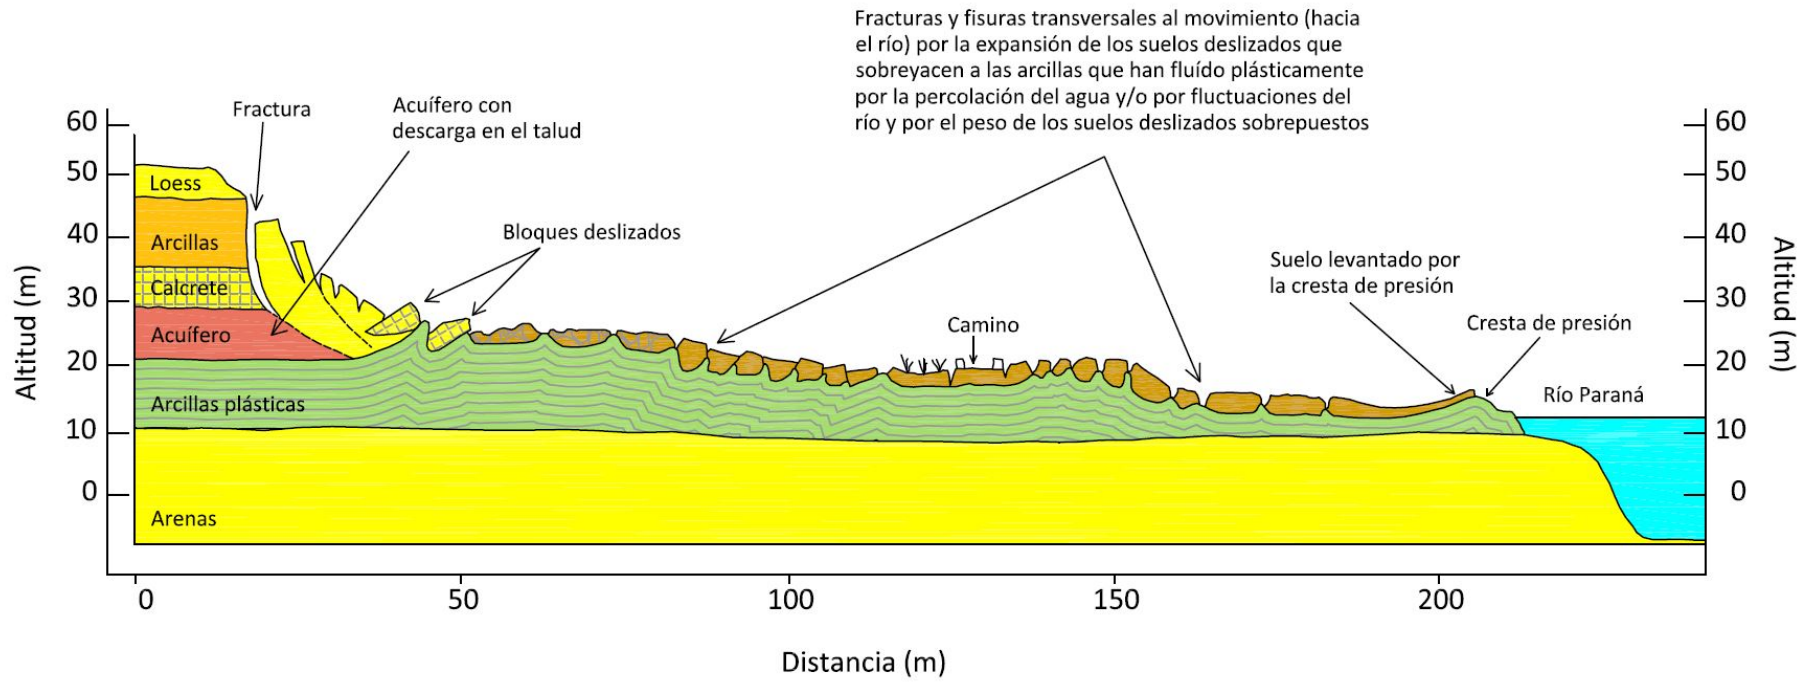
Figura 14. Perfil esquemático del deslizamiento, señalando el cauce profundo del río Paraná, que le quita apoyo a la ladera, el horizonte de arcilla verde, con las extrusiones y cresta de presión, y los deslizamientos de bloques en la propia barranca, delimitado con fracturas de tracción verticales; todo bajo la influencia de un nivel freático con agua de orígenes diversos.

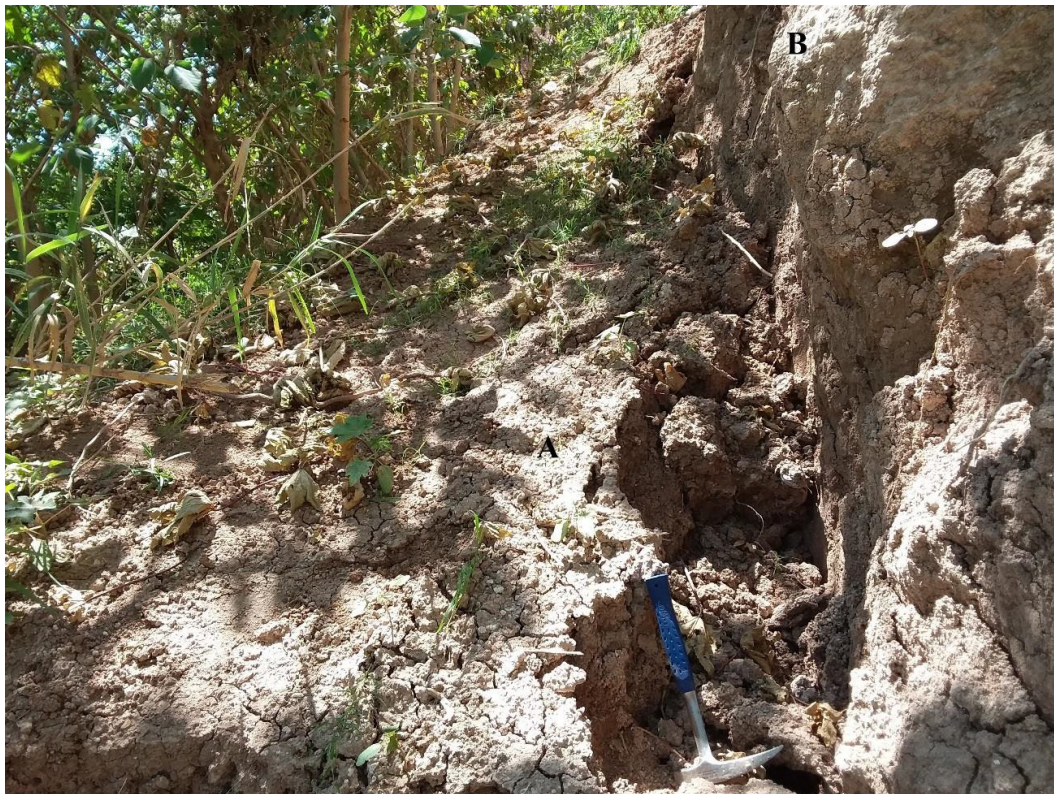
Figura 15. Fracturas de extensión abiertas que separan el talud (A) de la barranca (B), indicio inequívoco de que la extensión se extiende hasta la barranca.

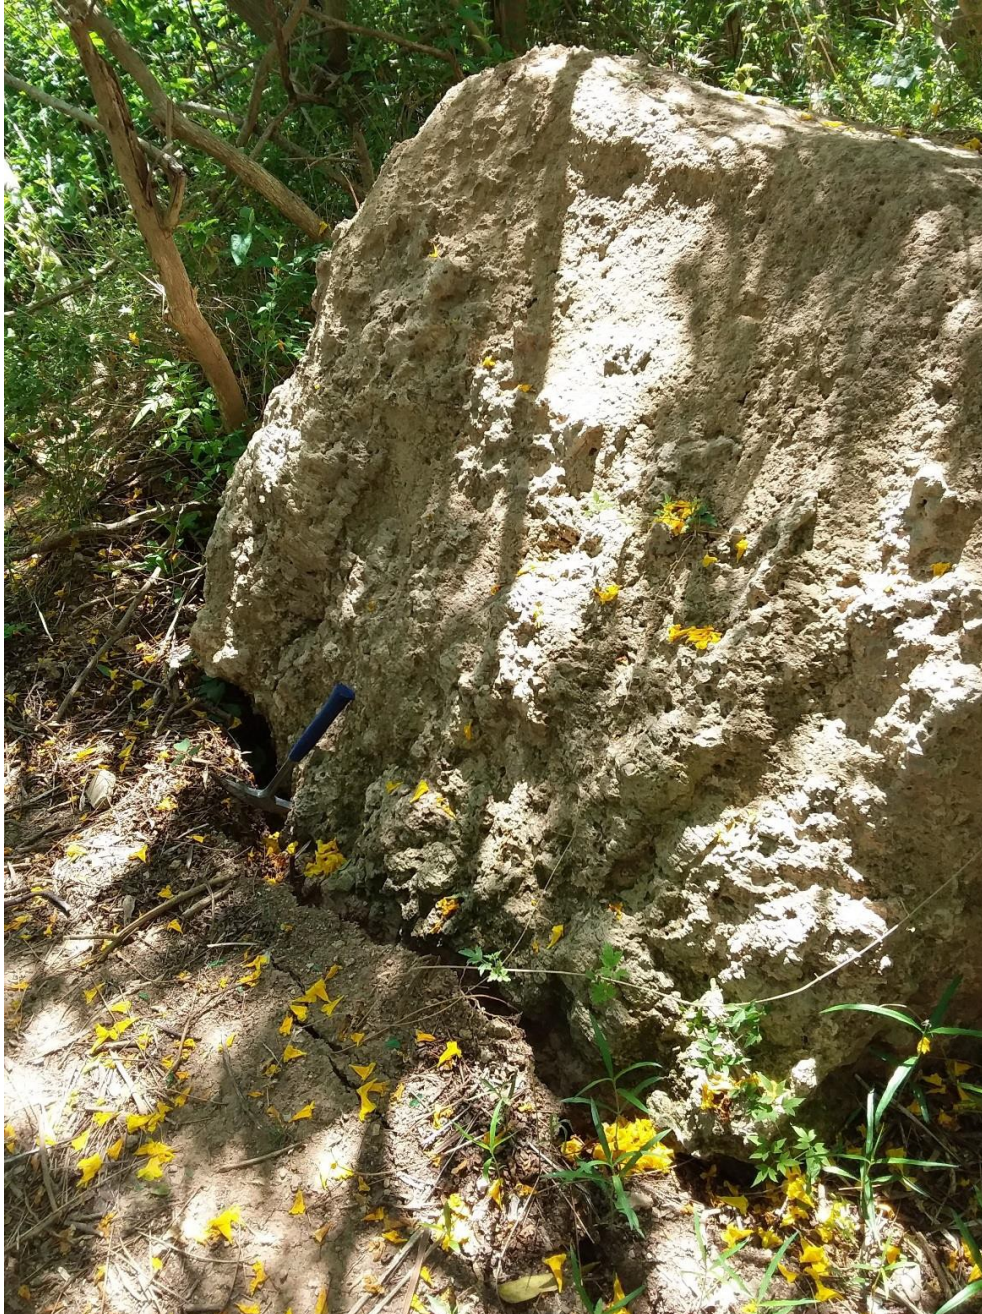
Otra prueba de que la expansión se extiende hasta la barranca se ve reflejada en los bloques de calcrete que se hallan al pie de la misma y que son la evidencia de antiguos deslizamientos. El suelo que rodea estos bloques está separado de los mismos por grietas (Figura 16), tal vez como consecuencia de que los pesados bloques tienen menos movilidad que el suelo que los rodea o como resultado de la subsidencia de los mismos sobre los materiales blandos subyacentes (arcillas de la Formación Paraná).

Figura 16. Bloque de calcrete ubicado al pie de la barranca y separado por grietas del suelo que lo rodea.

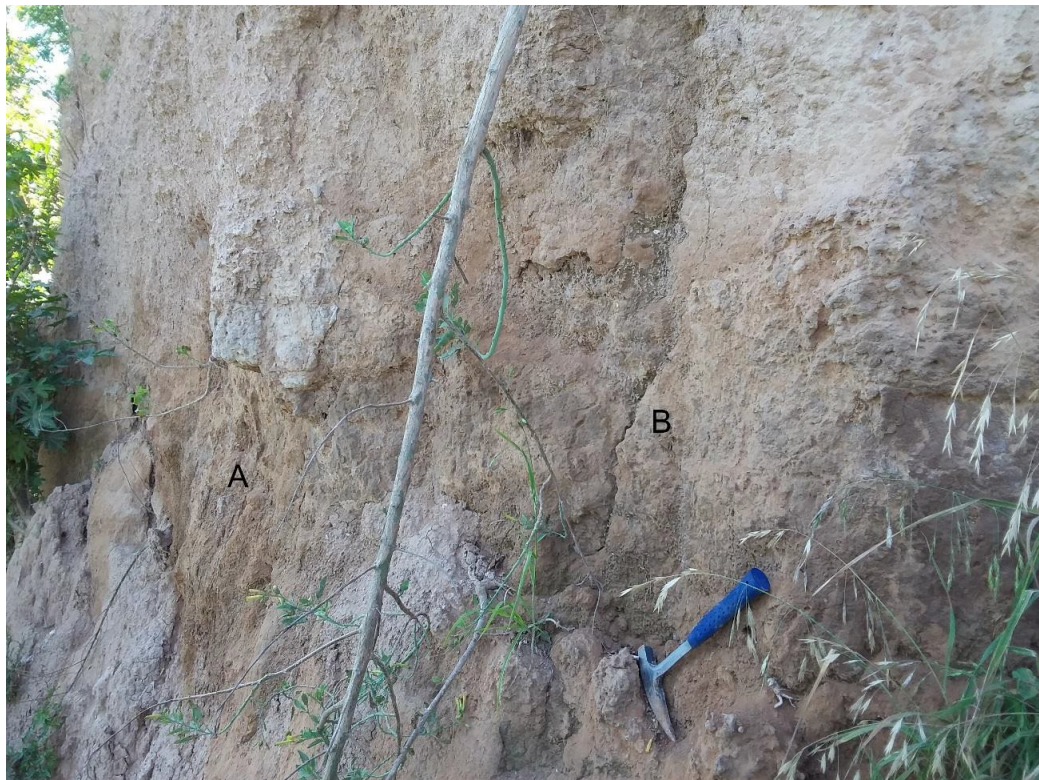
Se comprobó que las fracturas que separan los bloques mayores, en la barranca, atraviesan todo el calcrete, llegando al acuífero confinado con descarga en el talud (Figura 17). Éste último nivel, incluido dentro de la Formación Paraná, está integrado por arenas grises finas y medianas, limos arenosos, arcillas moderadamente a muy plásticas, niveles calcáreos fosilíferos y un banco arenoso inferior, que es el que actúa como acuífero, encontrándose apoyado sobre arcillas verdes de muy alta plasticidad.

Figura 17. En (A) se observa el sector de descarga del acuífero confinado en la barranca. En (B) se observa una grieta de tracción que, partiendo de la parte superior de la barranca, se profundiza en el macizo rocoso llegando al acuífero.

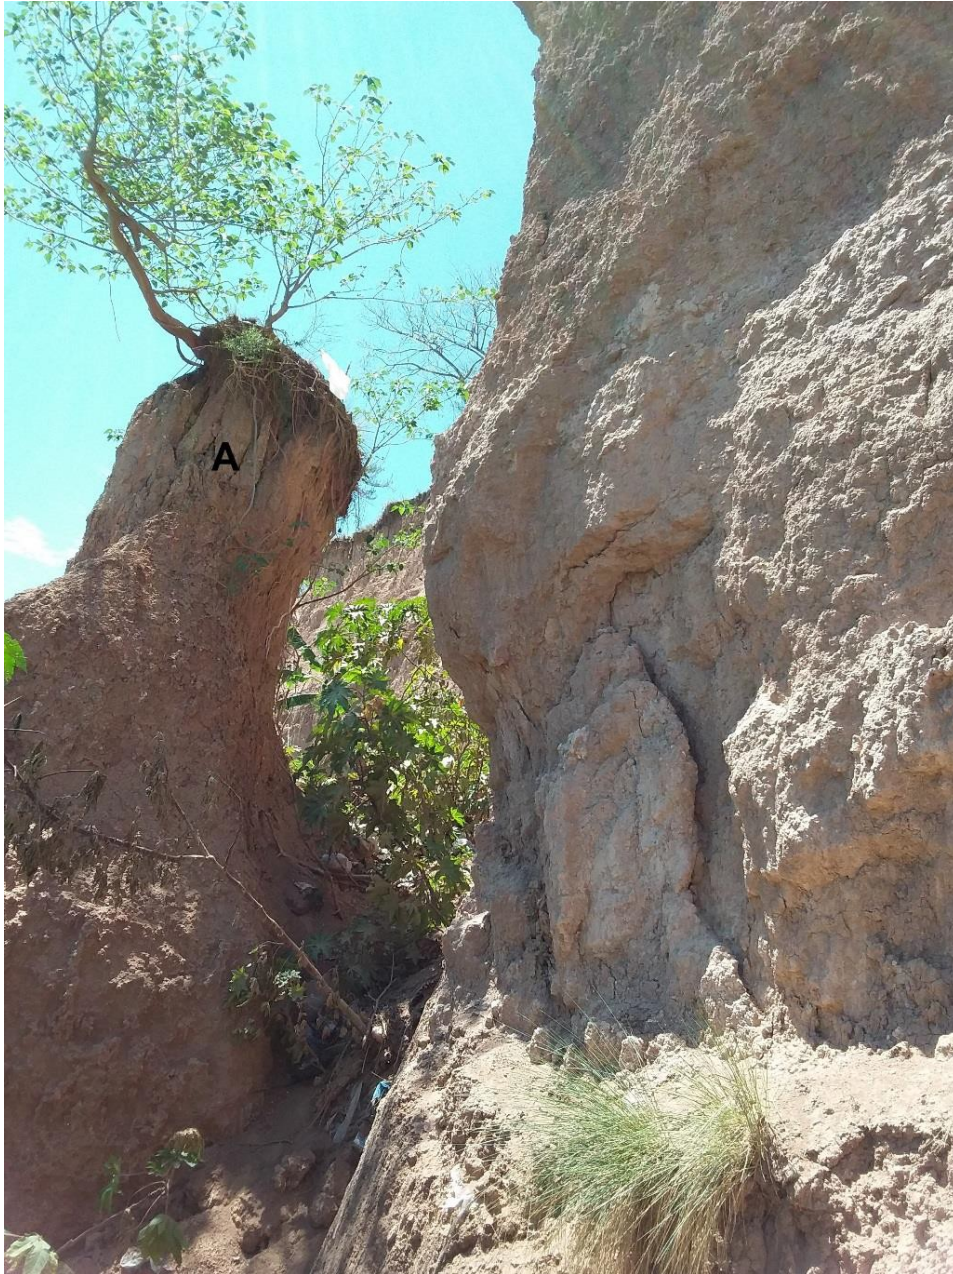
Figura 18. Antiguo bloque descendido en la barranca (A), donde se puede apreciar la rotación hacia atrás en dirección de la antigua escarpa de arranque, representada actualmente por la barranca.

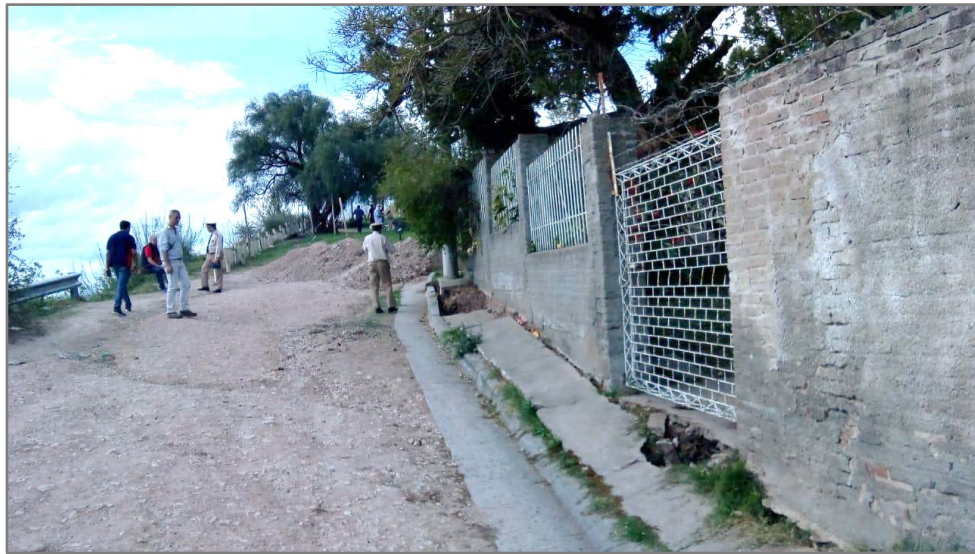
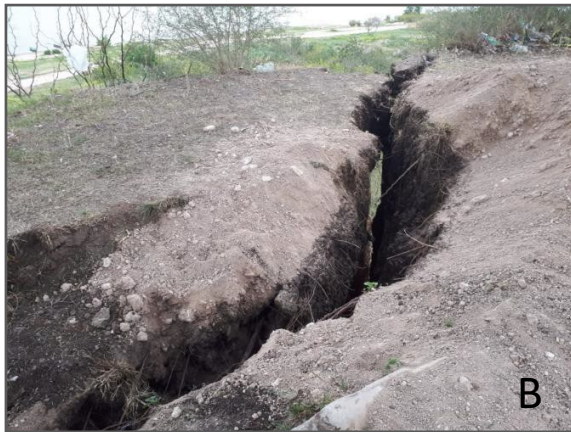
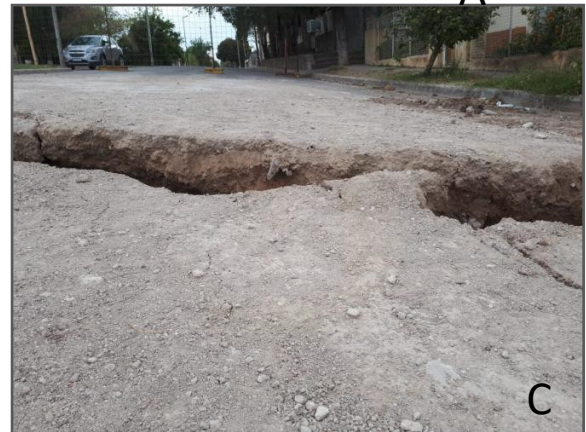
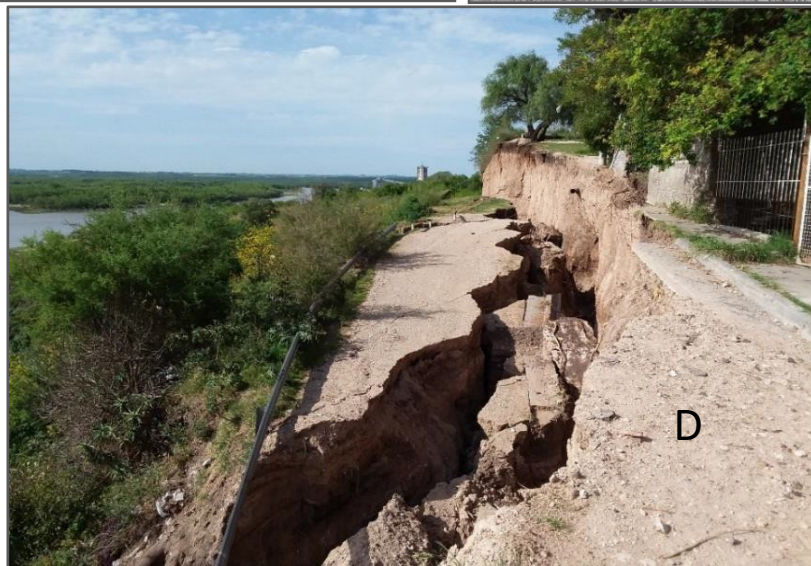
Según lo observado en el deslizamiento del Cristo Pescador, el bloque descendió en forma vertical hacia abajo, mientras que la superficie superior del mismo se inclinó muy levemente hacia la escarpa. En movimientos antiguos en los que se conserva parte del bloque descendido se puede apreciar más claramente la rotación hacia atrás de la superficie superior del bloque (Figura 18). El incremento de la apertura de la grieta, en el deslizamiento actual, indica que el bloque se desplaza además hacia adelante, probablemente como mencionan los antecedentes, patinando o deslizando sobre estratos arcillosos de la Formación Paraná (Figura 19).

Figura 19. Secuencia evolutiva del movimiento que comienza con una fractura apenas insinuada en el suelo (A), continua con una grieta no desplazada (B), que luego deja ver un pequeño descenso (C) y finalmente un descenso de 3 o 4 metros y una apertura aún mayor de la grieta (D).

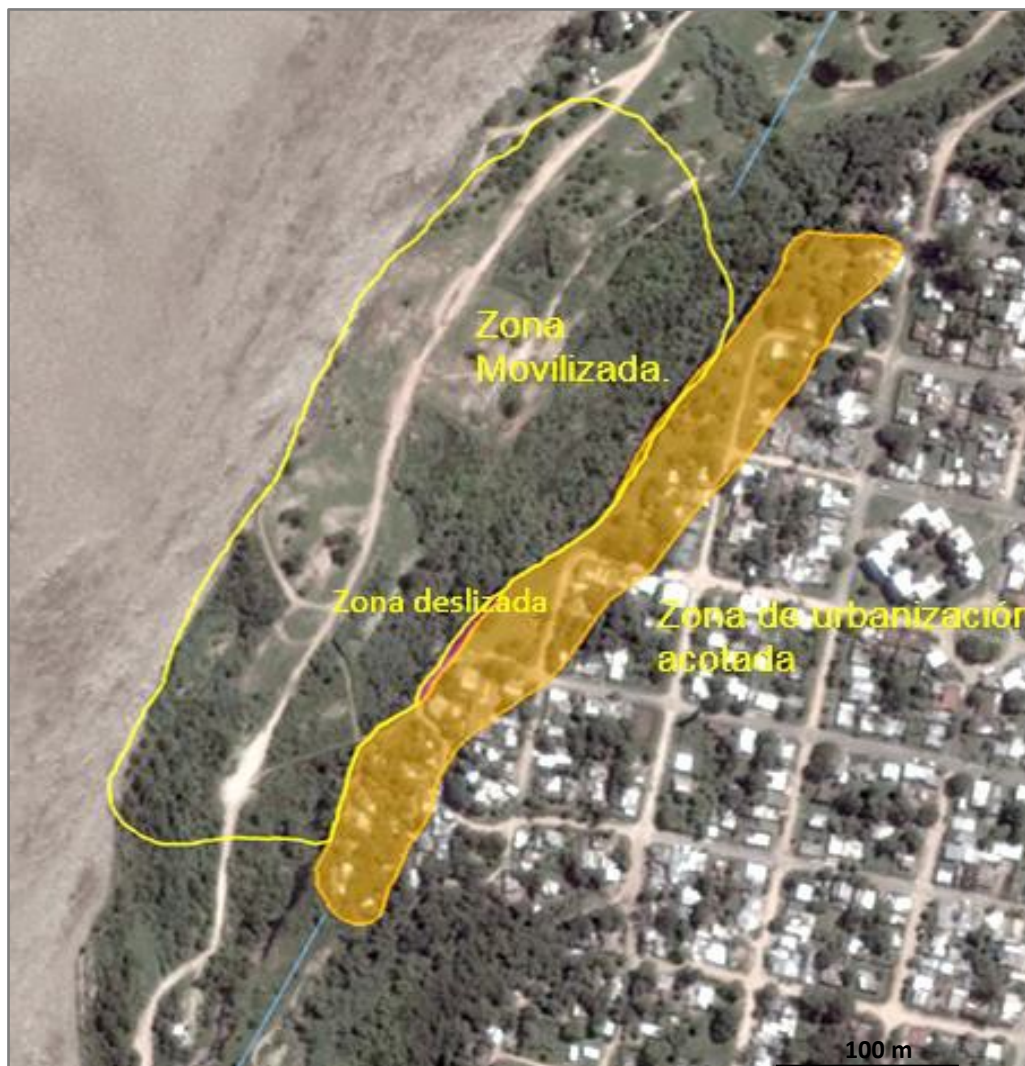
A partir de esta interpretación del movimiento, se entiende que no es el macizo rocoso que contiene la barranca el que ejerce un empuje sobre el material acumulado en la base, sino que todo el pie de la barranca se mueve en forma independiente o conjuntamente con ella, sobre la base del horizonte arcilloso de alta plasticidad de la Formación Paraná. Se trata en consecuencia de un área inestable y movilizada del paseo de La Ribera, que alcanzó una dimensión de 11 ha. Hay un volumen del orden de 1.600.000 m³ (Figura 20).

Figura 20. Vista de la zona deslizada, los suelos deslizados al pie de la barranca (paseo de La Ribera) y el área que requiere control de desarrollo urbanístico.

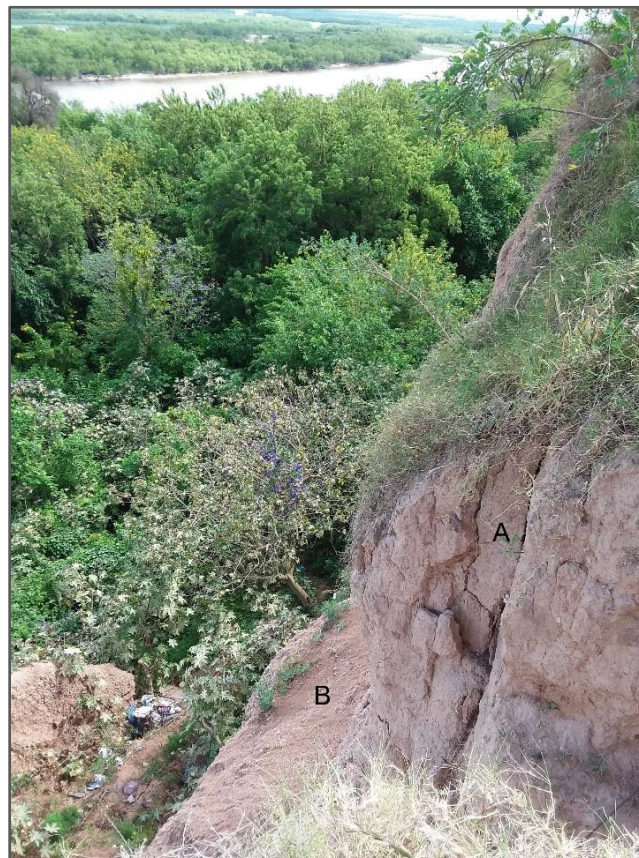
Estos movimientos típicos en materiales detríticos recientes afectan principalmente a los niveles de loess de la parte superior de la barranca. Las grietas de tracción separan bloques que no superan los 0,50 m de ancho, con una altura correspondiente al espesor del loess de aproximadamente 1 metro.

Figura 21. Bloque superior de la barranca compuesto por loess. (A) Grietas de tracción. (B) Pequeño escalón en la barranca, que evidencia el mayor retroceso y erodabilidad del loess superior. Borde de barranca en el barrio Urquiza.

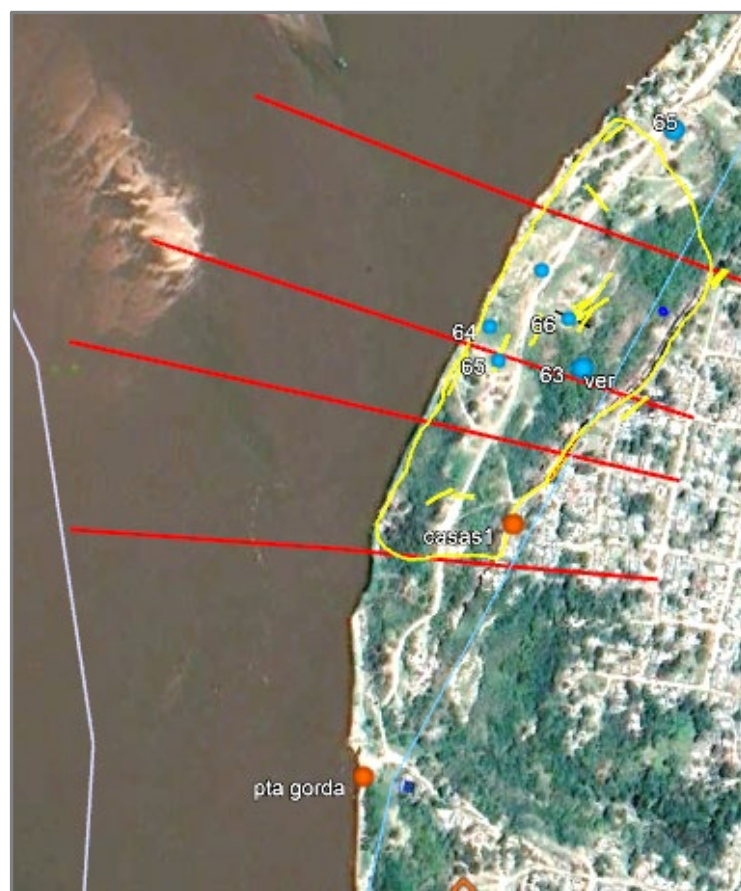
Figura 24. Vista del área para la actualización topográfica, incluyendo la zona de Punta Gorda y la ubicación de los cuatro perfiles topográfico-batimétricos.

Al respecto se solicitó al Municipio (mediante mail a fecha 05/11/2018) la confección en primera instancia de cuatro perfiles topográficos, y de su continuidad en el cauce del río, por métodos batimétricos (Figura 24), como paso previo a cualquier estudio subsecuente.
