TRABAJO FIN DE MÁSTER

DINÁMICA HIDROGEOMORFOLÓGICA RECIENTE DE LAS BARRAS DE MEANDRO EN EL CURSO MEDIO DEL EBRO

Autor: Joaquín Viñas Viñuales

Máster Universitario en

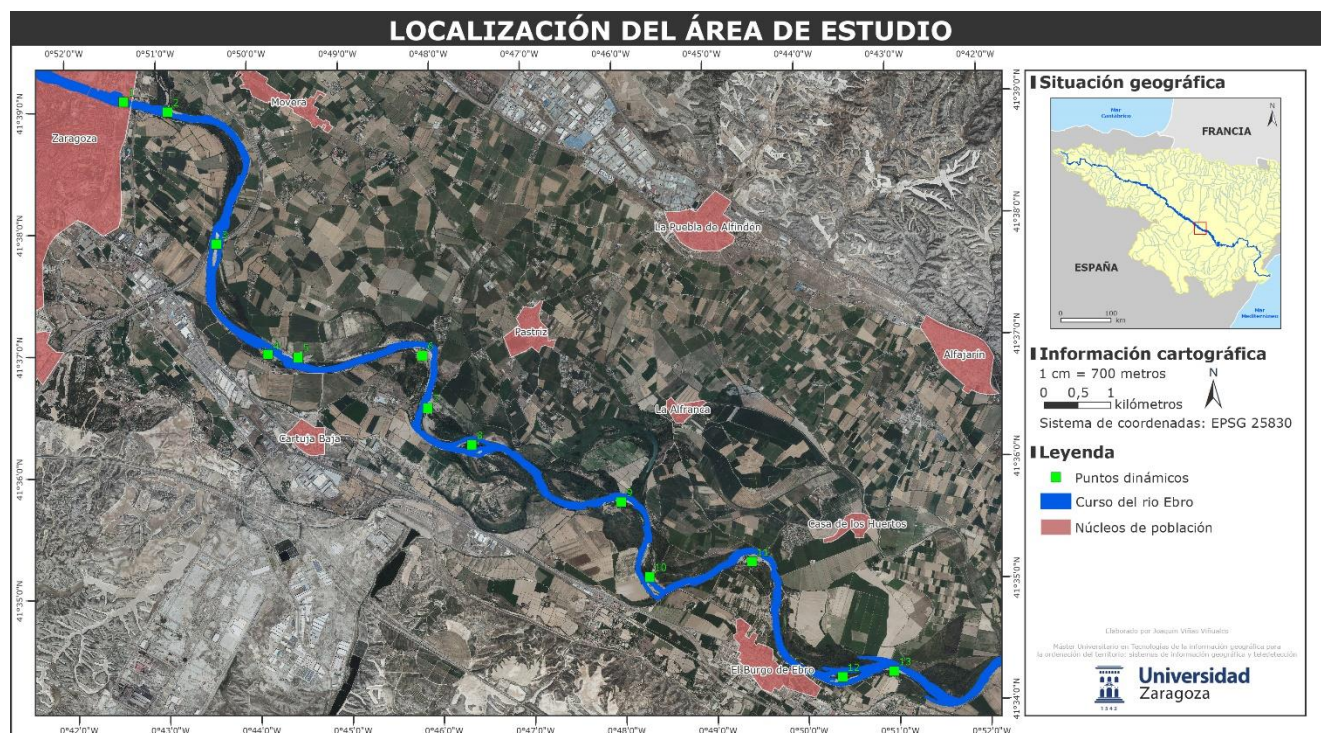
Figura 2. Mapa de localización del área de estudio en la que se observa el tramo estudiado de 14 kilómetros que comprende desde Zaragoza hasta la localidad de El Burgo de Ebro, así como la ubicación y distribución de los trece puntos dinámicos estudiados. Elaboración propia.

El área de estudio se localiza en el contexto del Ebro Medio, concretamente se sitúa en los primeros kilómetros fluviales aguas abajo de Zaragoza, entre el azud del Ebro en la capital aragonesa y la urbanización de Virgen de la Columna en la localidad de El Burgo de Ebro (Fig. 2). El tramo analizado se extiende un total de 14 kilómetros hacia el sureste. En este tramo se han reconocido, seleccionado y analizado un total de trece puntos dinámicos (Tabla 1).

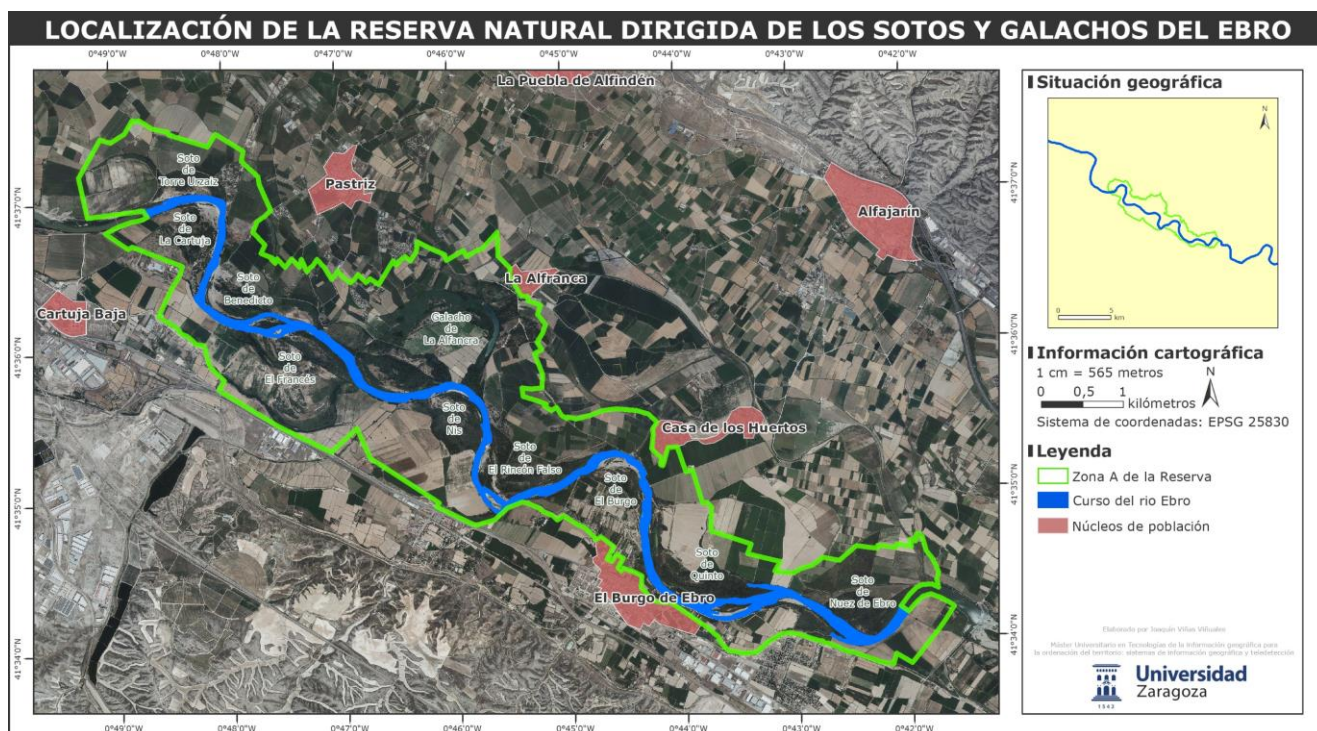
Figura 3. Mapa de localización la Zona A de la Reserva Natural Dirigida de los Sotos y Galachos del Ebro en el contexto del Ebro Medio. Elaboración propia.

La Zona A de la Reserva tiene una superficie de 800 hectáreas, se encuentra a unos 12 kilómetros aguas abajo de la ciudad de Zaragoza y comprende terrenos en las dos márgenes del río Ebro, meandros abandonados, llamados galachos y gran cantidad de sotos (Fig. 3). Su declaración como Reserva Natural en 1991 y su reclasificación como Espacio Natural Protegido en 1998 tiene como objetivo conservar y proteger sus ecosistemas y hábitats singulares, comunidades y elementos biológicos. Su gestión está dirigida a la preservación y restauración de dos de los ecosistemas con más riesgo de desaparición en Aragón, como son las zonas húmedas y los típicos sotos o bosques ribereños. En 2011 la figura de protección fue ampliada con un segundo tramo desconectado que comprende los términos municipales de Alfajarín, El Burgo de Ebro, Fuentes de Ebro, Nuez de Ebro, Osera, Pastriz, La Puebla de Alfindén y Zaragoza.

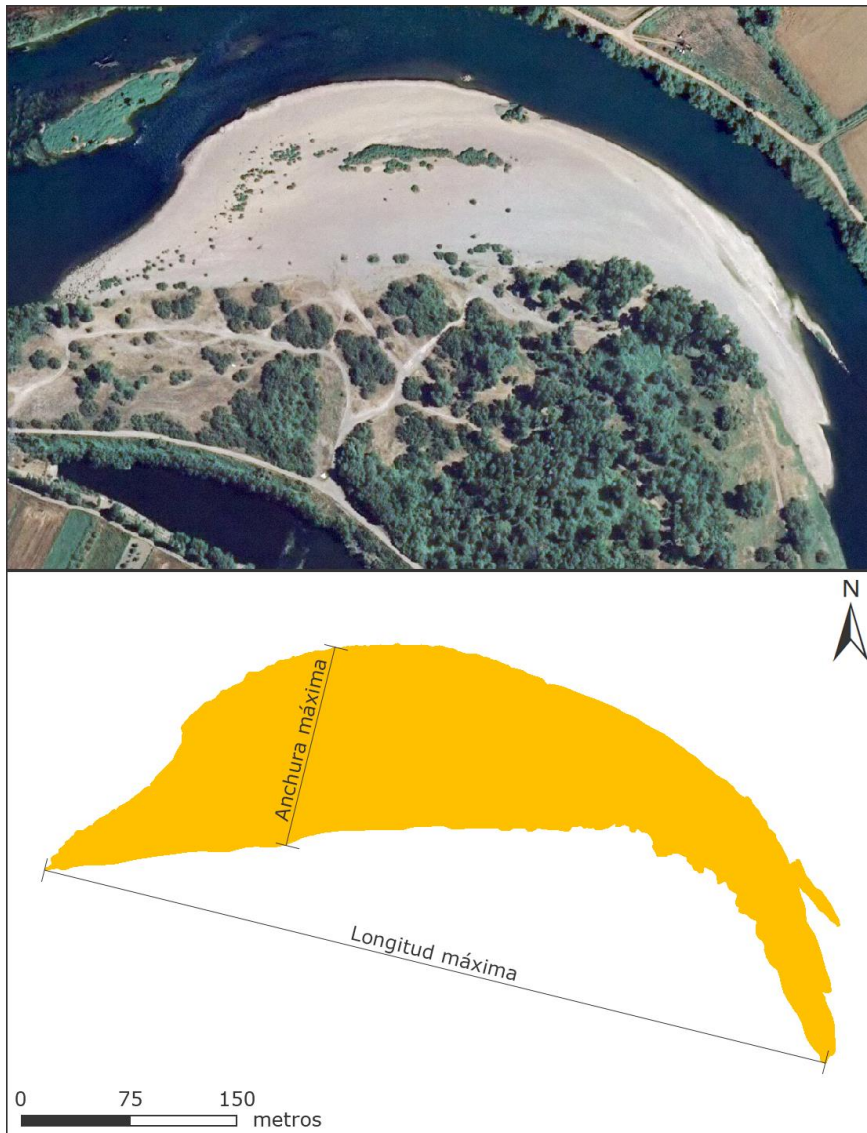
Figura 5. Procedimiento utilizado para la medición de la longitud y anchura máximas en una barra de meandro. El ejemplo representado corresponde a la barra de meandro del punto dinámico 11.

La longitud máxima y anchura máxima se han calculado utilizando la herramienta *Measure* que permite medir la distancia del eje longitudinal (longitud máxima) y del eje transversal (anchura máxima), para ello se ha atendido a criterios de perpendicularidad y límites del cauce del río Ebro en cada uno de los puntos dinámicos en su año correspondiente. En la Figura 4 y Figura 5 se detalla el procedimiento empleado para medir ambos parámetros en función de si el punto dinámico está constituido por una barra de meandro o una isla.

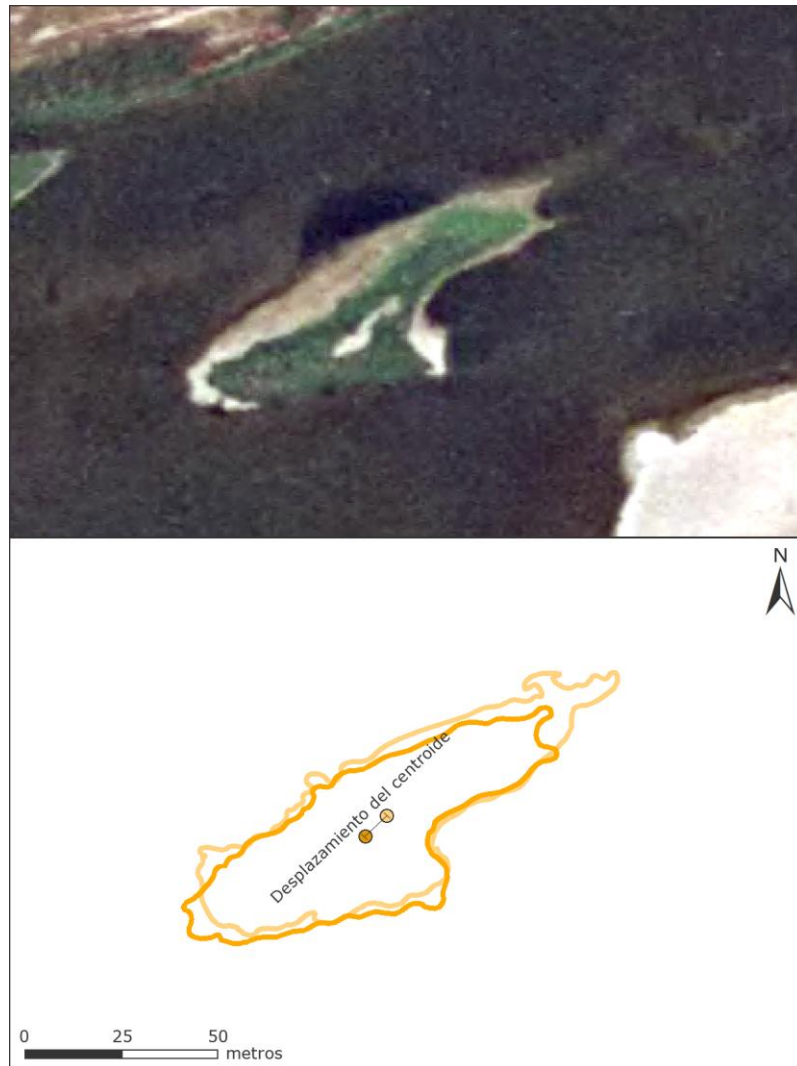
Figura 7. Procedimiento utilizado para la medición del desplazamiento del centroide de una isla. El ejemplo representado corresponde a la isla noroeste del punto dinámico 8. En color naranja intenso se observan los límites de la isla en la ortofotografía SIGPAC (1999-2003), el color naranja suave indica el límite en la ortofotografía PNOA 2009. El desplazamiento se mide entre cada uno de los tres periodos.

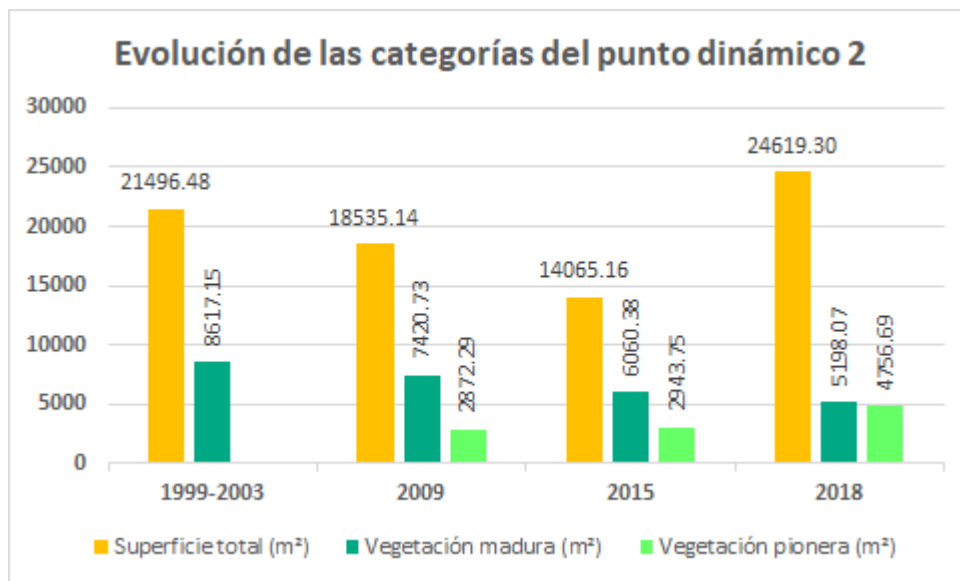
Figura 13. Histograma de la evolución de la superficie de las categorías (en m²) del punto dinámico 2 (total, vegetación madura y vegetación pionera) para cada año estudiado.

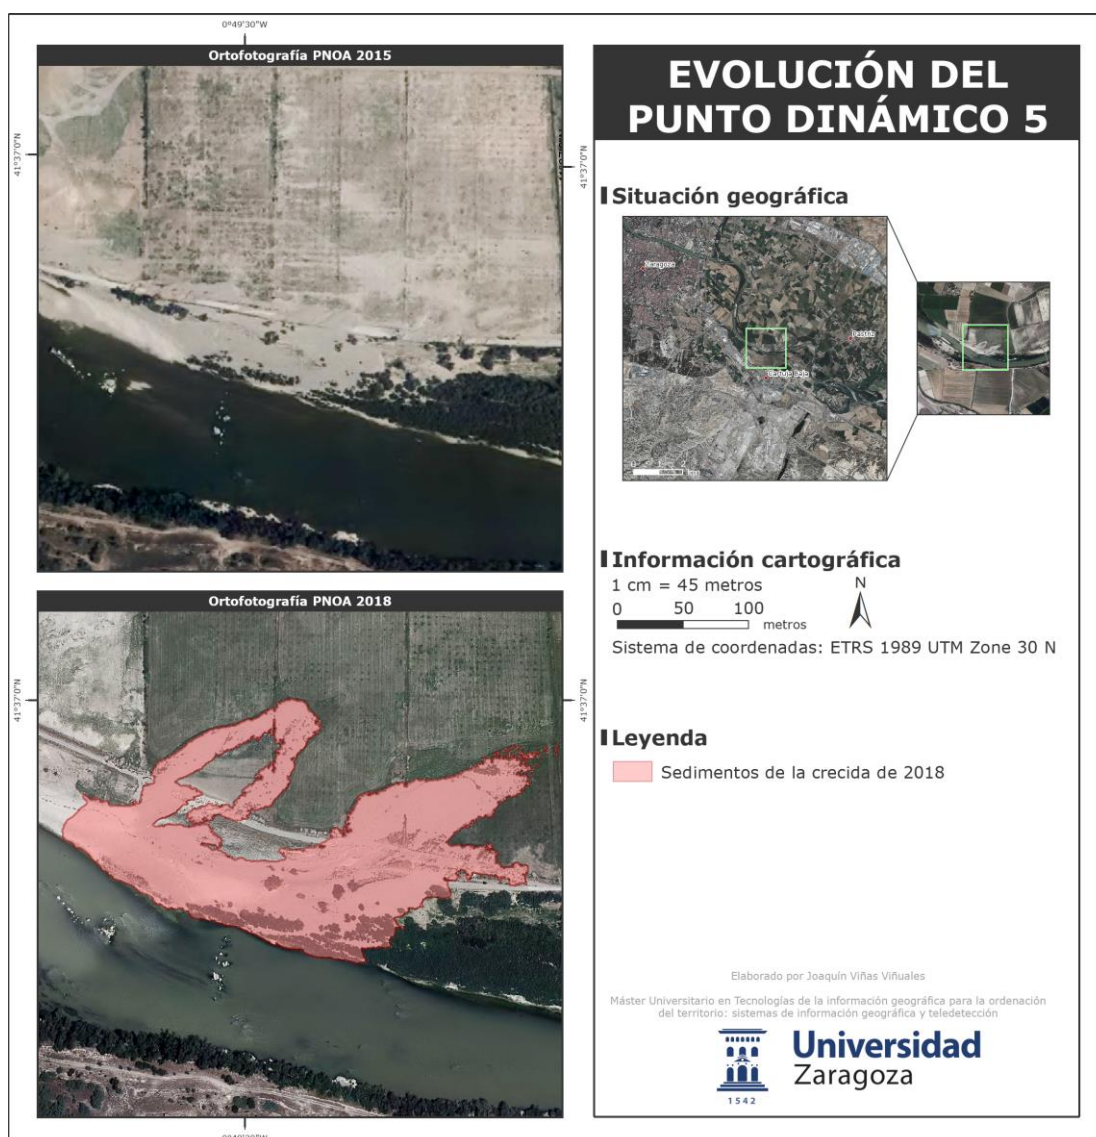
Figura 21. Cartografía diacrónica que muestra el alcance y superficie de los sedimentos de la crecida de 2018 en el punto dinámico 5. Elaboración propia.

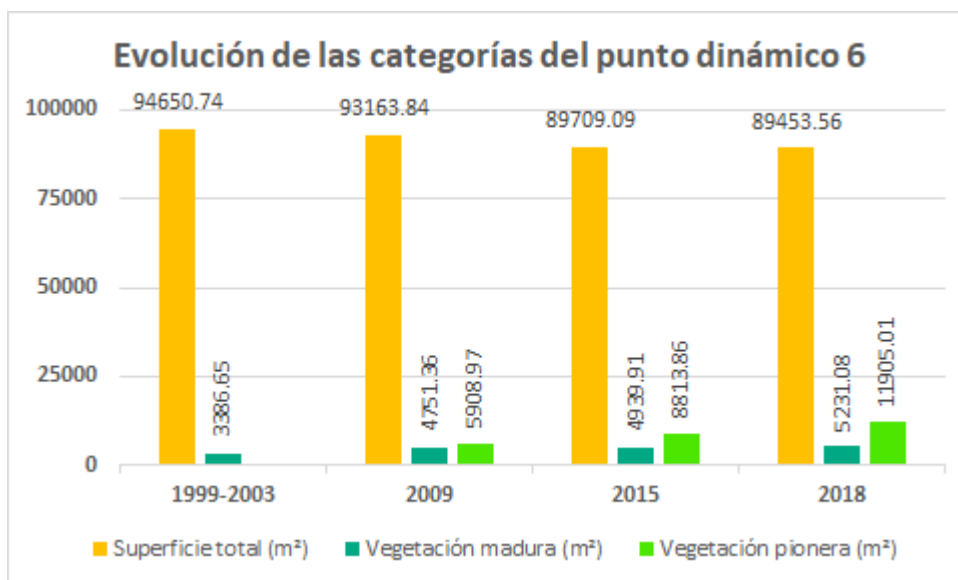
Figura 23. Histograma de la evolución de la superficie de las categorías (en m²) del punto dinámico 6 (total, vegetación madura y vegetación pionera) para cada año estudiado.

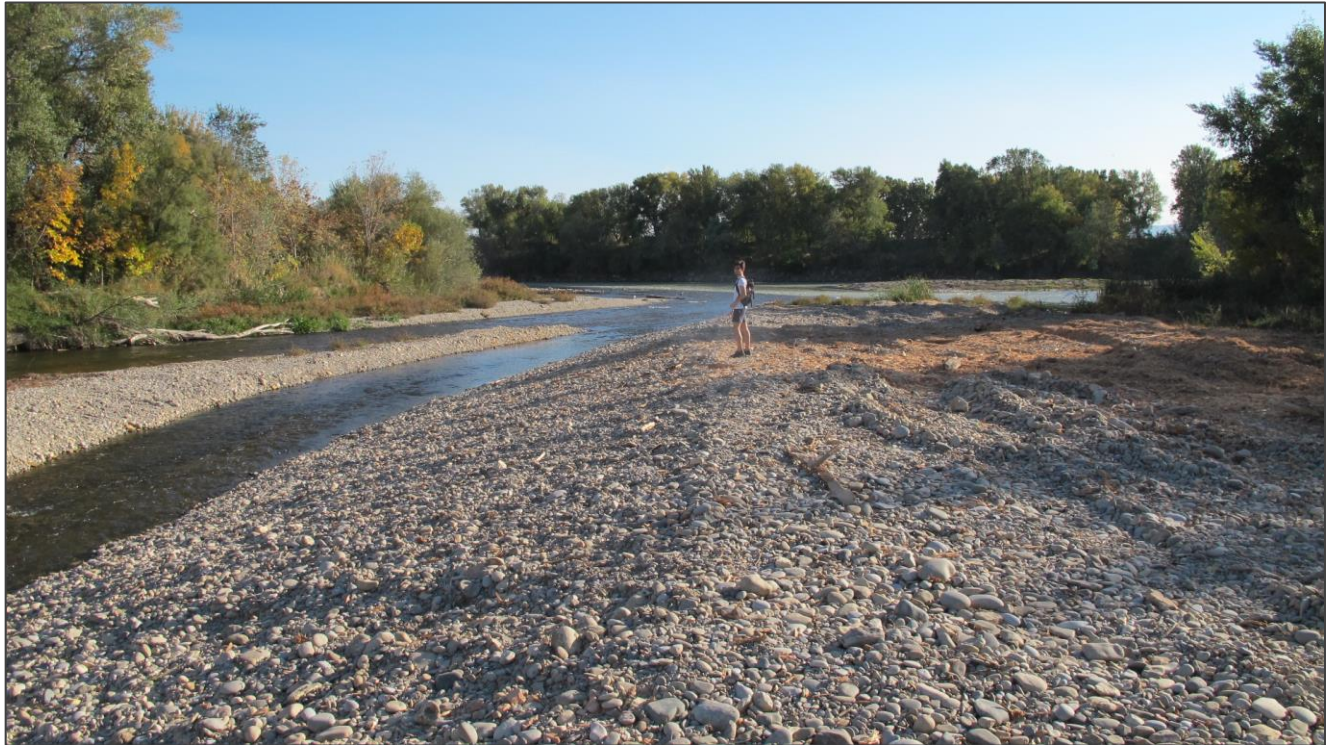
sobre todo en la zona sur, existe una gran cantidad de pequeños fragmentos de corteza y madera muerta, probablemente como consecuencia de la actuación.

Figura 46. Fotografía del aspecto de la barra de meandro del río Gállego. Se observan las huellas de neumáticos de la maquinaria pesada, los fragmentos de corteza acumulada y la isla de gravas central. Punto dinámico 2.

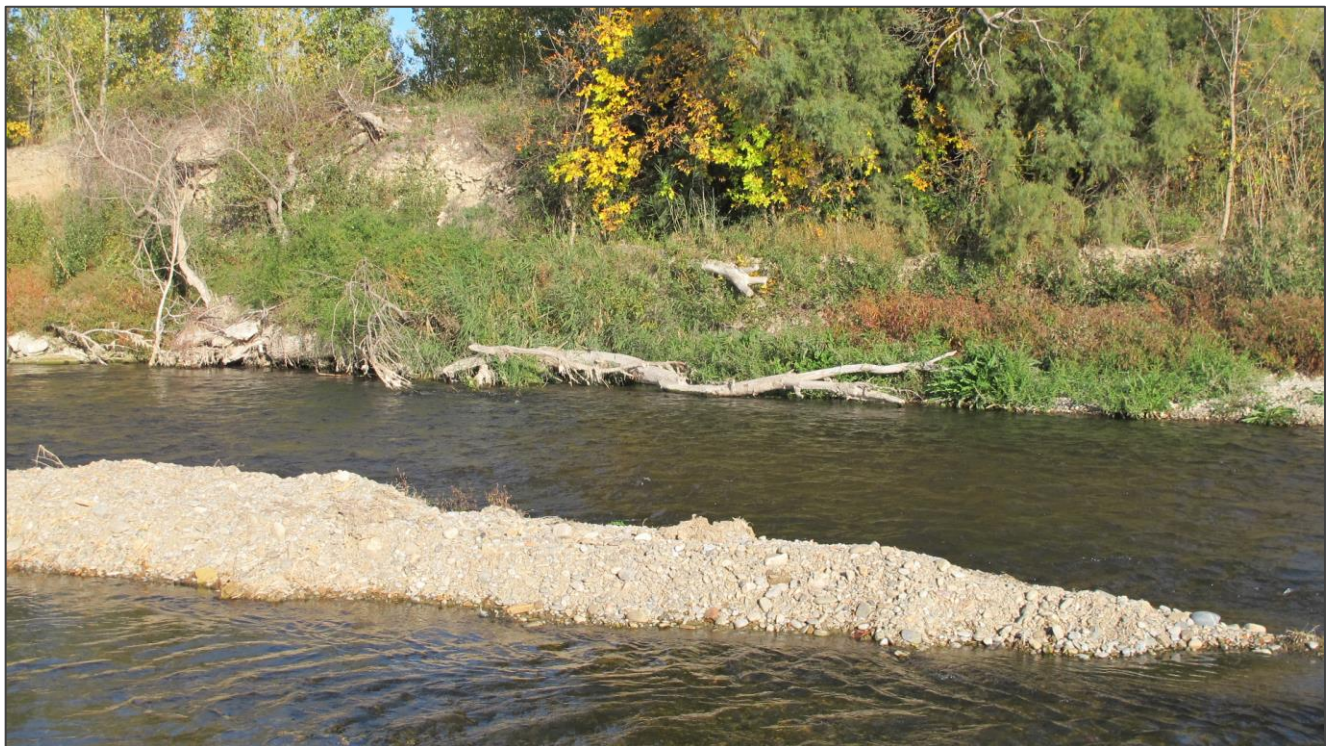
Figura 47. Fotografía del aspecto de la orilla contraria. Se observa el aspecto más natural de la barra de meandro en el que destaca la vegetación abundante y la presencia de restos de crecida de grandes dimensiones.

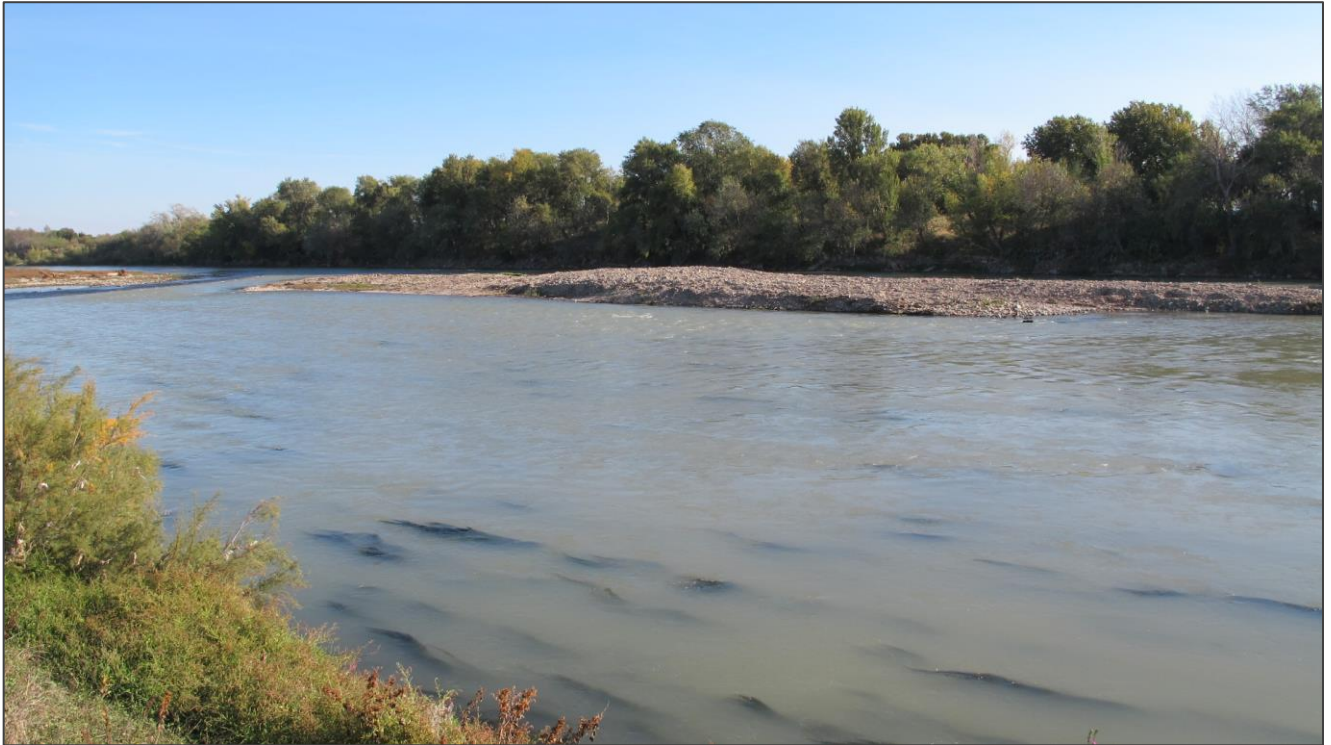
Figura 48. Fotografía del aspecto de la isla que originada en la confluencia del río Gállego con el río Ebro. Se observa cómo se ha eliminado toda la cubierta vegetal de la superficie.

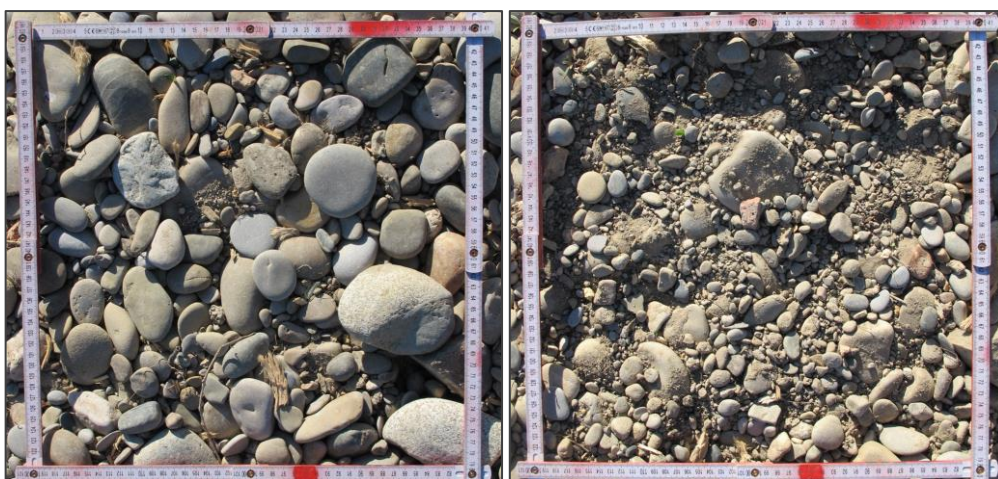
Figura 50. Fotografía del acorageamiento del punto de medición 1 en el punto dinámico 2.

En este punto dinámico se han registrado tres puntos de medición (Fig. 49) debido a las características de la zona. Los puntos de medición siguen una distribución lineal norte-sur que recorren toda la barra de meandro. Los puntos de medición 1 y 2 están situados al sur y en la zona central de la gravera por lo que sus parámetros son bastante homogéneos, la movilidad es alta debido a que se trata de material removido (Tabla 7), el acorazamiento es bajo (Fig. 50 y 51), la imbricación es nula y el tamaño de clasto tiene una media de 45.8 mm. Con el objetivo de obtener una medición con la menor alteración posible se avanzó hacia el norte, al inicio de la barra de meandro, a la orilla del río Gállego donde aparentemente no se han realizado actuaciones. En esta ubicación se registró el punto de medición 3 donde el valor de los parámetros y las mediciones cambian totalmente: el grado de movilidad, la imbricación y el acorazamiento son medios (Fig. 52) y el tamaño medio de los clastos desciende a 28.9 mm. Aunque existe una clara gradación en el que el tamaño de grano aumenta hacia la desembocadura no se puede tener en cuenta este valor debido a que las acciones antrópicas sobre este punto dinámico han alterado la distribución de los sedimentos. Se ha medido un centilo de 216 mm, registrando el segundo valor más bajo de todos los puntos dinámicos visitados.

Punto de medición	Mediciones visuales		Mediciones instrumentales	
1	Grado de movilidad	Alto	Media (mm)	44.8
	Imbricación	Baja	Acorazamiento	Bajo
2	Grado de movilidad	Alto	Media (mm)	46.9
	Imbricación	Baja	Acorazamiento	Bajo
3	Grado de movilidad	Medio	Media (mm)	28.9
	Imbricación	Media	Acorazamiento	Medio
	Restos de crecida	Sí	Centilo (mm)	216
	Acciones antrópicas	Sí

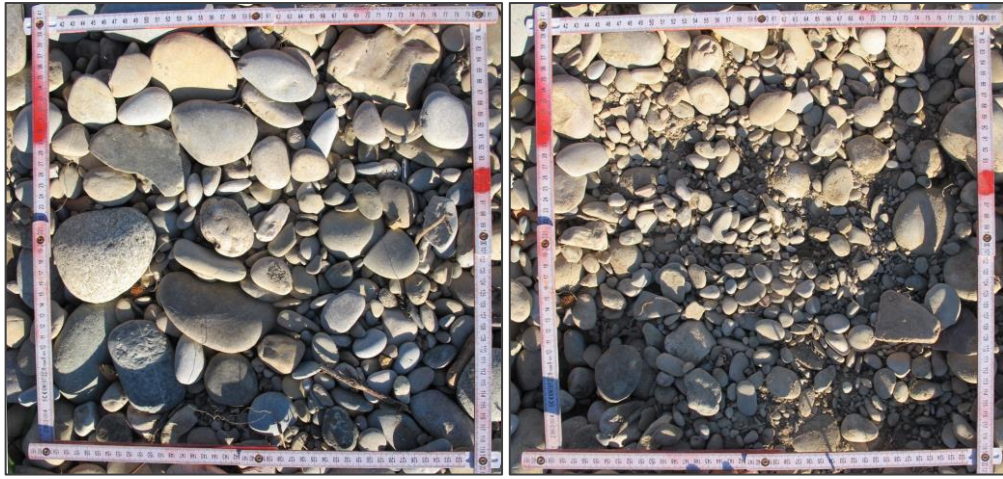
Figura 51. Fotografía del acorazamiento del punto de medición 2 en el punto dinámico 2.

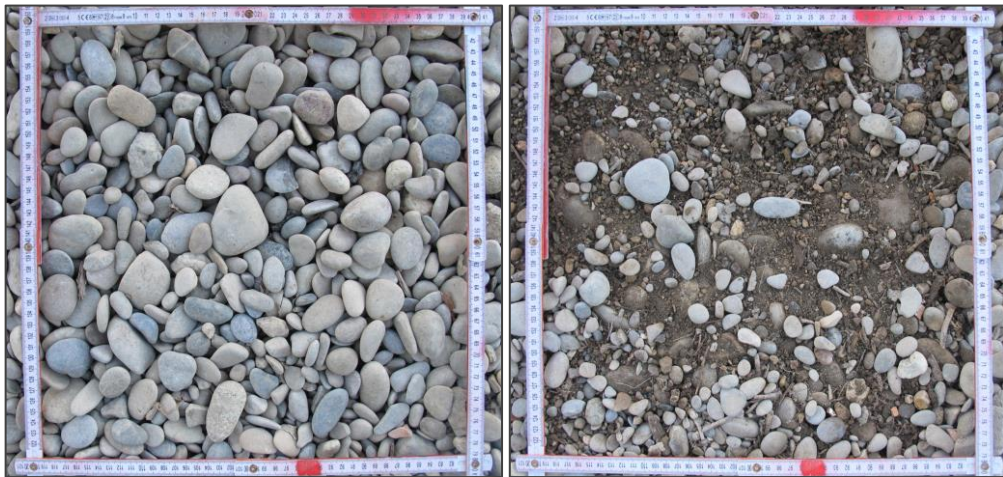
Figura 52. Fotografía del acorazamiento del punto de medición 3 en el punto dinámico 2.

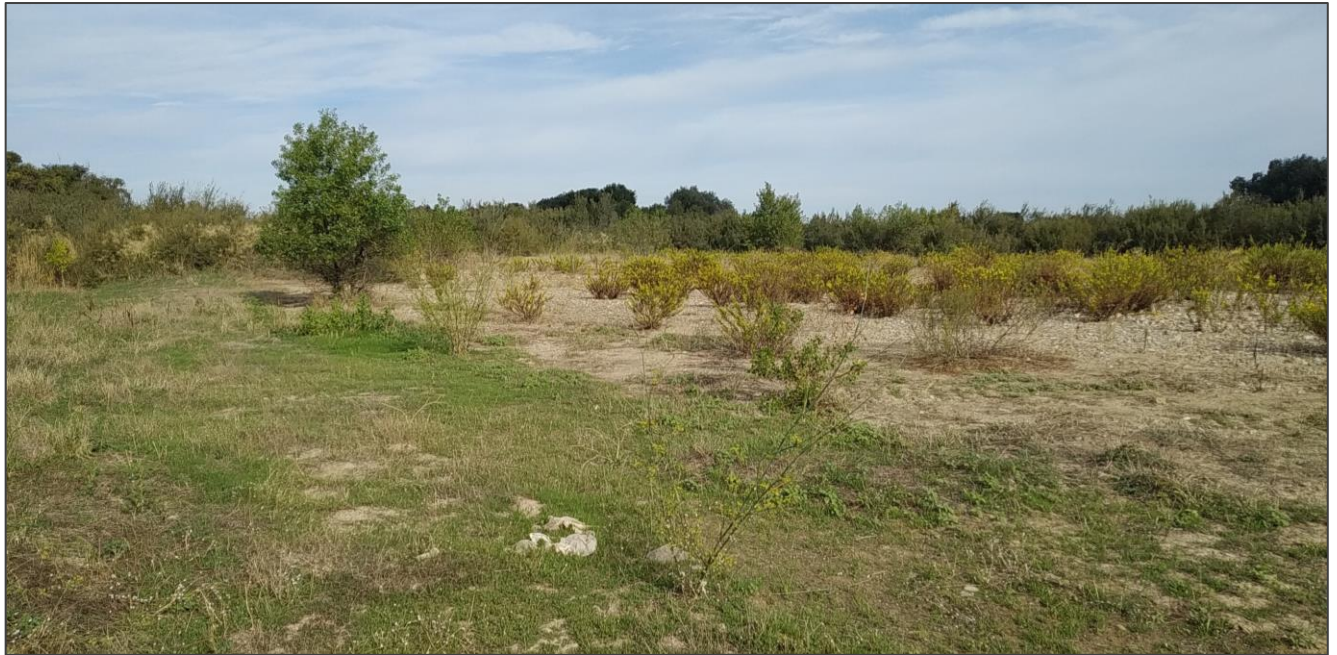
Figura 53. Fotografía del aspecto de la barra de meandro del punto dinámico 4. Se observa el aspecto natural de la cubierta vegetal.

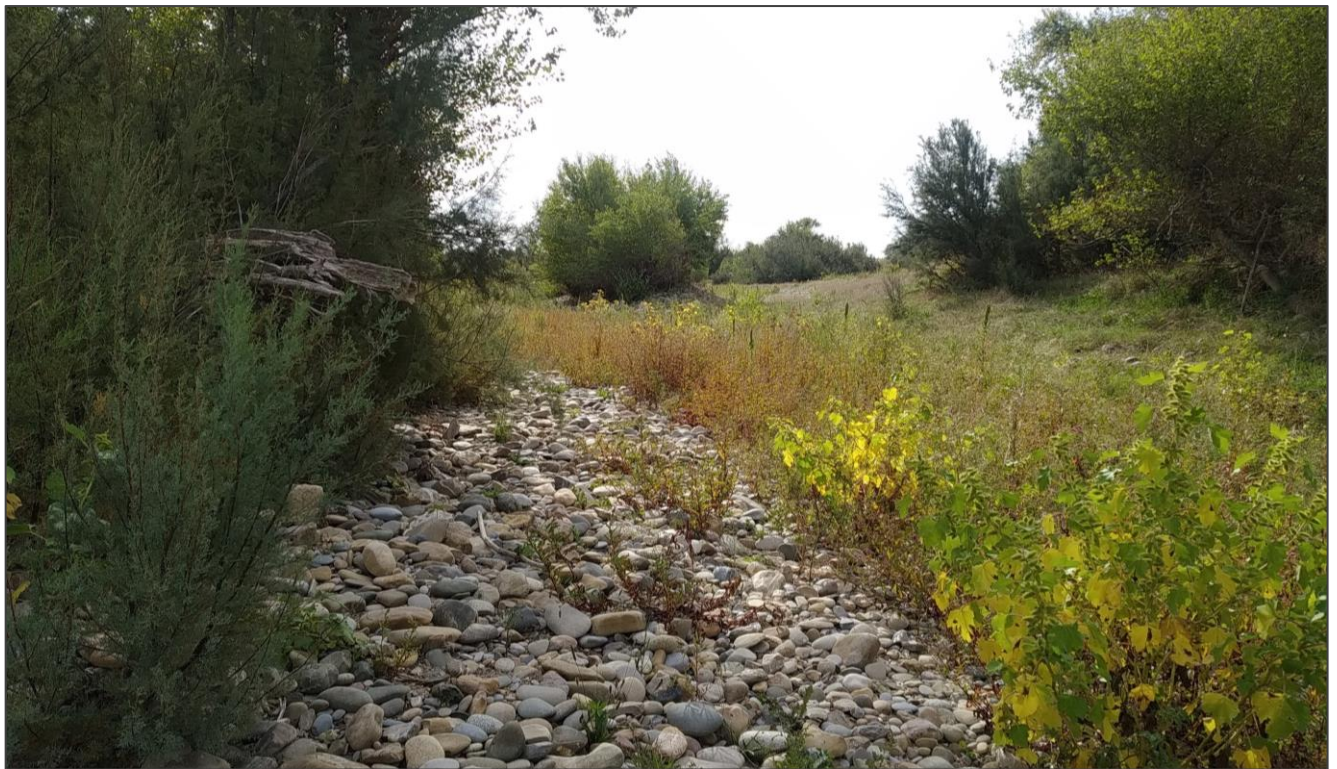
Figura 54. Fotografía del aspecto de uno de los ramales de la técnica de *curage* en el sector inicial de la barra de meandro del punto dinámico 4. Se observan restos de crecida de grandes dimensiones enganchados en las ramas de la vegetación de la izquierda.

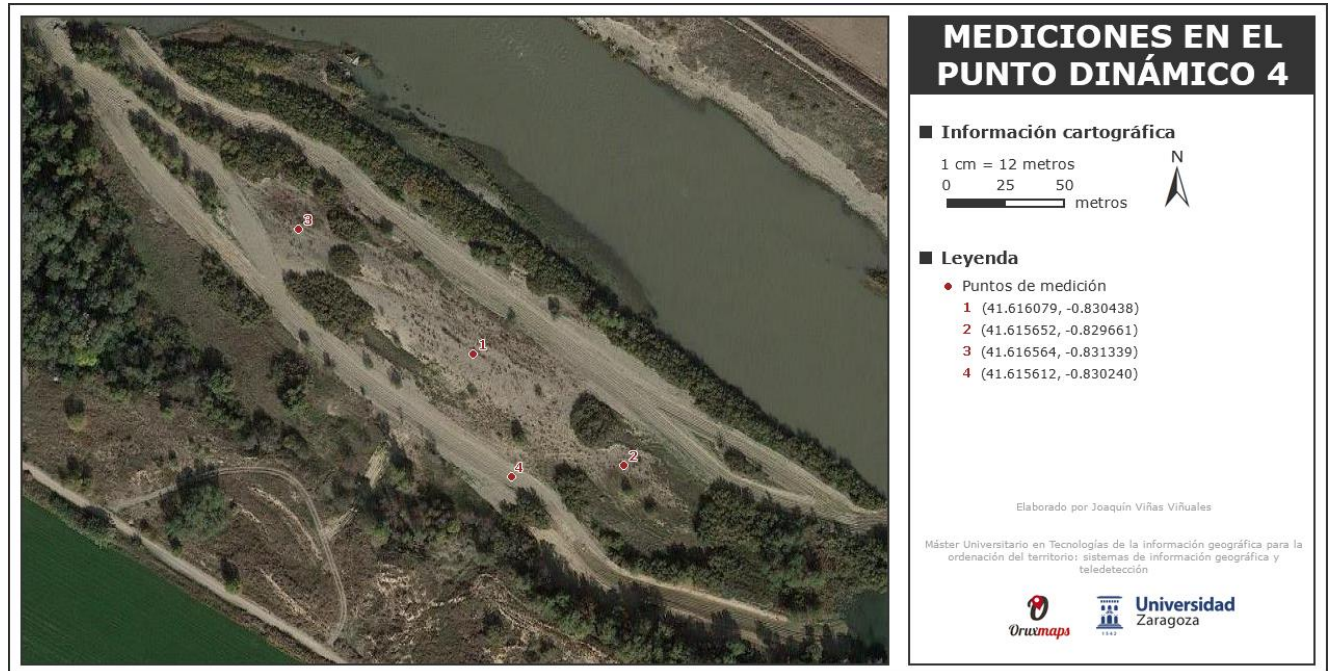
Figura 55. Mapa de localización de las mediciones realizadas en el punto dinámico 4.

En este punto dinámico se han registrado cuatro puntos de medición (Fig. 55). Los puntos de medición siguen una distribución lineal noroeste-sureste que recorren toda la barra de meandro. Los puntos de medición 1, 2 y 3 comprenden el sector noroeste, central y suroeste de la barra y están situados en las zonas que no han sido alteradas directamente por la técnica del *curage*. Los parámetros y mediciones registradas son heterogéneas, sin embargo, se observa que, a medida que nos alejamos del sector inicial de la barra de meandro (punto dinámico 3) hacia el otro extremo (punto dinámico 2), el grado de movilidad refleja una tendencia a aumentar, el acorazamiento varía de medio a bajo y el tamaño medio de los clastos indica una gradación sedimentaria ya que disminuye más de un 50% (de 24.8 mm a 49.1 mm) (Fig. 56, 57 y 58). El punto de medición 4 se registró dentro de una de los ramales del

Punto de medición	Mediciones visuales		Mediciones instrumentales	
1	Grado de movilidad	Alto	Media (mm)	48
	Imbricación	Baja	Acorazamiento	Medio
2	Grado de movilidad	Medio-Alto	Media (mm)	49.1
	Imbricación	Baja	Acorazamiento	Medio-Bajo
3	Grado de movilidad	Medio	Media (mm)	24.8
	Imbricación	Baja	Acorazamiento	Bajo
4	Grado de movilidad	Alto	Media (mm)	53.3
	Imbricación	Baja	Acorazamiento	Medio
	Restos de crecida	Sí	Centilo (mm)	265
	Acciones antrópicas	Sí

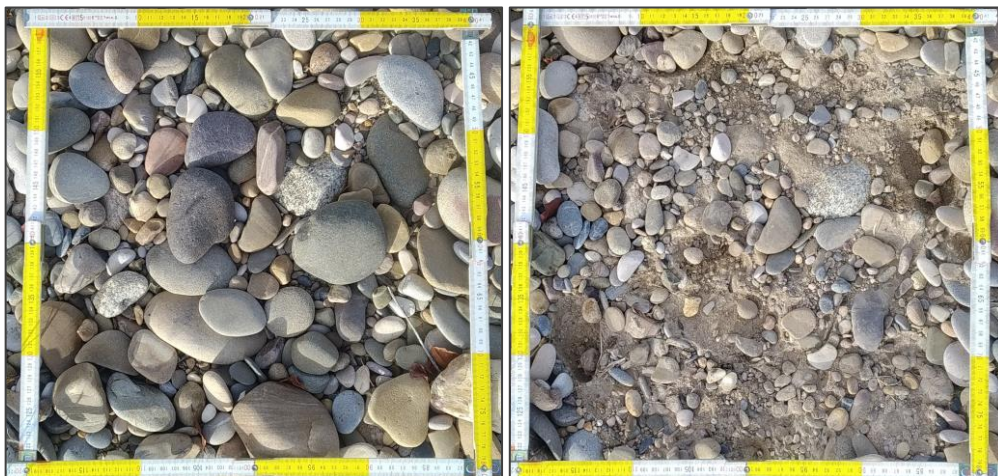
Figura 56. Fotografía del acorazamiento del punto de medición 1 en el punto dinámico 4.

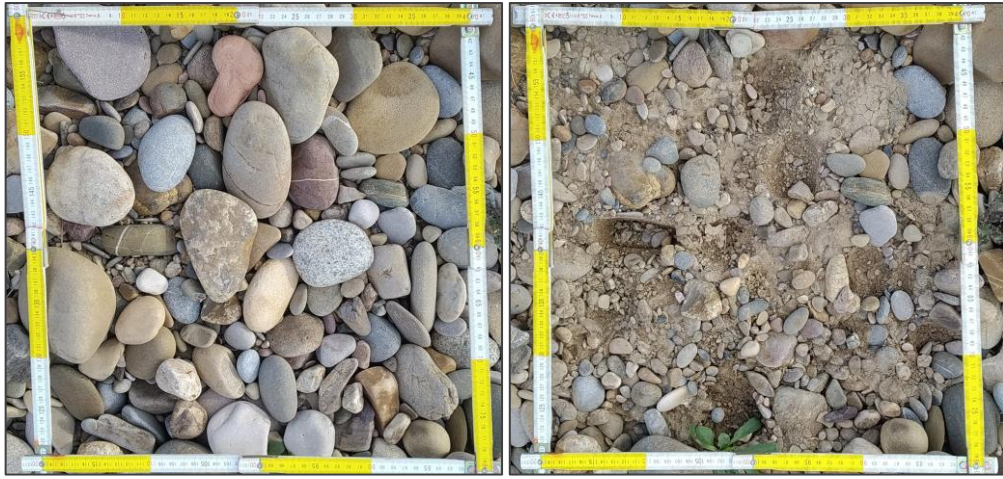
Figura 57. Fotografía del acorazamiento del punto de medición 2 en el punto dinámico 4.

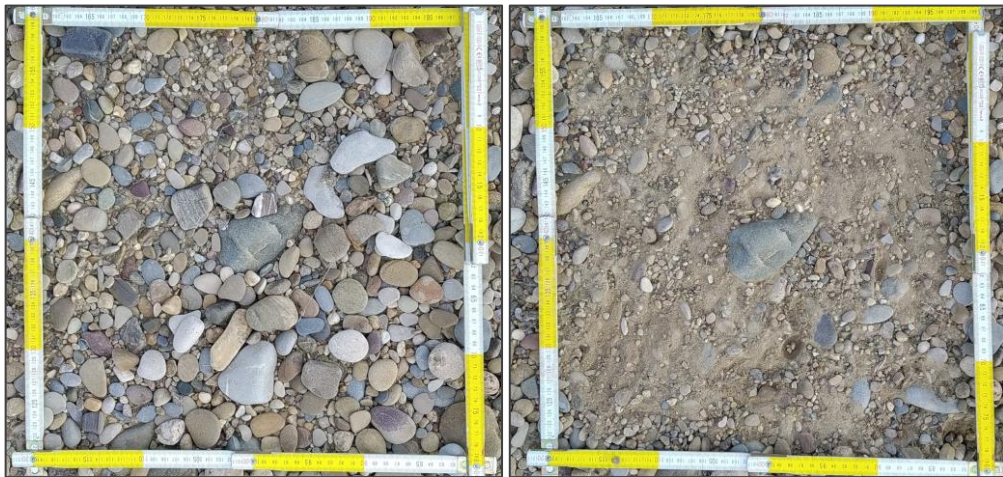
Figura 58. Fotografía del acorazamiento del punto de medición 3 en el punto dinámico 4.

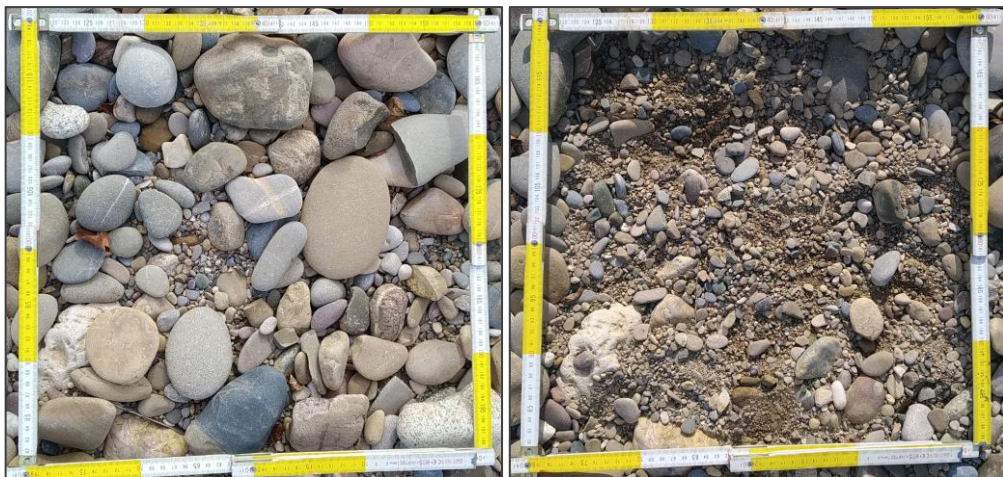
Figura 59. Fotografía del acorazamiento del punto de medición 4 en el punto dinámico 4.

curage, en el tamaño medio de los clastos es superior al resto de puntos de medición con 53.3 m, el grado de movilidad es alto al tratarse de material removido y el acorazamiento es medio debido labrado superficial de los sedimentos (Fig. 59).

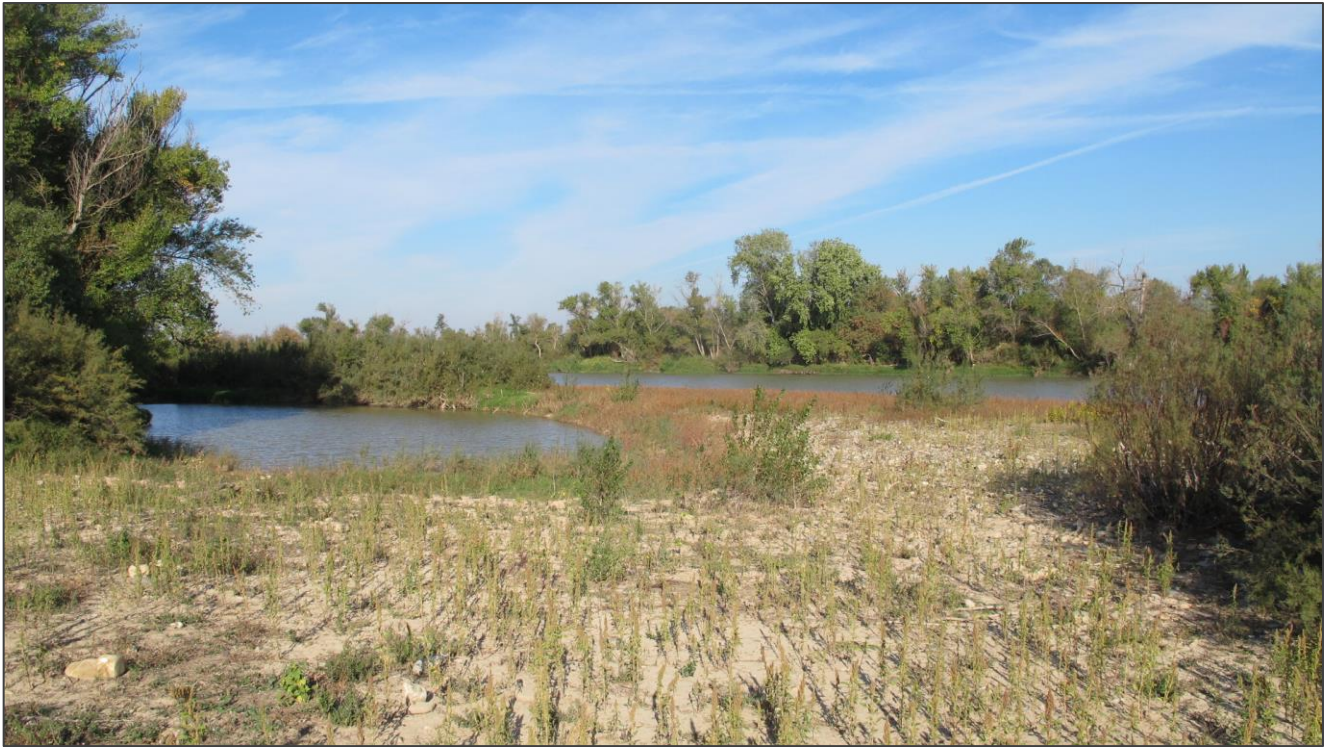
Figura 60. Fotografía aspecto de la barra de meandro del punto dinámico 6. Se observa la pequeña laguna a la izquierda.

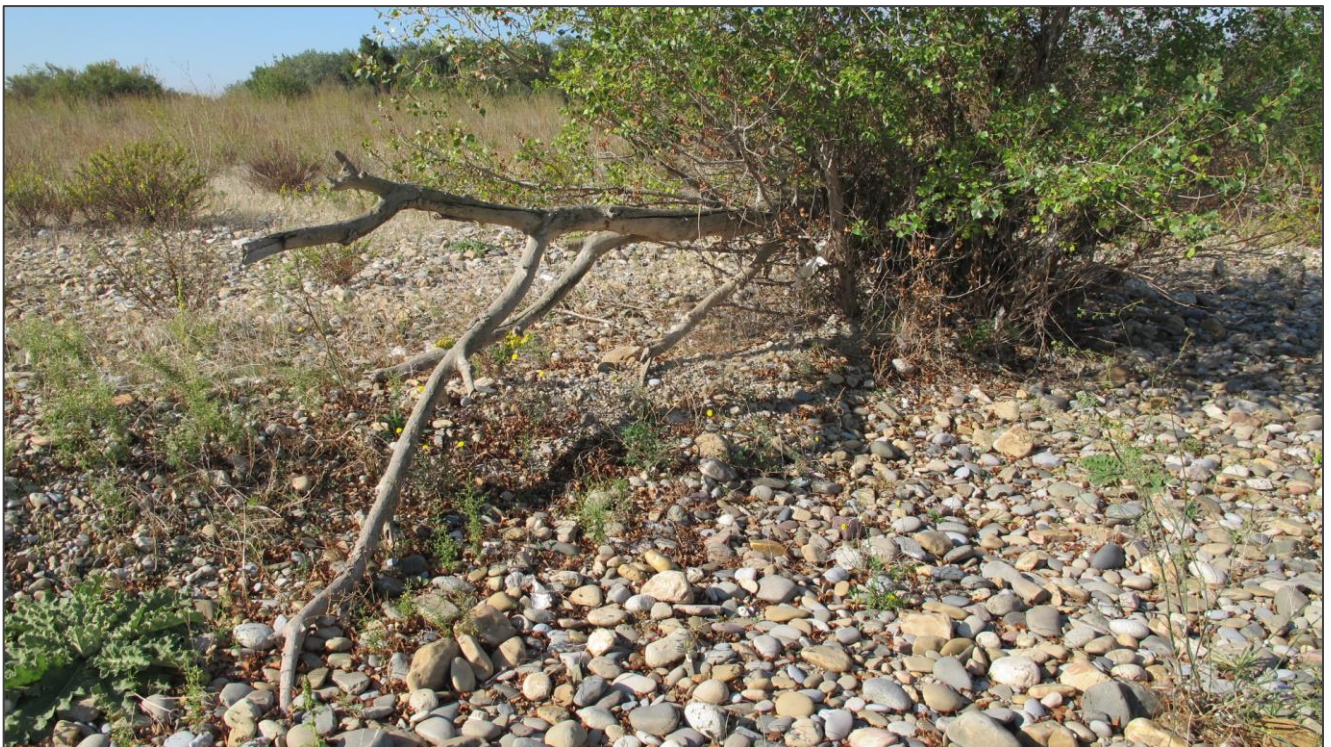
Figura 61. Fotografía de los restos de crecida en el punto dinámico 6.

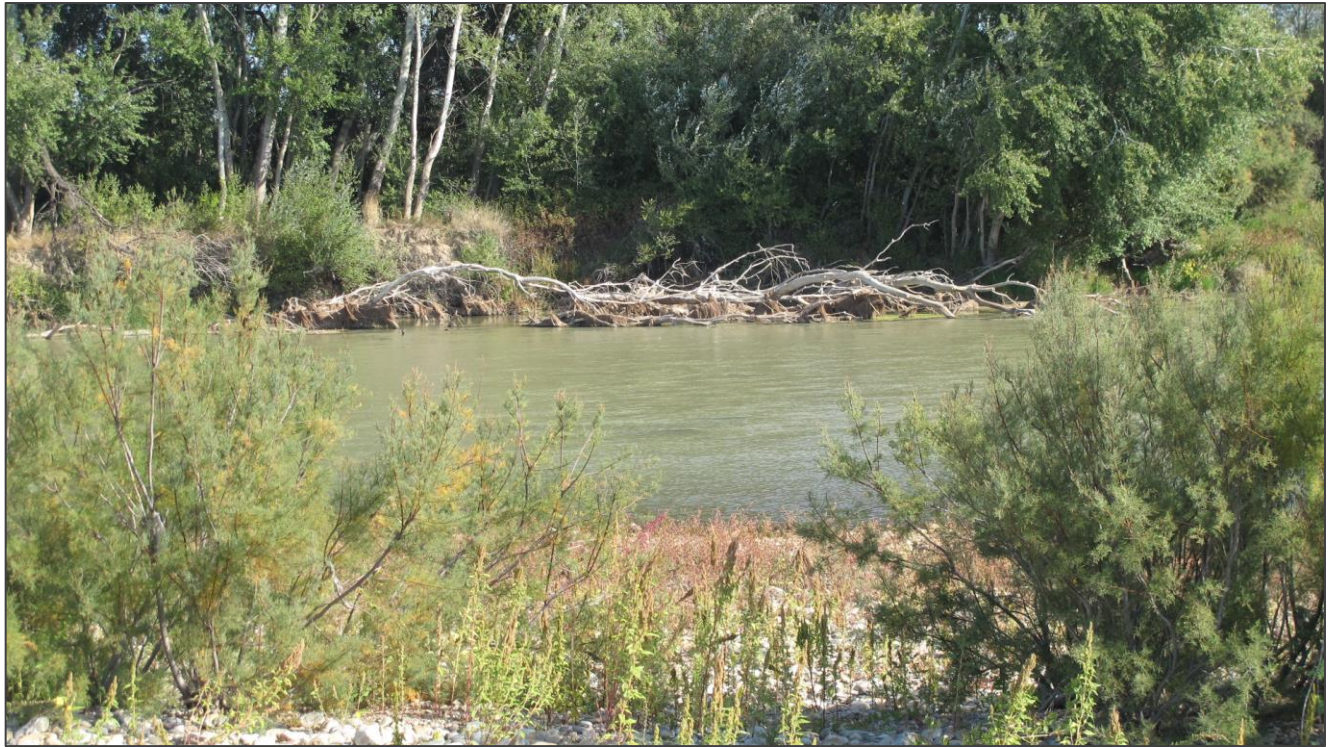
Figura 62. Fotografía del aspecto de la orilla contraria. Se observa la presencia abundante de restos de crecida de grandes dimensiones.

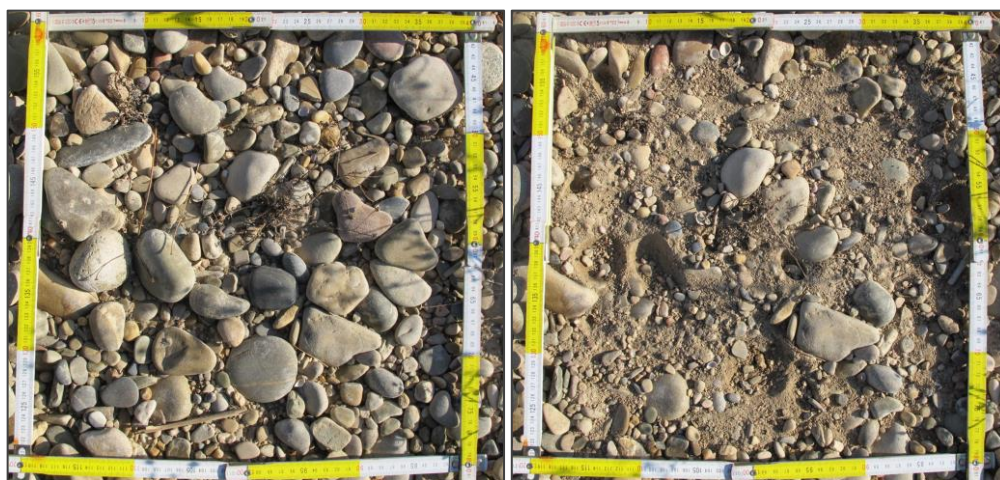
Figura 64. Fotografía del acorazamiento del punto de medición 1 en el punto dinámico 6.

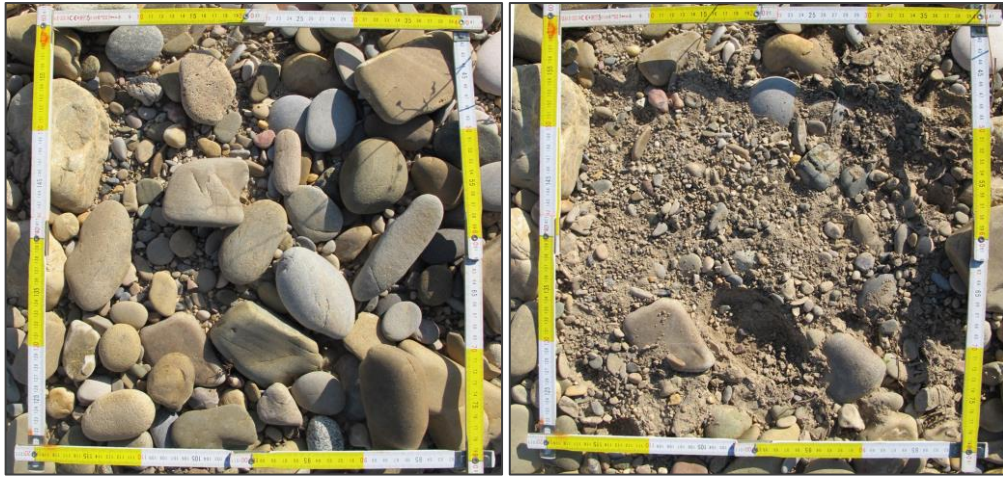
Figura 66. Fotografía del acorazamiento del punto de medición 3 en el punto dinámico 6.

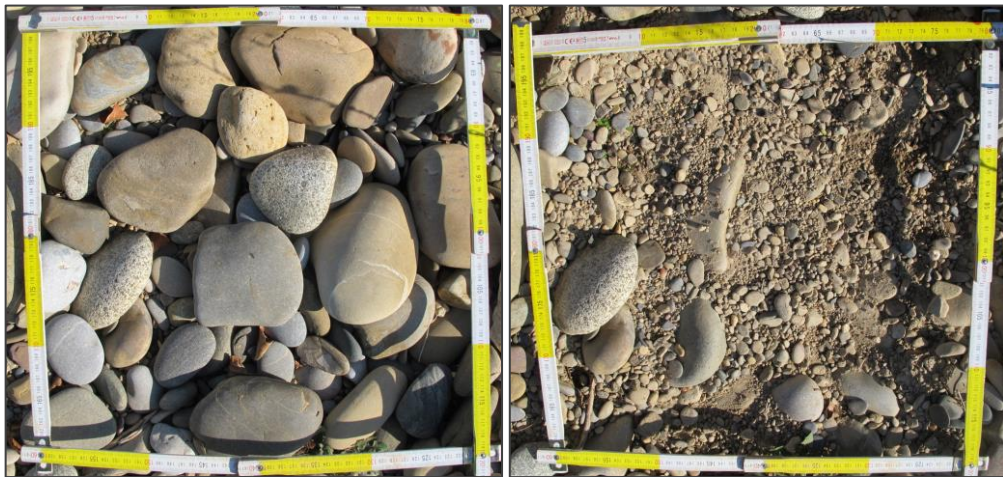
Figura 67. Fotografía del acorazamiento del punto de medición 4 en el punto dinámico 6.

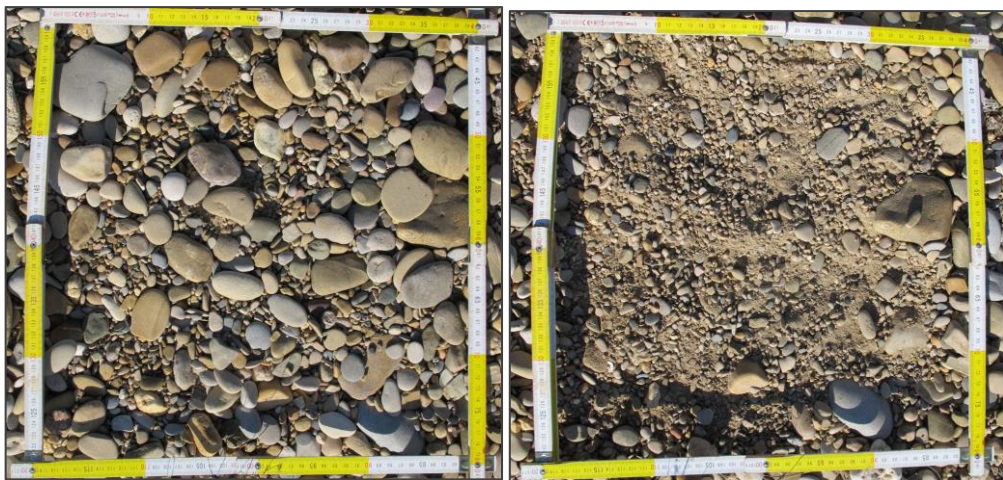
Figura 68. Fotografía del acorazamiento del punto de medición 5 en el punto dinámico 6.
