TRABAJO FIN DE MÁSTER

DINÁMICA HIDROGEOMORFOLÓGICA RECIENTE DE LAS BARRAS DE MEANDRO EN EL CURSO MEDIO DEL EBRO

Autor: Joaquín Viñas Viñuales

Máster Universitario en

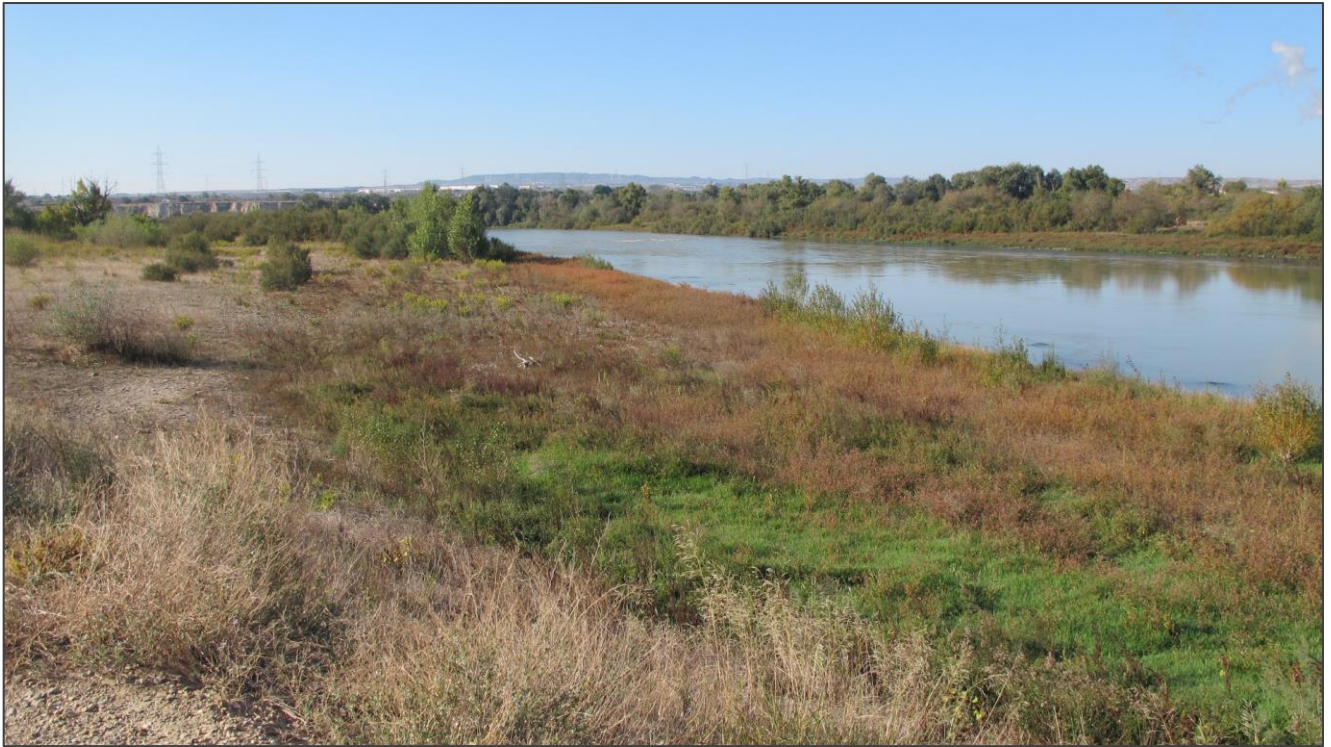
Figura 69. Fotografía aspecto de la barra de meandro del punto dinámico 7. Se observa una abundante vegetación.

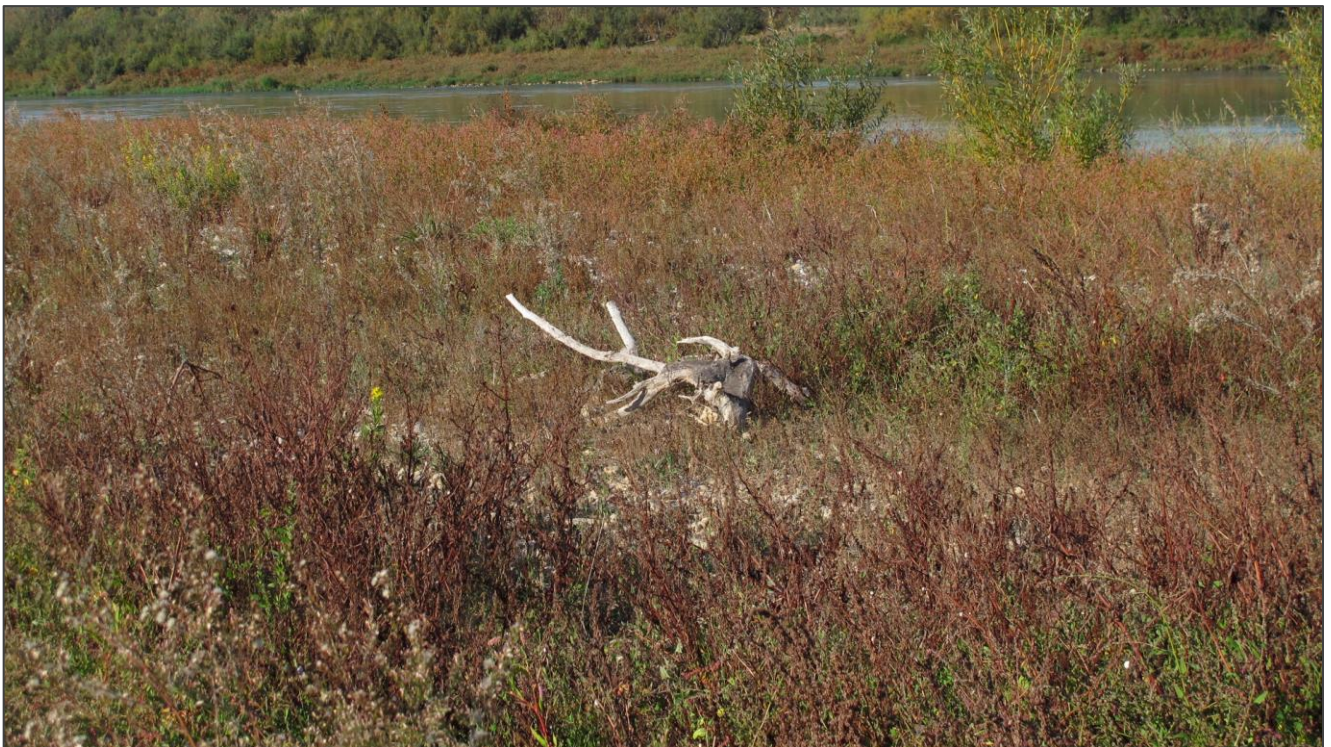
Figura 70. Fotografía de los restos de crecida en el punto dinámico 7.

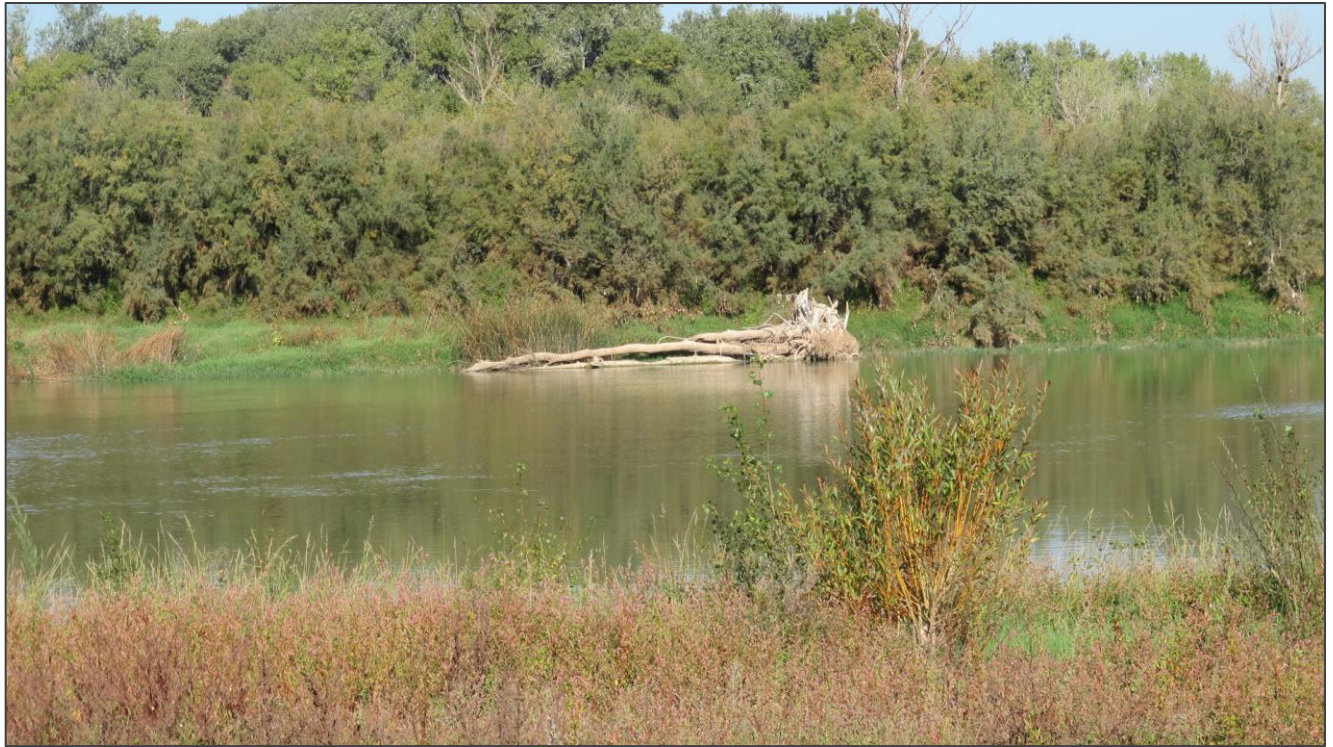
Figura 71. Fotografía del aspecto de la orilla contraria del punto dinámico 7. Se observa la presencia un gran tronco de madera muerta.

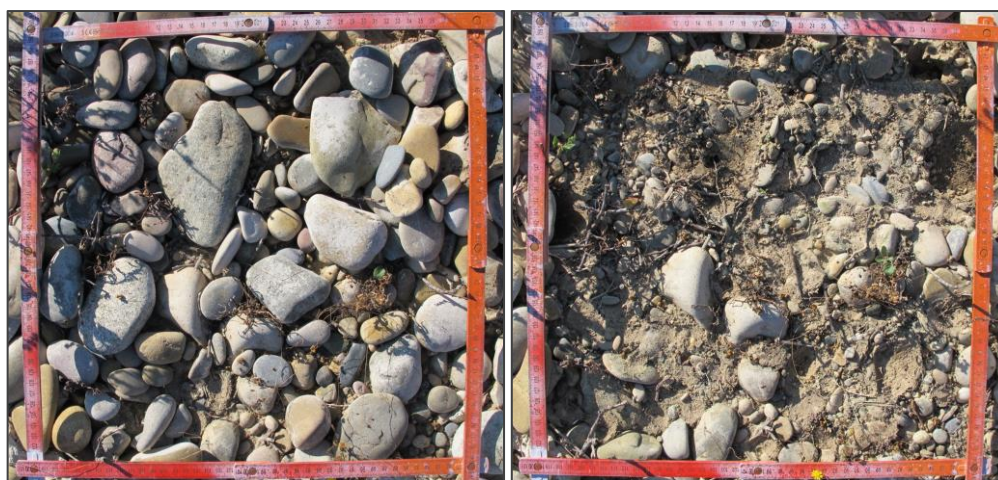
Figura 73. Fotografía del acorazamiento del punto de medición 1 en el punto dinámico 7.

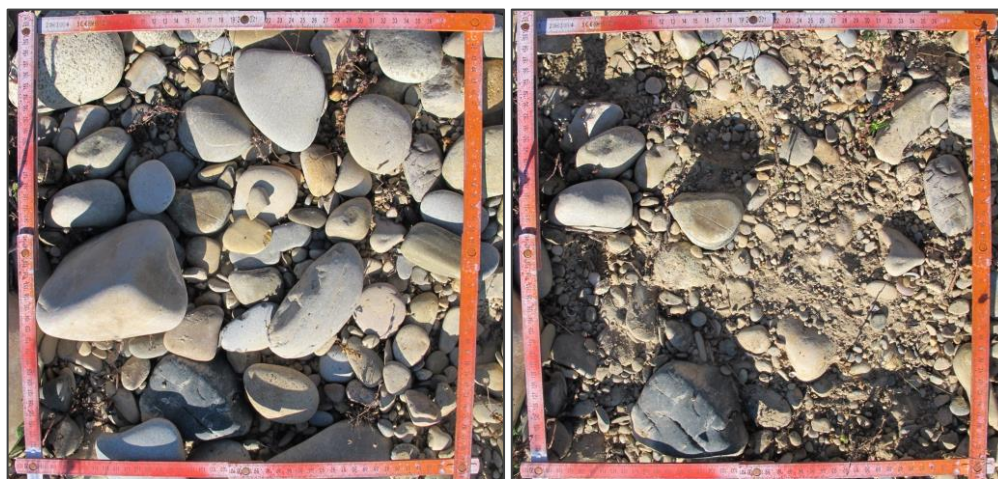
Figura 74. Fotografía del acorazamiento del punto de medición 2 en el punto dinámico 7.

En este punto dinámico se han registrado cinco puntos de medición (Fig. 72) en el perímetro inicial más accesible de la entrada de sedimentos de la crecida de 2018. En los puntos dinámicos 1, 2 y 3 que están situados en dirección norte-sur, se registra una gradación sedimentaria en el tamaño medio de los clastos que disminuyen progresivamente de 45.4 mm a 42.3 mm y a 39.6 mm (Tabla 10) situándose el tamaño medio de los clastos más bajo en la zona distal, cabe destacar un acorazamiento que varía de medio (Fig. 73, 74 y 75) y la abundancia de yeso alabastrino en este sector. Los puntos de medición 4 y 5 están situados hacia el interior de la barra, donde se ha registrado el mayor centilo de todos los puntos dinámicos visitados, 390 mm. Además, el acorazamiento en estos puntos, a diferencia de los tres anteriores, es alto (Fig. 76 y 77) lo que indica que el flujo del agua ha circulado con mayor facilidad y la imbricación es media. En el punto de medición 4 se ha registrado el mayor tamaño medio de los clastos con 54.4 mm y el punto está situado muy próximo del límite del perímetro cartografiado de la crecida para la ortofotografía PNOA 2018.

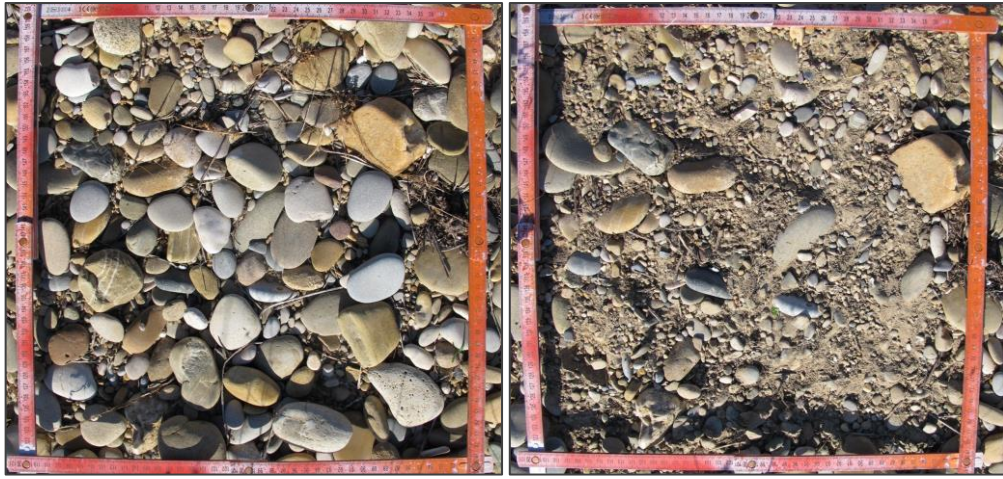
Figura 75. Fotografía del acorazamiento del punto de medición 3 en el punto dinámico 7.

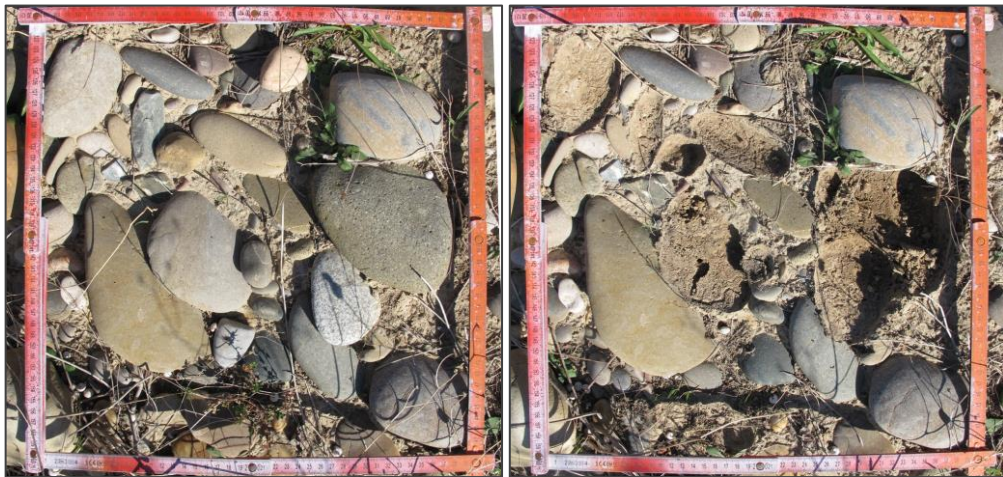
Figura 76. Fotografía del acorazamiento del punto de medición 4 en el punto dinámico 7.

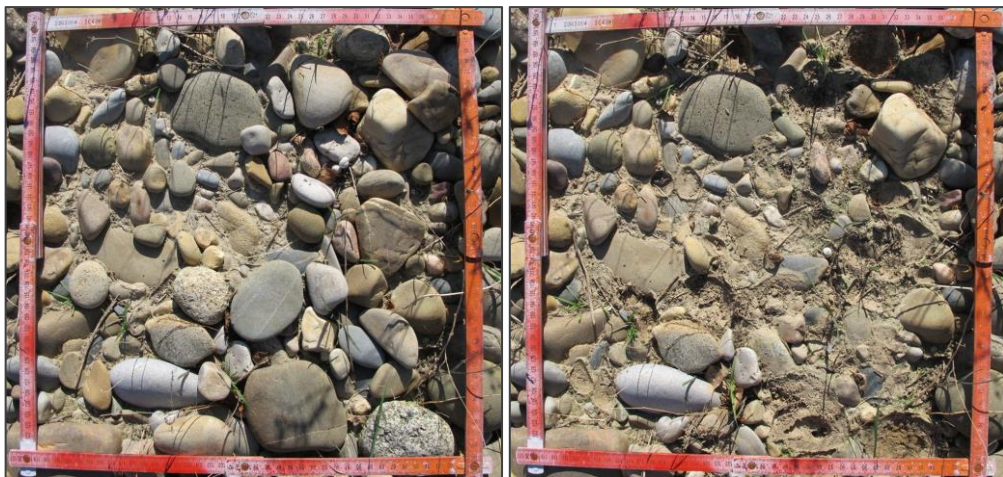
Figura 77. Fotografía del acorazamiento del punto de medición 5 en el punto dinámico 7.

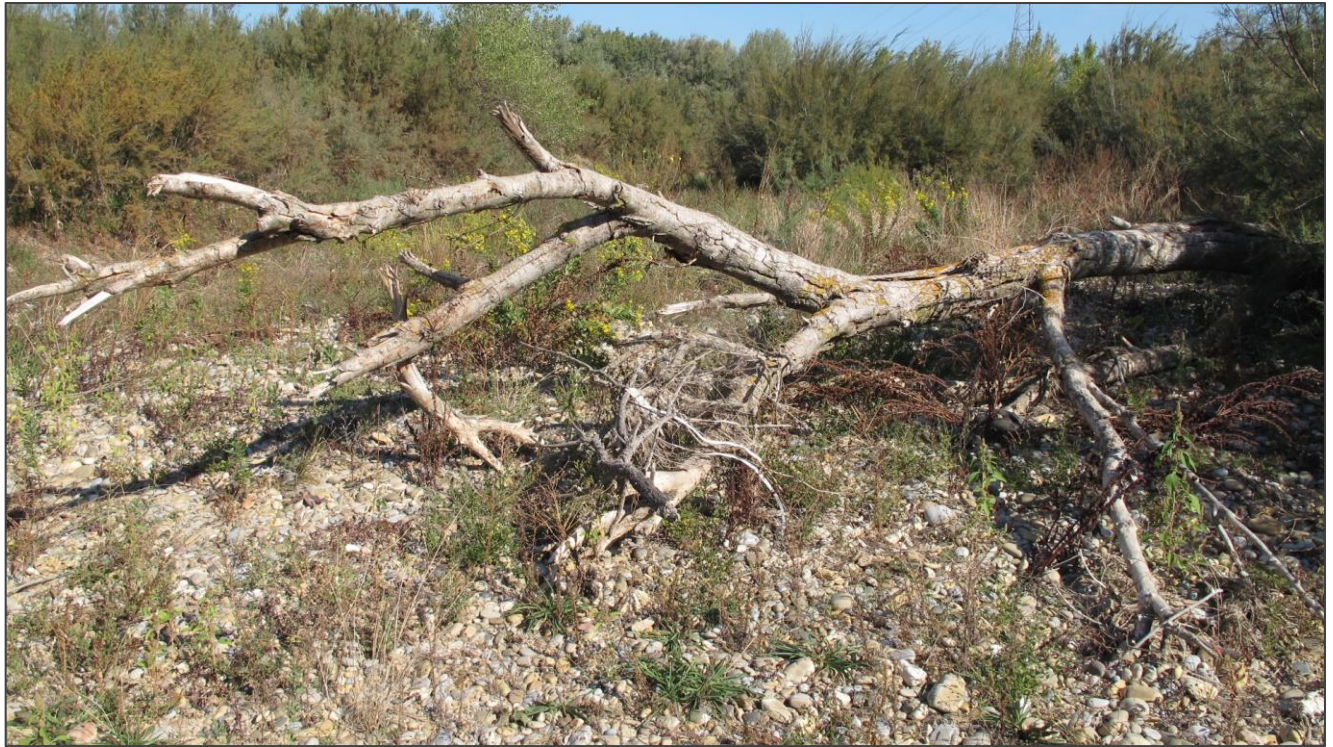
Figura 78. Fotografía de los restos de crecida de grandes dimensiones encajados en la vegetación en el punto dinámico 11.

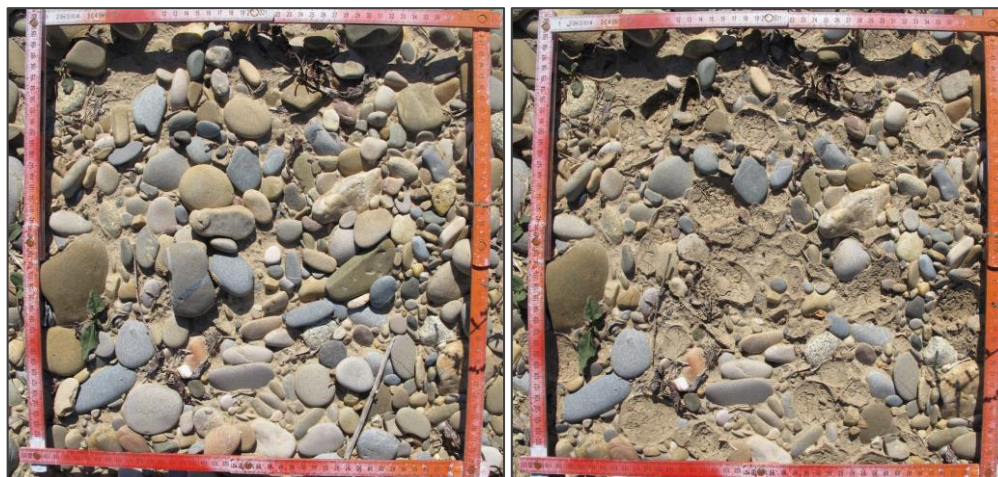
Figura 80. Fotografía del acorazamiento del punto de medición 1 en el punto dinámico 11.

En este punto dinámico se han registrado tres puntos de medición (Fig. 79) debido a la homogeneidad y gran cantidad de cubierta vegetal de la zona. Los puntos de medición siguen una distribución triangular en sentido oeste-este. Los puntos de medición 1 y 2 están situados en la zona de inicio de la barra de meandro que es la constituyente mayoritaria del punto dinámico y el punto de medición 3 se sitúa al este, en interior de la barra. Los parámetros y mediciones son bastante homogéneos, el tamaño medio de los clastos sigue una gradación sedimentaria aumentando progresivamente hacia el noreste (de 24.5 mm a 31.5 mm y a 33.6 mm) y también lo hace el grado de movilidad que es más alto conforme nos acercamos al interior (Tabla 11). Cabe destacar que en el punto de medición 1, el más cercano al cauce del río Ebro, tiene una imbricación mayor y es donde se encuentran los acorazamientos más altos junto con el punto de medición 2 (Fig 80, 81 y 82). En este punto se ha registrado el centilo más bajo de todos los puntos dinámicos visitados con 165 mm, esto podría ser indicativo de indica una pérdida de capacidad de transporte del flujo en este sector al no ser capaz de movilizar clastos de mayor tamaño.

Punto de medición	Mediciones visuales		Mediciones instrumentales	
1	Grado de movilidad	Medio-Bajo	Media (<i>mm</i>)	24.5
	Imbricación	Baja-Media	Acorazamiento	Medio-Alto
2	Grado de movilidad	Medio	Media (<i>mm</i>)	31.5
	Imbricación	Baja	Acorazamiento	Medio-Alto
3	Grado de movilidad	Alto	Media (<i>mm</i>)	33.6
	Imbricación	Baja	Acorazamiento	Bajo
	Restos de crecida	Sí	Centilo (<i>mm</i>)	165
	Acciones antrópicas	No

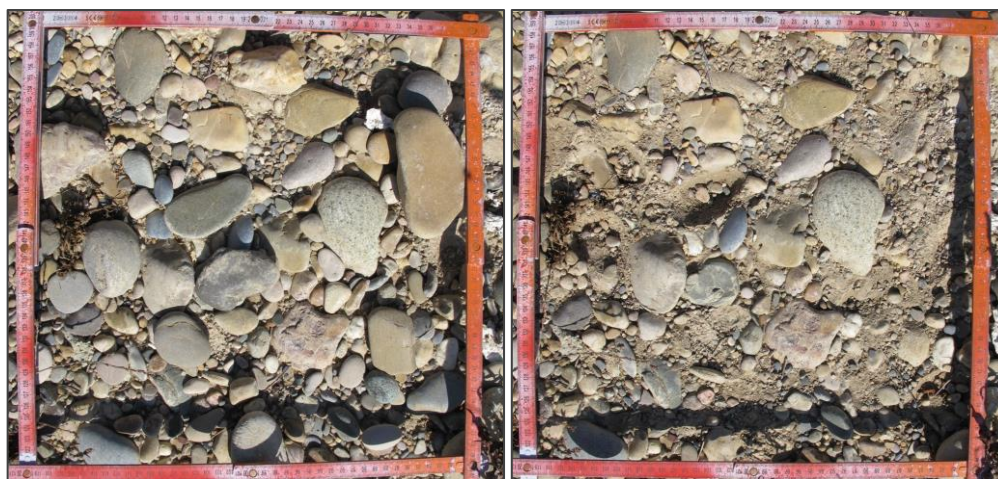
Figura 81. Fotografía del acorazamiento del punto de medición 2 en el punto dinámico 11.

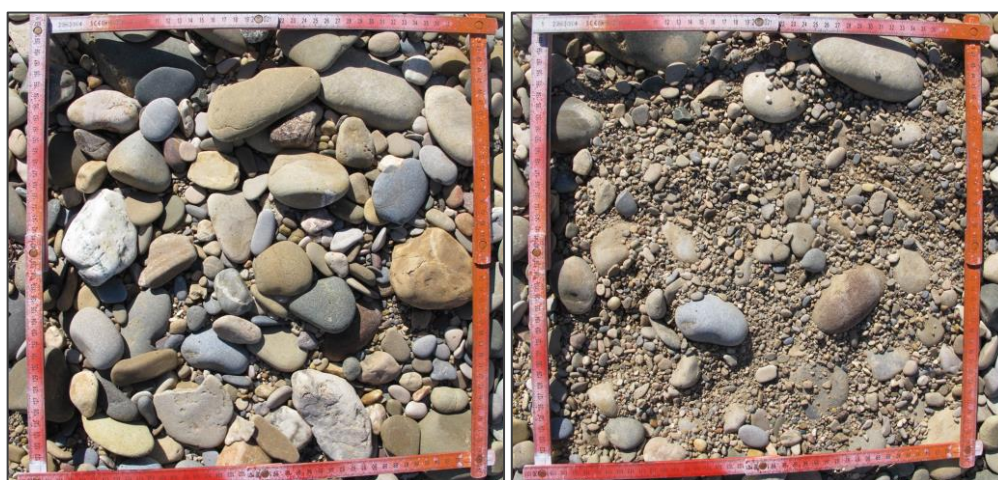
Figura 82. Fotografía del acorazamiento del punto de medición 3 en el punto dinámico 11.
