# ESTILO PATRIMÔNIO: SOBRE PRESERVAÇÃO, ARQUITETURA E CENARIZAÇÃO<sup>1</sup>

HERITAGE STYLE: ABOUT PRESERVATION, ARCHITECTURE AND SCENARIZATION

DIEGO NOGUEIRA DIAS

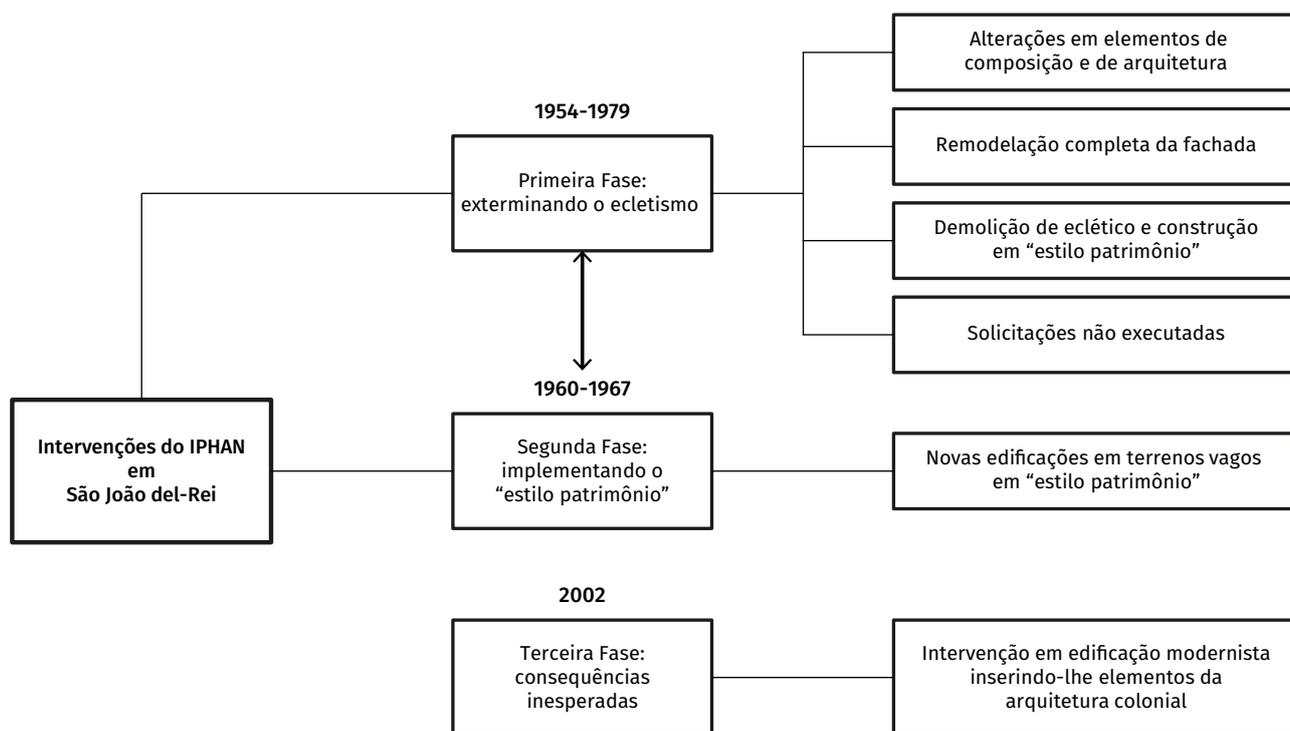
**FIGURA 1** – Organograma das intervenções do IPHAN na consolidação do “estilo patrimônio” em São João del-Rei.

Foram esses também os critérios aplicados em prol do conjunto arquitetônico tombado em São João del-Rei. Sendo diversas as modificações ocorridas, e em variados graus de intensidade, as edificações identificadas foram categorizadas em três fases principais. Cabe ressaltar a quão nítida é a astúcia dos agentes no avançar das intervenções: de modificações pontuais, discretas, sem causar grande descontentamento aos proprietários dos imóveis, passando por remodelações de fachadas, culminando em demolições por completo – ato esse não permitido pelo Decreto-Lei nº25/37, mas sugerido por Lucio Costa. As duas primeiras fases abarcam o período entre 1954 e 1979. A terceira, num desdobramento das anteriores, em um caso singular sem atuação direta do IPHAN, mas como um desdobramento do preconizado pelo órgão ao longo do século vinte, ocorreu em 2002<sup>5</sup>. As fases foram divididas prioritariamente em função do tipo de intervenção realizada e não de forma cronológica, tendo em vista o quão entrelaçadas se apresentam. A *Figura 1* apresenta o organograma das intervenções, em suas fases e subcategorias, que serão detalhadas a seguir.

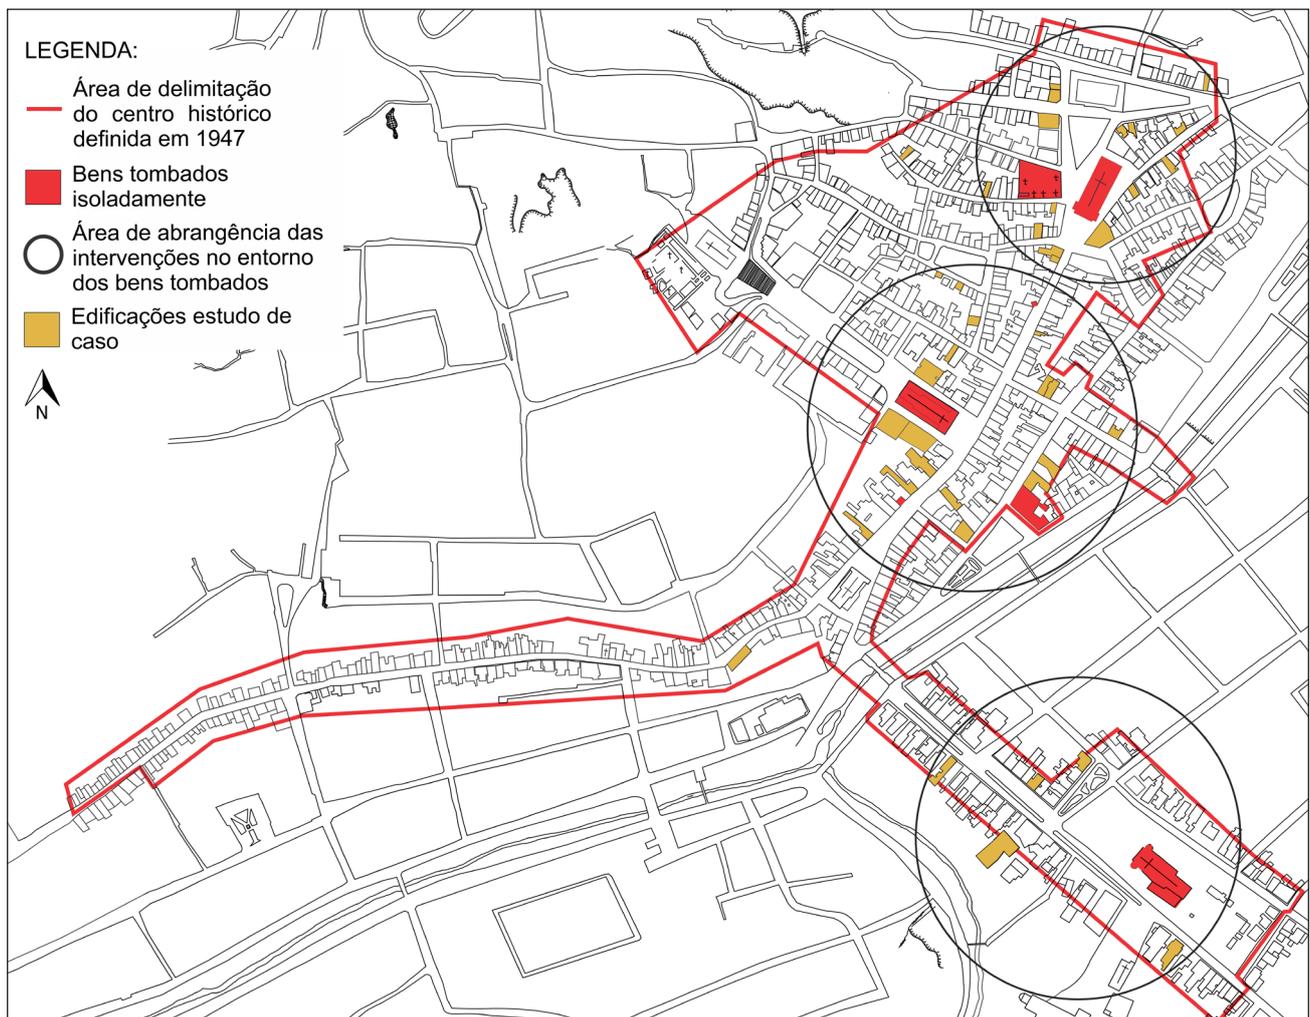
**FIGURA 2** – Planta do perímetro de tombamento de São João del-Rei, destacando-se o entorno dos bens tombados isoladamente e as edificações identificadas na pesquisa.

À frente do cargo de superintendente do IPHAN em Minas, Vasconcellos se fez presente nas duas primeiras fases, aprovando projetos, ditando pareceres e sugerindo reformulações tanto em prol da limpeza daquilo que considerava “espúrio” ao ambiente colonial, quanto na implementação de um modelo de construção desprovido do fazer arquitetônico (plástico, tecnológico e estrutural) de seu tempo. Aplicando o preconizado pelos modernistas (se obra grande, de destaque, arquitetura modernista; se obra ordinária, sem vulto, intervenção que integre ou camufle a edificação no ambiente predominantemente colonial) e voltando sua atenção ao entorno imediato dos bens tombados individualmente, o arquiteto deu prioridade às intervenções nas imediações da Igreja do Carmo, da Matriz de Nossa Senhora do Pilar, do sobrado à rua Marechal Deodoro nº12 e da Igreja de São Francisco, conformando três grandes perímetros, conforme a *Figura 2*.

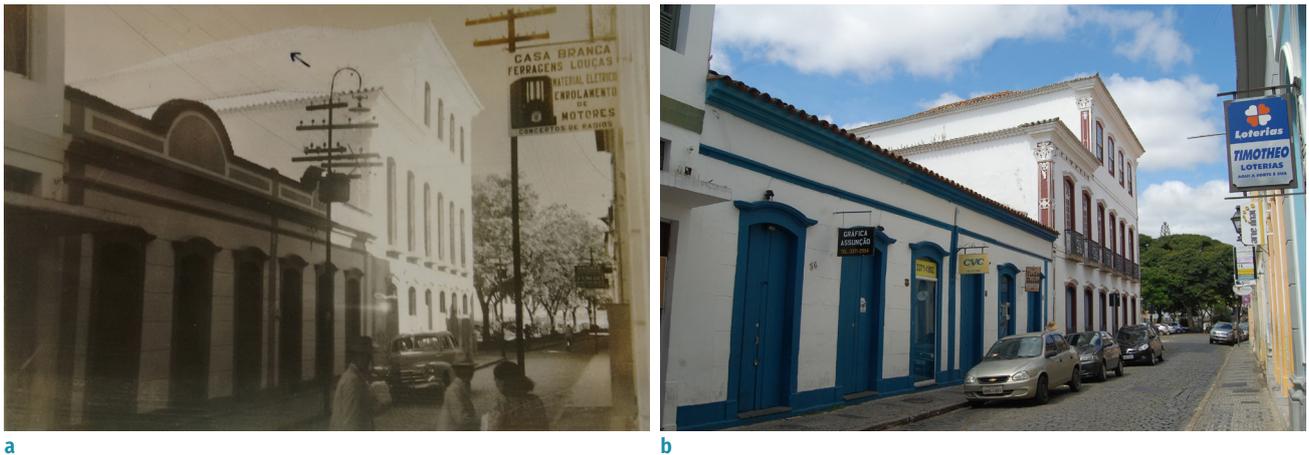
**FIGURA 3** – Registros da edificação número 28 da rua Marechal Deodoro.

Nota: (a) Antes da intervenção, em foto de Arthur Arcuri (AA186) em 29 de julho de 1949; e (b) atualmente.

Anos mais tarde, em abril de 1960, a proprietária da residência encaminha carta ao presidente do IPHAN à época, Rodrigo Melo Franco de Andrade, solicitando reparos no telhado da moradia. Alega que o desabamento de parte do sobrado vizinho – o sobrado à rua Marechal Deodoro nº12, tombado pelo IPHAN –, teria causado danos ao imóvel (ROSSITO, 1960a). Ao ser informado, Sylvio de Vasconcellos solicita a Geraldo Rodrigues Ferreira, o “quebra-galho” do IPHAN em São João, que verificasse o caso pessoalmente, atentando ao alegado pela proprietária (VASCONCELLOS, 1960a). Ao que parece, nada foi feito. A proprietária, então, entra em contato novamente com o IPHAN, agora na pessoa de Sylvio de Vasconcellos, solicitando a execução das obras (ROSSITO, 1960b). Em 4 de junho iniciam-se as obras, aproveitando-se a oportunidade para demolir a platibanda, expondo o beiral.

A fachada, após as obras, adquiriu certo desequilíbrio entre cheios e vazios (Figura 3b), porém a sequência de vãos manteve um perfil característico ao do imóvel vizinho, de propriedade do IPHAN. Os anos passam e a edificação nº28, já camuflada com a pátina do tempo e sem os “artifícios do ecletismo”, contribui para um ambiente homogêneo. Em 16 de fevereiro de 1967 Augusto da Silva Telles solicita o tombamento do imóvel, juntamente com diversos outros, e justifica que:

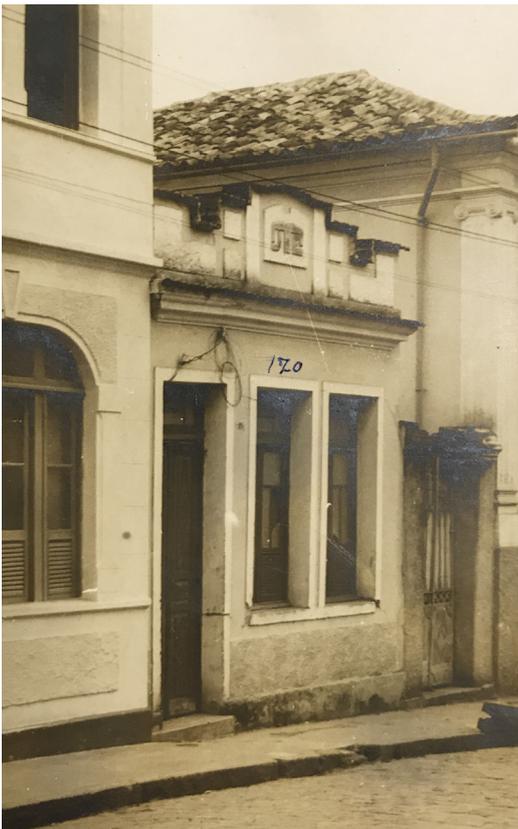
**FIGURA 4** – Edificação número 170 da rua Getúlio Vargas antes das obras de intervenção.

Localizada na rua Getúlio Vargas, uma das principais ruas da cidade, antiga rua Direita, onde figuram três das principais igrejas setecentistas, a edificação de nº170 possui história peculiar. A proprietária do imóvel eclético (*Figura 4*) entrou com requerimento para modificação da fachada em 13 de março de 1960 (PERRILI, 1960). Sylvio de Vasconcellos prontamente acatou o pedido, listando no despacho as características que deveriam figurar no projeto:

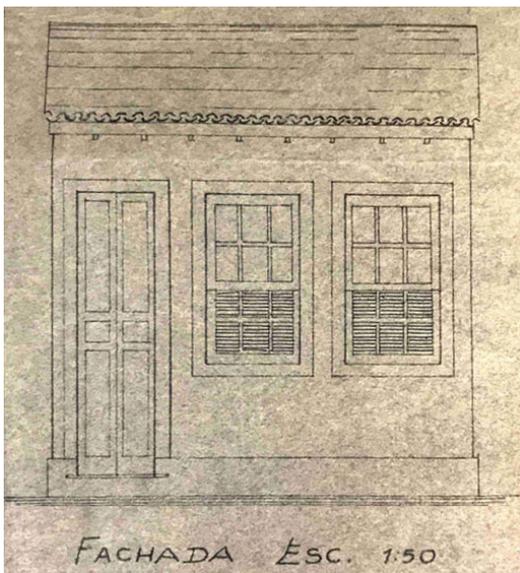
**FIGURA 5** – Desenho técnico com projeto aprovado para a fachada da edificação número 170 da rua Getúlio Vargas.

A DPHAN nada tem a opôr, desde que seja observado o seguinte:

- a) telhado com contrafeito e cobertura em telhas tipo colonial;
- b) beiral em cachorros de madeira;
- c) marcos das portas e janelas de caixão inteiro;
- d) fôlhas da porta de calha e das janelas de guilhotina ou calha;
- e) pintura nas paredes externas a cal branca;
- f) óleo colorido nas madeiras aparentes;
- g) não deverá ser dado barrado na fachada principal.

O pedido é encaminhado a José de Souza Reis, técnico do Escritório Central do IPHAN no Rio de Janeiro, que solicita a redução do pé-direito da edificação “a fim de proporcioná-la melhor” (REIS, 1960a, não paginado). Com o “de acordo” (SOEIRO, 1960, não paginado) de Renato Soeiro, da Divisão de Conservação e Restauração (DCR), e de Rodrigo Melo Franco de Andrade, Sylvio de Vasconcellos informa que as proporções da residência haviam sido respeitadas por tratar-se de reforma de prédio já existente (VASCONCELLOS, 1960b), enviando a fotografia da edificação para o escritório do IPHAN no Rio de Janeiro. Ao ser informado, Reis relata não ter reparado “que se tratava apenas de modificação de fachada de prédio existente. Mas assim mesmo dá vontade de seguir o abaixamento das vêrgas, caso isso não traga mais despesa” (REIS, 1960b, não paginado). A fala de Reis, além de explicitar o consentimento do IPHAN nas alterações em edificações de caráter eclético, demonstra a preocupação de manter as proporções na nova fachada “colonial”, de modo a não obter os arremedos desproporcionais verificados nos casos anteriores. O desenho técnico da fachada aprovada é apresentado na *Figura 5*.

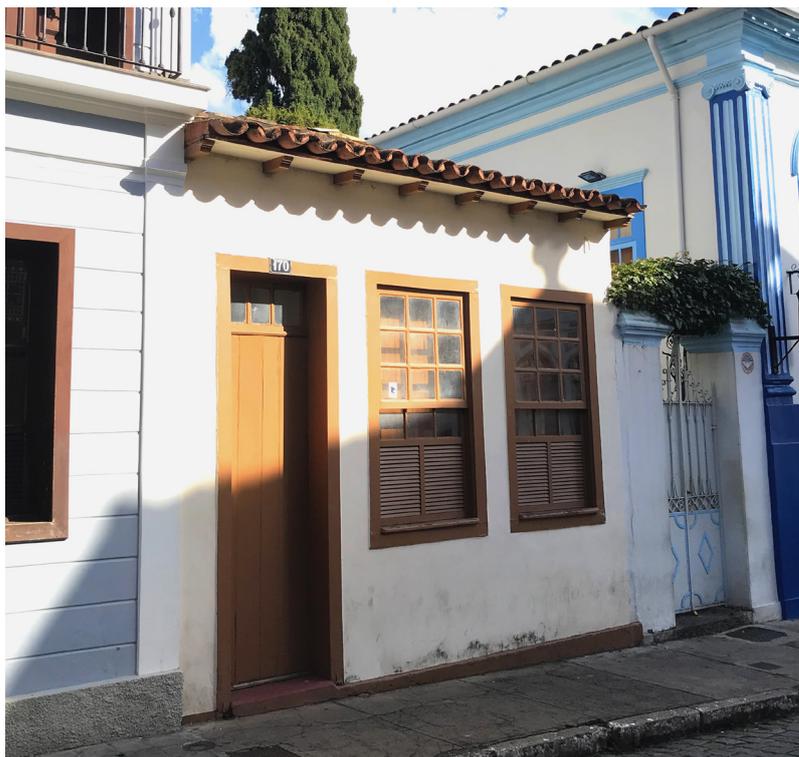
**FIGURA 6** – Edificação número 170 da rua Getúlio Vargas atualmente, após a intervenção aprovada pelo IPHAN.

As obras foram realizadas sem o rebaixamento das vergas, conforme solicitado, conformando um espaço demasiadamente grande entre o novo beiral com cachorros em madeira e a parte superior dos vãos das janelas, agora em guilhotina. Esse caso, sendo a própria moradora a solicitante das alterações de fachada, exemplifica as primeiras repercussões a partir das intervenções iniciadas pelo IPHAN. O projeto apresentado foi aprovado rapidamente, em pouco mais de um mês, por centrar-se no objetivo principal do órgão federal para com o conjunto urbano são-joanense naquele momento. A *Figura 6* exemplifica o resultado após as obras.

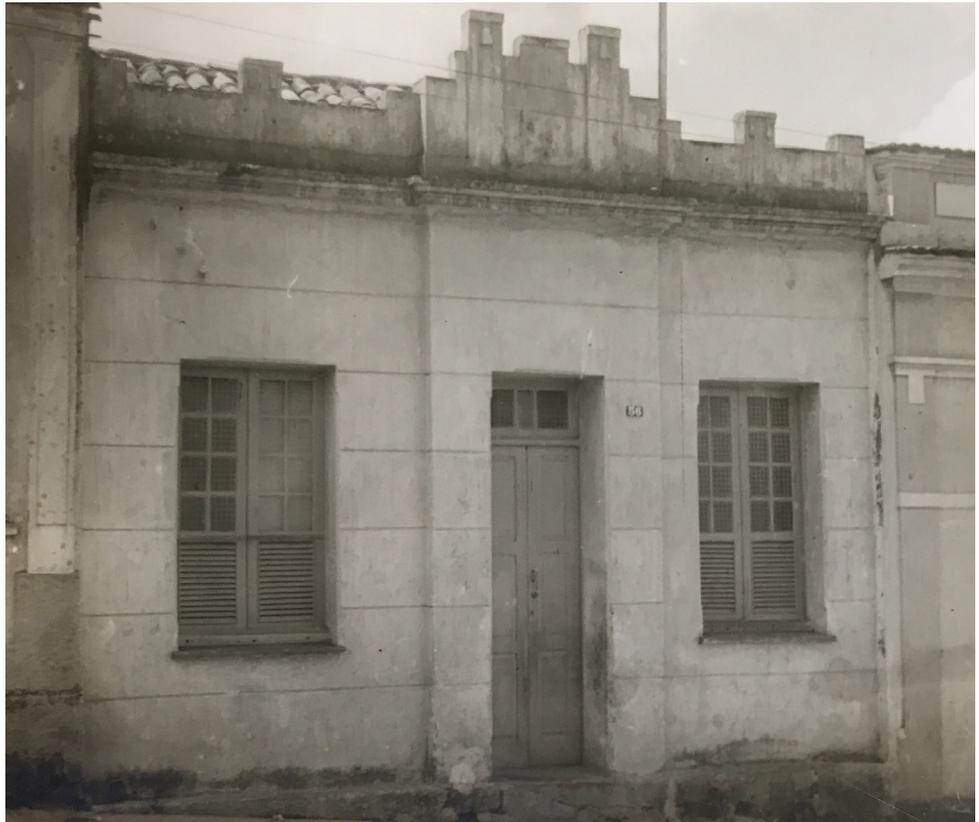
**FIGURA 7** – Edificação número 56 da rua Resende Costa em seu aspecto eclético.

De volta às imediações da Igreja de Nossa Senhora do Carmo, o proprietário da edificação nº56 da rua Resende Costa envia ao IPHAN um pedido de obras, com fotografia do imóvel e croqui da fachada pretendida, em 9 de novembro de 1964, como mostram as *Figuras 7 e 8*. Antonio Velloso, técnico do IPHAN, encaminha o pedido (VELLOSO, 1964) à sede no Rio de Janeiro. José de Souza Reis, preocupado com a altimetria das edificações da área, a maioria térreas, sugere (REIS, 1964) que Arthur Arcuri verifique o caso *in loco*.

Arcuri, após visitar a cidade e fotografar a edificação e o entorno, constata que “[...] a casa existente é térrea e está confinada por outras duas idênticas, números 64 e 50, também térreas e naquela rua os prédios são todos térreos” (ARCURI, 1964, não paginado). Essa edificação também é uma das marcadas pelo arquiteto em seu mapa como descaracterizadora do núcleo central.

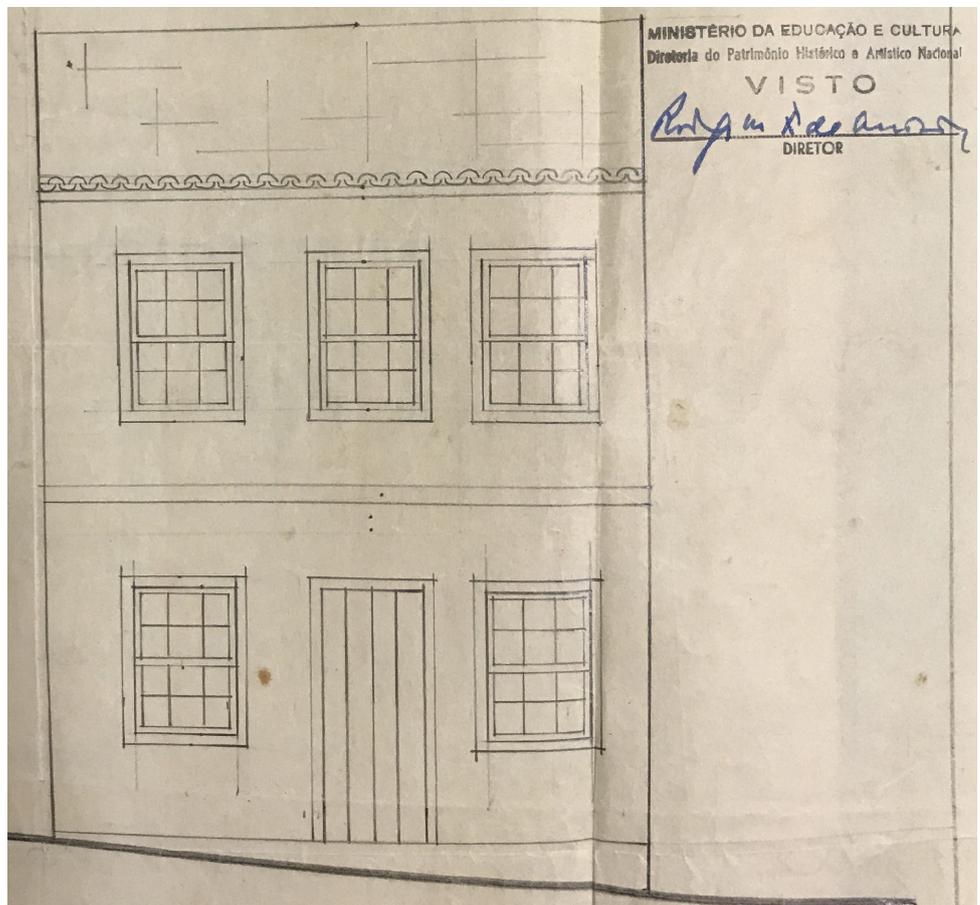
**FIGURA 8** – Projeto para modificação da fachada e acréscimo de um pavimento da edificação número 56 da rua Resende Costa, com assinatura de Rodrigo Melo Franco de Andrade.

2 – Por sua vez, a rua Rezende Costa que sai da praça onde se encontra a Igreja da Ordem 3ª do Carmo não é rua eixo da área tombada, e sim, lateral, de menor importância, e a casa de esquina da praça com esta rua é assobrada. Por estas razões, julgo, salvo melhor juízo, não haver motivo de relevância para impedirmos essa edificação. Será, isto sim, indispensável uma fiscalização ativa por parte do Sr. Geraldo Rodrigues Ferreira, para que o projeto apresentado seja rigorosamente seguido, com os detalhamentos certos.

– Telhado com telha canal, com contrafeito e beiral com cachorros de madeira e guarda-pós de tabuado.

– Guarnições de vãos em tábuas de vista mínima de 12 cm.

– Folhas de guilhotina com divisões dos vidros tiras finas, conforme os modelos antigos.

– Porta de calha, formada por 4 pranchões ao alto.

– Alvenaria com revestimento liso, para caiação, sem barras de áspero.

– Peças de madeira pintadas à óleo com cor a ser determinada (TELLES, 1965, não paginado).

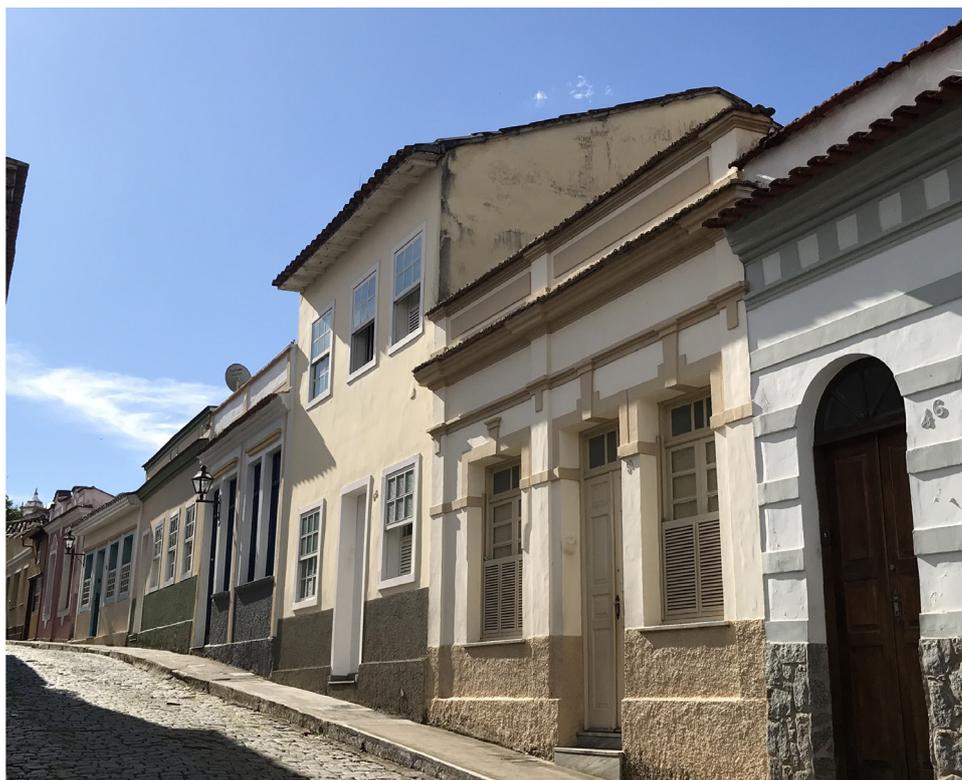
**FIGURA 9** – Edificação número 56 da rua Resende Costa (ao centro, em dois pavimentos), atualmente, após as obras. Ressalta-se a quebra com a linearidade antes existente no conjunto da rua.

Tendo o pedido sido aprovado por Renato Soeiro (SOEIRO, 1965) e por Rodrigo Melo Franco de Andrade (ANDRADE, 1965), iniciam-se as obras. Geraldo Rodrigues Ferreira (FERREIRA, 1965) remete carta ao IPHAN no Rio de Janeiro em 10 de outubro de 1965, com fotografia do andamento da construção. Nesse caso fica explícita a solução encontrada pelo IPHAN para permitir o adensamento da área central de São João del-Rei, que havia se tornado questão importante em meio ao desenvolvimento acelerado que a cidade apresentava. Os arquitetos do órgão aprovavam projetos em dois pavimentos, possibilitando o aumento da área construída das edificações antes térreas, mas controlavam o aspecto das construções a partir dos padrões característicos das construções setecentistas – como explicita a *Figura 9*. Quando as solicitações de construções em dois pavimentos eram de edificações de estilo eclético, aumentava-se o empenho para que as modificações ocorressem, mesmo que prejudicasse em parte a visão do conjunto, como foi nesse caso, onde a adição de um pavimento comprometeu o entorno, tendo em vista que todas as casas do mesmo lado da rua eram térreas.
