Konzervatorsko-restauratorski radovi na autobusu Karosa ŠL 11.1305 iz Zbirke javnog gradskog prijevoza Tehničkog muzeja u Brnu

Stručni rad /
Professional paper

THE COLLECTION OF PUBLIC-TRANSPORT VEHICLES AT THE TECHNICAL MUSEUM IN BRNO: CONSERVATION OF THE KAROS BUS, ŠL 11.1305

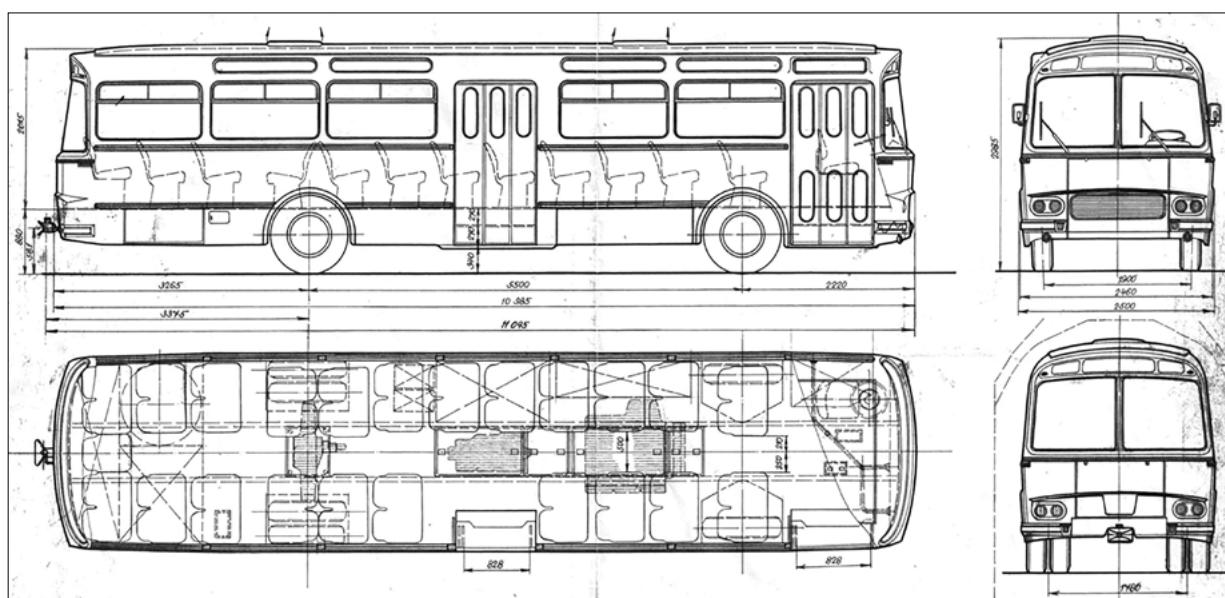
1. Tehnički nacrt autobusa Karosa ŠL 11.1305 (TMB, snimka: T. Kocman, 2004.) Blueprint of the Karos ŠL 11.1305 bus (TMB, T. Kocman, 2004)

godina 20. stoljeća, kada je počela izrada prvi autombusa Karosa Š 11. Sačuvano je vozilo jedan od prvi autombusa namijenjenih regionalnom prijevozu iz voznog parka Čehoslovačkog državnog autombusnog prijevoznika ČSAD. Od novijih autombusa tog tipa razlikuje se, prije svega, po dvodijelnim odbojnicima i kutiji iznad prednjih vrata za izmjenjivi prikaz odredišta (sl. 1).

Osnovni podaci o autobusu	
Tvornica	Karosa národní podnik, Vysoké Mýto
Tip autobusa	Karosa ŠL 11.1305
Godina proizvodnje	1971.
Tvornički broj	1658
Masa	8370 kg
Najveća brzina	100 km/h
Dužina	11095 mm
Širina	2500 mm
Visina	3120 mm
Kapacitet sjedala	45 putnika
Ukupan broj mjesta	75 putnika
Broj osovina	2
Međuosovinsko rastojanje	5500 mm
Kočioni sustav	pneumatska kočnica, parkirna i motorna kočnica
Tip dizelskog motora	LIAZ ML 634 / vodom hlađeni, ležeći, 6-cilindarski redni motor s direktnim ubrizgavanjem goriva
Snaga motora	149 kW
Volumen motora	11 940 cm ³
Mjenjač	ručni s pet stupnjeva Praga 5P80

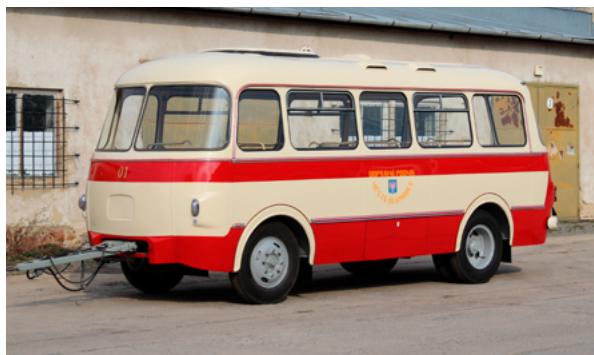
3. Autobusna prikolica Jelcz PO1 iz 1972. godine. Konzervatorsko-restauratorske radove izveo je Vlastimil Urbánek u suradnji s Prometnim poduzećem grada Brna i radionicom Metodičkog centra za konzervaciju Tehničkog muzeja u Brnu u Řečovicama (TMB, snimka: T. Kocman, 2019.)

Jelcz PO1 bus trailer of 1972. Conservation was carried out by Vlastimil Urbánek in cooperation with the Transport Company of the City of Brno and the workshop of the Methodological Centre for Conservation of the Technical Museum in Brno, in Řečovice (TMB, T. Kocman, 2019)

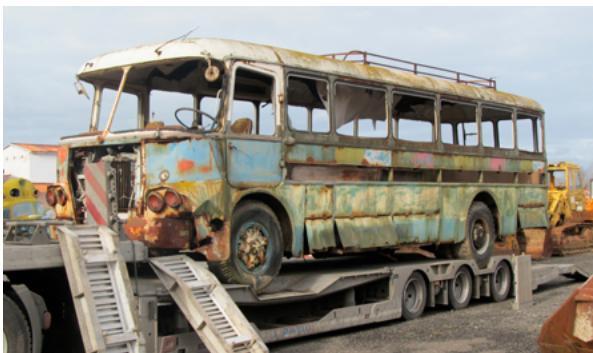
5. Tehnički muzej u Brnu za svoju je zbirku nabavio autobus Ikarus 630 iz 1967. godine. Sadašnje stanje ovog autobusa može se vidjeti na slici iz siječnja 2015. tijekom njegova odlaska od zadnjeg vlasnika u češkom gradu Píseku. (TMB, snimka: T. Kocman, 2015.) The Technical Museum in Brno purchased a 1967 Ikarus 630 bus for its collection. The current condition of this bus can be seen in a picture from January 2015 during its departure from its last owner in the Czech city of Písek. (TMB, T. Kocman, 2015)

i vremenskih uvjeta, degradacija kolnog ormara može biti znatna, a često nedostaje i niz važnih dijelova (motor, kolni sloganovi, unutrašnja oprema). S druge strane, može biti riječ o mnogo starijim, unikatnim vozilima kod kojih su zahtjevni restauratorski radovi jedina mogućnost njihovog očuvanja za buduće generacije. U zbirci Tehničkog muzeja u Brnu postoji veći broj na sličan način restauriranih tramvajskih kola ili pak vozila iz novijeg razdoblja, kao što su autobusi Karosa T 500 HB, Karosa ŠL 11.1305, dok autobus Ikarus 630 još nije restauriran (sl. 5).

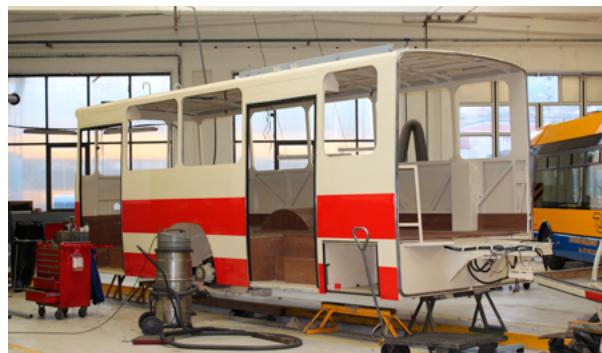
6. U listopadu 2019. godine započeli su konzervatorsko-restauratorski radovi na zgloboznom trolejbusu Škoda Sanos. Na slici se vidi stanje kolnog ormara zadnjeg dijela trolejbusa nakon više od godine dana radova, 2. veljače 2021. (TMB, snimka: T. Kocman, 2021.) Conservation on the Škoda Sanos articulated trolleybus began in October 2019. The picture shows the condition of the coachwork of the rear part of the trolleybus after more than a year of conservation, February 2, 2021. (TMB, T. Kocman, 2021)

Tehnički muzej u Brnu dugoročno nastoji, koliko je god moguće, svako vozilo javnog prijevoza vratiti u izvorno i vozno stanje. To proizlazi iz postavljenih okvira zbirke u kojoj bi za svako vozilo trebalo dokumentirati razinu konstrukcije i dizajna u vremena u kojem je nastalo i u kojem je počelo služiti putnicima. Pri restauriranju poljskog autobusa *Jelcz 272 MEX* iz 1974. godine i prototipa zglobnog trolejbusa *Škoda* s kolnim ormarom bivšeg jugoslavenskog autobusa *Sanos* iz 1982. godine, koje je upravo u tijeku, iz navedenih je razloga prioritet očuvanje ili vraćanje svih karakterističnih detalja ([sl. 6](#)).

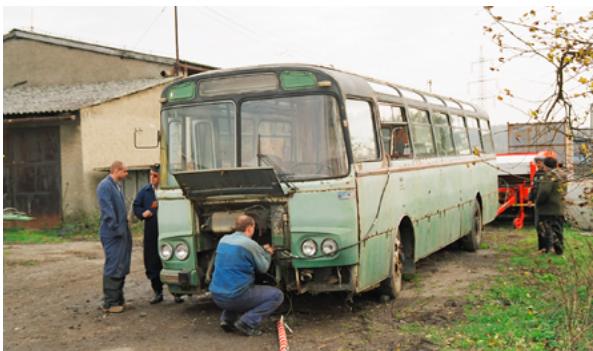
7. Autobus Karosa ŠL 11.1305 u selu Oldřichovu u studenome 2003. godine kada je pripreman za tegljenje u Brno (TMB, snimka: T. Kocman, 2003.)

The Karos ŠL 11.1305 bus in the village of Oldřichovo in November 2003, when it was being prepared to be towed to Brn. (TMB, T. Kocman, 2003)

Kao primjer, mogu se navesti konzervatorsko-restauratorski radovi na autobusu Karosa ŠL 11.1305. Tehnički muzej u Brnu dobio ga je 2004. godine; autobus je bio cjelovit, no dosta oštećen nakon dugotrajnog stajanja na zemljишtu bivšeg vlasnika, u selu Oldřichovu u blizini grada Lipníka nad Bečvou, gdje je osobito stradao tijekom poplava 1997. godine. Zbog djelovanja vode, snijega i soli došlo je do nastanka korozije, koja je jako oštetila vanjsku limenu oplatu, kao i donji dio bočnih zidova. Na mnogim je mjestima čeličnog kostura i okvira bočnih zidova došlo do smanjenja slojeva materijala, a mjestimično su se već pojavili i otvori. Voda je, prodirući kroz razbijene prozore, oštetila i unutarnju opremu.

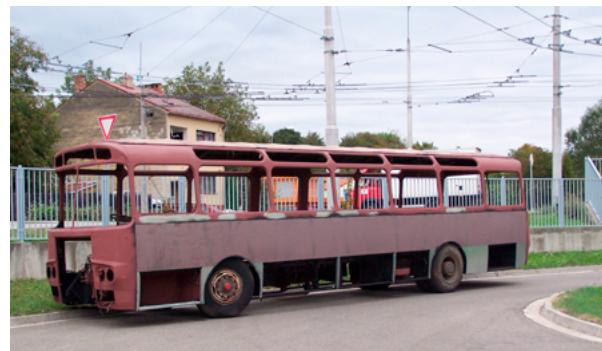
8. U listopadu 2006. godine u garaži Komín prijevoznog poduzeća grada Brna, završeni su konzervatorsko-restauratorski radovi na kosturu kolnog ormara autobusa Karosa ŠL 11.1305 (TMB, snimka: T. Kocman, 2006.)

Conservation of the frame of the coachwork of the Karos ŠL 11.1305 bus was completed in October 2006, in the garage of the Komín transport company of the city of Brno (TMB, T. Kocman, 2006)

Slijedila je izmjena mehanički i korozijom oštećenih čeličnih profila, osobito u donjem dijelu bočnih zidova, oko blatobrane, kod okvira prozora, a također montaža nove limene oplate. Tijekom restauriranja kostura kolnog ormara većinom su iskorišteni standardni čelični kutni U ili L profili, te zatvoreni profili. Za izradu nekih sastavnih dijelova specijalnog oblika bili su potrebni najsloženiji bravarski radovi. A Tehnički je muzej imao na raspolaganju još neke originalne dijelove, kao što su krila ulaznih vrata, odbojnici te prednji i stražnji panel kolnog ormara.

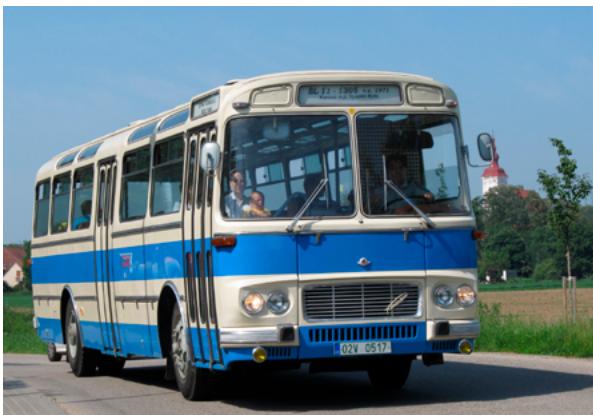
9. Autobusi Karosa ŠL 11 kao što je ovaj renovirani autobus ŠL 11.1305 smatraju se remek-djelom češkog dizajna ove vrste vozila javnog prijevoza (TMB, snimka: T. Kocman, 2018.)

Karos ŠL 11 buses, like the renovated ŠL 11.1305 bus, are considered a masterpiece of Czech design for this type of public-transport vehicle (TMB, T. Kocman, 2018)

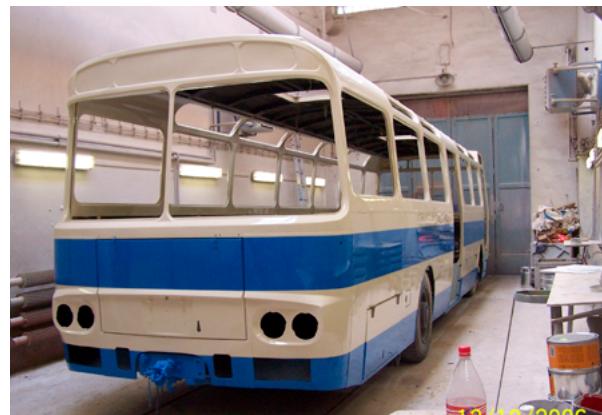
10. Lakiranje autobusa Karosa ŠL 11.1305 u centralnoj radionici Gradske prometne kompanije u Brnu. Autobus je premazan krem bojom nijanse RAL 1015 s dva plava pojasa nijanse RAL 5015 (TMB, snimka: T. Kocman, 2006.)

Varnishing of the Karos ŠL11.1305 bus in the central workshop of the City Transport Company in Brno. The bus was coated with cream-coloured paint, shade RAL 1015, with two blue bands, shade RAL 5015 (TMB, T. Kocman, 2006)

Početkom listopada 2006. godine završeni su limarski radovi pa je autobus Karosa ŠL 11.1305 prevezen u centralnu radionicu Gradskog prometnog poduzeća u Brnu radi lakiranja. Kustos je, na temelju iskustva i istraživanja slojeva sačuvanih boja, te usporedbe s postojećim fotografijama, odredio nijanse boja za lakiranje vozila. Tragovi originalnih boja pojavili su se oko vrata, ispod gumenih profila. Radilo se o karakterističnoj kombinaciji krem boje nijanse RAL 1015 s plavim pojasevima nijanse RAL 5015 oko vozila. Istodobno je bilo moguće izmjeriti širinu plavih pojaseva. Kvalitetan premaz laka vrlo je važan ne samo za budući izgled nego i za dugotrajanu zaštitu reno-viranog vozila. Podrazumijeva se da lakiranje obuhvaća pažljivo kitanje i brušenje svih neravnina vanjske površine, a upotrijebljene su poliuretanske boje MULTIMIX RAL 1015 PUR i MULTIMIX RAL 5015 PUR.

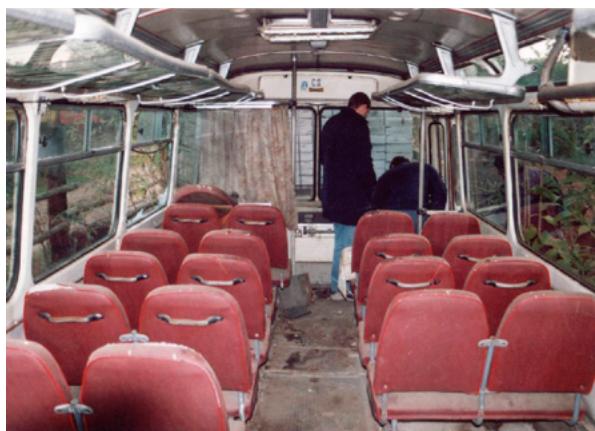
11. Zatečeno stanje interijera autobusa Karosa ŠL 11.1305 (TMB, snimka: T. Kocman, 2003.)

Condition of the interior of the Karos ŠL 11.1305 bus before conservation (TMB, T. Kocman, 2003)

Restauriranje sjedala sljedeća je važna etapa u konzerviranju i restauriranju muzejskih vozila. Tapecirana sjedala često su znatno oštećena te ih je nužno iznova tapecirati novom umjetnom kožom. Sjedala autobusa Karosa ŠL 11.1305 sastavljena su od donjeg dijela i dva naslona koji su pričvršćeni na čelični kostur. Stoga je odabrana nova crvena umjetna koža koja je u potpunosti odgovarala izvornom materijalu, a čelični su kosturi sjedala lakirani pečenim lakom DuPont Pulverlack sive boje nijanse RAL 7035 (sl. 11 i 12).

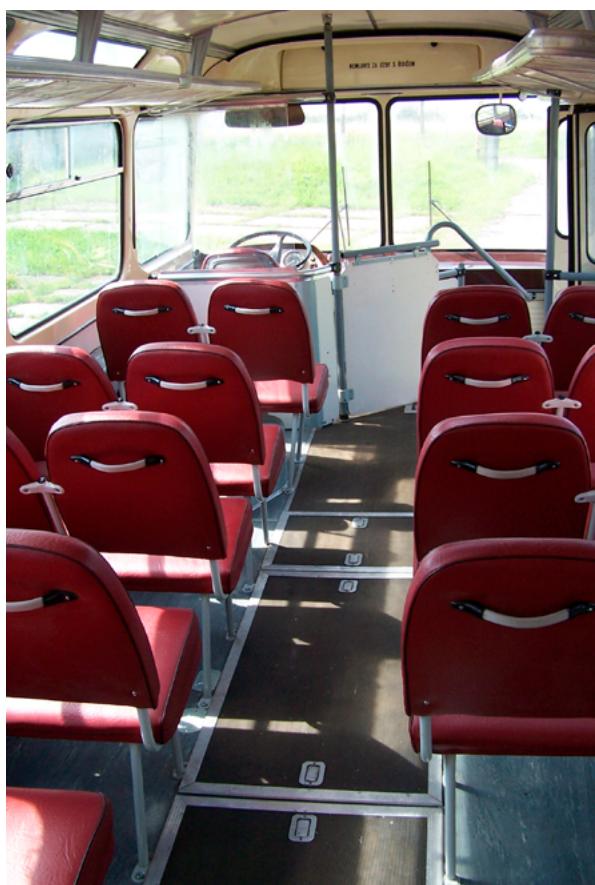
12. Stanje interijera autobusa Karosa ŠL 11.1305 nakon konzervatorskog-restauratorskog zahvata (TMB, snimka: T. Kocman, 2009.)

Condition of the interior of the Karos ŠL 11.1305 bus after conservation (TMB, T. Kocman, 2009)

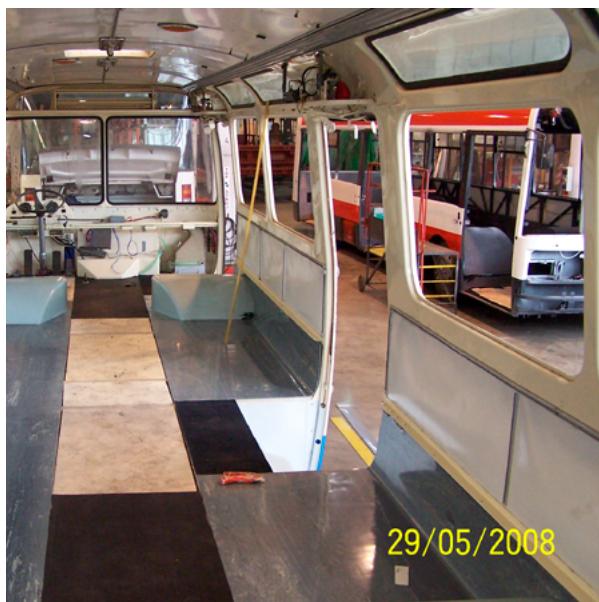
13. Lijepljenje novih podnih obloga u interijeru autobusa Karosa ŠL 11.1305 (TMB, snimka: T. Kocman, 2008.)

Gluing new flooring in the Karos ŠL 11.1305 bus (TMB, T. Kocman, 2008)

Autobusni pod je načinjen od vodootporene šperploče. Pojedini rezani dijelovi pričvršćeni su vijcima na čelične profile okvira kolnog ormara. Vodootporna je šperploča s vanjske strane pokrivena lijepljenom podnom oblogom. U sredini se poda nalazi crna rebrasta guma koju i danas nudi tvrtka Gumex, dok je glatka siva podna obloga Linolit ispod sjedala trebala biti zamijenjena novim materijalom, podnom oblogom Super iste sive boje. Od kraja pedesetih godina u češkim su se vozilima javnog prijevoza kao unutarnja obloga koristile ploče od *umakarta* s karakterističnim uzorkom površine. Proizvodnja *umakarta* trajala je više od četrdeset godina u kemijskom poduzeću UMA Pardubice. *Umakart* znači umjetni karton, a u današnje vrijeme zamjenjuju ga HPL ploče (*high pressure laminat*). Srećom je originalna unutarnja obloga od *umakarta* u autobusu Karosa ŠL 11.1305 bila u vrlo dobrom stanju, te se mogla sačuvati i iznova iskoristiti tijekom restauratorskih radova (sl. 13).

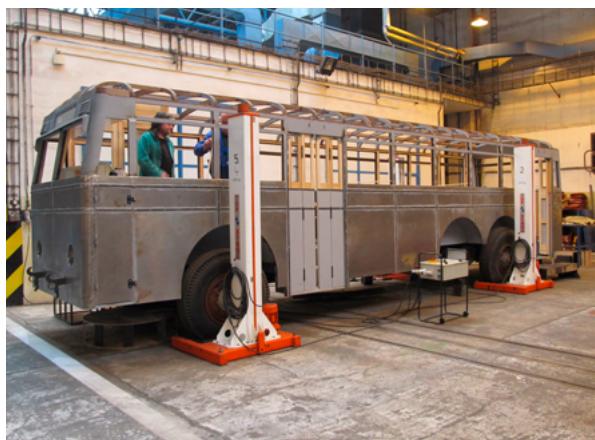
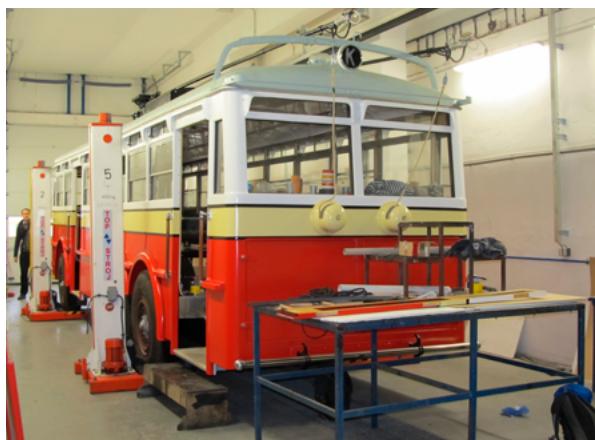
14. - 15. Primjer vrhunske razine obnove povijesnog vozila javnog prijevoza nesumnjivo je prototip trolejbusa Praga TOT iz 1936. godine. Sačuvan je bio tek njegov torzo, a nakon višegodišnjih restauratorskih radova u Muzeju Gradske prometne poduzeća glavnog grada Praga, u središnjoj radionici u Hostivařu, ulazi u završnu fazu. Trolejbus će biti vraćen u izvorno stanje, iz doba dok se još vozilo po lijevoj strani kolnika. Svi drveni dijelovi kolnog ormara – uključujući krila ulaznih vrata – u potpunosti su ponovo izrađeni. Kroz zahtjevan proces restauriranja prošao je i čelični kostur kolnog ormara te je postavljena potpuno nova limena oplata. (TMB, snimka: T. Kocman, 2015. i 2018.)

One example of excellent restoration of a public transport vehicle is undoubtedly the 1936 Prague TOT trolleybus prototype. Only its body had been preserved, and, after many years at the central workshop in Hostivař of the Museum of the City Transport Company in Prague, the conservation process is entering its final phase. The trolleybus will be restored to its original condition, when it was still driven on the left side of the road. All the wooden parts of the coachwork – including the front door wings – have been completely rebuilt. The steel frame of the coachwork also underwent a demanding restoration process, and a completely new sheet-metal frame was installed. (TMB, T. Kocman, 2015 and 2018)

Očuvanjem starodobnih vozila javnog prijevoza u Češkoj bavi se samo jedna muzejska ustanova – Tehnički muzej u Brnu. Dakako, zahvaljujući aktivnostima pojedinih prijevozničkih poduzeća, postoje i druge slične zbirke. Radi se prije svega o zbirci Gradskog prometnog poduzeća glavnog grada Praga, gdje je u remizi Střešovice nastao Muzej Prometnog poduzeća grada Praga, zatim u gradovima Plzeňu, Ostravi, Zlínu, ili u glavnom gradu Slovačke, Bratislavu. Privatne osobe i udruge također posjeduju neka starodobna vozila, a u očuvanju muzejskih autobusa sudjeluju i privatna prometna poduzeća, kao što su Jihotrans České Budějovice, ZDAR Žďár nad Sázavou i ČSAP Nymburk. Bivši vlasnik tvrtke ČSAP Nymburk osnovao je Muzej velikih volana u Loučeňu ([sl. 14 i 15](#)).
