Hrvatski dom u Splitu, izazov obnove

Ključne riječi: Kamilo Tončić, secesija, arhitektonska dekoracija, obnova prema fotografijama, rekonstrukcija

Keywords: Kamilo Tončić, Art Nouveau, architectural decoration, restoration based on photographs, reconstruction

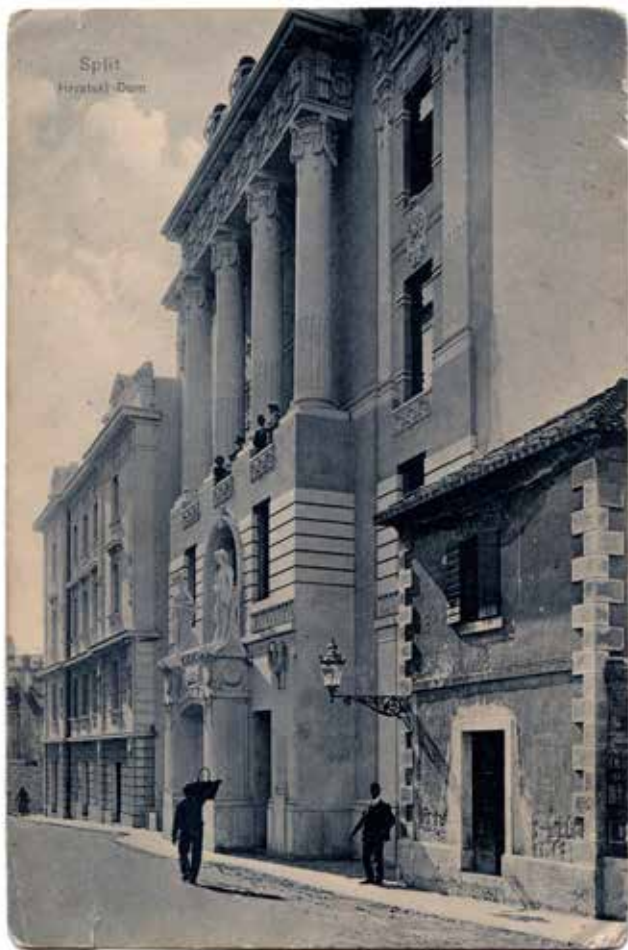
2 Pročelje Hrvatskog doma prije 1914. godine, razglednica (fototeka MGS 24557)

Façade of the Croatian House before 1914, postcard (MGS photo library 24557)

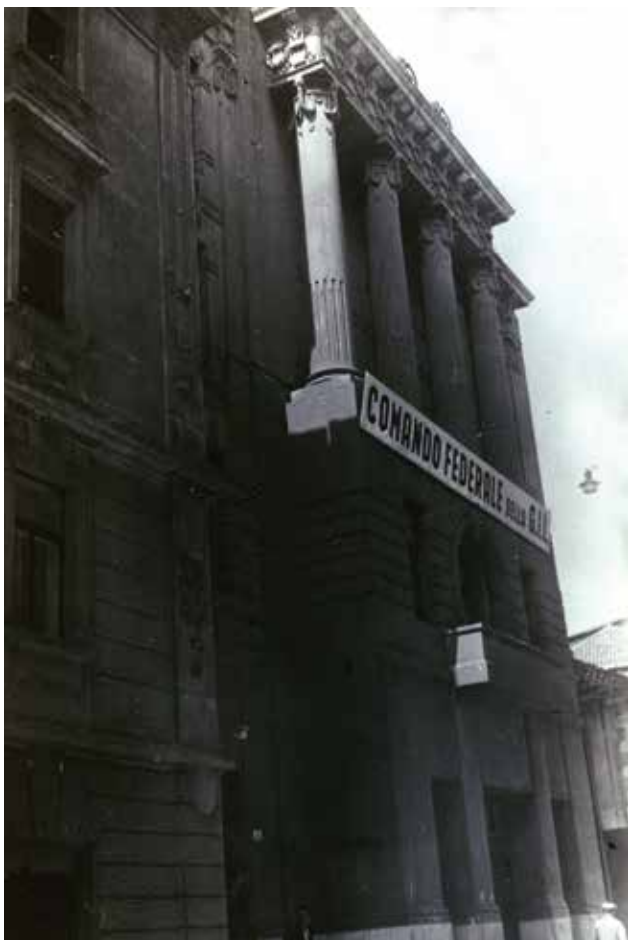
4 Pročelje zgrade, sjedišta talijanske fašističke omladine (Comando federale della GIL), oko 1943. godine (fototeka MGS MREV)

Crtica o netom započetom preuređenju najavljuje: *dosađajna sala preuredit će se u suvremenu reprezentativnu kulturnu dvoranu grada Splita, a svi dosadašnji neukusni ukrasi bit će uklonjeni.*¹² Uklanjanje ukrasa je svojevrsna negacija Tončićevog rada u vremenu u kojem je Tončić zapao u nemilost tadašnjih vlasti.¹³ Stoga je moguće da je upravo tada dovršena i purifikacija pročelja (sl. 4, 5).

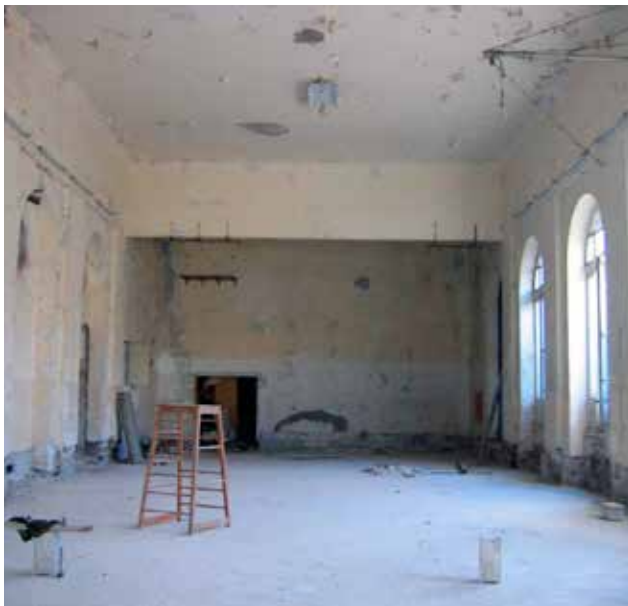
6 Dvorana na prvom katu, stanje 2009. (foto: S. Buble)
First floor hall in 2009 (photo: S. Buble)

dovi na preuređenju Gradskog kazališta lutaka.¹⁴ Prilikom uređenja Kazališta lutaka 2003. – 2006. godine zapadno je dvorište u potpunosti zatvoreno niskim aneksom koji završava ravnom terasom, a u istočnom je izgrađen aneks na dvije etaže kojim su u potpunosti zatvoreni prozori dvorane na toj strani. Izvorna drvena međukatna konstrukcija između dvorane kazališta u prizemlju i dvorane na prvom katu zamijenjena je armiranobetonskom pločom. Dvorana na katu i prostori koji su s njom bili povezani od tada više nisu bili u upotrebi (sl. 6, 7).

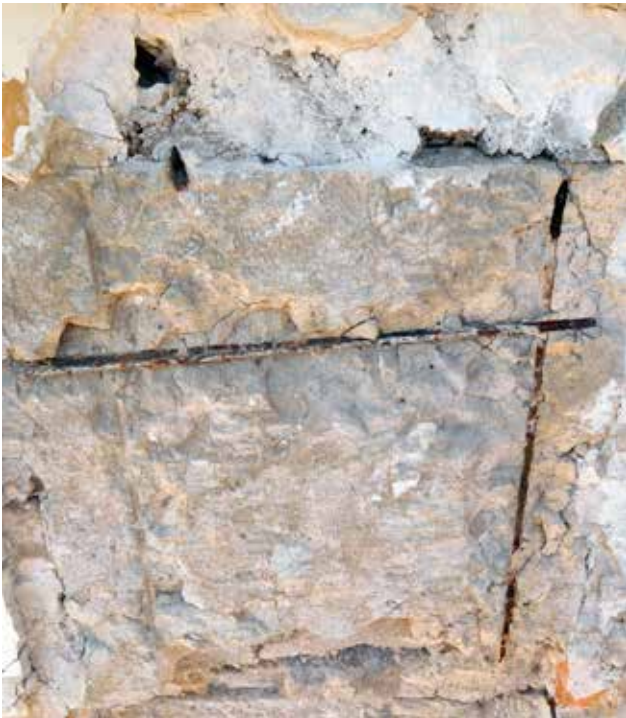
10 Pravokutna betonska kasetna armirana željeznim šipkama – poledina (nosilac) otučenog lijevanog ukrasa na frizu (foto: S. Buble, 2017.)
Rectangular concrete cassette reinforced with iron bars – back (support) of removed cast frieze decoration (photo: S. Buble, 2017)

Od dokumentacije za radove na pročelju Hrvatski restoratorski zavod izradio je tek Prijedlog radova za rekonstrukciju *stucco* ukrasa s parametrima za izradu troškovnika, budući da se istražni radovi na pročelju nisu mogli provesti jer nije postavljena skela.³¹ Istražne radove na pročelju, u ulaznom i stubišnom prostoru te sondiranje boje na stolariji pod vodstvom akademskog kipara Zvonimira Bobana, konzervatora-restauratora, provela je kiparsko-restoratorska radionica tvrtke Neir iz Splita tijekom izvedbe³² (sl. 9-11).

Prije istraživanja na pročelju nismo znali jesu li žbuka s vučenim profilacijama i aplicirani elementi potpuno otučeni ili su samo prekriveni novim slojem glatke žbuke. Ciljanim sondiranjima na mjestima potencijalnih nalaza ustanovili smo da je točno i jedno i drugo – na glatkim dijelovima pročelja bez ukrasa izvorna je vapnena žbuka samo presvučena novim slojem produžne žbuke, a na dijelovima s ukrasima potpuno je otučena zajedno s njima. Izvedeno je 14 sondi. Istraživanja su potvrdila pretpostavku da su aplicirani reljefni ukrasi bili izliveni od betona, armirani željeznom armaturom i pridržani za pročelje že-

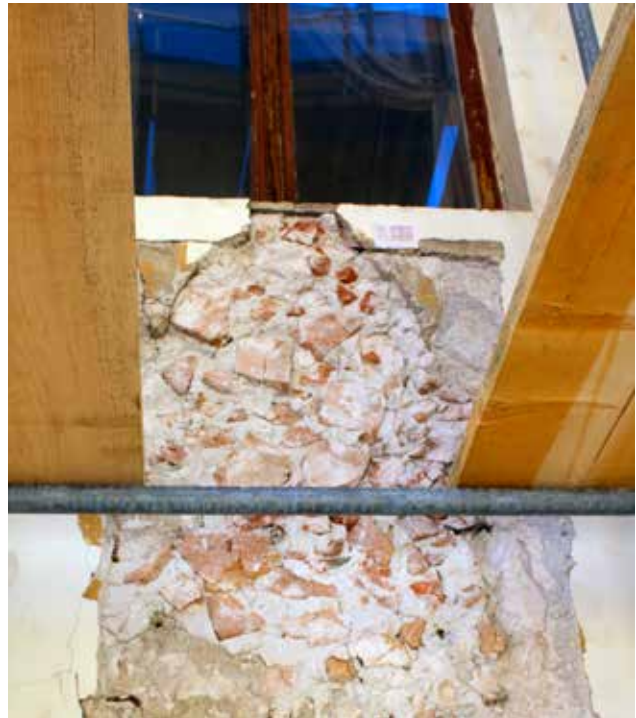
11 Mjesto lijevanog ukrasa na parapetu prozora drugog kata. Ukas je bio podržan željeznim kukama i opšiven grubom žbukom. Nakon skidanja aplikacije šupljina je zapunjena mortom i opekom, a u okolnoj žbuci sačuvane su kuke kojima je bila pričvršćena (foto: Z. Boban, 2017.).

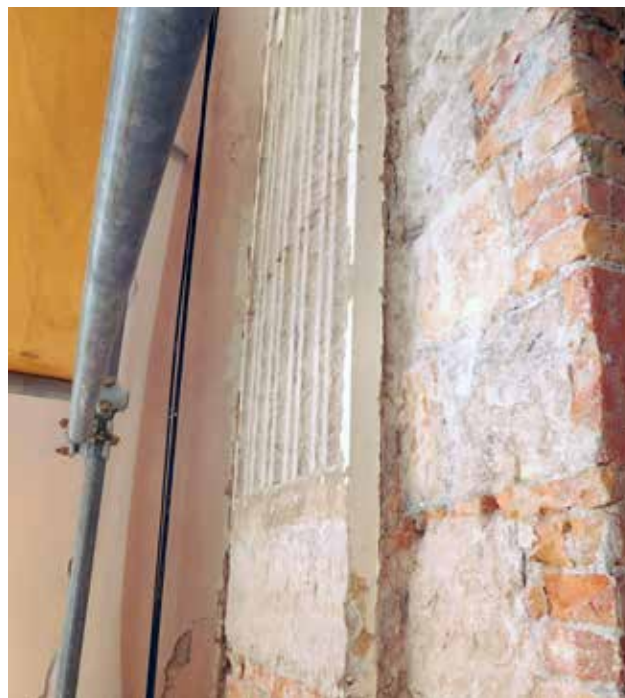
12 Donji dio pilastra otkriven pod recentnim slojem žbuke; baza modelirana na istaknutim redovima opeke je otučena (foto: S. Buble, 2019.).

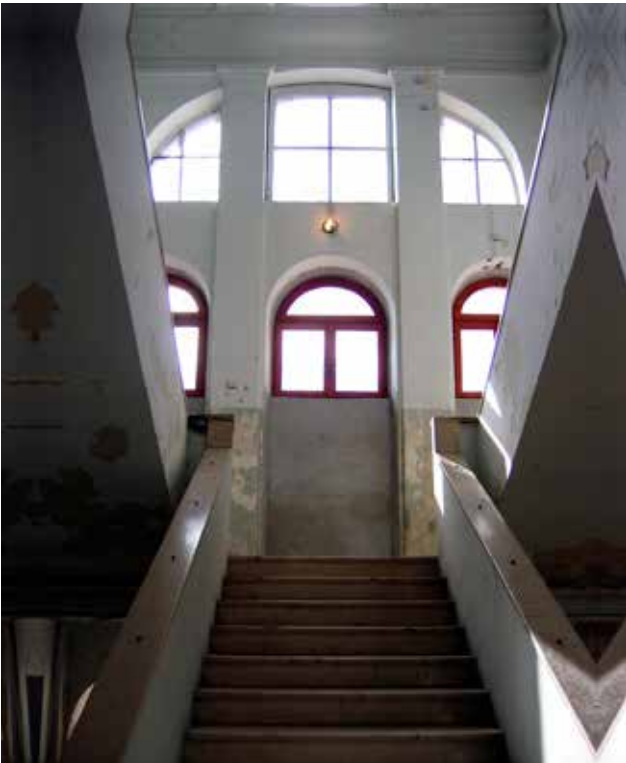
13 Trokrako stubište, podest na prilazu trećem katu. U preuređenju 1947. – 1948. godine profilirani bočni rubovi stuba su otučeni, a izvorna željezna stubišna ograda zamijenjena je punom ogradom od opeke (foto: S. Buble, 2009.).

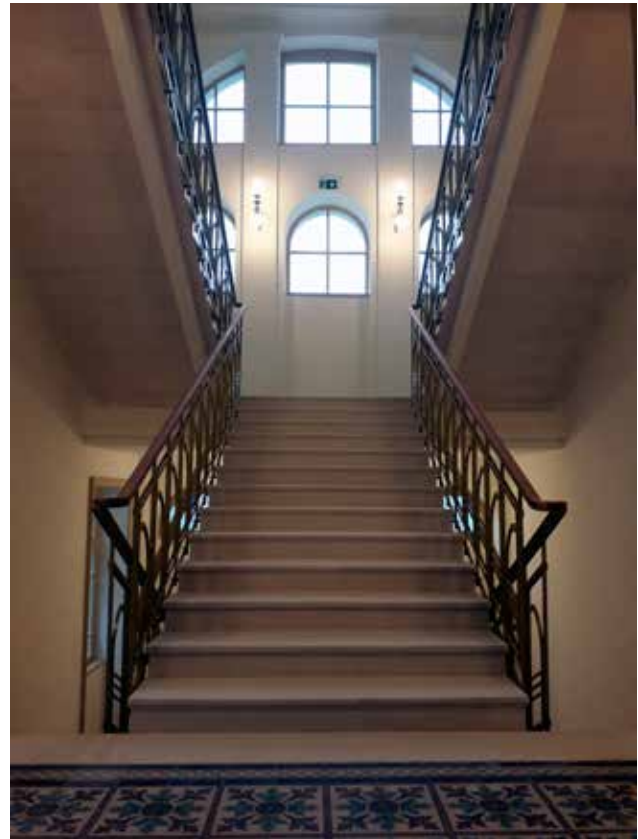
14 Stubište nakon završetka restauratorskih radova; ograda je izrađena kao replika Tončićeve ograde u zgradi Sumpornih toplica (foto: S. Perić, 2020.)

kamenom stubištu te na cementnim pločicama u stubišnom prostoru. Samo 10% pločica zamijenjeno je replikama koje su, temeljem analize materijala i pigmentata, izrađene istom tehnologijom kao izvorne³⁹ (sl. 14).

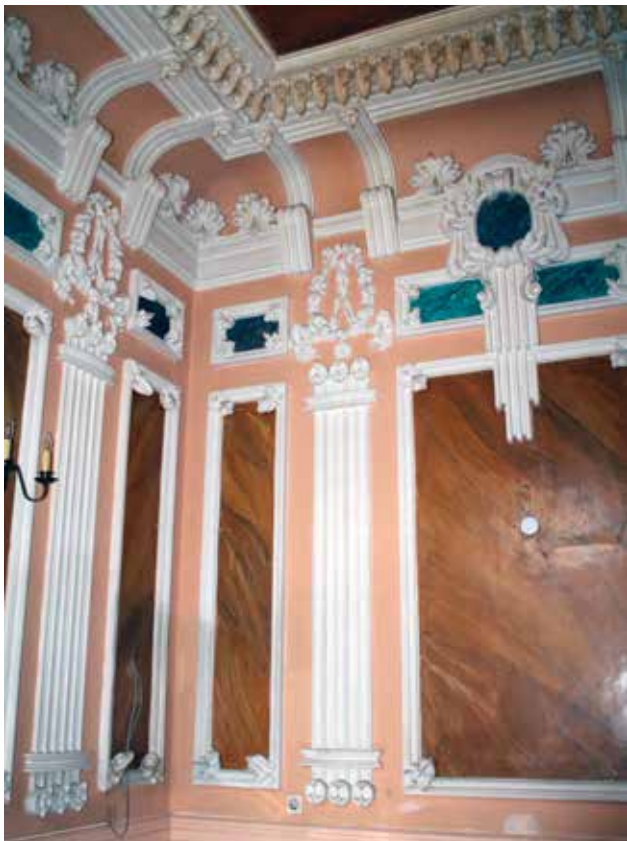
15 Tončićev dekorativni vokabular u malom salonu nekadašnjih Sumpornih toplica, jedinoga netaknutog izvornog splitskog interijera iz vremena secesije (foto: K. Šolić, 2017.)

Tončić's decorative vocabulary in the small salon of the former Sulphur Baths building, the only preserved authentic Art Nouveau interior in Split (photo: K. Šolić, 2017)

42 Zgrada Sumpornog kupališta izgrađena je prema Tončićevom projektu iz 1901. – 1903. godine. Uz izvorni izgled pročelja u malom salonu u prizemlju zgrade sačuvan je interijer ukrašen štukaturama prema autorovoj zamisli, jedini secesijski interijer u Splitu koji je očuvan u cijelosti. Po uzoru na dekoraciju Sumpornih toplica modelirane su aplikacije na parapetima prvog i drugog kata te stilizirane graničice koje ističu natpisnu ploču nad centralnim ulazom.

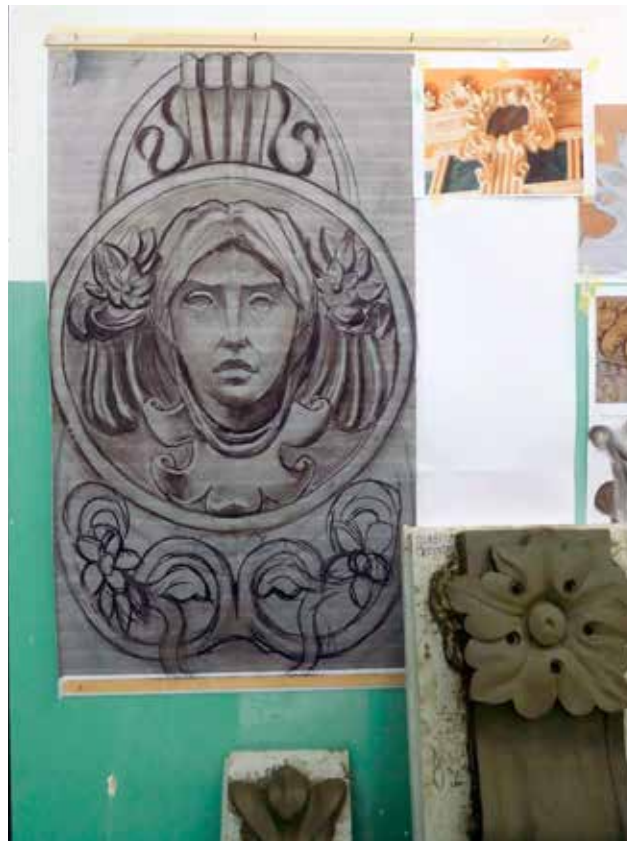
16 Izrada ukrasa u radionici, crtež u mjerilu 1:1 (foto: S. Buble, 2018.)

viđene rupe ispunjene epoksidnim ljepilom te opšiveni grubom žbukom. Nakon montaže vidljive površine nosioca prekrivene su tankim slojem završne žbuke tako da se u potpunosti istakne reljef. Ukrasi izrađeni na takav način zahtijevali su minimalnu doradu *in situ* (uklanjanje tragova strojne obrade, ispunjavanje šupljina kako ne bi došlo do prodiranja vode u unutrašnjost elementa) (sl. 16-19).

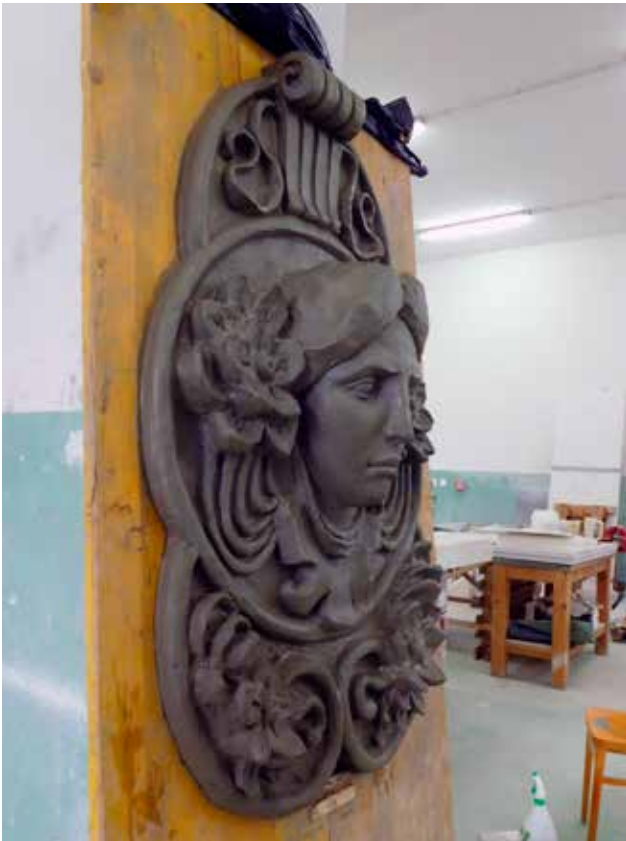
17 Izrada ukrasa u radionici, glineni model u mjerilu 1:1 (foto: S. Buble, 2018.)

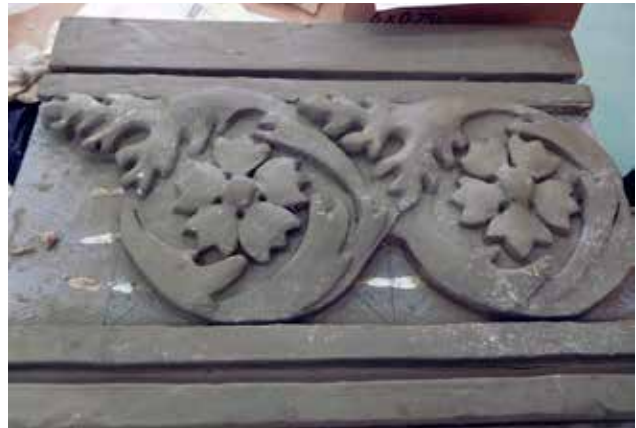
18 Model parapetne ploče pripremljen za skeniranje 3D skenerom (foto: S. Buble, 2019.)

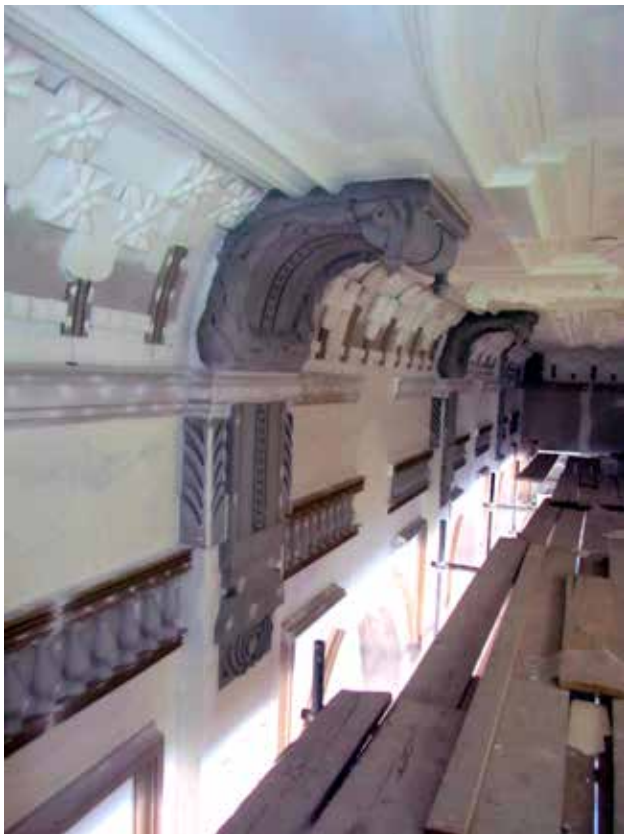
20 Dekoracije u dvorani izrađene od ekstrudiranog polistirena pomoću CNC stroja i 3D glodala finalno presvučene polimer-cementnom masom tijekom montaže (foto: S. Buble, 2019.)

Kako bi dvorana funkcionirala prema suvremenim standardima trebalo je spustiti strop s ukrasima te iznad njega provesti niz instalacija, a prostor krovništva, odnosno instalacijsku etažu u potkrovlju odijeliti od dvorane kao zaseban protupožarni sektor. Stoga je izveden dvostruki strop od gips-vlaknastih ploča, gornji kao protupožarna brana, a donji, spuštenu, kao nosilac dekoracije. Budući da su izvorni materijali i arhitektonski ukrasi tijekom preinaka uništeni, odlučili smo da se dekoracije na stropu i zidovima izvedu suvremenim materijalima i tehnologijom, čime je odstupljeno od krutih pravila struke.⁴⁴ Priprema za izradu ljevanih reljefnih ukrasa, počevši od crteža i izrade glinenih modela do skeniranja 3D skenerom i kompjuterske obrade skeniranog modela bila je ista kao i kod izrade elemenata na pročelju, ali za izradu ukrasa interijera nisu se radili kalupi: dekoracije su kao pozitiv izrađene od ekstrudiranog polistirena (XPS, stirodur) pomoću CNC stroja i 3D glodalca. Tragovi strojne obrade uklanjani su ručno, mehaničkim alatima i brušenjem, na svaki je element kistom nanosena glet-masa kako bi se postigla napetost površine te je finalno presvučen polimer-cementnom masom. Nakon

pričvršćivanja ljepilom i vijcima retuširani su i impregnirani svi spojevi. Ukrasi su bojani u tri sloja, u istu boju kao fond zida. Povijesne fotografije sugeriraju da je uz osnovni ton ukras u dvorani bio naglašen bojom. No tek analizom negativa Katunarićeve fotografije sa sigurnošću smo mogli potvrditi da su dekoracije bile istaknute bojom.⁴⁵ Pretpostavljajući da su ukrasi istaknuti zlatnom bojom po uzoru na građevine bečke secesije, pozlatom smo naglasili linearost dekoracija (sl. 20, 21).

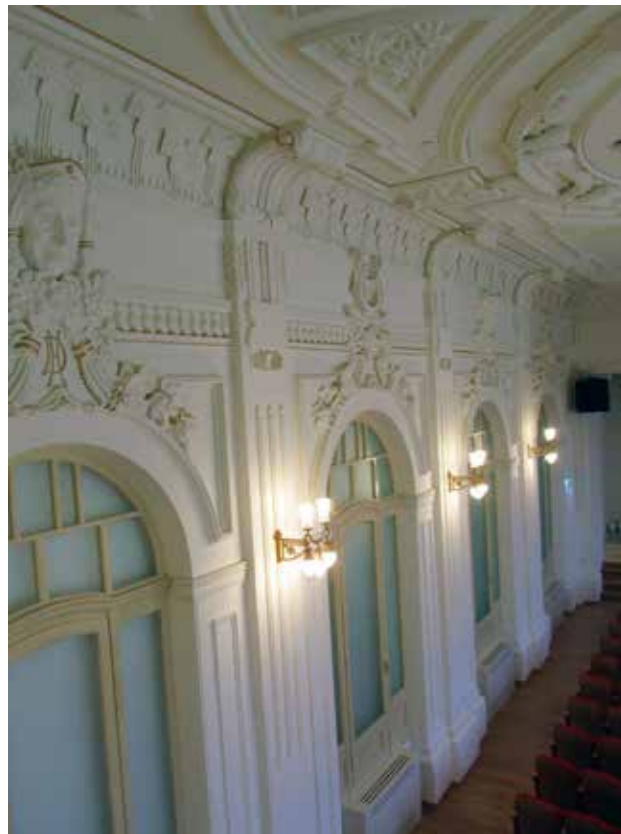
21 Dvorana, pogled na uzdužni zid nakon obnove; u slijepe niše ugrađene su replike izvornih prozora, a zidna rasvjeta izrađena je prema fotografiji interijera iz dvadesetih godina 20. stoljeća (foto: S. Buble, 2020.)

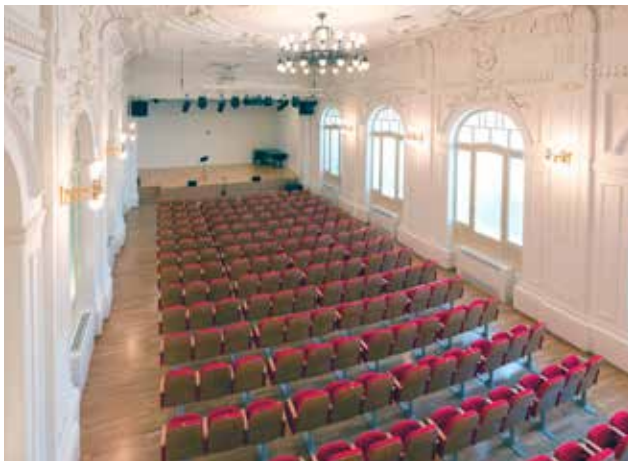
22 Pogled s balkona dvorane nakon obnove (foto: V. Bilić Prčić, 2021.)
View from the hall balcony after restoration (photo: V. Bilić Prčić, 2021)
