**Diplomarbeit zum Thema:**  
**„Geoökologische Erfolgskontrolle der Renaturierung von Mooren des  
Thüringer Waldes“**

Abgabedatum: 31.03.2008

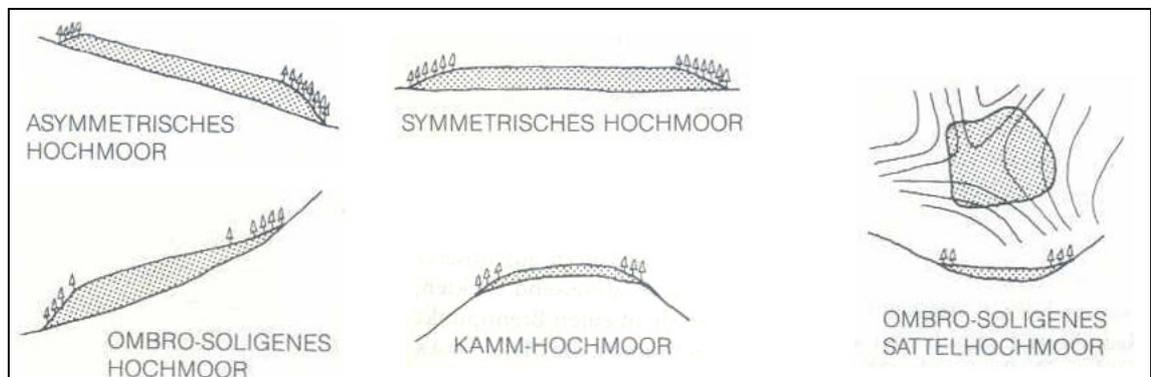
Abb. 2: Hochmoorarten Mitteleuropas (Auszug, verändert nach: BURMEISTER ET AL. 1990:2).

Im Gegensatz zu den Niedermooren, die zumeist durch die Verlandung von Seen entstehen und daher fast eben oder nur schwach konkav geformt sind, besitzen Hochmoore aufgrund ihrer Entwicklungsgeschichte eine bis zu mehrere Meter aufgewölbte, „Uhrglasform“ (s. Abb. 2).

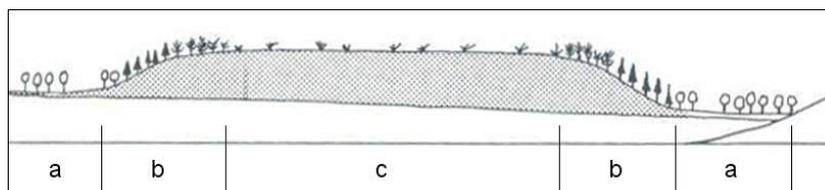
Abb. 3: Schematischer Aufbau eines Hochmoores. Verändert nach: BURMEISTER ET AL. 1990:2

Das Hochmoor selbst wird in folgende Abschnitte unterteilt: Als „Lagg“ bezeichnet wird der Bereich am Rand des Moores, in dem sich das herabströmende Regenwasser

mit dem Wasser im Mineralboden vermischt (s. Abb. 3 a).

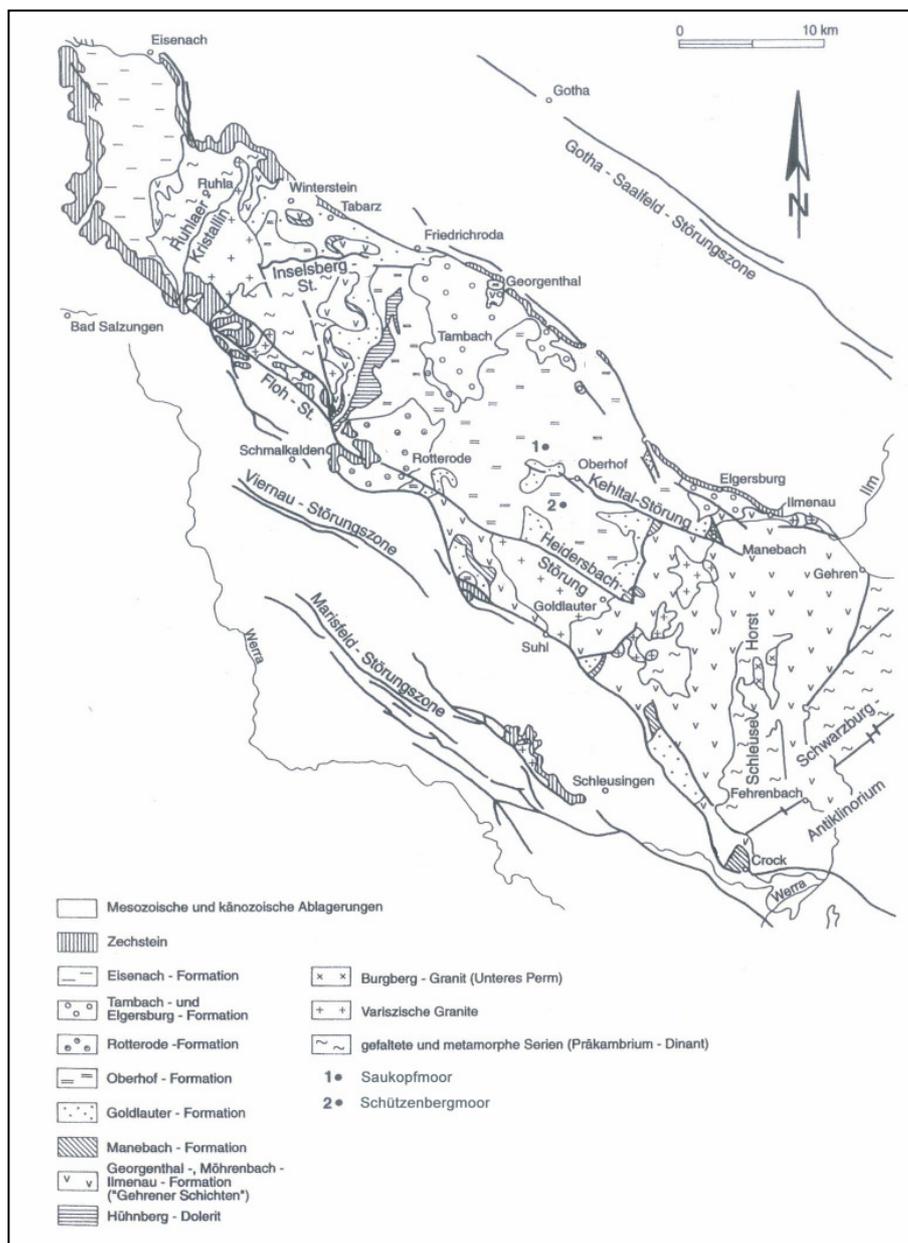
Abb. 6: Geologie des Thüringer Waldes mit den Untersuchungsstandorten. Verändert nach: SEIDEL 2003<sup>2</sup>:216.

Die Gesteine werden unterschieden in ältere (mit mittelgroßen Einsprenglingen von Quarz und Feldspat) und jüngere (mit kleinen Einsprenglingen) Porphyre. Zusätzlich sind auch Rhyolithe mit großen Einsprenglingen vorhanden, die „...in unterschiedlichen Niveaus intrusiv vorkommen (SEIDEL 2003<sup>2</sup>:238)“.

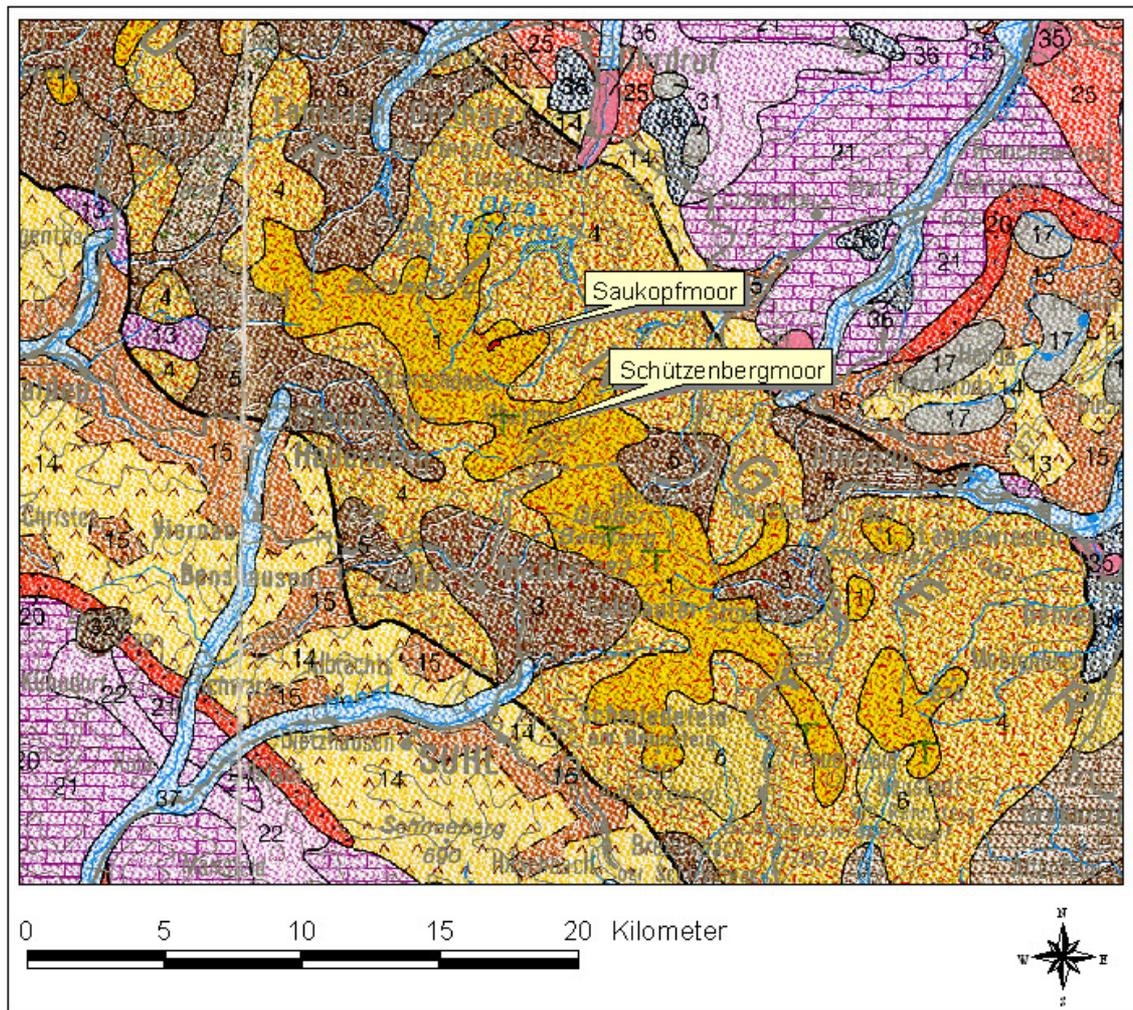
Abb. 7: Bodenkarte des mittleren Thüringer Waldes mit Untersuchungsgebieten. Verändert nach:  
SCHRAMM & LENK (1997):

- lehmige Gesteinsschutte mit Bodentypen von Saure Braunerde über Ranker-Braunerde bis hin zu Podsol (im Bereich des Porphyruntergrundes).
- Lehmböden mit Braunerden bzw. Podsol- Braunerden (in Gebieten mit Sedimentanfüllungen)
- Staugleye an Vernässungsstellen in der Quellmulde (GÖRNER 1984:93).

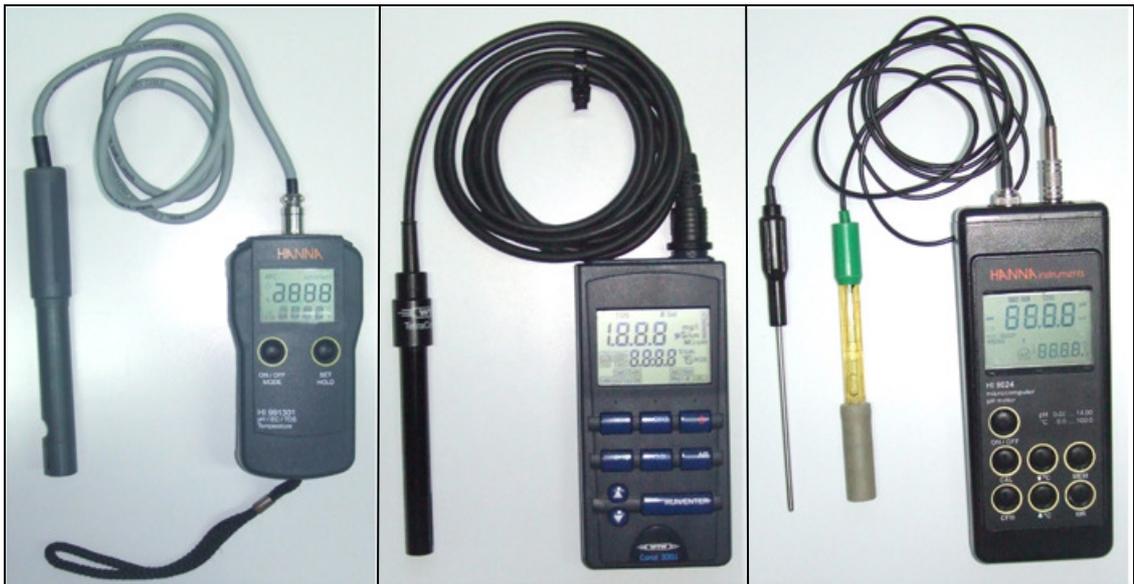
Abb. 8: Messgeräte des Moor- Monitorings.

Die Messung der pH- Werte fand zunächst mit dem tragbaren pH- / Leitfähigkeitsmeßgerät HI 991301 der Firma HANNAinstruments (s. Abb. 8, links) statt.

Das Gerät bot sich aufgrund seiner Vielseitigkeit (Messung sowohl des pH- Wertes als auch der Leitfähigkeit) an. Allerdings kam es dabei trotz regelmäßig durchgeführter Kalibrierung zu offensichtlichen Funktionsstörungen. Deshalb wurde schließlich auf das zwar ältere, jedoch auch für extrem saure Bedingungen ausgerüstete Modell HI 9024C (Abb. 8, rechts) zurückgegriffen, mit dem das weitere pH- Wert- Monitoring problemlos durchgeführt werden konnte.

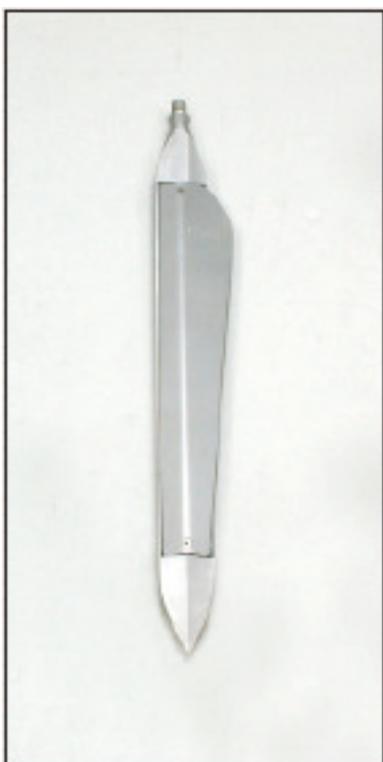
Abb. 9: Endstück des Moorbohrers.

Die Aufnahme von Bodenproben aus dem Saukopfmoor erfolgte am 03.11.2007. Es wurden insgesamt 20 Proben entnommen. Die Durchführung erfolgte mithilfe des Moorbohrers der Firma Eijkelkamp Agrisearch Equipment BV (s. Abb. 9). Dieser eignete sich besonders für die Anwendung in sumpfigen oder torfigen Gebieten, da er über ein Verschlusssystem verfügt. Im Gelände wird der Stechbohrer zunächst von Hand in den Boden gedrückt. Ist die gewünschte Tiefe erreicht, dreht man den Bohrer im Uhrzeigersinn um 180°. Dabei bleibt die Verschlussplatte in ihrer Position, nur der Sampler- Zylinder dreht sich.

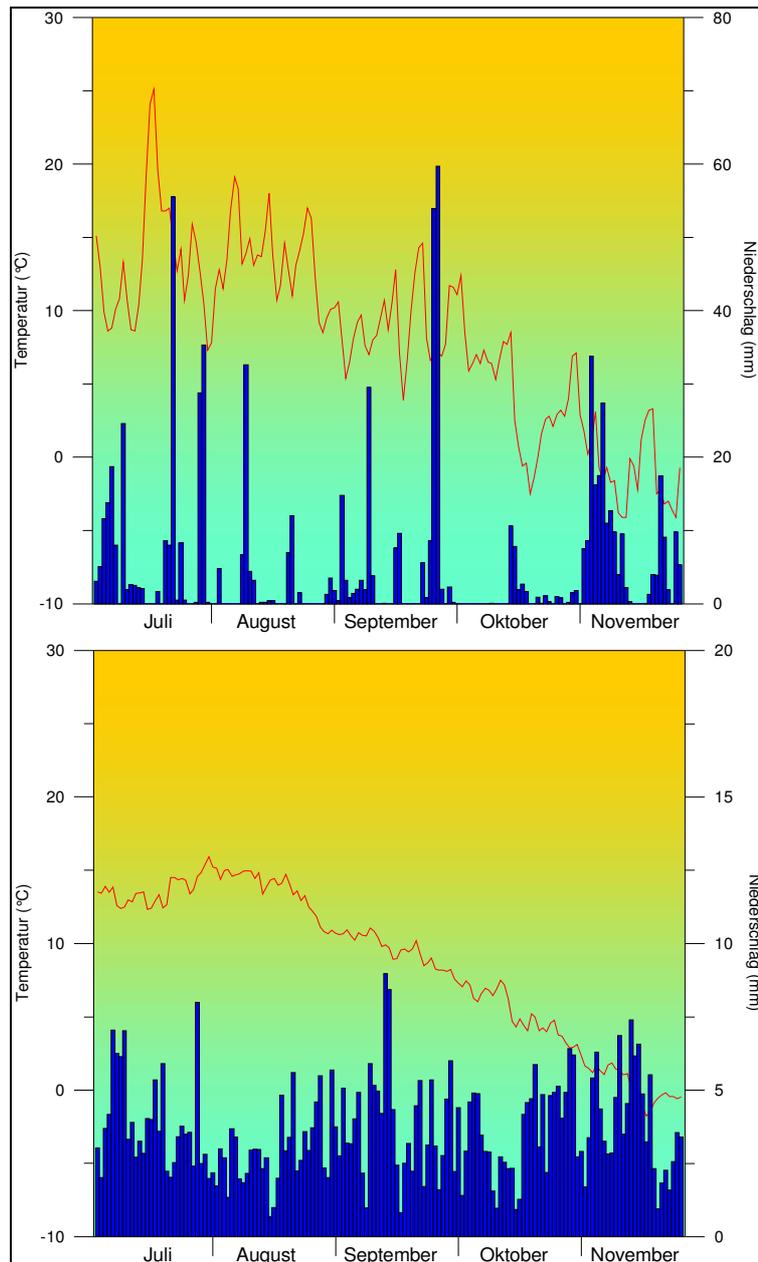
Abb. 11 und 12: Klimadiagramme für die Station Schmücke vom 01.07.07 bis zum 30.11.07 (oben) bzw. für die gleichen Monate im Zeitraum 1986-2006 (unten). Datenquelle: DWD.

Als Grundlage für die statistische Auswertung dienten unter anderem die klimatischen Werte der Wetterstation Schmücke. Diese sind verarbeitet zu einem Klimadiagramm für Juli bis November 2007 in Abb. 11 bzw. gemittelt über 20 Jahre von 1986-2006 in Abb. 13.

Es wird daraus ersichtlich, daß das Jahr 2007 sowohl in der Temperatur als auch im Niederschlag im Bereich der Werte der letzten 20 Jahre gelegen zu haben scheint.

Weiterhin fallen die beiden extremen Niederschlagsereignisse Mitte Juli bzw. Ende September auf. Um diese als mögliche Ausreißerwerte identifizieren zu können, und weitere Aussagen zu treffen, sind in den folgenden Diagrammen der Temperatur- bzw. Niederschlagsverlauf im Jahr 2007 den Werten von 1986-2006 in Box-Whisker-Plots gegenübergestellt. Als Ausreißer ist der Wert hierbei dann definiert, wenn er die 1,5-fache Interquartilsdistanz (Abstand zwischen 3. und 1. Quartil) nach oben oder unten überschreitet (TUKEY 1977:44).

Ausgehend von diesen Ergebnissen kann man das Jahr 2007 als etwas kühler und feuchter charakterisieren als den Durchschnitt der vergangenen 20 Jahre. Da sich in beiden Darstellungen jedoch die Quartile großflächig überschneiden, kann von einem eher durchschnittlichen Jahresverlauf sowohl der Temperatur als auch des Niederschlages ausgegangen werden. Die beiden Extremniederschlagsereignisse in Abb. 11 stellen somit Ausreißerwerte dar.

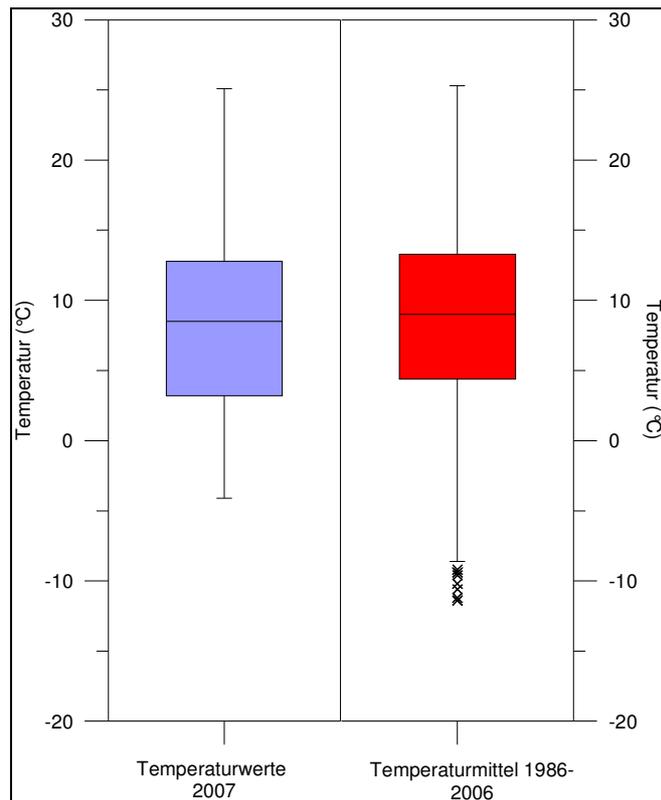
Abb. 13: Box- Whisker- Plot der Temperaturverläufe. Datenquelle: DWD.

Daraus geht hervor, daß es sich im Jahr 2007 um ein leicht kühleres Jahr als den Durchschnitt der letzten 20 Jahre gehandelt hat, da sowohl die oberen bzw. unteren Quartile als auch der Median etwas unter dem 20- jährigen Schnitt liegen. Daraus kann die Schlußfolgerung gezogen werden, daß der Temperaturverlauf im Jahr 2007 in etwa dem Durchschnitt der vorigen 20 Jahre entspricht.

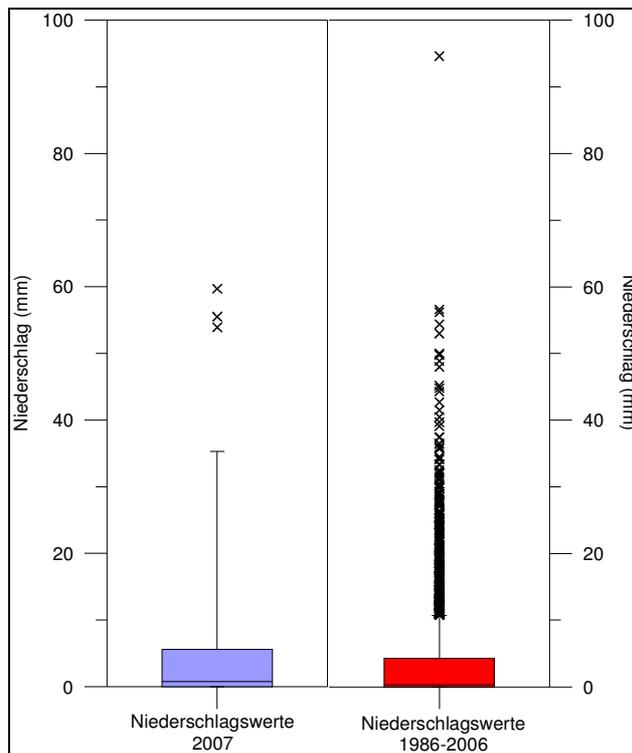
Abb. 14: Boxplot- darstellung der Niederschlagswerte. Datenquelle: DWD.

Ein etwas anderes Ergebnis liefert die Gegenüberstellung des Niederschlags in den beiden Zeiträumen in Abb. 14.

Hier ist zu erkennen, daß sowohl im Jahr 2007 als auch in den vergangenen Jahren immer wieder Extremniederschlagsereignisse zu verzeichnen waren. Auffällig ist die relativ große Anzahl der Ausreißerwerte im 20- Jahres- Zeitraum. Diese sind über den langjährigen Zeitraum immer an ähnlichen Zeitpunkten anzutreffen, weshalb davon auszugehen ist, daß sie Extremniederschlagsereignisse darstellen, welche jedoch nicht als Ausreißerwerte von der weiteren Berechnung ausgeschlossen werden dürfen. Sowohl das obere Quartil 2007, als auch der Median liegen etwas höher als in den vergangenen 20 Jahren.

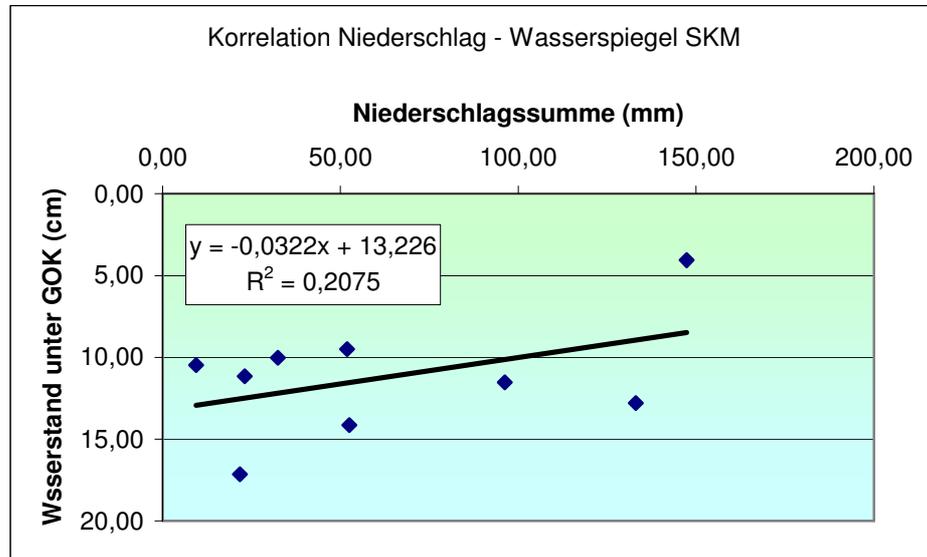
Abb. 15: Korrelationsanalyse zwischen der Niederschlagssumme und dem gemittelten Wasserstand im Saukopfmoor.

Die Niederschlagsdaten wurden anschließend mit den Wasserspiegeländerungen innerhalb des Saukopfmoores in Korrelation gebracht (s. Abb. 15). Dabei wurden auch die Extremniederschlagsereignisse Mitte Juli und Ende September berücksichtigt, da der Wasserspiegel auf eine mögliche Reaktion darauf untersucht werden sollte.

Daraus geht hervor, dass mit einem  $R^2$ - Wert von 0,2075 von einer relativ geringen Korrelation zwischen beiden Eingangsgrößen auszugehen ist. Dies spricht für den Erfolg der Renaturierungsmaßnahmen, da das Moor hinsichtlich dieser Betrachtung eine Pufferwirkung durchaus aufzeigen kann.

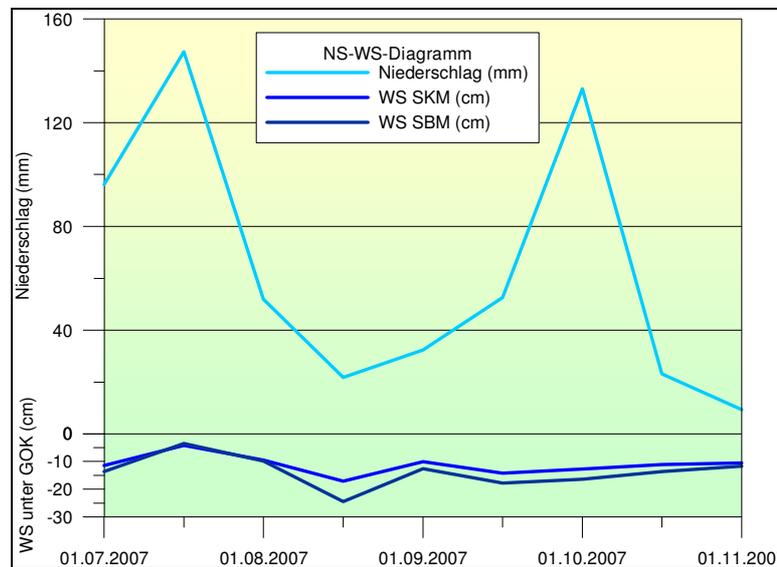
Abb. 16: Niederschlag/ Wasserspiegel- Diagramm über die Zeit.

Das Niederschlags- Wasserspiegeldiagramm in Abhängigkeit zur Zeit in Abb. 16 spiegelt diese Ergebnisse noch einmal auf andere Weise wieder. Es kommt zwar zu einer Reaktion des Wasserspiegels auf das erste Extremregenereignis, jedoch fällt diese recht gering aus (Mittel Juli). Die nachfolgende trockenere Periode verursacht eine deutliche Reaktion, während das zweite Regenereignis Ende September schon nicht mehr im Wasserspiegelverlauf nach zu verfolgen ist.

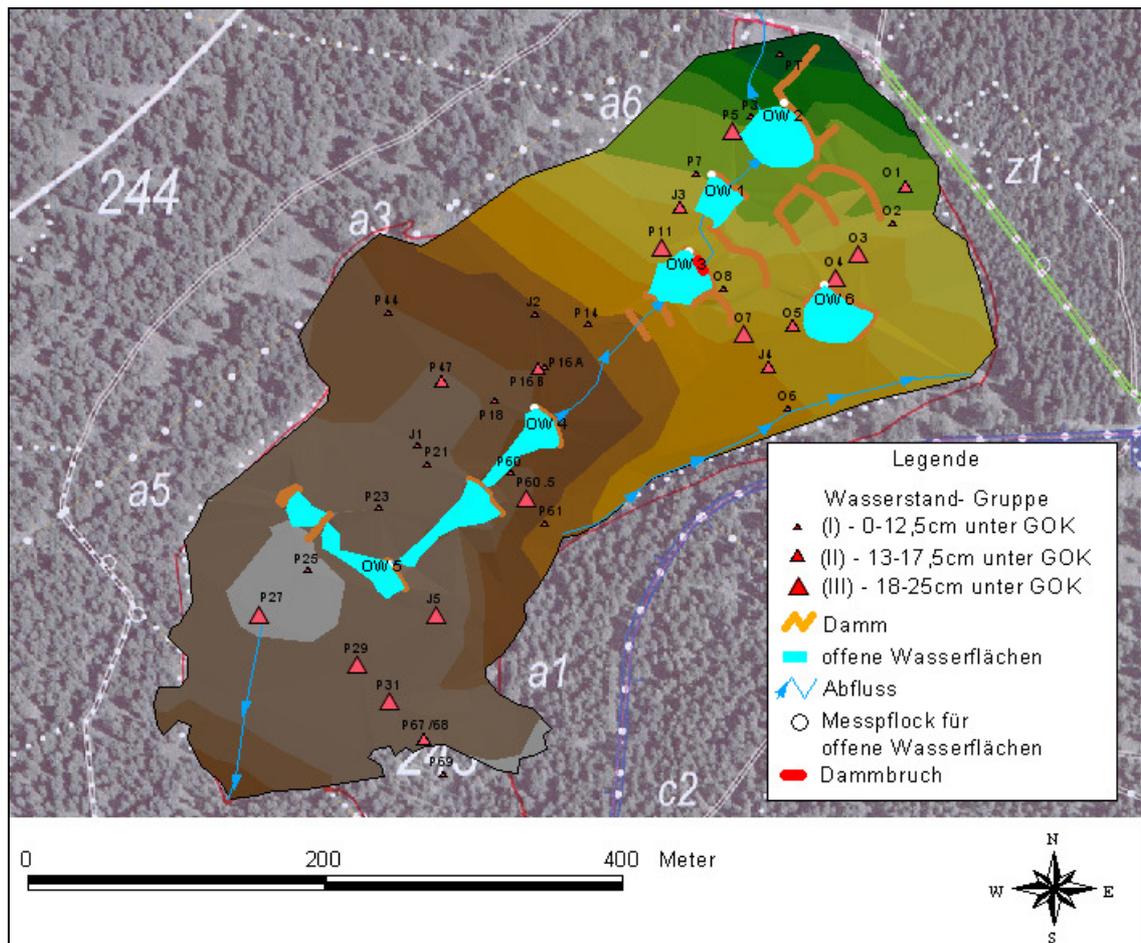
Abb. 17: Saukopfmoor mit verschiedenen Wasserstandsgruppen.

Die hohen Wasserstände der übrigen Punkte P44 und O2 gehen auf die Standorte direkt an offenen Wasserflächen zurück.

Die zweite Wasserstandsgruppe (13-17,5 cm unter GOK) stellt die Übergangsphase hin zu den degenerierten Standorten (dritte Wasserstandsgruppe 18-25 cm unter GOK) dar. Vor allem die Punkte im Nordostteil des Moores geben hierfür entsprechend niedrige Wasserstände an. Dies ist auf den hohen Degradationsgrad zurückzuführen, der aus den Baggerarbeiten heraus entstanden ist. Die niedrigen Wasserstände im Südwestteil des Moores (P27, P29, P31, P67/68) gehen hingegen wahrscheinlich noch immer auf die ehemalige Bewaldung der Fläche zurück, so daß man davon ausgehen kann, daß hier die Renaturierung noch nicht sehr weit vorangeschritten ist.

Als zweites Gruppierungskriterium bot sich die Leitfähigkeit an, da diese in ihren Mittelwerten ebenfalls signifikante Unterschiede aufwies (s. Tab. 4). Allerdings ergab der Ad- Hoc- Test hier zwar eine Einteilung in 3 Gruppen, jedoch waren die meisten Werte in der mittleren Gruppe angesiedelt. In Tab. 6 sind die Werte gruppiert nach der Leitfähigkeit dargestellt. Daraus geht hervor, daß der sehr geringe Wert in Punkt J1 für den relativ naturnahen Zustand dieses Abschnittes spricht, während der hohe Wert in Punkt J4 den degenerativen Zustand dieses Teiles des Moores widerspiegelt (s. Abb. 17).

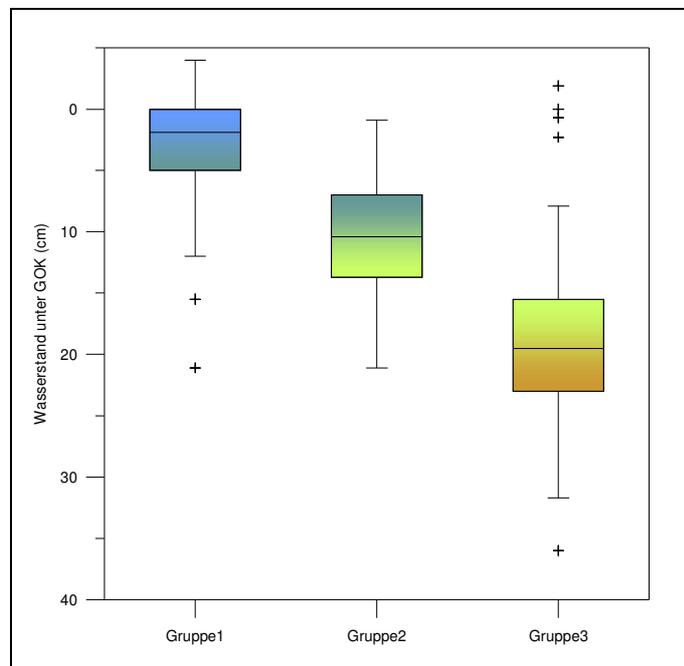
Abb. 18: Boxplotdarstellung der Wasserstandswerte.

handelte. In der Abbildung wird nicht nur der Wasserstand der einzelnen Gruppen deutlich, sondern vor allem auch die steigende Schwankung der Werte um den Median von Gruppe 1 bis 3. Dies kann als weiterer Indikator für die höhere Degeneration der Gruppen 2 und 3 gewertet werden (SLIVA 1997:30f.).

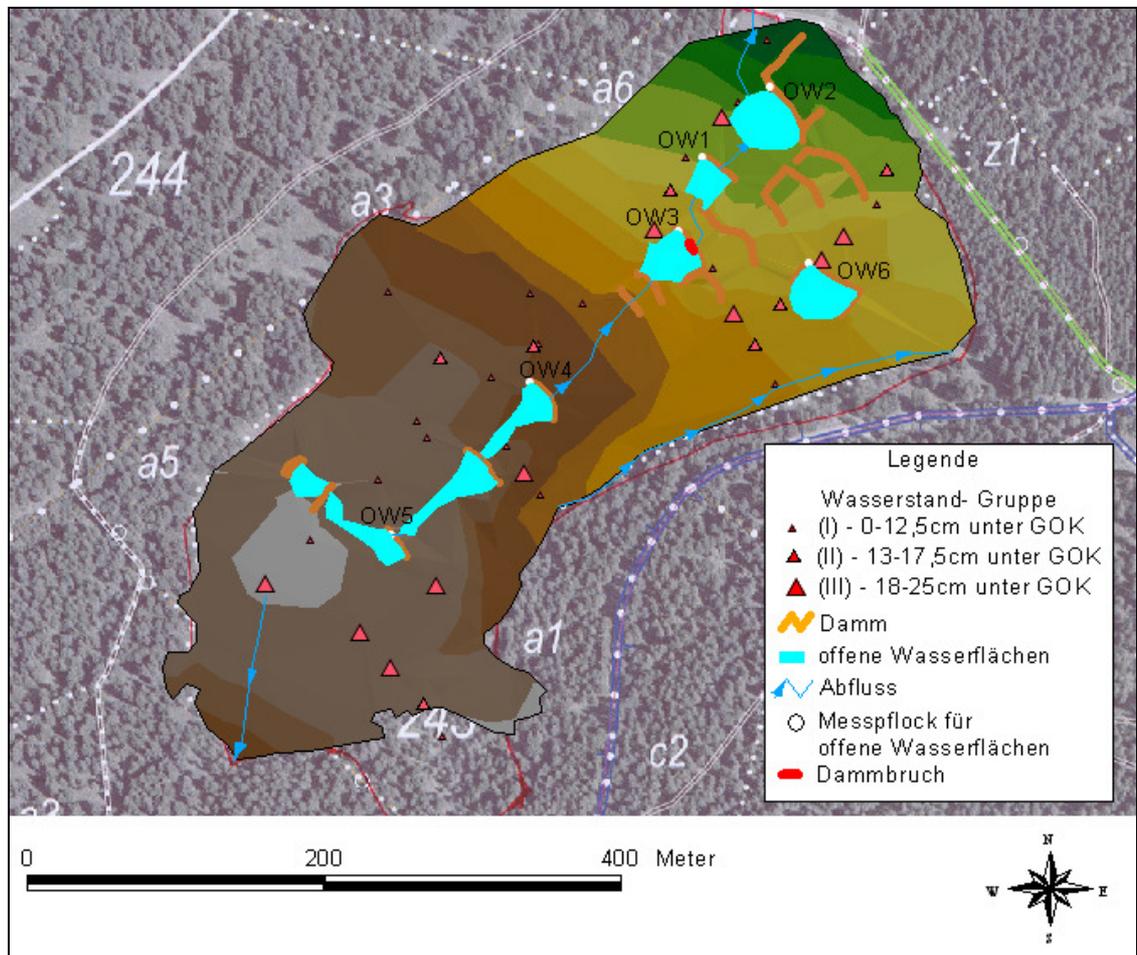
Abb. 19: Lage der beobachteten offenen Wasserflächen im Moor.

Abb. 19 gibt einen Überblick über die Standorte der untersuchten Wasserflächen im Moor.

Die beobachteten Flächen befinden sich sowohl im degenerierten Bereich (OW1, OW2, OW3, OW6) als auch auf der relativ naturnahen Fläche des Moores (OW4 und OW5). Weiterhin stellen OW5 und OW4 einen Teil des ehemaligen südlichen Entwässerungsgrabens dar, während OW3 und OW1 im natürlichen Nordost- Abfluss in Richtung Silbergraben liegen. OW6 im Südostteil des Moores ist erst durch die Baggerarbeiten entstanden (SIUDA 2003:5f.).

Weiterhin läßt sich sagen, daß der oberste Kolk OW5 im Wasserstand relativ stabil geblieben ist, während OW4 einen stetigen Anstieg aufweist. OW6 liegt ebenfalls im positiven Bereich, besitzt aber eine höhere Streuung, was wahrscheinlich auf seine Lage im degenerierten Bereich des Moores zurückzuführen ist (s. Abb. 19).

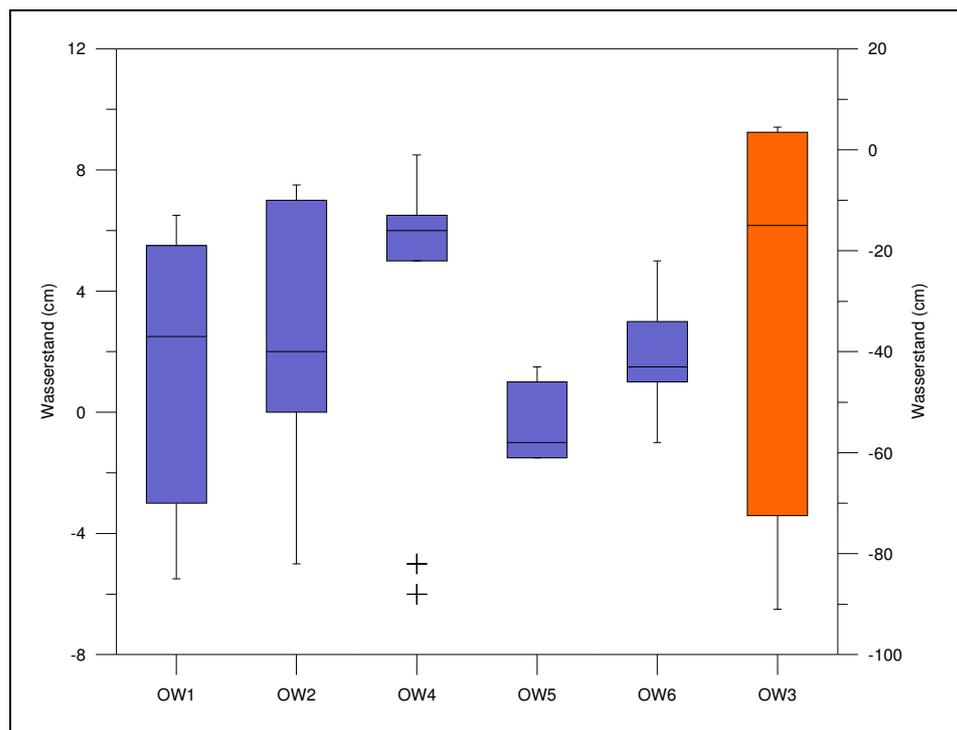
Abb. 20: Boxplotdarstellung der Werte der offenen Wasserflächen. Die Skala für OW1, OW2, OW4, OW5 und OW6 befindet sich am linken, für OW3 am rechten Diagrammrand.

Diese sehr deutliche Unterscheidung ist vor allem zurückzuführen auf den Moorbruch Ende September 2007, der in den Verläufen von OW1 und OW3 (s. Abb. 22) deutlich wird. Zwischen dem 20. und 29.09.07 brach hier ein Teil des Dammes von OW3 (Abb. 22), was hier zu einer Wasserspiegelsenkung von mehr als 100cm führte. Die darauf folgenden Messungen am 06.10.07 ergaben folglich eine Erhöhung der Wasserspiegel der im Abfluß von OW3 liegende Fläche OW1. OW2 hingegen lag zwar nicht in der direkten Abflußlinie, muß jedoch latent ebenfalls deutlich beeinflusst worden sein, da sie mit  $R=0,82$  signifikant positiv korreliert ist mit OW1.

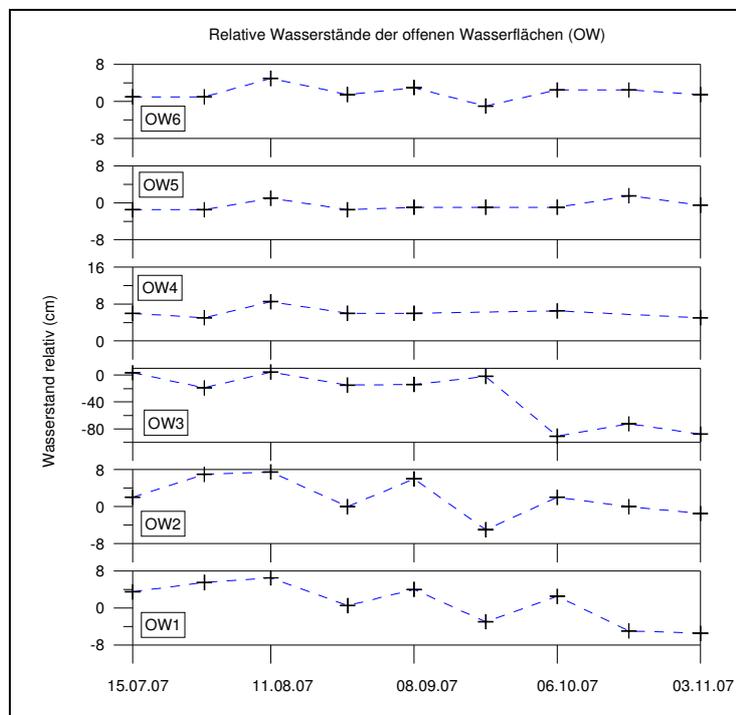
Abb. 21: Wasserstandsverlauf der offenen Wasserflächen über die Zeit.

Diese Aussagen werden in Abb. 21 anhand der dargestellten Wasserstände über die Zeit noch einmal deutlicher. Zu beachten ist vor allem die unterschiedliche Skalierung der Datenreihen. Die Ausreißerwerte von OW4 wurden entfernt, und die fehlenden Werte

linear interpoliert. Gut sichtbar ist die oben erwähnte Abhängigkeit zwischen OW1 und OW2. Weitere statistisch gesicherte Zusammenhänge ergaben sich jedoch nicht. Dies spricht für eine hohe Heterogenität hinsichtlich der einzelnen Meßstandorte. Wird jedoch das gesamte Moor betrachtet, so liegt, abgesehen von dem Moorbruch und dessen Folgen, eine durchweg stabile bis leicht positive Wasserbilanz vor.

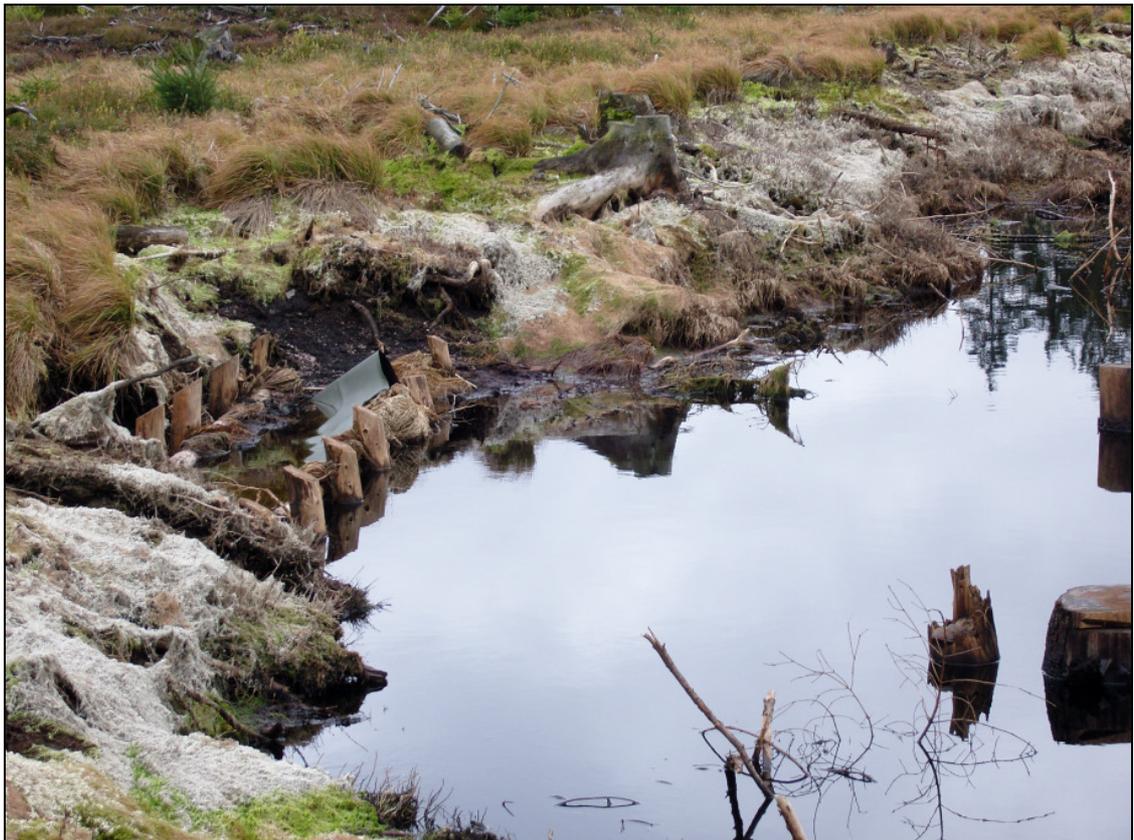
Abb. 22: Dammbbruch am Kolk OW3.

Abb. 22 zeigt den nach dem Moorbruch übrigen unteren Teil des Dammes, der nun freiliegt. Das Foto wurde von Punkt P11 aus in Richtung Südosten fotografiert.

Der Dambruch Ende September stellte in einer Hinsicht ein günstiges Ereignis dar. Er machte darauf aufmerksam, daß die Dämme nach jedem Starkregenereignis auf ihre Funktionalität hin untersucht werden sollten. Dies postulieren WHEELER & SHAW 1995:166.

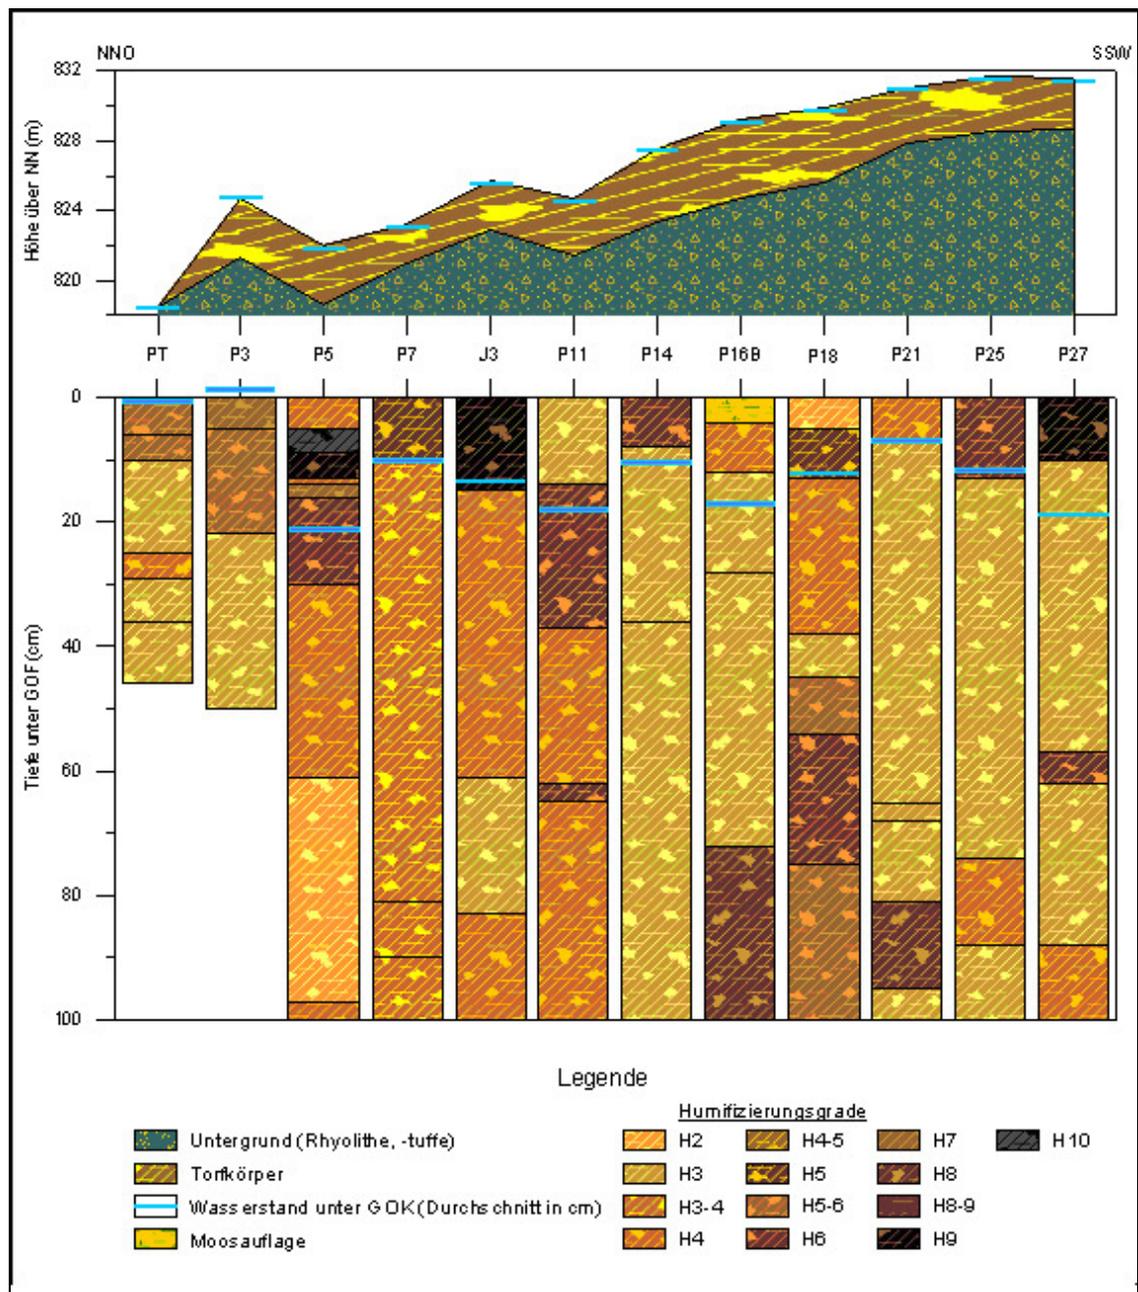
Abb. 23: Querschnitt entlang des Längstransektes mit Kernbeschreibung nach Humifizierungsgraden.

Es wurden insgesamt 20 Bodenproben nahe den Meßpunkten im Saukopfmoor entnommen (Kernfotos s. Anhang 1 und 2). Der Entnahme folgte eine Kernaufnahme hinsichtlich Farbe, Humifizierungsgrad (nach v. POST), Wurzeldichte und Struktur. Da im Rahmen der Arbeit nicht alle Bohrkerne beschrieben werden können, werden im Folgenden 3 charakteristische Standorte (naturnahe Entwicklung – J1, mäßig degradiert – P3, stark degradiert – P29) näher erläutert.

Der Punkt liegt im nördlichen Teil des Moores direkt neben OW1. Hier kam es zu anthropogenen Einflüssen durch Entwässerungsgräben, deshalb sollte eine Degradation in der Schichtfolge erkennbar sein. Diese kann man aus der Schichtfolge in Tab. 8 erkennen. Trotz einer geringen Gesamttiefe von nur 0,5m waren drei Schichten zu unterscheiden. Der hohe Humifizierungsgrad in den oberen beiden Schichten läßt auf einen relativ niedrigen Wasserstand und somit eine hohe Zersetzungsrate in diesem Bereich schließen. Die untere Schicht weist jedoch eine relativ geringe Zersetzung auf. Die Durchwurzelung und Struktur lassen sich nicht merklich unterscheiden. Insgesamt kann man also sagen, daß hier keine ungestörte Entwicklung des Torfkörpers stattfand, die Störungen sich aber in Grenzen hielt.

Insgesamt muß diese Interpretation jedoch als sehr relativ angesehen werden, da zum einen nicht nur der Wasserstand (wenn auch als wichtigster Faktor) eine Rolle spielt während des Moorwachstums, zum anderen die gemittelten Wasserstände lediglich über den Meßzeitraum von Juni- November 2007 reichen. Damit können Anhaltspunkte gegeben werden, jedoch keine unwiderlegbaren Aussagen.

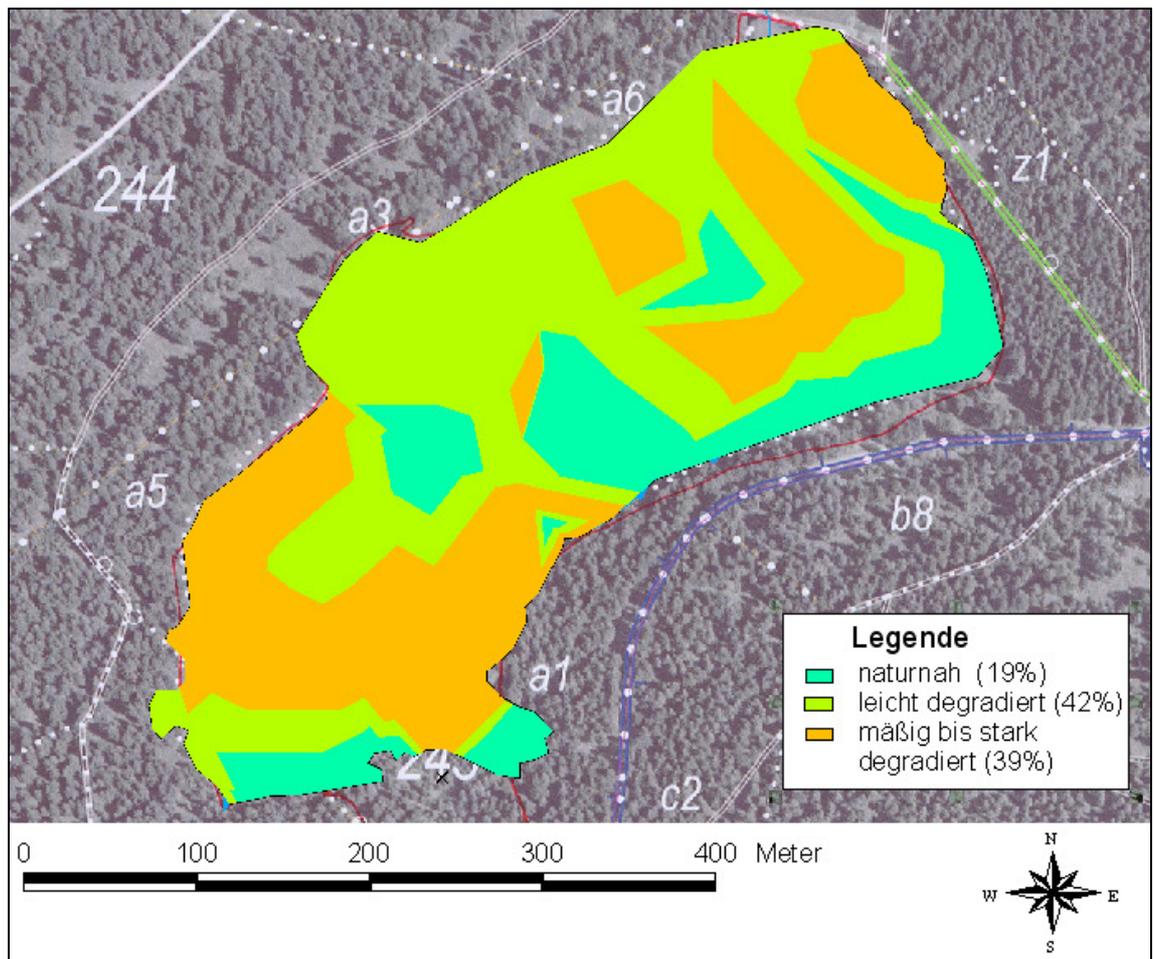
Abb. 24: Degradationsklassen im Saukopfmoor.

Ausgehend von den Meßdaten (v. a. Wasserstand und Leitfähigkeit), den daraus erhobenen statistischen Analysen (Mittelwert, Streuung, u. a.), den Bodenproben und weiterer Faktoren (z. B. Vegetationsanalysen an den Bohrpunkten) konnten die Meßpunkte nun in 3 Gruppen klassifiziert werden (s. Tab. 10). Nach den erhobenen Daten befinden sich dabei von der ca. 109.861m<sup>2</sup> großen Moorfläche ca. 19% in naturnahem, 42% in leicht degradiertem und 39% in mäßig bis stark degradiertem Zustand.

Die Daten wurden anschließend in die vorhandene Karte vom Saukopfmoor eingearbeitet und miteinander interpoliert, um eine Übersicht über den Zustand im gesamten Moor zu bekommen. Das Ergebnis ist in Abb. 24 dargestellt. Bei der Darstellung ist allerdings darauf zu achten, daß die Interpolation zwischen den Meßpegeln und dem Waldrand subjektiv vorgenommen wurde, weil hier weitere Datensätze (noch) nicht vorhanden waren. Daher bedürfen vor allem die Randflächen mit dem größten Abstand zwischen den Meßstellen und dem Waldrand im Südwesten und Nordwesten, weiterer Untersuchungen bedarf, bevor hier genauere Aussagen getroffen werden können.

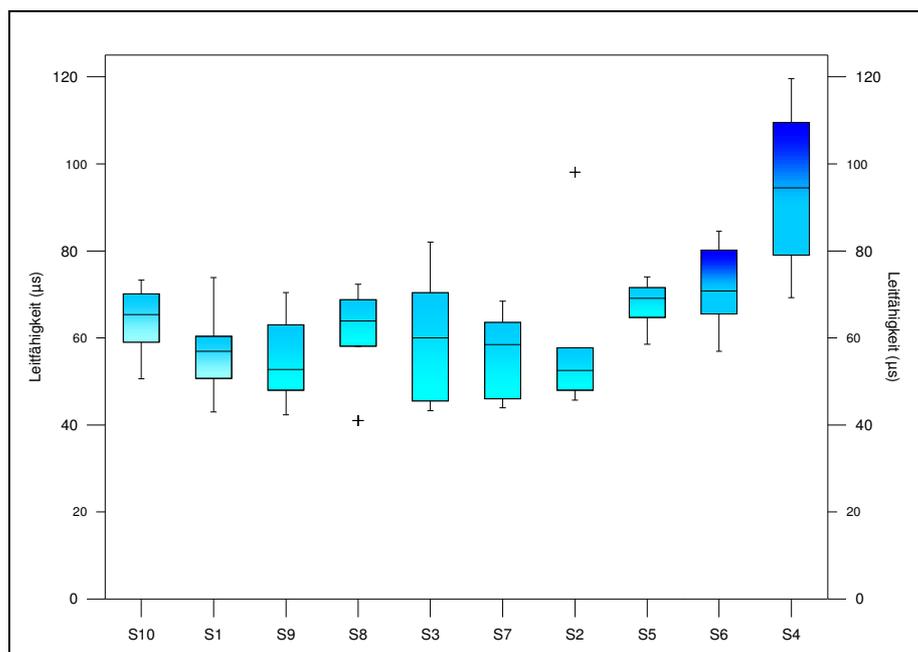
Abb. 27: Boxplotdarstellung der gemessenen Leitfähigkeitswerte im Schützenbergmoor.

Ähnliche Ergebnisse lieferten auch die Werte der Leitfähigkeit in Abb. 27. Hier wurde die Grenze von  $100\mu\text{s}$  selten überschritten. Ausreißerwerte unter  $40\mu\text{s}$  wurden entfernt, da diese mit dem HI 991301- Gerät gemessen wurden, welches eine zu grobe Auflösung für das extrem nährstoffarme Gebiet besaß. Die übrigen Ausreißerwerte wurden mit einem Kreuz markiert. Die ungünstigsten Werte werden hier ebenfalls von S6 und S4 erreicht. Die übrigen Werte bewegen sich zwischen  $40$  und  $80\mu\text{s}$ .

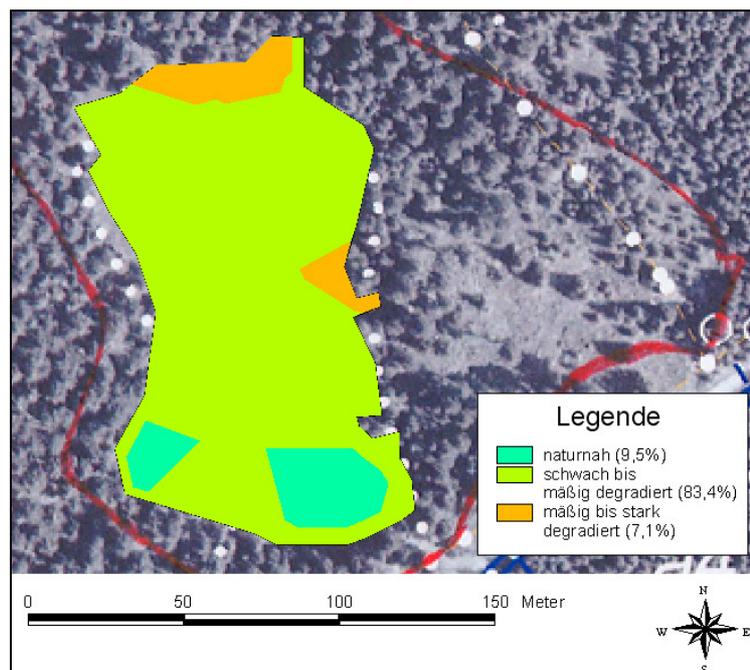
Abb. 28: Darstellung der Degradationsklassen im Schützenbergmoor.

Punkt	Degradationsstatus	Fläche (m <sup>2</sup> )	Fläche (%)
S1, S10	Niedrig	936	9,5
S2, S3, S5, S7, S8, S9	Mäßig	8222	83,4
S4, S6	Hoch	700	7,1
Gesamtfläche (m <sup>2</sup> )		9858	100

Durch die anschließende Bearbeitung der Karte vom Schützenbergmoor anhand dieser Werte konnte eine Übersichtskarte der degradierten Flächen erstellt werden (s. Abb. 28).
