**REABILITAÇÃO DA CAPELA
ROMÂNICA DE NOSSA SENHORA DA
PIEDADE EM QUINTÃ**

**Trabalho de Projecto
Mestrado em Arquitectura**

SETEMBRO, 2021

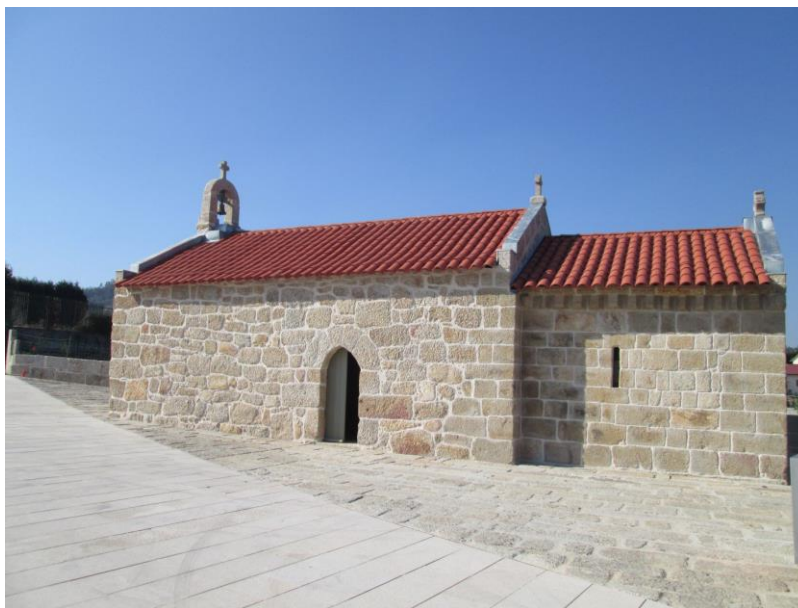
Figura 13 - Capela Nossa Senhora da Piedade em Quintã

A fachada principal, orientada a Poente, é de composição simples e axial, com portal encimado por pequeno campanário (parte da torre da igreja em que estão suspensos os sinos).

Os elementos construtivos exteriores, apresentam-se em alvenaria de granito aparente. O corpo da cabeceira apresenta cornija decorada com motivos vegetativos e fiada de cachorros simples, em pedra, e modilhões em remates.

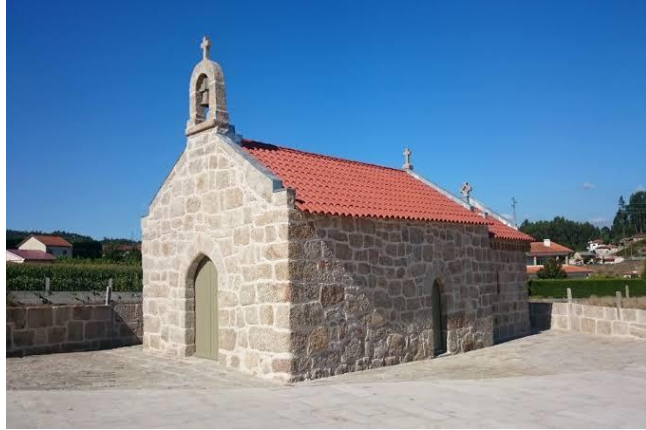
Figura 14 - Levantamento: Capela Nossa Senhora da Piedade

O seu entorno possui enquadramento e protecção do imóvel através de muros. Possui pavimento em lajeado de granito. O pavimento existente do lado Norte e do lado Nascente, esta em granito, semelhante ao existente.

Os muros em alguns pontos são existentes deverão ser limpos e conservados. O terreno existente a sul do edifício está totalmente ocupado por vegetação e sem uso. Há um pequeno largo que une o espaço do edifício e a zona de acesso ao terreno, onde se tem uma vista privilegiada sobre a capela.

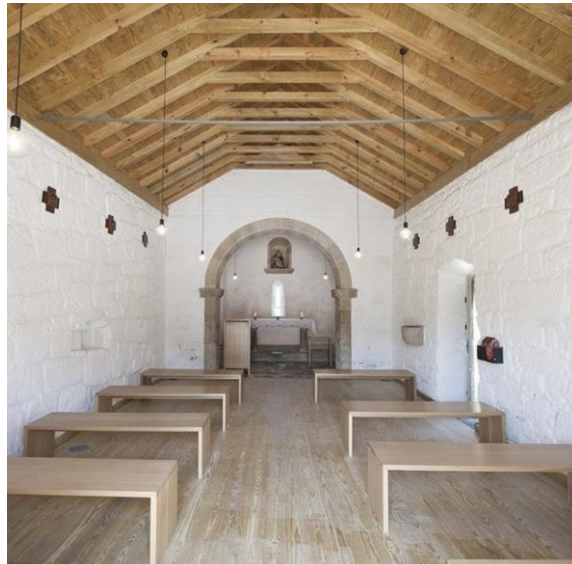
Figura 16 - Espaço Interior da Capela Nossa Senhora da Piedade

O interior considera-se simples e despojado, com alvenaria de pedra à vista. A capela-mor apresenta três frestas. Também no interior é perceptível a diferença da qualidade do aparelho da pedra, sendo clara a existência de duas fases de construção. Os pavimentos são diferenciados, sendo que na capela-mor este aparece em granito e na Nave, em soalho de madeira.

Os paramentos interiores apresentam-se em pedra aparente pintadas em branco e encontram-se em razoável estado de conservação. Encontram-se, no entanto, tanto na zona da Nave como na zona da Capela-mor, pequenas manchas provenientes de infiltrações e humidades.
